# 土木研究所資料

## 新潟県における貫入岩地すべりの特性調査

建設省土木研究所  
新潟試験所

# 新潟県における貫入岩地すべりの特性調査

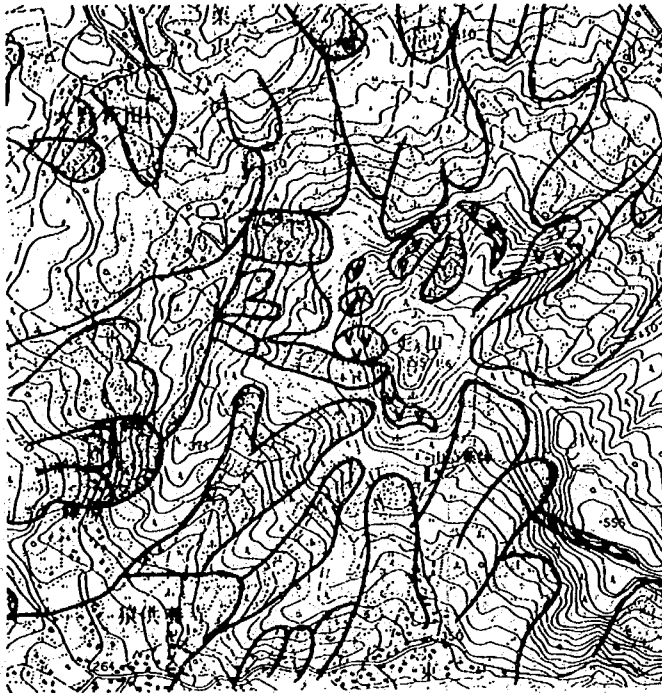
図-2.5 丈ヶ山周辺の地すべりの分布

(資料) 国土院 地質調査所 地質図 1:25,000

丈ヶ山（571m）は、新潟県中頸城郡板倉町に位置している。地質は主に泥岩から成り、砂岩を挟む寺泊層及び椎谷層である。これらの地層は、シソ輝石安山岩の貫入により持ち上げられ、ドーム構造を形成しているものと推定されている。このため、丈ヶ山周辺には、図-2.5に示すように放射状に地すべりが発生している。

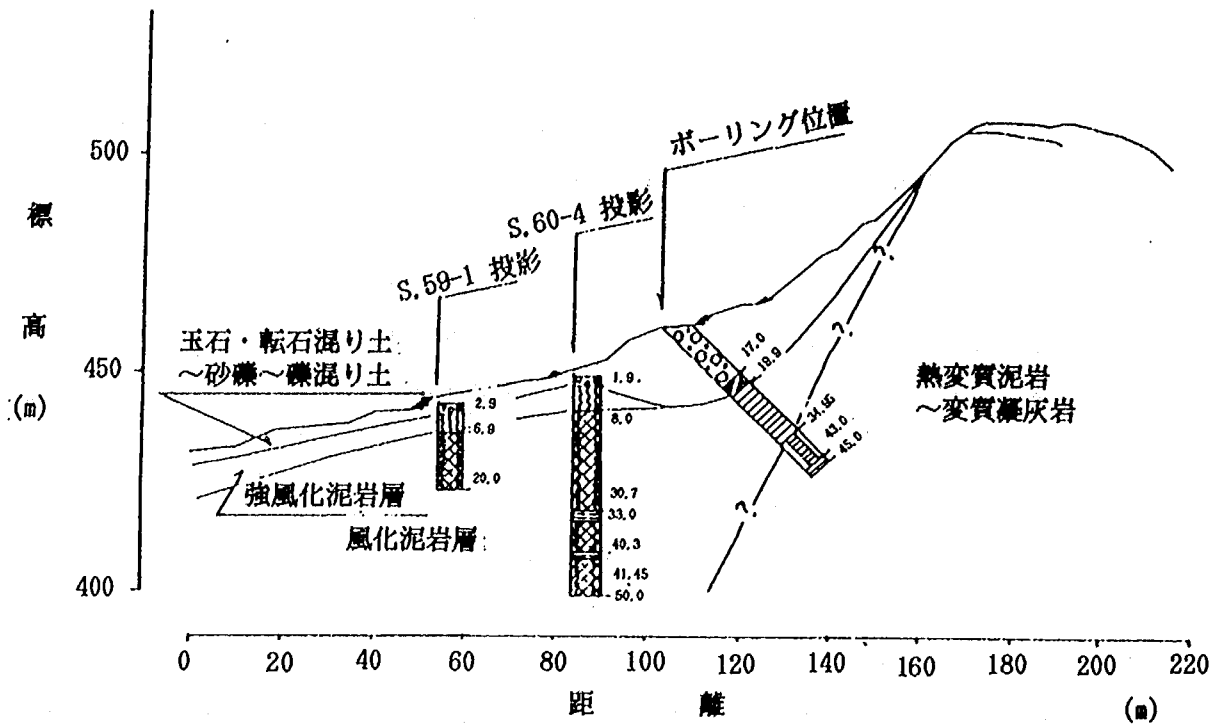
図-4.10 A測線地質断面図

図-4.9には、ボーリングによる地質調査結果を、図-4.10には図-4.8のA測線の地質断面図をそれぞれ示した。調査ボーリングは、43.00m実施している。深度17.00mまでは、茶褐色の転石・玉石混じり土砂となっている。この区間においては、漏水し地下水位は存在していない。深度17.00m～19.90m間では、茶褐色の粘土質砂礫となっており、粘土分も混じるが砂礫の多い層となっている。深度18.00m付近からは、土の含水量が多くなっている。深度19.90～34.95m間では、灰色の風化泥岩が続いている。泥岩は、全般に風化を受けてやや軟質化している。裸孔では、深度24.00～29.00mで削孔した孔が自立せず孔の閉塞が発生した。これは、機械トラブルのため2日間ボーリング孔を放置したことにより発生したものである。原因は、応力解放と地下水の供給により泥岩層が膨張現象を起こしたものと想定される。なお、深度23.00～28.00m間では漏水している。深度34.95～43.00m間では、淡灰色の変質泥岩及び凝灰岩となっている。この泥岩及び凝灰岩は、熱変質を受けて硬化している。ただし、変質部分は、一様ではなく軟質部分も残す。
