土木研究所資料 第4211号

平成22年度交流研究員報告書概要版

独立行政法人土木研究所

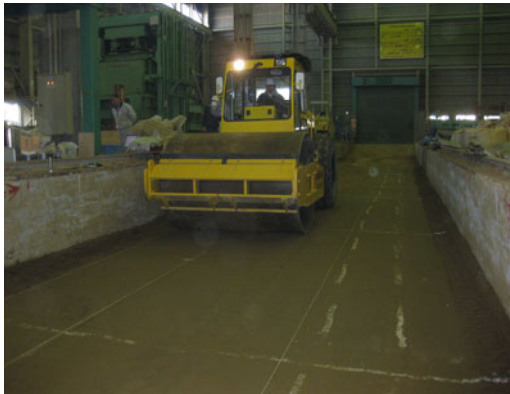
写真1 締固め回数試験状況

ラにて2回締固めた状態を初期締固め条件とした。使用土の含水比は、最適含水比領域内で調整を行った。また、締固め機械の運転速度も締固めに影響を及ぼすことから、本試験では各機械の走行速度については概ね 3~4km/h に固定し試験を行った。

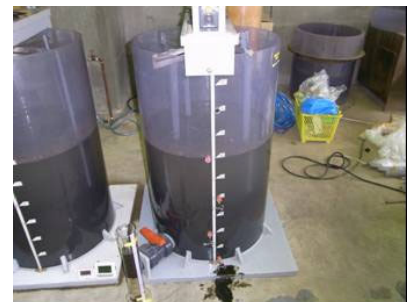
図 1 . 600mm 実験水槽

実験は平成 22 年 7～8 月にかけて土木研究所内の水質実験施設で行った。24hr の回分試験で所定の濃度に調整した汚泥を十分に攪拌した後、沈降の様子を 30 分毎にデジタルカメラの自動撮影により記録した。供試汚泥は OD 法の余剰汚泥 (TS 20g/L) を実際の処理場から採取し水道水で希釈して所定の濃度に調整して使用した。底部の汚泥濃度計測は水槽側面の引き抜き栓から汚泥を引き抜き、下水試験方法に基づいて TS を計測した。装置の概要を図 1 に示す。

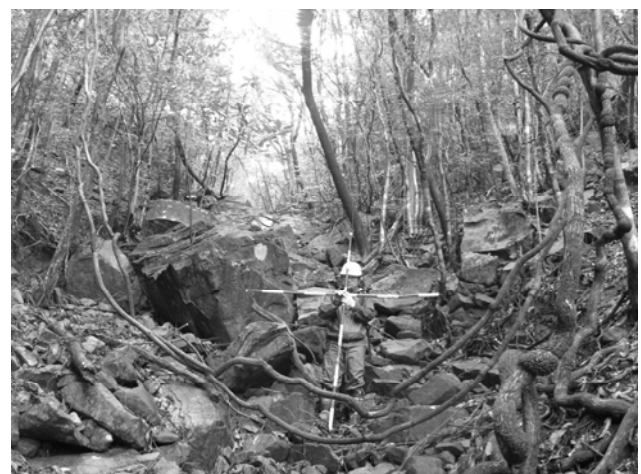
写真-2 非岩盤クリープ斜面の谷

一方、非岩盤クリープ斜面の縦断形状を見た場合、ほぼ一様な急傾斜斜面で、明瞭な遷急線、遷緩線はなかった。横断形状で見た場合、岩盤クリープ斜面とほぼ同様の間隔で尾根と谷が交互にあらわれ、尾根と谷の比高は比較的大きく、5~10m程度深い谷が見られた(写真-2)。

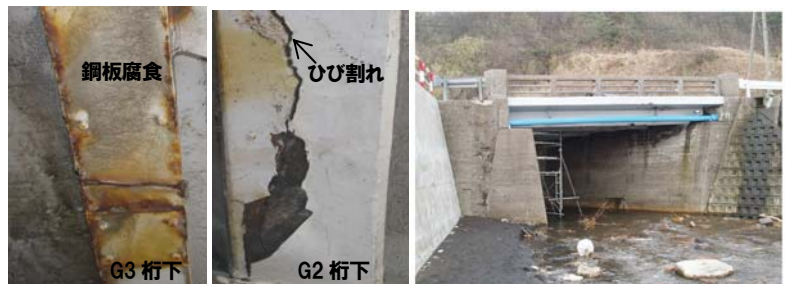
写真-2 撤去前の状況

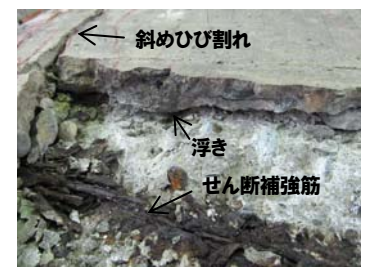
写真-8 解体途中・浮き確認

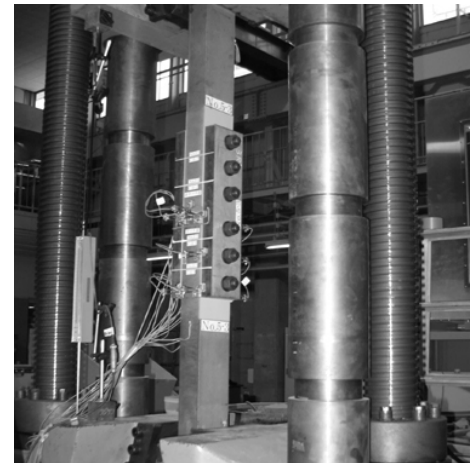
すべり耐力試験は、ボルト締付け作業から7日以上経過してから実施した。試験機は各試験体の設計すべり耐力にあわせて、30MN 大型構造部材万能試験機あるいは2000kN 疲労試験機を用いた。試験時には、ボルト軸力、継手部両側面のひずみを計測するとともに、クリップ変位計により、母材間の相対変位および母材と連結板の相対変位を計測した。30MN 大型構造部材万能試験機を用いた試験時の様子を写真-1 に示す。

写真-1 試験状況(No.1)

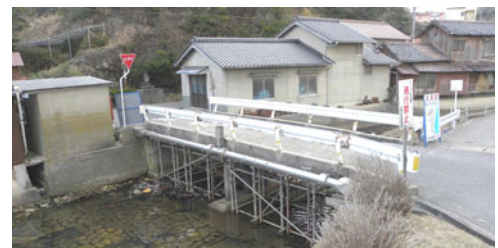
倉谷橋は島根県江津市が管理していた橋梁で海岸線から約 150m の距離に位置していた。本橋は昭和 34 年に竣工し、平成 22 年に塩害による外観変状が著しかったため撤去された。橋梁形式は 2 径間の鉄筋コンクリート床版橋（以下 RC 床版橋）であった。（図-1、写真-1）

写真-1 撤去前の状況

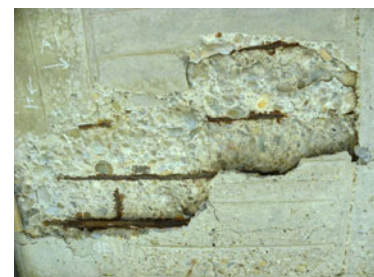
供用中は冬季の凍結防止剤散布を行っていなかったが、風浪時には波の影響を受けており、飛来塩分以外に直接塩分に晒される環境にあった。橋梁の状態としては、床版上面にひび割れ等の変状は無かったが、床版下面で損傷が著しく浮きや剥離が見られ、一部露出した鉄筋は腐食膨張していた。（写真-2）

写真-2 撤去前の床版下面状況

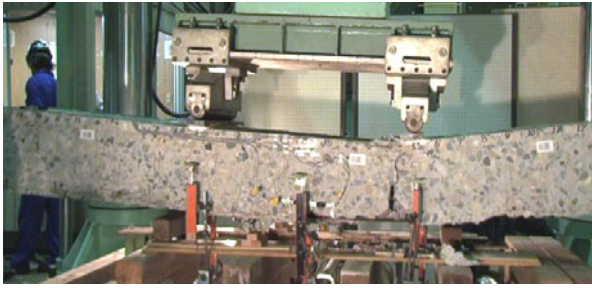
写真-5 載荷試験終了後の状況

図-9 に荷重試験中の荷重と変位の関係を示す。ひび割れ発生は 48kN で A 面の支間中央からであった (図-10 参照)。ひび割れの進展および変位は荷重前から床版下面が剥落していた箇所と比較的顕著に現れた。最大荷重 86.4kN が計測された後に圧壊の兆候が現れ始めた。

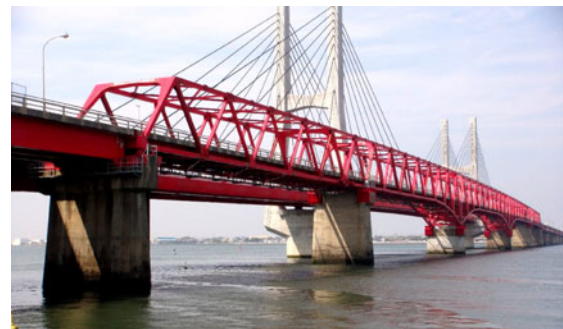
図-1 撤去前の対象橋梁（手前）と新橋（奥）

本研究では、腐食劣化の著しい鋼トラス橋を対象として、荷重車を用いた現地載荷試験を行うとともに、構造解析による耐荷性能評価手法の検討を行った。対象とした橋梁は、昭和 37 年に建設されたゲルバー径間を有する鋼 5 径間連続下路式トラス橋である（図-1、図-3）。厳しい塩害環境に位置しており、床組、上下横構、トラス格点部周辺（図-2）に著しい腐食欠損が生じ、過去に部材

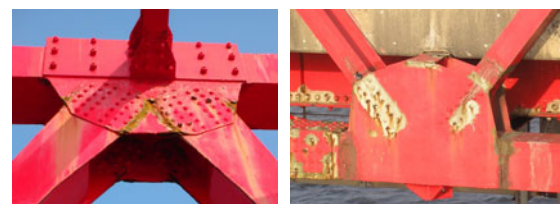
a) 上弦材格点部      b) 下弦材格点部

図-2 トラス格点部

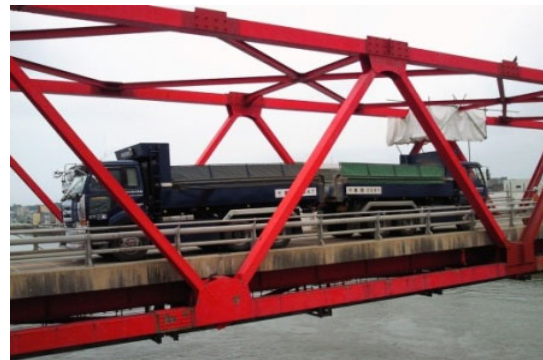
図-4 荷重車载荷の状況
