土木研究所資料

鉄筋溶接継手の信頼性向上 に関する研究

2012年3月

独立行政法人土木研究所
材料資源研究グループ
基礎材料チーム

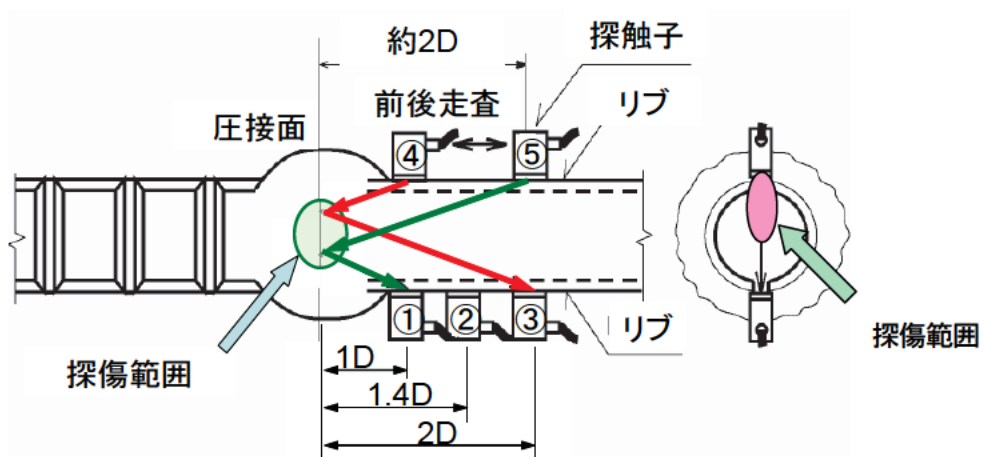
図 1.1 JIS 法の探傷方法

ガス圧接継手鉄筋の超音波探傷検査は、JIS Z 3062（鉄筋コンクリート用異形棒鋼ガス圧接部の超音波探傷試験方法及び判定基準）（以下、JIS 法と呼ぶ）が 1988 年に制定されている。しかしこの方法には、探傷可能な範囲と、キズを生じやすい位置とが異なっているという問題がある。ガス圧接継手のふくらみは、鉄筋の中心に近いほど急激に広がって形成される。そのため、キズはふくらみの外周部に形成されやすいことがわかっている。一方、JIS 法は二探触子 K 走査法と呼ばれる方法であり、**図 1.1**のように両方のリブに探触子を配置して走査することによって探傷する方法である。送信探触子から送信され、圧接界面から反射して受信探触子で受信できる範囲は、断面図のように鉄筋中央部のリブを結ぶ線（以下、リブ軸と呼ぶ）上を長軸とする楕円状の範囲に限られる。すなわち、圧接中央部のキズの探傷には優れているが、キズを生じやすい外周部の探傷はできないという問題がある。

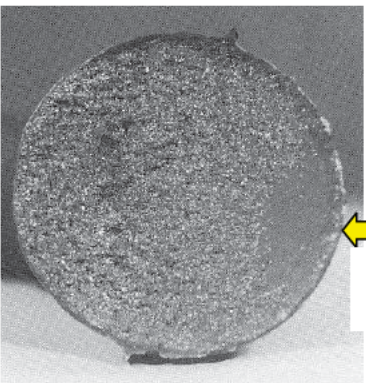
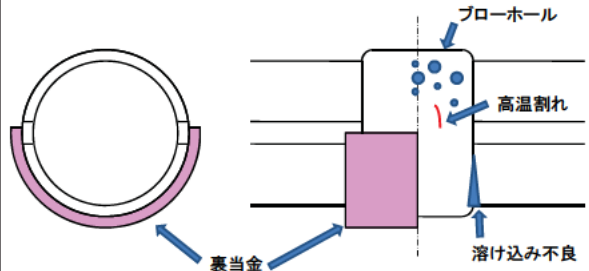
表 1.2 ガス圧接継手と溶接継手のキズの違い

ガス圧接継手	溶接継手
継手外観とキズの発生しやすい位置と種類	鉄筋軸方向と直角方向の継手断面図 圧接界面のフラット破面

フラット破面	鉄筋軸方向と直角方向の継手断面図 初層部の溶込み不良，融合不良，高温割れ，ブローホールなど

ブローホール 高温割れ 溶け込み不良 裏当金

溶接継手の検査も JIS 法が準用されているが，表 1.2 のようにガス圧接継手と溶接継手ではキズの種類や生じる位置が異なっており，JIS 法を適用することには問題があることから，表面 SH 波法の検討が行われた。

溶接継手には多くのキズの種類があるが，JIS 法の適用を困難にしている初層部の溶込み不足，融合不良によるキズが多いことから，これらのキズを対象にした表面 SH 波法の検討が行われた。

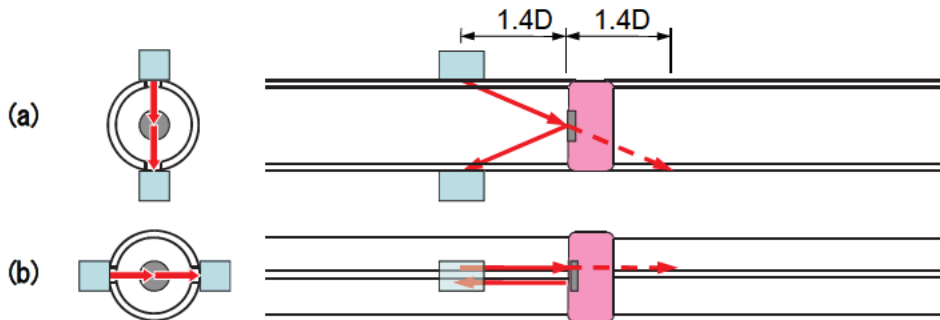
図 2.2.1 JIS 法による探傷 (上：側面と断面, 下：平面と断面)

図 2.2.1 に鉄筋断面の中心にキズがある場合の伝搬経路を示す。(a) 図は側面からの伝搬経路、(b) 図は 90 度回転させ上から見た状態（平面）の伝搬経路を示している。(a) 図、(b) 図の左に鉄筋断面を示す。

JIS 法で用いる探触子の屈折角は 70 度であり、図 2.2.1 (a) のとおり中心のキズの場合、理論的にはキズから 1.4D（D：リブ間距離であり、リブの頂点から頂点までの距離である）の位置の送信探触子から送信され、キズで反射して、1.4D の位置の受信探触子で受信される。送信探触子からキズ、キズから受信探触子までの距離を併せると 2.8D となる。探触子を走査することによって超音波ビームの中心は断面図のようにリブ軸を伝搬するので、キズが中心だけでなくリブ軸上にある場合、送信探触子からキズまでの距離と、キズから受信探触子までの距離の和は、理論的には常に 2.8D となる。

判定のための基準レベルは、鉄筋内を同程度の伝搬距離を透過したときのパルスの最大値であり、**図 2.2.1** の場合、キズがないとすると破線のように直進し、送信探触子から $2.8D$ の反対側のリブに達する、この状態のときの透過パルスの最大値が JIS 法の基準レベルとなる (**図 2.2.2**)。この方法を透過走査と呼ぶ。

JRJS 法は、平面図のように探触子を鉄筋軸に対して 20 度首振りして走査する方法である。この場合、**図 2.2.3** の断面図のように側面で反射して伝搬する。キズが反射位置にある場合、側面は JIS 法 (**図 2.2.1**) と同じ伝搬経路となるが、平面の経路はキズから反射して反対側のリブで受信され、断面図のように折れ曲がった経路となる。

JIS法はキズからの反射を仮定して探傷を行う（図2.2.1）が、そのほかの探傷方法は、キズ以外に鉄筋周面での反射を伴う（図2.2.3, 図2.2.6, 図2.2.8）。鉄筋の周面を図3.1.1および表3.1.1のように呼ぶこととすると、反射の位置はリブまたは側面、側面は節または節と節の間の腹である。探傷方法ごとの反射位置と回数は表3.1.2のとおりであり、これらの位置・回数の反射の影響について検討する。

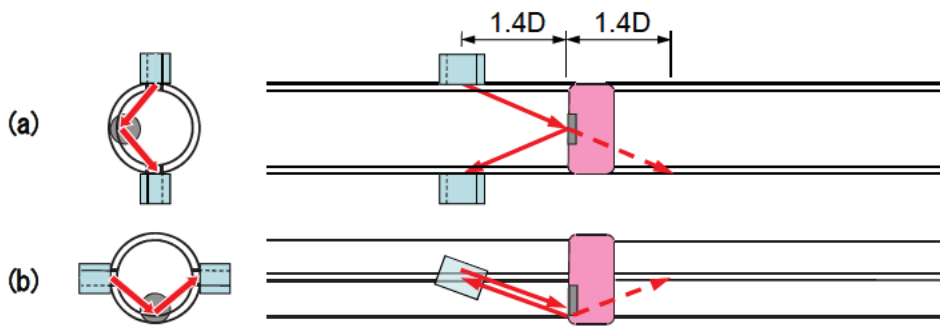
図 2.2.3 JRJS 法による探傷（上：側面と断面，下：平面と断面）

キズがない場合、**図 2.2.3** の破線のように伝搬することから、基準エコーは**図 2.2.4** のように側面で 1 回反射させたときの透過パルスの最大値となる。

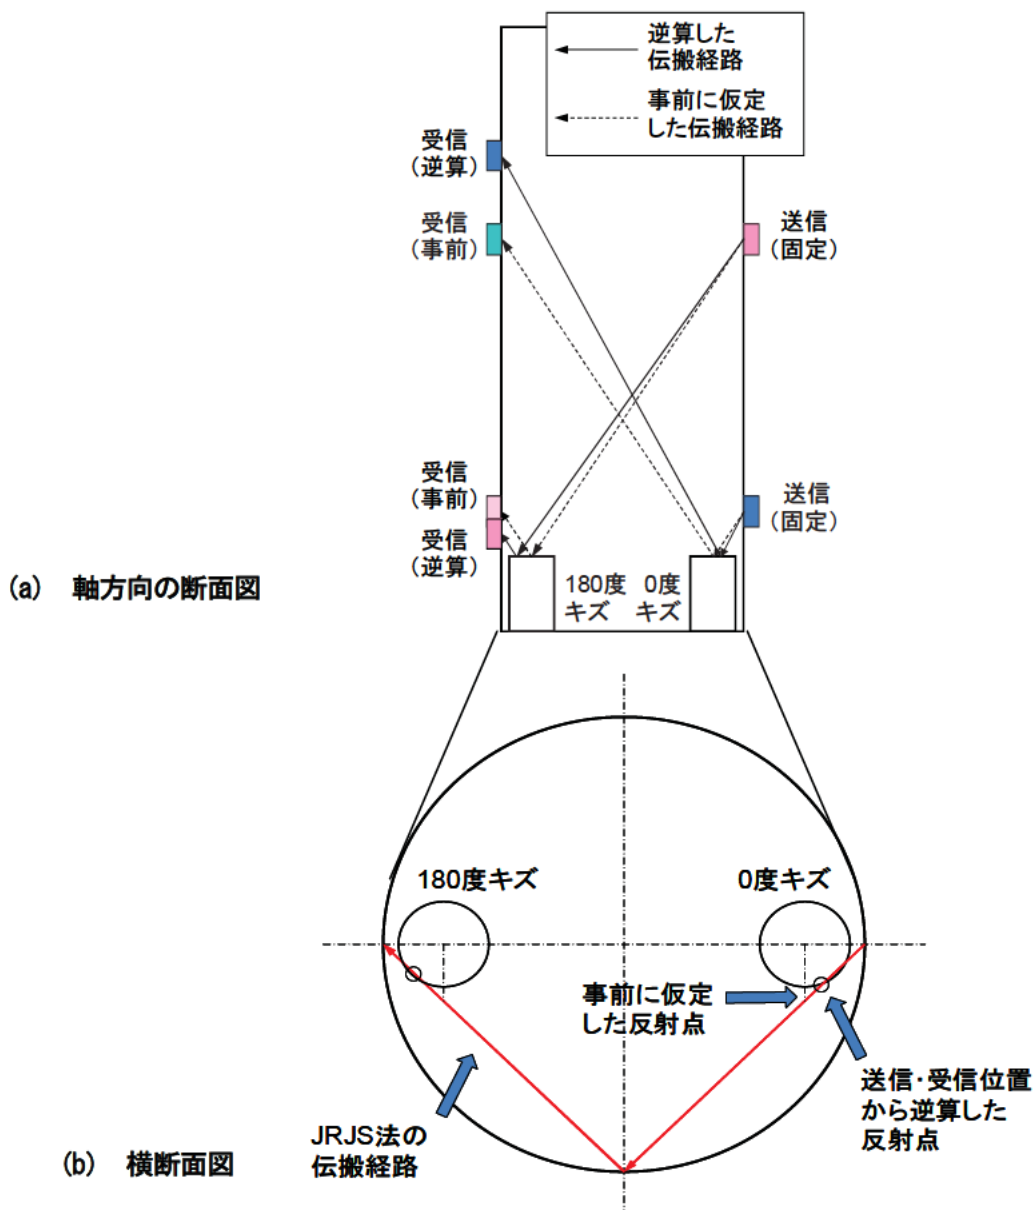
図 4.4.10 丸鋼の 0 度キズ、180 度キズの伝搬経路と反射点

丸鋼の 0 度と 180 度キズは、エコー高さは高いが、最大エコーが得られた受信探触子位置は理論上の位置をはずれており、詳細に検討する。キズ、伝搬経路、反射点の関係を図 4.4.10 に示す。(b) 図のキズ面の横断面図には、キズの中心で反射すると事前に仮定した反射点（キズ中心からの一点鎖線と伝搬経路の交点）と、(a) 図のように固定していた送信位置と、最大エコーを測定した受信位置から逆算して求めた反射点（(b) 図のキズ外周と伝搬経路が接しているところの小さい丸印）の位置を示す。

(b)図より、事前に仮定したようにキズの中心で反射すると考えると、JIS法と同じく、横断面図上では探触子間を直線で伝搬していることになる。JRJS法は20度の首振りを行なっているために超音波の中心は伝搬経路上であり、JIS法の伝搬経路上にはビーム中心から20度ずれた極めて弱い超音波がでていただけであり、図4.4.8のような結果にはならない。JRJS法は図4.4.10のようにきわめて厳密に理論上の経路を伝搬しているものと考えられる。

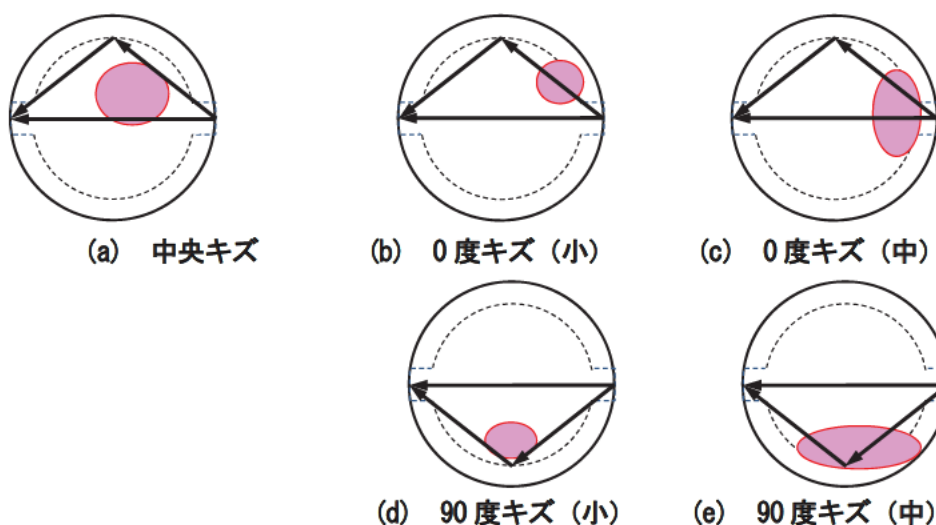
図 5.6.1 キズ位置・大きさと超音波伝搬経路 (D32 の場合)

() 内は、図 5.6.1 の X 線透過試験から予測されるキズの位置・面積と探傷の可能性。

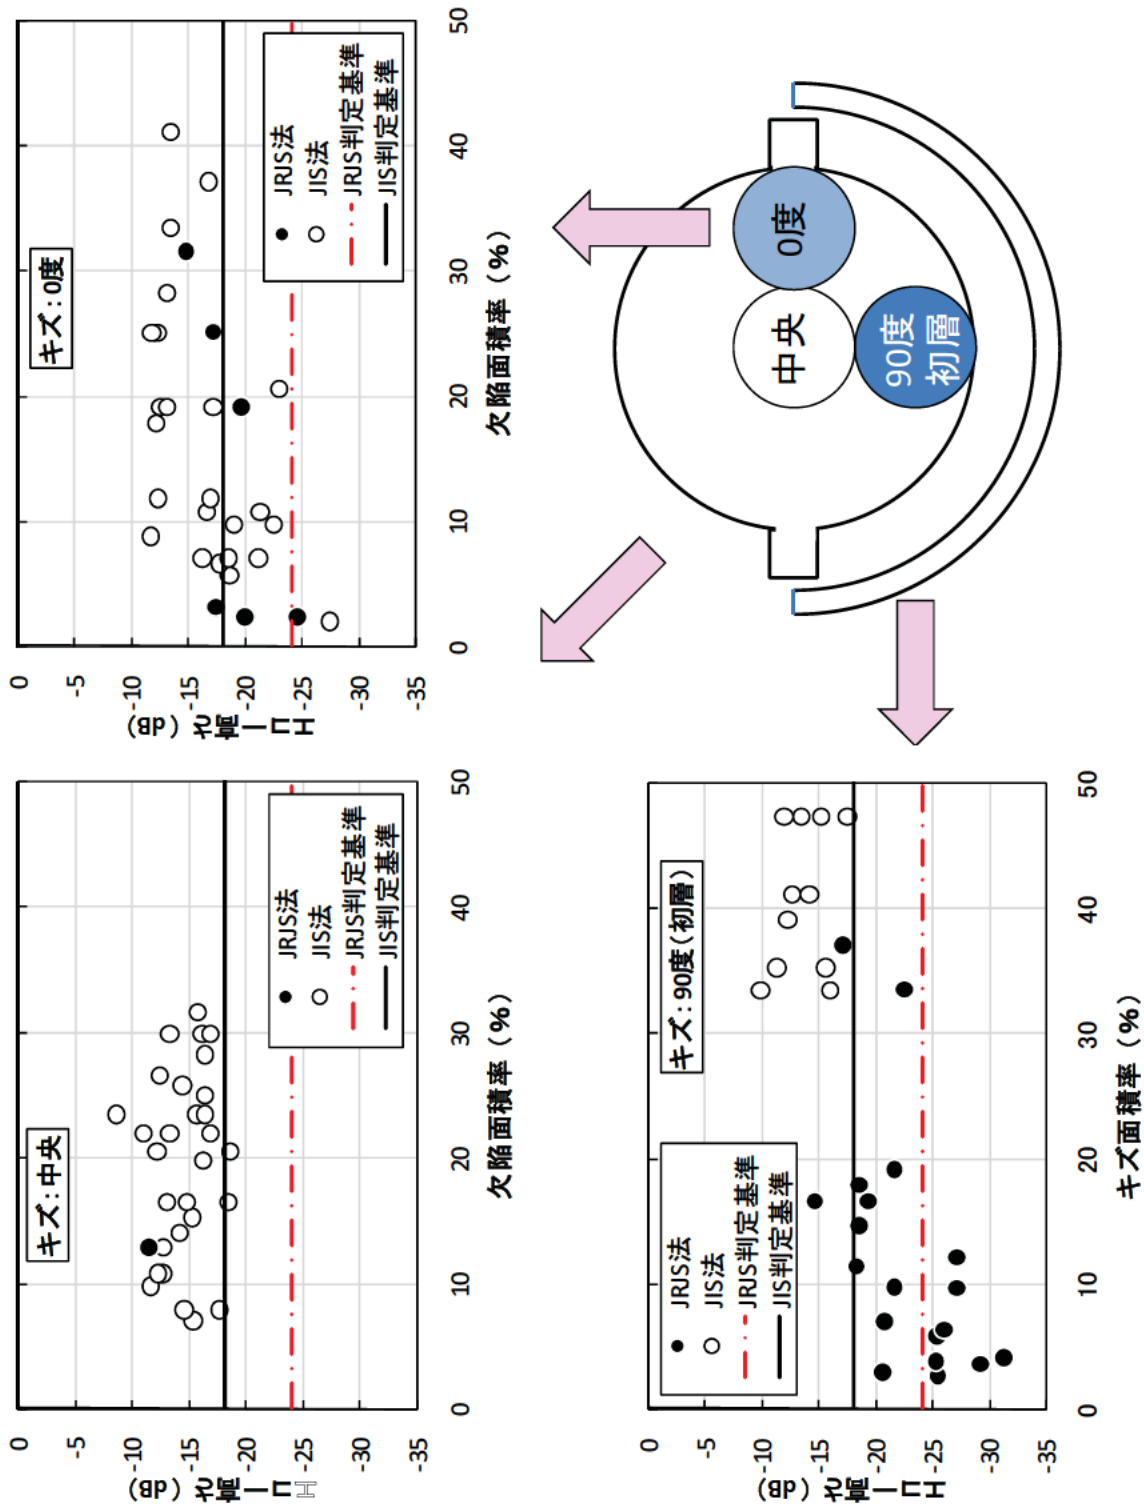
図5.7.1 傷の位置・面積と各探傷方法適用性の関係

90 度（初層）位置のキズは、キズ面積率 20% 以下はすべて JRJS 法のエコー高さが高く、キズが大きくなり（今回の結果は 30% 以上）、鉄筋中心に達するような場合は JIS 法のエコーが高くなっている。キズ面積率 20～30% の作製ができていないため JRJS 法と JIS 法の検出限界は明確ではないが、キズを円と仮定した場合、25% のとき鉄筋径の 1/2 の円、つまりキズが鉄筋の中心に接することから、90 度位置のキズ面積率 20% 程度を超える大きいキズは JIS 法によるほうが探傷しやすくなるものと考えられるが、それ以下のキズや、リブ軸を越えないキズは JRJS 法のほうが探傷しやすいものと考えられる。

エコー高さと判定基準の関係は、JIS 法、JRJS 法ともキズ面積率が 10% 程度を超えるとほとんど判定基準を上回っている。

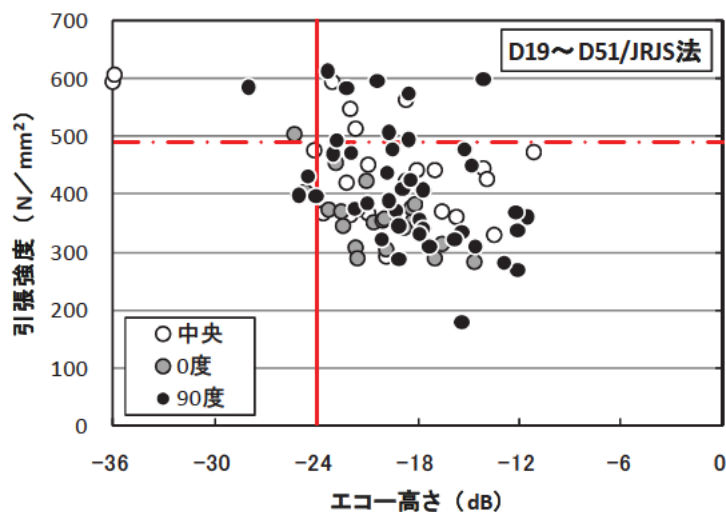
図6.3.1 探傷結果と引張強度の関係 (全数)

引張強度と探傷結果の関係を図6.3.1に示す。(a)図がJIS法、(b)図がJRJS法である。横の一点鎖線は引張強さの規格値、縦の太い実線はJRJS 0005が規定している判定基準である。左のJIS法には、JRJS法のエコー高さと比較しやすいように-24dBにも破線を入れてある。

引張強さの規格値と、判定基準で区切られた部分の右上を第1象限に、左回りで第2象限、第3象限、第4象限とすると、第1象限は強度が規格値を上回っているにもかかわらず超音波探傷の判定基準を下回っており、「安全側の誤判定」である。第2象限は強度、探傷結果とも合格で一致、第4象限は強度、探傷結果とも不合格で一致していることを示している。第3象限は、強度は不合格にもかかわらず超音波探傷では合格と判定する「危険側の誤判定」となる。

両図ともエコー高さが高くなるほど引張強度が低くなる傾向を示しているものの、JRJS法はキズ位置に関係なくほぼひと塊りになっているが、JIS法は90度キズ(黒)、0度キズ(灰色)、中央キズ(白)の順に左に寄っており、キズの位置によってエコー高さが異なっている。90度キズの多くは「危険側の誤判定」となっている試験片が多数ある。中央キズはJIS法で探傷しやすい位置であるが「危険側の誤判定」がわずかにある。
