土木研究所資料第 4223 号

コンクリートひび割れ部の塩分浸透性と  
鋼材腐食に関する暴露試験  
(暴露 5 年後の調査結果)

独立行政法人土木研究所  
材料資源研究グループ基礎材料チーム

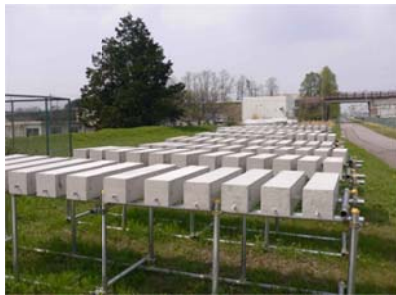
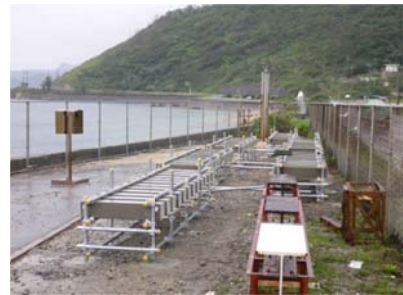
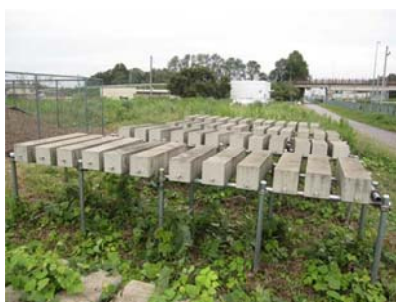
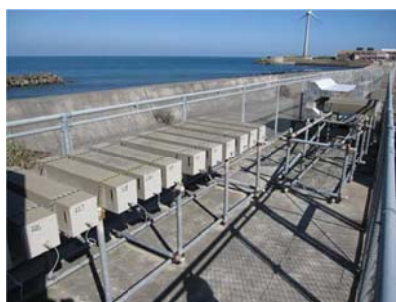
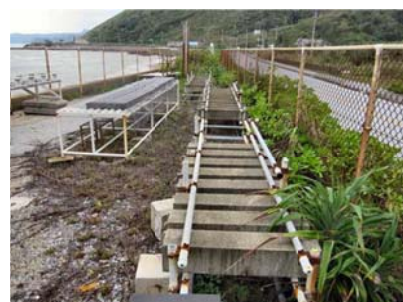
写真-2.1に、試験開始時、試験開始から約28ヶ月後、約65ヶ月後の各暴露試験場における供試体の暴露状況を示す。供試体は架台の上に120mm間隔で、ひび割れ面を下向きにして設置した。橋梁上部工など実際のコンクリート構造物で生じることの多い部材下面の曲げひび割れを模擬するためである。架台の高さは、つくばと新潟で約1m、沖縄で約0.5mとした。

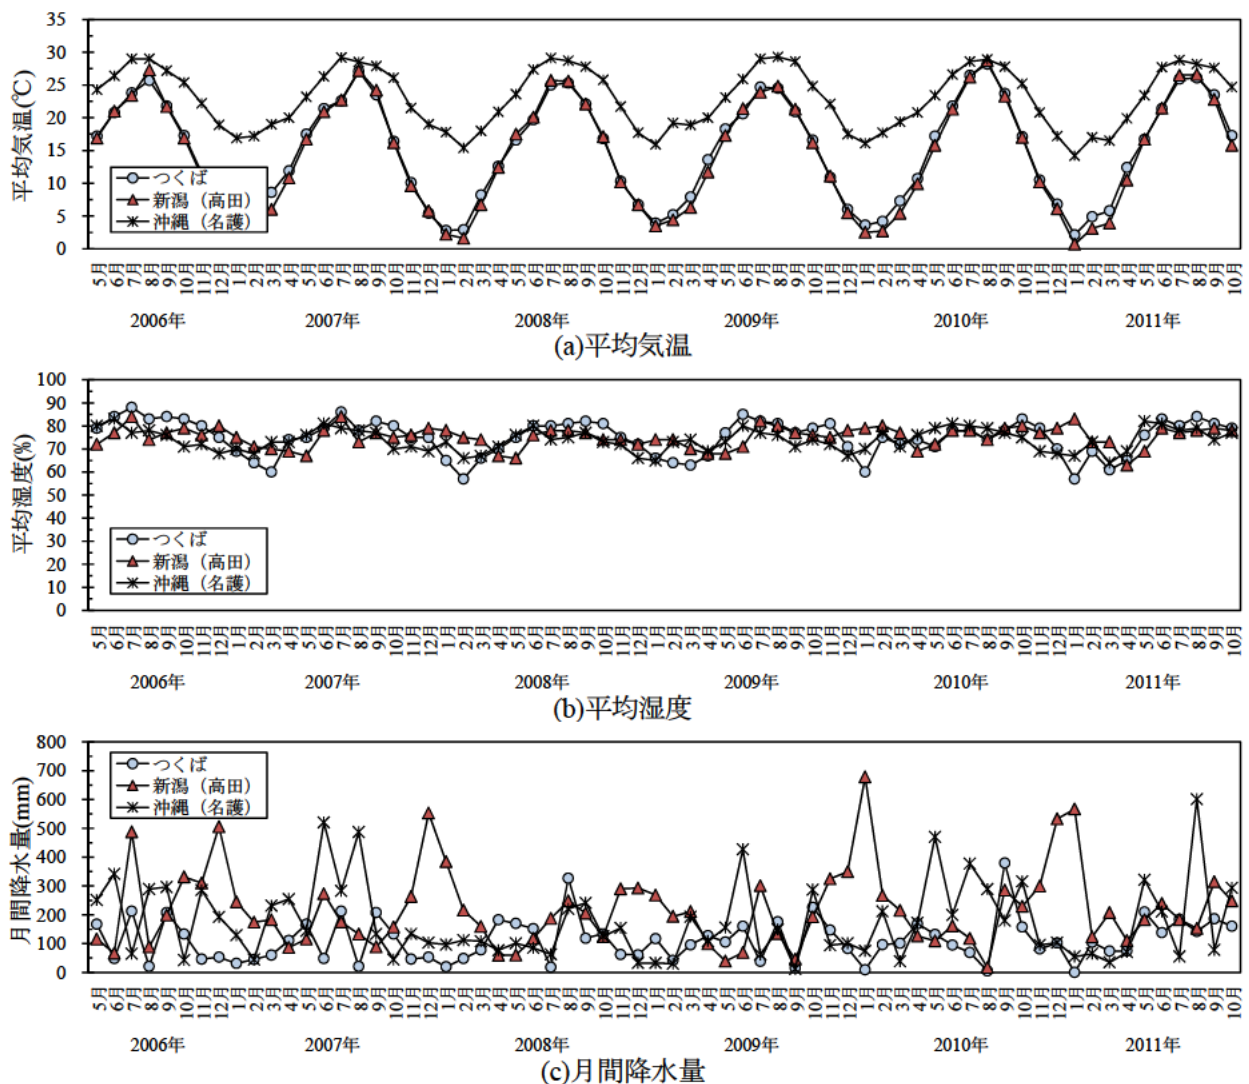
図-2.2 各暴露試験場の最寄りの気象観測所における気象データ

図-2.2に、各暴露試験場の最寄りの気象観測所における試験期間中の気温、湿度の毎月の平均値と月間降水量を示す<sup>4)</sup>。つくばと新潟の気温は概ね同程度で推移しているが、沖縄の気温はこれらよりも高い。湿度は、夏季に高く冬季に低く、いずれも同程度で推移していた。月間降水量は、新潟の冬期に多くなっているが、これは降雪のためと考えられる。また、月間降水量は沖縄の夏季にも多く、これは台風の影響によるものと考えられる。

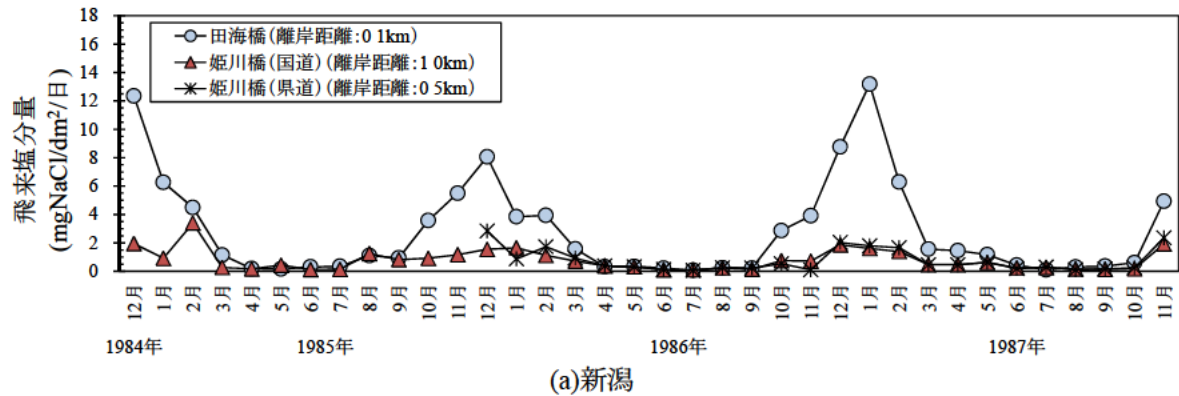
図-2.3 各暴露試験場の最寄りの調査地点における飛来塩分量測定結果

図-2.3に、過去に新潟と沖縄の暴露試験場の最寄りの調査地点で得られた飛来塩分量の測定結果を示す<sup>3)</sup>。田海橋と姫川橋（国道）、姫川橋（県道）は新潟の暴露試験場から約30km、塩屋大橋と平南橋（国道58号）は沖縄の暴露試験場から約4km離れているが、いずれも海岸線に比較的近い場所に位置する。これらの測定結果は今回使用した暴露試験場の環境条件と一致するものではないが、新潟では日本海からの季節風により冬に飛来塩分量が多くなること、沖縄では台風の影響により飛来塩分量が極端に多くなる場合があることなど、地域による飛来塩分量の特徴が読み取れる。

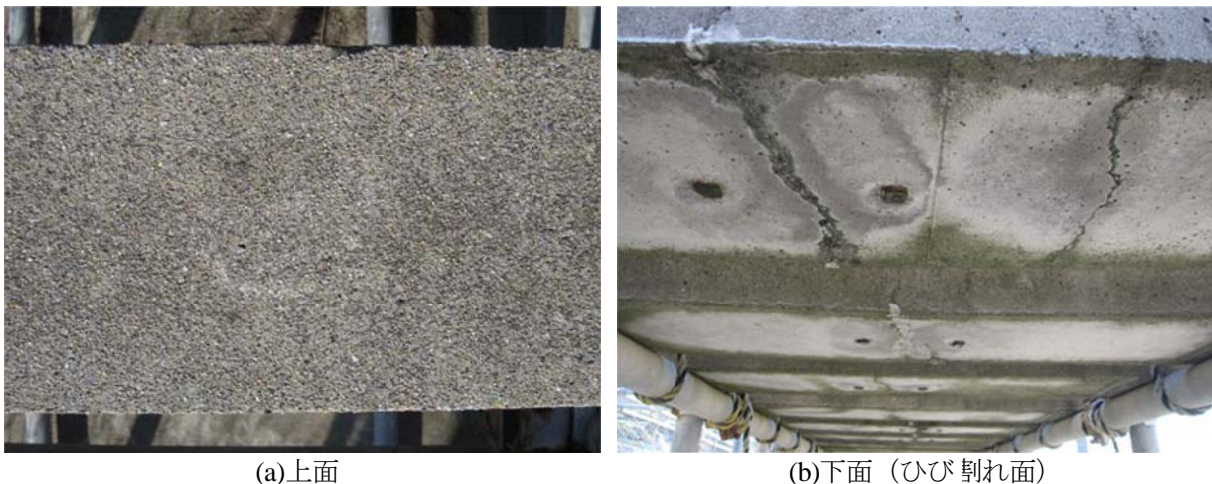
写真-3.1 に、試験開始から約 55 ヶ月後の回収時に撮影した新潟の供試体の近接写真を示す。各暴露試験場で回収した供試体のコンクリート表面の状態は 65 ヶ月間の暴露により変化が生じていた。暴露開始直前の状態と比較すると、供試体の上面ではコンクリート表面が粗くなっていた（写真-3.1(a)）。また、供試体の下面（ひび割れ面）ではコケ等の付着が付いた供試体が多く見られ、ひび割れ部分ではモルタル分が洗われていた（写真-3.1(b)）。これらの変状はつくば、新潟、沖縄のいずれの暴露試験場の供試体においても生じていたが、その程度は暴露試験場により異なっていた。最も顕しい変状が確認されたのは、スケーリングの影響を最も受けやすいと考えられる新潟の暴露試験場暴露した供試体であった。

また、特に新潟の供試体ではスケーリングによるものと思われるコンクリート表面の変状が確認されたが(写真-3.1)、図-4.1の見掛けの拡散係数の算出結果では新潟と沖縄の供試体では同程度の値が得られた。また、図-4.2のコンクリート表面の塩化物イオン濃度の算出結果では新潟よりも沖縄で大きな値となった。これらのことから、今回の暴露試験に用いた供試体で生じたスケーリングによると思われるコンクリート表面の変状及びそのような環境条件の違いが塩化物イオンの浸透速度に及ぼす影響は小さいと考えられる。

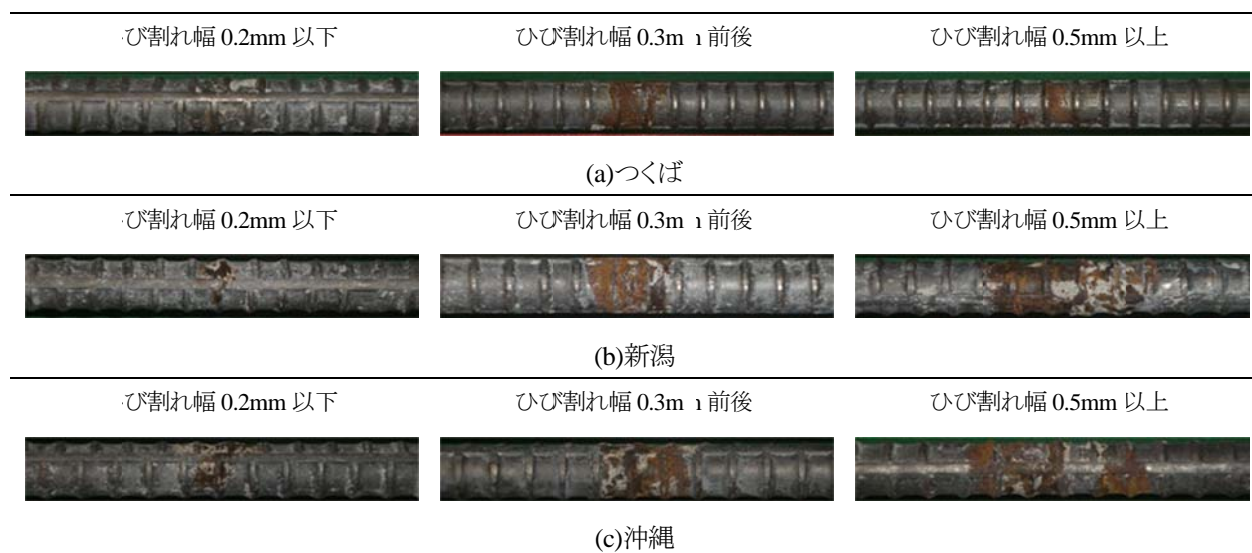
写真-3.2 各暴露環境における鋼材の腐食状態（かぶり 50mm, W/C55%, 除錆前）

写真-3.2に、試験開始から約15ヶ月後に回収した供試体から取り出した鋼材の腐食状態を示す。ここでは、W/C55%のひび割れを有するかぶり50mmの供試体の除錆前の鋼材の状態を示す。腐食の範囲はひび割れ幅が大きいほど長くなる傾向にある。これは、ひび割れ幅の大きい供試体ほどコンクリートと鋼材の付着が切れた区間が長くなったこと、ひび割れ幅の大きい供試体ほど塩化物イオンや水、酸素など腐食因子の浸透が容易であったことなどが原因と考えられる。

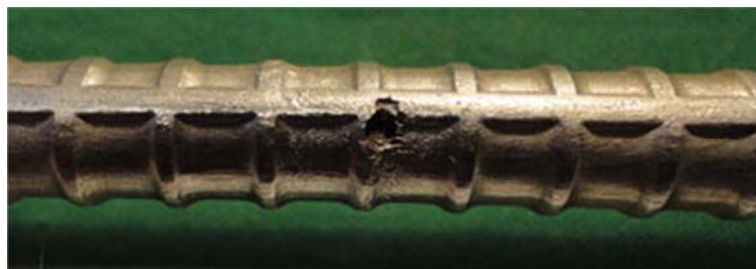
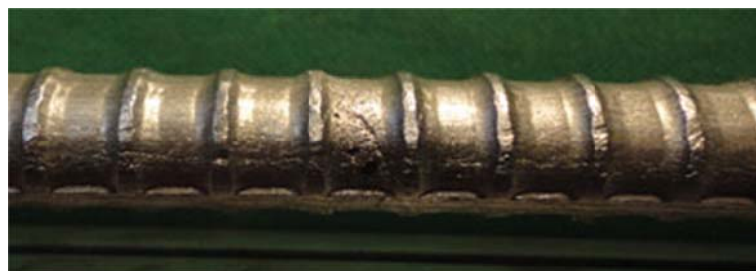
写真-3.4 分類された鋼材の腐食状態の典型例

次に、鋼材の腐食状態の経年的な変化を明らかにするため、鋼材の目視観察の結果から鋼材の腐食状態を、①孔食による断面欠損を伴う腐食、②比較的軽微な断面欠損を伴う腐食、③鋼材表面のみの腐食（断面欠損なし）、④腐食なしの4種類に分類し（写真-3.4）、鋼材の腐食の程度を定量的に評価することを試みる。表-3.1ではW/C55%の供試体、表-3.2ではW/C35%の供試体に着目し、上記の分類に基づいた各暴露環境における鋼材の腐食状態の経年的な推移を示す。

図-4.6 に、供試体表面のひび割れ幅と鋼材の腐食面積率の関係を示す。ここでは、これまでに W/C55%と W/C35%の供試体で得られた結果を暴露期間、暴露環境、かぶりの違いごとに表示し、断面欠損の生じていた鋼材に○印を追記した(表-3.1, 3.2で「孔食による断面欠損を伴う腐食(写真-3.4(a))」、「比較的軽微な断面欠損を伴う腐食(写真-3.4(b))」に分類された鋼材)。なお、供試体表面のひび割れ幅は、曲げひび割れ導入後にコンクリート表面の3ヶ所でクラックゲージを用いて測定したひび割れ幅の平均値を用いた。

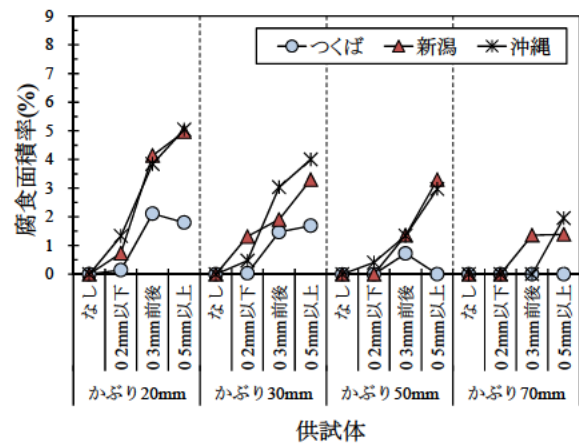
図-3.2 暴露期間ごとの鋼材の腐食面積率 (W/C55%の供試体の結果)

図-3.2 に、試験開始から約 12, 28, 65 ヶ月後に解体した供試体の鋼材の腐食面積率を示す。暴露環境の違いが腐食面積率に及ぼす影響を検証するため、暴露期間ごとに 3 ヶ所の暴露試験場に暴露した供試体で得られた腐食面積率を比較する。

いずれの暴露期間においても、新潟と沖縄に暴露した供試体から取り出した鋼材の腐食面積率は、つくばに暴露した供試体から取り出した鋼材よりも大きくなった。この傾向は、ひび割れ幅の大きい供試体でより明確に確認することができる。塩害環境下である新潟と沖縄の暴露試験場に暴露した供試体は、塩害環境下ではないつくばよりも腐食が生じやすい環境に置かれたためと考えられる。つくばに暴露した供試体で生じた腐食は塩化物イオンの浸透とは無関係であり、ひび割れ部のコンクリートの中性化や、ひび割れ部の鋼材が水や酸素と接触することにより生じたものである可能性が高い。

また、暴露環境の違いにかかわらず、かぶり厚が小さくひび割れ幅の大きい供試体では、鋼材の腐食面積率が大きくなることも読み取れる。

既に図-3.2, 3 で示したように、鋼材の腐食面積率は、暴露期間を長くしても大幅な増加は見られなかったが、つくばに暴露した供試体よりも新潟と沖縄に暴露した供試体で大きく、いずれの暴露環境においてもかぶりの小さい供試体とひび割れ幅の大きい供試体で大きくなる傾向にあった。一方、図-4.6によると、鋼材の断面欠損は表面ひび割れ幅が0.15mm以上の供試体で生じ、ひび割れ幅が大きくなるほど断面欠損の生じた供試体の数が多くなった。また、かぶりの大きい供試体では腐食面積率が小さくなる傾向にあるが、新潟と沖縄では腐食面積率の比較的小さい供試体においても断面欠損が生じていた鋼材が存在する。すなわち、かぶりの大きい供試体では腐食面積率が小さく面的な腐食の進展度合いが小さいとみなされるものが多くあったが、塩害環境下ではこのような腐食面積率の小さい鋼材においても断面欠損が生じたものがあり、ひび割れ幅によってはかぶりを大きくすることだけでは断面欠損を伴う腐食を抑制できない可能性がある。

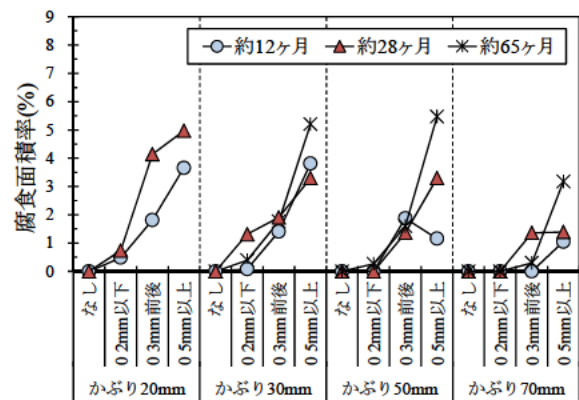
図-3.3 暴露環境ごとの鋼材の腐食面積率  
(W/C55%の供試体の結果)

図-3.3 に、つくば、新潟、沖縄の各暴露試験場に暴露した供試体から得られた鋼材の腐食面積率を示す。暴露期間の違いが腐食面積率に及ぼす影響を検証するため、3ヶ所の暴露試験場ごとに3時点で得られた腐食面積率を比較する。

若干のばらつきはあるものの、いずれの暴露環境においても、経年的に鋼材の腐食範囲が大幅に増加するような傾向は見られない。また、経年的な腐食面積率の変化に比べると、ひび割れ幅の違いによる腐食面積率の大小の方に明確な差が現れている。すなわち、本暴露試験で用いた供試体では、鋼材の腐食は試験開始から比較的初期の段階で広い範囲に生じ、その後の面的な進展はほとんど無かったと考えられる。

また、その面的な腐食の範囲はひび割れ幅が大きいほど、かぶり小さいほど、広がる傾向にある。これらの供試体ではひび割れ導入時にコンクリートと鋼材の付着切れの生じる範囲が広くなり、塩化物イオンや水、酸素など腐食因子の侵入も容易となる可能性が高いため、腐食の生じた範囲が広がったと考えられる。

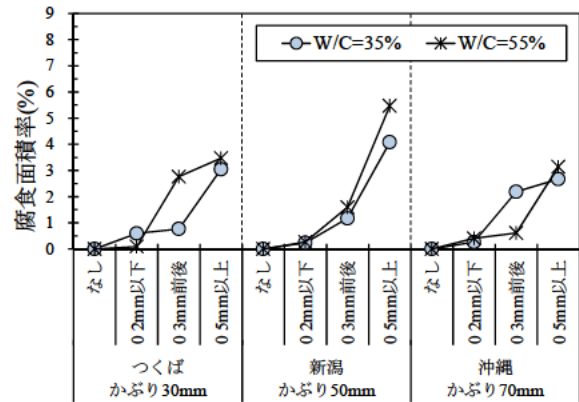
図-3.4 W/C と鋼材の腐食面積率

図-3.4 に、W/C の違いが腐食面積率に及ぼす影響を検証するため、3 時点で解体した供試体の鋼材の腐食面積率を W/C ごとに示す。つくばのかぶり 30mm，新潟のかぶり 50mm，沖縄のかぶり 70mm の場合のみで W/C35% の供試体を製作したため、ここではこれらで得られた結果と W/C55% の供試体の腐食面積率を比較する。

この結果によると、若干のばらつきは認められるが、いずれの暴露期間と暴露環境においても W/C の違いによって腐食面積率の大小に大きな差は生じていない。このため、今回の調査の結果の範囲内では、コンクリートの W/C の違いが腐食面積率に与える影響は比較的小さかったと考えられる。

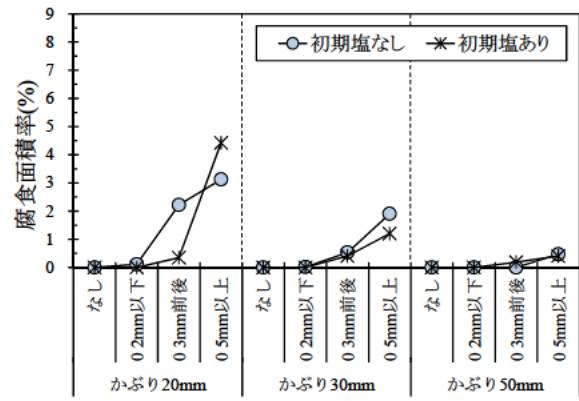
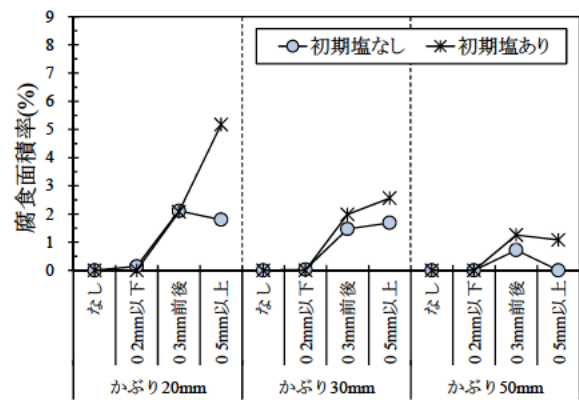
図-3.5 初期塩混入の有無と鋼材の腐食面積率 (W/C55%の供試体の結果)

図-3.5 に、塩化物イオン濃度  $0.3\text{kg/m}^3$  相当の塩化ナトリウムを練混ぜ時にコンクリートに混入し、つくばに暴露した供試体の鋼材の腐食面積率を暴露期間ごとに示す。

この結果によると、練混ぜ時に塩化ナトリウムを混入した供試体と混入していない供試体の腐食面積率は同程度であった。また、塩化物イオン濃度  $0.3\text{kg/m}^3$  相当の塩化ナトリウムの混入では、ひび割れの生じていない供試体やひび割れ幅  $0.2\text{mm}$  前後の供試体においては、ほとんど腐食が生じていないことが読み取れる。

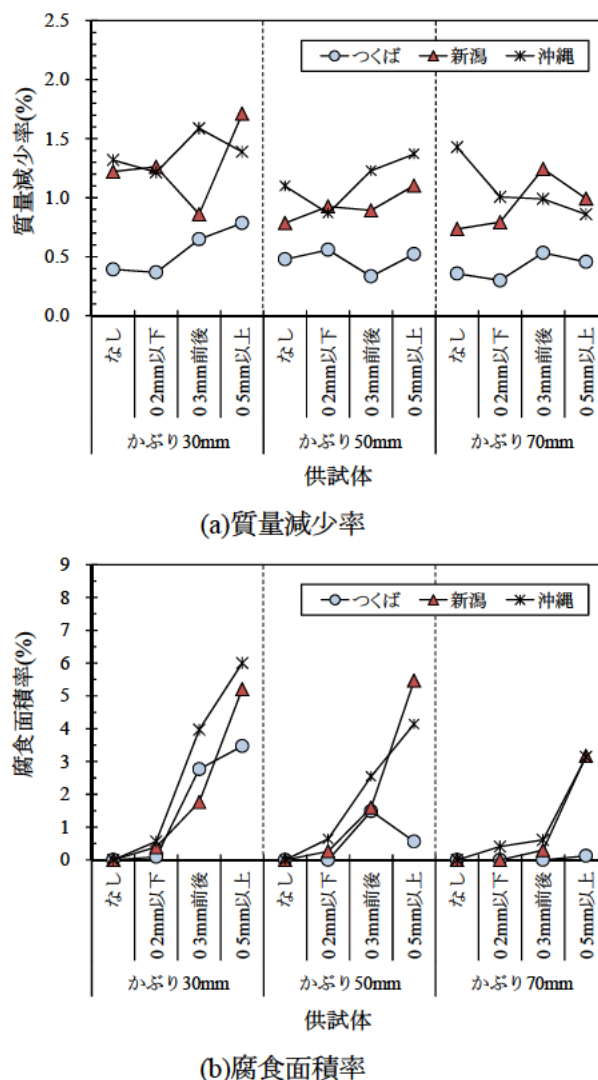
図-3.6 鋼材の質量減少率と腐食面積率  
(試験開始から約 65 ヶ月後, W/C55%)

図-3.6 に、試験開始から約 65 ヶ月後に回収した供試体から取り出した鋼材の質量減少率と腐食面積率を示す。

腐食面積率の結果によると、ひび割れ幅の大きい供試体で腐食の生じている範囲が広がった。一方、質量減少率ではこのような傾向は見られなかった。この原因は、ここで得られた質量減少率が 2.0%以下と比較的小さく、除錆後に確認された断面欠損の程度も軽微であり（写真-3.3, 3.4）、質量減少率で評価できる程度まで腐食が進展していなかったためと考えられる。

また、ひび割れを導入していない供試体では鋼材腐食が生じていなかったが、腐食の生じていない鋼材についても腐食の生じた鋼材と同時にクエン酸二アンモニウム溶液に浸せきし、鋼材の溶出による質量減少率を測定した。図-3.6(a)の結果によると腐食の有無による質量減少率の差は明確ではなく、このことから今回の供試体で生じていた腐食は軽微であり、質量減少率で評価できるほどの腐食量ではなかったと考えられる。

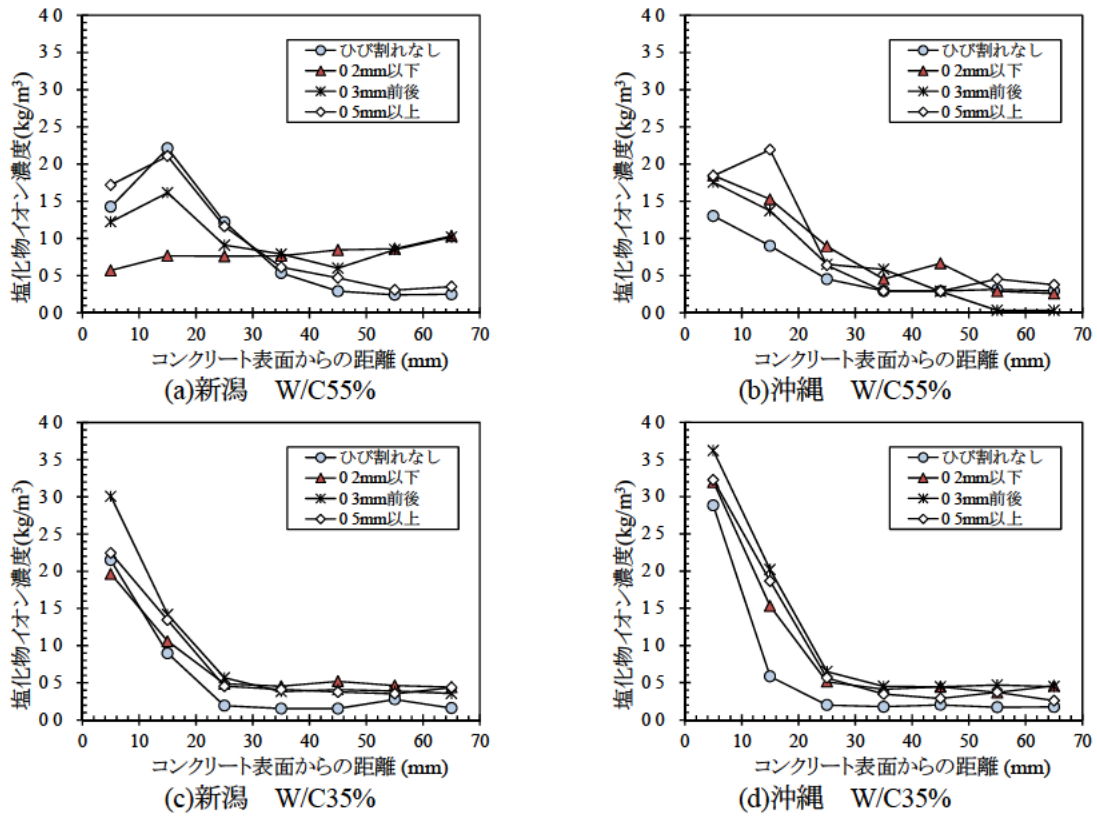
図-3.7 コンクリート中の塩化物イオン濃度の分布 (試験開始から約 65 ヶ月後)

ひび割れの有無に着目すると、沖縄の W/C55% の供試体の一部で例外が認められるが、ひび割れを有する供試体ではひび割れのない供試体よりもコンクリート内部の塩化物イオン濃度が高くなったことがわかる。ただし、ひび割れ幅の大小と塩化物イオン濃度との関係は明確ではなく、ひび割れ幅の大きい供試体ほどコンクリート内部での塩化物イオン濃度が高くなるような傾向は必ずしも現れていない。W/C55% の供試体の一部ではコンクリート表面よりも内部で塩化物イオン濃度が高くなったものもあるが、これはコンクリート表面付近の中性化により塩化物イオンが内部へ移動・濃縮したためと考えられる。

W/C の違いに着目すると、W/C35% の供試体よりも W/C55% の供試体で塩化物イオンが内部まで浸透していたことがわかる。W/C の小さいコンクリートで塩化物イオンの浸透抵抗性が向上する傾向が現れており、今回の暴露試験の結果に基づくと、ひび割れが存在する場合においても W/C が小さいほどコンクリート内部への塩化物イオンの浸透量が小さくなることが窺える。一方、コンクリート表面の塩化物イオン濃度は W/C35% の供試体で高くなった。

また、新潟の W/C55% のひび割れ幅 0.2mm 以下の供試体では、コンクリート内部への塩化物イオンの浸透量が特に多く、先に述べたコンクリート表面付近の中性化による塩化物イオンの移動・濃縮で生じるような塩化物イオン濃度の分布形状とは異なる。この原因については、必ずしも明確ではないが、ひび割れ幅の小さい供試体では毛細管現象により塩化物イオンが水とともにコンクリート内部まで侵入したこと、今回の暴露試験に用いた供試体では側面をシールしていなかったため供試体側面のひび割れを通じて塩化物イオンが内部まで浸透したことなどが考えられる。

ひび割れを有するコンクリートの塩化物イオンの見掛けの拡散係数について検討するため、試験開始から約 65 ヶ月後に回収した供試体の測定結果を用いて塩化物イオンの見掛けの拡散係数を算出した。見掛けの拡散係数の算出は、図-3.7 に示したコンクリート中の塩化物イオン濃度の測定結果を用いて、フィックの拡散方程式の解に基づいて行った。ただし、W/C55%の供試体から採取したコアではコンクリート表面周辺の塩化物イオンが中性化の影響を受けて内部へ移動・濃縮しているため（図-3.7(a), (b)）、ここでは W/C35%の供試体の測定結果（図-3.7(c), (d)）を用いて算出した見掛けの拡散係数を示す。

これまでに示したコンクリート中の塩化物イオン濃度の測定結果によれば (図-3.7, 3.8), 塩化物イオンはひび割れの存在により比較的容易に短期間でコンクリート内部まで浸透していたと考えられた。見掛けの拡散係数を算出した新潟と沖縄の W/C35%の供試体では、コンクリート表面から 30mm よりも深い位置では塩化物イオン濃度は概ね一定値であり、その値はひび割れを有する供試体で大きくなっていた (図-3.7(c), (d))。このため、ひび割れが生じた場合の見掛けの拡散係数を算出する際には、従来のように式(1)において  $C(x, y)$ と  $C_0$ から  $C_i$  (今回の計算過程では  $0.15\text{kg/m}^3$  と設定) のみを差し引くのではなく、式(2)のように  $C_i$ に加えてひび割れの存在によってコンクリート深部に浸透した塩化物イオン濃度  $C_{cr}$ を差し引いた方がより正確な見掛けの拡散係数を算出することが可能ではないかと考えられる。

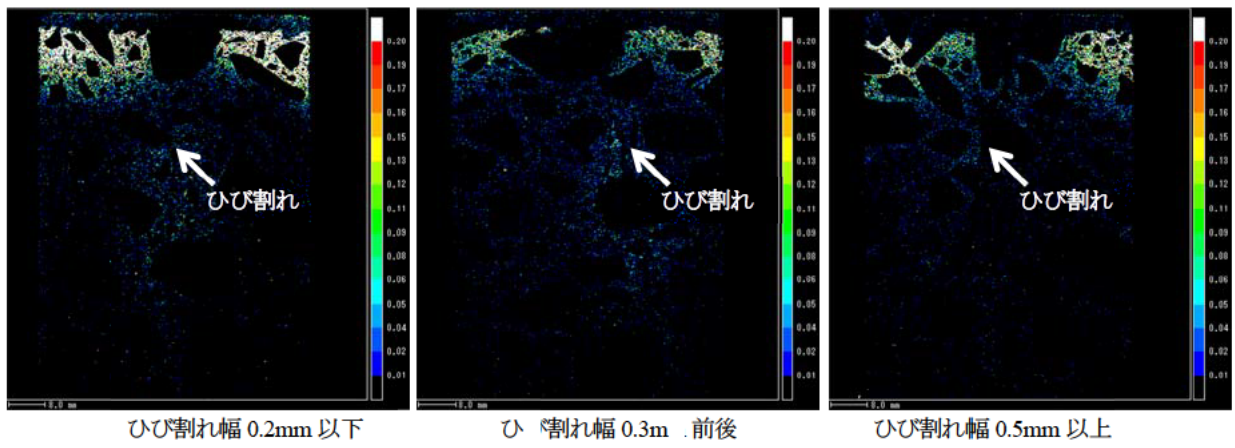
図-3.14 塩素の分布の経年変化（新潟）

※かぶり 70mm, W/C55%の供試体
