土木研究所資料

結氷する港湾に対応する 水中構造物点検技術に関する技術開発

平成24年12月

独立行政法人 土木研究所
寒地土木研究所
技術開発調整監付寒地機械技術チーム

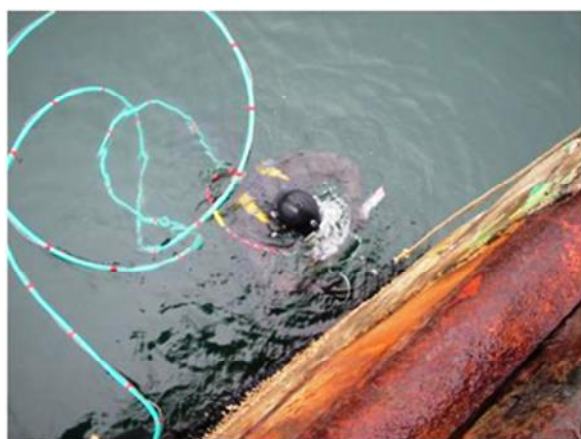
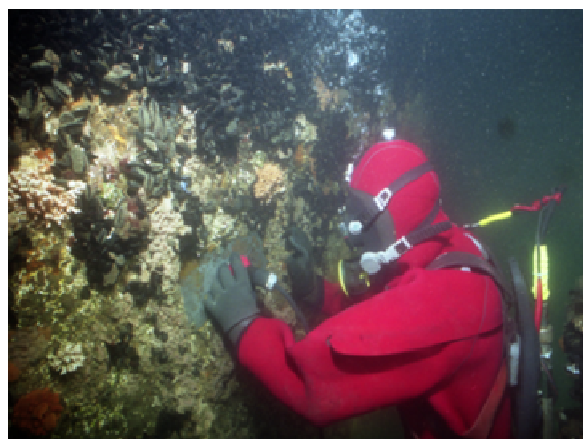
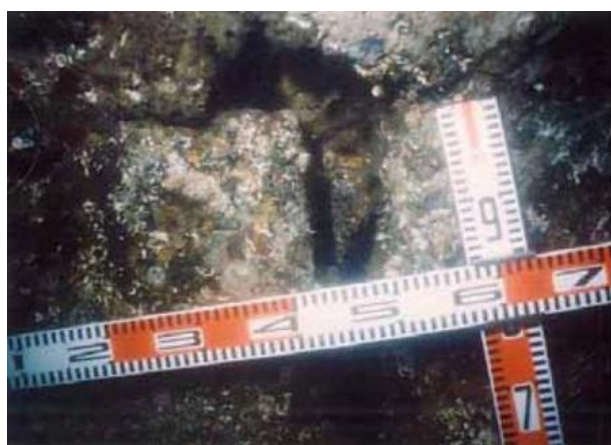
写真-1 潜水士の点検状況（上）、劣化状況の記録写真（下）

港湾及び漁港施設における水中構造物の健全度診断は、潜水士による目視観察に頼っているのが現状である。水中部の点検は、陸上で点検指示を行う技師と水中で実際に目視観察する潜水士の連携が重要である。また、海水の透明度による影響も大きく、視界の悪い箇所では潜水士が手探り状態で異常箇所を確認するなど、非効率で困難な作業となっている（写真-1）。

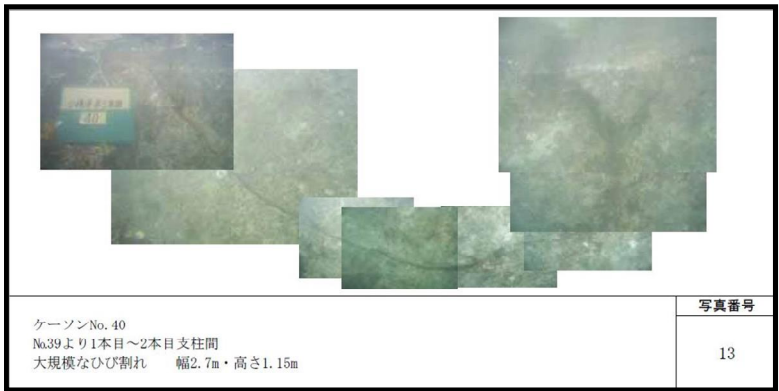
図-1 従来の点検報告書

従来の点検業務に伴い作成される報告書を図-1 に示す。濁度の変化により、明るさが異なった写真の繋ぎ合わせで変状を把握しにくいものとなっている。

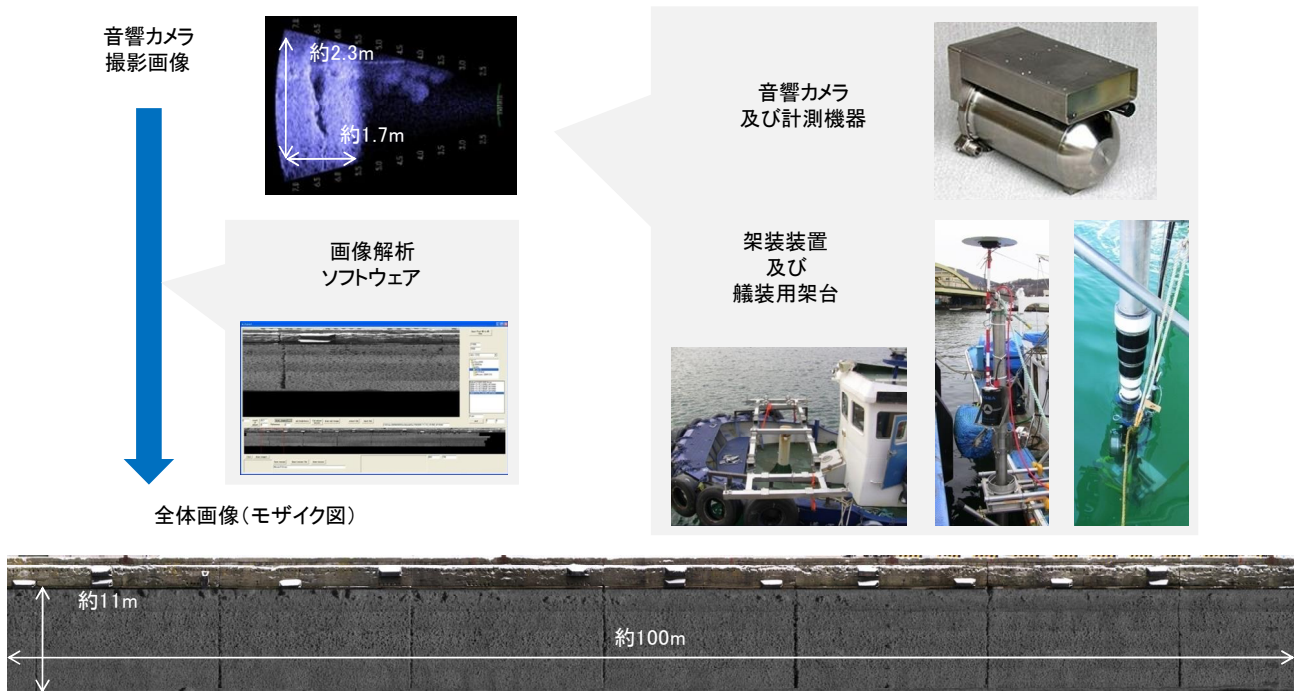
図-2 港湾構造物水中部劣化診断装置 (構成)

「港湾構造物水中部劣化診断装置」の構成を図-2に示す。また、本装置を用いた点検業務に伴い作成される報告書(案)を図-3に示す。

本技術の特徴は超音波式カメラ(以下、音響カメラという)を使用し、光学式水中カメラでは撮影不可能な濁水中での撮影を可能としている点である。

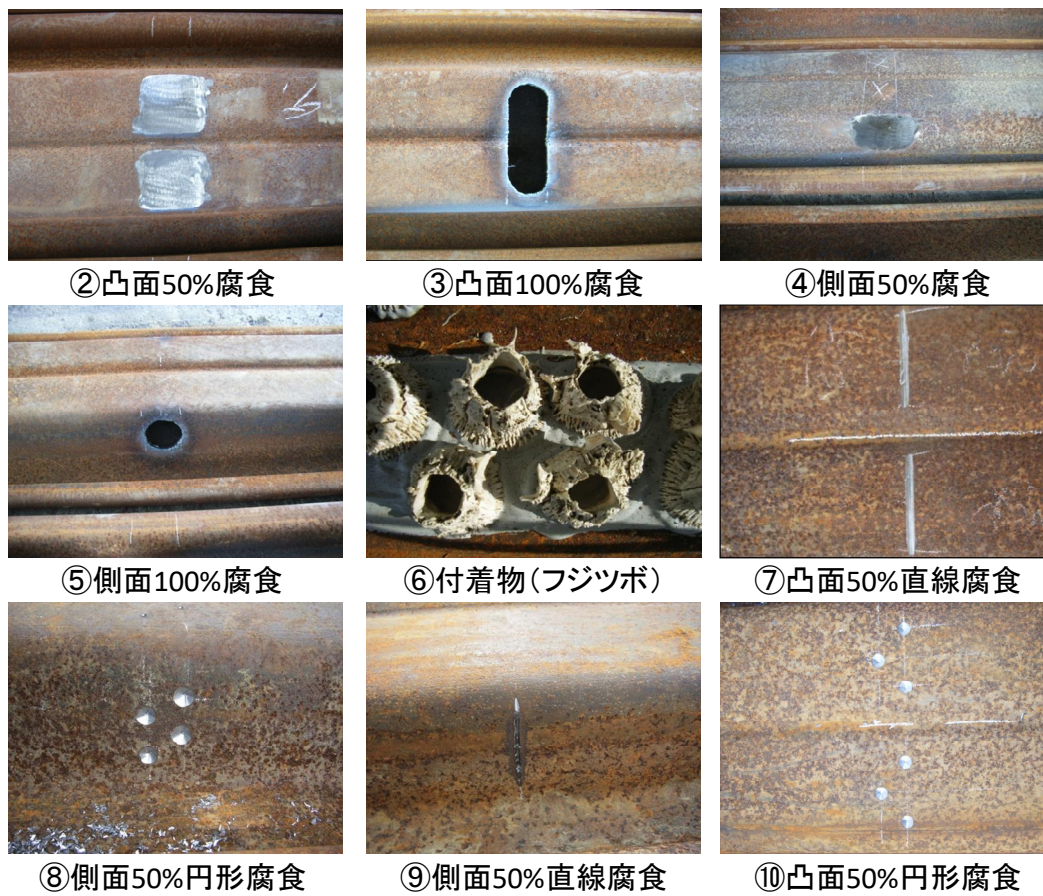
図-28 模擬腐食等の形態

図-26のように、上端を鋼矢板式係船岸の天端と見立てた鋼矢板①～⑩に、図-27、28に示す模擬腐食及び付着物を施し（①は腐食なし）、それぞれの鋼矢板に対し超音波法（SH波）での検知能力を検証した。各鋼矢板においては、矢板下端を±0.0m、上端を+2.0mとし、水面（W.L.）を+1.7mとし水を満たした水槽内に設置した。また、腐食位置を+0.7m、探触子位置を水面上として+1.8m、水面下として+1.35mの位置とし、2箇所から測定を行った。

しかしながら、腐食部の平面形状や断面形状が反射エコーに大きく影響し、②凸面50%腐食や⑩凸面50%円形腐食では検出が困難であった。

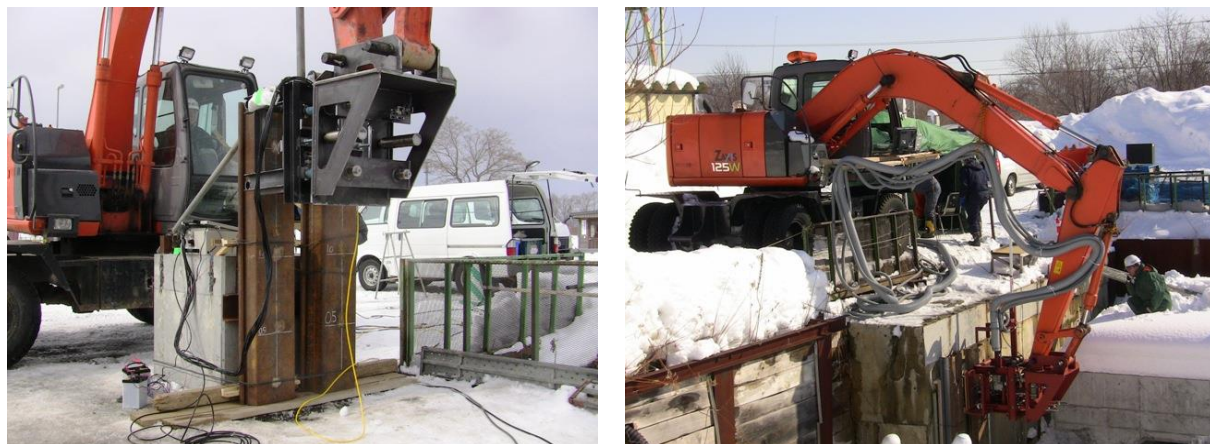
写真-14 陸上試験

動作確認試験では、現地（実海域）試験へ向けて、バックホウ・オペレータの訓練も兼ねており、各セ

センサー情報から装置の状況を把握しながら鋼矢板をケレンし探触子を圧着した。

同時に行った超音波探傷では、室内で測定した基準感度に対し、ほぼ同等の感度で測定可能であったが、腐食により表面に凸凹がある場合は 6dB を超える感度補正が必要であった。また、SH 波は端部波形を確認でき、SV 波による板厚測定は元厚と同等の値を確認できた。

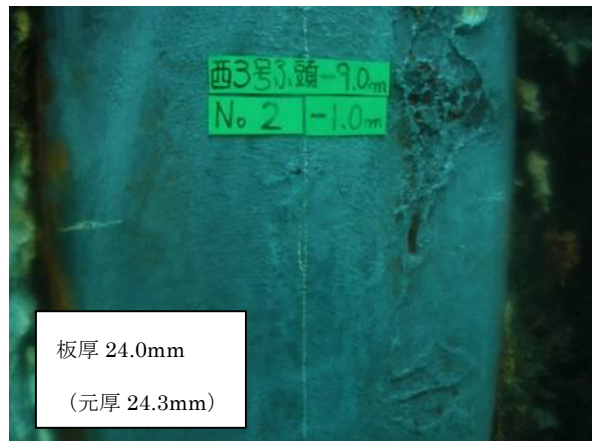
測定結果例①（腐食（きず）あり）

測定結果を図-38 に示す。5 割程度のケースで腐食と判定できる波形を確認したが、探触子の接触状況の良否が音波の入射に影響することが想定された。また、探傷範囲が長い（3m 程度）場合には腐食の判定が困難であることを確認した。

測定結果例①では、探触子の約 0.3m 下に強い反射エコーを確認でき、腐食（きず）が予想された。潜水士による調査の結果、きずを確認した。測定結果②では、SH 波の反射エコーは確認できなかったが、SV 波による板厚測定で-2.6mm の板厚減が確認され、矢板全面での板痩せが予想された。潜水士による調査の結果、矢板全面の板痩せを確認した。
