土木研究所資料 第4267号

大型模型を使用した河川堤防の
盤膨れ対策に関する研究

独立行政法人土木研究所
地質・地盤研究グループ土質・振動チーム

大型模型を使用した河川堤防の盤膨れ対策に関する研究

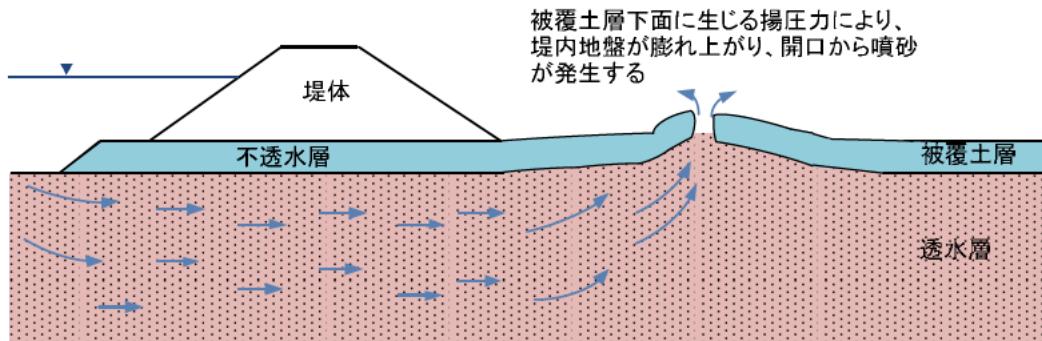
図-1 河川堤防における盤膨れの概念図

基礎地盤の透水性が高く表層に透水性の低い被覆土層が堆積している箇所では、洪水時に河川水位が上昇すると、図-1 に示すように被覆土層が膨らむように変形（盤膨れ）し、さらには被覆土層を突き破り水や土砂が噴出することがある。このような現象は基盤漏水の一種であるが、近年問題視されている局地的大雨など発生時に河川水位が上昇し現況地盤の被覆土層の存在により盤膨れという変状形態が現れ、堤内地に浸水被害をもたらす危険性がある点で特徴的である。

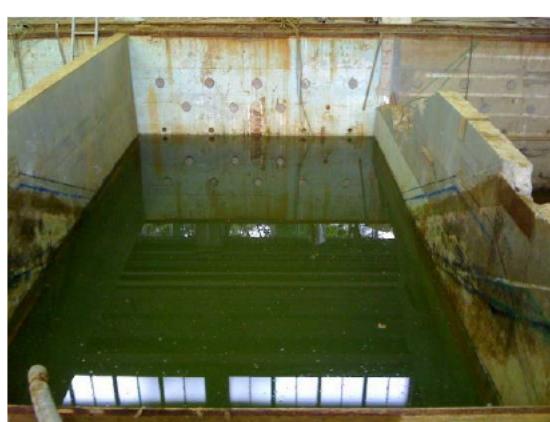
図-1.2.2 実験前の漏水調査の状況

使用する実験施設は、土木研究所内の浸透実験施設に位置する4つのピットのうち、南から2番目のピット（ピットB）を使用した。実験時の状況を図-1.2.1に示す。ピットの大きさは高さ2.5m×幅8.0m×奥行き4.0mである。実験前に、図-1.2.2に示すようにピットに水を溜め、側壁の漏水状況を確認した。漏水が確認された箇所は止水補修を行った。漏水状況の詳細は、付録Aにまとめたので参考にされたい。

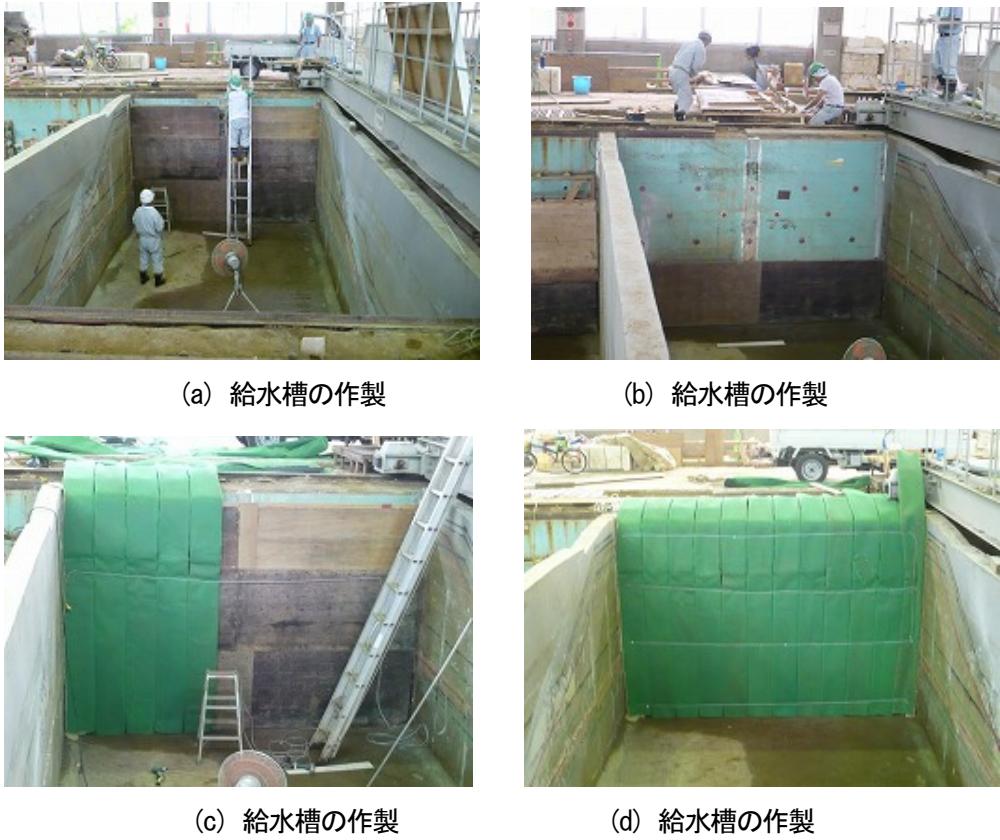
図-1.2.3 給水槽の作製状況

合板等で組み立てた幅30cmの給水槽を西側の壁面に沿って設けた。基礎地盤および堤体の模型と接する給水面には直径1cm程度の穴を10cm四方あたり5～6箇所をドリルで開け、給水面を不織布で覆った。給水槽の作製状況を図-1.2.3に示す。

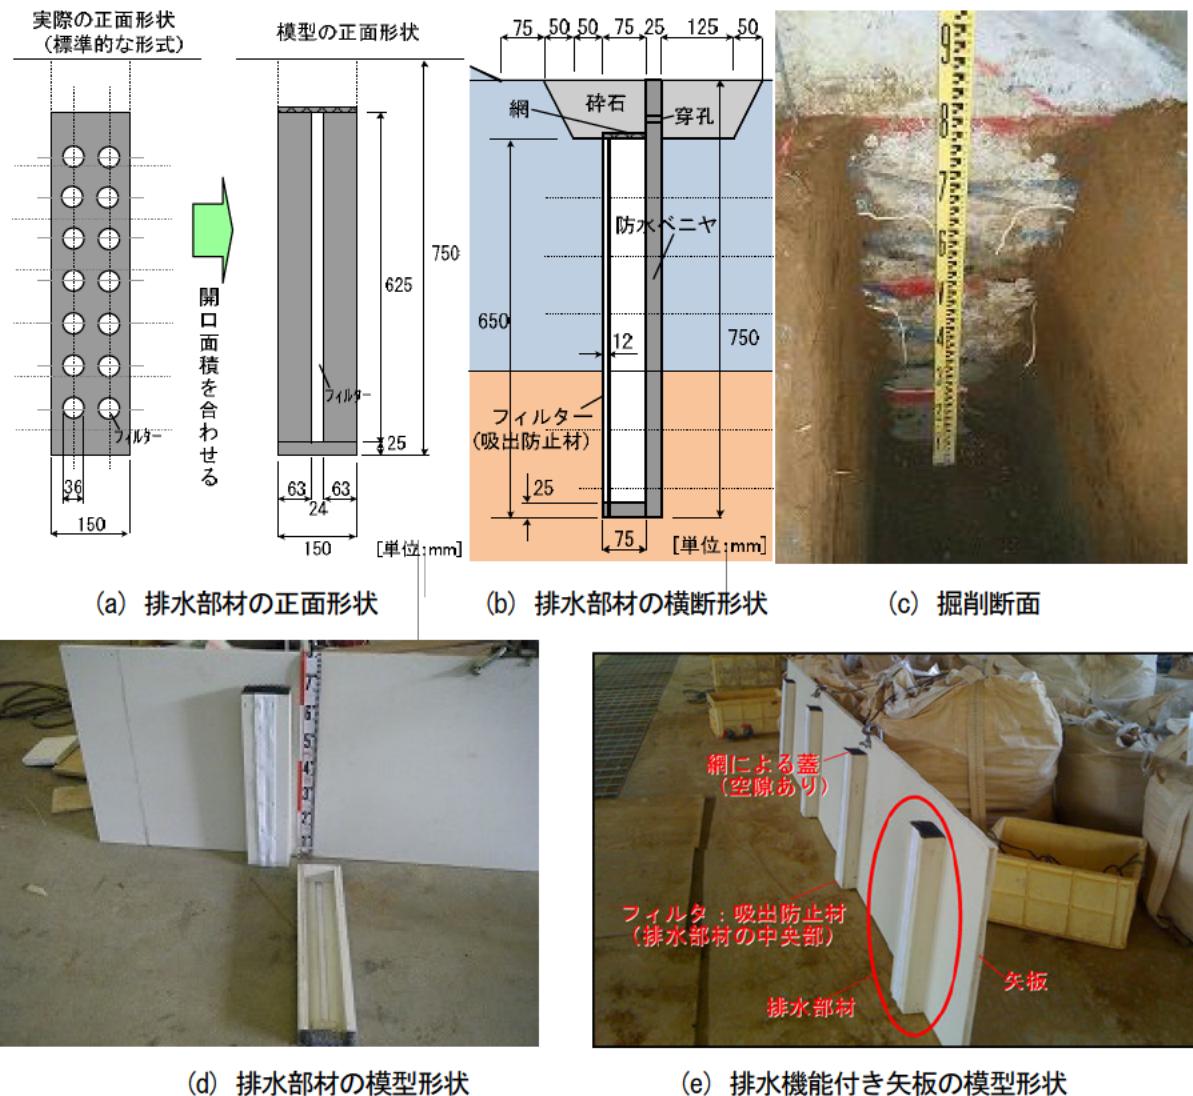
図-1.2.10 排水機能付き矢板の模型の詳細

フィルターは図-1.2.10(a)左に示すとおり小規模な円形が格子状に配列されるが、実験模型では、スリット形式として、開口面積を合わせた。(b)に排水部材の横断形状を示す。また、(c)～(e)に掘削断面、排水部材、排水機能付き矢板の模型形状をそれぞれ示す。

排水部材は、矢板1枚の幅を実際の矢板500mm (VL型相当)と想定して矢板2枚につき1箇所の排水部があるため、模型の排水部材設置間隔を1mに1箇所とした。排水部材の規格、フィルターの開口率は市場の製品を参考に、平面上の空洞面積を $100\text{cm}^2/\text{部材}$ 、開口率を矢板の延長方向の平均で2%として作製した。また、排水部材への土粒子の流入を防止するためのフィルターには吸出防止材を使用した。吸出防止材には透水係数 $k=1.5 \times 10^{-3}\text{m/s}$ の材料を使用した。

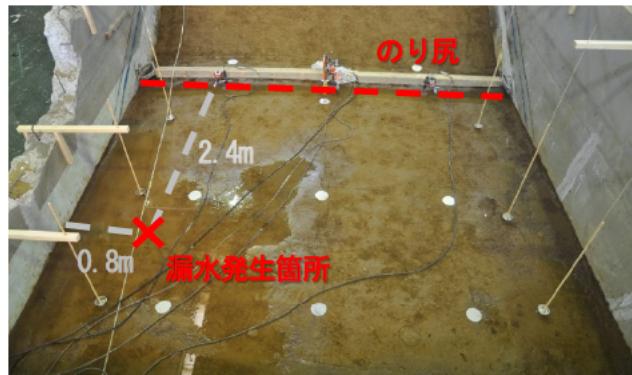
図-1.4.1 漏水発生箇所の状況（無対策：5時間32分後）

給水槽の水位が被覆土層上面+50cmとした辺りからのり尻の鉛直変位が増加し始め、給水槽の水位が被覆土層上面+80cmとなり、鉛直変位量が概ね3mmに達した時点で、図-1.4.1に示す×の位置から漏水が生じた。その後、水位を被覆土層上面+90cmに上げても漏水箇所の拡大もなく鉛直変位量は変わらなかったが、被覆土層上面+125cmに上げると、鉛直変位量が再び増加し、変位量が5mmを上回ったところで、図-1.4.2に示す×の位置から2回目の漏水が生じた。

水位の上昇に応じて2回漏水が生じている。1回目の漏水は被覆土層に密閉された排水のない状態で、水位上昇に応じて被覆土層が膨れ上がって生じたものと考えられる。漏水箇所の拡大など変状は見られなかったが、2回目の漏水は被覆土層に漏水箇所（1回目）が形成されていたものの、水位上昇に応じて漏水箇所からの排水量より給水量の方が大きくなった段階で生じたものと考えられる。

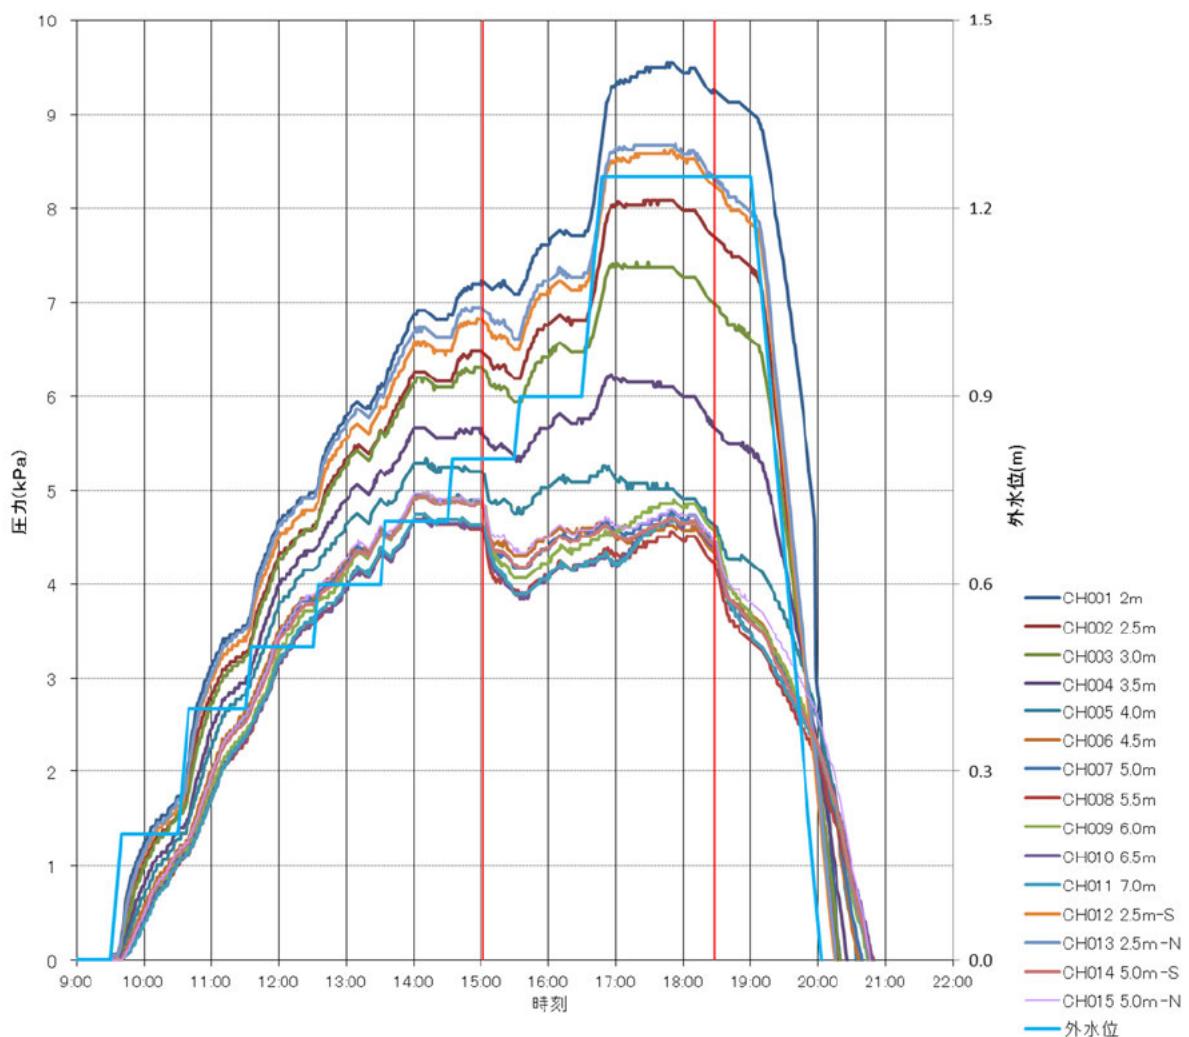
図-1.4.3 被覆土層下面の水圧変化（ケース1：無対策）

間隙水圧計により計測した被覆土層下面の水圧変化を図-1.4.3に示す。また、間隙水圧計の配置位置図を図-1.4.4に示す。

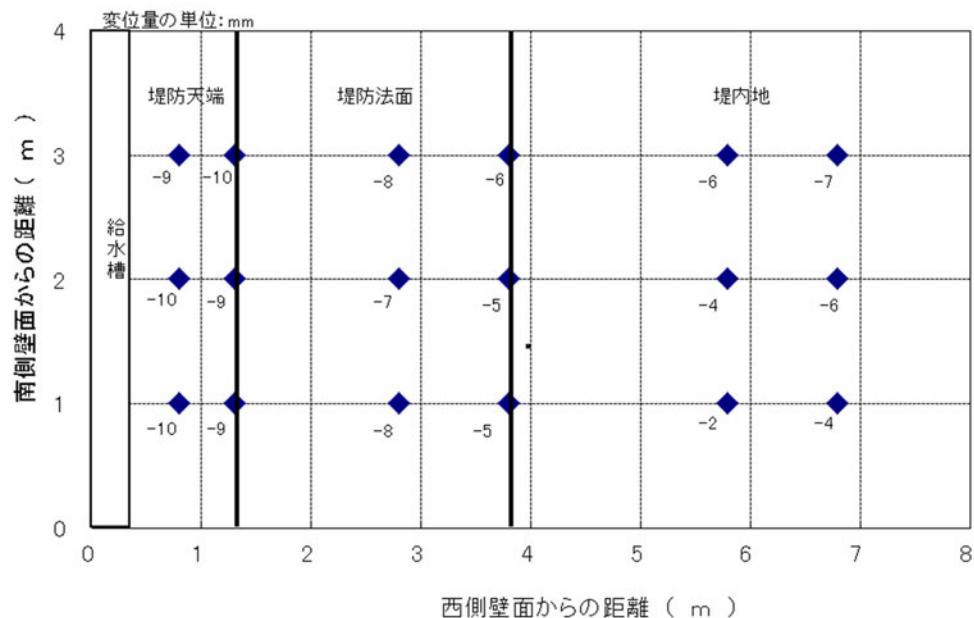
図-1.4.10 実験前後の模型表面の鉛直変位量の分布（ケース1：無対策）

基礎地盤の飽和開始前と実験終了後に測定した、模型表面の鉛直変位量の分布を図-1.4.10に示す。鉛直変位量の計測はスタッフを用いた水準測量により行った。測定値は実験開始前を0とし、膨れ上がりを+、沈下を-として表示してある。

計測結果より、最大変位量は10mmであり、漏水が発生したことにより沈下傾向となった。

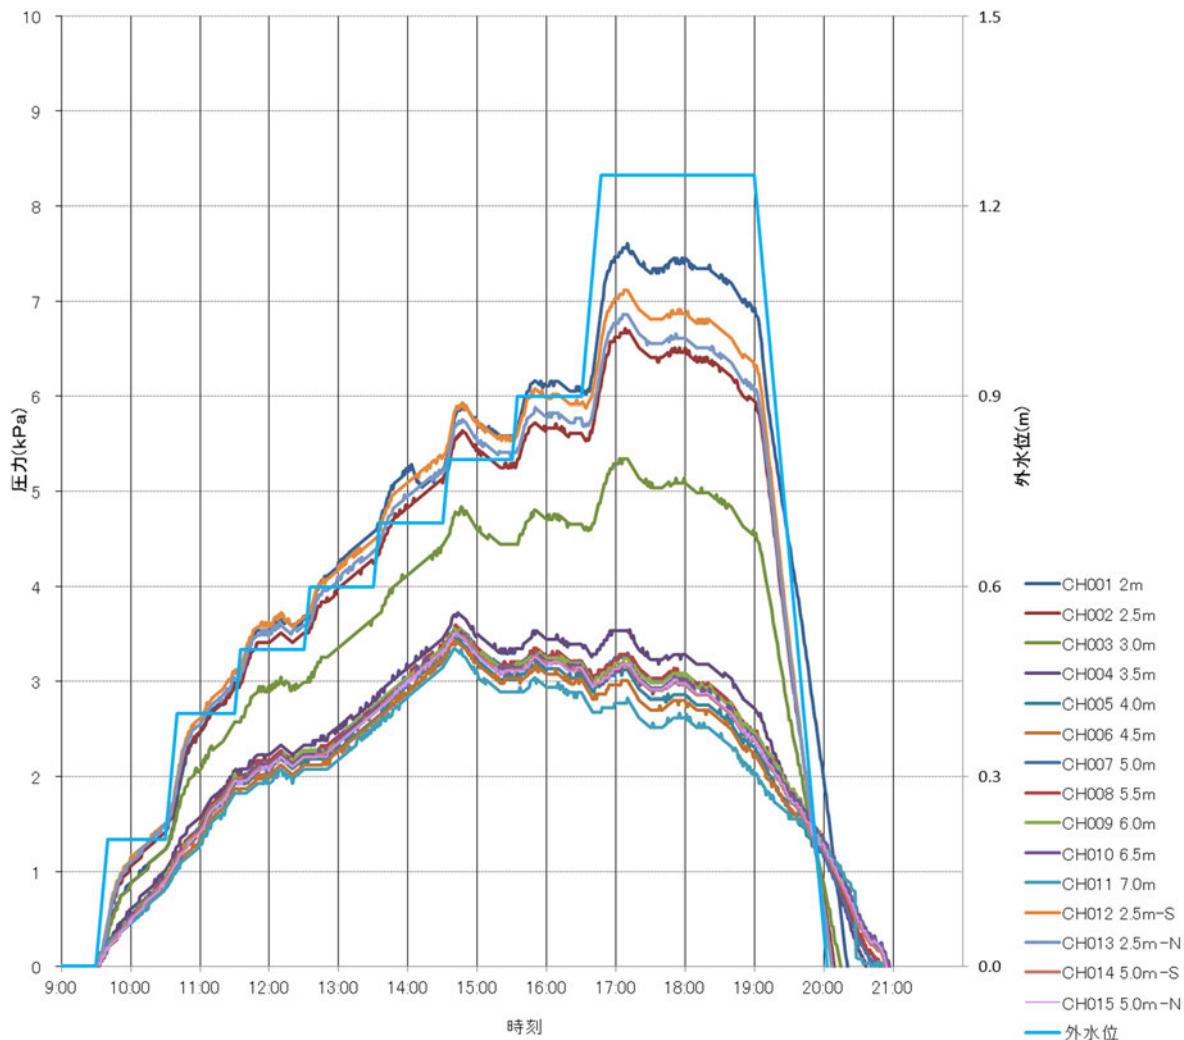
図-1.4.11 被覆土層下面の水圧変化（ケース2：排水機能付き矢板）

実験開始から、外水位の上昇に伴って被覆土層表面の変位が若干上昇したものの、1mm程度の変位が見られただけで漏水には至らなかった。また、間隙水圧計の値は、矢板の川表側では外水位と同じような傾向となつたが、堤内側では圧力水頭が下がり排水機能付き矢板の効果が表れた。

間隙水圧計により計測した被覆土層下面の水圧変化を図-1.4.11に示す。また、間隙水圧計の配置はケース1の図-1.4.4に同じである。

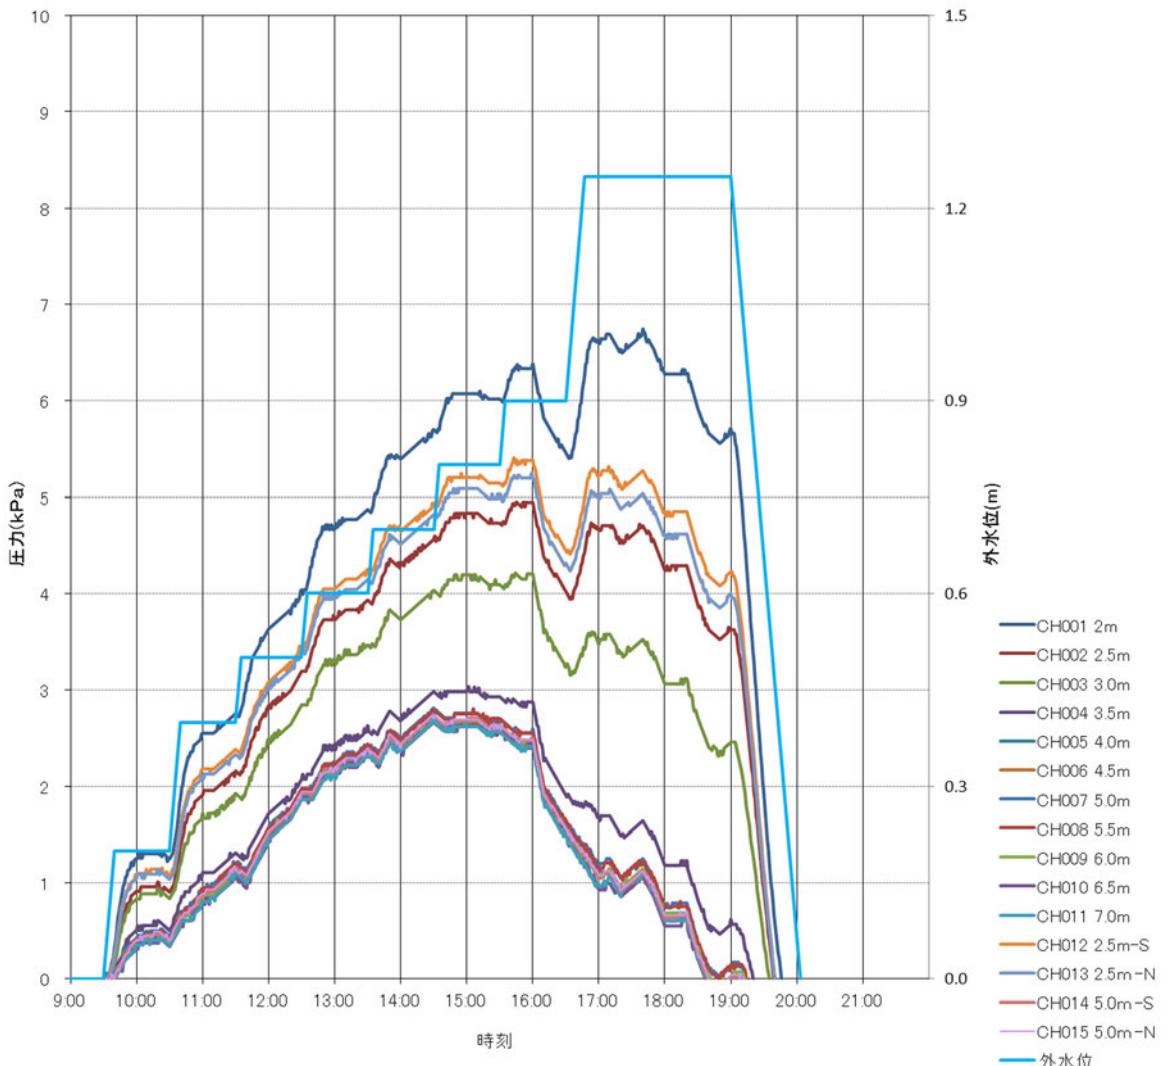
図-1.4.20 被覆土層下面の水圧変化（ケース3：透水トレーンチ；堤内側）

実験開始から、外水位の上昇に伴って被覆土層表面の変位が若干上昇したものの、0.7mm程度の変位が見られただけで漏水には至らなかった。間隙水圧計の値は、透水トレーンチ設置位置の川表側より堤内側が低くトレーンチの効果が確認できた。

間隙水圧計により計測した被覆土層下面の水圧変化を図-1.4.20に示す。また、間隙水圧計の配置はケース1の図-1.2.10に同じである。

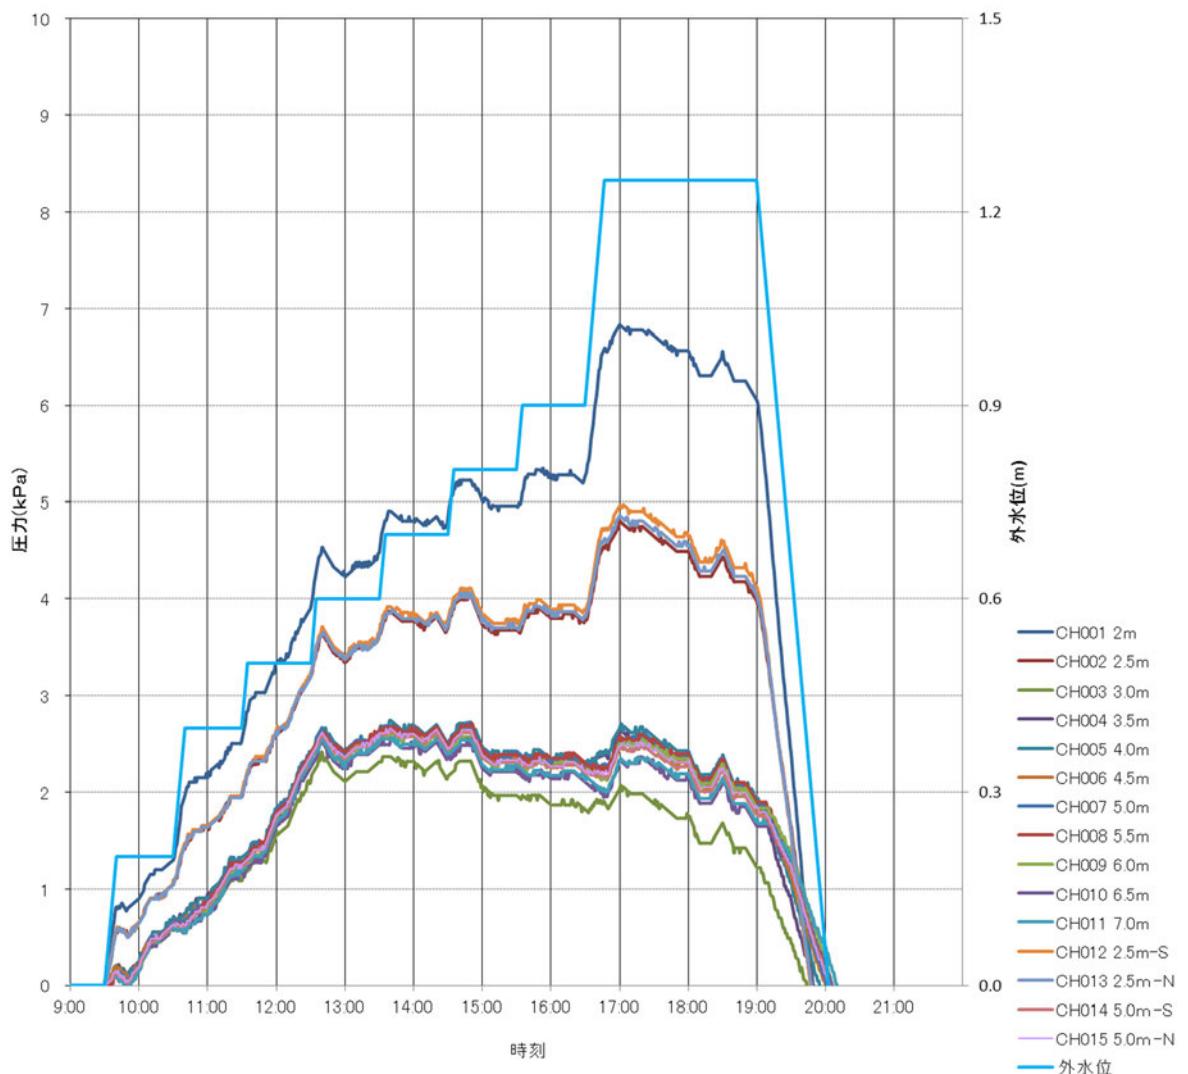
図-1.4.27 被覆土層下面の水圧変化（ケース4：透水トレーンチ；のり尻直下）

給水槽の水位を上昇させ外水位が+125cm (17:00) に達するまでは、被覆土層表面の鉛直変位は緩やかに増加し+125cm に達すると鉛直変位が急に増える傾向となった。しかし最大で 3.2mm に達してからは減少傾向となったものの堤内側で漏水には至らなかった。

間隙水圧計により計測した被覆土層下面の水圧変化を図-1.4.27に示す。また、間隙水圧計の配置はケース1の図-1.4.10に同じである。

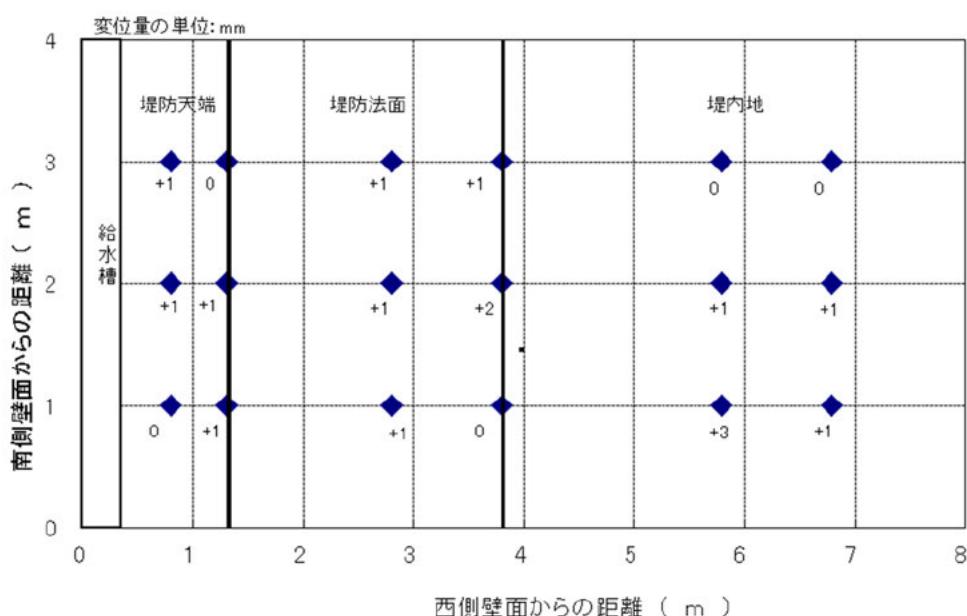
図-1.4.33 実験前後の高さ変化（ケース4：透水トレーンチ；のり尻直下）

基礎地盤の飽和開始前と実験終了後に測定した、模型表面の鉛直変位量の分布を図-1.4.33に示す。鉛直変位量の計測はスタッフを用いた水準測量により行った。測定値は実験開始前を0とし、膨れ上がりを+、沈下を-として表示してある。

計測結果より、堤内地側で1箇所+3mmとなったものの全体的には+1mm程度の変位となりほとんど影響がなかったことがわかる。

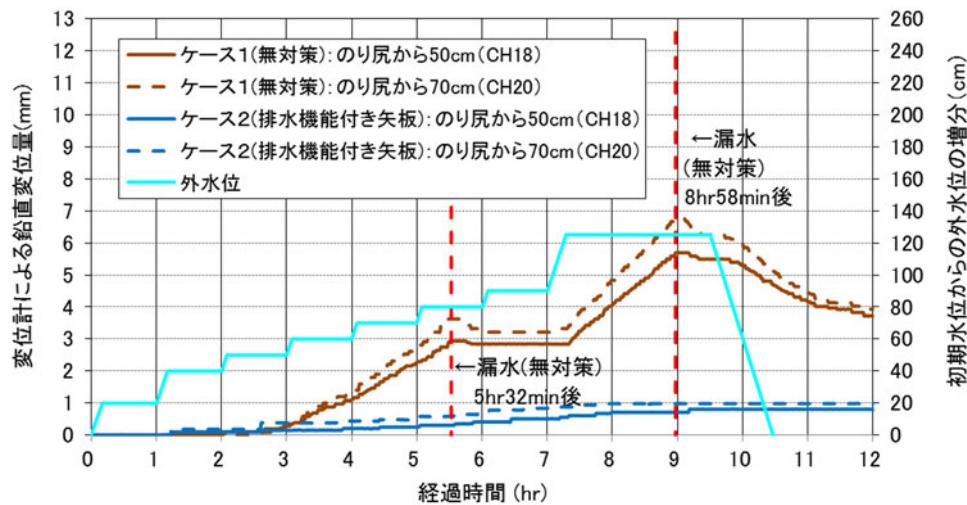
図-1.4.34 変位量の時間変化（ケース1、2）

ケース1(無対策)とケース2(排水機能付き矢板)ののり尻付近の鉛直変位量の時間変化を図-1.4.34に示す。ケース1(無対策)では、のり尻付近の鉛直変位量が3mm程度になった段階で漏水が生じている。一方、ケース2(排水機能付き矢板)や図-1.4.35に示すケース3, 4(透水トレーンチ)では、排水部材やトレーンチから水を抜いたことにより、無対策と比較して鉛直変位は発生しなかった。

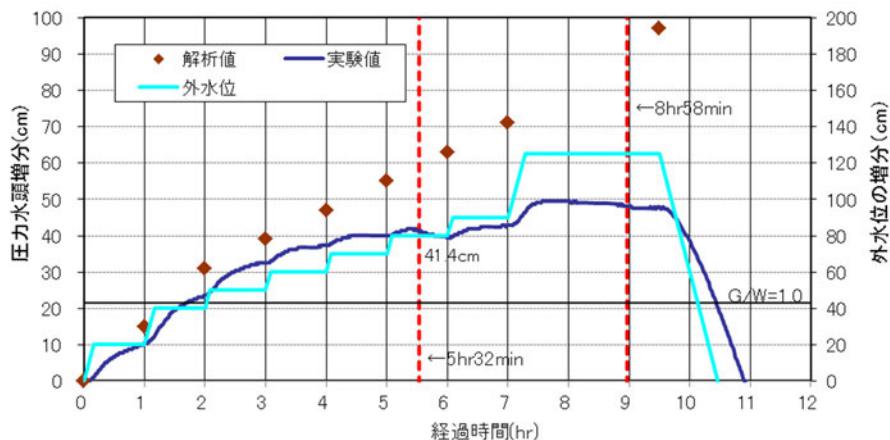
図-1.5.4 実験と解析による被覆土層下面における圧力水頭増分の時間変化
(ケース1：無対策)

解析によって得られたのり尻位置の被覆土層下面における圧力水頭増分と実験値の比較を図-1.5.4に示す。実験開始から変位が生じるまでの約3時間（0～3時間）において、解析により、実験から得られた圧力水頭増分の推移をよく再現できている。しかし、経過時間3hrを過ぎたあたり（変位が生じ始める時刻）から、実験と解析の結果が徐々に乖離するようになる。これは、解析において、盤膨れによる漏水を考慮できていないためであると考えられる。

また、実験で生じている僅かな漏水を再現する解析ケースも考えられたが、既に変形発生後であるため対象としていない。

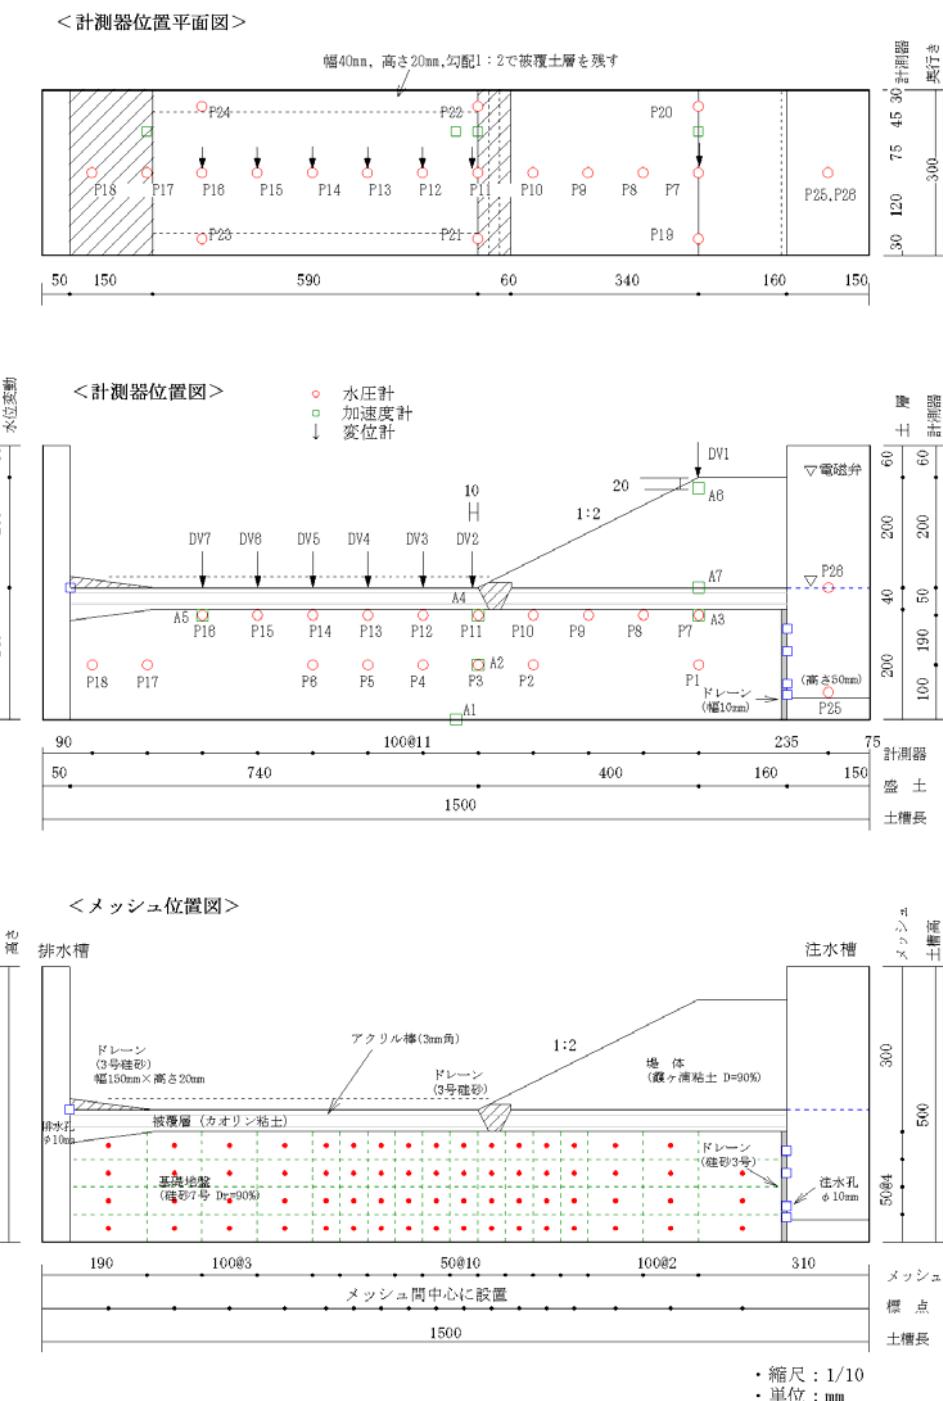
図-2.2.3 計測器の配置（ケース1：透水トレンチ）図は背面側から表示

計測項目は、加圧タンクから給水槽への流量、透水層内の間隙水圧、地表面の変位などについて計測した。計測器の代表的な配置例として、ケース1の計測器配置図を図-2.2.3に示す。ケース毎の配置については、3.3ケース毎の模型図面に示す。測定項目を表-2.2.3、計測器の仕様を表-2.2.4、チャンネル情報一覧表を付録Gに示す。また、実験中の模型の状況を側面とのり尻付近を定点カメラで撮影した。

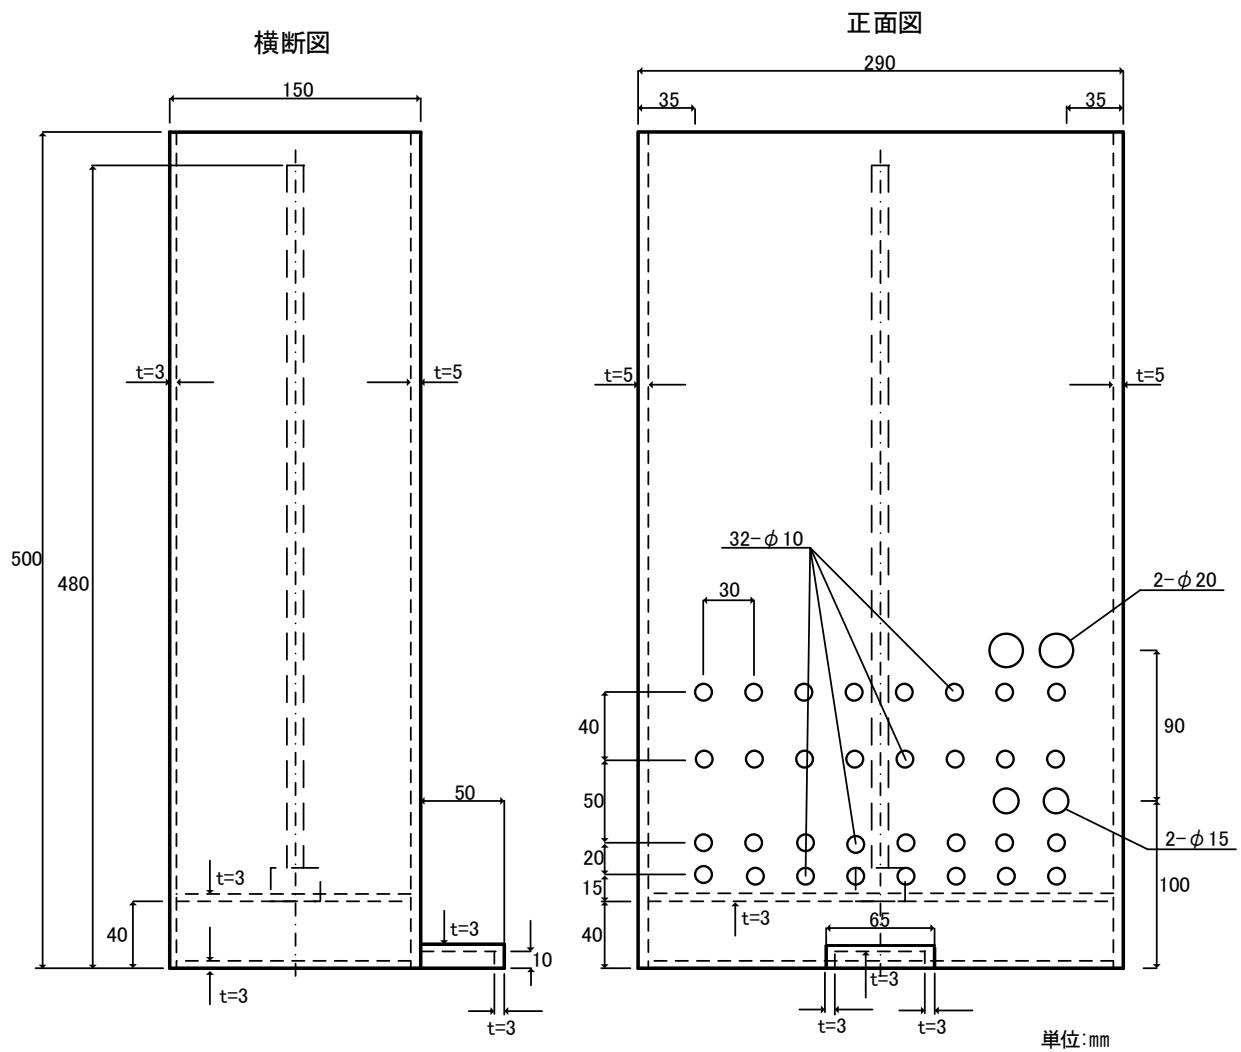
図-2.2.6 給水槽の横断形状および正面形状

給水槽は、遠心力載荷試験装置の上部の加圧タンクからロータリージョイントを経由して注水される実験水を受け入れるとともに、槽内の水を透水層に浸透させる装置である。透水層にできるだけ均質に水が浸透するよう図-2.2.6示す位置に $\phi 10\text{mm}$ の穴を32箇所設けるとともに、開口の表面には厚さ0.05mmの不織布を貼り付けた。図-2.2.6に給水槽の形状寸法図を、図-2.2.7に給水槽の設置状況を示す。また、給水槽側には、実験模型に設置する計測器のコード用の穴（ $\phi 20\text{mm} \times 2$ 穴、 $\phi 15\text{mm} \times 2$ 穴）を4箇所設けた。コード用の穴の位置は、被覆土層の止水性を考慮し、被覆土層を貫通せずに配線できるよう計測器設置高さと概ね同じ高さとした。また地盤材料が給水槽内に流失しないようアクリル板とシリコン系接着材でコーティングし不織布で覆った。なお、給水槽内部には水槽からの溢水防止として、排水用のパイプを土槽上端から20mmの位置に取り付けた。

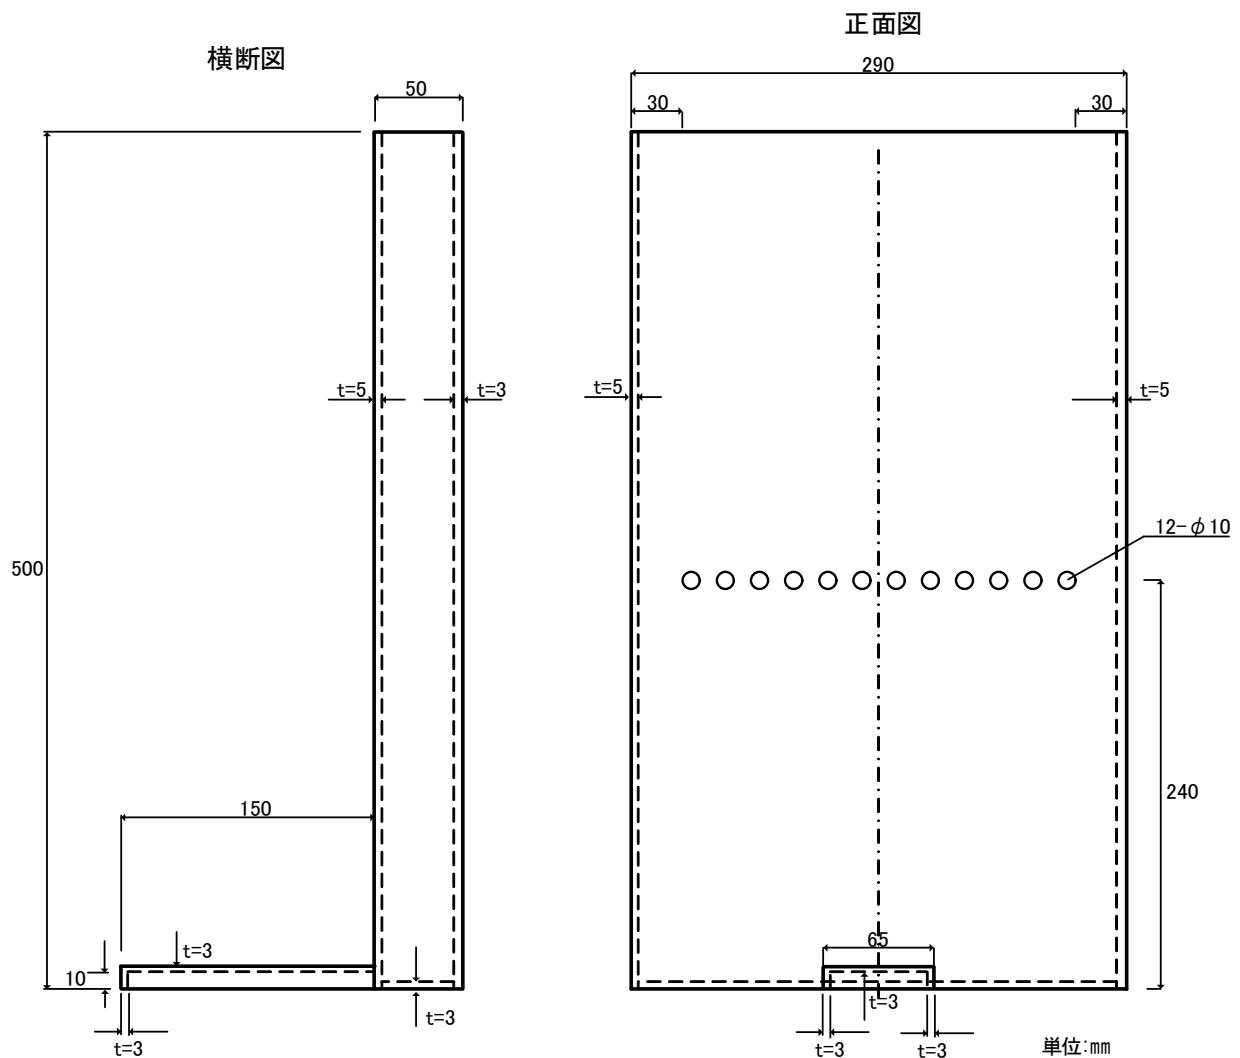
図-2.2.9 排水槽の横断形状および正面形状

排水槽は、実験模型からの浸出水を受け入れ、土槽底面の排水パイプを通して土槽外の集水槽へ排水するための装置である。排水槽が模型地盤から実験水を受け入れる開口は $\phi 10\text{mm}$ を12穴とし、開口の下端高さが被覆土層の上面と同じ高さとなるように設定した。給水槽と同様に開口の表面には厚さ0.05mmの不織布を貼り付けた。**図-2.2.9**に排水槽の形状寸法図を、**図-2.2.10**に排水槽の設置状況を示す。また、排水槽の開口の前面には、3号硅砂によるドレンを設けた。これは、各穴で均等に排水を行うためと、浸透水が被覆土層と透水層の境界に水みちが形成され、漏水することを防ぐためのカウンターウェイトとしての機能を期待するものである。カウンターウェイトとしては、ふとんカゴを置くことも考えられるが、予備実験で高さ30mmのふとんカゴを排水タンクの前面に設置したところ、カゴを設置した箇所と設置していない箇所との境界で、被覆土層にせん断破壊が生じ、水みちができた。その結果、局所的に大きなせん断力が作用することが無いよう、3号硅砂によるドレンをのり勾配をつけて設置した。のり勾配は1:7.5と緩勾配とした。

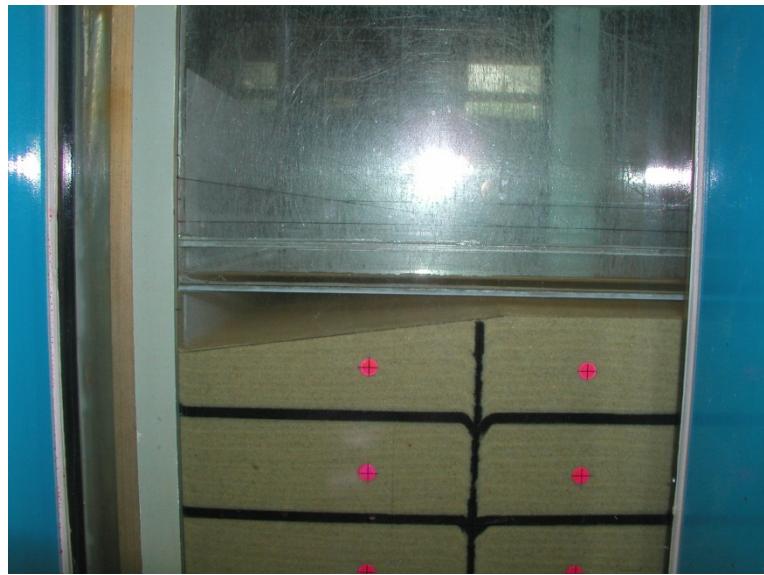
図-2.2.11 土槽ガラス面に付けた水みち形成防止用のアクリル棒

このため、本実験においては、図-2.2.11に示すように被覆土層内の深度方向2ヶ所（被覆土層厚さ40mmのうち深度10mmと30mm）に3mm角のアクリル棒を貼り付け、ルーフィング対策を行った。さらに被覆土層表面とガラス面の接触部が脆弱なため表面にハンチを付けた。被覆土層表面は遠心加速度の上昇時に乾燥する恐れがあったため、表層にはオイルを塗っており、ハンチ部の表面には不織布を設置して実験を行っている。

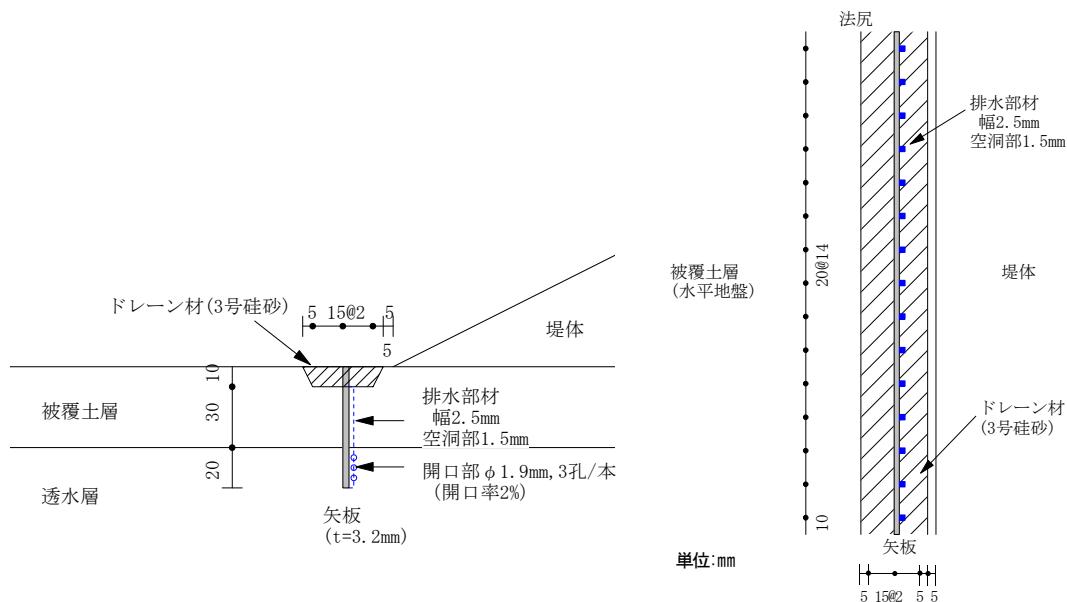
図-2.2.14 排水機能付き矢板の模型形状（左：横断図、右：平面図）

図-2.2.14、図-2.2.15に排水機能付き矢板の形状を示す。図-2.2.16に排水機能付き矢板の設置状況を示す。排水機能付き矢板を設定したケースでの地盤作製は、図-2.2.16(a)に示すように矢板を実験土槽内に仮設してから行い、治具は地盤作製後に撤去した。

矢板の模型には厚さ3.2mmの鋼板を用いた。排水部材には、幅2.5mmのアルミ製のCチャンネルを使用した。空洞幅は1.5mmであり、エポキシ系接着剤で矢板に貼り付けた。排水部材長は60mmで、先端20mmは基礎地盤内に埋設した。底部はアルミ板で閉塞を行っている。排水部材表面に開口率2%で直径1.9mmの穴を1本当たり深度方向に3か所設けた。この開口部は地盤材料の流入を防ぐためフィルター材料(不織布)で覆った。土槽ガラス面と矢板との間にはすき間テープ(スポンジ)を張り付け、漏水対策とした。図-2.2.16(b)に示すように掘削し3号硅砂で充てんしドレンを設けた。

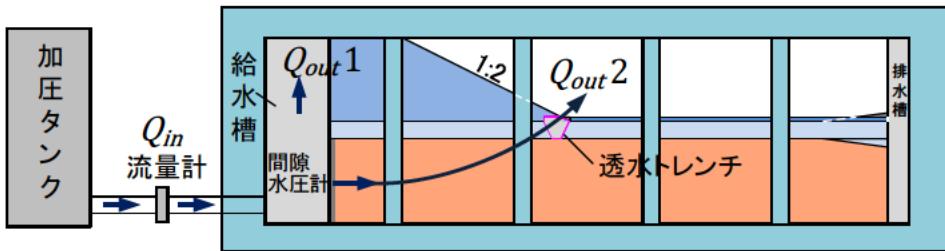
図-2.4.5流量測定の模式図

給水槽への給水量と対策工からの排水量についても整理を行った。本実験では、給水槽への給水量を直接計測し、給水槽の水位についても給水槽の下端の水圧計により計測している。透水層に浸透する水が全て対策工から排水されるとすれば、これらの計測結果を用いて、対策工からの排水量を次の式から求めることができる。図-2.4.5に流量測定の模式図を示す。

$Q_{out1} : \frac{dH}{dt} A$ 給水槽の水位変動に関わる流量で、水位変動速度と給水槽断面積の積

Q_{out2} : 対策工からの排水量

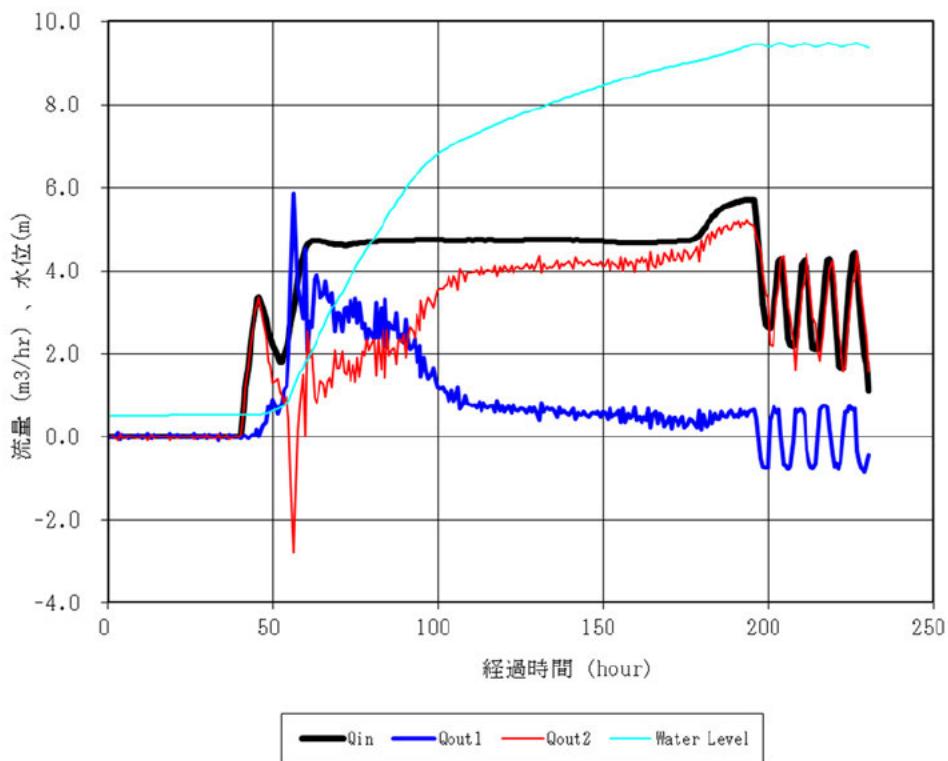
図-2.4.6 ケース1（透水トレーンチ：開口幅1.0m）の排水量の時刻歴

対策工からの排水量の時刻歴を図-2.4.6示す。外水位が7mに達するまでは外水位上昇に応じて、対策工からの排水量 (Q_{out2}) も増加するが、その後ほぼ一定となった。外水位の上昇が緩やかとなる経過時間90時間以降は、被覆土層が膨れ始めその後しほむ時間帯に相当し、地盤が膨らむために水が必要であるから、対策工からの排水量はほぼ一定となっている。排水量が経過時間190時間以降に急激に増大しているのは、被覆土層からの漏水があったためと思われる。

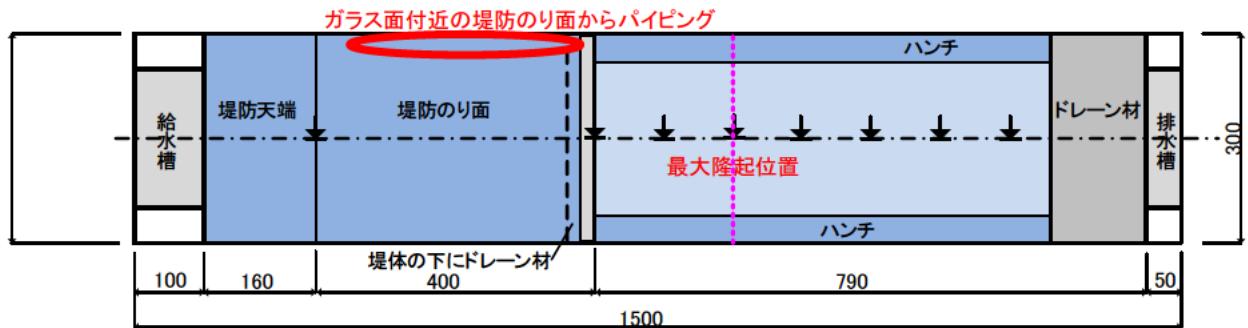
図-2.4.12 ケース2の変状発生箇所

実験後に確認した変状発生箇所を図-2.4.12に示す。

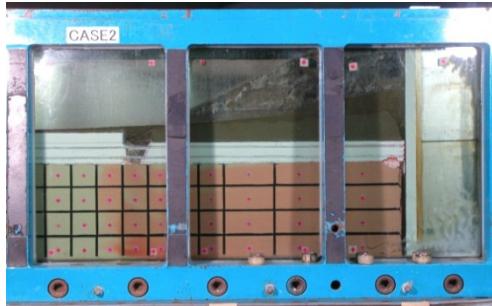
(a) 実験後の横断面形状

ケース 2 の実験後の状況を、図-2.4.13(a)～(d)に示す。ケース 2においては、膨らんだ被覆土層表面の変位が収束した状態で、給水槽に給水を続けた。この結果、給水槽の水位が堤防高の 10m を上回った段階で堤体のり尻部から水が噴き出した。これは、(c)、(d)のように、被覆土層と給水槽との境界部に水みちが形成されたためであると考えられる。これ以外の場所からは漏水の痕跡は確認できなかった。

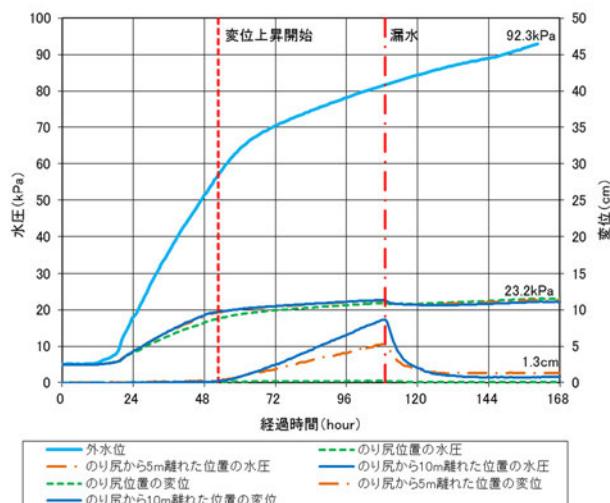
図-2.4.75 のり尻付近の水圧と変位の時間変化（ケース1：透水トレンチ）

変位が最大値を記録後、低減することは、漏水により生じているものと考えられる。

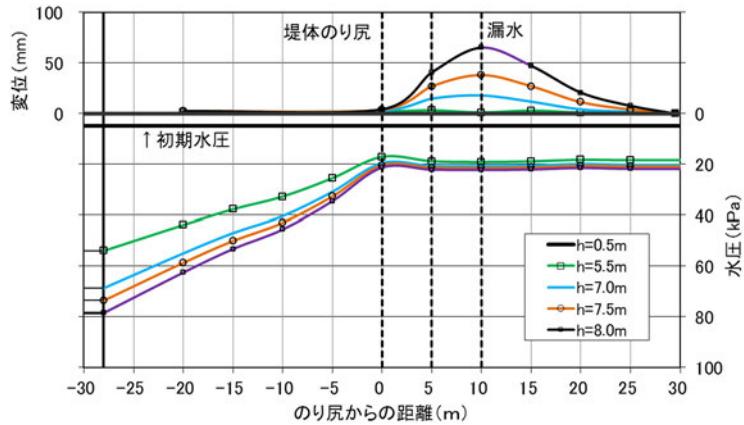
図-2.4.76 のり尻からの距離と水圧・変位の関係（ケース1：透水トレンチ）

図-2.4.76に透水トレンチケースののり尻からの距離と水圧・変位の関係を水位ごと（0.5m、5.5m、7.0m、7.5m、8.0m）に示す。図の上半分は変位、下半分は水圧である。外水位5.5mに対する変位は小さいが、その後、徐々に変位が大きくなり、外水位8.0mで漏水に至っている。水圧の横断分布をみると、どの段階の外水位においても最も低くなっているのは、対策工があるのり尻部分である。

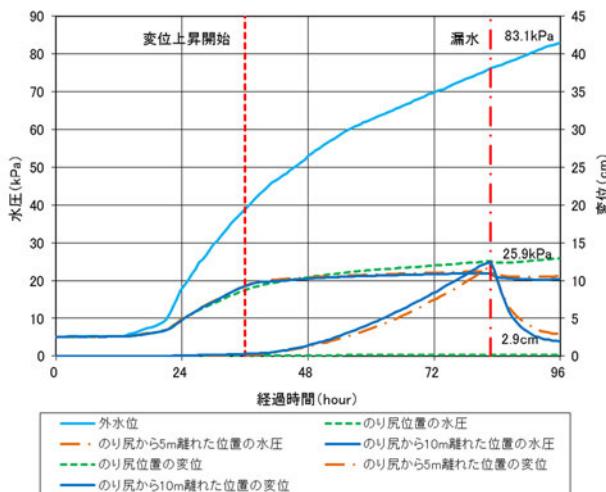
図-2.4.77 のり尻付近の水圧と変位の時間変化（ケース3：排水機能付き矢板）

ケース3（排水機能付き矢板）ののり尻付近の水圧と変位の時間変化を図-2.4.77に示す。グラフ内で外水位、水圧、変位を示している。外水位は一貫して上昇し続け、96時間後には8.47m(83.1kPa)に到達している。水圧は約36時間後の19kPa程度（外水位約40kPa）に達するまでは、外水位の上昇に概ね比例して増加する。その後、19kPa程度を超えると外水位の上昇とは連動せず、ほぼ一定である。変位は水圧が横這いになる36時間後から上昇し始めている。変位が上昇し始めるタイミングと水圧が横這いになるタイミングが概ね一致する点は、各ケース共通である。最大変位は11.7cmで、のり尻から10m離れた位置の83時間後である。

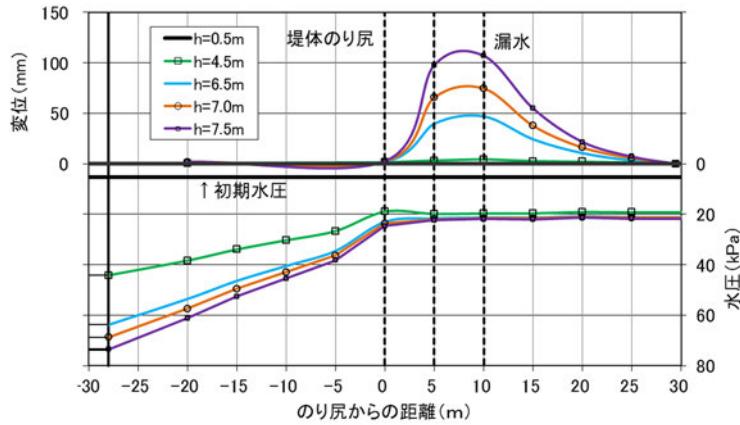
図-2.4.78 のり尻からの距離と水圧・変位の関係（ケース3：排水機能付き矢板）

図-2.4.78に排水機能付き矢板ケースののり尻からの距離と水圧・変位の関係を水位ごと（0.5m、4.5m、6.5m、7.0m、7.5m）に示す。外水位4.5mに対する変位は小さいが、その後、徐々に変位が大きくなり、外水位7.5mで漏水に至っている。水圧の横断分布をみると、ケース1（透水トレンチ）と同様にのり尻部で水圧が低くなっている。

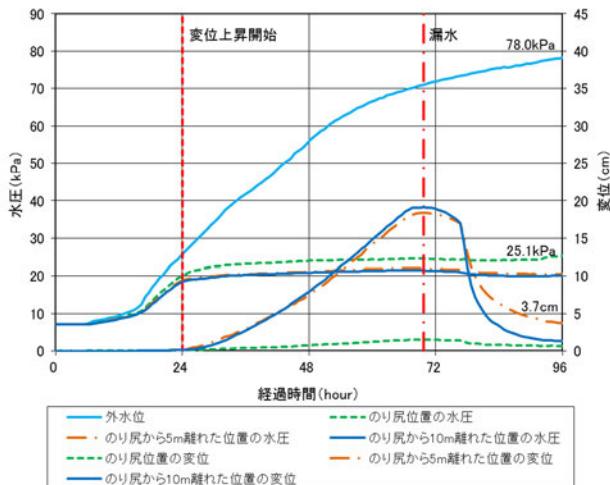
図-2.4.79 のり尻付近の水圧と変位の時間変化（ケース5：無対策）

ケース5（無対策）におけるのり尻付近の水圧と変位の時間変化を図-2.4.79に示す。グラフ内で外水位、水圧、変位を示している。外水位は一貫して上昇し続け、96時間後には7.95m (78.0kPa)に到達している。水圧は約24時間後の20kPa程度（外水位約25kPa）に達するまでは、外水位の上昇に伴い徐々に上昇している。その後、20kPa程度を超えると外水位の上昇とは連動せず、ほぼ一定である。変位は、堤内地盤の水圧が概ね20kPaに達して増加が少なくなった24時間後以降から上昇し始めている。変位が上昇し始めるタイミングと水圧が横這いになるタイミングが概ね一致する点は、各ケース共通である。最大変位は19.2cmで、のり尻から10m離れた位置の70時間後である。

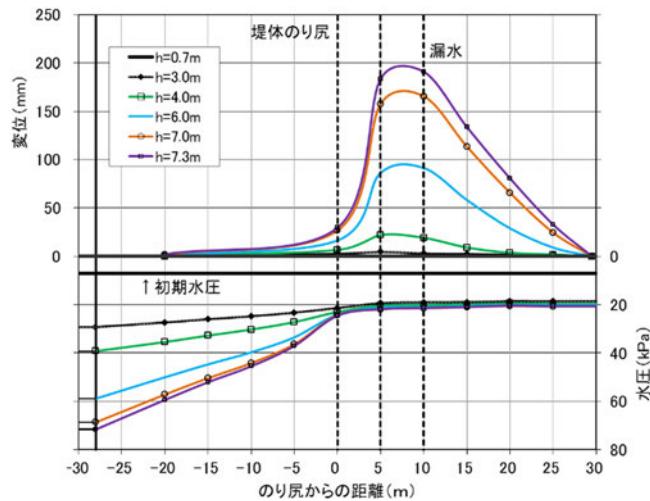
図-2.4.80 のり尻からの距離と水圧・変位の関係(ケース5:無対策)

図-2.4.80に無対策ケースののり尻からの距離と水圧・変位の関係(横断分布)を水位ごと(0.7m、3.0m、4.0m、6.0m、7.0m、7.3m)に示す。外水位3mに対する変位は小さいが、その後、徐々に変位が大きくなり、外水位7.3mで漏水に至っている。一方、この段階の水圧は外水位の上昇とは関連せずに微増が続いている。
