土木研究所資料 第4270号

平成24年度交流研究員報告書概要版

独立行政法人土木研究所

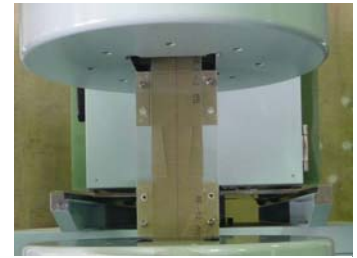
図-7 セットアップ状況

試験片は2.0mm/minとした。また、つかみ具間の距離は245mmとなるよう、試験片をセットした。なお、接合試験片については、継手のかみ合わせが板厚方向へずれるのを防ぐために、図-7に示すように接合部を両側から透明なアクリル板ではさみ込み、緩やかに固定した。

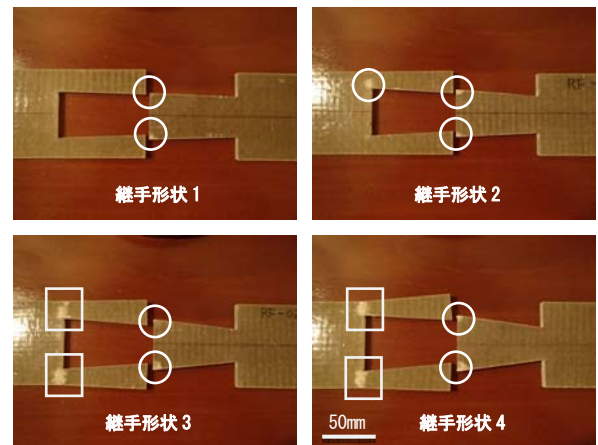
図-8 破壊の状況

いずれの試験片も引張荷重の増加に伴い接合面(勾配部)にすべりが生じるとともに、凹形継手先端が試験片幅方向に外側へ広がるように変形した。接合試験片の破壊の状況を図-8に、接合試験片の荷重-変位線図(n=3の平均)を図-9に示す。凸形継手先端の角度 θ (図-6)が大きい継手形状1、2の試験片では、引張荷重が最大値に達した時点で試験片に著しい破壊は起きず、その後、荷重は緩やかに減少した。継手形状1の試験片は明らかな外観異状は認められなかった。継手形状2の試験片は凹形継手片側の付根(図-8 □の範囲)に部分的なき裂が確認された。継手形状3および4の試験片では最大荷重時に、凹形継手両側の付根が破断し、同時に引張荷重は急激に低下した。標準試験片および接合試験片の引張試験結果を表-5に示す。標準試験片を1とした場合、接合試験片の最大引張荷重は継手形状1~4でそれぞれ0.011、0.019、0.027、0.026と大幅に低い値となった。この理由として、継手形状1および2の試験片では、凸形継手先端の角度 θ が大きい、すなわち荷重方向に

※ ○: 白化現象箇所 □: 破断箇所

対する継手の勾配が小さいために継手の接合面で相互に荷重の伝達がなされず、引張力のほとんどが摩擦熱として失われたものと考えられる。逆に、 θ が小さい継手形状3および4の試験片では、継手の接合面で荷重の伝達が生じ凹形継手に曲げモーメントが発生するが、凹形継手の付根部分の強度が不十分だったため、低い荷重レベルで破壊に至ったものと考えられる。最大引張荷重は凸形継手先端の角度 θ が小さい継手形状4の試験片が最も大きく、 θ が大きくなるほど低下し、逆に最大引張荷重の変位量は θ が大きくなるほど増加する傾向が

引張試験を実施した結果、接合試験片の最大荷重は標準試験片の2%程度と非常に低い値となった。凸形継手先端の角度 θ が一定以上に大きい場合、接合部での荷重の伝達はほとんどなく、逆に θ が小さい場合には、凹形継手付根部分に曲げ破壊が生じる場合があることが分かった。今後は凸形継手先端の角度 θ や継手各部の寸法の最適値を明らかにするため、さらにデータを蓄積していくとともに、凹形継手付根部分の補強方法や添接材との併用効果、型材の接合への応用などについても検討したい。

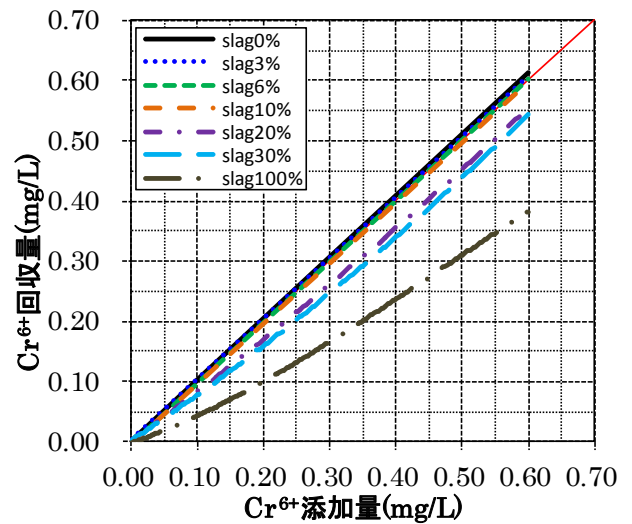
図-5 スラグ量の違いによる添加回収結果

検液の作製は、コンクリート破砕材Aにslag量を段階的に混合した試料を簡易法により溶出させたものに、六価クロム標準溶液を段階的に添加した検液を使用した。

図-5に示すように、スラグ混合量が10%を超えると回収値が悪くなった。しかし、コンクリート破砕材の六価クロム溶出量は一般的に多くても0.10mg/L程度であることや、スラグ混入率が上がるほどコンクリート破砕材の量が減り六価クロム含有量は減少するため、その範囲では回収結果に大きく影響を与えるものではないと考えられた。

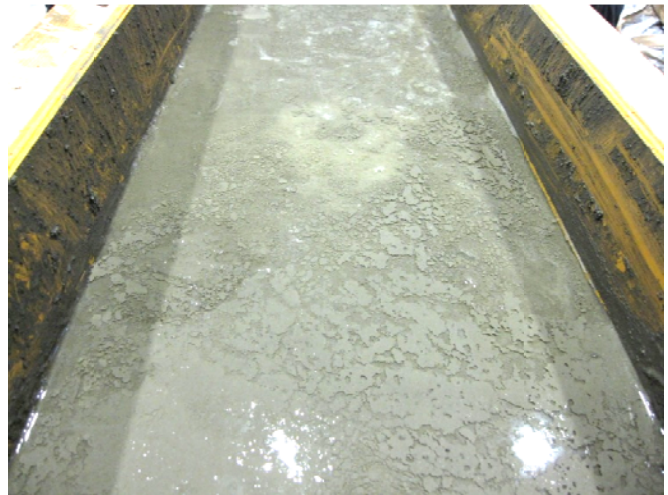
写真 3 ブリーディング状況 (配合 No.1)

壁状供試体のブリーディング率の測定は、打設後 3 時間で打ち切っている。これは、各配合によるブリーディング性状の違いは 3 時間で概ね把握できているものと考えたためである。壁状供試体のブリーディング状況を写真 3 に示す。ブリーディング水は、測定毎に壁状供試体上面へ戻し、除去しなかった。

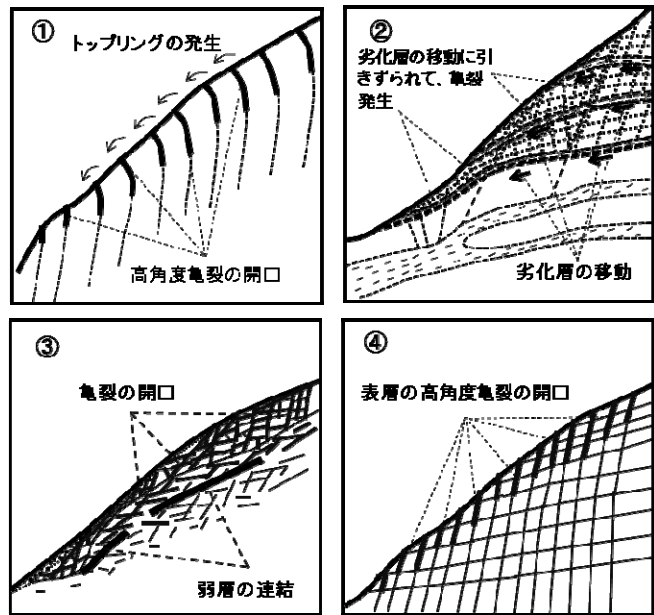
図-2 ゆるみの分類において着目した斜面の変動様式²⁾

ップリング(10例)、②層面沿いのすべり変形(6例)、③応力解放によるマスとしての変形(11例)、④変形の少ない亀裂の開口主体(10例)、⑤地すべりによる亀裂の開口(4例)の5区分とした(図-2に示す)。なお、このような分類に当てはめられない「その他」の区分が10例存在した。

①トッピング：地質構造や卓越した亀裂系が高角度で分布し、これらが川側へ倒れ込むように変形し、亀裂の開口等の現象がみられるもの。

②層面沿いのすべり変形：断層や地層面等が低角度流れ盤で分布し、その層ですべり変形が発生し、上盤に亀裂の開口等がみられるもの。

③応力解放によるマスとしての変形：斜面の地質構造上は、トッピングやすべり変形の元となる構造は見られないが、応力解放によって深部まで亀裂の開口や岩片・岩塊の微小移動や変形がみられる現象。

④変形の少ない亀裂の開口主体：①～③には当てはまらない、主に表層部や特定の地質・地質構造沿いに高角度亀裂が開口するもの。

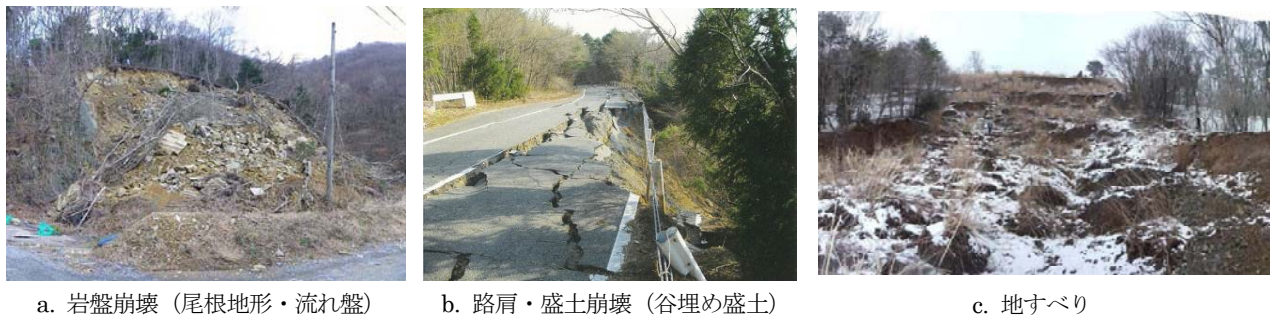
写真 4-1 宮城県、福島県の道路斜面災害の代表事例

地震で発生した災害形態は、岩盤崩壊と路肩・盛土崩壊が全体の約9割近くを占め、地すべり、土砂崩壊、落石は少数である（図4-1）。岩盤崩壊、路肩・盛土崩壊、地すべりの代表的な災害事例を写真4-1に示す。被災箇所近傍で観測された震度は、震度5弱以上であり、震度6弱の箇所がもっとも多い。また、道路防災点検に関しては、被災箇所のほとんどは点検対象の選定基準に該当していたものの、点検対象外となっていた。

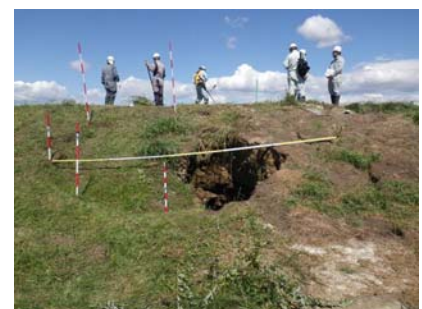
写真 3.2.1 裏のり肩付近の陥没（東北地方整備局提供）

平成 23 年 9 月 21 日に上陸した台風 15 号は、強い勢力を保ったまま東海地方から関東地方、そして東北地方を北東に進み、東日本大震災の復旧工事が進む東北地方に記録的な大雨をもたらした。この大雨により鳴瀬川支川吉田川の大和町・落合水位観測所では氾濫危険水位を上回る観測史上 3 番目の洪水となった。吉田川右岸 KP13.7 に設置されている不来内排水樋管では、吐出水槽脇及びのり尻部から大量の漏水が発生するとともに、吐出水槽周辺及び裏のり肩付近に大規模な陥没（写真 3.2.1 参照）が確認された。

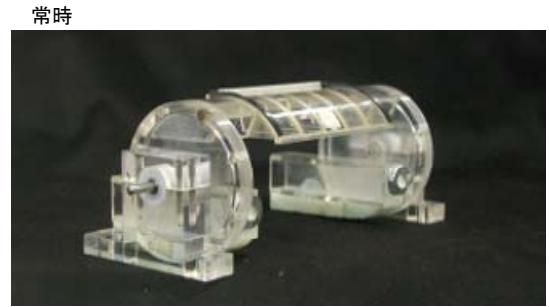
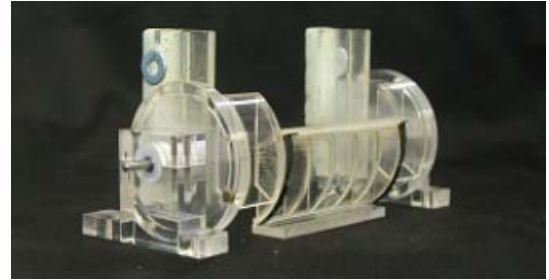
写真-1 ゲート模型

そのため、ゲート形式は流木、土砂の戸溝部への影響を少なくするため、ダム天端付近まで戸当りを有する鉛直式ではなく、可動域の小さい回転式であるライジングセクタ形式とした。また、水位に追従した開閉動作を行うため、フロートおよびバラストタンクを配置し、洪水調節時にはナイフエッジ形状となるようにした。常時は全開状態とし、水位が操作水深1.8mを超えた場合には、フロートの浮力でゲートが閉方向に回転するにつれ、ゲート自重モーメントが増加し、開度0.5mまで回転することで洪水調節を行う。また水位が操作水深1.8mより下がった場合には、バラストタンクに充水されたバラスト水重量モーメントがゲート

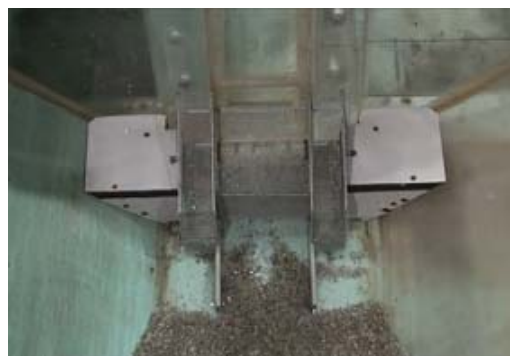
写真-5 土砂実験結果 (3号)

実験結果を写真-5, 6, 7 に示す。写真は、水位が操作水深 1.8m より下がり、ゲートが開いた直後の状況を示す。実験結果より、水位低下までは土砂は水路外も水路内も一様の速度で崩れていき、水深 1.8m でゲートが開いた瞬間、水路内の土砂がゲート開口より掃き出されることが確認された。また粒径が小さくなるに従い、水位低下に伴って堆積土砂が早く崩壊することも確認された。そ

のため、5号珪砂では水深が1.8mまで低下する前にスクリーンに土砂が到達し、スクリーン内に侵入してしまう。また大量の土砂が流れ込んできているため、ゲートが開いても水深が浅く、掃流力が働かないまま、ゲート前が閉塞してしまったと考えられる。逆に、3号珪砂では粒径が大きいことから、無次元掃流力が小さくなり、土砂の崩壊が遅く、ゲートが開いた直後は開口部まで土砂が到達しなかったと考えられる。

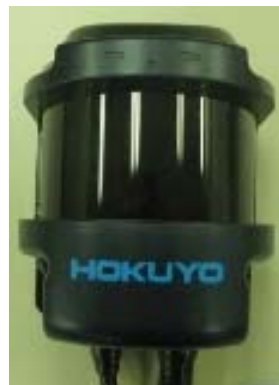
写真-1 測域センサー

そこで、土石流をリアルタイムに自動計測を行い、かつ流路の断面形状を精度良く把握する観測技術を開発することを目的とし、可能な限り安価な設備投資にてコンパクトなシステムが稼働するように配慮して、土石流波高計測システム（仮称）の開発を進めた。

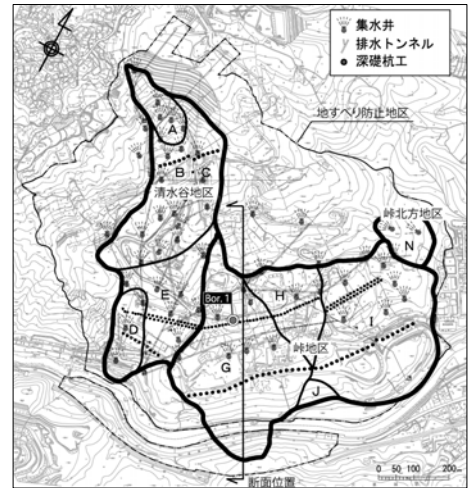
図-7 地すべり平面図

亀の瀬地すべりは大阪府と奈良県境に位置する幅約 1km 長さ約 1.1km、最大深さ約 70m、推定移動土塊量 1,500 万 m³ の大規模な地すべりである(図-7、8)。調査地の地質は、新生代新第三紀の堆積岩類を主体とし、下位より定ヶ城累層の旧期ドロコロ溶岩、亀の瀬礫層、新期ドロコロ溶岩が分布しており、亀の瀬礫層と新期ドロコロ溶岩の境界付近にすべり面が形成されている。

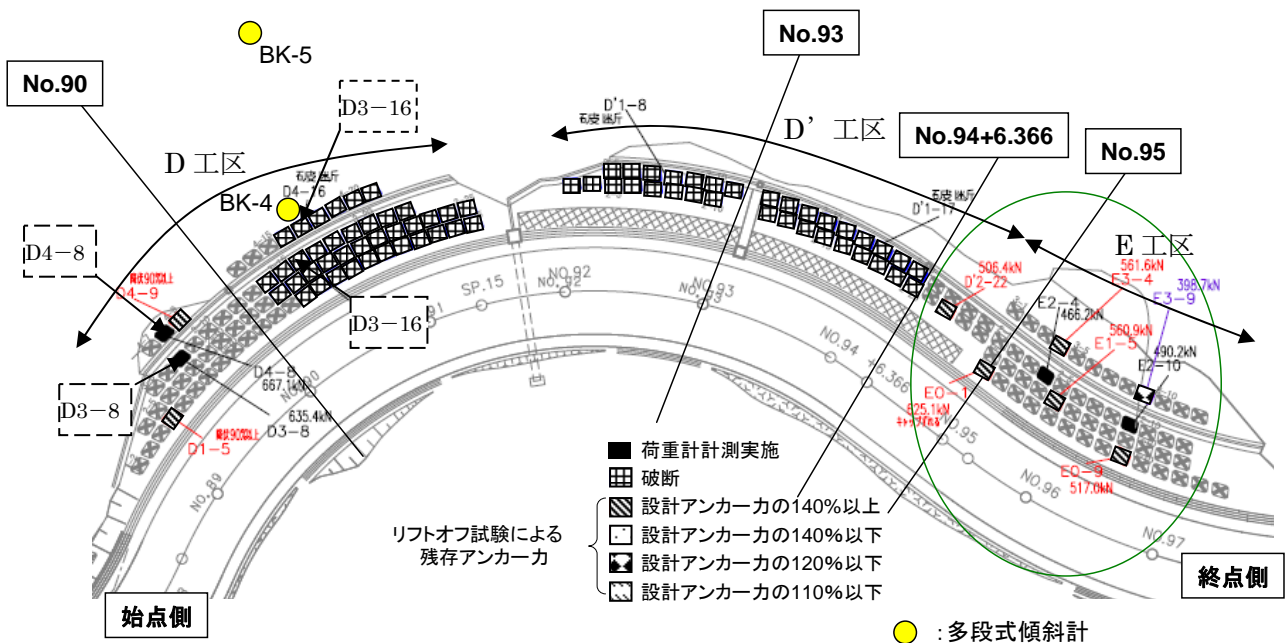
図 1 平成 20 年 6 月 14 日岩手・宮城内陸地震後のアンカー残存引張力・破断状況図 (D~E 工区)

図 1 は岩手・宮城内陸地震後のアンカー工の残存引張力と現地調査でのアンカー工被災状況の結果についてまとめたものである。

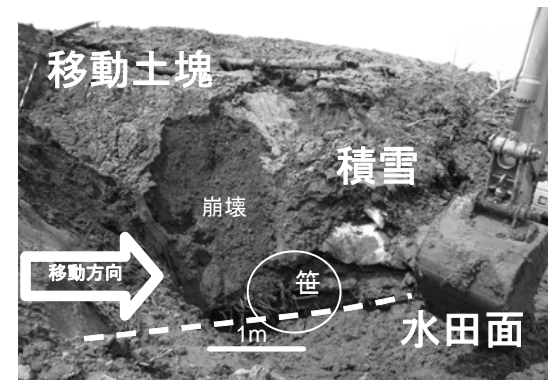
写真-2 掘削状況(トレンチ No. 2)
移動土塊は掘削中に崩壊を繰り返し、極めて軟質かつ緩んでいる

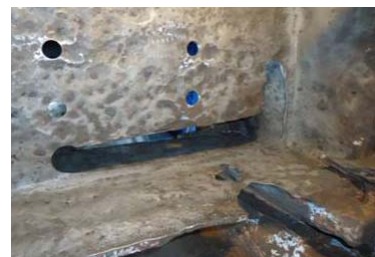
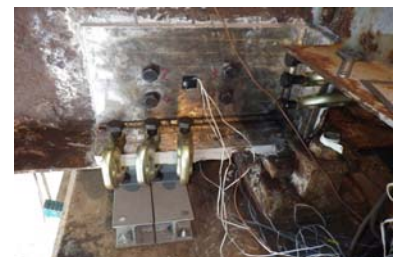
写真-2 当て板補強の作業状況(上流側から撮影)

(a) 当て板設置前

(b) 当て板設置後

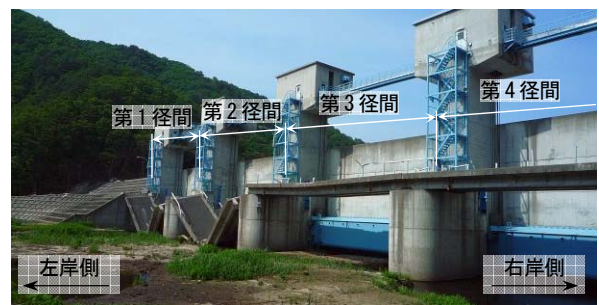
写真-1 橋梁全景 (被災直後)

本橋は岩手県下閉伊郡普代村に位置する普代水門の管理橋である。本橋の主な橋梁諸元を表-1に示す。本橋は、写真-1および図-1に示すとおり3主桁から構成される4連の単純ポストテンション PCT 桁橋であるが、津波により左岸側の2径間が落橋した。

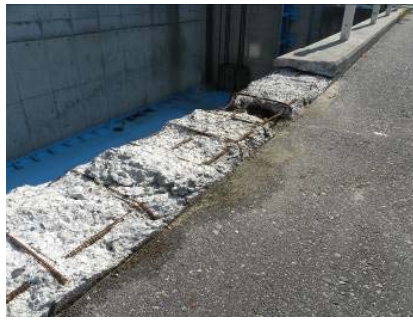
(a) 地覆部の圧壊

落橋を免れた右岸側の 2 径間も多数の曲げひび割れや地覆部の圧壊などの損傷が生じており、特に第 3 径間の損傷が顕著であった（写真-2）。図-2 に第 3 径間の支間中央部付近において各桁下面から撮影した写真を加工したものを示すが、桁下面に軸方向ひび割れが生じているとともに、曲げひび割れが床版まで達していた（図中の矢印）。

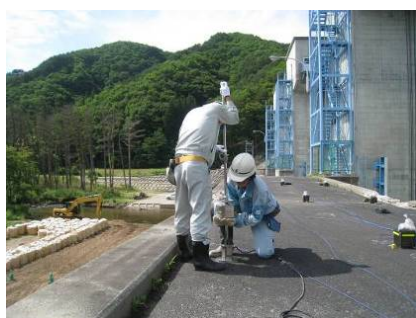
(a) 重錘落下法による加振

振動計測は、主桁上の支間 8 等分点に加速度計を設置し、橋面上にて重錘落下法により加振して振動数の計測を実施した（写真-5）。なお、計測は各主桁上に加速度計を設置して、それぞれの桁の固有振動数を計測した。

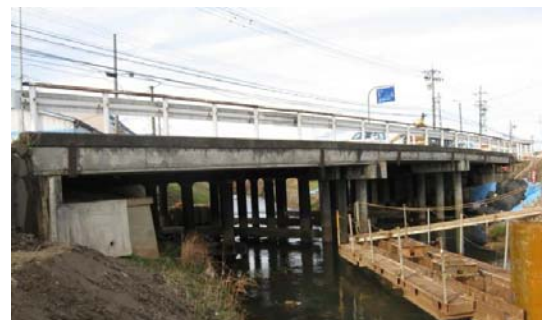
図-2 橋梁全景

橋梁概要を表-1に、橋梁位置図を図-1に、橋梁全景を図-2に示す。橋梁形式は単純PCプレテン床版橋の3連で、竣工図面より架設された桁はJIS(JISA5319-1963)桁で、竣工後33年が経過し河川改修にともなう架替により撤去に至った橋梁である。

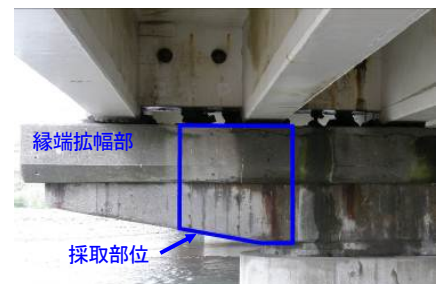
写真-2 P4橋脚 (A2側)

試験対象は、本研究の目的に照らし、塩害による損傷が認められたP4橋脚の縁端拡幅部とし、写真-2に示す部分を採取し、これを供試体とした。
