土木研究所講演会
講演集

独立行政法人土木研究所

平成26年度土木研究所講演会講演集

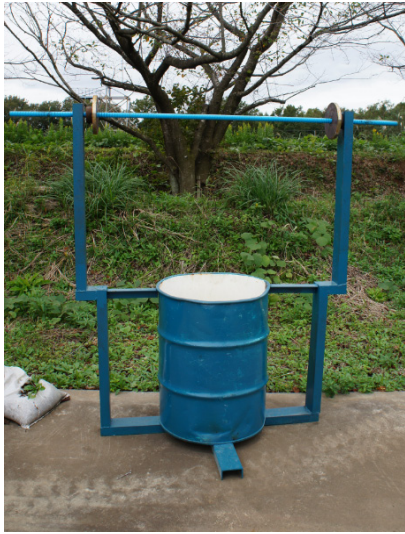
写真-2 固形対象物：ドラム缶
(φ570mm×高さ760mm、重量約100kg、
持ち手高さ2,000mm)

固形対象物の形状は、ドラム缶(φ570mm×高さ 760mm、重量約 100kg、持ち手高さ 2,000mm)、土嚢(800mm×800mm×高さ 800mm、重量約 300kg、持ち手高さ 2,000mm)、鋼製立方体(1,200mm×1,200mm×高さ 1,200mm、重量約 500kg、持ち手高さ 2,000mm)計 3 個とする。また、固形対象物にはいずれも、掬い上げ用の鋼製バーをほぼ水平に付けておき掘削に類似したバケットの軌跡により、固形対象物を持ち上げることができるようにする。固形対象物の形状を写真-2、3、4 に示す。

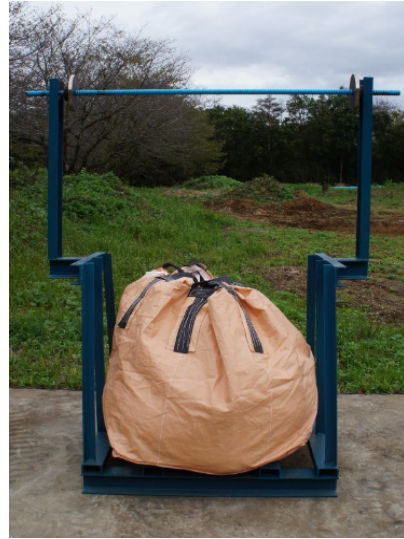
写真-3 固形対象物：土嚢
(800mm×800mm×高さ800mm、
重量約300kg)

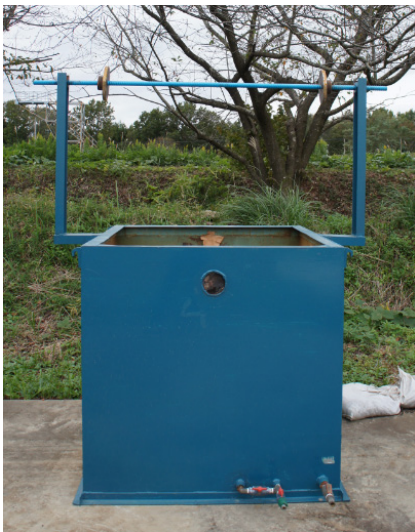
写真-4 固形対象物：鋼製立方体
(1,200mm×1,200mm×高さ1,200mm、
重量約500kg、持ち手高さ2,000mm)

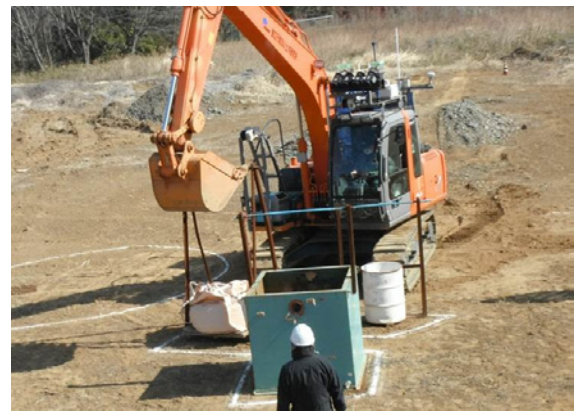
写真-5 モデルタスク I での固形対象物の移設

このモデルタスクでは、油圧ショベルは図-5に示す環境を待機場所より地面が凸形状になっている部分（図-6）を通り越して作業エリアまで移動し、バケットによる作業に適した位置に停止する。図-5に示すとおり3箇所にマークされた枠内に設置されている固形対象物の持ち手に1つずつバケットの先端を掛けて持ち上げ、移設先としてマークされたサークル内へ移設する。全ての固形対象物の移設が完了後、一旦バケットを固形対象物の持ち手から離れた後、再び各々の固形対象物を初期位置として示さ

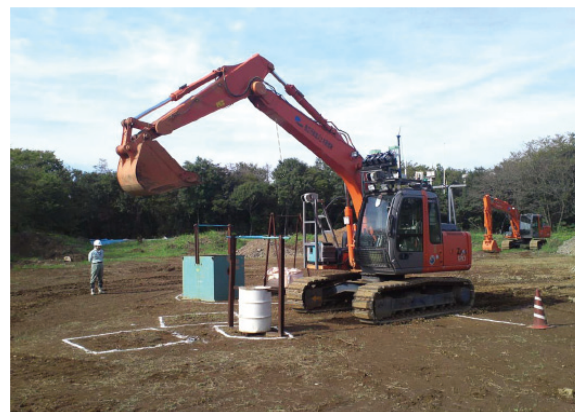
写真-7 モデルタスク I による実験の状況 (作業)

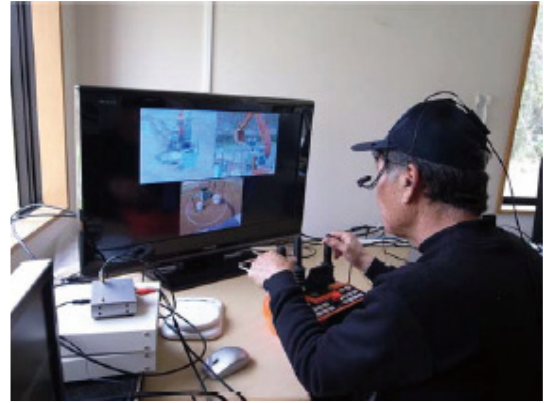
写真-8 操作状況（遠隔操作）

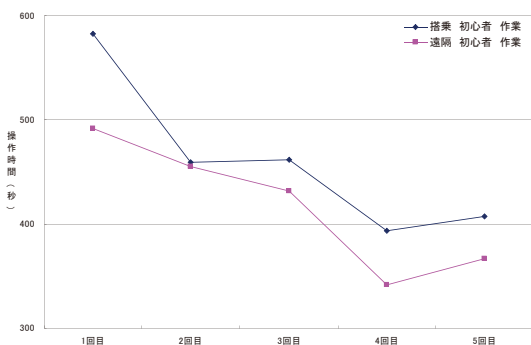
図-12 初心者 OP の作業操作時間

また、経験が浅いオペレータは搭乗・遠隔双方が初めてのため、作業回数と作業時間の相関は搭乗の場合も遠隔の場合もほぼ同じ習熟特性を示した。さらに、熟練オペレータの遠隔操作の作業回数と作業時間の相関もそれと同じ傾向を示した。

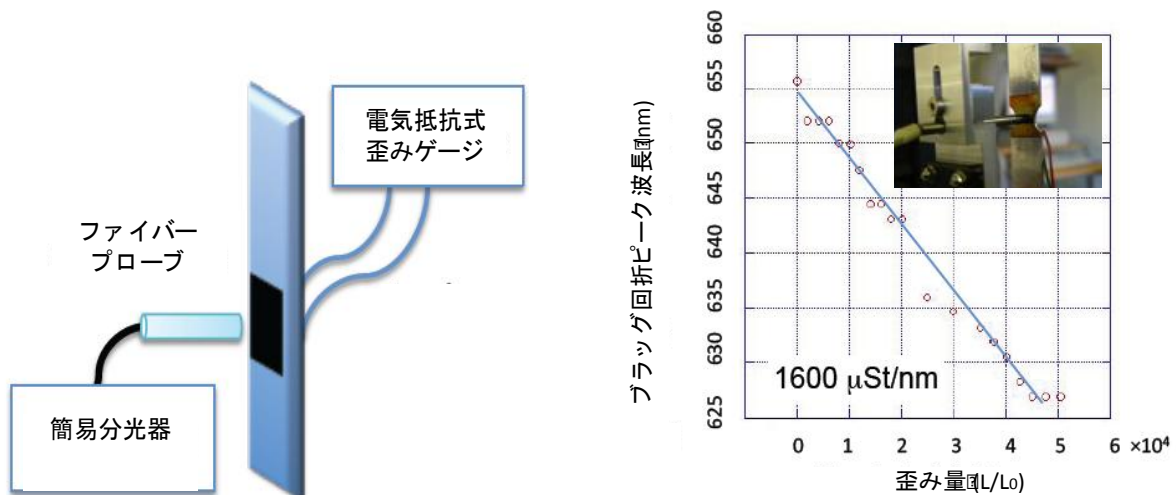
図-5 オパール薄膜のブラッグ回折ピーク波長とひずみゲージによる計測比較事例
 (出典：Hiroshi Fudouzi, Tsutomu Sawada, Yoshikazu Tanaka, Ichiro Ario, Tsuyoshi Hyakutake, Itaru Nishizaki, Proceedings of SPIE, Vol. 8345, 83451S (2012))

図-5は、試験片の一面にオパール薄膜を、反対の面には通常の電気抵抗式ひずみゲージを貼り付け、引張試験を実施した場合の、ひずみによるオパール薄膜のピーク波長の変化を、ひずみゲージによる計測結果と比較した事例である。オパール薄膜による波長の変化とひずみゲージによる計測結果は良く一致していることが分かる。

この測定においては、ピーク波長の変化とひずみ量の関係は、1nm あたり 1600 μ Stであった。ピーク波長の位置とひずみに対する移動量は、粒子の大きさや間隔によって決定され、これらはオパール薄膜製造における材料の選択などにより調整される。赤 (620nm) から緑 (550nm) への変化の様に、人間の目にとらえやすい変化とすることや、紫外線域 (無色) から青色、あるいは赤色から赤外線域 (無色) のような変化で、ひずみの発生を知らせるような調整の可能性も考えられる。

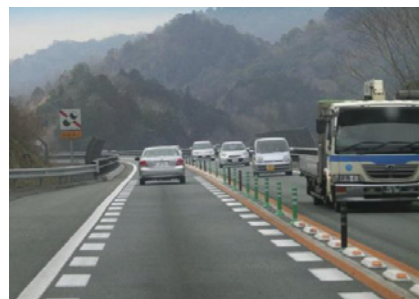
写真-1 暫定2車線道路

郊外部の幹線道路は走行速度が比較的高く、またその大部分が上下の交通が非分離の2車線道路なので、構造上、正面衝突事故が発生しやすく、発生した場合は死亡事故等の重大事故に至る場合が多い。道路構造令では、特例として2車線道路への中央分離帯の設置が認められているが、事故時の対応等のために車道を拡幅しなければならず、設置が困難であることが多い。また、高規格幹線道路(高速自動車道及び一般国道の自動車専用道路)においても、1990年代以降に建設された多くの区間が4車線のうち2車線のみを暫定的に運用する、いわゆる暫定2車線道路であり、ラバーポールと縁石による簡易分離構造(写真-1)なので正面衝突による重大事故が発生することがある。

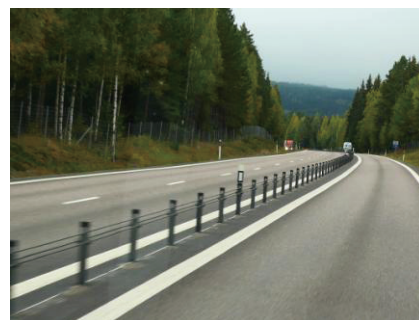
写真-2 2+1車線道路
(スウェーデン)

幅員が狭い道路の中央に防護柵を設置している事例として、スウェーデンの2+1車線道路がある(写真-2)。スウェーデンでは、2+1車線道路の安全性を向上するため、中央分離施設として導入コストが最も低いワイヤーロープ式防護柵を設置している。ワイヤーロープ式防護柵とは、支柱が細く車両が衝突した時の衝撃を緩和し、設置のための必要幅員も少ない防護柵である。

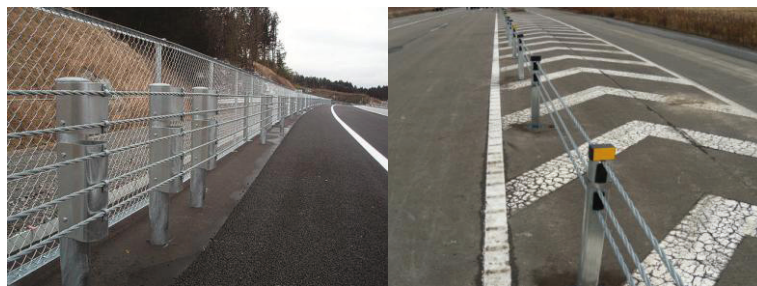
写真-3 ガードケーブル(左)とワイヤーロープ式防護柵(右)

ワイヤーロープ式防護柵は、たわみ性防護柵のうちケーブル型防護柵に分類される。日本国内で普及しているケーブル型防護柵(ガードケーブル)と大きく異なる点は、中間支柱が細く、車両が衝突した時に中間支柱が変形し、衝撃をワイヤーロープが受け止め、車両への衝撃を緩和することである。ガードケーブルは、支柱に直接衝突させないというブロックアウト構造であるため、各支柱にブラケットと呼ばれる部材が取り付けられ、ケーブルと支柱の間に一定間隔の空間を設けている。ワイヤーロープ式防護柵に比べ、支柱の強度が高いので、支柱への衝突時には車両に与える衝撃が大きくなる(写真-3)。

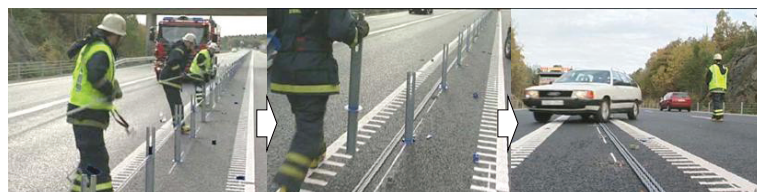
写真-4 緊急時の開口部設置¹⁾

用にある。駐停車があっても交通に支障とならないように中央分離施設に側方余裕を加えることや広い路肩を採用する場合、建設コストは高額となる。スウェーデンでは、除雪作業等の維持管理のためにUターンができる開放区間を設けているほか、写真-4に示すように人力でワイヤーと支柱を外すことにより、部分的に中央分離施設を開放することで故障や事故等の緊急時の対応を可能としている¹⁾。この他に、クィック・ロックと呼ばれる部品でワイヤーを分断する場合やカッターでワイヤーを切断する場合もあるが、復元に時間が掛かるので使用機会は少ない。

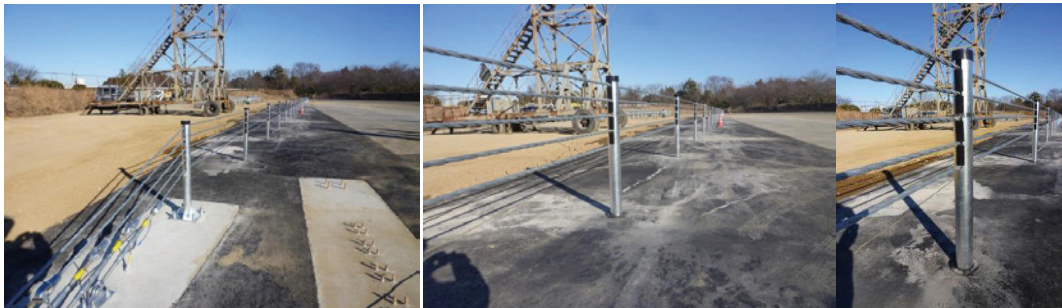
写真-6 突試験施設での設置状況

項目	仕様
支柱サイズ (材質)	φ89.1 × 4.2 (STK400)
支柱板厚	4.2mm
支柱ピッチ	3.0m
ワイヤーロープ	3 × 7 φ18, 5段
ワイヤーロープの高さ	1段：970mm 2段：860mm, 3段：750mm, 4段：640mm, 5段：530mm
支柱の高さ	1030mm
スリーブ (材質)	φ114.3 × 4.5 (STK400)
スリーブ土中埋め込み長	710mm (支柱はスリーブに400mm埋込み)

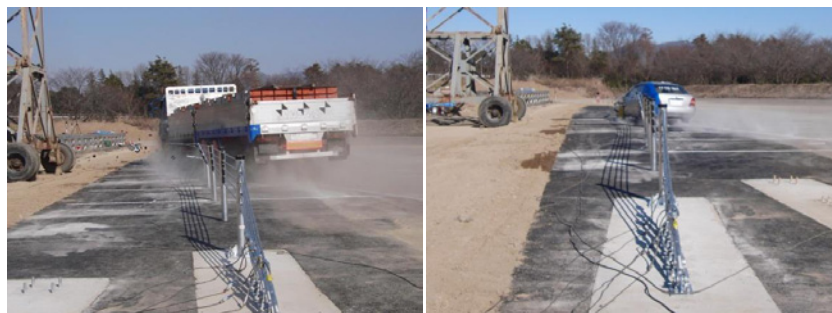
写真-7 試験状況 (左：大型貨物車, 右：乗用車)

性能確認試験の結果を表-4に示す。車両の逸脱防止性能は、大型貨物車が防護柵を突破されない強度を有しており、乗員の安全性能は、乗用車が横転・転覆することなく誘導された(写真-7, 8)。車両は前部が破損しているが車室は保存され、最大加速度も $95.2\text{m/s}^2/10\text{ms}$ と小さく、規定値の $150\text{m/s}^2/10\text{ms}$ を満足しており、緩衝能力が確認された。変形性能においても、最大進入行程は大型貨物車：1.48m、乗用車：1.02m と基準の 1.5m 以下という値を満足した。車両の誘導性能においては、離脱速度が衝突速度の 6 割以上(大型貨物車 83.1%、乗用車 66.1%)、離脱角度が衝突角度の 6 割以下(大型貨物車 0%、乗用車 35.7%)と規定を満足した。その結果、「防護柵設置基準・同解説」に定める Am 種の試験項目に対し、全て基準値を満足したことが明らかになった。

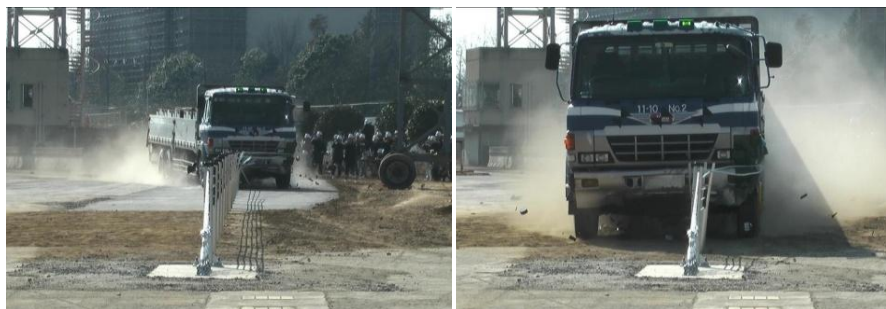
写真-8 防護柵衝突後の大型貨物車の軌跡

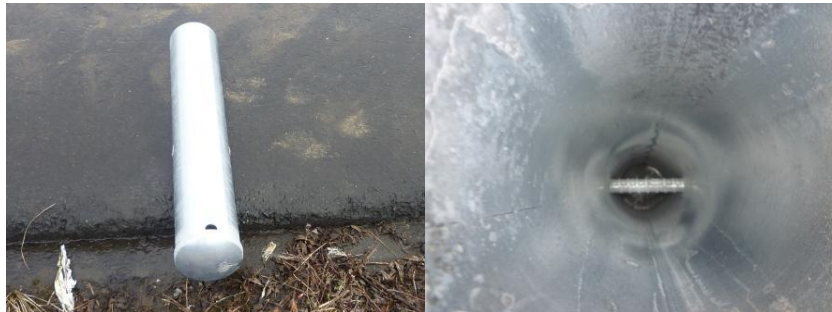
写真-9 スリーブ(左)と管内の支柱支え(右)

ワイヤロープ式防護柵の施工は、端末基礎設置、端末支柱据付け、スリーブ打込み、中間支柱建込み、ワイヤロープ張の流れとなる(図-2)。既存のガードケーブルと大きく異なる点は、支柱基礎であるスリーブを地中に打込み、支柱を建込み、ワイヤロープを添架する方式を採用している。開発したワイヤロープ式防護柵のスリーブは直径 114.3mm の鋼管(丸パイプ)で、長さは 70cm である。上端から 40cm の位置に支柱を支えるための鉄筋を配置している。スリーブの底には施工時の土砂混入防止と設置後の雨水流入防止のために鉄蓋を溶接している(写真-9)。そのため、アスファルト舗装に施工するときには、コアボーリングマシンでアスファルト舗装の削孔が必要となる。スリーブ打込みには、ガードレール支柱打込機(モンケン式)を使用した。ただし、ガードレール支柱打込機ではスリーブを舗装表面まで打ち込むことができないため、打ち込み治具を製作した。治具の先端は、スリーブ底蓋の損傷を防ぐため、底蓋の形状に合わせた(写真-10)。打ち込み治具を使って、苫小牧寒地試験道路の試験施工を行った結果、163 本のスリーブ打ち込みに要した平均時間は、施工機械の移動を含め 1 本当たり 2 分 30 秒であった。今後、路床が硬い箇所で施工を行い、耐久性を検証する必要がある。

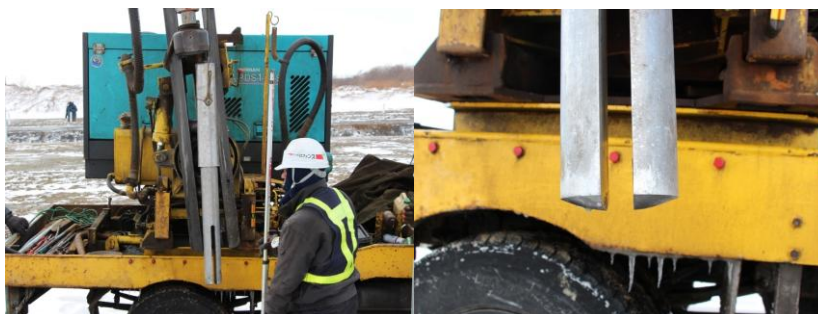
写真-10 打込み治具(左)と先端の形状(右)

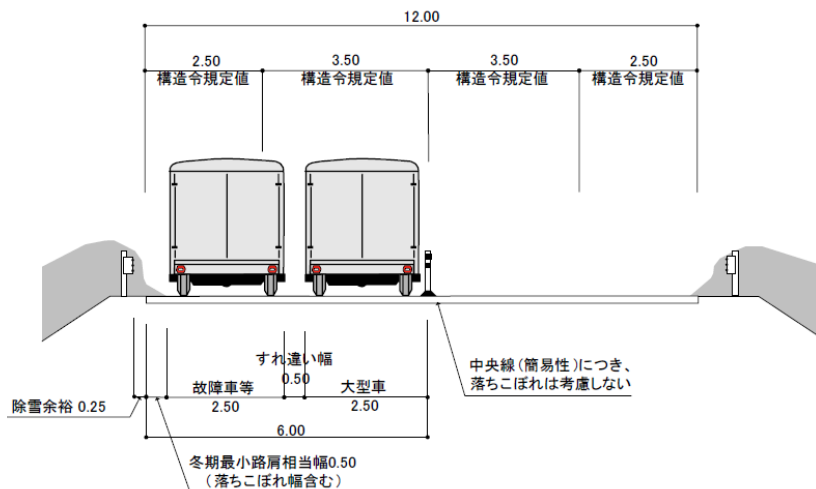
図-3 簡易分離2車線構造の場合の横断面構成例³⁾

暫定 2 車線区間の道路は一般道に比べ事故率は低いですが、車両走行速度が高いため、正面衝突事故が起きた場合は重大事故に至りやすい。北海道における高規格幹線道路の 2 車線道路の構造は、道路種別が第 1 種第 3 級で、中央帯を設ける場合、幅員 13.5(m)(路肩 2.50・車線 3.5・中央帯 1.50・車線 3.50・路肩 2.50)となる。この場合、1.50m の中央帯にワイヤーロープ式防護柵を設置することになるので、道路構造令上の課題はない。しかし、暫定 2 車線区間の道路構造では幅員 12.0m(路肩 2.50・車線 3.5・車線 3.50・路肩 2.50)の中に中央帯の位置付けはない。現状では中央にレーンディバイダー(ラバーポールと縁石)による簡易分離構造を設けて安全性を向上させると共に、「高規格幹線道路等の幾何構造(案)」³⁾に示されているとおり、大型車を想定した故障車のすれ違いに対して配慮している(図-3)。

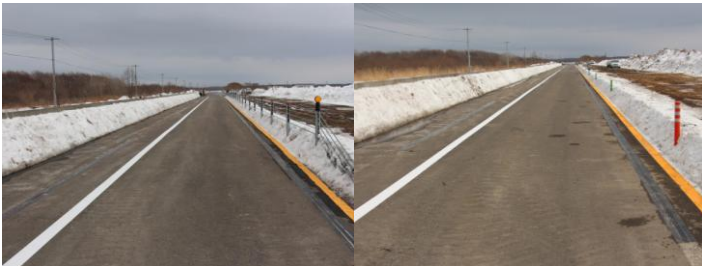
写真-11 走行試験区間の状況

(右：ワイヤーロープ式防護柵、左：ラバーポール)

走行試験区間には、路肩に L 型コンクリート壁を置き、試験区間の路肩と中央に雪堤を作り、図-3 に示す横断面を再現した(写真-11)。ワイヤーロープ式防護柵とラバーポールの区間延長は各々70m として、区間内に一台ずつ大型車の駐車車両を配置した。また、実際の道路環境に近づけるために対向車線側に大型車を配置した(図-4)。走行試験は 4 種類の条件を設定し、走行試験 1 回目は駐車車両が無い条件、走行試験 2 回目から 4 回目までは駐車車両があり、区画線の位置が変わる条件とした(図-5)。走行試験 1 回目と 2 回目の区画線の位置は路肩 2.5m・車線 3.5m、走行試験 3 回目は路肩 2.0m・車線 3.5m・中央帯 1.0m、走行試験 4 回目は路肩 1.75m・車線 3.5m・中央帯 1.5m とした。なお、ラバーポール区間の区画線の位置は変更していない。

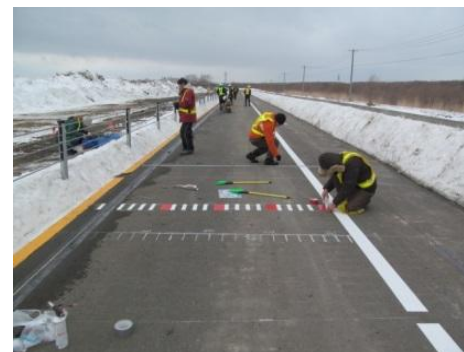
写真-12 走行位置の測定

試験には、道路管理機関から 14 人、公募の大型車を運転する一般ドライバー20 人が参加し、平成 25 年 3 月 12~14 日に行った。試験参加者が運転する大型車が駐車車両の横を通過する時の走行速度と通過位置を測定した(写真-12)。走行速度は路面上にテープスイッチを 5m 間隔で貼り、データロガーで通過時間を記録した。通過位置はラバーポール、及びワイヤーロープ式防護柵の支柱中心から 15cm 毎にガムテープを路面に貼り、ビデオカメラで通過車両を撮影、後日に調査員が記録画像を 5cm 単位で読み取る方法とした。道路管理者には大型車が走行するときの状況を観察してもらい、大型車すれ違い時の印象等を尋ねた(写真-13)。

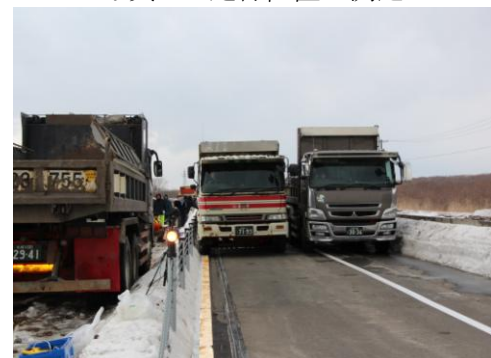
写真-13 すれ違いの状況

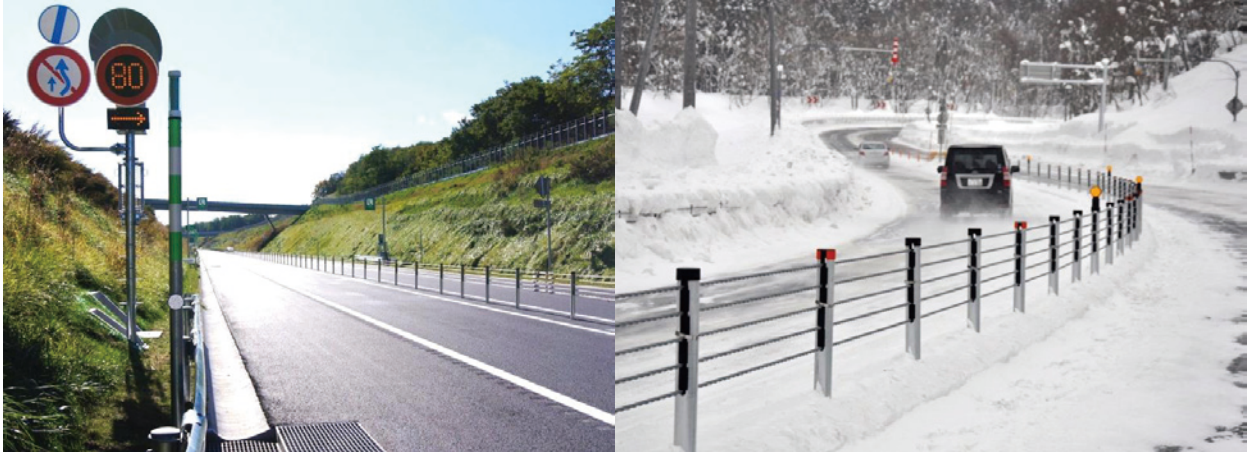
写真-14 道央自動車道(左)と一般国道275号(右)

防護柵設置基準の規定する性能を有していることが明らかなった結果、平成 24 年 11 月に開通した道央自動車道大沼公園ICから森IC間で約 1.6km、平成 24 年 12 月には一般国道 275 号音威子府村で 320m が試行的に導入された(写真-14)。道央自動車道の設置区間は暫定 2 車線区間であるが、この防護柵が導入されたことにより法定最高速度は 70 から 80km/h に引き上げられた。また、一般国道 275 号の設置区間は山間部で、曲線半径が 210m と厳しい線形であるため、中間支柱の間隔は 3m から 2m に狭められている。これらに続き、磐越自動車道(390m)と紀勢自動車道(1,280m)にも試行導入された(写真-15)。

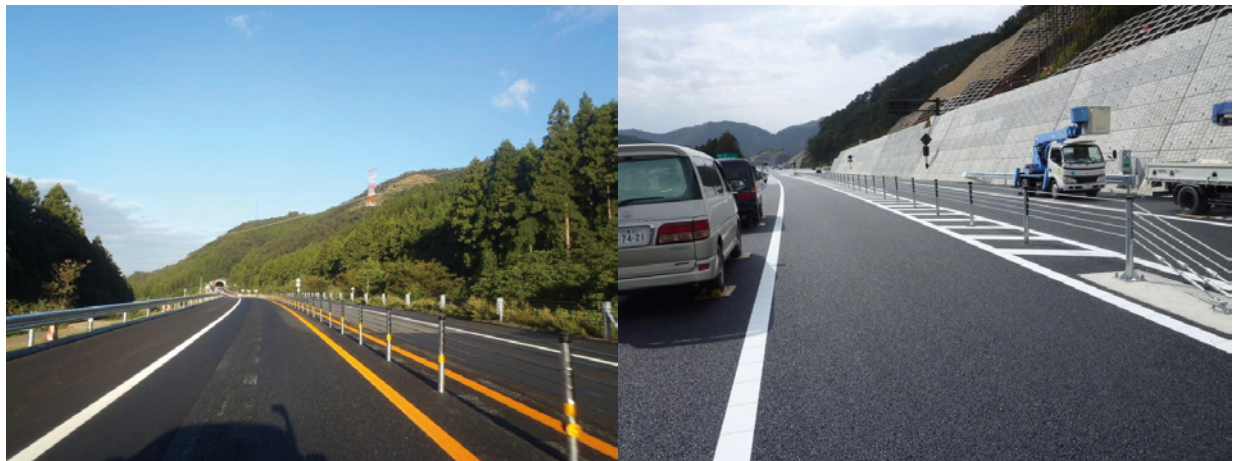
写真-15 磐越道(左)と紀勢道(右)

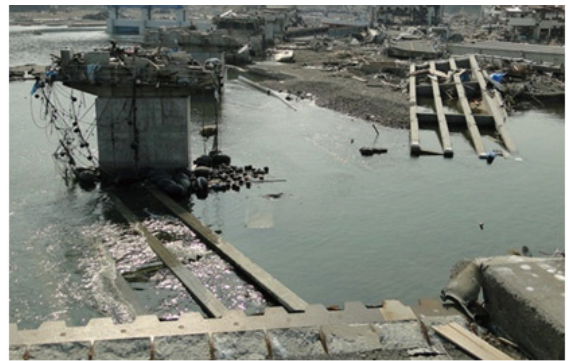
(a) 橋が裏返って流出した橋

東北地方太平洋沖地震の津波による橋の被害は、その多くが津波による作用により最終的に支承部が破壊して上部構造が流出する形態であった。ただし、流出した後の上部構造がどのような状態となっていたかに着目して見ると、上部構造が裏返っていたケース（写真-1(a)）と、裏返らなかったケース（写真-1(b)）の双方が確認されている。このような流出した後の上部構造の状態は、津波により上部構造にどのような作用が生じたのかを推測する上で重要な物証ともなる。そこで、佐々木、幸左らが実施した津波が橋に作用している時の映像分析^{10,11}等も参考にしつつ、橋の立地位置における津波の特性に応じて、想定される上部構造の流出シナリオについて検討した。

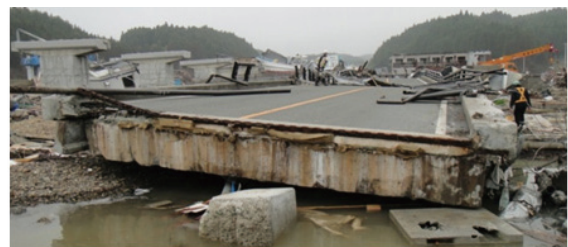
(b) 橋が裏返らずに流出した橋
写真-1 上部構造が流出した橋

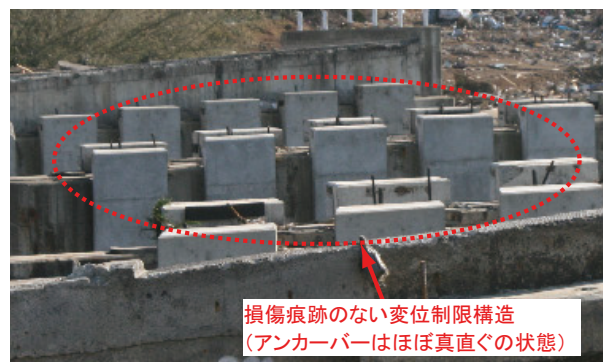
写真-3 損傷が見られない変位制限装置（沼田跨線橋）

量と支承の鉛直耐荷力の合計値以上の浮力が作用すると、支承部が破壊し、そのまま上部構造が浮き上がって流出することになると考えられる。写真-3は、津波の影響によって上部構造が流出した別の橋の支承部の状況を示したものであるが、この橋では、コンクリートブロックタイプの変位制限構造にはほとんど損傷がなく、アンカーバーもほぼ真直ぐの状態が残っていた。このような上部構造の流出形態は、図-1(b)のシナリオに該当する実例と言えよう。

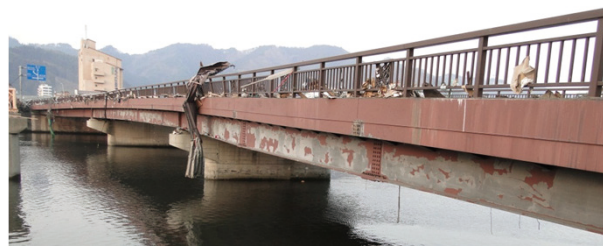
写真-4 上部構造が流出しなかった橋

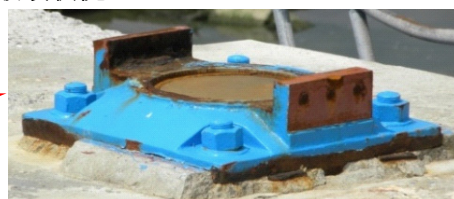
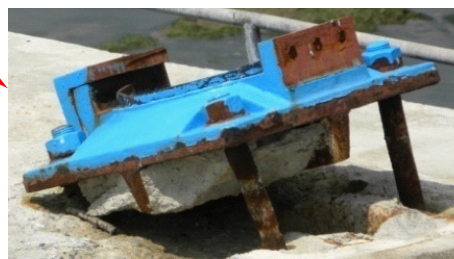
写真-9 津波による実橋における支承の破壊状況 (小泉大橋)

写真-8は、載荷実験において観察された支承本体の最終的な破壊状況を示す。向かって左側のサイドブロックは、取付けボルトが引張およびせん断力が混在した形で破断したものと考えられる（写真-8(a)）。また、向かって右側のサイドブロックは、脱落には至っていないものの、取付けボルトは大きく伸び、ほぼ破断に近い状態であった（写真-8(b)）。一方、写真-9は、実際に津波の影響により上部構造が流出した橋における支承板支承の破壊状況を例示したものである。この橋では、床版張出部の底面に津波による圧力が作用することにより、水平方向の流体力とともに、下流側の上部構造を押し上げようとする方向に回転する挙動が生じ、これに伴い、アンカーボルトの抜け出しまたはサイドブロックの損傷が生じたと考えられる。このような実際の損傷状況は、載荷実験における損傷状況ともよく一致していることが確認できる。

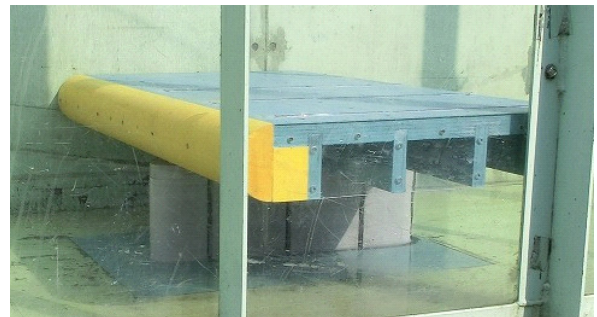
写真-10 半円形フェアリングを上部構造側端（津波作用側）に取り付けた橋桁模型

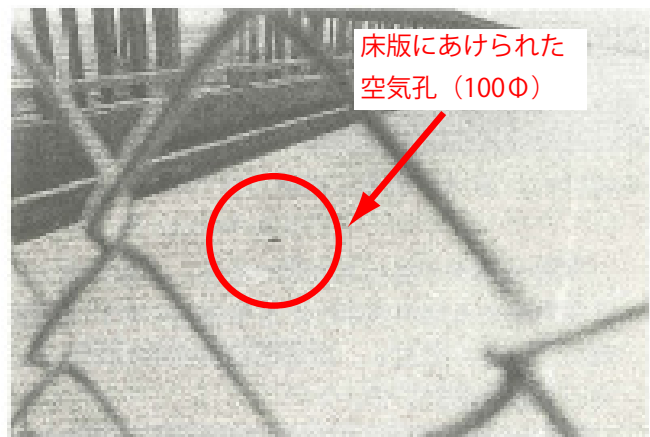
写真-11 桁間の空気溜り対策の事例 (I-10, アメリカ)¹⁶⁾

なお、これまでの研究では、挙動メカニズムに基づいて津波による既設橋への影響軽減対策技術について検討を行ってきたが、実際の既設橋への適用にあたっては、フェアリングの具体的な構造設計と橋への取り付け方、取り付けられた部位の照査、通気孔の設置のしかた、さらには常時、地震時の挙動や維持管理のしやすさに悪影響を及ぼさないように配慮することが求められる。写真-11及び写真-12は、2005年8月に米国南東部を襲ったハリケーンカトリーナによる海上部に架かる橋の流出被害を受け、高潮に伴う高波への対策として橋側で実施されている米国での対策の事例である。津波と高波は、現象としては異なるものであるが、橋への影響という観点では共通する事項もあり、参考となる事例である。例えば、写真-11は川島の調査に

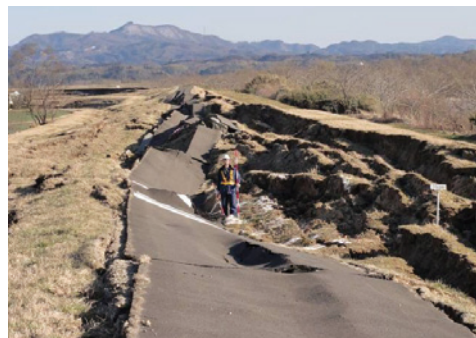
写真-1 河川堤防の大規模な被害 (阿武隈川下流右岸 30.6k+34～31.4k+160)³⁾

堤体液状化による被害の代表的な事例として、阿武隈川下流右岸 30.6k+34～31.4k+160 (宮城県角田市枝野地先) の被災事例を紹介する³⁾。当該箇所では延長約 800m に渡り、沈下や縦断亀裂、はらみ出しが発生した。被災後の状況を写真-1 に、地震後の地盤調査に基づいて作成された断面図を図-1 に示す。特に大きな変状が生じた付近では、堤防天端に沈下、陥没が生じるとともに複数の縦断亀裂が生じた。天端の沈下量は最も大きなところで約 2.9m である。また、裏のりに大きな水平変位が生じ、裏のり尻部の水平変位量は 3m に達するところもあり、崩土は隣接する農地を覆った。このような大きく崩壊した箇所ののり尻付近や堤体の亀裂底部に多数の噴砂痕が確認された。ほとんどの変状が表小段から川裏側にかけて確認されており、表小段から下には目立った変状は見られなかった。さらに、のり尻のごく近傍を除き、川裏側周辺の耕作地等において、特段の変状や噴砂痕は確認されていない。

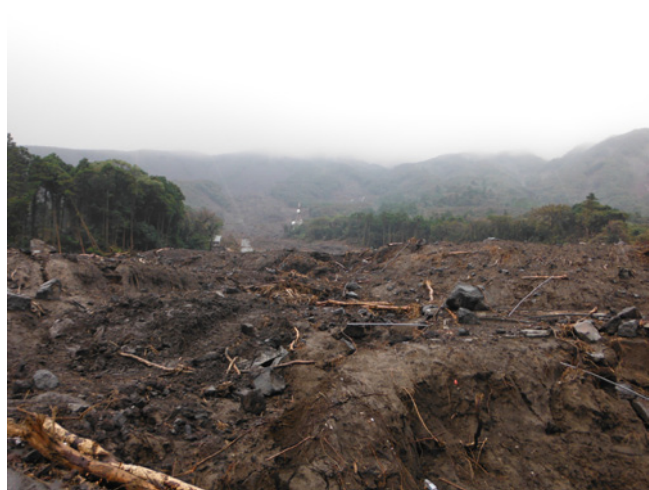
写真-3 神達地区の被災状況

特に、被害が甚大であった上流の神達地区では、土砂流下範囲の外縁部を除き、ほとんどの建物は残されておらず、痕跡も外縁の建物やガレキ、樹木の擦痕、飛沫痕跡などに限られる(写真-3)。稲荷神社のある尾根は、左右の土砂流下範囲を隔てる状態で残っていたが、流下範囲の中心部には、ガリー状の深い侵食が発達していた。残存した建物の損傷も大きく、倒壊状況から、相当の速度をもつ土砂や流木で破壊されていることが推察できる。一方、都道周辺では、損傷した建物も多いが、原型をとどめている建物も多く、立木や建物への痕跡が確認できた。また、都道より下流側の範囲では数十cm程度の

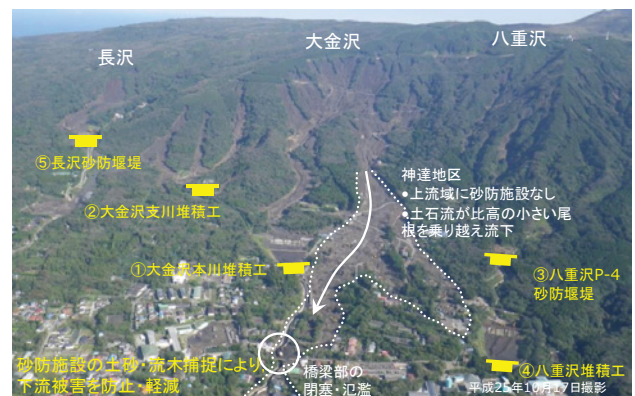
写真-6 土石流発生状況と砂防施設配置状況

大金沢、八重沢、長沢では、東京都の「伊豆大島総合溶岩流対策事業」により、堆積工(土石流を減勢し堆積させるための土石流・流木対策施設)や砂防堰堤等の施設整備が行われており、施設下流への土砂・流木流出の防止・軽減の効果が認められたが、甚大な被害を受けた神達地区の上流側には、砂防施設が設置されていなかった(写真-6)。大金沢本川堆積工は、下流端のコンクリート砂防

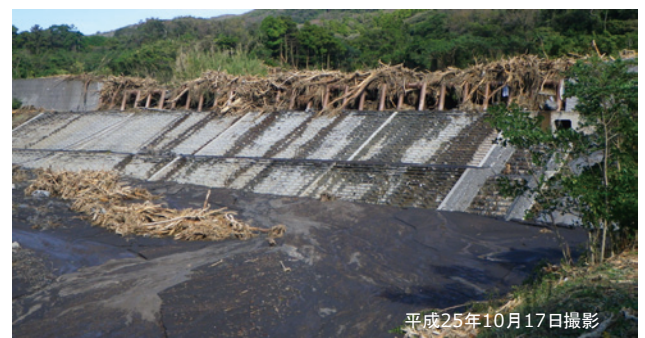
写真-7 流木の捕捉状況

堰堤と中間部の鋼製スリットによる透過型砂防堰堤から構成され、堆積工の下流には溪流保全工が整備されている。災害発生翌日の踏査では、当該施設において大量の土砂・流木が捕捉されている状況が確認された。特に透過型堰堤の鋼製スリット部においては大量の流木と石礫が捕捉されており、下流堆積地では細粒土砂（火山灰）の堆積が顕著であった（写真-7）。

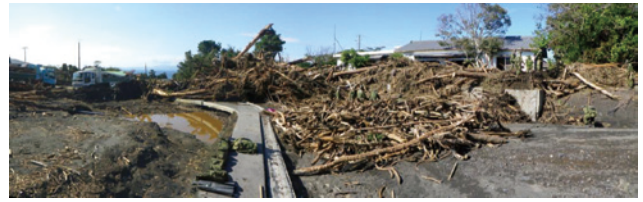
写真-8 橋梁部の閉塞に伴う溪流保全工内の土砂・流木堆積状況

土砂氾濫被害は元町港を含む海岸付近まで広がっていたものの、大金沢周辺を除くと0.5m以下程度の堆積であった。大金沢に架かる3箇所の橋梁付近では流木による閉塞が見られ、左右岸の住宅が氾濫による被害を受けた。橋梁の閉塞箇所上流では、他と比較し高い位置に流下痕跡が確認され、橋梁下流では本来の河道より広い範囲で土砂が流下した痕跡が確認された。

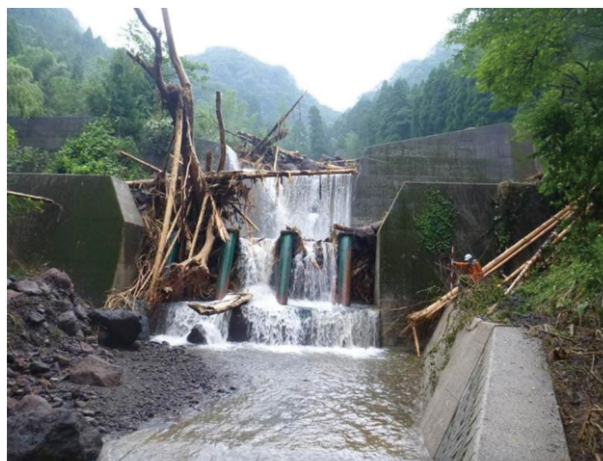
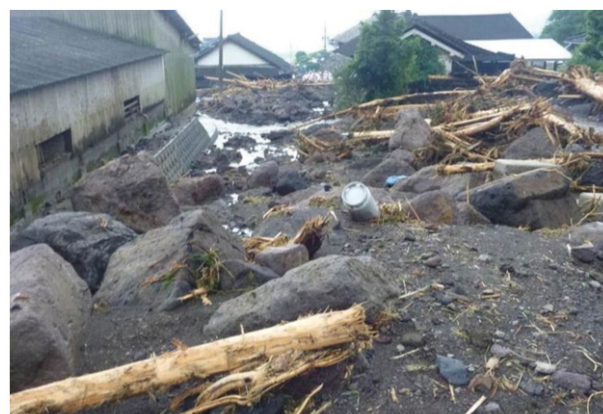
写真-9 流木による被害事例(阿蘇市)

近年、各地で発生する土石流災害では、伊豆大島での災害と同様に大量に発生した流木が被害を拡大させる事例（2006年長野県岡谷市、2009年山口県防府市、2012年熊本県阿蘇市）多く確認されている（写真-9）。これらの事例では土石流の規模が想定以上であったこともあり、上流域に設置されて

いた砂防施設を流木が乗り越える現象が見られ、特に山口県防府市では下流の緩勾配区間にある橋梁、道路の盛土や樹林などに捕捉され、後続の土砂流の流路を変えて被害範囲を拡大した¹¹⁾。したがって、想定以上の土砂移動現象にもある程度対応できる砂防施設のみならず、流木の確実な捕捉を可能にする砂防施設を計画することが望ましいと言える。

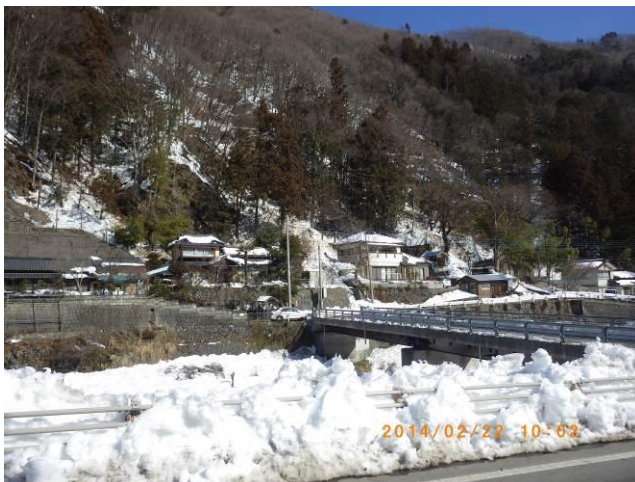
写真－６ 雪崩の発生状況(山梨県南アルプス市)

以上の調査結果から、２月 14 日から 15 日にかけての大雪によって発生した雪崩は、乾いた雪（乾雪）の表層雪崩（乾雪表層雪崩）が植生のまばらな斜面から多数発生し、谷状の地形を流下した状況であったと推定された。これらの雪崩は短時間の大量の降雪が原因で発生したことから、雪は軽く密度が小さいため、建築物の被害は一部が損壊した程度であったものと考えられる。

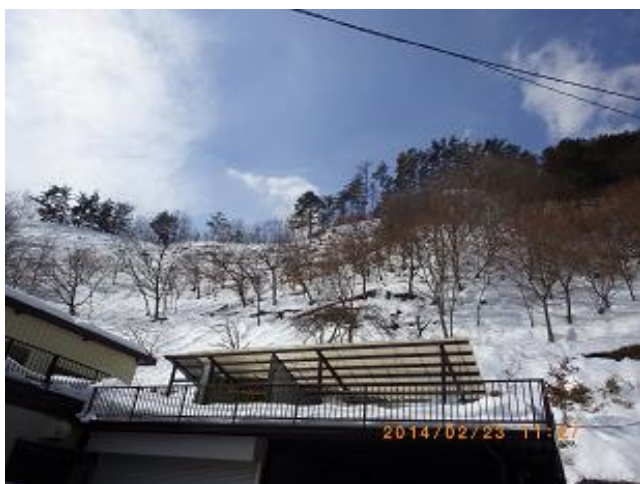
写真－７ 雪崩が発生した斜面の状況(山梨県大月市)

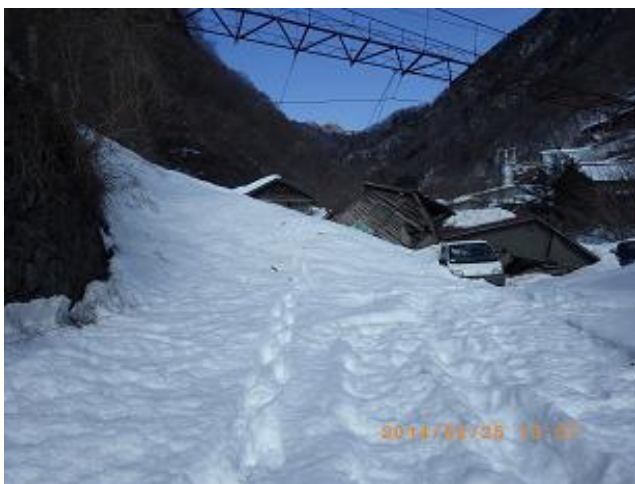
写真－８ 雪崩の発生状況(埼玉県秩父市)

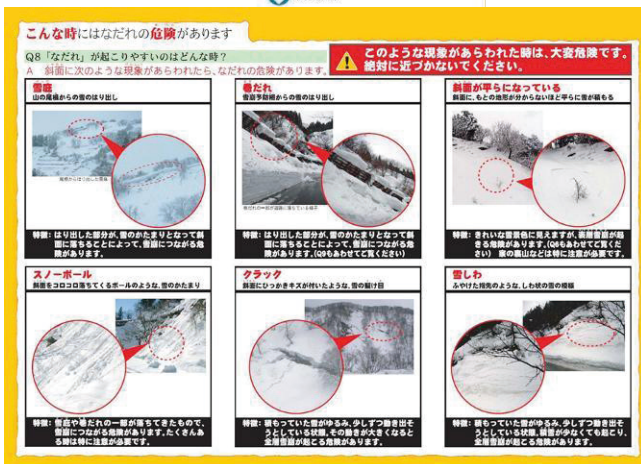
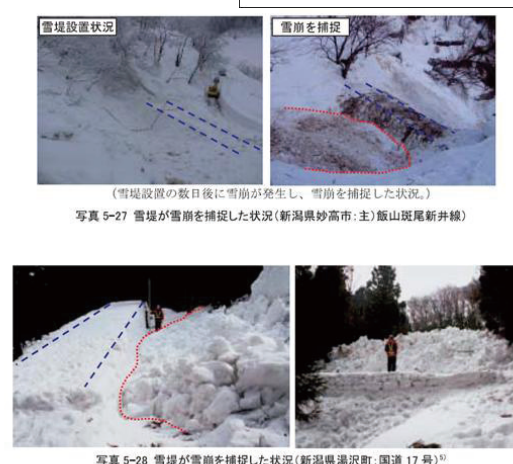
図-3 大雪時に活用した資料等(左:雪崩の基礎知識パンフレット、右:豪雪時における雪崩斜面の点検と応急対策事例)

なお、今回は図-2のとおり豪雪地帯でない地域で大雪となったため、雪や雪崩に関する知見が少なかったことから、雪崩の注意点としての基本的な知識として、図-3に示す新潟県作成の雪崩に関するパンフレット³⁾を一般向けの周知事項として活用した。これには雪崩の危険性として、雪庇(せっぴ)、巻だれ、斜面が積雪で平ら、スノーボール、クラック、雪しわの6点が雪崩の注意点としてあげられている。一般的に雪庇や巻だれとなっている積雪が崩落したり、斜面上の樹林などが積雪で埋もれ、スノーボールとなって斜面を落下している場合は表層雪崩、斜面上の積雪にクラックや雪しわが生じている場合は全層雪崩の予兆と考えられている。上空からの調査では雪庇はほとんど見られなかったこと、融雪による全層雪崩が注意点であることから、注意点は巻だれ、斜面が平ら(小規模な表層雪崩の危険性)、クラック、雪しわ(全層雪崩の危険性)の4つの事象を注意の対象とした。

このほか、雪崩の危険性がある箇所として、豪雪地帯でない地域では雪崩危険箇所の抽出は行われていないが、発生勾配が比較的類似している急傾斜地崩壊危険箇所が参考になると考えられた。また、雪崩の発生危険が高く応急対策が必要な箇所では、雪堤(せってい)や大型土のうによる対策が行われたが、豪雪時の雪崩斜面の点検と応急対策事例として図-3に示す土木研究所資料「豪雪時における雪崩斜面の点検と応急対策事例」⁴⁾を活用した。雪崩の危険性に対する応急対策としては、法面工などが施工されている斜面で積雪が残っている箇所では、雪崩が発生する可能性があるため雪堤による対策が有効であり、除雪した雪が雪堤の施工に活用できる。自然斜面で植生が少なく積雪が残っている斜面で雪崩が発生する可能性がある場合は、積雪期間中だけでなく消雪後にも斜面上の木の幹や枝等の雑物が落下することがあるため、消雪後にも存置可能な大型土のうを用いた対策が効果的であると考えられる。

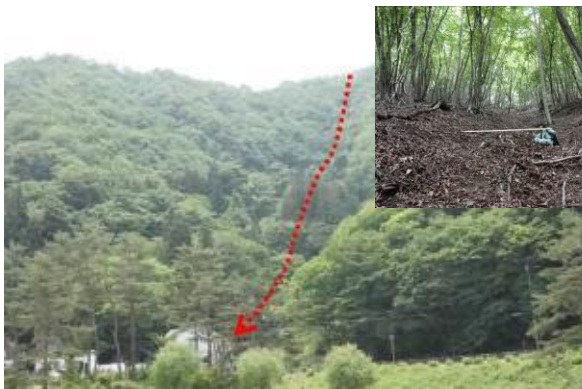
写真-9 富士河口湖町(Y地区)で発生した雪崩経路の斜面状況と発生区の状況(2014年6月17日撮影)

発生箇所	標高差 (m)	実走斜距離 (m)	発生点付近の勾配 (度)	見通し角 (度)	流下経路の状況
南アルプス市 (N地区)	340	560	40～50	38	広葉樹林内（高木密）の沢地形で経路上は植生がほとんどない
甲府市 (I地区)	190	410	30～40	29	露岩した無林（裸地・草地）の沢地形
富士河口湖町 (Y地区)	130	260	40～45	30	広葉樹林内（高木密）の沢地形で経路上は植生がほとんど無いが、一部杉林内（高木密）を通過している
奥多摩町 (H地区)	280	450	40～55	39	発生区は高木密の広葉樹林内の沢地形、走路後半から堆積区にかけては杉林（高木密）の沢地形、経路上には植生がない
秩父市 (N地区)	220	360	40～50	39	広葉樹林内（高木密）の沢地形で経路上は植生がほとんどない

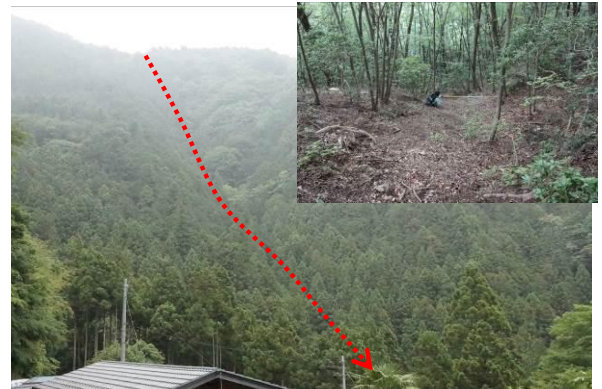
写真-10 奥多摩町(H地区)で発生した雪崩経路の斜面状況と発生区の状況(2014年6月18日撮影)

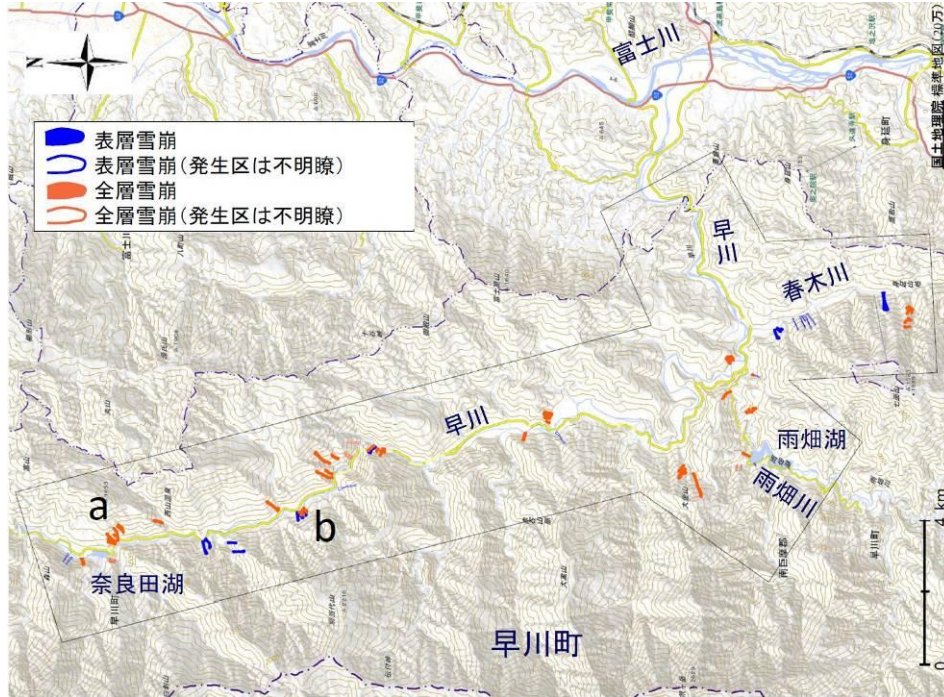
図-8 早川周辺で発生した雪崩の分布

早川周辺における雪崩の発生分布を図-8に示す。雪崩の痕跡は80箇所（表層雪崩23個、全層雪崩57個）、雪崩の発生区から堆積区までが明瞭なものは表層雪崩は12個、全層雪崩は48個の合計で60箇所であった。雪崩は表層雪崩よりも全層雪崩が多く発生し、沢状や凹型の地形で雪崩の流下がみられた。

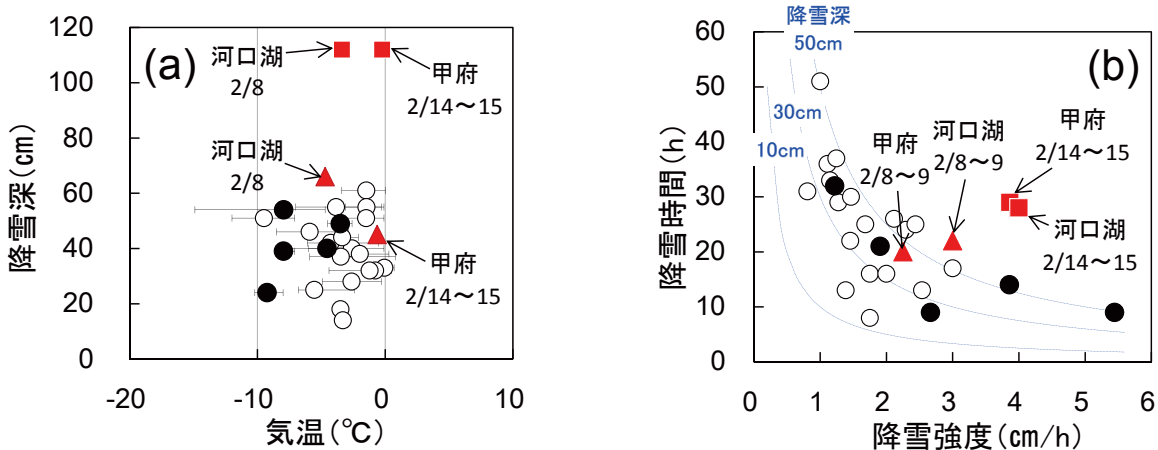
図-13 降雪期間中の平均気温と降雪深の関係(a)、降雪強度と降雪時間の関係(b)

降雪期間中の平均気温と降雪深、降雪強度と降雪時間を指標に、それぞれ積雪のすり抜け現象の発生気象条件と比較した結果を図-13に示す。今回の甲府と河口湖の大雪事例は、すり抜け現象を伴う雪崩発生事例と比較すると気温が高いものの(図-13a)、雪崩が発生した14日から15日の大雪は、降雪時間が長く降雪深と降雪強度が大きかったことが特徴である(図-13b)。

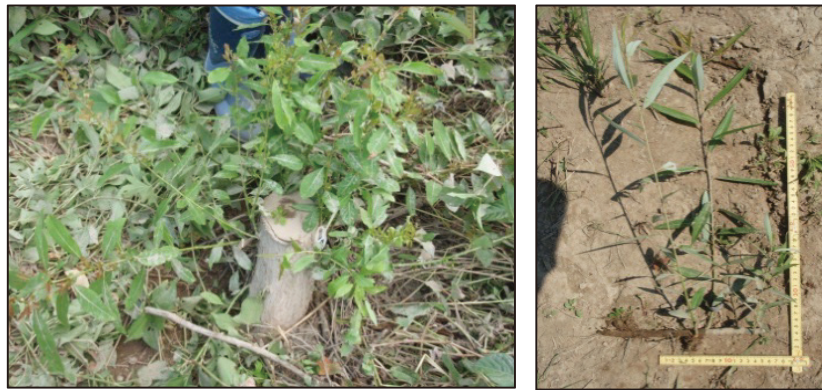
写真-1 ヤナギ伐採株からの萌芽再生(左)、枝からの萌芽再生(右)(いずれも伐採後2ヶ月後)

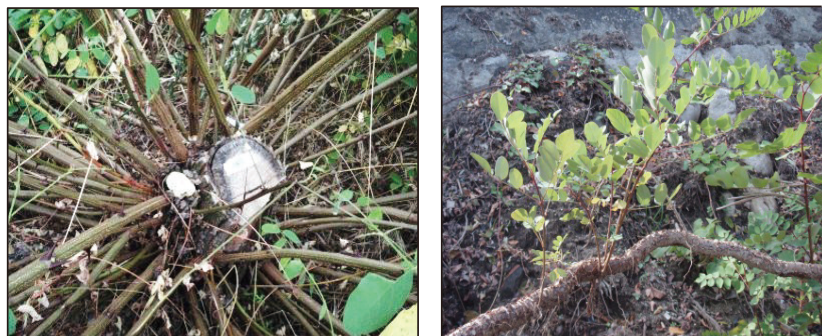
写真-2 ハリエンジュ伐採株からの萌芽再生(左、2ヶ月後)、根からの萌芽再生(右)

ハリエンジュは種子繁殖と栄養繁殖によって再生産を行い、栄養繁殖には伐採等により損傷を受けた幹(株及び枝)からの萌芽と水平根からの萌芽(根萌芽)とがある¹¹⁾(写真-2)。栄養繁殖力は旺盛であり、伐採のみを行った場合は、伐採株から萌芽再生して約3年で高木(4m)に成長するだけでなく¹⁾、1株から多数萌芽するため伐採により密度が高くなる恐れがある。特に、水平根からの根萌芽は伐採によって萌芽が誘発されるため、除根を行ったとしても、取り除けなかった根から萌芽再生を行い、再樹林化を引き起こす。

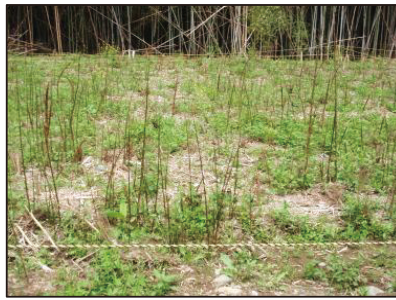
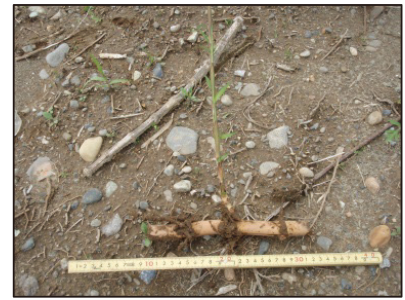
写真-3 地下茎からの萌芽再生(左)、除根後に残った地下茎からの萌芽再生(右)(いずれも伐採から3ヶ月後)

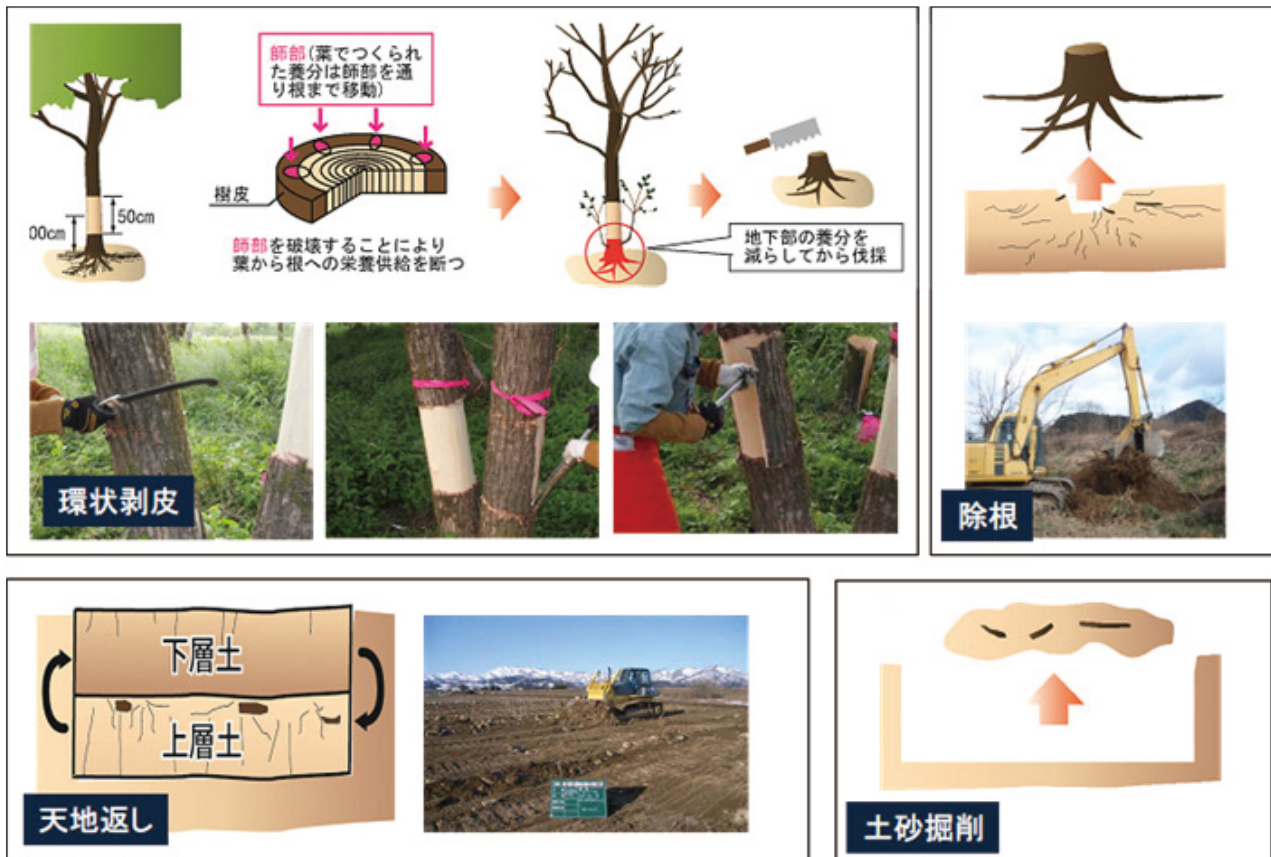
図-5 対象とした再萌芽抑制方法

再萌芽抑制方法としては前述した伐採に加えて、①環状剥皮、②除根、③天地返し、④土砂掘削に加えて再伐採、樹皮剥皮、塗料塗布、覆土等の方法が考えられる。ここでは、再萌芽抑制効果に加えて現場での施工性、コストを踏まえ、実際の河川管理に適用可能な方法として①～④を取り上げ、その概要を説明する(図-5)。なお、これ以外の方法の有効性については、萱場ら⁹⁾に詳細が記載されているので、こちらを参考にしてほしい。

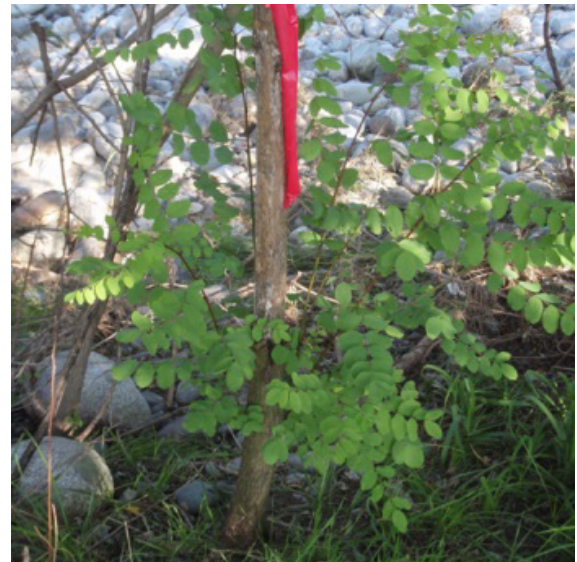
写真-4 ハリエンジュの環状剥皮下部からの再萌芽
ハリエンジュは環状剥皮からの経過時間を長くしても枯死させることができない

ハリエンジュは「伐採株」、「根」に対する対策が課題となる。最初に環状剥皮が伐採株、根に及ぼす効果を見てみよう (図-8)。ヤナギにおける実験同様、最初に環状剥皮を行い(H22.9)剥皮後 8 ヶ月経過した段階で処理区・対照区の樹木を伐採した(H23.5)。萌芽調査はその 2 ヶ月後に行っている(H23.7)。伐採のみの萌芽数が 1 株あたり 9.4 本に対して環状剥皮を実施した萌芽数が 6.2 本となり、ヤナギ類と比較して環状剥皮の効果が小さいことがわかる。また、再萌芽抑制のもう一つのポイントとなる水平根からの萌芽については (図-9)、伐採のみの区間では 1 本/m²の萌芽再生があったが、環状剥皮の実施区では 0.3 本/m²と一定の効果が見られたが、根絶には至らなかった。次に、伐採後に除根を行ったケースを見てみよう。除根により株が消失するため伐採株からの萌芽数は完全に抑制できるが (図-10)、抜根時に根の一部が現場に残され、そこから再萌芽が生じて単位面積当たりの萌芽数は伐採のみのケースと同程度になっている (図-11)。このように、ハリエンジュの場合はヤナギと比較して環状剥皮の効果
