土木研究所講演会
講演集

国立研究開発法人土木研究所

平成27年度土木研究所講演会講演集

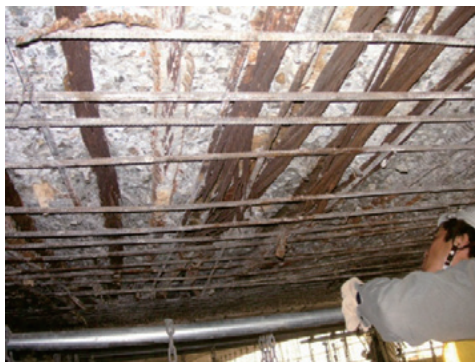
図-1 PC鋼材の腐食・破断

ポストテンション方式のPC構造物では、近年グラウトの充填が十分に行われていない事例が確認されており、対策が進められている。シーす内にグラウト未充填箇所が存在すると、雨水や塩化物イオン等がシーす内に侵入する恐れがあり、その結果PC鋼材が腐食、破断し、最終的に落橋という重大事故に繋がる可能性もある。また、古い床版では疲労により劣化し、上面が土砂化して抜け落ちる事例も生じている。特に橋面から水が侵入すると、床版の劣化は促進される。

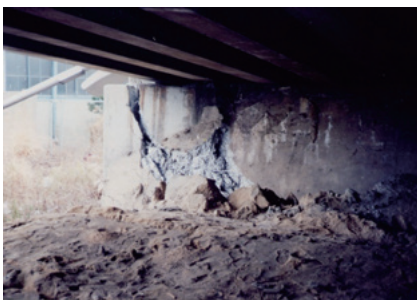
写真－1 側方流動に伴って生じたと考えられる橋の被害

これまでに、既往の大地震において液状化が生じた地盤における橋の被災事例（38 事例）を抽出・分析し、橋の耐震性能に大きな影響を与える被災形態として、①液状化に伴う側方流動が影響して生じたと考えられる橋脚や橋台の損傷（写真－1）、②液状化が影響して生じたと考えられる下部構造の沈下や傾斜（写真－2）が要因となっていることなどを明らかとした。

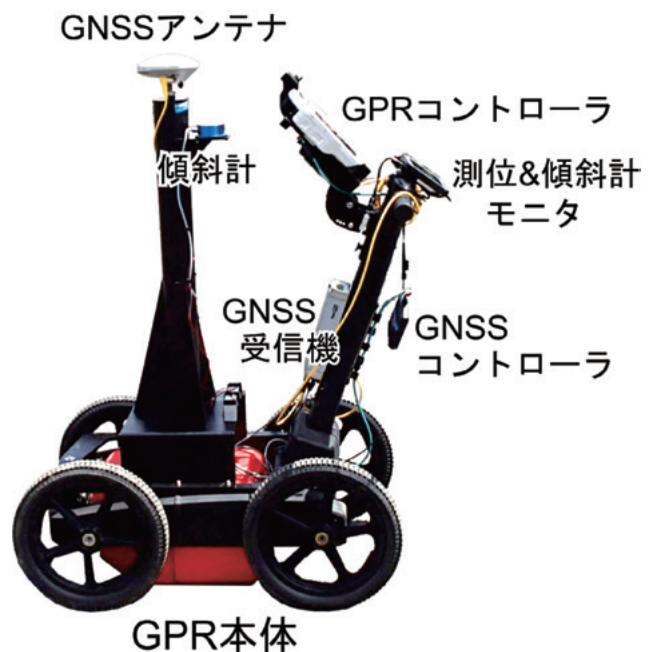
図-12 VRS-GNSS測位機能付きGPR試作機

前述のようにGPRは、浅部を対象とした物理探査手法のなかで最も空間分解能が高い手法の一つである。一方で法令により信号出力に上限が設定されていること、地中では電磁波が急激に減衰することなどにより、探査可能な深度は3m程度までが限界であった。さらに数100MHzからGHz帯域の波を発受信することから、少なくとも0.1ns (10^{-10} 秒)の時間間隔で、加えて高分解能で波形データをデジタル収録する技術の適用開発が求められていた。従来はこのようなデバイスの入手が困難であったことから、GPRはチャンネル数の拡大と走査速度の高速化のいずれかを犠牲にせざるを得なかった。しかし近年、高速高分解能のA/Dコンバータやスイッチングデバイスが比較的安価で提供されるようになり、多チャンネルかつ高速での走査が可能なシステムの開発が進みつつある。しかし高品質のデータを取得するためには、さらなる技術開発とシステム試作・性能検証の過程を経ることが不可欠である。多チャンネル・高速のGPRシステムを開発すれば、舗装路面下の空洞探査への適用等、道路の点検調査分野への活用が急速に拡大すると期待されている。一方で空洞や舗装内の局所的不均質構造を高い確度でイメージングするには、高精度の測位システムとの結合が不可欠である。最近のGNSS測位システムの大部分は、GPS(32基)、GLONASS(24基)およびQZSS(1基)からの測位衛星データの受信が可能となっている。さらに国土地理院の電子基準点データの配信サービスが開始されたことから、それを用いて仮想基準点を設け、補正情報とともにリアルタイムで測位情報を配信するサービス(VRS)が開始され、それらを利用したRTK-GNSSによって、水平測位精度 ± 1 cm程度のRTK-FIX解が得られるようになった。そこでこのRTK-GNSS信号をGPRシステムに取り込み、3次元でのGPRデータ処理表示を可能にするシステムを開発した⁸⁾。試作機の外観を図-12に示す。GPR本体は四輪フレームに懸架されており、ホイールに装着されたエンコーダからの信号に同期して、最少では1mm間隔でGPR信号を記録する。フレーム上部にGNSSアンテナと2軸傾斜計を取り付けた脱着式のポールが搭載されている。GNSS測位データと傾斜計データは標準出力書式(NMEA-0183)で最速0.05秒ごとにGPRコントローラに送られ、GPRデータとともに収録される。高層建築物や街路樹など上空を遮る障害物があるとGNSSの受信状態が低下し、FIX解の決定率が低下するが、土研内でのテスト結果では、概ね60%以上の区間でFIX解を得られることが確かめられた⁸⁾。

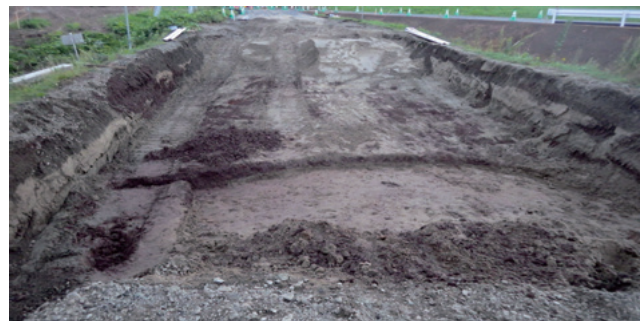
図-25 表層開削状況 (文献 8) を改変

以上のような変形構造は、探索直後の開削部の目視調査においても確認することができた。たとえば図-25は、凍結抑制層(右側壁に帯状に分布する灰白色層)までを削剥し、部分的に盛土層(赤褐色面)を確認した時点の写真である。盛土上面が両側方向に撓みこんでいる変形構造が明瞭に捉えられている。目視確認された路盤層および凍結抑制層下面深度は、図-26に例示するようにGPR 探索結果と良く対応

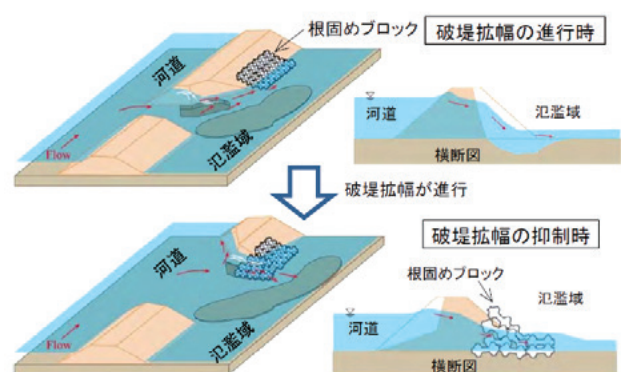
図-18 破堤拡幅抑制工実験のイメージ図

ブロックを破堤箇所（堤防切欠部）の下流側に設置し、破堤がブロック設置箇所まで進行した際、ブロックが破堤部に自然落下することで、破堤進行を抑制させる効果などについて検証を行った。

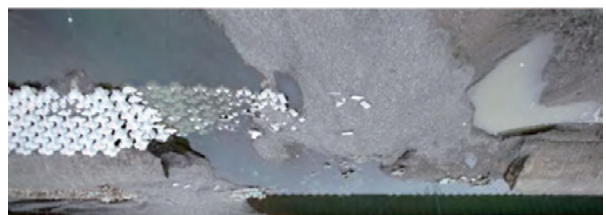
図-22 通水終了後の根固めブロックの状況

その後、根固めブロックがない場合の破堤幅を確認するため、根固めブロック (図-22) を撤去して再通水を行った。

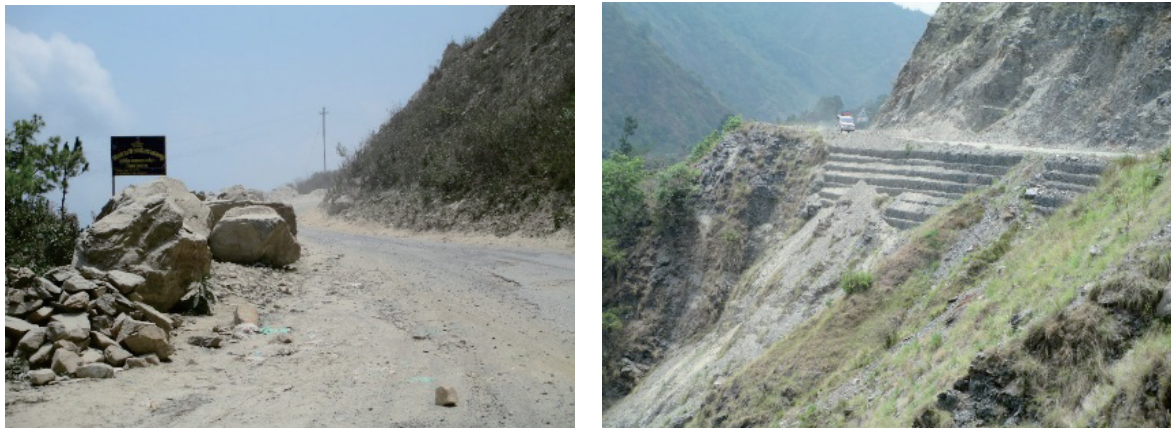
写真-6 クレカンに向かう道路の落石、斜面の崩壊

ここでは、調査を行った区間の道路の被害状況について示す。カトマンズと南方のクレカンを結ぶ道路のうち南側を通る道路では、写真-6 に示すようにほとんどの区間が未舗装で、多くの落石、斜面崩壊跡が確認された。このような状況は、カトマンズ東方のシンガチ地区でもほぼ同様に土砂災害が多く発生している。また、さらにカトマンズ北部の 7000m 級の山脈の麓にあるランタン地区では、大規模な雪崩、岩盤斜面崩壊が発生し、居住地域がその土砂に飲み込まれ、多くの方が被災した。また、河川への土砂の崩落により、河川を堰き止めている箇所も確認された。

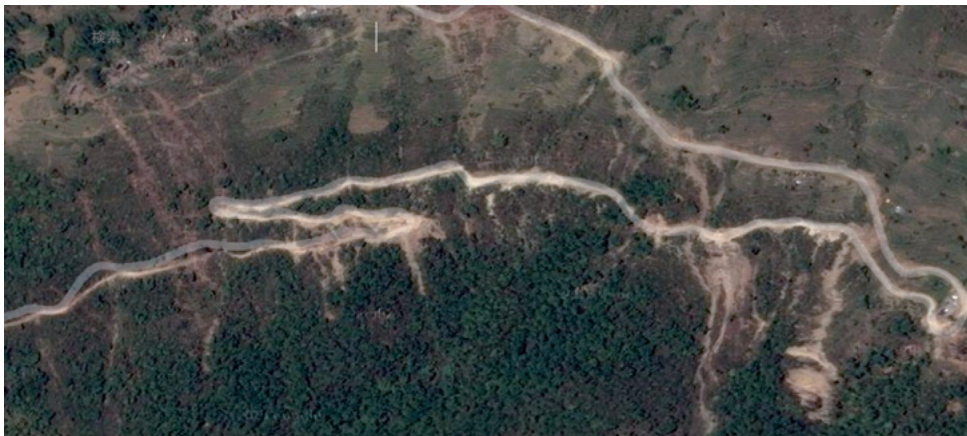
写真-9 バルパックに登る道路における斜面崩壊、落石跡（地震前、Google Earth による）

カトマンズ西部の震源地に近いゴルカから、家屋の95%が被災したというその北部のバルパックまでの道路調査を行った。同様に、未舗装区間が多く、幅員も狭く、岩がごろごろするような路面状況であり、移動に時間を要した。雨期に入り、一部道路は水没し、一般的な4輪駆動車でも通行が困難となり、仮橋等が必要となるような地点も存在した。また、バルパックに向かう山地道路では、落石、斜面崩壊が多数発生しており、雨期における自動車での登坂は危険な状況であった。
