土木研究所資料第4334号

大規模な土砂災害に対応した
新しい災害応急復旧技術
に関する研究

国立研究開発法人土木研究所
地質・地盤研究グループ
施工技術チーム

本研究は、近年増加しつつある豪雨や地震による大規模な道路盛土災害に対し、遮断された交通機能を早期に回復する手法として、大型土のうを用いた応急復旧に着目し、本設構造物（本復旧）への適用性について、過去の災害形態の分析、現状の課題整理、現場条件を考慮した遠心模型実験、実大実験による施工性・安全性の検証を行った。また、これらの研究成果を基に、巻末に「大型土のうを用いた災害復旧対策工法施工の手引き（案）」としてとりまとめた。

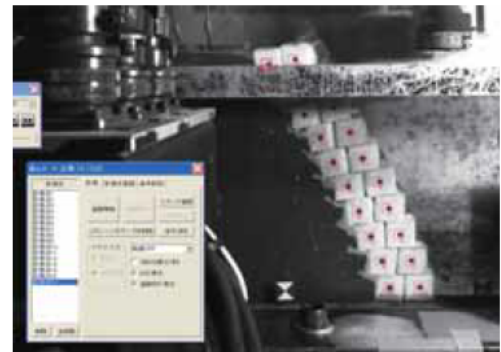
図-3.2-3 画像解析の様子 (Case1)

Case3(大型土のう敷幅を増やす方法), Case5(大型土のう間の摩擦を増やす方法), Case6(背面側から大型土のうを定着する方法)を実施し、安定性向上に有効な積み方の把握を試みた。いずれも崩壊には至らないケース設定であることから、図-3.2-3に示すように大型土のう中心に示したターゲットの移動量(水平, 沈下)を、画像解析により計測して、挙動の比較を行った。移動量(水平, 沈下)は各加振ごとの累積値とし、前後列の土のう間に大きな挙動差がみられなかったことから、両者を平均化して図-3.2-5(水平移動量)と図-3.2-6(沈下量)のグラフに整理した。その結果、いずれのケースとも中盤高さより少し上の位置を(下から6~7段目, Case4では3段)ピークとして弓形に変形するモードを示した。その中で、Case3(大型土のう敷幅を増やす方法)とCase6(背面側から大型土のうを定着する方法)については、水平移動量を抑制する効果を確認することができた。これに対して、Case5(大型土のう間の摩擦を増やす方法)については、各段の大型土のうが一体化して挙動することから、段間の摩擦力が水平移動量の抑制に有効に作用するレベルにないことが確認された。

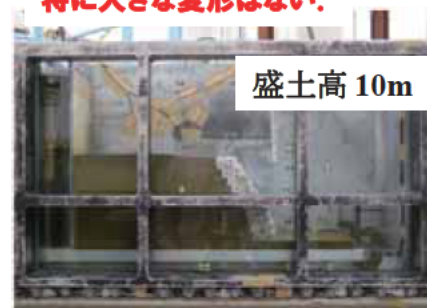
写真-3.3-2: 実験後の盛土崩壊の状況
(盛土高 10m の場合)

土のう中詰め材 (不良土と碎石, 盛土内水位あり) の影響については, 今回, 盛土高さ 10m のケースで比較を行ったが, 2 ケースについて変位・沈下量ともに大きな差異はないことが確認された。また Case②につ

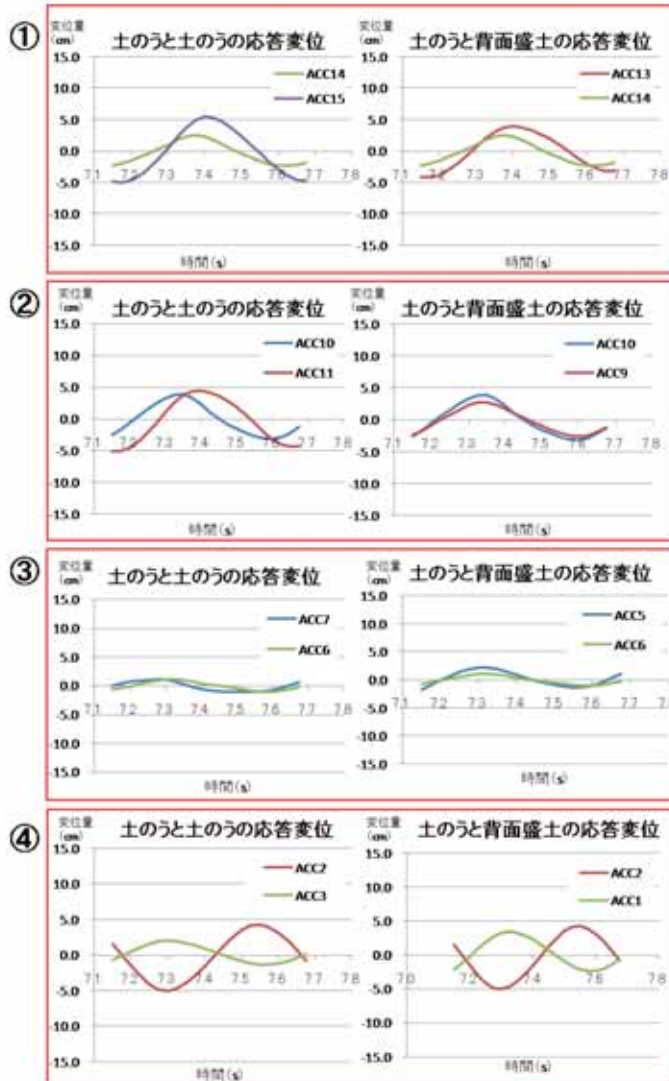
図-3.5-7 500gal 加振時の盛土内の応答変位 (Case3)

加速度計から算出した盛土内の応答変位を図-3.5-7 に示す。500gal 加振時における隣接する大型土のう（大型土のうと大型土のう，大型土のうと背面盛土）についての応答変位を任意の 1 周期（7.15 秒～7.65 秒）で比較した。

大型土のうと大型土のう，大型土のうと背面盛土について，位相のずれなく応答し，大型土のうの残置による影響はないことを期待したが，同位相を示すケース（図-3.5-7 の③），逆位相を示すケース（図-3.5-7 の④），位相にずれが生じるケース（図-3.5-7 の①，②）と様々な挙動が確認された。大型土のうと大型土のうの応答変位でも設置箇所により，挙動が一様でないことが確認された。

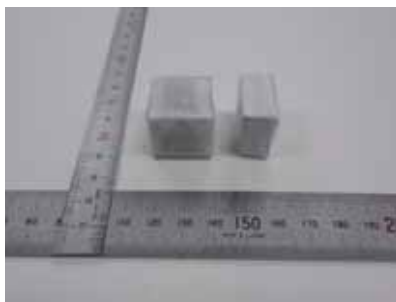
写真-3.6-1 大型土のう

大型土のうは不織布（透水係数： 2.7×10^{-2} cm/s）を用い縦20×横20×高20mm（実際のスケールで縦1.0×横1.0×高1.0m相当）の立方体に作成し、中詰材には7号碎石とジリコンサンドを3：1の重量比で混合した材料（ $\rho_t = 1.80$ g/cm³）を用いた（写真-3.6-1）。補強材は実際のスケールにおいて必要となる引張剛性 $E \cdot t$ （ E ：弾性係数， t ：厚さ）が、本実験の相似則に合うようなポリエチレン製のジオテキスタイル（ $E \cdot t = 36.0$ kN/m）を使用した。補強材の敷設長及び引張剛性は、「ジオテキスタイルを用いた設計・施工マニュアル」⁷⁾に準じ、応急復旧の構造体で地震時（ $k_h = 0.15$ ）の安全率 F_s が $F_s = 1.0$ 程度となるように算出した。各実験ケースの敷設長を図-3.6-3に示す。高さ方向の敷設間隔は、各ケースとも20mm（実際のスケールで1.0m）として13枚敷設した。

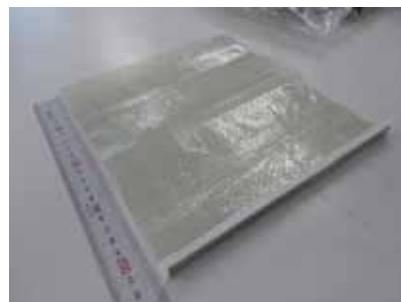
写真-3.6-2 壁面材と補強材

のり面勾配が1：0.5の腹付盛土の土留めには、高さ10mmのステンレス製のL型アンクルを使用した。補強材とL型アンクルとは接着剤を用いて接続した（写真-3.6-2）。盛土材には江戸崎砂を用いた。盛土の締固めは、実際の現場条件を想定し、補強土箇所は締固め度95%⁷⁾、腹付盛土箇所（のり面勾配1：1.0）は締固め度90%⁷⁾の条件とした。本実験で使用した盛土材の物性を表-3.6-3に示す。基礎地盤及び盛土の背面の地山は、江戸崎砂とセメントを重量比9：1（江戸崎砂：セメント）の割合で混合したセメント改良土を用いて堅固な地山条件を再現した。

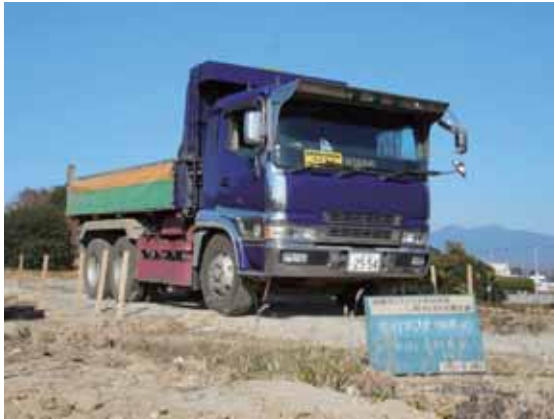
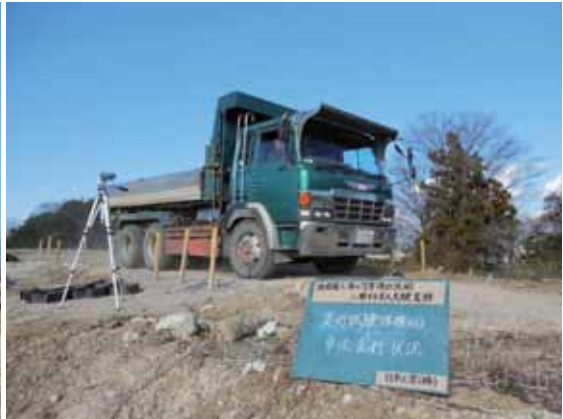
写真-4.1.2-1 走行実験に使用した10t ダンプトラック

各段階における走行速度を表-4.1.2-2～表-4.1.2-4 に、走行実験状況を写真-4.1.2-1～写真-4.1.2-3 に示す。

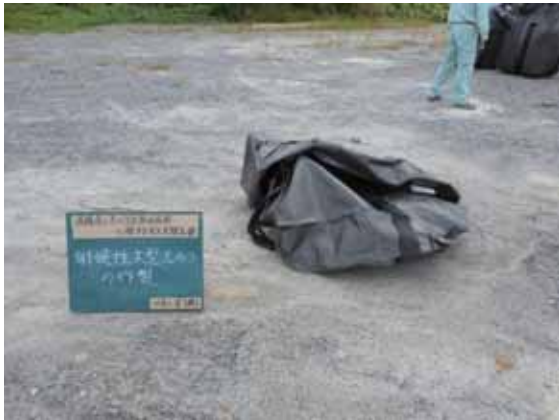
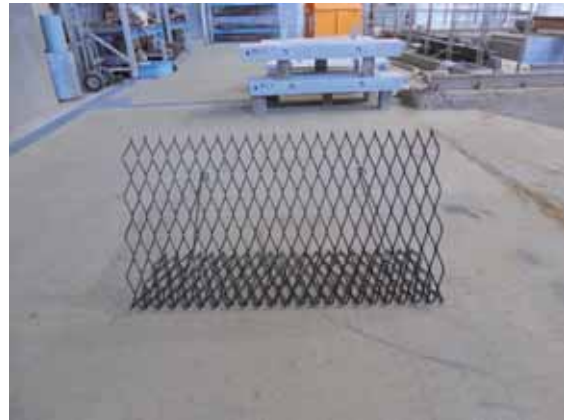
写真-4.2.1-9 耐候性大型土のう及び壁面材

材料名	規格	備考	関連写真
耐候性大型土のう	φ1100mm×H1100		写真-4.2.1-9
壁面材	H=0.5m	勾配1:0.5	
層厚管理材	SP-70E*BS 1*50		写真-4.2.1-10
補強拘束ネット付植生シート	SG-SP17MTG*GR25		
補強材 (ジオテキスタイル)	HG-50 (T=30kN/m)		写真-4.2.1-11
	HG-80 (T=49kN/m)		
壁面強化材	UC-20		写真-4.2.1-12
連結金具	AD-JGL-SET		写真-4.2.1-13
ユニット連結金具 (壁面材用)	AD-JGU-SET		写真-4.2.1-14
固定ピン	AD-D10*200		
基盤排水層	RC-40		写真-4.2.1-15
盛土材	RC-40	A(350m ³) B(400m ³)	
再生アスファルト混合物	—		写真-4.2.1-16
再生砕石	—		
土圧計	EEP-5301D, EM-M01T		写真-4.2.1-17
水位観測計	水位観測孔, SKT-2C-50A(水位計)		写真-4.2.1-18
地表面変位杭	変位計測ターゲット		写真-4.2.1-19

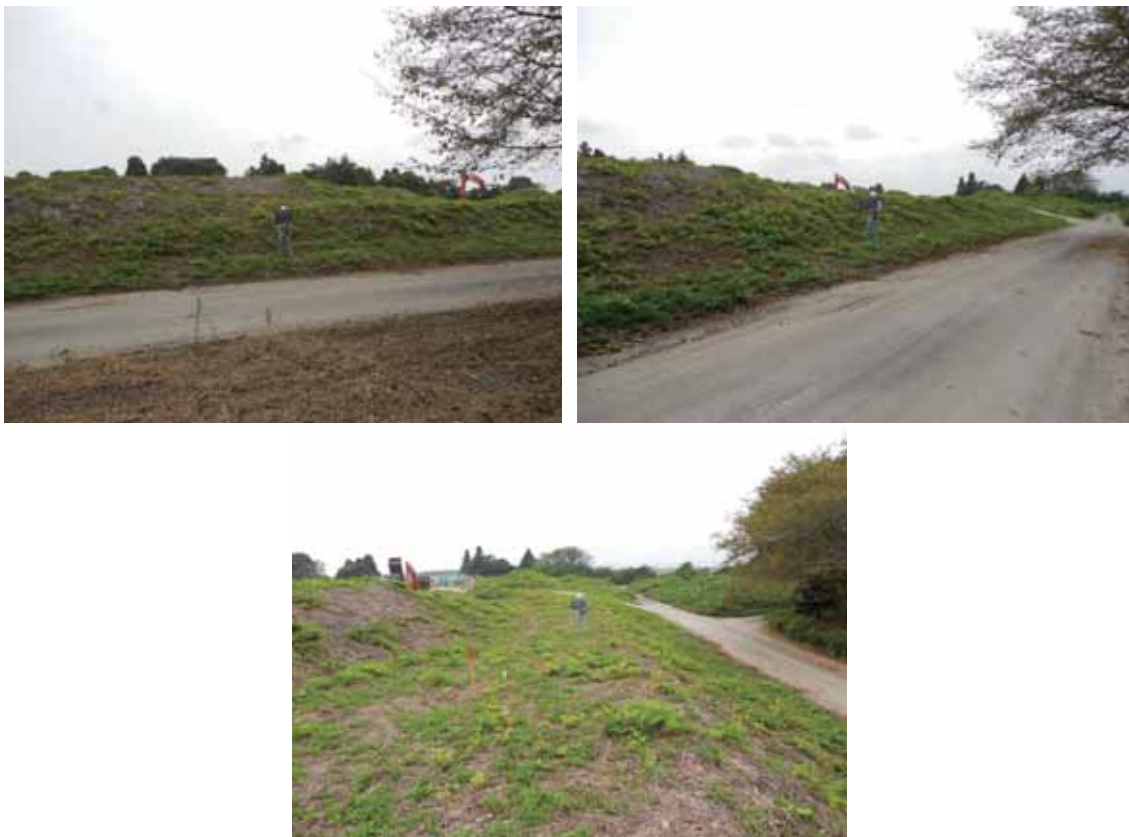
写真-4.2.1-20 本調査着手前現場状況

復旧盛土の試験ヤードは、土木研究所内の土工管理実験場とした。造成前の試験ヤード状況写真を写真-4.2.1-20に示す。

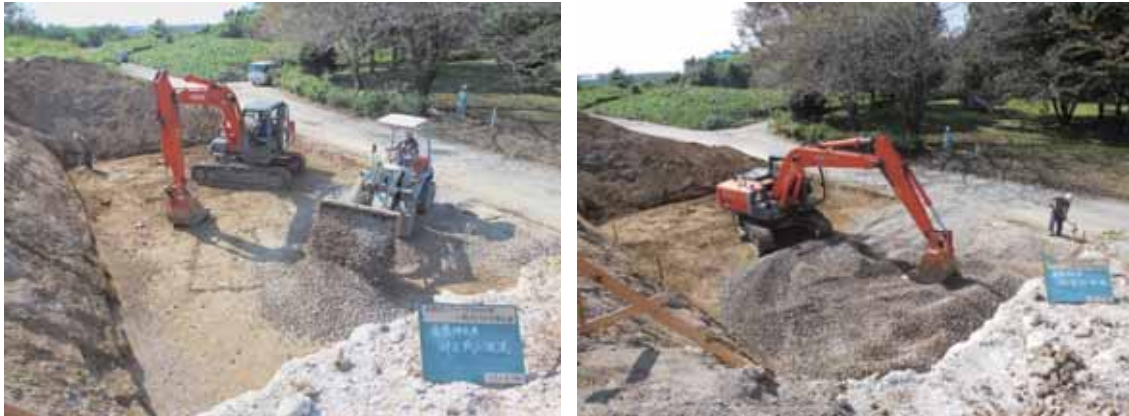
写真-4.1.2-24 基盤排水層造成状況

基盤排水層造成は、ホイールローダ、0.4m³級バックホウおよび人力を併用し、砕石の撒出し、敷均しを行った。砕石層は、重機等による敷均し後、プレートコンパクタにより転圧を行った。

基盤排水層造成状況を写真-4.2.1-24 に、基盤排水層の仕上がり状況を写真-4.2.1-25 に示す。

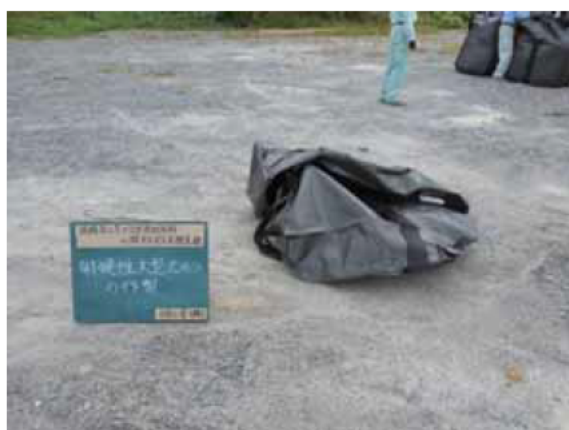
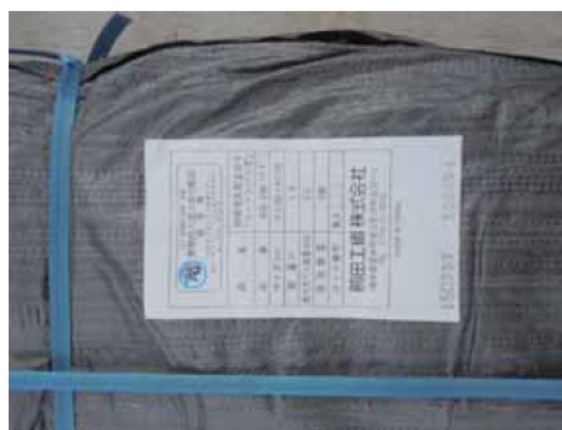
写真-4.1.2-26 大型土のう写真

復旧盛土に用いる大型土のうは、表-4.1.2-3 に示す前田工織(株)製の「耐候性大型土のう(ツートンバッグ)」を使用した。なお、大型土のう作製手順は、以下のとおりである(写真-4.1.2-27 参照)。

品名	耐候性大型土のう「ツートンバッグ」
品番	BOS-20N-1PT
サイズ(mm)	φ1100×H1100
容量(m ³)	1.0
最大充填重量(kg)	2000

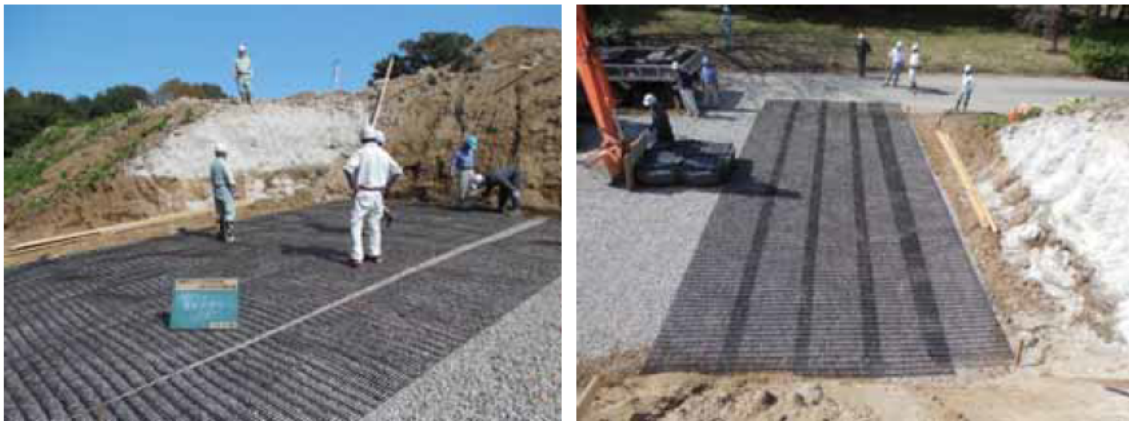
写真-4.2.2-1 試験施工基盤面の補強材設置状況

大型土のう設置基盤面(基盤排水層上面)に、補強材(ジオテキスタイル)を設置した。

補強材の設置は人力により行い、写真-4.2.2-1 に示すように、補強材と補強材の隙間がないように配置(ラップ)した。

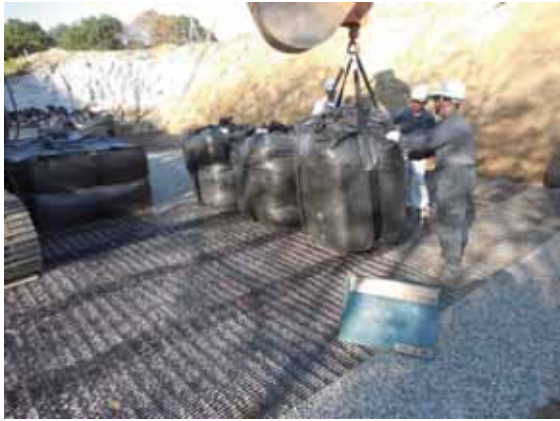
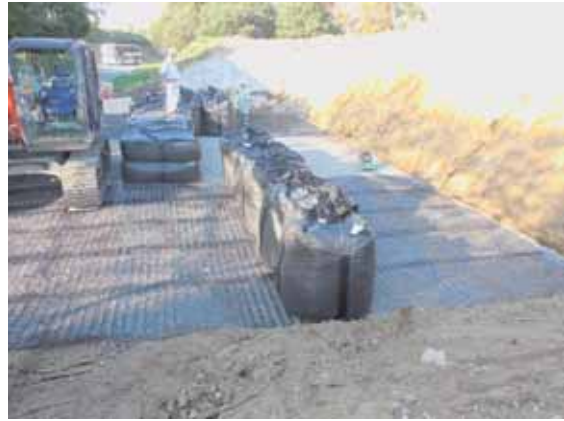
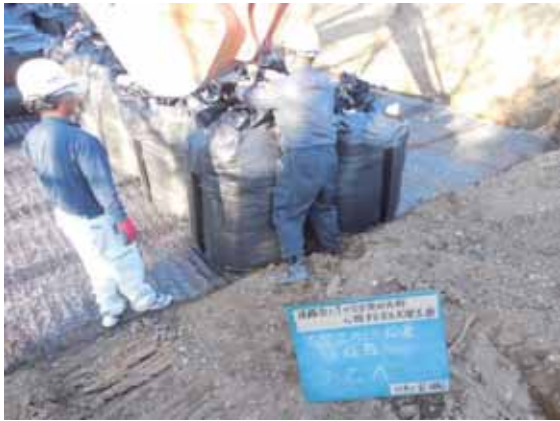
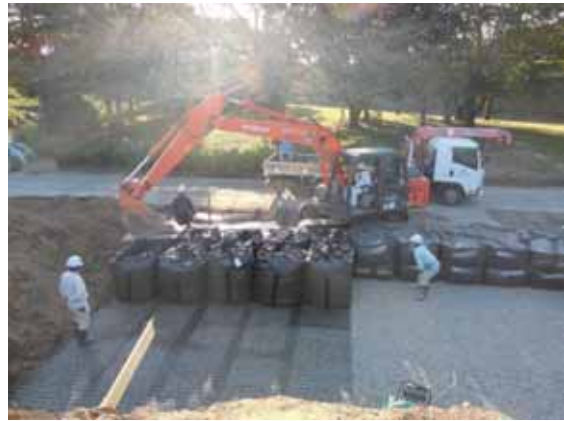
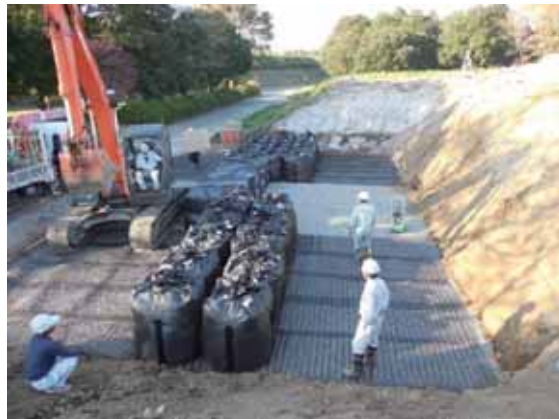
写真-4.2.2-2 1 段目大型土のう設置状況 : A 断面

大型土のうは、クレーンまたはクレーン機能付きバックホウ等の重機を用いて所定の位置に、所定の勾配で設置する。大型土のうの設置に当たっては、大型土のうの生地が損傷しないように留意する。また、隣接する大型土のう間の隙間は、盛土材料の吸い出し防止の観点から極力密接した状態で設置する。

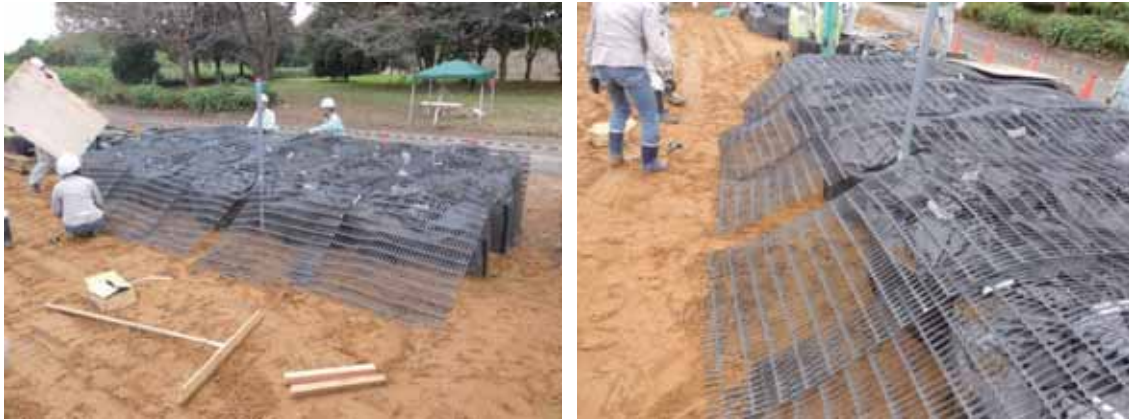
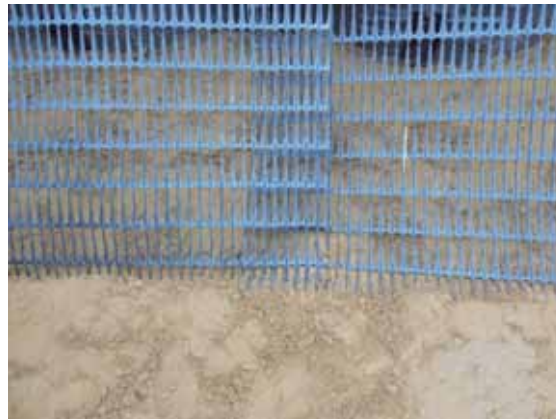
写真-4.2.2-4 補強材設置：大型土のう 1 段目への巻込み

施工基盤面に設置した補強材を、1 段目の大型土のうの前面～上部～裏込め材への巻込みを行った。補強材の巻込みは人力により行い、補強材と補強材隙間が生じないようにラップさせた。

なお、大型土のうを巻込んだ補強材の先端部は、固定ピンを用いて裏込め材に固定させた。補強材設置(大型土のう 1 段目への巻込み)状況を写真-4.2.2-4 に示す。

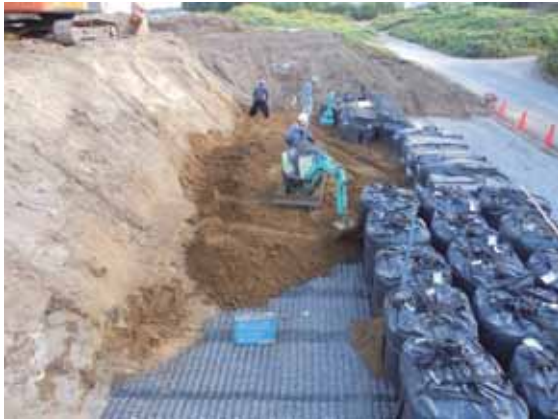
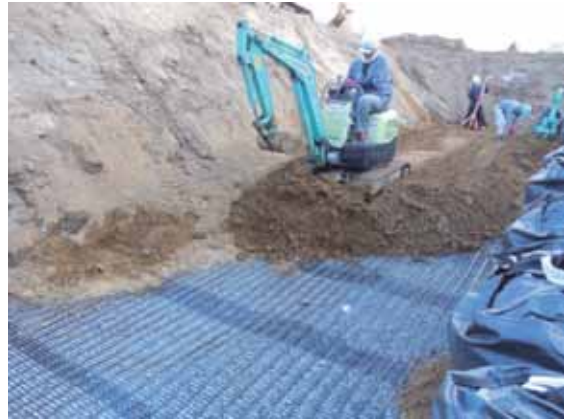
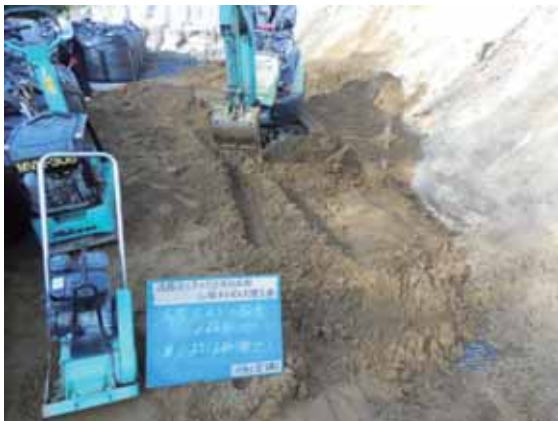
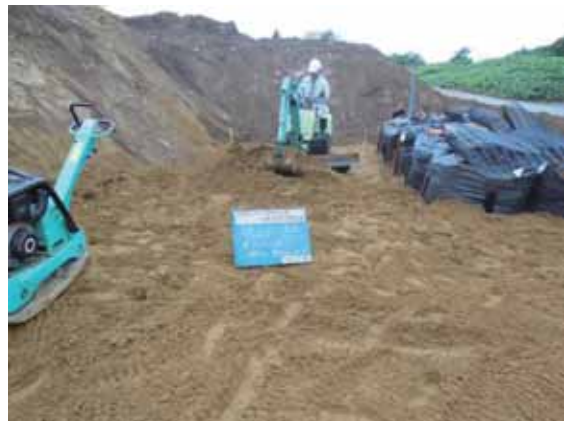
写真-4.2.2-5 大型土のう1段目裏込め材の撒出し・敷均し状況

裏込め材は山砂を用い、0.05m³級バックホウおよび人力により敷均し、振動コンパクタ(プレートコンパクタとパイプロコンパクタを併用)により転圧を行った。なお、補強材(ジオテキスタイル)を傷付けることのないように注意した。

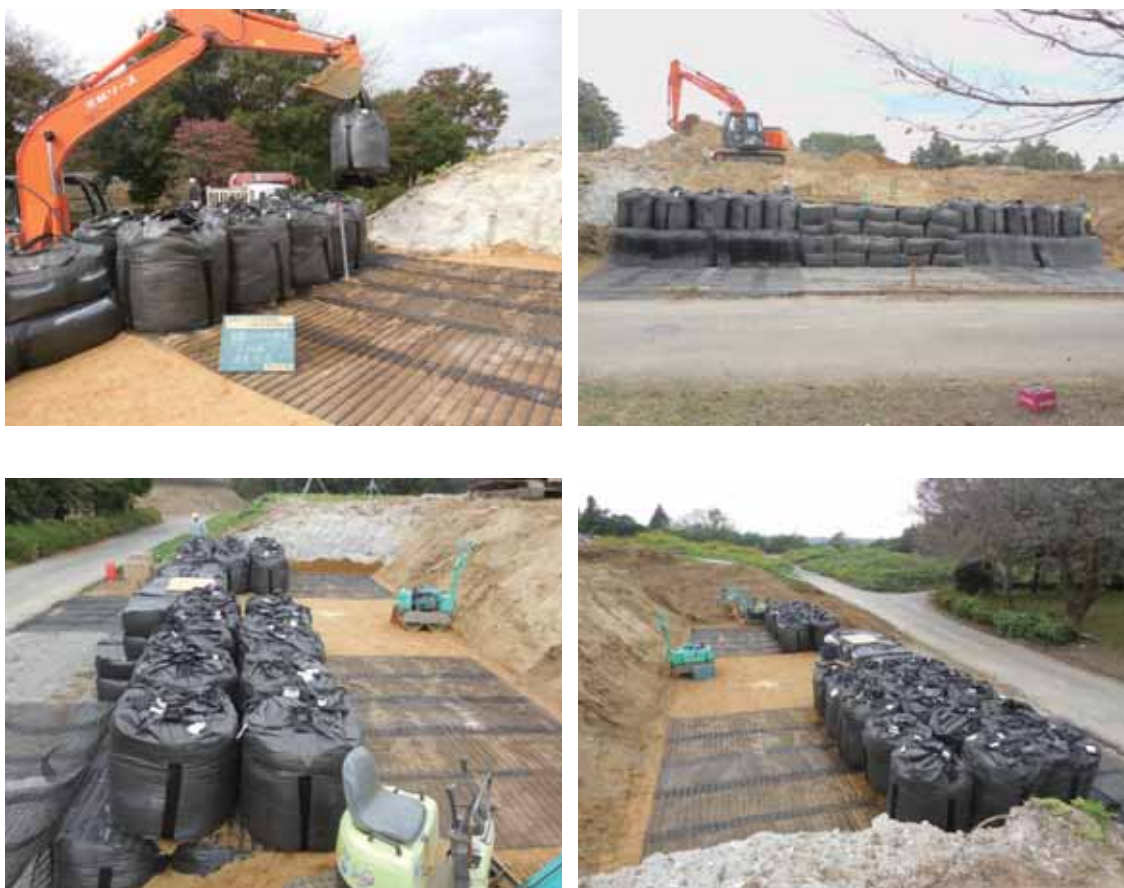
写真-4.2.2-7 2 段目の補強材・大型土のう設置状況

大型土のう 1 段目仕上がり面に、2 段目用の補強材(ジオテキスタイル)を敷設し、大型土のう 2 段目を設置した。
なお、大型土のうの配置は、1 段目同様に A 断面が奥行方向に 2 列、調査 B 断面が奥行方向に 3 列配置である。
大型土のう 2 段目の補強材と大型土のう設置状況を、写真-4.2.2-7 に示す。

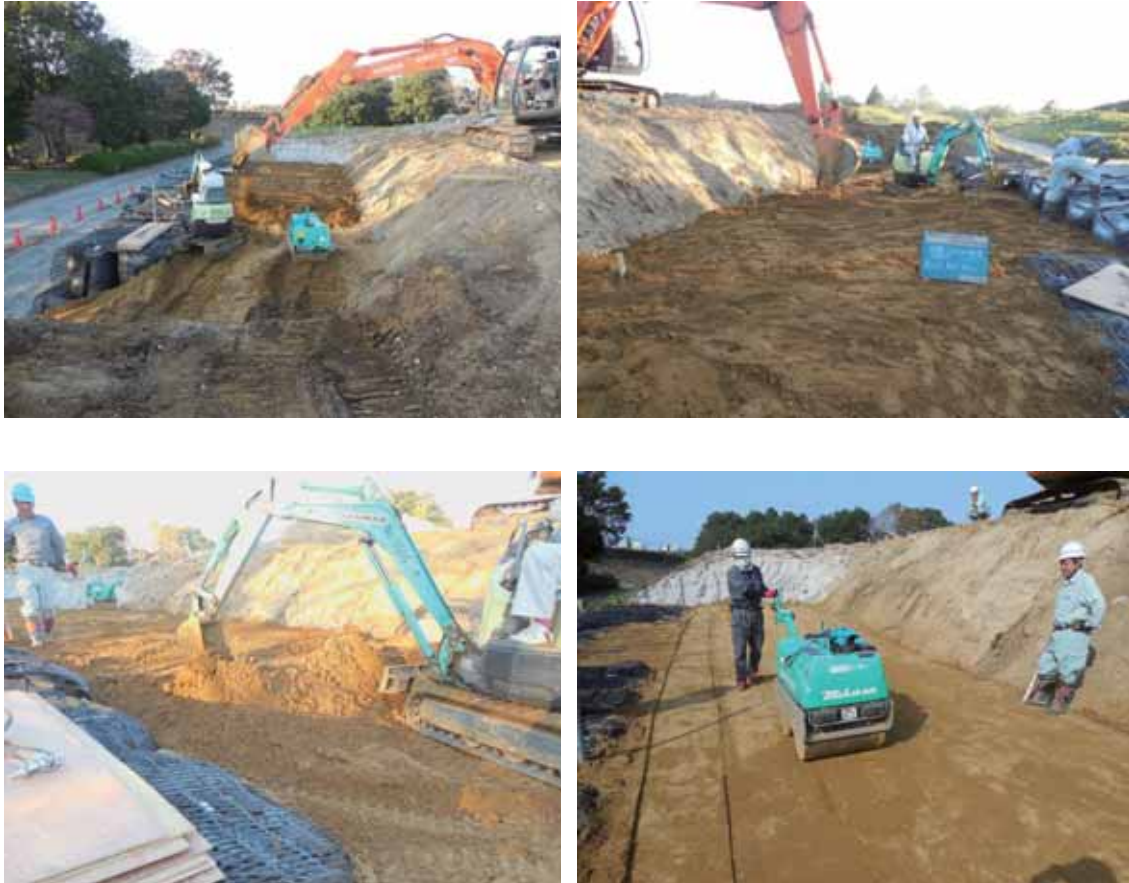
写真-4.2.2-8 2段目大型土のう裏込め材撤出し、敷均し、転圧状況

大型土のう2段目の裏込め材の撤出し、敷均し、転圧状況を、写真-4.2.2-8に、層厚管理結果を、表-4.2.2-1に示す。

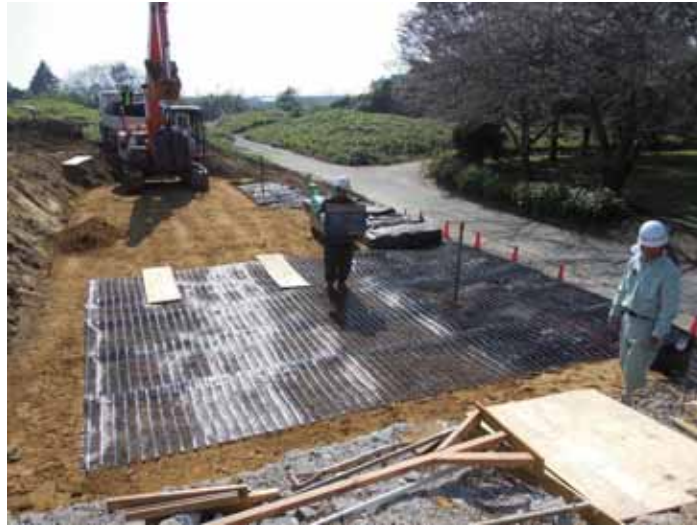
写真-4. 2. 2-9 大型土のう 3 段目補強材設置状況

大型土のう 2 段目仕上がり面に、大型土のう 3 段目用の補強材(ジオテキスタイル)を敷設し、大型土のう 3 段目を設置した。なお、大型土のう 3 段目より、A 断面及び B 断面とも奥行方向に 2 列配置である。

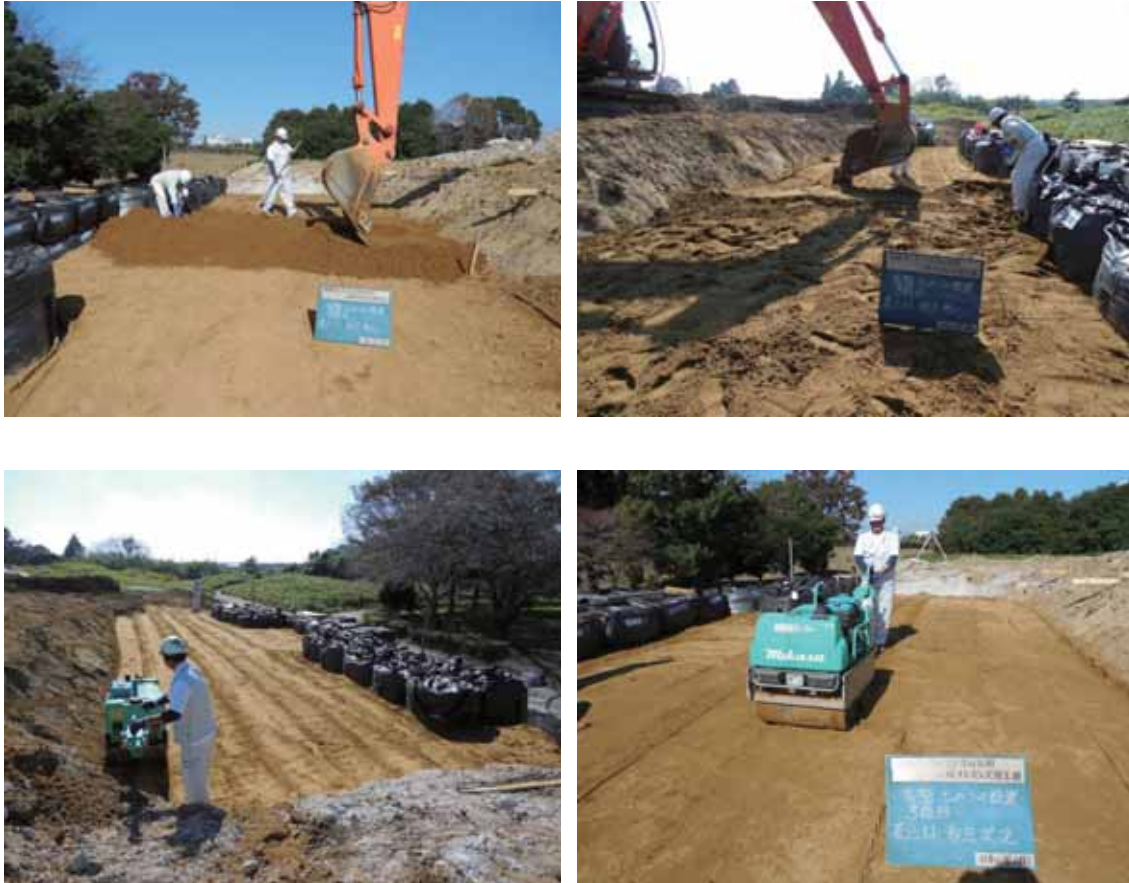
写真-4.2.2-11 3段目大型土のう裏込め材撤出し、敷均し、転圧状況

大型土のう3段目の裏込め材の撤出し、敷均し、転圧状況を、写真-4.2.2-11に、層厚管理結果を、表-4.2.2-2に示す。

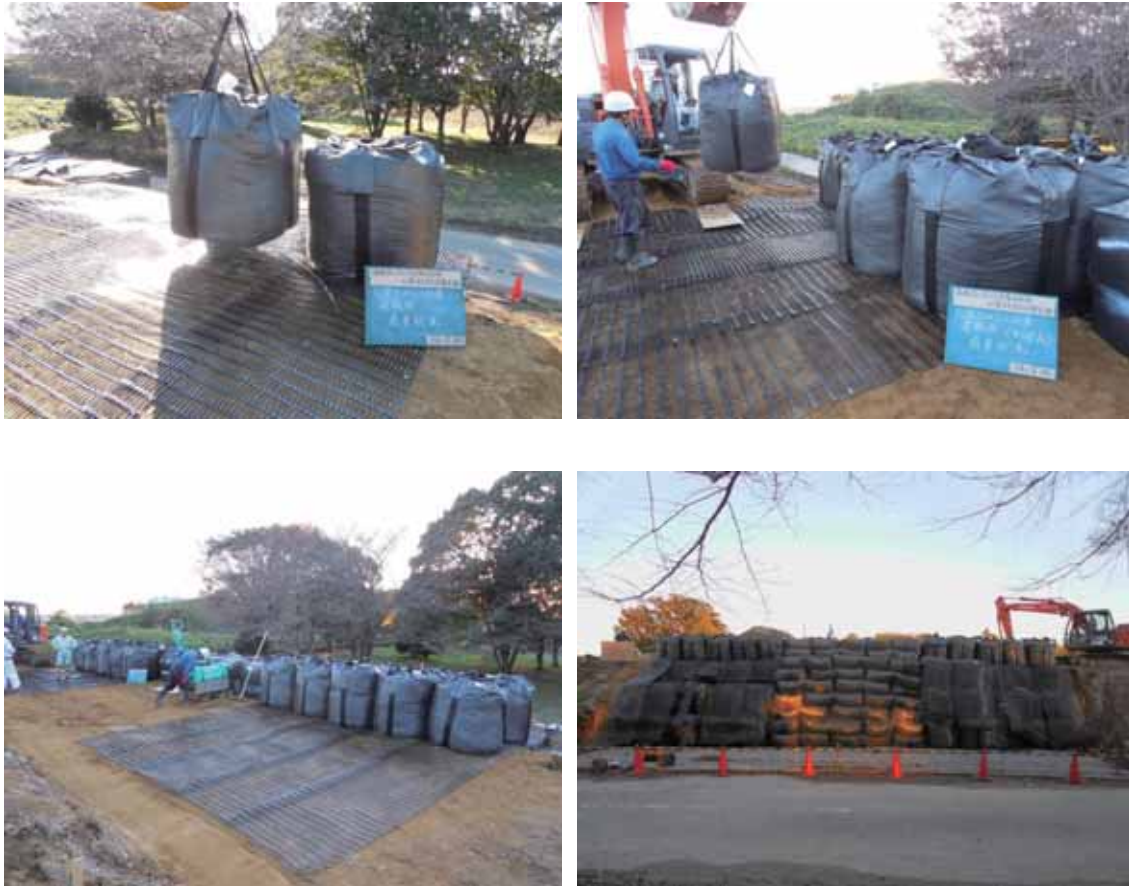
写真-4.2.2-12 4 段目の補強材・大型土のう設置状況

大型土のう 3 段目仕上がり面に、大型土のう 4 段目用の補強材(ジオテキスタイル)を敷設し、大型土のう 4 段目を設置した。なお、大型土のう 3 段目同様に、A 断面及び B 断面とも奥行方向に 2 列配置である。

4 段目の補強材と大型土のうの設置状況を、写真-4.2.2-12 に示す。

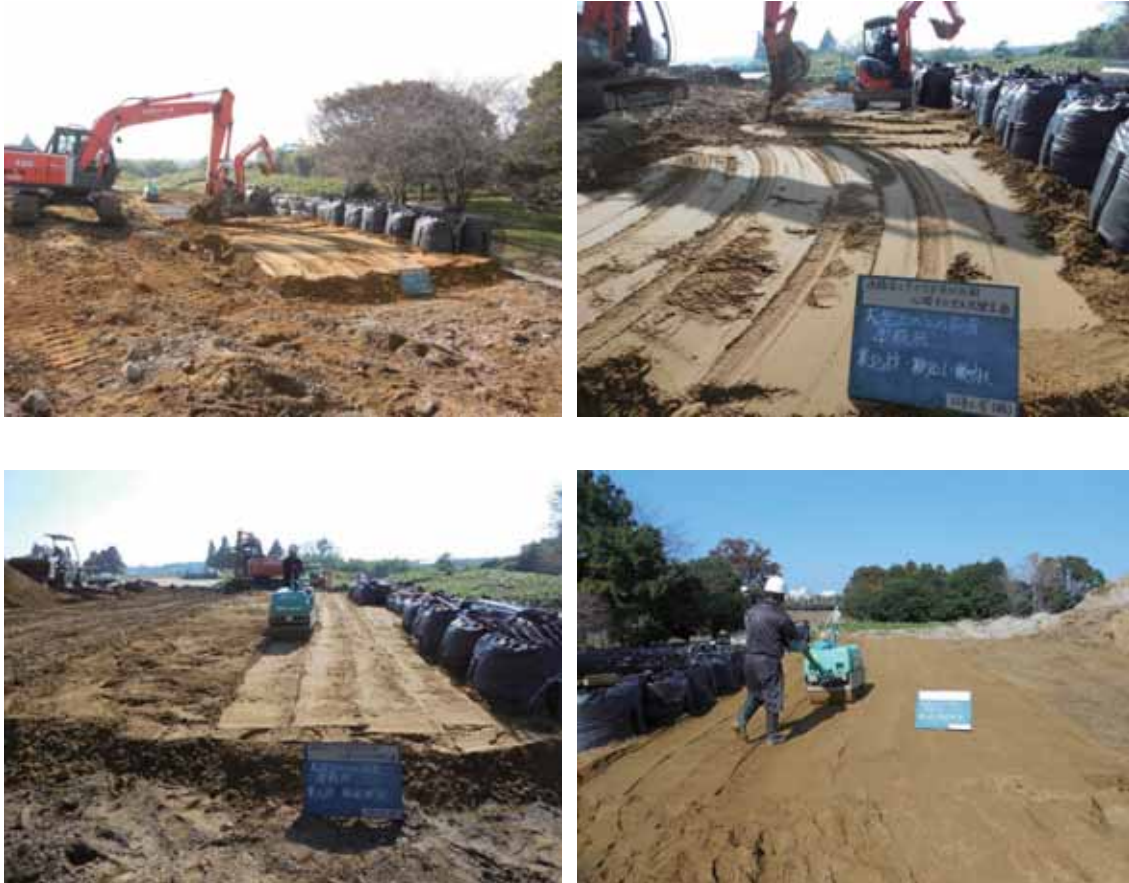
写真-4.2.2-13 4段目大型土のう裏込め材撤出し、敷均し、転圧状況

大型土のう4段目の裏込め材の撤出し、敷均し、転圧状況を、写真-4.2.2-13に、層厚管理結果を、表-4.2.2-3に示す。

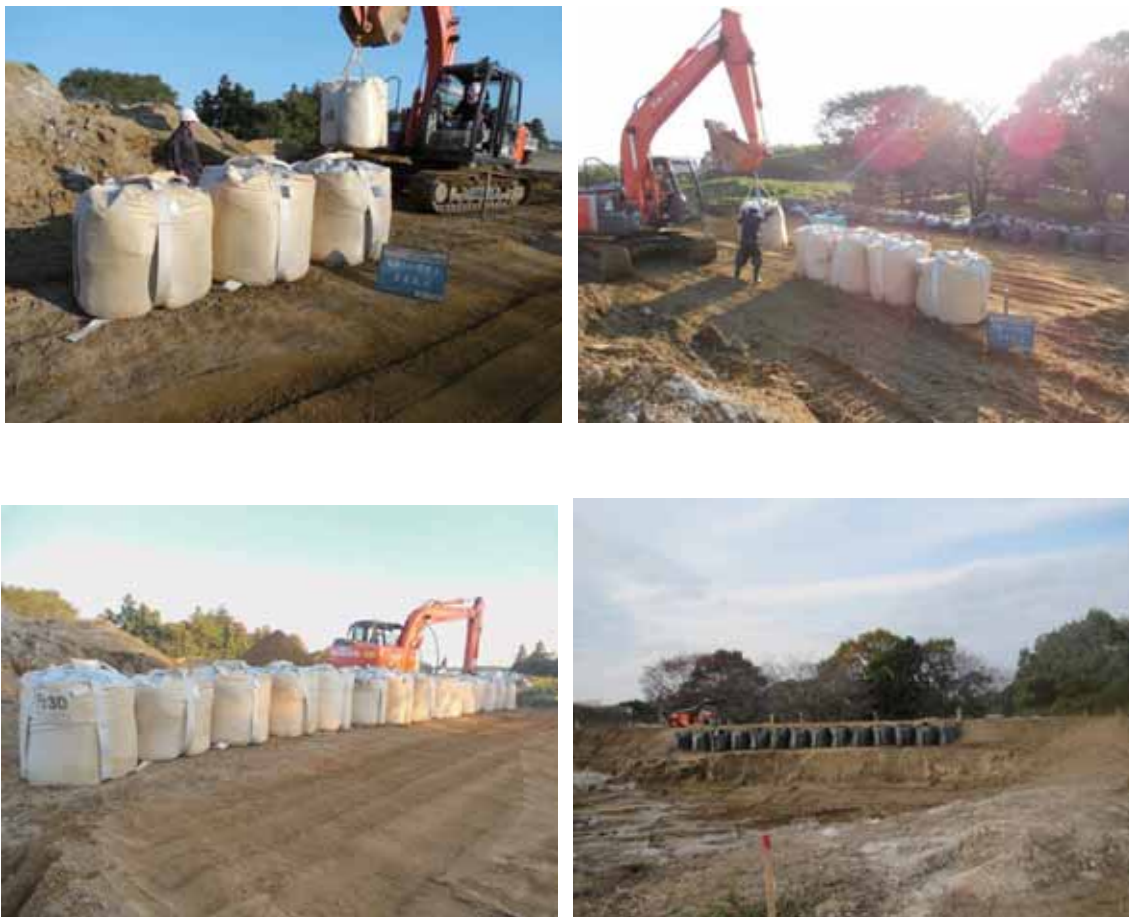
写真-4.2.2-14 上載盛土背面側の土のう設置状況

大型土のう 4 段を用いた復旧盛土(盛土高 4m)上に、上載盛土(盛土高 1m)を構築した。

上載盛土の構築にあたり、復旧盛土背面側の抑えとして、大型土のうを設置した。復旧盛土背面側の大型土のう設置状況を、写真-4.2.2-14 に示す。

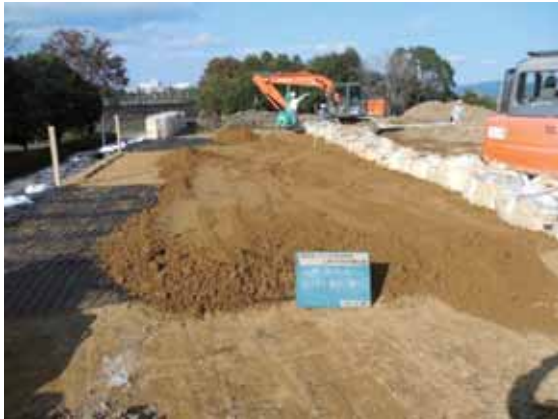
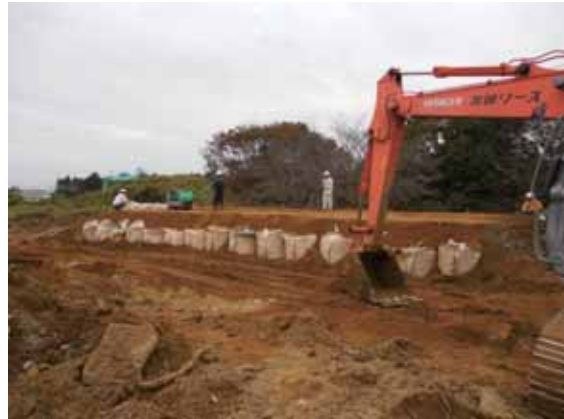
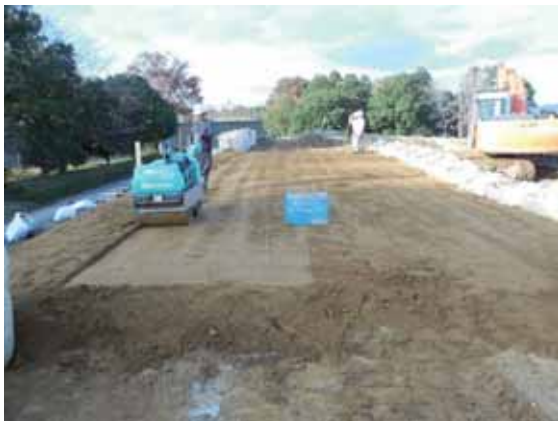
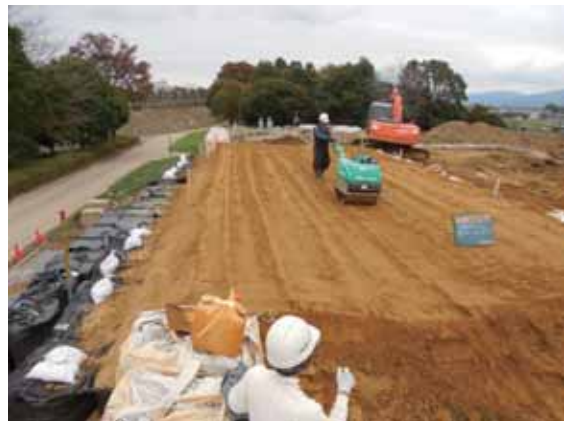
写真-4.2.2-16 上載盛土の構築(撒出し, 敷均し, 転圧状況)

盛土材料は、大型土のう施工部と同一の山砂を用い、転圧等も同条件で実施した。

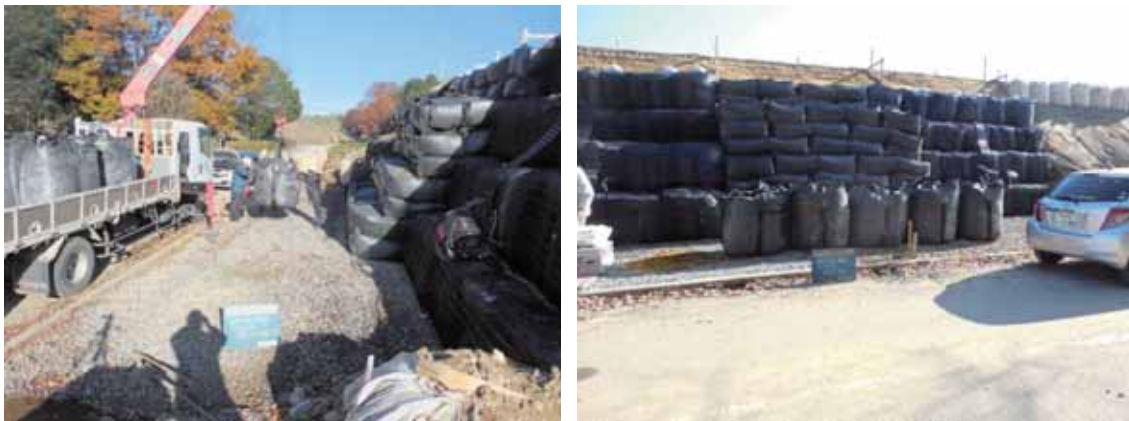
写真-4.2.2-18 大型土のう設置状況(緩衝区間)

裏込め材の施工エリアは狭いことから敷均しは人力作業が主体となり、転圧機械も主に小型の振動コンパクタにより施工した。本復旧時の上載盛土は、法面勾配 1:1.5 とした。

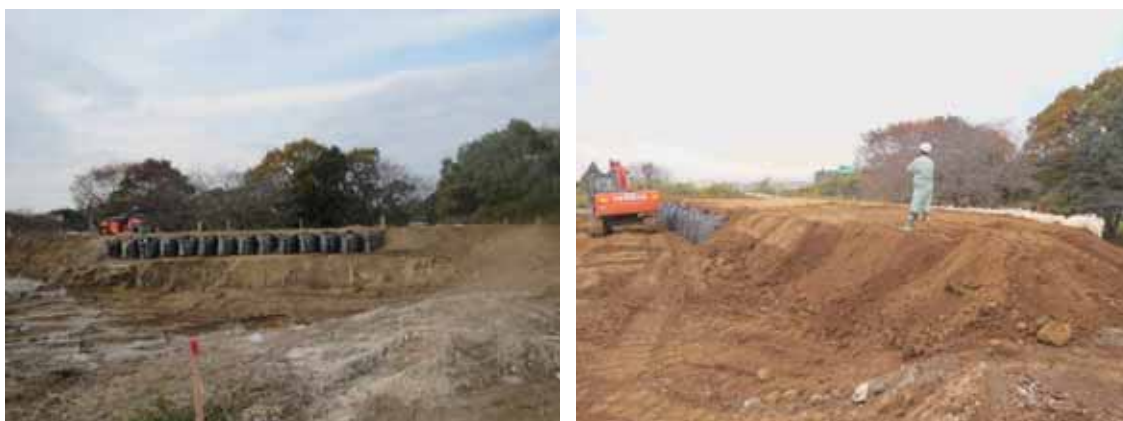
写真-4.2.4-1 走行実験道路周辺部の大型土のう設置状況

切盛土工による走行実験道路の整備状況(路体・路床の造成)を、写真-4.2.4.1～写真-4.2.4-2 に示す。なお、施工に用いた主な重機は、以下のとおりである。

- ① 積込み・運搬：0.4m³級バックホウ，4tトラック，ホイールローダ
- ② 切土：0.4m³級バックホウ，8t級ブルドーザ
- ③ 撤出し・敷均し：0.4m³級バックホウ，ホイールローダ，8t級ブルドーザ
- ④ 転圧：4t級コンバインド式振動ローラ
- ⑤ 土のう設置：0.4m³級バックホウ

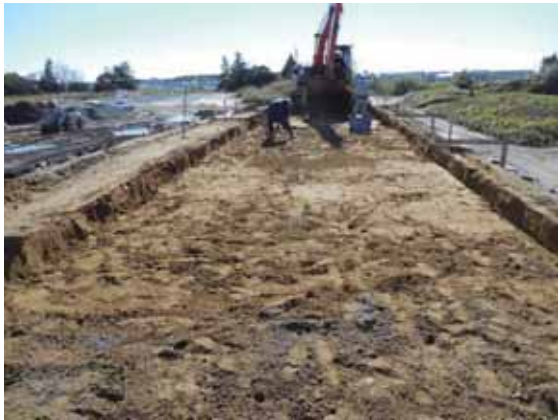
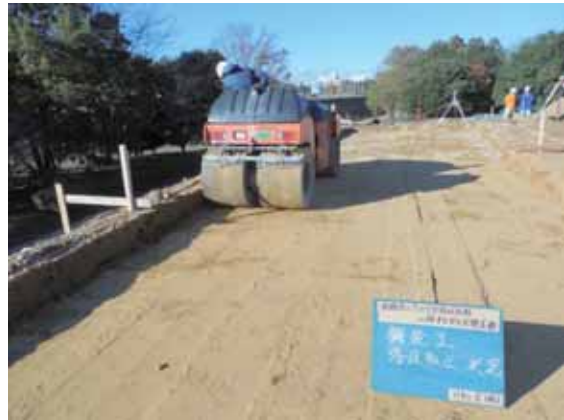
写真-4.2.4-3 路床掘削～転圧状況

応急復旧盛土時の舗装工状況を、写真-4.2.4-3～写真-4.2.4-9 に示す。

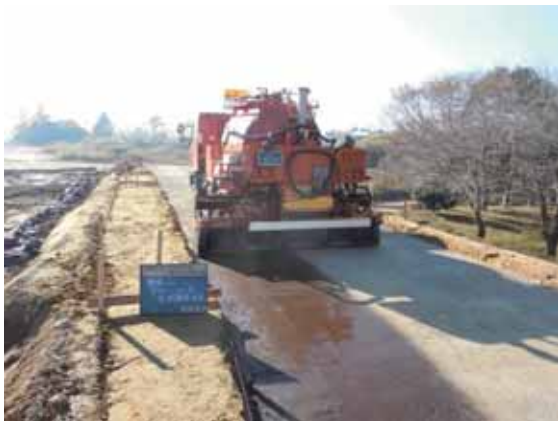
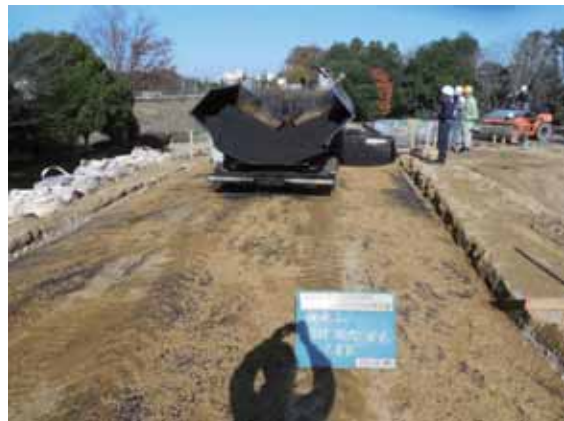
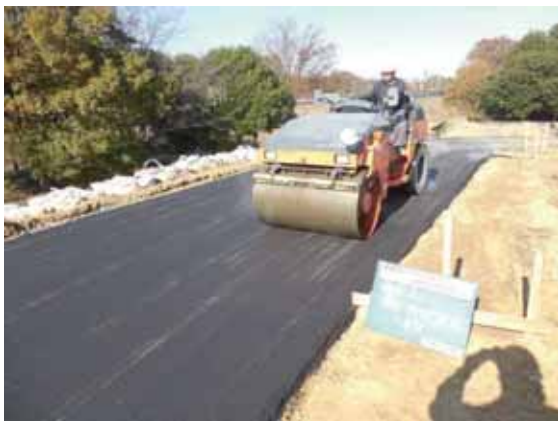
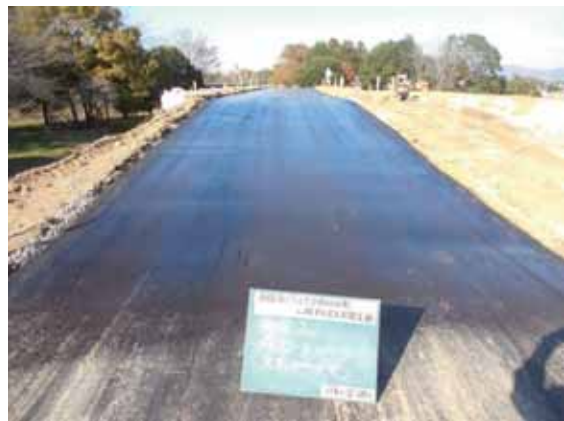
写真-4.2.4-7 舗装工

- トラック, ダンプトラック
- 0.1m³級バックホウ, 0.4m³級バックホウ
- ホイールローダ
- コンバインド式振動ローラ
- プレートコンパクタ
- アスファルト乳剤散布車
- アスファルトフィニッシャ

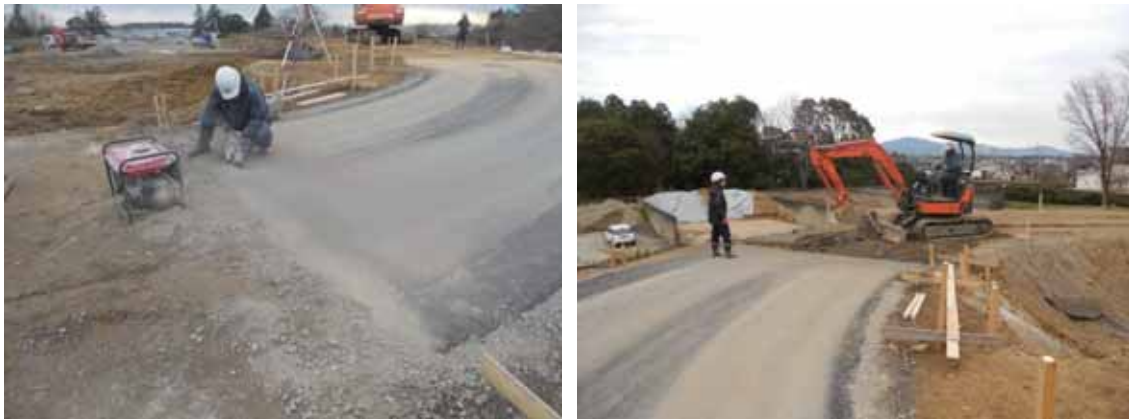
写真-4.2.4-10 舗装区間の擦り付け状況

本復旧盛土完成時の走行実験において、ダンプトラックの走行性を向上させるため、上り及び下りスロープ部の舗装工の延長を行った。

本復旧盛土完成時の舗装工の状況を、写真-4.2.4-10～写真-4.2.4-13 に示す。

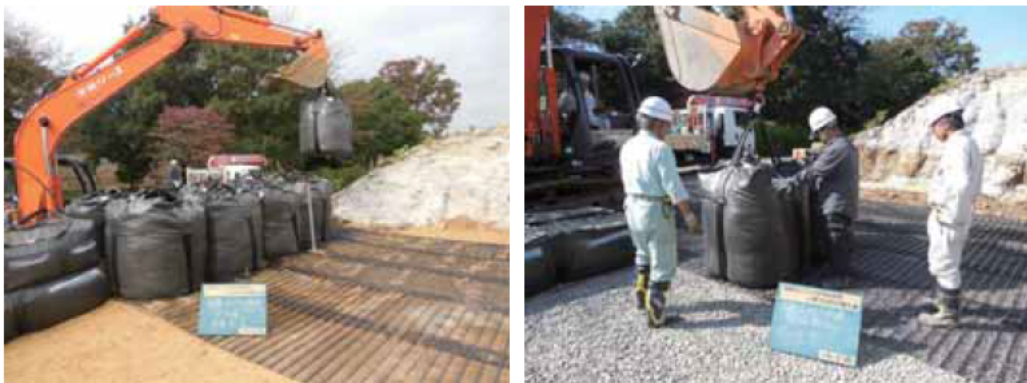
図-4.3.1-2 大型土のう設置概要

応急復旧盛土施工時の大型土のう設置状況を図-4.3.1-2 に示す。

大型土のう設置作業は、吊上げた大型土のうを吊上げ機械(バックホウ)と同程度の位置に設置する平場作業と、吊上げ機械(バックホウ)より高い位置に設置する吊上げ作業の2種類に分類される。作業人員はどちらの作業ケースも3人(バックホウオペレータ1人、普通作業員2人)である。なお、主な使用機械は、0.4m³級バックホウ(移動式クレーン付)である。

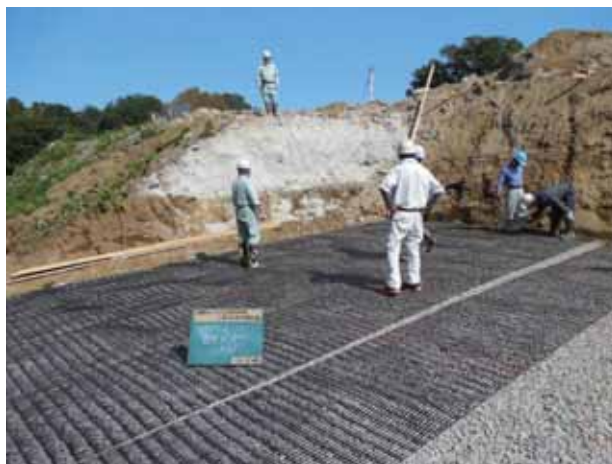
写真-4.3.1-1 補強材の設置状況

応急復旧盛土施工時の補強材の敷設は、人力作業のみで行った(写真-4.3.1-1 参照).

補強材の敷設作業は、補強材の切断作業と敷設作業からなる。

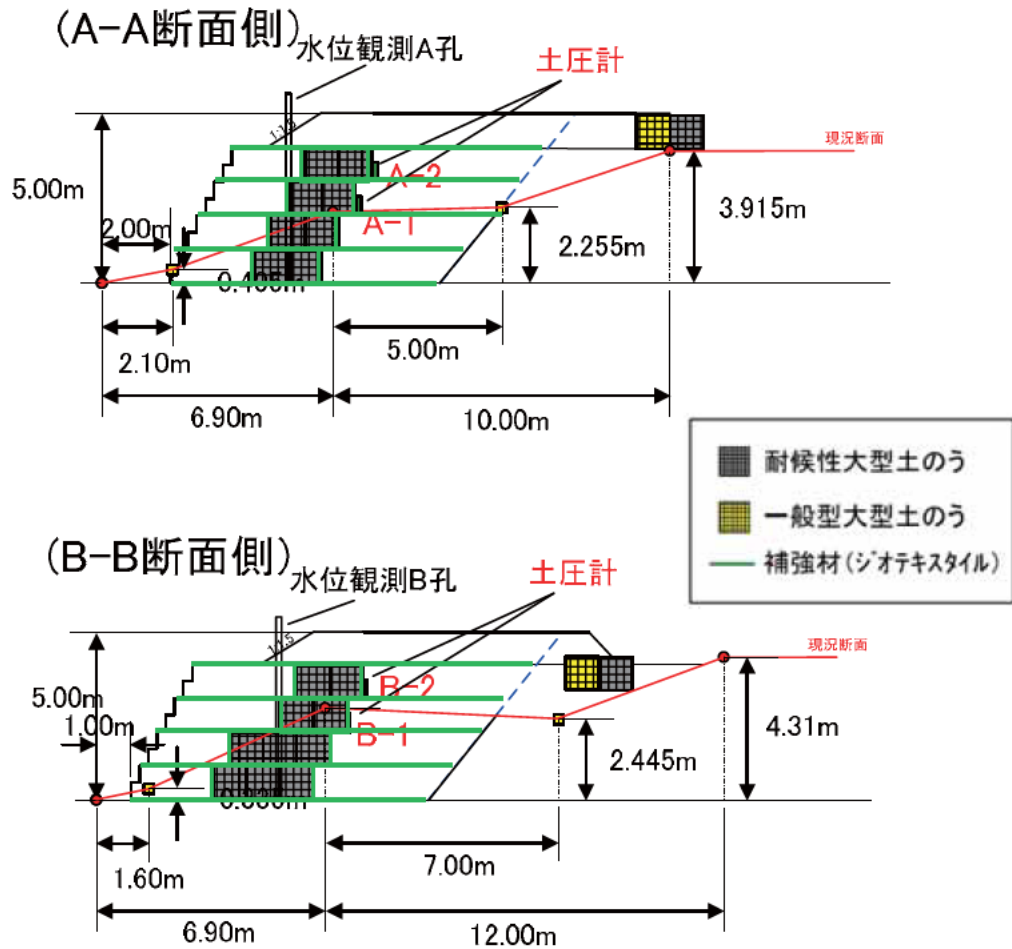
図-4.3.2-1 水位観測孔と土圧系の設置位置

図-4.3.2-1 に水位観測孔及び土圧計の設置位置図を示す。

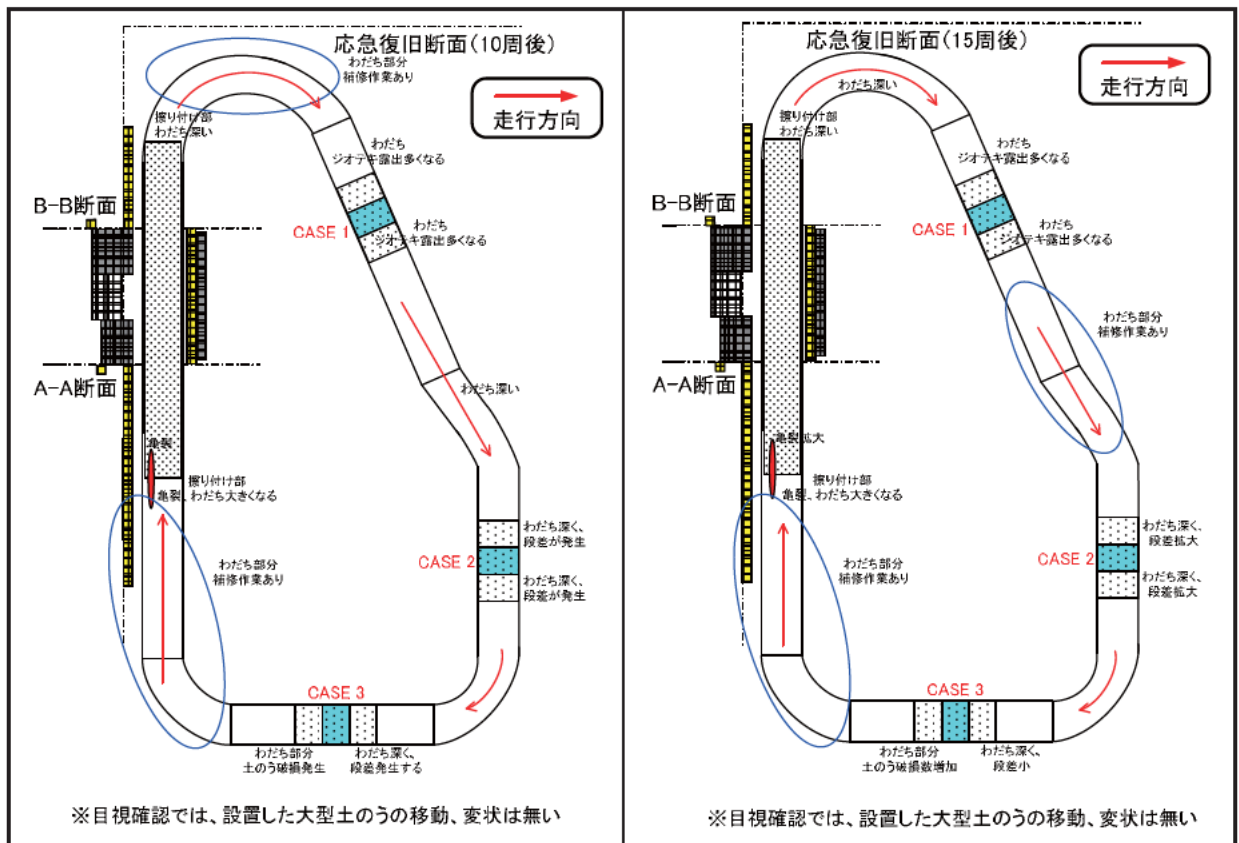
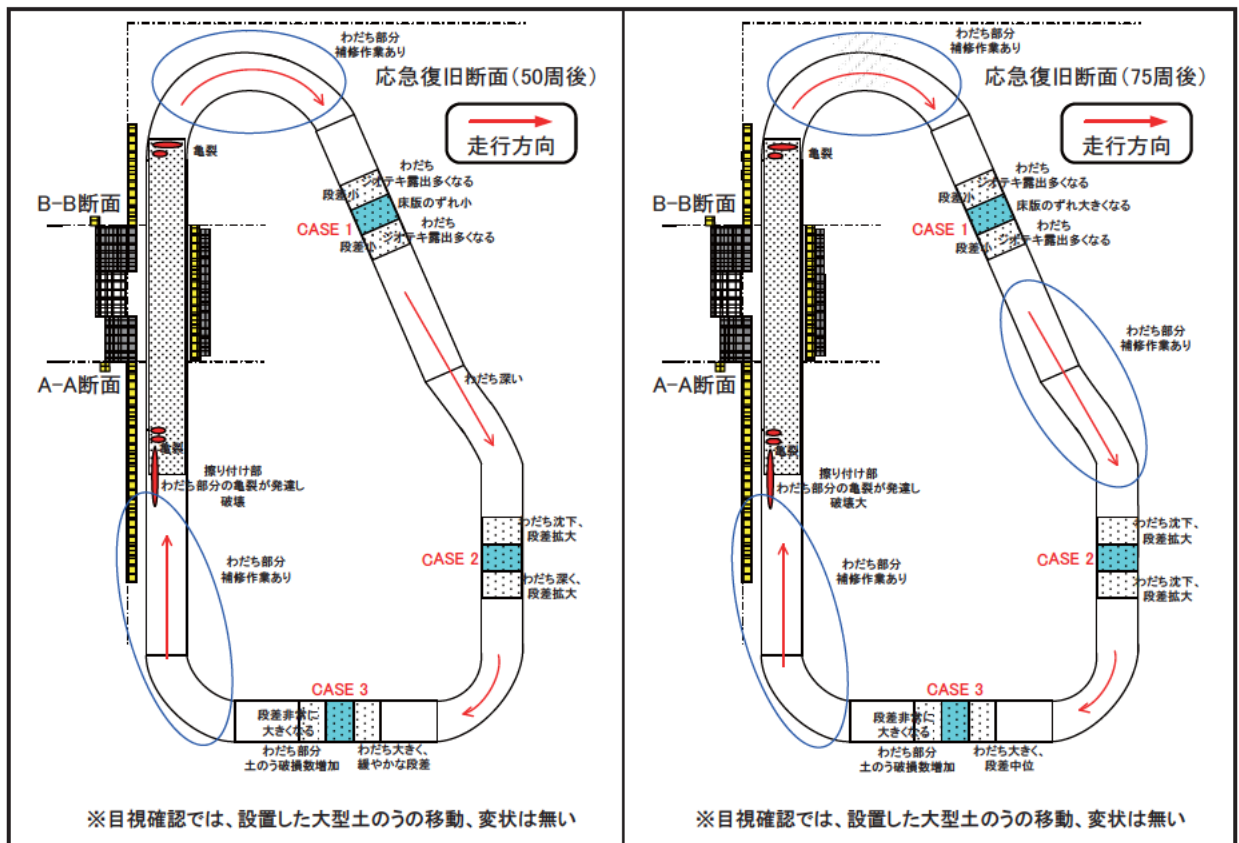
応急復旧盛土完成後に実施した走行実験(交通荷重)による復旧盛土の変状等の目視観察記録を、図-4.3.2-4～図-4.3.2-9 に示す。
