土木研究所資料第4334号

大規模な土砂災害に対応した
新しい災害応急復旧技術
に関する研究

国立研究開発法人土木研究所
地質・地盤研究グループ
施工技術チーム

本研究は、近年増加しつつある豪雨や地震による大規模な道路盛土災害に対し、遮断された交通機能を早期に回復する手法として、大型土のうを用いた応急復旧に着目し、本設構造物（本復旧）への適用性について、過去の災害形態の分析、現状の課題整理、現場条件を考慮した遠心模型実験、実大実験による施工性・安全性の検証を行った。また、これらの研究成果を基に、巻末に「大型土のうを用いた災害復旧対策工法施工の手引き（案）」としてとりまとめた。

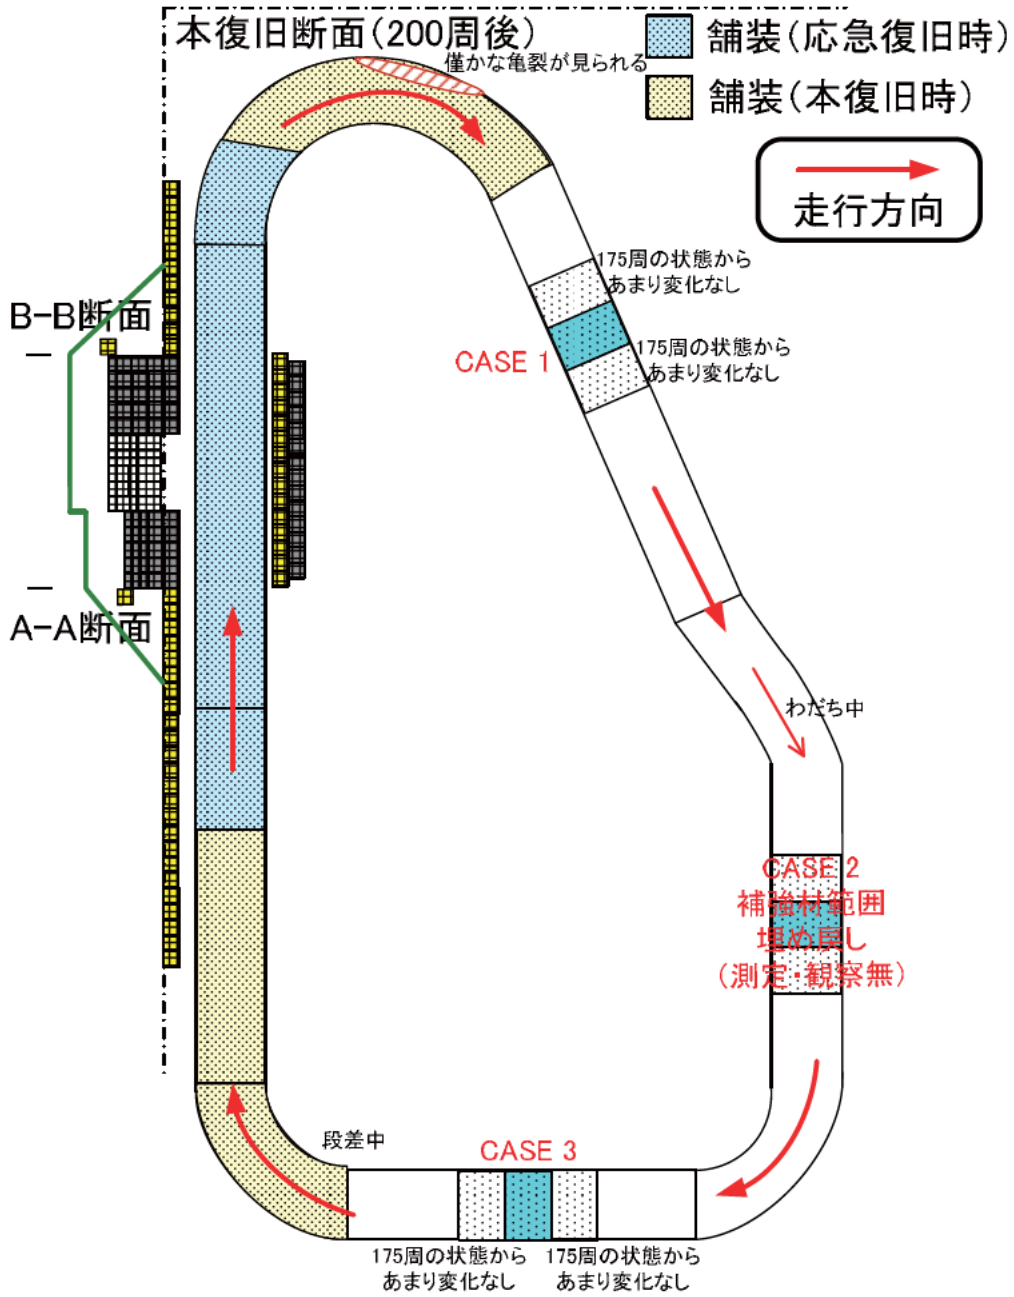
図-4.3.2-14 観察記録：200回走行

※目視確認では、設置した大型土のうの移動、変状は無い

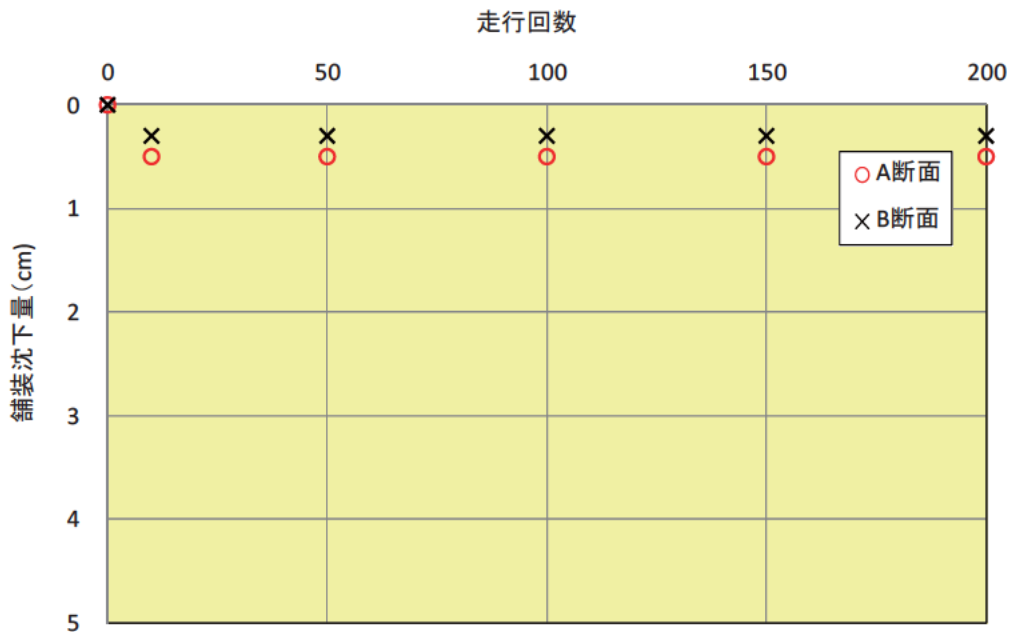
図-4.3.2-19 走行回数と舗装面沈下量の関係(舗装面：④と②計測位置)

距離 (m)							
		0	7.5	15	22.5	30			
	周回数	①	②	③	④	⑤	⑥	⑦	⑧
2016/1/6	0	0	0	0	0	0	0	0	0
2016/1/7	10	0.2	0.3	0.3	0.5	0.3	0.1	0.5	0.5
"	50	0.2	0.3	0.3	0.5	0.3	0.1	0.5	0.5
"	100	0.2	0.3	0.3	0.5	0.3	0.1	0.5	0.5
2016/1/8	150	0.2	0.3	0.3	0.5	0.3	0.1	0.5	0.5
"	200	0.2	0.3	0.3	0.5	0.3	0.1	0.5	0.5

B断面 緩衝 A断面 ※沈下量の単位はcm

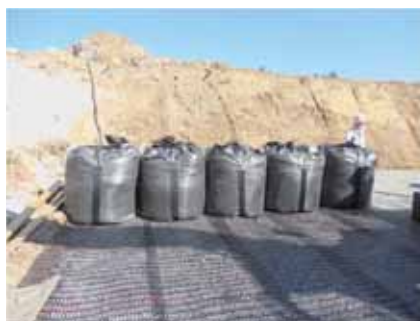
写真-1 大型土のう

大型土のうは長期の間、紫外線に曝される可能性があるため、耐候性に優れた大型土のうの適用を原則とする。大型土のうに使用される生地は、要求される強度、耐久性、排水・透水性等の性能を満足する品質を有していなければならない。生地や吊りベルトの原料は、ポリエステルまたはポリプロピレンとする。大型土のうに要求される性能については、「耐候性大型土のう積層工法」設計・施工マニュアルを参考とする。大型土のうの外観例を写真-1に、規格例を表-1に示す。

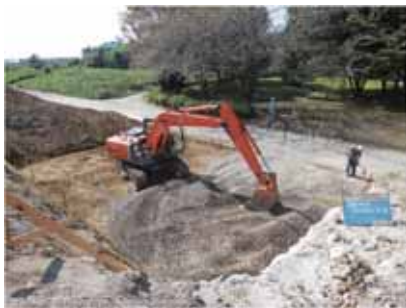
写真-2 砕石のまき出し状況

災害復旧盛土の底面には、地下水及び地山からの湧水等による盛土内浸透水を速やかに排除するために、厚さ 50cm 程度以上の基盤排水層または基盤排水溝を基礎地盤上に設ける。基盤排水層には、砕石、透水性の優れた砂またはジオテキスタイルによる排水材（透水マット）等の材料を使用する。ここで、基盤排水層に割栗石等の粒径が大きく、間隙が多く発生するような材料を用いる場合には、盛土材料の吸い出しが懸念されることから、盛土材料と基盤排水層の間にジオテキスタイル等の分離材（シート）を設ける。

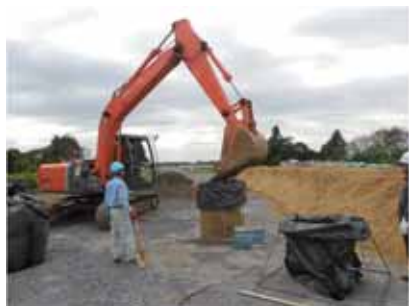
写真-4 大型土のうの製作（円柱形状）

大型土のうは最終的に盛土内へ埋設され、排水層としての機能が期待されていることから、大型土のうに充填する中詰め材は、砕石を用いることを基本とする。

大型土のうは本設構造物の一部となることから、その製作にあたっては、形状や重量が均一となるように容積管理や密度管理等の品質管理を行うものとする。

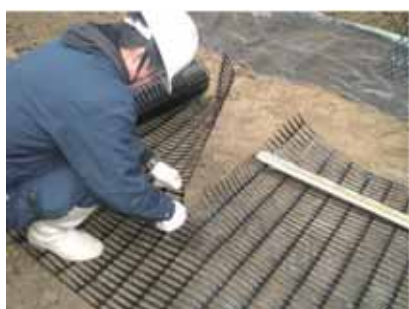
写真-6 ジオテキスタイルの切断

ジオテキスタイルは、事前に本復旧形状の安定計算で算出した長さ及び引張強度のものを定められた位置に敷設する。ジオテキスタイルの多くは、ロール状で工場から出荷されるため、現場では事前に所定の長さに切断する。敷設時の主な留意点を以下に示す。

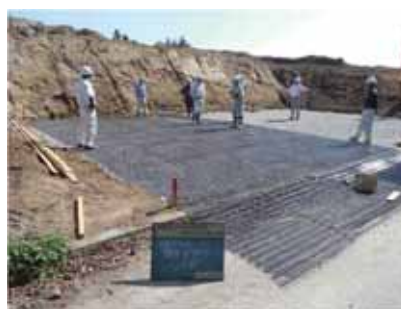
写真-7 敷設（最下層）

- ① できる限り水平に、且つずれや凹凸が生じないように敷設する。
- ② 壁面（大型土のう）に対して直角に敷設する。
- ③ 敷設の際には適度な張力を加え、転圧時等に移動しないよう固定ピンで仮止する。曲線（外曲がり、内曲がり）、隅角部、長さつなぎ等の処理についてはジオテキマニュアル等を参考とする。

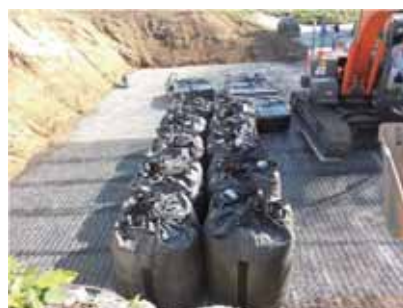
写真-9 大型土のうの配列

大型土のうの配列は、現地の状況や復旧断面の形状等を考慮して決定するが、既往の研究より、2列以上の配列を基本とする。

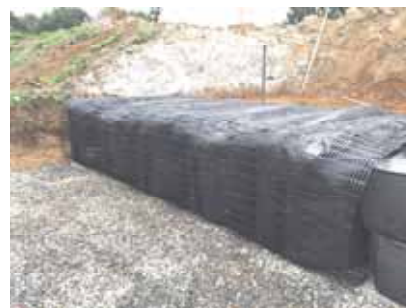
写真-11 ジオテキスタイルの巻き上げ

前の工程で敷設したジオテキスタイル（壁面側）は、大型土のうの設置後に大型土のうを巻き込むことで一体化を図る。

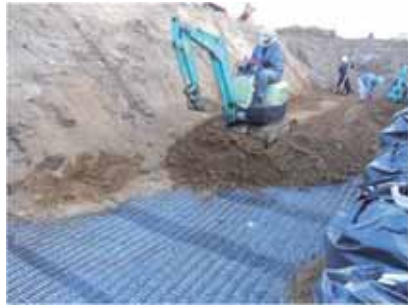
写真-12 盛土材のまき出し

盛土材料の敷均しから締固めの一連の作業は、災害復旧盛土の品質に左右する最も重要な行程であり、盛土の安定に多大な影響を及ぼす。災害復旧では早期に交通機能を確保するために、迅速な土工工事の完了が求められる。しかし、大規模土砂崩壊のような現場では、応急復旧で構築した盛土を、本復旧で撤去し、再構築する工程は交通機能の確保と早期の復旧の観点から、非効率的で安全性に課題が生じると考えられる。そこで、応急復旧の段階から盛土の品質を管理することで、本復旧までの工数削減及び安全の確保等の効果が得られると考えられる。したがって、災害復旧盛土の施工においては、道路土工擁壁工指針等に示されている盛土の品質管理に準拠して盛土を構築することが望ましい。

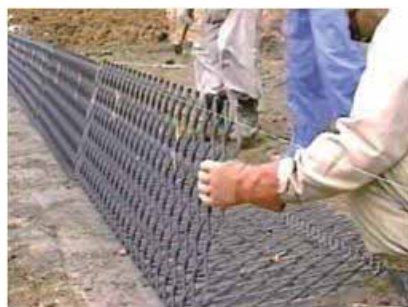
写真-14 壁面材の設置

壁面工は、本設構造物としての壁面の機能が満足できる鋼製枠等の材料を用いる。鋼製枠は、事前に準備した丁張りや水系に合わせて所定の位置に設置し、盛土材料のまき出し等の際に移動しないよう固定ピンで固定する。鋼製枠の設置後、斜体材等の主要部材を組み立て、応急復旧で敷設したジオテキスタイルと接続するためのジオテキスタイルを鋼製枠に連結する。

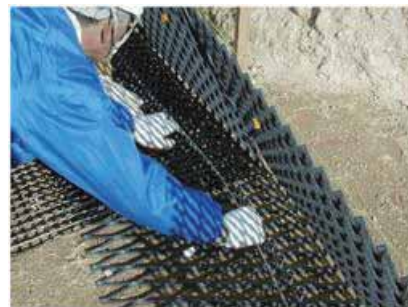
写真-15 連結用のジオテキスタイルの接続

応急復旧で構築した盛土と腹付け盛土を一体化させるために、大型土のうを巻き込んだジオテキスタイルと壁面材に連結したジオテキスタイルとを接続する。連結作業は、大型

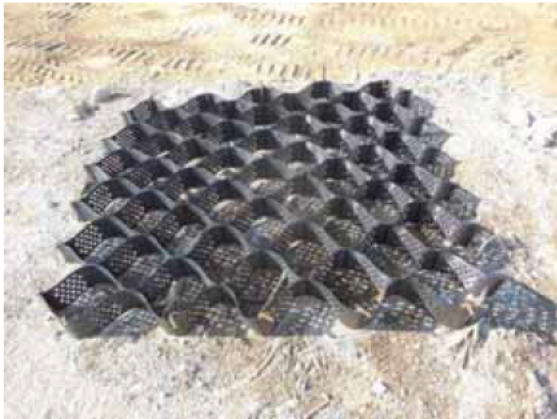
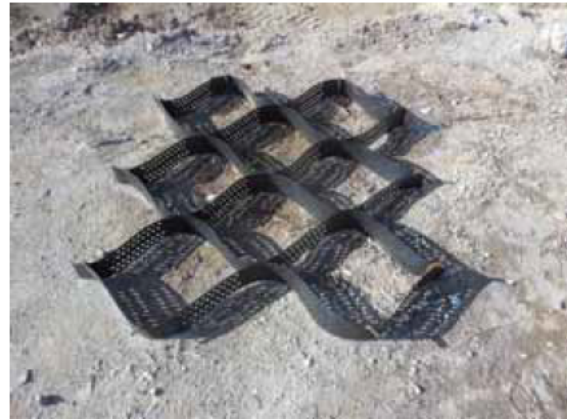
写真-7.1.2-7 格子状補強材A及び格子状補強材B

材料名	規格	備考	関連写真
格子状補強材A	セルサイズ：L224mm×W259mm×H100mm	高密度 ポリエチレン	写真-7.1.2-7
格子状補強材B	セルサイズ：L475mm×W508mm×H100mm	高密度 ポリエチレン	
格子状補強材C	セルサイズ：L224mm×W259mm×H200mm	高密度 ポリエチレン	写真-7.1.2-8
格子状補強材D	セルサイズ：L224mm×W259mm×H100mm	ポリエステル	
コンクリート床版	L3m×W3m×H0.3m	段差造成用	写真-7.1.2-9

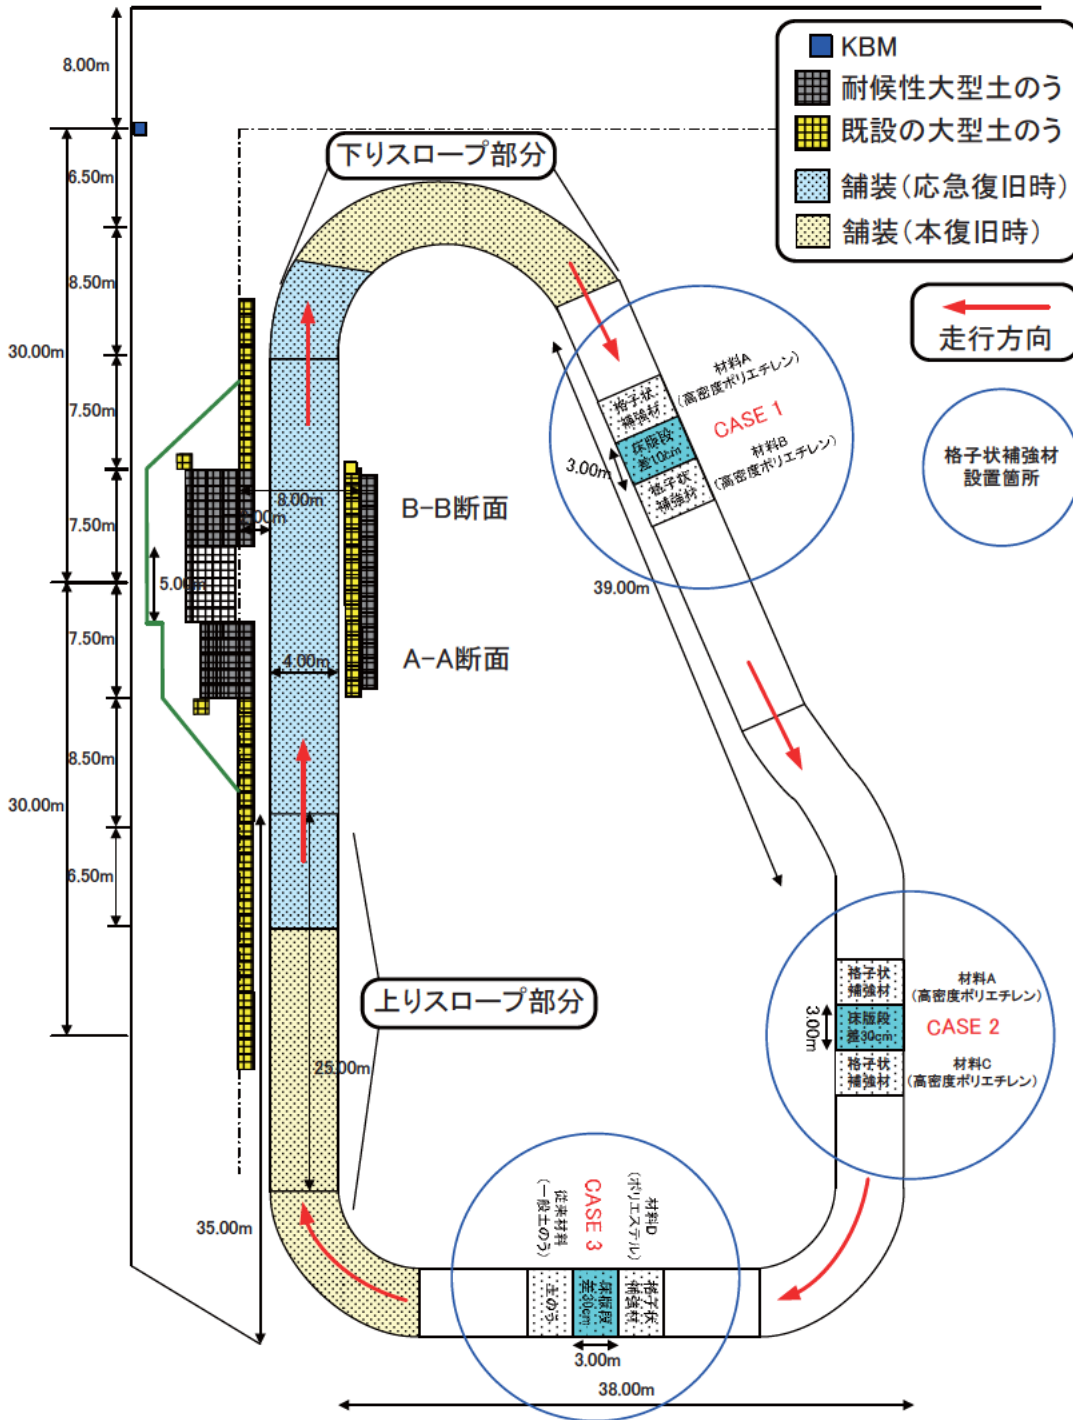
図-7.1.3-1 格子状補強材を用いた路面段差復旧の調査位置平面図

図-7.1.3-1 に裏面段差復旧箇所平面図を示す。

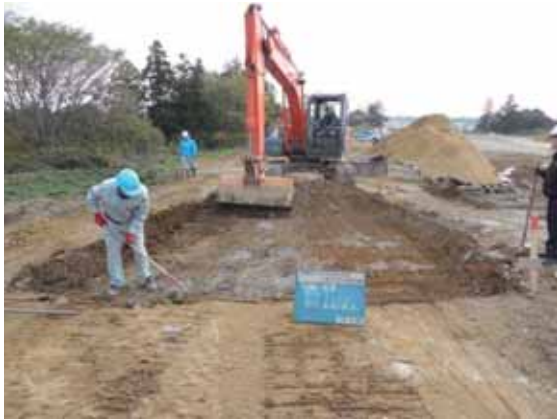
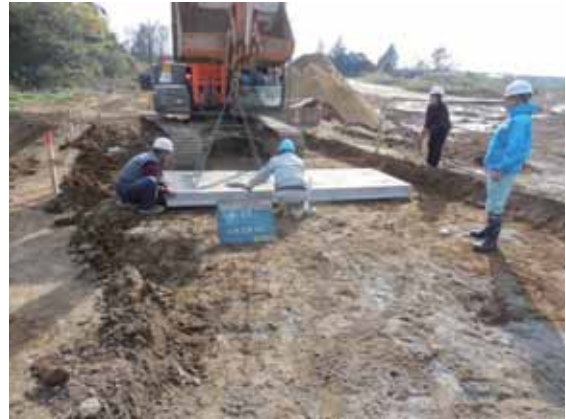
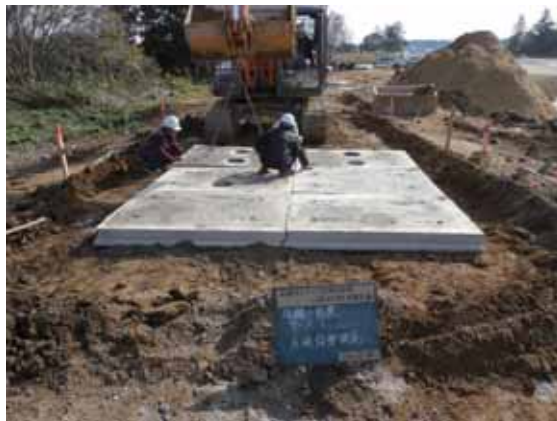
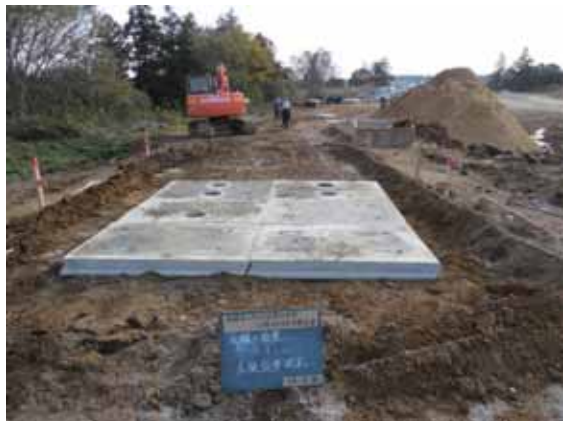
写真-7.1.3-1 路面段差を模倣した地盤の造成と床版の設置状況

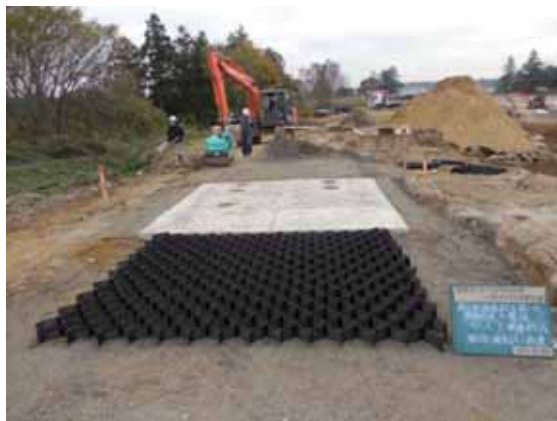
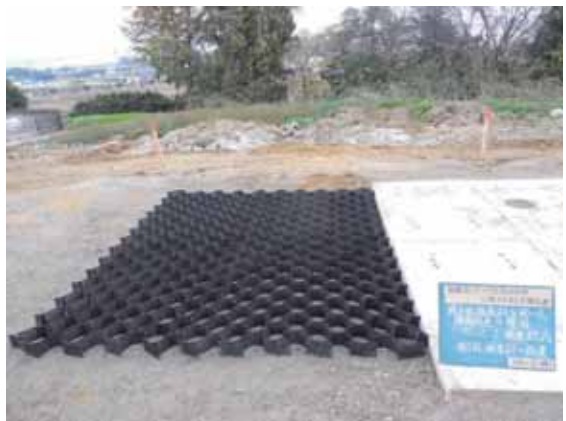
写真-7.1.3-2 格子状補強材 A の設置状況

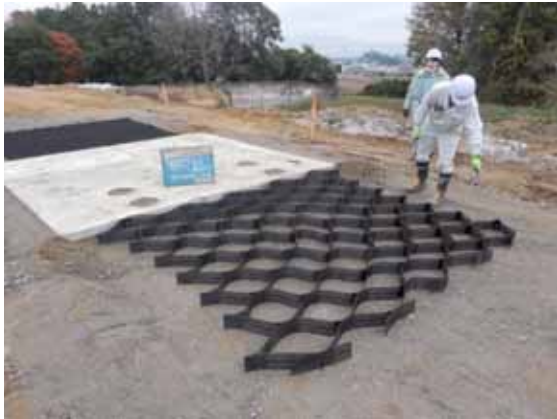
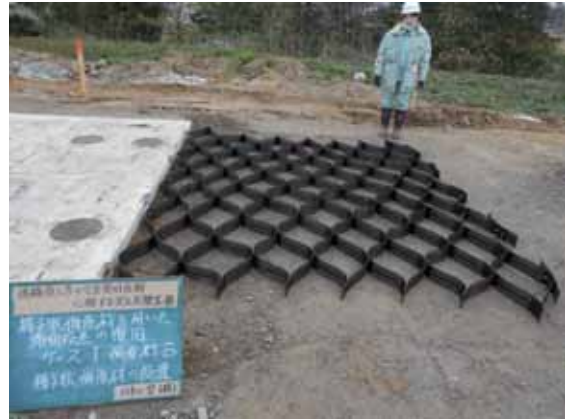
写真-7.1.3-3 格子状補強材 B の設置状況

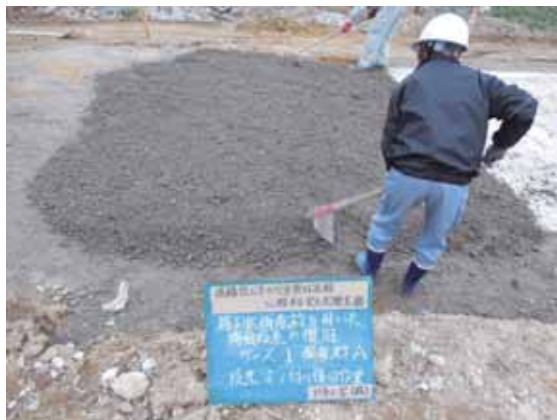
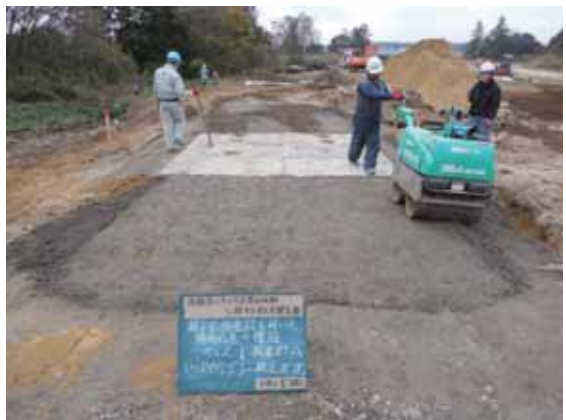
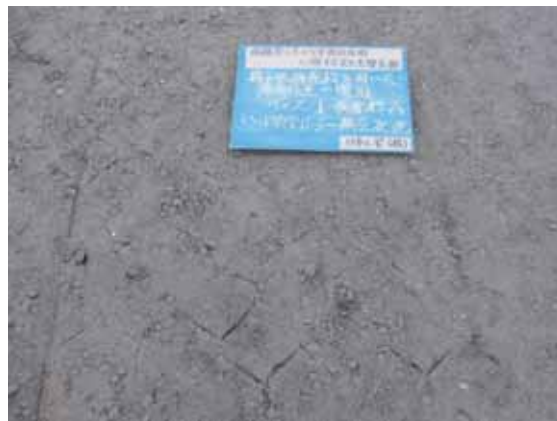
写真-7.1.3-4 段差擦り付け・復旧作業, 転圧状況: 格子状補強材 A

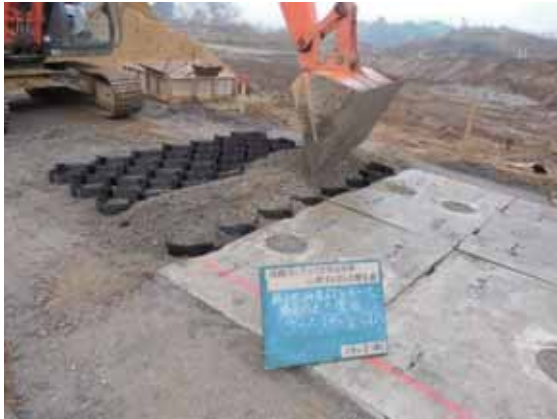
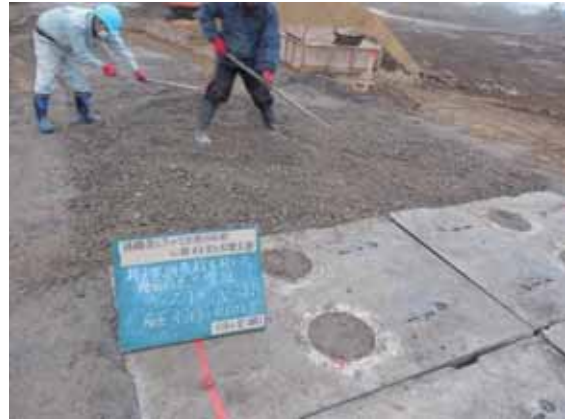
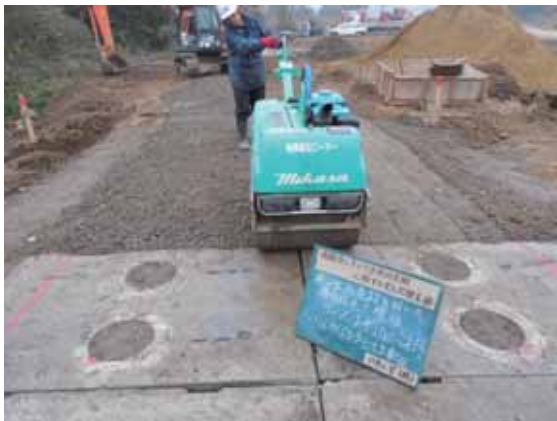
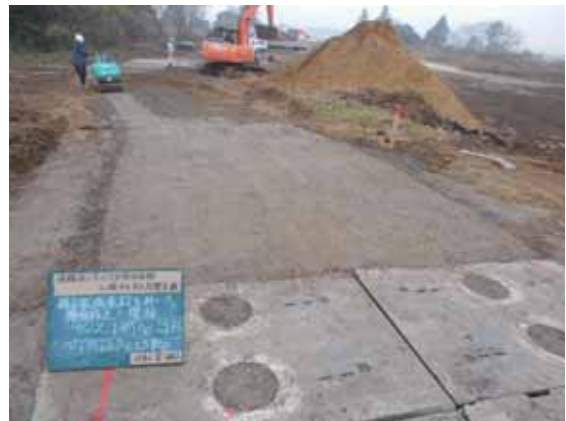
写真-7.1.3-5 段差擦り付け・復旧作業, 転圧状況: 格子状補強材B

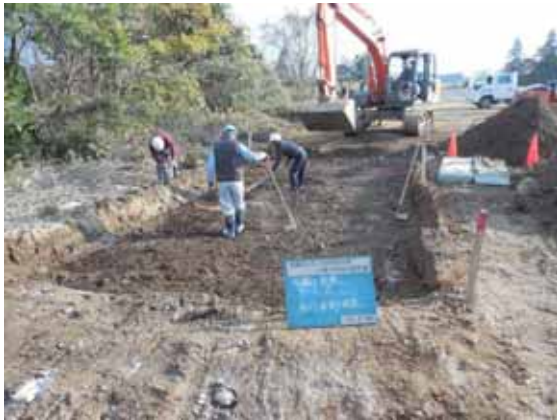
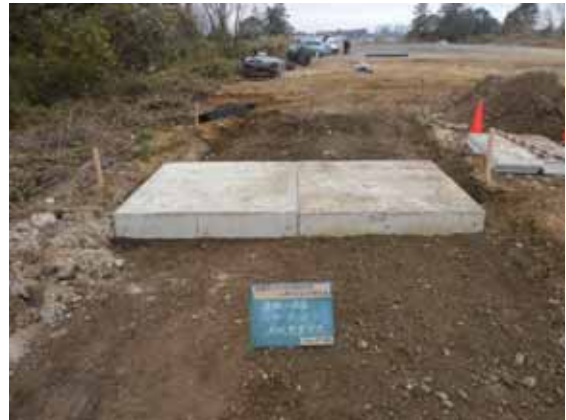
写真-7.1.3-6 路面段差を模倣した地盤の造成と床版の設置状況

ケース 2 の路面段差復旧状況を、写真-7.1.3-6～写真-7.1.3-10 に示す。

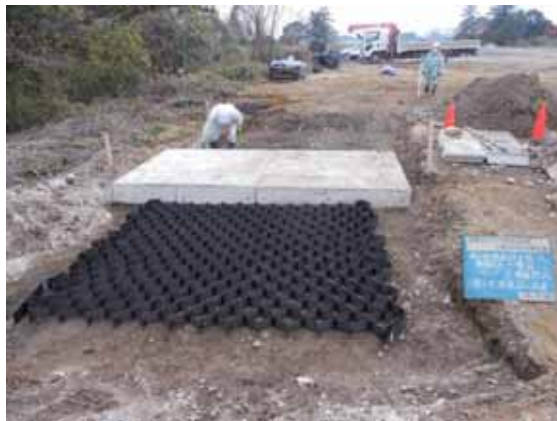
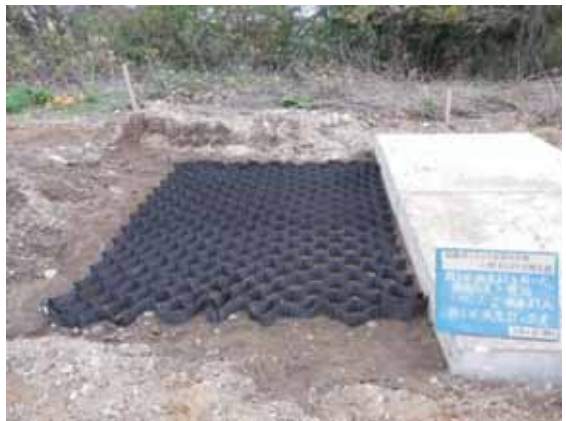
写真-7.1.3-7 格子状補強材 A の設置状況

図-7.1.3-3 に示すとおり、床版を挟み走行試験進入側に格子状補強材 A，退出側に格子状補強材 C を設置した。

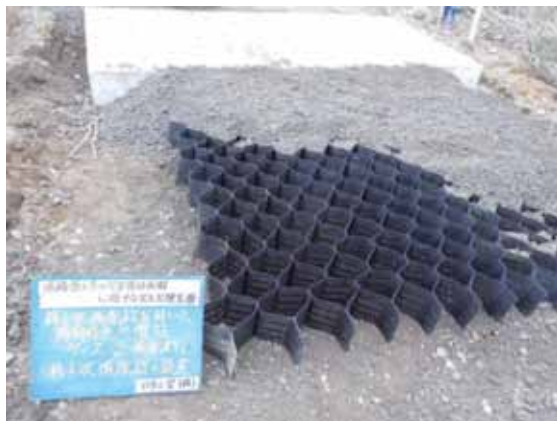
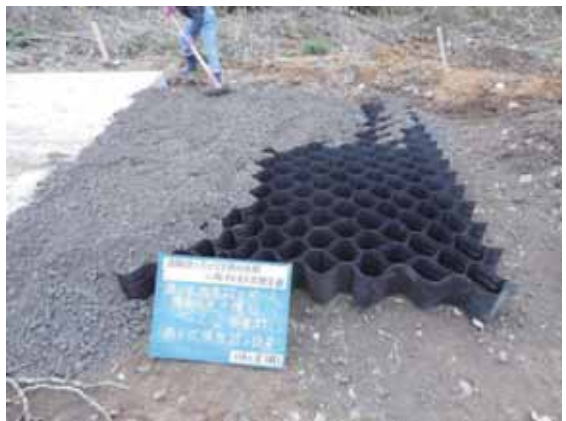
写真-7.1.3-8 格子状補強材 C の設置状況

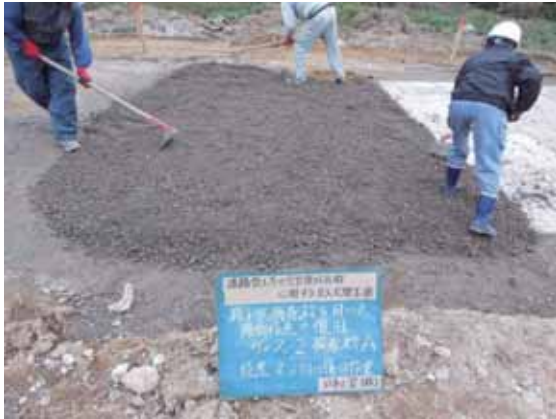
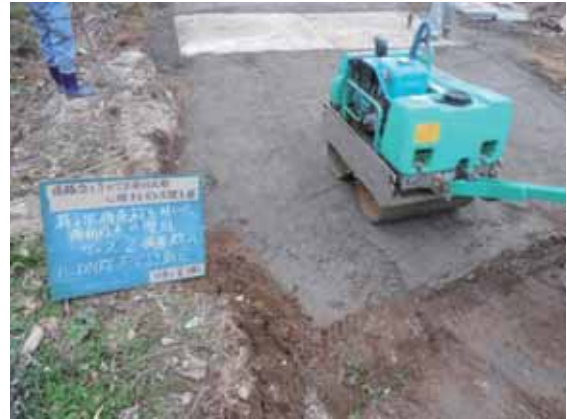
写真-7.1.3-9 段差擦り付け・復旧作業, 転圧状況: 格子状補強材 A

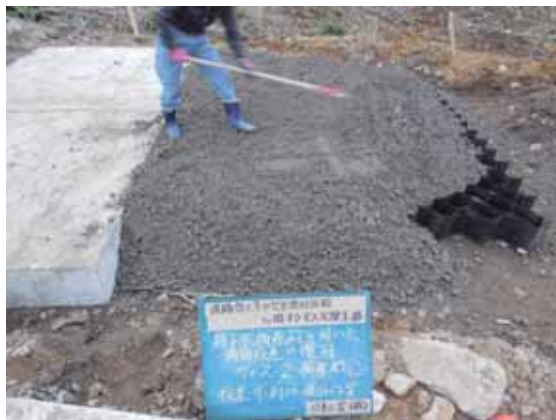
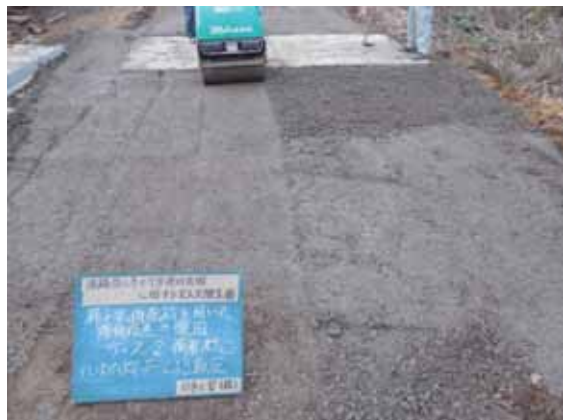
写真-7.1.3-10 段差擦り付け・復旧作業, 転圧状況: 格子状補強材 C

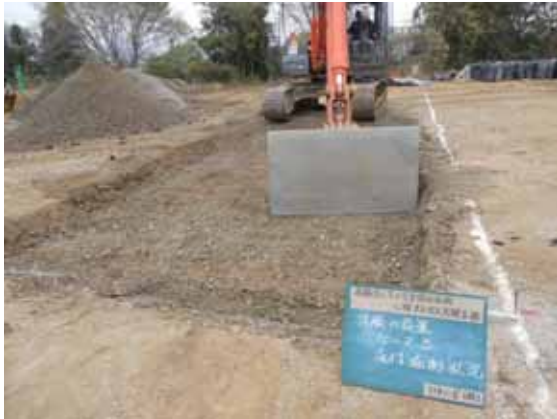
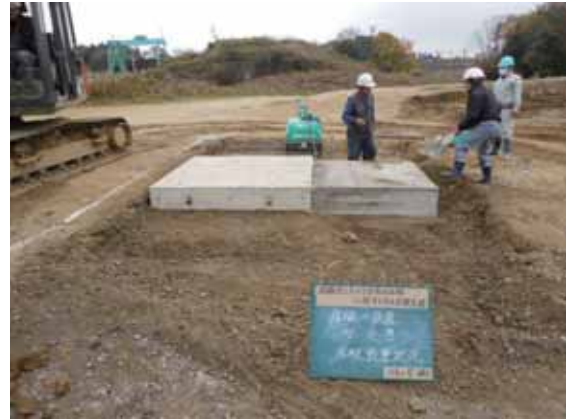
写真-7.1.3-11 路面段差を模倣した地盤の造成と床版の設置状況

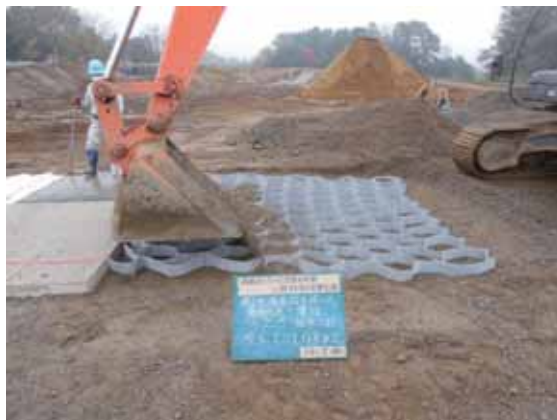
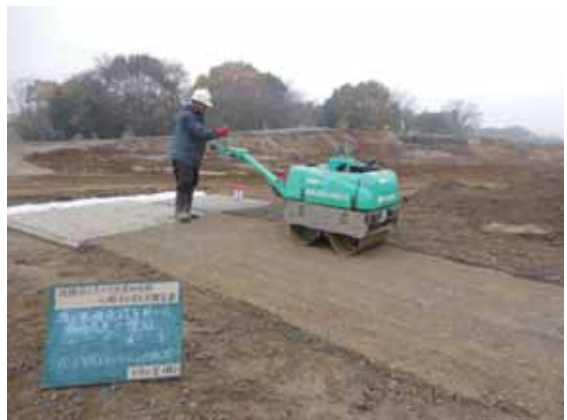
写真-7.1.3-12 格子状補強材Dの設置，段差擦り付け状況

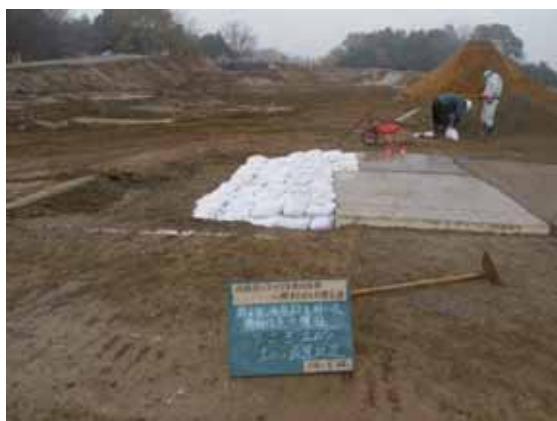
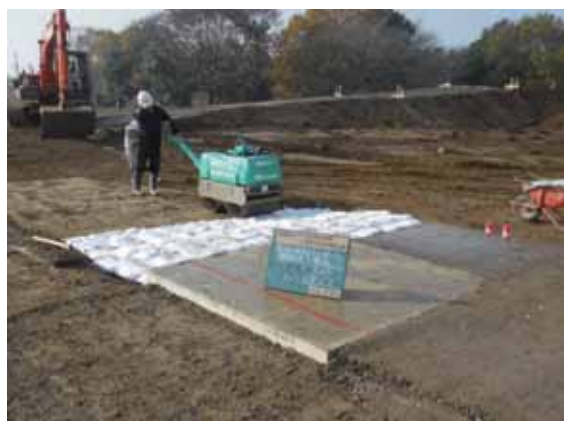
写真-7.1.3-13 土のう(一般)の設置，段差擦り付け状況：応急復旧段階(復旧盛土構築)

ケース3の土のう(一般)による路面段差の復旧箇所は、応急復旧盛土完成時の走行試験において、土のうに損傷が生じた(写真-7.1.3-14参照)。そこで、本復旧盛土完成時の走行試験では、図-7.1.3-5に示す格子状補強材Dを用いた構造とした。

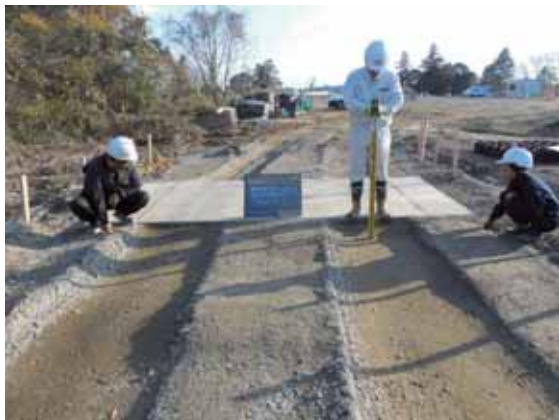
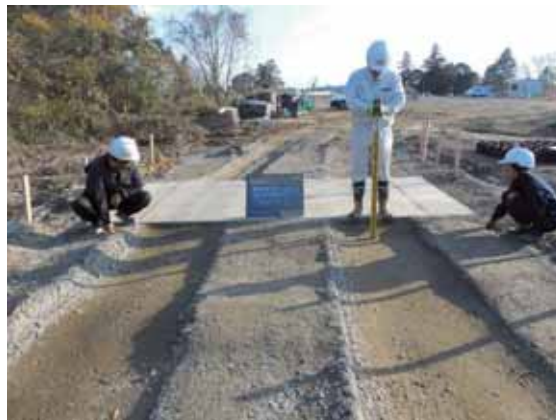
ケース2の路面段差復旧箇所は、応急復旧盛土完成時の走行試験において、写真-7.1.3-16に示すように轍掘れが大きいため、本復旧盛土完成時の走行試験が困難と判断し、写真-7.1.3-17に示す碎石による埋戻し・転圧を行った。

写真-7.1.3-16 ケース2 試験ヤードの轍掘れ状況：応急復旧段階の走行試験後

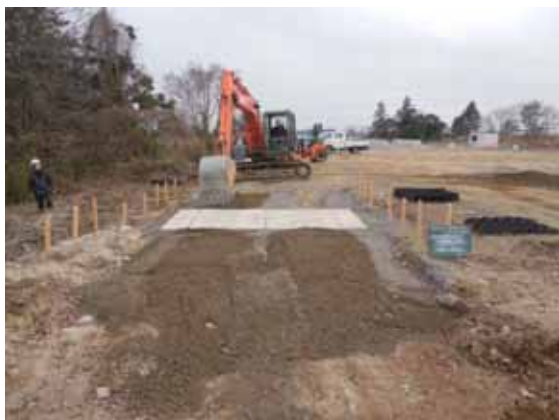
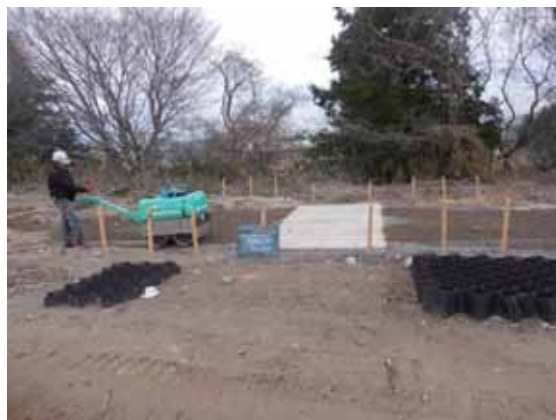
写真-7.1.3-17 ケース2 試験ヤード埋戻し・転圧状況(処置)

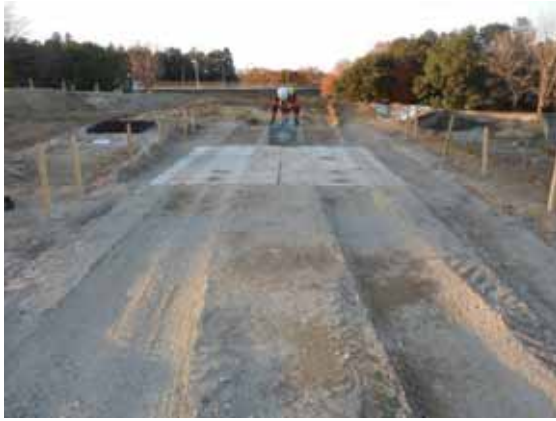
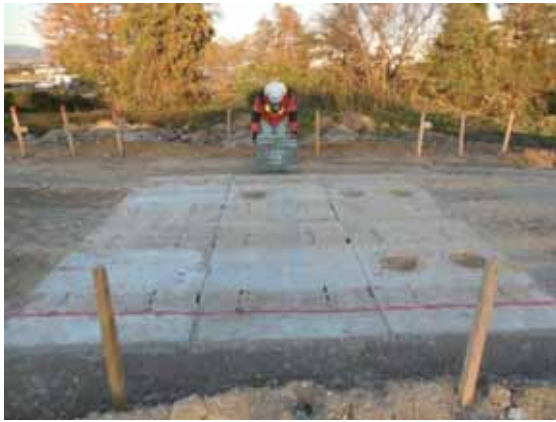
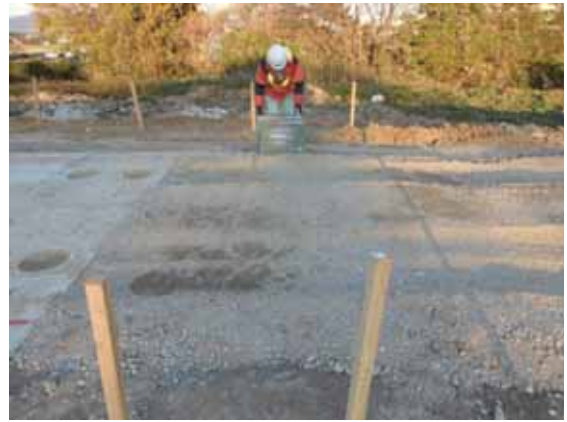
写真-7.1.4-1 ケース1の変状・損傷状況(200回走行)

計測結果を表-7.1.4-1～表-7.1.4-3 に、走行回数と変位の継時変化図を図-7.1.4-3～図-7.1.4-5 に示す。また、写真-7.1.4-1 に変状・損傷状況を示す。

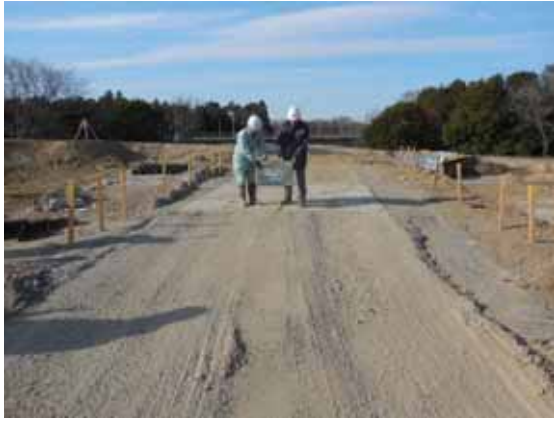
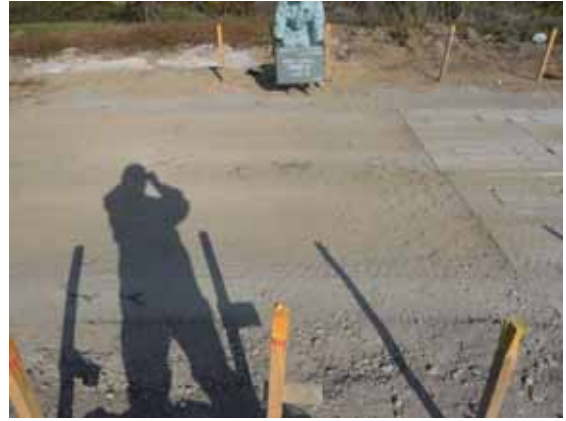
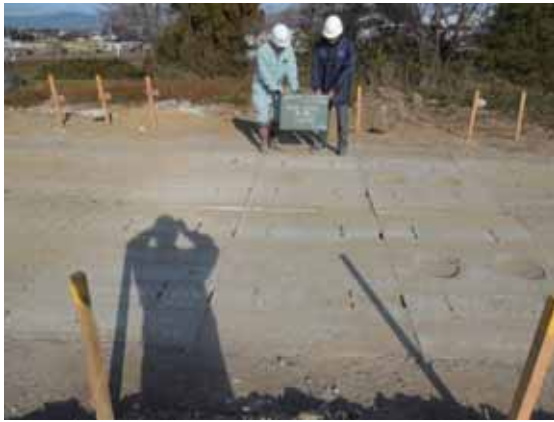
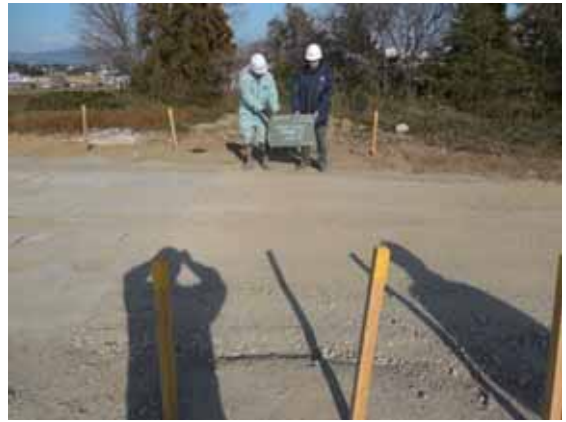
写真-7.1.4-2 ケース1の変状・損傷状況(200回走行：累積400回走行)

地表面計測結果を、表-7.1.4-4～表-7.1.4-6 に示す。また、走行回数と地表面沈下量の継時変化図を図-7.1.4-6～図-7.1.4-8 に示す。また、写真-7.1.4-2 に変状・損傷状況を示す。

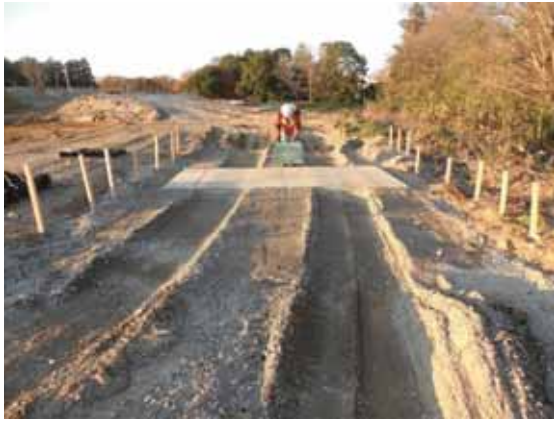
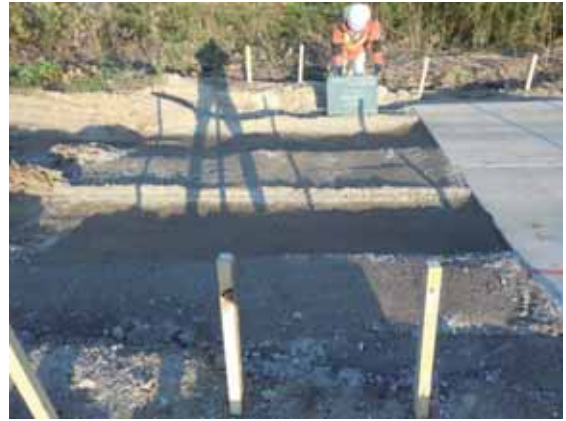
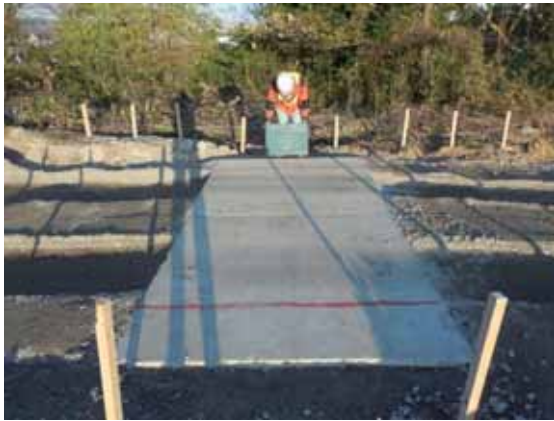
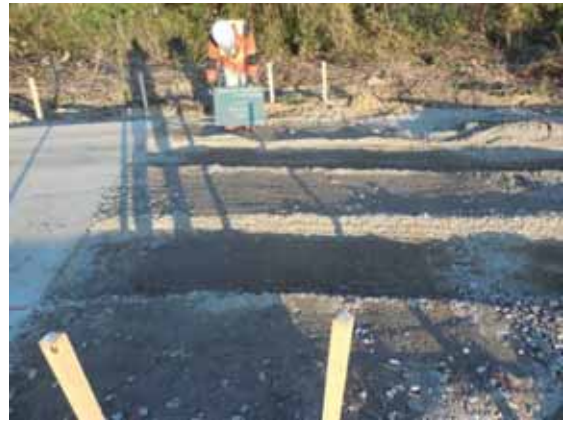
写真-7.1.4-3 ケース2の変状・損傷状況(200回走行)

計測結果を表-7.1.4-7～表-7.1.4-9に、走行回数と地表面沈下の継時変化図を図-7.1.4-10～図-7.1.4-12に示す。また、写真-7.1.4-3に変状・損傷状況を示す。

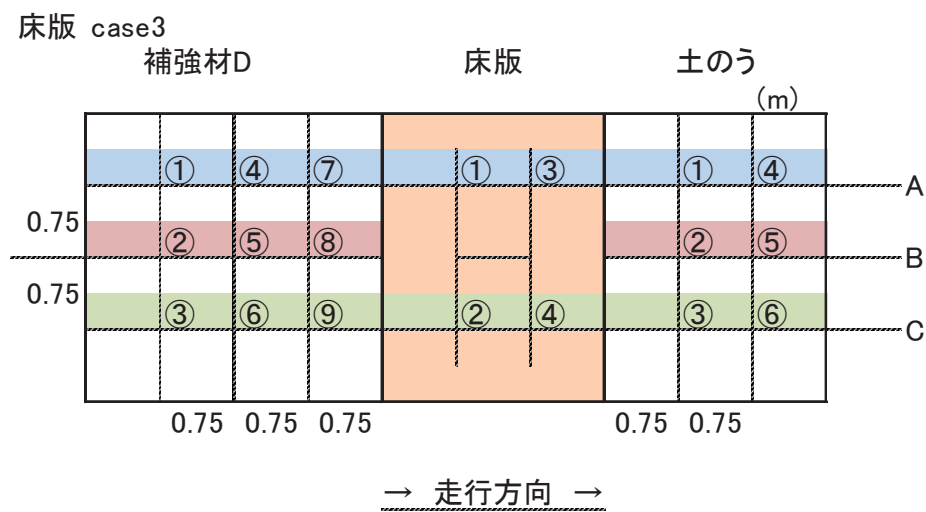
図-7.1.4-13 交通荷重による地表面沈下量計測位置：ケース3

200回走行で補強材Dは最大で4.6cm、土のうは最大で10.2cmの沈下量が発生した。また、土のうについては、破れ等の損傷も著しい状態であったが、両地点とも床版との段差は小さい。

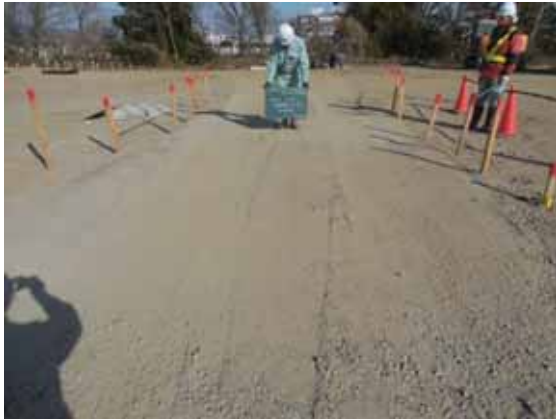
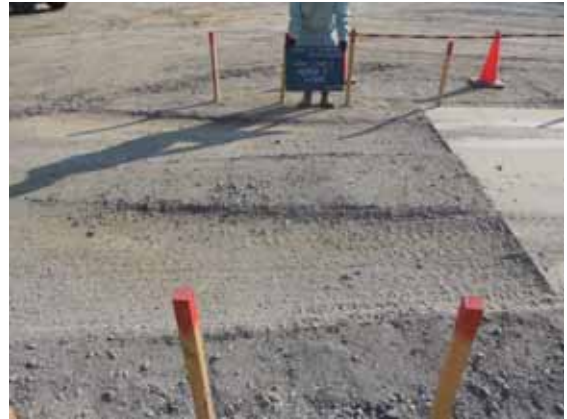
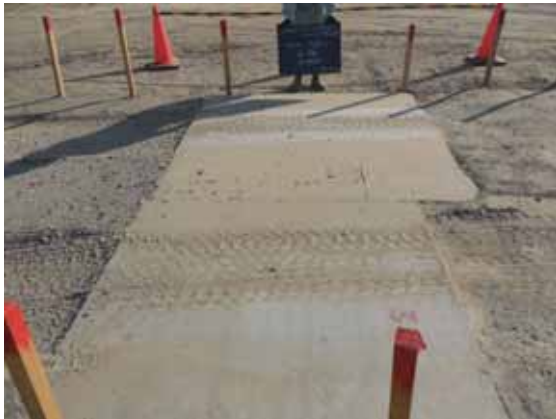
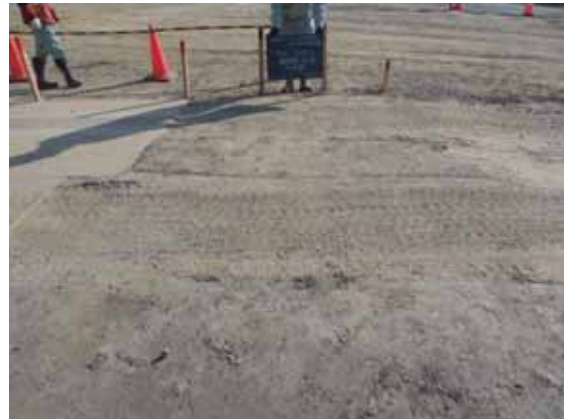
写真-7.1.4-5 ケース3の変状・損傷状況(200回走行)

計測結果を表-7.1.4-13～表-7.1.4-15 に、走行回数と沈下量の継時変化図を図-7.1.4-17～図-7.1.4-19 に示す。また、写真-7.1.4-5 に変状・損傷状況を示す。

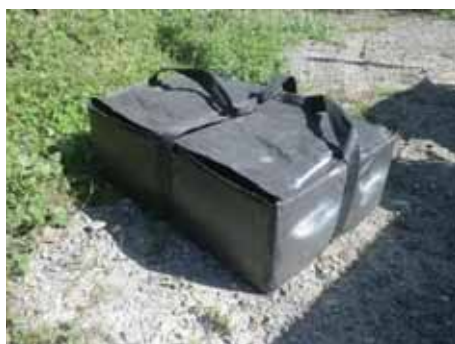
4章の実大実験の盛土構築において、一般的に使用されている耐候性大型土のうに加えて、角型形状の耐候性大型土のう（以下、角型大型土のうと称す）を試験的に使用した。角型大型土のうは、長さ1.0m×奥行き1.5m×高さ0.5mと長さ2.0m×奥行き1.5m×高さ0.5mの形状の異なる2種類のタイプを使用した。角型大型土のうは、実大実験で構築した災害復旧盛土の干渉区間で使用した。角型大型土のうは、災害復旧盛土で用いた耐候性大型土のうと同様の材質（6章 表-1 参照）で製造されたものを使用した。外観を写真-7.2.1-1に示す。

写真-7.2.1-1 角型大型土のうの外観

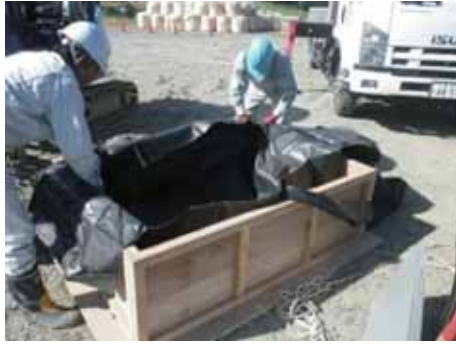
角型大型土のうは布地素材のため角型に形状を保つことが困難であるため、本実験では形状が保持できるように、プラスチック素材の板を併用することとした。プラスチック素材の板は、通水性を向上させるために盛土と接する側面側には排水孔を設けた。角型大型土のうの製作状況を写真-7.2.2-1に示す。

1) 型枠への取り付け

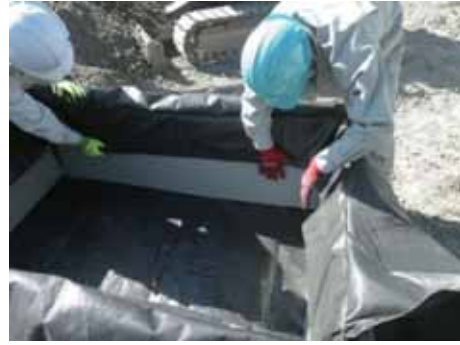
2) プラスチック板の設置

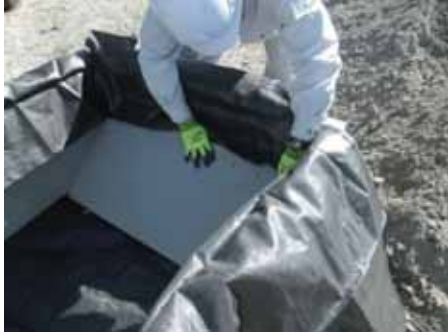
3) 排水孔付きプラスチック板

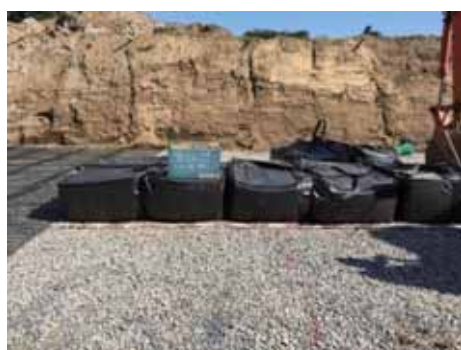
1) 正面（1段目）

角型大型土のうは千鳥配置となるように設置した。設置状況を写真-7.2.3-1に示す。角型大型土のうは、通常の円柱形の大型土のうと比較すると隣接する土のうとの隙間は軽減されることを確認した。しかし、長さ2.0mのタイプ角型大型土のうは、吊り上げ時には型枠の変形やベルトの破損を確認した。これは、角型大型土のうの重量に対して、吊りベルトの本数の不足や設置位置によるものである。したがって、長さ2.0mタイプの角型大型土のうは改良が必要である。

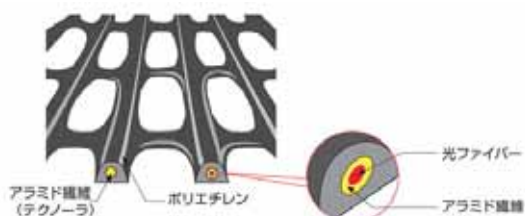
図-7.3.2-1 構造図

実大盛土に敷設したジオテキスタイルのひずみは、センサー機能付きジオテキスタイル（以下、OFSG と称す）を用いて計測した。OFSG の構造を図-7.3.2-1 に示す。OFSG は引張強さを発揮するアラミド繊維、ひずみを計測する光ファイバー及びアラミド繊維等を被覆するポリエチレンで構成される。光ファイバーは、アラミド繊維の内側（中心）に挿入し一体化されている。ジオテキスタイルのひずみは、BOTDR 方式で計測した。BOTDR 方式とは、光ファイバーの片端から光パルスを入射したときに発生するブリルアン散乱光を受光して分析することによって光ファイバーのひずみを連続的に計測する方式である。BOTDR を図-7.3.2-2 に示す。
