土木研究所資料

リーン系二相ステンレス鋼の溶接性および 溶接部の耐食性に関する実験的研究

—河川・ダム施設を例にして—

国立研究開発法人 土木研究所
先端材料資源研究センター材料資源研究グループ

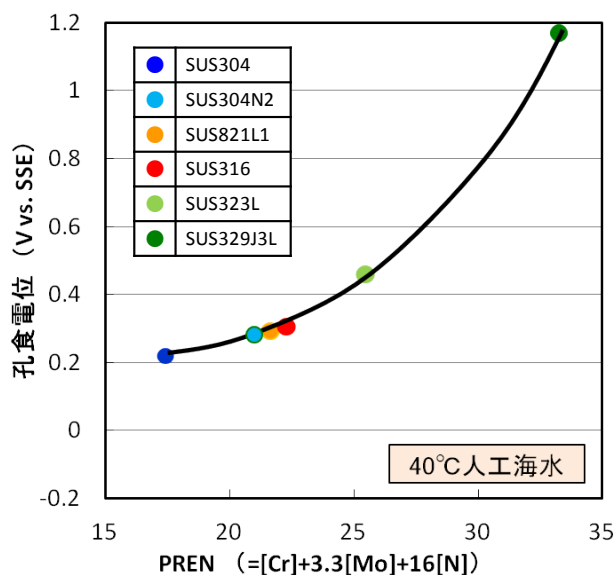
図 1.2.1 PREN と耐食性（孔食電位）の関係

海岸近傍の自然環境下で使用されるインフラ設備は、一般に海塩粒子などに由来する塩化物イオンによる腐食が問題となるケースが多く、それに対する耐食性が求められる。ステンレス鋼の塩化物イオンに対する耐食性は、一般にCrの含有量に比例して向上すると言われている。特に、接する溶液の液性が中性に近く、塩化物イオンを多く含む環境下での耐食性には、PREN (Pitting Resistance Equivalent Number) と称される指標による比較で素材の優劣が議論されるケースが多い¹⁾。PRENは一般に下記の式(1)で整理され、図1.2.1に示すように実験室的な耐食性評価に用いられる孔食電位の値と高い相関を示すことが知られている。

孔食電位は塩化物イオン等を含み局部腐食を発生させうる溶液中で、材料に孔食が発生および成長する臨界電位とみなすことができ、孔食電位が貴、すなわち値が大きいほど優れた耐食性を有すると考えられる。ステンレス鋼の孔食電位測定方法の一例はJIS G 0577:2005「ステンレス鋼の孔食電位測定方法」に記載されている。

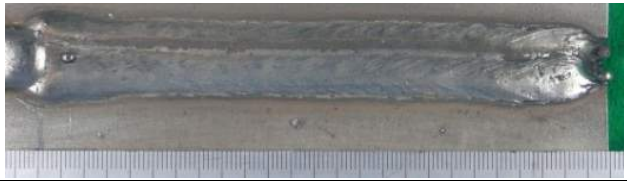
図 2.2.2 下向姿勢溶接ビード外観

下向姿勢溶接の溶接後の外観の一例を図 2.2.2 に示す。いずれの条件においてもスパッタ発生量は少なく、ビード止端部形状も良好であった。また、スラグ剥離についても良好であり、溶接した範囲においては、非常に良好な溶接が可能であることが分かる。このことから、下向姿勢溶接については、従来のオーステナイト系ステンレス鋼と同様に比較的広い条件範囲で溶接が可能と考えられる。

姿勢	溶接条件	外観写真 (溶接方向：紙面左から右)
下向	電流：200 A 電圧：32 V 溶接速度：50 cm/min 入熱：7.7kJ/cm

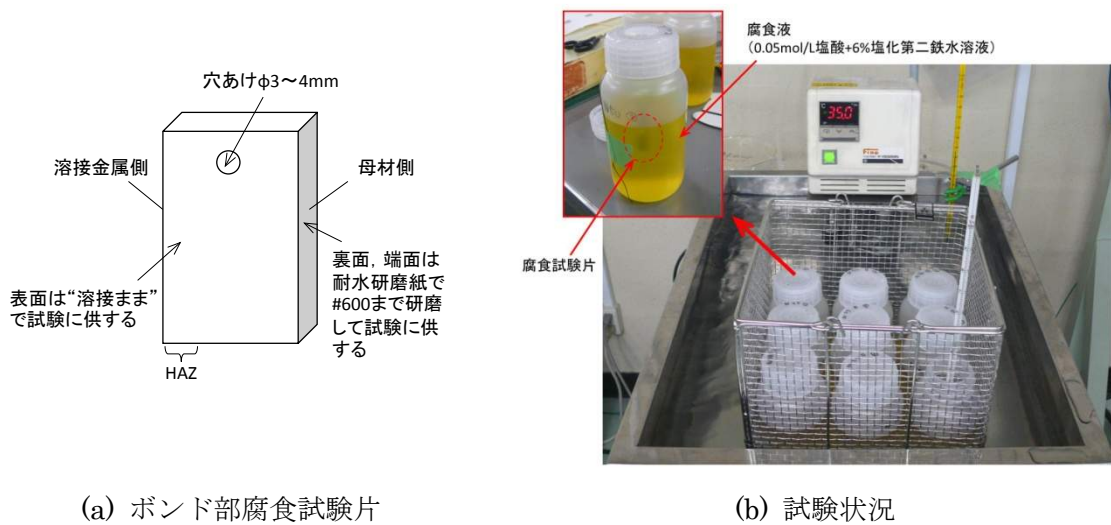
図 2.2.4 塩化第二鉄腐食試験

2.2.2 項の溶接試験で製作した溶接継手から腐食試験片を採取し、JIS G 0578 : 2000「ステンレス鋼の塩化第二鉄腐食試験方法」を参考にした腐食試験によって耐食性を評価し、溶接条件との相関関係を把握した。腐食試験条件を表 2.2.2 に示す。評価箇所は、図 2.2.3 に示すように溶接金属部とボンド部（母材部を含む）とした。図 2.2.4 に試験片の詳細および試験状況を示す。図 2.2.4 に示すように、試験片を腐食液中に吊り下げるために、試験片に径 3~4 mm の穴をあけた。また、試験片表面は溶接ままとし、裏面、端面は研磨してから試験に供した。

(a) ボンド部腐食試験片

(b) 試験状況

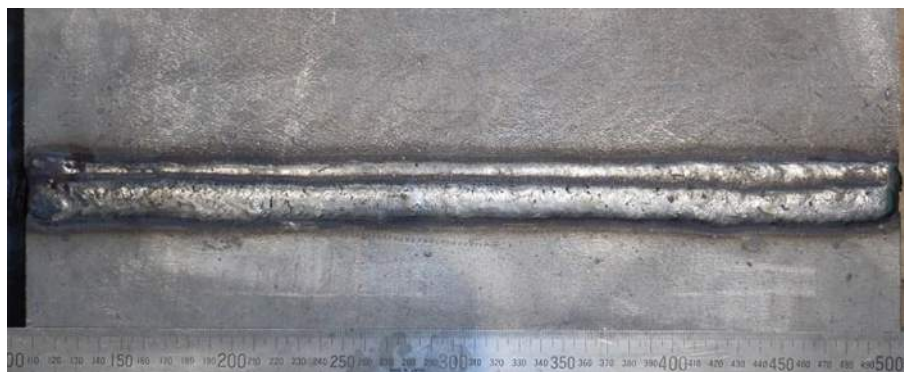
図 2.3.3 ビード外観

図 2.3.3 に、製作した溶接試験体のビード外観を示す。いずれの試験体においても、ビード止端端部にオーバーラップやアンダカットなどは認められず、良好なビードが得られた。これらの試験体に対して、JIS Z 2343 : 2001「非破壊検査—浸透探傷試験—」および、JIS Z 3104 : 1995「鋼溶接継手の放射線透過試験方法」に準拠した非破壊試験を実施し、溶接部の健全性の確認を行った。

(a) リーン系二相ステンレス鋼溶接試験体 下向姿勢

(b) リーン系二相ステンレス鋼溶接試験体 立向姿勢

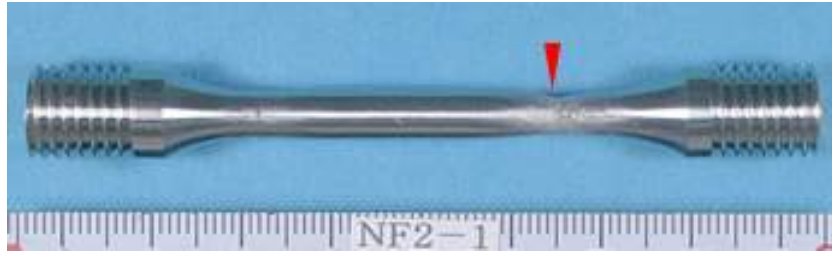
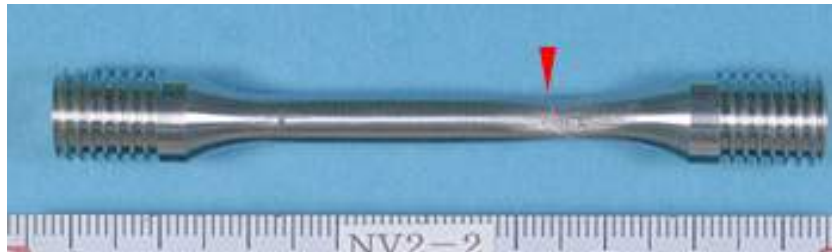
図 2.3.6 引張試験後の試験片外観 (▼ : 破断位置)

試験結果を表 2.3.4 に、試験後の試験片外観を図 2.3.6 に示す。いずれも破断位置は母材であり、引張強さは、母材規格値を満足する非常に高い値であることを確認した。

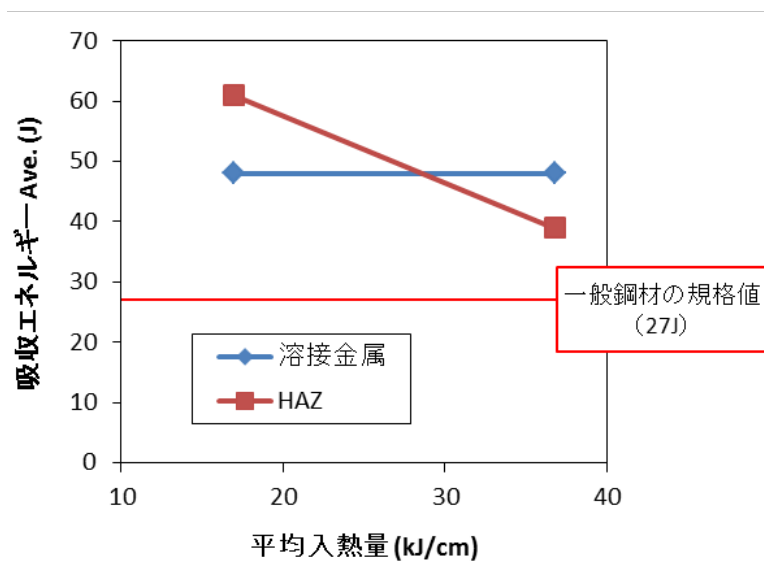
図 2.3.8 吸収エネルギーと入熱量の関係

表 2.3.5 および図 2.3.8 に試験結果を、試験後の破面を図 2.3.9 に示す。溶接金属部の吸収エネルギーに及ぼす溶接条件の影響はほとんど認められない。一方 HAZ について、大入熱条件の場合に吸収エネルギーが若干減少する傾向が認められた。一般にステンレス鋼に対して、JIS 規格にシャルピー吸収エネルギーは規定されていない。そこで、河川・ダム施設で一般的に使用される SM400B (JIS G 3106 : 2008「溶接構造用圧延鋼材」で規定) の規格値である 0℃での吸収エネルギー ≥ 27 J を準用した。一般にステンレス鋼のシャルピー吸収エネルギーは試験温度が低いほど低下する傾向を有している。SUS821L1 の-10℃における吸収エネルギーは 27J を満足しており、0℃でも十分満足すると推測される。

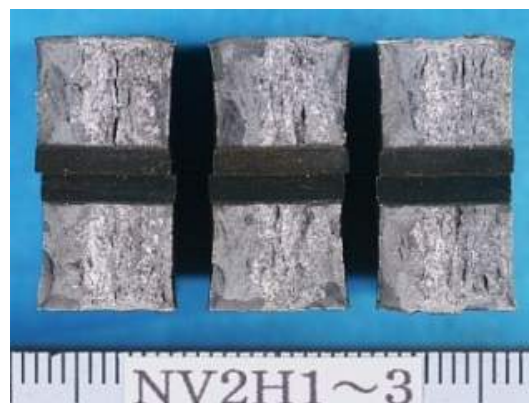
図 2.3.9 シャルピー衝撃試験片の破面

(d) 立向姿勢-HAZ ノッチ

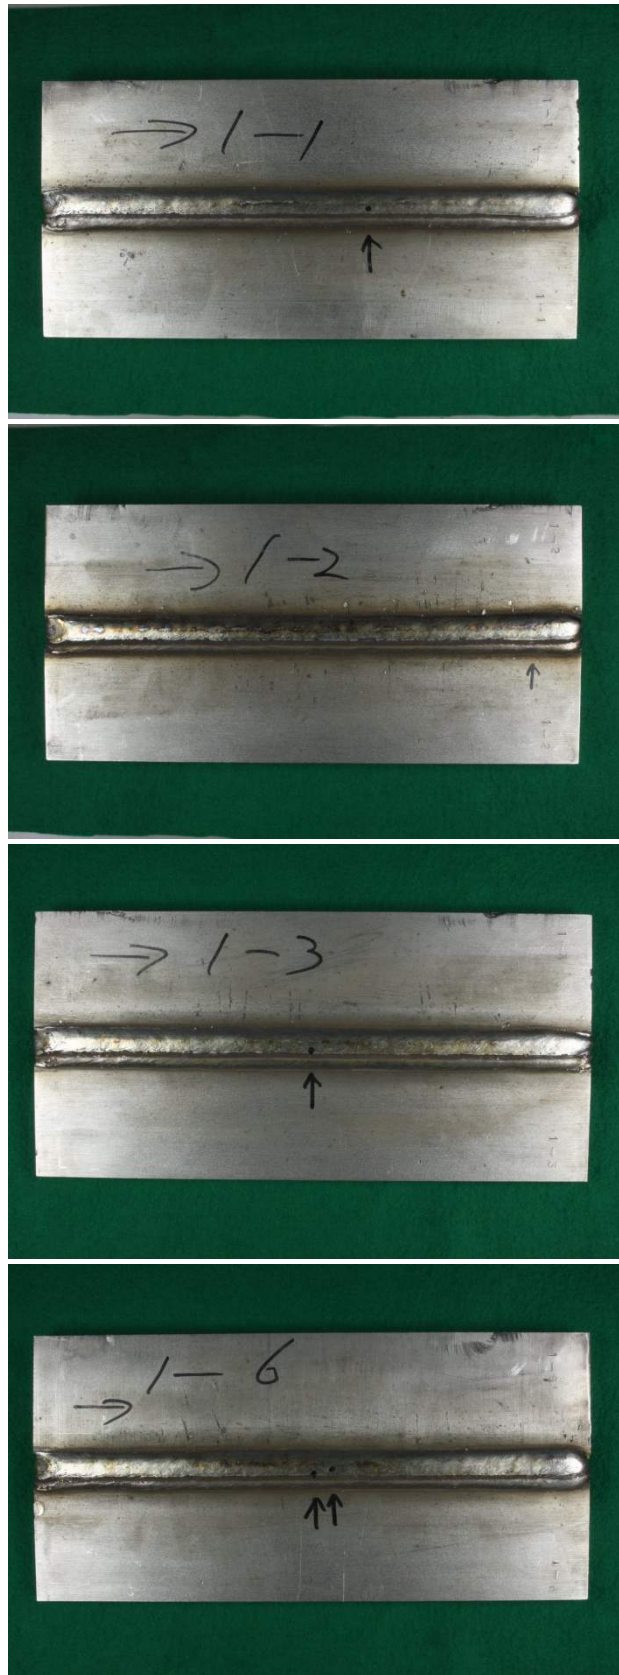
写真 3.2.1 SUS821L1 追加設置分溶接材外観

試験片は溶接部を含むものとする。裏当て材を用い片側より下向き溶接し継手（約 W 150 mm × L 300 mm × t 8~12 mm）を製作した。各鋼種の溶接継手番号を表 3.2.1 に、試験体形状および開先形状を図 3.2.1 に示す。追加設置分の溶接材外観を写真 3.2.1~3.2.3 にそれぞれ示す。写真中の、向かって横方向の矢印は試験片の圧延方向を示す。また、縦方向の矢印はごく軽微なブローホールを示す。これらの溶接材について、マクロ・ミクロ組織観察を実施した。観察結果をそれぞれ写真 3.2.4~3.2.6 および写真 3.2.7~3.2.15 に示す。なおミクロ組織観察は写真 3.2.4~3.2.6 に赤枠で示した位置で実施した。マクロ組織観察の結果、溶接部およびその近傍にはポイドなどの欠陥は見られず、溶接状態は非常に良好であった。ミクロ組織観察の結果、母材部は超微細組織となっている。HAZ ではフュージョンラインのごく近傍で組織の成長が見られるが、二相ステンレス鋼の HAZ で一般に生じる組織であり目立った欠陥は見られなかった。溶接金属部はデンドライト組織となっていた。良好なミクロ組織を有しており、特に問題は確認されなかった。なお、初回設置の時点では試験片加工後の記録のみで良いとし、加工前の溶接継手の外観の記録は行っていない。

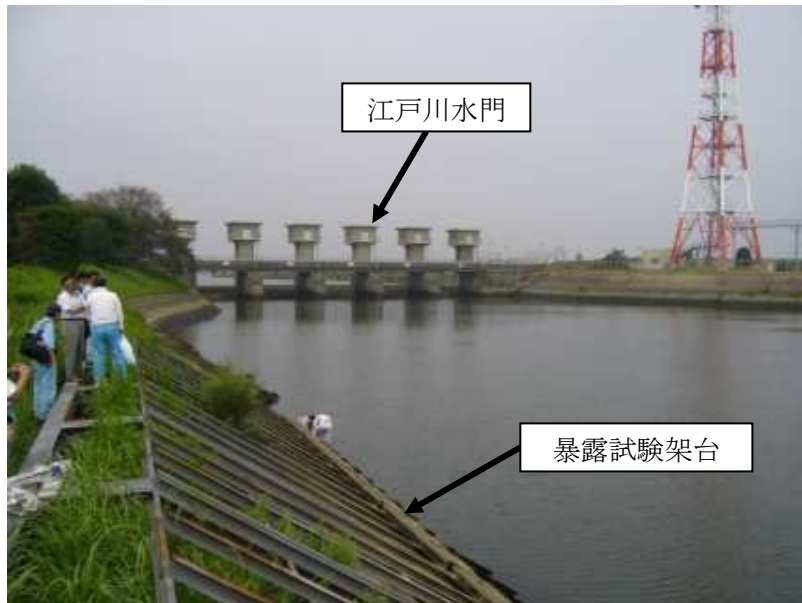
写真 3.3.1 江戸川水門下流の暴露試験場および試験架台外観

暴露試験は国土交通省関東地方整備局江戸川河川事務所江戸川河口出張所で実施した。写真 3.3.1 に江戸川水門下流の暴露試験場および試験架台の外観を示す。図 3.3.1 に暴露架台の配置図を、図 3.3.2 に架台の断面図を示す。この架台に、図 3.2.5 に示す暴露試験片および暴露用枠を取り付けた。

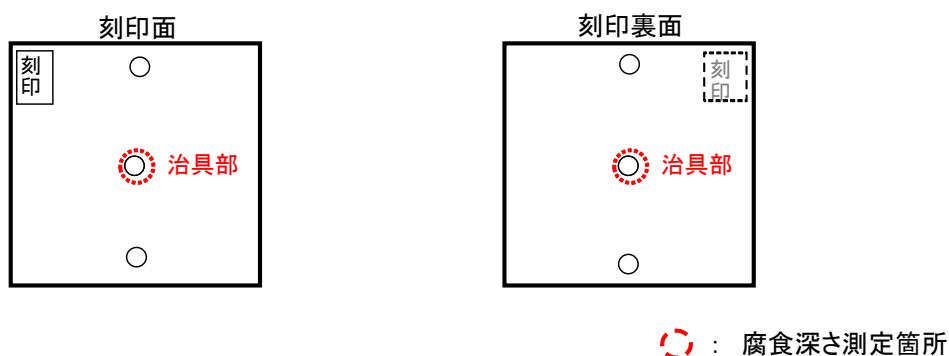
図 3.6.1 回収試験片腐食深さ測定箇所概要図

すき間治具部におけるすき間腐食の発生率および腐食深さの測定を行う。測定箇所を図 3.6.1 に示す。

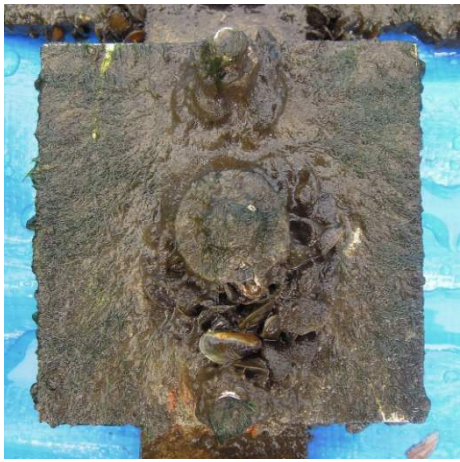
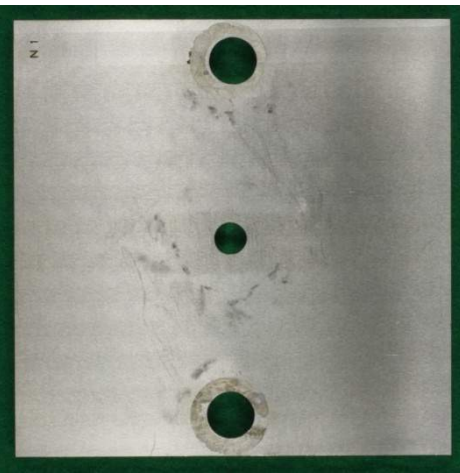
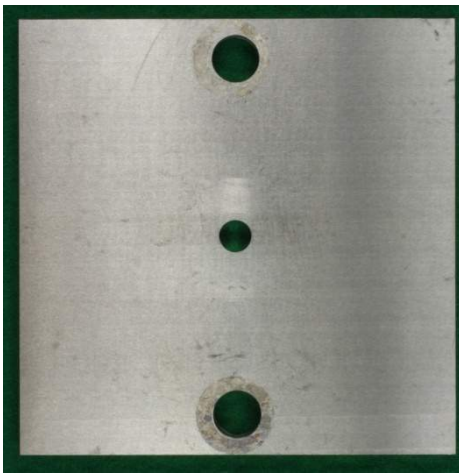
写真 3.6.1 暴露 1 年後のすき間腐食試験後の腐食状況（マーク：N 1）
 (H24/12/20～H25/12/20)

回収後および水洗・脱スケール後の外観腐食状況を写真3.6.1～3.6.7に示す。回収後の試験片は全面が茶褐色の藻と貝で覆われていた。特に、試験片裏側の方が貝の付着量が大きかった。水洗・脱スケール後、試験片腐食状況を観察したところ、全てのステンレス鋼試験片において固定ボルトの穴の周囲に変色が見られた。SM400B試験片は全面がさびに覆われていた。

全ての試験片において、すき間治具部（ポリスルホン樹脂）におけるすき間腐食の発生は見られなかった。ただし全ての試験片において固定ボルトの穴の周囲に軽微な腐食による変色が見られたが、この部位は絶縁材として用いている FRP ワッシャー（エポキシ樹脂）によるすき間構造となる。腐食がこの部位でのみ発生した原因として、すき間治具とワッシャーの材質の影響が考えられる。また、FRP ワッシャーは周囲が切断面となっており、すき間治具と比較して吸水しやすいとみられる。これらの影響については、今後の原因調査が待たれる。

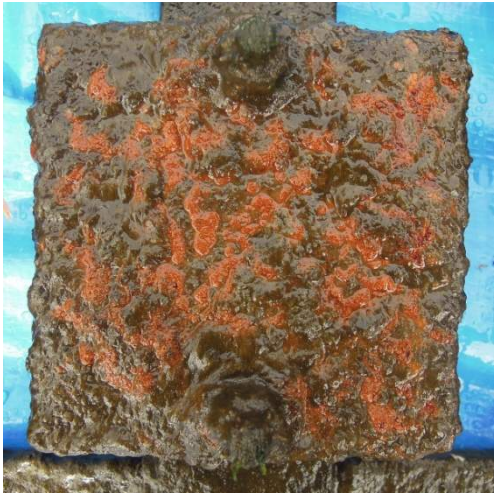
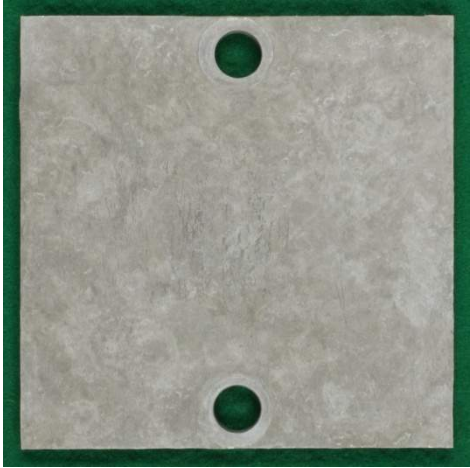
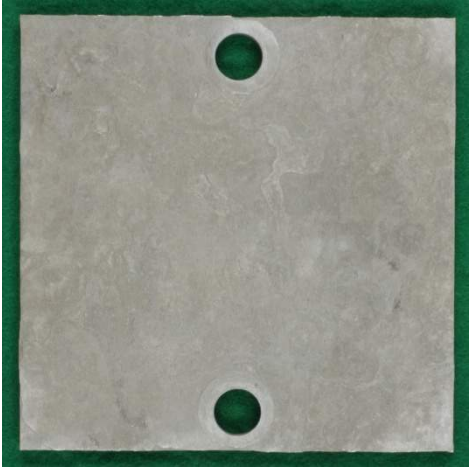
写真 3.6.7 暴露 1 年後のすき間腐食試験後の腐食状況（マーク：B 1）
 (H24/12/20～H25/12/20)

一方、SM400B は上述の通り全面に腐食がみられており、自然電位も卑側にシフトしていた。

腐食速度の算出に使用した試験前後での各試験片の寸法を表 3.6.3 および表 3.6.4 に示す。また、試験前後の重量および腐食速度を表 3.6.5 に示す。腐食速度は試験前後での重量減を暴露期間と試験片表面積で除すことにより求めた。侵食度は腐食度をそれぞれの鋼材の密度で除すことにより求めた。SM400B の暴露 1 年間の腐食速度 (侵食度) は 0.176 mm/yr であった。
