土木研究所資料

細粒分を含む砂の液状化強度の 評価法に関する再検討

平成 28 年 3 月

国立研究開発法人土木研究所
地質・地盤研究グループ（土質・振動）

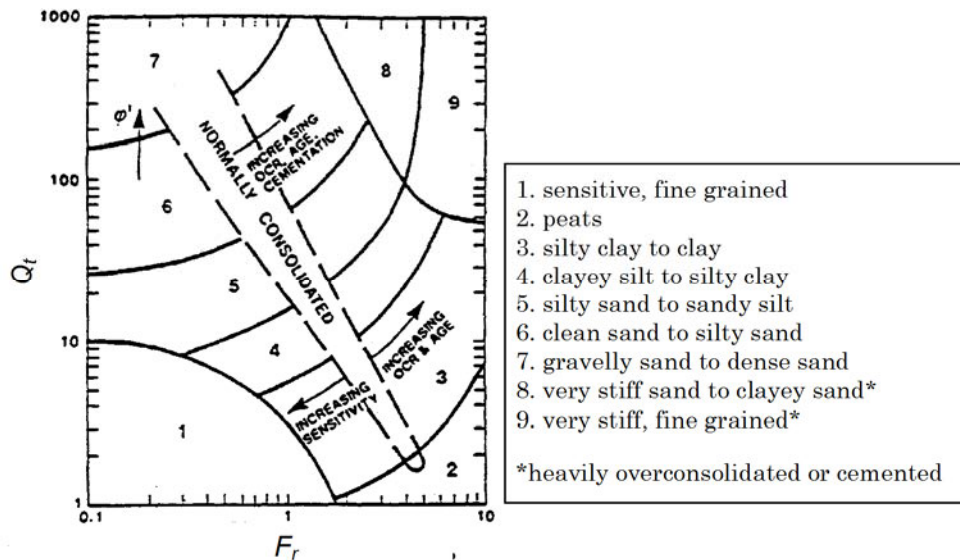
図-2.2.1 土質分類図 (原図 : Robertson¹⁴⁾)

Robertson¹⁴⁾ の方法に基づいて正規化先端抵抗 Q_t および正規化周面摩擦比 F_r を算出し、土質分類図 (図-2.2.1) により土質分類を試みた。また、Robertson & Fear¹⁵⁾ に基づき、土質性状指数 I_c を算出した。

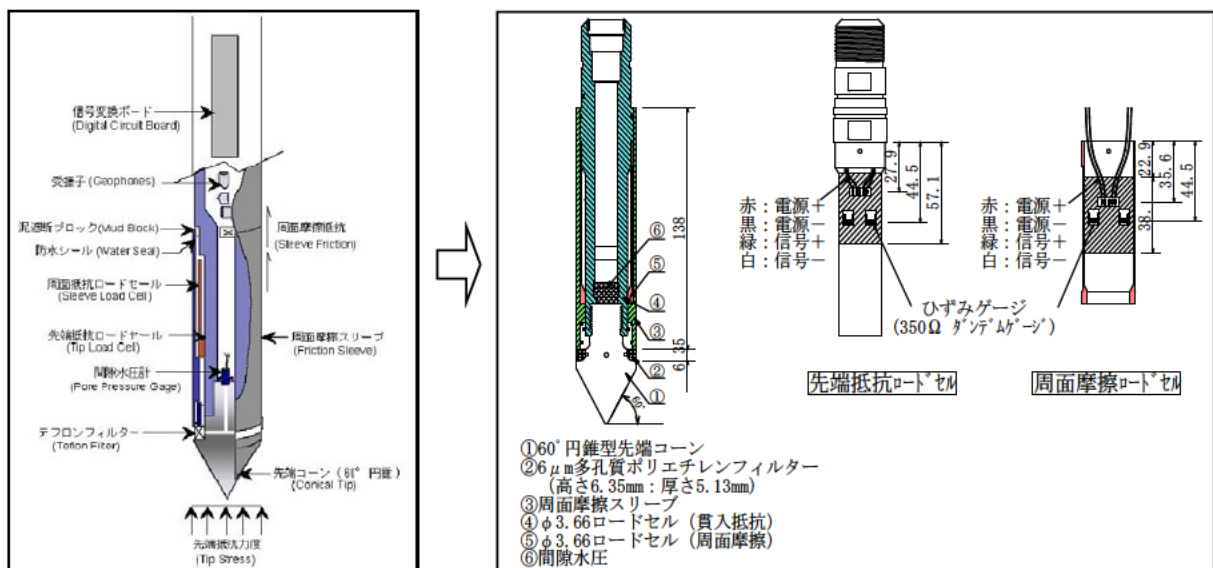
図-2.2.2 プローブ概略図

先端抵抗、周面抵抗、間隙水圧の三成分を測定した。試験仕様を表-2.2.2、貫入マシンの性能を表-2.2.3、センサーの性能を表-2.2.4 に示す。

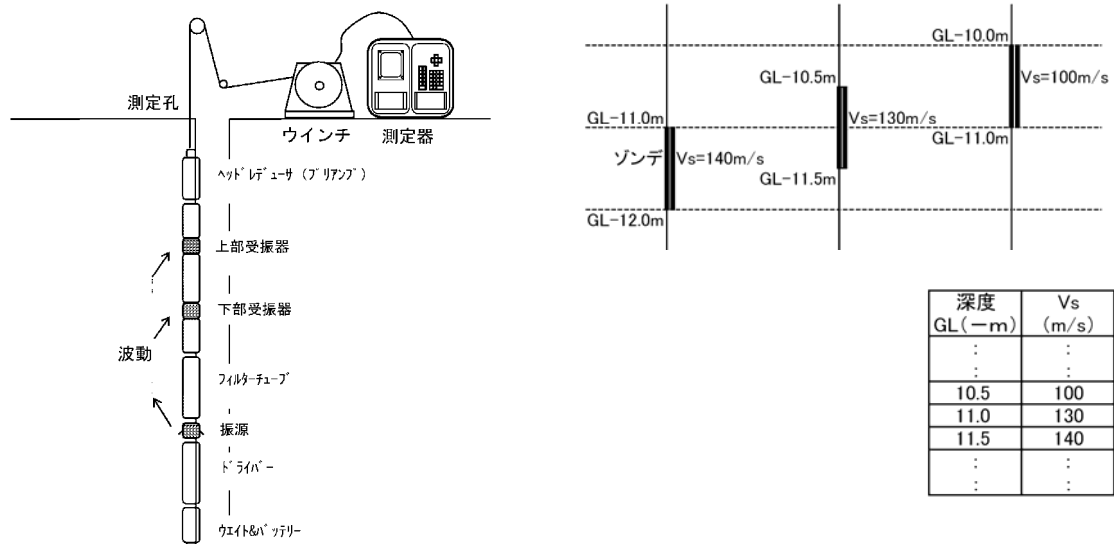
図-2.2.3 PS 検層の概略図と測定深度表示の凡例

地盤工学会基準（JGS 1122）に準拠し実施した。試験方式は、浮遊法の孔内起震受震方式（サスペンション方式）を採用した。深度 0.5m おき（測定区間長 1m）に測定することにより、液状化試験対象区間に最も近い測定区間を対比区間として後に選定できるようにした。

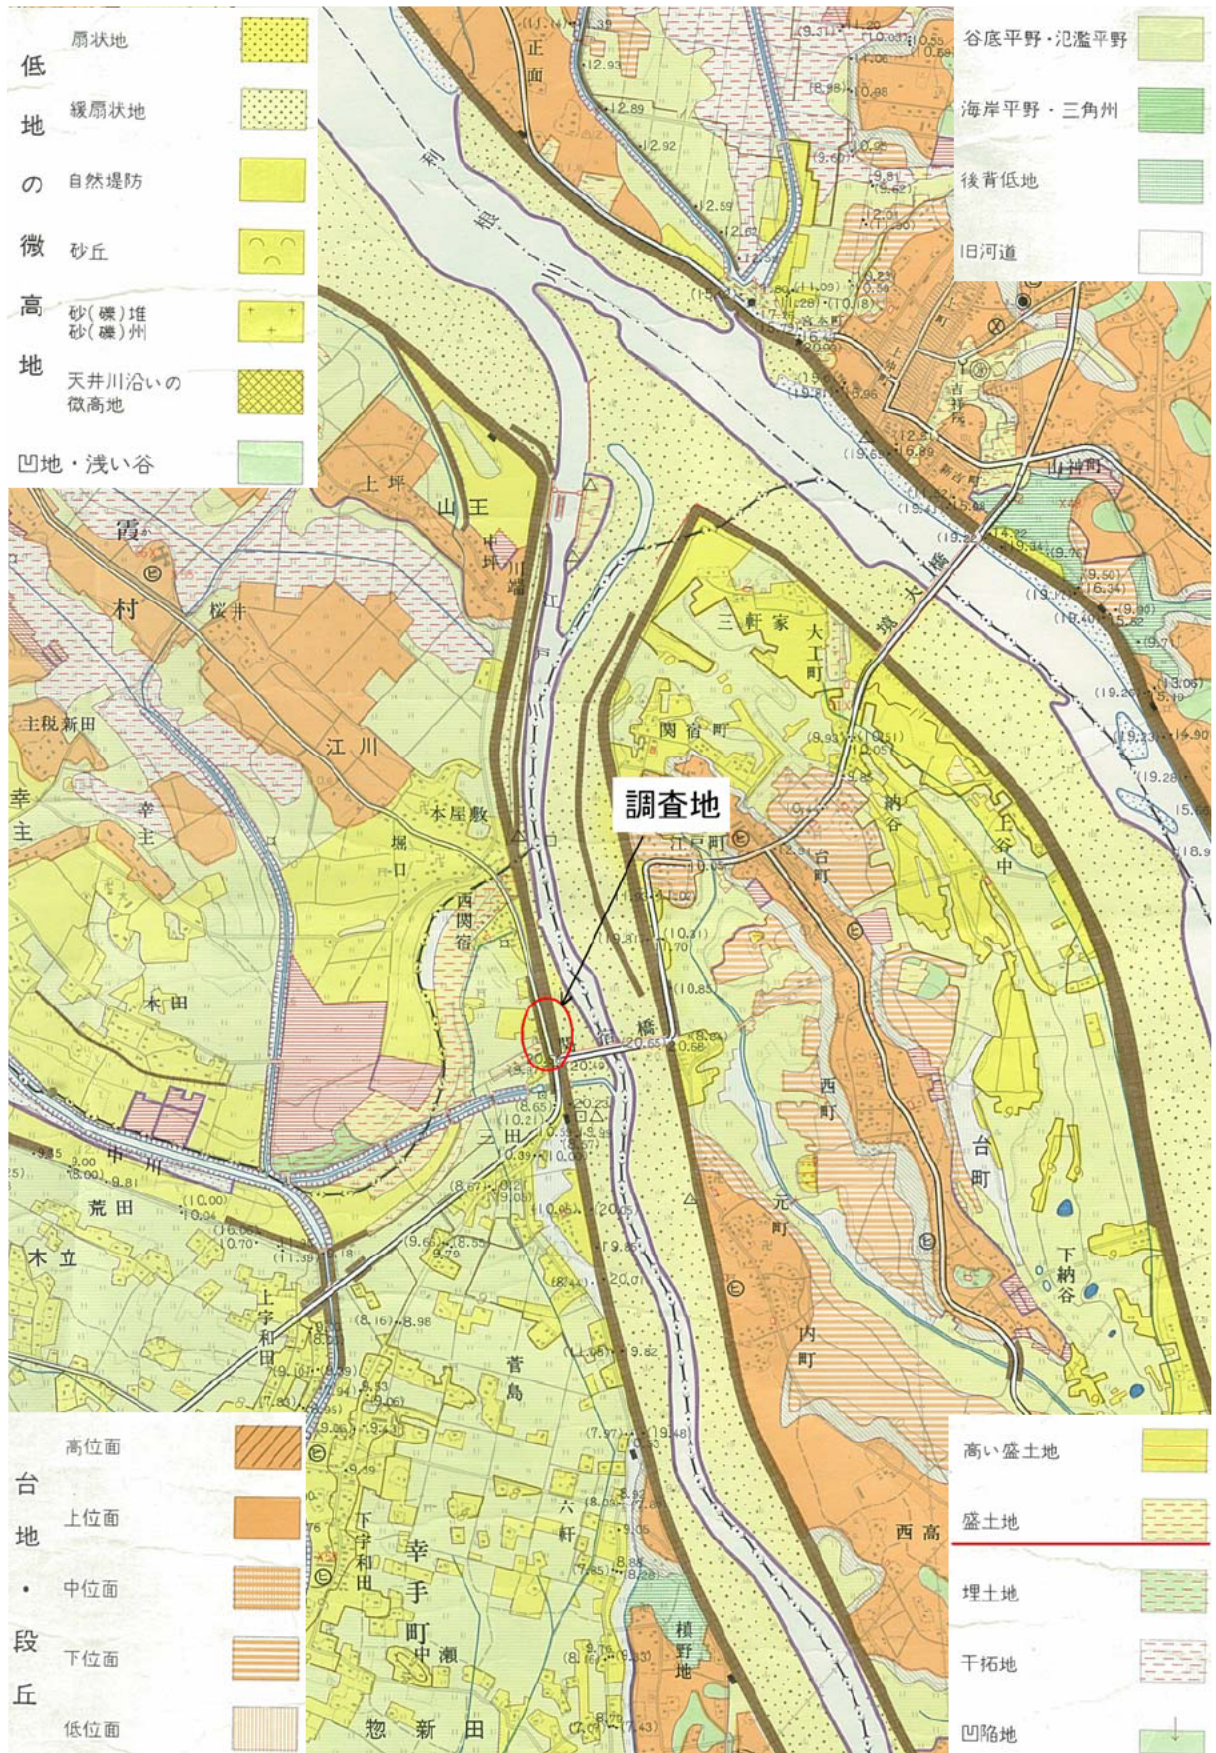
図-2.3.1 土地条件図 (1979)「水海道」

土地条件図（図-2.3.1）によると、調査地の西側には幅 50m 程度の旧河道（旧権現堂川）があり、調査地のすぐ北側で江戸川に合流していたことが読み取れる。

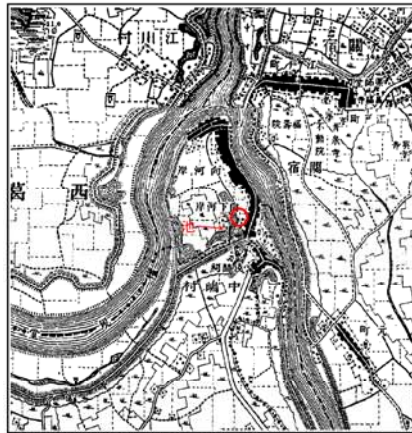
①1883年(明治16年)測量 1/20000
調査地点は、道路沿いに建つ家屋裏の池の縁に位置する。この土地は田あるいは畑として利用されていた。

旧版地形図（図-2.3.2）によると、1883 年当時は江戸川沿いに自然堤防が発達しその上に集落が形成されていた。調査地はその後背湿地にあたり、池ないし沼地状となっていた。1907 年には、その池ないし沼地は埋め立てられ水田利用されていたことがわかる。その後、江戸川は拡幅され、1965 年にまでに現位置に引き堤として堤防が築かれた。1972 年には堤防は拡幅され、道路として利用されていることがわかる。

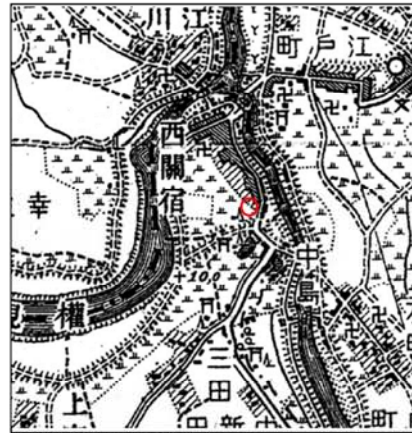
②1907年(明治40年)測量 1/50000
調査地点脇にあった池は埋立てられて水田として利用される。調査地点は、水田あるいは宅地部分に位置する。

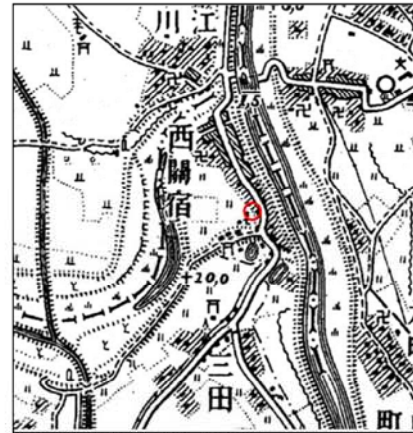
③1929年(昭和4年)修正 1/50000
調査地点は、明治40年と特に変わらない。

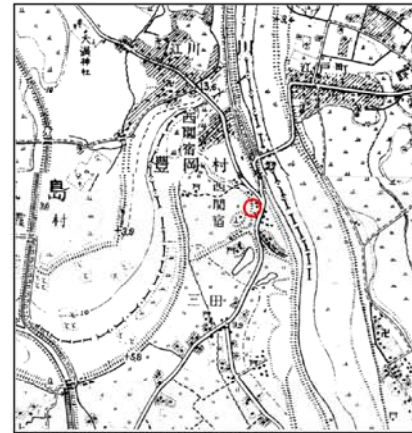
④1953年(昭和28年)測量 1/25000
調査地点は、昭和4年と特に変わらない。

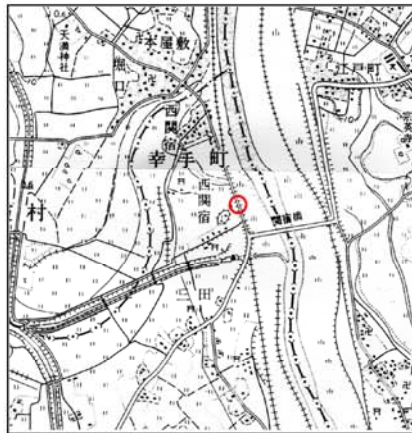
⑤1965年(昭和40年)修正 1/25000
江戸川は河川改修により川幅が広がり、それに伴って堤防位置(現堤防と同一位置)が川裏に下がっている。

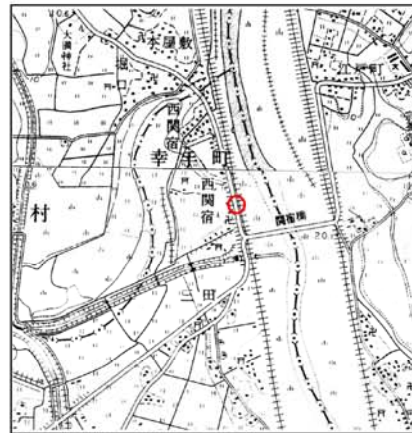
⑥1972年(昭和47年)修正 1/25000
調査地の堤防は、拡幅されて道路も整備されている。

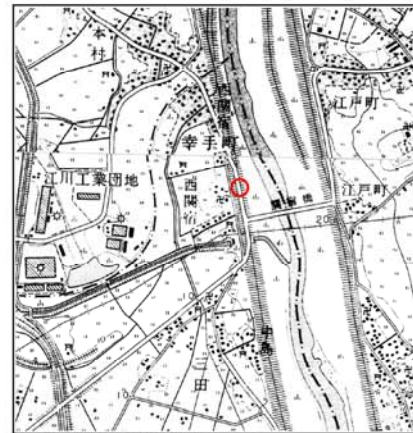
⑦1977年(昭和52年)改測 1/25000
調査地の堤防は、川裏ののり尻に道路が整備された以外、昭和47年と特に変わらない。

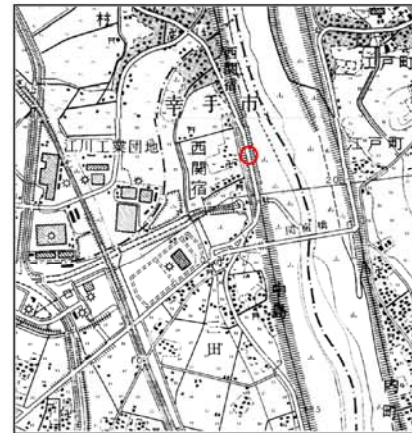
⑧1994年(平成6年)修正 1/25000
調査地に変化はない。

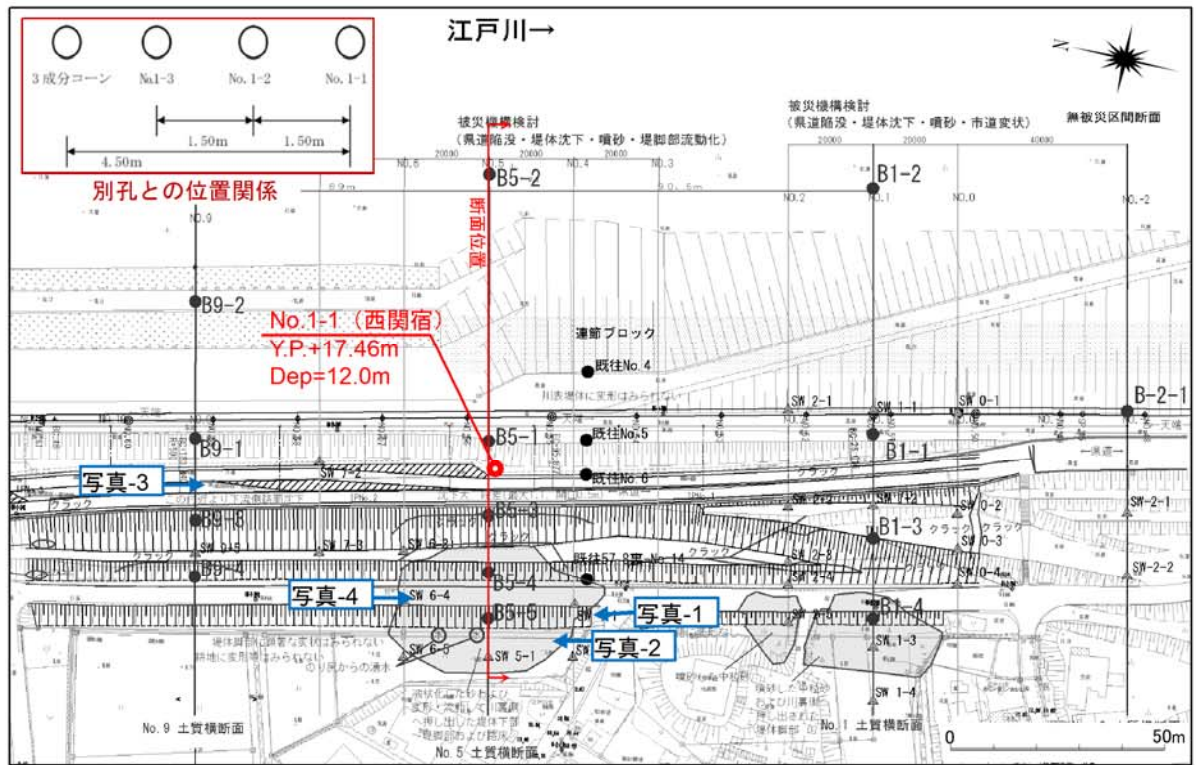
図-2.3.3 調査位置図および2011年東北地方太平洋沖地震による被災状況(西関宿)(関東地整資料を基に作成)

既往ボーリングによると、上述の池ないし沼地に対する埋土は緩い中砂からなり、堤体下に最大 2m 程度の厚さをもち分布する。平面的には、この埋土は天端直下～川裏側に分布しており、その分布範囲は 2011 年東北地方太平洋沖地震時の変状範囲（川裏堤脚部において噴砂を伴う崩壊が発生：図-2.3.3 参照）と概ね一致する。

東北地方太平洋沖地震時の被災形態（図-2.3.3）と土層構成から推測すると、Bs1 層（および一部の Bs2 層）が液状化しさらに川裏側へ側方流動した結果、川裏堤脚部において噴砂を伴う崩壊が発生した可能性がある。

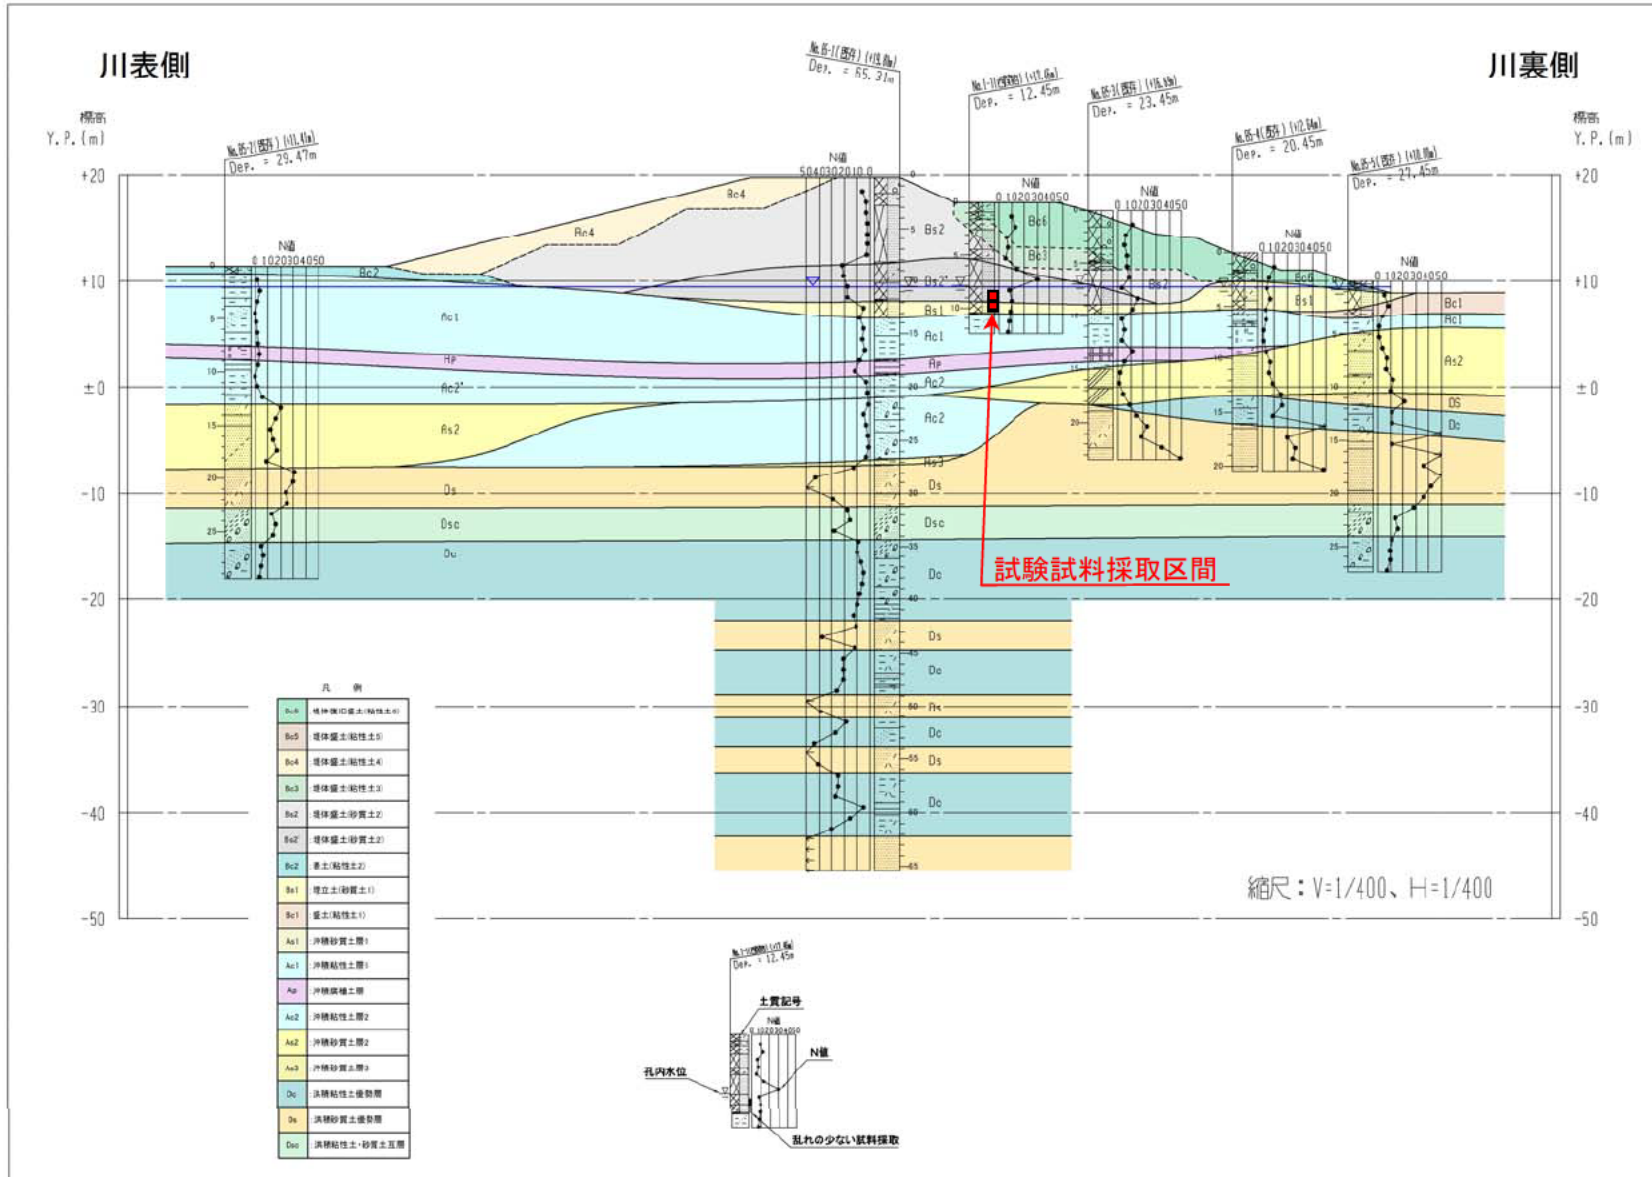
図-2.3.4 地質断面図 (西関宿)

堤防川裏小段において、ボーリング調査（No.1-1）を実施した。地質断面図を図-2.3.4 に、CPT 結果図を図-2.3.5 に示す。調査の結果、地表から順に盛土（一部埋土）、沖積層粘性土層（Ac1）が確認された。

図-2.3.4 に示した盛土下部の Bs1 層は、粒径のそろった緩い細砂からなる。本層は Ac1 層の上ののっており、その境界面は下方に凸の形状を呈している。その分布位置や分布形状から推測すると、本層は明治時代に池ないし沼地を埋め立てた埋土と考えられる。また、Bs2'層は砂を主体としており、締まりが良い区間とやや悪い区間が繰り返し重なっている。

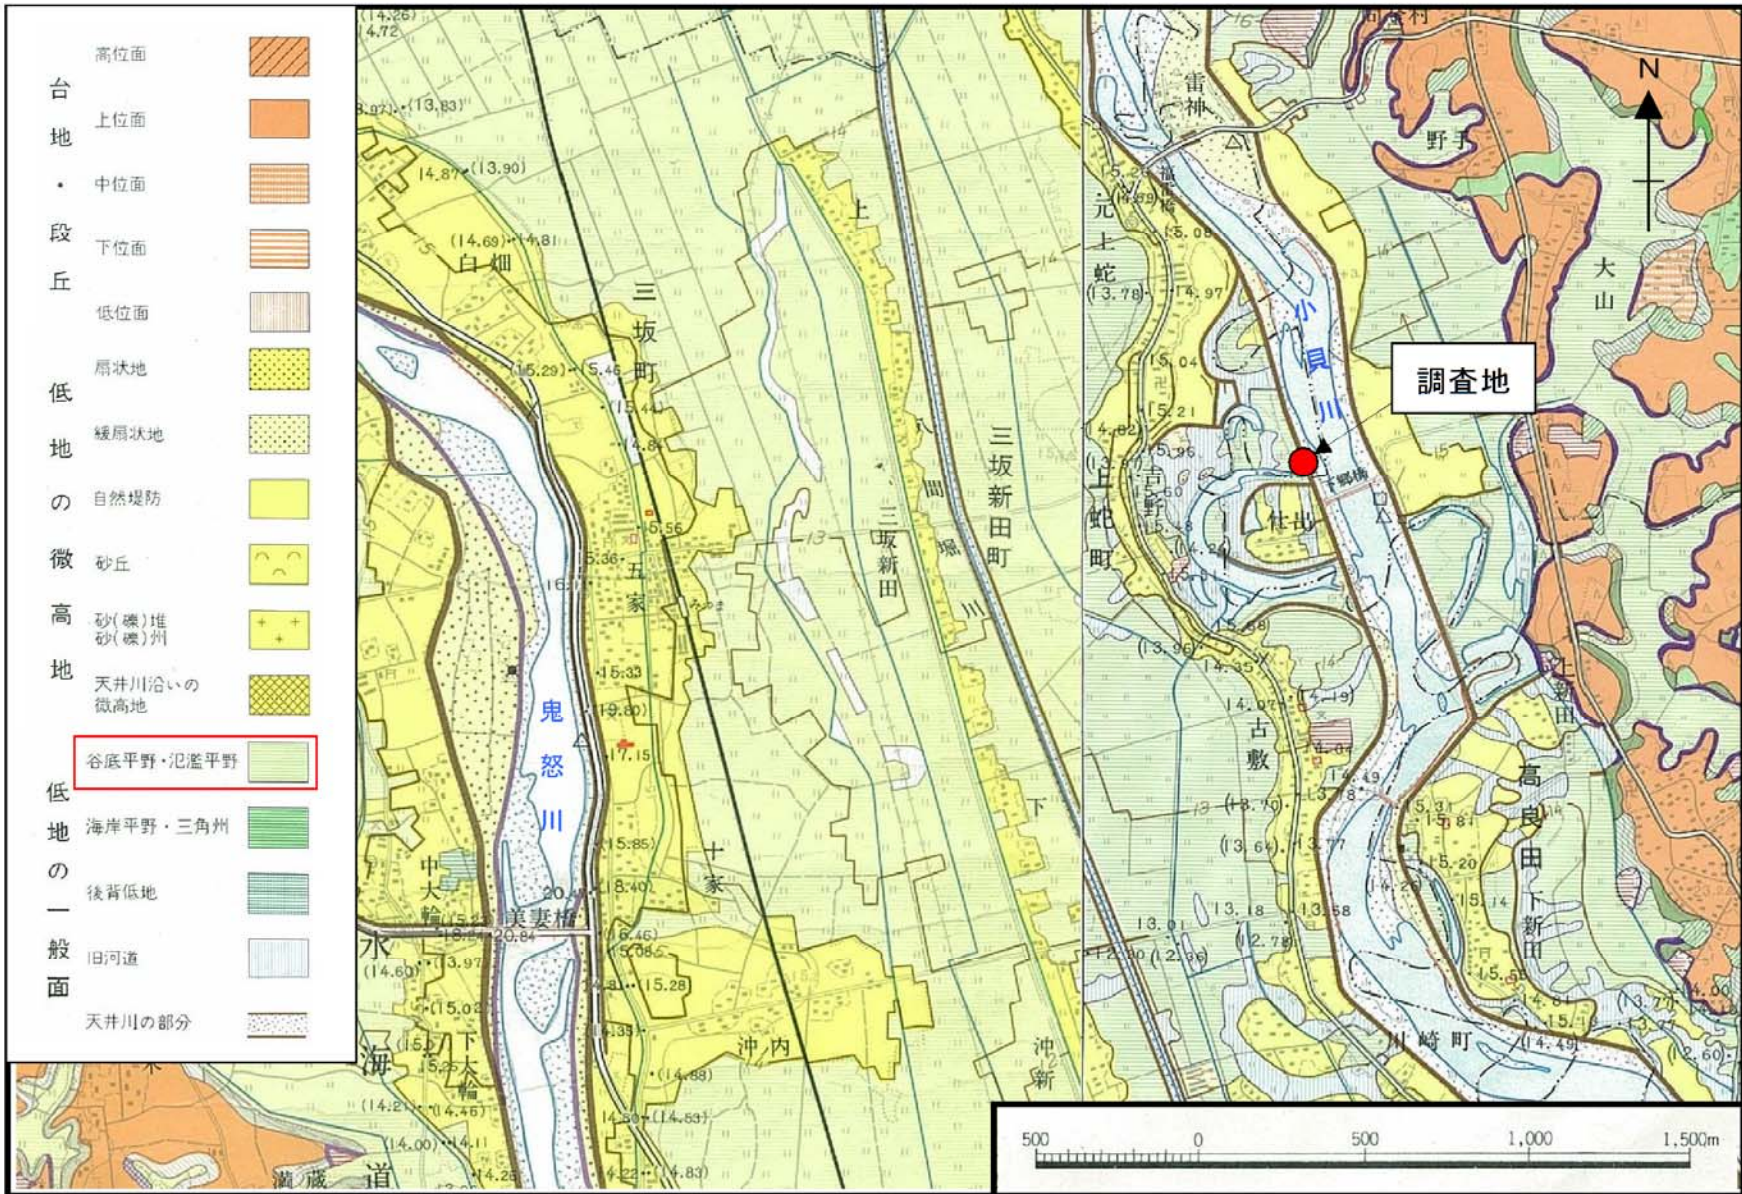
図-2.4.1 土地条件図 (1979)「水海道」

周辺には、東西の幅 1～1.5 km に及ぶ氾濫平野が広がり、その両側には鬼怒川と小貝川が流下している。両河川沿いには自然堤防が発達しており、住宅地や畑として利用されている。また、平野部は主に水田として利用されている（図-2.4.1）。

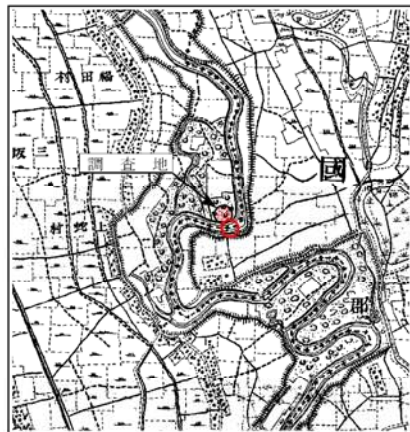
①1883年(明治16年)測量 1/20000
調査地点は、激しく蛇行する小貝川の河川内に位置する。

旧版地形図（図-2.4.2）によると、1883 年（迅速測図）および 1929 年（昭和 4 年）には、調査地は激しく蛇行を繰り返す小貝川の河道位置にある。1952 年（昭和 27 年）には調査地下流域で河道が移動していることがわかる。これは、1947 年（昭和 22 年）カスリーン台風などにより発生した出水によるものと考えられる。その後 1960 年（昭和 35 年）までに河川改修が行われ、蛇行していた河川が直線化され、現在と同じ河道形状となった。その際、現在の位置に堤防が築かれ、調査地川裏側には、旧河道が三日月湖（吉野公園池）として残存した。本調査は、旧河道を埋め立てて築堤された箇所において実施した。

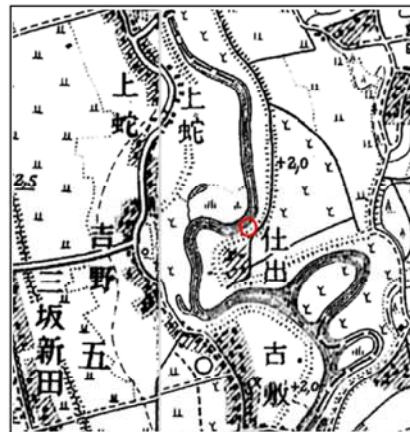
②1929年(昭和4年)測量 1/50000
調査地点は、小貝川の河川内あるいは河川近傍に位置する。

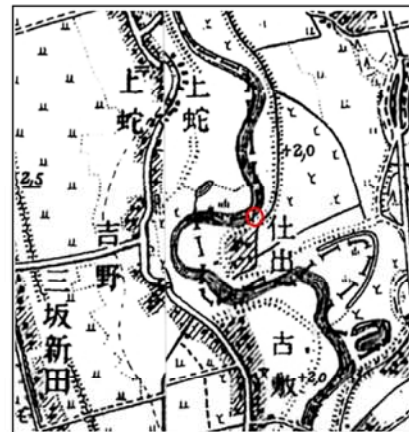
③1952年(昭和27年)応急修正 1/50000
昭和4年と同様に調査地点は、小貝川の河川内あるいは河川近傍に位置する。調査地西側の郡界(破線)は以前まで河川と同位置に描かれていたが、当地形図では河川形状と郡界が異なっている。昭和4年から本年までに河川改修が行われたものと考えられる。

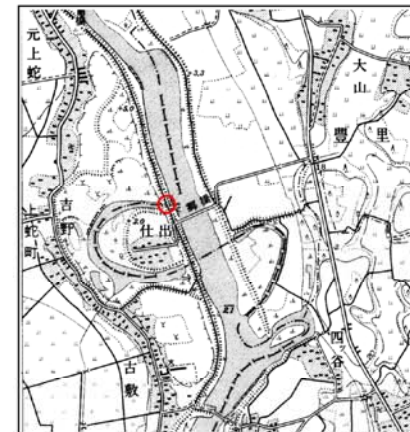
④1960年(昭和35年)測量 1/25000
小貝川の河川改修が行われ、大きく蛇行していた河道が直線化された。この改修に伴って旧河道が堤体盛土によって閉塞され、川裏に三日月湖が形成された。

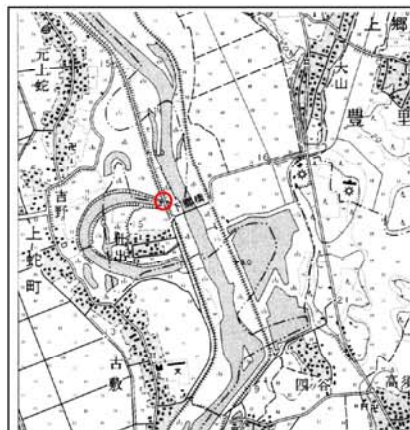
⑥1977年(昭和52年)改測 1/25000
下郷橋より上流部分では堤防天端が広がっている。

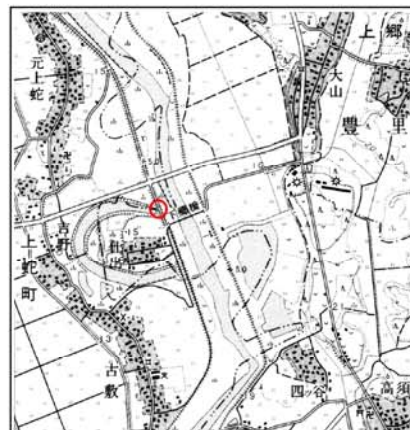
⑦1984年(昭和59年)部分修整 1/25000
調査地点上流の新福雷橋が新設される。

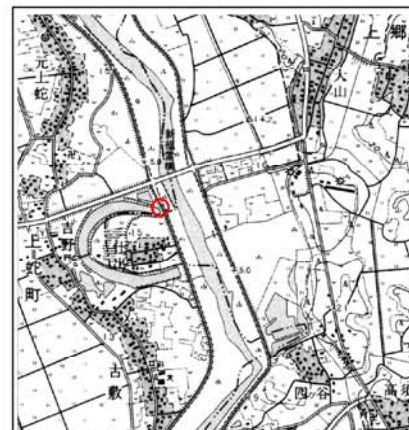
⑧1987年(昭和62年)修正 1/25000
川表側に護岸が整備された。

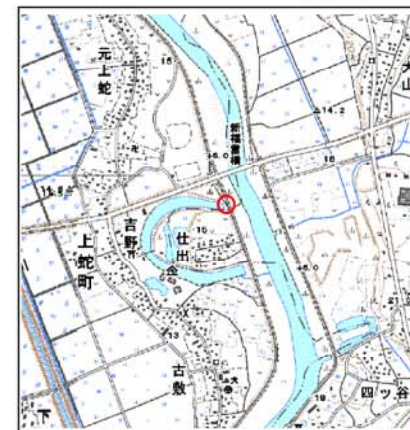
⑨2008年(平成20年)発行 1/25000数値地図
調査地点および周辺は、昭和62年と特に変わらない。

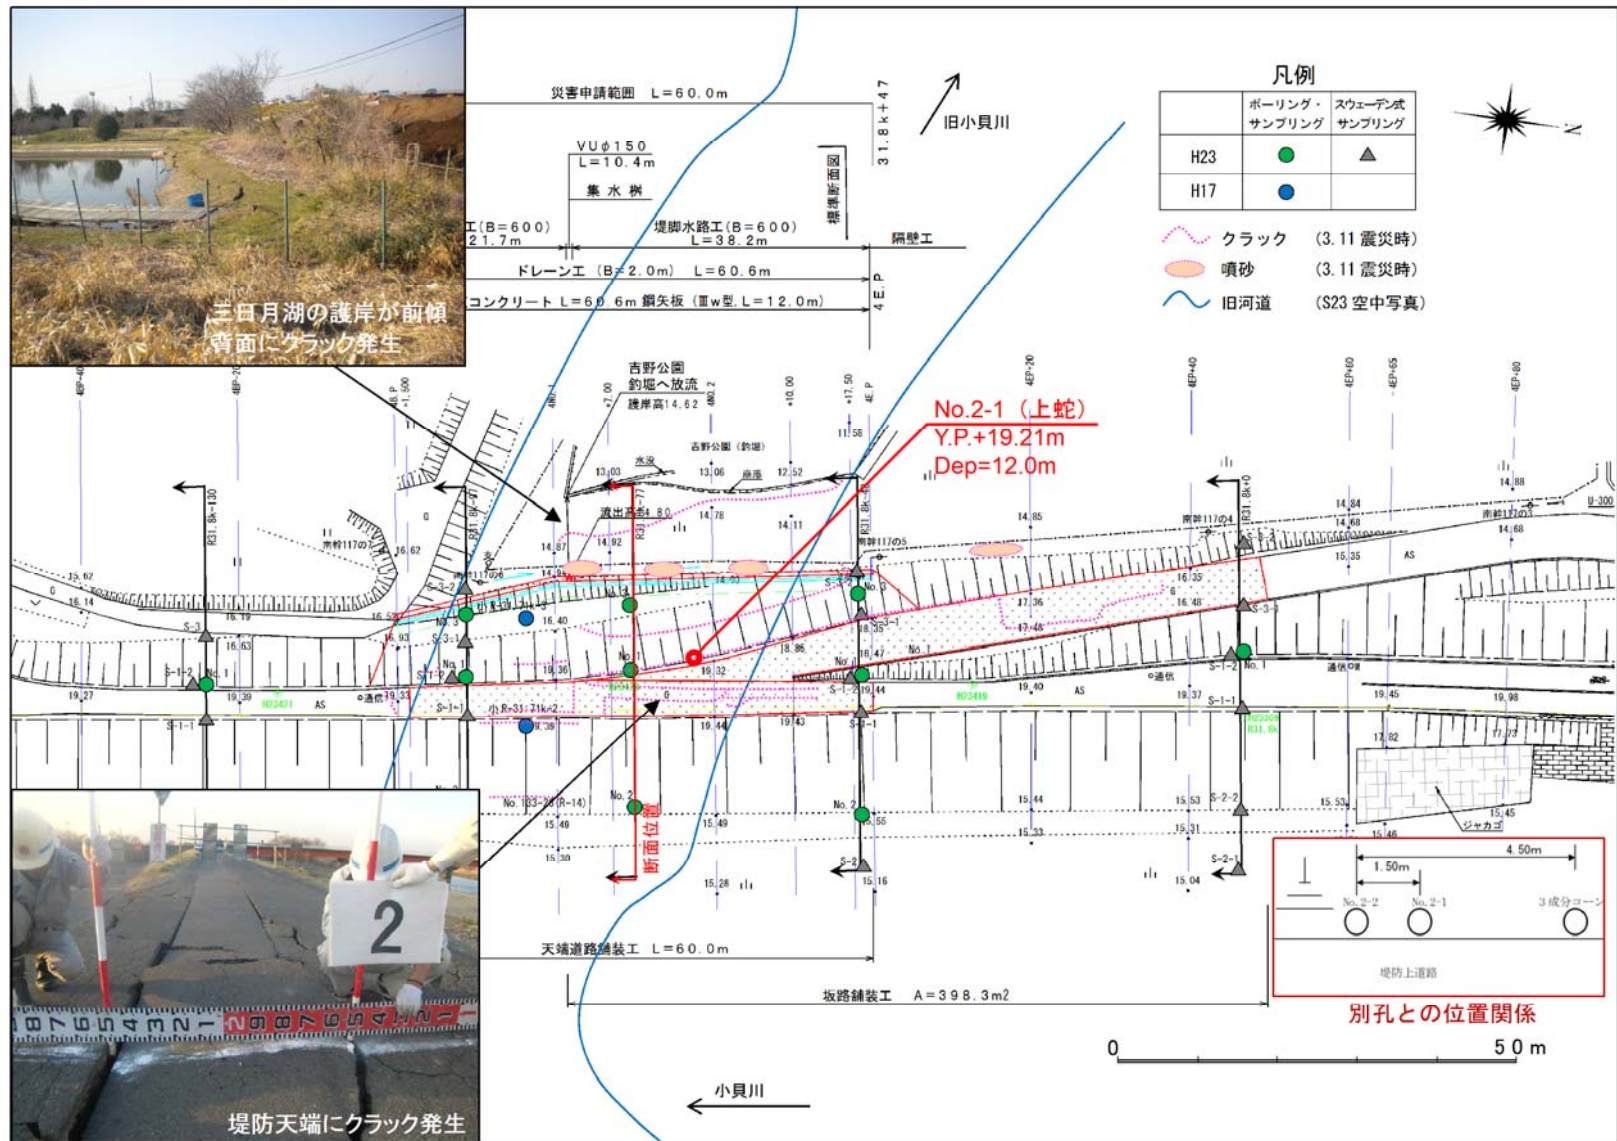
図-2.4.3 調査位置図および2011年東北地方太平洋沖地震による被災状況(上蛇)(関東地整資料を基に作成)

東北地方太平洋沖地震の際には、堤防のうち旧河道と交差する箇所の周辺において、天端、裏のり、三日月湖の護岸背後にわたり、堤防縦断方向の亀裂が生じるとともに、裏のり尻付近や高水敷に噴砂が確認された（図-2.4.3）。

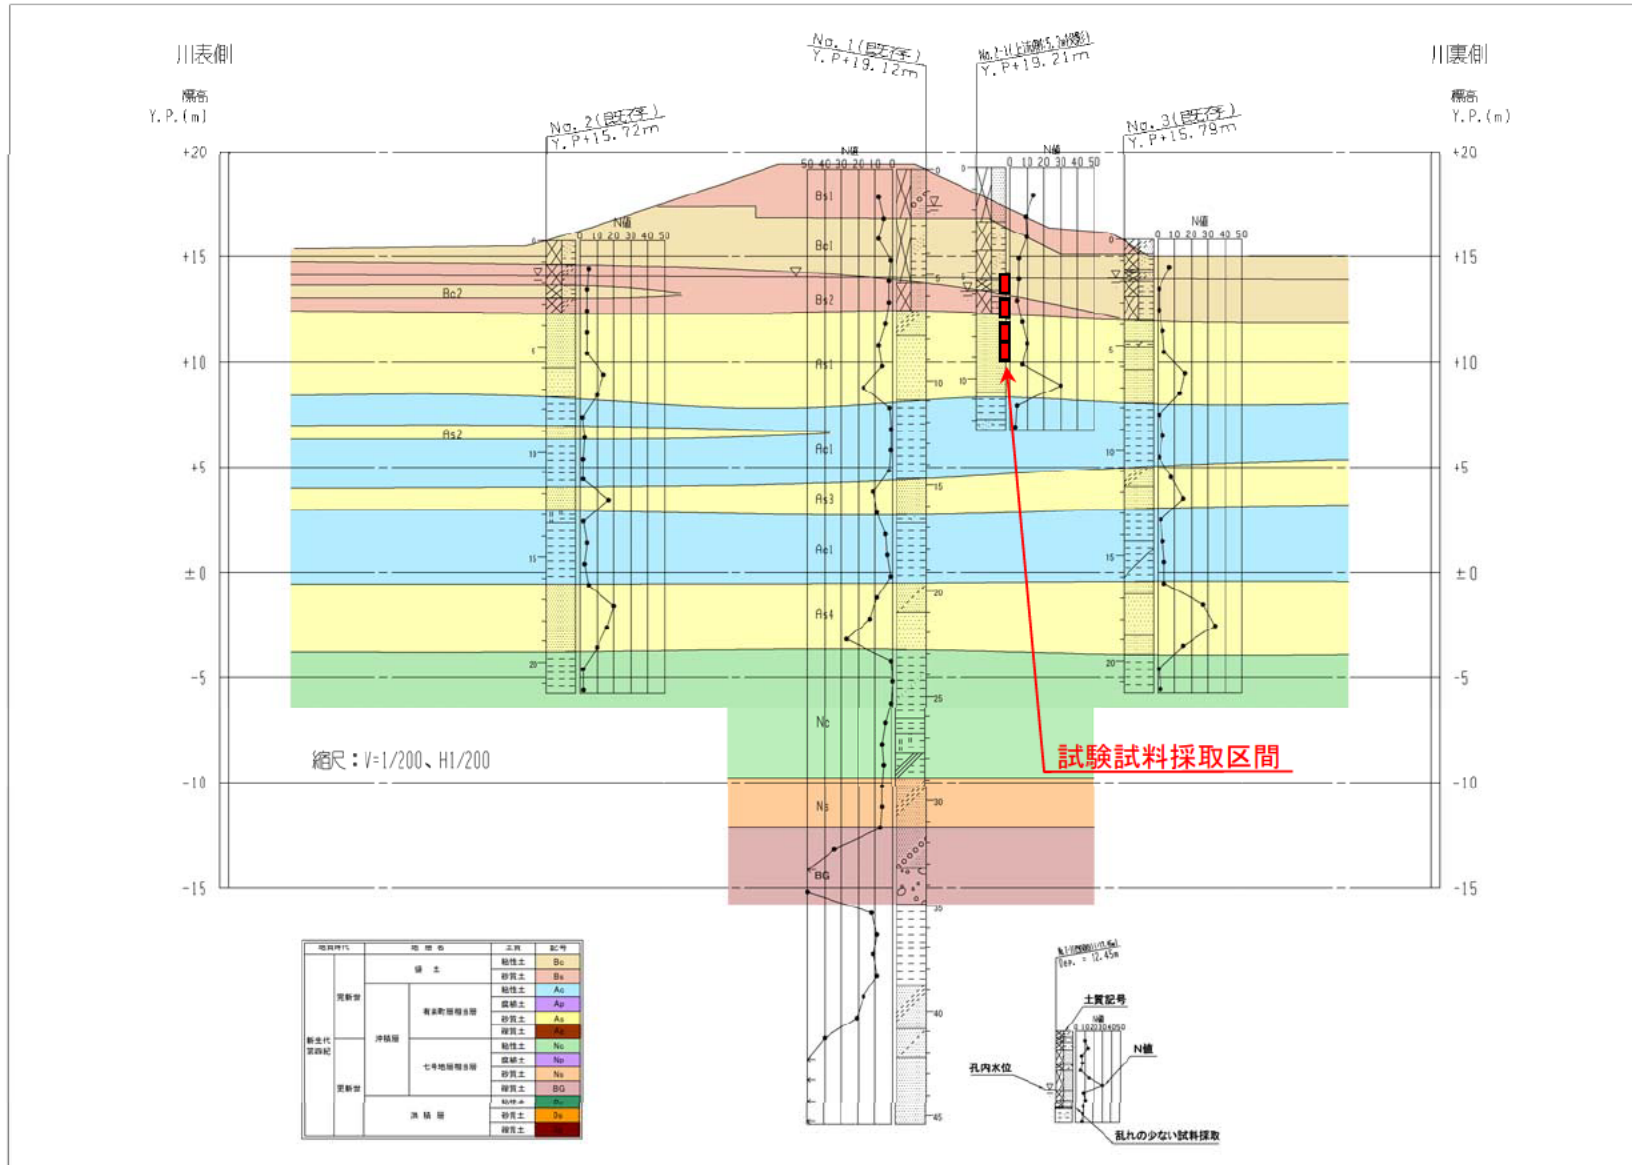
図-2.4.4 地質断面図 (上蛇)

堤防天端において、ボーリング調査（No.2-1）を実施した。地質断面図を図-2.4.4 に、CPT 結果図を図-2.4.5 に示す。調査の結果、地表から順に盛土（一部埋土）、沖積層砂質土層および粘性土層（As1,Ac1）が認められた。

盛土のうち砂を主体とした部分（Bs2）と沖積層砂質土層（As1）は合計層厚 5m 程度あり、粘性土を主体とした部分（Bc1）がこれらの上位を覆うような分布をなしている。なお、Bc1 は部分的に砂分が混在しており、深度方向に粒度組成が著しく変化する。

土層分布と上記の地形変遷を照らし合わせ推測すると、盛土のうち地下水位以深にあたる部分は、概ね旧河道を埋め立てた埋土と考えられる。東北地方太平洋沖地震の際には、この三日月湖の上流側出口（小貝川右岸 31.8k）および下流側出口（同 31.4k）に近接する箇所において堤防が変状しており、旧河道の埋土や周辺の沖積層の液状化がその素因となっている可能性がある。

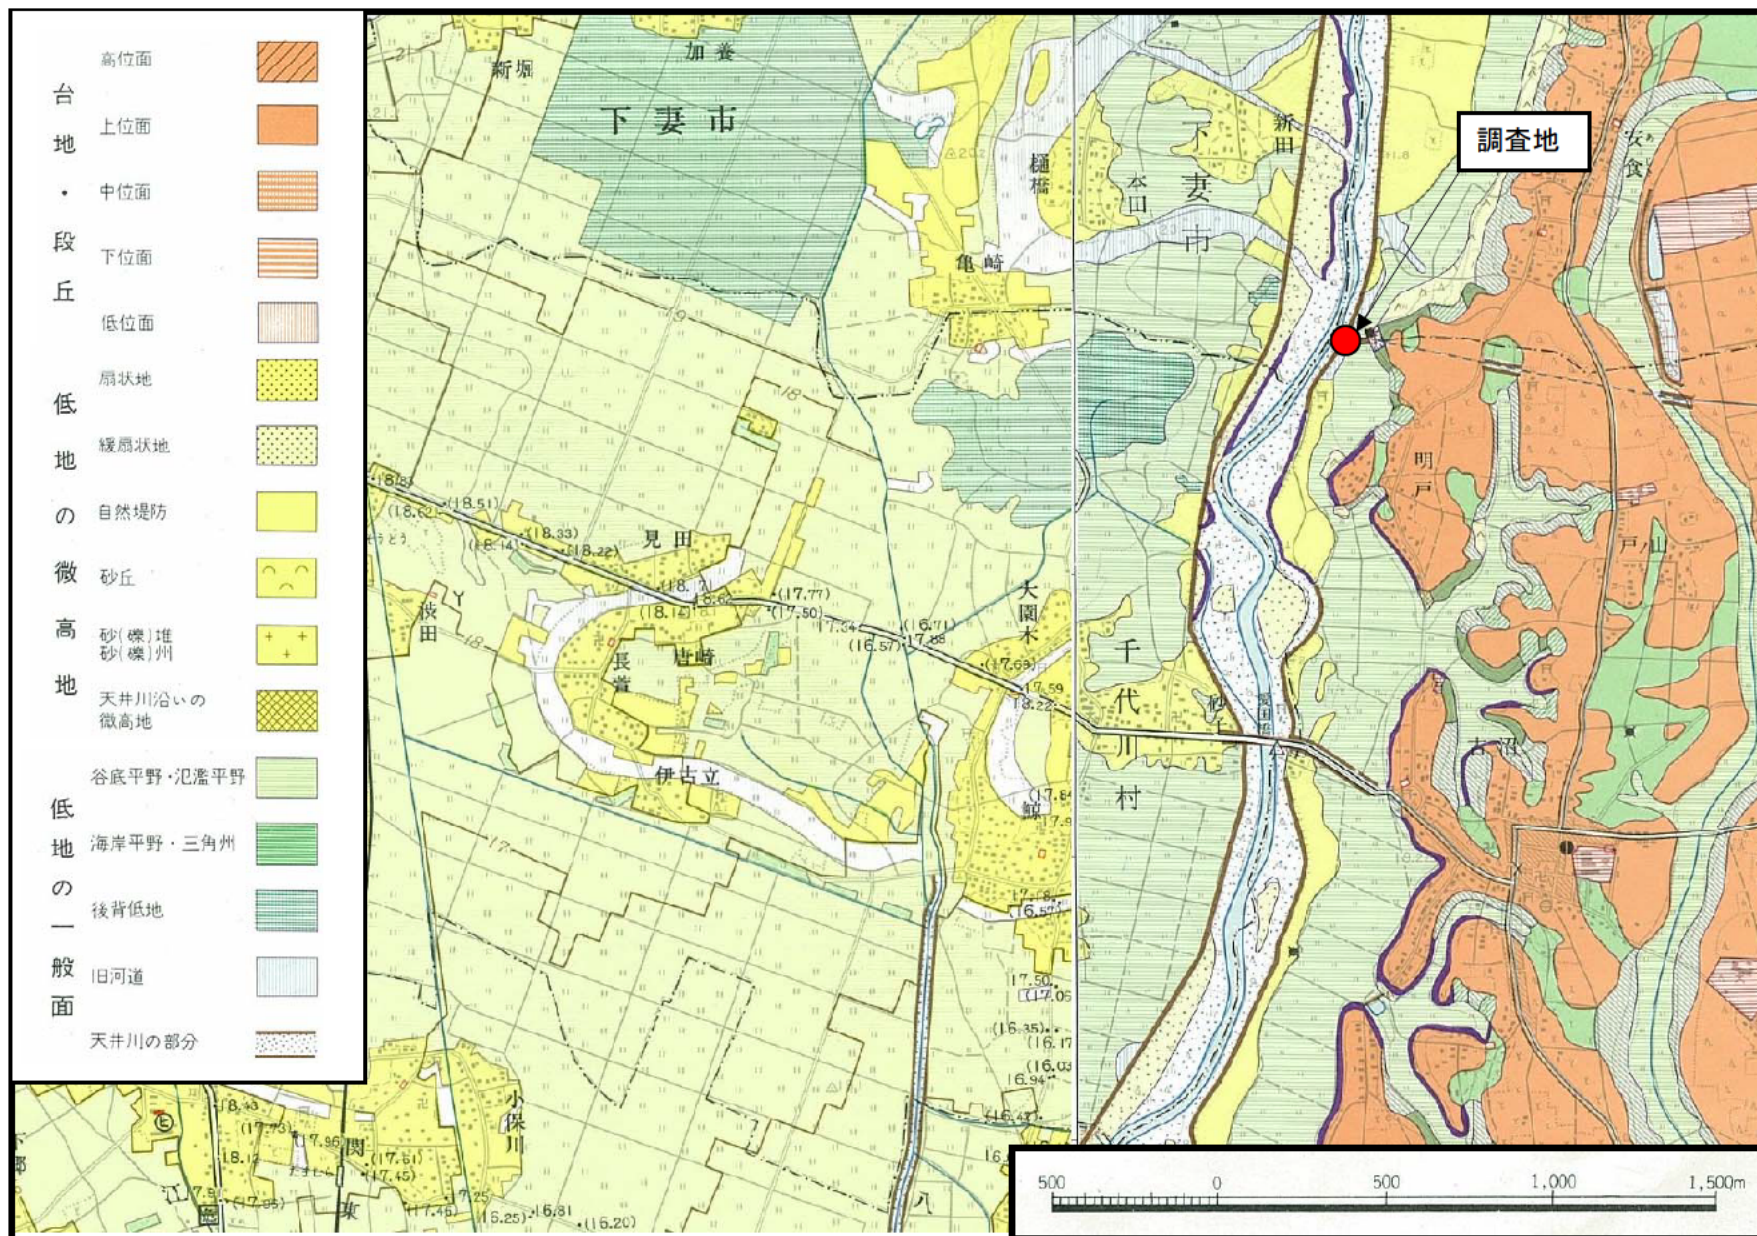
図-2.5.1 土地条件図(1979)「水海道」および「土浦」

調査地周辺では、鬼怒川と小貝川の間幅 1～1.5 kmの氾濫平野が広がっており、標高 13～15 mの低平な地形をなしている。両川沿いには自然堤防が発達しており住宅地や畑として利用されている。また、平野部は主に水田として利用されている（図-2.5.1）。

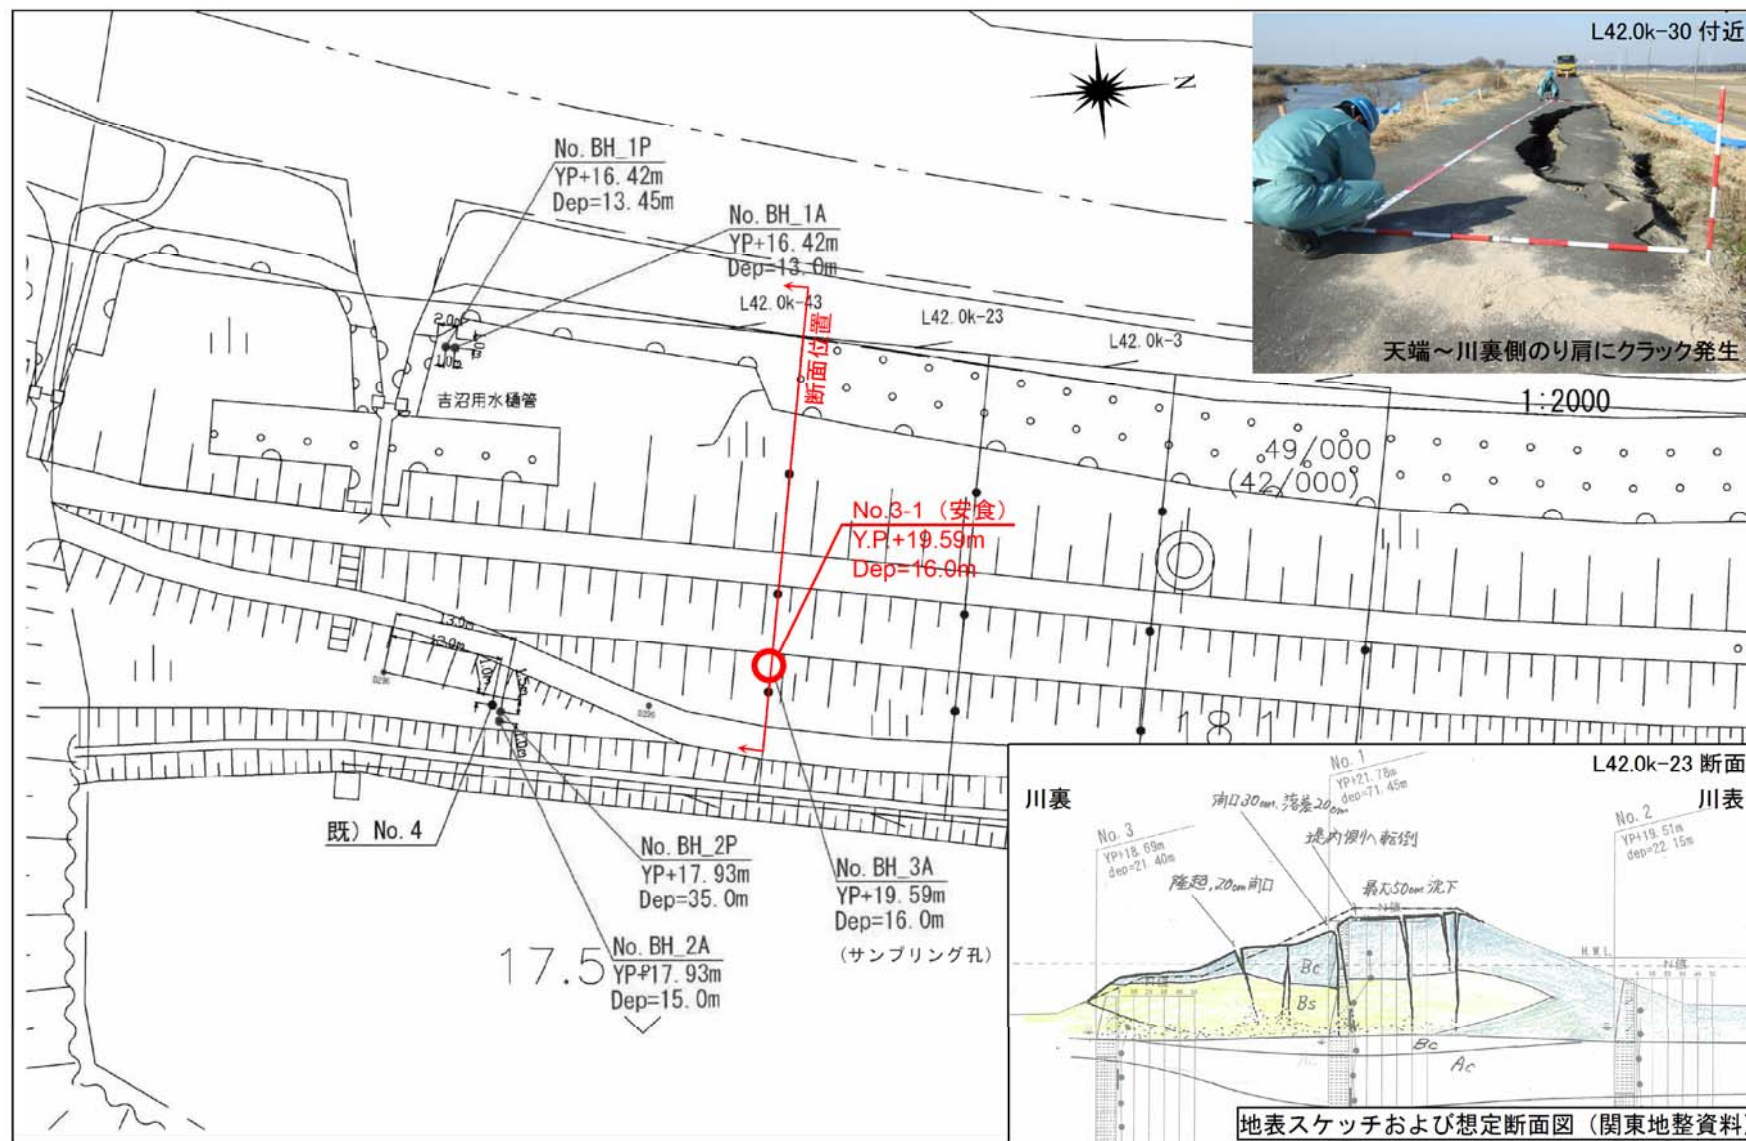
図-2.5.2 調査位置図および2011年東北地方太平洋沖地震による被災状況(安食)(関東地整資料を基に作成)

東北地方太平洋沖地震の際には、堤防天端から川裏にかけて馬蹄形の開口クラックが数条発生した（図-2.5.2）。

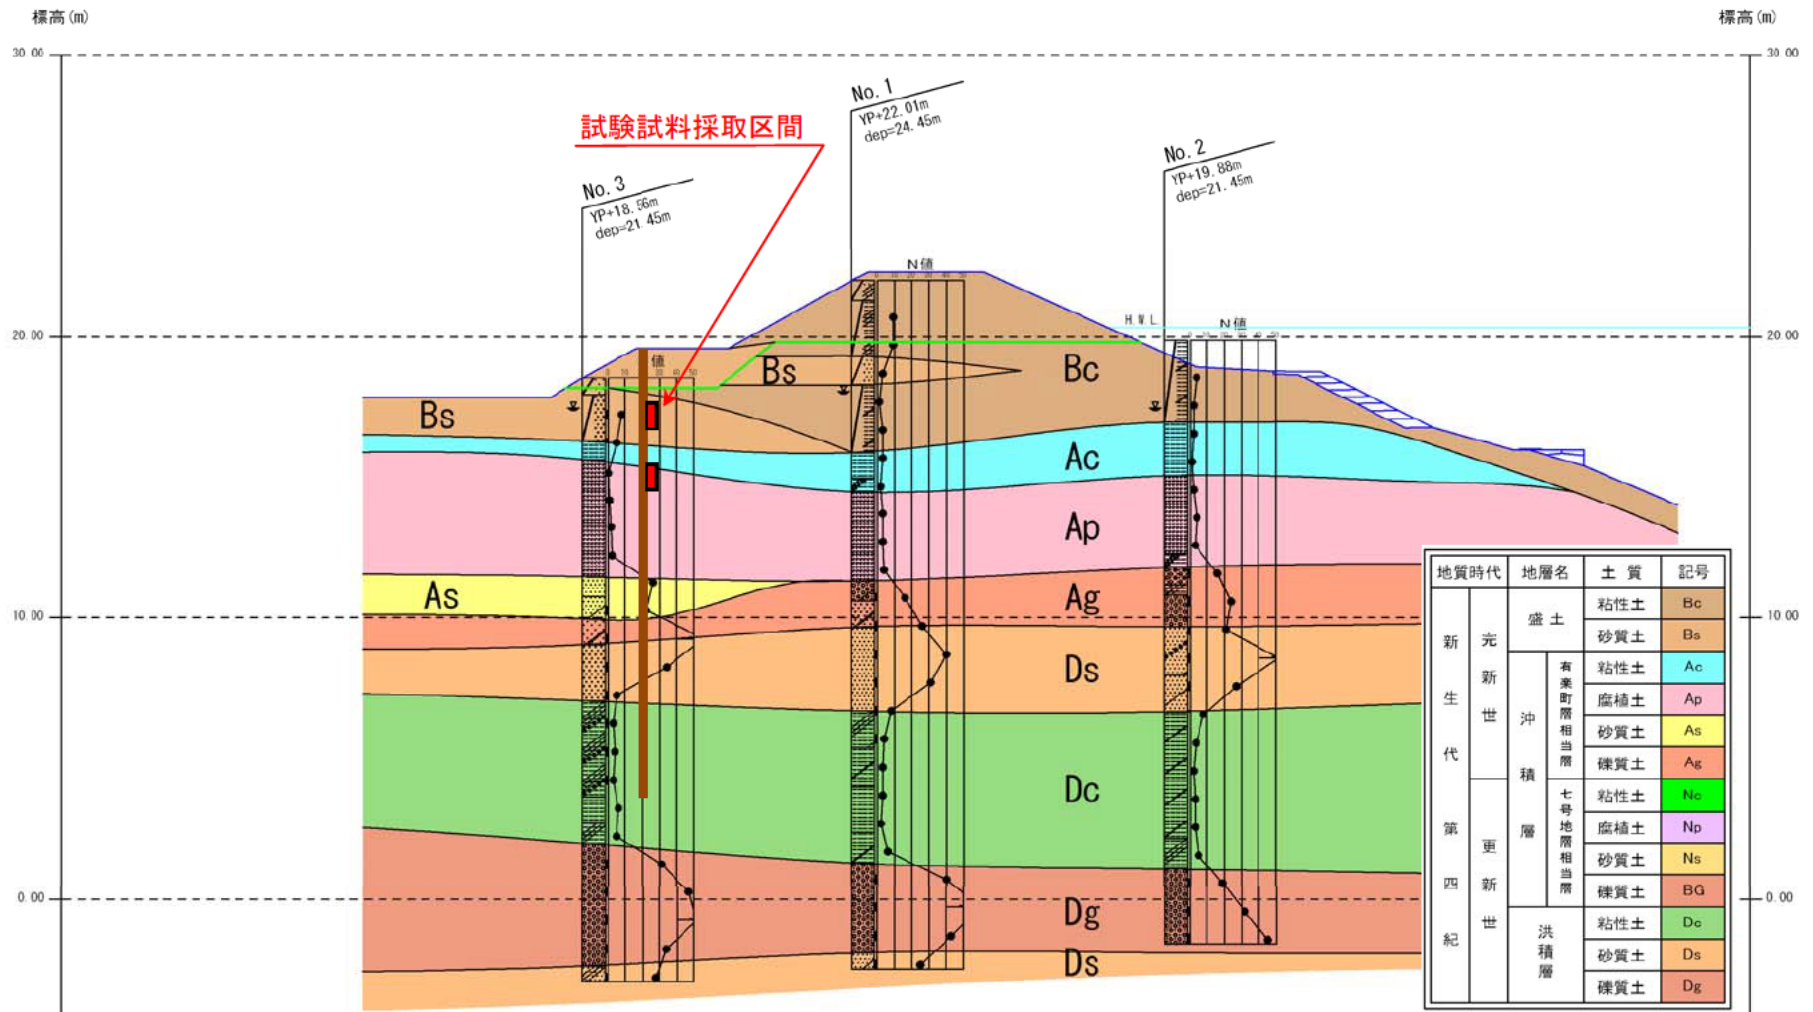
図-2.5.3 地質断面図 (安食)
(関東地整資料に本調査位置を追記)

既往の地質断面図（図-2.5.3）によると、堤体下には、上から順に、沖積粘性土層、沖積砂礫層、洪積層が分布する。本調査では、盛土（Bs）および沖積粘性土層（Ac ないし Ap）を対象に乱れの少ない試料を採取し、その試料を用いて液状化試験を実施した。
