土木研究所資料

細粒分を含む砂の液状化強度の 評価法に関する再検討

平成 28 年 3 月

国立研究開発法人土木研究所
地質・地盤研究グループ（土質・振動）

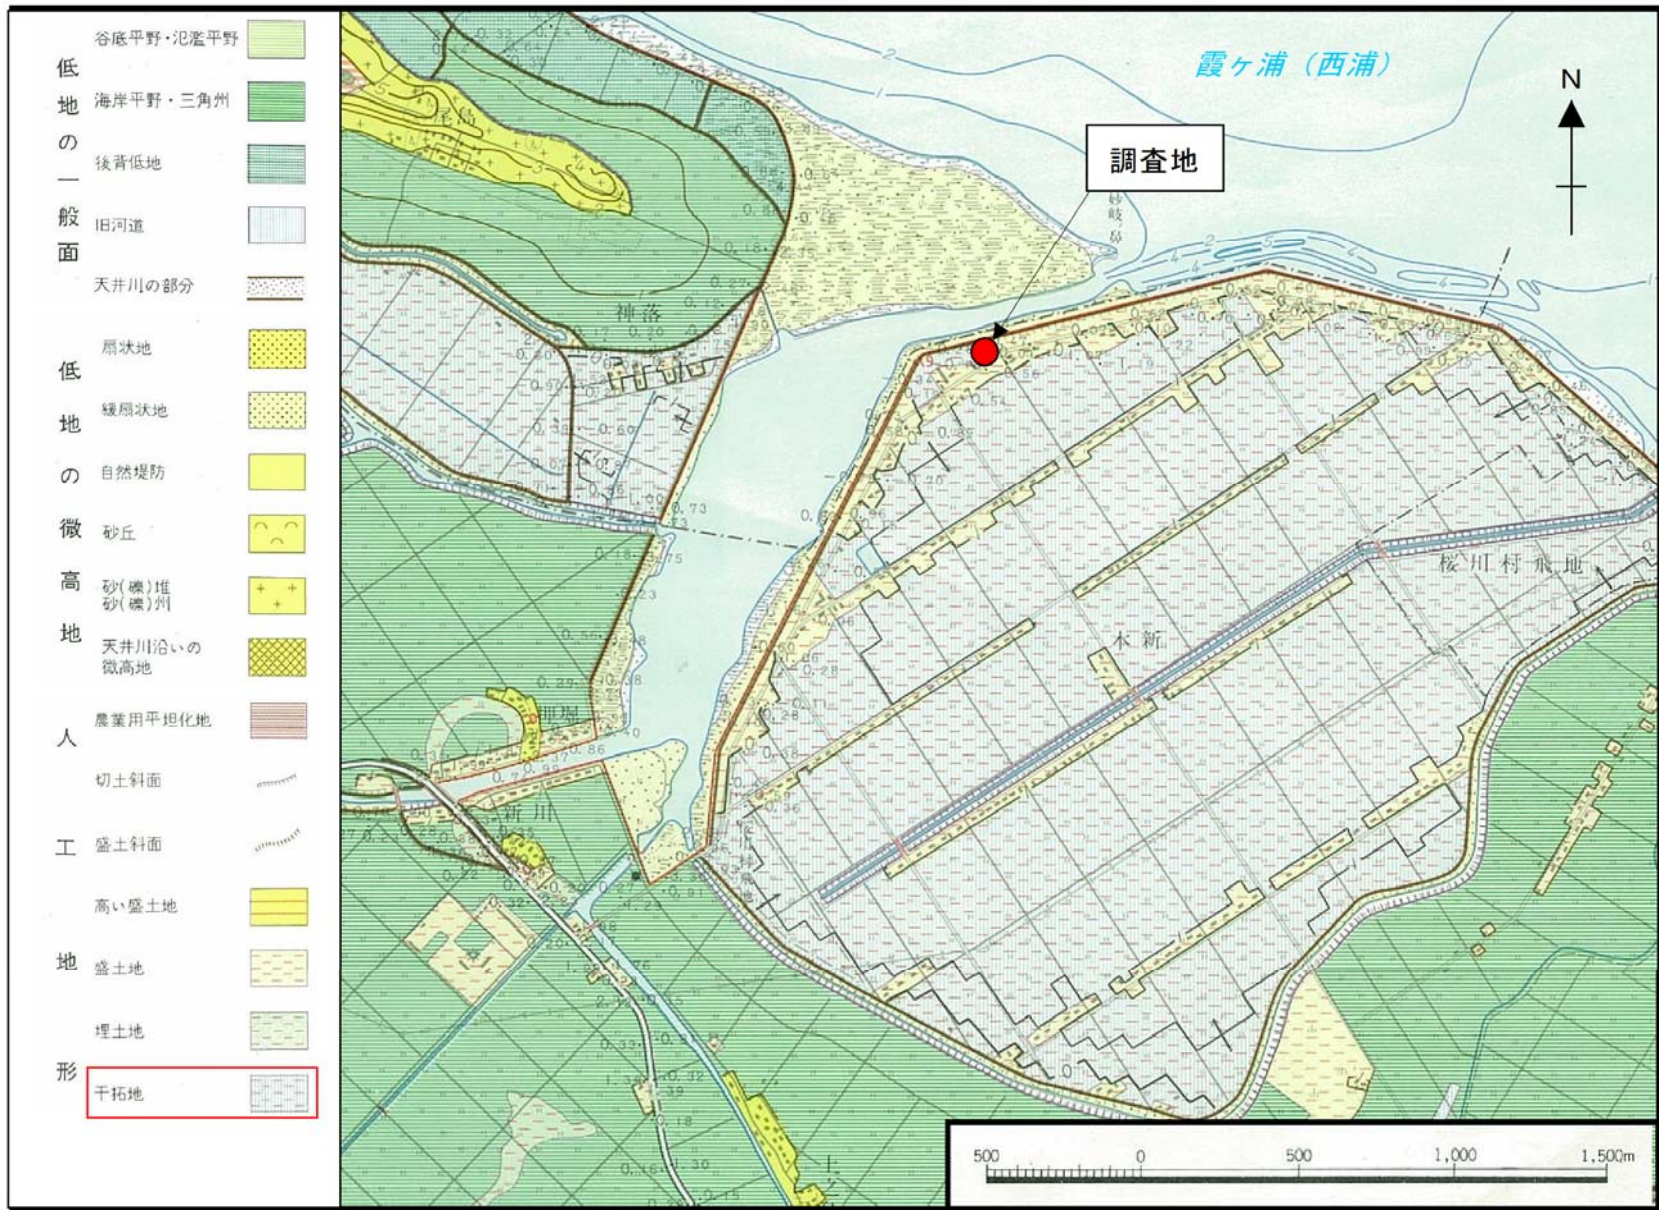
図-2.6.1 土地条件図 (1978)「佐原」

周辺は霞ヶ浦沿いに幅 1～2km の沖積低地が広がっており、その周囲は標高 25～40m の平坦な台地に囲まれている（図-2.6.1）。霞ヶ浦沿岸は戦前より農地利用を目的とした干拓が進められ、人工的に地形が改変されてきた。

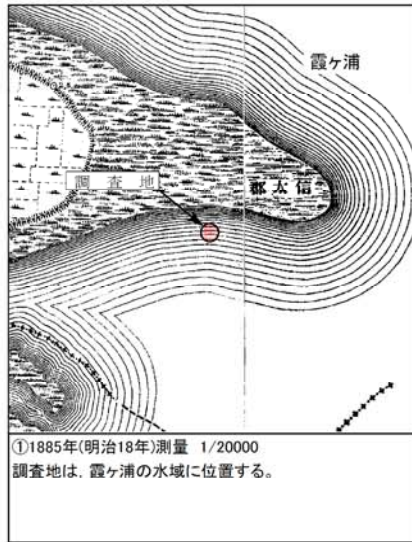
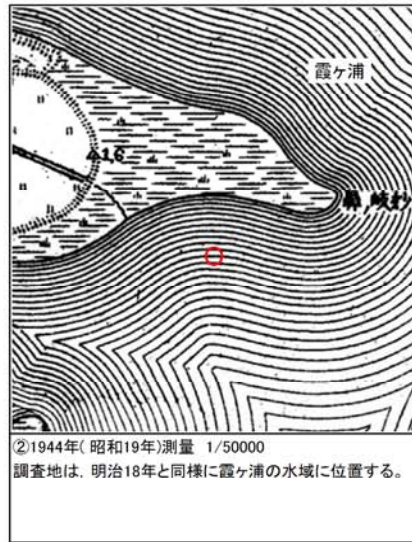
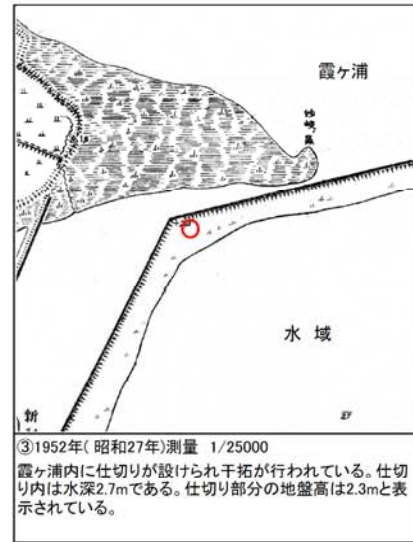
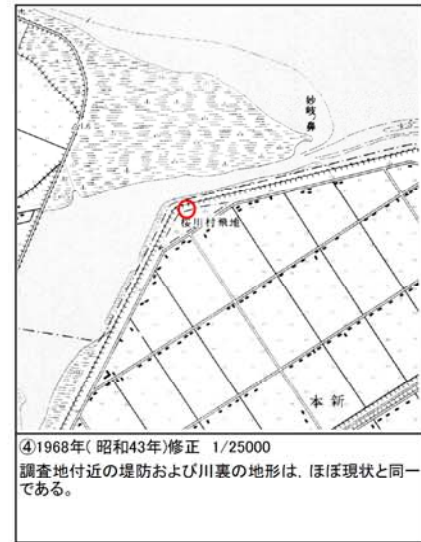
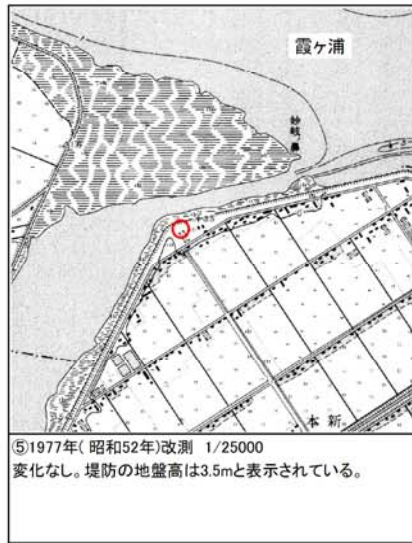
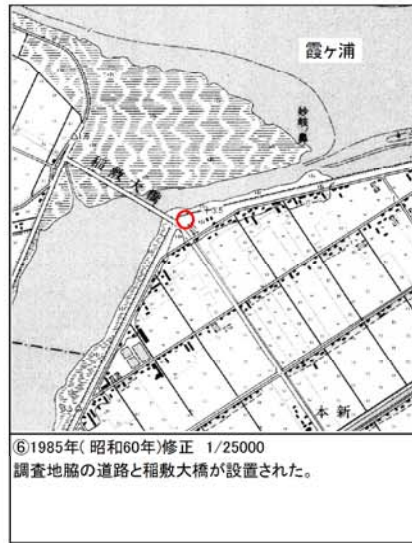
図-2.6.2 地形の変遷（本新）（国土地理院地形図）

旧版地形図（図-2.6.2）によると、1944 年（昭和 19 年）までは、一帯は霞ヶ浦の水域にあった。関東地整資料¹⁰⁾によると、1947 年（昭和 22 年）に干拓事業が開始され、現在の堤防区間は干拓の際に霞ヶ浦水域との仕切りとして築堤されたようである。築堤工事の完成は 1952 年（昭和 27 年）とされている。1991 年（平成 3 年）には、堤防区間は増築や護岸工などにより整備され、現在とほぼ同じ姿になった。

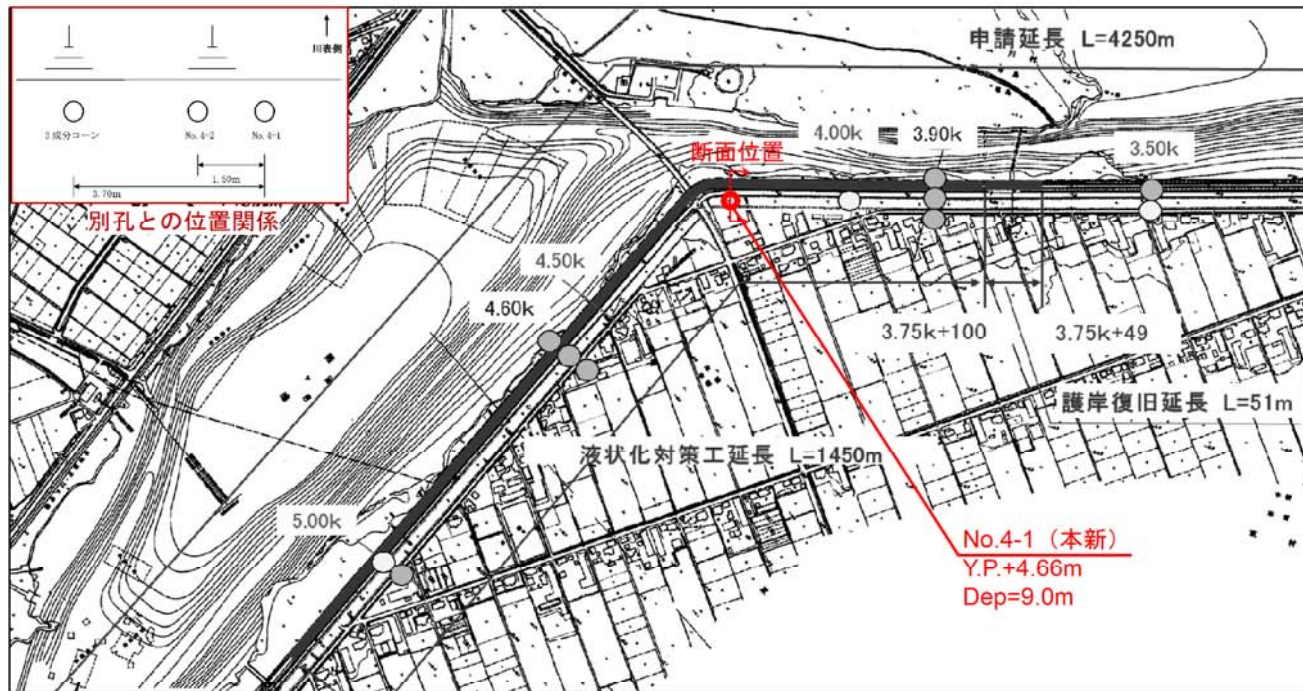
図-2.6.3 調査位置図および2011年東北地方太平洋沖地震による被災状況(本新)(関東地整資料を基に作成)

調査地は霞ヶ浦（西浦）の南端部にあり、1940 年代後半～1950 年代の「干拓地」にあたる。東北地方太平洋沖地震の際には、この干拓地の堤防において全面的に変状が発生し、堤体全体の沈下、堤防縦断方向の開口クラック発生、川表側のり面のはらみだし等が顕著に認められた（図-2.6.3）。

調査の結果、地表から順に盛土（b）と沖積層（Asc1,As）が認められた。盛土は細砂主体、Asc1 層は細砂とシルトの互層、また、As 層は細砂からなっている。この盛土は、地形変遷から推測すると干拓時に築かれたものが主であり、その後の増築・嵩上げ部分も含んでいると考えられる。東北地方太平洋沖地震による被災の形態（図-2.6.3）から推測すると、盛土、Asc1 層、および As 層上部のいずれかの層または複数の層に液状化が発生した可能性があり、その結果、堤防全体に変状が発生したものと考えられる。

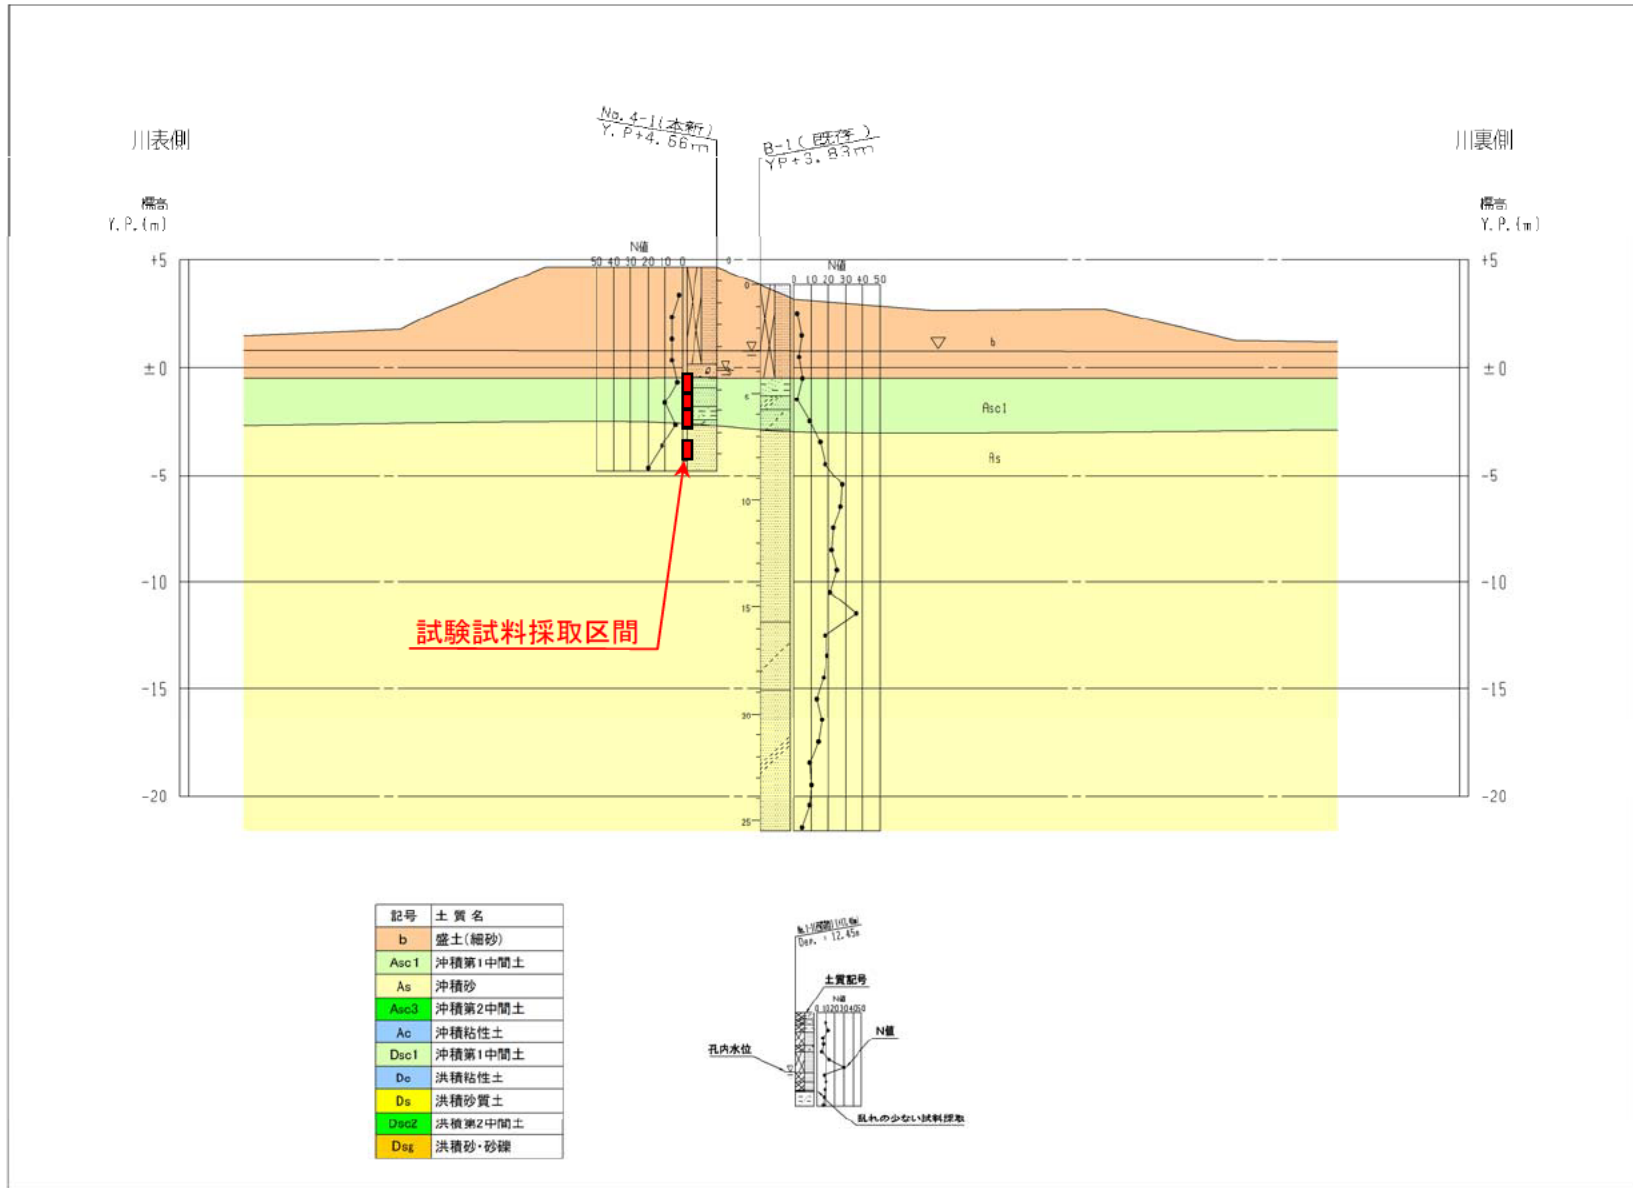
図-2.6.4 地質断面図(本新)

堤防天端の川裏側においてボーリング調査（No.4-1）を実施した。地質断面図を図-2.6.4 に、CPT の結果を図-2.6.5 に示す。

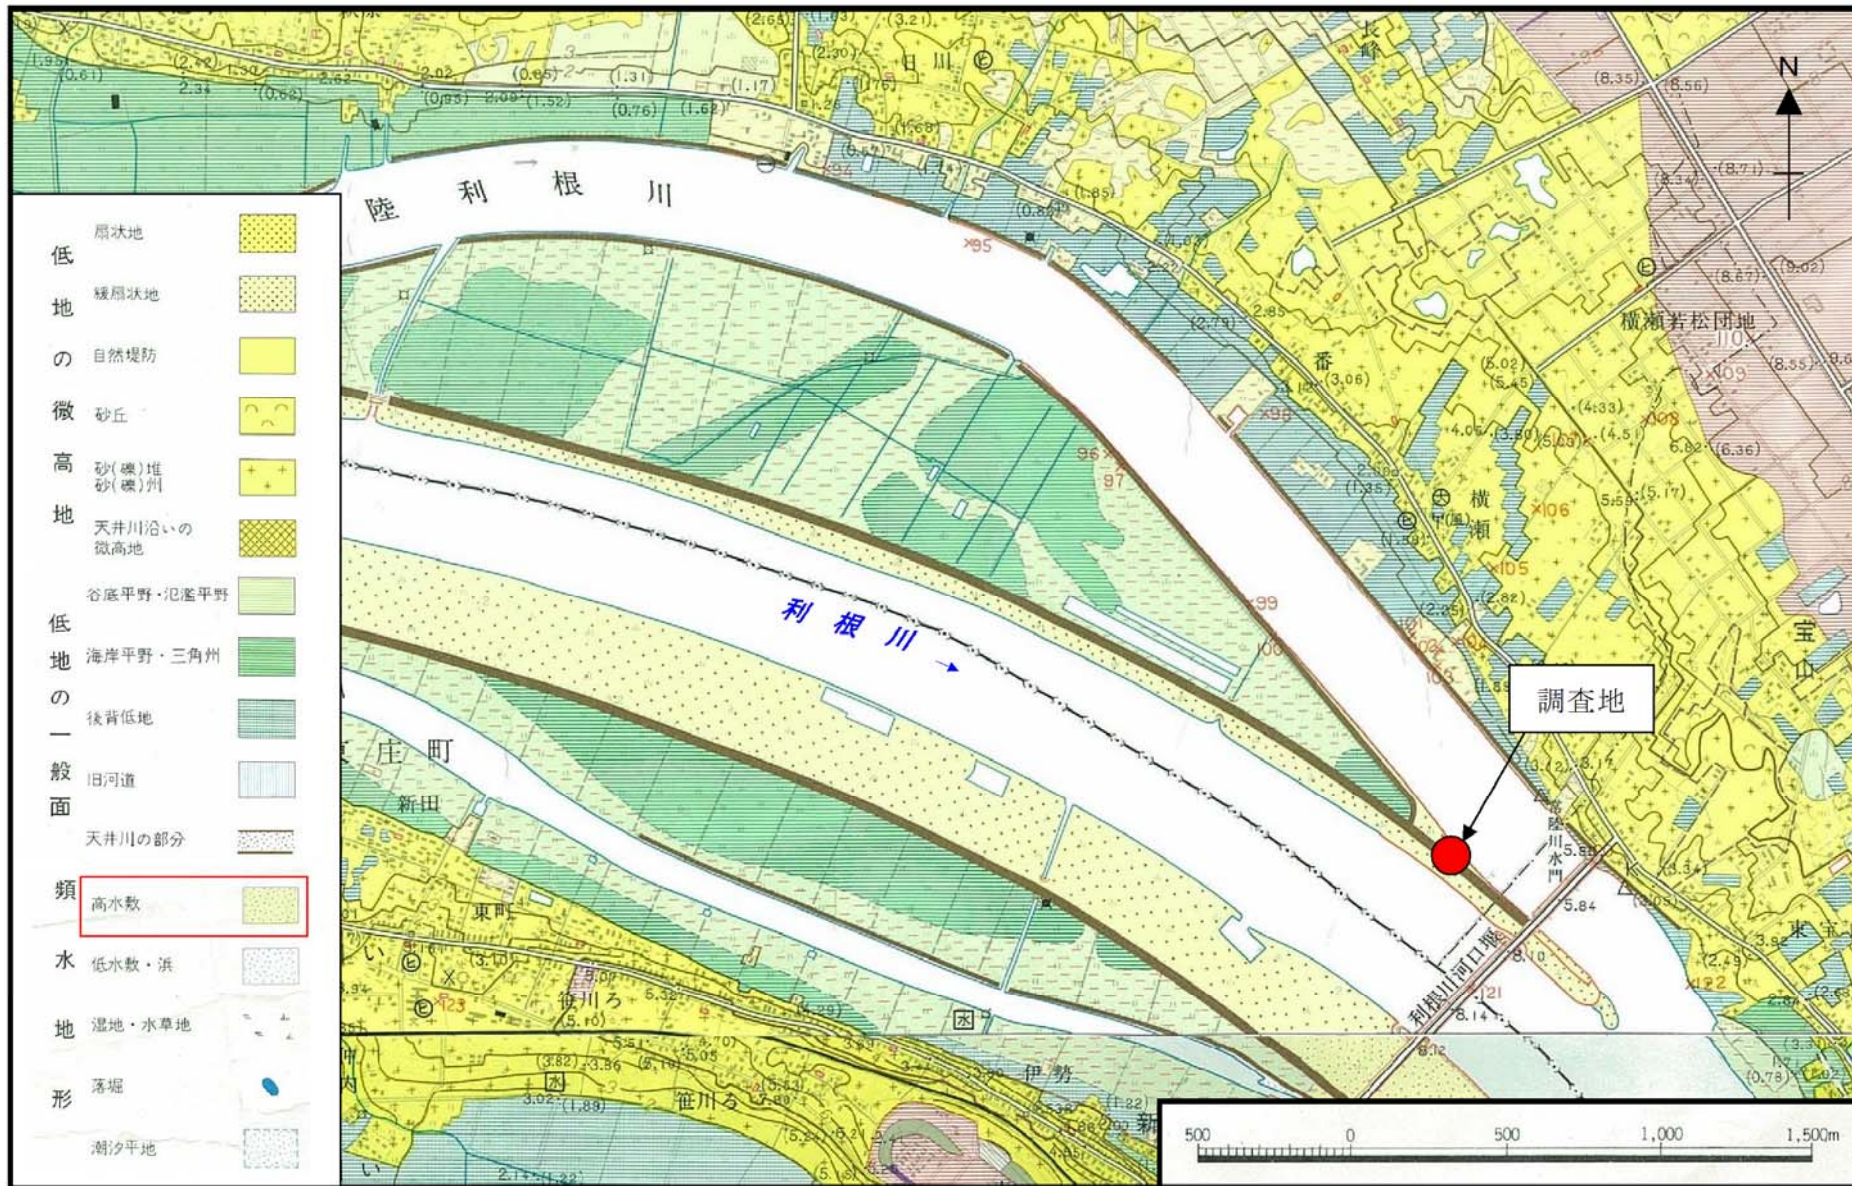
図-2.7.1 土地条件図 (1979)「潮来」「八日市場」

調査地は茨城県東端、利根川左岸 18.5k 付近にあたり、支川の常陸利根川との合流地点にある。周辺の利根川および常陸利根川の流域には、三角州の発達する低地が広がっており「水郷平野」と呼ばれている。この低地の標高は 2m 前後であり湿地状を呈している。低地周縁部は標高 3m 程度の自然堤防状の微高地が広く分布している（図-2.7.1）。

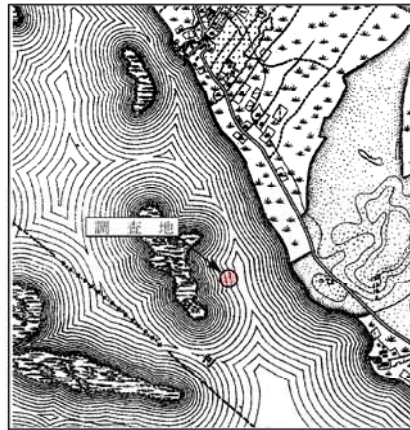
①1884年(明治17年)測量 1/20000
調査地は、利根川の河川内の水域に位置する。

旧版地形図（図-2.7.2）によると、1903 年（明治 36 年）までは、調査地は河川内の水域にあり水没していたことがわかる。1929 年（昭和 4 年）には、利根川と常陸利根川を分けるように湿地帯が中洲状に延びている。本調査の実施箇所はこの湿地帯にあたる。この湿地帯の周囲の形状は、当時行われていた利根川改修工事により整えられたものと考えられる。その後、1969 年（昭和 44 年）までに利根川と常陸利根川両岸に堤防が築かれ、さらに両河川にはその合流部の直上流にそれぞれ堰、水門が設置されたことにより、現在とほぼ同じ河道形状となった。

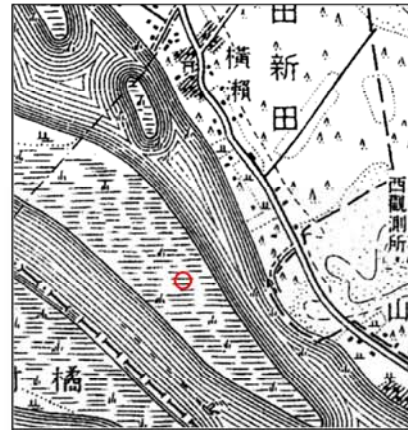
②1903年(明治36年)測量 1/50000
調査地は、明治18年と同様に利根川の河川内の水域に位置する。

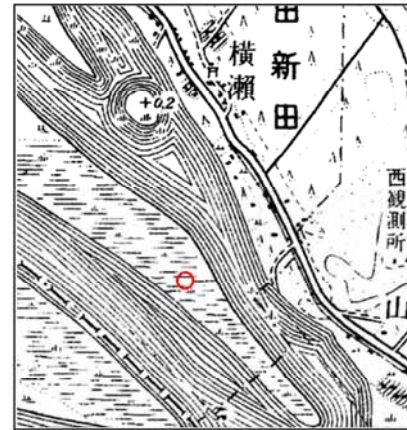
③1929年(昭和4年)修正 1/50000
調査地は、利根川と常陸川を分ける陸化した湿地帯に位置する。この陸地部は明治末期の利根川改修工事により浚渫土を用いて造成されたものと考えられる。

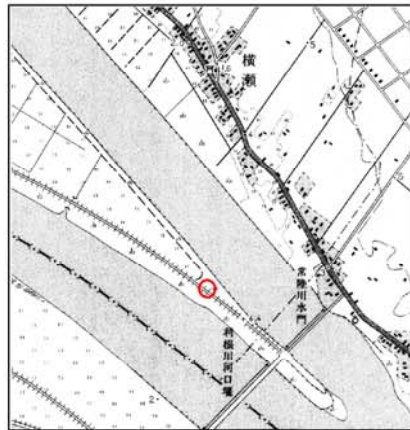
④1952年(昭和27年)応急修正 1/50000
調査地付近の陸地形状が、昭和4年とやや異なる。

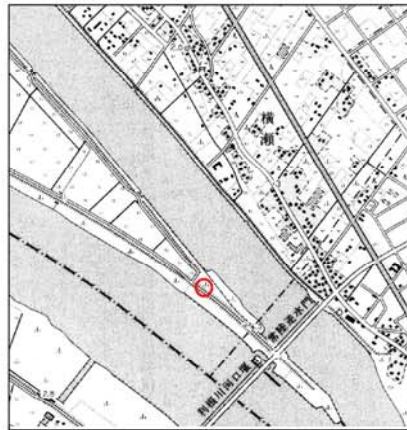
⑤1969年(昭和44年)修正 1/25000
調査地点に堤防が建設される。

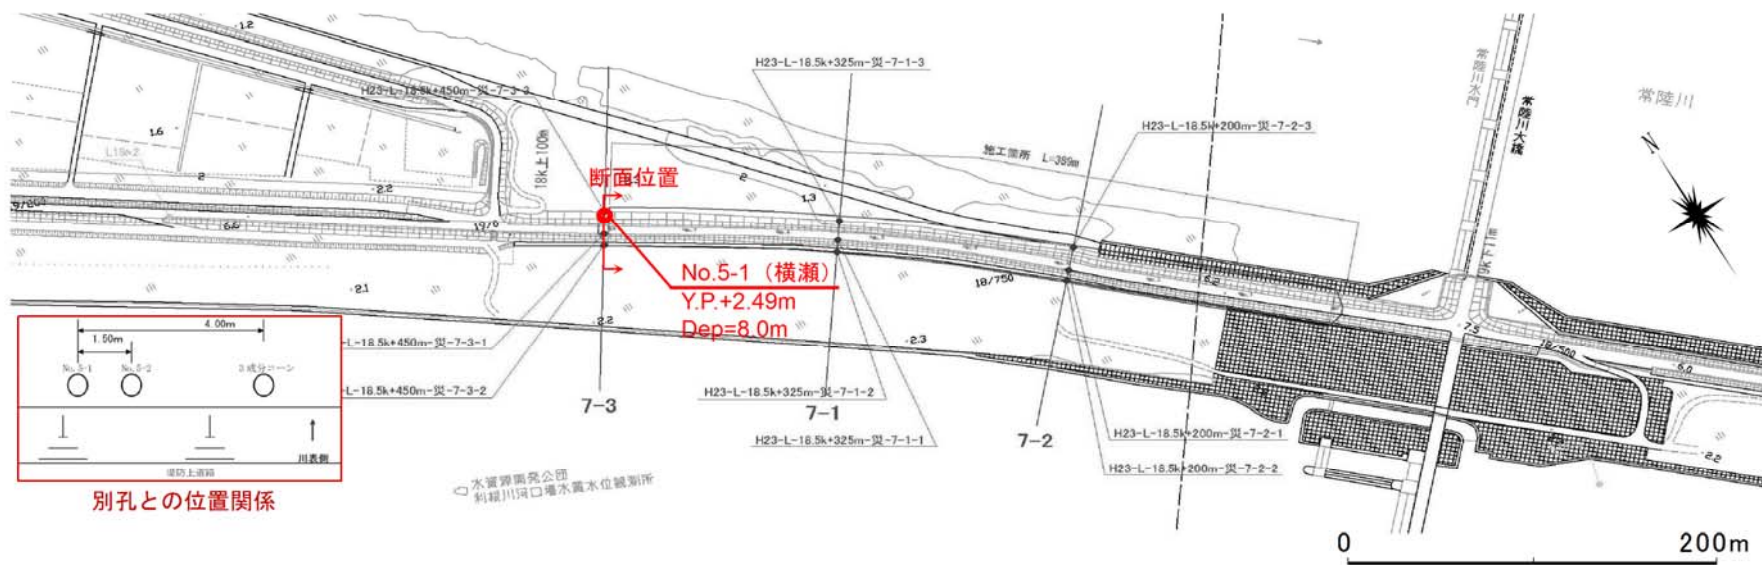
図-2.7.3 調査位置図および 2011 年東北地方太平洋沖地震による被災状況 (横瀬) (関東地整資料を基に作成)

東北地方太平洋沖地震の際には、堤防縦断方向に連続する開口クラックが発生し、堤体全体が沈下した。また、川裏側では多量の噴砂が確認された（図-2.7.3）。

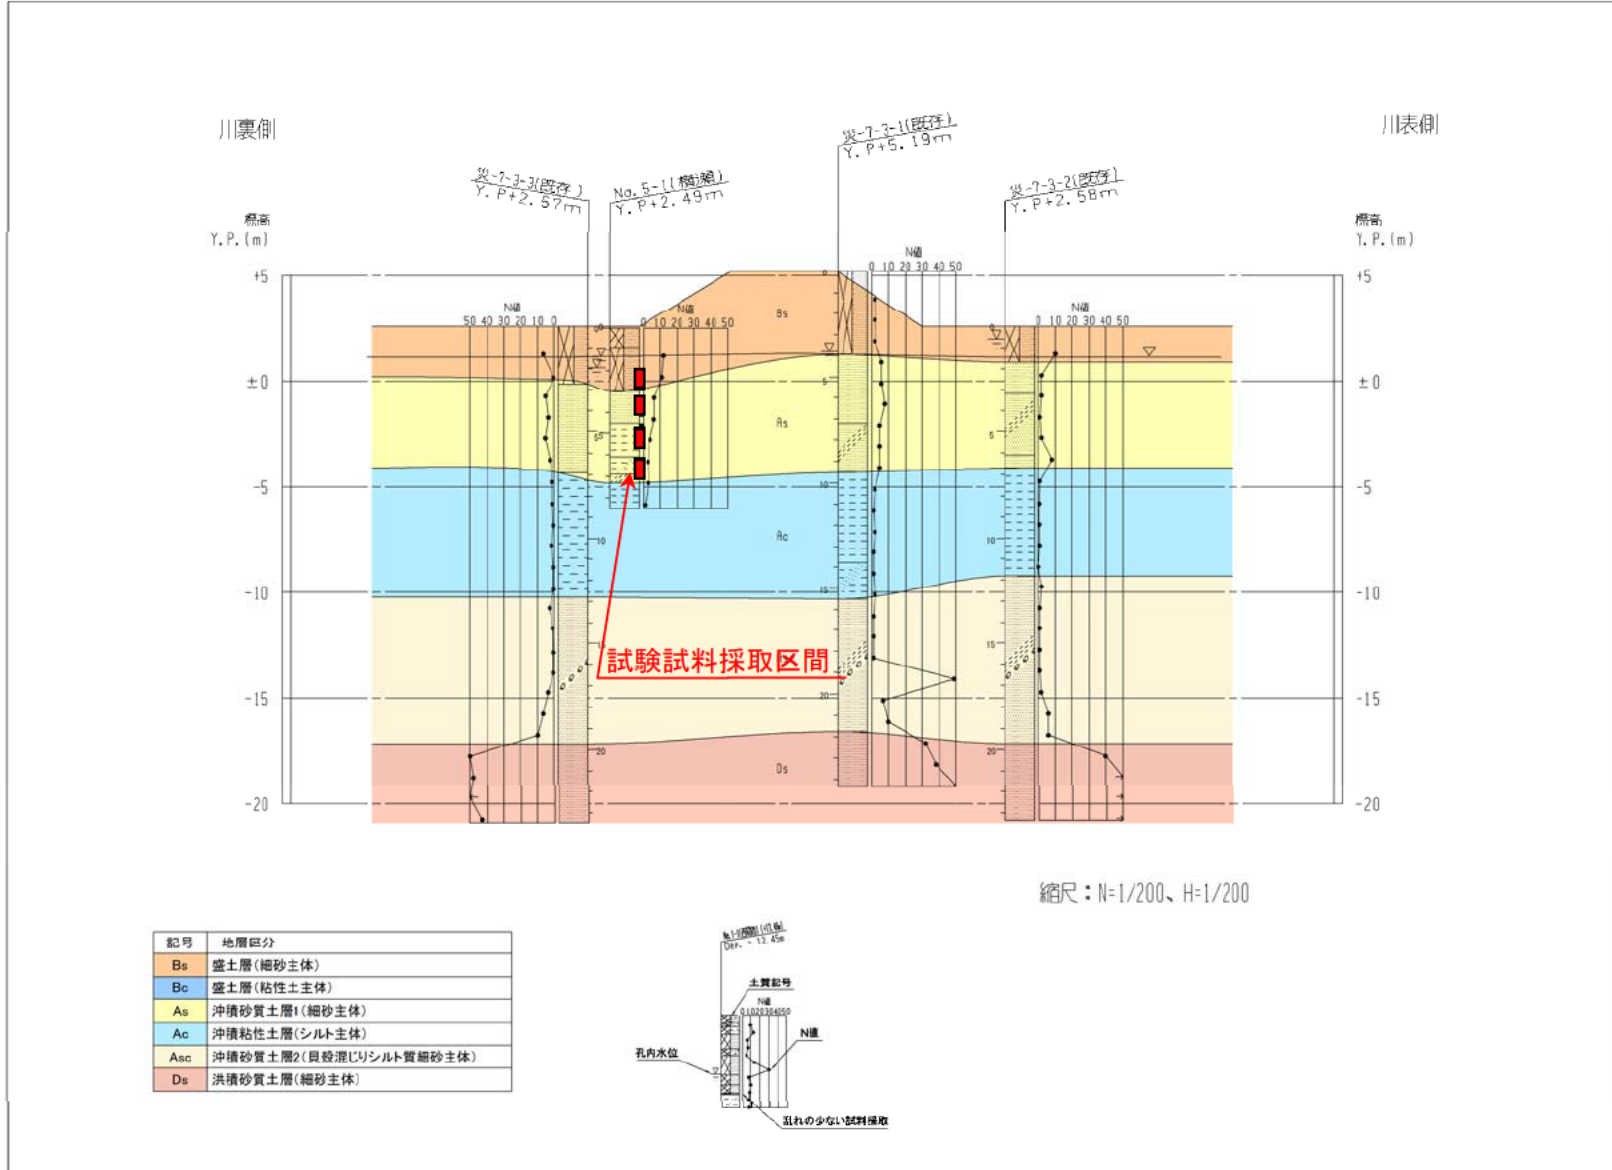
図-2.7.4 地質断面図 (横瀬)

調査の結果、地表から順に盛土（Bs）、沖積層砂層および粘性土層（As,Ac）が確認された（図-2.7.4）。地形変遷から推測すると、盛土（Bs）は浚渫土および堤防の増築・嵩上げ部分を含んでいるものと考えられる。

利根川堤防の川裏側のり尻においてボーリング調査（No.5-1）を実施した。地質断面図を図-2.7.4 に、CPT の結果を図-2.7.5 に示す。

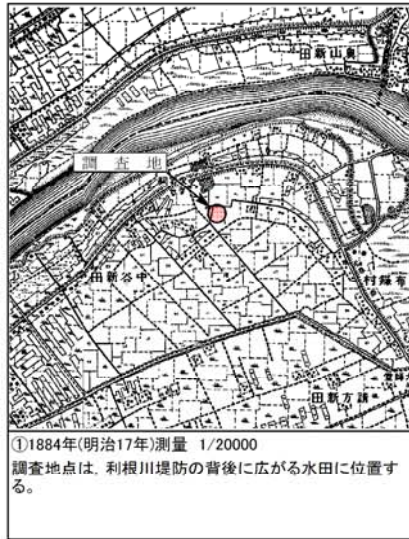
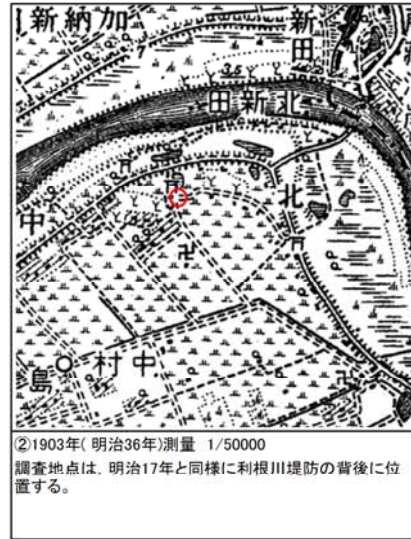
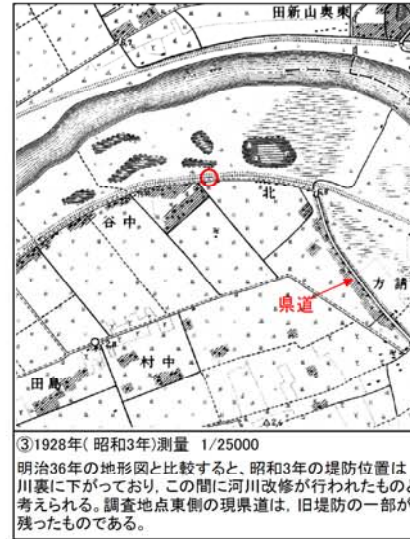
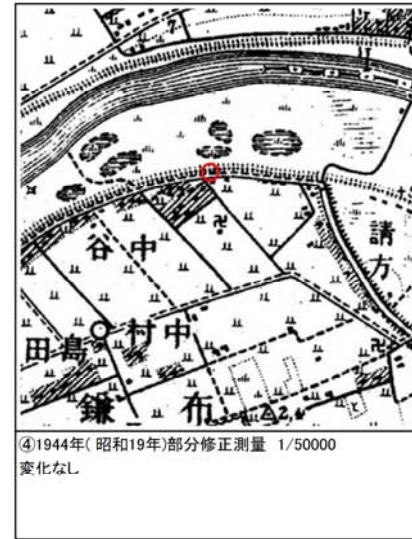
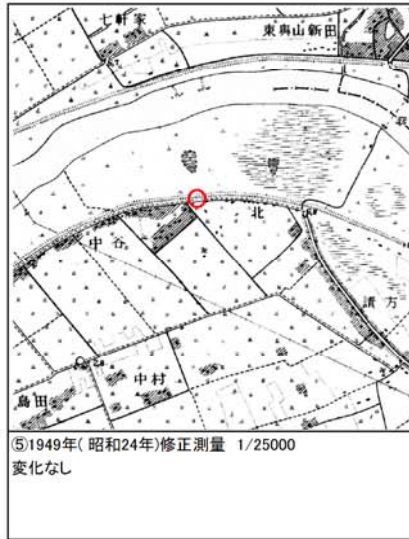
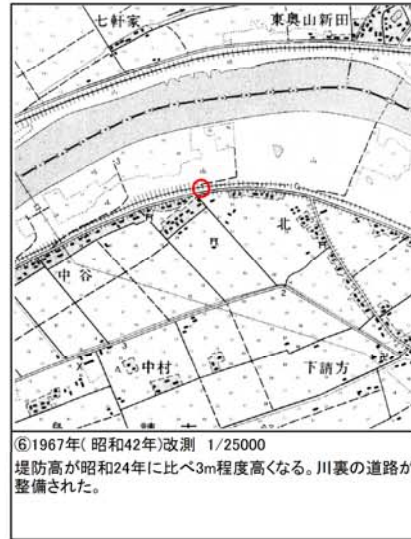
図-2.8.2 地形の変遷（請方）（国土地理院地形図）

旧版地形図（図-2.8.2）によると、1903 年（明治 36 年）では周辺は広く水田利用されており、調査地はその水田の中にあたる。1952 年（昭和 3 年）には、現在と同じ位置に堤防が築かれている。その後、増築が繰り返され、1985 年（昭和 60 年）には、現況にほぼ近い形まで堤防周辺は整備されたようである。

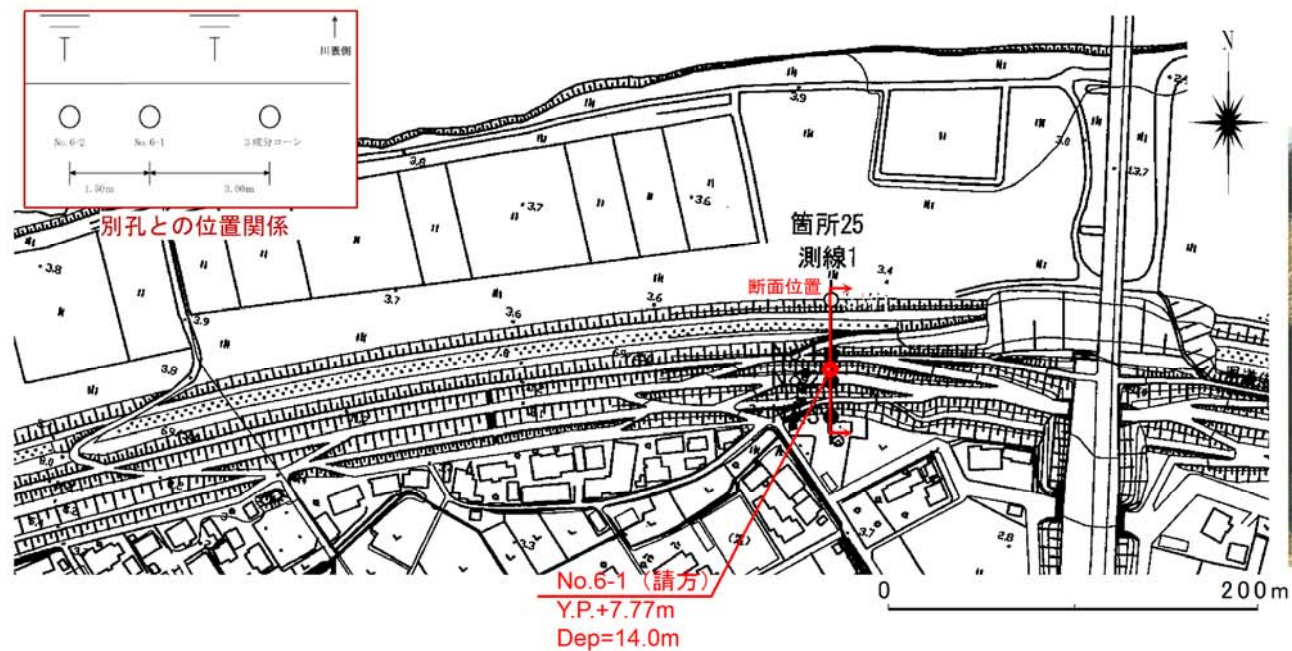
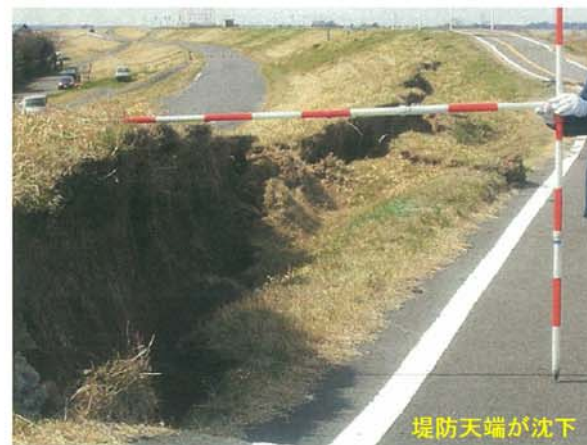
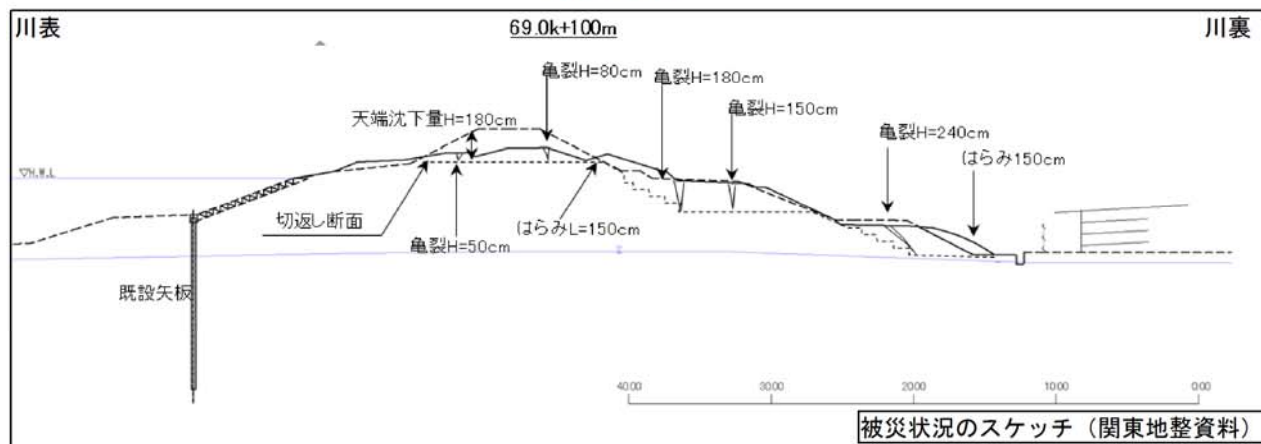
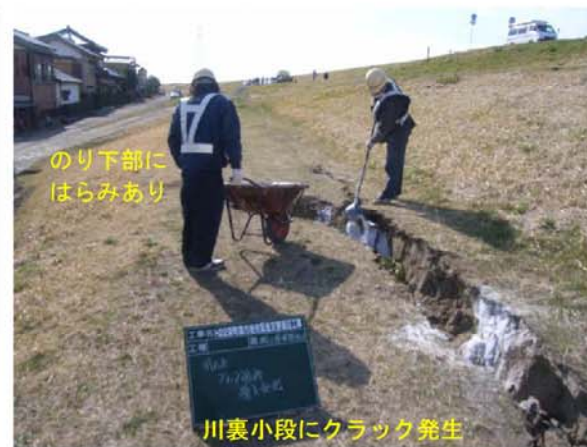
図-2.8.3 調査位置図および 2011 年東北地方太平洋沖地震による被災状況 (請方) (関東地整資料を基に作成)

東北地方太平洋沖地震の際には、堤防天端において、縦断方向に連続するクラックを伴い堤体が沈下し、川裏側のり尻部においてはらみだしが認められた（図-2.8.3）。

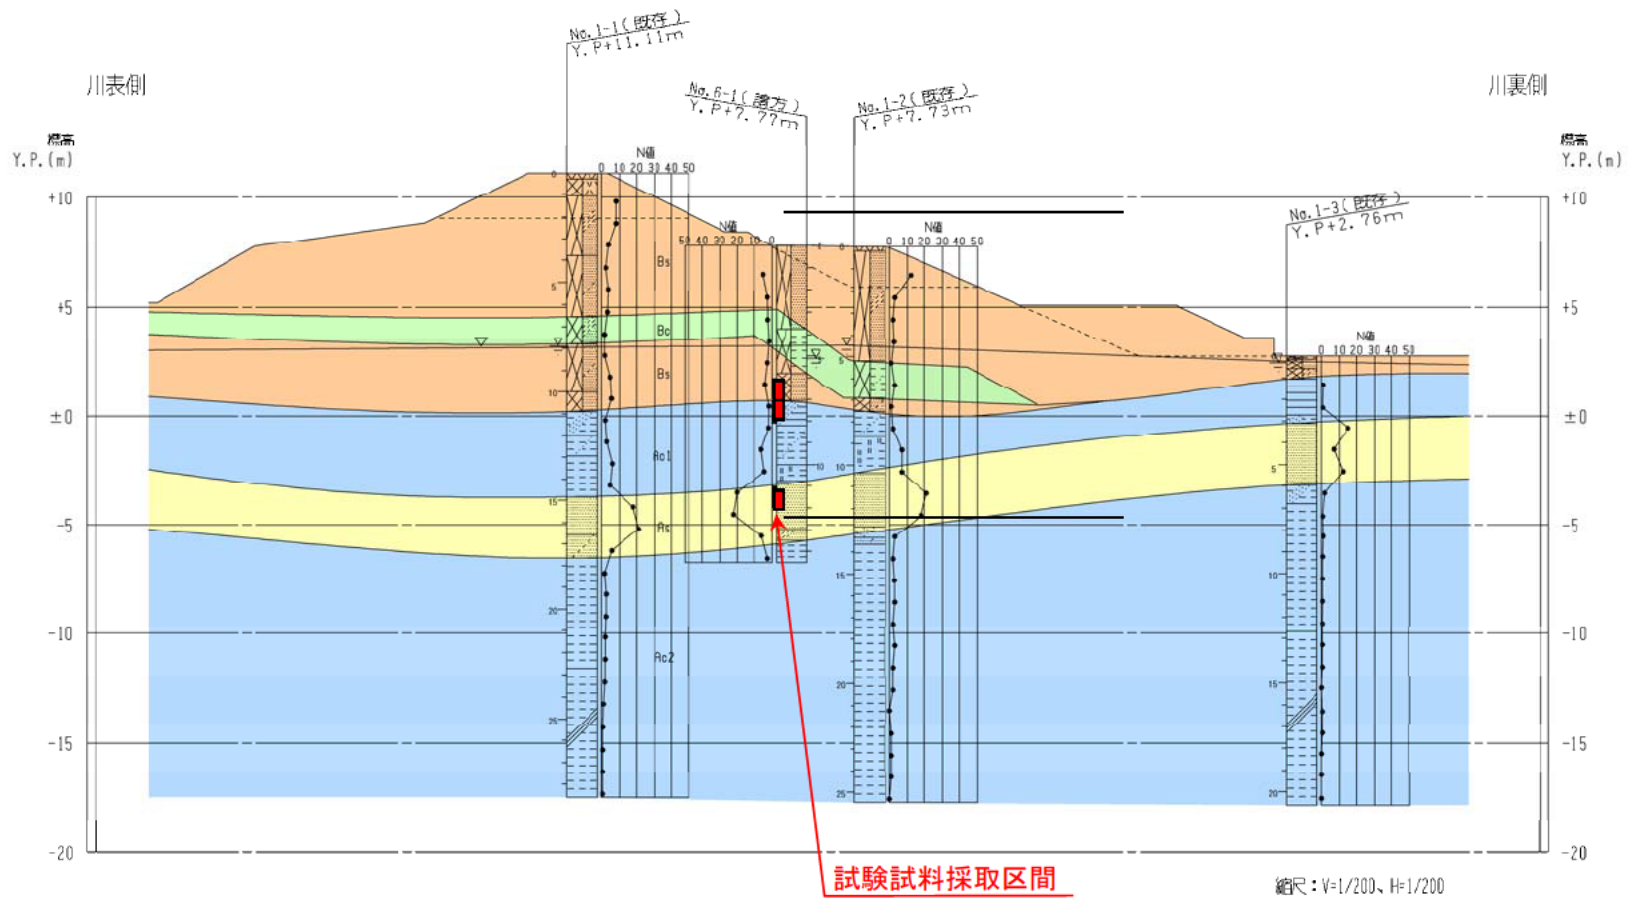
図-2.8.4 地質断面図 (請方)

沖積層粘性土層（Ac）は、細砂の薄層を挟むシルト層や有機質シルト層からなっている。地形変遷とあわせて推測すると、本層は後背湿地において堆積し、その上面はかつて水田利用されていたと考えられる。盛土（Bs,Bc）はこの沖積層粘性土層（Ac）の上に築造されており、境界面は堤体中心付近などで下に凸の形状を呈している（めり込んでいる）。

盛土は砂質土を主体としているが、内部に厚さ 1～2m の粘性土を挟んでいる。地質断面図上は、この粘性土がある程度の連続性をもつものとして表記したが、ブロック状に盛土内に分布している可能性もある。

地下水位は盛土下部にあり、周囲の河川とほぼ同標高ないし約 1m 高い位置にある。地下水面下には盛土の砂質土（Bs）が厚さ 3m 程度分布しており、全体的に緩い性状を示す（*N* 値 2～5）。東北地方太平洋沖地震の被災形態から推測すると、この Bs 層が液状化したことにより、上記の変状が発生した可能性がある。

堤体	Bs	砂質土
	Bc	粘性土
基礎地盤	As	沖積砂質土層
	Ac	沖積粘性土層
	Ds	洪積砂質土層
	Dc	洪積粘性土層

堤防川裏側の中腹部においてボーリング調査（No.6-1）を実施した。地質断面図を図-2.8.4 に、CPT の結果を図-2.8.5 に示す。調査の結果、地表から順に盛土（Bs,Bc）、沖積層粘性土層および砂質土層（Ac,As）が分布することが認められた。

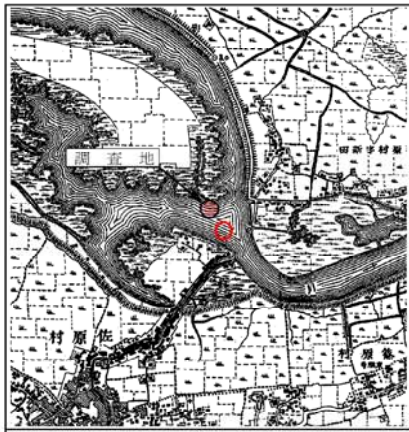
①1885年(明治18年)測量 1/20000
調査地点は、利根川の水域に位置する。

旧版地形図（図-2.9.2）によると、1885年（明治18年）当時、調査地は利根川の水域にあり水没していたことが読み取れる。1903年（明治36年）も同じく水域にあり、河川中央付近の水深は12mと記載されている。1929年（昭和4年）の地形図では、利根川の河川改修事業により、現在と同じ位置に堤防が築かれている。堤防背後の入り江状の水域は大半が埋め立てられ陸化しており、これ以降も整備が進み、現在では住宅密集地となっている。1988年（昭和63年）までに天端～川裏は増築され、さらに、2000年（平成12年）には川表側に腹付け盛土がなされた。

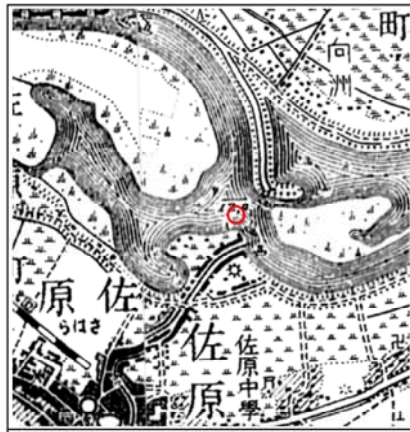
②1903年(明治36年)測量 1/50000
利根川左岸の地形が大きく変化しており、河川改修が行われたと考えられる。河川中央付近の水深は12mと記されている。

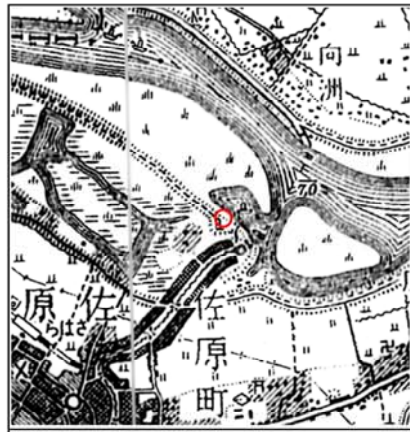
③1929年(昭和4年)修正測量 1/50000
利根川右岸の入江状の水域は大半が埋立てられ陸地化する。調査地点に堤防が築かれた。

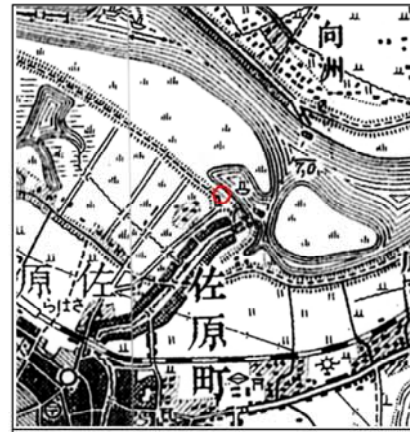
④1934年(昭和9年)修正測量 1/50000
川裏の埋立地では道路整備が進められている。

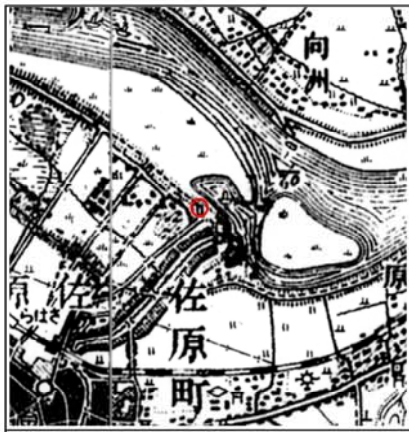
⑤1944年(昭和19年)部分修正測量 1/50000
川裏の埋立地に家屋が建設される。

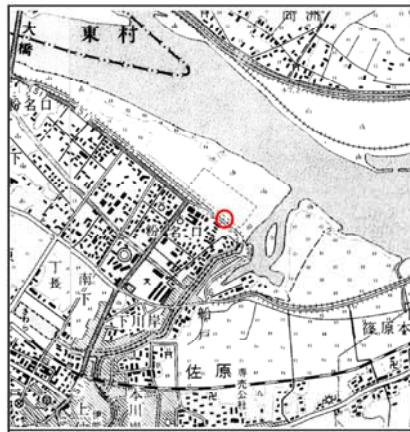
⑦1967年(昭和42年)測量 1/25000
堤防の川裏に多くの建物が建設される。

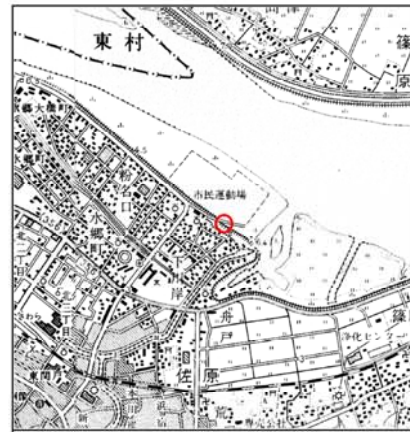
⑧1984年(昭和59年)修正測量 1/25000
河川敷に運動場が建設され、調査地点付近の堤防を横断する道路が建設された。

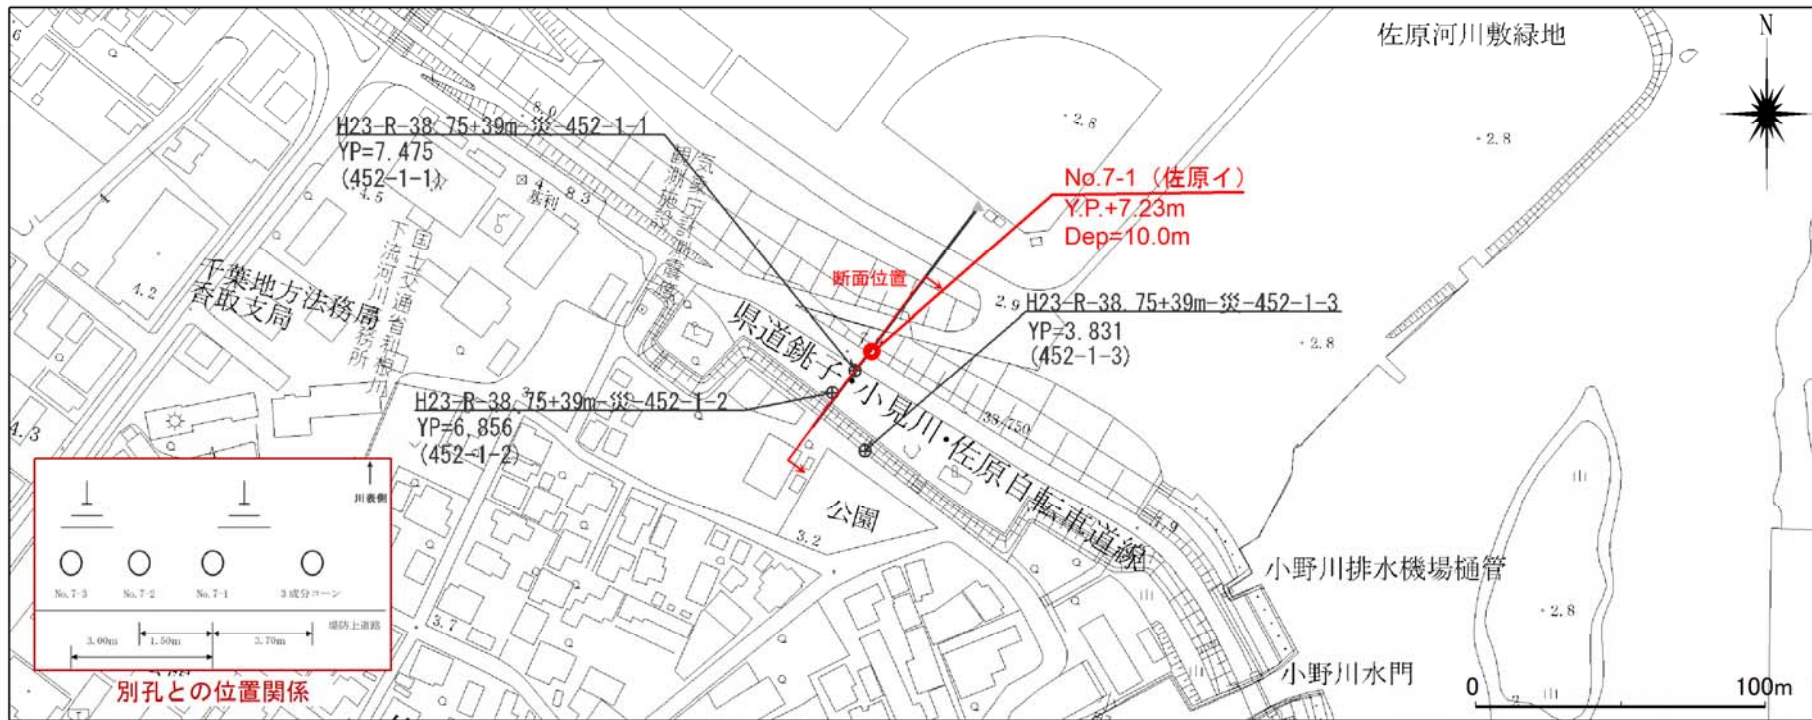
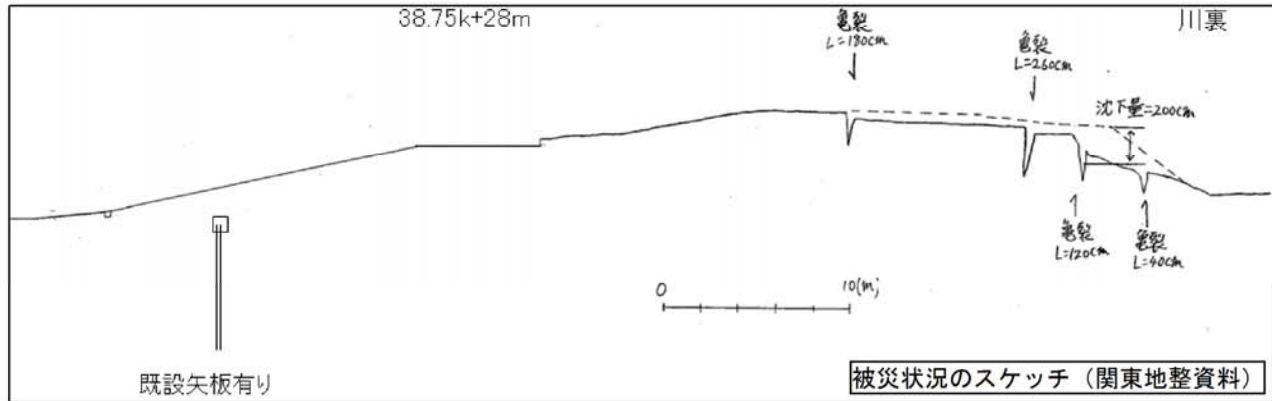
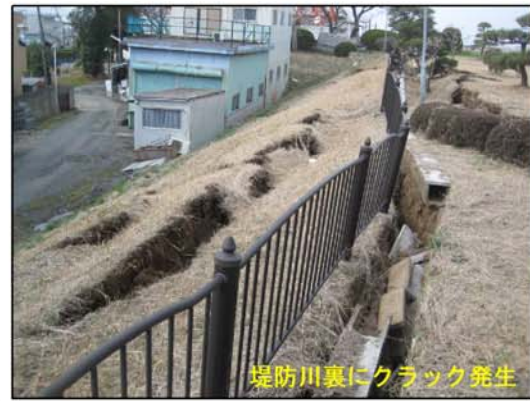
図-2.9.3 調査位置図および 2011 年東北地方太平洋沖地震による被災状況 (佐原イ) (関東地整資料を基に作成)

東北地方太平洋沖地震の際には、堤防天端から川裏側にかけて堤防縦断方向に延びるクラックが数条発生し、これに伴い天端が沈下した（図-2.9.3）。また、周辺地域の川裏側の住宅地には多数の液状化被害が発生した。

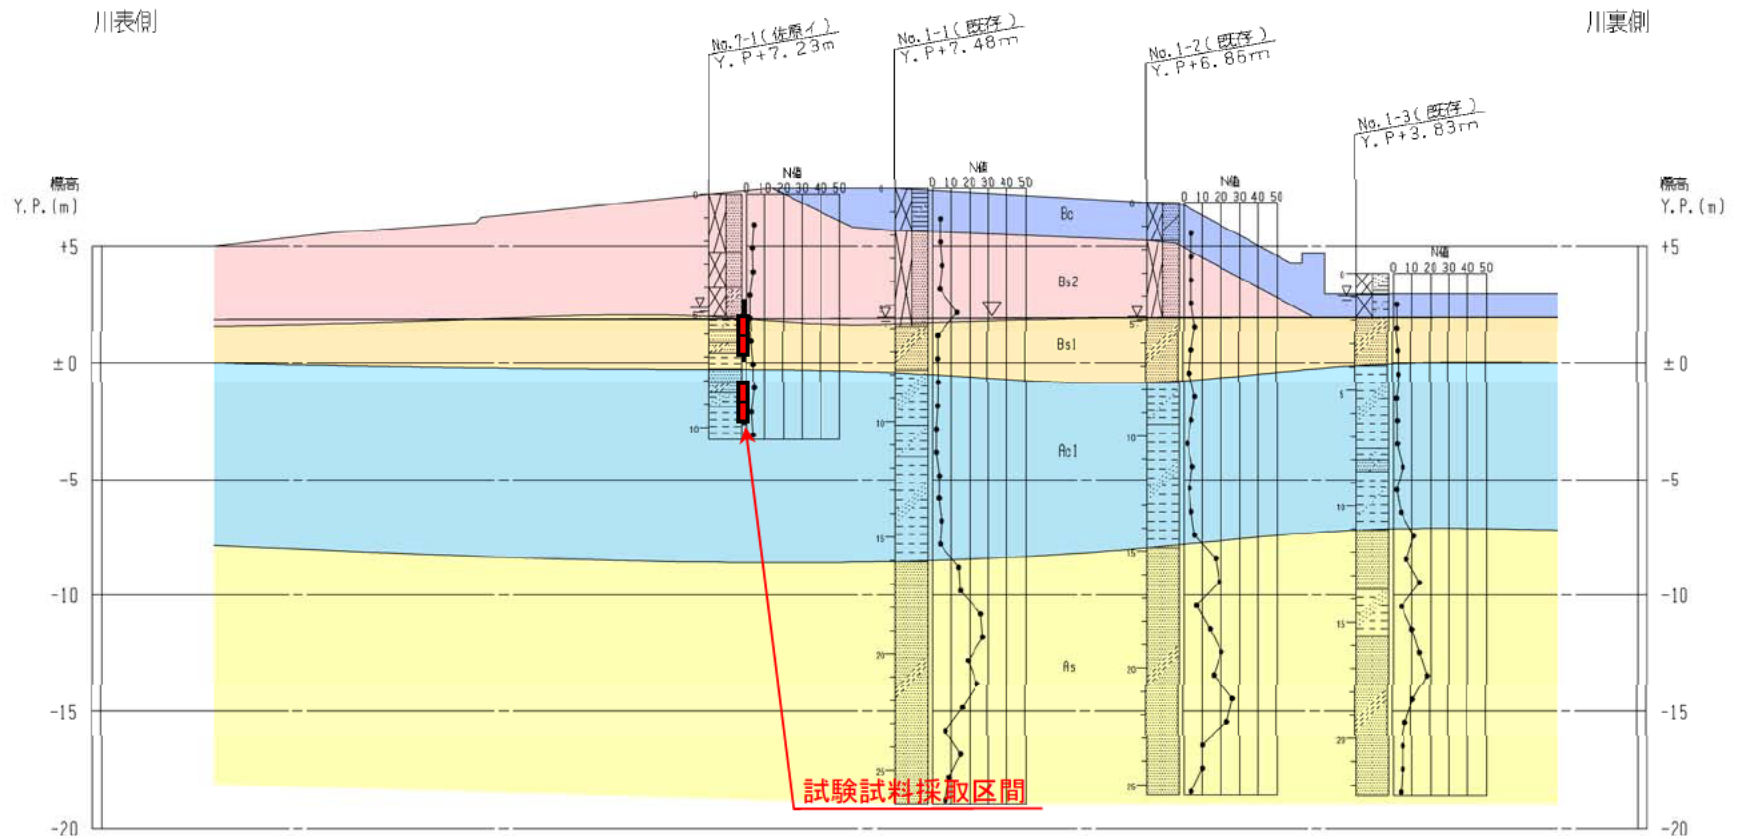
図-2.9.4 地質断面図 (佐原イ)

Bs1層は、被災後の既往ボーリングから想定された地質断面図（関東地整資料¹⁰）では、沖積層最上部の砂質土層（As1）とみなされていた。しかし、地形変遷から推測すると、本層は利根川沿いの入り江状の水域を埋め立てた際の埋土であると考えられる。本層は、調査孔（No.7-1）では細砂～シルト質砂～シルトの厚さおよそ50cm間隔の互層からなり、N値3～4と緩い性状を示す。また、同断面図上の既往調査孔（452-1-1, 452-1-2, 452-1-3）の観察記録を参照すると、本層は粒径が不均一なシルト質細砂層と記載されており、N値2～6であり、類似している。

堤体	Bc	粘性土
	Bs2	砂質土
	Bs1	砂質土(浚渫土)
	Bs0	砂質土優勢
基礎地盤	Ac	沖積粘性土層
	As	沖積砂質土層

堤防天端付近の川表側においてボーリング調査（No.7-1）を実施した。地質断面図を図-2.9.4に、CPTの結果を図-2.9.5に示す。調査の結果、地表から順に盛土（Bs2, Bs1）、沖積層粘性土層（Ac1）が認められた。いずれの層も、砂およびシルトが互層状に累重しており、深度方向の土質（細粒分含有率FC）の変化が顕著である。
