土木研究所資料

細粒分を含む砂の液状化強度の 評価法に関する再検討

平成 28 年 3 月

国立研究開発法人土木研究所
地質・地盤研究グループ（土質・振動）

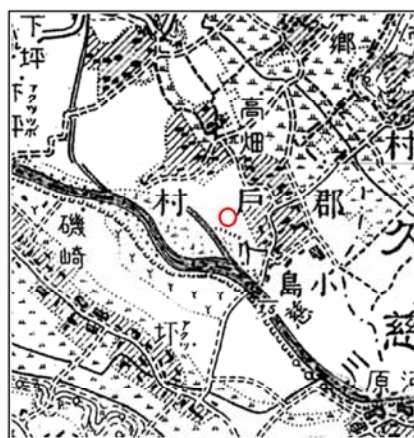
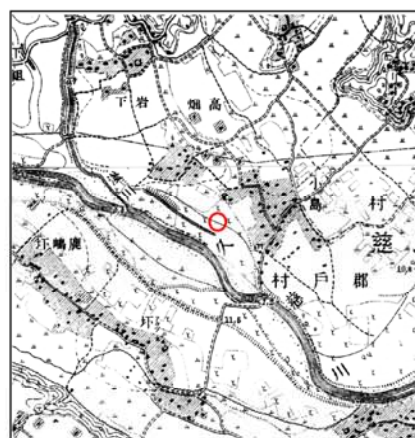
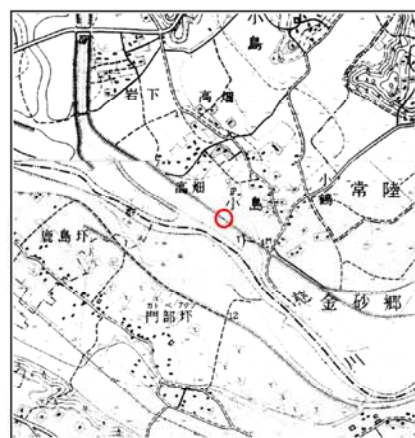
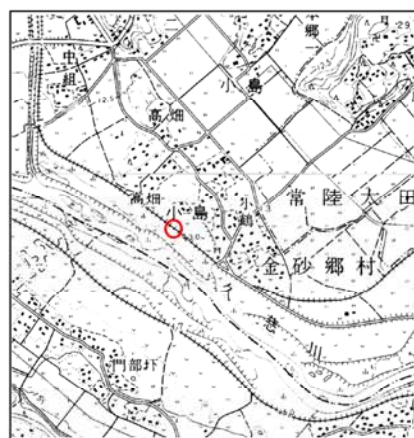
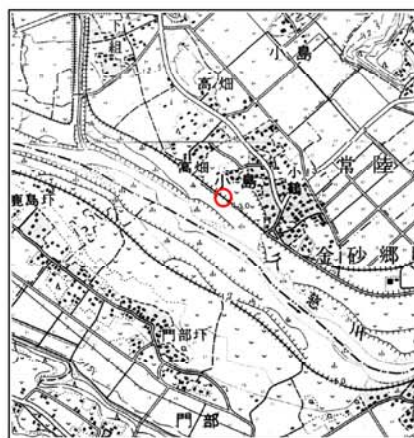
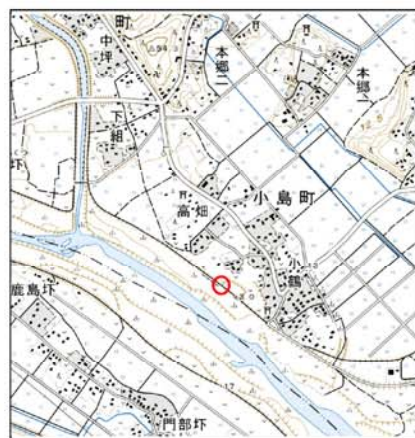
図-2.10.2 地形の変遷(小島)(国土地理院地形図)

①1903年(明治36年)測量 1/50000
調査地点は、久慈川沿いの平坦地に位置し、空地となっている。

②1915年(大正4年)測量 1/25000
調査地は、桑畑として利用されている。

③1960年(昭和35年)修正 1/25000
調査地点に堤防が建設される。

④1976・77年(昭和51・52年)修正測量 1/25000
特に変化なし。

⑤2000年(平成12年)修正測量 1/25000
堤防の川表側に構造物が建設される。

⑥2007年(平成19年)更新 1/25000
特に変化なし。

旧版地形図（図-2.10.2）によると、1915年（大正4年）当時は、調査地は久慈川沿いに広がる低地にあり、1960年（昭和35年）までに現在と同じ位置に堤防が築かれた。それ以降現在までに護岸等構造物が整備されてきた。

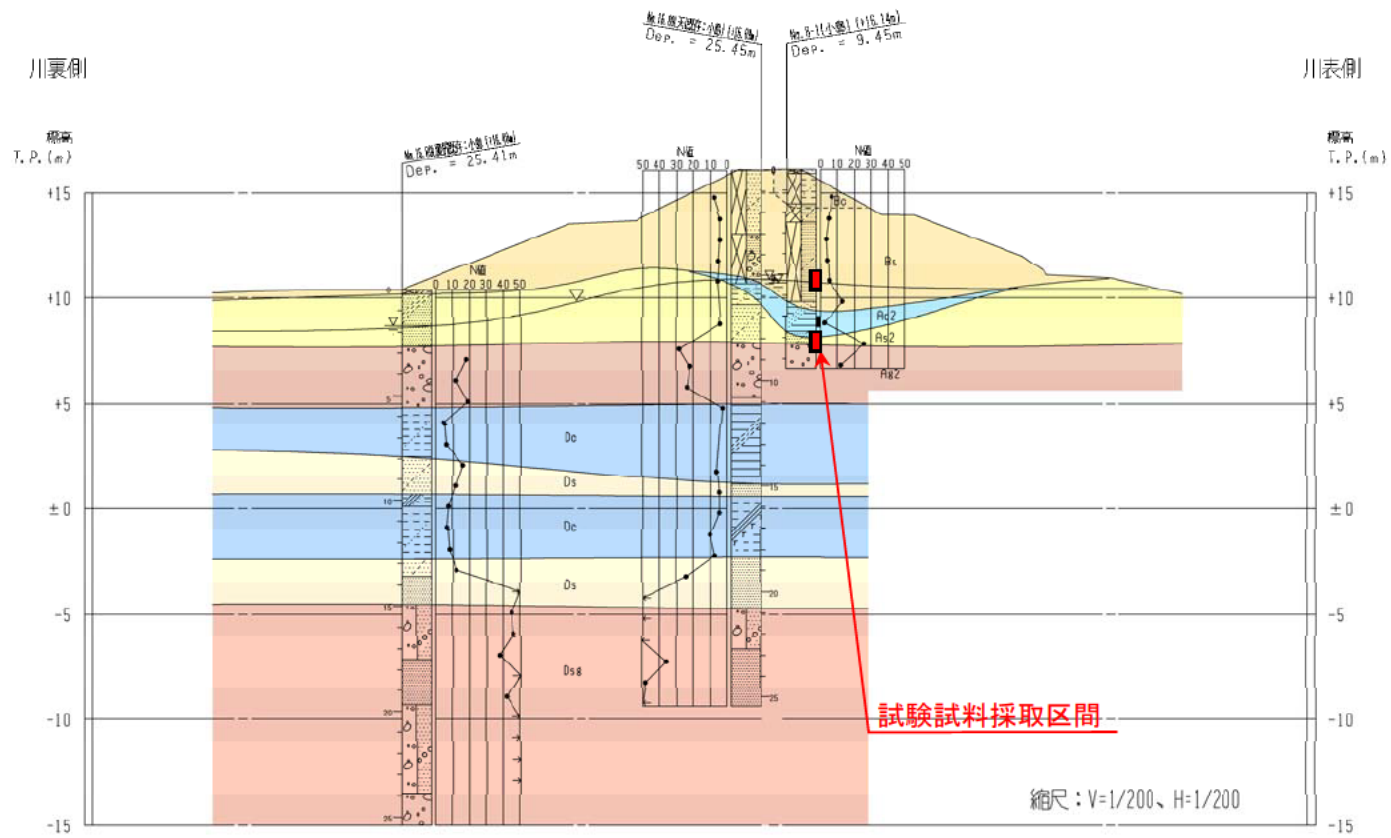
図-2.10.4 地質断面図 (小島)

堤体	Bs	砂質土
	Bc	粘性土
沖積層	Ac2	沖積粘性土層
	As2	沖積砂質土層
洪積層	Ag2	沖積砂礫層
	Dc	洪積粘性土層
	Ds	洪積砂質土層
	Dsg	洪積砂礫層

堤防天端において、ボーリング調査（No.8-1）を実施した。地質断面図を図-2.10.4に、CPTの結果を図-2.10.5に示す。調査の結果、地表から順に盛土（Bs）、沖積層粘性土層（Ac）、砂質土層（As）、砂礫層（Ag）が認められた。

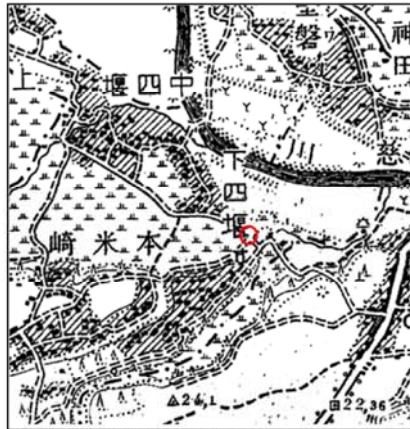
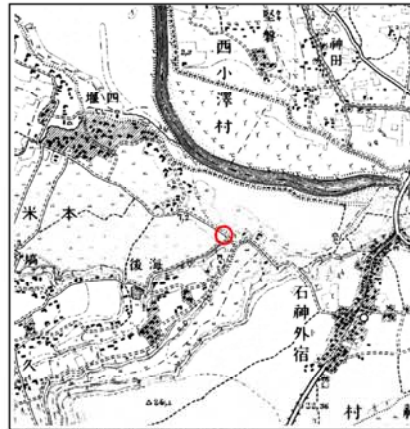
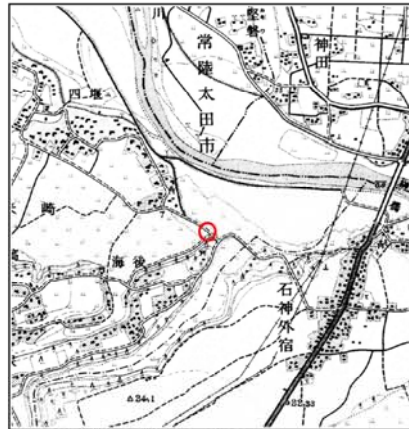
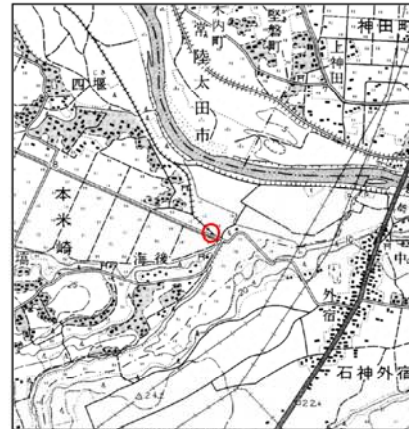
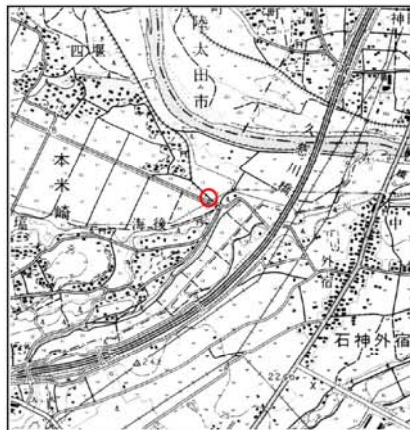
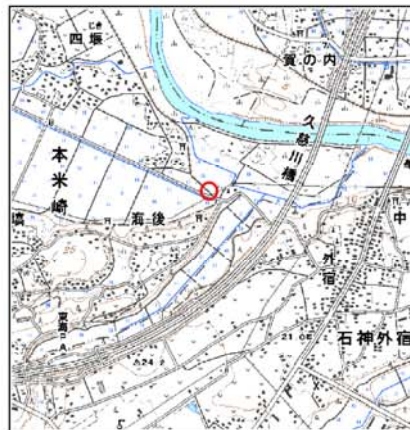
図-2.11.2 地形の変遷(本米崎)(国土地理院地形図)

①1909年(明治38年)測量 1/50000
調査地点は、台地から低地に抜ける道路部分に位置する。川裏側は水田利用されており、川表側は空地となっている。

②1915年(大正4年)測量 1/25000
特に変化なし

③1960年(昭和35年)修正 1/25000
特に変化なし

④1968年(昭和43年)改測 1/25000
堤防として整備される。堤防の川裏に道路が建設される。

⑤1985年(昭和60年)修正測量 1/25000
特に変化なし

⑥2008年(平成20年)更新 1/25000
特に変化なし

旧版地形図（図-2.11.2）によると、1915 年（大正 4 年）当時は、南側の台地から久慈川方向に抜ける道路が現在の堤防の位置にあった。周辺は低地が広がり、川裏側には集落が形成されており、この道路は堤防の機能も持っていたものと推測される。築堤工事の記録¹⁰としては昭和 27 年のものがある。その後、1968 年（昭和 43 年）以降の地形図では上記道路は堤防として表示され、別途、新規道路が川裏側に設置された。

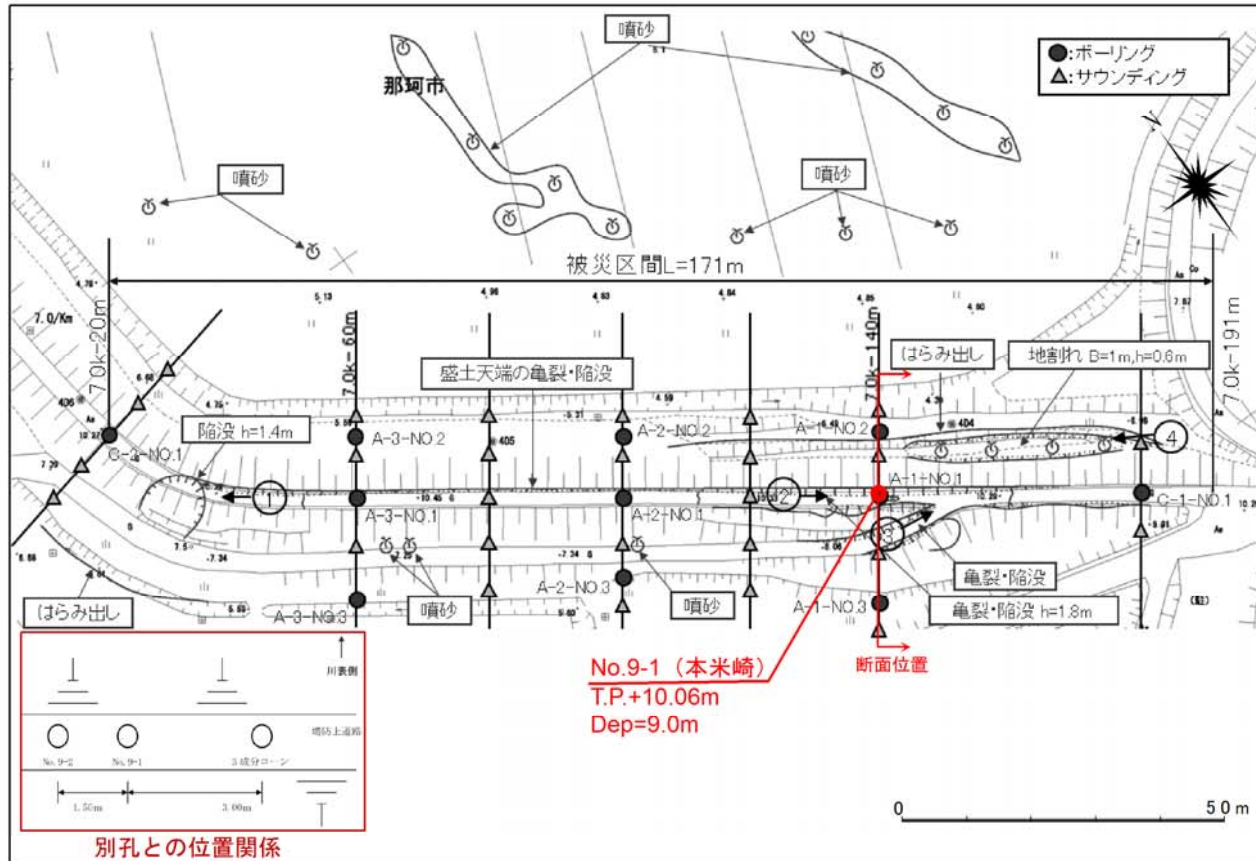
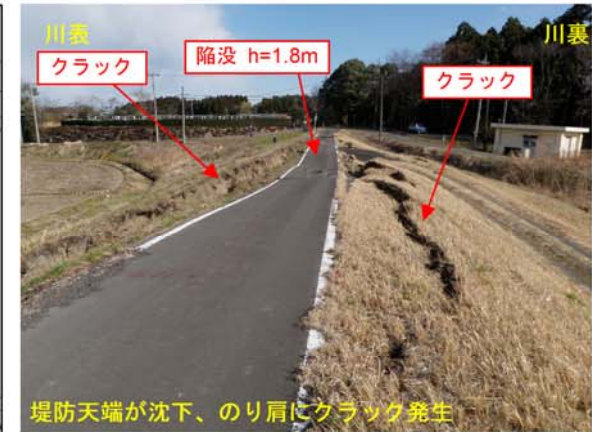
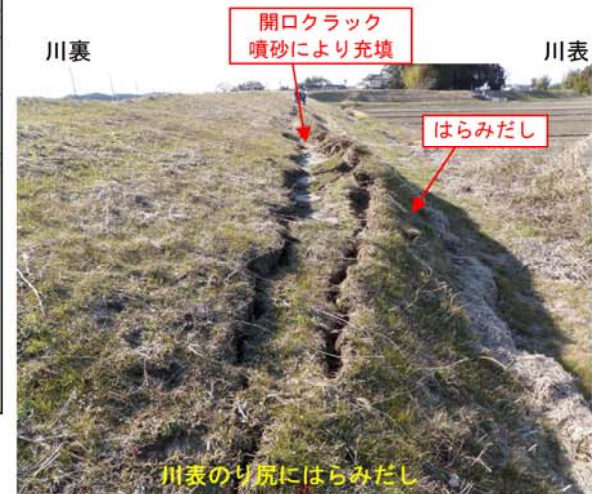
図-2.11.3 調査位置図および2011年東北地方太平洋沖地震による被災状況（本米崎）（関東地整資料を基に作成）

被災状況のスケッチ（関東地整資料）に加筆

東北地方太平洋沖地震の際には、天端の沈下、両のり肩付近の縦断クラック、両のり下部のはらみだし等が確認された（図-2.11.3）。

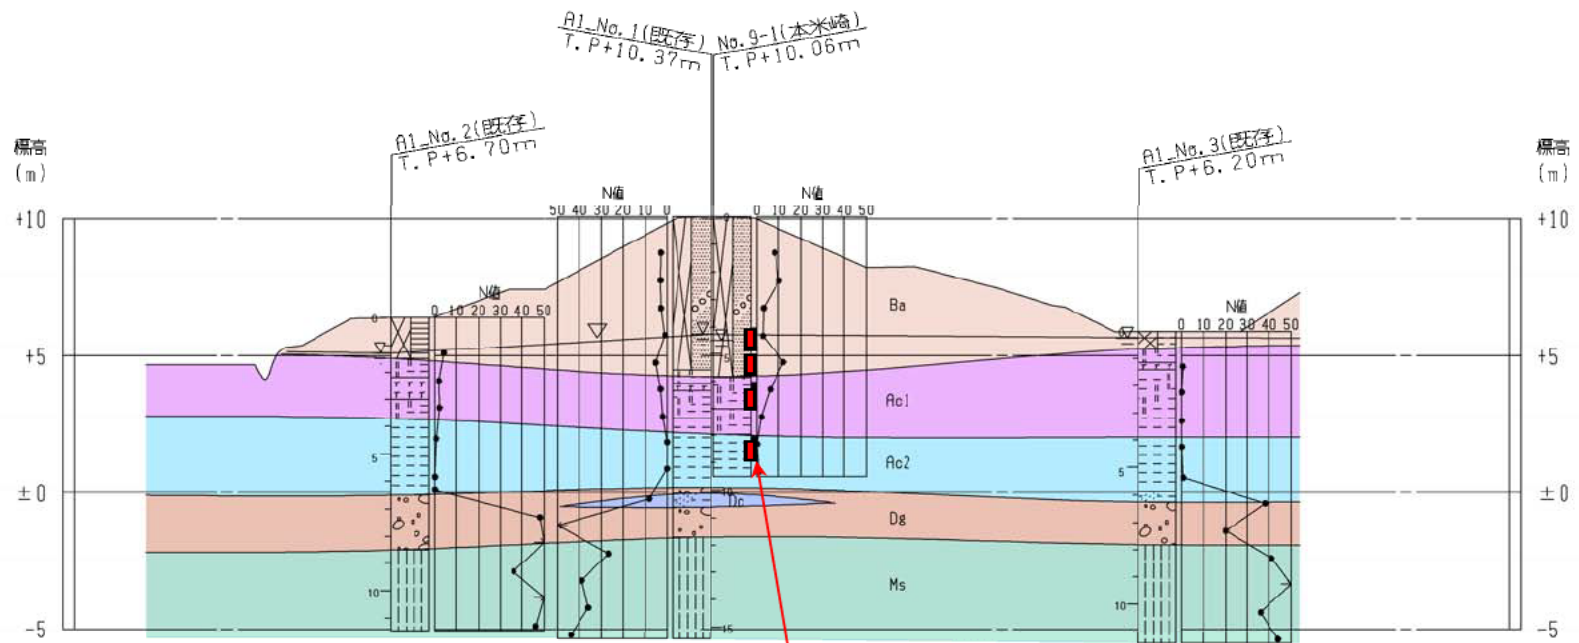
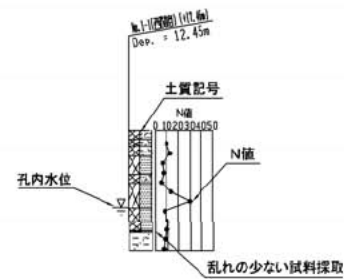
図-2.11.4 地質断面図(本米崎)

試験試料採取区間

縮尺：V=1/200、H=1/200

地質時代		地層名		地層記号
現世		盛土層(砂質土系)		Ba
第四紀	完新世	沖積層	沖積第1粘性土層	Ac1
			沖積第1粘性土層	Ac2
			沖積礫混じり砂層	Asg
			沖積砂質土層	As
	更新世	洪積層	洪積層礫質土層 (見和層下部相当)	Dg
洪積層粘性土層 (見和層下部相当)			Dc	
新第三紀中新世		多賀層	泥岩層	Ms

堤防天端において、ボーリング調査（No.9-1）を実施した。地質断面図を図-2.11.4 に、CPT の結果を図-2.11.5 に示す。調査の結果、地表から順に盛土（Ba）、沖積層有機質粘土層（Ac1）、沖積層粘性土層（Ac2）が認められた。盛土は砂質土を主体とし、下面は堤体中央で下に凸の形状を示している（盛土が下方に約 0.8m 盛り込んでいる）。

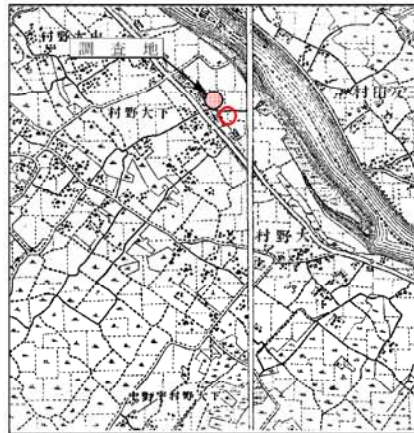
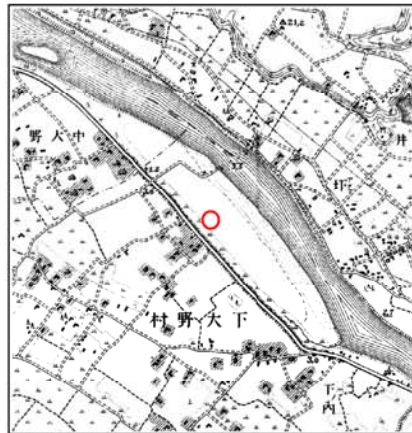
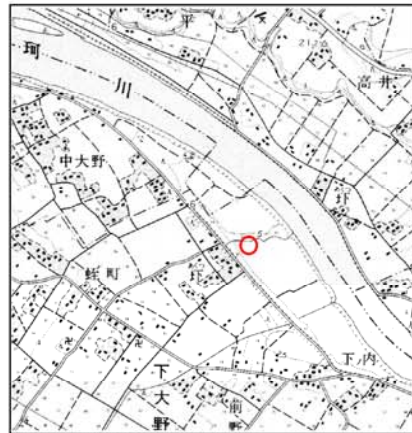
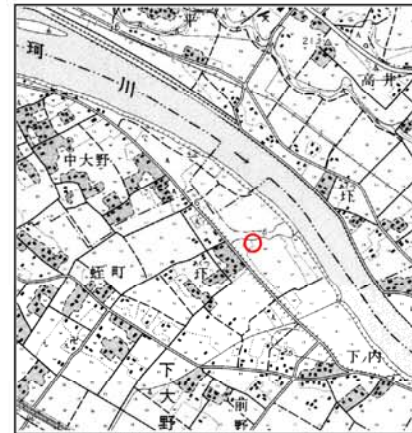
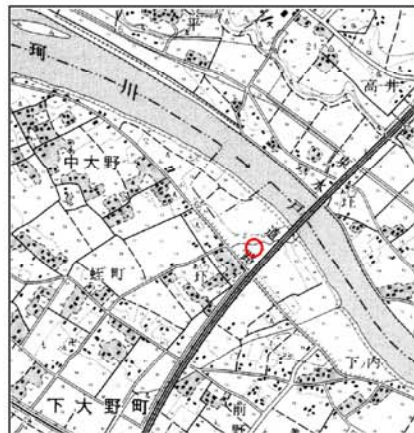
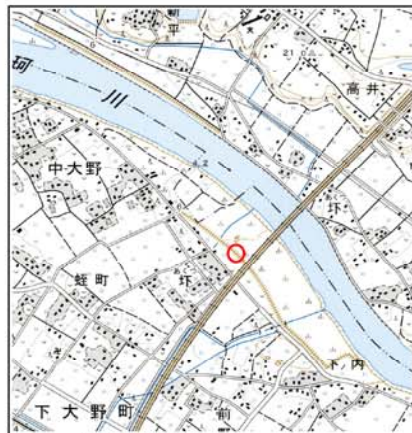
図-2.12.2 地形の変遷(下大野)(国土地理院地形図)

①1885年(明治18年)測量 1/20000
調査地は、那珂川の河川敷に位置し、畑として利用されている。

②1915年(大正4年)測量 1/25000
畑および空白地となっている。

③1974年(昭和49年)修正 1/25000
特に変化なし。

④1976年(昭和51年)修正 1/25000
畑利用されている。

⑤1999年(平成11年)修正 1/25000
調査地の南側に東水戸道路が建設された。

⑥2008年(平成20年)更新 1/25000
河川敷内に堤防が建設される。

1885 年（明治 18 年）～1999 年（平成 11 年）の地形図によると、調査地は那珂川の河川敷に位置し畑として利用されてきた（図-2.12.2）。この間、那珂川の河道位置・形状に大きな変化は見られない。その後、平成 12 年～13 年の築堤工事¹⁰⁾により、調査地に堤防が築かれた。

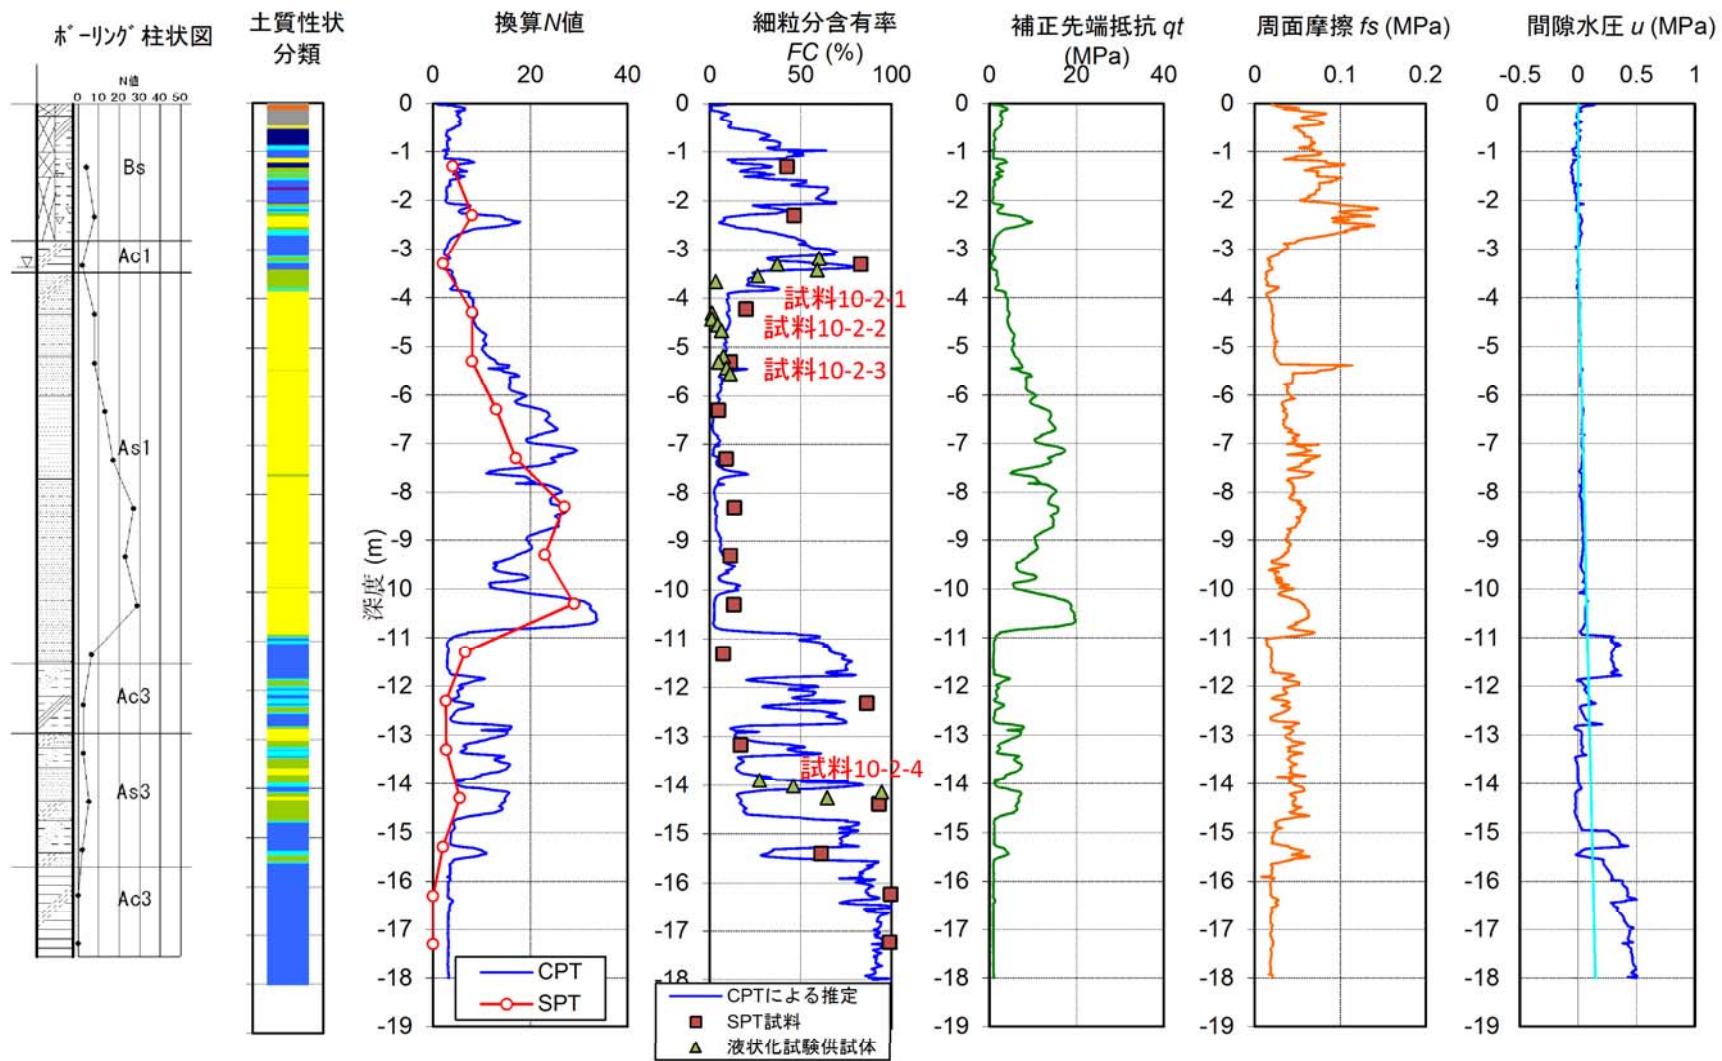
図-2.12.5 電気式静的コーン貫入試験 (CPT) の結果 (下大野)

| 1. sensitive, fine grained | 4. clayey silt to silty clay | 7. gravelly sand to dense sand |

堤防天端において、ボーリング調査（No.10-1）を実施した。地質断面図を図-2.12.4 に、CPT の結果を図-2.12.5 に示す。調査の結果、地表から順に盛土（Bs）、沖積層砂質土層および粘性土層（As,Ac）が認められた。

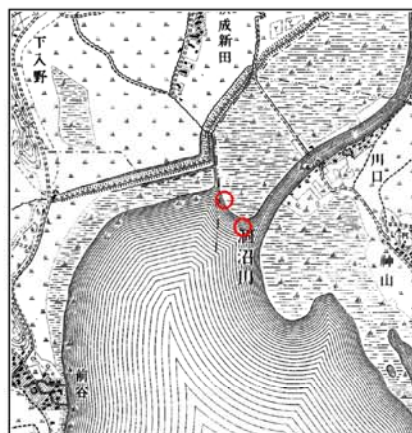
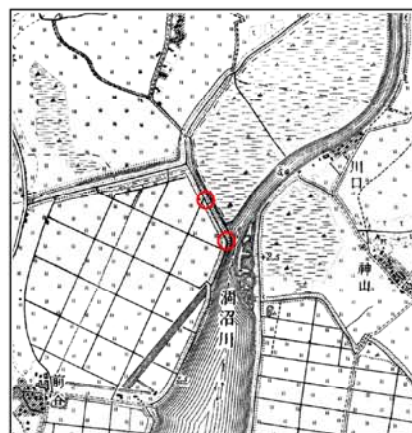
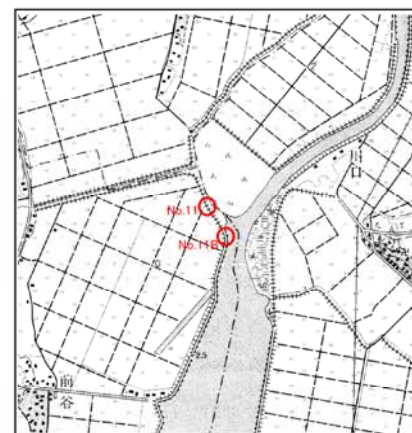
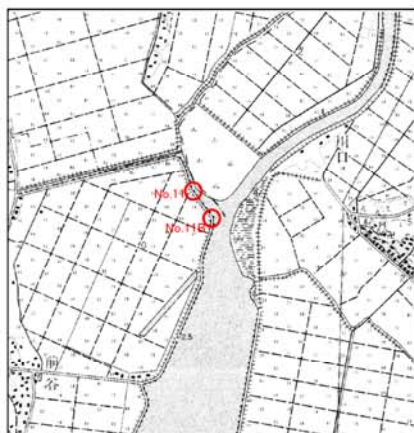
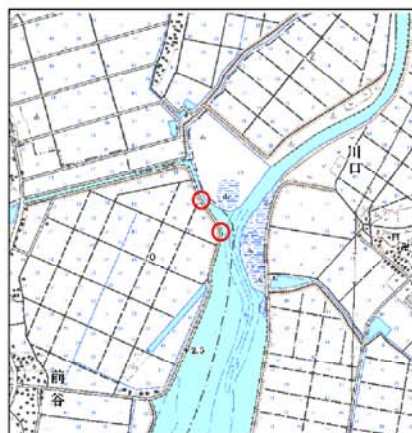
図-2.13.2 地形の変遷(下石崎)(国土地理院地形図)

旧版地形図（図-2.13.2）によると、1930 年（昭和 5 年）時点では、調査地は涸沼の水域に位置している（水没している）。1940 年（昭和 15 年）までに干拓が行われ、これに伴い周辺一帯は涸沼川への流出口として整備され、現在の位置に堤防が築かれた。この堤防は、当時の干拓堤防であった。その後、護岸整備が上流側（南側）より順次進められ、1970 年（昭和 45 年）までには調査地に達したようである。

①1885年(明治18年)測量 1/20000
調査地は、濁沼の水域に位置する。

②1930年(昭5年)部分修正 1/25000
調査地付近まで湿地が広がっている。

③1940年(昭15年)修正測量 1/25000
干拓が行われ、調査地に堤防が築かれた。

④1968年(昭43年)改測 1/25000
南側からNo.11B付近まで護岸が整備される。

⑤1970年(昭45年)修正測量 1/25000
No.11・11Bを含む、濁沼西岸の全区域に護岸が整備される。

⑥2008年(平成20年)更新 1/25000
特に変化なし

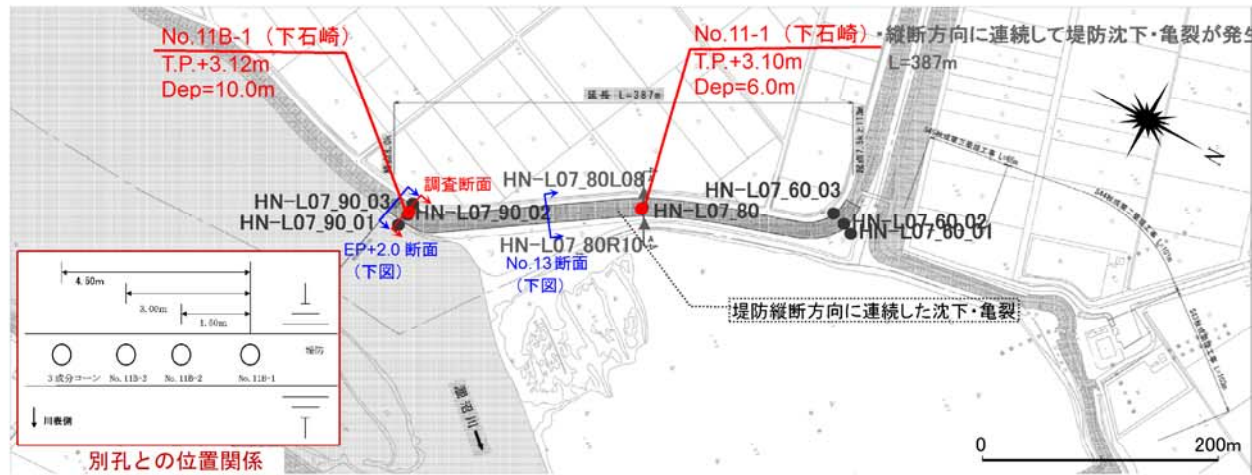
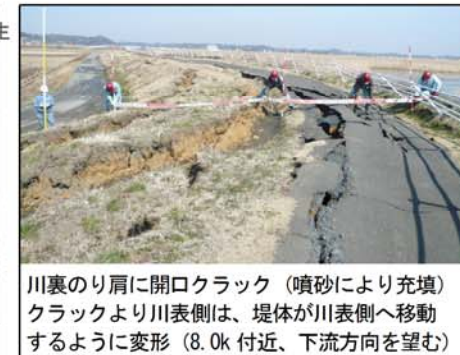
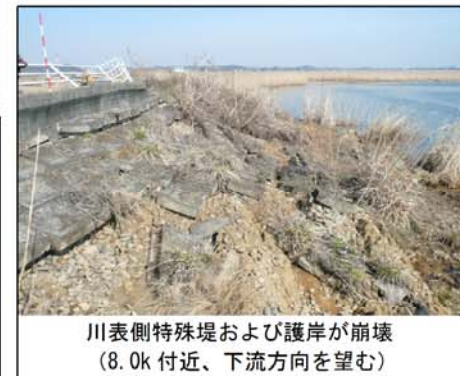
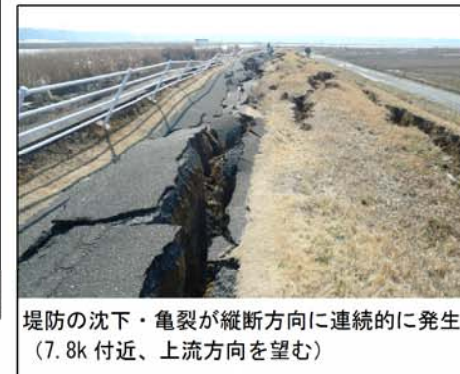
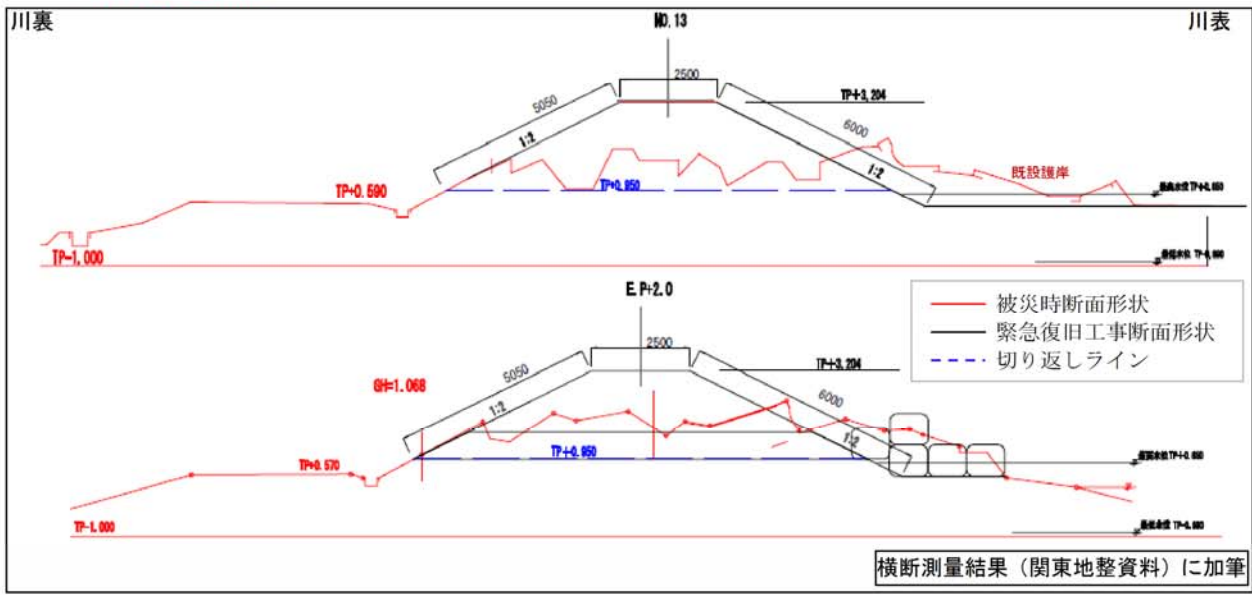
図-2.13.3 調査位置図および 2011 年東北地方太平洋沖地震による被災状況（下石崎）（関東地整資料を基に作成）

東北地方太平洋沖地震の際には、堤防は甚大な被害を受けた（図-2.13.3）。川裏側のり面には、堤防縦断方向に良く連続する開口クラックが数条発生し、これらより川表側は、堤体が川表側に向かって移動するように崩壊した。なお、川裏のり面に生じた開口クラックは、噴砂により充填されていたことが確認されている。

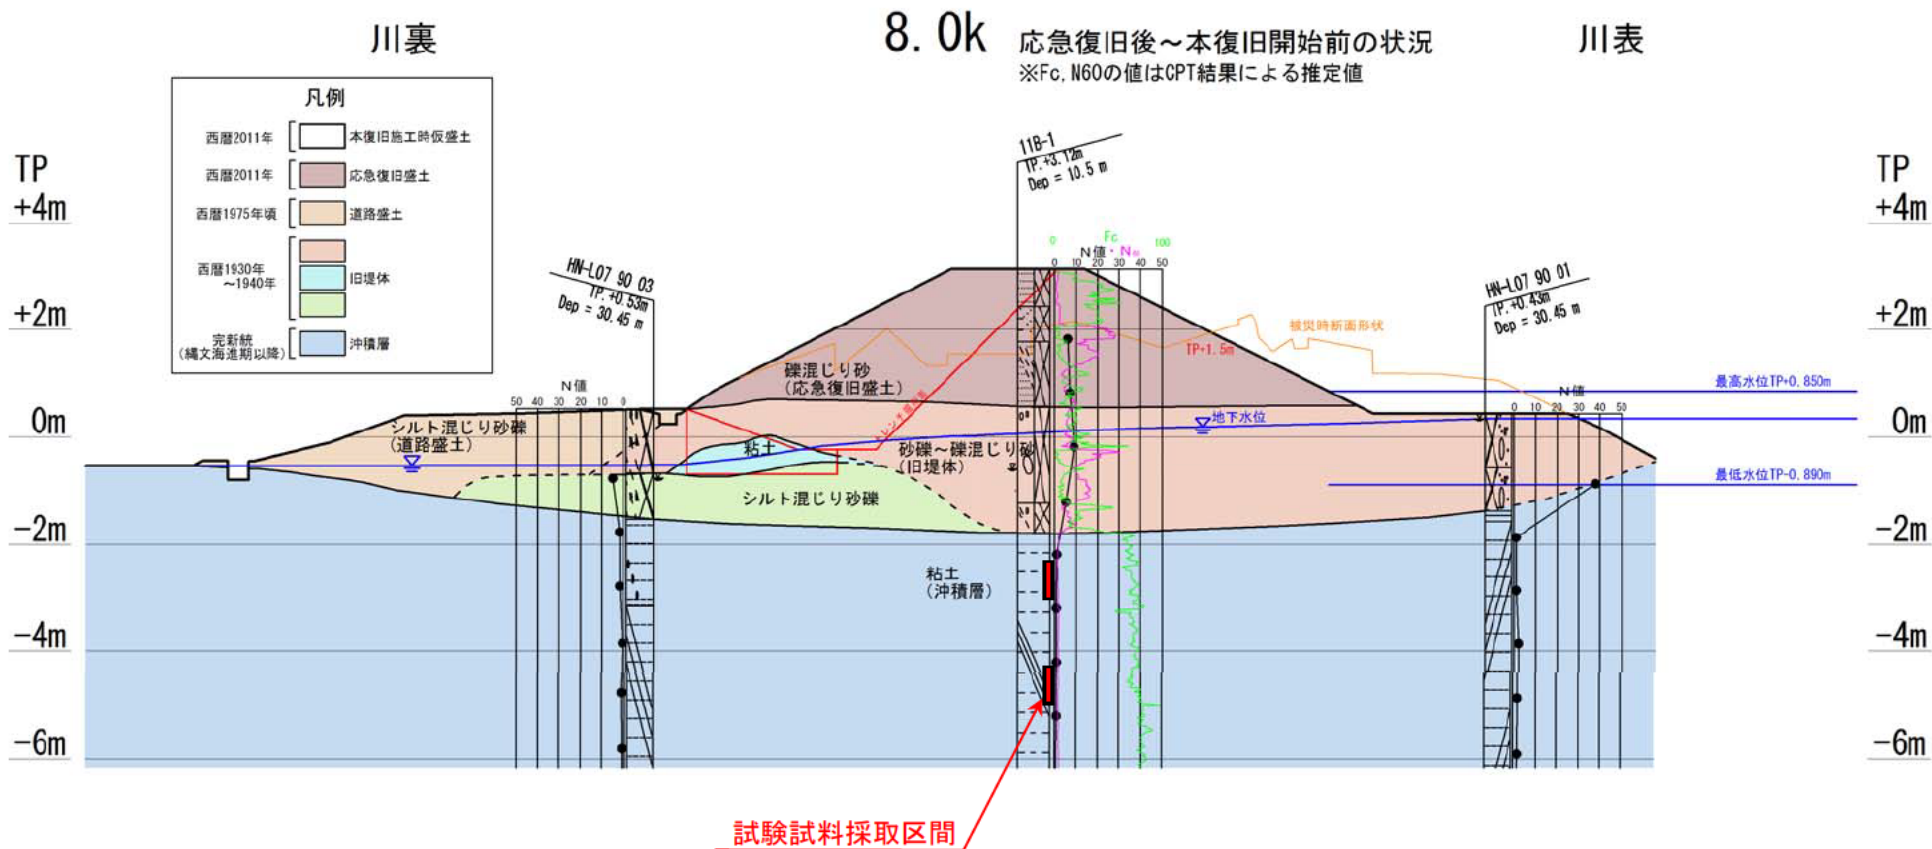
図-2.13.4 地質断面図 18)に加筆修正 (下石崎)

調査の結果、地表から順に応急復旧盛土（被災後に施工されたもの）、盛土（旧堤体）、沖積層粘性土層が確認された（図-2.13.4、図-2.13.5）。

盛土（旧堤体）は、主に $\phi 2\sim 40\text{mm}$ の垂円礫からなり、シルトおよび細砂が混在する。 N 値は 5～9 である。盛土（旧堤体）内において地下水位が確認され、水位より上方部分は全体に酸化風化し褐色を帯びる。応急復旧後のトレンチ調査により、川裏側の盛土（旧堤体）下部に、粘土や、粘土分に富む砂礫が分布することが明らかとなった（図-2.13.4）。堤体下面は下位の沖積層粘性土層に約 1m 盛り込んだ形状を呈している。

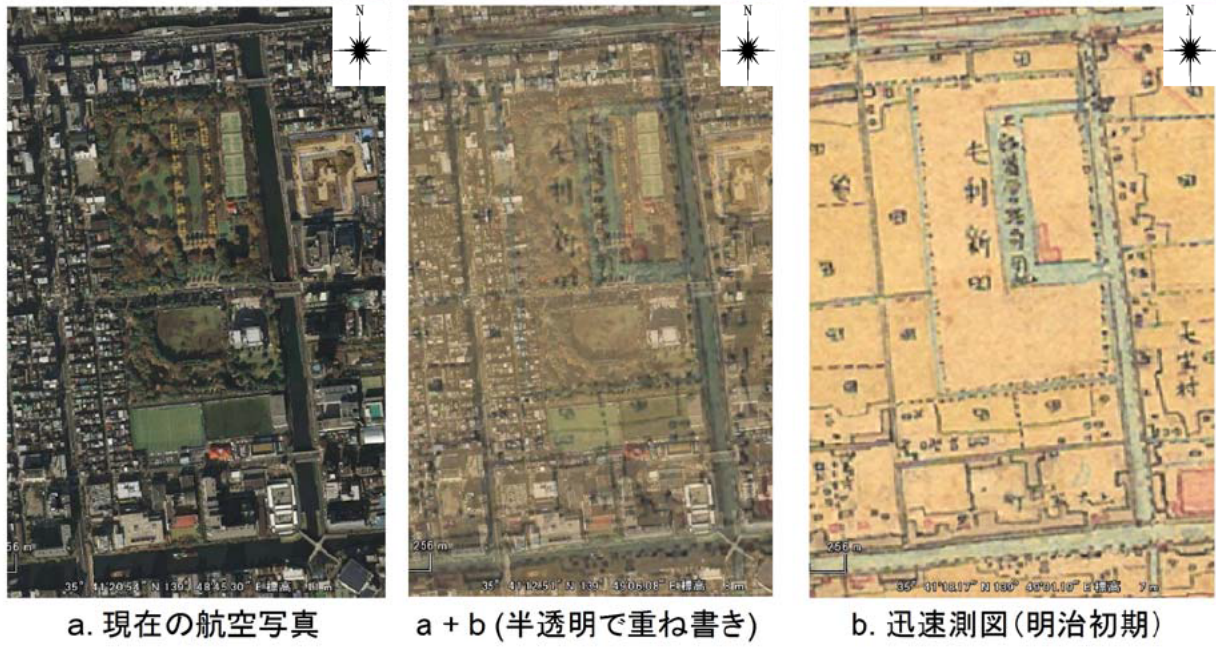
図-2.14.1 航空写真と迅速測図の比較

本調査では江戸時代の埋土も観察できるように、地盤改良が行われた箇所を避け、旧貯木槽（池）の間に調査位置を設定した（図-2.14.1、図-2.14.2）。

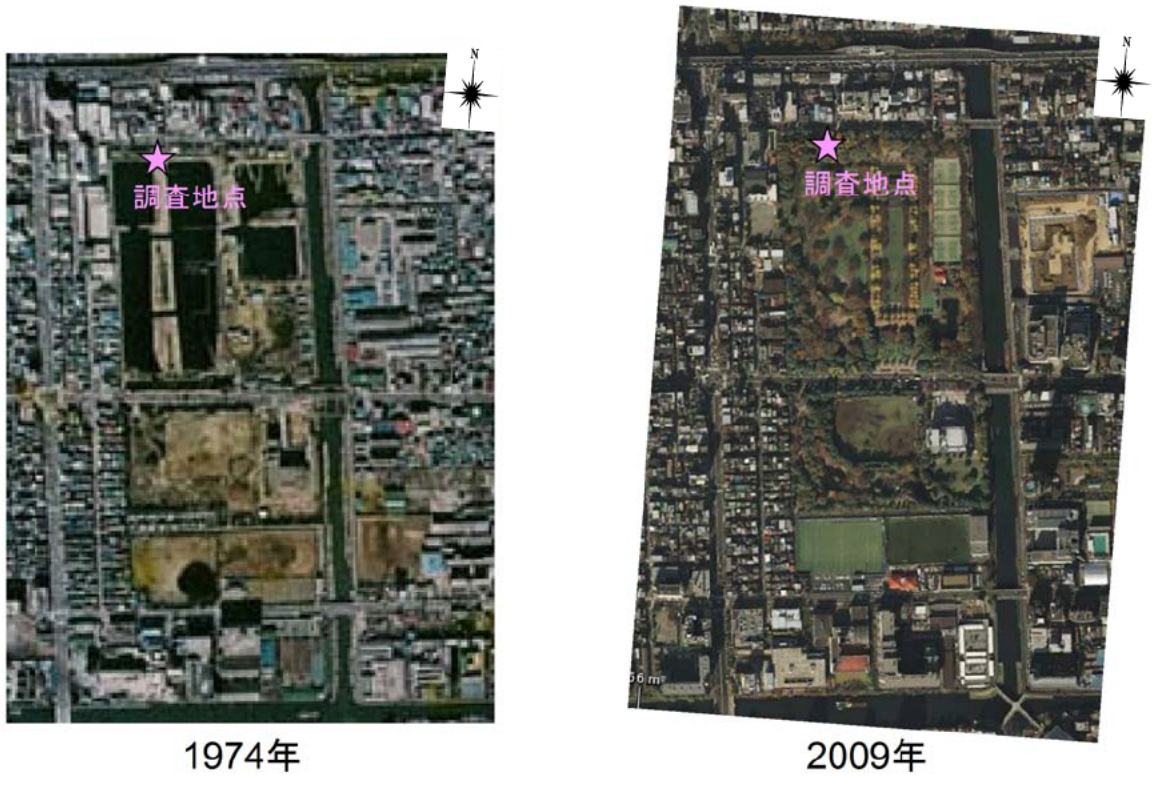
図-2.14.2 公園整備前後における航空写真の比較

東京都²⁰⁾によると、当公園にあたる土地は 1733 年に江戸幕府の材木蔵とされ、昭和に至るまで貯木場として利用されていた。その後、貯木槽（池）が埋め立てられ、公園として利用されることになり、昭和 51～53 年には地盤改良工事が行われた。その際、貯木槽（池）の底面は標高 TP-4.1m 程度にあり、底にヘドロが堆積していたため、埋め立ての際にセメント固化処理が行われた。

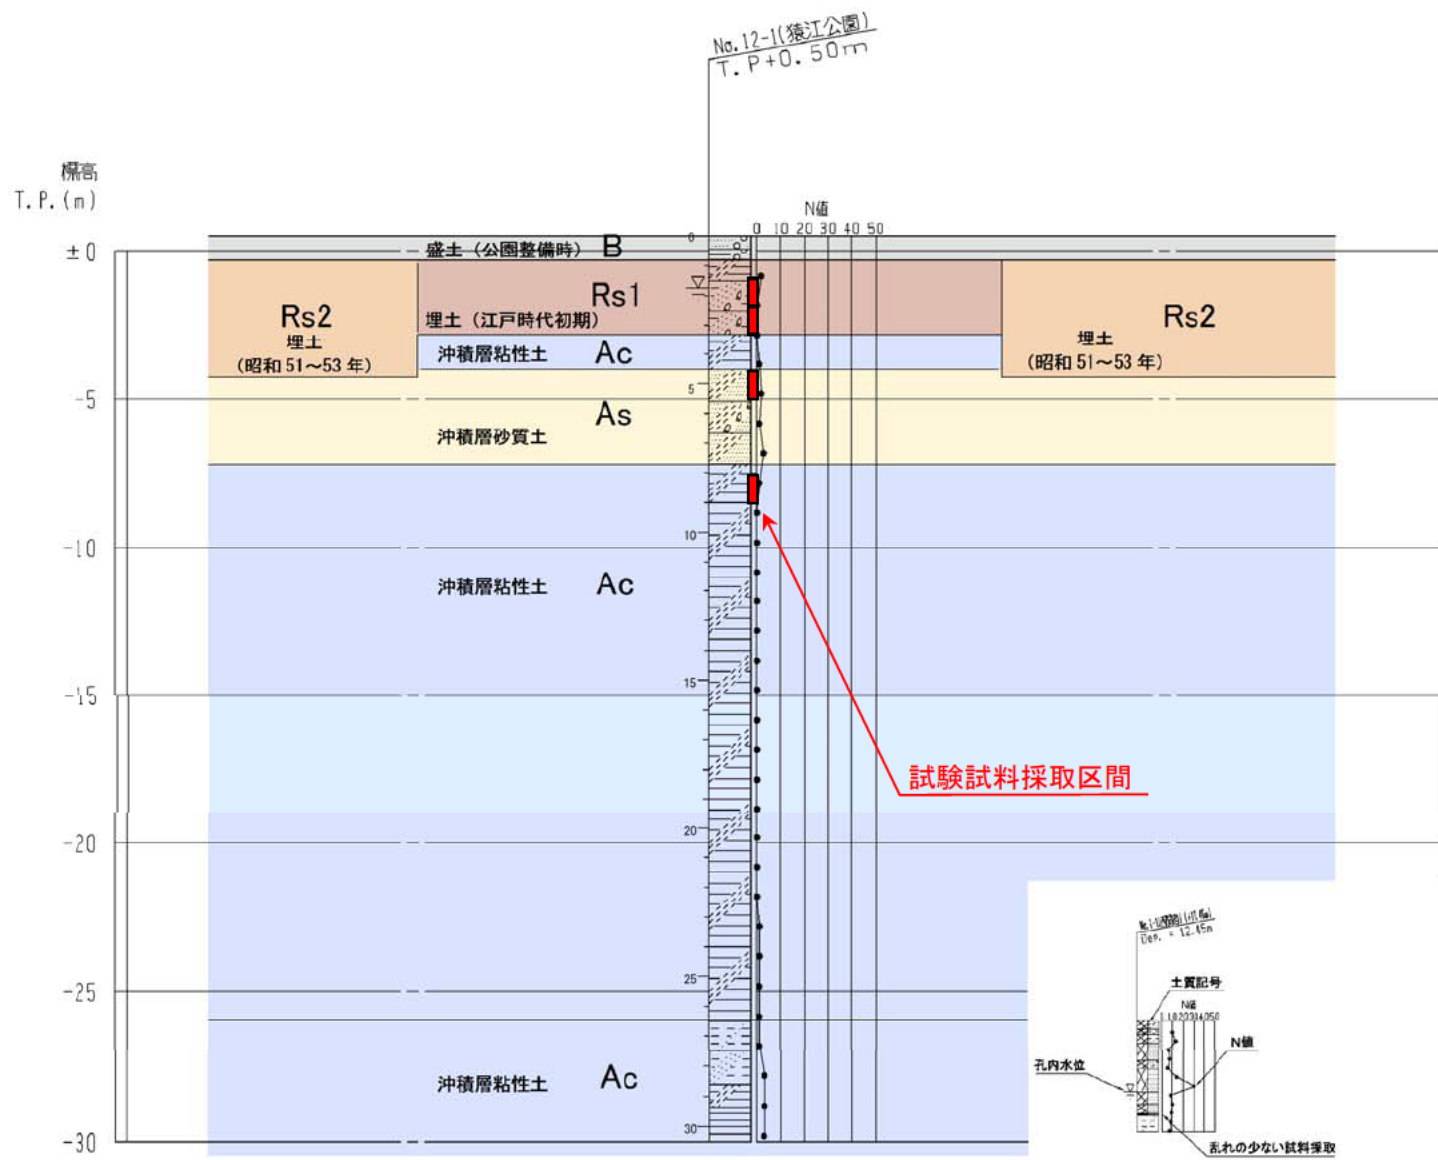
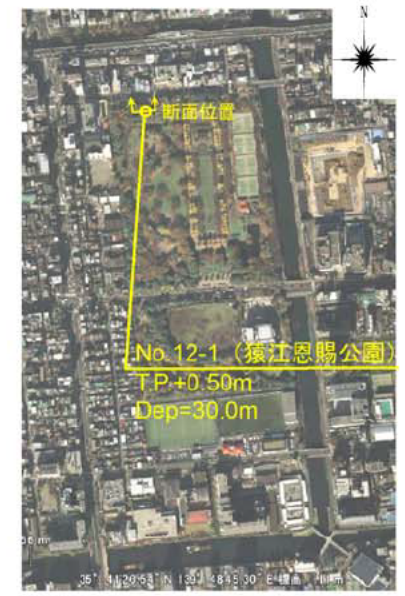
図-2.14.3 地質断面図 (猿江恩賜公園)

標準貫入試験を併用したボーリング（No.12-1）およびオールコアボーリング（No.12-3）を実施した。その結果、地表から順に、盛土（公園整備時のもの）、埋土（江戸時代初期）、沖積層の砂質土層・粘性土層が確認された（図-2.14.3、図-2.14.4）。

盛土（公園整備時）は主に細砂～シルトからなり、がれき（陶片、レンガ）や植物根が混在する。

埋土（江戸時代初期）は、厚さ 2.5m（深度 0.8～3.3m）あり、貝殻を多量に含み、ヘドロ臭のするシルト～粘土からなる。極軟質であり N 値は 0 である。貝殻の種類はカキが多い。

沖積層の砂質土層および粘性土層は、貝殻片を含む粘土～細砂からなり、全体に非常に緩い性状を示す。砂質土層の N 値は 1～2、粘性土層の N 値は 0 である。沖積層のうち、深度 3.3～7.7m は砂質土主体であり、深度 7.7～30.0m は粘性土主体である。調査地の古環境を踏まえて考察すると、前者はデルタ平野およびデルタフロントにおける堆積物を主体とし、後者は内湾環境における堆積物であると推測される。

地質時代	地層名	土質	記号
現世	昭和～平成	盛土 砂質土・粘性土	B
	昭和50年代 江戸初期	埋土 砂質土	Rs2
		埋土 砂質土	Rs1
完新世～後期更新世	沖積層	粘性土	Ac
		砂質土	As

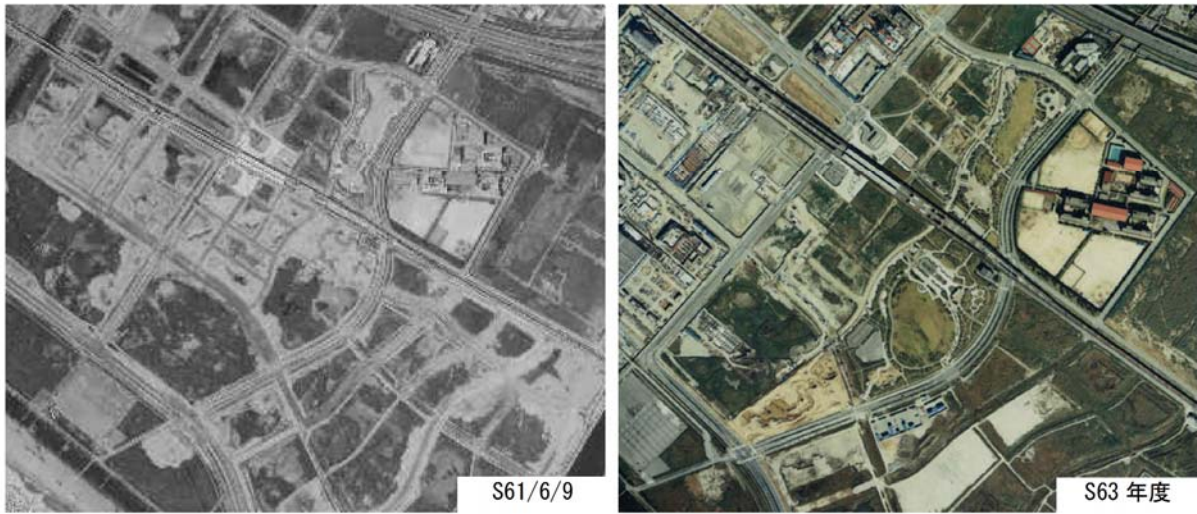
図-2.15.1 千葉県東方沖地震 (S62/12/17) 前後の航空写真

若松²²⁾によると、1987 年（昭和 62 年）千葉県東方沖地震の際には、この埋立地の一部に液状化被害が発生した。航空写真によると、幕張海浜公園では地震の前年には既に埋め立て工事が完了していたものの、公園の整備状況が地震前後では異なっており、公園の盛土のうち、全てが当地震を受けたわけではないようである（図-2.15.1）。

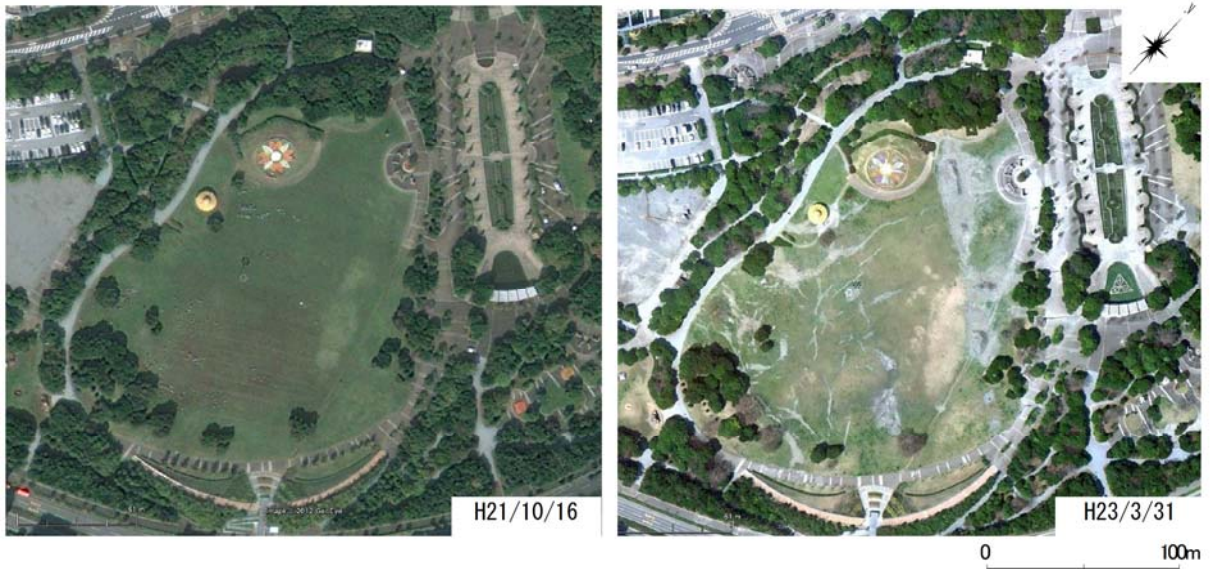
図-2.15.2 東北地方太平洋沖地震 (H23/3/11) 前後の航空写真

2011 年東北地方太平洋沖地震の際には、周辺一帯において多大な液状化被害が発生した。幕張海浜公園では多量の噴砂を伴う開口クラックや、地表面の波打ち等の現象が認められた（図-2.15.2）。

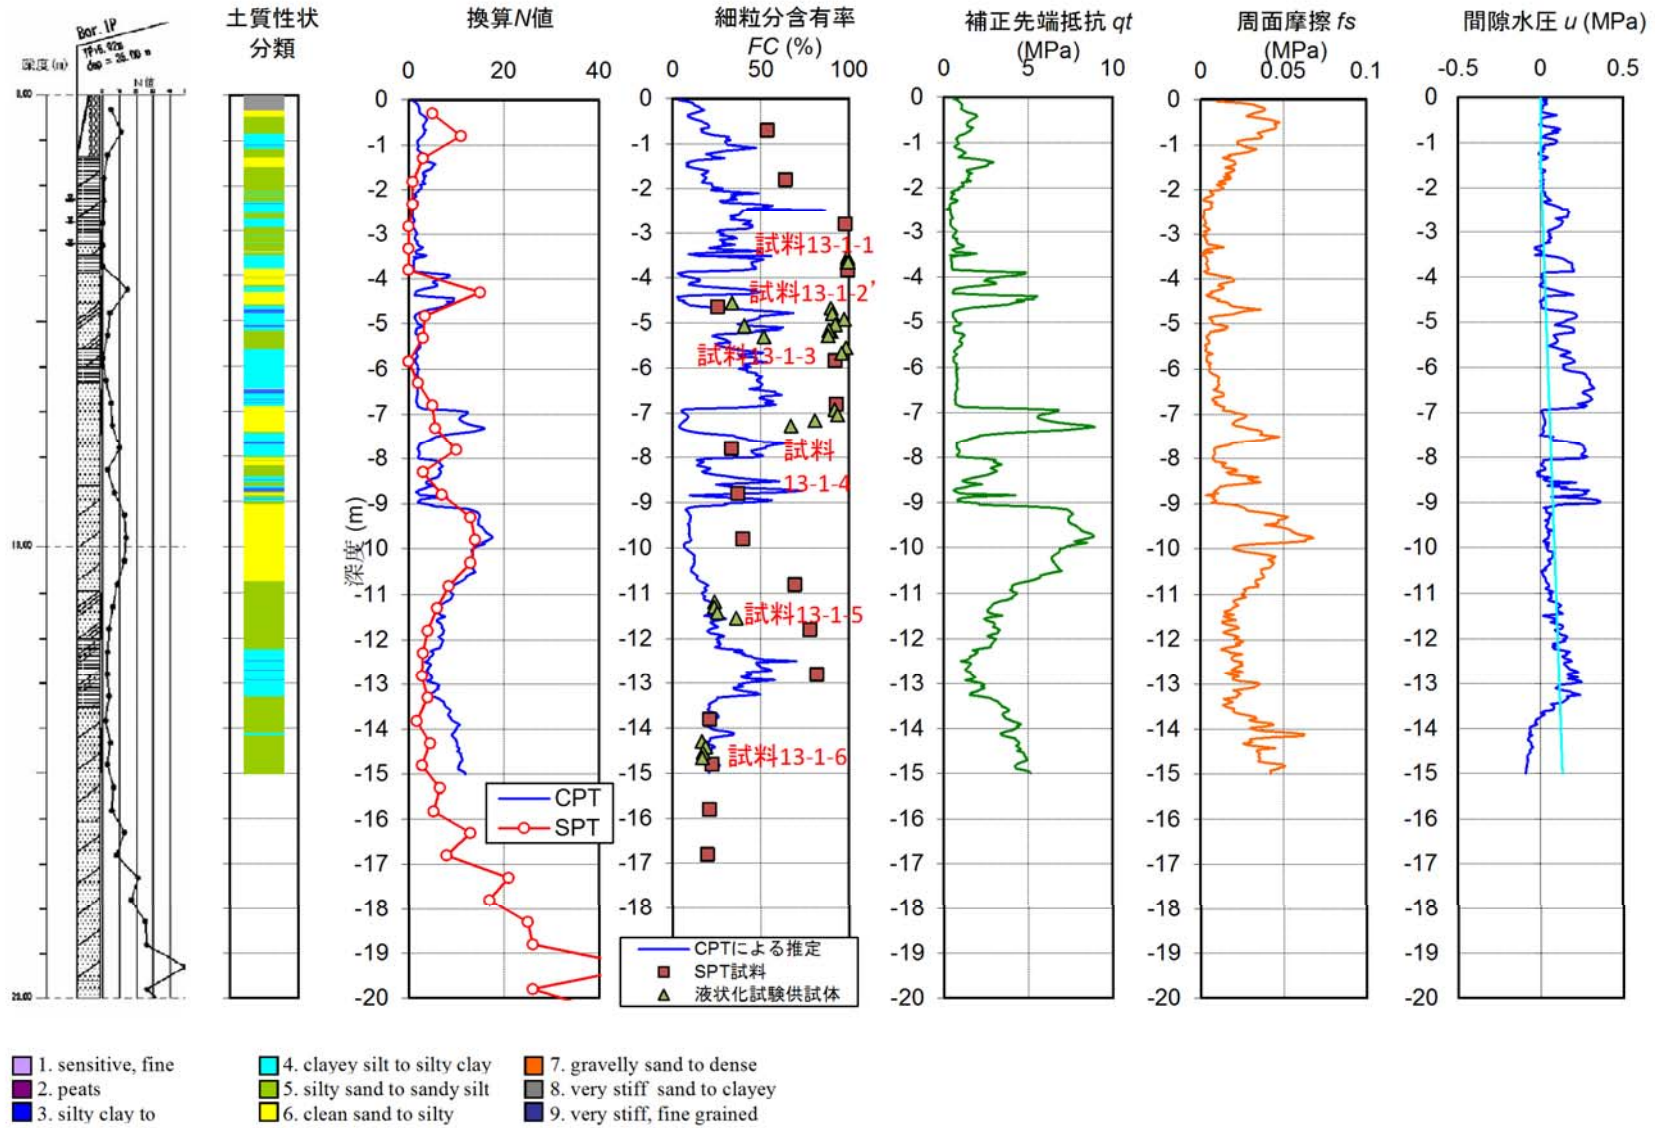
図-2.15.4 電気式静的コーン貫入試験 (CPT) の結果 (幕張海浜公園)

標準貫入試験孔（Bor.1P）、オールコア調査孔（Bor.1A）、および、隣接する CPT 調査孔（CPT-1）の結果（図-2.15.4）を用いて、層相区分を行った。その結果、地表から順に公園整備時の盛土、昭和 50 年代の埋土（浚渫土による）、沖積層の砂質土層・粘性土層が確認された。埋土／沖積層境界の認定はコア観察からは困難であるものの、深度 9.3m（T.P-2.4m に相当）より浅部は、深度方向に土質が激しく変化すること、 N 値が相対的に低いこと、および、その標高（古水深）からの推定により、本調査では当深度を埋土／沖積層境界と想定した。

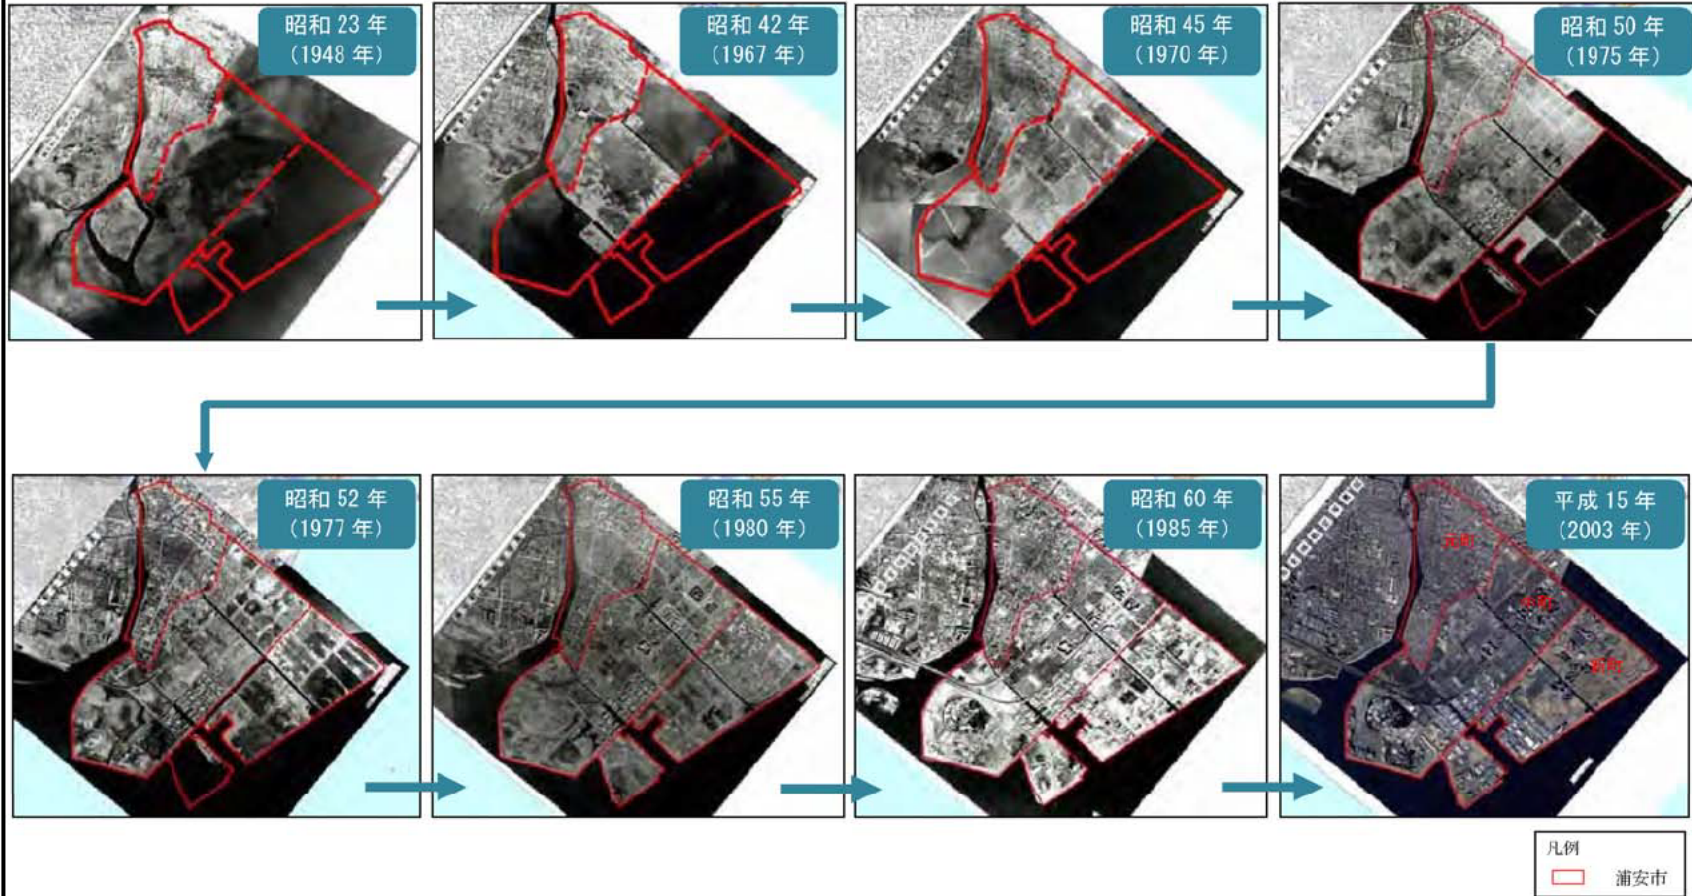
図-2.16.1 埋立履歴（浦安市液状化対策技術検討調査委員会資料,2011）

調査地は千葉県浦安市舞浜 2 丁目地先の国道 357 号沿い（首都高速道路の高架脇）にある（図-2.16.3）。周辺一帯は東京湾沿岸の埋め立て地からなり、江戸時代以降の埋め立てにより人工改変が非常に進んだ地域である。このうち調査地は昭和 43 年～45 年頃の埋め立てにより形成された箇所であり、埋め立て前は江戸川河口のデルタ地域であった（図-2.16.1、図-2.16.2）。
