土木研究所資料

細粒分を含む砂の液状化強度の 評価法に関する再検討

平成 28 年 3 月

国立研究開発法人土木研究所
地質・地盤研究グループ（土質・振動）

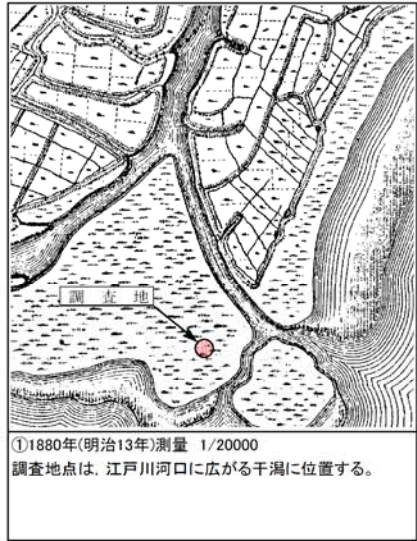
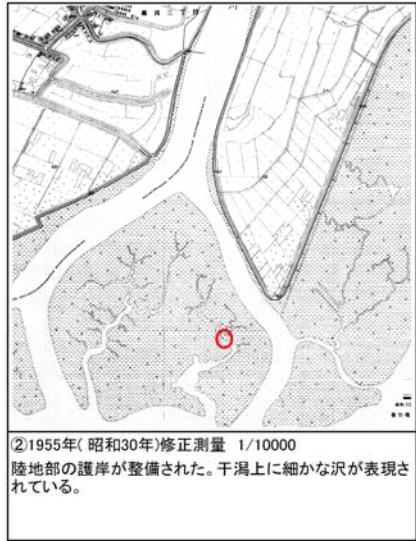
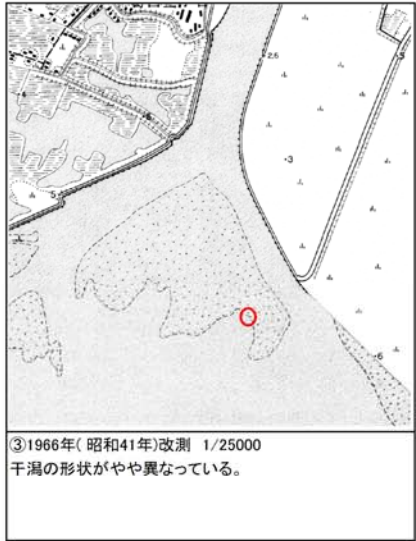
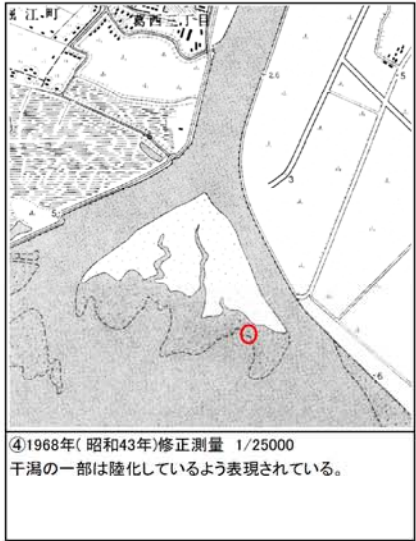
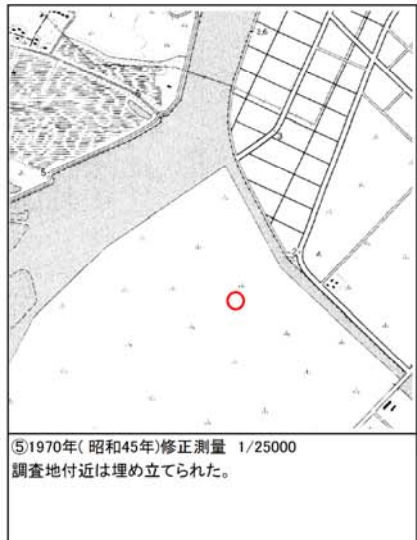
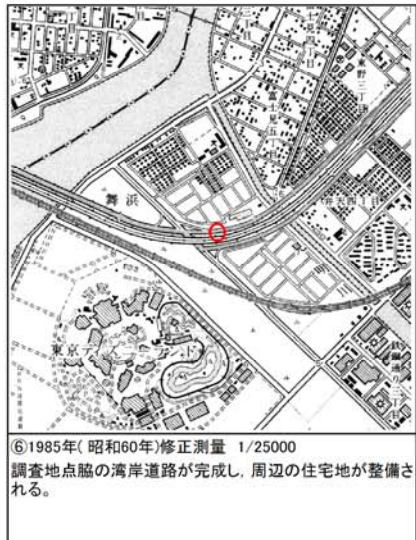
図-2.16.2 地形の変遷（舞浜）

調査地は千葉県浦安市舞浜 2 丁目地先の国道 357 号沿い（首都高速道路の高架脇）にある（図-2.16.3）。周辺一帯は東京湾沿岸の埋め立て地からなり、江戸時代以降の埋め立てにより人工改変が非常に進んだ地域である。このうち調査地は昭和 43 年～45 年頃の埋め立てにより形成された箇所であり、埋め立て前は江戸川河口のデルタ地域であった（図-2.16.1、図-2.16.2）。

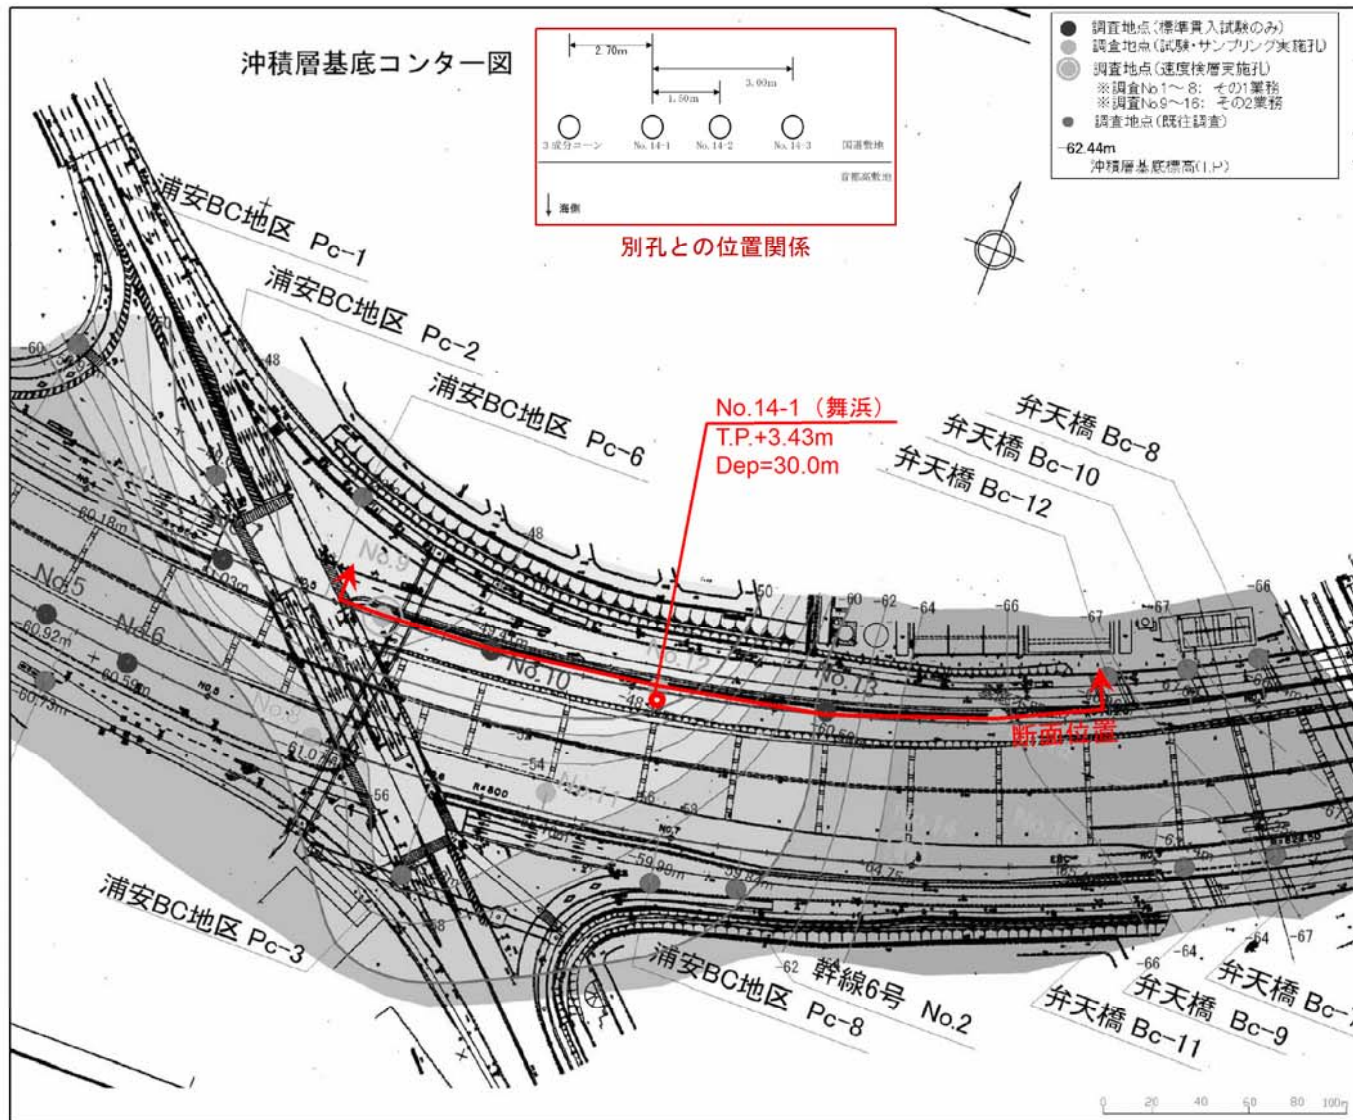
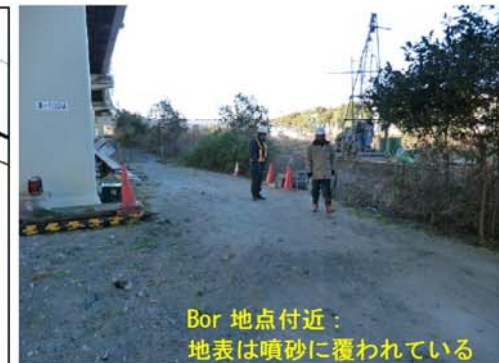
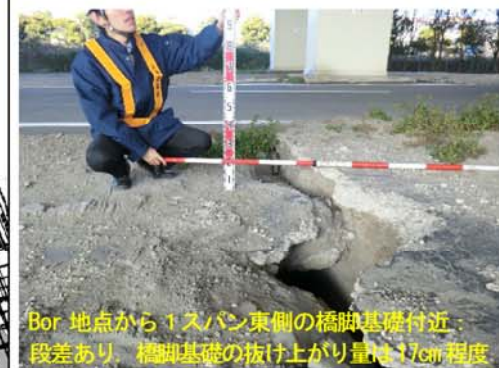
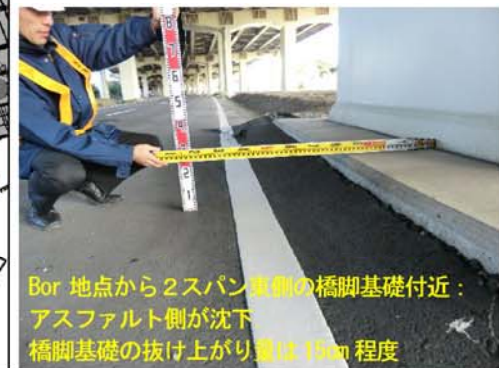
図-2.16.3 調査位置図および2011年東北地方太平洋沖地震による被災状況(舞浜)(関東地整資料を基に作成)

東北地方太平洋沖地震の際、調査地近傍では噴砂や橋脚の抜け上がりが確認された（図-2.16.3）。

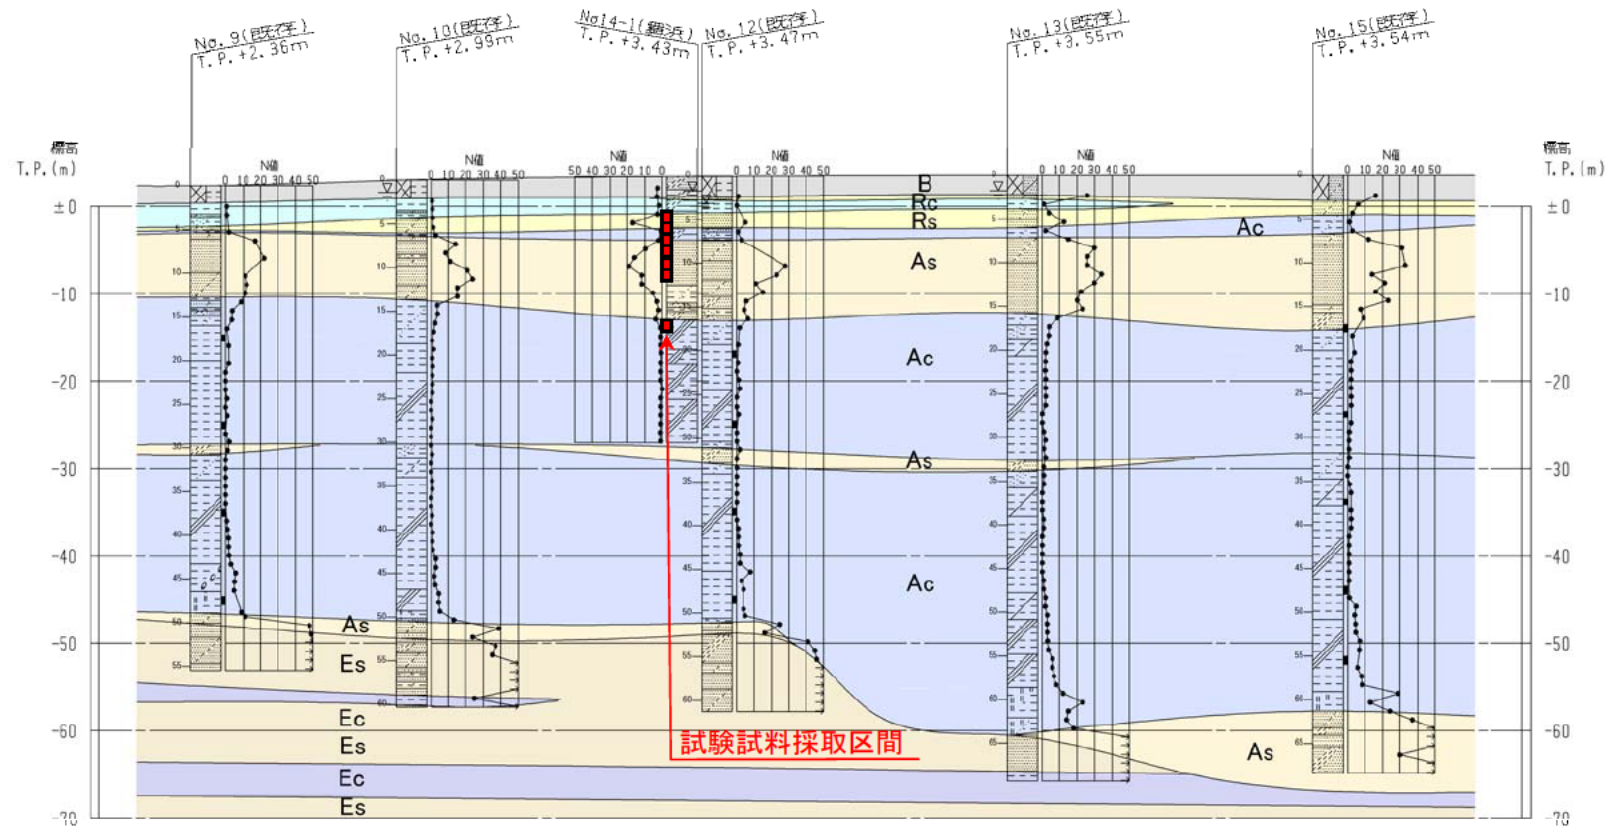
図-2.16.4 地質断面図（舞浜）

地質断面図を図-2.16.4 に、CPT の結果を図-2.16.5 に示す。調査の結果、地表から順に盛土（仮置き土砂）、埋土（昭和 43 年～45 年頃の浚渫土）、沖積層の砂質土層・粘性土層が確認された。

地質時代	地層名	土質	記号
現世	盛土	粘性土・砂質土	B
		粘性土	Rc
	浚深土	砂質土	Rs
粘性土		Ac	
完新世 ～ 後期更新世	沖積層	砂質土	As
		粘性土	Ec
中期更新世	洪積層	粘性土	Ec
		砂質土	Es

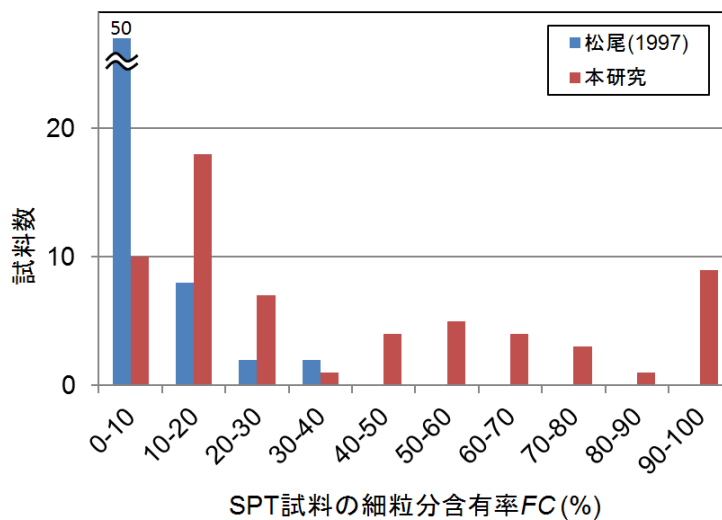
図-3.1.1 対象試料の細粒分含有率 FC

本研究により収集した液状化試験データについて、細粒分含有率 FC の頻度分布を図-3.1.1 に示す。同図には、松尾が提案した液状化強度評価式⁸⁾の基となった凍結サンプリング試料¹¹⁾のうち、洪積土、改良土および礫質土を除外して集計した試料数もあわせて示している。松尾のデータに比べると、本研究で収集したデータは FC が 10%以上の試料が多く、広い粒度範囲をカバーしていることが分かる。

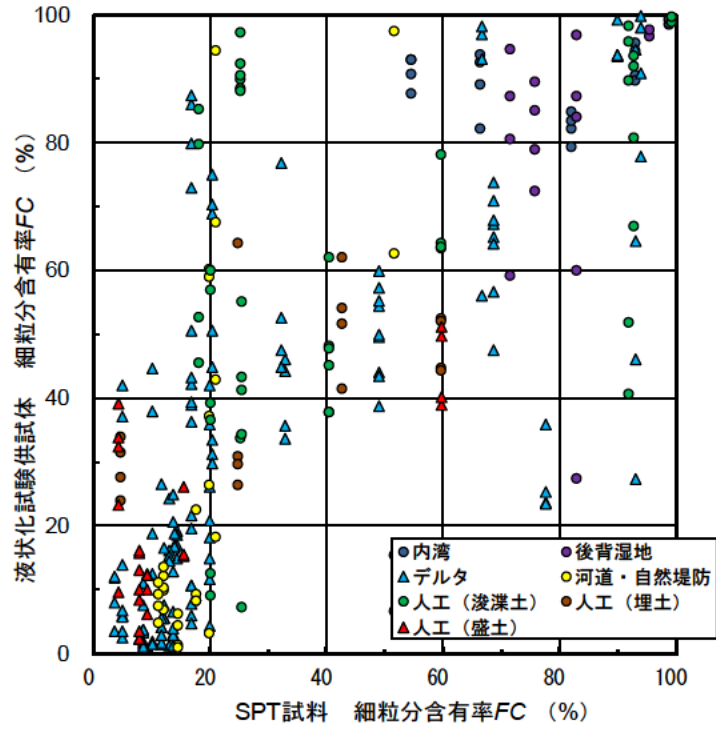
図-3.1.2 細粒分含有率 FC (形成環境区分)

試料の物理特性を図-3.1.2～図-3.1.8 に示す。これらの図には、対象地点のコア観察に加えて、地層の空間的分布から推定した各試料の形成環境ごとに区別してプロットした。その際、自然地盤（沖積層）に対しては「内湾」、「デルタ」、「河道および自然堤防」、「後背湿地」に、また、人工地盤に対してはサンドポンプによる埋め立て土を「浚渫土」、それ以外の施工方法（主に人力）による埋め立て土を「埋土」、河川堤防や道路盛土を「盛土」に区分した。なお、「デルタ」は、デルタ平野とデルタフロントを総称するものとした。

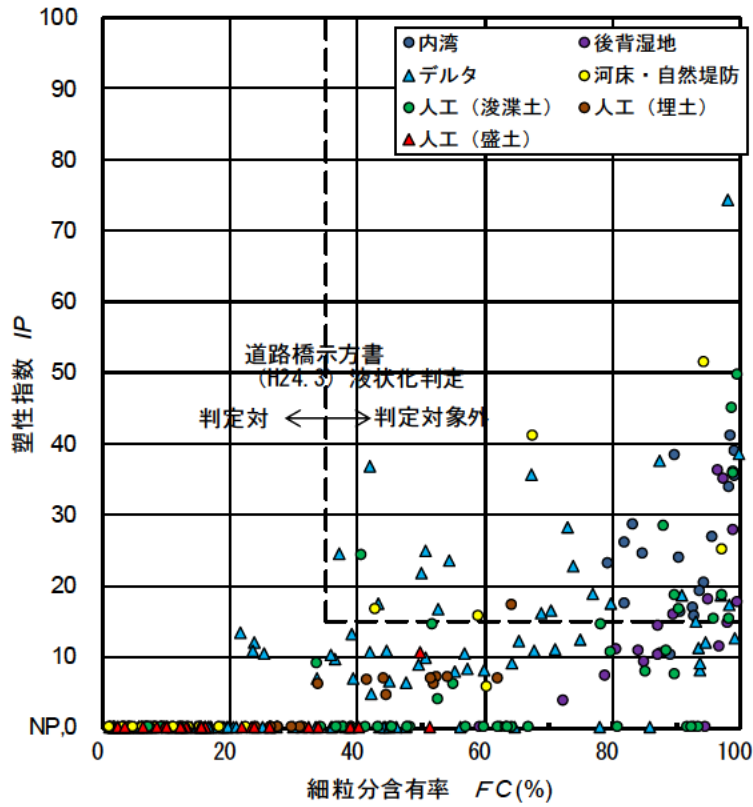
図-3.1.6 細粒分含有率 FC と塑性指数 I_P の関係 (形成環境区分)

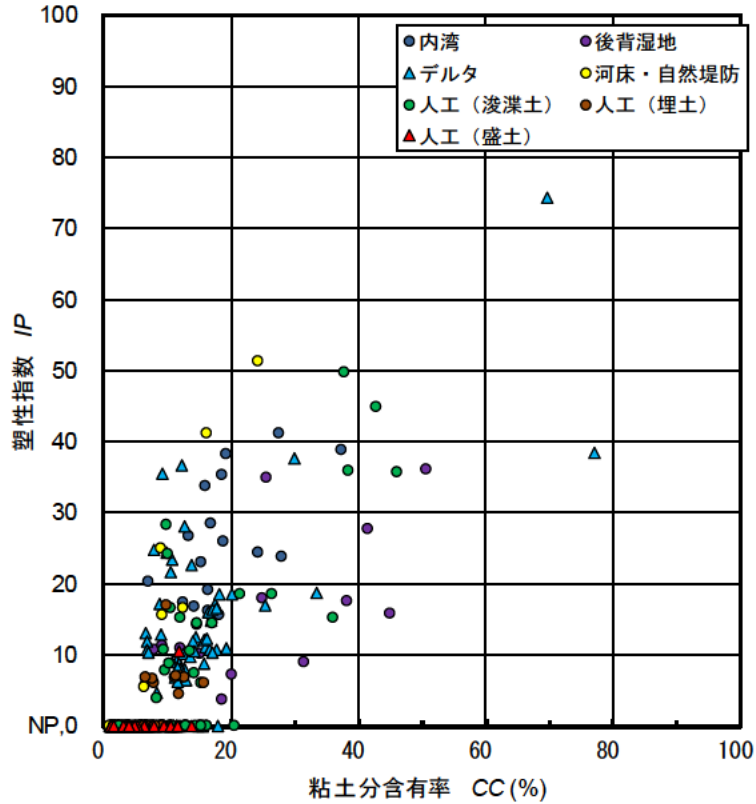
図-3.1.7 粘土分含有率 CC と塑性指数 I_P の関係 (形成環境区分)

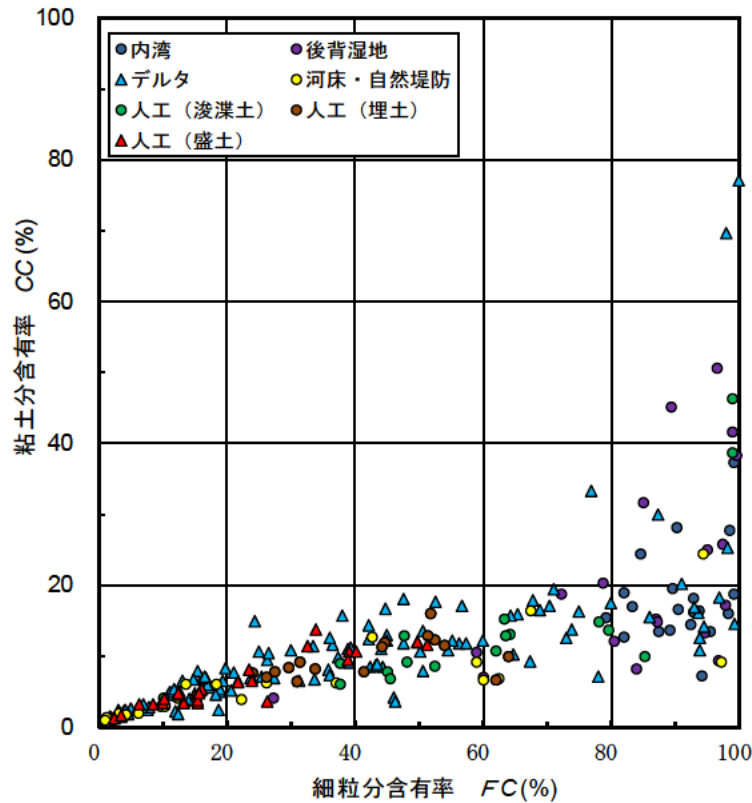
図-3.1.8 細粒分含有率 FC と粘土分含有率 CC の関係（形成環境区分）

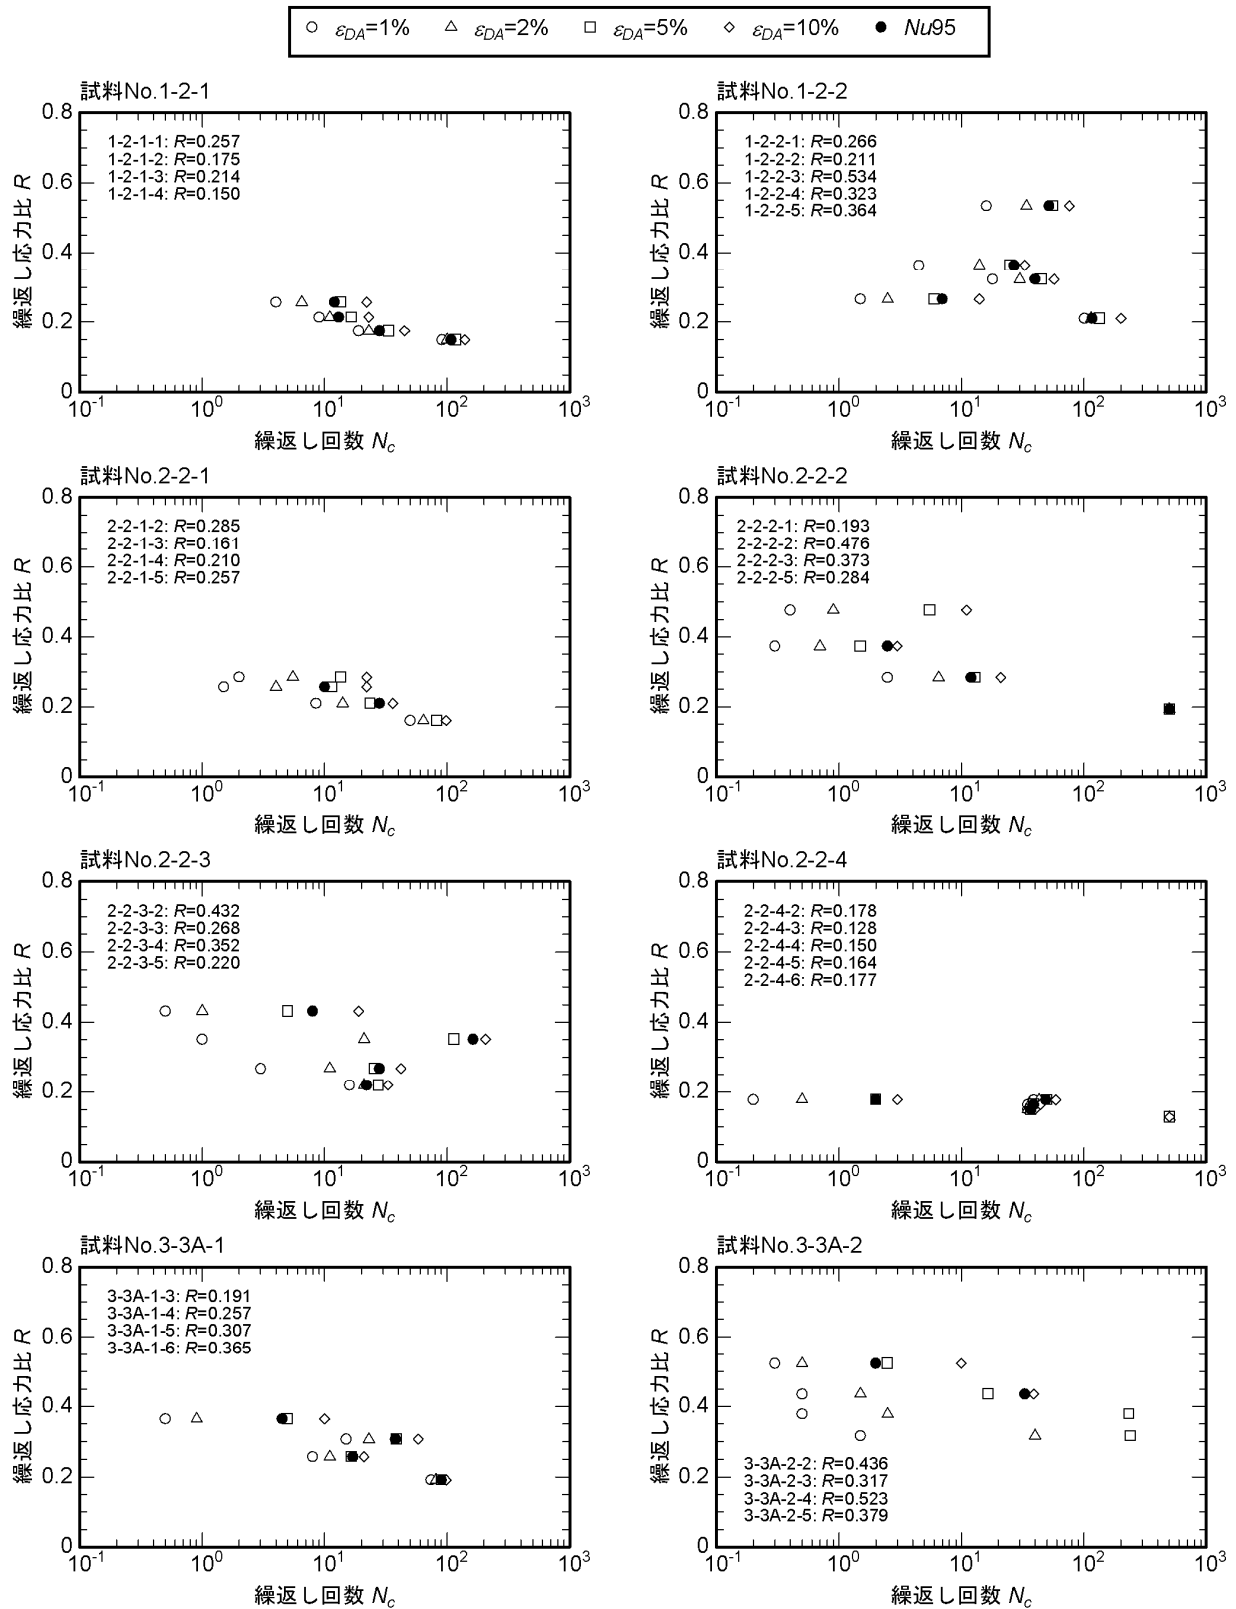
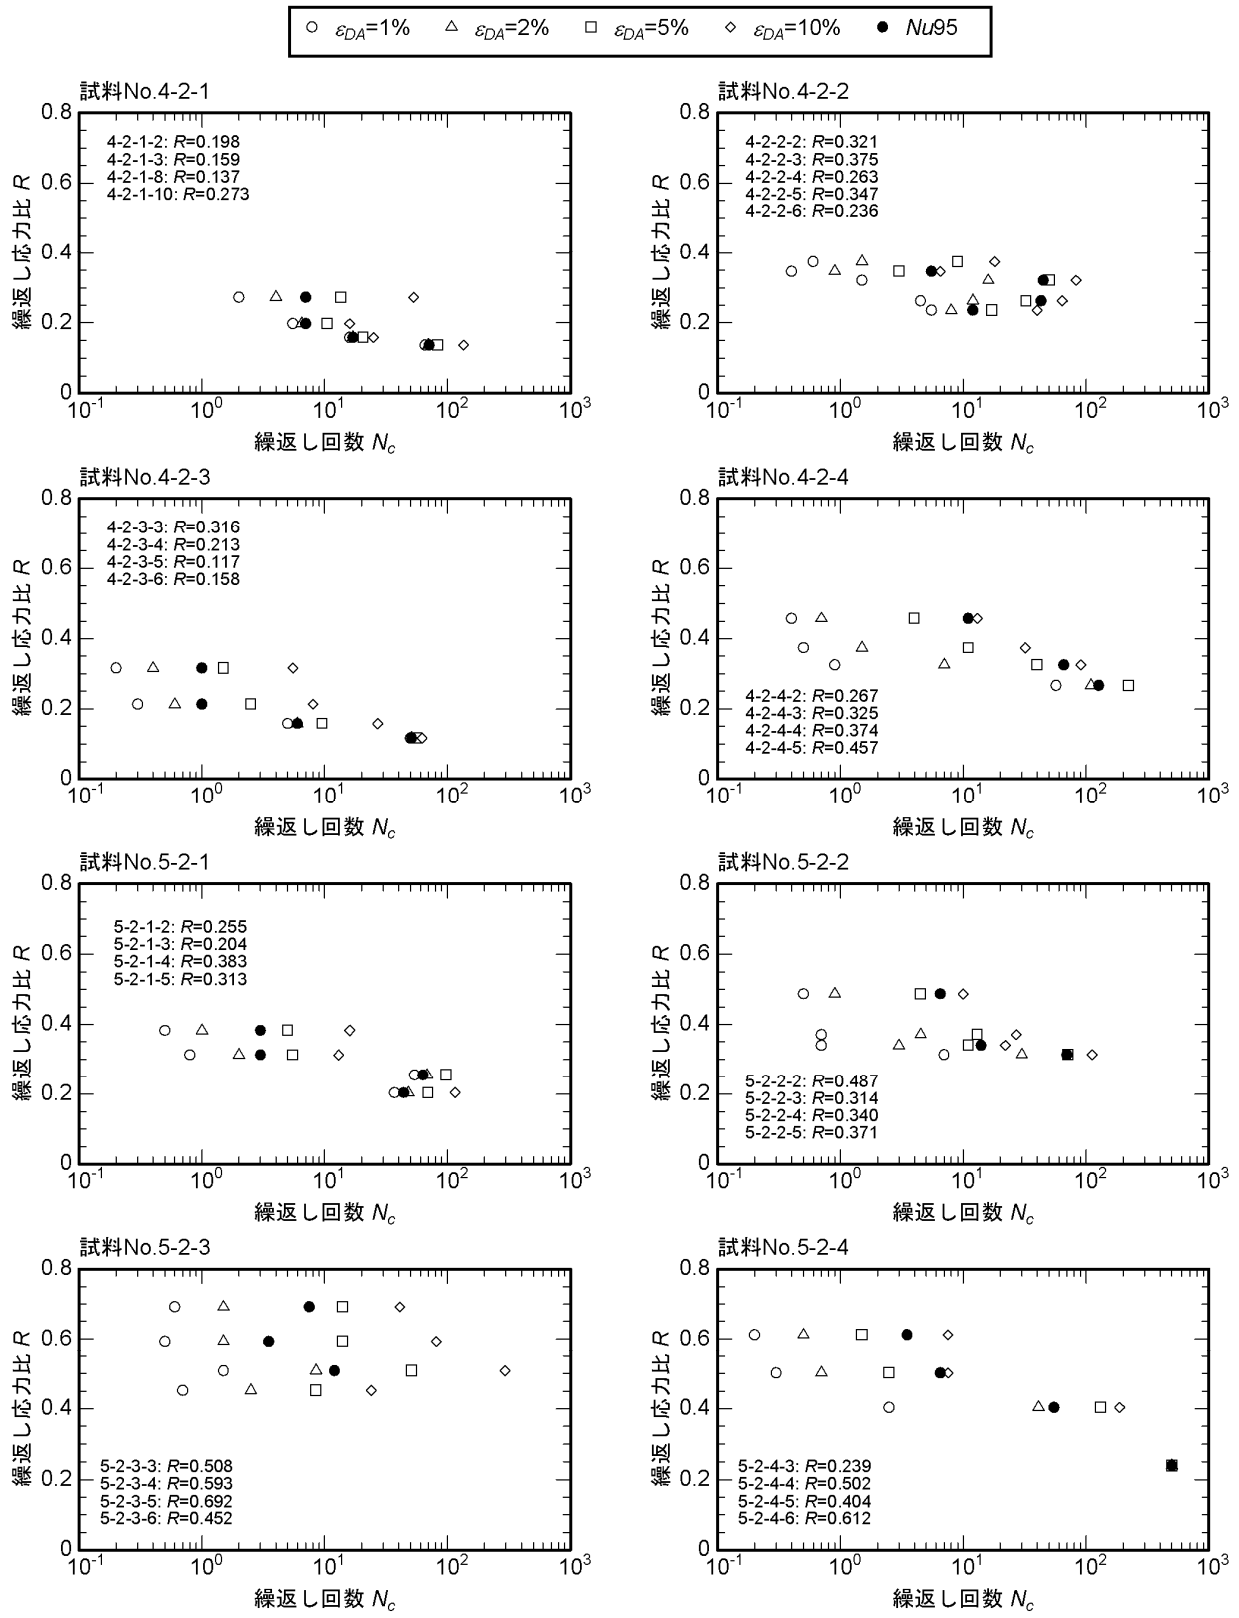
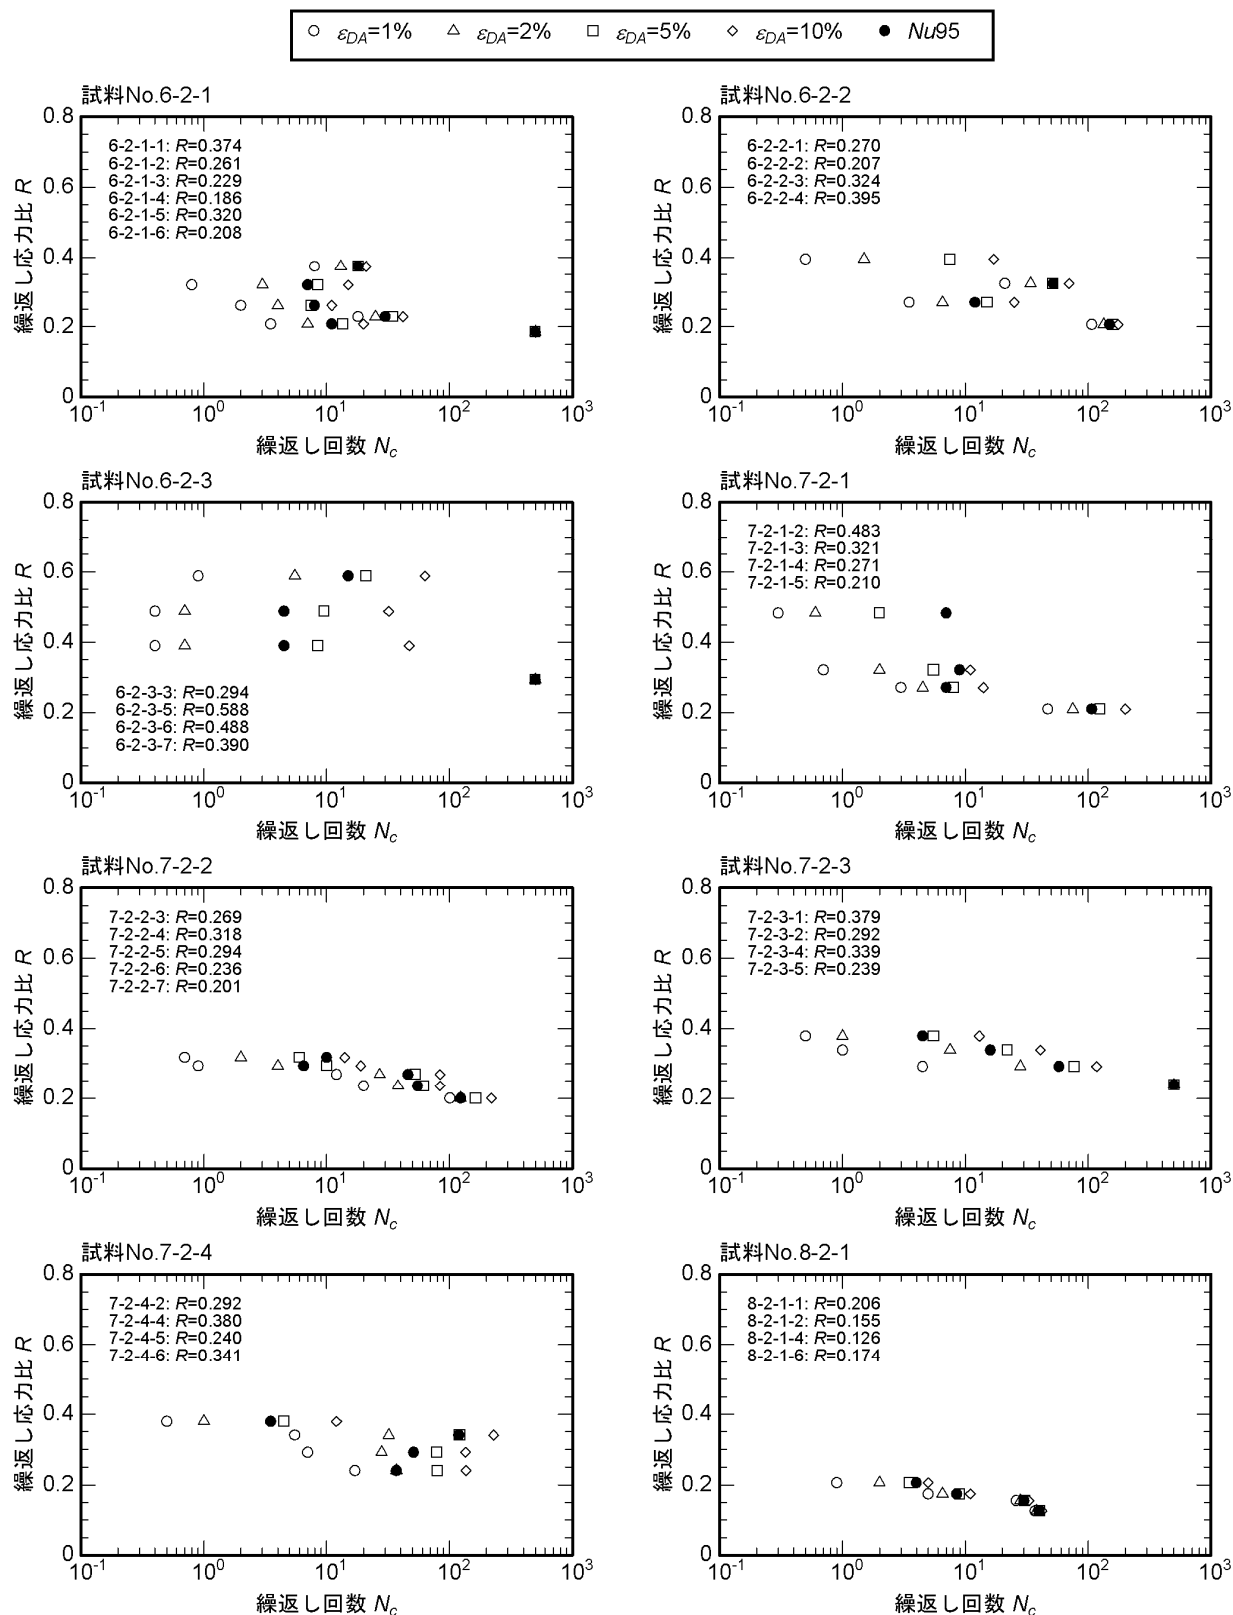
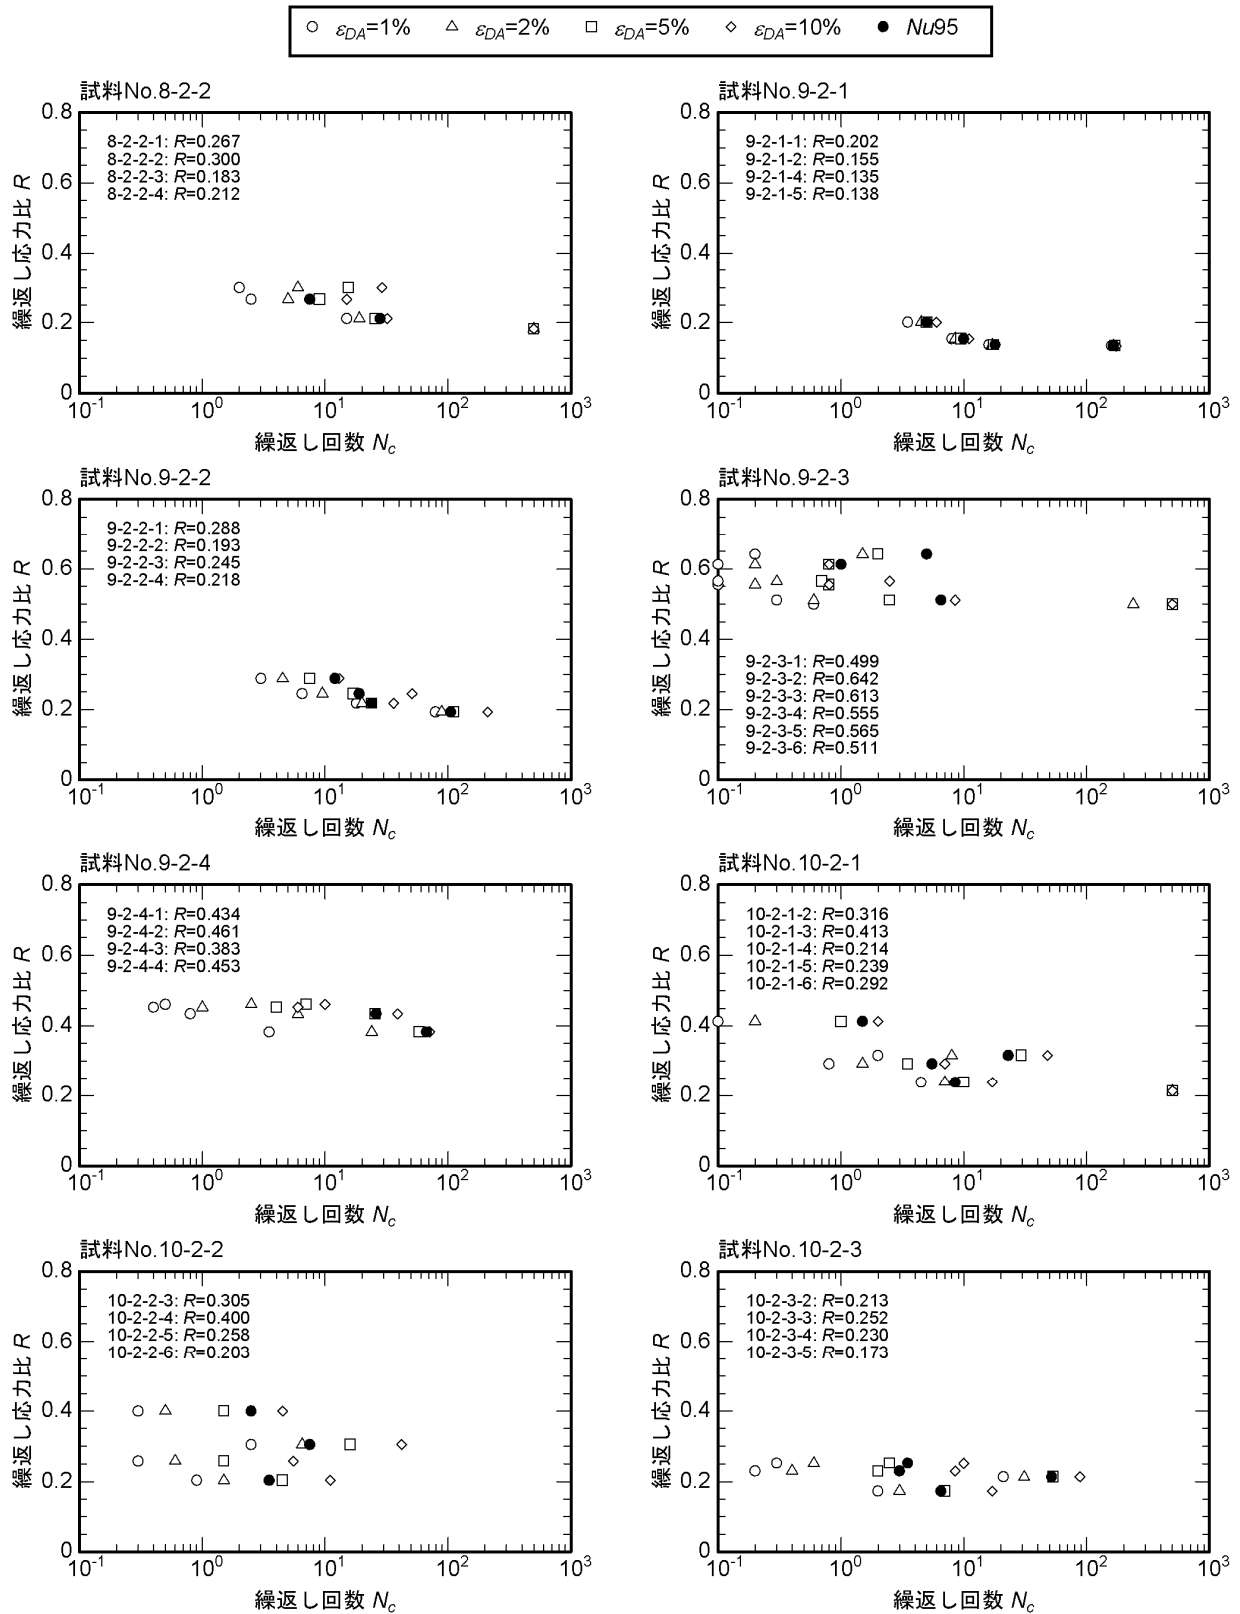
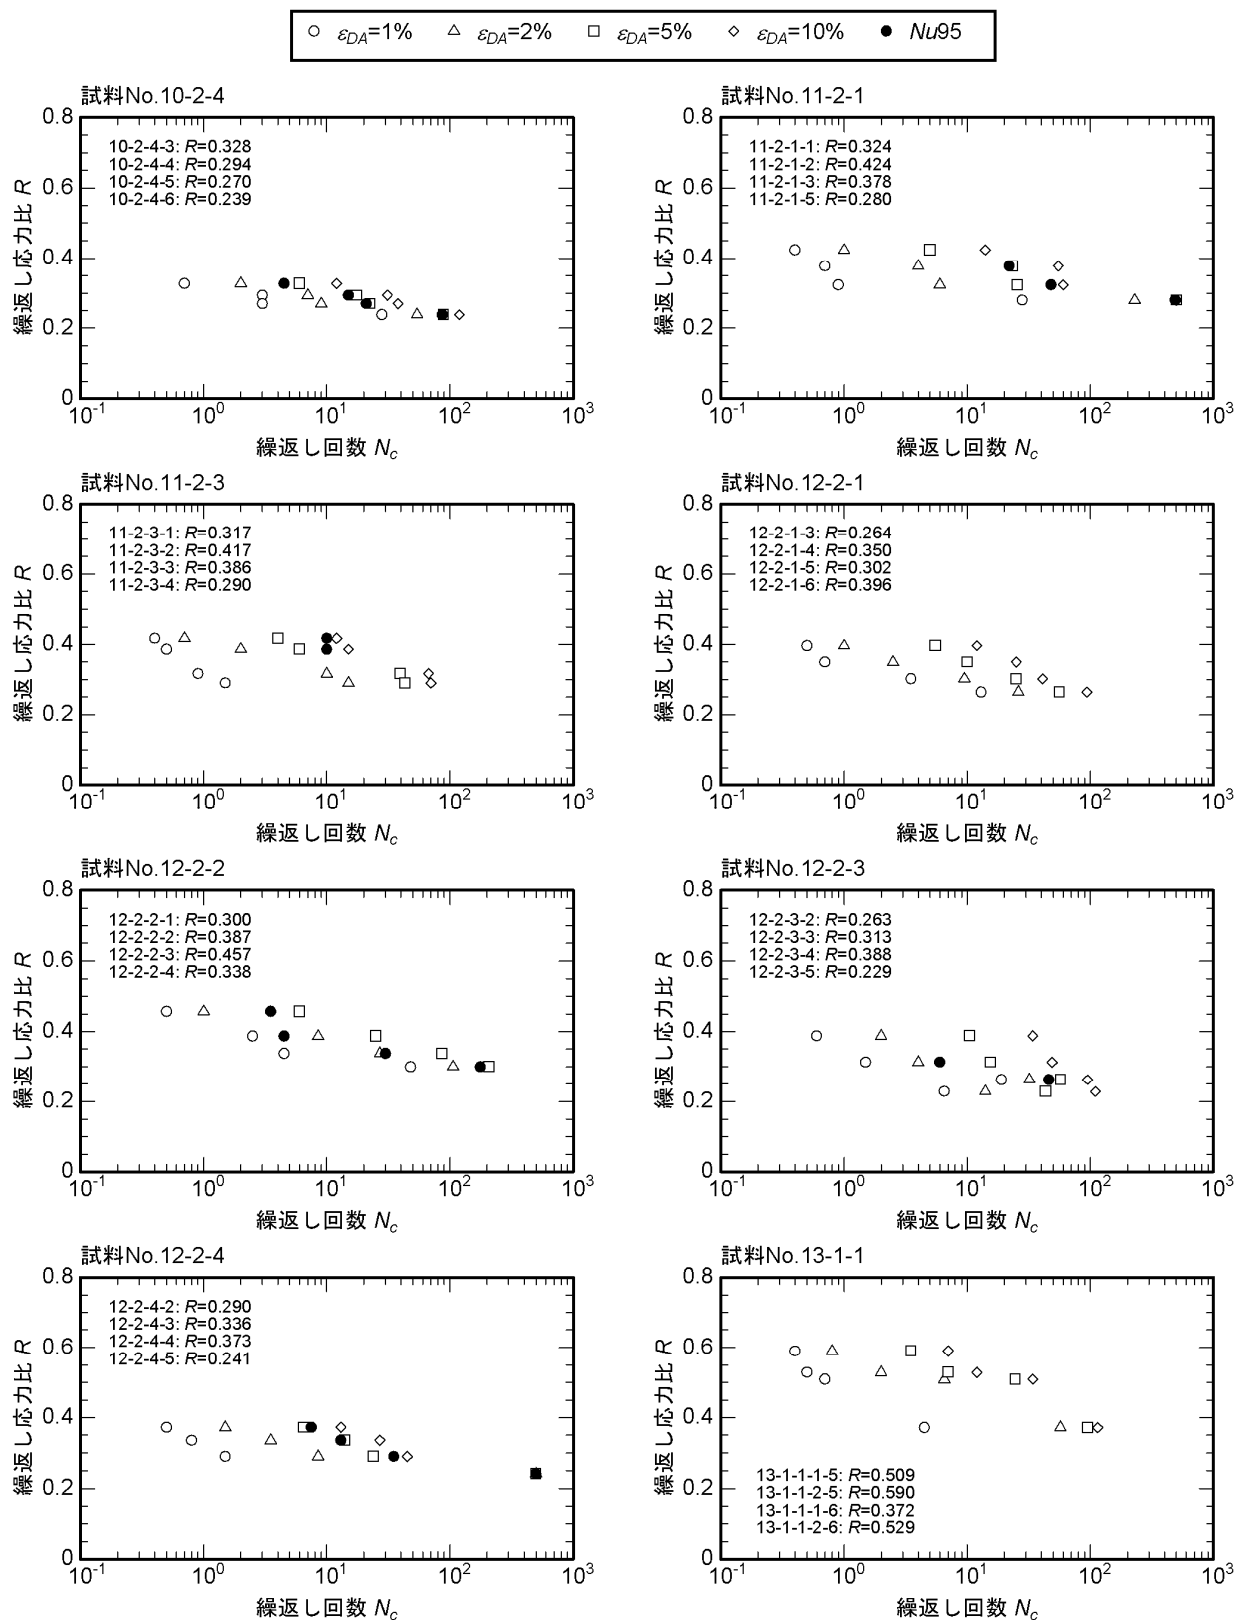
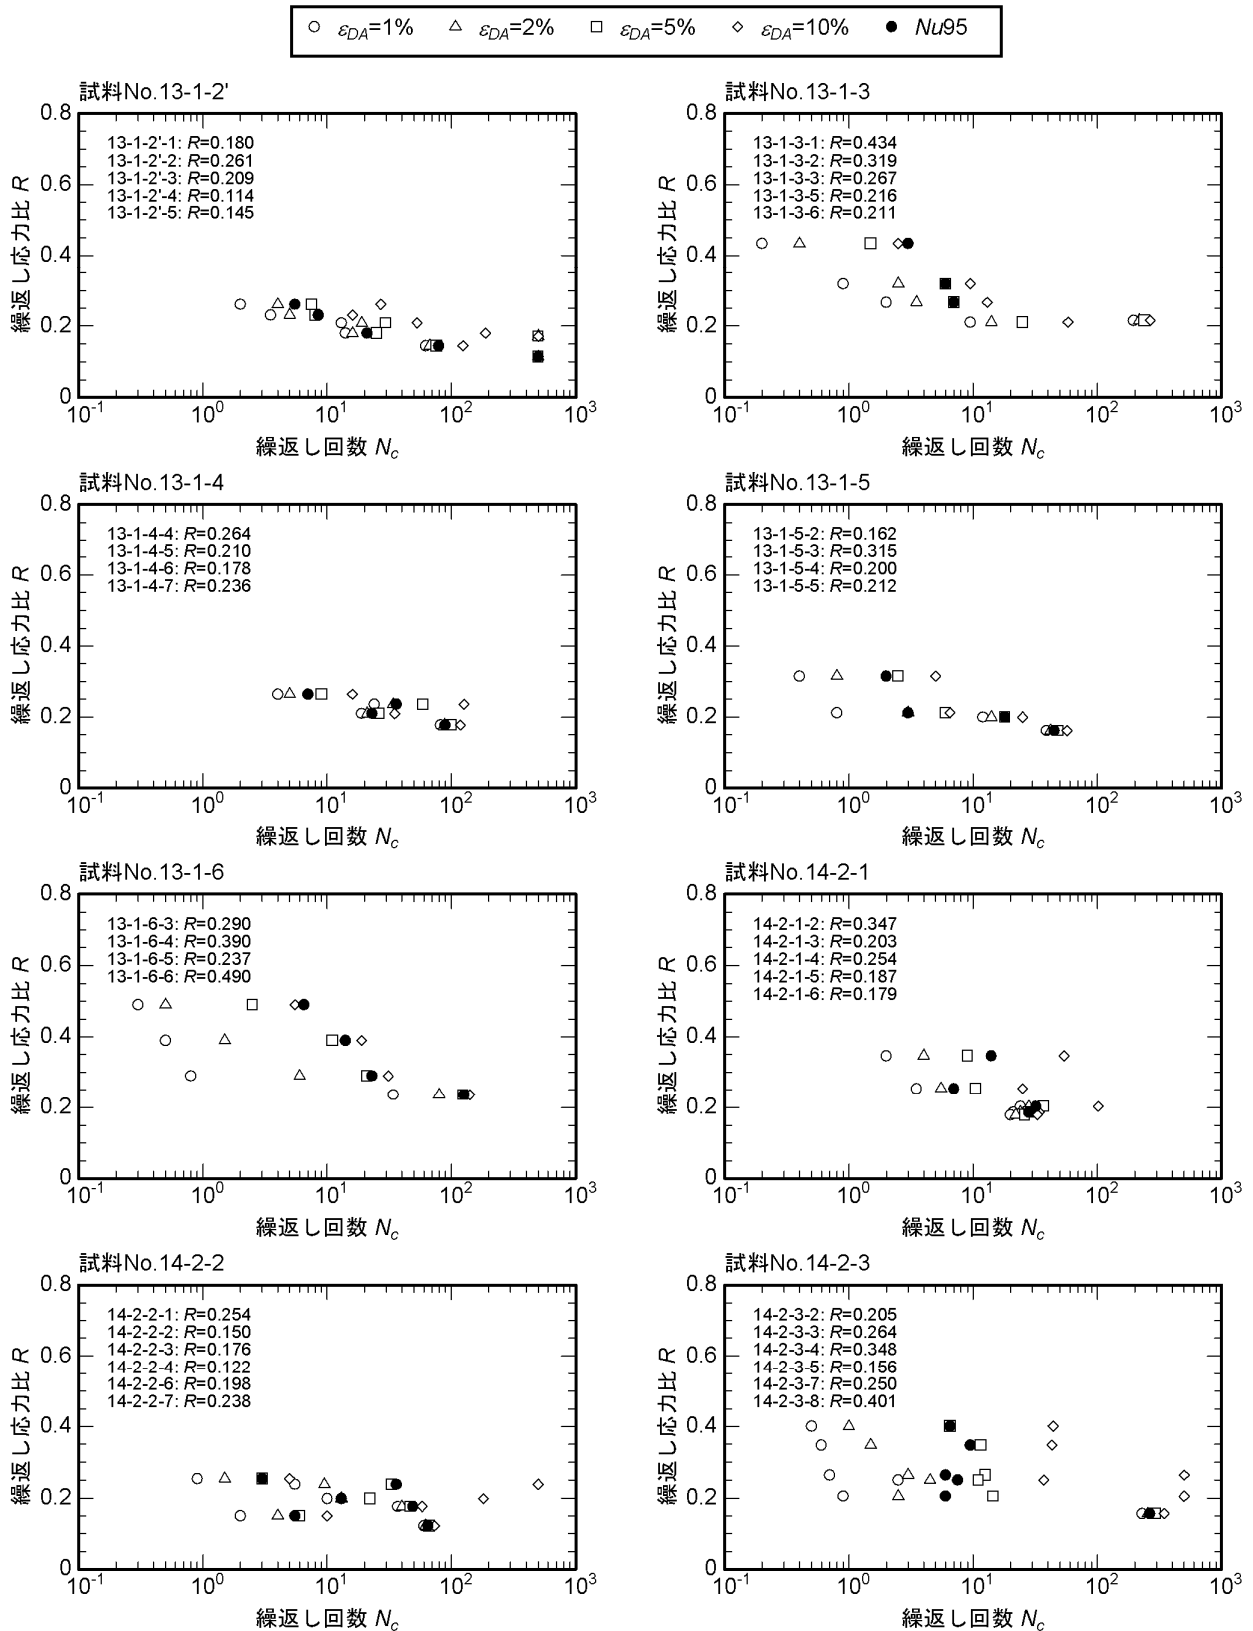
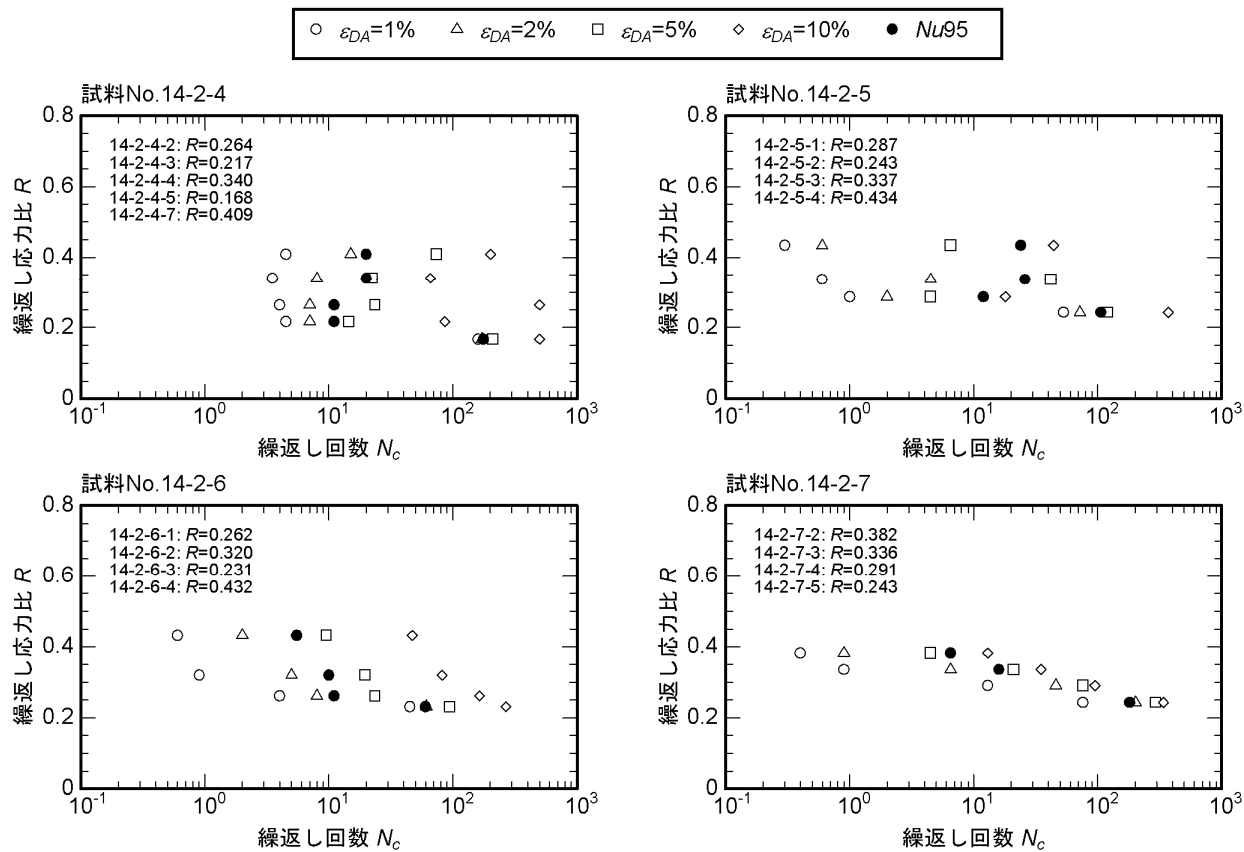
地盤調査により得られた 52 試料（227 供試体）を対象に、液状化試験を実施した。試験結果を試料ごとに整理し、図-3.2.1～図-3.2.7 に示す。これらの図には、繰返し応力比 R をそれぞれ変えた一連の供試体に対し、両振幅軸ひずみ ε_{DA} が 1%、2%、5%、10% に達した際の繰返し回数 N_c と、過剰間隙水圧比 $\Delta u / \sigma_c'$ が 95% に達した際の繰返し回数 N_{95} をプロットした。

なお、 $\varepsilon_{DA} = 5\%$ のデータについて、後述するように、原位置と室内の物理特性等の差異が小さい供試体（グループ A）を選定したうえで、最小二乗法により近似曲線を描き、付属資料とした。また、各供試体の時刻歴波形、応力ひずみ関係、剛性と累積損失エネルギー比 W_p / σ_c' との関係、累積損失エネルギー比 W_p / σ_c' と ε_{DA} や $\Delta u / \sigma_c'$ との関係などについても別途整理し、液状化試験結果一覧とともに巻末の付属資料に示している。

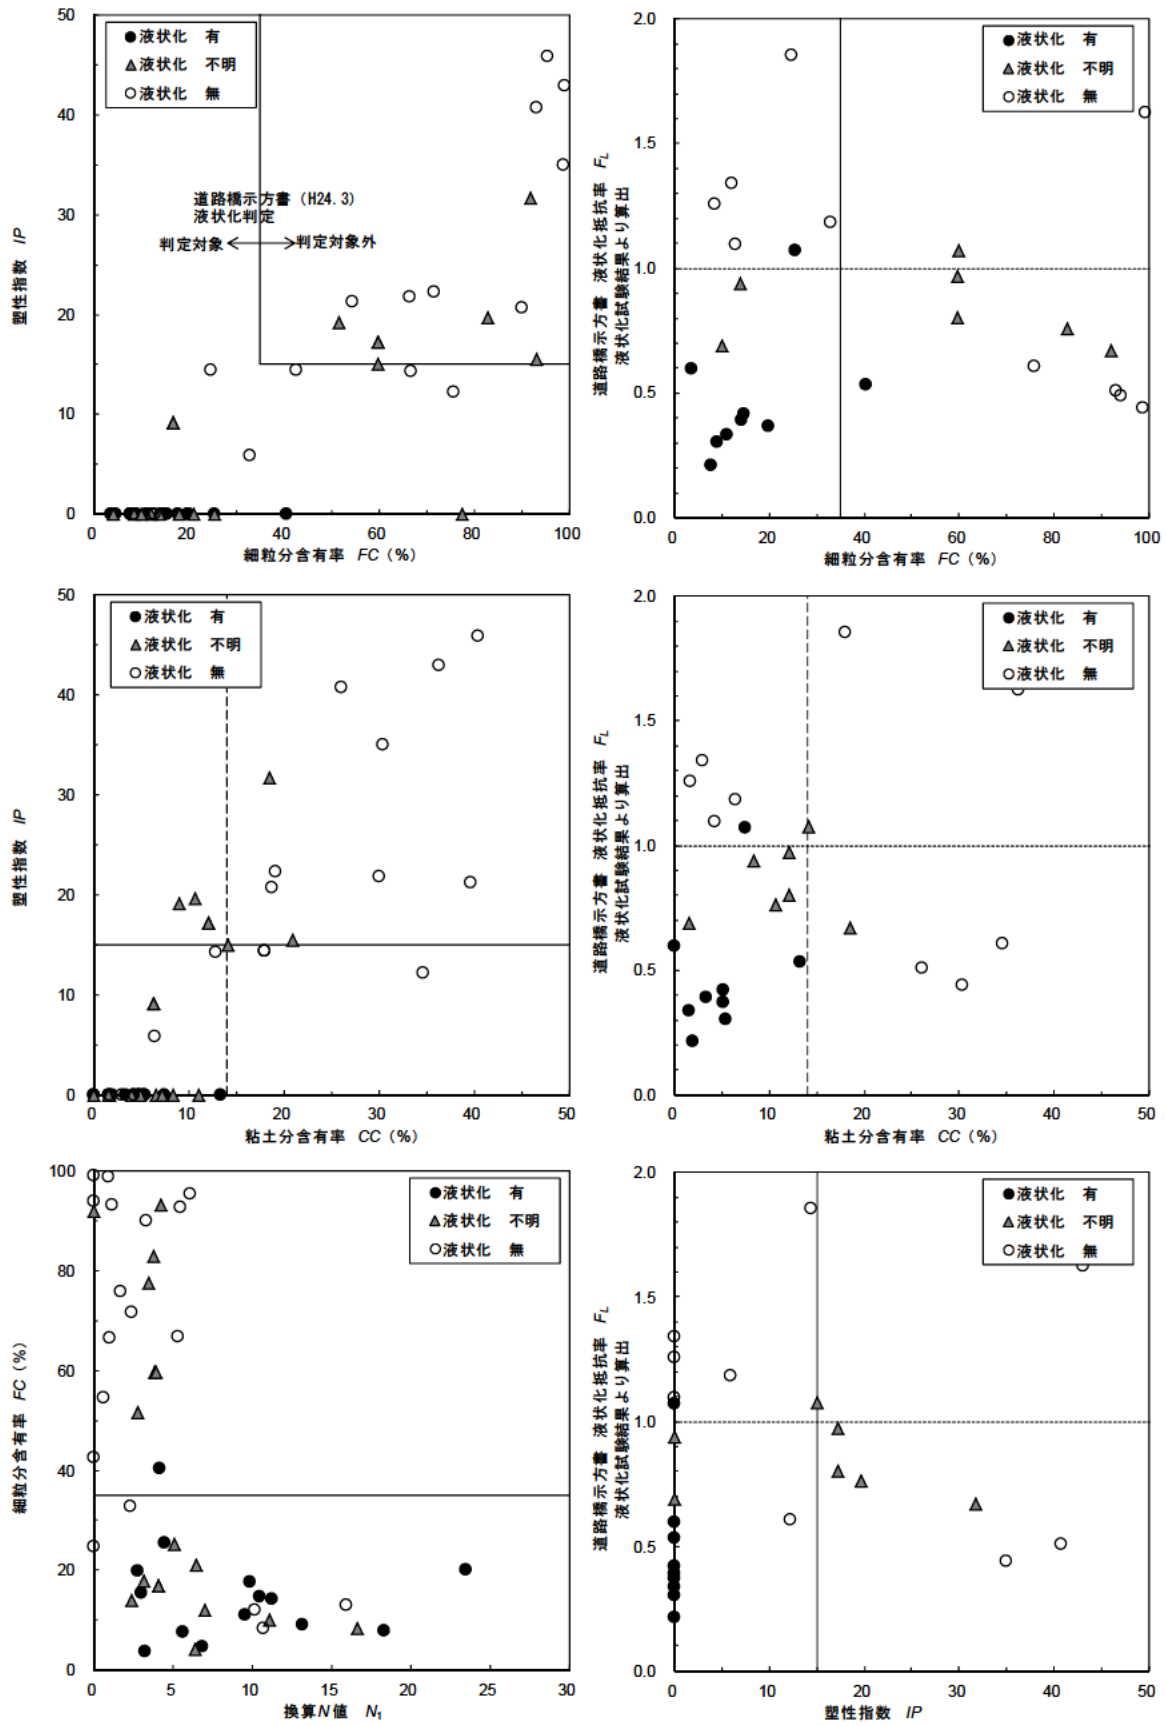
図-3.3.1 液状化の有無と物理特性や F_L との比較

次に、図-3.3.1 の右列には液状化抵抗率 F_L と FC 、 CC 、および I_p との関係を示した。 FC と F_L の関係図では、 FC によらず $F_L \leq 1.0$ となるものが多い中で、液状化していないと判定した FC の高い試料にも $F_L=0.4 \sim 0.6$ のものが 4 点ある。また、液状化していないと判定した試料のうち、 $I_p \geq 15$ の範囲においても、 F_L が 1.0 を下回るものがある。液状化試験では、繰返し非排水せん断を受ける土のひずみの大きさを指標として液状化の発生有無を評価するが、この方法では砂質土の液状化と粘性土の繰返し軟化を区別することができていない。そのため、液状化を生じる可能性が考えにくい粘性土であっても F_L が 1.0 を下回る（すなわち、 $\varepsilon_{DA}=5\%$ に相当するひずみが発生する）という結果になったものと考えられる。
