土木研究所資料

細粒分を含む砂の液状化強度の 評価法に関する再検討

平成 28 年 3 月

国立研究開発法人土木研究所
地質・地盤研究グループ（土質・振動）

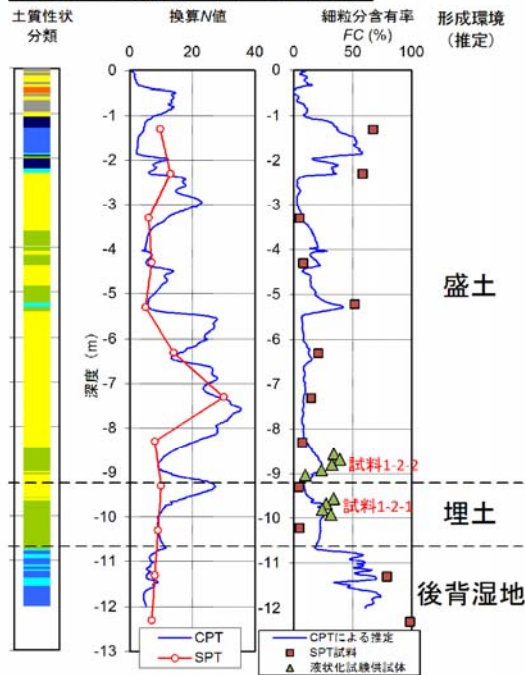
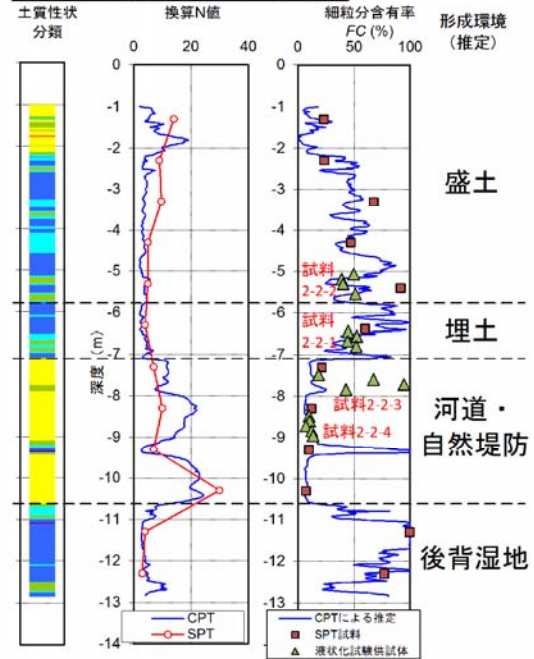
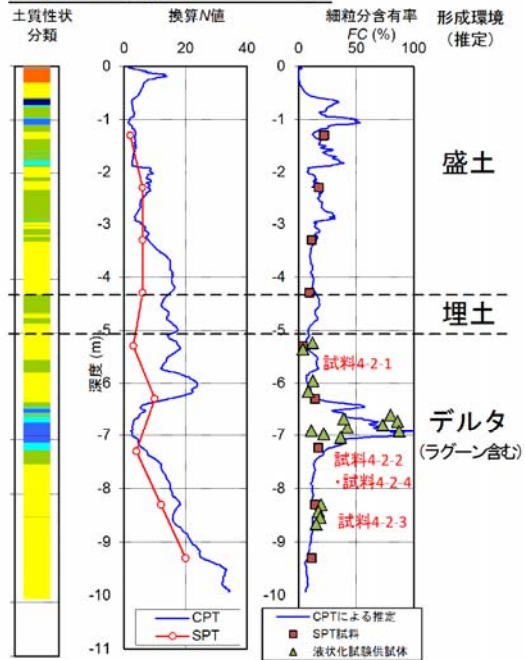
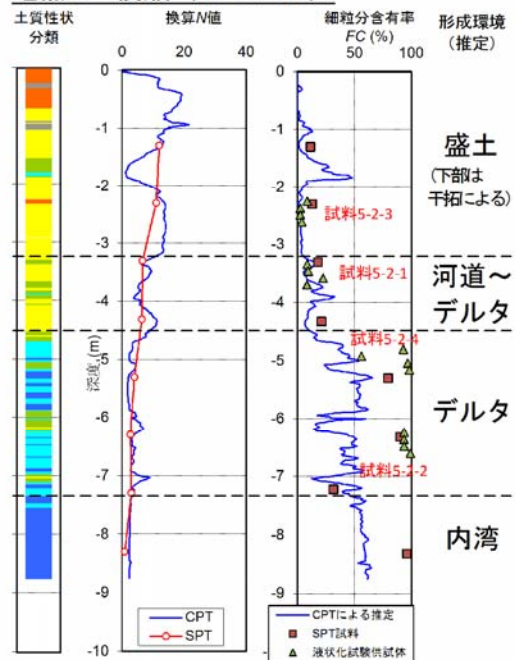
図-3.4.1 CPTの結果を用いた地盤の不均質性の検討 その1

図-3.4.1～図-3.4.3 に示すとおり、電気式静的コーン貫入試験（以下、CPT と呼ぶ）の結果から推定した土質性状分類¹⁴⁾、換算 N 値¹⁶⁾、および細粒分含有率 FC ¹⁷⁾ を、SPT や粒度試験結果による実測値（ N 値、SPT 試料および液状化試験供試体の FC ）とあわせて整理した。これらの図には、3.1 節と同様に、地層の空間的分布から各深度の形成環境を大まかに区分しプロットした。

これらの図によると、CPT による推定値と実測値は概ね整合しており、特に FC については深度方向の変化傾向が良く整合していることから、本検討では、推定 FC の深度方向の細かな変化を実際の土質の変化を示す指標として取り扱った。なお、主に粘性土において FC の推定値が実測値の 10～40%程度低くなるなどの不整合も散見されるが、その精度の良否については、ここでの議論の対象としない。

- ・盛土や埋土には、 FC にあまり変化がないものと、細かく変化するもの（地点 2, 地点 7, 地点 10 など）が認められる。この違いは施工方法に起因するものと考えられる。
- ・後背湿地における堆積物には、 FC にあまり変化がないものと、やや細かく変化するもの（地点 2, 地点 7）が認められる。この違いは氾濫平野における堆積場の変化頻度に起因するものと考えられる。 N 値は概ね 5 以下と低く、変化に乏しい。
- ・河道・自然堤防や、内湾における堆積物には、 FC に大きな変化が認められない。ただし、 N 値に関しては、河道・自然堤防がおよそ $N=5\sim30$ の範囲で大きく変化するのに対し、内湾における堆積物は、全体的に $N\leq 3$ と低く変化に乏しい。
- ・これらの地盤と比較すると、浚渫土やデルタ堆積物は FC が非常に細かく変化しており、特徴的である。 N 値はおおむね $N=0\sim20$ の範囲で変化している。
- ・供試体ごとの FC のばらつきに着目すると、およそ $FC\leq 20\%$ または $FC\geq 80\%$ の範囲ではばらつきが小さいものの、およそ $FC=20\sim 80\%$ の範囲ではばらつきが大きい試料が多いことがわかる。ただし、盛土や埋土にはその傾向が認められず、 $FC=20\sim 80\%$ の範囲であってもばらつきは生じていない（地点 1, 地点 2, 地点 9）。これらの原因として、 $FC=20\sim 80\%$ の範囲にある自然地盤および人工地盤の浚渫土では、その堆積場の変化頻度が著しいため、層相変化が激しい（異なる土質が細かく互層状に累重する）ものと考えられ、地盤調査や液状化試験を行う際には、このような深度方向の不均質性に留意する必要がある。

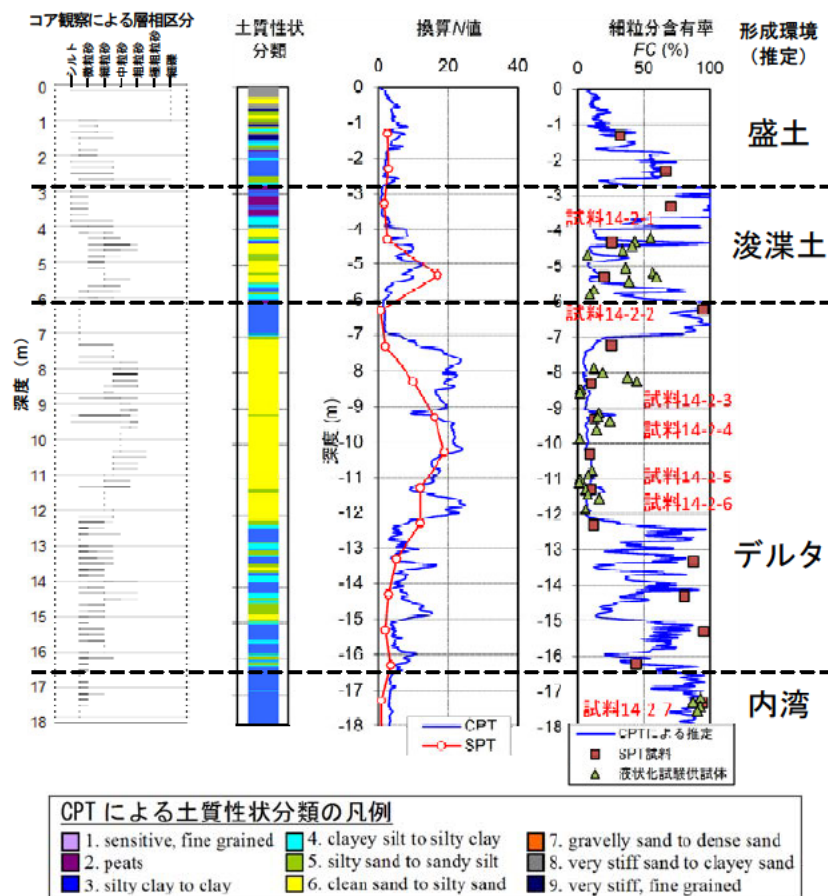
図-3.4.4 深さ方向の層相変化（舞浜）

地点 14 舞浜 (TP+3.43m)

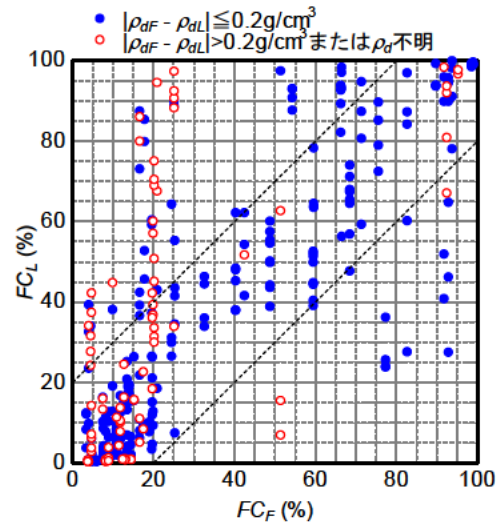
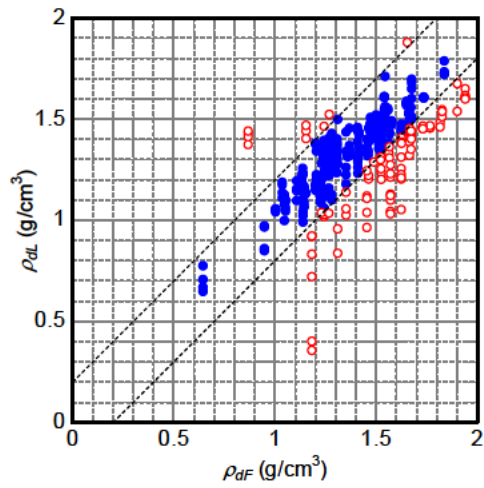
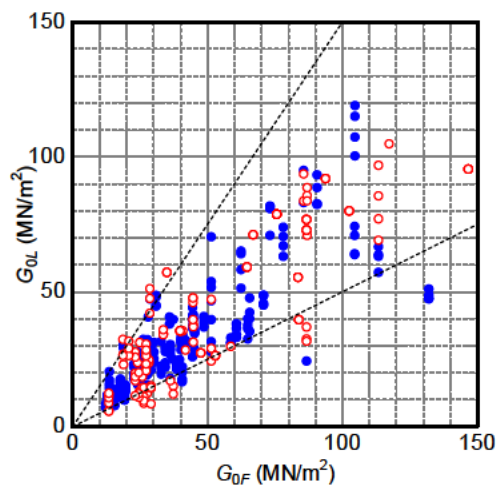
図-3.4.5 原位置と液状化試験供試体の比較

原位置と液状化試験供試体の FC 、 ρ_d および G_0 を図-3.4.5 に比較する。同図には、松尾¹¹⁾による凍結試料の試験データのうち、洪積土、改良土および礫質土を除いたデータをあわせて示している。原位置と室内を比べると、 ρ_d および G_0 のばらつきも大きい、 FC のばらつきが特に顕著である。一般に、液状化試験に供した 1 試料 4 供試体の全てについて粒度試験を行うことは少ないが、地盤工学会基準²⁴⁾ (JGS0541-2009) では土の繰返し非排水三軸試験の結果として圧密後の乾燥密度を報告することとされており、 ρ_d の相対的な違いを指標に試料の品質を評価 (異常値の除外) することはよく行われる。そこで、同図では $|\rho_{dF} - \rho_{dL}| \leq 0.2 \text{g/cm}^3$ の供試体とそれ以外の供試体で分けてプロットしてみた。 ρ_{dF} と ρ_{dL} の差が大きなデータを除外した場合、 FC_F と FC_L の差が大きなデータの一部は取り除かれるが、それでも FC には大きなばらつきが残る。また、 G_{0F} と G_{0L} のばらつきはさほど改善されず、 ρ_d との相関はほとんどなさそうである。したがって、 ρ_d は指標の一つとなりうるものの、これだけでは粒度や微視構造の違いを十分に把握することができず、試料の品質評価としては不十分であると考えられる。

次に、原位置と室内におけるばらつきと供試体の品質を評価するにあたり、ここでは、原位置に対して液状化試験供試体の FC が $\pm 20\%$ 、 ρ_d が $\pm 0.2\text{g/cm}^3$ 、 G_0 が $0.5 \sim 1.5$ 倍の範囲 (図-3.4.5(a)～(c)の破線) を超えるデータを除外することとした。この範囲内にある比較的ばらつきが小さい供試体を、ここではグループ A と呼ぶ。このようなばらつき・品質の評価方法の妥当性を確認するため、全データから原位置に対して液状化試験供試体の ρ_d が $\pm 0.2\text{g/cm}^3$ を超えるもののみを除外したグループ B、ばらつきの大小によらない全てのデータをグループ C として分類した。

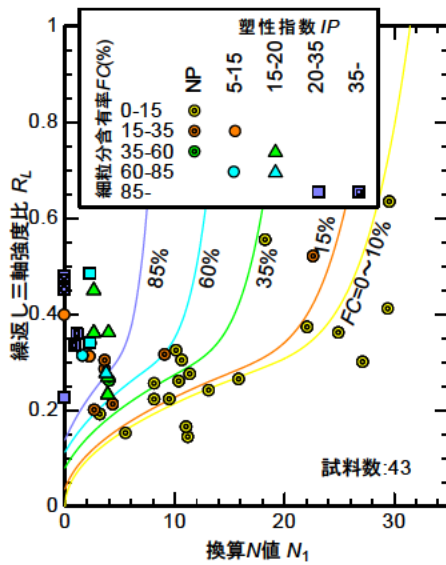
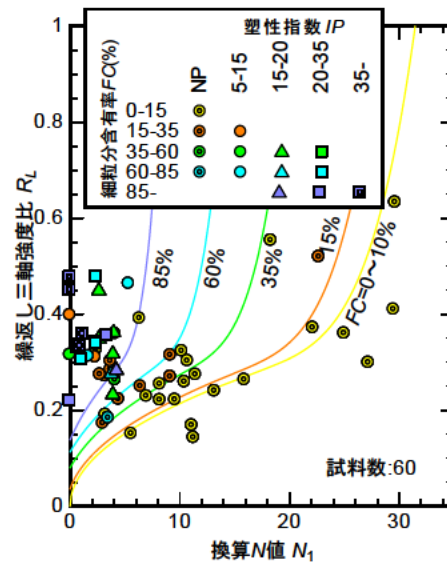
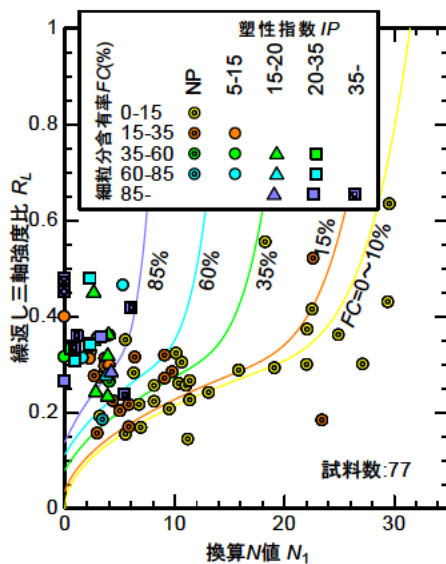
ここに、 N_a は粒度の影響を考慮した補正 N 値、 c_1 および c_2 は細粒分含有率による N 値の補正係数である。特に FC が 35%以上の領域で R_L を小さめに評価しており、改善の余地があることが分かる。

図-3.4.6 細粒分を含む砂の $R_L \cdot N_1$ 関係と現行¹²⁾の液状化強度評価式

これを、図-3.4.6 に示した液状化試験データによる $R_L \cdot N_1$ 関係と比較する。提案式は、液状化試験結果を比較的良好に近似していることが分かる。

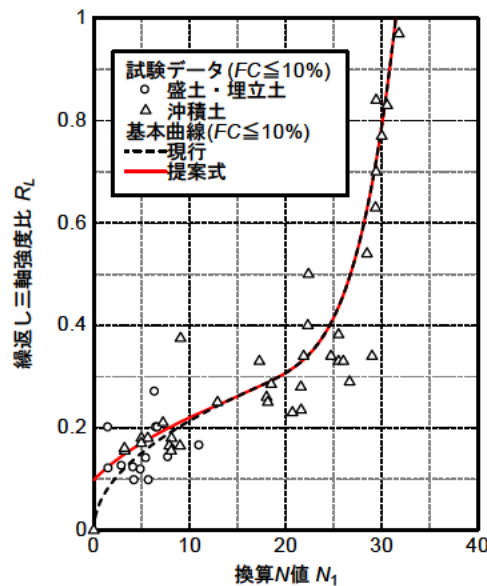
現行の基本曲線は N_1 がゼロに近づくと R_L もゼロに近づく形となっているが、実際には、盛土・埋立土に関する $FC < 10\%$ の緩い砂であっても、最小でも 0.1 程度の R_L を有している。そこで、式(3.2)のうち、 $N_a < 14$ の部分に関する式を見直し、次式を提案する。これは、 R_L の下限値を 0.10 程度としつつ、基本曲線のうち $N_a \geq 14$ の領域との連続性を考慮して修正したものである。

図-3.4.7 $FC < 10\%$ の砂質土に関する凍結サンプリング試料の液状化試験データとそのモデル化

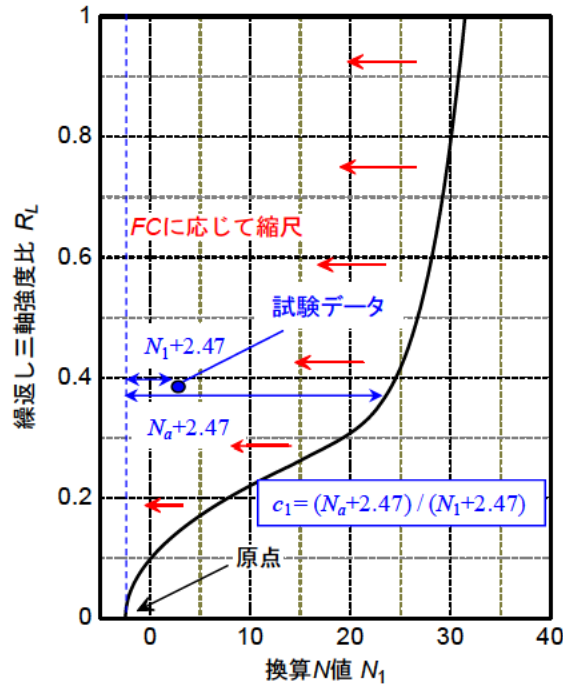
ここでは、基本曲線を左側に平行移動させる補正係数 c_2 を用いていないが、これは、新たに提案した基本曲線がすでに現行の基本曲線を左側に平行移動させたような形となっていることによるものである。また、補正係数を 1 つに絞ることで、液状化試験データに基づく補正係数の回帰が容易となるためである。

図-3.4.8 提案する基本曲線と FC による補正方法

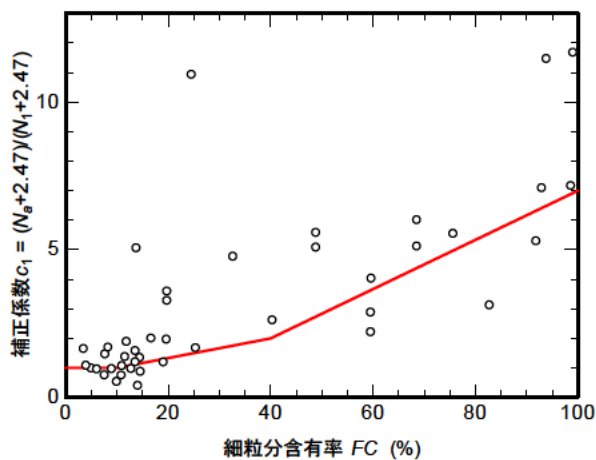
この方針の下に、補正係数 c_1 の回帰を行う。液状化試験データから求めた補正係数 c_1 ($= (N_a + 2.47) / (N_1 + 2.47)$) と FC の関係を図-3.4.9 に示す。ここで、 N_a は、液状化試験で得られた各試料の R_L と新たに提案した基本曲線である式(3.2) から逆算することで求めた補正 N 値である。また、 N_1 は液状化試験データが得られた深度に対応した換算 N 値である。

図-3.4.9 補正係数 c_1 と FC の関係

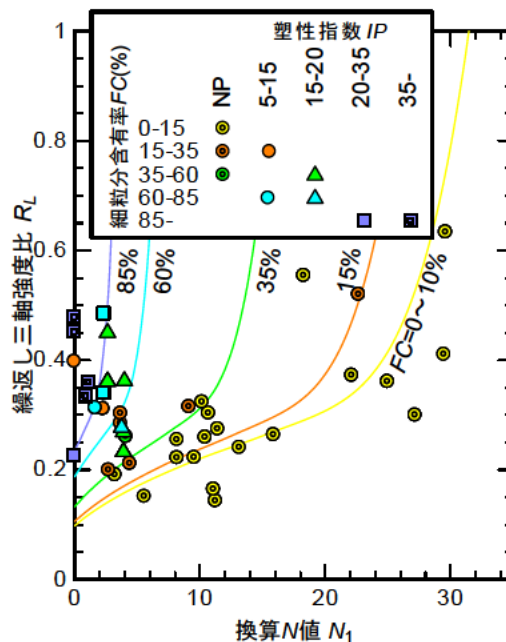
図-3.4.10 液状化試験データ (グループ A) と提案式の比較

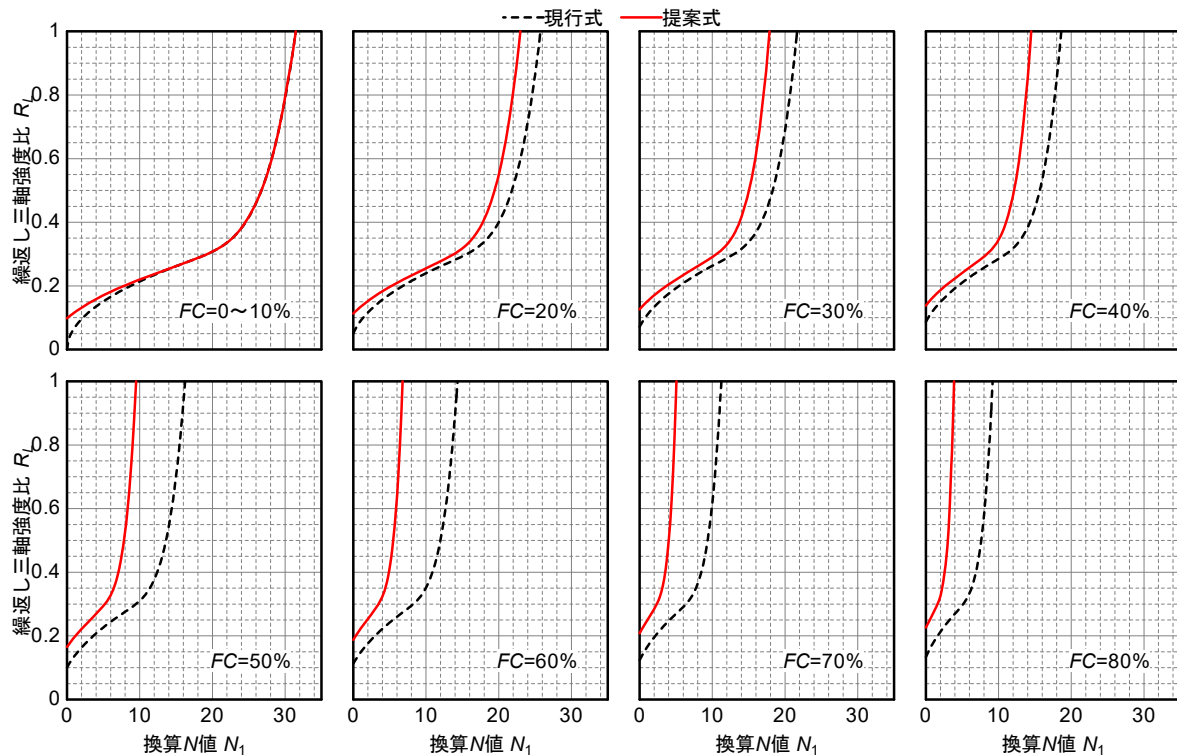
図-3.4.11 現行式と提案式の比較

参考までに、現行式と提案式による $R_L \cdot N_1$ 関係を図-3.4.11 に比較する。 N_1 , FC によらず、提案式による R_L は現行式による R_L 以上となっており、 FC が大きくなるほど提案式による R_L が大きくなっていること、 FC が小さい場合でも N_1 の小さな領域で提案式による R_L が大きくなっていることが分かる。

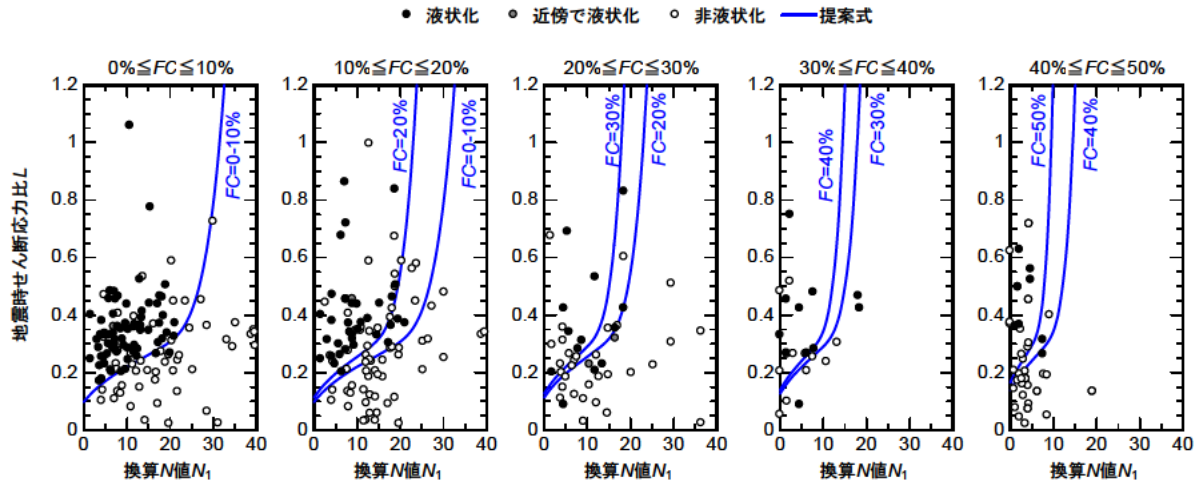
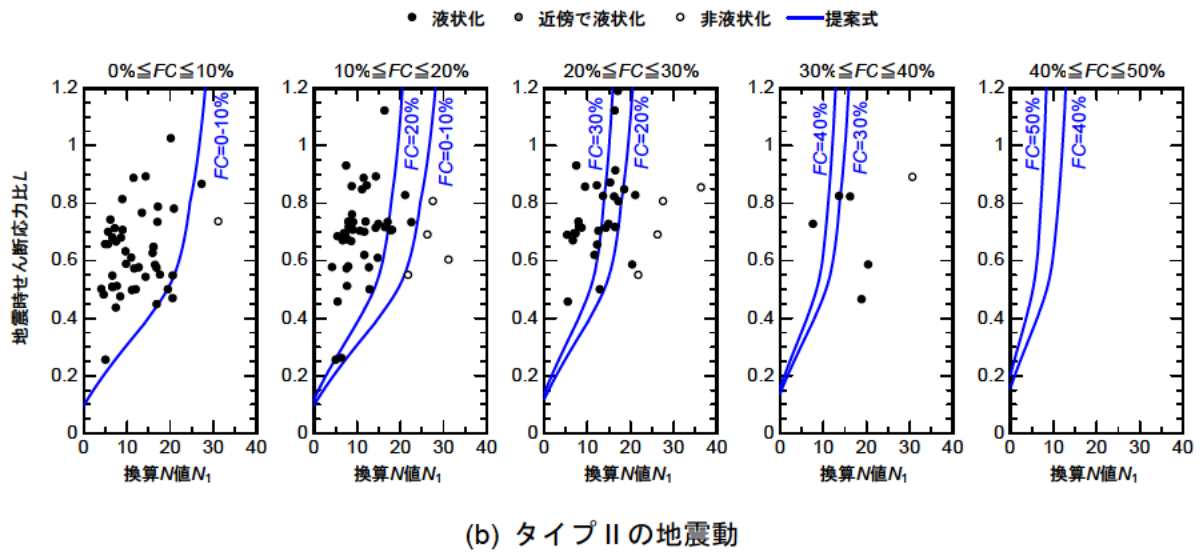
提案式と既往の地震による液状化・非液状化事例を、地震動のタイプ、細粒分含有率 FC ごとに比較した結果を図-3.4.12 に示す。液状化判定法では、 $L \geq R$ の場合に液状化が生じる、 $L < R$ の場合に液状化が生じないと判定する。提案式による R は、液状化事例と非液状化事例の概ね境界付近に位置していることから、実地盤における液状化・非液状化事例ともよく対応していることが分かる。

図-3.4.12 提案式と既往の地震による液状化・非液状化事例の比較

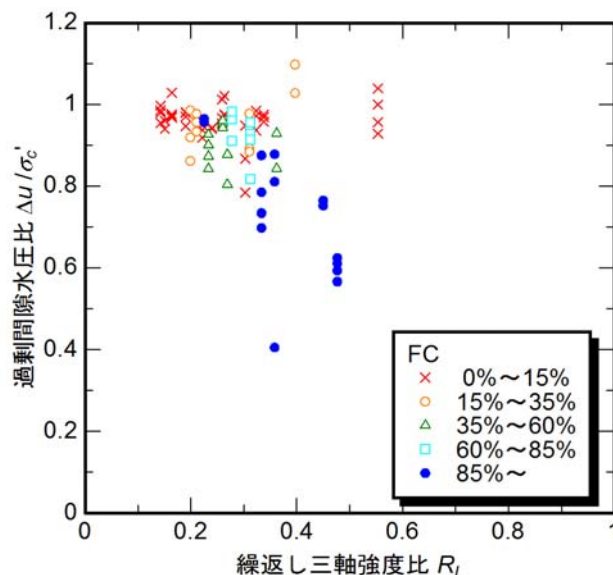
図-3.5.1 過剰間隙水圧比と繰返し三軸強度比の関係（ FC による分類）

このように、大まかには、 FC あるいは I_P が大きいほど過剰間隙水圧が上昇しにくくなる傾向が見受けられたものの、ばらつきが大きい。その要因として、次のことが考えられる。

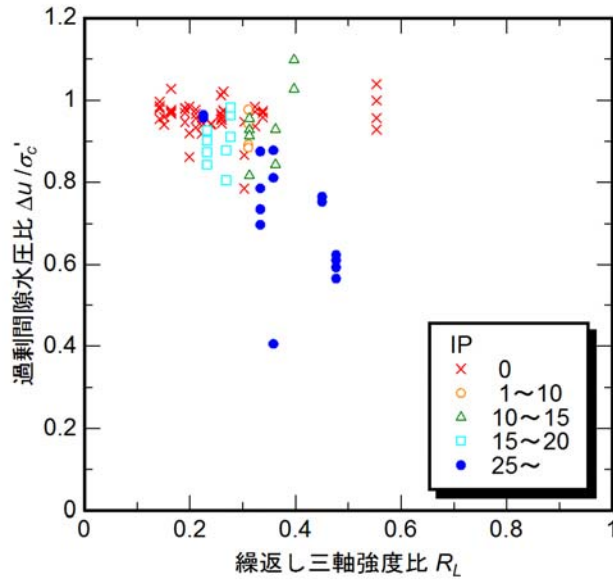
図-3.5.2 過剰間隙水圧比と繰返し三軸強度比の関係 (I_P による分類)

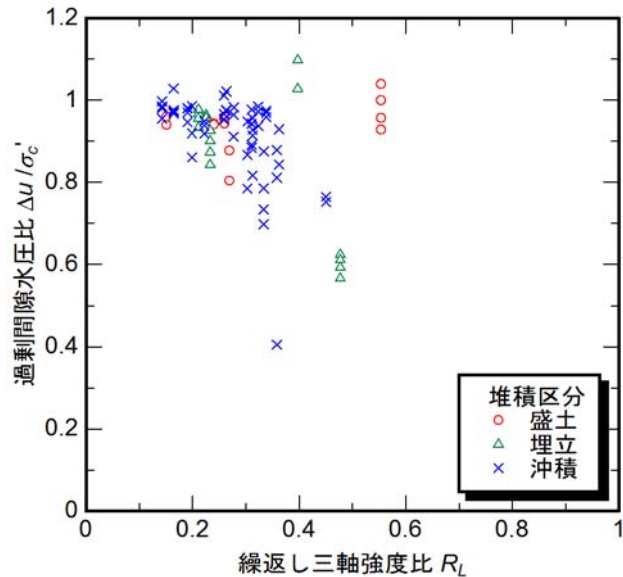
図-3.5.3 過剰間隙水圧比と繰返し三軸強度比の関係 (堆積区分による分類)

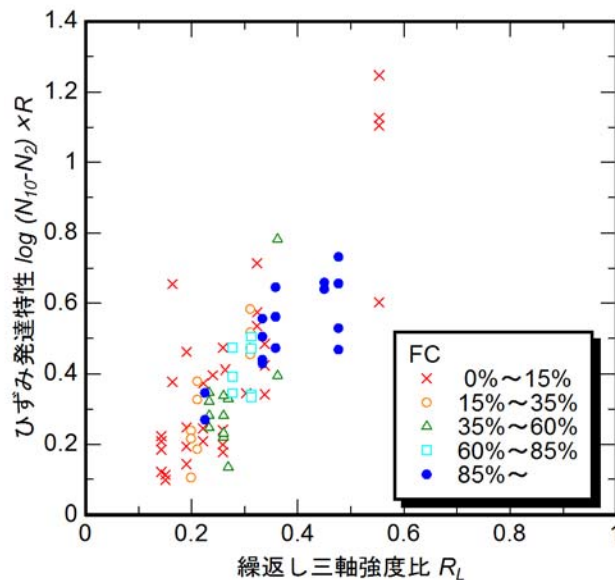
図-3.5.4 ひずみ発達特性と繰返し三軸強度比との関係 (FC による分類)

まず、ひずみ発達特性に関する指標 $\log(N_{10}-N_2) \times R$ と繰返し三軸強度比 R_L は右上がりの関係となっており、液状化強度が大きいほどひずみが発達しにくくなる傾向がある。しかし、今回のデータを見る限り、 $\log(N_{10}-N_2) \times R$ と R_L の関係が、 FC 、 I_p や堆積区分に依存するような傾向は認められない。

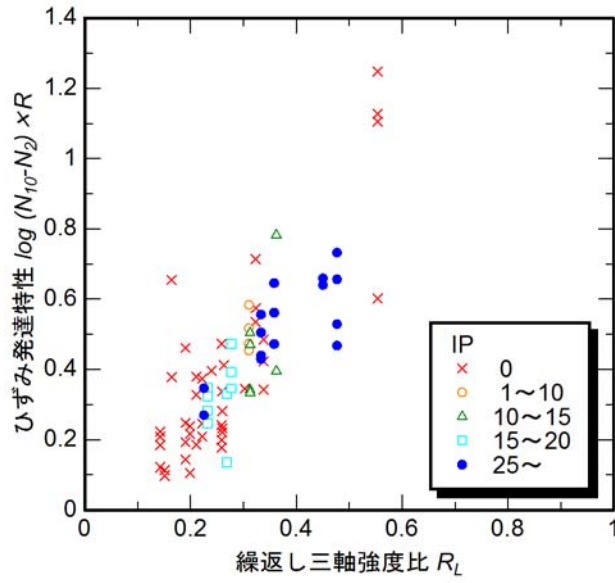
図-3.5.5 ひずみ発達特性と繰返し三軸強度比との関係 (I_P による分類)

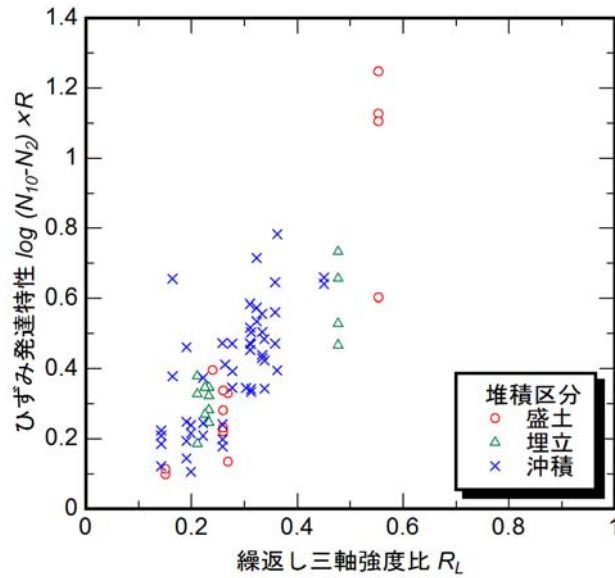
図-3.5.6 ひずみ発達特性と繰返し三軸強度比との関係 (堆積区分による分類)

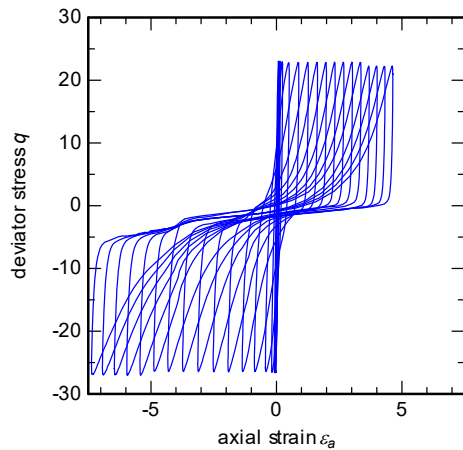
図-3.5.7 定応力試験

今回実施した一連の試験は、一定の応力振幅を与える非排水繰返しせん断試験（以下、定応力試験という）であるため、定ひずみ試験のような明瞭な剛性低下度合いの違いを検出するためには、データ整理方法に工夫が必要となる。そこで、データ整理方法に関する検討を行った。

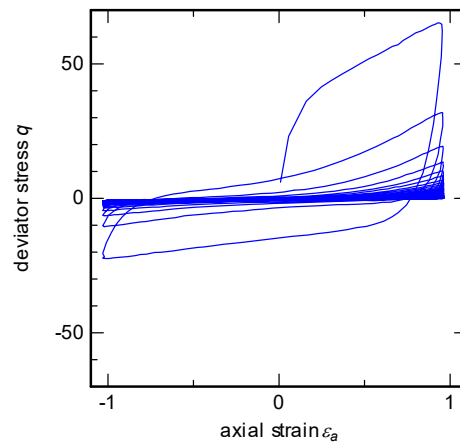
図-3.5.8 定ひずみ試験

一定のひずみ振幅を与える非排水繰返しせん断試験（以下、定ひずみ試験という）では、砂質土と粘性土で剛性低下度合いに明瞭な差が表れることが指摘されている²⁸⁾。これを参考に、繰返しせん断に伴う剛性低下に関する整理を行い、物理特性の違いによる影響を検討する。

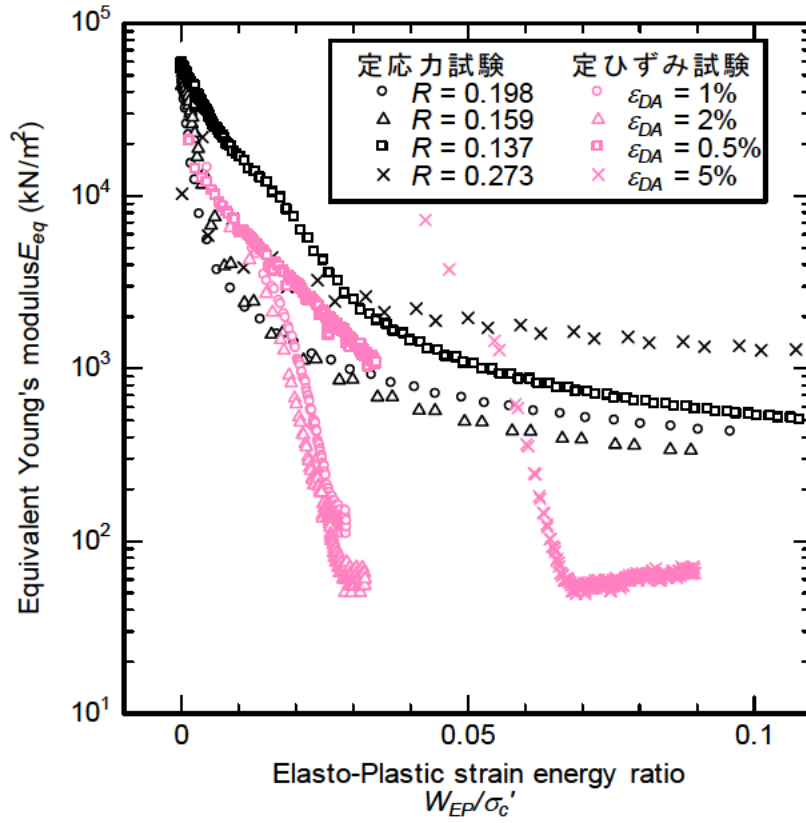
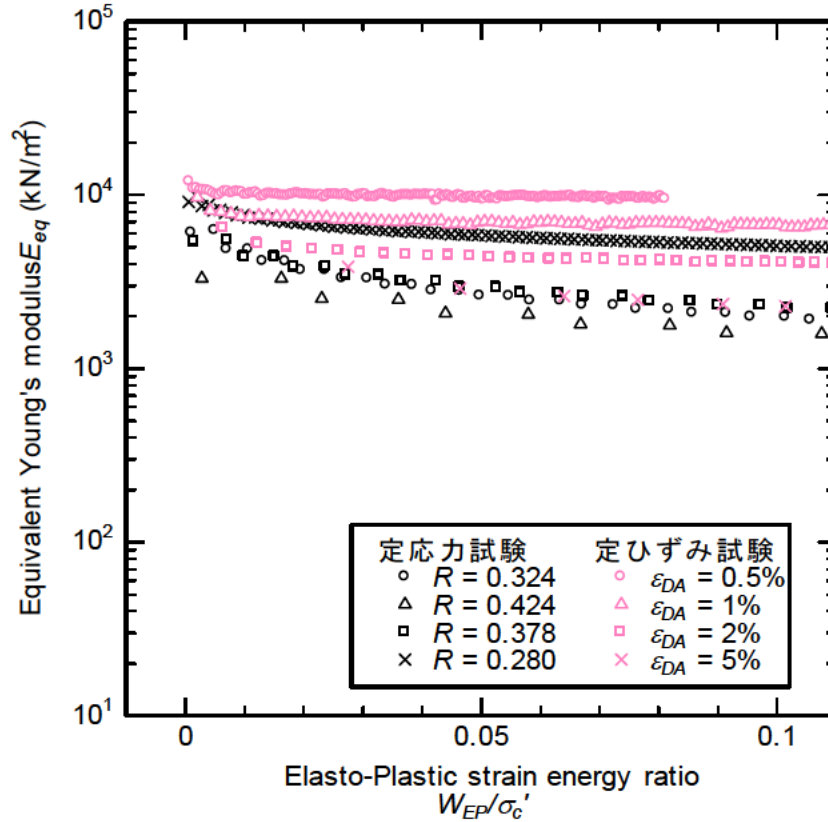
はじめに、1 試料ずつの典型的な砂質土、粘性土の残試料（不攪乱状態）に対して定応力試験と定ひずみ試験を行い、繰返しせん断履歴に対する剛性低下の推移が試験方法によってどのように異なるかを確認した。その結果を図-3.5.9 に示す。ここに示す等価ヤング率 E_{eq} は応力・ひずみ関係のピークから求めた割線勾配であり、繰返しせん断履歴を表す指標としては、累積損失エネルギー W_{ep} を圧密応力 σ'_c で正規化したものを選んだ。

砂質土においては、初期剛性に対して、定応力試験では 1~2 オーダー程度、定ひずみ試験では 2~3 オーダー程度の剛性低下が生じており、試験法による剛性低下度合いの差異が明瞭に現れた。これに対して、粘性土の場合は両試験ともに剛性低下の大きさは 1 オーダー程度であり、試験法による差異が大きくない。これは、砂質土の剛性がサイクリックモビリティの影響を含めて評価するかで大きく異なることによるものと考えられる。

図-3.5.9 砂質土および粘性土の定応力試験結果と定ひずみ試験結果

図-3.5.9 に示した砂質土および粘性土の定応力試験結果に対して、算出方法 0~2 を適用した結果を図-3.5.13 に示す。砂質土に算出方法 1 および 2 を適用すると、試験終了時の剛性低下度合いが 2~3 オーダー程度となっており、定ひずみ試験と同程度の低下剛性を得ることができた。また、粘性土においては、どの算出方法を用いても得られる剛性の値に大きな差は見られなかった。

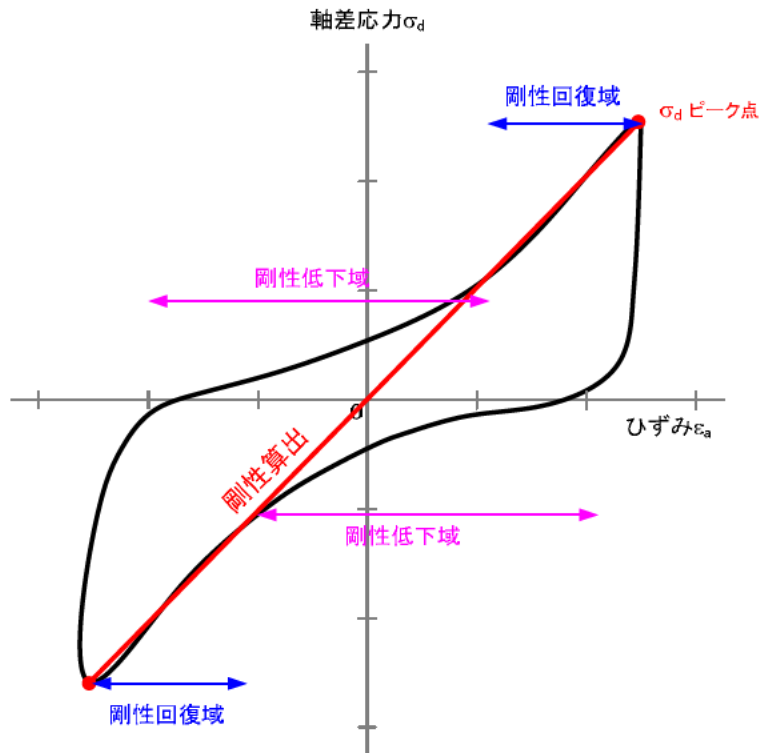
図-3.5.10 算出方法0の概念図

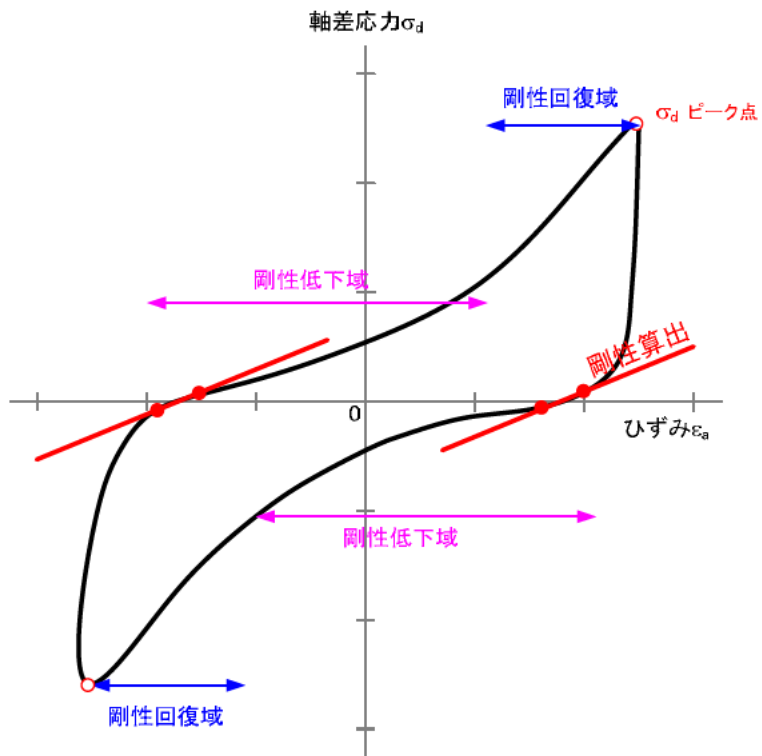
算出方法1：除荷から载荷へと転ずる瞬間、すなわち、軸差応力がゼロクロスする前後2点の勾配を剛性と評価する（図-3.5.11）。以下、この方法によって算出された剛性を接線剛性と呼ぶこととする。なお、この方法によって得られる接線剛性はデータのサンプリング間隔に依存するが、2.2.6項に示したように、今回の試験ではデータ計測間隔を1サイクルあたり200点としている。

図-3.5.11 算出方法 1 の概念図

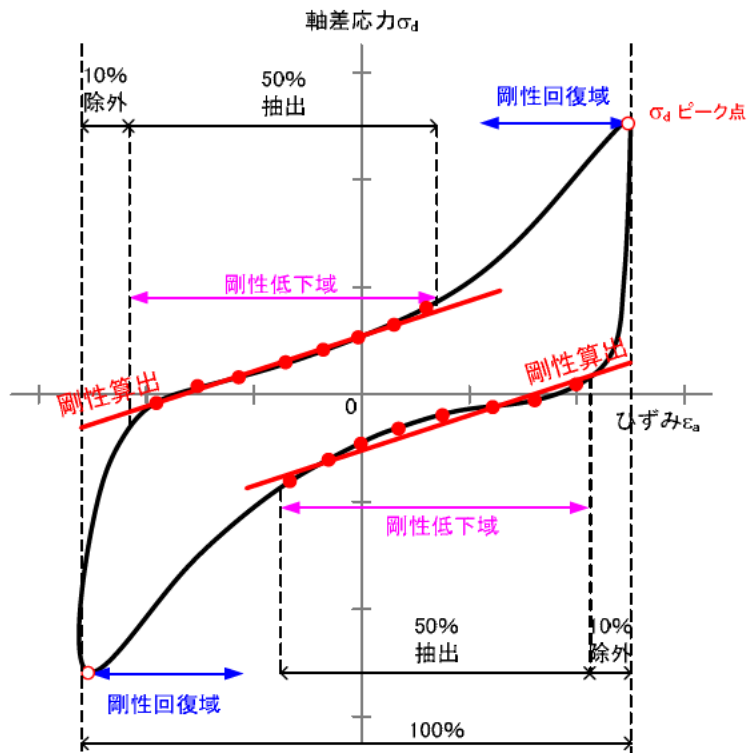
算出方法2：半サイクルごとに、最初の $\epsilon_{DA} \times 10\%$ の区間を除外し、その次の $\epsilon_{DA} \times 50\%$ の区間内の点のみを抽出し、これらを最小二乗近似することで得られる勾配を剛性とする（図-3.5.12）。以下、この方法によって算出された剛性をひずみ50%剛性と呼ぶこととする。

図-3.5.12 算出方法 2 の概念図

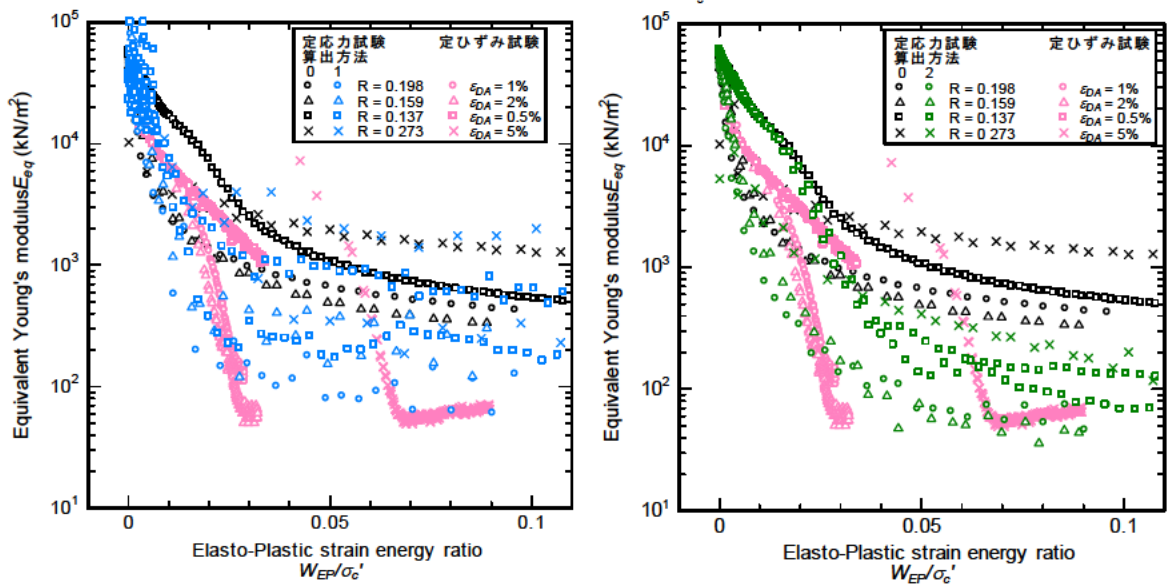
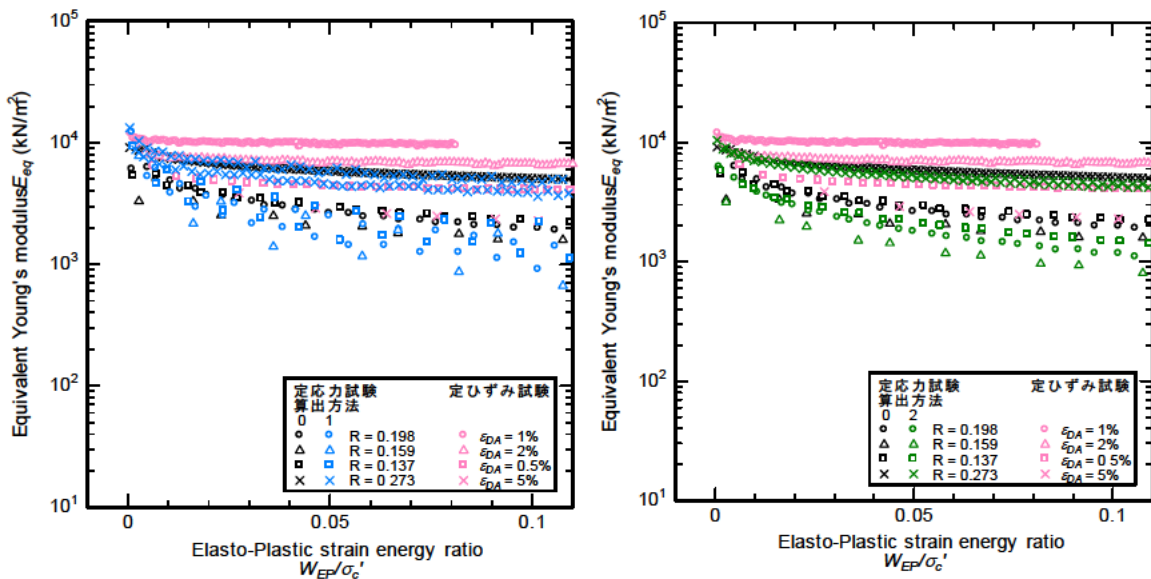
図-3.5.13 粘性土および砂質土における各算出方法による剛性低下挙動の違い

(a) 砂質土

(b) 粘性土

ただし、算出方法 1 により得られる接線剛性は、わずかな計測ノイズの影響を受けて不安定となることがある。そこで、一連の定応力試験結果に対して、算出方法 2 を適用することとした。さらに、液状化試験の前に行った微小繰返し载荷による剛性で正規化することで、剛性低下率を求めた。

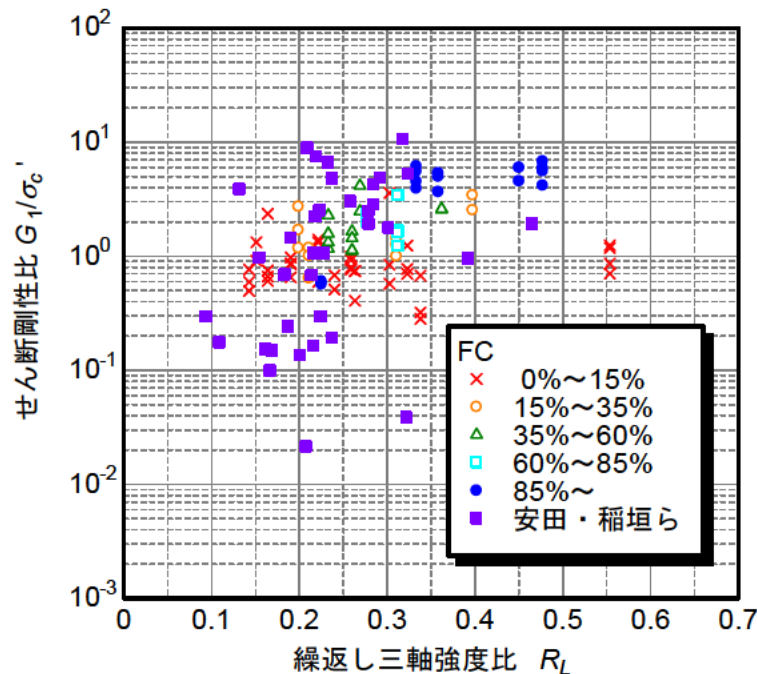
図-3.5.14 せん断剛性比と繰返し三軸強度比の関係

まず、算出方法 2 によって得られた剛性を G/σ'_c に換算し、繰返し三軸強度比 R_L との関係調べた結果を図-3.5.14 に示す。同図には、安田・稲垣ら²⁹⁾による試験データ ($F_L=1.0$ のときのせん断剛性比 G_1/σ'_c) を併せてプロットしている。算出方法 2 による結果と安田・稲垣ら²⁹⁾の試験データは同程度のオーダーの値を示していることから、算出方法 2 による剛性は、サイクリックモビリティの影響が除去され、安田ら³⁰⁾の言うところの抵抗変曲点までの割線剛性 G_1 に近い値が抽出されているものと考えられる。

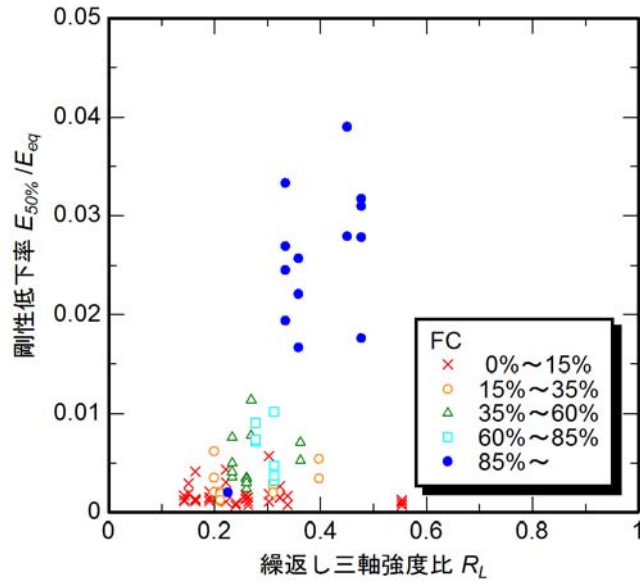
図-3.5.15 剛性低下率と繰返し三軸強度比の関係 (FCによる分類)

次に、図-3.5.15～図-3.5.17 に剛性低下率と繰返し三軸強度比の関係について、細粒分含有率 FC 、塑性指数 IP 、堆積区分で分類した図をそれぞれ示す。

剛性低下率 $E_{50\%}/E_{eq}$ と R_L の関係のみに着目すると、ばらつきが大きく、有意な関係が認められない。その一方で、 FC や IP に着目すると、粘性土に近いほど剛性低下が生じにくくなる傾向が認められる。

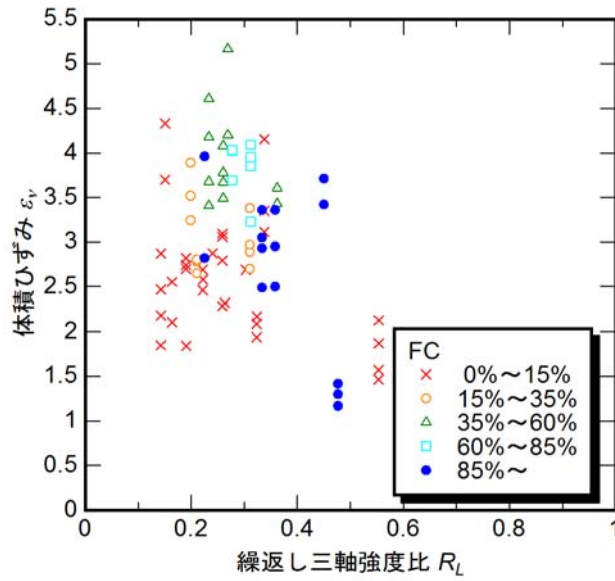
図-3.5.18 繰返しせん断後の体積ひずみと繰返し三軸強度比の関係 (FCによる分類)

図-3.5.18～図-3.5.20 に繰返しせん断後の体積ひずみおよび繰返し三軸強度比の関係を示す。

大局的には、繰返し三軸強度比 R_L が大きくなるにつれて体積ひずみ ε_v が小さくなる傾向が認められる。 FC 、 I_P が大きく粘性土に近い材料ほど、 R_L が同程度であっても ε_v が大きくなっているようにも見えるが、その傾向は明瞭でない。堆積区分と体積ひずみ ε_v の間には、何らかの関係を見出すことが難しい。

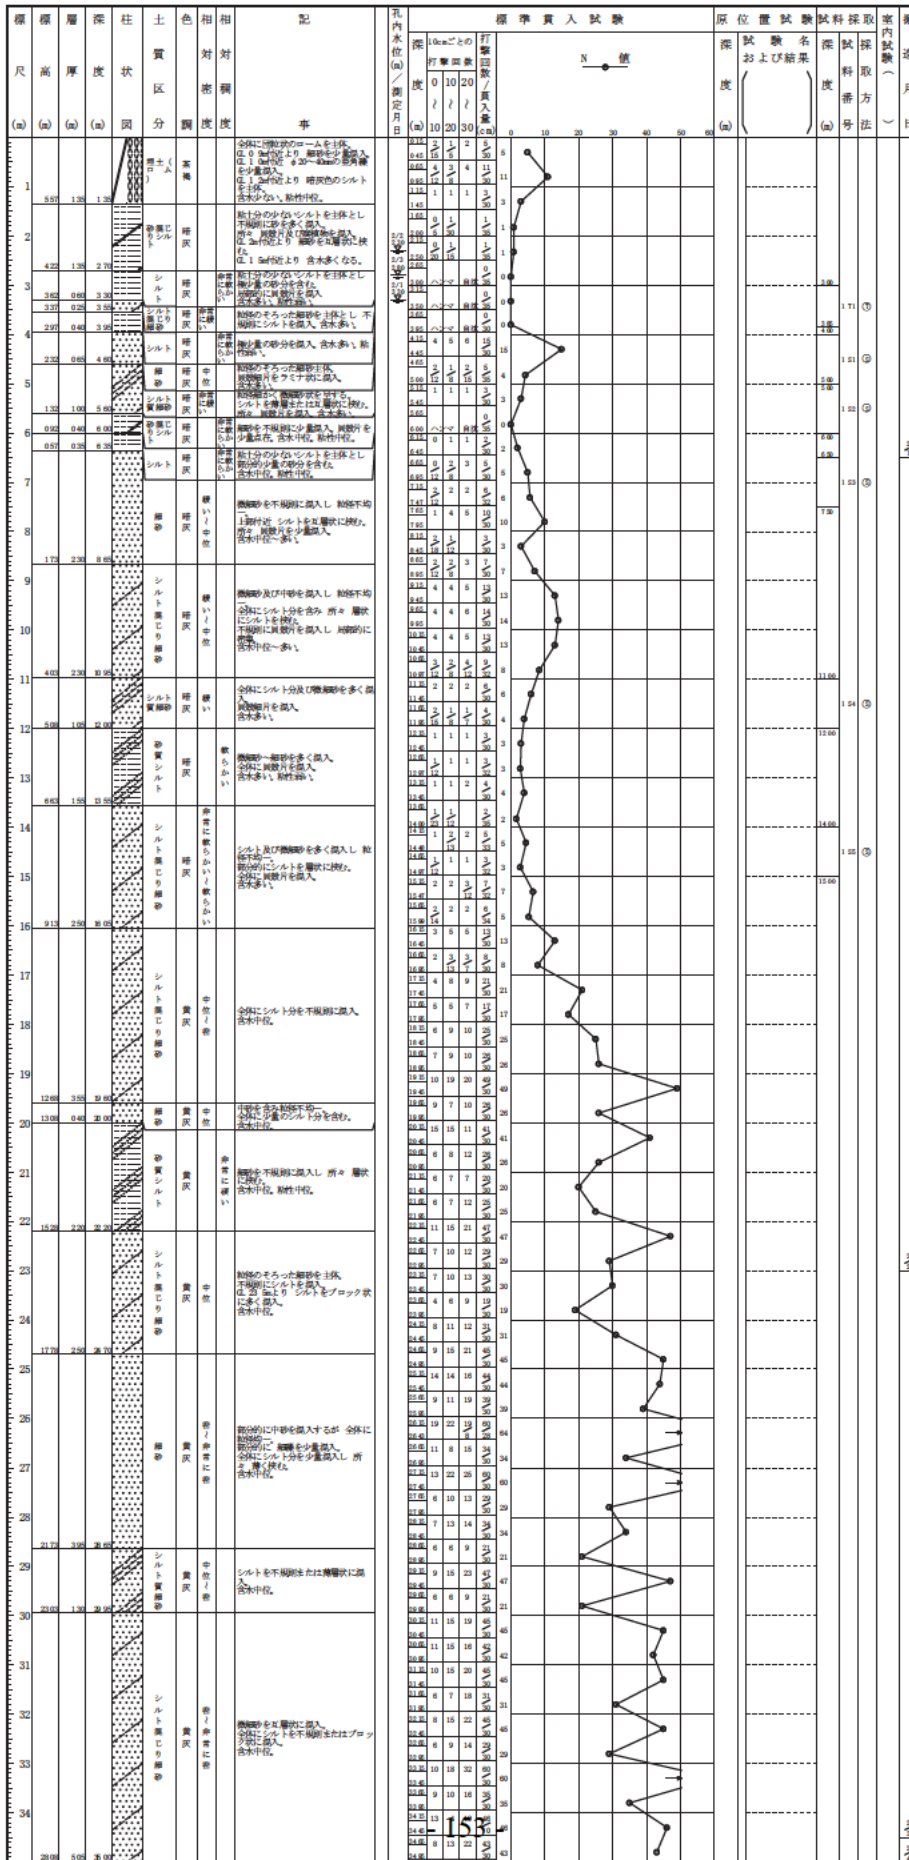
ボーリング柱状図

ボーリング名	Bor. 1P	調査位置	千葉県千葉市美浜区ひびき野2丁目地先	北緯	35° 38' 40.43"						
発注機関	独立行政法人 土木研究所	地質・地盤研究グループ	調査期間	平成 24年 2月 1日 ~ 24年 2月 4日	東経	140° 2' 35.45"					
調査業者名	株式会社アサノ/大成建設エンジニアリング 電話 (029 240 1351)	主任技師	清田 泰行	観測場代理人	立石 亮	ボーリング責任者	立石 亮	試験機	YBM 05	ハンマー	自動落下
孔口標高	TP +6.92m	角	北 0° 上 90° 下 270°	方位	270°	地盤地質	標準	エンジン	NFDS	ポンプ	V 6
総掘進長	35.00m	度

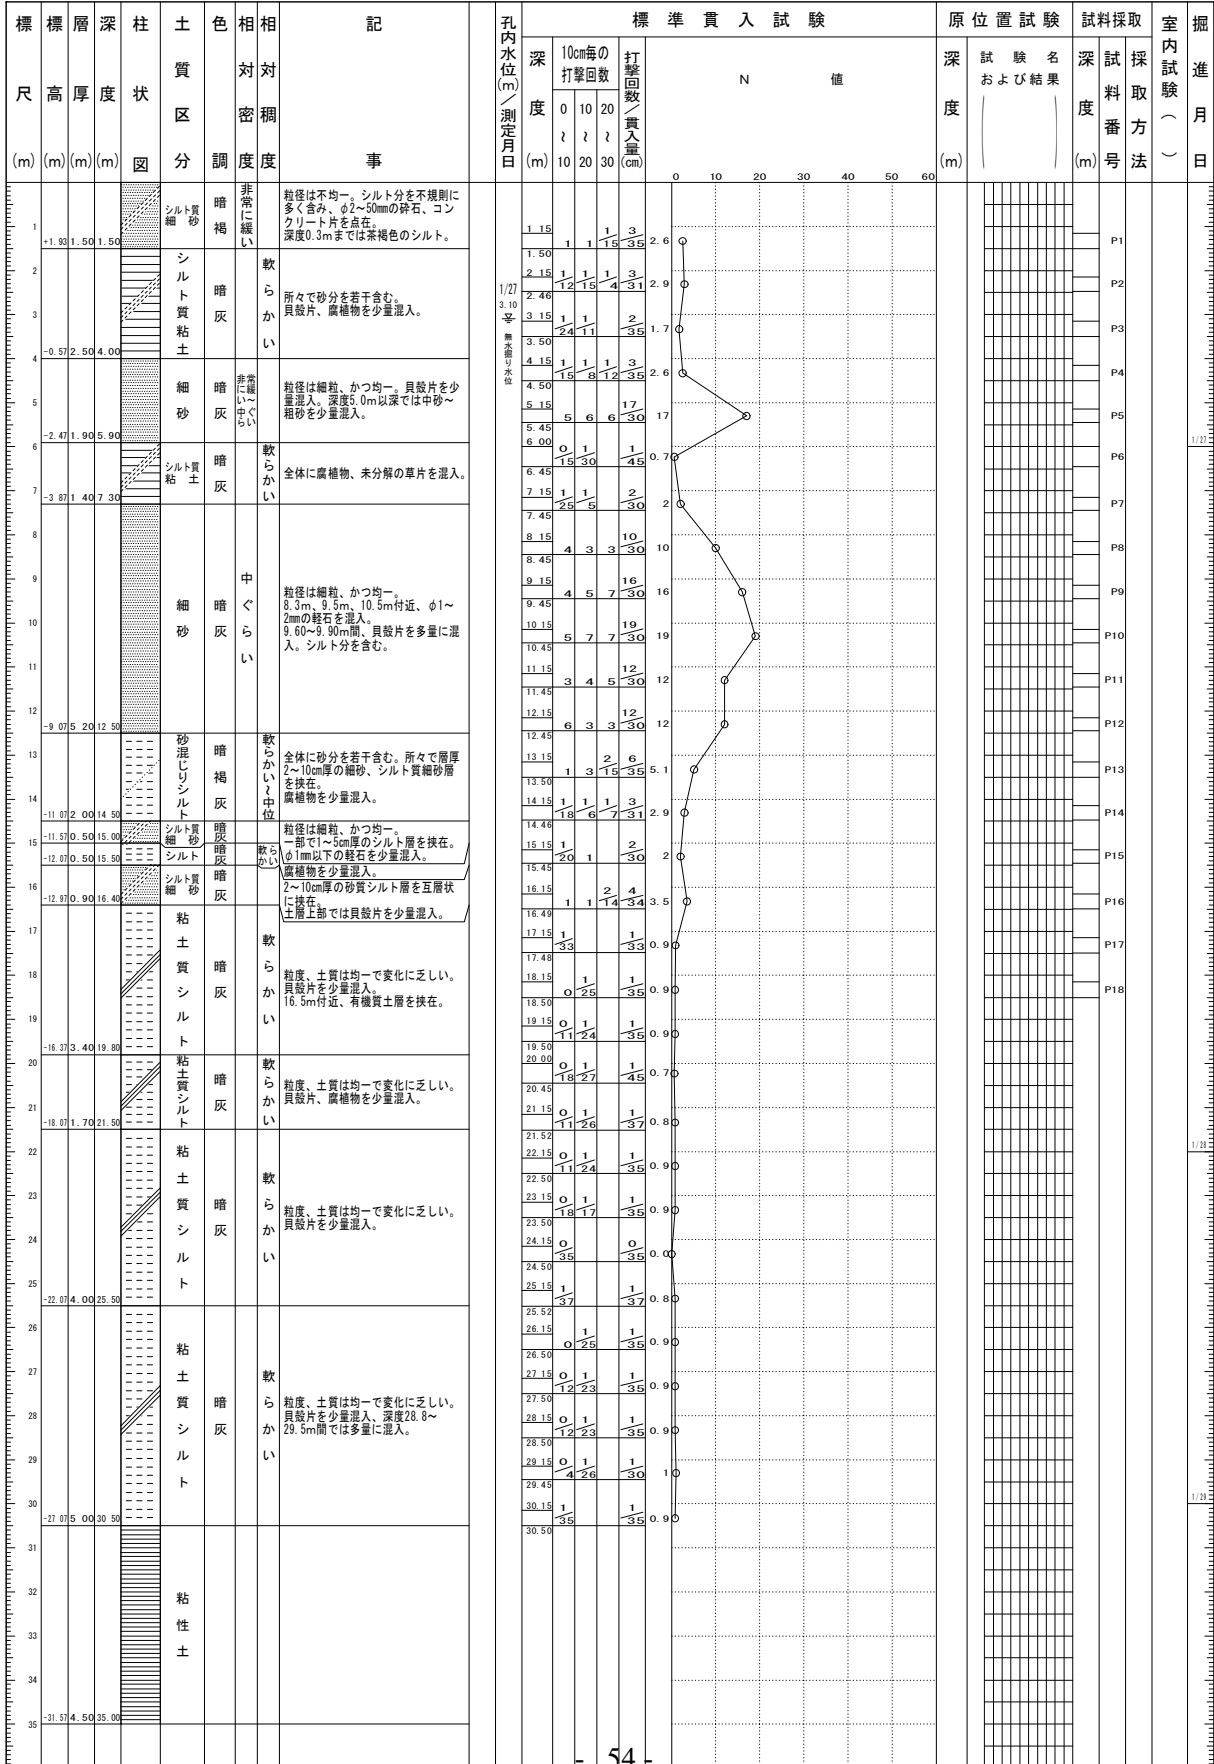
ボーリング名	14-1 (舞浜)	調査位置	千葉県浦安市舞浜地先	北緯	35°38'16.00"
発注機関	独立行政法人 土木研究所	調査期間	2012年 1月27日～2012年 1月30日	東経	139°53'8.80"
調査業者名	株式会社 東京ソイルサーチ 電話 (03-3463-2281)	主任技師	吉田 正	現代人	半田 英樹
コ定ア者	高橋 一郎	ボーリング責任者	石川 俊克	試験機	カノー KR-100H
使用機種	エンジン	クボタ EA10	ハンマー落下用具	半自動落下装置	
ポンプ	吉田 GP-5				
孔口標高	T.P.+3.43m	角		方	
地盤勾配		総掘進長	35.00m

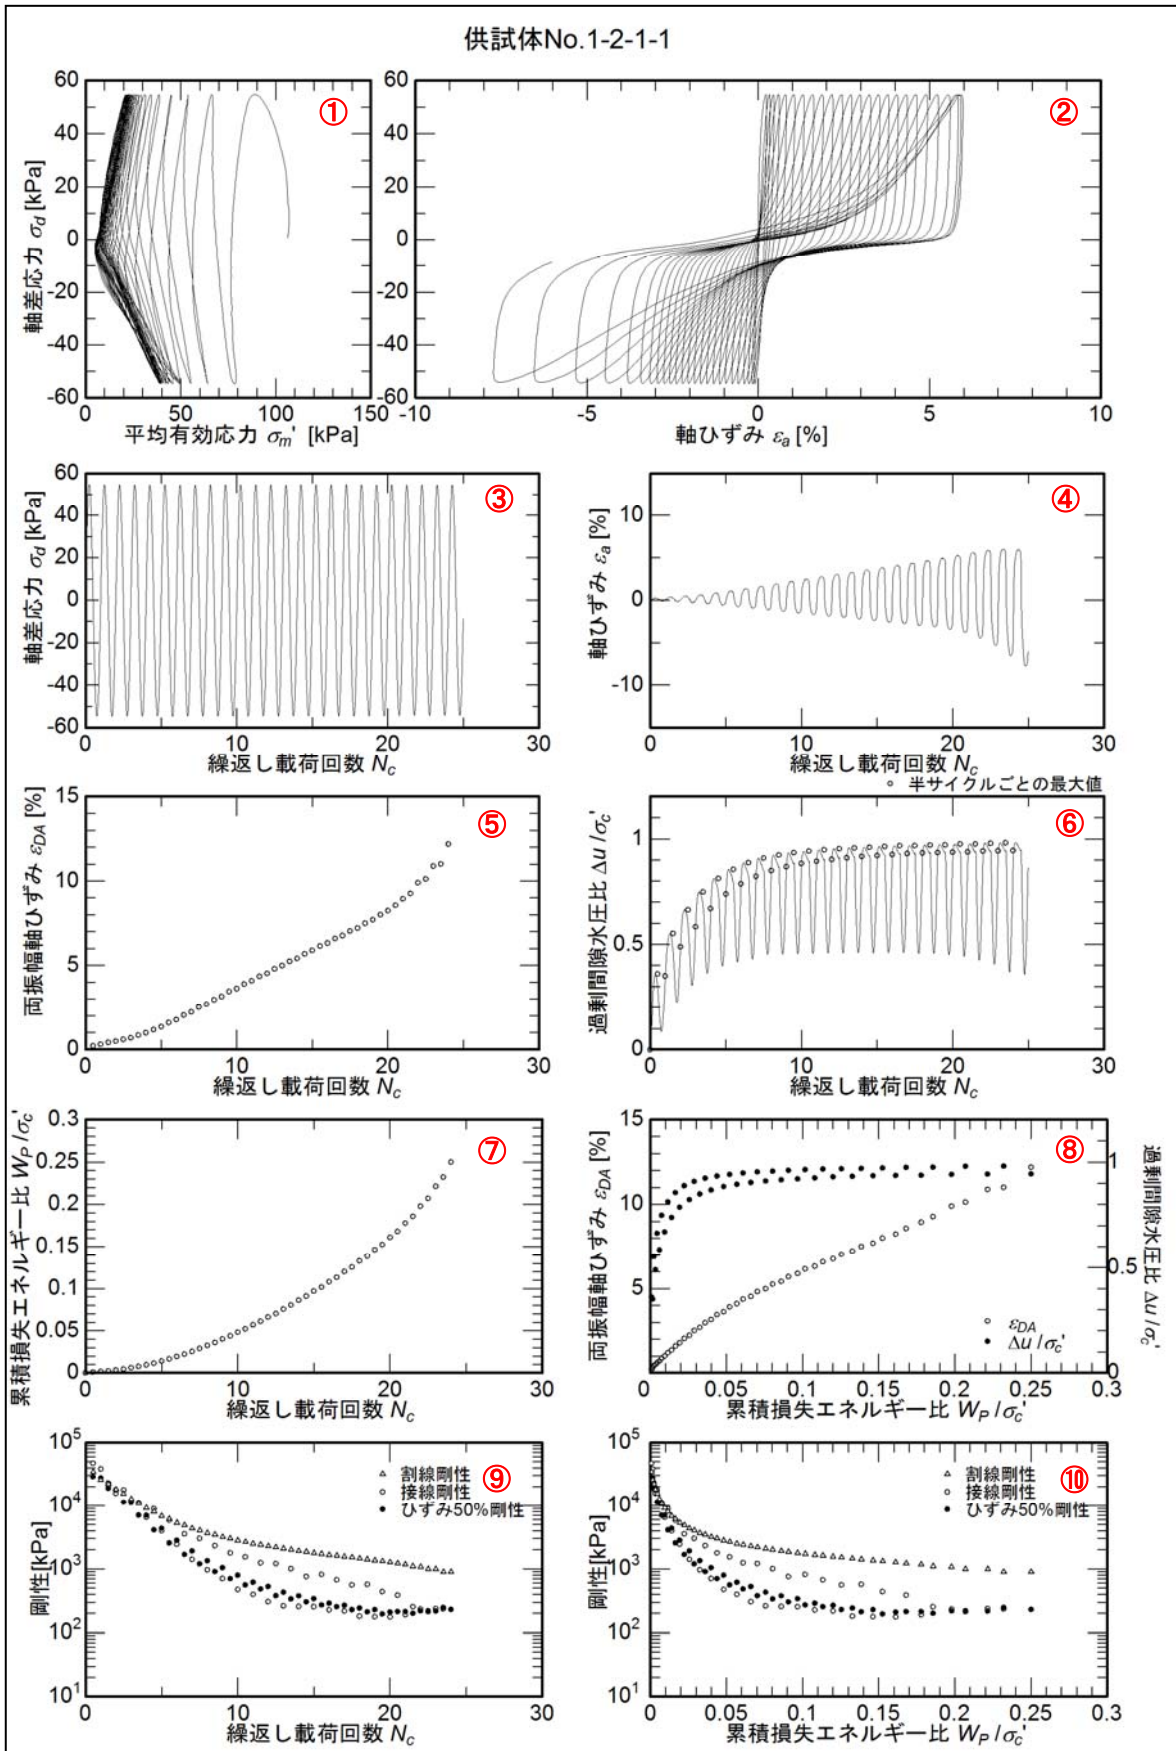
図-付 2.2.1 液状化試験結果整理図の例

また、液状化試験により得られた時刻歴、応力・ひずみ関係、有効応力経路等のグラフを [graph.pdf] に保存している。図-付 2.2.1 に例示するように、1 供試体あたり 1 ページの構成となっている。図中のグラフ①～⑩は、いずれも上記の 2 ファイルに保存されている数値データを基に作図したものである。
