土木研究所資料

細粒分を含む砂の液状化強度の 評価法に関する再検討

平成 28 年 3 月

国立研究開発法人土木研究所
地質・地盤研究グループ（土質・振動）

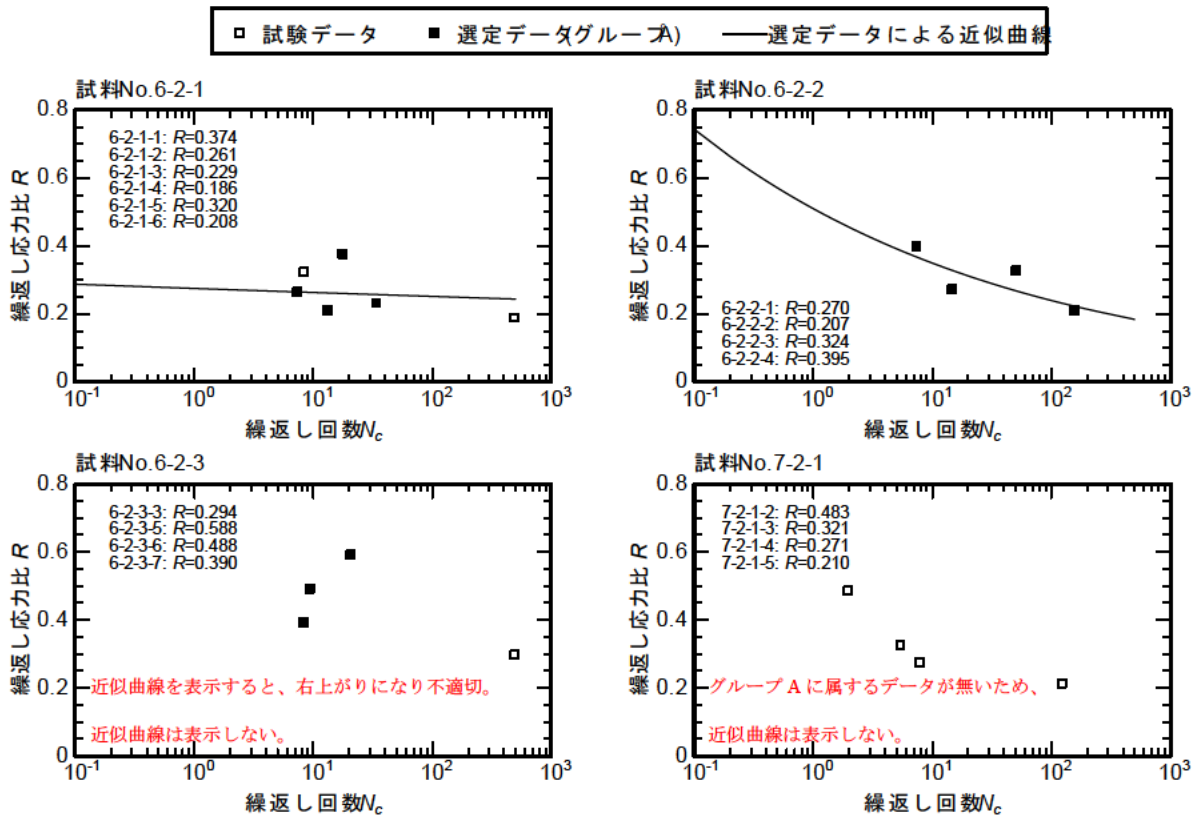
図-付 2.4.1 繰返し応力比 R ・繰返し回数 N_c 関係の例

図中の近似曲線 (液状化強度曲線) は、グループ A に属するデータ (■) に対して算出したものである。ただし、次の場合は液状化強度曲線を算出あるいは表示していない。

- ・ グループ A に属するデータが 0 ないしは 1 供試体しかない場合。
- ・ 液状化強度曲線が右上がりとなる場合。
