ISSN 0386-5878
土木研究所資料 第4362号

土石流により溪床が侵食された溪流での
土砂移動実態調査報告
—平成26年8月広島豪雨における土石流の事例—

国立研究開発法人土木研究所
土砂管理研究グループ火山・土石流チーム

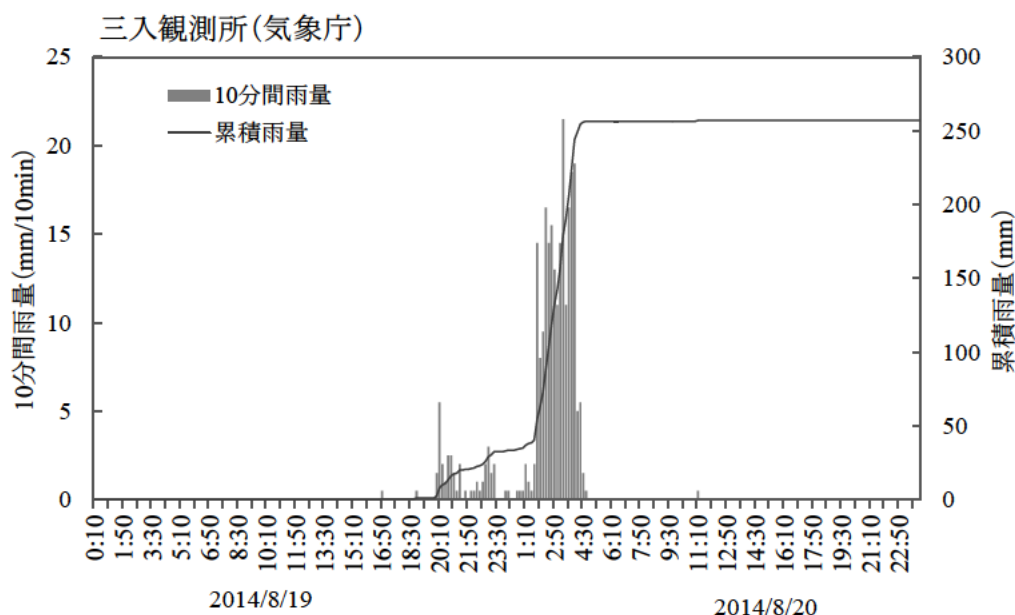
図 2.2.2 平成 26 年 8 月豪雨災害時の 10 分間雨量と累積雨量（三入観測所）

三入観測所における災害時の10分間雨量の時系列変化を図2.2.2に示す。0.5mm/10min以上の降雨が記録されたのは8月19日16:50から8月20日11:10までであり、とくに8月20日の2:10から4:00までの降雨強度は11～21.5mm/10minと強く、この期間に171.5mmの降雨がもたらされた。

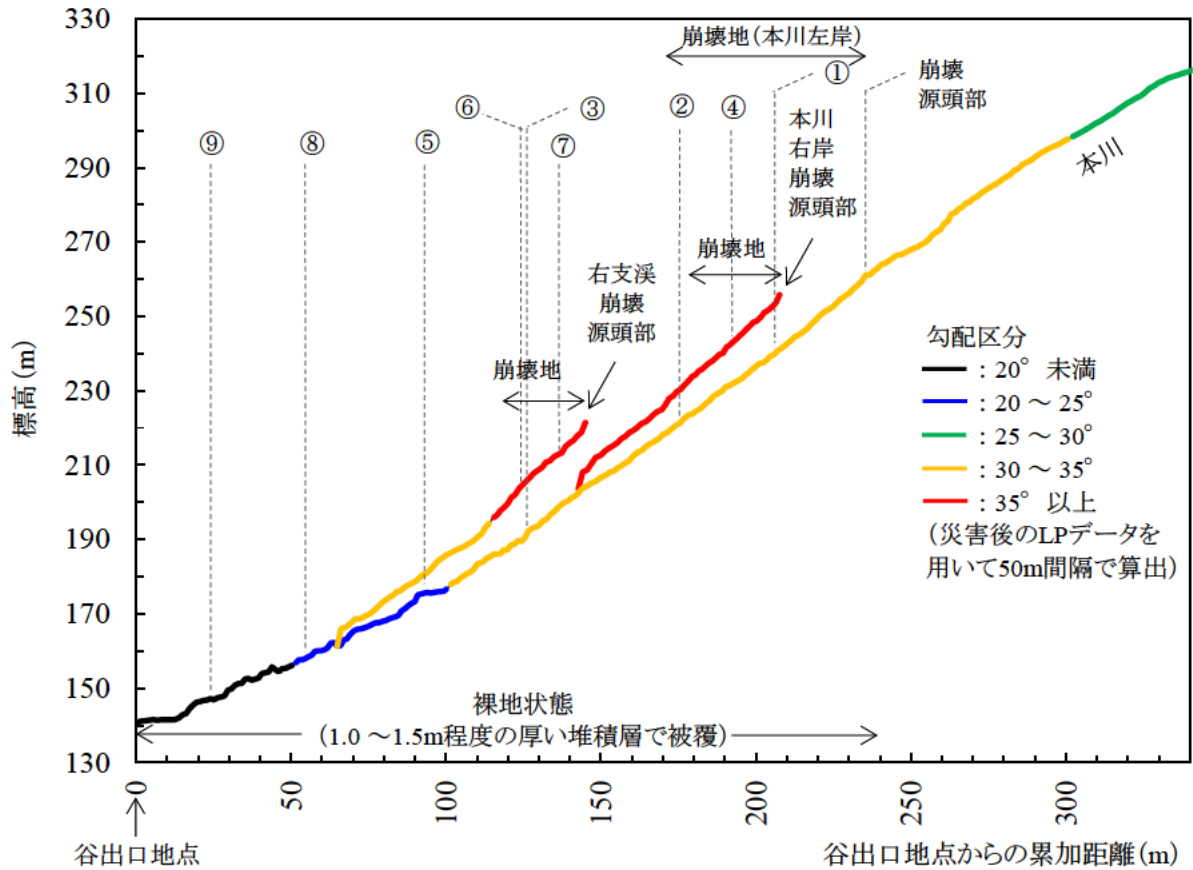
図 2.3.2 不安定土砂の状況 (縦断面)

※図中の①～⑨は、図 2.3.1 中の写真撮影地点を示す

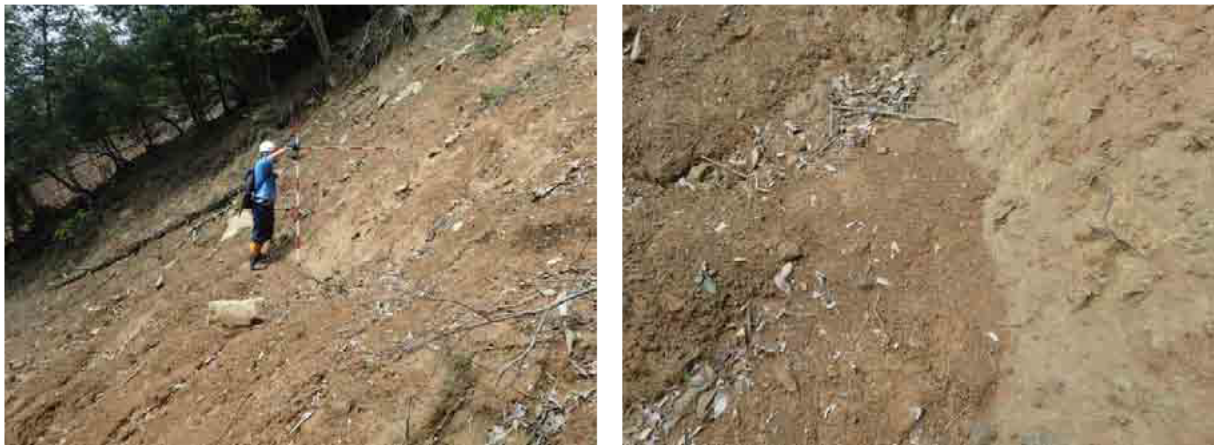
写真 2.3.2 崩壊斜面上にある細粒分の堆積土砂 (①地点)

本川上流と右支溪にある崩壊地では、いずれにおいても表面侵食が進行しており、雨滴侵食や面上侵食箇所では、その下方の緩勾配箇所や段差地形となった場所に、侵食により生産された細粒分の土砂が堆積していた(写真 2.3.2)。また、複数箇所でリル侵食が発達し、溝沿いやその下方に5cm程度以上の粗流分の礫が堆積していた(写真 2.3.2)。リル侵食の最大深さは30cm程度、最大幅は50cm程度であった。崩壊地の勾配は、本川左岸側では 32° 、本川右岸側では 37° 、右支溪では 40° であった。

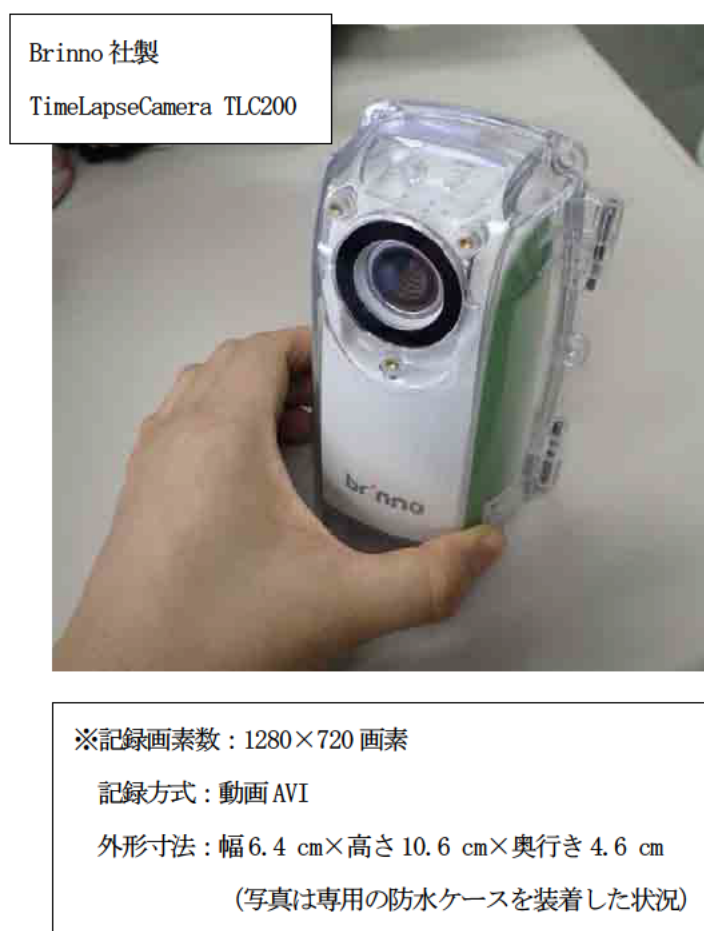
写真 3.2.1 現地観測に用いたインターバルカメラ（防水ケース装着）

土砂移動状況の観測に用いたインターバルカメラ（Brinno 社製、TimeLapseCamera TLC200）を写真3.2.1に示す。同カメラは単3形アルカリ電池4本で駆動し、内蔵のSDカードが記録媒体となっている。現地でのインターバルカメラの設置状況を写真3.2.2に示す。カメラは、周辺にある樹木の幹や金属製ペグで地面に打ち込んで設置した支柱に、結束バンドとビニールテープを用いて固定した。日照不足によりインターバルカメラでの撮影ができない夜間は、自動的に電源を切る設定とした。設置後は、6～11月にかけての出水期は1～2ヶ月程度を基本に、電池交換と撮影データの回収（SDカードの交換）を行った。

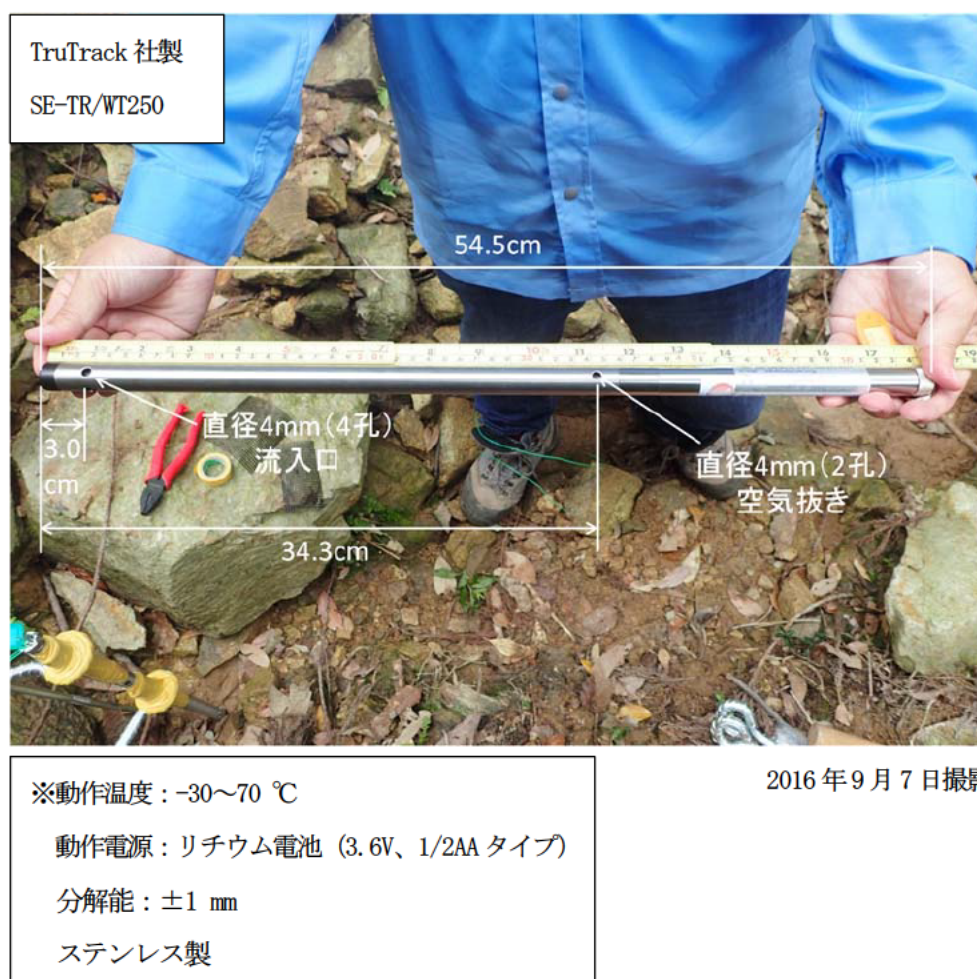
写真 3.3.1 静電容量式水位計

溪流内の水深の変動は、写真 3.3.1 に示す静電容量式水位計（TruTrack 社製、SE-TR/WT250）を用いて 5 分間隔で計測した。水位計の長さは 54.5 cm、太さは 2cm、重量は 500g で、水位センサーと温度センサー、データロガーおよび電池が内蔵されている。水位計の起動、計測間隔の設定およびデータ回収等の作業は、専用のソフトウェア（TruTrack 社 OmniLog ソフト Omni 7）をインストールしたパソコンで実施した。パソコンと水位計の接続には、付属の USB コード（RS232C ケーブル）を用いた。水位計付属の USB コードを写真 3.3.2 に、水位計とパソコンの接続状況を写真 3.3.3 に示す。

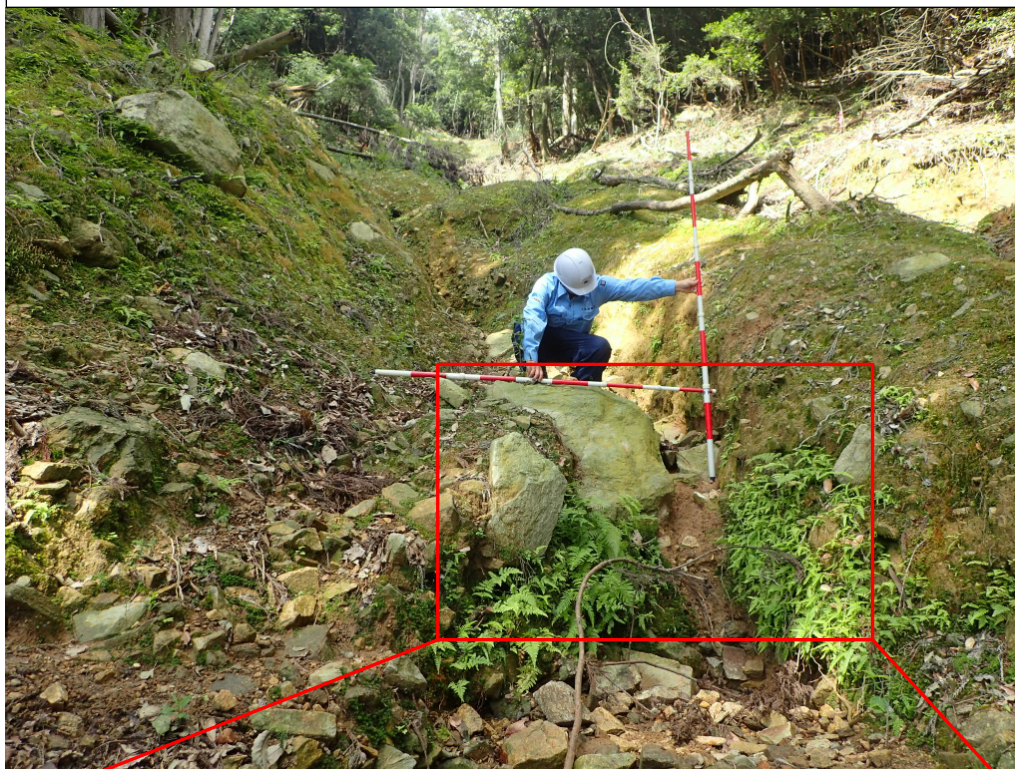
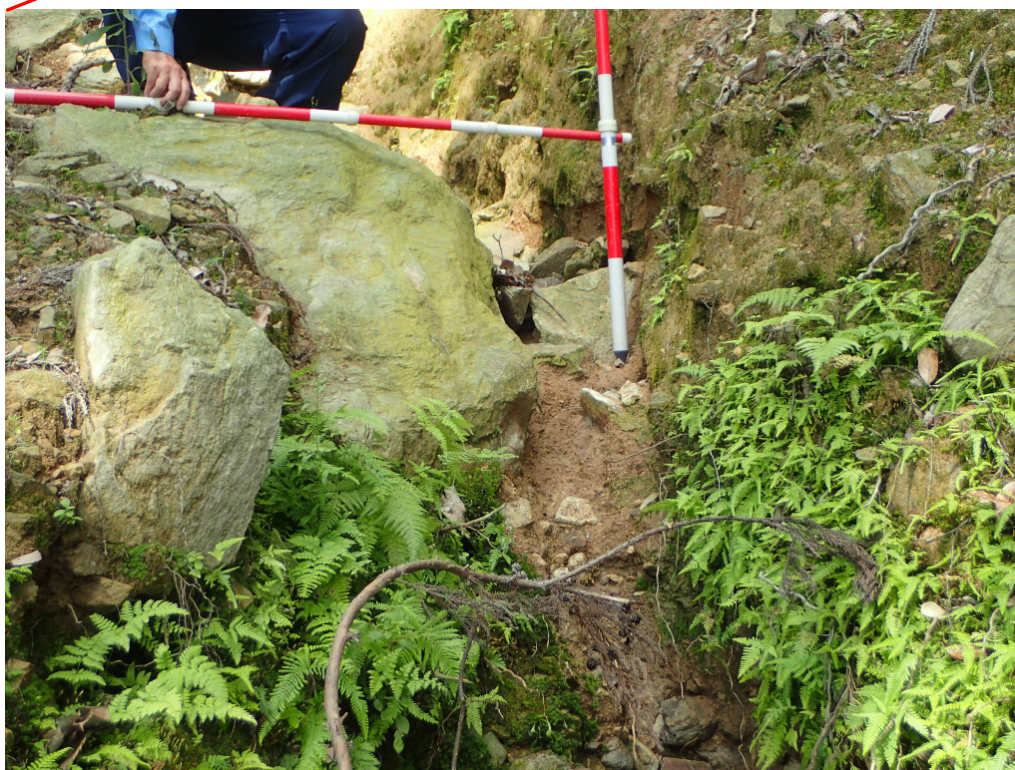
写真 4.1.3 流域下流部における溪床侵食の状況（水位計2の上流地点）

2016. 9. 23 撮影：溪床の侵食状況（下流より望む）

※下流部を中心に溪床侵食が進行している箇所が見られ、侵食深は40cm程度であった

2016年9月17日～9月20日にかけての降雨イベントNo. 59では、最大粒径が20～30cm程度の土砂移動が発生しており、観測期間で土砂移動の規模が最大であったと推定される。この降雨イベントによる土砂流出前後の状況を写真4.1.1～4.1.2に、溪流内の侵食状況を写真4.1.3に示す。当該イベント時の累積雨量と最大時間雨量は三入で206.5mm、51mm/h、高瀬で143mm、36mm/hであり、最大時間雨量は三入では年超過確率10年以上、高瀬では5年程度の規模に相当する。なお、三入観測所の最大時間雨量は、2014年8月20日の土石流発生後から現在に至るまでで最大であった。
