土木研究所資料 第4364号

平成28年度交流研究員報告書概要版

国立研究開発法人土木研究所

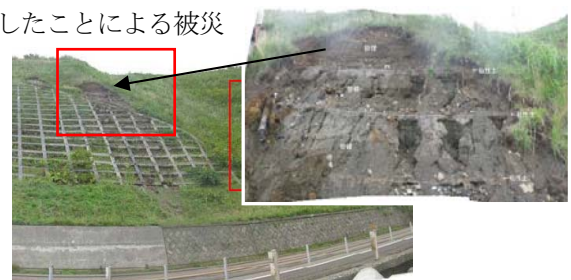
図-11 もともと不安定な土砂・岩盤が不安定化（法枠施工範囲が不足していた）

- ①狭い集水地形 (0.005 km²程度) や小規模な溪流 5 件 (図-10)
- ②もともと不安定な土砂・岩盤の不安定化 3 件 (図-11)
- ③集中豪雨に伴う斜面の不安定化 1 件
- ④大規模な集水地形がある箇所 1 件

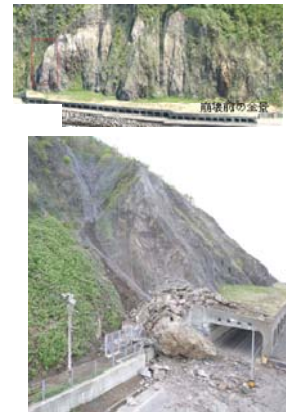
図-15 崩壊機構が不適切な事例 (大規模な岩盤崩壊は想定外)

- ①崩壊機構が間違っていた (6件/20件 図-15)
- ②対策工が不適切 (4件/20件)

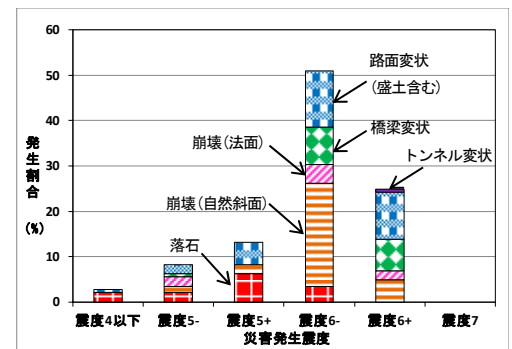
図-3 本震で発生した道路災害割合

道路災害は震度6弱をピークとして道路災害の約90%が震度5強以上で発生している。橋梁変状は概ね震度6弱以上で発生しているが、路面変状、落石は震度5強以下でも多く発生している（図-3）。西原村・南阿蘇村では斜面崩壊が、御船町・美里町・山都町では落石や岩盤崩壊が多数発生している（図-5）。

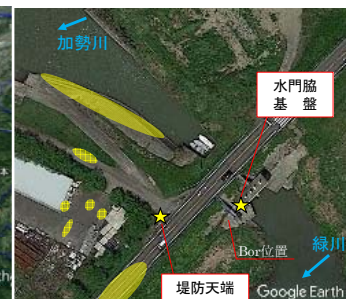
図-2 観測地点と周辺の被災

観測地点周辺で熊本地震による変状があった箇所を図-2にハッチングで示す。水門下流側の堤防では川表側の天端の沈下、縦断クラックが発生し、堤内地では噴砂痕が確認されており、周辺で液状化が発生したものと考えられる。加勢川水門本体については地震による損傷は認められなかった。

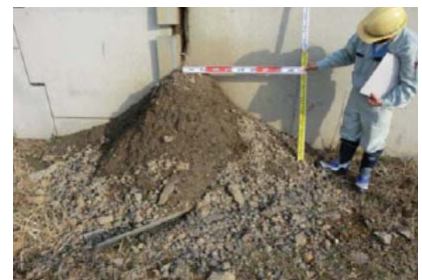
写真-1 盛土材のこぼれ出し

(国研)土木研究所では、産官学の共同研究¹⁾を平成26年から平成27年にわたり実施し、補強土壁の劣化シナリオの検討・整理を行なった。それによると、盛土材のこぼれ出し(写真-1)が生じなければ他の土工構造物と同様、緩やかに変形が進行すると考えられ、盛土材のこぼれ出しに至る致命的な損傷を主眼においた、補強土壁の維持管理手法についての知見が取りまとめられた。このように、補強土壁の盛土材のこぼれ出しは、補強土壁の劣化シナリオの重要な事象とされているが、実際に盛土材のこぼれ出しが生じた際に、どのように補強土壁の性能に影響を与えるのか等の十分な知見が得られていない。そこで、本研究では、盛土材のこぼれ出しの発生機構を調査し、模型実験により同様の盛土材こぼれ出しの再現を試み、その挙動を分析した。

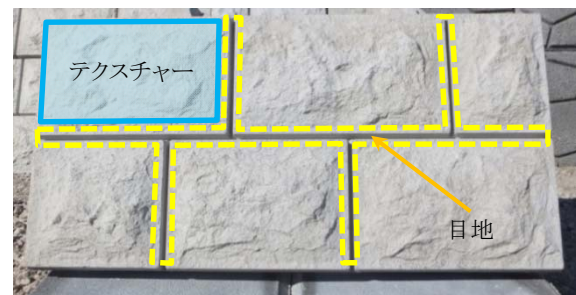
図-1 護岸ブロックのテクスチャーの評価範囲

護岸のテクスチャーとは、素材が持つ質感や肌理を表す^{1), 2)}。本研究で取り扱う護岸ブロックのテクスチャーの評価範囲は、図-1に示す護岸ブロックの目地（黄色枠）で区切られる面的な部分（青色枠）とする。

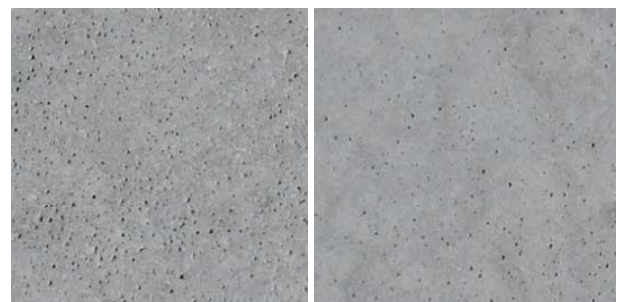
図-8 油泡の影響

油泡多い 輝度の標準偏差 14
油泡少ない 輝度の標準偏差 9

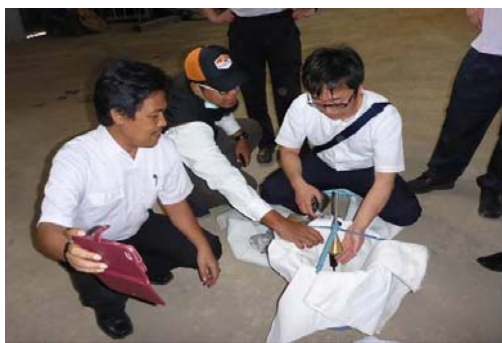
図-6 リュエル流動試験方法の説明

グースアスファルトの要求性能における試験の一つであるリュエル流動性試験については、インドネシアには試験装置がないため日本より持ち込み、試験方法について説明を行った。

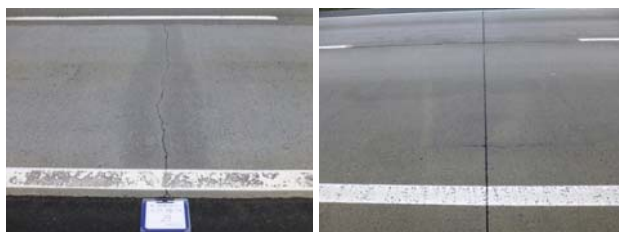
写真 1 横断ひび割れの例

写真 2 ダウエルバー位置の縦ひび割れの例

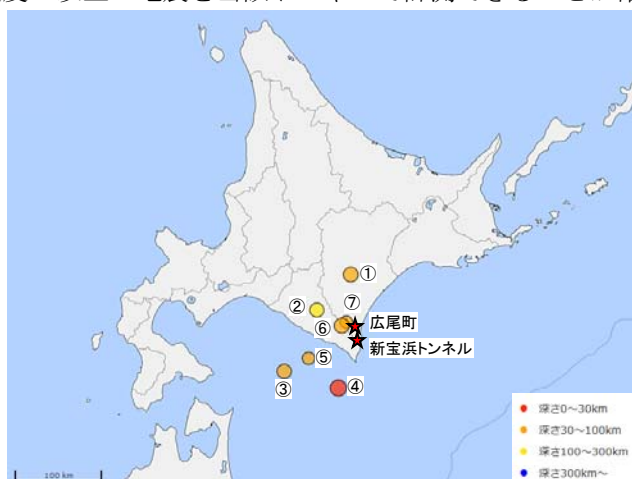
図6 地震の発生状況と地震計測結果

トリガー値の設定を行った2016年7～10月までの4ヶ月間において、広尾町の観測点で計測された地震と当該トンネル内に設置された地震計測記録を比較し、トリガー値が正常に機能していることを確認した。その結果、広尾町での最大震度2以上の地震を当該トンネルで計測できることが確認できた。

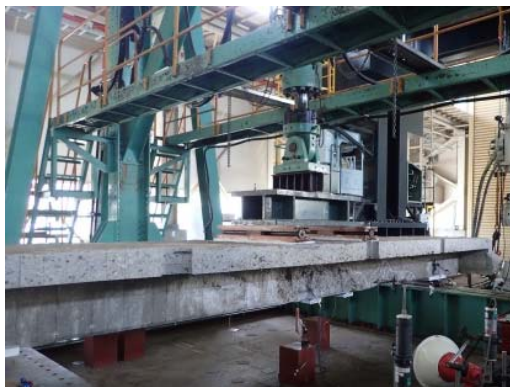
図8 繰返し载荷試験状況

平成29年4月現在、図6で示す载荷装置で繰返し载荷を実施中である。途中、図7で示す加振装置により加振を行い、モニタリング機器の計測を行う。

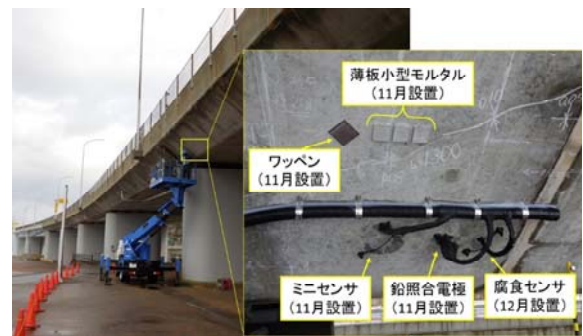
写真4 現場適用状況の例
(塩害環境のモニタリング)

モニタリング技術の現場適用状況の例を写真4に示す。表3に示したセンサを設置した後、各センサの測定値の安定性（自然状態におけるノイズの有無）について試験を実施した。ケーブルにテスターを接続した状態で数時間静置し、測定値の変化を観察した。観察の結果、自然状態において、測定値の変化を及ぼすノイズは存在しないことを確認した。あわせてスマートフォン等の電磁波によるノイズの影響の確認も行ったが、測定値に影響はなかった。
