土木研究所資料

実環境下に長期間暴露されたフーチ
ングのアルカリシリカ反応による損
傷及び耐荷性能の評価に関する研究

平成30年2月

国立研究開発法人土木研究所
構造物メンテナンス研究センター

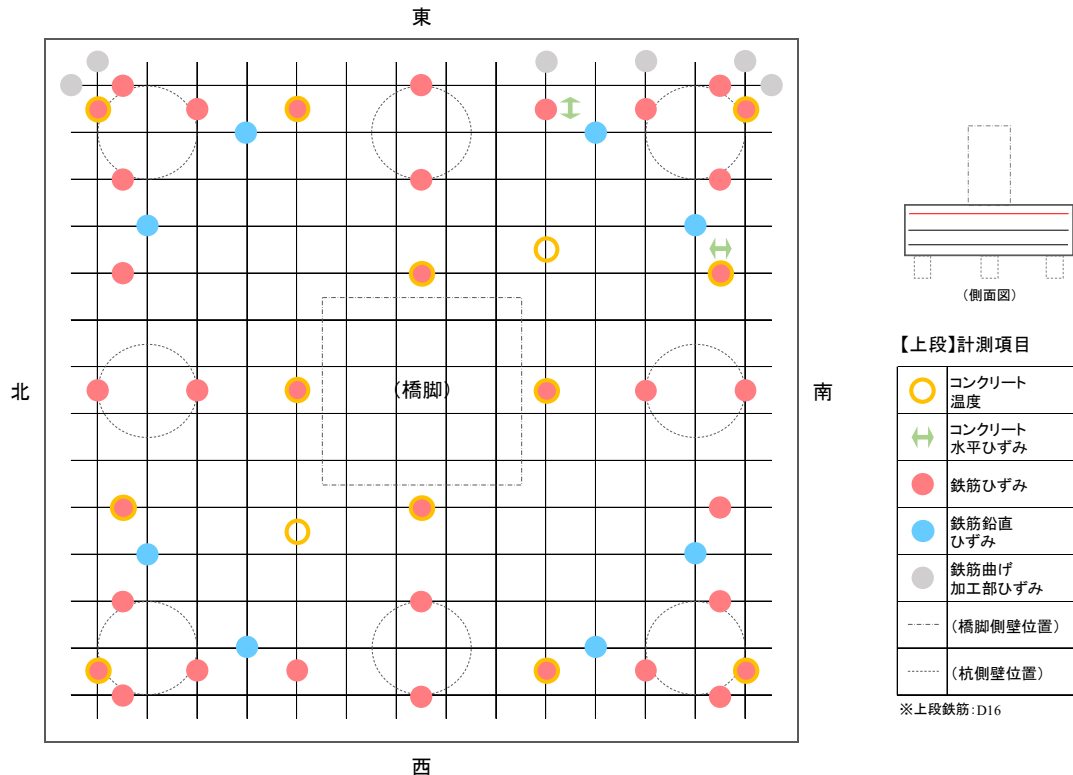
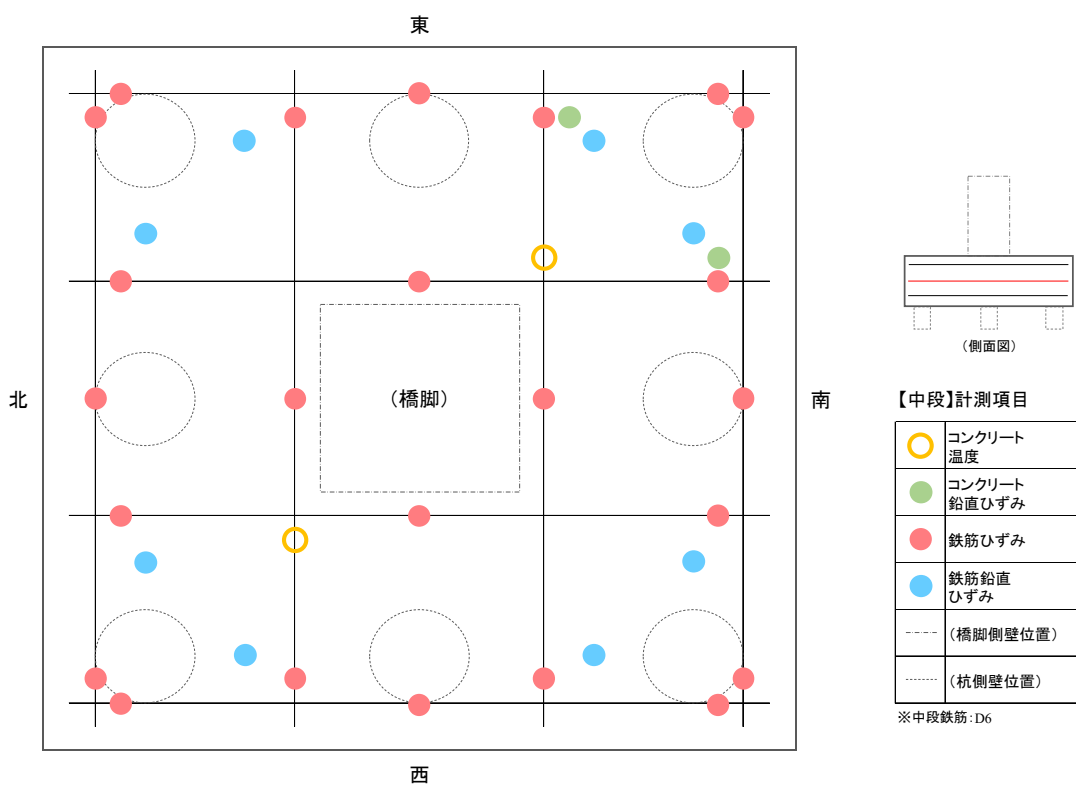
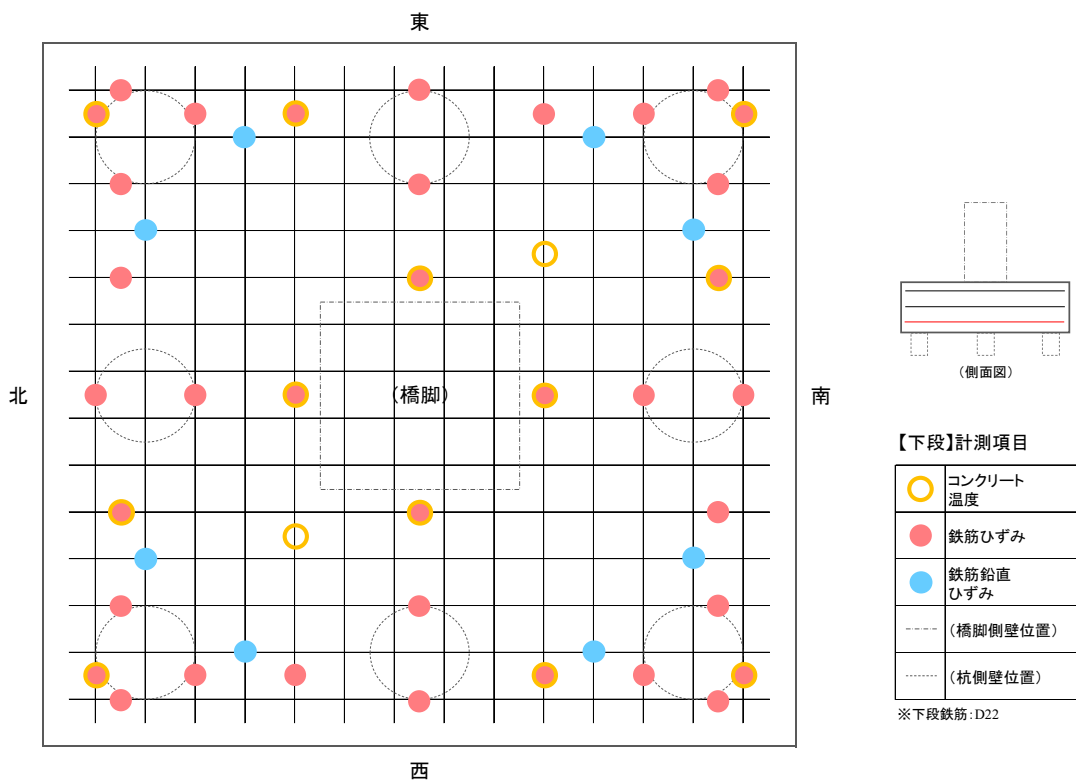
供試体の上段鉄筋・中段鉄筋・下段鉄筋高さにおける各計測項目と計測位置について、それぞれ図-2.3.1～図-2.3.3 に示す。なお、中段鉄筋及び鉛直方向鉄筋については D6 を使用し、供試体における総体的な耐荷性能や変形挙動等に影響が少なくなるよう配慮した。

各計測項目に使用した計測機器について表-2.3.1 に示す。鉄筋ひずみにはひずみゲージを、コンクリートひずみには埋込型ひずみ計を、コンクリート温度には熱電対をそれぞれ使用した。なお本資料においては、各日 0 時の計測値に対し欠測日及び明らかな異常値を控除のうえで整理している。

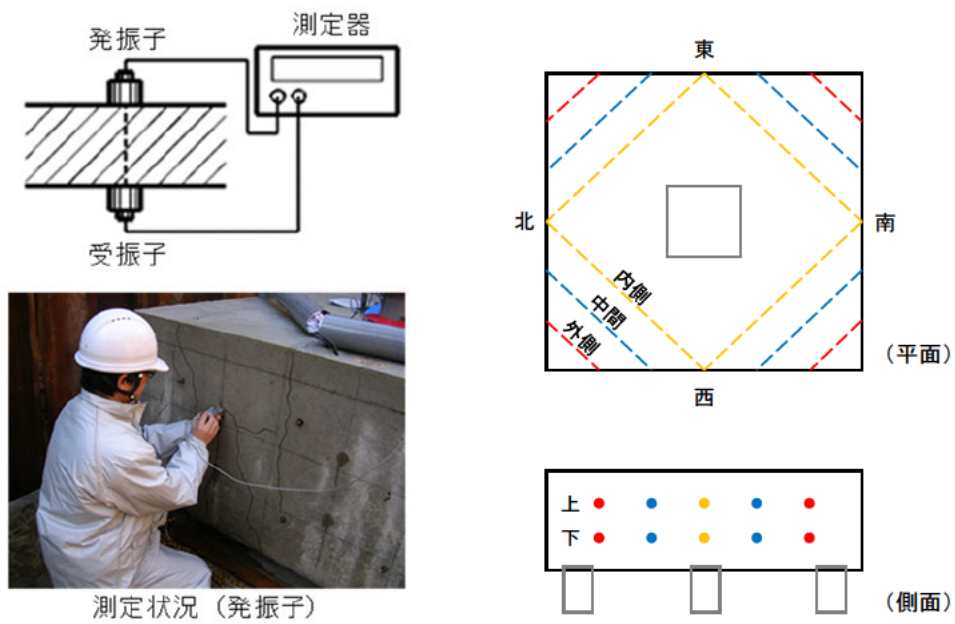
図-2.4.1 測定機器と測定位置の概要

超音波透過法による測定に使用した機器と測定位置の概要について図-2.4.1 に示す。供試体 4 側面の各々上下 2 段×5 箇所、外側・中間・内側の別に超音波の伝播速度を測定できるように測点を設定した。

コンクリートの内部にひび割れ等の空隙がある場合、その空隙を挟んで超音波を伝播させると超音波は空隙を迂回するため伝達時間が長くなり、伝播速度は低下する。また、内部に剥離などの欠陥がある場合も欠陥部分で超音波が反射するため、伝播速度は低下する。したがって、測定された伝播速度の小さい部位ほど ASR 損傷は進行していると考えられる。

超音波伝播速度の測定結果を表-2.4.1 に示す。上下の比較では上測線の伝播速度が小さく、また外縁部からの距離で比較すると外側測線の伝播速度が最も小さく、内側が最も大きい。供試体製作より約 1 年しか経過しておらず ASR 進行は初期段階のため部位による測定値の差異は少ないものの、供試体の損傷は上面の外縁部近くから発現していると考えられる。

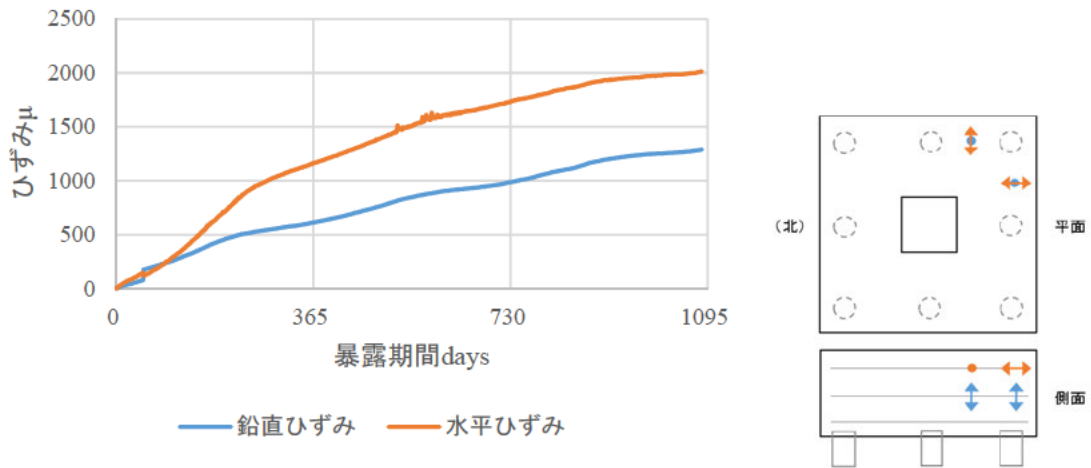
図-2.4.7 コンクリートひずみの時刻歴

図-2.4.7 は上段鉄筋高さにおけるコンクリートの水平ひずみ 2 測点と、中段鉄筋高さにおけるコンクリートの鉛直ひずみ 2 測点の測定値をそれぞれ平均し時刻歴でプロットしたものである。暴露後 3 年経過時点におけるコンクリートの水平ひずみは約 2,000 μ 、鉛直ひずみは約 1,200 μ で、増加勾配は徐々に減少しているがいずれもまだ収束には至っていない。図-2.4.8 に示す水中暴露・上載荷重無し・直接基礎フーチング供試体のコンクリート水平ひずみ（出典：土木研究所資料第 4304 号⁴⁾）は、仕様が異なるため参考値となるが暴露後 3 年経過時点で Case1（水位変動）約 5,000 μ 、Case2（水没）約 8,000 μ となっており、比して本供試体ひずみの増加勾配は非常に緩やかであると言える。また、図-2.4.8 のコンクリートひずみは暴露からひずみ発現まで約半年の期間があるが、本供試体は製作から暴露開始までの間に約 1 年の屋内養生期間を経ているため、ひずみの増加は暴露開始後すぐに計測されている。

図-2.4.9 は図-2.4.7 に示すコンクリート鉛直ひずみを、中段鉄筋高さの近傍測点におけるコンクリート温度と比較したものである。コンクリートひずみの測線には僅かな波形が見られ、その頂点を●印で示している。ひずみと温度とで波形の頂点の時期がよく一致していることから、ASR によるひずみの進展早さは温度に依存していることがわかる。

中段鉄筋のひずみを補正した場合、暴露後3年経過時点におけるひずみの値は約1,000 μ を示しており、これは図-2.4.7の中段におけるコンクリートひずみの値とも概ね一致しているため、当補正はある程度の信頼性を有するとしてよいと考えられる。本実験では上段及び下段鉄筋ひずみ測点の半数以上で有意な計測値が得られている一方、中段鉄筋ひずみ測点においては約9割でエラーと思われる値が計測されている。確かな原因は不明だが、一因としては上段のD16鉄筋及び下段のD22鉄筋に比して格段に細い径のD6鉄筋を中段に使用しているため、途中から乖離して供試体本体におけるひずみ損傷の進展と異なる挙動を示したことが考えられ、細径鉄筋の軸外方向への曲げ変形等によるひずみを軸ひずみとして計測している可能性が挙げられる。

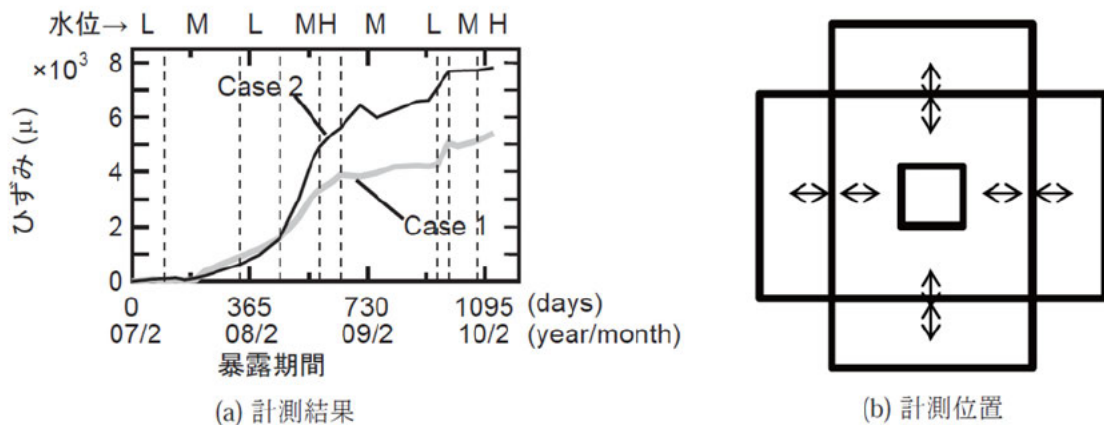
図-2.4.8 水中暴露供試体のコンクリート表面ひずみの時刻歴

(Case1:水位変動、Case2:水没 出典：土木研究所資料第 4304 号⁴⁾)

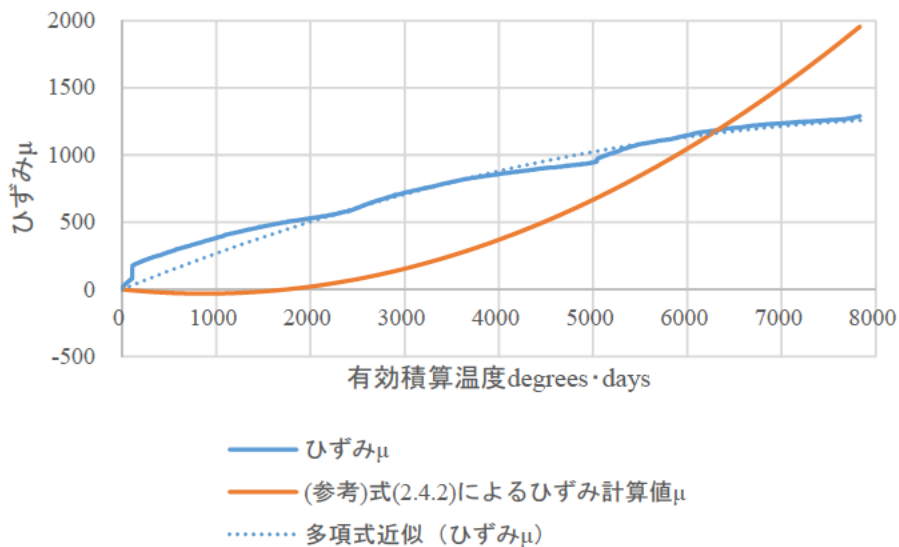
図-2.4.10 ひずみと有効積算温度の関係

図-2.4.10 は図-2.4.9 に示す中段鉄筋高さにおけるコンクリートひずみについて、横軸の暴露日数を有効積算温度に置き換えて評価したものである。有効積算温度は式(2.4.1)に示すように、ひずみの増加が認められる最小の温度を基準温度と設定し、基準温度以上で暴露された日における、各日の暴露温度と基準温度との差の総和で求めた。当件ではひずみは常に増加し続けていることから、基準温度は測定された最低温度の9°Cとした。

$$\varepsilon = -2.0 \times 10^{-5} (T')^2 + 2.82 \times 10^{-1} (T') \quad (2.4.3)$$

式(2.4.2)と式(2.4.3)で係数こそ異なるものの、本実験結果においてもひずみを有効積算温度の2次式でよく近似することができており、フーチングの暴露状況及び周辺気温等の環境条件や、死荷重等による応力状態に関わらず、ASRによるひずみ損傷の進展を有効積算温度の関数として評価できる可能性を示している。

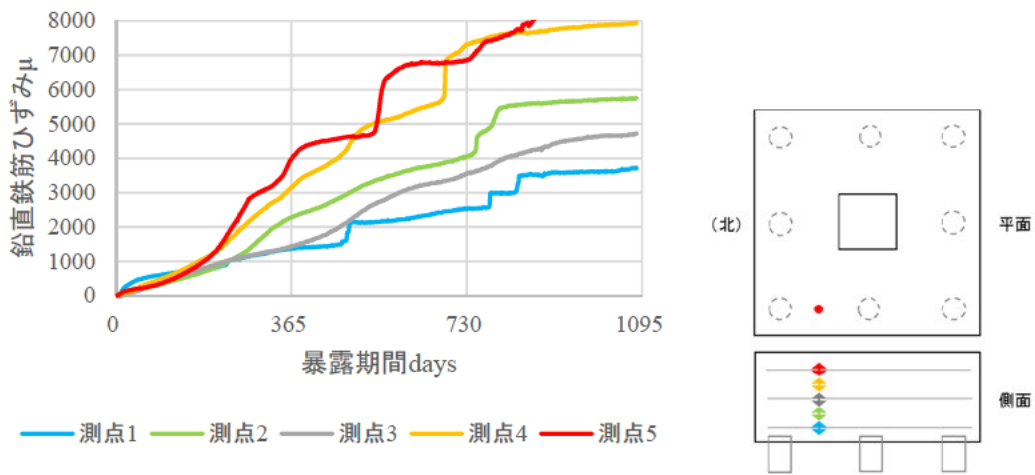
図-2.4.11 鉛直鉄筋ひずみの時刻歴

図-2.4.11 は、供試体北西側に配した鉛直方向鉄筋のひずみの時刻歴を示したものである。なお、測点 1、3、5 はそれぞれ下段鉄筋・中段鉄筋・上段鉄筋と同じ高さの測点である。測点 1～5 のいずれの測点でも暴露開始時点で既にひずみの増加が始まっている。約 200 日経過時点より、上段側の測点 4・5 で急激にひずみが増加しており、ASR によるひずみ損傷の進展が上段側からであることを読み取ることができる。いずれの測点においても暴露後 2 年経過時点の測定値が $2,000\mu$ を大きく超えてコンクリートの鉛直ひずみと乖離しているが、このことについては次項の中段鉄筋ひずみに対する考察において述べる。

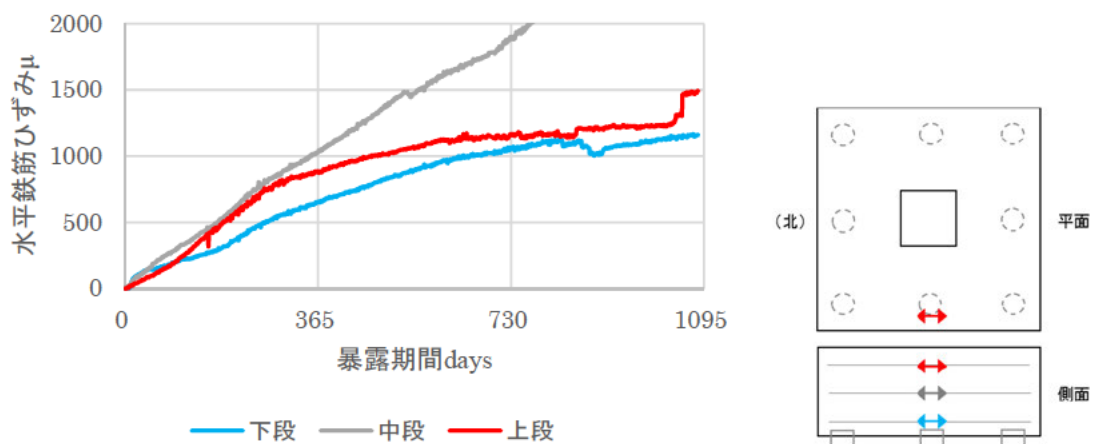
図-2.4.12 水平鉄筋ひずみの時刻歴

図-2.4.12 は最西端の南北方向に配した鉄筋の中央部ひずみの時刻歴を上段・中段・下段それぞれ示したものである。下段鉄筋に比べ上段鉄筋のほうがひずみの進行は早い。中段鉄筋ひずみについて、他の測点でも過分に大きく計測されていると思われる値が多く見受けられたが、水分の供給が大きな要因の1つとされる ASR 損傷が中段から先に進展することは考えにくく、これがエラー値であり除外して考えてよいとするならば、上側から ASR が進展していることがここでもわかる。

図-2.4.14 の実線は、図-2.4.13 の鉄筋及びコンクリートのひずみ測線をそれぞれ平均したものである。これらの線形近似を図-2.4.14 の点線で示しており、傾きは鉄筋 \square 3.9、コンクリート \square 1.4である。鉄筋ひずみをおよそ2.8で除すことでコンクリートひずみと概ね一致することとなり、エラーが一定程度補正されると考えられる。この補正を反映させて図-2.4.12 の鉄筋ひずみ時刻歴を描き直すと図-2.4.15 のようになる。

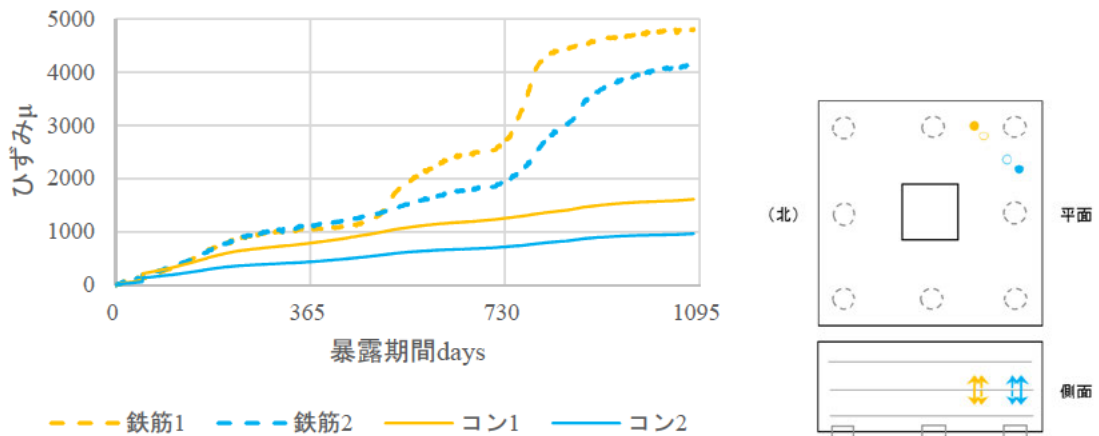
図-2.4.13 近傍測点における中段鉄筋ひずみとコンクリートひずみの時刻歴比較

図-2.4.13 は供試体南東側の中段鉄筋高さで近接する測点同士において、鉄筋ひずみとコンクリートひずみの時刻歴を比較したものである。鉄筋 1・鉄筋 2 は鉛直方向鉄筋のひずみで、コン 1・コン 2 はコンクリートの鉛直ひずみである。凡例の同じ数字はごく近傍の測点同士で比較対象であることを表している（鉄筋 1 とコン 1 はごく近傍の測点）。中段鉄筋高さにおける鉛直鉄筋ひずみとコンクリート鉛直ひずみで明らかな差異があるが、ごく近傍の測点であることから、鉄筋が降伏または定着を逸していない限りにおいて本来はほぼ一致する値を示すはずである。鉄筋ひずみは使用している D6 鉄筋の降伏ひずみ約 2,000 μ を大きく超えた 4,000~5,000 μ を示していることと、コンクリートひずみの 2 測線が一定の範囲内に収まっていることから鑑みると、鉄筋ひずみの値にエラーが出ている可能性が高いと考えられる。

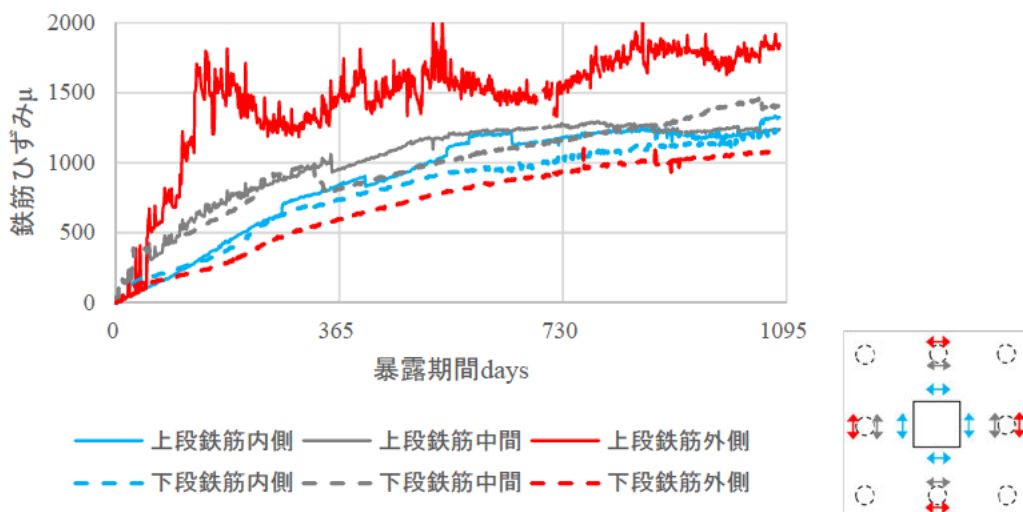
図-2.4.17 部位別 鉄筋水平ひずみ平均値の時刻歴

図-2.4.17は、凡例に示す鉄筋の中央位置における水平ひずみ測定値の時刻歴を、上段鉄筋・下段鉄筋各々について、フーチングの外側・中間・内側の部位別に分けて平均した合計6測線をプロットしたもので、上段鉄筋ひずみを実線、下段鉄筋ひずみを点線でそれぞれ表している。例えば青の実線は、フーチング内側の上段鉄筋の中央部ひずみ4測点の平均値の時刻歴を表している。上段鉄筋ひずみの測定値は外側>中間>内側の順に並んでおり、フーチング外側の上段鉄筋ひずみは他の測線と比べ明らかに大きい数値を示していることから、ASR 損傷はフーチング上部の外側から進展していることがここでもわかる。また、フーチング外側の下段鉄筋ひずみが全6測線の中で最も低い数値を示しているが、この理由としては当該測点が杭基礎の直上に位置していることから、上方向の杭頭反力により拘束を受け、ASR ひずみの進展が抑制されていることが考えられる。上載荷重と杭頭反力の拘束によるひずみ抑制の効果については、2.4.3 で述べた上載荷重無しの直接基礎フーチング供試体とのひずみ進展早さの比較結果からも裏付けられる。

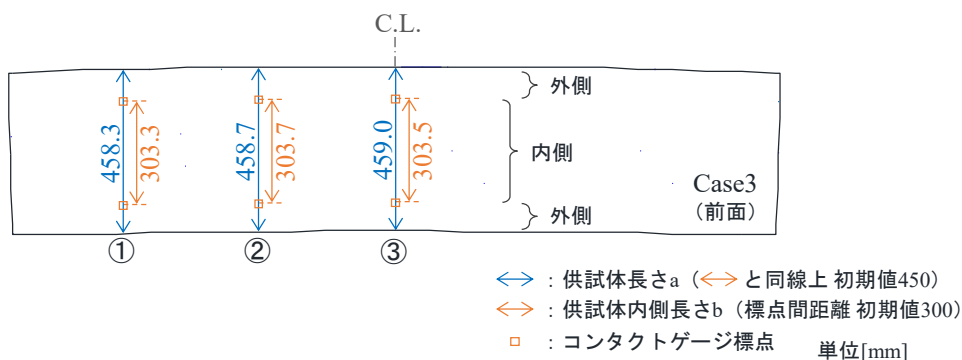
図-3.3.4 水中暴露によるコンクリートの表面ひずみ

水中暴露開始から8年半経過時点におけるコンタクトゲージ各標点間の長さ、同測線上の供試体長さについて図-3.3.4に示す。ここでコンタクトゲージの各標点間を「内側」、標点の上面側及び下面側を「外側」として、表-3.3.1のとおり供試体内側と外側の表面ひずみを比較したところ、全ての測点において外側のひずみが内側の3倍程度と大きい値を示している。ASRによるひずみは外側から進展していることがわかり、これはコンクリートの膨張に対する鉄筋の拘束力の有無が要因であると考えられる。

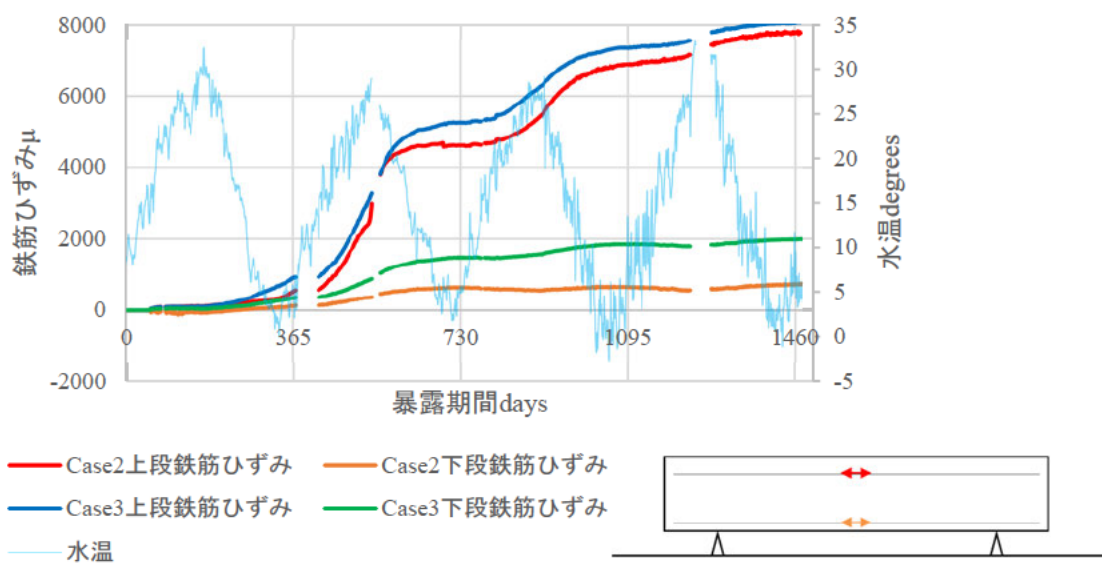
図-3.3.5 鉄筋ひずみと水温の時刻歴

軸方向の上段及び下段鉄筋のスパン中央に設置したひずみゲージで計測した鉄筋ひずみと水温の時刻歴を図-3.3.5に示す。Case2及びCase3の上段鉄筋、下段鉄筋いずれにおいても水中暴露開始後約半年を経過した時点からひずみが増加し始め、4年(1460日)程度でほぼ収束に向かっている。D6の上段鉄筋には約8,000 μ のひずみが生じており降伏したものと推察される。暴露している水槽内の水温が高い期間において鉄筋ひずみの増加勾配は大きく、水温が低い期間はほぼ横ばいの傾きを示し、水温の波形と鉄筋ひずみ量の増加特性には明確な相関が見られる。2.4.3においても述べたとおりASRによるひずみ進展の早さは環境温度に強く依存していることがわかる。

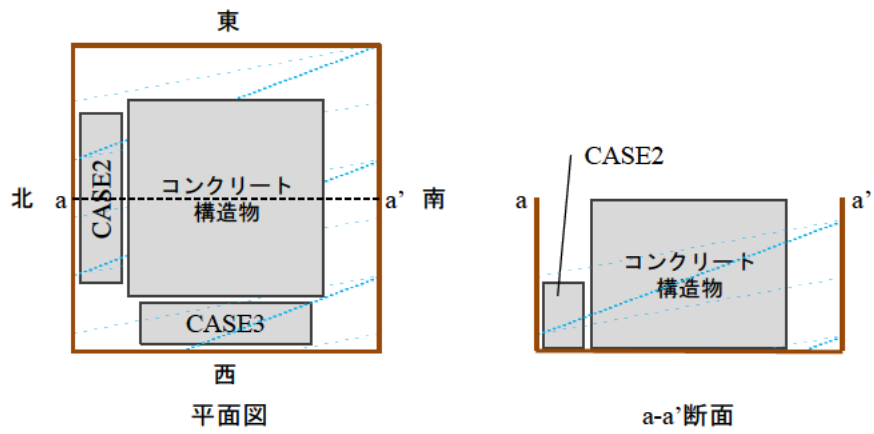
図-3.3.6 水槽内の供試体の配置

なお、使用材料等の諸元が同一であるCASE2及びCASE3供試体においてひずみの計測値に差異が生じているが、この要因の1つとしては水槽内における位置により日照条件が異なるため、供試体の温度に差があったことが考えられる。図-3.3.6に示すとおり水槽内の北側に位置するのがCASE2、西側に位置するのがCASE3である。水槽中央に別のコンクリート構造物があるため供試体は水槽の壁と構造物に挟まれており、特にCASE2は南側からの日照が遮断されて供試体の温度がCASE3より低い状態であったことが推察される。

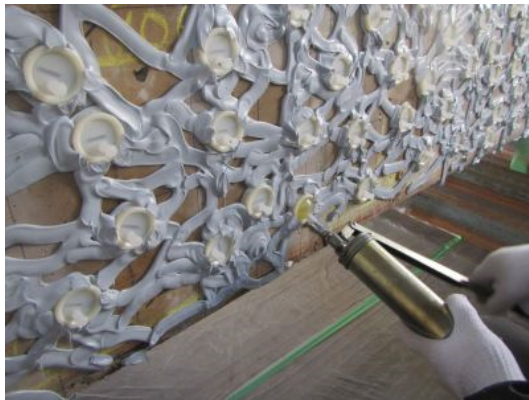
写真-3.4.1 ひび割れ補修の施工状況

Case3 のひび割れ補修は、低粘度の水中硬化型エポキシ樹脂を用い自動式低圧注入工法により実施した。補修の施工状況を写真-3.4.1 に示す。

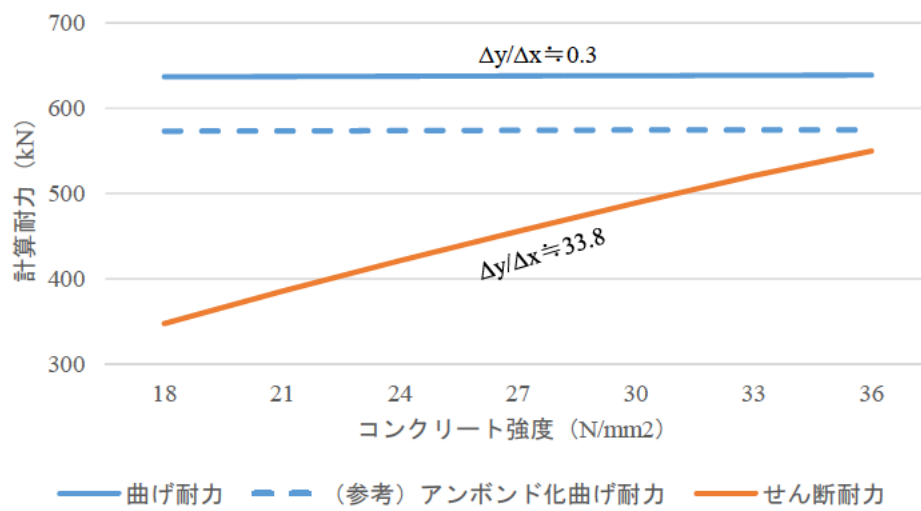
図-3.4.5 コンクリート強度を可変値とした場合の供試体耐荷力の計算値

また、前述のとおり下側鉄筋のアンボンド化が生じたものとして付着割裂破壊の影響を考慮した曲げ耐力の計算値は、付着を喪失した長さや程度が不確かであるため参考値だが約 570kN となり (図-3.4.5 の点線)、ある程度曲げ耐力が低下した可能性が考えられる¹¹⁾。

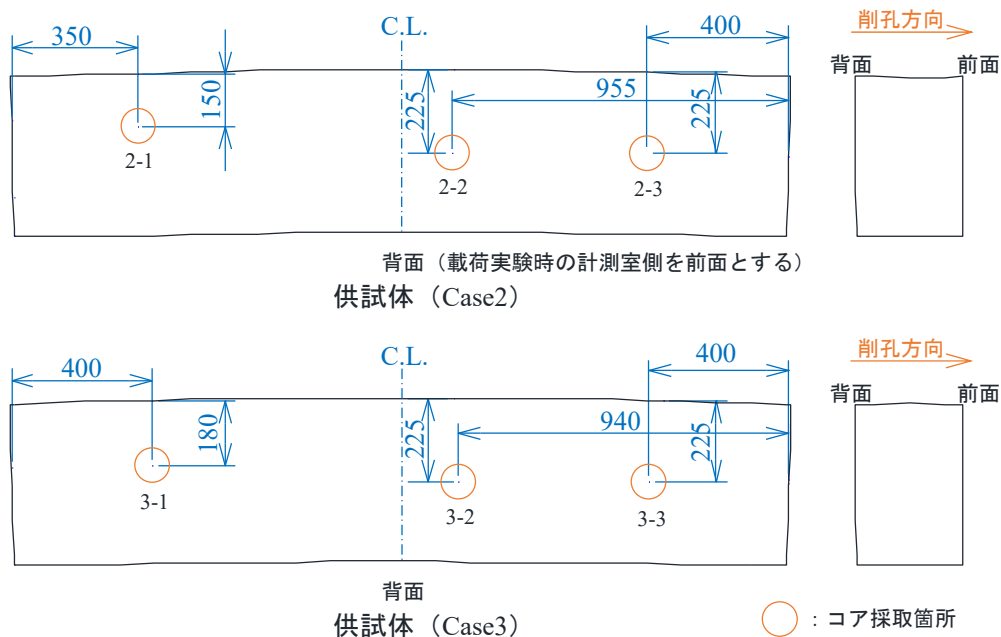
図-3.4.6 載荷実験後のコア採取箇所

載荷実験後、実験による供試体の破壊程度が比較的小さいと見られた箇所から、内径100mmのコンクリートコアドリルを用いてコアを採取し、圧縮試験のため高さ200mmとなるようコアを切断した。コアを採取した箇所について図-3.4.6に、採取したコアと採取状況について写真-3.4.4に、各ケースの供試体コアの圧縮試験結果について表-3.4.1にそれぞれ示す。なおディープビーム供試体においては載荷実験時の計測室側を「前面」とし、「背面」はその反対側を指している。また、Case1は材齢36日の健全体のテストピースによる材料試験結果で、表-3.2.3の再掲である。Case2及びCase3の圧縮強度はCase1の約4割、弾性係数については約3割となっており、いずれもASR損傷により値が大きく低下していることが分かる。既往の知見¹²⁾において「劣化した圧縮強度を10N/mm²または20N/mm²と想定する場合の弾性係数は、ASRの影響を受けていないコンクリートの30%とする」とされており、同様の結果が今回の実験でも確認された。

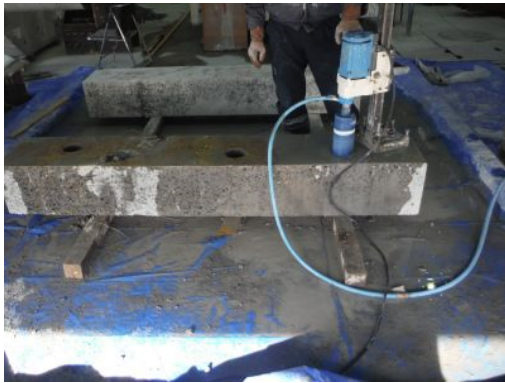
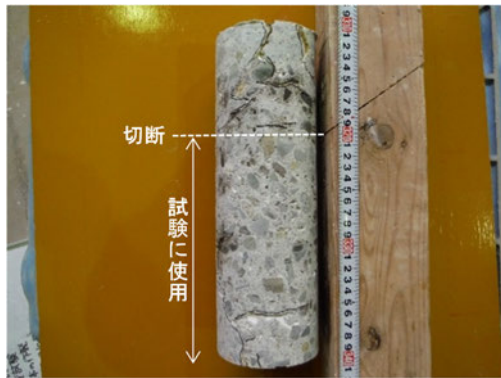
写真-3.4.4 採取したコア

採取したコアについて目視で確認したところ、写真-3.4.4のように外縁側に顕著にひび割れが見られた。ひび割れの深さは外縁両側より最大100mm程度まで進展していたが、中心部付近においてはASRによる供試体の損傷は目視で確認できなかった。外縁側の方が損傷の大きい状況は3.3.2(d)超音波トモグラフィ解析結果ともよく一致している。
