土木研究所資料

アルカリシリカ反応で損傷した
ディープビーム部材のあと施工
鉄筋によるせん断補強効果の評価

平成30年8月

国立研究開発法人土木研究所
構造物メンテナンス研究センター

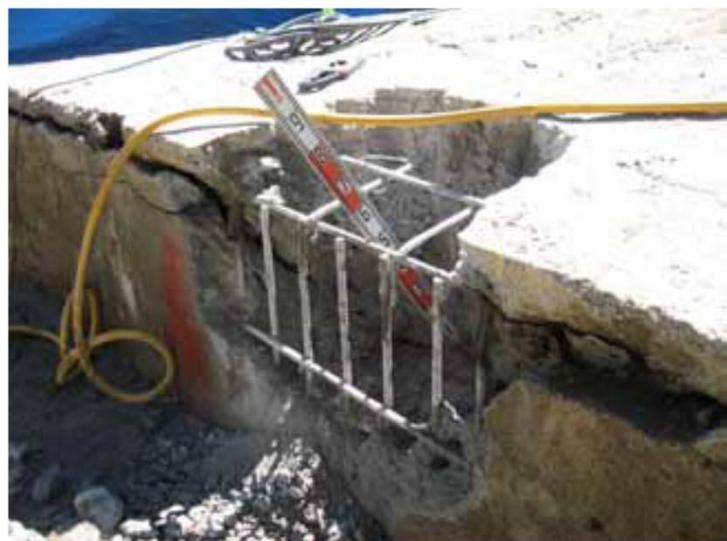
写真-2.1.1 ASR によりフーチングの上面鉄筋が破断した例¹⁾

橋梁のフーチングは厚い版構造であり、ディープビームと耐荷機構が類似しているとされる。既設道路橋のフーチングが ASR により損傷する事例については、「土木研究所資料第 4304 号¹⁾」でまとめられている。

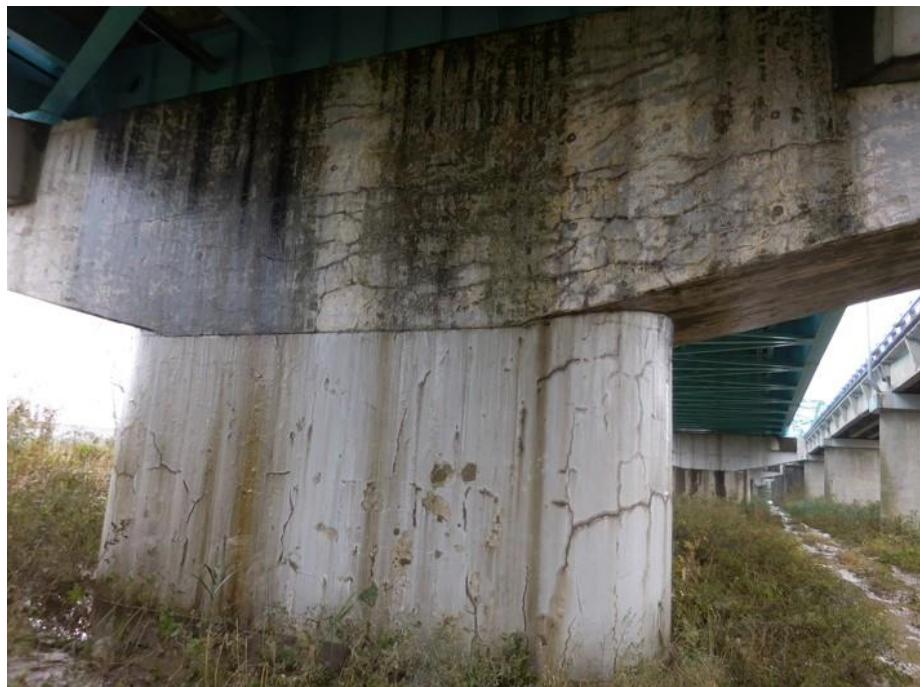
写真-2.1.3 ASR により損傷した橋脚

一方で、せん断スパン比の小さい壁式橋脚などもディープビーム部材であり、橋脚でも ASR による損傷事例が見られる。

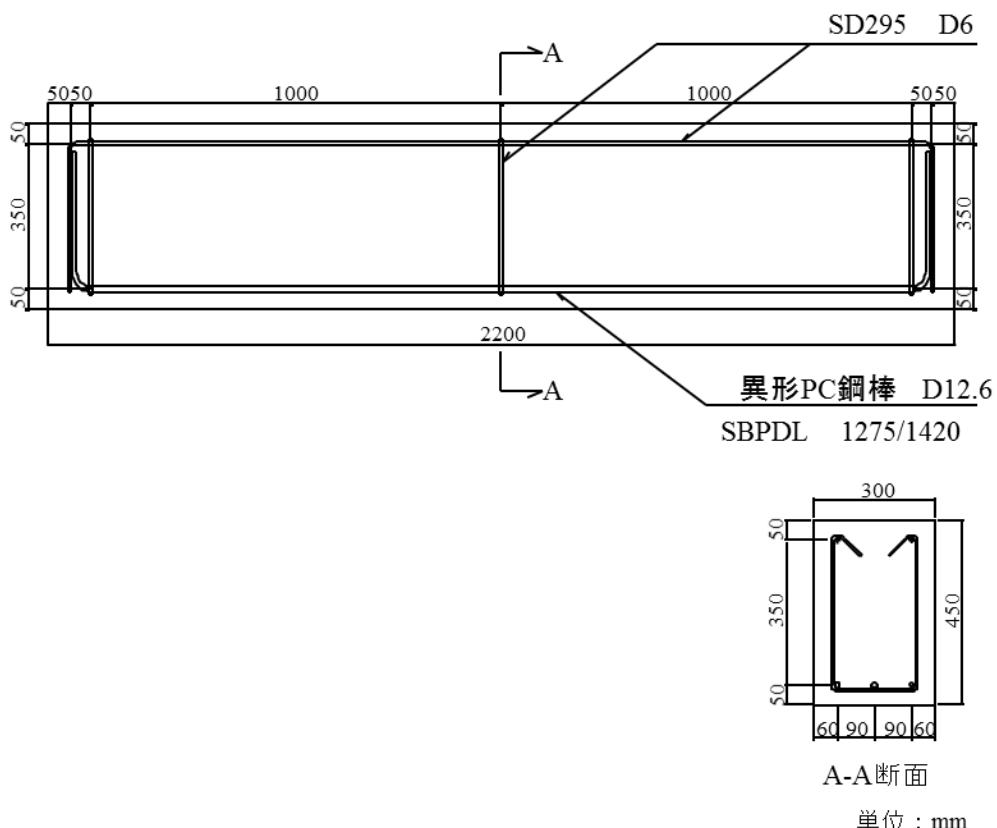
図-3.1.1 ディープビーム供試体

供試体は、幅 300mm×高さ 450mm×長さ 2,200mm のディープビームを 5 体製作した。供試体の概要を図-3.1.1 及び表-3.1.1 に示す。

設計にあたっては、旧建設省通達によるアルカリ総量規制前で ASR が生じる可能性の高い昭和 50 年代の実橋のフーチングを想定し、低鉄筋比と、せん断先行の破壊モードの 2 点に着目した。S55 道路橋示方書^⑥に示される最小鉄筋比 0.2% にできるだけ近い低鉄筋比とし、かつ載荷実験時にせん断破壊させるよう曲げ耐力を強化するため、超高強度の異形 PC 鋼棒（SBPDL1275/1420）を下側鉄筋として用いた。供試体の引張鉄筋比は 0.3%、圧縮鉄筋比は 0.05%、せん断スパン比は $a/d=1.5$ とした。

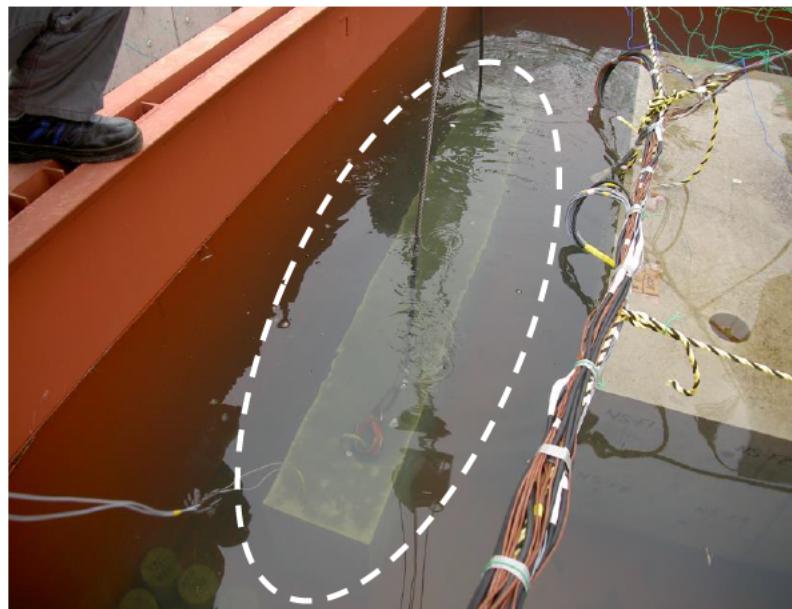
写真-3.2.1 ディープビーム供試体の水中暴露状況

供試体5体のうち1体(4.2で後述するCase1)は、健全な状態における耐荷性能等を確認するための基準供試体とし、ASRが発現する前の製作直後に載荷実験を実施した。残る4体(Case2～Case5)は、鋼製水槽内で水中養生してASRを進展させた。水中暴露の状況を写真-3.2.1に、水中暴露によるASRの進展で供試体に発生したひび割れ状況を写真-3.2.2に示す。写真-3.2.2より、ASR損傷に特有の亀甲状のひび割れが全体に生じている。上面は下面に比べて明らかにひび割れの数が多く、側面においても上面に近い方が多いのがわかる。これは上面と下面との鉄筋量の差が主な要因で、そのため、供試体の膨張程度は上面側で大きく、側面の写真のような上反りのアーチ形に変形していると考えられる。

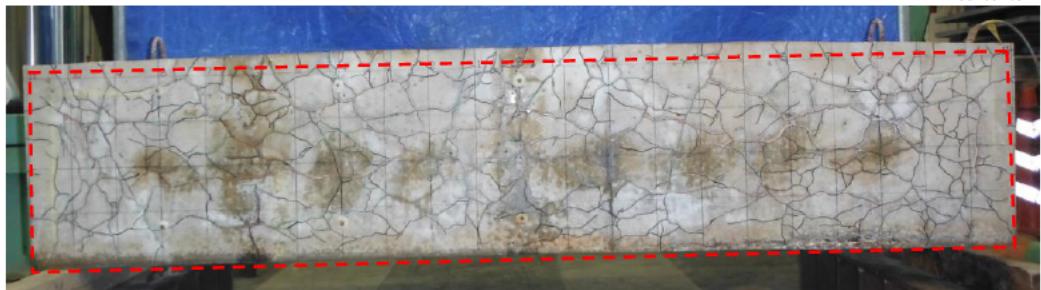
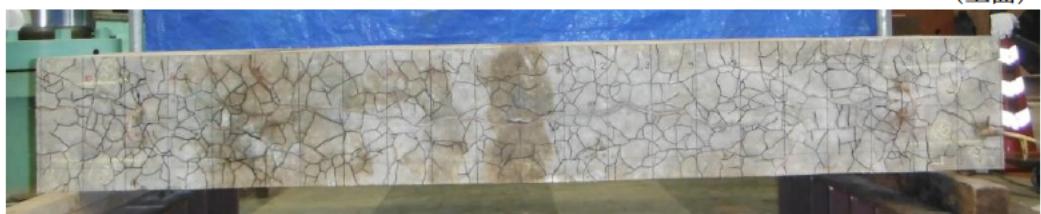
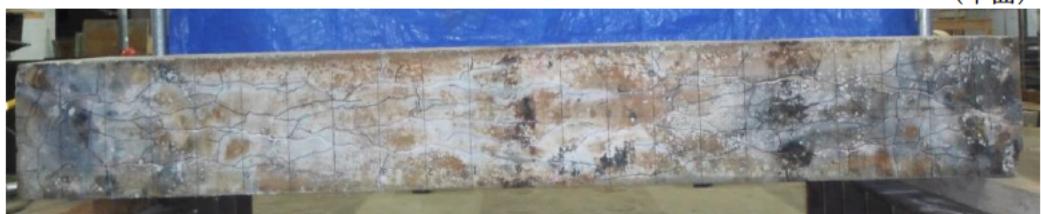
写真 3.2.2 ASR による供試体のひび割れ状況

(Case4、ひび割れに着色、側面写真の赤色点線は元の形状)

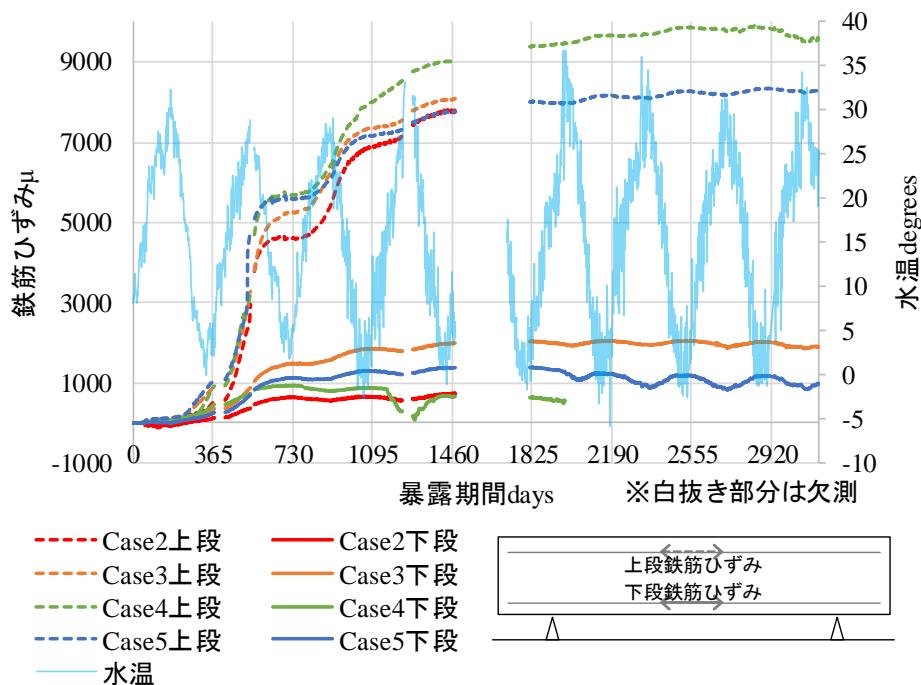
図-3.2.1 鉄筋ひずみと水温の時刻歴

供試体軸方向の上段及び下段鉄筋のスパン中央に設置したひずみゲージで計測した鉄筋ひずみと、水温の時刻歴を図-3.2.1 に示す。水中暴露した 4 供試体のいずれも、暴露開始後約半年経過した時点からひずみが増加し始めている。暴露している水槽内の水温が高い期間において鉄筋ひずみの増加勾配は大きく、水温が低い期間はほぼ横ばいの傾きを示し、水温の波形と鉄筋ひずみ量の増加特性には明確な相関が見られる。ASRによるひずみ進展の早さは環境温度に強く依存していることがわかる。暴露開始後約 4 年（1460 日）程度でひずみの増加勾配は横這いに近くなり、8 年（2920 日）では概ね収束していると考えられる。

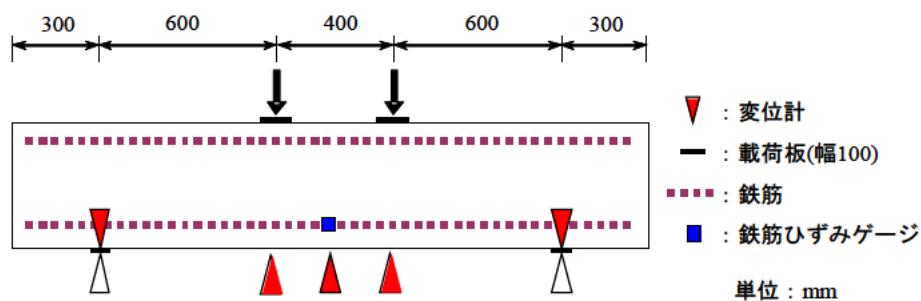
図-4.1.1 載荷実験の概要

載荷方法は図-4.1.1 及び写真-4.1.1 に示すような 2 点対称の単調増加方式とし、供試体が終局破壊に至るまで載荷を行った。載荷開始時は荷重で制御し、供試体の剛性が低下しひび割れが発生した時点で変位制御に切り替えた。なおせん断スパン比は 1.5 である。データ計測の間隔については、荷重制御時を 5kN、変位制御時を 0.1mm に設定し、供試体の変位、ひび割れ状況、ひずみ及びその他の変状等について記録した。

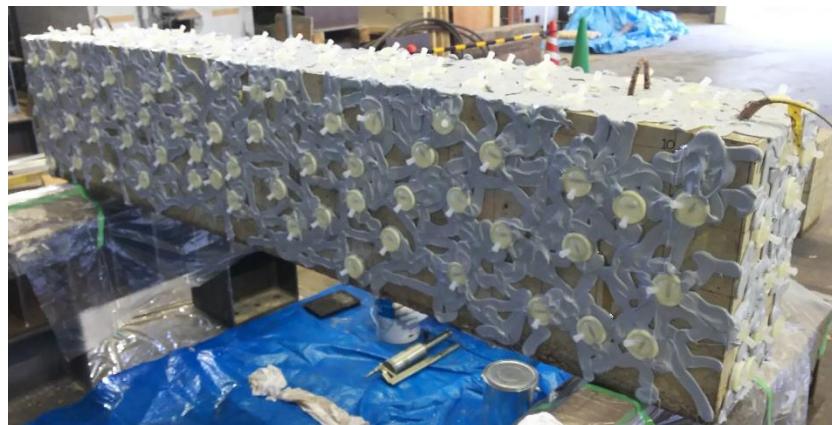
写真-4.3.1 ひび割れ補修の施工状況

Case4、Case5 に施工したひび割れ補修は、低粘度の水中硬化型エポキシ樹脂の注入によるもので、材料・方法等は Case3 と同一である。施工状況を写真-4.3.1 に示す。

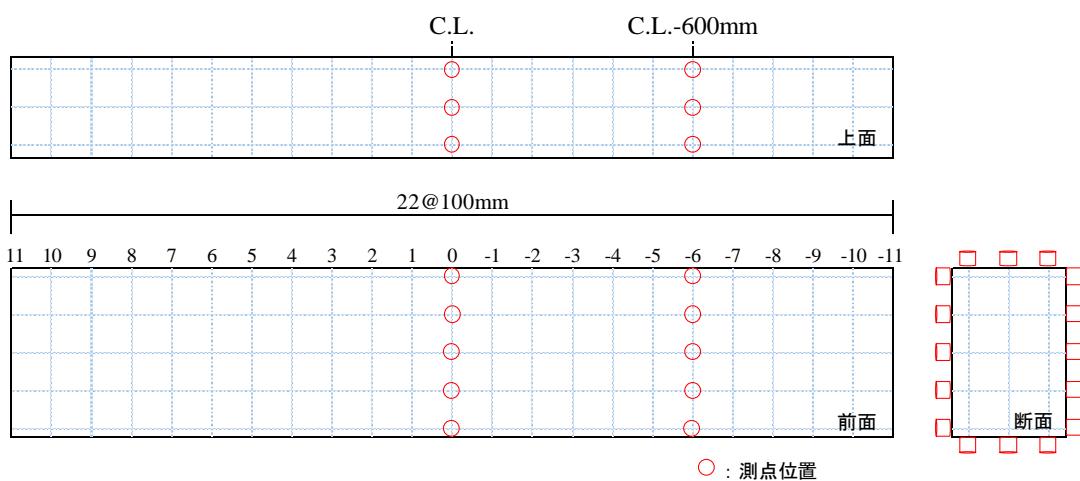
図-4.3.1 超音波トモグラフィ解析画像の測点位置

Case4 及び Case5 の、ひび割れ補修の前後においてトモグラフィ解析を実施した。測点位置を図-4.3.1 に示す。図-4.3.2 は、Case4 及び Case5 の、C.L. 及び C.L.-600mm 断面における超音波伝播速度のトモグラフィ画像で、超音波の低周波数帯域を表す赤色に近いほど超音波の伝播速度が低く、供試体内部のひび割れや剥離などによる損傷程度が大きい状態を表している。

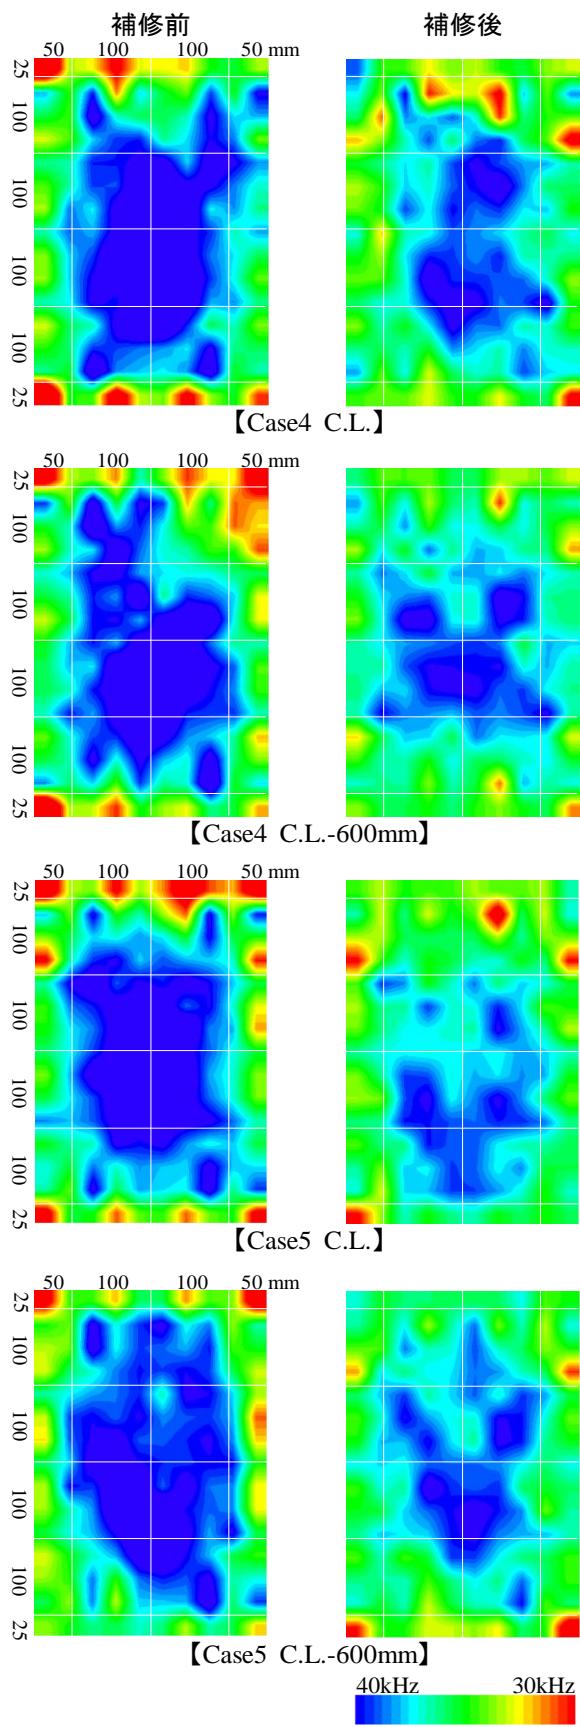
図-4.3.2 超音波トモグラフィ解析画像

ひび割れ補修を実施する前と後との解析画像を比較すると、補修後は、ひび割れ等による損傷部位に補修材が充填されることで伝播速度が上昇している。これより、低下したせん断耐力は、Case3 のようにひび割れ補修によってある程度向上していることが推察される²⁾。

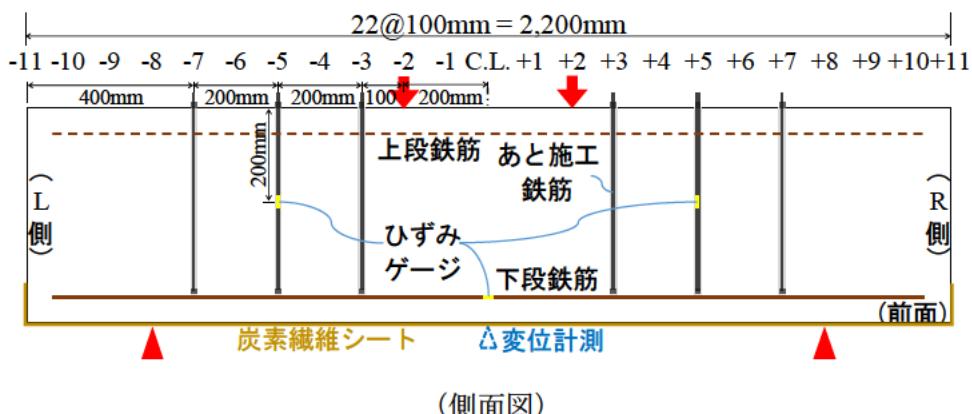
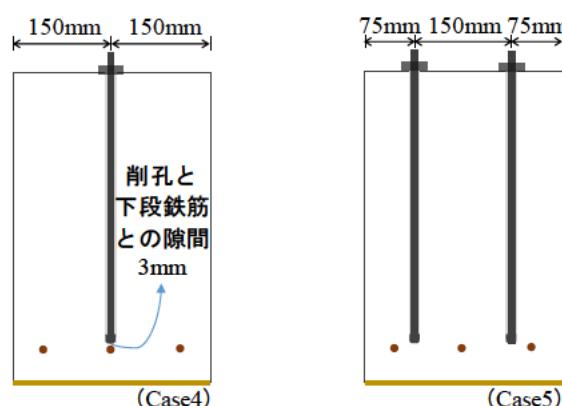
図-4.3.3 せん断補強位置

せん断補強の方法については、ASR 損傷した実橋梁のフーチングに対する上面側からの施工を想定し、定着体を有したあと施工鉄筋の挿入による補強方法を採用している。せん断補強の位置等を図-4.3.3 に示す。あと施工鉄筋には異形棒鋼 SD345D10mm を用い、Case4 の配筋は 1 列、Case5 の配筋は 2 列としている。せん断補強部の詳細は図-4.3.4 及び写真-4.3.2 のとおりである。供試体の削孔にはコンクリートコアドリルを用い、 $\phi 20\text{mm}$ 、深さ 390mm で下段鉄筋の手前 3mm まで削孔し、端部に定着体として $\phi 16\text{mm}$ の円形鋼釘を全周溶接で取り付けた鉄筋を挿入した後、隙間をグラウトで充填して固定した。ここで、定着体の仕様は文献⁷⁾ 等を参考に定めた。せん断補強の施工状況を写真-4.3.3 に示す。なお、養生期間の長短により Case4 と Case5 のグラウトの強度に大きな差が生じるのを避けるため、グラウトの充填日を両者とも実験の 1 週間前とした。グラウトの強度について表-4.3.1 に示す。

供試体の変位を計測するための変位計を、供試体底面の中央に設置して計測した（図-4.3.3 側面図）。Case1～Case5 の載荷実験における荷重-変位の関係を図-4.4.1 に示す。

図-5.2.1 及び図-5.2.2 は、せん断補強鉄筋が荷重の増加に伴ってどのように挙動しているかを調べるため、Case4 及び Case5 における荷重-変位と荷重-鉄筋ひずみの両関係を併記したものである。縦軸は荷重を示す共通軸とし、変位を第1横軸（下）で、鉄筋ひずみを第2横軸（上）で示している。変位・鉄筋ひずみの計測位置は図-4.3.3 側面図に示すとおりで、Case5 のあと施工鉄筋ひずみの値は2列の平均である。

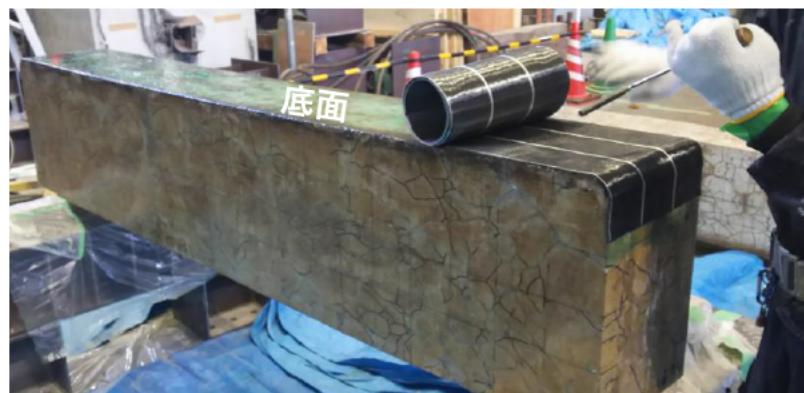
写真-4.3.4 曲げ補強の施工状況

Case4 と Case5 については、あと施工鉄筋によるせん断補強のほか、炭素繊維シートを供試体底面の全面積に貼り付ける曲げ補強も同時にを行うこととした。この理由は、せん断強度を定量的に確認するためにはせん断破壊させることが不可欠であるが、せん断補強を実施して供試体のせん断強度が向上することにより、結果として主目的に反し曲げ破壊させてしまうことを避けるためである。したがって、この曲げ補強はあくまで曲げ破壊させないためだけの補助的な位置付けとなる。使用した炭素繊維シートの諸元を表-4.3.2 に、曲げ補強の施工状況を写真-4.3.4 に示す。

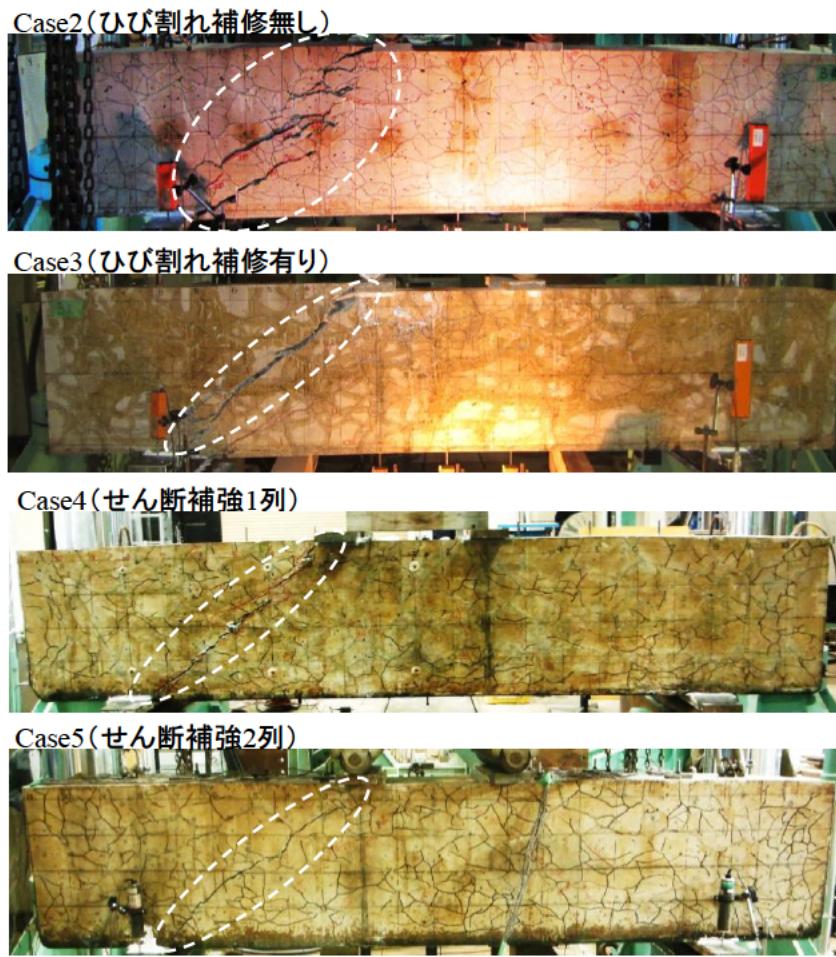
写真-4.4.1 せん断破壊時のひび割れ状況

せん断破壊時のひび割れ状況を写真-4.4.1 に示す。概ね載荷点から支点方向へ破壊線が形成されているのはどのケースにも共通しているが、ひび割れ補修有りの Case3～Case5 では、無しの Case2 と比べてひび割れの形状がそれほど分散せずに、まとまった直線状を成している。これは、ASR により発生したひび割れが補修でよく充填され、損傷した断面が一体化されたために、既存のひび割れとほぼ関係なく新たに載荷によるひび割れが形成された結果であると考えられる。そのため、ASR による既存のひび割れが繋がって進展した Case2 は、Case3～Case5 より格段に耐力が小さくなっている。

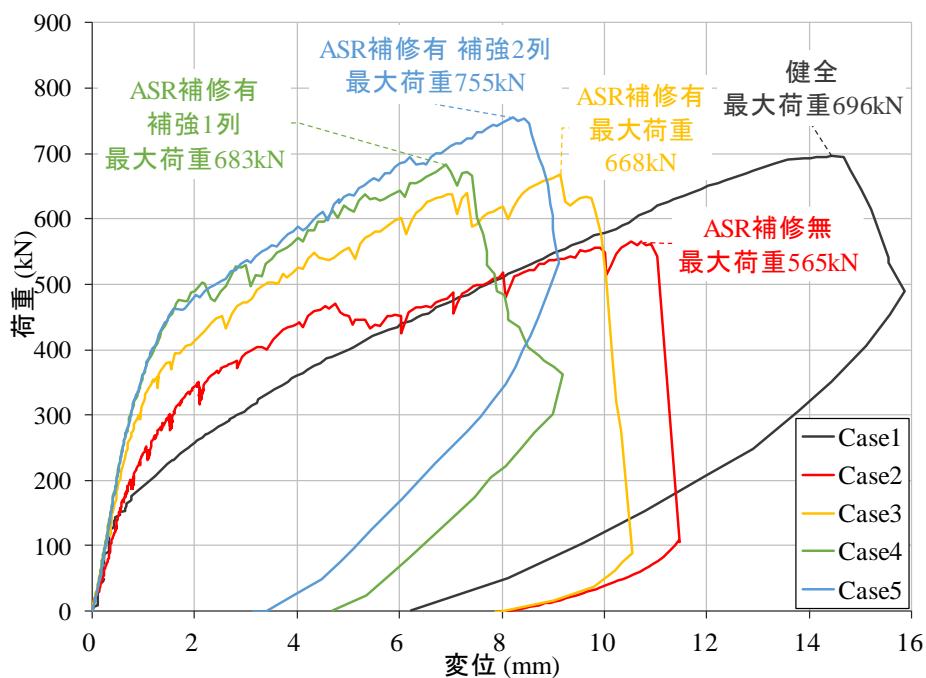
図-4.4.1 荷重-変位曲線

Case3～Case5 は、いずれもひび割れ補修を行った供試体である。これらが最大荷重に至るまでの測線は、せん断補強が 2 列（Case5）、1 列（Case4）、無し（Case3）の順で上から並び、同じような形状を示していることより、ひび割れ補修による曲げ剛性の増加が推察される。特に Case4 と Case5 は途中までほぼ同じ軌跡をたどっており、Case3 と比較すると若干変位が抑えられているのがわかる。載荷序盤におけるこの差の要因としては、4.3.3 で述べた曲げ補強の炭素繊維シートの影響が考えられる。

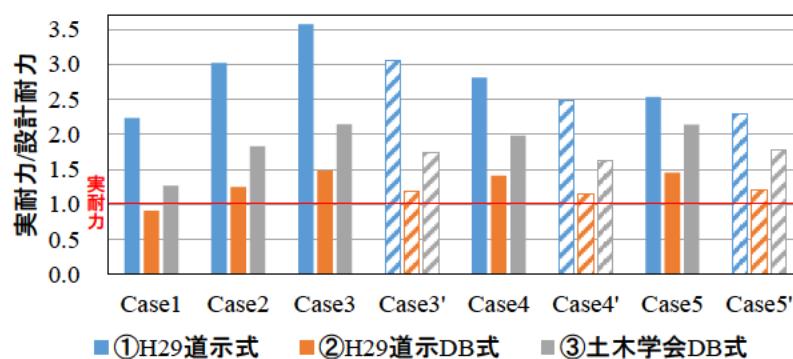
図-5.1.1 実耐力／設計耐力の比較

①H29 道示式、②H29 道示 DB 式、③土木学会 DB 式の 3 式による設計せん断耐力の算出結果を表-5.1.3 に示す。また、実耐力／設計耐力について図-5.1.1 に示す。

土木学会 DB 式では、実耐力／設計耐力が約 1.2～2.1 の範囲で、特にコア強度を用いた場合の Case3～Case5 がかなり安全側の評価となっている。

H29 道示 DB 式では、実耐力／設計耐力が約 0.9～1.4 の範囲にあり、全てのケースにおいて実耐力を最もよく評価できている。特に、設計基準強度を用いた Case3'～Case5' では 1.15～1.20 で、コア強度を用いた Case3～Case5 よりも実耐力に近い値を示している。また、せん断補強の Case4・Case4'、Case5・Case5'において、Case3・Case3' と同等の推定精度となっている。このことから、ASR 損傷で耐荷性能が低下した供試体においても、この推定式でせん断補強鉄筋の効果を評価することが妥当と考えられる。

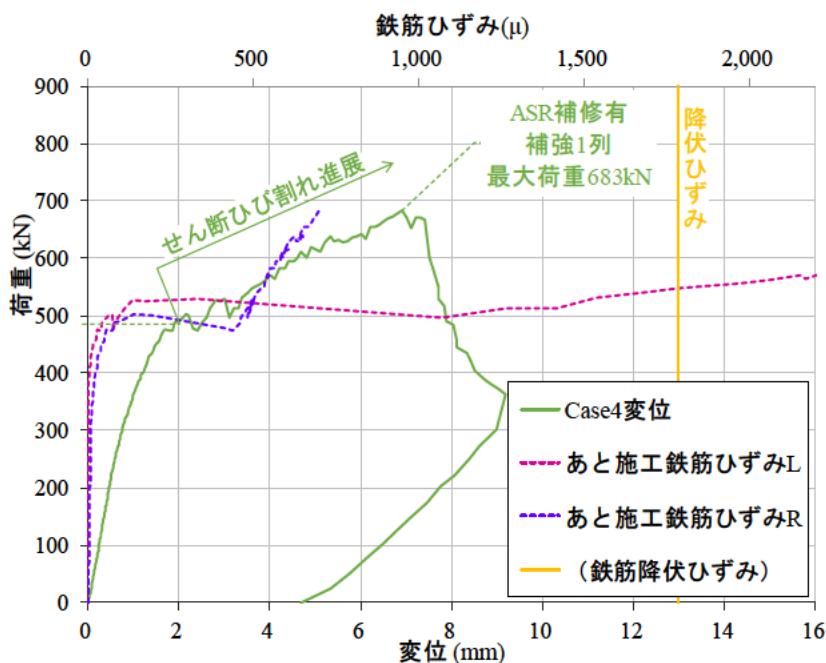
図-5.2.1 変位及び鉄筋ひずみと荷重との関係 (Case4)

あと施工鉄筋の挙動を表しているのは点線で示した測線だが、載荷序盤においてはいずれのケースも弾性域にあり、鉄筋ひずみの増加がほとんど見られない。供試体に、あと施工鉄筋を跨ぐ顕著なせん断ひび割れの進展が確認された荷重は、Case4 が約 490kN 以降、Case5 が約 630kN 以降であるが、これらとほぼ同じタイミングであと施工鉄筋のひずみが急激に増加している。Case4においては、あと施工鉄筋が降伏ひずみまで達して供試体が破壊しており、期待したせん断補強効果を発揮したと考えられる。なお、Case5 ではあと施工鉄筋が降伏ひずみを下回っているが、これは図-5.2.3 のようにせん断ひび割れの位置と鉄筋ひずみの計測位置がずれていたため、ひび割れ位置よりやや小さな値となったことによるもので、せん断補強効果は Case4 と同様に得られていると考えられる。
