土木研究所資料 第4390号

平成30年度交流研究員報告書概要版

国立研究開発法人土木研究所

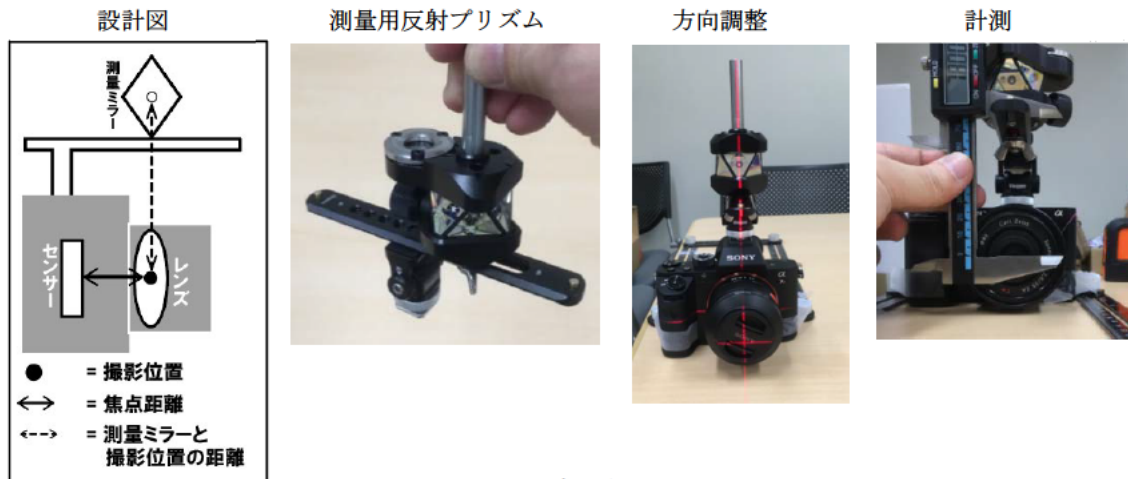
図-2 測量用反射プリズム付きカメラ作成方法

撮影位置を現地測量するために、図2のとおりレンズ中心の上部に測量用反射プリズムを設置した後、測量用反射プリズムとレンズ中心の距離をノギスにより計測し（計測値=0.126 m）、測量用反射プリズム付きカメラを作成した。なお、反射プリズムとはトータルステーションや光波距離計で距離を測るために用いる多方向から正確に反射するミラーである。

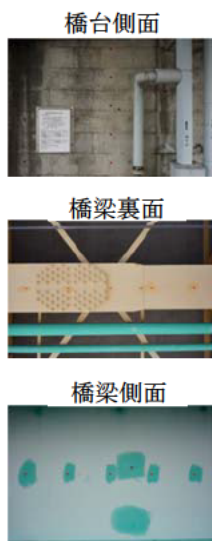
図3 検証対象

撮影箇所は土木研究所内南ループ橋の橋台側面、橋梁裏面、橋梁側面を対象とし（図-3）、撮影計画は図-4 のとおり実業務を想定した UAV 撮影範囲内の一部に検証用として測量用反射プリズム付きカメラ（三脚撮影）を加えた範囲とし計画を行った。また、撮影対象からの距離は、UAV が安全に飛行可能な 3m とし、撮影間隔は 3 次元モデル構築を考慮した写真重複率を 80% とした。

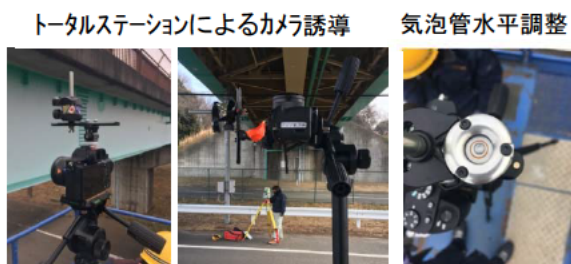
図5 撮影位置の観測

三脚を使用した撮影方法は、トータルステーションの誘導機能により計画した撮影位置に測量用反射プリズム付きカメラを設置した(図-5)。また、撮影方向の検証用標定点を同様の方法で設置した(図-6)。

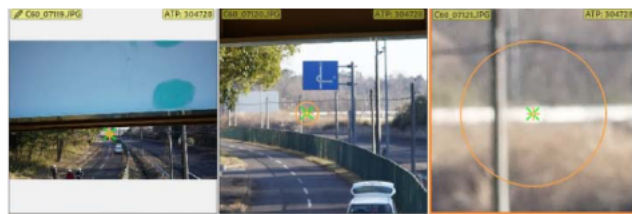
図-11 計算から除外した最長距離付近のタイポイント

SfMソフトにより算出した撮影位置と現地測量により計測した撮影位置を比較した(表-2)。なお、立体構造物を対象とした測量の精度基準がないため、国土地理院が作成した「UAVを用いた公共測量マニュアル(案)第39条」を参考とした。この結果から、橋梁側面の水平位置および標高の誤差が最も大きく、標準偏差値の許容範囲0.060mを超える0.095mとなった。この原因として、標定点の誤差が影響していないか確認するために、SfMソフト計算結果の標定点誤差を確認した(表-3)。その結果、全て0.01m未満であり標定点の誤差が影響していないことが確認できた。他の原因として、ソフトウェアが自動的に設定するタイポイントを確認した結果、対象となる橋梁から離れた背景となる地物をタイポイントに選択している例が見られた(表-4, 図-10)。この結果から、対象物から離れたタイポイントは誤差が大きい傾向が見られたため、誤差が10cm前後のものを除外し再計算を行ったところ許容範囲内となった(図-11, 表-5)。以上より、タイポイントが撮影位置の誤差に影響していることが確認できた。なお、タイポイントとは、SfMソフト計算過程の一つで、写真の重複する部分を同一地点として明瞭に把握できる点をいう。

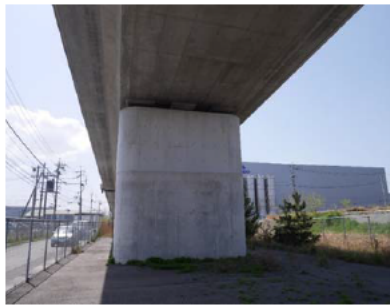
図 1 江島大橋

今回、UAV による点検画像から SfM を用いた三次元モデル構築することが可能か、精度の面から実橋で検証を行った。供用中の橋梁として、点検車両による目視が困難な江島大橋（鳥取県境港市）の橋脚 PE10 を対象とした。

点検範囲は、橋脚の橋軸方向平面（2平面）と側面（2面）とした。（図 1）

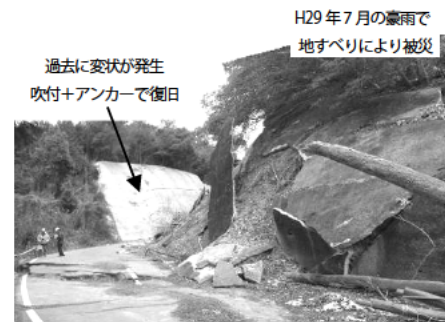
写真-1 近接斜面での異常確認事例

(1) 切土・自然斜面の崩壊: 急勾配の無対策部で生じやすい表層崩壊は、崩壊規模・形状が土層構成等に左右される傾向にある。一方、地すべり等は緩勾配で構造物が配された斜面で生じた事例が多く、被災地点から離れた周辺斜面で、過去の異常の履歴を確認した事例も見られた(写真-1)。

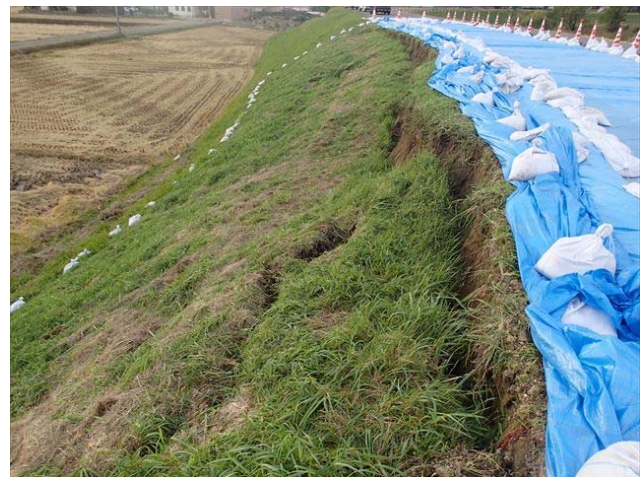
写真1 法すべり状況

写真1に示す法すべり箇所を開削し、すべり面の中央付近において打込み式サンプラーにより試料を採取した。採取試料の粒度分布は図1に示すとおりであり、細粒分含有率 F_c が80%以上の粘性土である。

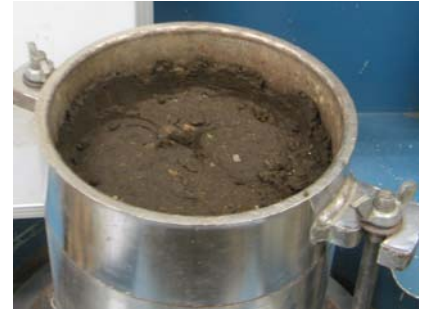
写 1 CBR 試験の供試体作製状況

路床に対して実施される CBR 試験の供試体作製では、低品質な粘性土や建設発生土を安定処理した土で行う場合、写 1 に示すように試料が下方方向にうまく締まらず、側方に溢れ出るなど、突き固めが困難なことが多い。供試体作製がうまく出来ていないと値にばらつきが生じて、適正に評価できない可能性が考えられる。そのため、土質に応じて締固めエネルギーを変える供試体作製方法が提案出来ればと考えた。そこで、締固めエネルギーの違いによる CBR への影響を確認するため、実際の建設発生土を安定処理して色々な締固めエネルギーで供試体を作製し、CBR 試験に供した。ここではその実験結果として締固めエネルギー、密度および CBR の関係について報告する。

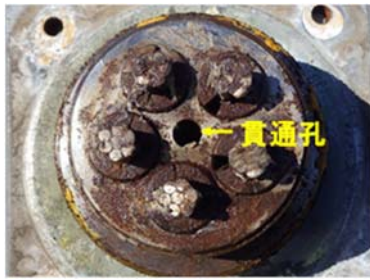
写真-2 アンカー定着具

平成30年4月より交流研究員として「道路土工構造物のメンテナンスに関する研究」のテーマのもと、主にグラウンドアンカー（以下、アンカーという）の維持管理手法について研究に取り組んだ。アンカーは頭部背面のアンカー頭部と引張り部との境界において防食構造が不連続となり腐食が生じやすく、止水材や防錆油などにより防食処理が施される。この防食機構が正常に機能していない場合、地山から地下水が浸入した際、定着具が腐食して機能不全に陥り、アンカーの緊張力が消失、最終的にはアンカー頭部材の落下による第三者被害や地山の不安定化につながるおそれがある。しかし、アンカーの日常点検は主に外観目視にて行われており、アンカー背面における腐食を検知するのは困難である。

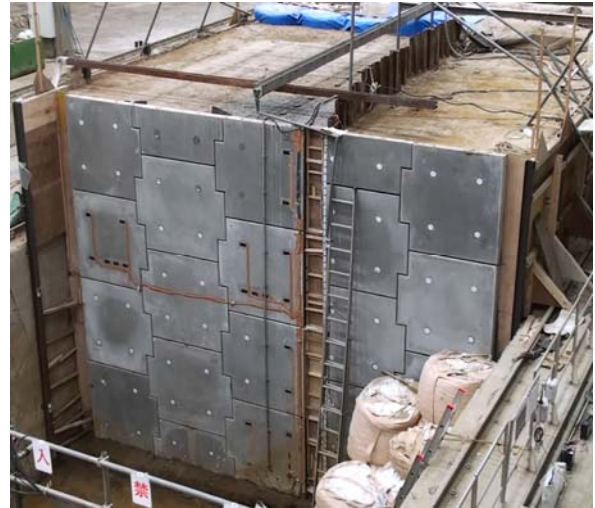
写真-1 補強土実大模型

そこで本研究では、重大な事象であるこぼれ出し後の補強土壁の挙動に着目し、平成 28 年度交流研究員報告書²⁾では、地震や豪雨などによるこぼれ出し事例の収集とこぼれ出しパターンを分析し類型化し、平成 29 年度交流研究員報告書³⁾では、壁高 800mm の補強土壁の模型に対して強制的にこぼれ出しを生じさせた状態で模型を傾斜させることにより擬似的な水平力を与えその挙動を分析し、さらに、こぼれ出しに伴う盛土の緩みや補強材の挙動を個別要素法解析によりシミュレーションし、模型実験と比較することでこぼれ出しによる補強土壁の耐力低下メカニズムを研究し報告した。平成 30 年度はこぼれ出しの誘因の一つである降雨作用に着目し、壁高 6.0m の実大の補強土壁に、これまでの研究でパターン化したこぼれ出しの原因となる隣接する構造物との取合い部における壁面変位等による目地の開きを模擬したうえで降雨作用を与え、降雨時の盛土内の水位形成、補強材のひずみ、壁面変位を計測し、降雨作用による盛土材のこぼれ出しの発生機構を検証したので報告する。

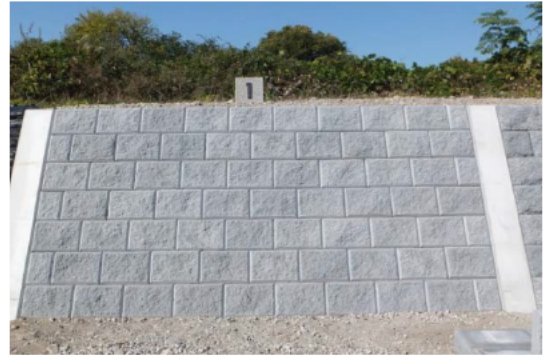
図1. 小型ブロック

- 1) 小型ブロックは、ブロック単体の大きさで 0.25m^2 /個以下 (1m^2 当たり4個以上) を使用するものである。(図1)
- 2) 大型ブロックは、ブロック単体の大きさで 0.25m^2 /個を超える (1m^2 当たり4個未満) を使用するものである。(図2)

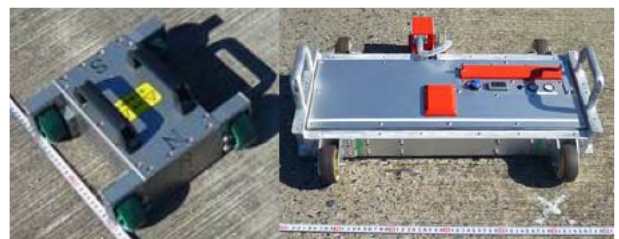
写真-1 磁石ユニット 写真-2 磁気測定装置

漏洩磁束法は、鋼材が強磁性体であることを利用し、コンクリート表面から専用の磁石ユニット（写真-1）により内部の鋼材を磁化（着磁）させ、磁気測定装置（写真-2）により測定した磁束密度波形から鋼材破断の有無とその位置を判断する技術である。図-2に漏洩磁束法の

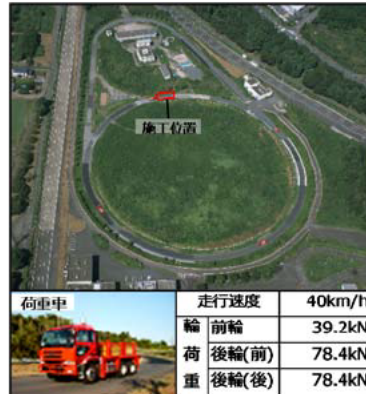
写真-1 舗装走行実験場

試験舗装は、写真-1に示す土木研究所所有の舗装走行実験場内にて構築した。図-2に試験舗装の断面図、図-3に路面性状および構造調査箇所を示す。試験舗装は、疲労破壊輪数が10万輪程度となるような舗装構成とし、試験舗装構築後、荷重車で輪荷重 49kN 換算輪数で20万輪まで载荷を行った。

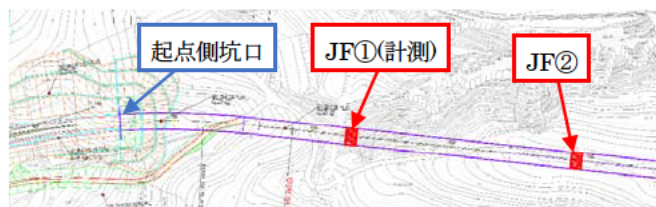
図-2 ジェットファン位置図

JF の設置方法として、吊り下げ式と固定式の二つの方法があり、一般的には吊り下げ式が用いられることが多い。この方法では JF 本体はトンネル覆工に設置された吊金具とターンバックルにより接続しているため、ターンバックルの軸力を計測することで吊金具に作用する荷重を計測することとした。

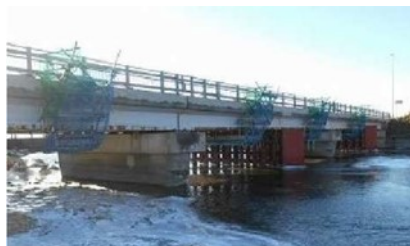
写真-1 橋梁全景

試験に用いた撤去桁は、北海道内にある、河口から上流側50m程度に位置する3径間単純PCポストテンションT桁橋より入手した。架橋から34年を経過した平成8年度には、塩害によるPC鋼材腐食等に対して表面塗装と外ケーブル補強が施されたが、再劣化が進行したため、平成29年度に架け替えが行われた。今回、外ケーブル補強が実施されている第3径間のG4桁を入手した。本橋の全景を写真-1に、諸元を表-1に示す。また、現地での外ケーブル設置状況を写真-2に示す。

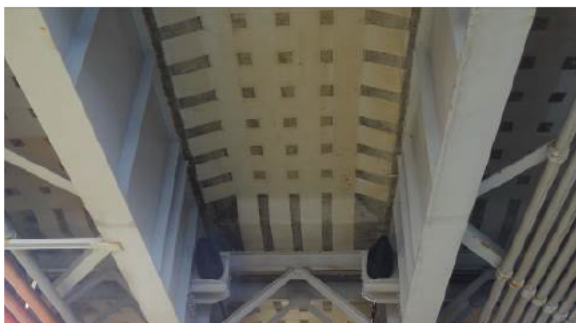
写-1 対象橋梁床版下面補強状況 (格子貼り)

対象橋梁は、1970 年に架設された支間長 32.1m、橋長 229.7m の鋼 7 径間単純合成鉄桁橋である。本橋は、2014 年から 2018 年にかけて、B 活荷重対応を目的とした連続繊維シートによる床版補強が行われている。補強の仕様は、目付け量 $600\text{g}/\text{m}^2$ の高強度炭素繊維シートを主鉄筋方向 2 層、配力鉄筋方向 1 層接着した格子貼り (写-1) である。

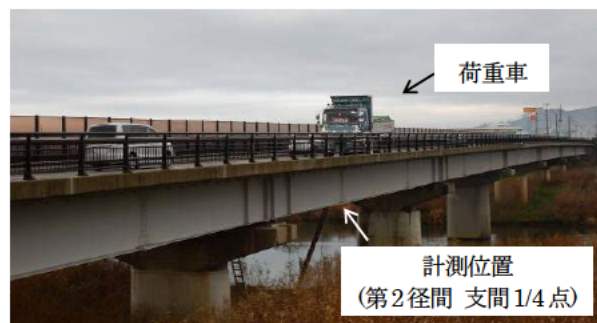
写-2 走行載荷試験状況

走行載荷試験は、2018 年 12 月に実施した。走行載荷試験の状況を写-2 に示す。走行載荷試験で用いる荷重車には、総重量約 20t の大型ダンプ (後タンDEM) を使用し、それらが一定速度で走行した際に生じる床版たわみおよび主鉄筋方向のシートひずみの計測を行った。図-1 に荷重車の寸法一覧を、表-1 に荷重車の軸重一覧を示す。なお、シート補強前のデータは 2012 年 12 月に実施した走行載荷試験¹⁾の結果を用いることとした。

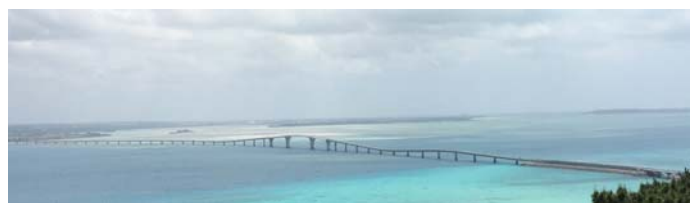
図-2 伊良部大橋全景写真

土木研究所は平成 21 年度より、沖縄県の塩害環境下の橋梁を 100 年以上にわたって供用するための維持管理手法を確立することを目的に、沖縄県が保有する離島架橋を中心に調査研究を行っている。このうち、伊良部大橋では建設当初より継続的な調査が行われており、過去の調査データが豊富なことから、本研究では同橋を対象に構造物の高さ方向や方角に着目して塩分量調査を実施することとした。伊良部大橋の位置図を図-1 に、橋梁全景写真を図-2 に、縦断面図を図-3 に示す。

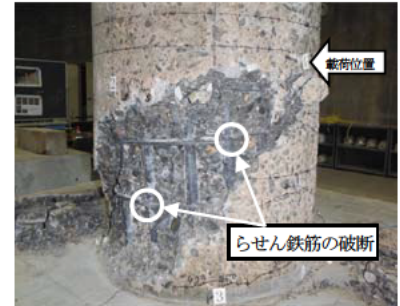
写真-1 Case3における損傷状況

Case-3は、想定された破壊形態と同様にせん断破壊となったが、載荷試験結果では最大荷重が532.9kNであったのに対して、算出されたせん断耐力は437.7kNであり、算出した耐力を大きく上回ることが確認できる。既製RC杭のせん断についての記述がある平成14年道路橋示方書・同解説IV下部構造編¹⁾(以下、道示IV)における既製RC杭のせん断耐力の算出においては、らせん鉄筋の負担するせん断耐力は考慮せず、下式のようなコンクリートが負担するせん断耐力のみを考慮するが、本研究では、らせん鉄筋もせん断力に抵抗するものと考え、せん断スパン比の補正係数を踏まえた鉄筋の負担するせん断耐力を算出した。

Case-1からCase-4までの各試験体における耐力を算出した結果及び想定された破壊形態を表-4に示す。算出結果及び実験結果ともに曲げ破壊となったCase-1及びCase-2では、実験における最大荷重と算出した曲げ耐力との比率は、1.6程度であり、照査において安全側に評価されていることがわかる。本報では算出結果及び実験結果においてせん断破壊となったCase-3に着目し、せん断耐力について実験結果との比較により、その要因について考察する。

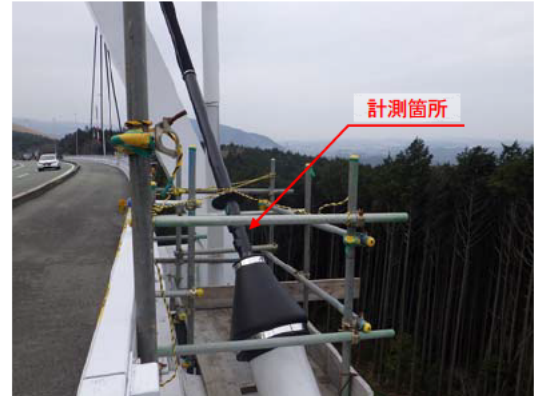
写真1 実橋ケーブル計測状況 (CA8-G1)

実橋ケーブルの計測箇所を写真1に示す。実橋ケーブルでは、水の浸入が確認されたCA4-G1および水の浸入が確認されていないCA8-G1を計測の対象とした。なお、計測機器の設置箇所は橋面からアクセス可能な斜ケーブルの下部とした。

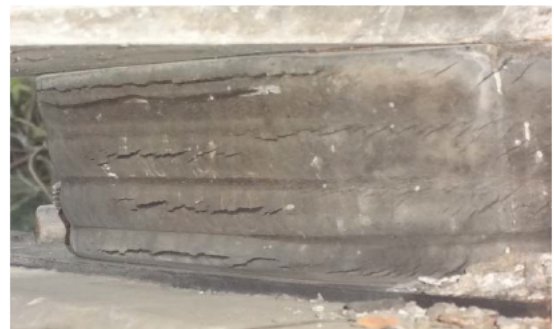
写真-1 ゴム支承のオゾン劣化によると考えられる亀裂の例

劣化現象の要因となるものは複数考えられるが、中でも写真-1 に示すような、大気中のオゾンにより発生すると推定されている、ゴム支承表面に亀裂が発生する劣化現象が近年多く確認されている。そこで、本研究ではゴム支承の環境作用による劣化の内、オゾンによる劣化に着目し、ゴム支承の耐久期間を推定する手法を開発することを目的とした研究を行った。

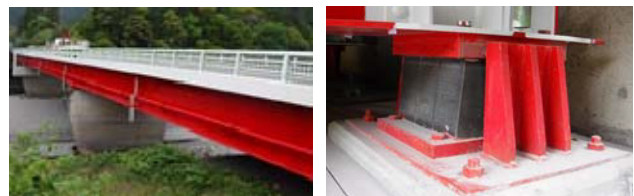
写真-1 宮川橋

本研究では、一般国道362号静岡県浜松市春野町に架橋されている宮川橋に使用されている支承を用いて検討を行った(写真-1)。本橋梁の構造一般図を図-1に示す。平成3年3月に供用開始したわが国で最初の免震橋であり、橋長105m、全幅10.5mの山間部の渡河橋である。平成27年における交通量は1319台/日となっている。架設計画当時、国土交通省(旧建設省)において、わが国の地震、地質等の状況に適合した設計手法の開発、橋梁の耐震性の向上を目指して、免震設計法の現場への適用性が検討されており、宮川橋はそのパイロット事業として全国から選定された8橋のうちの1橋である⁶⁾。本橋に使用されている支承は鉛プラグ入り積層ゴム支承であり、1支承線上に5基設置されている。本研究では、A1橋台に設置さ

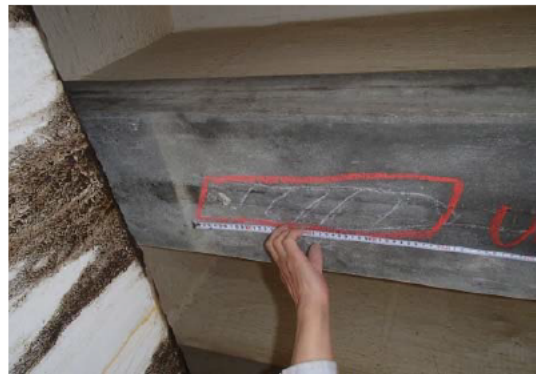
図 2 モルタル浮き部

図 2 に示す、モルタル浮き部に対して図 3 に示すようにはつり調査を行った。チタングリッドが 2 重に重なっていることが浮きの原因であることが分かった。調査後、チタングリッドをビス止めし、モルタルで埋め戻した。

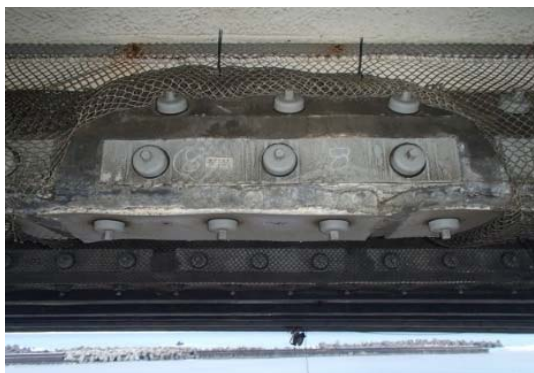
図4 亜鉛シート設置状況

図 4 のように現地に設置されている亜鉛シートを採取し、

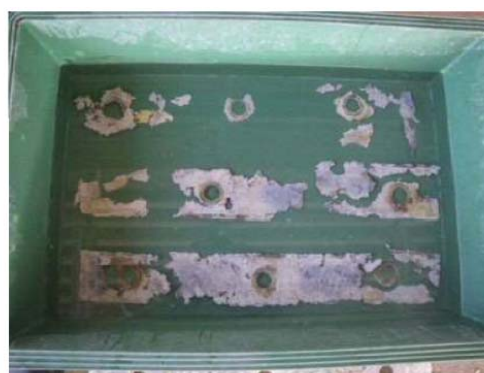
図5 消耗量調査状況

図5に示すように消耗量の調査を行った。陽極消耗量率は（桁底面部：95.2%，側面部山側：50.4%，側面部海側：61.0%）であり，底面防食板の消耗率が大きいことが確認された。
