土木研究所資料第 4397 号

## 中性化したコンクリートの塩分浸透に関する検討

—屋外暴露試験及び塩水浸漬試験—

国立研究開発法人土木研究所  
構造物メンテナンス研究センター

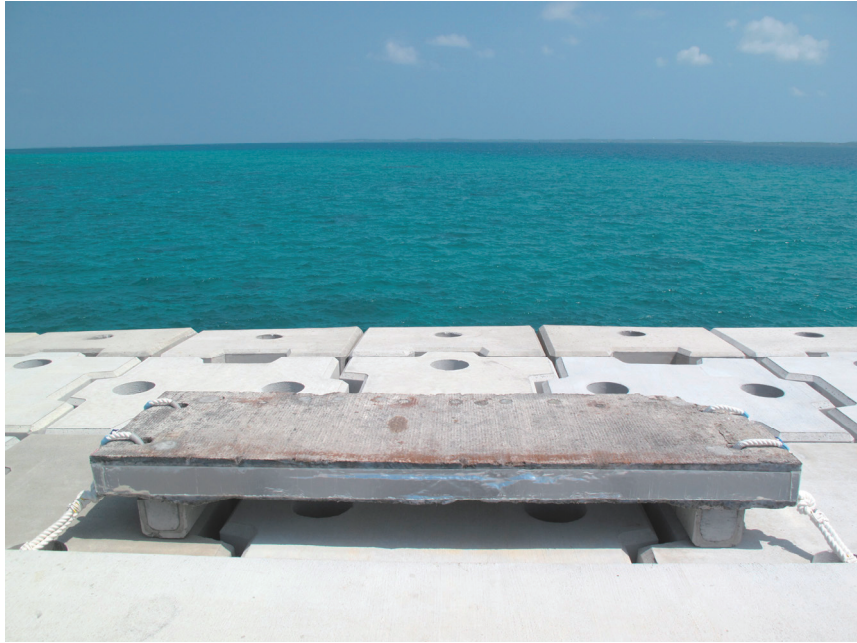
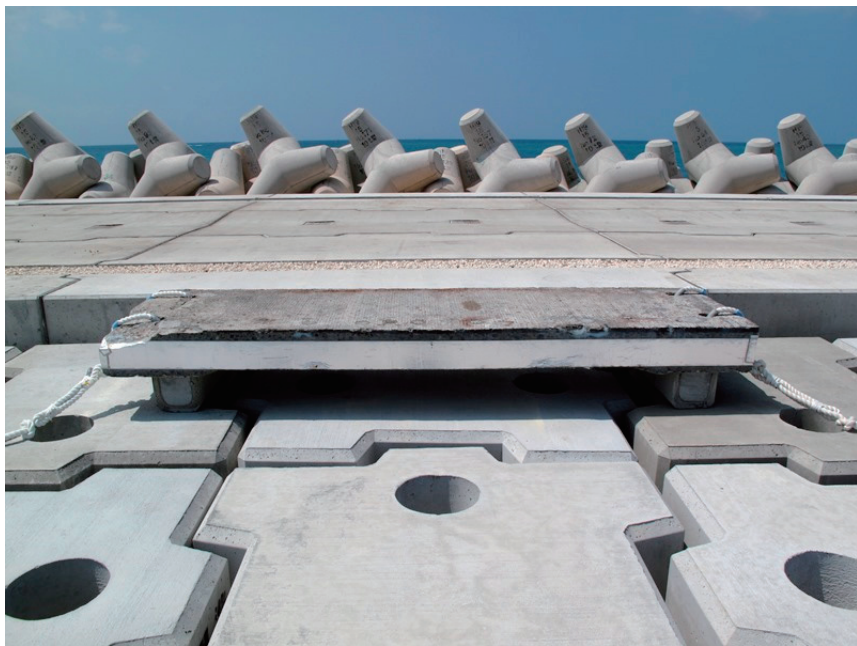
図-2.2 暴露開始時の設置状況

図-2.1に暴露供試体の設置場所を示す。また、図-2.2に暴露供試体の外観と暴露状況、及び海面との位置関係を示す。暴露供試体は、沖縄県で建設中であった伊良部大橋の建設現場のうち、伊良部島側護岸ブロックの上に設置した。2009年10月から暴露を開始した。同橋の建設の進行に応じて、暴露供試体を移動させる必要が生じたため、図-2.3のとおり暴露環境が大きく変化しない範囲で同供試体を移設した。図-2.4～5に移設後の暴露供試体の状況を示す。

(c) 海中道路断面図と暴露供試体の設置位置（海面との位置関係）

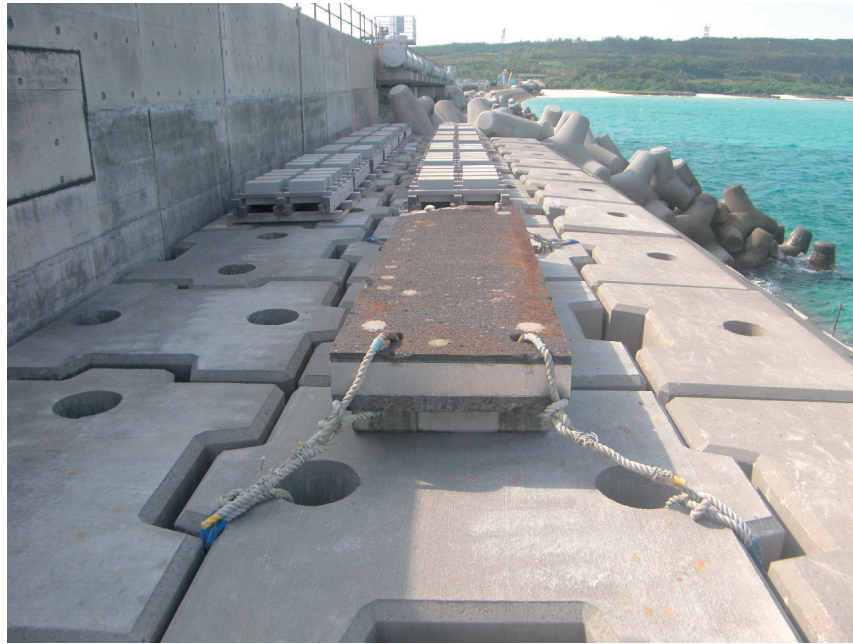
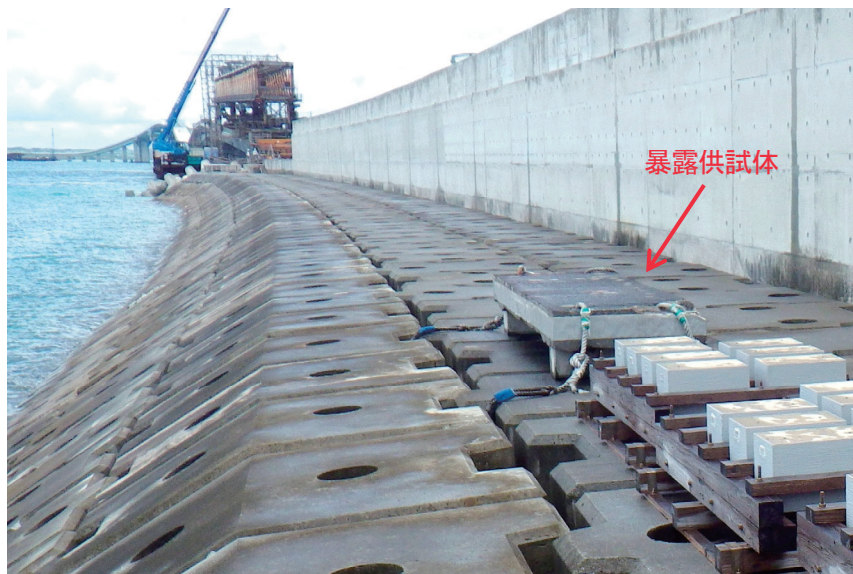
図-2.4 移設後の設置状況

(a) 移設直後 2012年3月撮影

(b) 移設後 2014年7月撮影

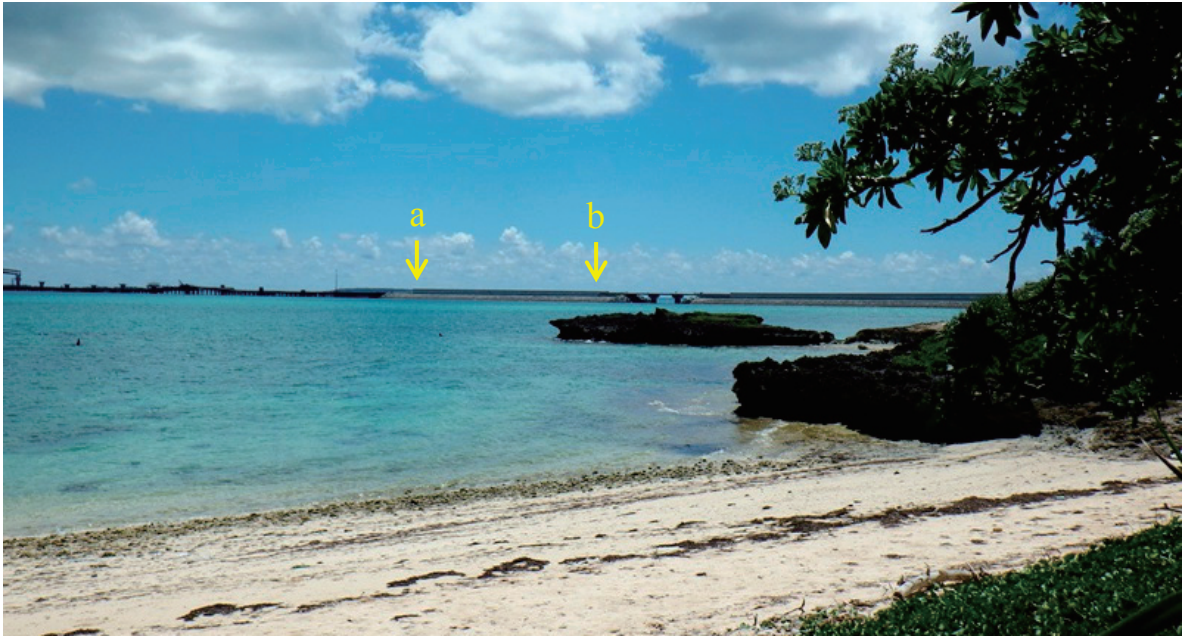
a : 当初設置位置 b : 移設後の位置

(a) 伊良部島側から撮影

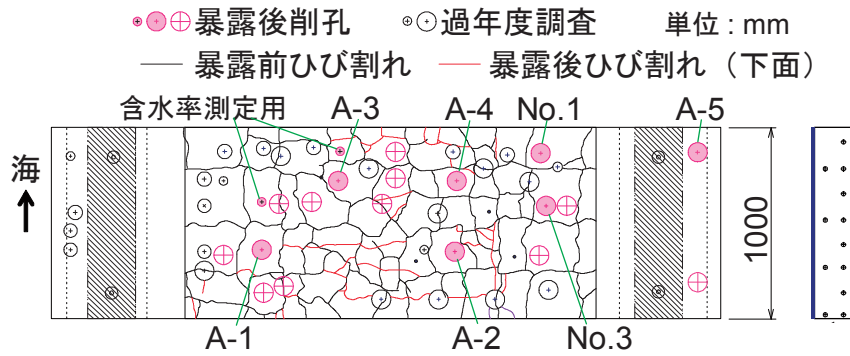
図-2.6 暴露供試体の形状寸法とコア採取位置

図-2.6に暴露供試体の形状寸法と供用中に見られた床版下面のひび割れ状況（透視図）及びコア採取位置を示す。暴露面は床版の下面のみとし、護岸ブロックとの間に遊間を設けるため、主桁と接していた面に架台を取り付けた。暴露面と護岸ブロックの間は270 mmであった。図-2.7に暴露供試体下の遊間の状況を示す。ただし、図-2.8に示すように、主桁と接していた面（以下、主桁上）は一部暴露される状態とした。この面は、撤去後、屋内保管中及び暴露試験の間に中性化しているが、主桁上の中性化深さは床版部に比べて小さい。床版の上面はアスファルト舗装の一部（厚さ約20 mm）が残存したままとした。また、側面は鉄筋位置を観察した後、防水テープとシリコンで覆った。

注) B-1 は第3章考察で引用した鉄筋入りコアの位置を示す。

(a) 初期ひび割れと暴露1,3年目のコア削孔位置

(b) 暴露後のひび割れと暴露5年目のコア削孔位置

暴露5年目の2014年9月に供試体を撤去して、つくばの土木研究所に移設した。暴露終了後、図-2.6(b)に示すように、床版下面に塩害による新たなひび割れが見られ、広い範囲に浮きが生じていた。

暴露1年目及び3年目に、床版上面からφ68 mmのコアを採取した。コア採取位置は図-2.6(a)に示した。図-2.12に、現地でのコア削孔状況を示す。9月初旬の伊良部島でのコア削孔は、供試体の表面温度が高く、床版上面のアスファルト混合物の粘性が高くなることや削孔深さ（上面からの貫通削孔）が比較的深いことから、乾式削孔で行うと却って削孔時間が長くなり、他の影響が出ることも懸念されたので、湿式で行うこととした。本文で示すコアは、コアB-1を除き、いずれも床版下面のひび割れのない部分から採取した。比較のため、主桁上からもコアを採取した。コア採取から分析までの間は、コアの側面と上面をアルミテープで覆った。なお、コア採取した箇所は、その後の暴露試験に影響しないように、無収縮モルタルまたはシリコンで補修した。

回収した床版を反転させた上で、暴露面からφ100 mmのコアを湿式により採取した。図-2.13に、暴露後5年目のコア削孔状況を示す。暴露後5年目に削孔したコアのうち、塩分分析に用いたコアは図-2.14に示す7本である。コア採取位置は、図-2.6(b)に示した。表-2.2に、各コアの調査項目とコアの状態を示す。コアA-5とNo.3を除くすべてのコアの側面に、鉄筋腐食によると思われるひび割れが見られた。コアA-4は、半割にする前に、樹脂でひび割れ補修を行った。コアA-5は、主桁の上フランジに接していて暴露前の中性化が軽微な部分として採取したが、コア採取後に、コンクリートが部分的に全厚にわたり打ち換えられていたことがわかった。打ち換えられていた範囲は、A-5を採取した側の主桁上の一部である。

暴露試験の 3 年目に、鉄筋に沿ったひび割れを有するコンクリート断面の EPMA 分析を行った（コア B-1、図-2.6(a)に採取位置を示す）。図-4.8 に、研磨前に測定したフェノールによる中性化範囲と、EPMA による塩化物イオンの分布を示す。中性化の境界の内側には、これまでも見られたように、塩化物イオンの濃縮が見られた。幅 80mm の範囲での結果であるが、図の中心付近にあるひび割れ部の中性化深さが深い分だけ、塩化物イオンもより深い位置に濃縮する傾向が見られた（図中の A の位置）。また、塩化物イオンは、中性化領域であっても、ひび割れの周囲に濃縮が見られ、ひび割れに沿って海水が浸入した可能性があると考えられる。コア採取の約 2 週間前に台風（宮古島の気象データで北風が卓越した台風 15 号、2012 年 8 月 26 日）が接近していたことから、その際、一時的に暴露面に波しぶきまたは海水がかかる状況にあった可能性がある。図-4.9 に、図-4.8(b)に示した深さ a-a 及び b-b における水平方向の塩化物イオンの分布を示す。深さ a-a の図は、中性化領域の水平方向の分布であり、ひび割れ付近に強い濃縮があったことが、この図からも確認できる。一方、深さ b-b の図は、中性化の境界よりも深い非中性化領域の水平方向の塩化物イオンの分布を示す。前述のとおり、測定した 80mm×80mm の範囲全体に見ると、ひび割れ付近で塩化物イオンがより深い位置に濃縮する傾向が見られたが（図中 A）、ひび割れ直近では、むしろ塩化物イオンが少ない傾向が見られた（図中 B）。

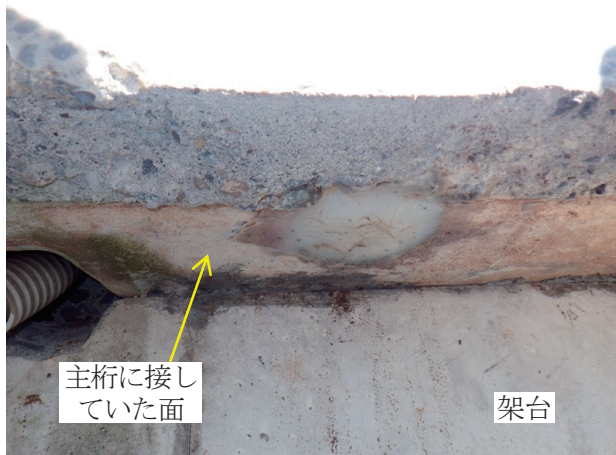
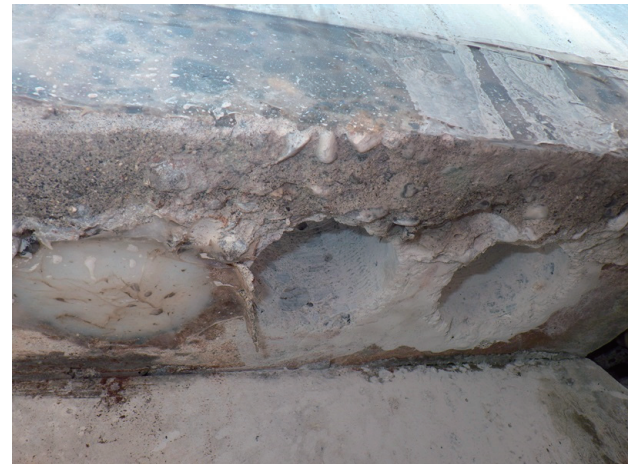
図-2.8 暴露供試体の端部付近，主桁に接していた位置とコア削孔後の状況

(a) 削孔後，シリコンで埋めた跡

(b) 暴露3年目のコア削孔後，埋める前

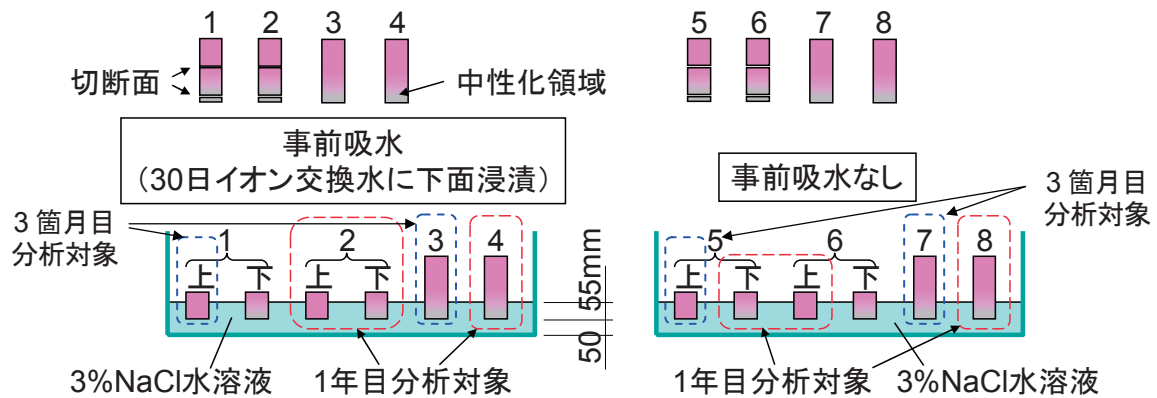
図-2.10 塩水浸漬試験の概要

屋内保管供試体からφ68 mmのコアを採取して、塩水浸漬試験を1年間実施した。図-2.10に塩水浸漬試験の概要を、図-2.11に同試験状況をそれぞれ示す。採取したコアは、側面をエポキシ樹脂系塗料で覆い、下面のみを3%NaCl水溶液に浸した。試験は空調のない屋内で実施した。浸漬後9箇月間は塩水濃度を管理していなかったため、3.5%まで濃度が増加していた。残りの3箇月は3%を保持するように塩水の濃度管理を行った。

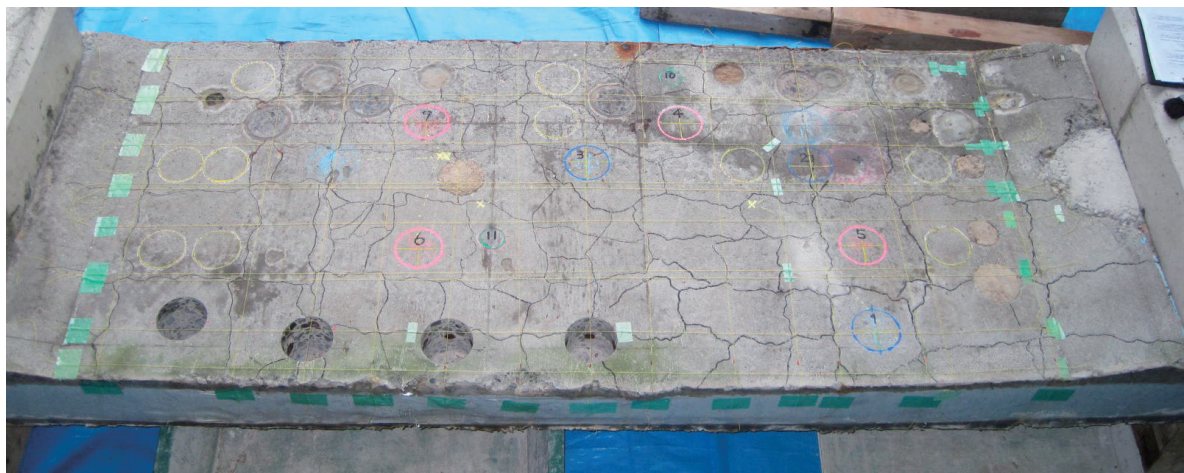
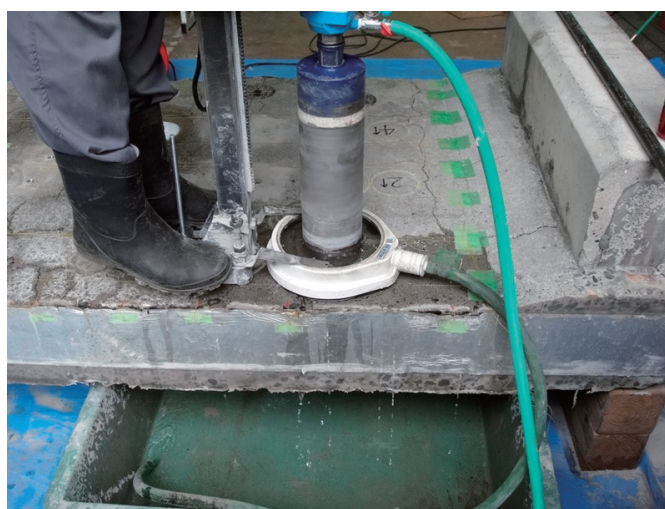
図-2.13 暴露後5年目の試料採取

(a) 床版下面の状況 (天地反転したところ)

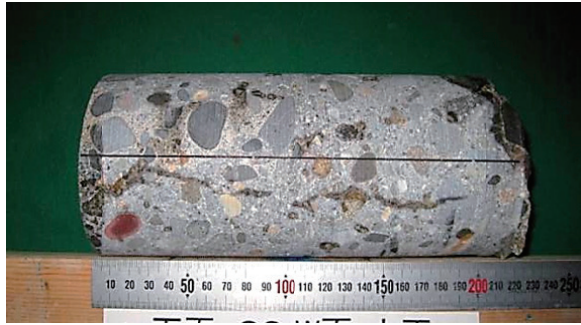
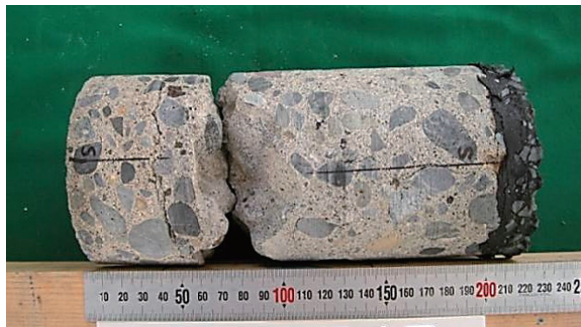
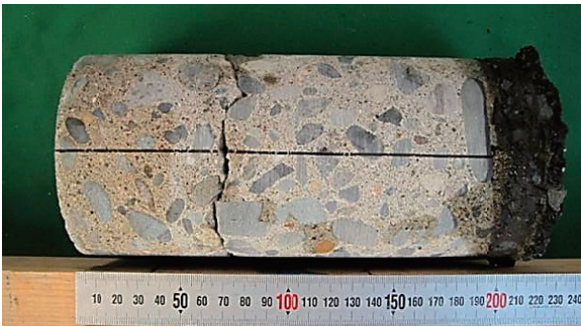
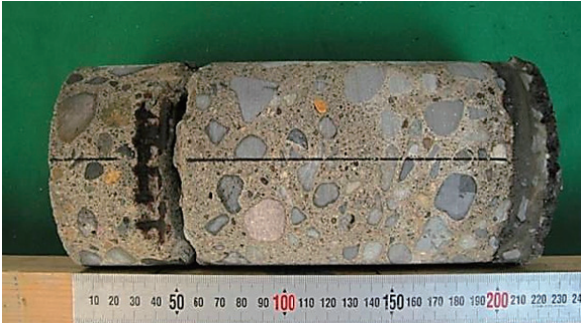
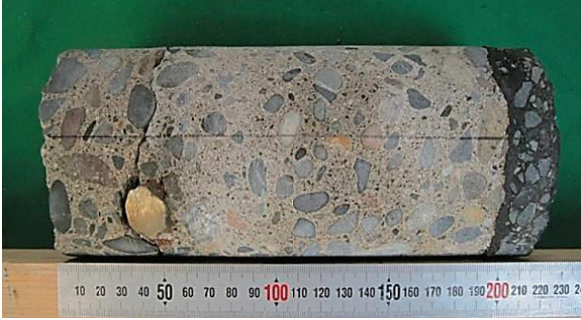
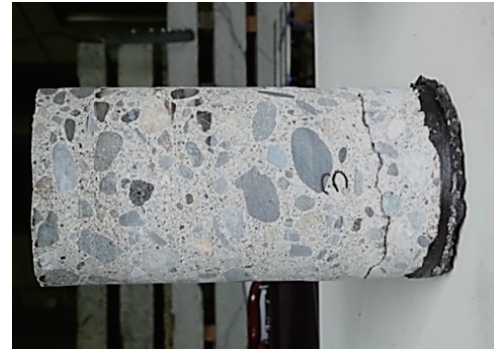
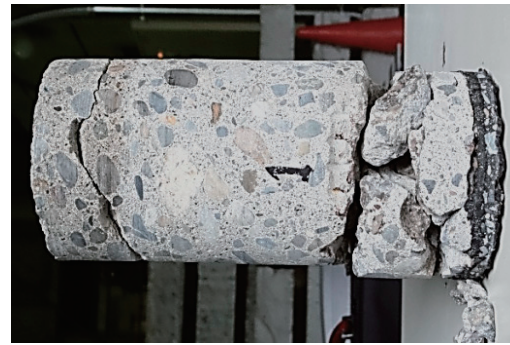
図-2.14 暴露5年目のコアの外観

注) 写真上が床版下面

\*) A-5は補修コンクリート

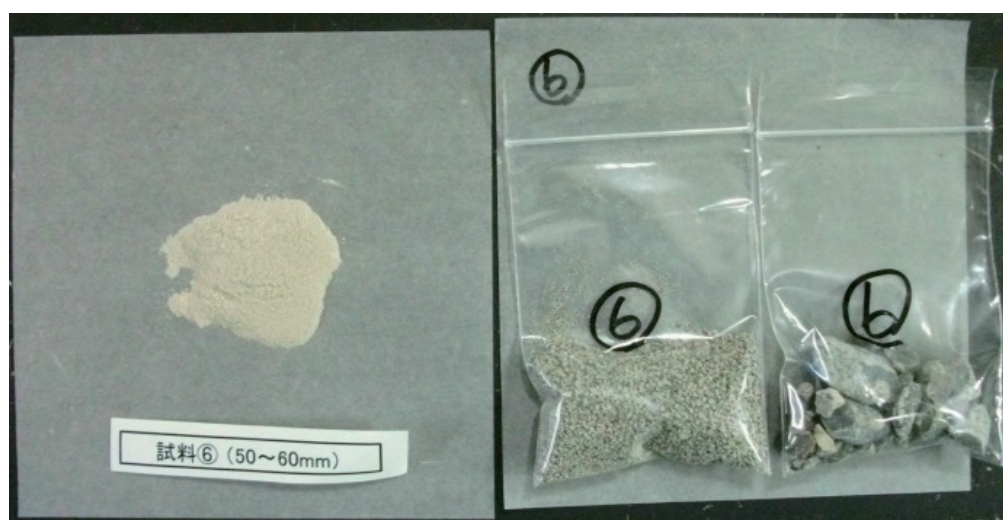
図-2.15 コア No.1 の F 塩分析用の試料（左）と除去した骨材（右）  
（深さ 50～60 mm の試料の例）

床版供試体のコンクリートにおけるフリーデル氏塩（F 塩）の深さ方向分布の測定を試みた。最初、コア A-1、A-5 を用いて分析を行ったが、JIS 法の塩分分析に用いるために骨材ごと粉碎した試料を用いたため、明瞭な検出ができなかった。2 度目は、コア No.1 を用いて、試料調整の際に骨材分を図-2.15 のようにできるだけ除去するとともに、密度  $2.1 \text{ g/cm}^3$  に調整した溶液を用いた重液分離処理<sup>19)</sup>により浮遊分を微粉試料として抽出した上で、F 塩の分析を行った。コア No.1 のうち、14 箇月後測定用の半割供試体を、さらに半分縦割りにして、その片方を F 塩分析に供した。また微粉試料に残存する微量骨材の割合を推定するため、セメント協会 F-18 法<sup>20)</sup>に準じて、塩酸を用いて微粉試料の不溶残分の測定を行った。F 塩の測定は、示差走査熱量計により行った。測定条件は、R 社製 DSC8231 を用いて、昇温速度  $20^\circ\text{C}/\text{min}$ 、測定温度  $450^\circ\text{C}$  まで、測定試料量約  $20 \text{ mg}$  とした。2 度目の測定のうち、非中性化領域の試料で、 $380^\circ\text{C}$  付近に脱水による吸熱ピークが見られた。

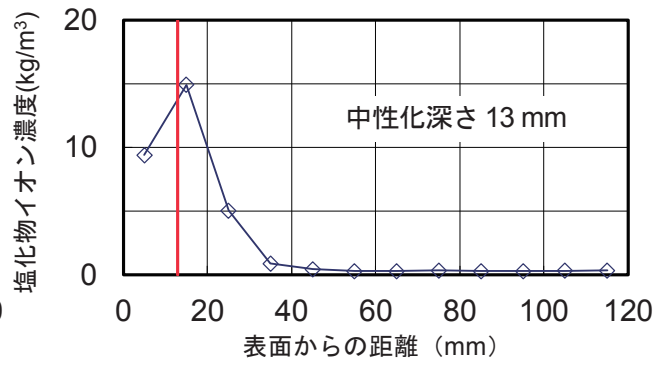
図-4.4 暴露1年目及び3年目の暴露供試体の塩化物イオン濃度分布 (赤線は中性化深さ)

同様に、図-4.3に暴露3年目の床版部及び主桁上におけるEPMA分析結果を示す。また、図-4.4に、暴露1年目及び3年目の塩化物イオン濃度分布を示す。これらは、EPMA分析に用いたコアの残り部分を用いて測定した結果である。3年目の床版部では、非中性化領域の塩化物イオン濃度が増加しており、深さ40 mmの中性化領域であってもその領域を塩化物イオンが通過して非中性化領域まで移動したことがわかる。また、中性化領域でも多量の塩化物イオンを含有していた。EPMAの結果で見られるごく表面付近の塩化物イオンの濃縮を除き、塩化物イオンのピークは中性化の境界付近で見られた。暴露3年目の結果において、中性化深さが深い床版部の方が主桁上に比べてピーク値が小さいが、中性化深さが深いことから、より深い位置で濃縮が見られた。

これまでの事例でも見られるように、非中性化領域における塩化物イオン濃度分布は、一般的なFickの拡散方程式の解（以下、フィック式という）でよく表わされる形状であり、拡散現象に支配されていることが分かる。一方、中性化領域の塩化物イオン濃度は深さ方向の変化が緩慢であり、外部から浸入した塩化物イオンが概ね定常的に非中性化領域に向かって流入しているような分布形状であった。
