土木研究所資料 第 4399 号

令和元年度交流研究員報告書概要版

国立研究開発法人土木研究所

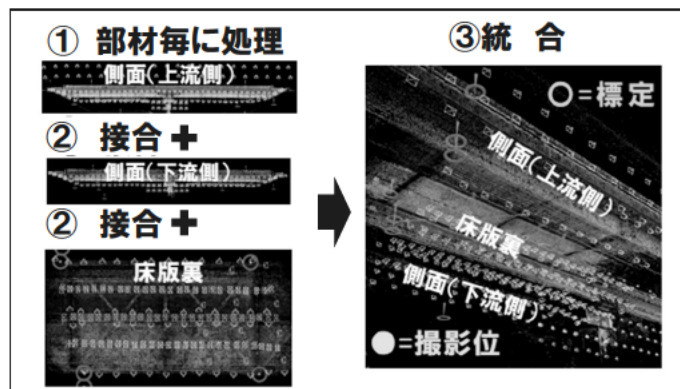
図-6：SfM 処理フロー

今後の SfM 処理方法の提案としては、図-6のとおり、① 部材毎の SfM 処理 [標定点配置] ② SfM（点群）接合 [部材間の類似点手動追加] ③ SfM（点群）統合 [位置の最適化]、が効率的であると考える。網羅性の検証結果は、図-7に示すように、未撮影範囲を確認した。特に、鋼桁の下フランジ部は引っ張り応力が大きく、錆や亀裂点検が必要な箇所である。将来的にロボット点検を全面的に活用する場合には解決すべき範囲となる。

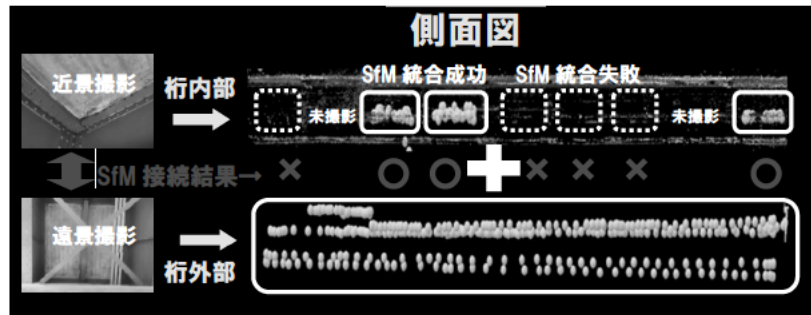
図 12：桁内部と外部の SfM 接合結果

SfM 処理の検証結果では、図-12 に示すように、桁内部の近景撮影画像と桁外部の遠景撮影画像を同時に処理した場合、一部接続されなかった。

その対策として、遠景撮影画像と近景撮影画像の類似点を手動追加により接合し対応した。

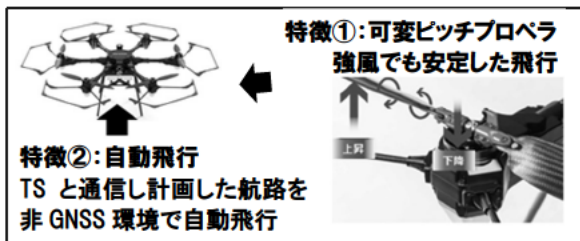
図-13：センサー-UAV の特徴

本節では、PC 箱桁橋を UAV により近接撮影し点検用の画像の取得し SfM 処理による橋梁 3 次元モデル構築方法の検証を行った。ここでは、プログラム飛行のできるセンサー-UAV(図 13)にて撮影した。この対象構造物については、鳥取県の淵見(ふちみ)大橋で実施した(表-4)。

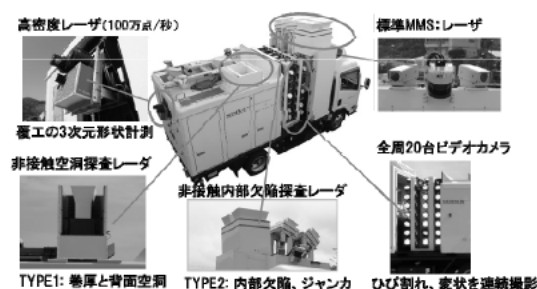
図-1 走行型計測システム (MIMM-R) 概要

表-2 走行型計測システム (MIMM-R) の機能

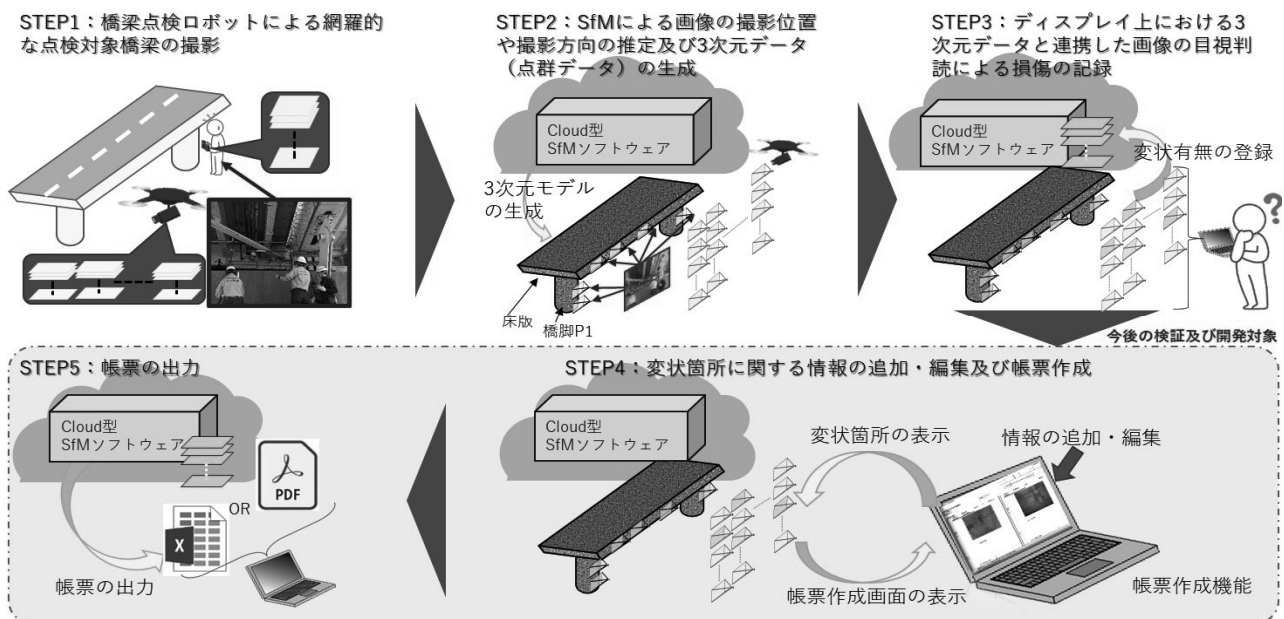
図7 3次元データを活用した橋梁点検手法

現在までの検討結果を踏まえたうえで、橋梁点検の課題（点検作業の効率性、膨大な画像の管理、損傷位置の記録精度）に対する解決手段として、SfMにより生成する3次元データを活用した橋梁定期点検手法（以降、点検手法）を提案する（図7）。

橋梁点検ロボットで橋梁を網羅的に撮影し、3次元データに関連付けて画像を管理する。撮影した全画像に対して、点検技術者がディスプレイ上で目視判読を行い、部材に損傷が確認できた画像については3次元データから損傷位置を把握し記録する。重大な損傷は、必要に応じて実橋梁での近接目視対象とする。これにより、現地にて近接目視を実施する範囲を事務所内にて事前に絞ることが可能となる。

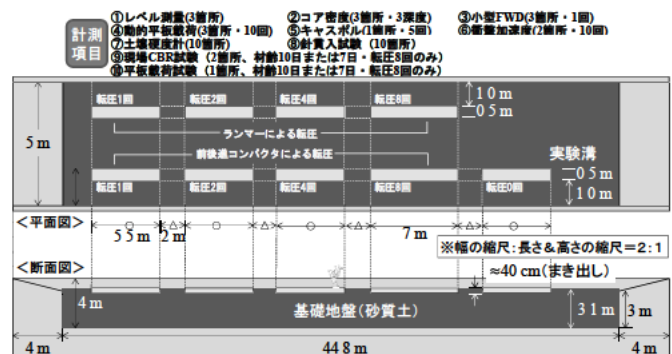
図2 締固め施工実験平面図および断面図

図2に各ケースで準備したコンクリート製実験ピット内の平面図および断面図を示す。実験ピット内に基礎地盤を造成し、幅0.5m、延長5.5mまたは7.0m、深さ0.3mの実験溝を9溝設け、安定処理土を投入して、盛土の層厚が40cmとなるように撒き出し・敷

き均した。その後、バックホウ（自重2.7tクラス）でクローラ走行をした状態を転圧前の初期状態（転圧0回）とした。転圧は異なる2種類の転圧機械（質量約300kgの前後進コンパクタおよび質量約70kgのランマ）を用いた。各溝の転圧回数は図2に示すように各転圧機械で1、2、4、8回とした。転圧当日の計測は図2に示す①~⑩の計測を実施した。さらに転圧8回の実験溝では、L10%は材齢3日・10日後、C11%は3日・7日後、B16%は材齢2日・7日後に③~⑩の計測を実施した。本報告書では、①コアカッターによる土の密度試験（3箇所・3深度）と③小型FWD試験（3箇所・1回）、④動的平板載荷試験（3箇所・10回）による地盤反力係数 K_{30} の計測結果を整理している。

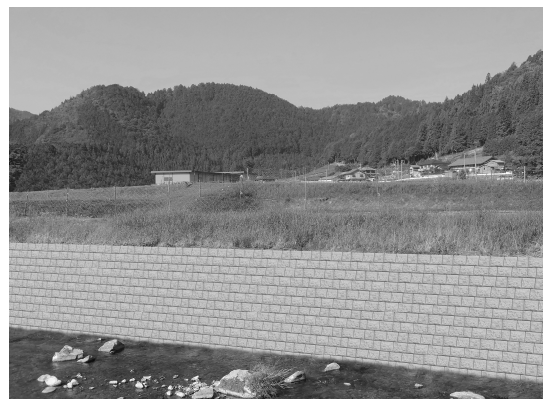
図-1 景観パターン例

本研究では、景観に対する効果を予測する1つの手段として利用されるフォトモンタージュを作成し、アンケート調査により検討を行った。フォトモンタージュの作成にあたって、背景は周辺の風景と同じとした上で印象を比較できるように同一の背景で評価を行うこととした。また、明度の差によって印象が変わることが予測されるため、明度を同じ程度になるように調整してフォトモンタージュ（図-1）を作成した。フォトモンタージュは、一般的な布積みや谷積みなど25種類（36製品）となった。アンケートの内容は、会場調査法と個別訪問留め置き調査法にて一般の方を対象に、護岸ブロックと周辺の景観の見た目について馴染んでいるか馴染んでいないかどうか質問形式で行った。質問は、5段階評価（1.馴染んでいない。2.やや馴染んでいない。3.どちらでもない。4.やや馴染んでいる。5.馴染んでいる）による回答を求め、それらを1～5点と得点化し、評価点

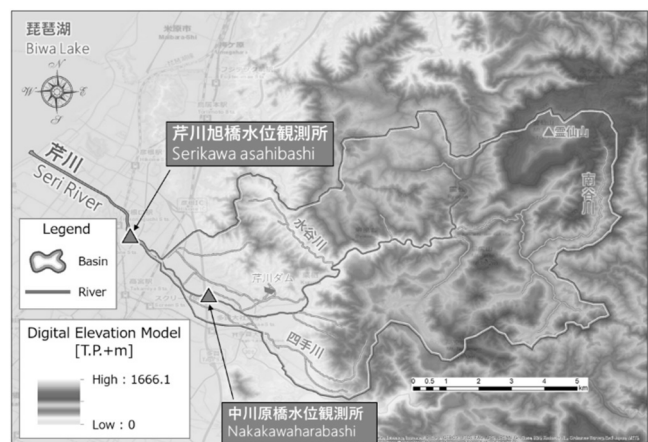
図-1 芹川流域概要図

本研究では図-1に示すように、淀川水系の一級河川芹川を対象とする。芹川は降雨流出の応答が早いいため降雨流出モデルや予測雨量の精度が直接的に水位予測の精度に影響する河川であり、流域面積 65.1km²、幹線流路延長約 17 km の中小河川である。予測地点は下流に位置する芹川旭橋水位観測所である。図-2より当該地点付近は、河道法線は湾曲を繰り返すだけでなく、上流側の狭窄部から川幅が急拡し、再び狭窄区間となる複雑な河道特性を有していることがわかる。

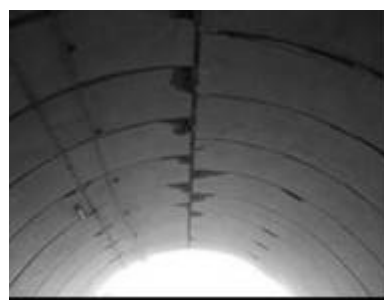
(a) 頂部ヒンジ部の損傷

写真-1 3ヒンジアーチの損傷

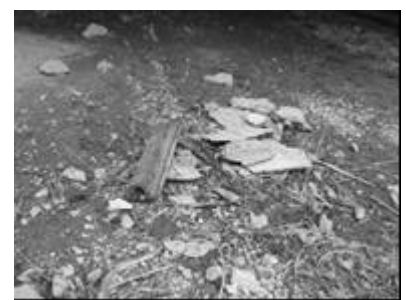
(b) 落下したコンクリート片

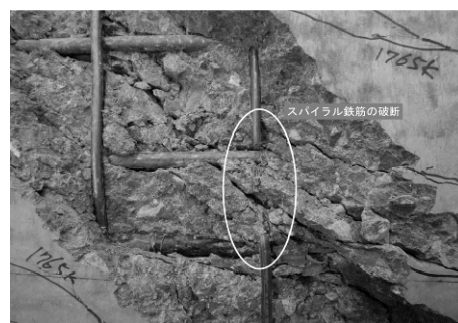
(b) 鉄筋破断箇所

写真-1 Case-1 試験体
