# 土木研究所資料

## 道路横断排水カルバート流入口の 閉塞軽減施設事例集

令和2年12月

国立研究開発法人土木研究所  
地質・地盤研究グループ施工技術チーム

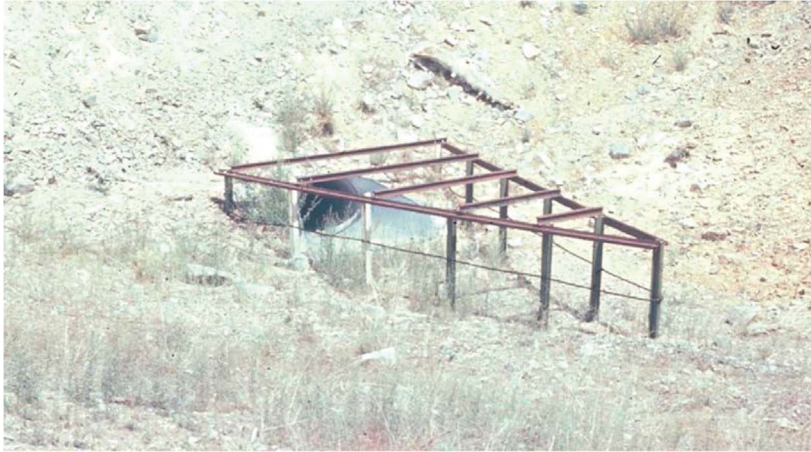
図 2-1 粗石、巨石の多い地域に設置された鉄レールとケーブルによる Deflector<sup>2)</sup>

図 2-1 は粗石、巨石の多い地域に設置された鉄道レールと鋼線(又は鉄線)による Deflector である。

V字の枠とそれを支持する縦方向の部材はレールを利用し、水平方向の中段の部材には石の衝突による衝撃を吸収できる鋼線（又は鉄線）を使っている。図 2-2 は三連のカルバート流入口の手前に設置されたレール製の Deflector の平常時の様子である。Flooding（氾濫）発生時にこの Deflector が機能を発揮し、大きな Debris の流入を抑制しているとされる写真を図 2-3 に示す。

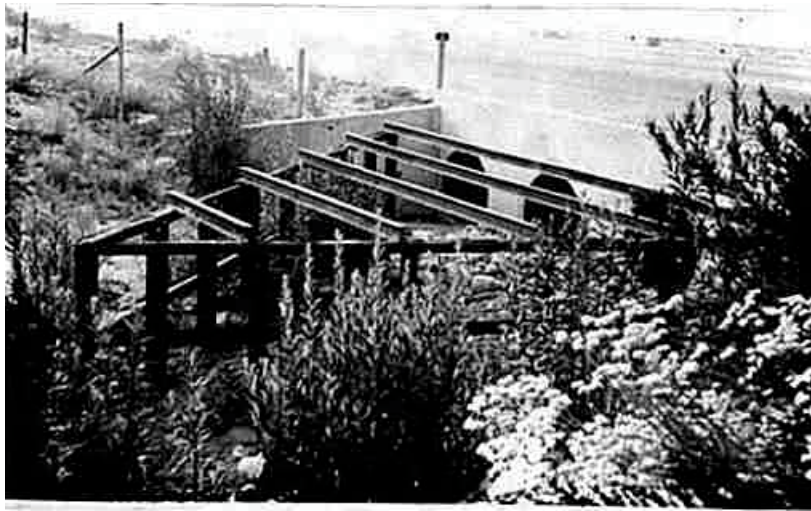
図 2-2 三連のカルバート流入口の手前に設置された鉄レール製の Deflector (平常時) <sup>2)</sup>

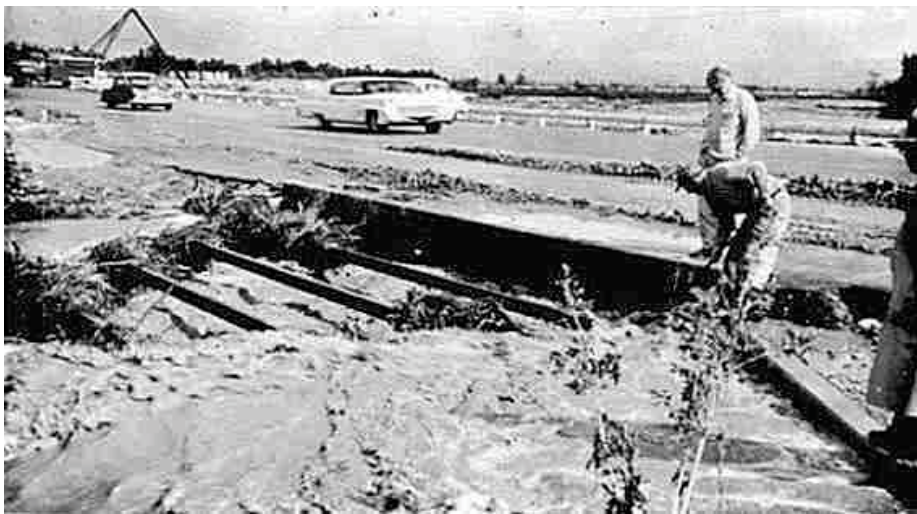
図 2-3 図 2-2 の Deflector が洪水時に機能を発揮している様子<sup>2)</sup>

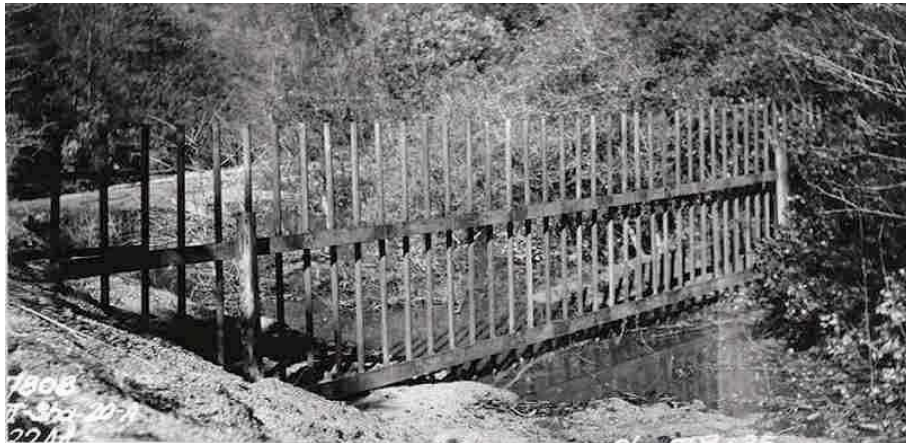
図2-4 カルバートの30 m 上流に35年間設置されている鉄製の柱とレールによる Rack<sup>2)</sup>

図 2-4 は小、中サイズの Floating Debris（流木等）を捕捉するために設置された Rack である。カルバート流入口から 30 m 上流に 35 年間設置されており、鉄鋼製の柱とレールにより作られている。図 2-5 の Rack の縦スリットの間隔は図 2-4 の Rack より大きく、0.6～0.9 m である。図 2-4 及び図 2-5 の Rack は水路幅全体をカバーする寸法である。

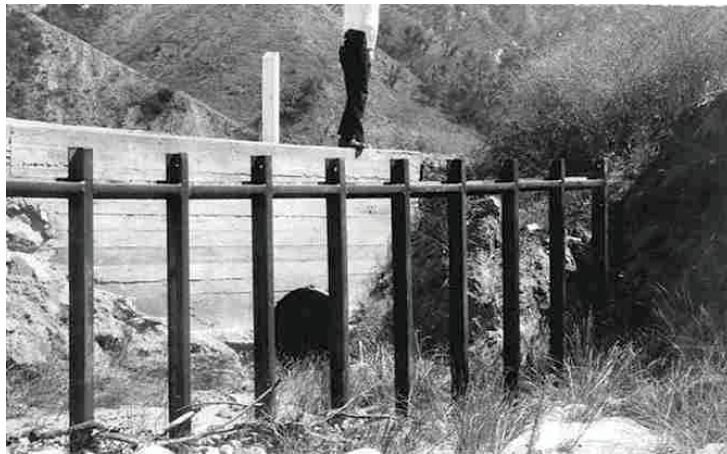
図2-5 鉄レールによる Rack (縦スリットの間隔は図2-4より大きく、0.6~0.9m)<sup>2)</sup>

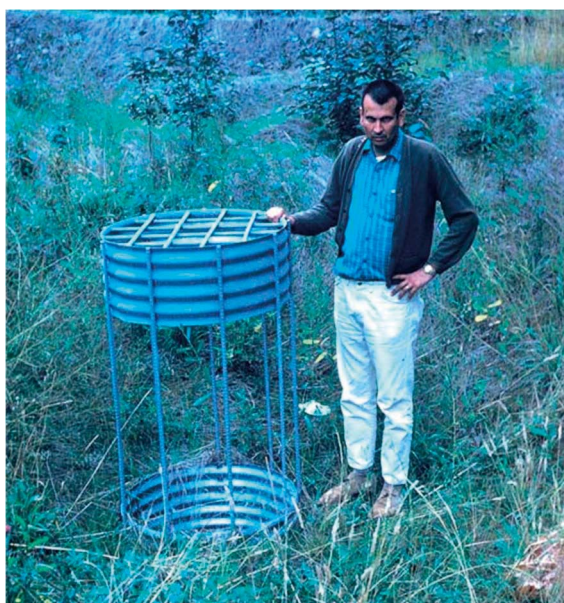
図2-7 盛土脇空間（位置不明）のカルバート流入口直上に設置された Riser（上端に渦防止装置）<sup>2)</sup>

図 2-7 は、カルバート流入口の直上に設置された Riser の例である。盛土との位置関係は明記されていない。Riser の上端には渦防止装置が付いている。

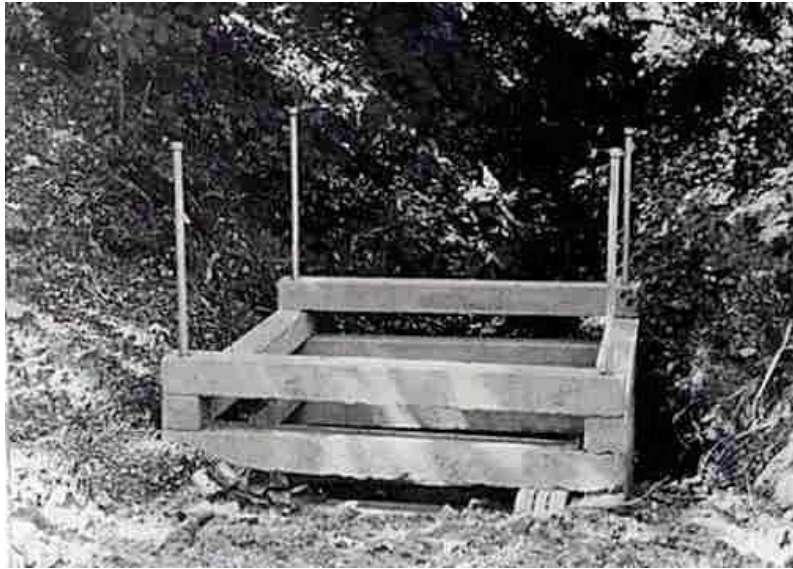
図2-10 プレキャストコンクリート部材と鉄筋によるダボで作られた Crib  
(流入口の取り付けますを覆うように設置)<sup>2)</sup>

図 2-10 はプレキャストコンクリート部材と鉄筋によるダボで作られた Crib で、上端に開口部を持つ構造となっている。流入口の取付ますを覆うように設置されており、コンクリート部材が追加できるよう、鉄筋によるダボが長く取られている。コンクリート部材を積んで高さをかさ上げすることにより、Debris が Crib のまわりに集積してもカルバートの排水機能が確保されるような構造となっている。

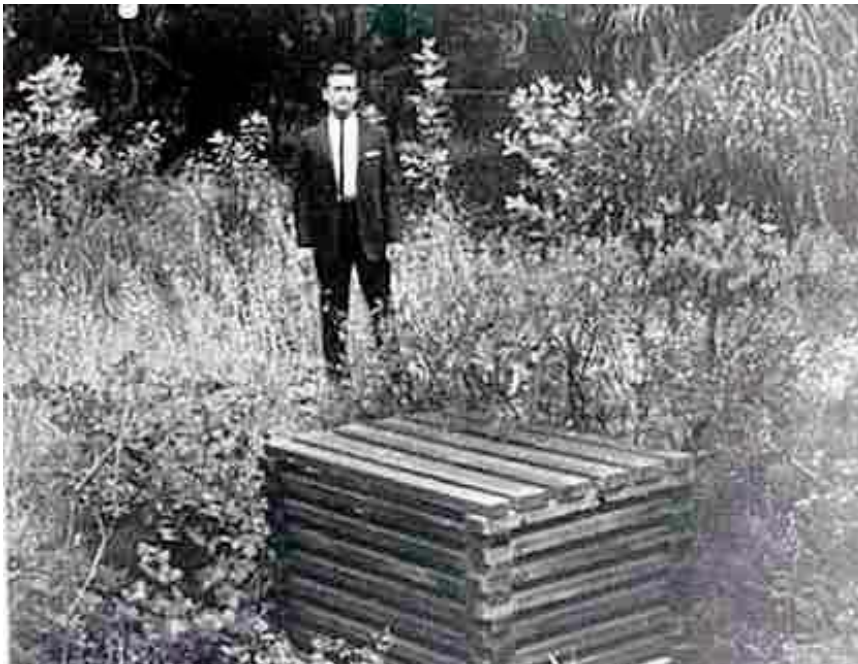
図2-11 盛土脇空間（位置不明）に設置された赤杉による Crib<sup>2)</sup>

図 2-11 は盛土脇空間（位置不明）に設置された開口部のないタイプの Crib で、赤杉により作られている。木材の間隔が狭く、比較的小さな Debris も捕捉しようとするものであると推測される。

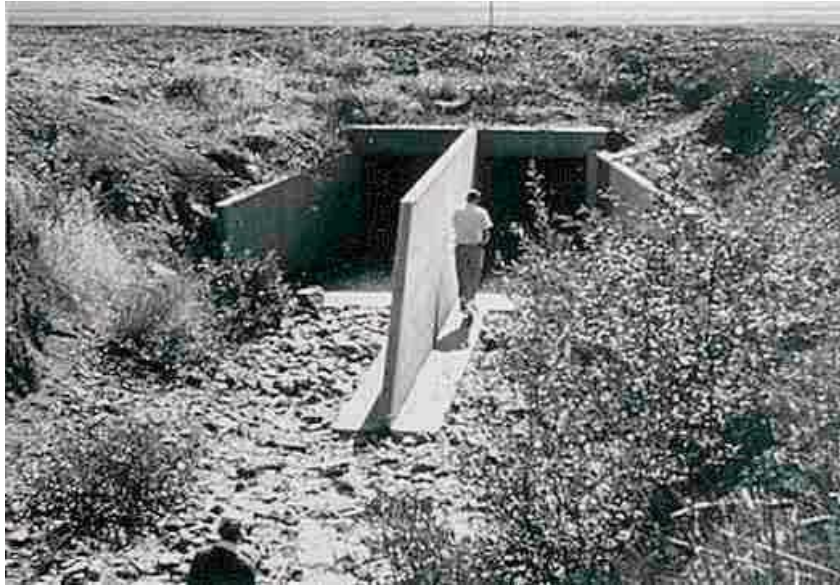
図2-12 二連のボックスカルバートの中央壁を延長する形式で設置されたコンクリート製のFin<sup>2)</sup>

図 2-12 は二連ボックスカルバートの中央壁を延長する形式で設置された Fin である。不透過なコンクリート製の Fin が水流を二分し、それぞれのカルバートへ導く構造となっている。図 2-13 はコンクリート製の Fin とコルゲートメタルパイプカルバート（直径約 3 m）による Riser が設置され、複合的な対策が施されたカルバートの様子である。Fin とカルバート流入口との間に 3 m 程度の間隔があり、水流は二分されない。Riser は流入口から数十 cm（数フィート）後ろのカルバートよりも高い位置に取り付けられている。

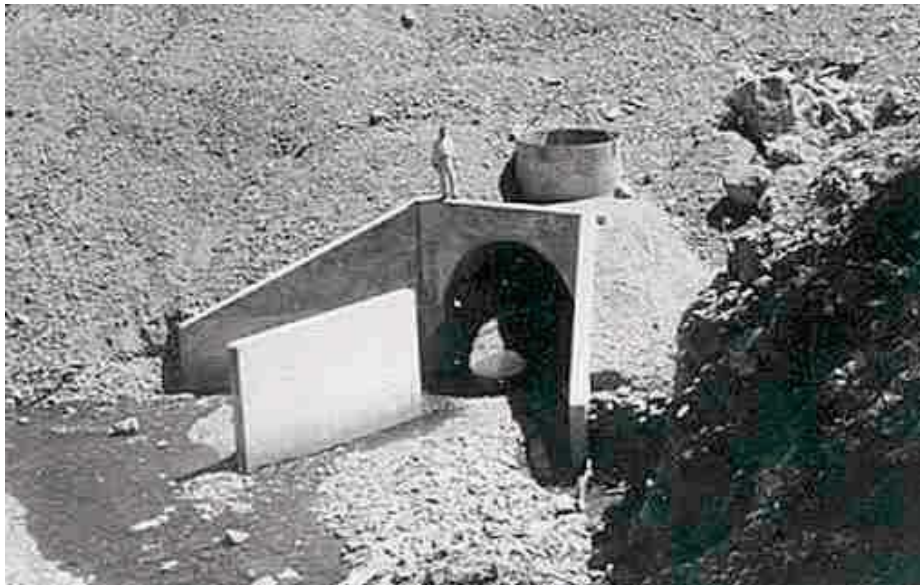
図2-13 コンクリート製のFinとコルゲートメタルパイプカルバート（直径約3 m）が設置され、複合的な対策が施されたカルバート<sup>2)</sup>

例えば図 2-13 に示したカルバートでは、大サイズの Floating Debris（流木等）の流下を Fin により促しつつ、これ以外の Debris による流入口の閉塞後にも Riser による排水機能が確保できるような対策が施されているとされる。

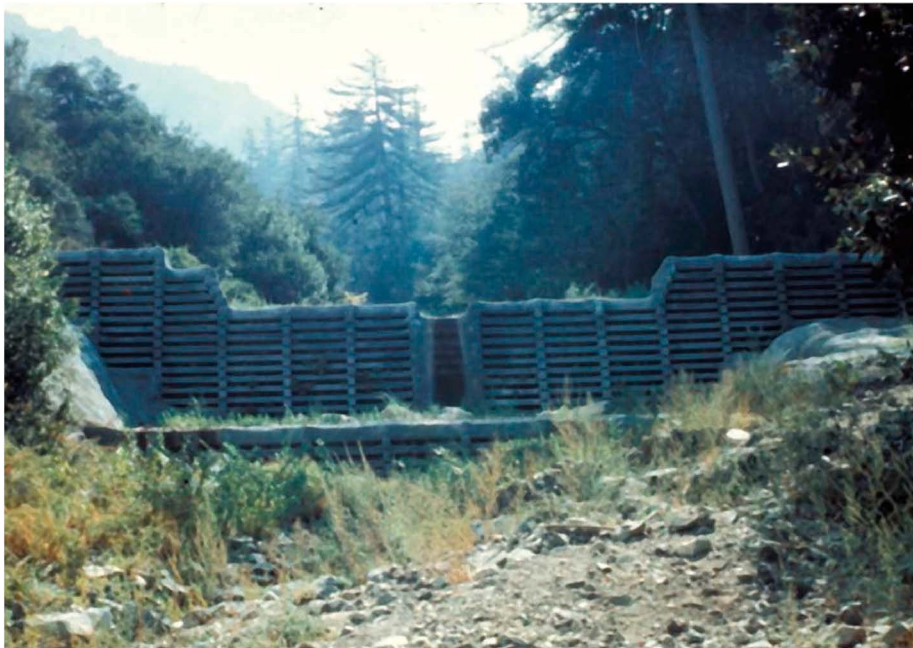
図2-14 プレキャストコンクリート部材による Dam<sup>2)</sup>

図 2-14 はプレキャストコンクリート部材による Dam である。水路全体を横切るように設置されており、Dam の中央部付近の放水路から水を通す構造となっている。

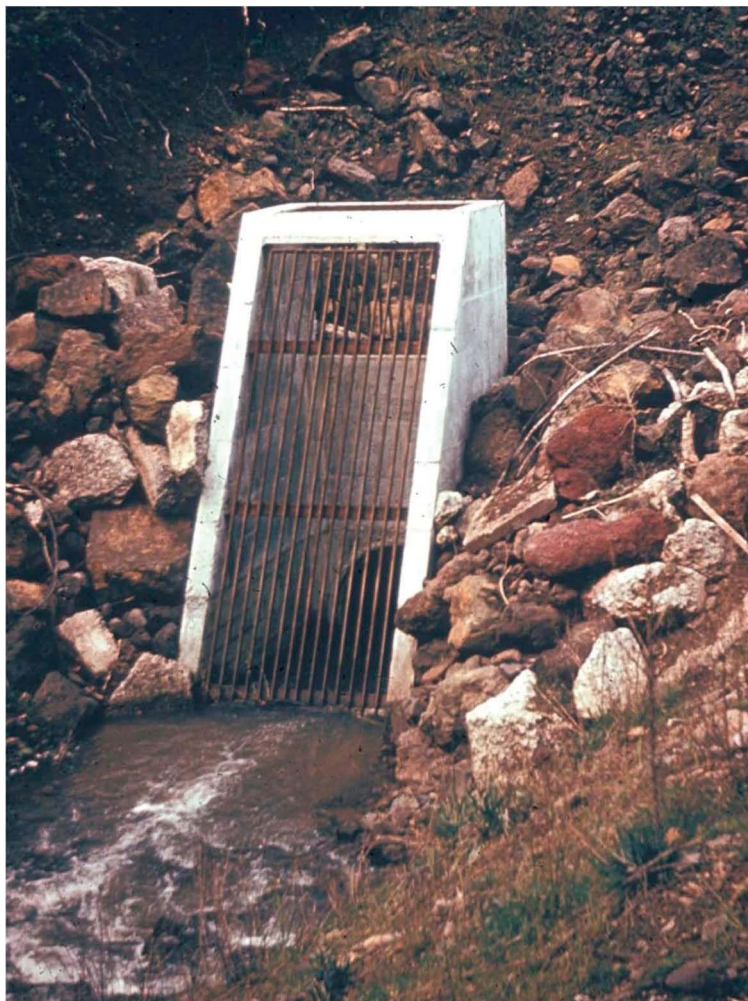
図2-15 Rack と Riser の機能を有する施設 (ワシントン州) <sup>2)</sup>

図 2-15 に示す施設は、ワシントン州に設置された Rack と Riser の二つの機能を併せ持つ施設である。Rack の多くは水路幅全体をカバーするように設置されるが、ここではカルバート流入口付近にコンクリート枠で囲まれた Rack が設置されている。これにより、巨石の衝突への耐性を高めていると説明されている。施設の高さがカルバートの高さの数倍あるため、水位が上昇しても Rack の機能が持続する、とある。また、施設の天端の開口部が Riser としての役割を果たし、Rack の下部（＝カルバートと同じ高さ）が Debris により閉塞し始めても、高い位置からの排水機能が確保されるようになっているとされる。

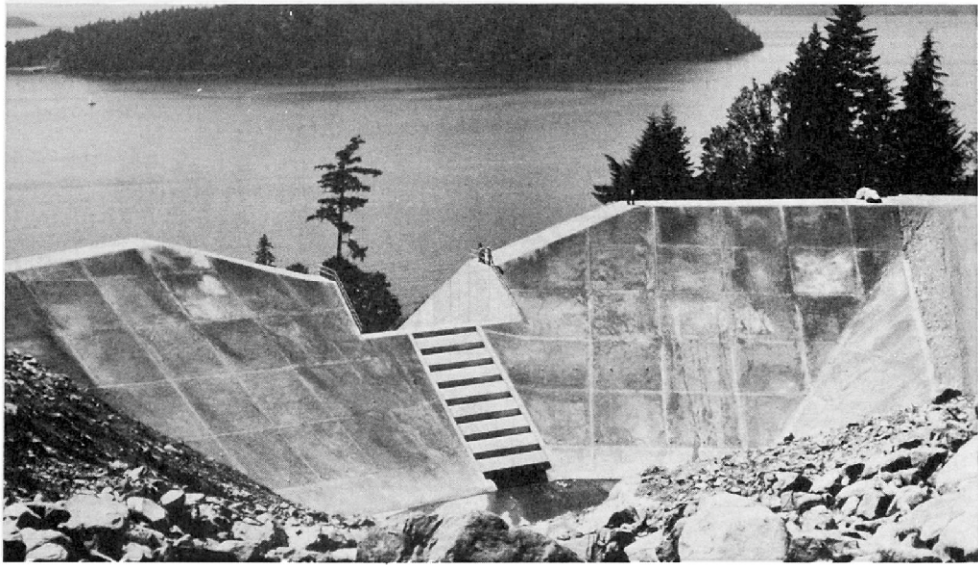
図 2-18 国道 99 号と交差する溪流に設置された盛土形式の土砂捕捉施設の外觀  
(チャールズクリーク)<sup>15)</sup>

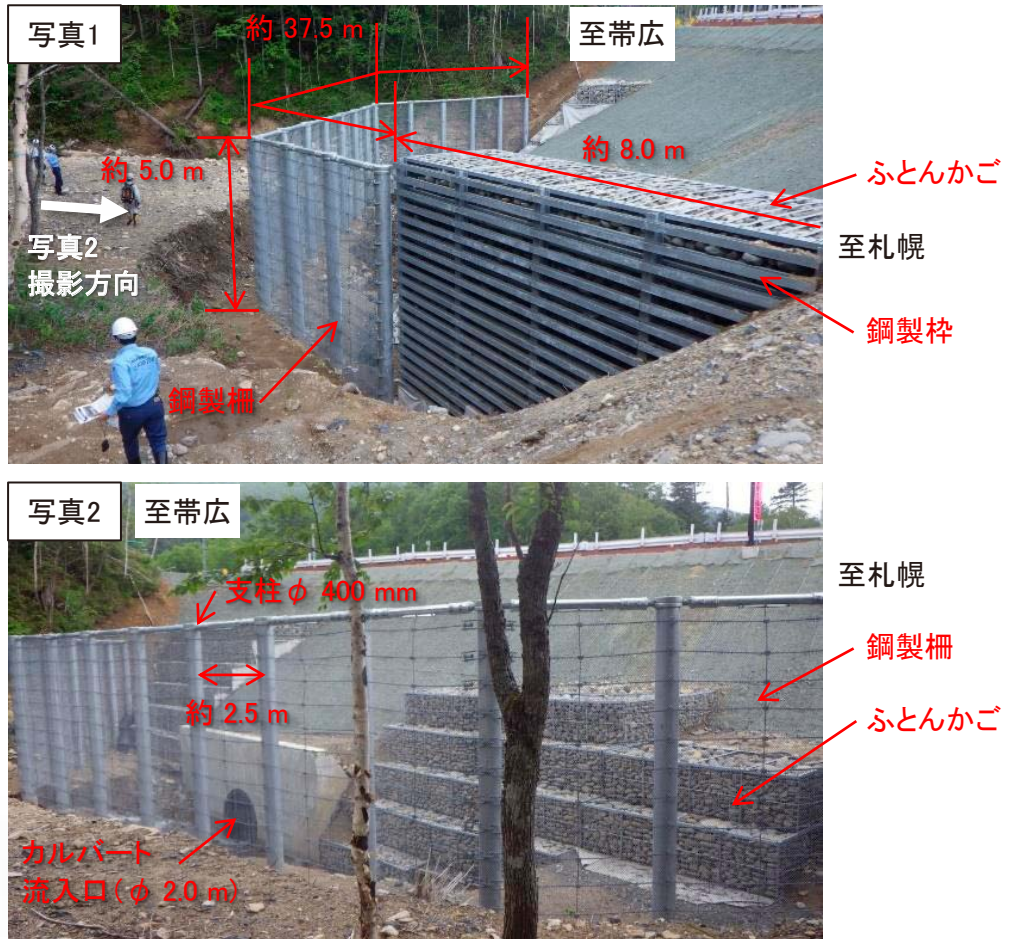
図5 鋼製柵及び鋼製柵による待受け施設の状況

- 被害発生箇所の上流には治山対策施設(p.01-4 図6)が設置されたが、それとは別に新たに鋼製柵及び鋼製柵による待受け施設が設置されていた(図5)。この待受け施設はカルバート流入口に設置位置が近く、流入口の閉塞軽減にも寄与すると考えられることから、本事例集では閉塞軽減施設の一種として取り扱い、ここに掲載する。
- 待受け施設の高さは約 5 mであった。施設の札幌側の端部はふとんかごと鋼製柵(長さ約 8 m)、それ以外は鋼製柵(長さ約 37.5 m)により構成されており、土石流上流側の盛土のり面全体を覆うように設置されていた(図5)。
- 鋼製柵の支柱は直径 400 mm、設置間隔は約 2.5 m であった。金網の目は 25 mm であった。

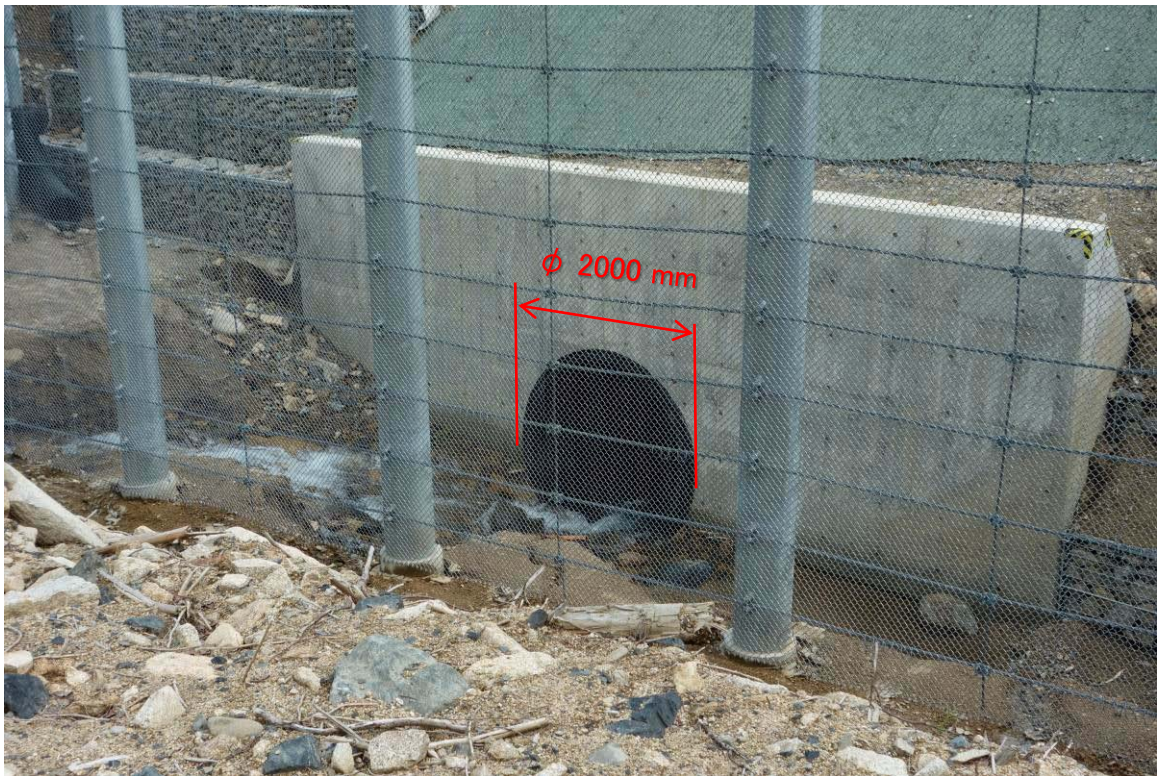
図7 カルバート流入口の状況

・カルバートの管径はφ 2000 mm であった(図7)<sup>○</sup>。

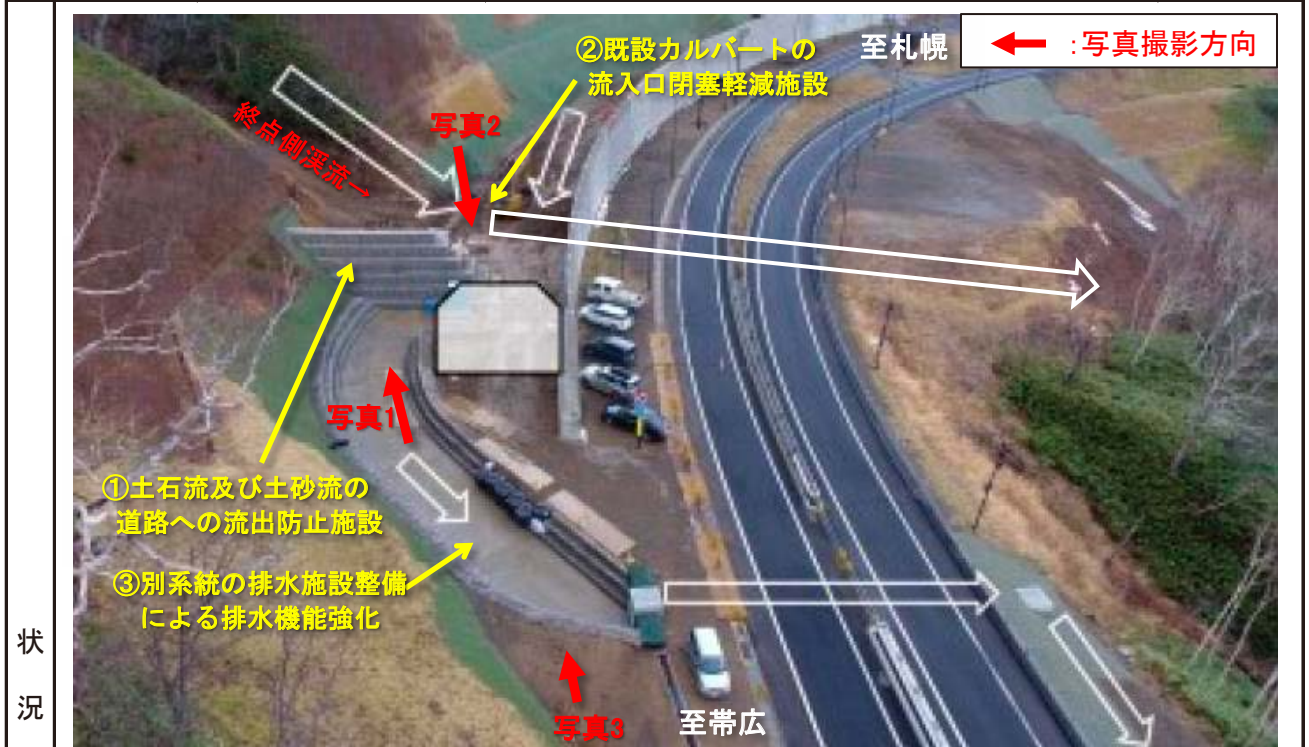
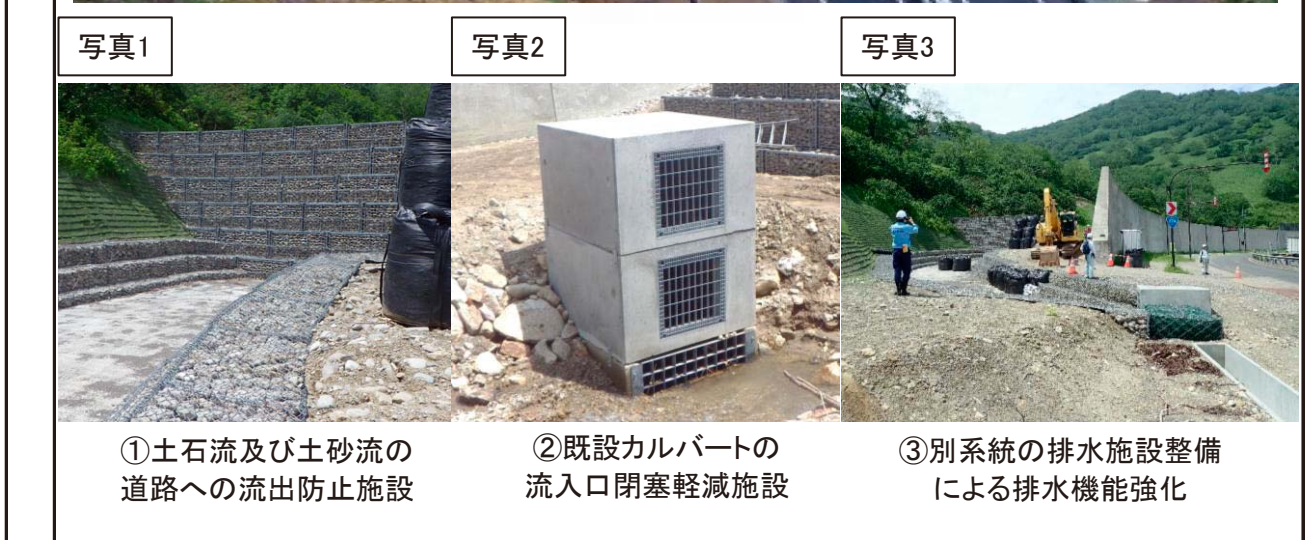
図4 カルバート流入口の閉塞軽減施設の全体図<sup>b)</sup>に加筆

内容  
 ・本地点では、①土石流及び土砂流の道路への流出防止施設、②既設カルバートの流入口閉塞軽減施設及び③別系統の排水施設整備による排水機能強化が行われた(図4)<sup>b)</sup>。①の実施は③の閉塞軽減対策を兼ねていることから、本事例集では①を閉塞軽減施設の一つとして取り扱い、掲載することとする。

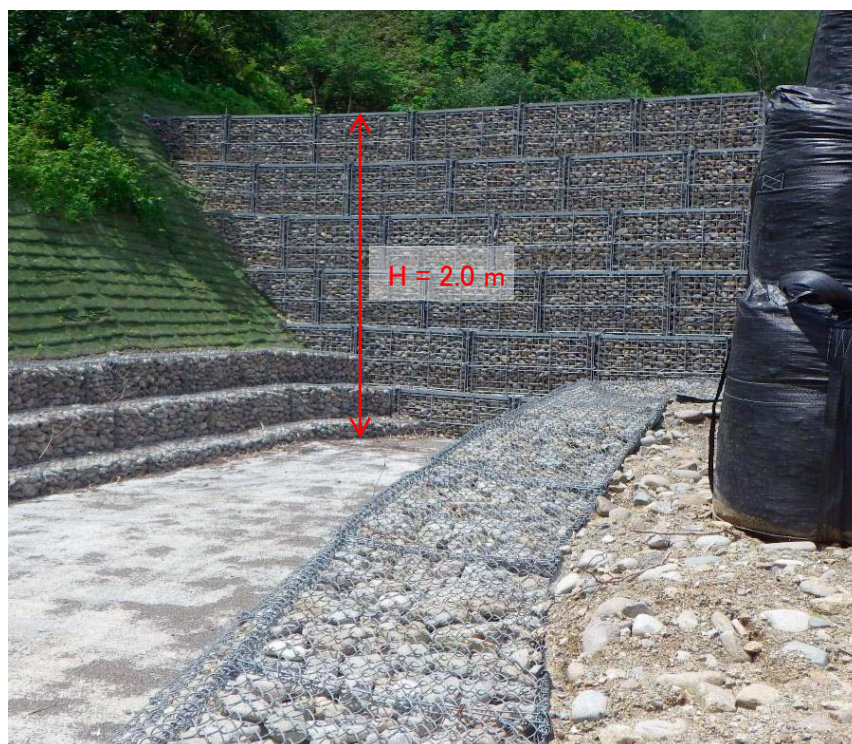
図5 土石流及び土砂流の道路への流出防止施設の状況

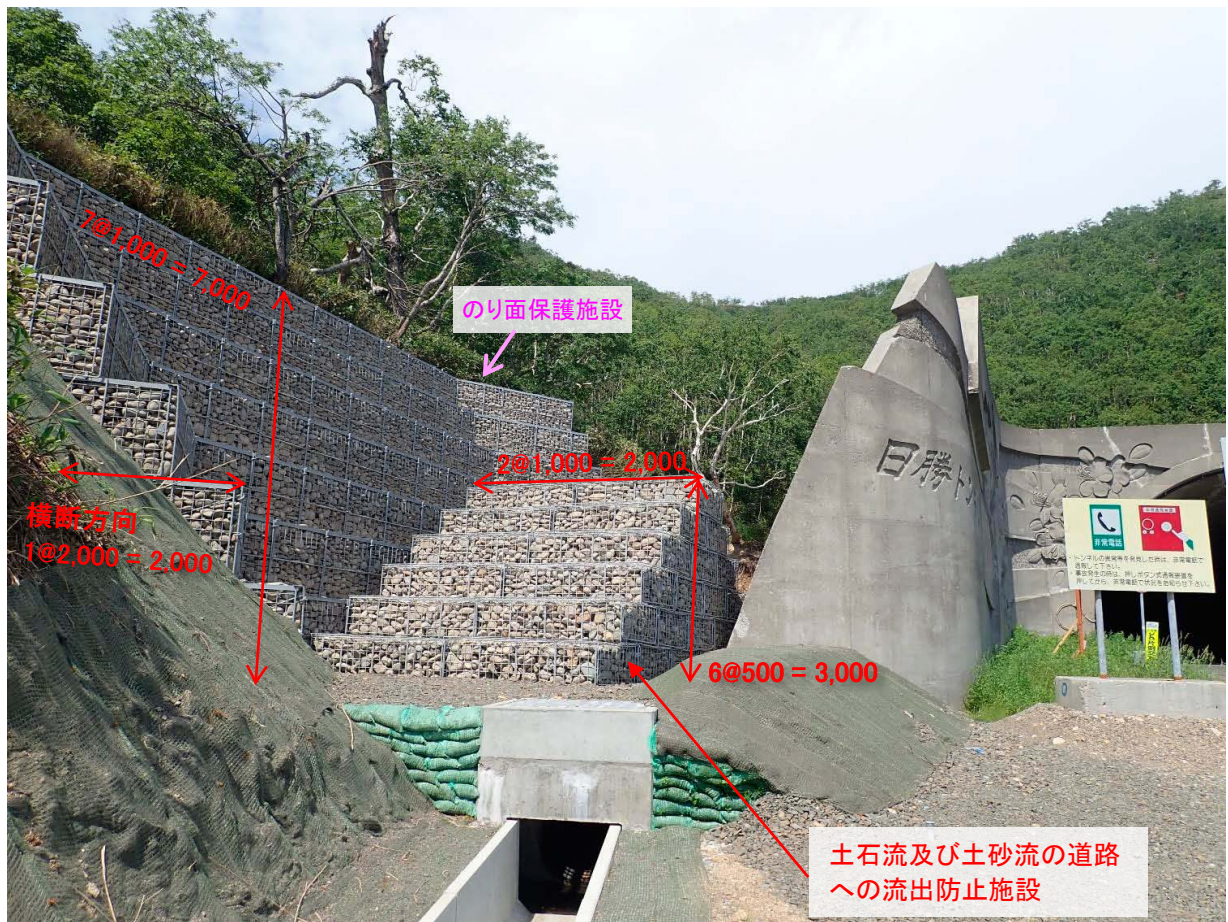
図12 土石流及び土砂流の道路への流出防止施設の状況

- 道路本線及び日勝トンネルに土石流及び土砂流を流出させないための対策として、吊り式かごによる流出防止対策施設が設置されていた(図12)。
- 擁壁裏側の崩壊したのり面を保護するために、大型かご枠によるのり面保護施設が設置されていた(図12)。

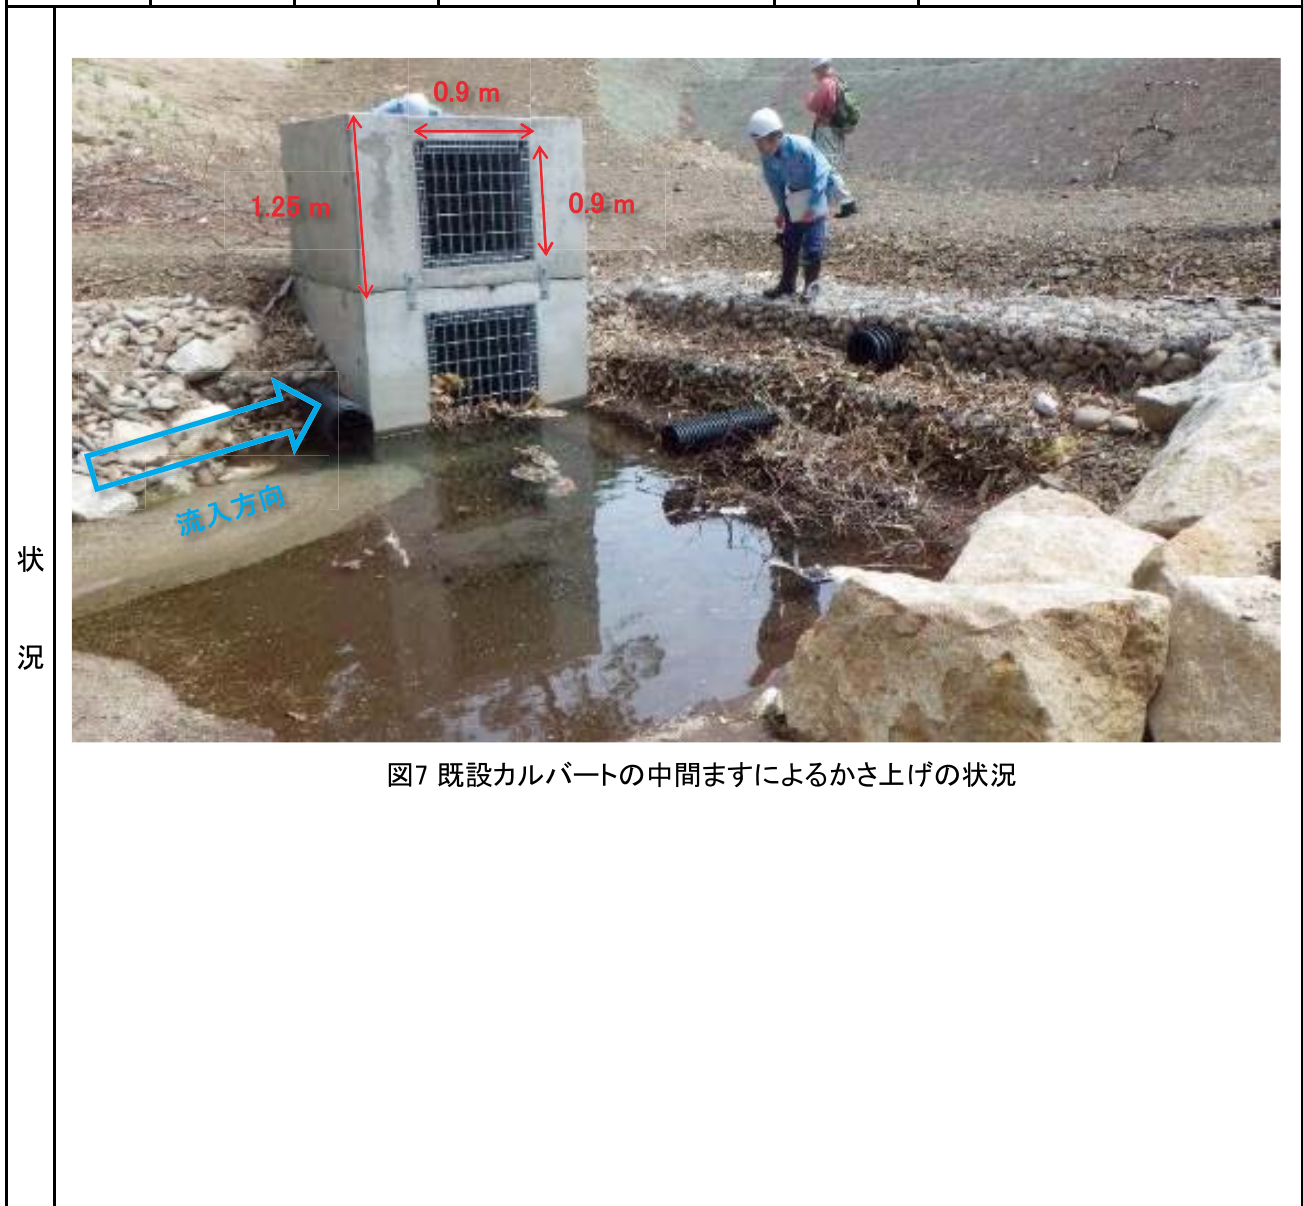
図7 既設カルバートの間中ますによるかさ上げの状況

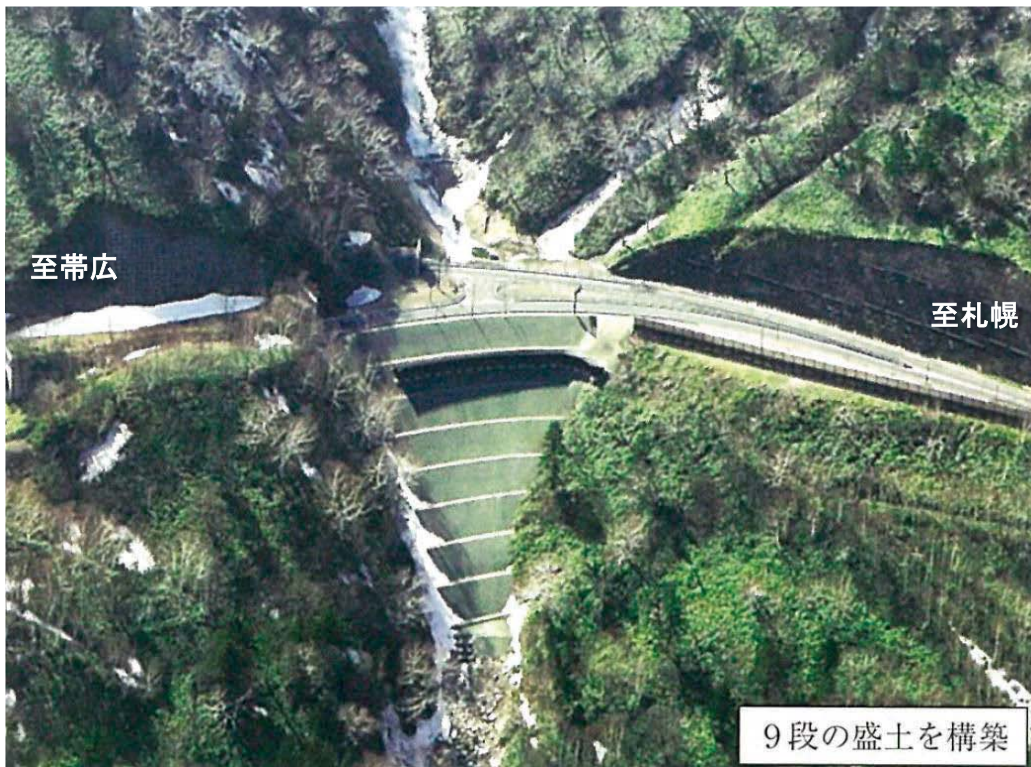
図9 盛土の復旧状況<sup>c)</sup>内  
容

- ・崩壊部は、復旧工事の条件や早期復旧の条件より、盛土(9段、勾配 1:1.8)の再構築により復旧されていた(図9)。高盛土の安定性を確保するために、材料は砕石などの礫材を主部材とし、基盤・小段・水平排水層などによる排水対策がなされた<sup>c)</sup>。

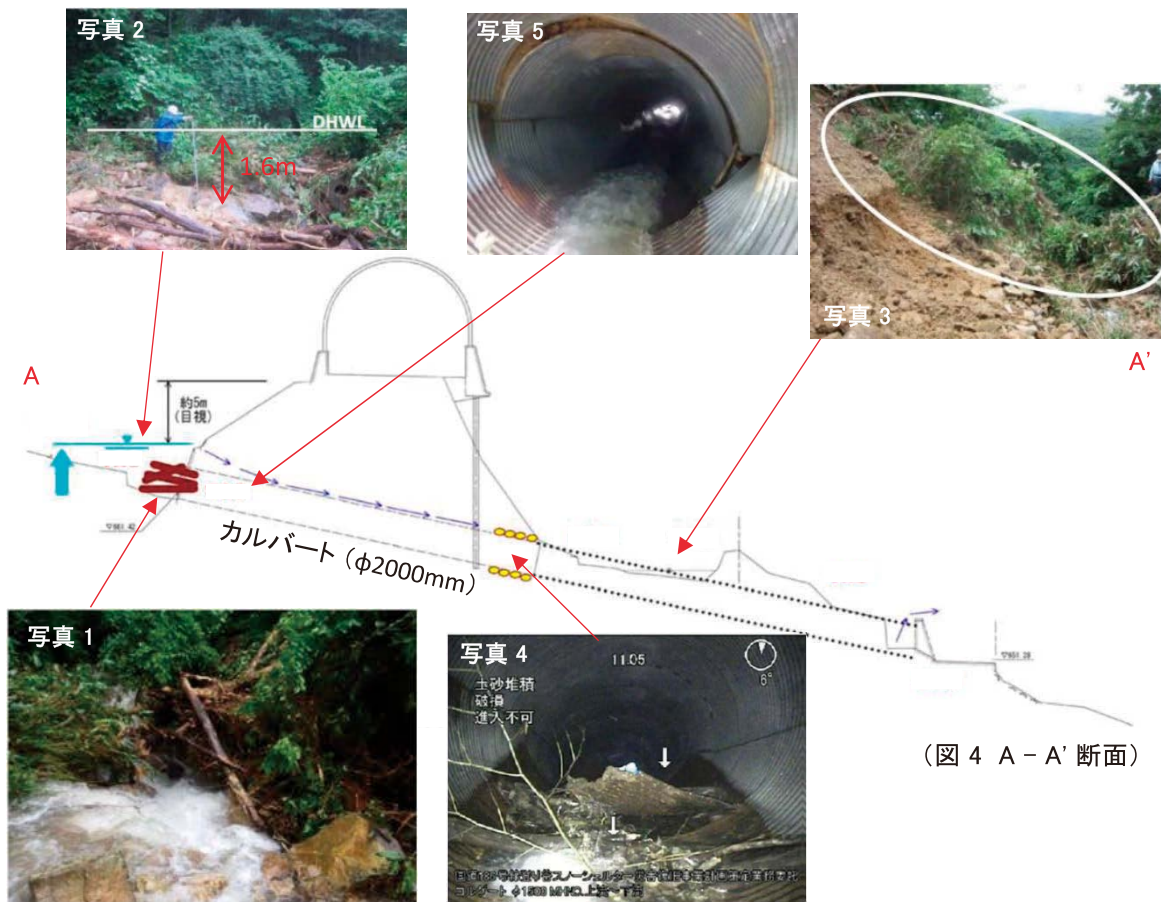
図5 カルバート及び流入口の被害状況

- ・カルバートには主溪流と小溪流の2溪流からの流入がある(図4)。このうち流域の広い主溪流からの土石流が流入口に到達し、流入口に流木が詰まった(図5 写真1)。
- ・流入口周辺には洪水痕跡(現況河床 +1.6 m)が確認された(図5 写真2)。
- ・カルバートは残存盛土部の直下で変形・破断し、下流側は流出した(p.05-1 図3)。
- ・カルバート流出部の盛土は表層の植生がそのままであり、カルバート及び周囲の土砂が流されたことにより落下したような状態であった(図5 写真3)。
- ・盛土内に残ったカルバートについては、流入口より11 mの地点で破損及び土砂の堆積(図5 写真4)が、流入口付近には「ずれ」(図5 写真5)が、それぞれ確認された。

- 1) カルバート内、図5 写真3の箇所流木が詰まり、排水が阻害されカルバートに水圧がかかった。
- 2) 上記の水圧に耐えきれずカルバートが破断して抜け出した。
- 3) カルバートの破断・抜け出しに伴い、周囲の盛土が崩壊した。

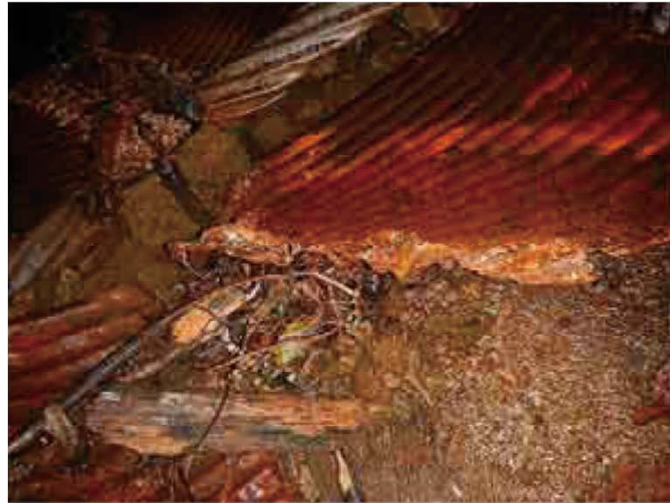
図 11 盛土内に残った既存カルバートの管内状況

- 盛土内に残った既存カルバートについては、管内調査の結果(図11)、ボルト孔が剥がれ地盤が露出し、管が腐食している部分が確認された。強度も不足していることから、部分的な補修による復旧は困難であると判断された。
- 施工性、経済性、及び早期交通開放などが考慮され、既存カルバートの中に一回り小さい管を挿入し、周辺をモルタルなどで充填する「さや管工法」による復旧(図12)が採用された。
- 復旧管(さや管)の管径に対しては以下に示す2つの条件が設定された。
  1. 災害発生時の降雨量による推定流量(土砂を含む)を流下可能な断面であること。
  2. 本地点のカルバートは普通河川にも該当することから、定期的な維持管理を要する。  
このため、河川管理施設等構造令<sup>4)</sup>及びNEXCO設計要領<sup>5)</sup>に示されている維持管理に必要な最小管径  $\phi = 1 \text{ m}$  以上であること。
- 近傍観測所(波佐)の災害発生時の日降水量最大値(394 mm/日)から推定した主溪流及び小溪流からの合計流量を流下させるために必要なカルバートの管径は  $\phi = 0.9 \text{ m}$  以上となった。この結果、復旧管(さや管)の管径は維持管理の観点より  $\phi = 1.0 \text{ m}$  と設定された。
- 復旧管(さや管)に用いる材料には、小断面で流量を確保するために内面が平滑で粗度係数 $n$ が小さい塩化ビニル管( $n = 0.010$ )が選定された。  
敷設位置における土被り( $H = 11 \text{ m}$ )を考慮し、道路土工カルバート工指針<sup>3)</sup>に基づき塩化ビニル管のなかでも高耐圧ポリエチレンカルバートが採用された。
