# 令和2年度交流研究員報告書概要版

国立研究開発法人土木研究所

本報告書は、令和2年度に受け入れた交流研究員43名の研究成果を概要版としてとりまとめたものである。

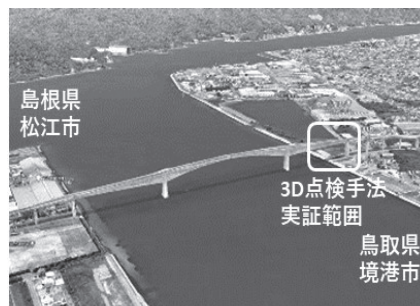
図-1：大規模橋梁の例：江島大橋

大規模な橋梁の点検に UAV を活用し橋梁全体を網羅的に撮影する場合、撮影枚数が多くなり、写真上の損傷位置の把握に手間と時間を要する (図-1)。そこで、著者らは、UAV で撮影した写真から 3 次元モデルを作成可能な SfM (Structure from Motion) ソフトウェアで処理すること (以後「SfM 処理」) で、点検写真から撮影位置、撮影方向の自動推定を行い、3 次元モデルから点検写真を選択表示し損傷の確認・記録をする、「橋梁 3 次元データを活用する橋梁点検手法」(以降、「3D 点検手法」) を提案している (図-2)。<sup>2) 3) 4)</sup> 本稿では、3D 点検手法をハイピア PC 橋である江島大橋の PW2 橋脚付近 (鳥取県境港市：高さ 30m、幅 11.3m) で実証したので、橋梁の 3 次元モデル作成する方法、プロトタイプシステムやオルソモザイク画像を用いた損傷の確認方法を紹介する。

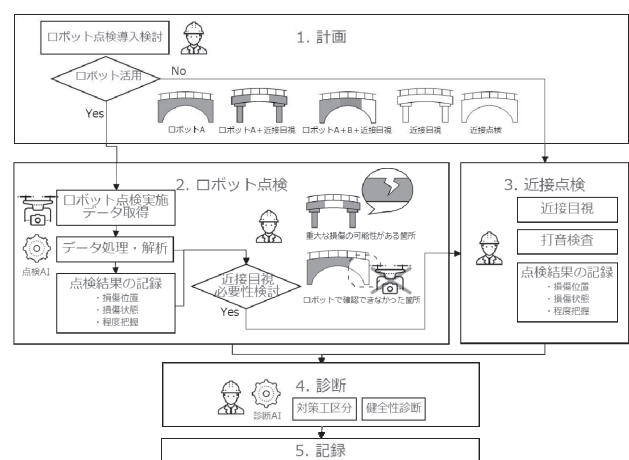
図-1 ロボットを活用した点検業務フロー

ロボットを活用した点検の業務フローを、図1に示す。まず、どの橋梁やどの部材・損傷に対し、どのようなロボットを導入することで、合理性を高めつつ、近接目視を行う技術者と同等の判断が

できるかを検討し、点検計画を策定する必要がある。点検計画を踏まえてロボット点検を実施し、データを取得、その後、取得したデータの処理・解析による状態把握を行う。その結果から、ロボット適用範囲における近接目視点検の必要性を検討する。重大な損傷の可能性がある箇所、ロボットで確認ができなかった箇所、打音検査が必要な箇所などは、必要に応じて追加で近接目視点検を行う。ロボット点検と近接目視点検の結果を合わせて、技術者が対策区分や健全性診断など総合的な判断を行う。

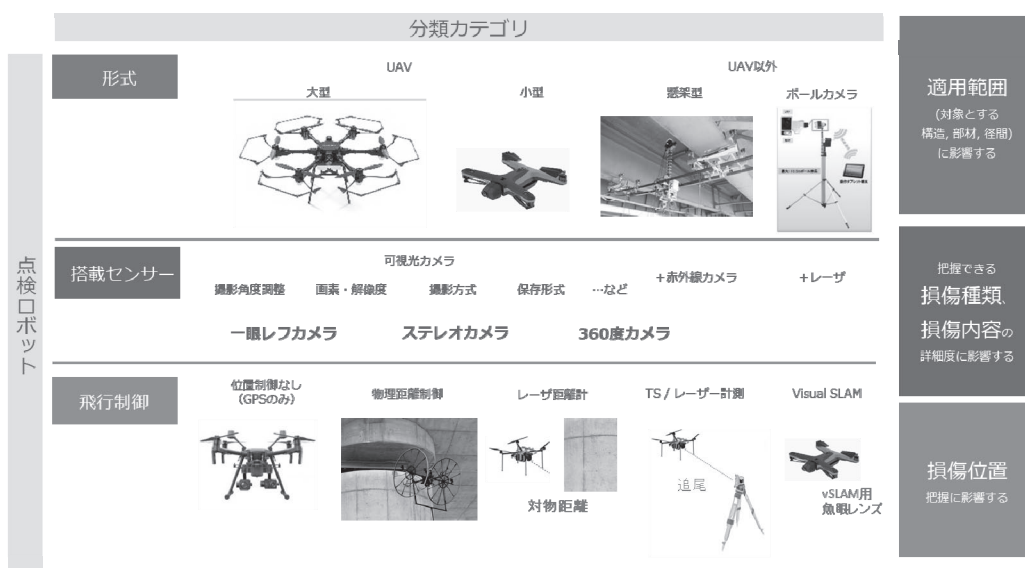
図-2 ロボットの特性

ロボット特性としてロボット形状が挙げられる。現在性能カタログで代表されるロボット形状は、UAVと

それ以外（懸架型やポール型等）に大別できる。ロボット形状によって適用範囲は異なる。

部材状況の把握を行うセンサは、往々にして可視光カメラを搭載しており、一眼レフカメラ、ステレオカメラ、360度カメラなど様々なタイプがある。このカメラの種類や搭載するレンズの特性は、把握可能となる損傷種類や損傷内容に影響する。

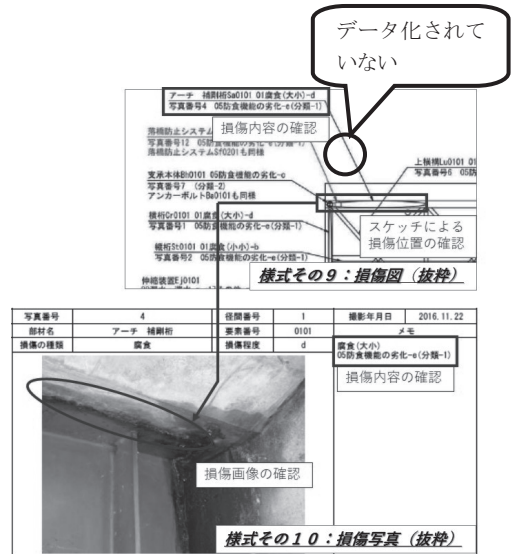
図 2 損傷位置の旗揚げ線

表 3 に点検帳票様式 (様式 1~13) の記載項目に関して整理結果 (抜粋) を示す。整理結果より、対象橋梁、損傷内容 (損傷の種類、メモ書き等)、損傷位置 (径間番号、部材名など) に関しては、テキスト化されているものの、損傷の詳細位置を示す部材に対する損傷位置の旗揚げ線については、データ化されておらず、「様式 9: 損傷図」の矢印のみの記載であった (図 2 参照)。この損傷の詳細位置の旗揚げ線に関しては、メタデータにて表現する必要がある。本研究では、損傷の詳細位置のデータ化として、画像に対しては、画像内の XY 座標、3次元モデルに対しては、XYZの空間座標、動画に関しては再生時間帯とした。

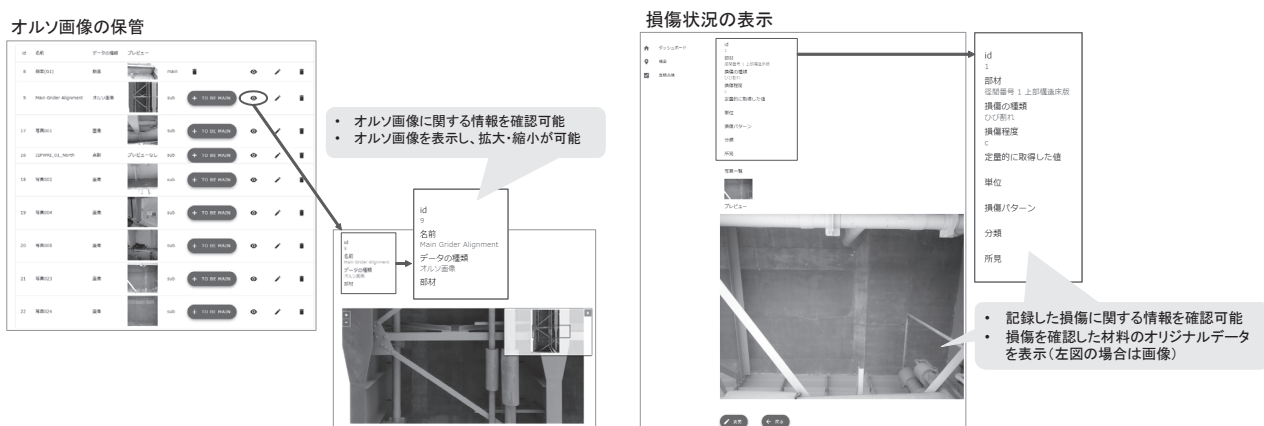
図 4 橋梁点検成果の一元管理プロトタイプシステム：HA4DB

主な機能として、「画像の保管」、「オルソ画像の保管」、「動画の保管」、「点群モデルの保管」、「損傷状況の表示」を実装した。図 4 に HA4DB の機能及び表示例を示す。HA4DB がメタデータを読み込むことで、「オルソ画像の保管」では、どこの部材のオルソ画像なのか把握できる。「損傷状況の表示」では、損傷内容（損傷の種類、程度等）と損傷の画像が関連付けられている。このように橋梁点検成果のメタデータを読み込み、データ管理することで、「様式 9：損傷図」及び「様式 10：損傷写真」を用いる現在の損傷状況の把握方法と比較し効率化が期待できる。

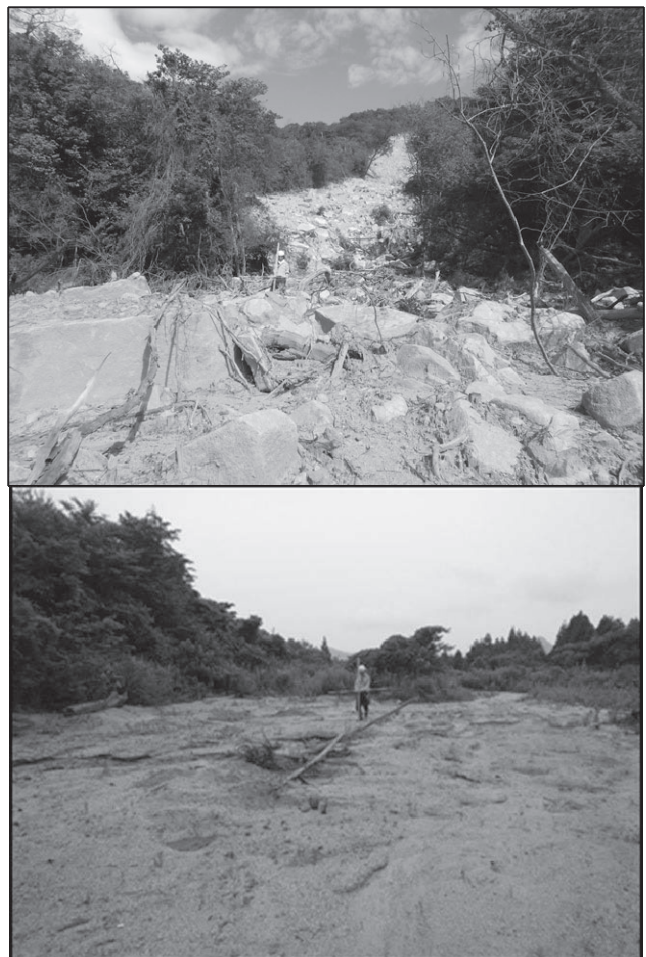
図-3 堆積状況(上:Aタイプ, 下:Bタイプ)

災害発生後の空中写真及びLPデータをもとに土砂到達範囲の判読を行った。その結果、崩壊地を2,150箇所抽出し、その上で崩壊した土砂が単独で移動するものを439溪流抽出した。また、全溪流において見通し仰角を求めた結果、見通し仰角の平均値は24.3度、下限値は9.6度となることが分かった。

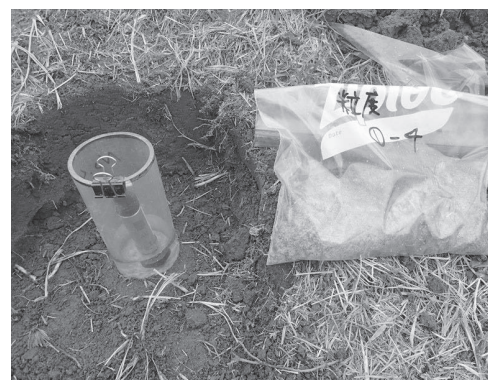
図-4 現地での設置事例

現地試験では図-4に示すように、アクリル管が傾斜せず、また注入した水によってパイピングが発生しないように、対象土質の地表面はねじり鎌等を用いて水平に均した。

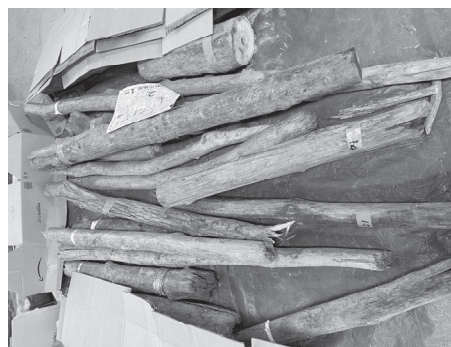
図-1 小渋ダムで回収した流木

表-1 小渋ダム流木の樹種(科、属)一覧

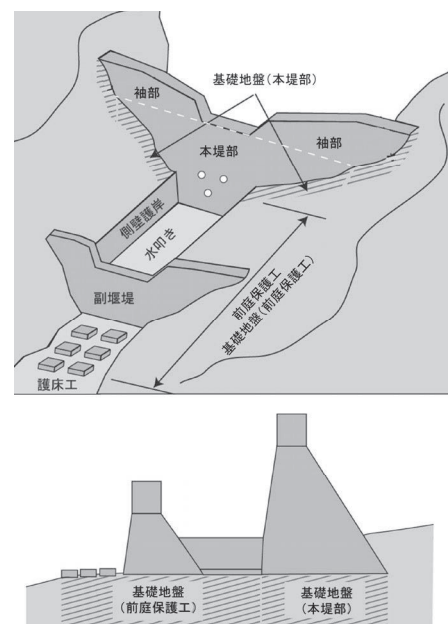
図 1 各部位の名称及び対象範囲

また、写真等で砂防堰堤の状況を確認できるもののうち、土石流・土砂流によって破損等を受けたと推定されるコンクリート堰堤 106 基については、前庭保護工を「副堰堤・垂直壁」、「側壁護岸」、「水叩き」、「護床工」に細分した。さらに、破損等の形態においても、部位表面が削られた状態や表面に亀裂が見られる状態を「摩耗等」、部位の一部あるいは全体が失われた状態を「破損」に細分し、整理した。

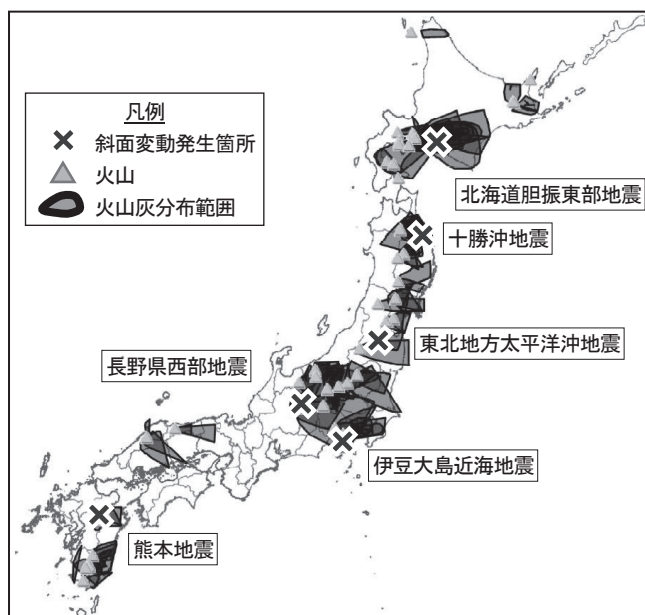
図-1 日本の主な火山とテフラの分布  
新編 火山灰アトラス[日本列島とその周辺](町田ほか, 2003)  
<sup>5)</sup>の火山灰等層厚線図を編集

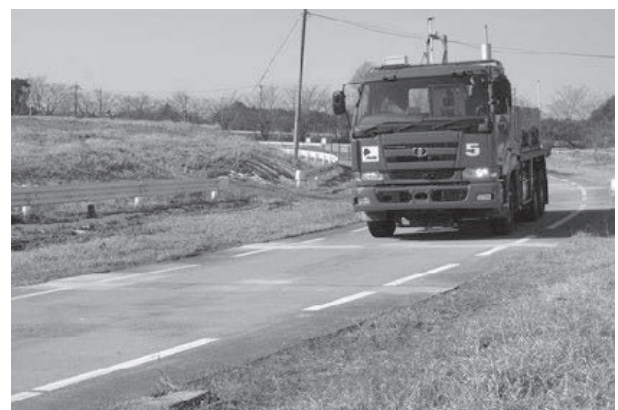
写真1 荷重車による促進載荷試験

土木研究所では、2008年に図2に示す構造のCo舗装を舗装走行実験場の中ループに施工し、荷重車による促進載荷試験（写真1）（49kN換算輪数にて40万輪/年の走行）を行い、追跡調査として定期的にFWD測定を実施している。本検討では、Co版の温度と荷重伝達率との関係を把握するため、図3の収縮目地（FWD測定箇所:2,16）、誘発ひび割れ（FWD測定箇所:4,18）に着目し検討を行った。

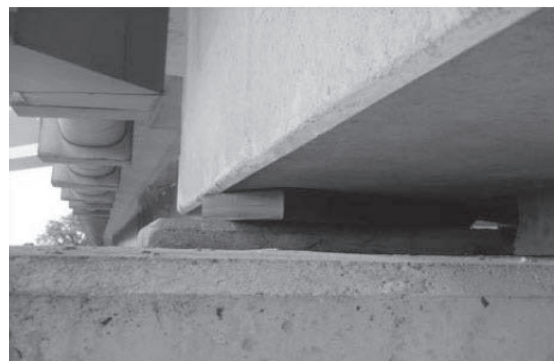
写真-2 パッド型ゴム支承の沓座よりの逸脱

写真-2 に示すような、パッド型ゴム支承が沓座からずれている事例が確認されている。この状態を放置すると最終的には

【1】 共用開始～桁の伸縮	【2】 桁の伸縮～滑りの発生まで	【3】 滑りの進行～沓座からの逸脱まで
メカニズム			
備考	<ul style="list-style-type: none"> <li>上部構造の温度変化などに伴いゴム支承にせん断変形が生じる。</li> <li>この状態は設計で想定された状態であり特に異常なし。</li> </ul>	<ul style="list-style-type: none"> <li>上部構造からの交通振動がゴムに作用し、ゴム支承下面と沓座モルタル滑りが生じる。</li> <li>ゴム支承下面と沓座モルタルの間に水分があることで滑りが生じやすくなる。</li> </ul>	<ul style="list-style-type: none"> <li>ずれが進行し、沓座より逸脱する。</li> </ul>

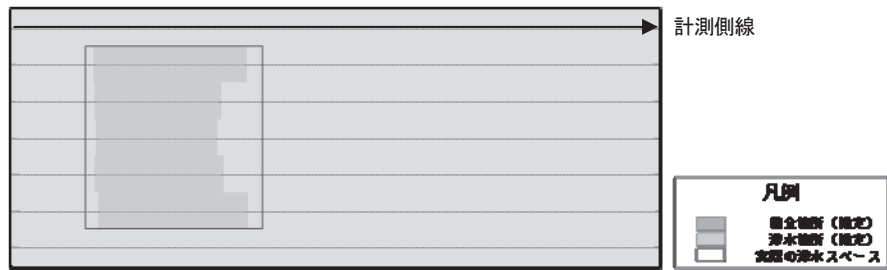
図-5 滞水検知モデルの検証結果

これらを比較すると、滞水検知モデルの閾値0.45 (Volt/m) 以下に健全部がすべて収まる結果となった。一方で滞水部はばらつきが大きく、健全部の範囲にも含まれているが、それらは全滞水箇所の内の約23%であることから滞水検知モデルの精度は約77%と比較的高精度に滞水を検知可能であることが分かった。
