土木研究所資料

昭和57年７月長崎豪雨災害調査概要

昭和58年３月

建設省土木研究所

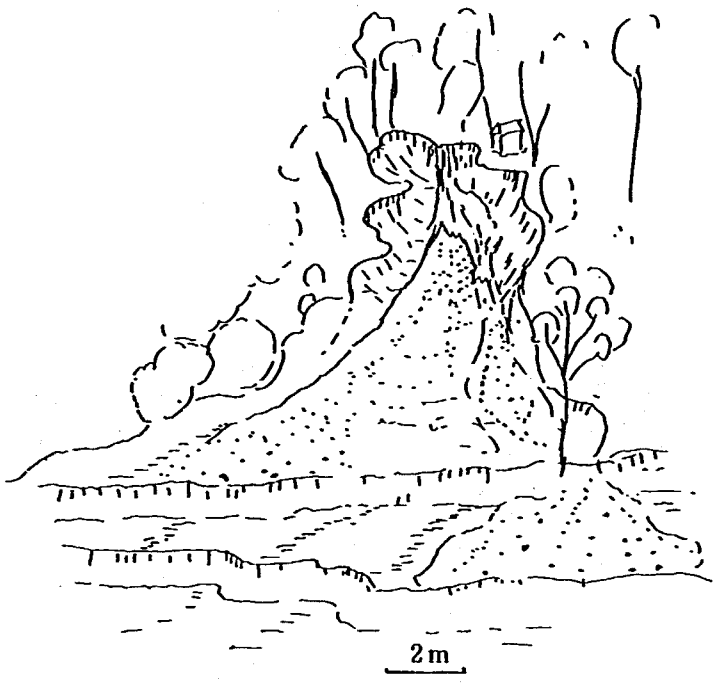
図Ⅱ－6　宿町卸トンネル付近沢上流の崩壊

複輝石安山岩の強風化岩およびそれを被覆する厚さ 1.5～2mの崖錐の表層崩壊である。崩壊規模は，長さ20m，幅10～15m，深さ1.5～2mで，脚部は平坦地となっているため，すべり土塊はほとんど流出することなく斜面にとどまっている。滑落崖の弾性波探査によると崩壊土塊はVp＝220m／sec，すべり面沿いの基岩はVp＝270～310m／secを示すことが類推される。

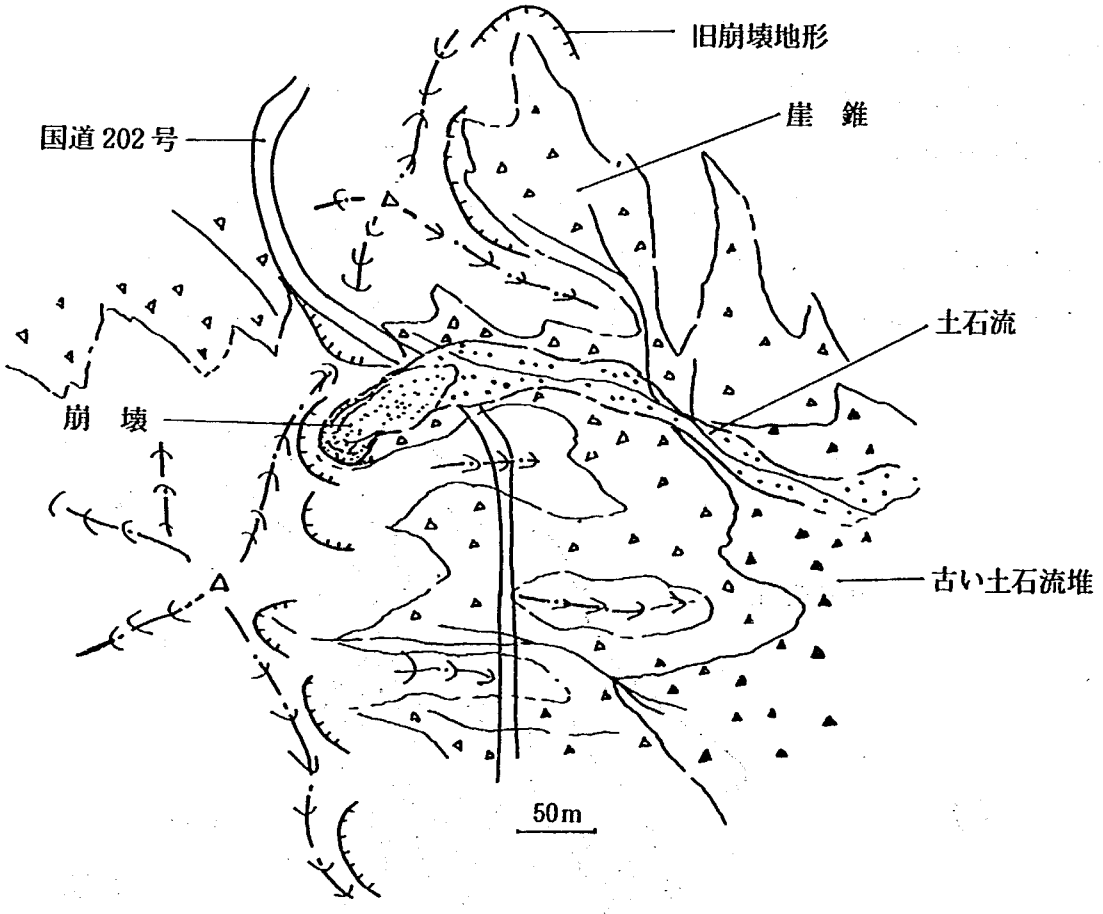
図Ⅱ－10　福田国道202号沿い斜面崩壊

強風化した複輝石安山岩の円弧型の地すべり性崩壊で，末端部で土石流を生じたものである。もとの地形は勾配25°程度の凹型斜面をなし，みかん畑，植林および雑木となっている。崩壊の規模は幅40m，延長70～80mで深さは8～10m程度に達すると考えられる。崩壊土塊相当層はVp＝290m／secを示し，すべり面付近の地盤はVp＝430～440m／secを示している。いずれも複輝石安山岩よりなるが，風化が著しく，粘土化している。勾配45°程度，長さ15～20mの滑落崖がみられ，地すべり性の土塊の大部分は斜面中腹に残されたままである。

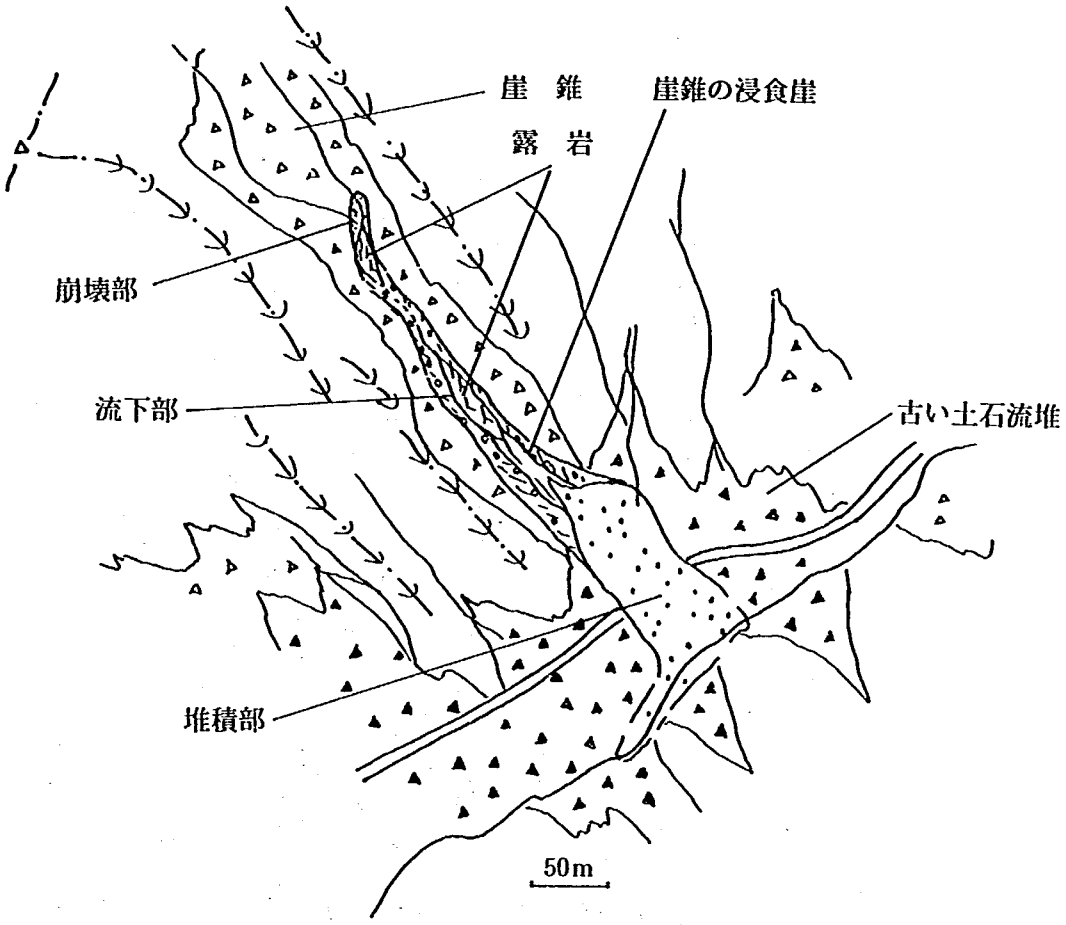
図Ⅱ－11　小江原町大平崩壊

複輝石安山岩溶岩の表層崩壊と下流部における崖錐堆積物の浸食と土石流の発生をみたものである。

基岩をつくる複輝石安山岩溶岩は部分的に自破砕状となっているがよく固結している。崩壊部の基岩をみると岩片の化学的な風化は進んでおらず，岩塊状となって緩んでいる。崩壊の規模は幅20m，深

さ 0.5～1m 程度であるが，下流につれて浸食が拡大し，厚さ 1～2m 程度の崖錐堆積物層が浸食され部分的に露岩がみられる。下流部では10°～数度の勾配の平坦地で，畑地及び宅地化されているが，今回の土石流の堆積部となるに至り，災害を生じている。

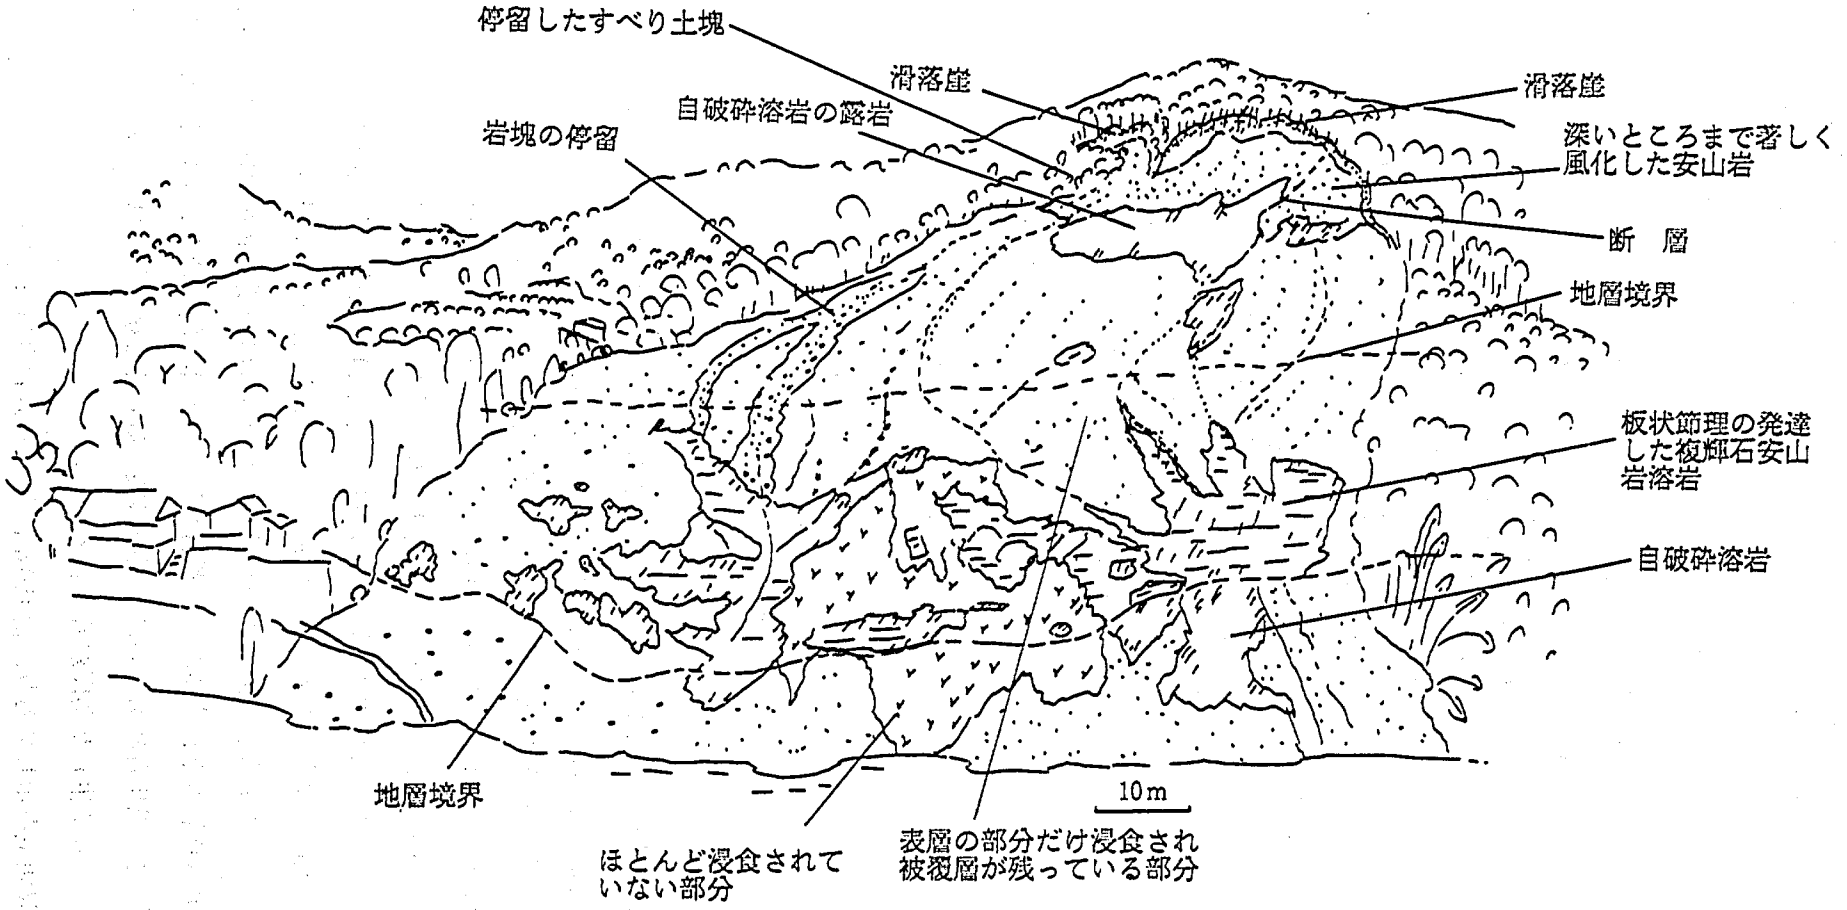
図Ⅱ－12　奥山地区崩壊

崩壊頭部における複輝石安山岩溶岩と同質の凝灰角礫岩の強風化岩の円弧型崩壊と，流下部における崖錐堆積物および強風化層の浸食により広汎にわたり山腹斜面の崩壊をみたものである。

30～35°の勾配の広い平滑な斜面であり，高標高部は雑木林，下はみかん畑として利用されていたものである。当地の地盤は，高標高部では一部自破砕溶岩を伴う複輝石安山岩および同質の凝灰角礫岩の粘土化した風化層があり，中～下標高部ではほとんど未風化～緩みのない Vp＝580～1100m／secを示す地盤の上に厚さ 1m程度の風化層及び崖錐堆積物が被覆し，両層の境界が比較的明瞭である。

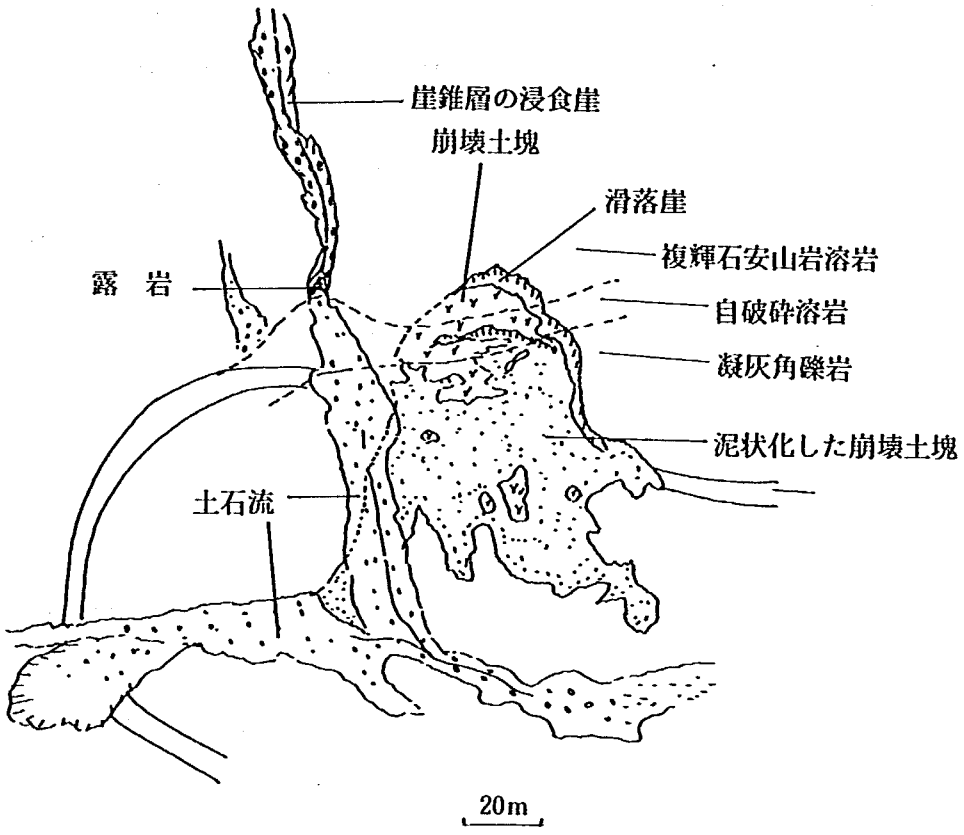
図Ⅱ－13　芒塚国道34号沿崩壊

風化した輝石安山岩質凝灰角礫岩，自破砕溶岩，節理に富む複輝石安山岩質溶岩およびこれらを被覆する崖錐堆積物の表層崩壊である。

基岩は，下部より上部に従い，強風化した輝石安山岩質凝灰角礫岩，自破砕溶岩，複輝石安山岩溶岩よりなる。複輝石安山岩は，板状節理に富み化学的な風化は進んでいないが節理沿いに緩んだ岩盤をなしている。これらは南西方向に約20°で傾斜しているため，見かけ上斜面に対し15°程度の，法面に向って左さがりの傾斜をもって分布している。崖錐堆積物は，周辺の地盤状況からみると崩壊部においては厚さ約２～３ｍで複輝石安山岩の硬い角礫に富むルーズなものであったものと推定される。

崩壊を生じたのは，深さ５～６ｍの強風化部及び崖錐堆積物と推定され，崩壊土塊は円弧状の亀裂を生じて階段状にすべり，末端部では著しくみだれ泥状化している。末端部の元地形の勾配が緩いこともあり，崩壊土塊はほとんど斜面中腹に残されたままである。

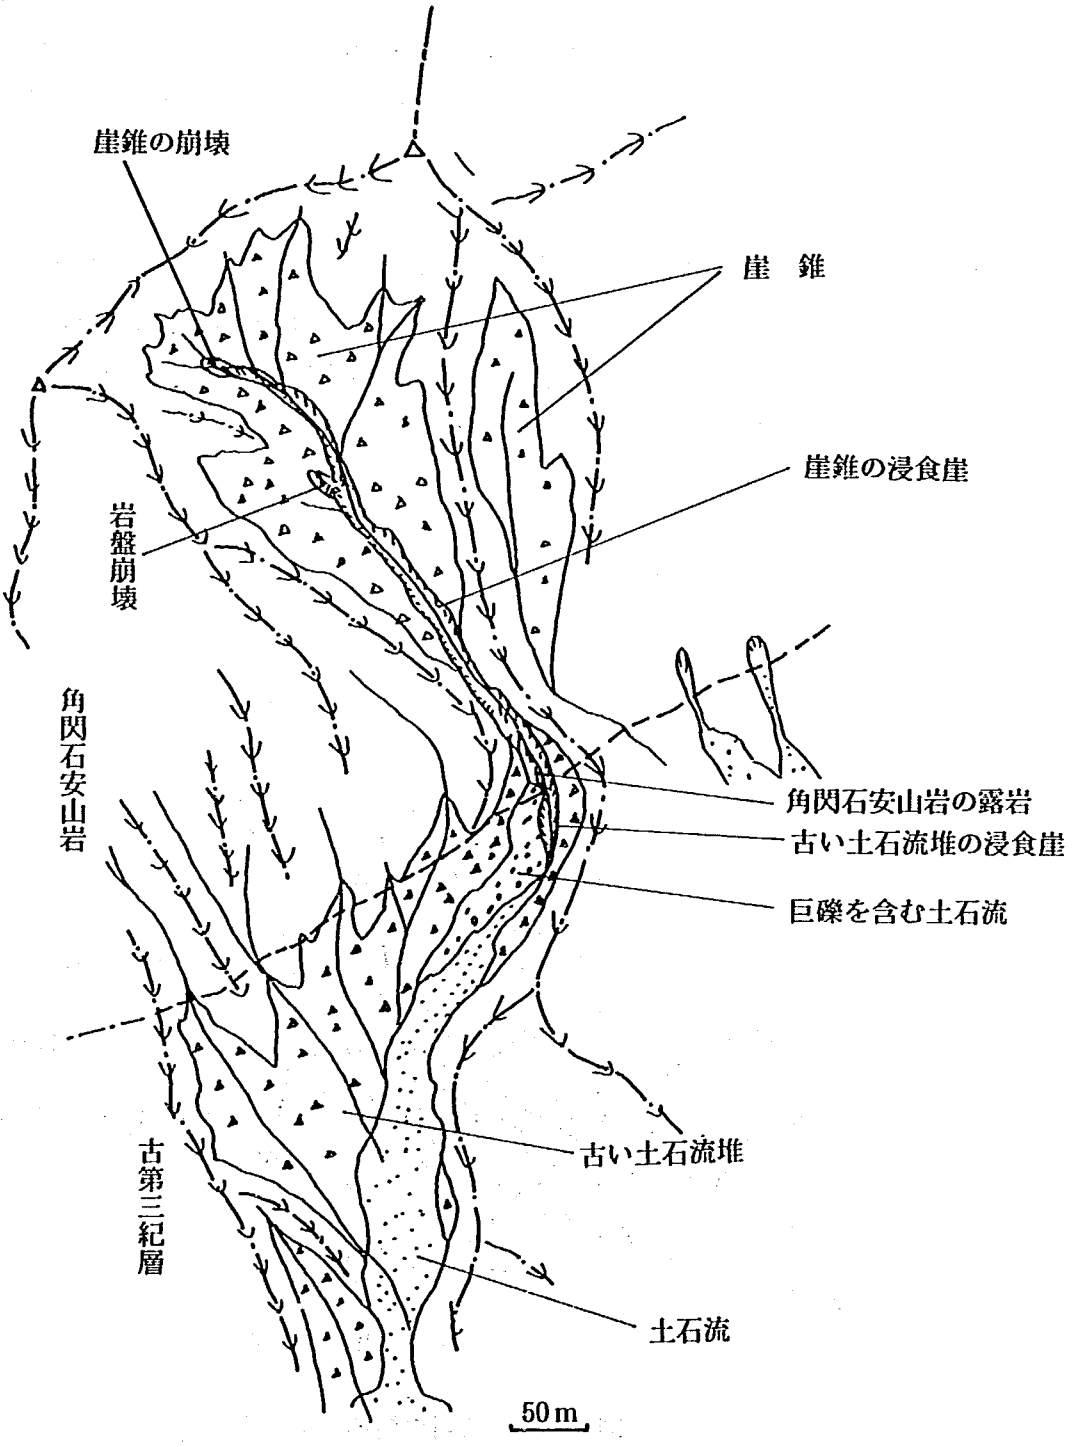
図Ⅱ－15　陣内崩壊と土石流

角閃石安山岩の巨礫まじりの崖錐の表層崩壊に伴い，流下部における崖錐堆積物の浸食を生じ，土石流の発生をみたものである。

崩壊部から流下部にかけては，溶岩円頂丘をなす角閃石安山岩の岩体とこれを被覆する巨礫質の崖錐層よりなる。基岩は土石流の浸食により所々に露出しているが，当地点で今回の災害に直接かかわったのは，表層の崖錐堆積物であり，基岩からの崩壊はほとんどみられない。

崩壊の大きさは，幅20～30m，延長70～80m，深さ 0.5 ～ 1 mで，下流部に長大な流下部および堆積部をもつ。流下部両岸には，浸食され崖状に切り立った古い崖錐層がみられ，堆積部には，勾配5～10°程度の扇状地状の土石流堆がみられる。小礫～中礫からなる旧期の土石流堆は深さ 1 ～ 2 m程度浸食され，その跡に新たに 0.5 ～ 1 m大の角閃石安山岩の巨礫の堆積がみられる。なお土石流堆の基岩は古第三紀層である。

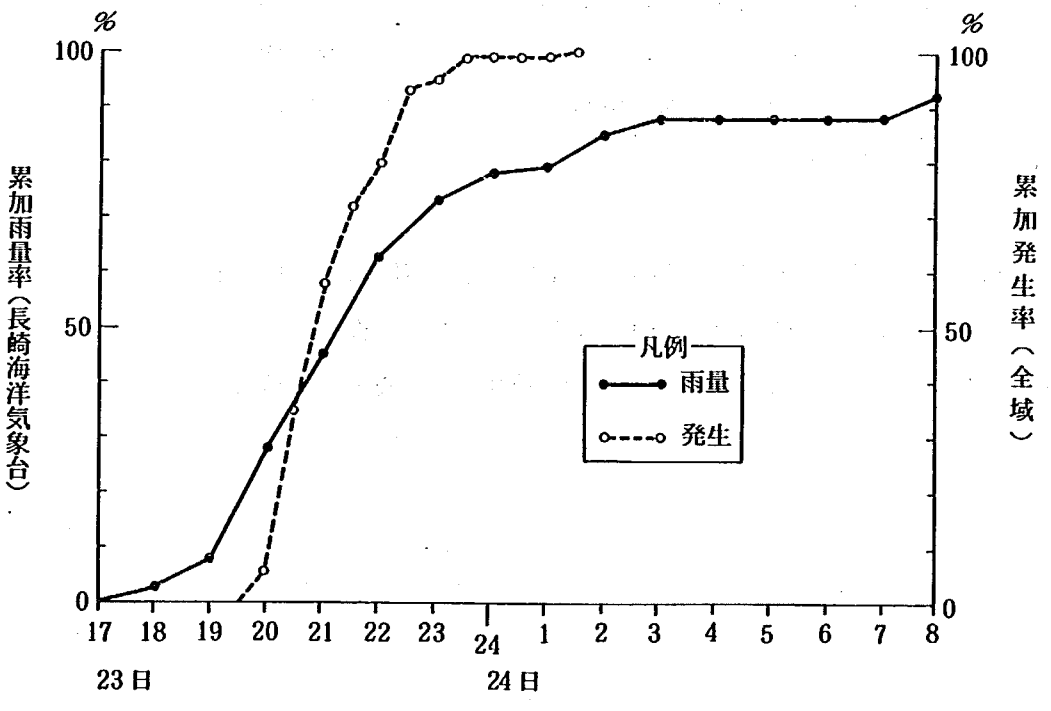
図Ⅲ－4　累加雨量と累加発生率（全域）

一方，累加雨量と発生件数の積算値(どちらも全量に対する割合で示した。)の関係を調べてみると図Ⅲ－4のようになる。当然，土石流の発生時刻の立ち上がりは，異加降雨量のそれよりもおそくなっているが，発生率の累加速度(グラフでは傾きに相当する)は，降雨量の累加速度に比べて急速であり，降雨量あるいは降雨強度がある限界値を越えると，一挙に土石流発生の危険性が高まることを示しているようである。

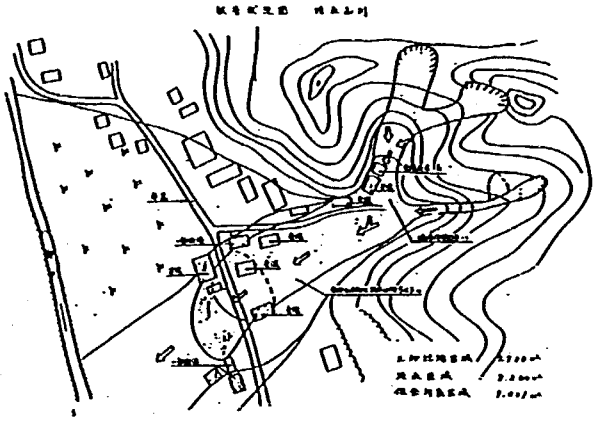
被害：死者 1 人，行方不明 0 人，全壊 6 戸，半壊 1 戸

発生諸元：流域面積 0.015 km²，氾濫面積 7,700 m²，流出土砂量 1,800 m³

計画諸元：ダム 2 基 H＝ 6 m，V＝ 35m，Vs＝ 2,381 m³

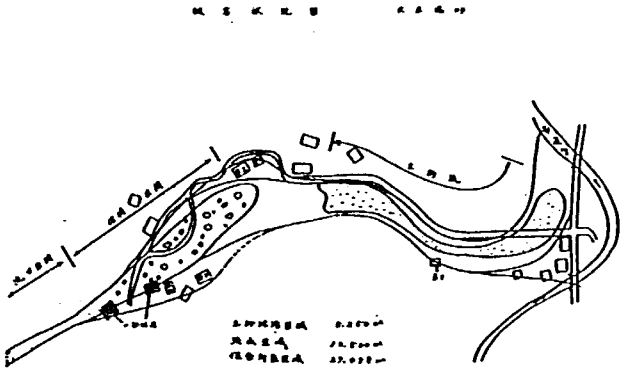
対象番号： 22

河川名：八郎　川水系　八郎　川支川　大木場　川

位置：長崎　郡㊐　中里　㊐村

被害：死者　0 人，行方不明　0 人，全壊　0 戸，半壊　0 戸

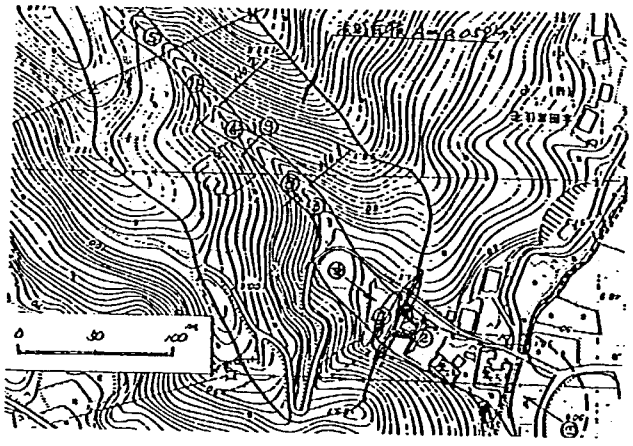
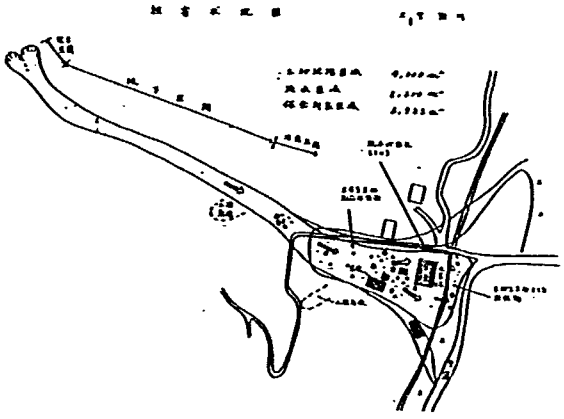
対象番号： 23

河川名：八郎 川水系 平木場 川支川 上中野 川

被害：死者 2 人，行方不明 0 人，全壊 2 戸，半壊 1 戸

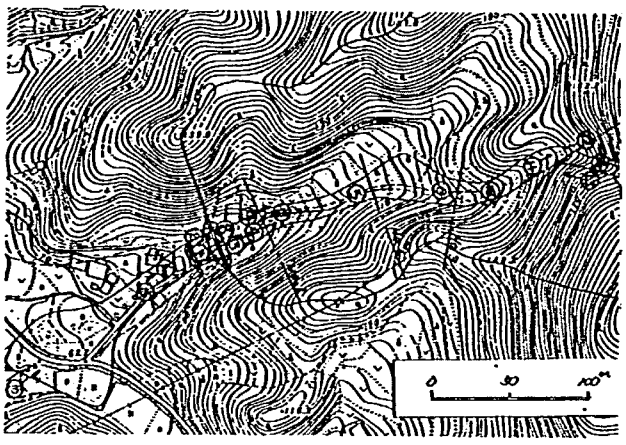
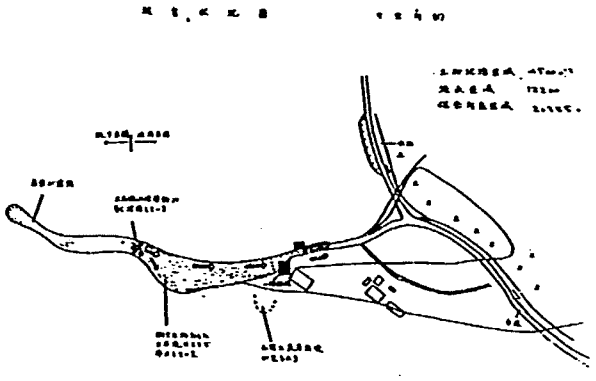
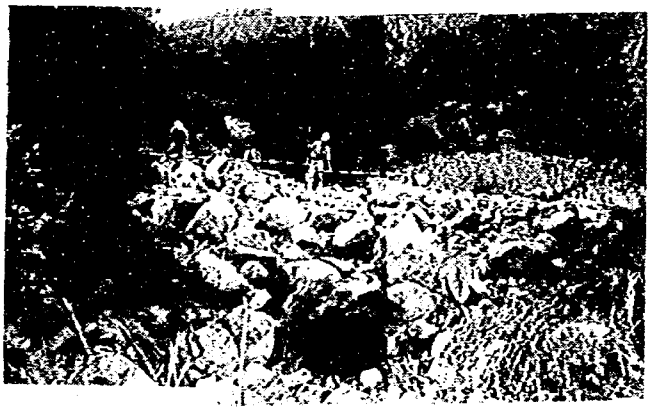
対象番号：24

河川名：八郎　川水系　平木場　川支川　中里(イ)　川

被害：死者　0 人，行方不明　0 人，全壊　0 戸，半壊　0 戸

発生諸元：流域面積　0.079　km²，氾濫面積　4,900　m²，流出土砂量　3,600 m³

計画諸元：ダム　H＝　8 m，V＝　49 m，Vs＝　4,745 m³

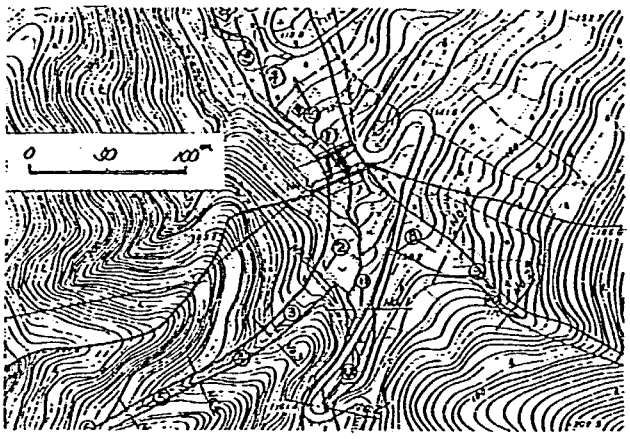
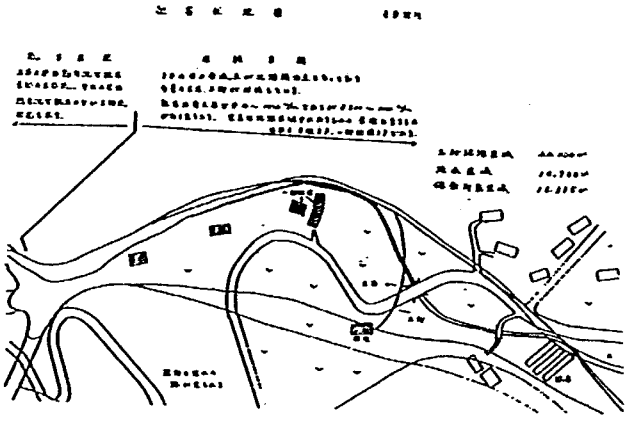
対象番号： 27
河川名：八郎　川水系　千束野　川支川　千束野(ハ)川
位置：長崎郡㊨　船石　㊐村
被害：死者 0 人，行方不明 0 人，全壊 0 戸，半壊 2 戸
発生諸元：流域面積 0.075 km²，氾濫面積 20,000 m²，流出土砂量 4,800 m³
計画諸元：ダム　H＝ 10 m，V＝ 71.9 m，Vs＝ 16,835 m³

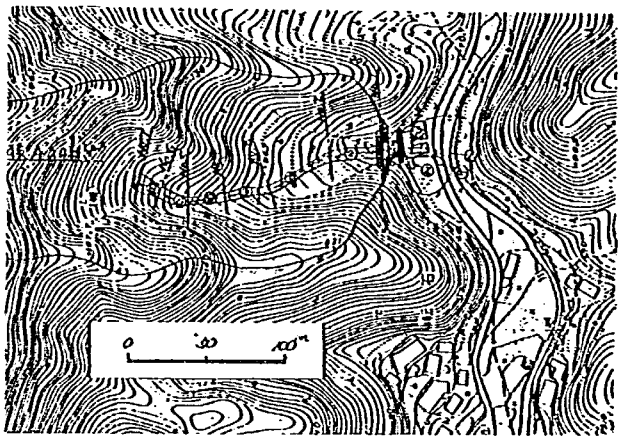
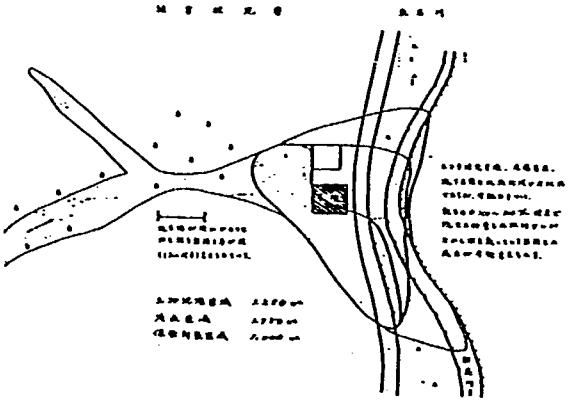
対象番号： 28

河川名：八郎　川水系　平木場　川支川　転石(イ)　川

被害：死者　0 人，行方不明　0 人，全壊　0 戸，半壊　1 戸

発生諸元：流域面積　0.034　km²，氾濫面積　1,250　m²，流出土砂量　1,250 m³

計画諸元：ダム　H＝　8m，V＝　45m，Vs＝　4,268 m³

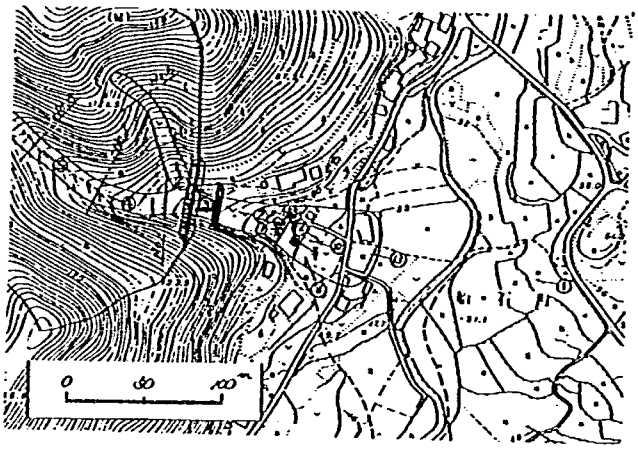
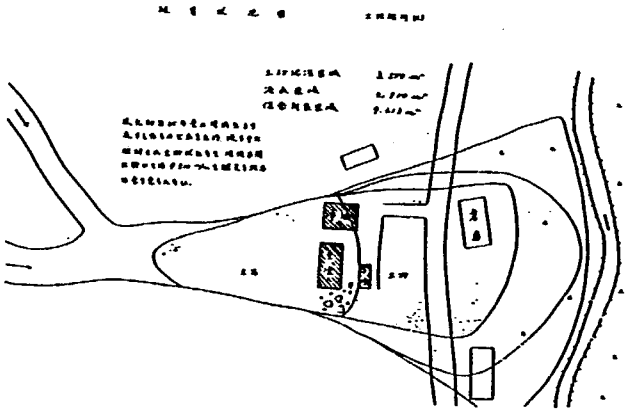
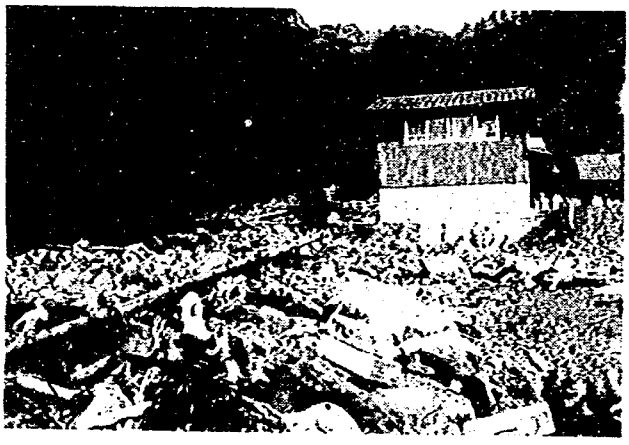
対象番号：29
河川名：八郎　川水系　木場　川支川　二双船　川
位置：長崎　郡㊨　船石　㊐村
被害：死者　0人，行方不明　0人，全壊　1戸，半壊　2戸
発生諸元：流域面積　0.027　km²，氾濫面積　3,500　m²，流出土砂量　5,500 m³
計画諸元：ダム　H＝　8m，V＝　41m，Vs＝　3,284 m³

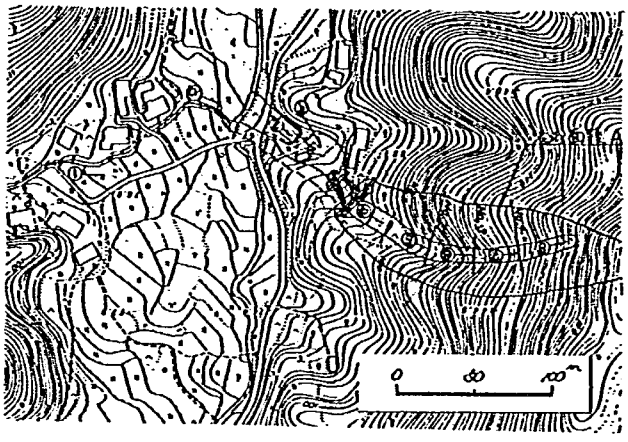
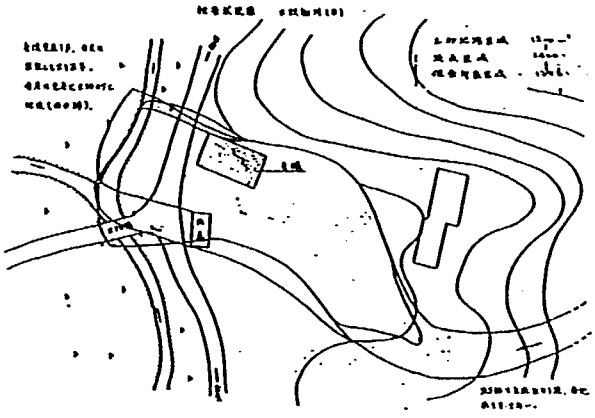
対象番号： 30
河川名：八郎　川水系　二双船　川支川　二双船(口)川
位置：長崎　郡㊦　船石　㊐村
被害：死者　0 人，行方不明　0 人，全壊　1 戸，半壊　0 戸
発生諸元：流域面積　0.030　km²，氾濫面積　1,200　m²，流出土砂量　1,800 m³
計画諸元：ダム　H＝　9m，V＝　60m，Vs＝　3,133 m³

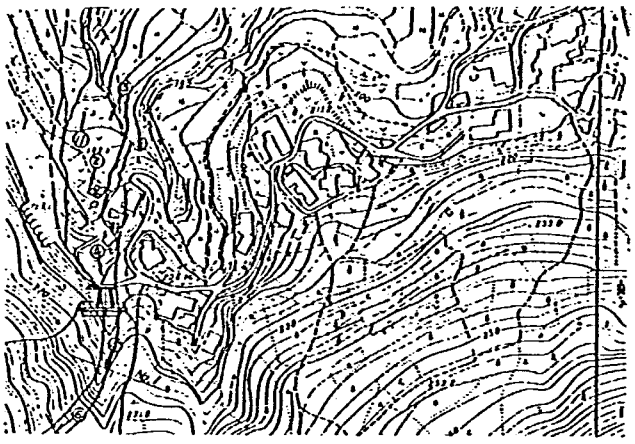
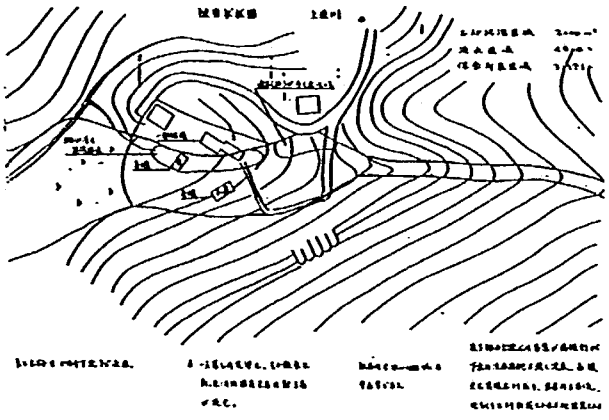
対象番号：32

河川名：八郎　川水系　木場　川支川　上座　川

被害：死者　3 人，行方不明　0 人，全壊　1 戸，半壊　0 戸

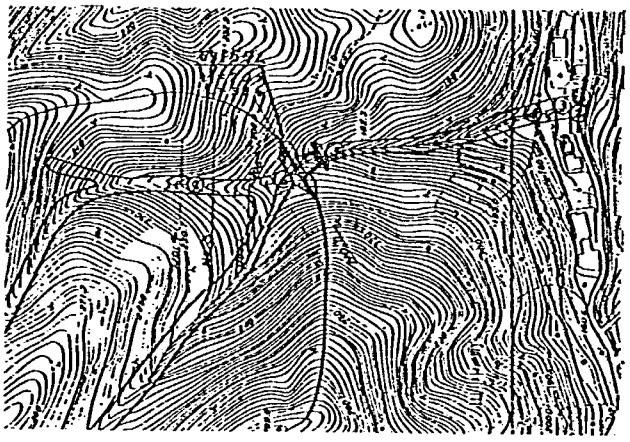
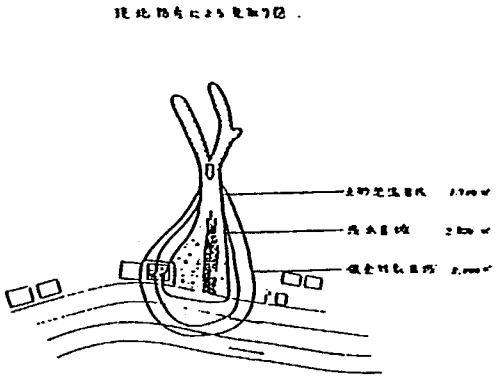
対象番号：33

河川名：八郎　川水系　中尾　川支川　猪師　川

被害：死者　0 人，行方不明　0 人，全壊　0 戸，半壊　0 戸

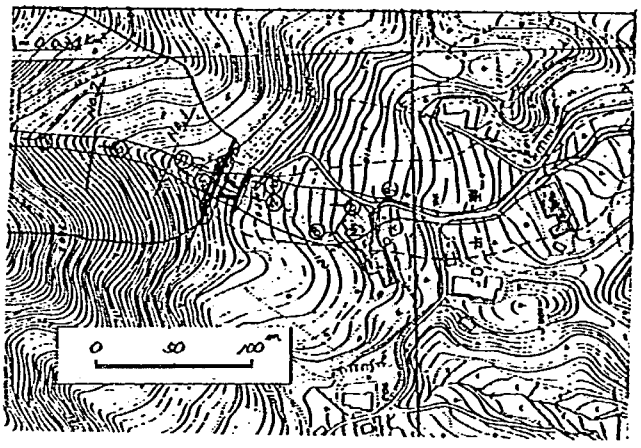
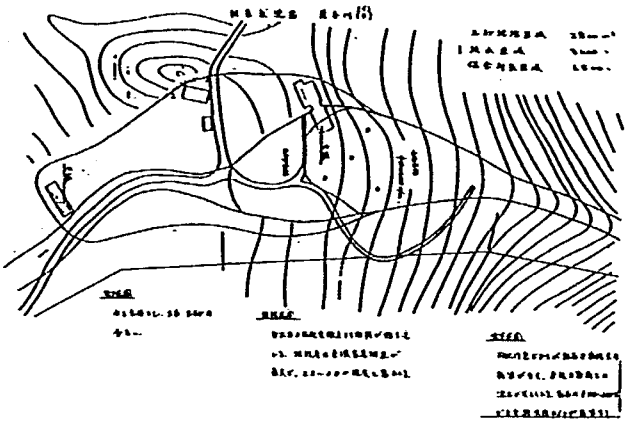
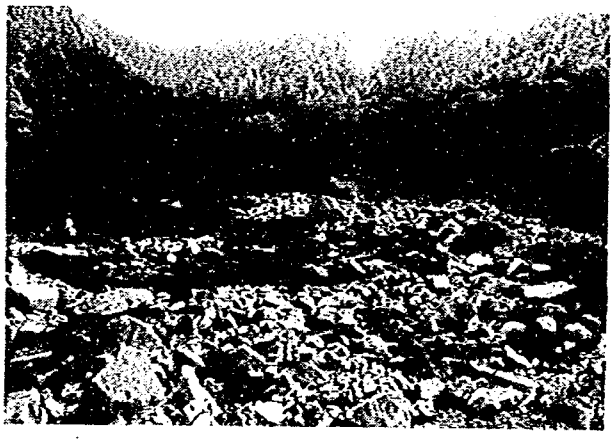
対象番号 : 35

河川名 : 八郎 川水系 八郎 川支川 蔭平(イ) 川

被害 : 死者 0 人，行方不明 0 人，全壊 2 戸，半壊 0 戸

発生諸元 : 流域面積 0.084 km²，氾濫面積 2,800 m²，流出土砂量 4,200 m³

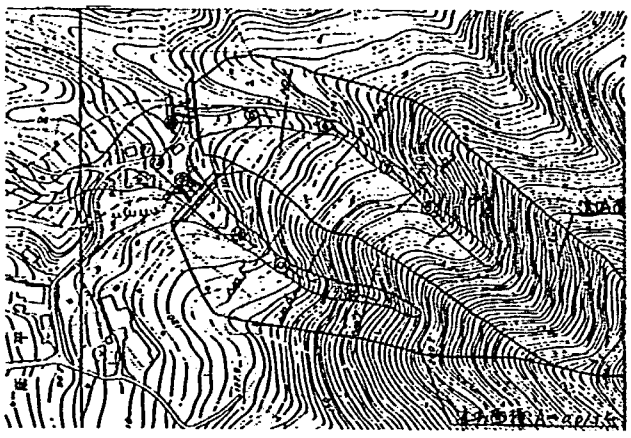
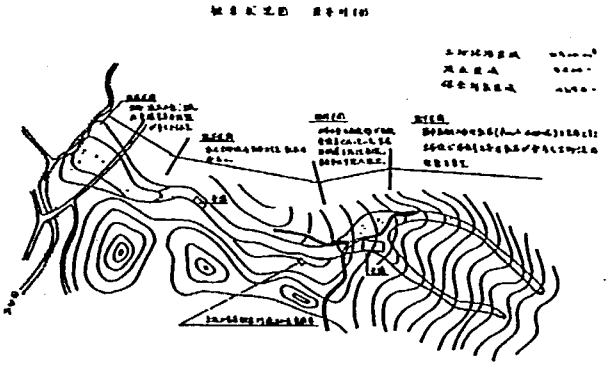
対象番号： 36

河川名：八郎 川水系 八郎 川支川 蔭平(口) 川

被害：死者 0 人，行方不明 0 人，全壊 1 戸，半壊 1 戸

発生諸元：流域面積 0.133 km²，氾濫面積 2,700 m²，流出土砂量 2,700 m³

H＝ 5 m，V＝ 41m，Vs＝ 2,020 m³

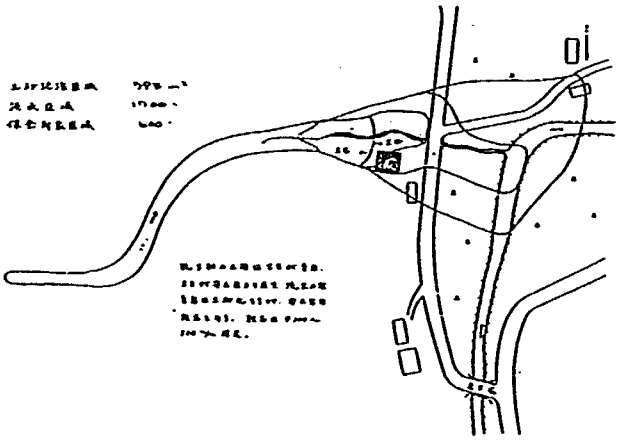
対象番号：39
河川名：八郎　川水系　木場　川支川　船石　川
位置：長崎郡㊐　船石　㊐村
被害：死者　0人，行方不明　0人，全壊　0戸，半壊　1戸
発生諸元：流域面積　0.033 km²，氾濫面積　795 m²，流出土砂量　400 m³
計画諸元：ダム　H＝　7m，V＝　37m，Vs＝　5,219 m³

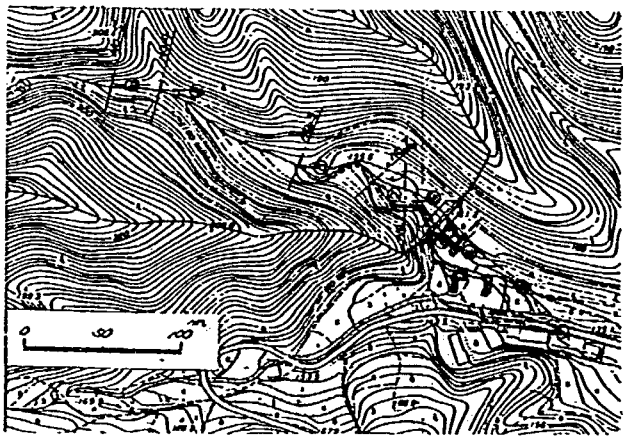
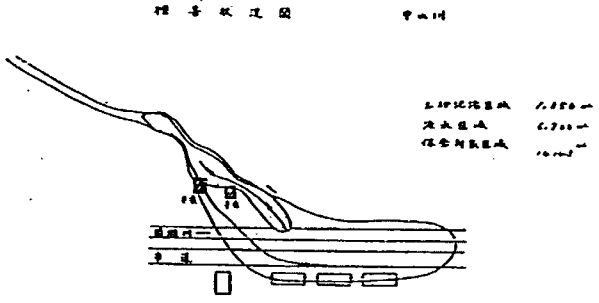
対象番号： 40

河川名：八郎 川水系 間瀬 川支川 中山 川

被害：死者 0 人，行方不明 0 人，全壊 0 戸，半壊 2 戸

計画諸元：ダム H＝ 6m，V＝ 34m，Vs＝ 4,742 m³

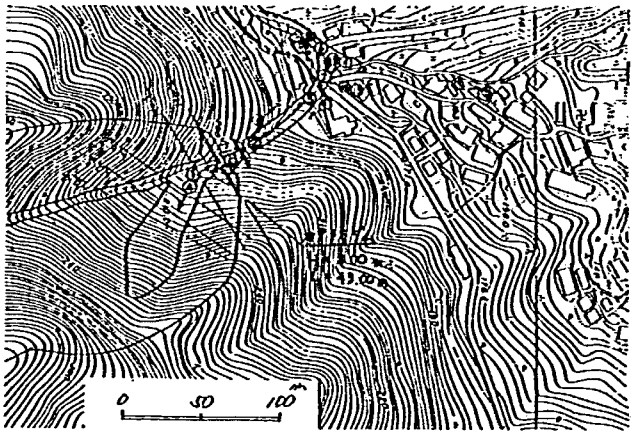
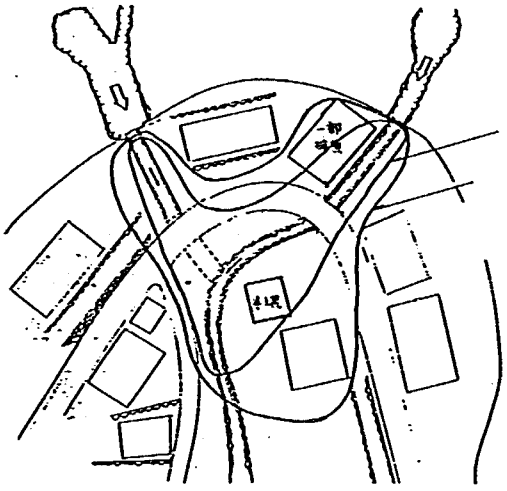
対象番号： 42
河川名：中島　川水系　中島　川支川　御手水川
位置：長崎 郡㈱　本河内㈹村
被害：死者 0 人，行方不明 0 人，全壊 0 戸，半壊 1 戸
発生諸元：流域面積 0.41 km²，氾濫面積 2,300 m²，流出土砂量 600 m³
計画諸元：ダム H＝ 8m，V＝ 43m，Vs＝ 4,200 m³

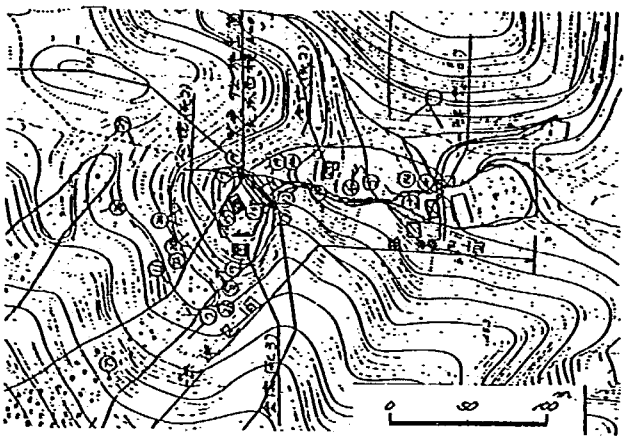
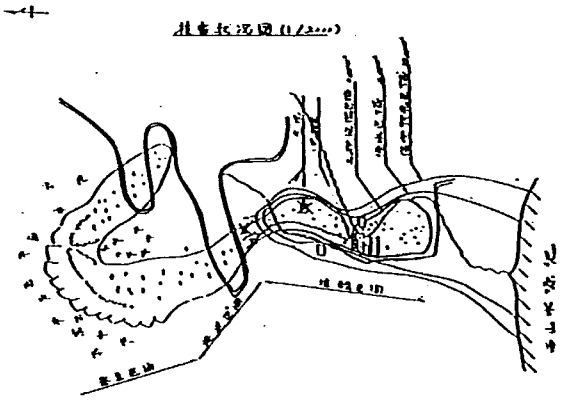
対象番号：44

河川名：中島　川水系　中島　川支川　西山木場川

被害：死者　7人，行方不明　0人，全壊　3戸，半壊　0戸

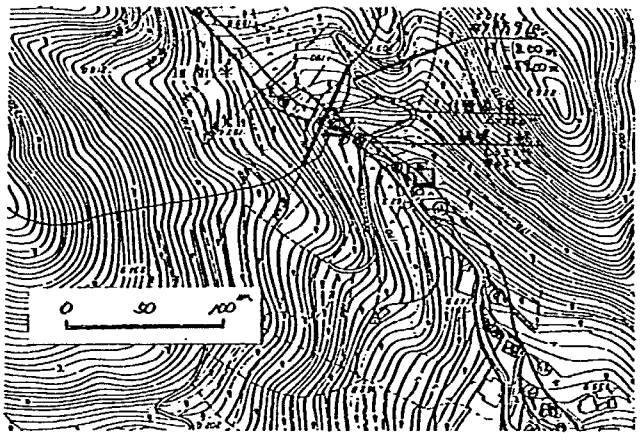
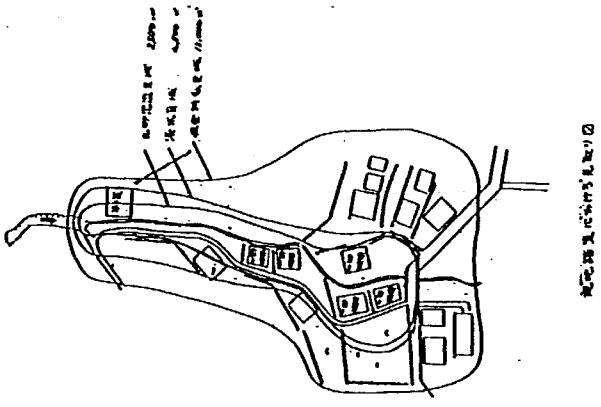
対象番号： 45

河川名：中島　川水系　中島　川支川　木場(二)　川

被害：死者　0 人，行方不明　0 人，全壊　0 戸，半壊　1 戸

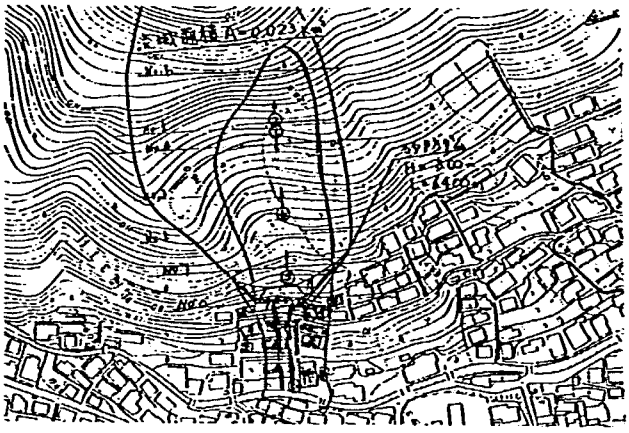
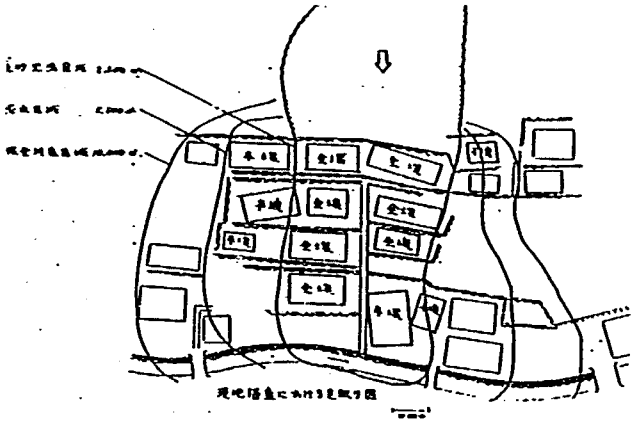
対象番号： 46

河川名：中島　川水系　中島　川支川　鳴滝(ロ)　川

被害：死者 23 人，行方不明 1 人，全壊 7 戸，半壊 17 戸

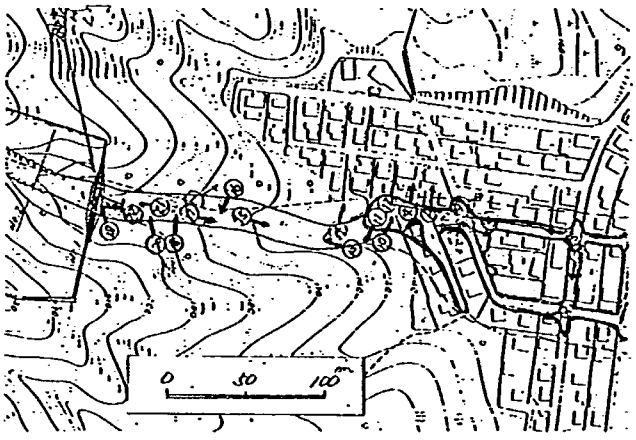
対象番号： 47

河川名：浦上 川水系 大井手 川支川 大宮(ト) 川

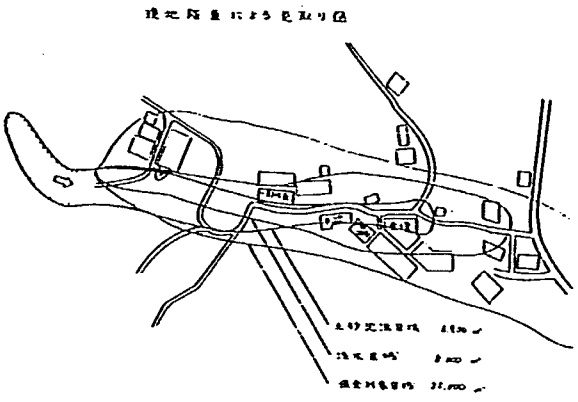
対象番号：74

河川名：手熊　川水系　手熊　川支川　上浦(イ)　川

位置：長崎　郡㊥　上浦　㊞村

被害：死者　0 人，行方不明　0 人，全壊　1 戸，半壊　1 戸

発生諸元：流域面積　0.105 km²，氾濫面積　6,900 m²，流出土砂量 32,000 m³

計画諸元：ダム　H＝　8 m，V＝　59 m，Vs＝　5,870 m³

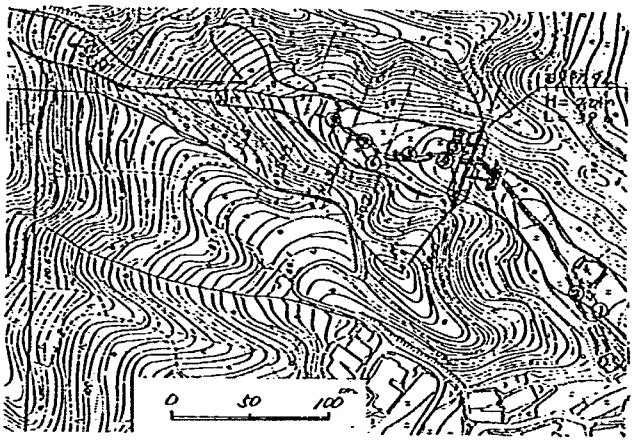
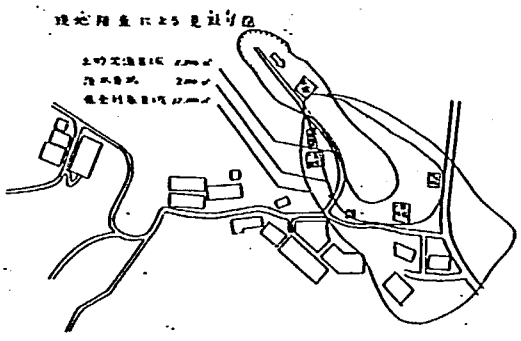
対象番号：75

河川名：手熊　川水系　手熊　川支川　上浦(口)　川

位置：長崎　郡(市)　上浦　(町)村

被害：死者　0　人，行方不明　0　人，全壊　0　戸，半壊　1　戸

発生諸元：流域面積　0.04　km²，氾濫面積　5,500　m²，流出土砂量　15,000　m³

計画諸元：ダム　H＝　7 m，V＝　39 m，Vs＝　4,750 m³

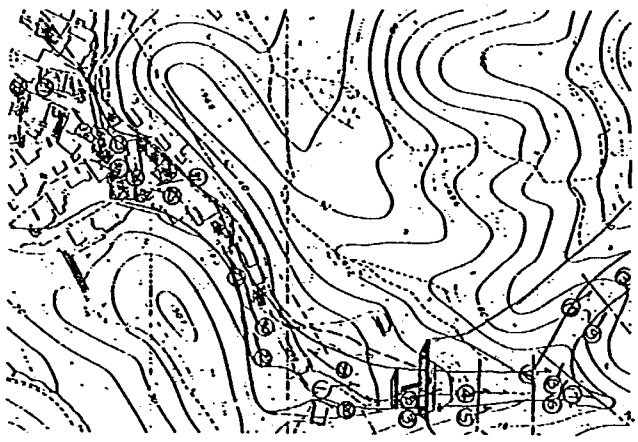
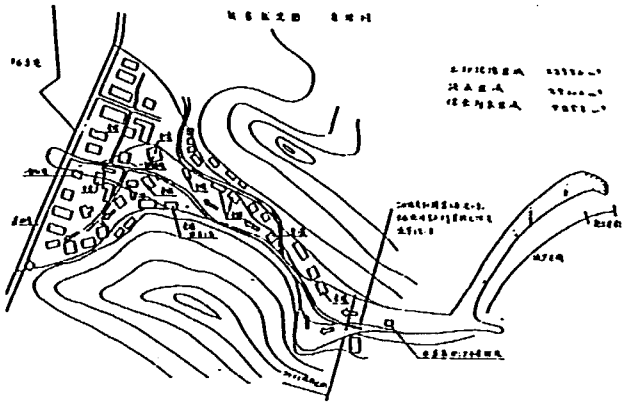
対象番号： 76
河川名：船津(ハ)川水系　船津(ハ)川支川　船津(ハ)川
位置：長崎郡㊐　戸石　㊍村
被害：死者　1人，行方不明　0人，全壊　7戸，半壊　4戸
発生諸元：流域面積　0.185 km²，氾濫面積　22,750 m²，流出土砂量　3,600 m³
計画諸元：ダム　H＝　10 m，V＝　60.4 m，Vs＝　10,036 m³

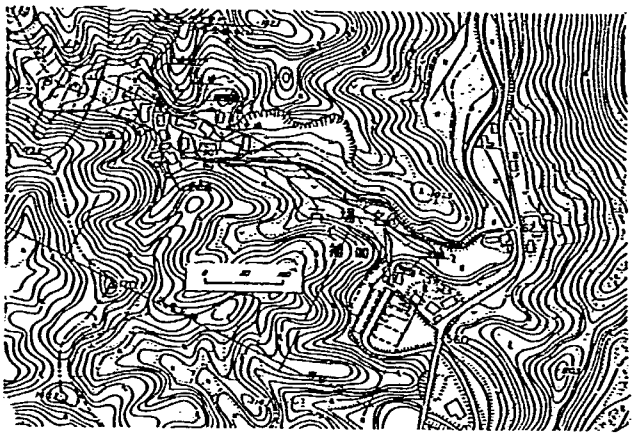
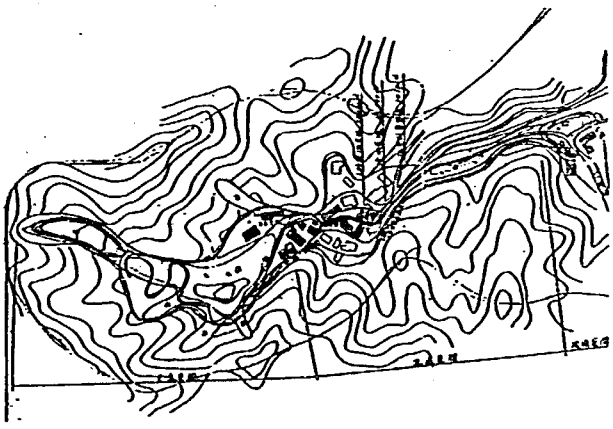
対象番号：77

河川名：田結　川水系　田結　川支川　(イ)(ロ)(ハ) 補伽　川

位置：北高来㊒市　飯盛　㊓村

被害：死者　9 人，行方不明　0 人，全壊　5 戸，半壊　0 戸

計画諸元：ダム　H＝　7 m，V＝　87 m，Vs＝　m³

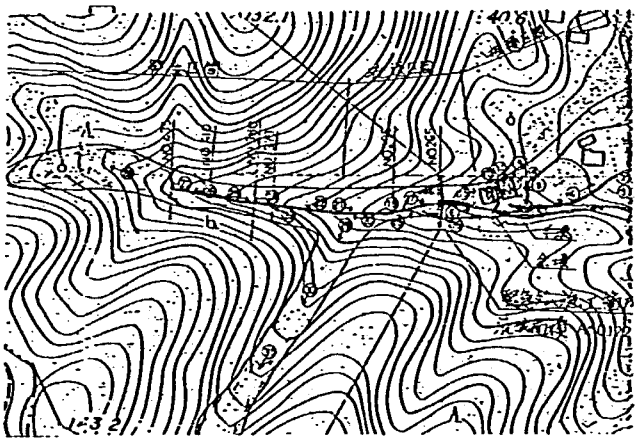
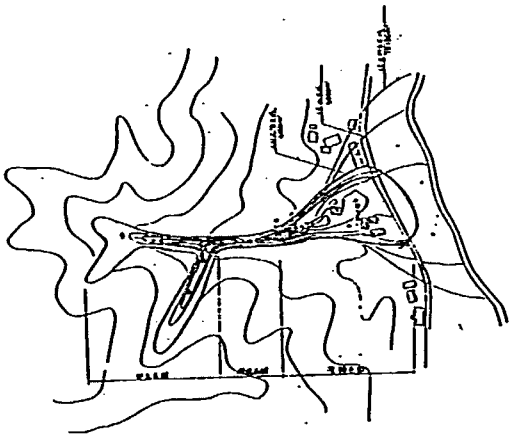
対象番号： 78
河川名： 田結 川水系 田結 川支川 里 川
位置： 北高来㊐市 飯盛 ㊐村
被害： 死者 0 人，行方不明 0 人，全壊 1 戸，半壊 1 戸
発生諸元： 流域面積 0.122 km²，氾濫面積 8,000 m²，流出土砂量 6,000 m³
計画諸元： ダム H＝ 11 m，V＝ 50 m，Vs＝ m³

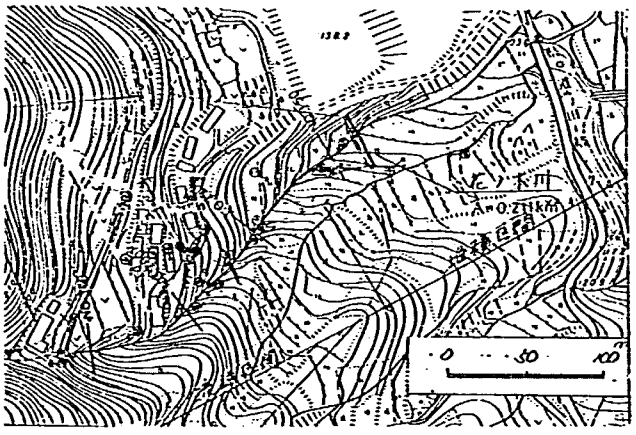
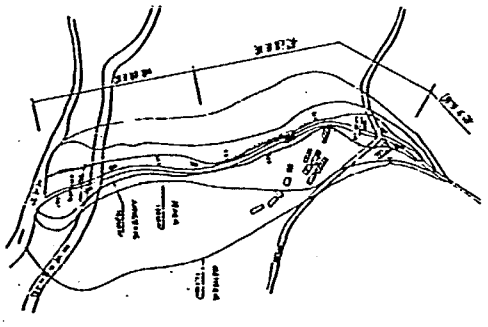
対象番号：79

河川名：久山　川水系　久山　川支川　花ノ木　川

位置：諫早郡㊨　久山　㊐村

被害：死者　0人，行方不明　0人，全壊　0戸，半壊　1戸

計画諸元：ダム　H＝　8.5 m，V＝　50 m，Vs＝　4,016 m³

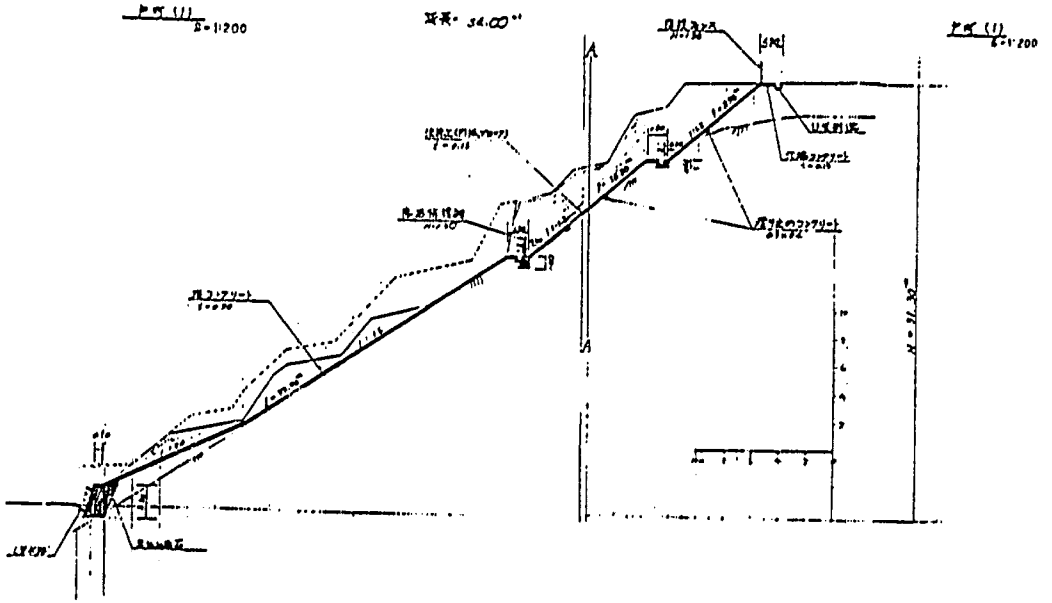
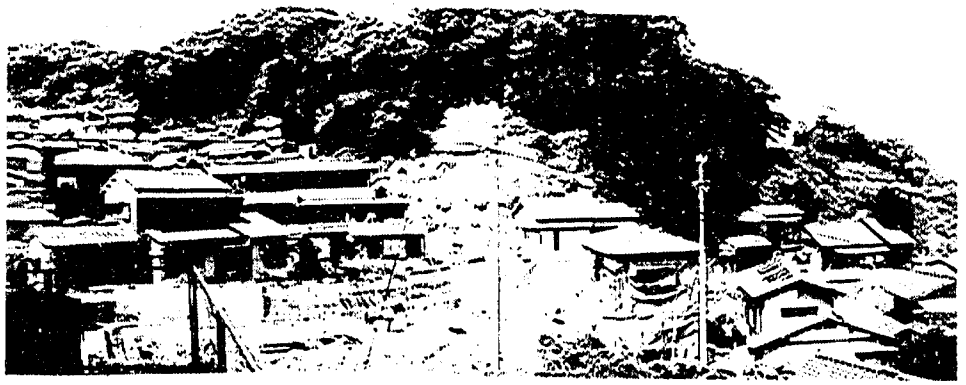
場　　所：長崎市　戸町１丁目

被　　害：死者１人，負傷者１人，全壊１戸，半壊２戸，一部破損１戸

斜面概要：高さ 50 m，勾配 30°

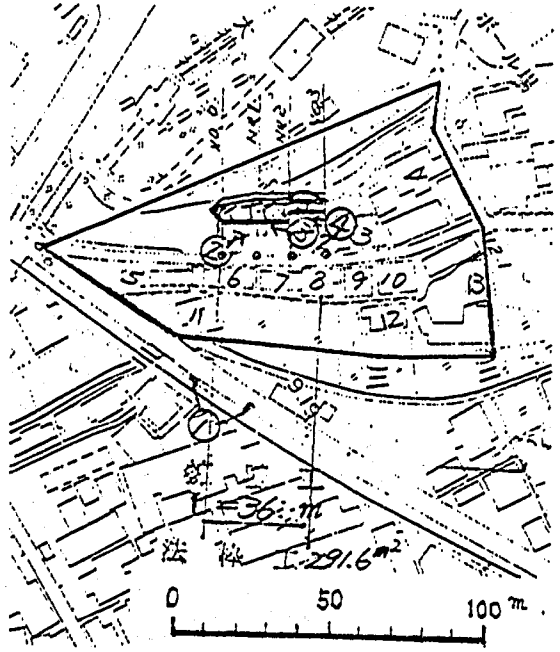
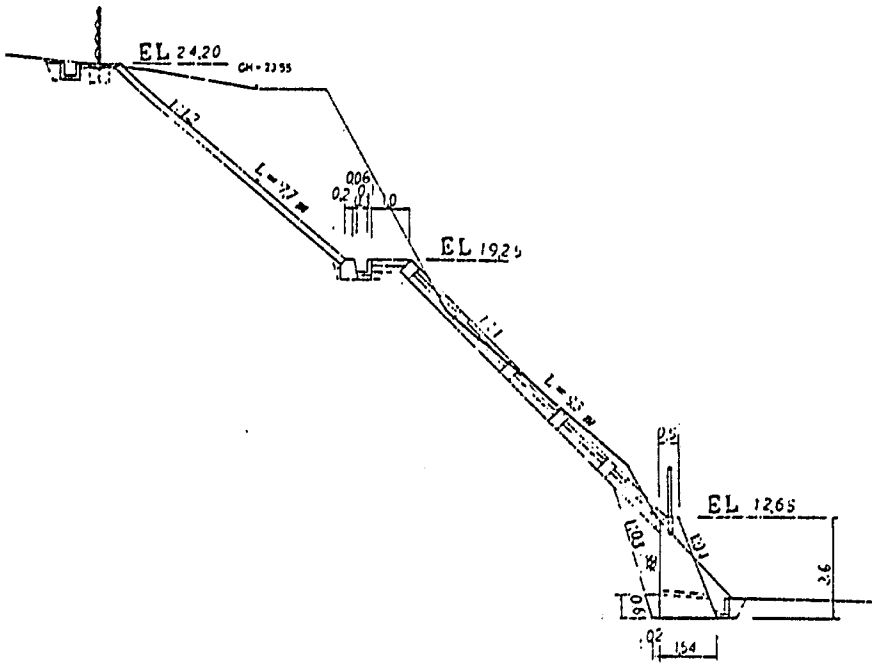
崩壊概要：高さ 14 m，巾 35 m

場　　所：長崎市平間町

被　　害：全壊１戸，半壊１戸

斜面概要：高さ 35 m，勾配 30°
