土木研究所資料

昭和57年７月長崎豪雨災害調査概要

昭和58年３月

建設省土木研究所

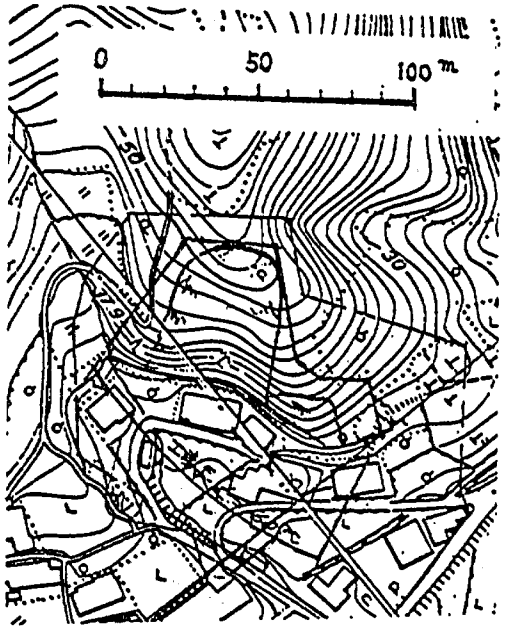
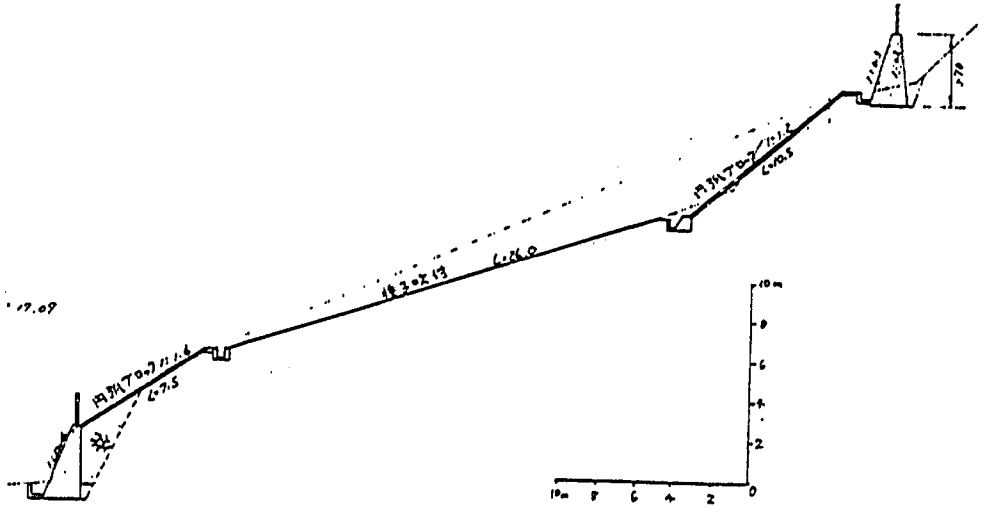
崩壊概要：高さ 20 m，巾 80 m

場　　所：西彼杵郡大瀬戸町瀬戸西，西浜

被　　害：全壊２戸

斜面概要：高さ 40 m，勾配 35°

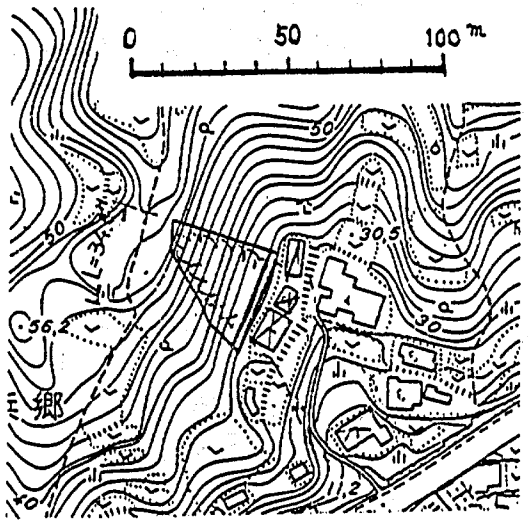
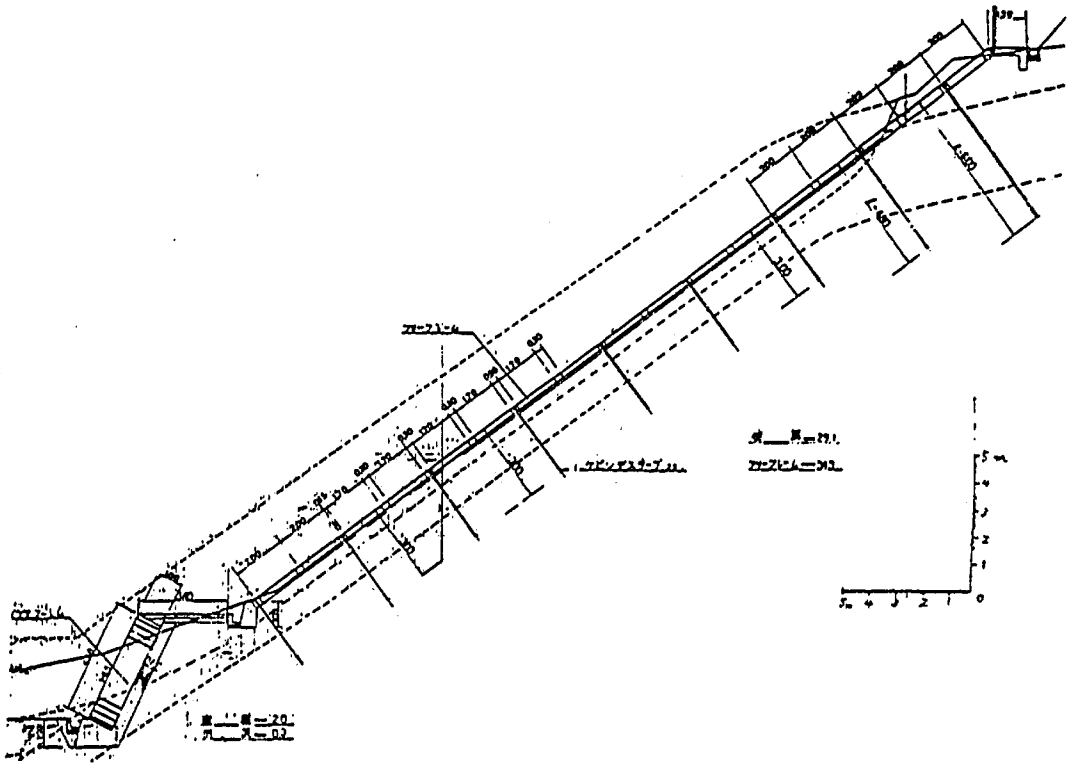
崩壊概要：高さ 23 m，巾 30 m

場　　所：西彼杵郡長与町丸田

被　　害：全壊１戸

斜面概要：高さ 20 m，勾配 30°

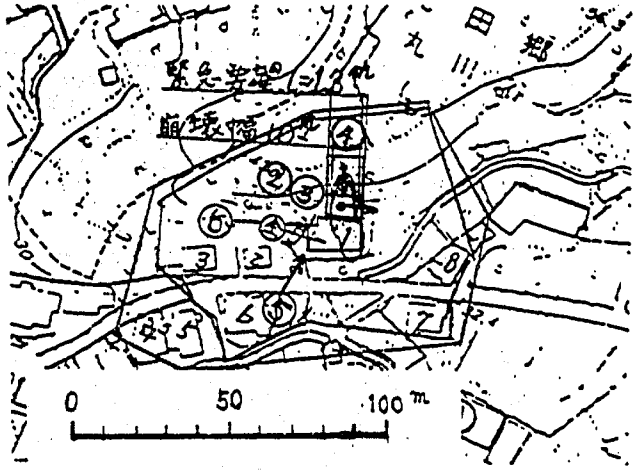
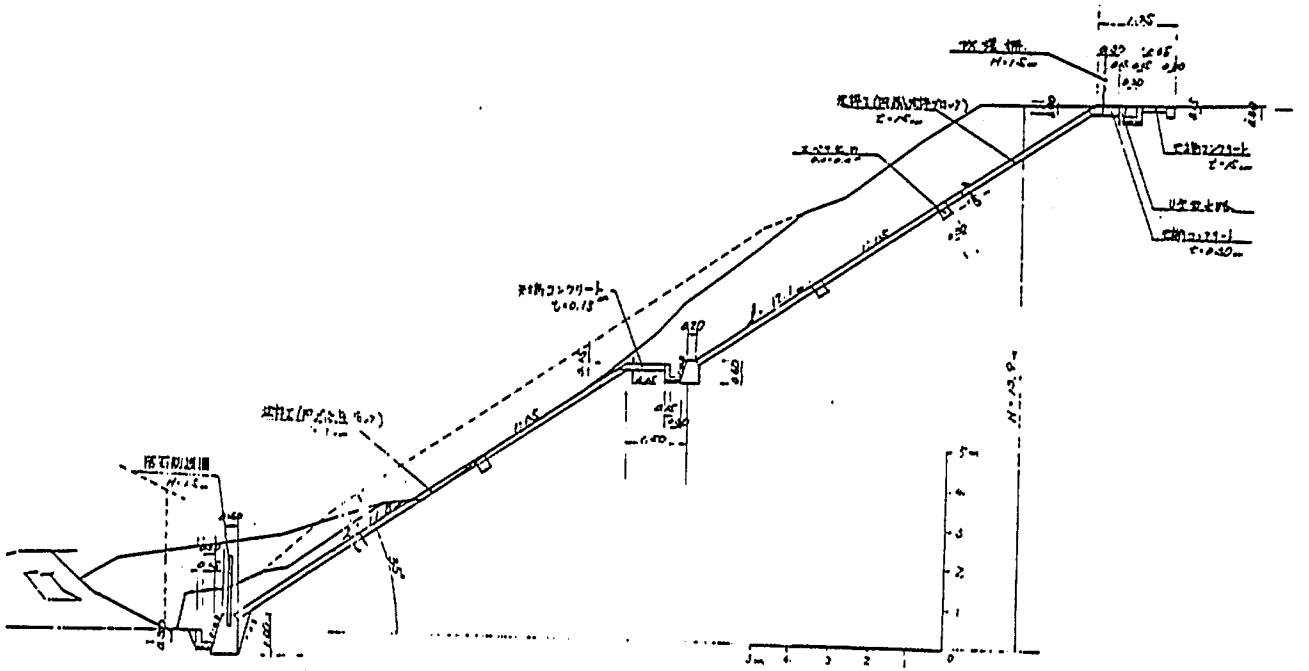
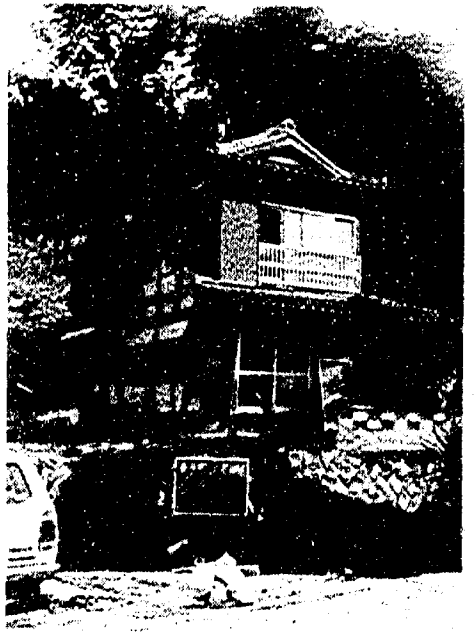
崩壊概要：高さ 16 m，巾 10 m

場　　所：長崎市船石町，船石(１)

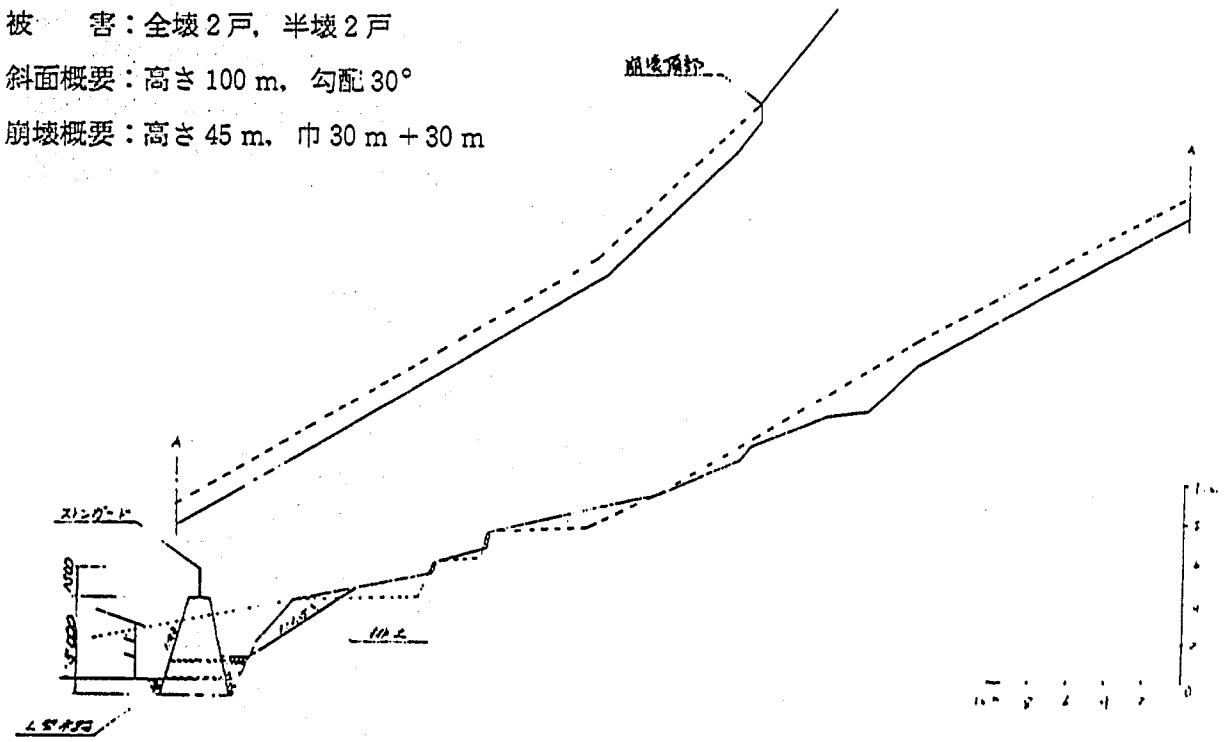
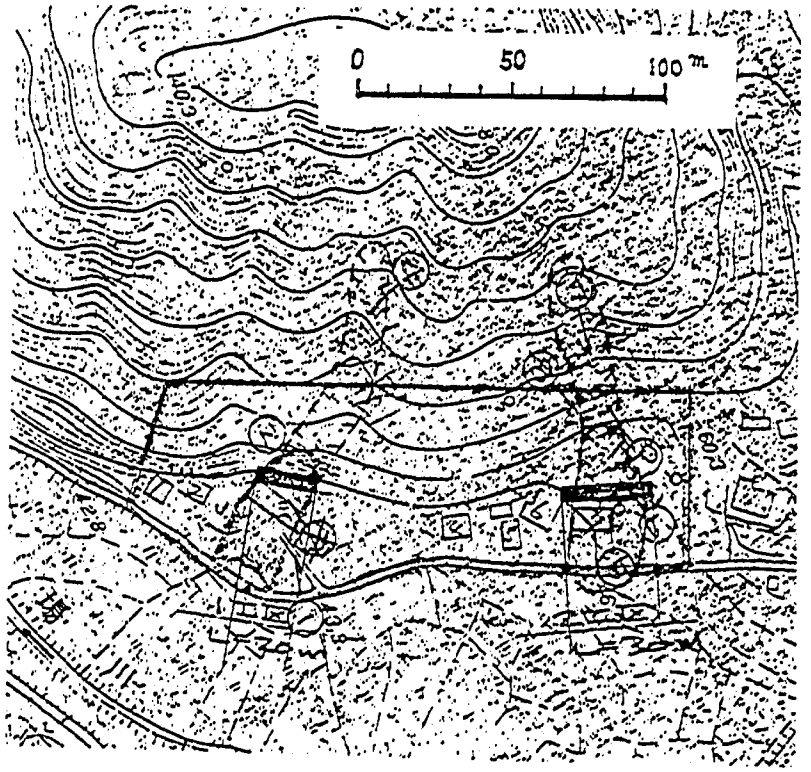
被　　害：全壊２戸，半壊２戸

斜面概要：高さ 100 m，勾配 30°

崩壊概要：高さ 45 m，巾 30 m ＋ 30 m

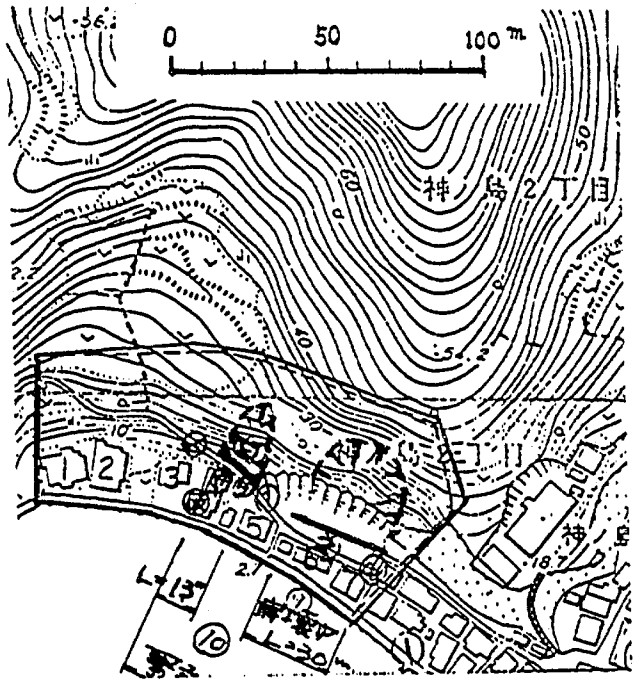
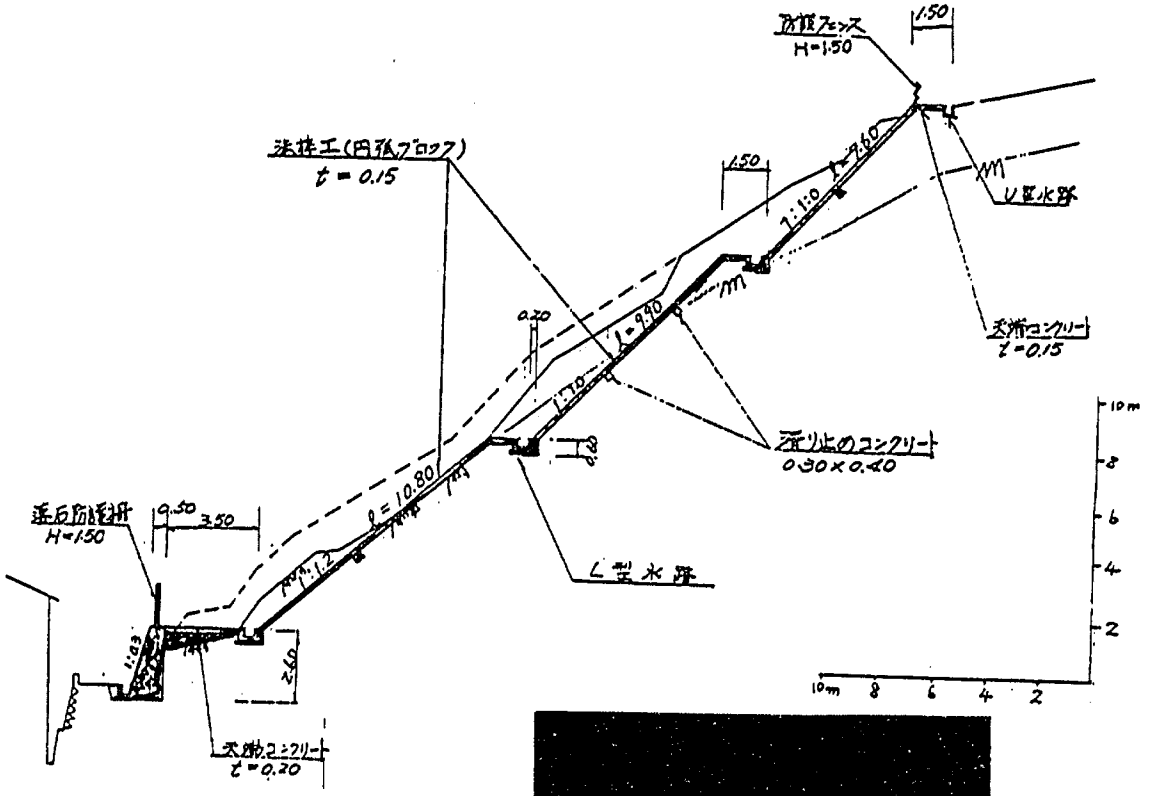
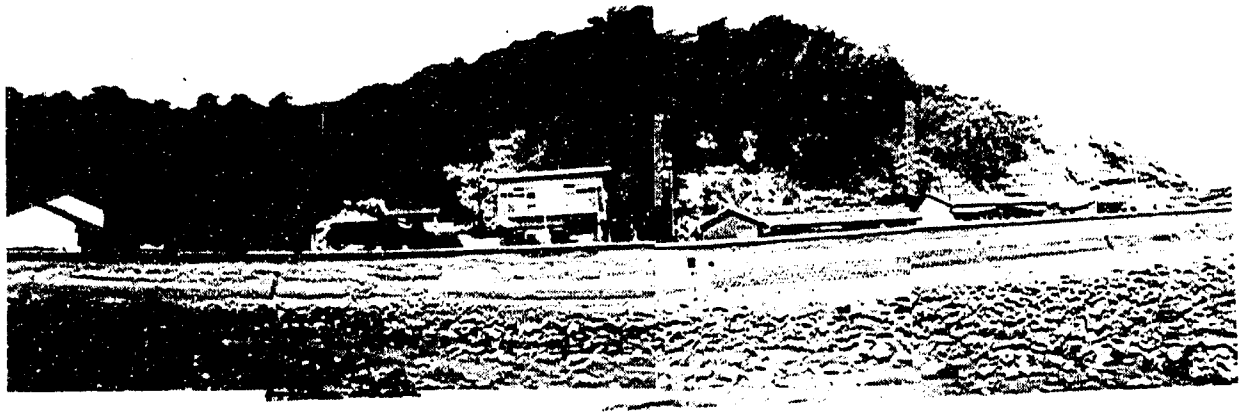
場　　所：長崎市神ノ島

被　　害：一部破損１戸

斜面概要：高さ 80 m，勾配 40°

崩壊概要：高さ 15 m，巾 13 m

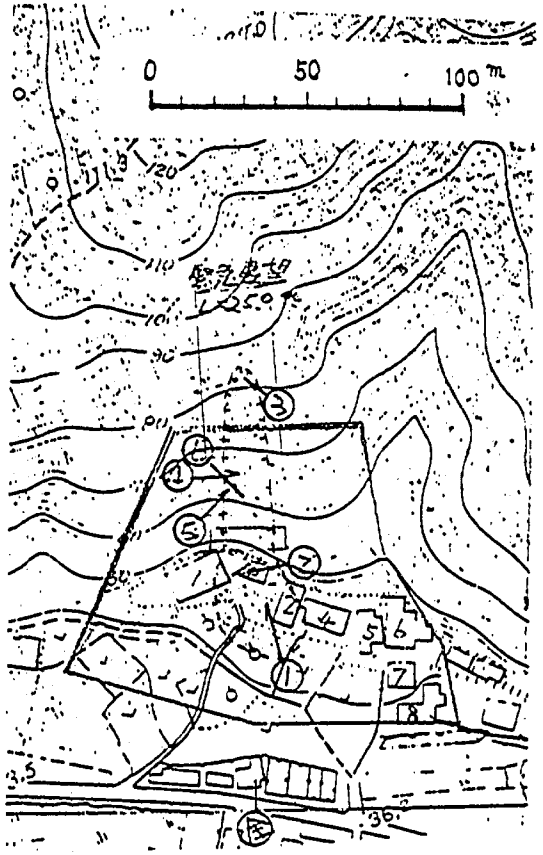
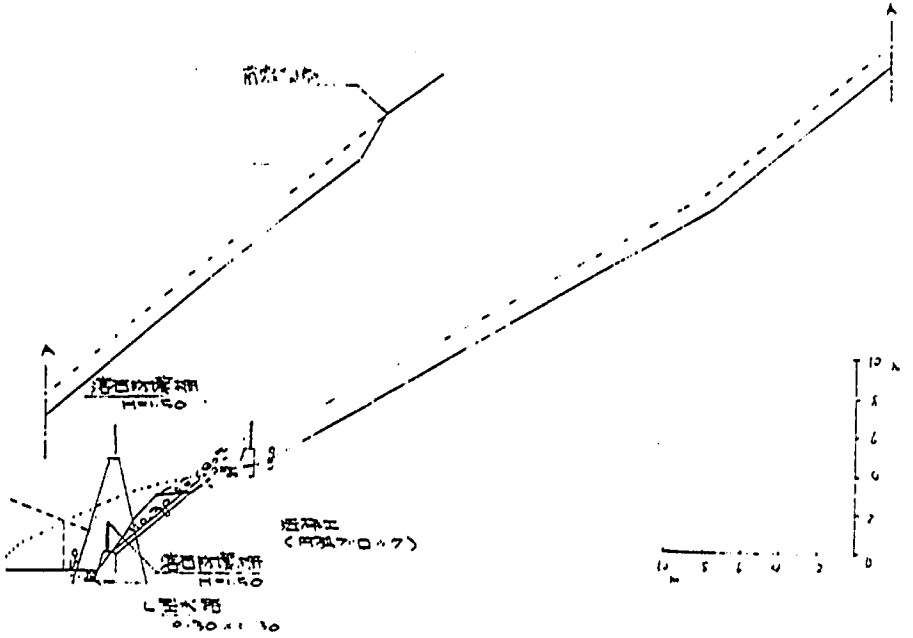
場　　所：長崎市中里町

被　　害：全壊１戸，半壊２戸

斜面概要：高さ 90 m，勾配 30°

崩壊概要：高さ 40 m，巾 25 m

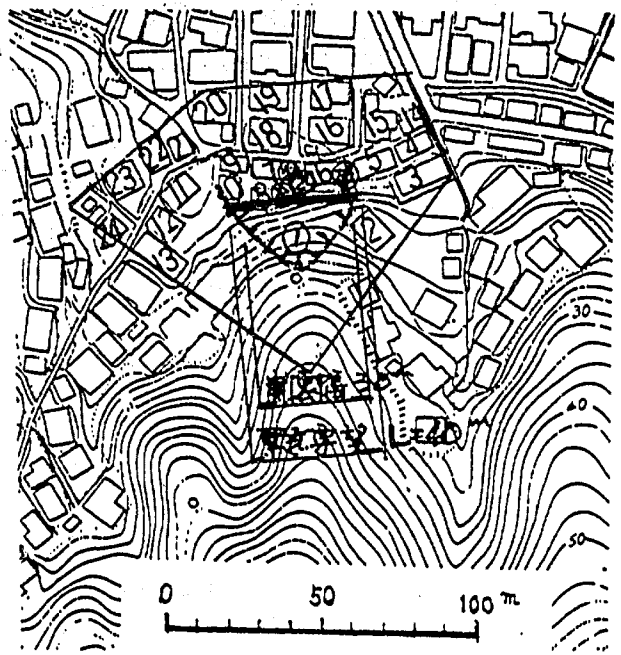
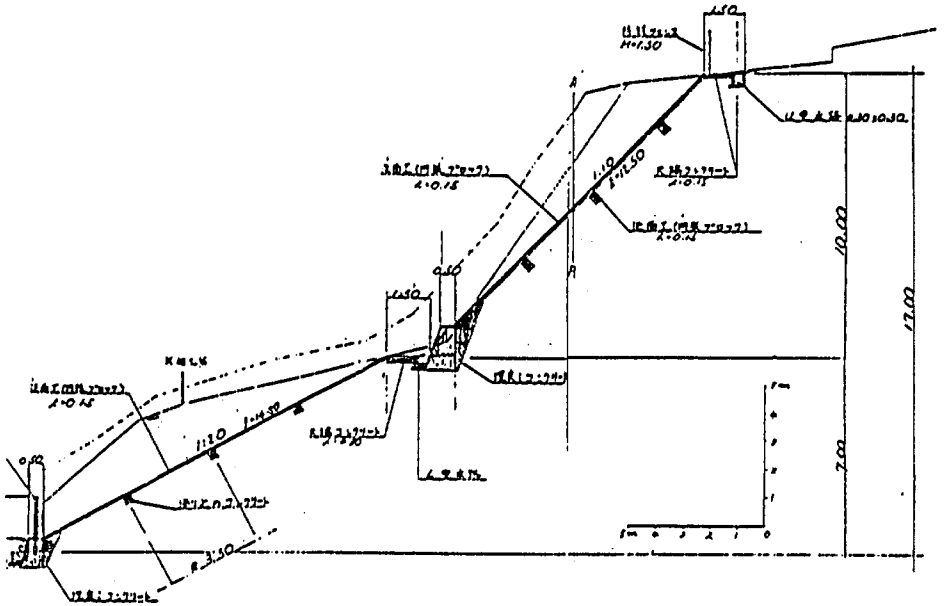
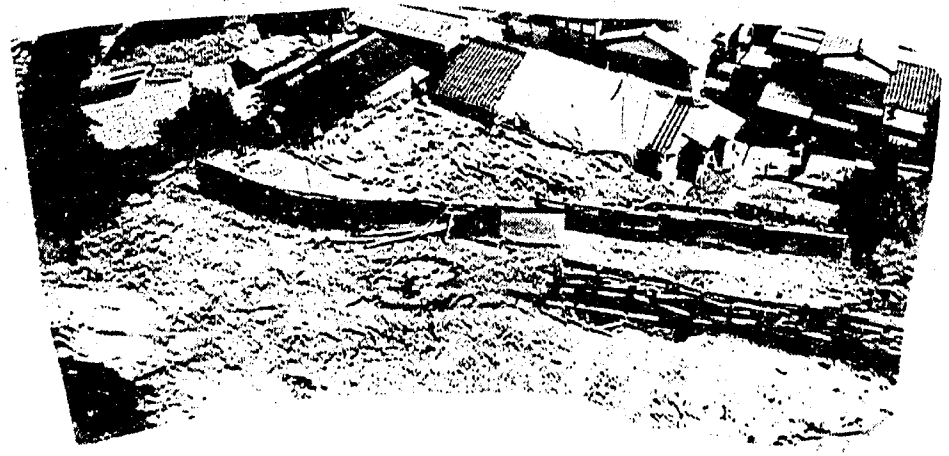
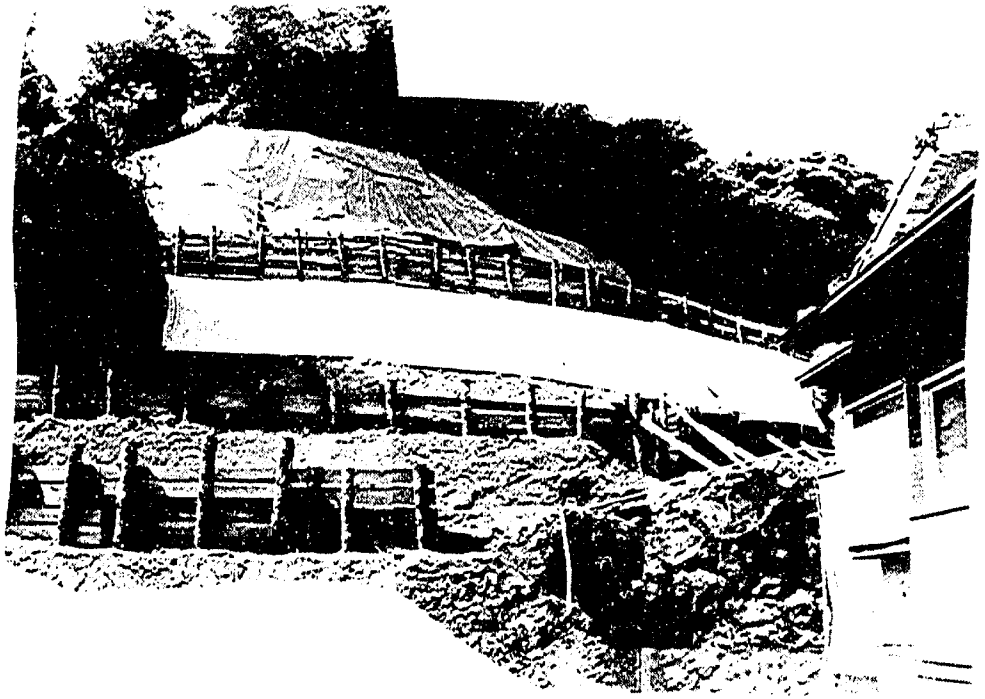
場　　所：長崎市戸町，戸町(5)

被　　害：負傷者１人，全壊２戸，半壊１戸，一部破損１戸

斜面概要：高さ 80 m，勾配 30°

崩壊概要：高さ 17 m，巾 30 m

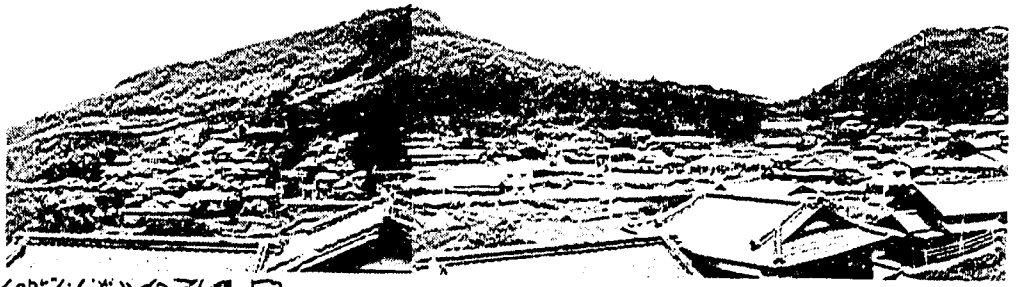
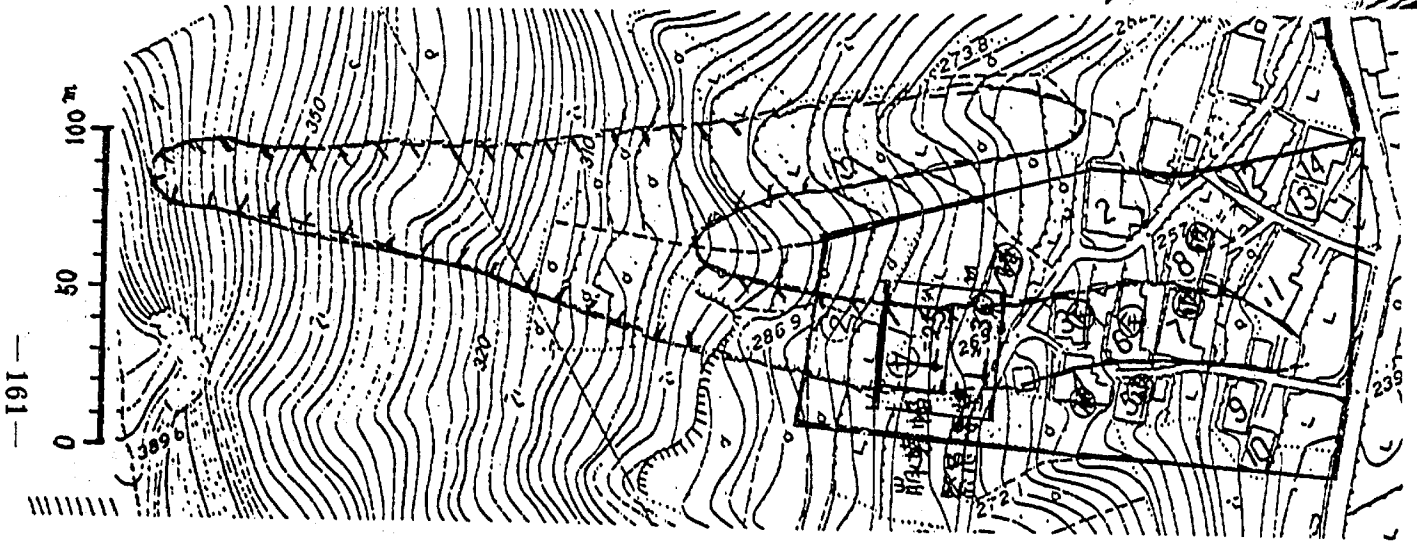
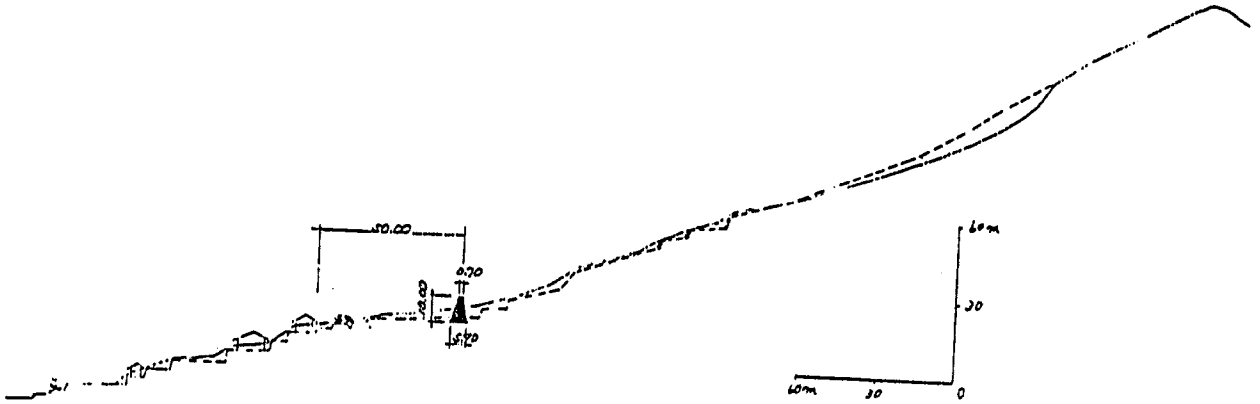
場　　所：長崎市田手原

被　　害：全壊２戸，一部破損５戸

斜面概要：高さ 150 m，勾配 30°

崩壊概要：高さ 60 m，巾 60 m

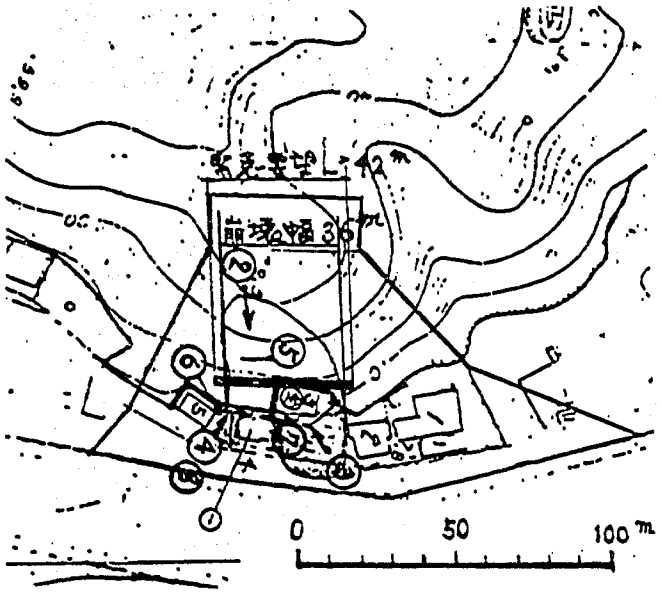
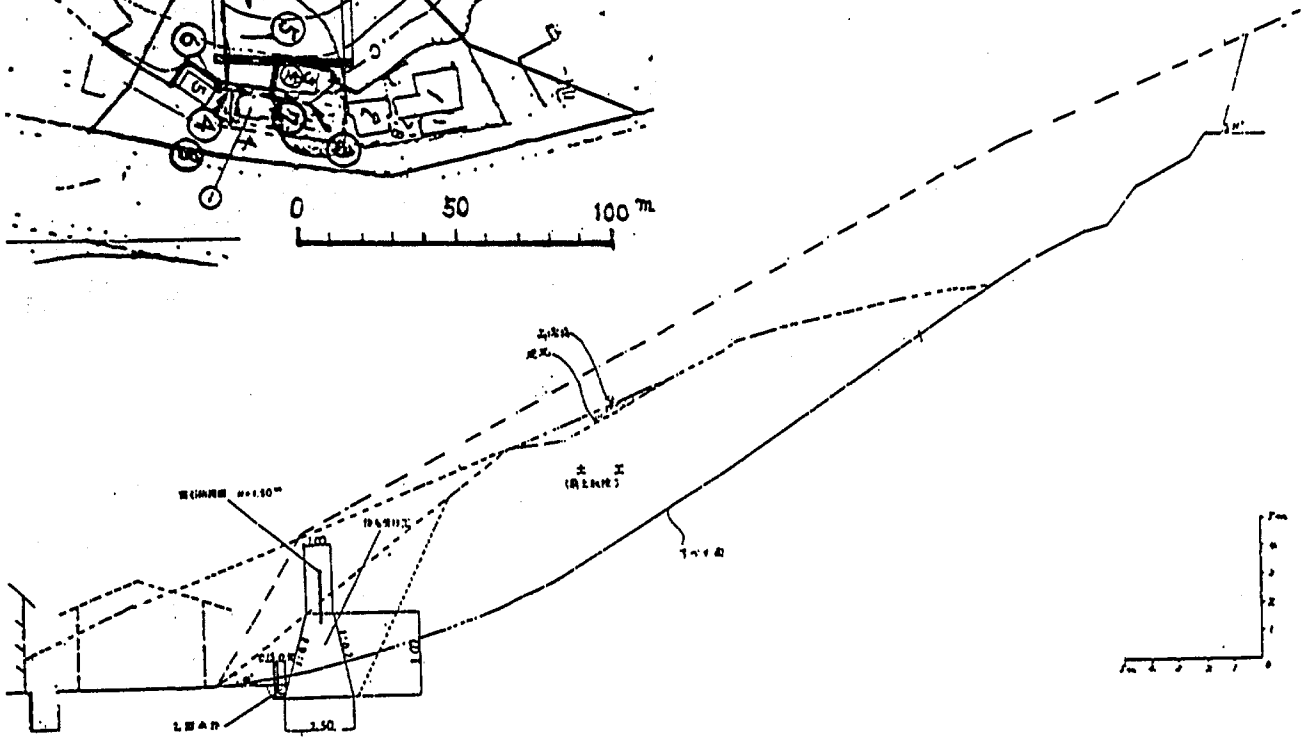
場　　所：西彼杵郡長与町嬉里

被　　害：全壊１戸，一部破損１戸

斜面概要：高さ 40 m，勾配 30°

崩壊概要：高さ 22 m，巾 36 m

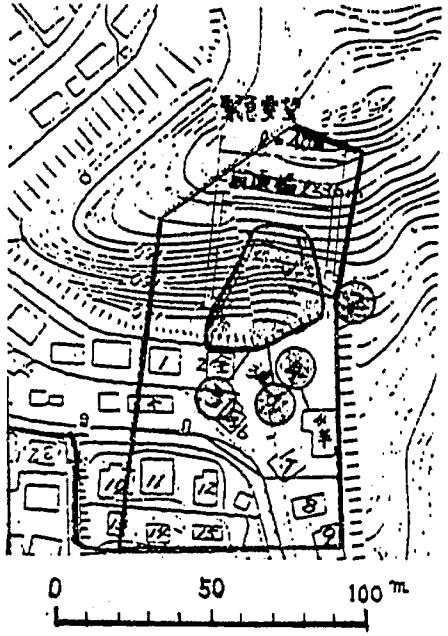
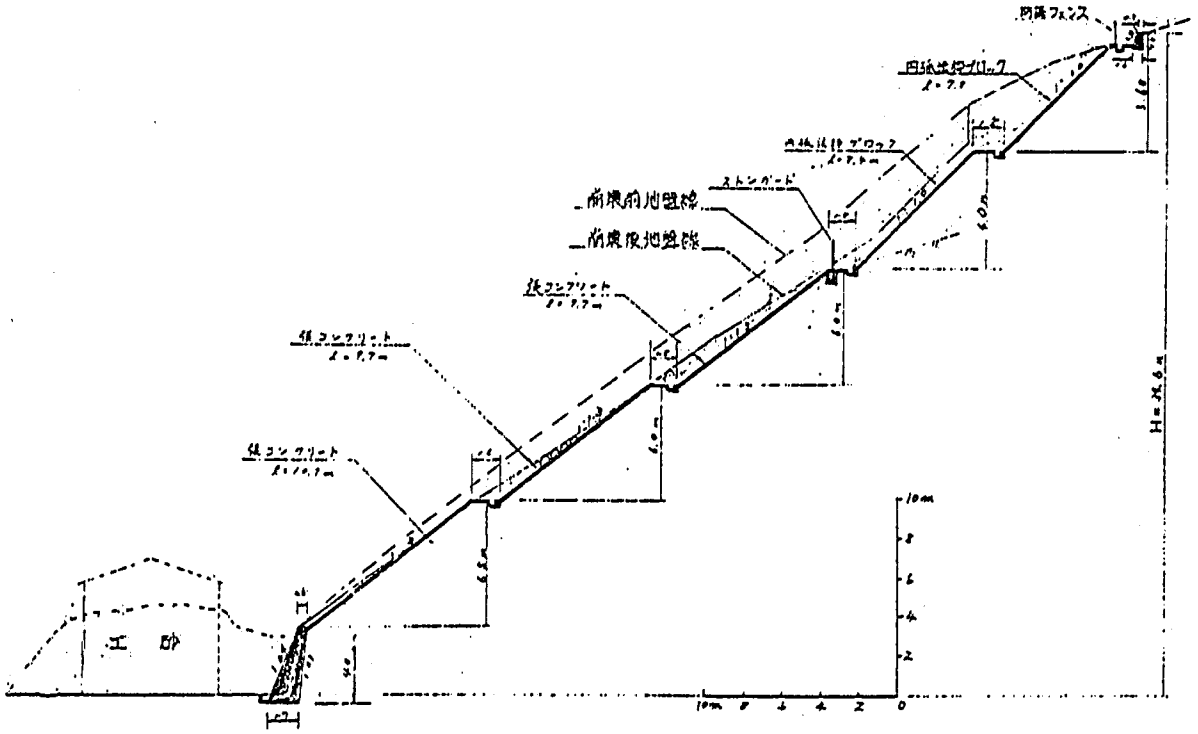
場　　所：長崎市北栄町

被　　害：死者3人，全壊3戸，半壊1戸

斜面概要：高さ 50 m，勾配 40°

崩壊概要：高さ 30 m，巾 36 m

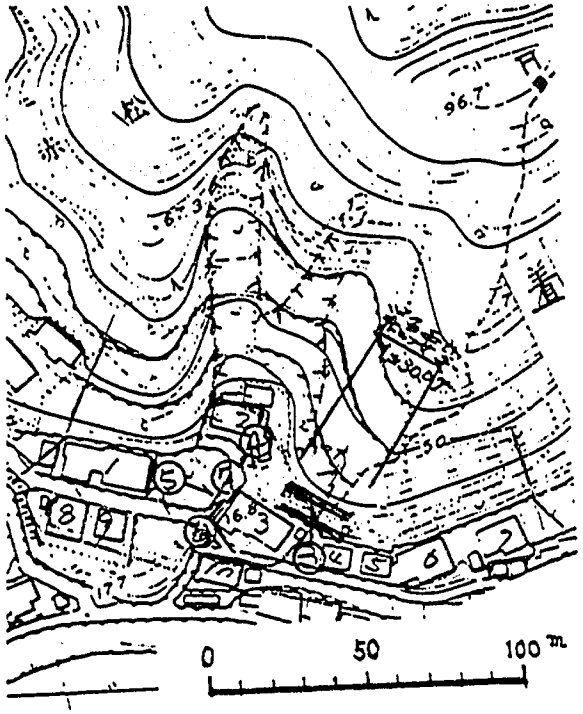
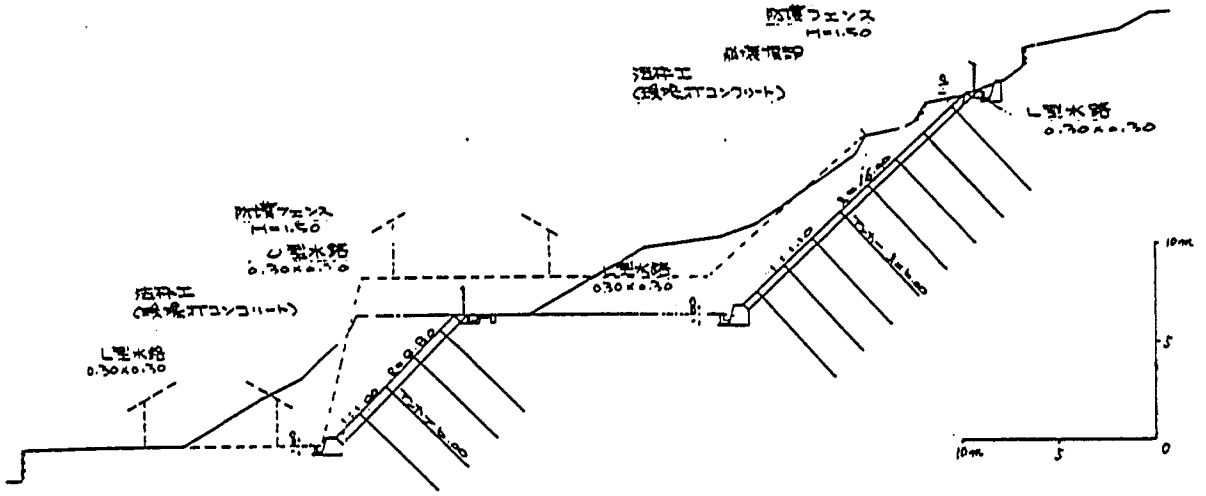
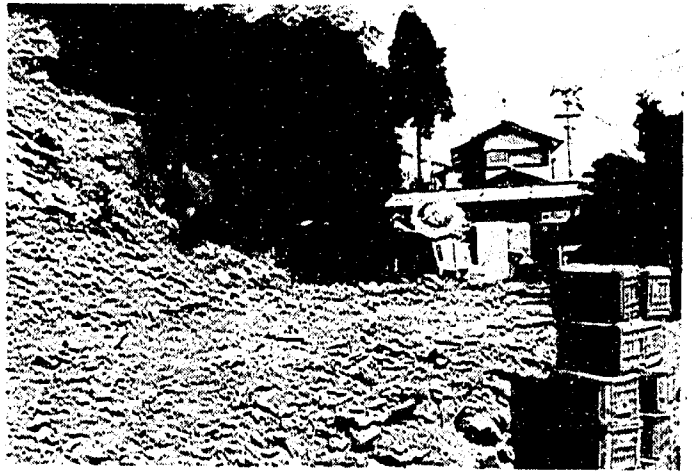
場　　所：長崎市田中町赤松

被　　害：死者１人，負傷者１人，全壊２戸，半壊１戸

斜面概要：高さ 80 m，勾配 30°

崩壊概要：高さ 20 m，巾 30 m

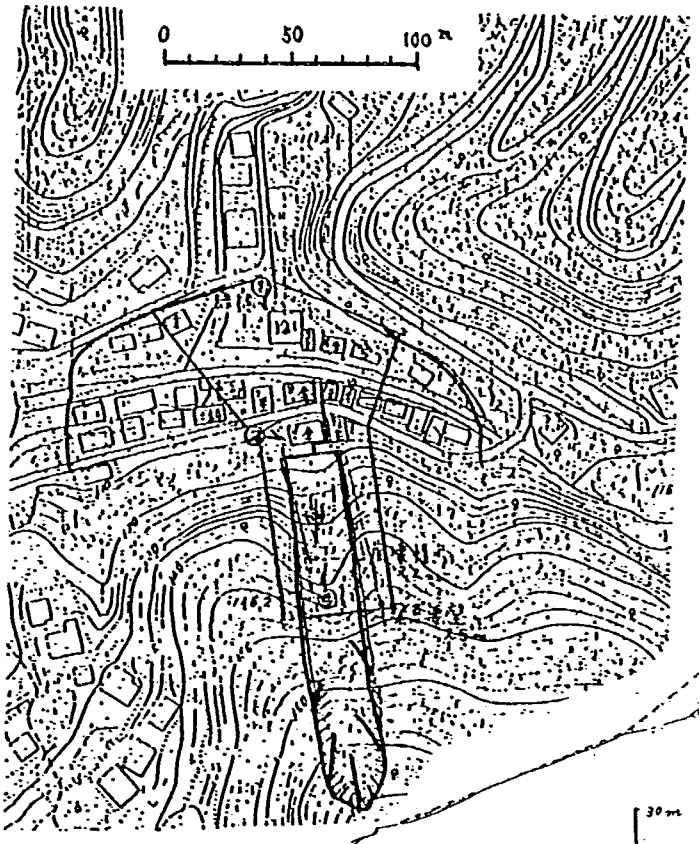
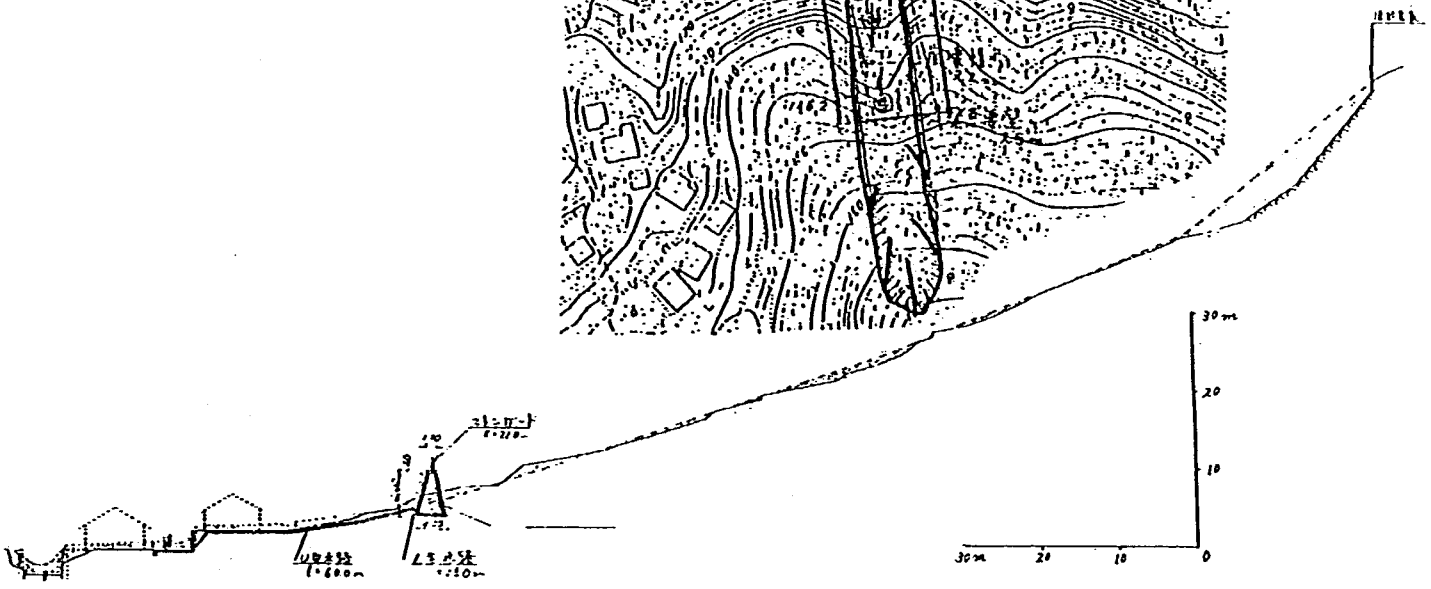
場　　所：長崎市三川町，三川(1)

被　　害：死者1人，全壊3戸，半壊1戸，一部破損2戸

斜面概要：高さ 100 m，勾配 30°

崩壊概要：高さ 60 m，巾 22 m

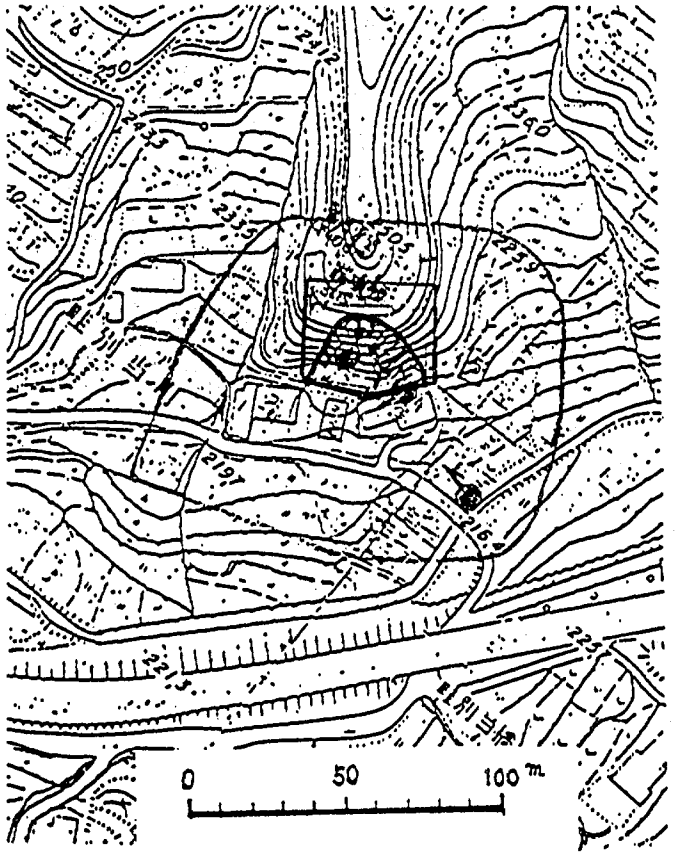
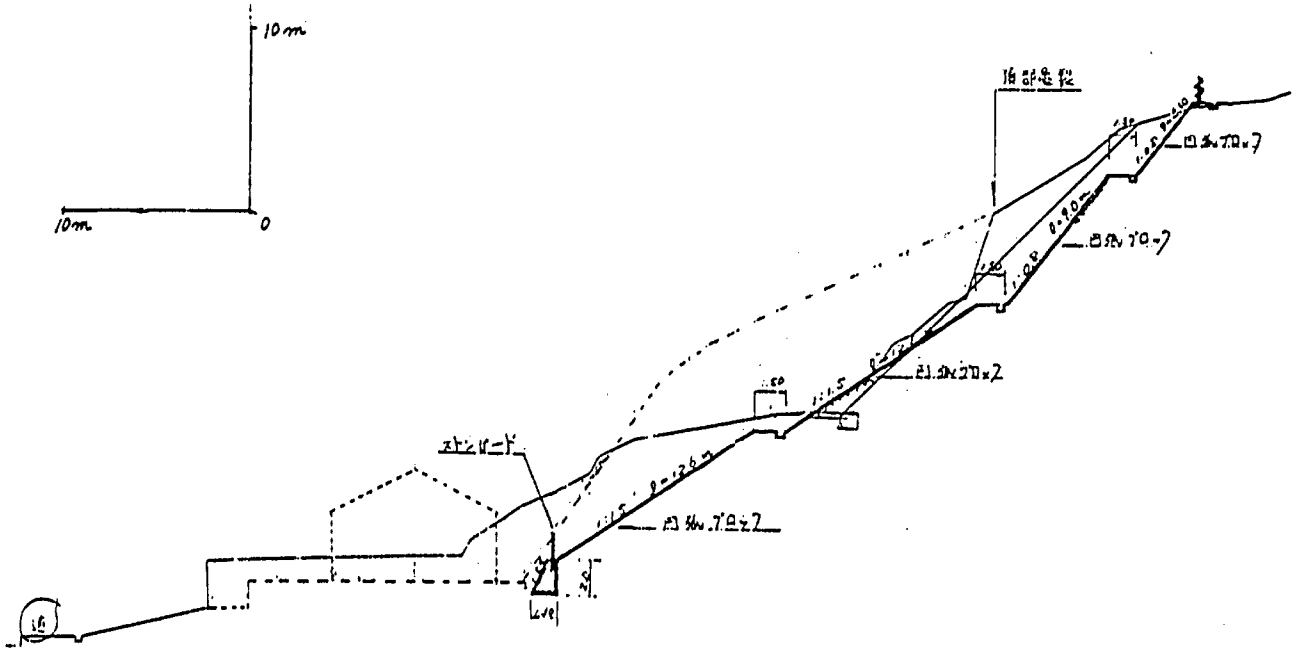
場　　所：長崎市畦別当町，畦別当(1)

被　　害：全壊２戸，一部破損１戸

斜面概要：高さ 30 m，勾配 35°

崩壊概要：高さ 27 m，巾 36.5 m

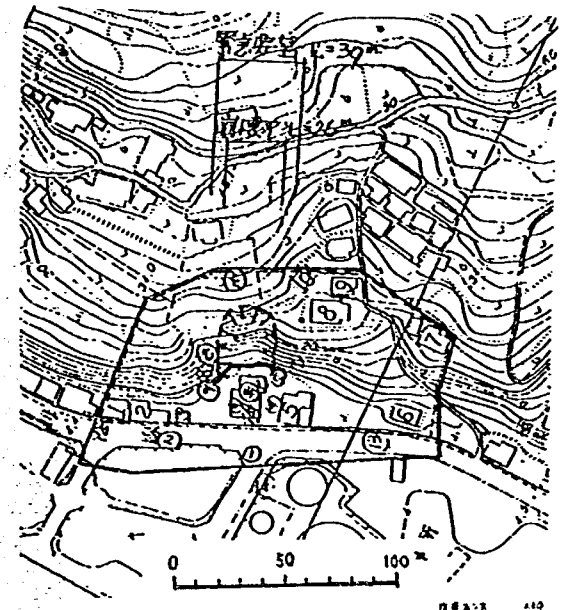
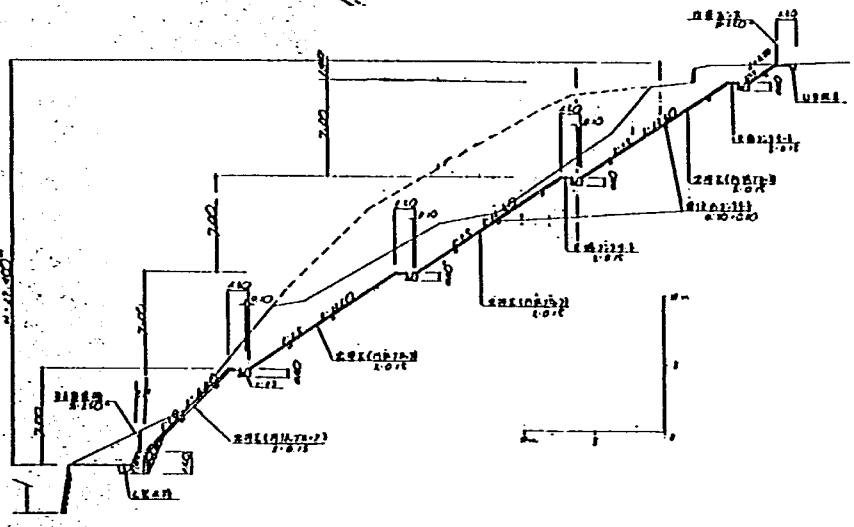
場　　所：長崎市小ケ倉町，小ケ倉(3)

被　　害：一部破損1戸

斜面概要：高さ 30 m，勾配 40°

崩壊概要：高さ 30 m，巾 26 m

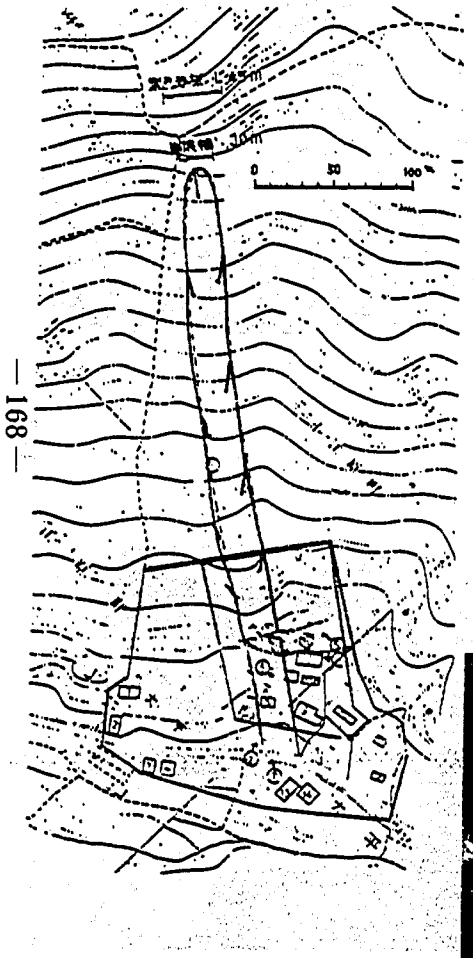
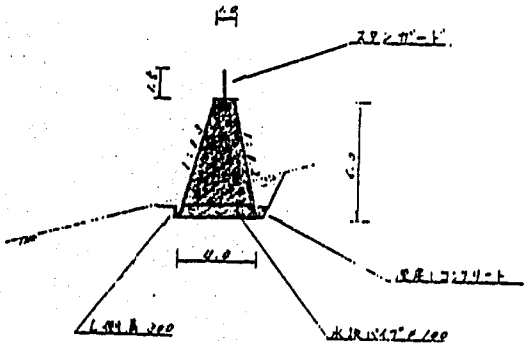
場　　所：長崎市小江原町大平

被　　害：死者5人，負傷者2人，全壊1戸

斜面概要：高さ 200 m，勾配 30°

崩壊概要：高さ 150 m，巾 30 m

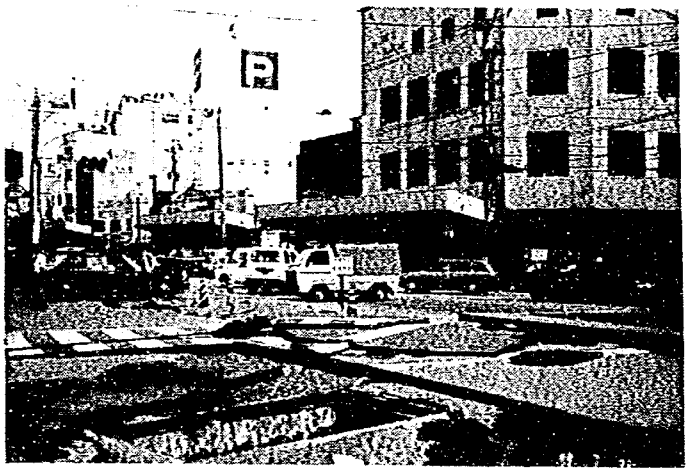
眼鏡橋下流は，勾配が緩くなることもあって，河川工構物の被災は少なくなるが，浸水面積が増し，銅座川(0.5km地点で本川に合流)からの氾濫水浸入もあって，谷底低地(幅約500m)全面にわたって浸水した。浸水深は深い所で2m程度であった。本区間は，長崎市の中心地域で，商店街，歓楽街であるため，浸水による被害損失は大きいものであった。長崎市の商工関係被害は推定で857億円であり，高度に都市化された地区の浸水被害は，大略1km²当り，数百億円のオーダーになることを示している。なお支川銅座川は思案橋より上流約300mは暗きょ化され，上は道路となっていた。ちょうど思案橋付近が勾配の変化点であったため，水圧がかかり，写真Ⅳ－3のように暗きょのふたが飛び，水が3m近くもふき上がったという。本区間より上流は，降雨の最も激しかった午後8時ごろが最高水位であったが，本区間では潮位の影響を受け，潮潮時である午後10時ごろが水位が一番高かった。

写真Ⅳ－3　水圧により飛び出した暗きょのふた(中島川)

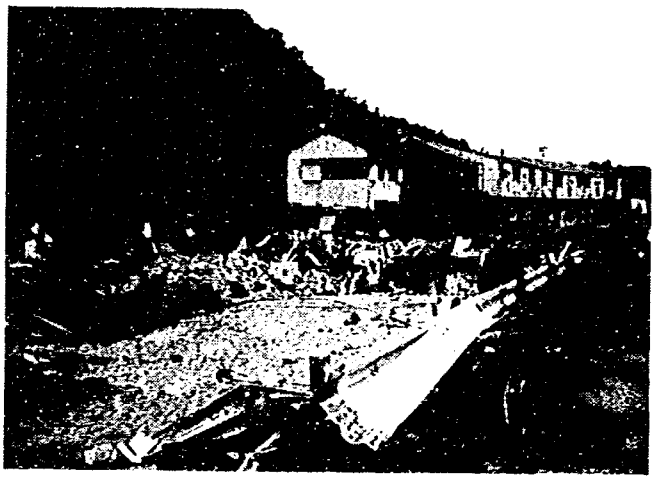
写真Ⅳ－４　本河内高部水潅地での流出物の堆積

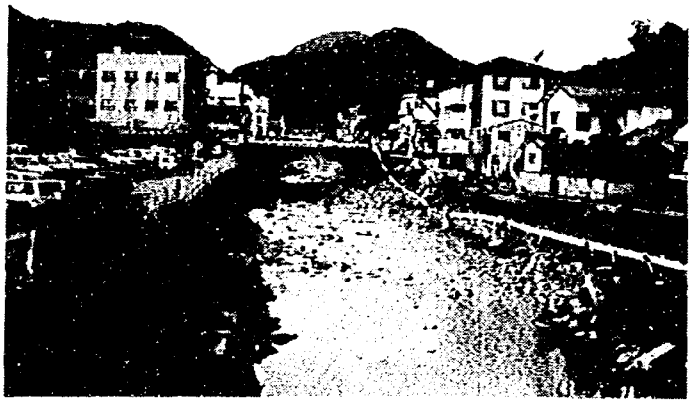
濫水が速い流速で流下し，被害も大きくしている。やや下流に下って大井手川合流点の下流地域の河岸が写真Ⅳ－６のごとく破壊され，大規模な災害を受けている。

写真Ⅳ－６　河岸の決壊（大井手川合流点下流）
