土木研究所資料

昭和57年７月長崎豪雨災害調査概要

昭和58年３月

建設省土木研究所

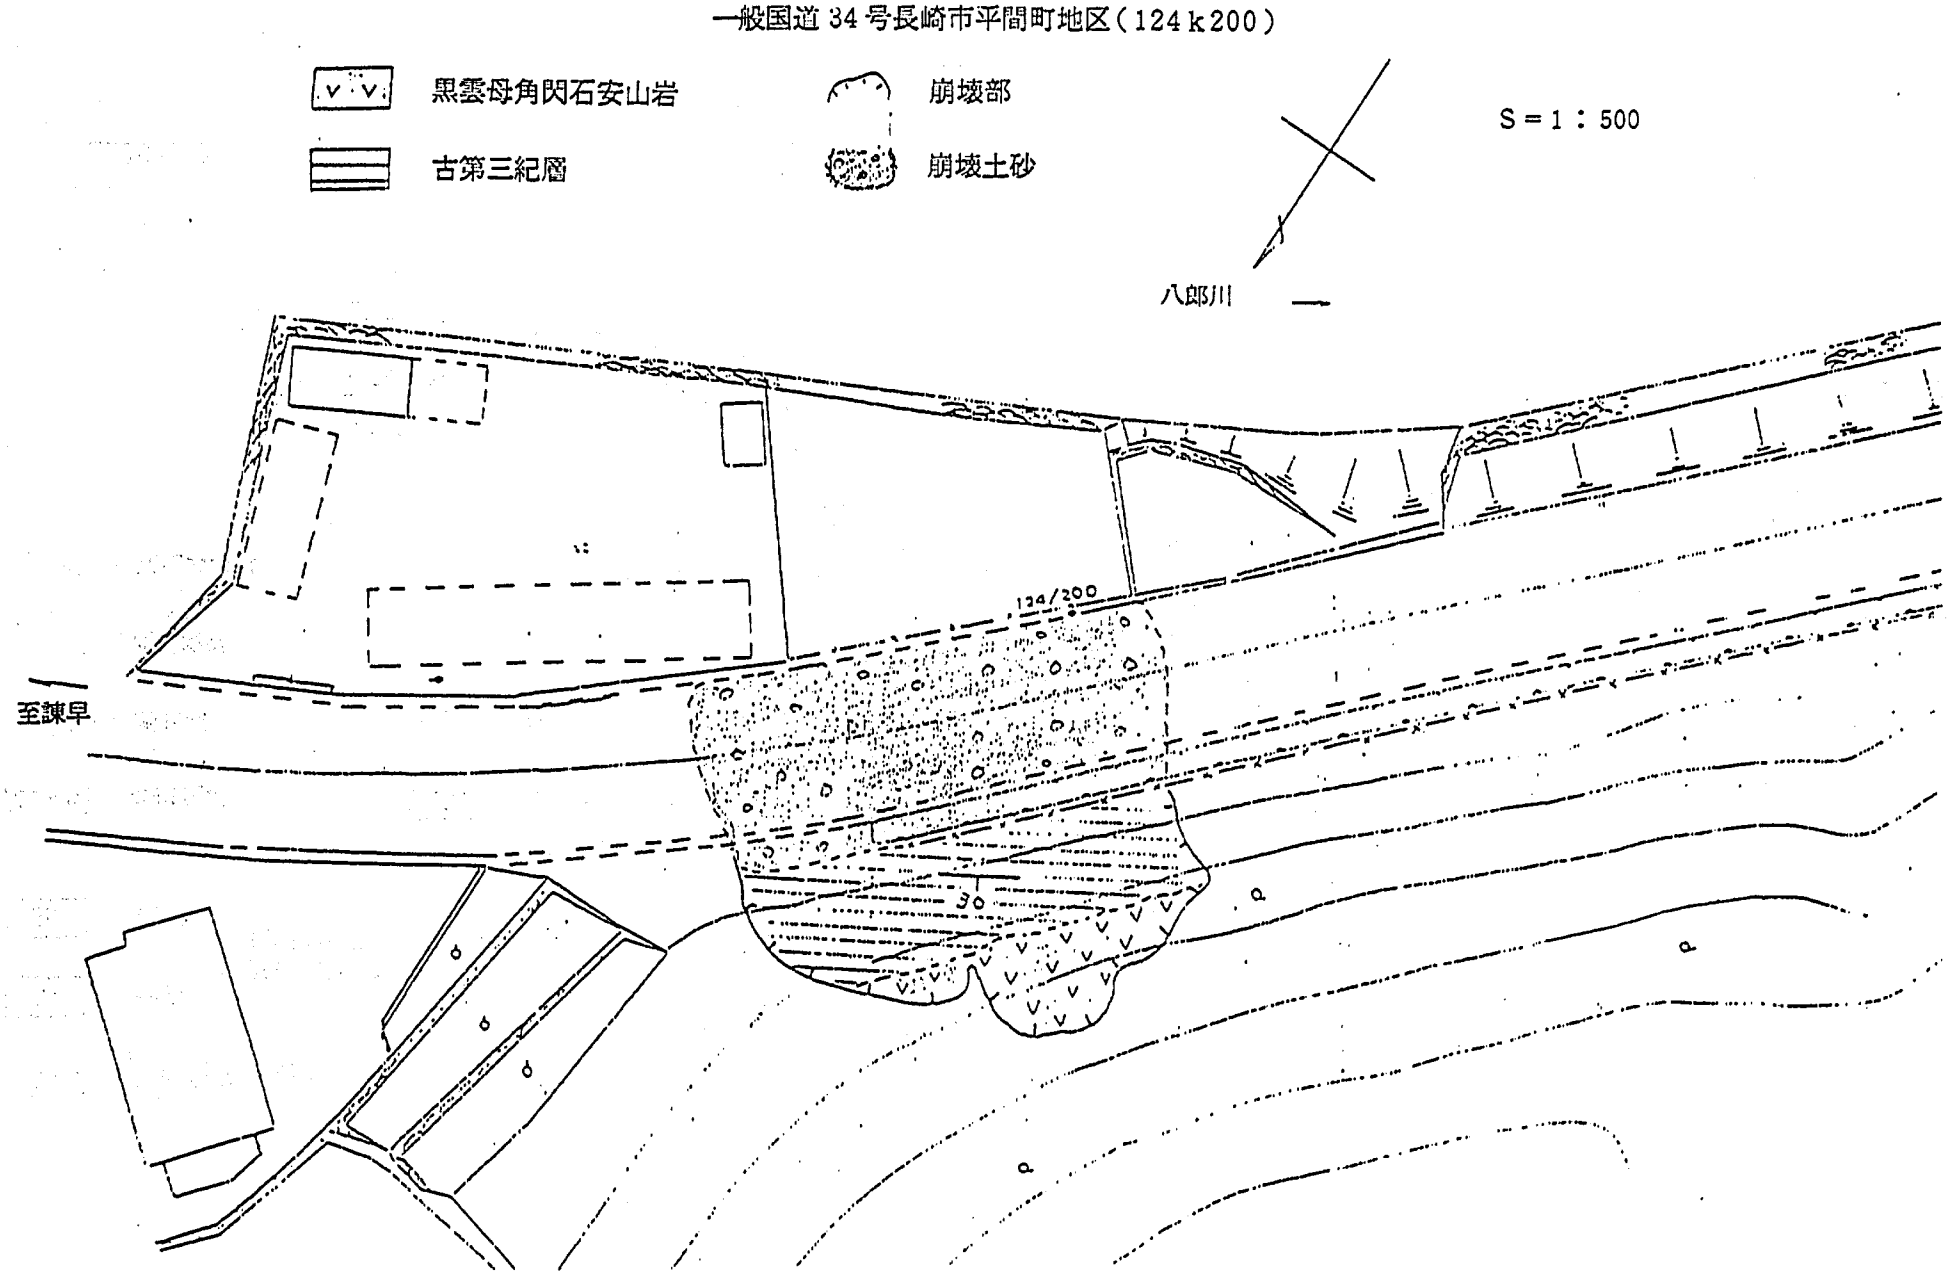
図Ⅴ－13－1(1) 被災実態

一般国道34号長崎市平間町地区（124k200）
黒雲母角閃石安山岩
古第三紀層
崩壊部
崩壊土砂
S＝1：500
八郎川
至諫早
124/200

No. 1 （124 k 200）被災箇所断面図

切土法面が延長30mにわたって崩壊したもので，道路上に延長30m，厚い所で2m以上の土砂が堆積した。復旧はまず，崩土処理を行い，法面工を施工し，擁壁が一部破損したので，再施工した。

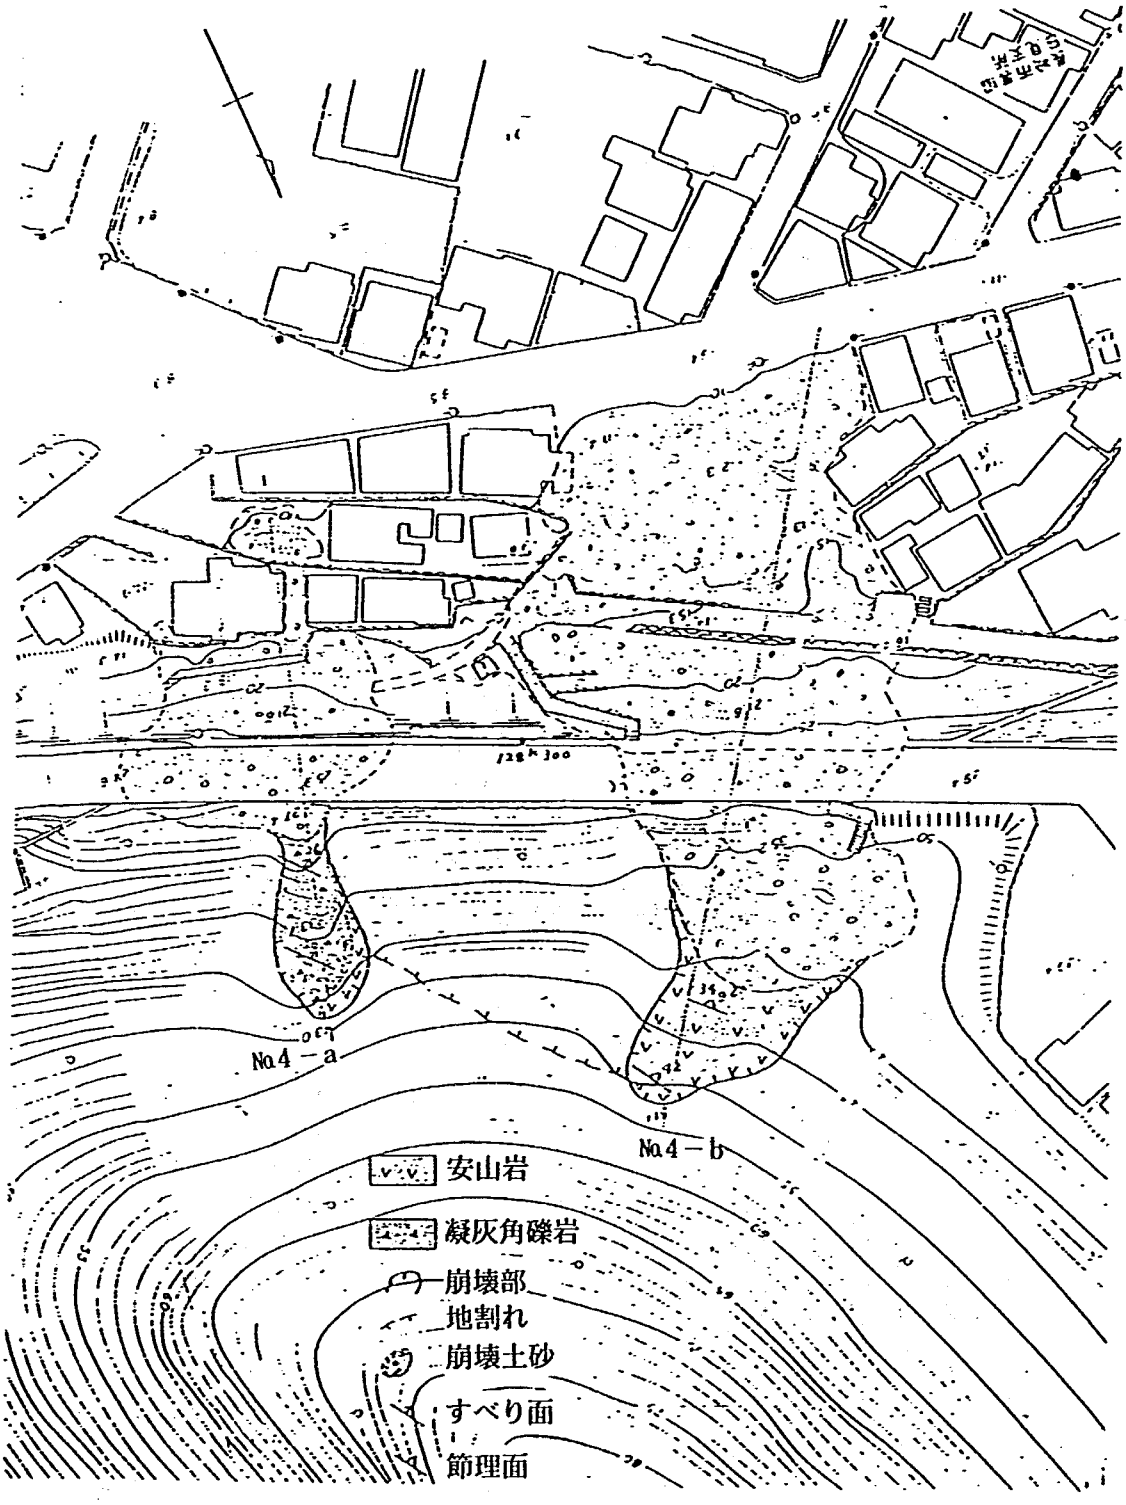
図Ⅴ－13－3(1)　被災実態

一般国道34号長崎市宿町地区（128k300）

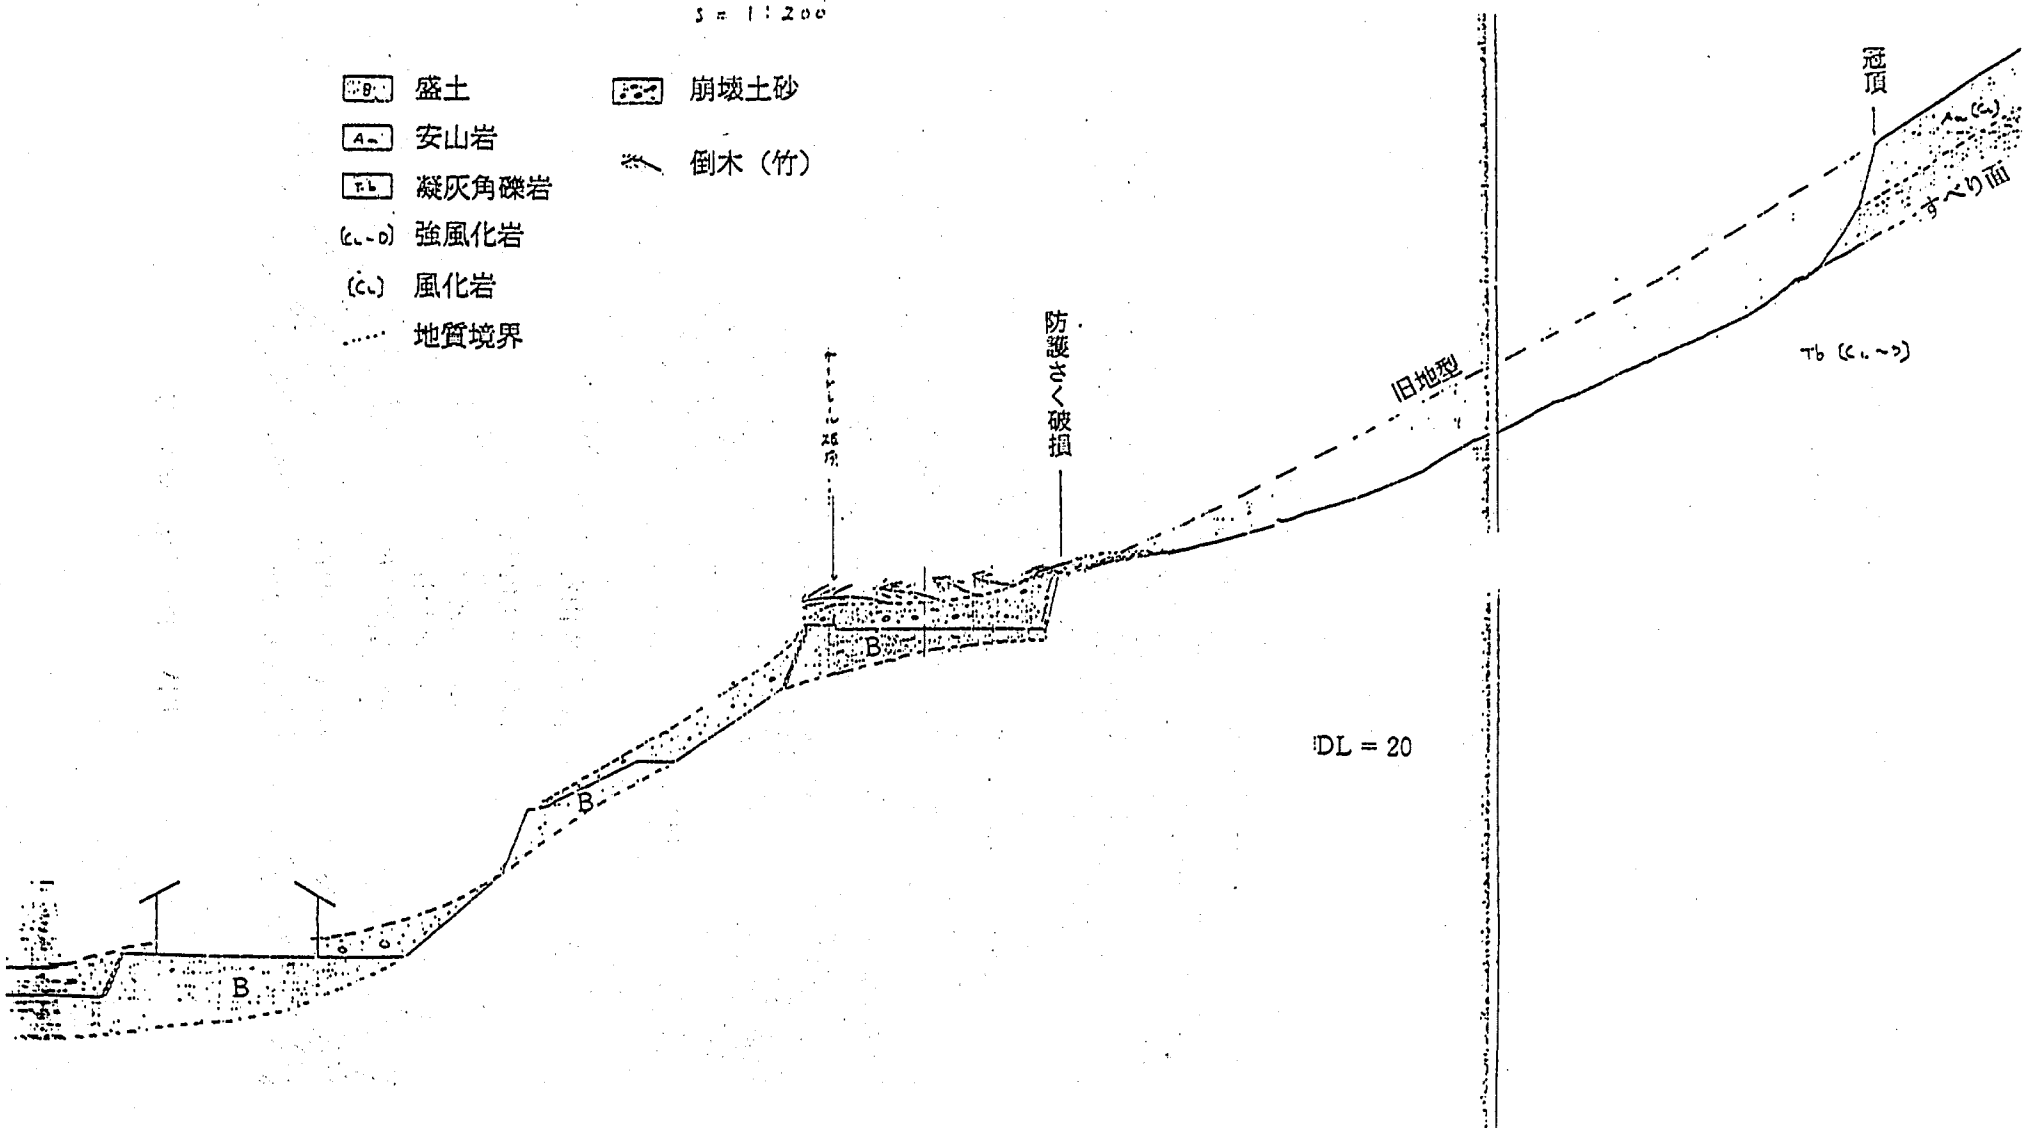
図Ⅴ－13－3(2)

（128k 300）被災箇所断面図

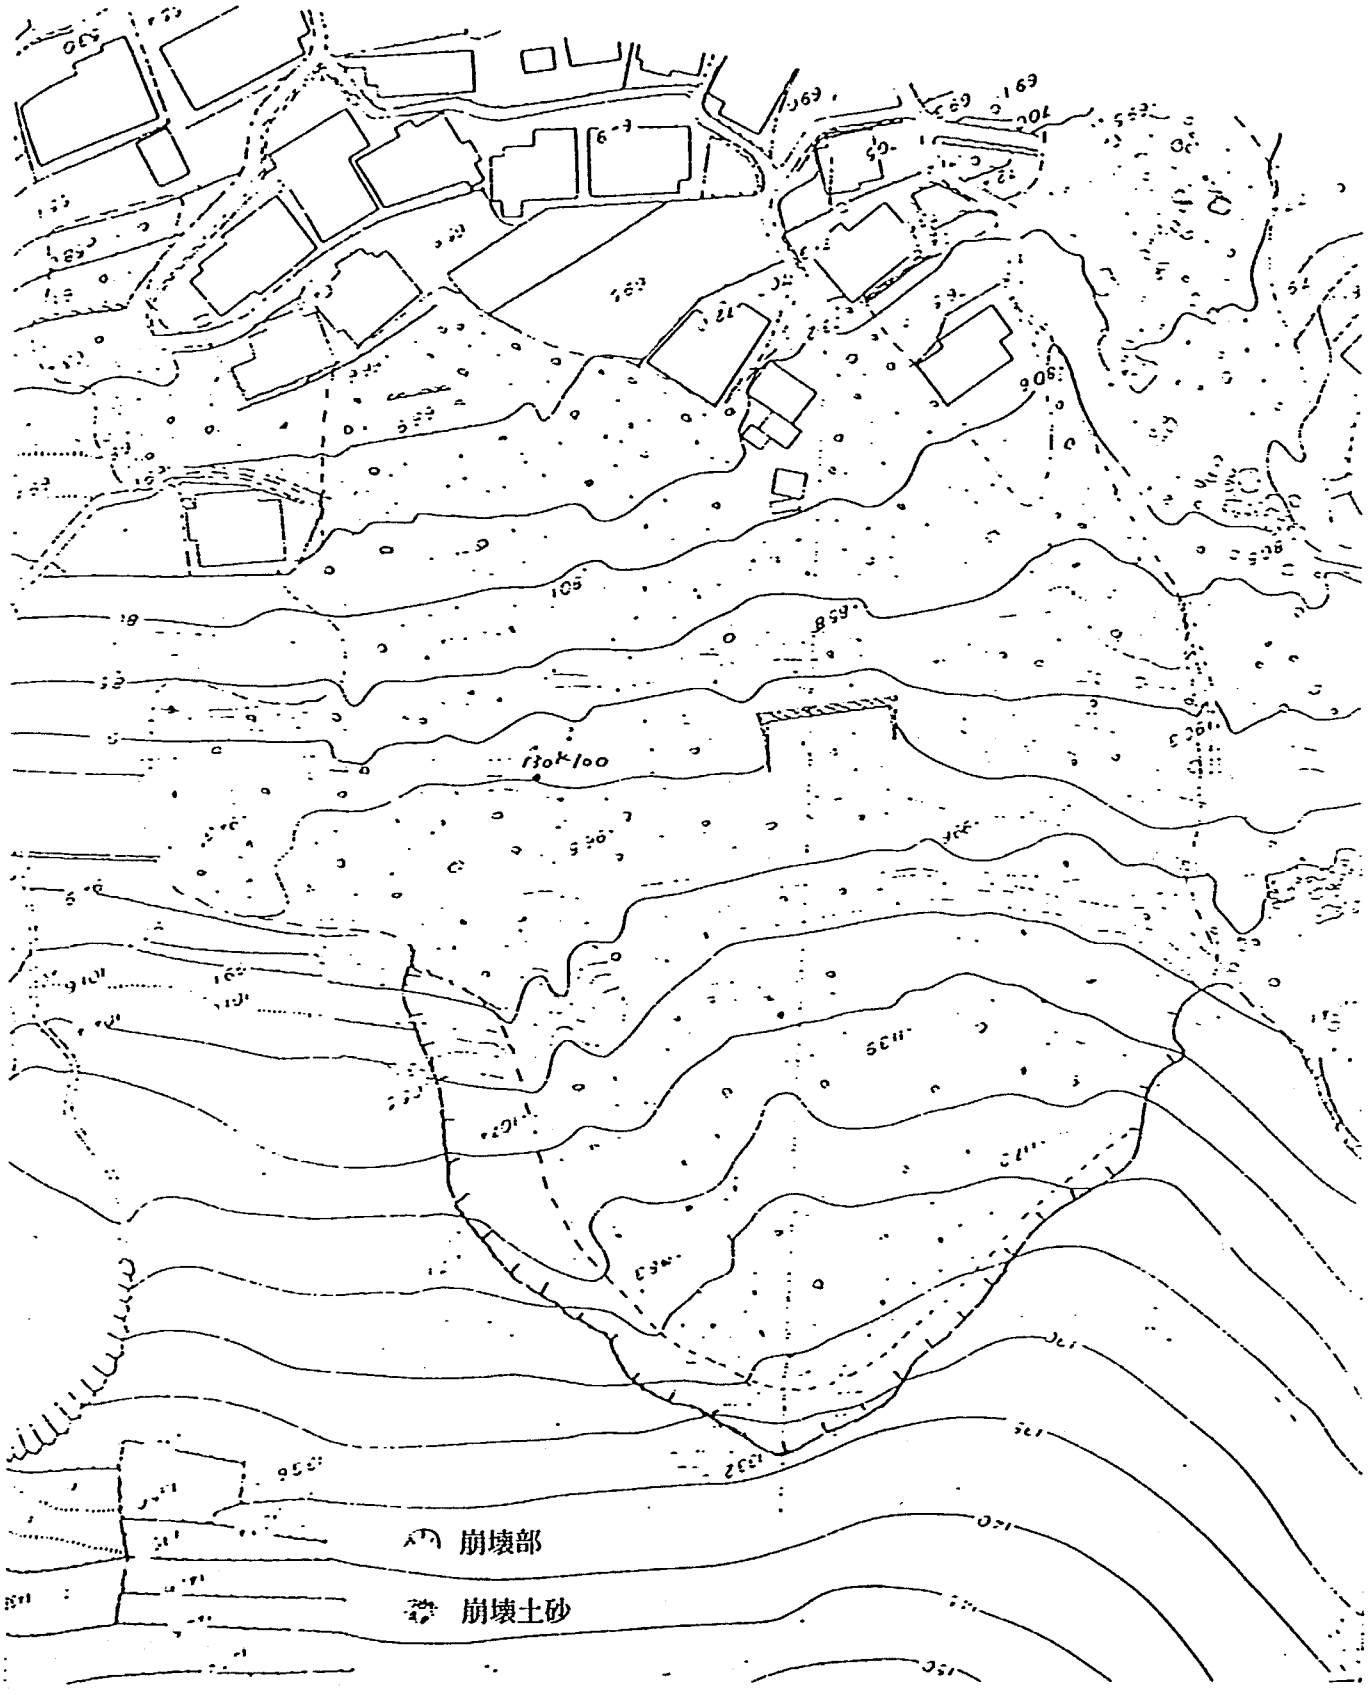
図Ⅴ－13－4(1)　被災実態

箇所名	被災前道路状況	被災状況	応急復旧	本復旧
①	長崎市平間町 (124k200)	切土法面勾配 1：0.8～1.0 〃 高さ 約14 m 保護工，重力式コンクリート擁壁 (高さ 約4 m)	切土法面崩壊 (図Ⅴ－13－1) 崩壊面積 300㎡ 崩壊土量 400㎥ 道路被災延長 27m (崩土堆積厚さ2 m，擁壁破損)		崩土処理 239㎥ 法面工 559㎡ 擁壁工 14 m (図Ⅴ－14－1)
②	長崎市平間町 (124k900)	切土法面勾配 1：0.4 〃 高さ 約8 m 保護工，重力式コンクリート擁壁 (高さ 2.2 m)	切土法面崩壊 (図Ⅴ－13－2) 崩壊面積 900㎡ 崩壊土量 2,600㎥ 道路被災延長 100 m (崩土堆積厚さ4 m)		崩土処理 905㎥ 法面工 2,099㎡ 擁壁工 100 m (図Ⅴ－14－2)
③	長崎市宿町 (128k300)	切土法面勾配 1：1.0 〃 高さ 約4～5 m 保護工，重力式コンクリート擁壁 (高さ 1.3～2.4 m)	切土法面崩壊 (図Ⅴ－13－3) 崩壊面積 1,070㎡ 崩壊土量 3,500㎥ 道路被災延長 120 m (崩土堆積，路肩破損)		崩土処理 660㎥ 法面工 4,470㎡ 擁壁工 79 m 側溝工 99 m (図Ⅴ－14－3)
④	長崎市芒塚町 (130k150)	切土法面勾配 1：1.0 〃 高さ 約6 m 保護工，重力式コンクリート擁壁 (高さ 1～1.5 m)	斜面崩壊 (図Ⅴ－13－4) 崩壊面積 4,900㎡ 崩壊土量 27,000㎥ 道路被災延長 160m (崩土堆積，擁壁破損，路肩破損)	土工 32,270㎥ 舗装工 403㎡ 土留工 786㎡ 仮設工 1式	法面工 7,431㎡ 排水工 940 m 水抜工 23本 (図Ⅴ－14－4)
⑤	長崎市芒塚町 (130k440)	盛土 高さ 約20 m 〃 勾配 1：1.8	盛土流失 (土石流による暗渠閉塞)(図Ⅴ－13－5)(写真Ⅴ－1) 流失量 4,000㎥ 道路被災延長 62 m	土工 6,908㎥ 路面工 1,095㎡ 排水工 271 m 法面工 311 m	橋梁 38 m (図Ⅴ－14－5)

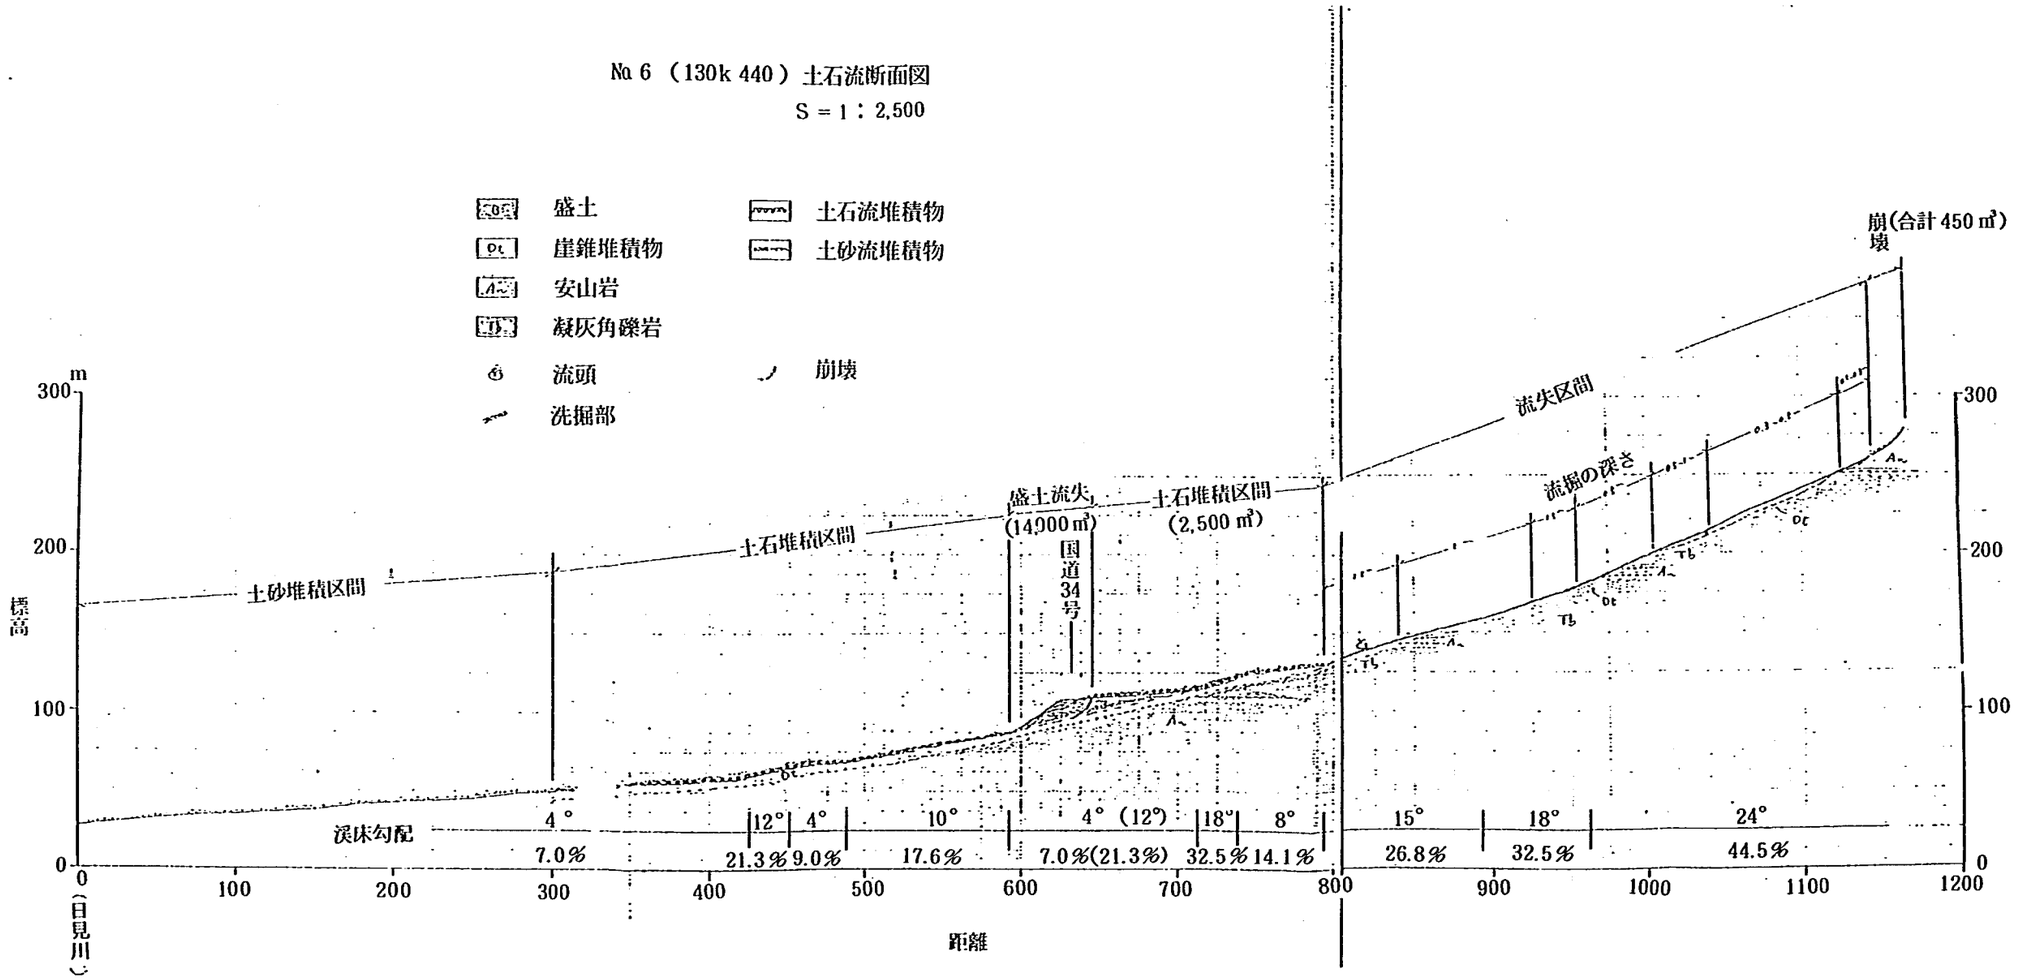
図Ⅴ－13－5(3)

№ 6 （130k 440）土石流断面図
S = 1 : 2,500
盛土
崖錐堆積物
安山岩
凝灰角礫岩
流頭
洗掘部
土石流堆積物
土砂流堆積物
崩壊
崩(合計 450 ㎥)
流失区間
流掘の深さ
m
300
200
100
0
標高
土砂堆積区間
土石堆積区間
盛土流失
(14,900 ㎥)
土石堆積区間
(2,500 ㎥)
国道34号
渓床勾配
4°
7.0%
12°
4°
21.3% 9.0%
10°
17.6%
4° (12°)
7.0%(21.3%)
18°
8°
32.5% 14.1%
15°
26.8%
18°
32.5%
24°
44.5%
0
100
200
300
400
500
600
700
800
900
1000
1100
1200
(日見川)
距離

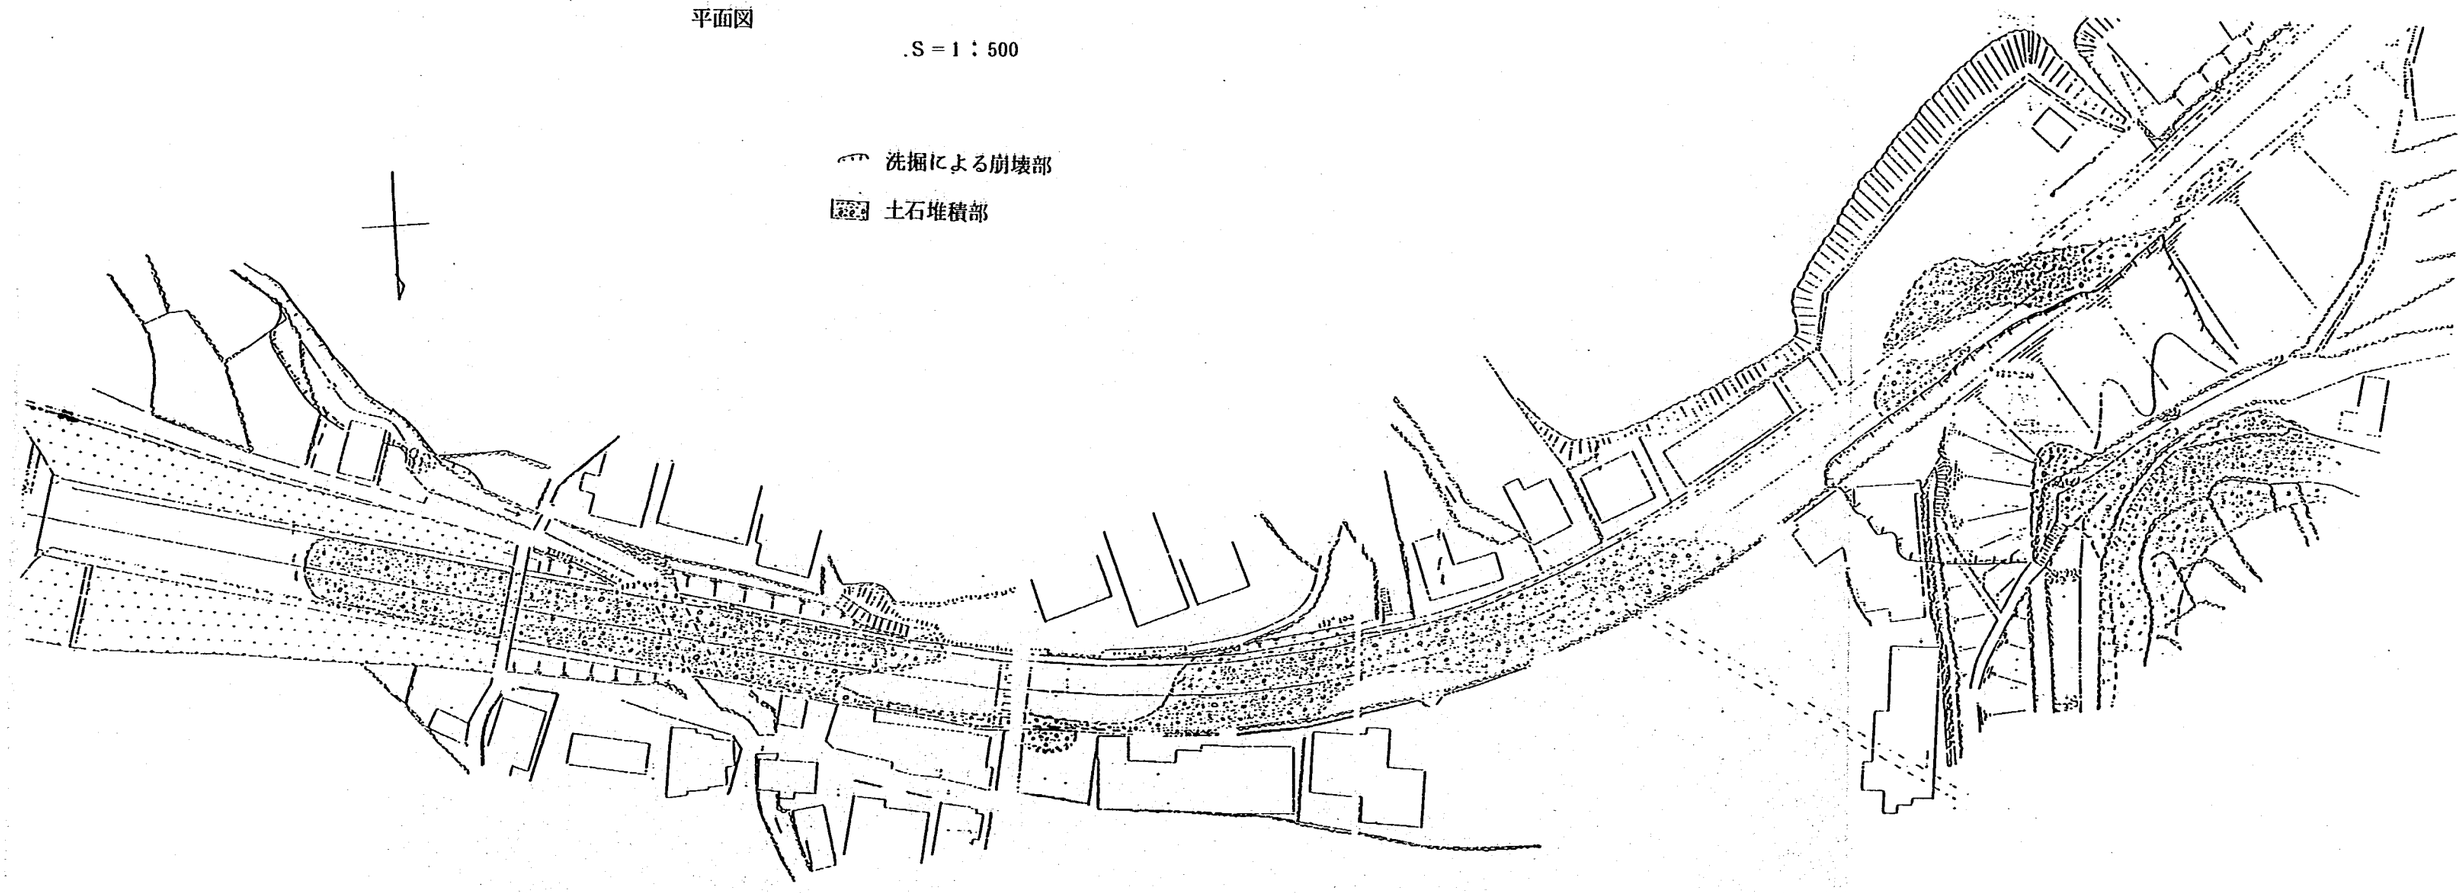
図Ⅴ－13－6(1)　被災実態

⑥	長崎市本河内町 (132k100)	盛土高さ 2 m 盛土勾配 1：1.2 保護工，石積擁壁	盛土流失(土石による水路閉塞) (図Ⅴ－13－6) 流失量 4,800㎥ 道路被災延長 60 m (盛土流失，石積破損)	土工 2,466㎥ 路盤工 172㎡ 舗装工 466㎡	土工 534㎥ 法面工 1,187㎡ 擁壁工 244㎡ 路面工 89㎡ (図Ⅴ－14－6)
⑦	長崎市本河内町 (132k480)	横断函渠あり 函渠土被り 約4 m	盛土流失(土石による暗渠閉塞) (図Ⅴ－13－7) 流失量 600㎥ 道路被災延長 13 m (盛土流失)	土工 375㎥ 舗装工 181㎡ 構渠工 22 m 仮橋工 1式	舗装工 181㎡ 法枠工 111㎡ 擁壁工 124㎡ (図Ⅴ－14－7)
⑧	長崎市本河内町 (132k790)	片盛土 盛土高さ 約15m 盛土勾配 1：1.4 保護土，鋼製法枠・植生 コンクリート擁壁	盛土流失(民地側からの流水) (図Ⅴ－13－8) 流失量 240㎥ 道路被災延長 24 m (路肩流失，鋼製法枠破損)	土工 384㎥ 土留工 18.4 m 路盤工 128㎡ 舗装工 128㎡	土工 36㎥ 法面工 377㎡ (図Ⅴ－14－8)
⑨	長崎市本河内町 (133k430)	片盛片切	舗装下部盛土流失(舗装の隙間からの浸入水)(図Ⅴ－13－9) 流失量 5～6㎥ 道路被災延長 30 m (舗装下空洞)		石積補強工 91㎡ 路面工 36㎡ (図Ⅴ－14－9)

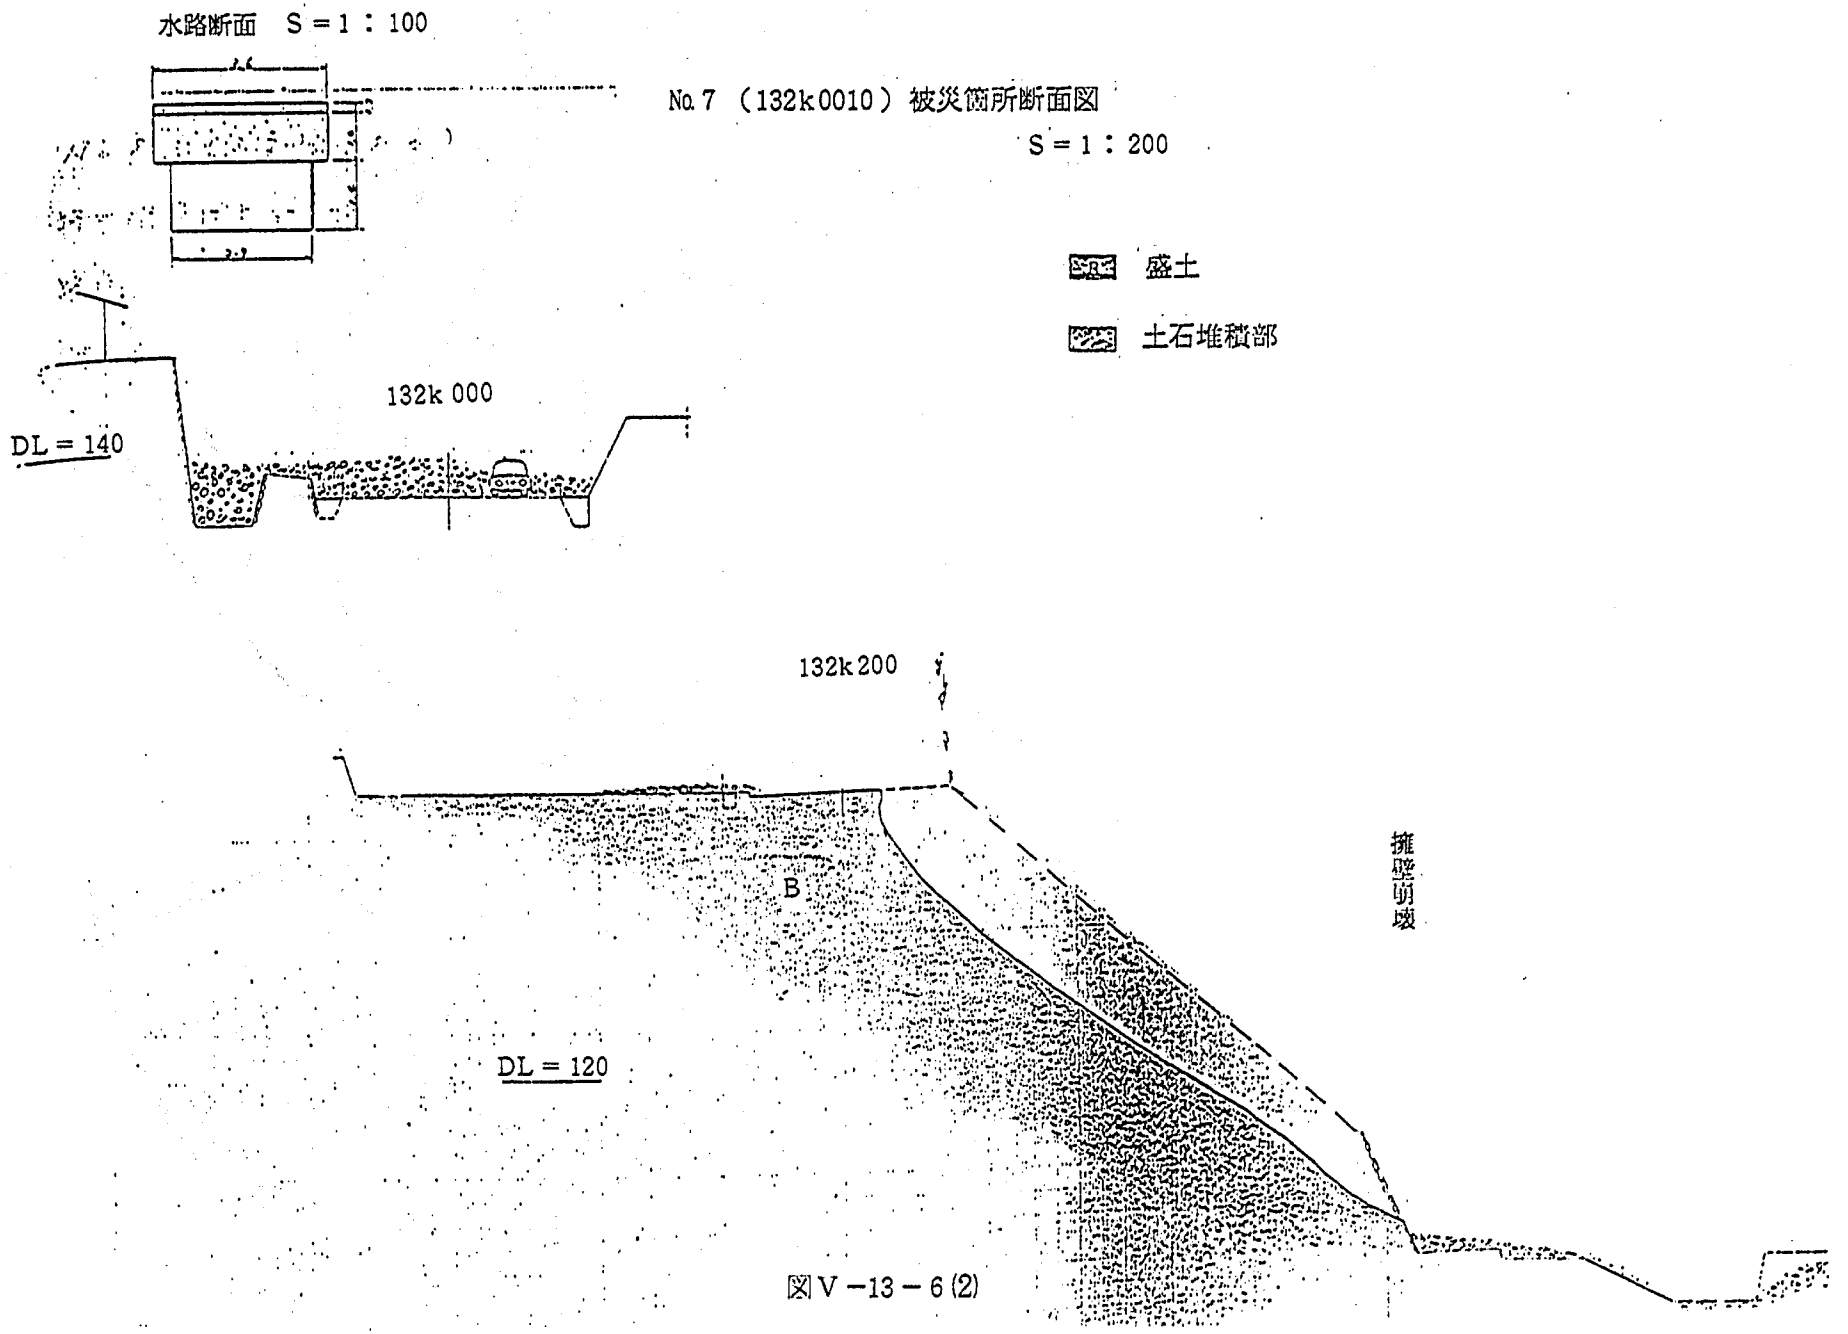
図Ⅴ－13－6(2)

水路断面　S＝1：100
No.7（132k0010）被災箇所断面図
S＝1：200
盛土
土石堆積部
132k 000
DL＝140
132k200
B
擁壁崩壊
DL＝120

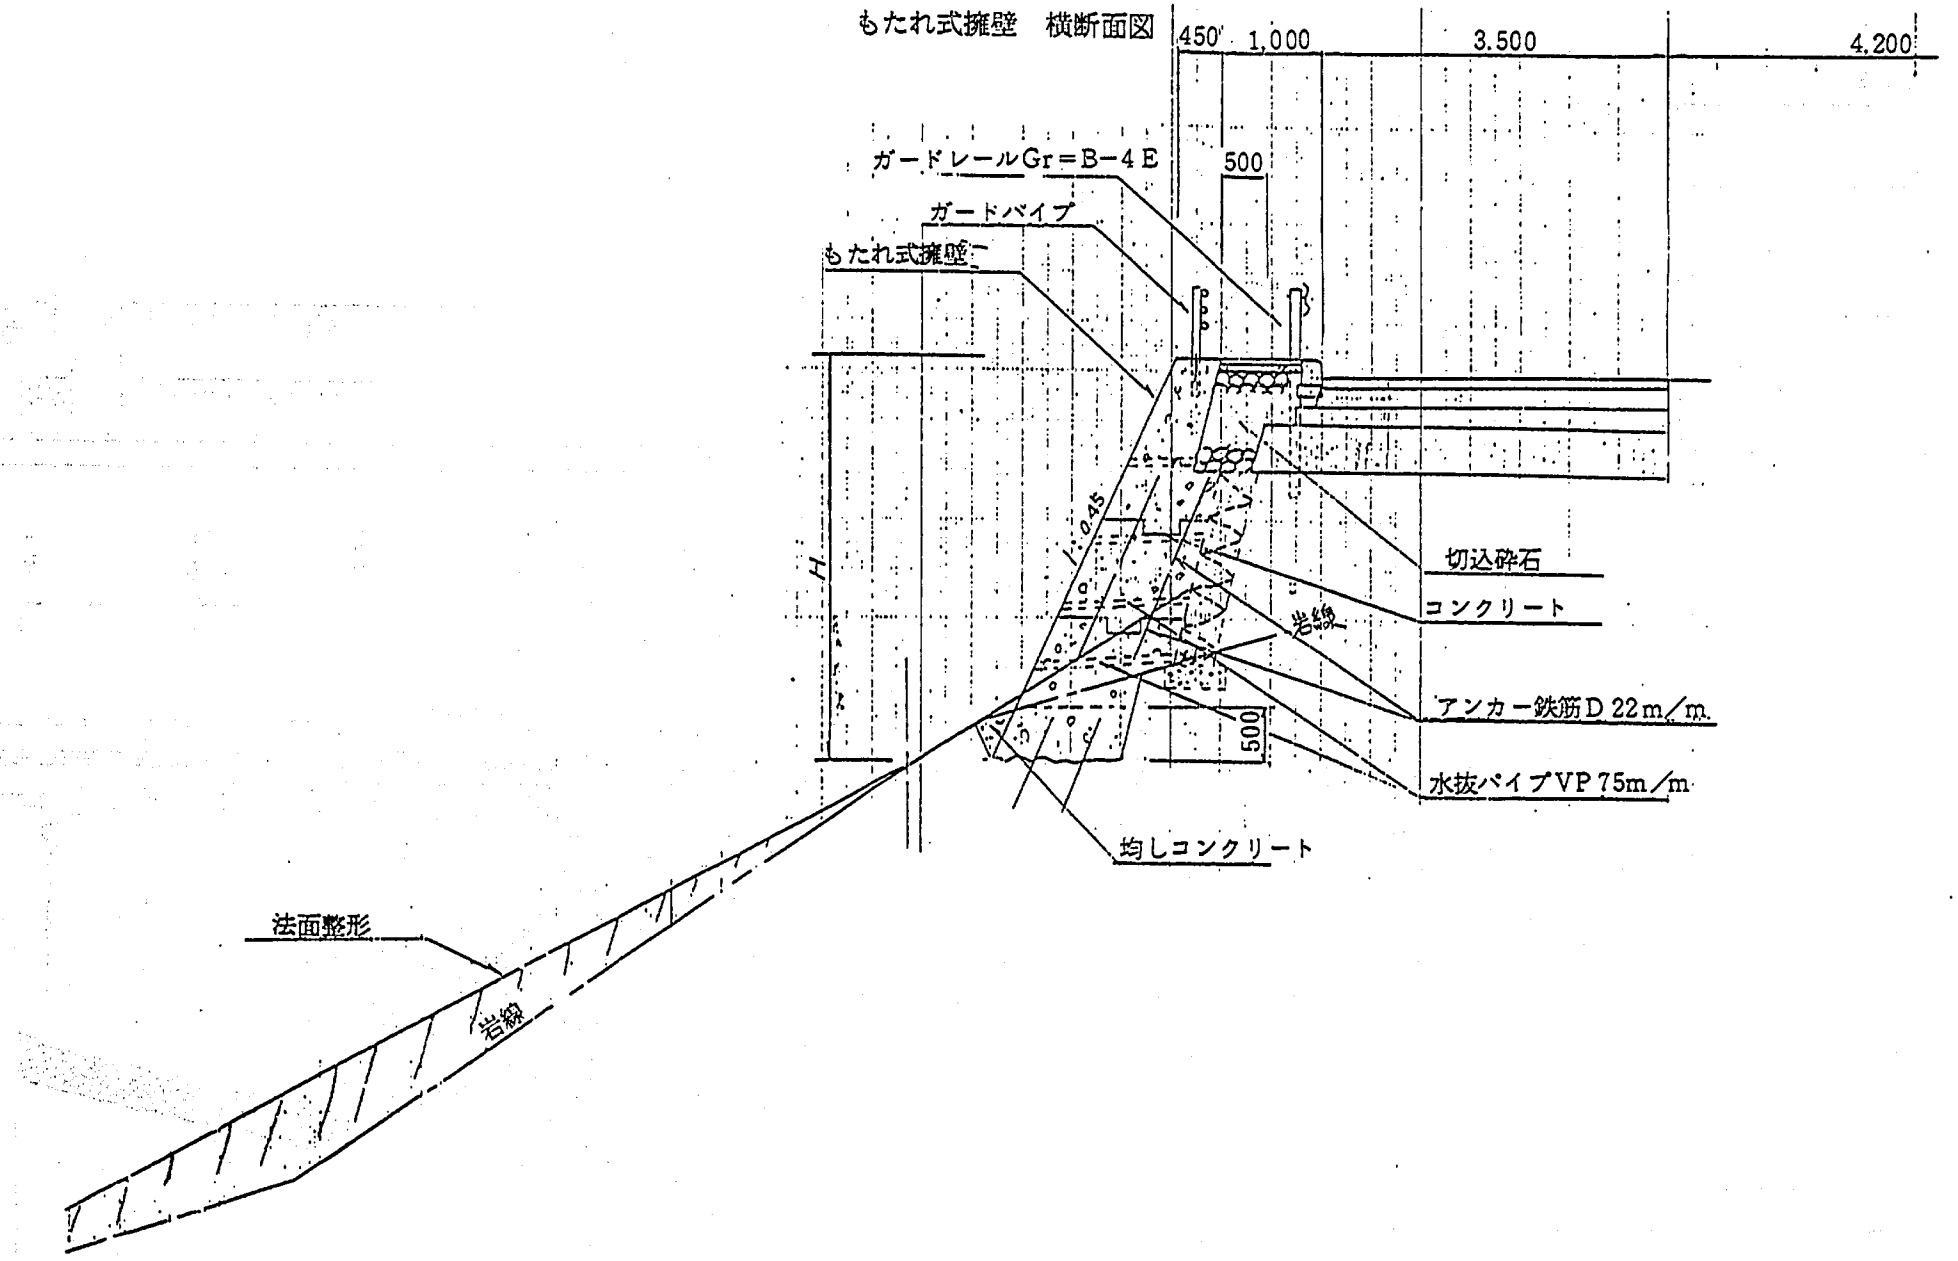
図Ⅴ－14－3(1)　復旧工法

切土法面が2ケ所にわたって崩壊したもので，土砂は道路を延長120mにわたって埋没させ，さらに道路を越えて流下した土砂は民家を破壊した。復旧は崩土処理を行い，法面工，もたれ擁壁を施工した。

法面処理　A＝620ｍ
一般国道34号長崎市宿町地区（128ｋ300）平面図（2）
法面処理　A＝750ｍ
コンクリート吹付（t＝100）A＝198m
既設歩道
（既設縁石）
既設側溝
ガードパイプ
ガードレール
ガードパイプ
ガードレール
縁石(B)
歩道舗装

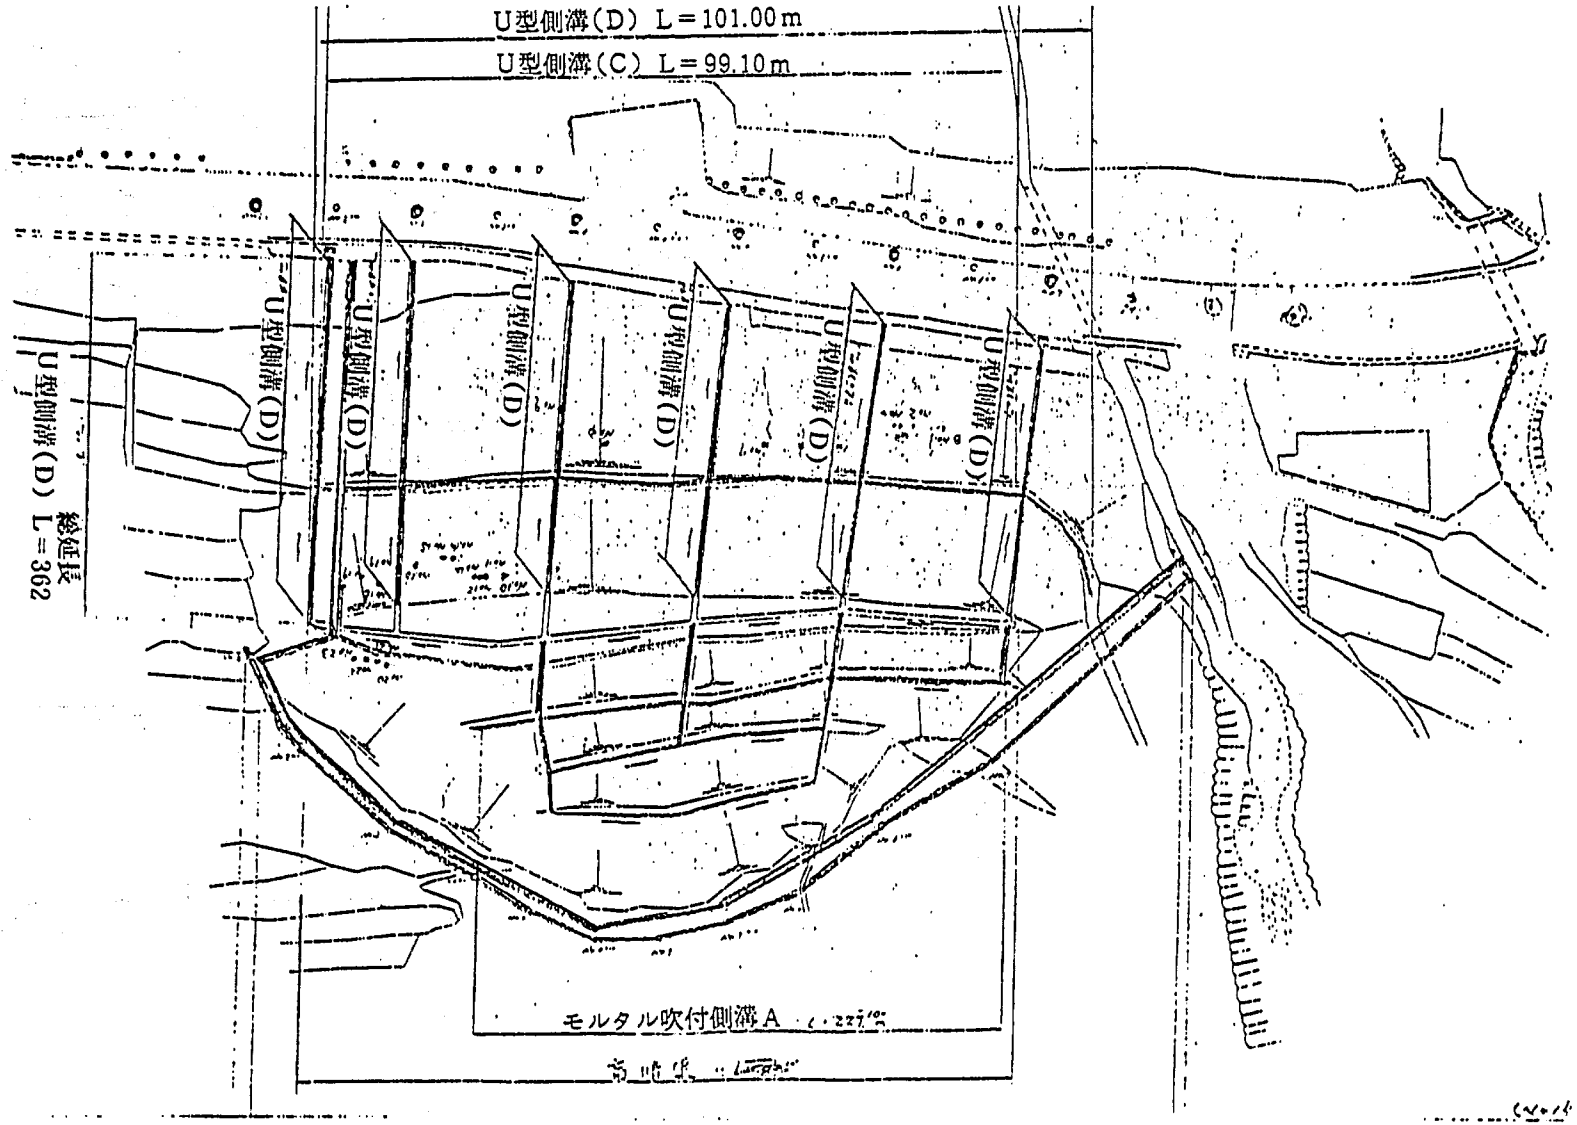
図Ⅴ－14－4(1)　平面図　復旧工法

斜面が延長100mにわたって崩壊し，土砂は道路を延長140mにわたって埋没させ，さらに流下し，民家を破壊した。復旧は，土留工を行い，法面を切り直し，法面には，法面緑化，モルタル吹付を行い，水抜き工と排水工を施工した。

崩土，法面処理．
1500
11200
モルタル吹付
t=8cm
5650 1500 4100 1500 7200
9100
20950
1500
13650
6000
第2法面
モルタル吹付側溝A
8450
6900
9950
4000
5150
250
6950
9800
法面緑化(t=7cm)
第1法面
モルタル側溝A
モルタル吹付側溝A
盲暗渠
U型側溝(C)
軟岩 I
U型側溝(D)
土留 I

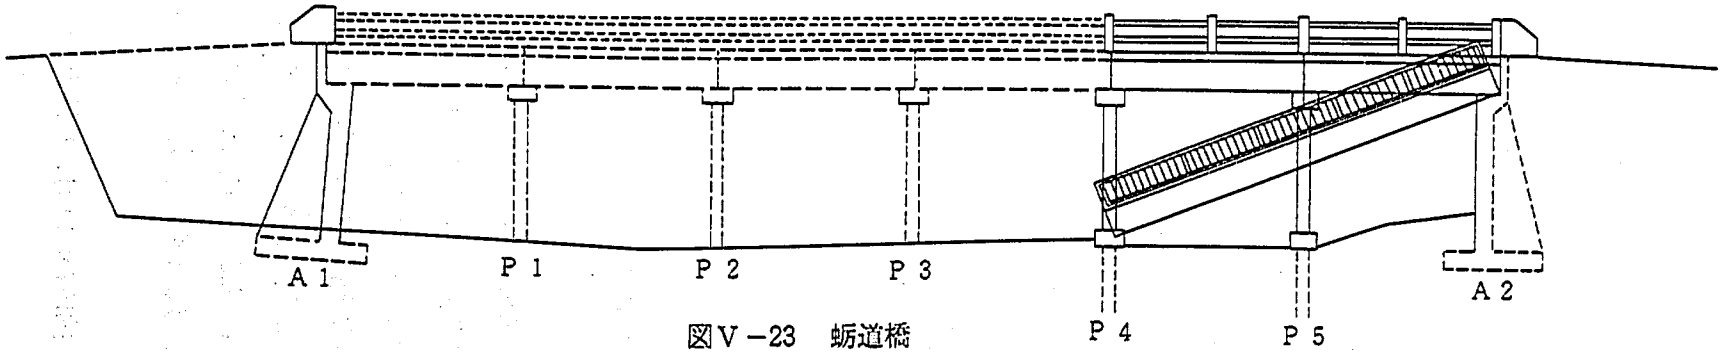
図Ⅴ－23　蛎道橋

蛎道橋は，八郎川にかかる長崎市管理の橋で長崎市東町に位置する。上部構造形式は単純非合成桁で，橋長は60.0m（6×10.0m），幅員は5.5m（4.0m＋1.5m）である。支承は固定，可動それぞれ鋼製支承であり，基礎形式はすべてRC杭（2本×6径間，φ450mm）である。大雨による被害は主として下部工にあり，左岸側橋台からP3橋脚まで4脚流失し，P4橋脚，右岸側橋台も被害を受けている。P4橋脚の被害はRC杭が下流側に約15cm程度移動し，主桁の支承上で下フランジのアンカーボルト部分が破断している。右岸橋台の被害は，鋼製支承の可動側を固定するアンカーボルトが許容値をこえ，伸縮継手を圧縮し，橋面及び地覆の端部に被害を及ぼしている。左岸橋台は根元部分を洗掘され，河内に傾斜している。

本橋付近の支持地盤が河床約10～15m程度までN値が10以下で，非常に軟弱であったため，洗掘が進んだのに加えて，流木，家屋等が濁流に乗り，橋脚に激突し，流失するに至ったと予想される。また，ひっかかった流木によって水流がせきとめられ，溢れた濁流は左岸の取付道をも破壊するに至ったと考えられる。

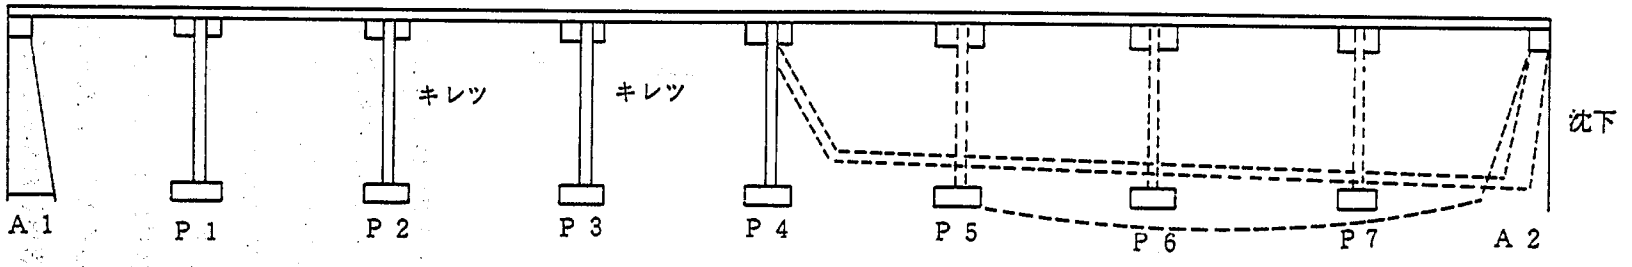
図Ⅴ－24　神浦橋

による動水圧により，または基礎の洗掘により全壊している。

2) 鉄筋コンクリート橋，鋼橋では，下部構造の基礎の根入が浅いため，洗掘沈下して上部構造が落橋破壊している。

3) 石積護岸を利用した橋台が見受けられるが，これは，洗掘を受け沈下流失したうえ，上部構造が落橋破壊している。
