土木研究所資料

1983年日本海中部地震による道路盛土の被害調査結果

建設省土木研究所
機械施工部動土質研究室

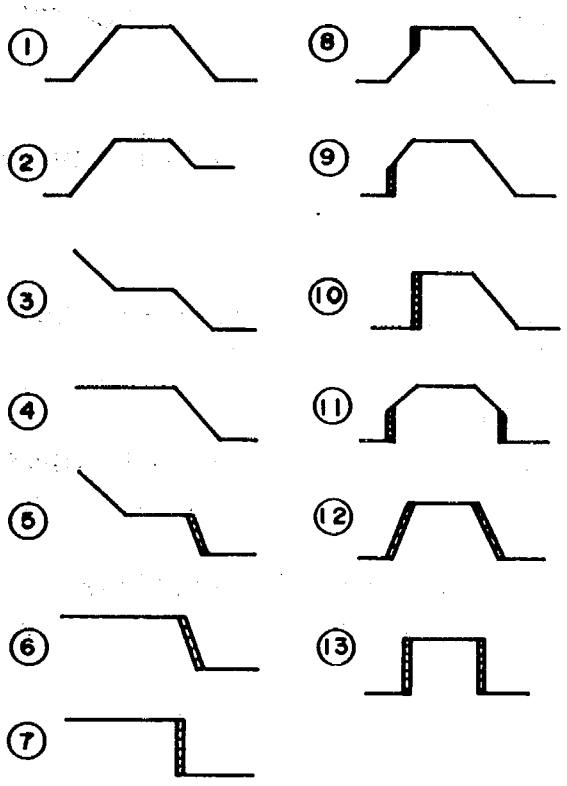
図 5.1　盛土形状の分類

図5.1に示すように13種類の形状に分類した。

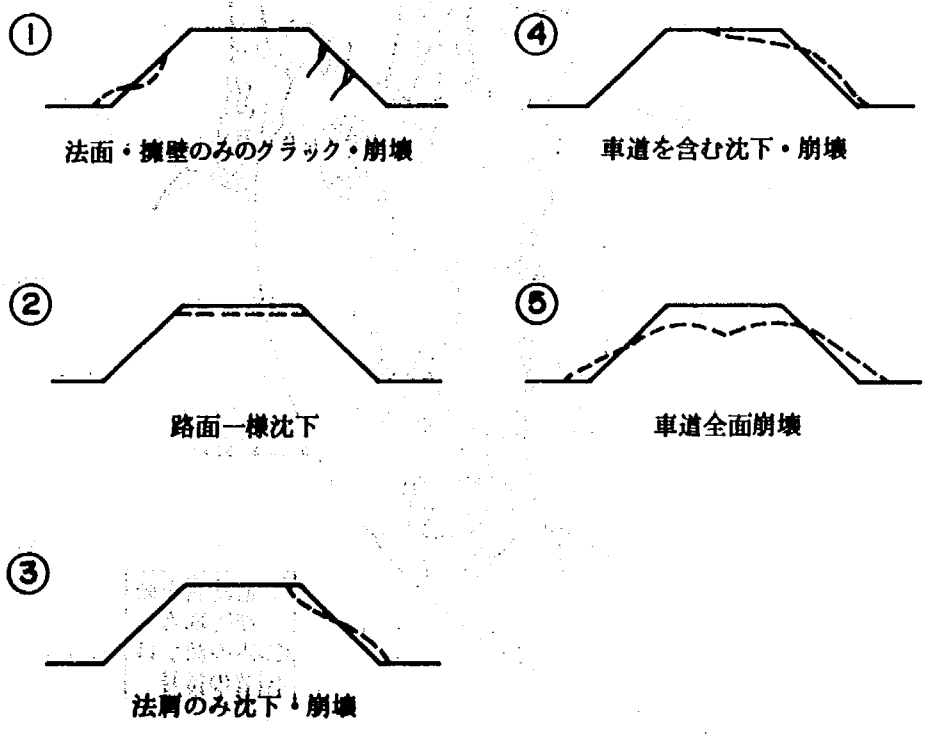
図 5.2　横断方向の盛土被災形態

図5.2に示すように5種類に分類した。

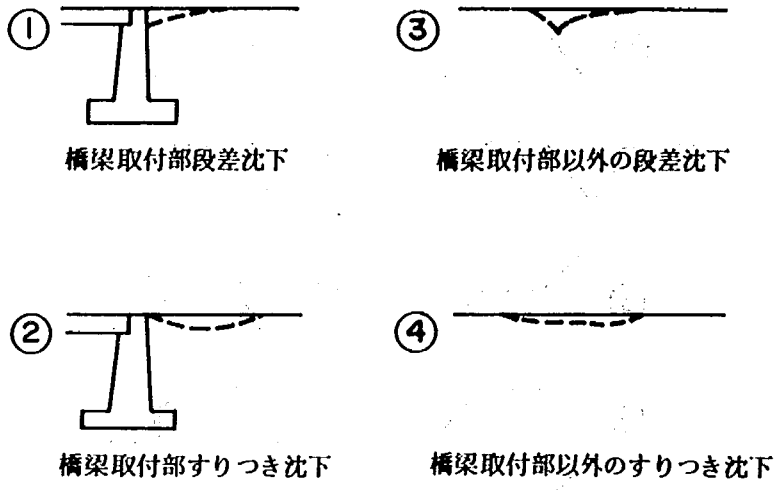
図 5.3　縦断方向の盛土被災形態

図5.3に示すように4種類に分類した。

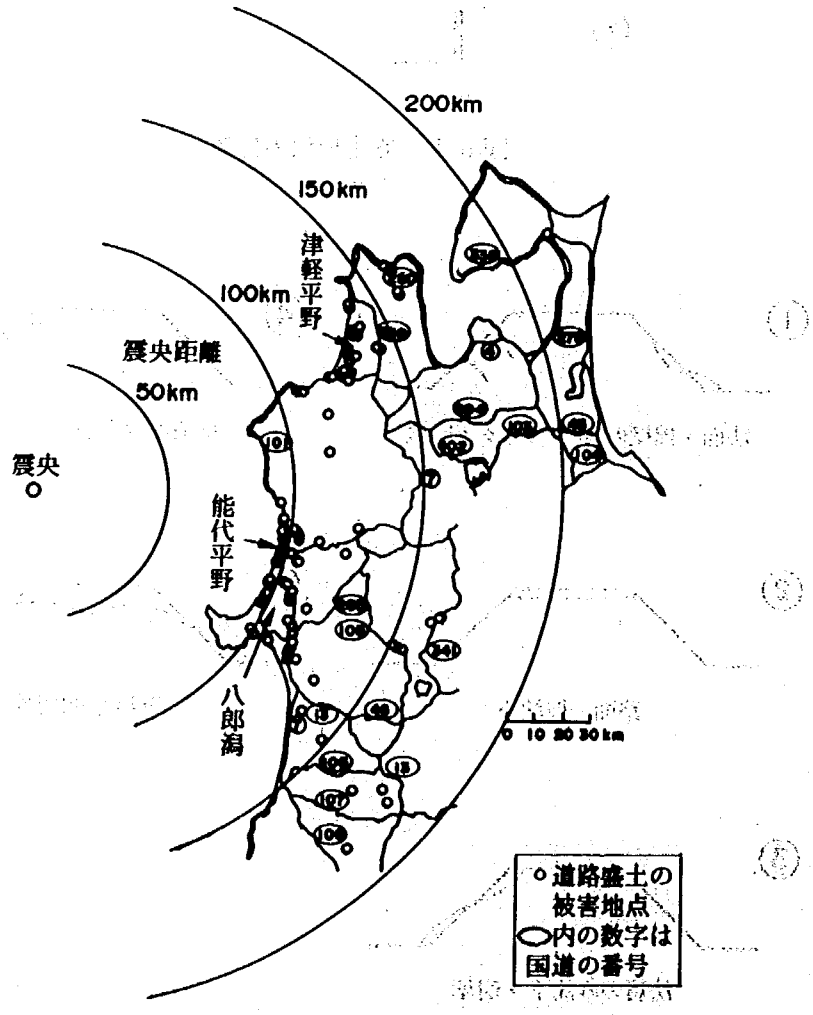
図 5.4　日本海中部地震による道路盛土の被害地点

調査地点のうち被害のあった地点の位置を図5.4に示す。道路盛土の被害が多かったのは青森県の岩木川下流域の津軽平野，秋田県の能代川下流域の能代平野，八郎潟周辺の地域であり，沖積平野における被害が多く，山岳部における被害は比較的少なかった。

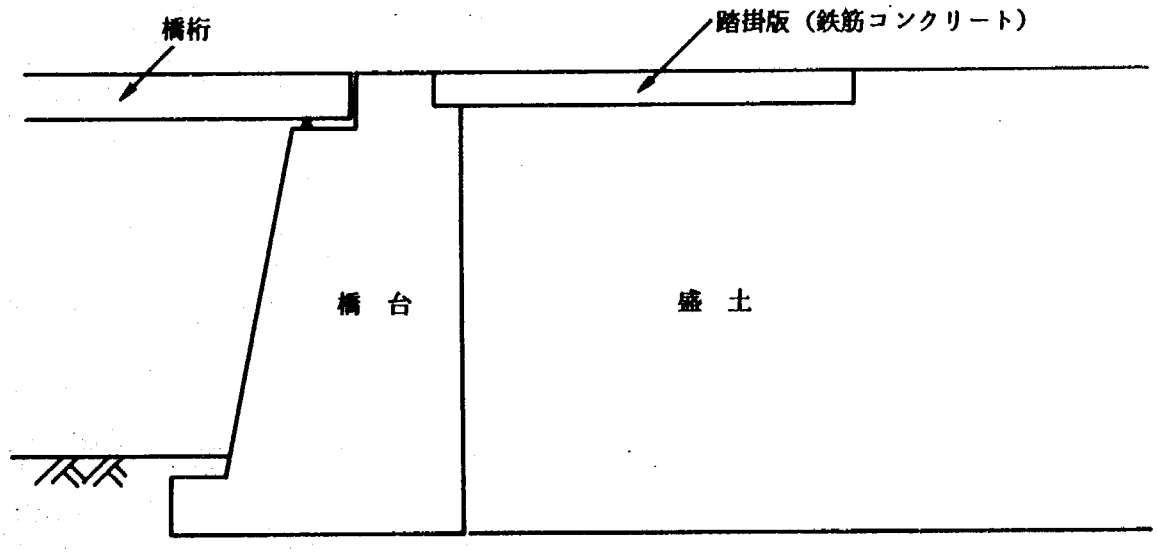
写真 5.1　踏掛版の直下の空洞（地震後に撮影した）

表5.7は踏掛版によって地震後の車輌の通行がどの程度確保できたかを示している。踏掛版とは図5.8に示すような鉄筋コンクリート製の版である。表5.7によると踏掛版の設置率は全体で3.3％であり，かなり低い。しかし踏掛版が設置してあった55地点のうち53地点では地震直後も車輌の通行が可能であったので，踏掛版は地震直後の交通確保に大変効果があるということがわかる。ただし踏掛版自体には盛土の沈下を防止する効果はない。写真5.1は地震後に踏掛版の直下を調査したときの写真であり，踏掛版の直下に約20cmの空洞ができている。従って地震後に踏掛版の直下の調査を行うことが必要であることをこの写真は示している。

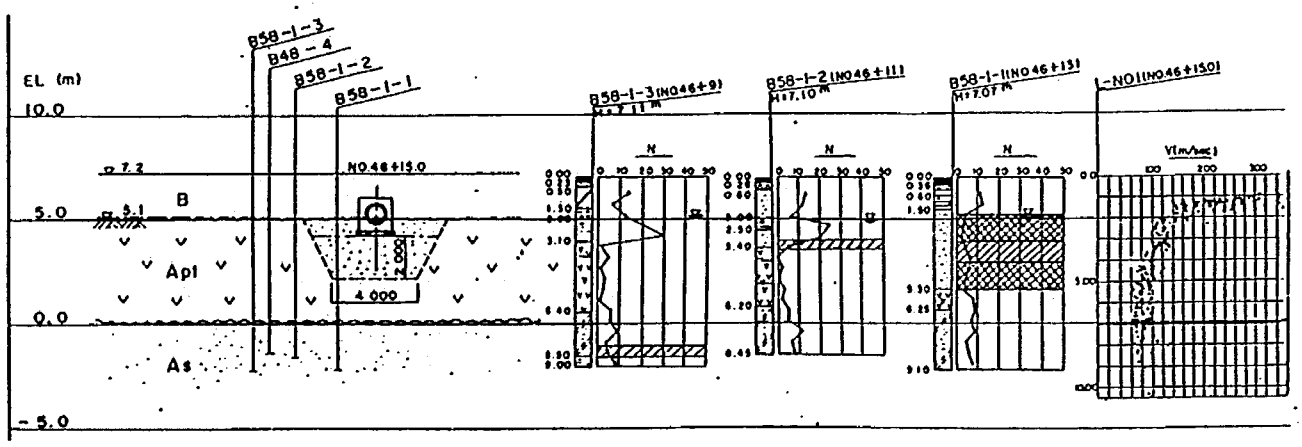
調査地点番号０１０２１０７

被害状況概要
① 舗装版沈下（沈下約25cm）
② 管渠吐口破損、管渠沈下----- 写真No.1
③ 歩道クラック（クラック幅1～2cm）
④ 管渠呑口破損、管渠沈下、噴砂 ----- 写真No.2
⑤ 将来側盛土横断クラック（クラック幅3～5cm）
⑥ 将来側盛土のり肩縦断クラック（クラック幅2～3cm）

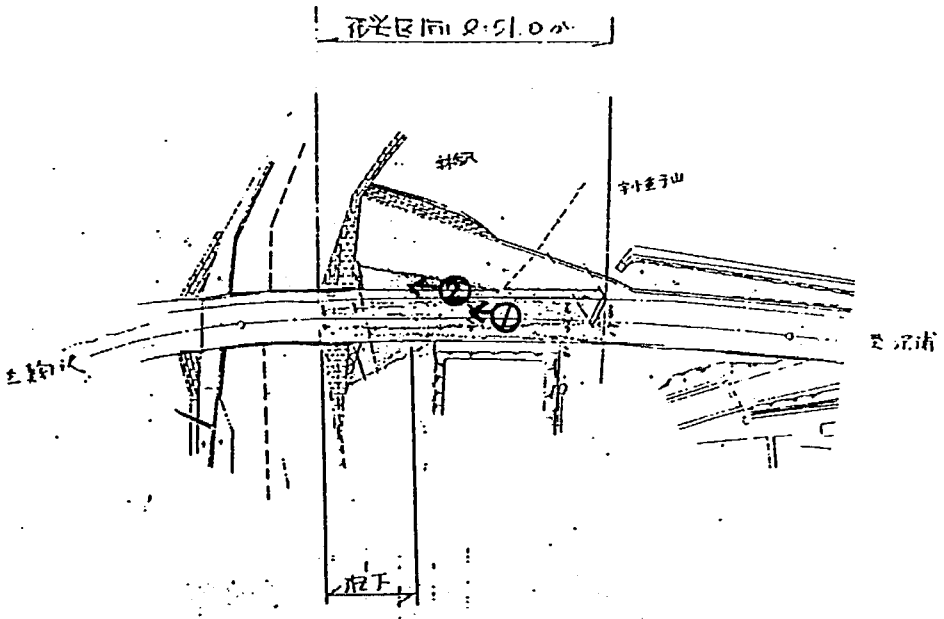
調査地点番号0307006

被災区間 ℓ=51.0m
盛土
盛土
盛土
