建設省土木研究所報告

北陸震災調査報告

昭和24年3月

建設省土木研究所

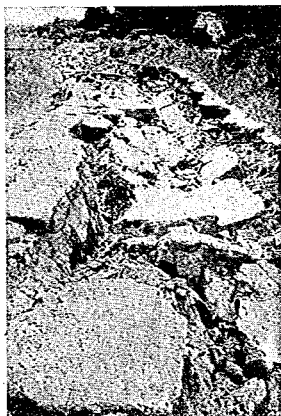
写真—40 坂井郡加戸村加戸  
大堤（縣道三國荻  
原線附近被害狀況）

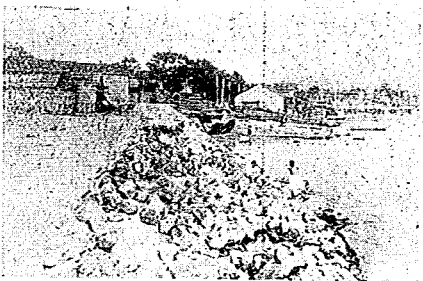
寫真—68 三國港物揚場

(b) 物揚場斜面のコンクリート床版の龜裂及び破壊

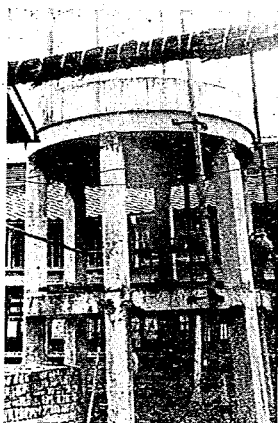
寫眞—85 大聖寺町内精鍊工場水槽
