# 土木研究所報告

第 141 号

## ○ 1968年十勝沖地震災害調査報告

# 1968年十勝沖地震災害調査報告

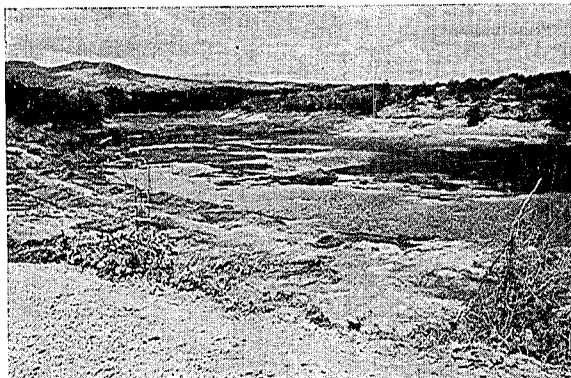
Photo 3 Damage of banking (Hayagake-numa pond in Mutsu city).  
The reservoir water was discharged by damage of the banking.  
むつ市「早掛沼」(貯水が堤防決壊により流出している状態を示す)

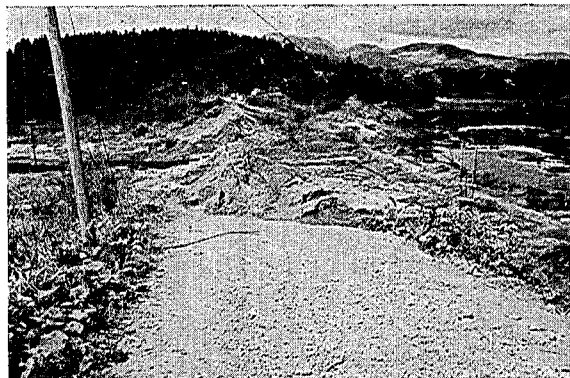
Photo 4 Damage of banking (Hayagake-numa pond in Mutsu city).  
むつ市「早掛沼」(締め切り堤の決壊状況)

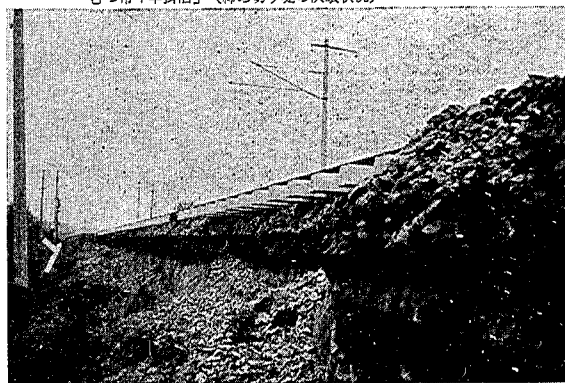
Photo 6 Damage of railway. Near Tomabechi area in Tōhoku line.  
鉄道被害、東北本線苗米地付近

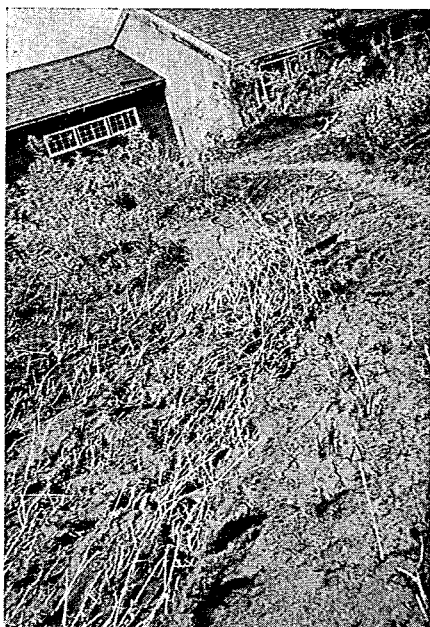
学の真山の山くずれを起こした頂の部分で、釧吉中学の被害はこの山くずれが原因していると思われる。Photo 10はPhoto 9の場所で発生した山くずれが泥流となって釧吉中学の校舎まで斜面にはえていた熊笹の葉をむしりとりとって流れた様子を示している。この泥流はPhoto 11のごとく、小屋をつぶして校舎の山側に、押し流してきた樹木といっしょに堆積した。多分、この山くずれの影響と思われるが、山の切り取り面に立っている校舎の底をえぐって土砂がグラウンドに流出した (Photo 12)。この流出した土砂は11名の中学生を生き埋めにし、4名の犠牲者を出した。これらの土砂の流出状況は高さ約10mのがけから水平距離約50mの所まではじき出された感じを与える (Photo 13) にもかかわらず、校舎内部は被害を受けていない (Photo 14)。このほか、五戸町志戸岸および豊間内、シラス地帯の浅水、また八戸市街から約9km 西にある正法寺地区で大規模な山くずれまたは山津波が発生した。Photo 15は五戸町浅水地区のシラスの岡で、岡全体が写真のような地すべりを起こしている。正法寺地区では、頂が平らに切り開かれて1本の樹木もなく、砂質土壌 (シラスと思われる) が露出している。そのため、雨が浸透しやすかったと思われる。ここ

Photo 10 Landslip. A hill at the back of Ken'yoshi middle school in Sannohe town.  
剣吉中学（三戸）裏の山くずれ

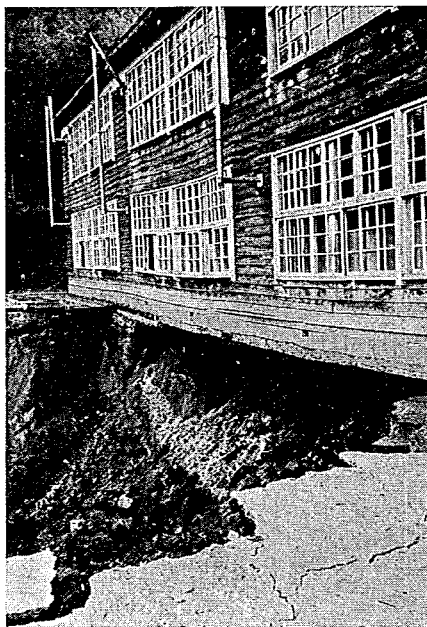
Photo 12 Landslip. The playground of Ken'yoshi middle school in Sannohe town.  
剣吉中学（三戸）運動場側のがけくずれ

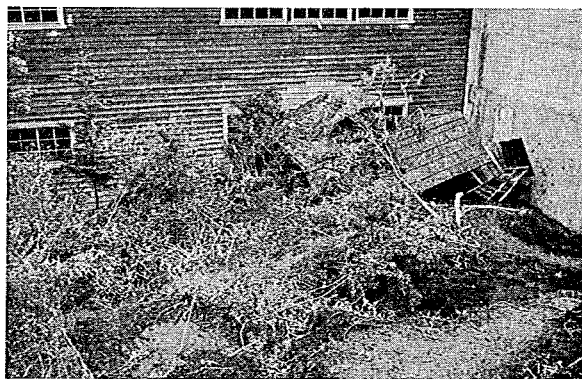
Photo 11 Landslip. A hill at the back of Ken'yoshi middle school in Sannohe town.  
剣吉中学（三戸）裏の山くずれ

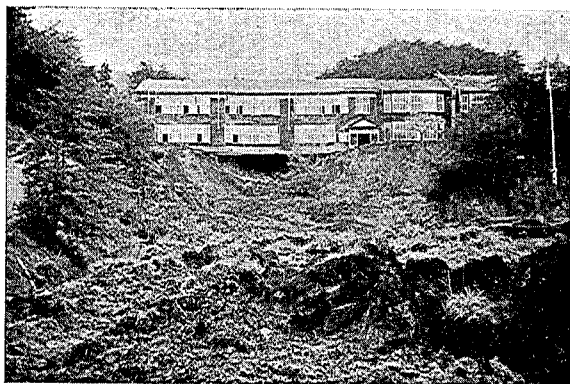
Photo 13 Landslip. The playground of Ken'yoshi middle school in Sannohe town.  
 剣吉中学（三戸）運動場側から見たかきくずれ

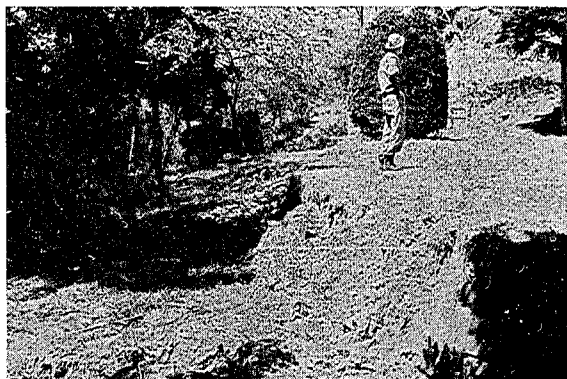
Photo 15 A hill on the eve of the landslide at Asamizu area in Gonohe town.  
 五戸町浅水地区にある全山地すべり寸前の丘

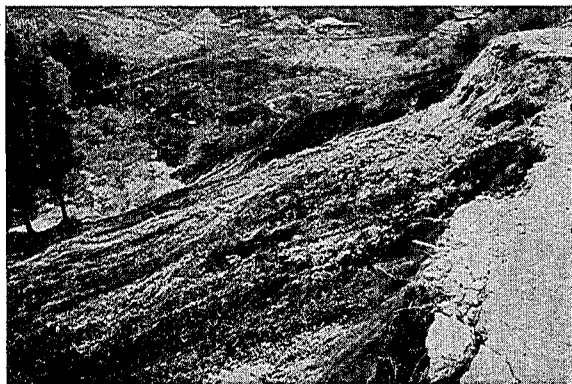
Photo 16 Landslip at Shōbōji area in Hachinohe city.  
八戸市正法寺地区の山くずれ

では5名の犠牲者が出た。Photo 16は正法寺地区の山くずれの頂付近を示し、Photo 17は被害を受けたふもとを見おろしたもので、写真に見える樹木が斜面にあったものである。五戸町志戸岸および豊間内では、鯉吉地区および正法寺地区と同様の山くずれと大規模な山津波が発生した。Photo 18は山津波の上部を示す。Photo 19は下部を見おろしたもので5~6軒が埋没している。Photo 20は同じく志戸岸の他の山くずれにより、その末端部にあった家屋が削り取られているのを示している。この写真から相当な勢いで土砂が流出したと推定される。

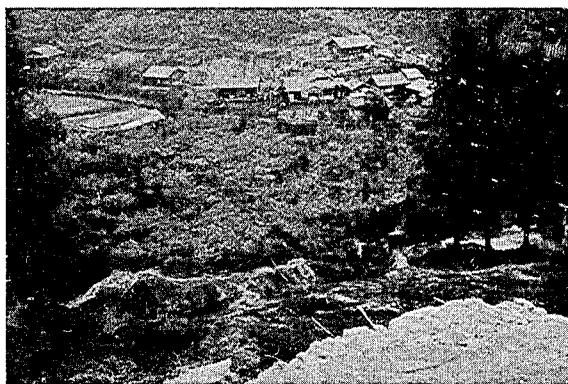
Photo 17 Landslip at Shōbōji area in Hachinohe city.  
八戸市正法寺地区の山くずれ

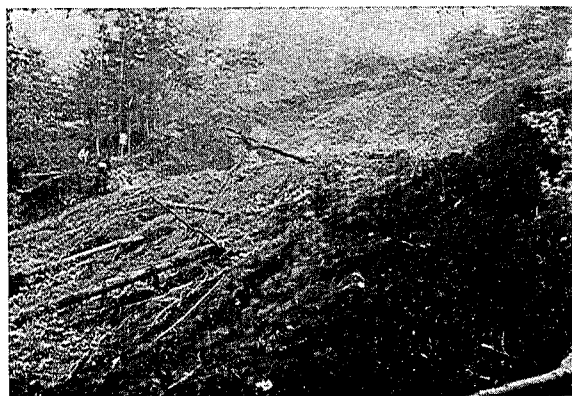
Photo 18 Landslip at Shitogishi area in Gonohe town.  
五戸町志戸岸地区の山くずれ

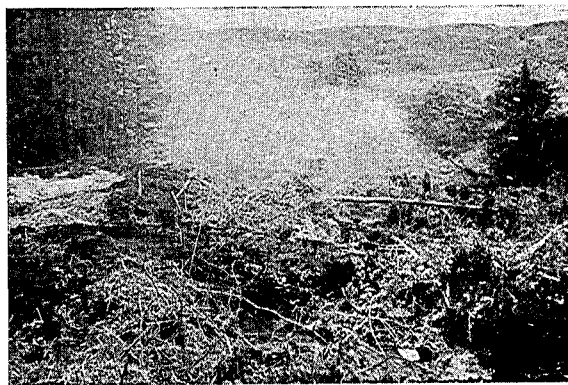
Photo 19 Landslip at Shitogishi area in Gonohe town.  
五戸町志戸岸地区の山くずれ

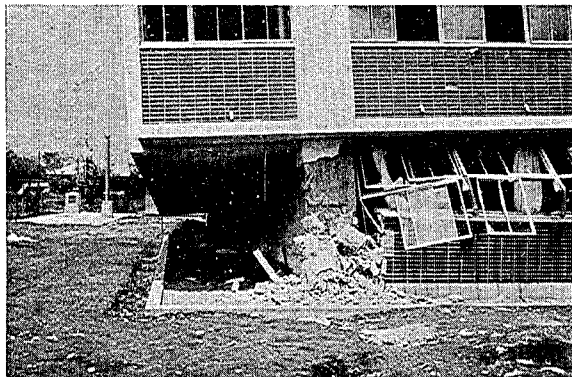
Photo 23 Damage of reinforced concrete building (Misawa commercial high school in Misawa city). Enlarged photo of the part of collapse.  
三沢商業高校校舎の被害，座屈した部分

今回の地震災害の顕著なものの一つとして、鉄筋コンクリート建築物の被害をあげることができる。函館大学の被害が大きく取りあげられたが、青森県下ではむつ市役所の庁舎と三沢商業高校の校舎をあげることができる。むつ市役所の庁舎は完成後丸5年、三沢商業高校の校舎は昭和43年2月に増築工事が完了したばかりで、両者とも3階と1階の違いはあるが、地震直後に圧壊した。Photo 21は圧壊した三沢商業高校校舎の全景、Photo 22は旧校舎と増築校舎の接合部、Photo 23は1階の圧壊した部分を示し、Photo 24は1階内部である。Photo 25はむつ市役所庁舎の全景で、3階が中央から圧壊しているのを示している。Photo 26は圧壊した3階内部である。

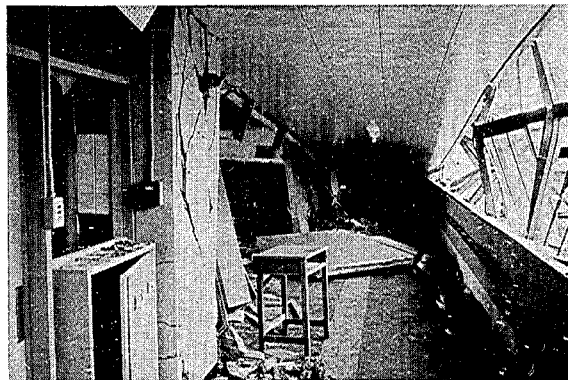
Photo 24 Damage of reinforced concrete building (Misawa commercial high school in Misawa city). Inside of 1st floor of the school building.  
三沢商業高校校舎の被害，1階内部

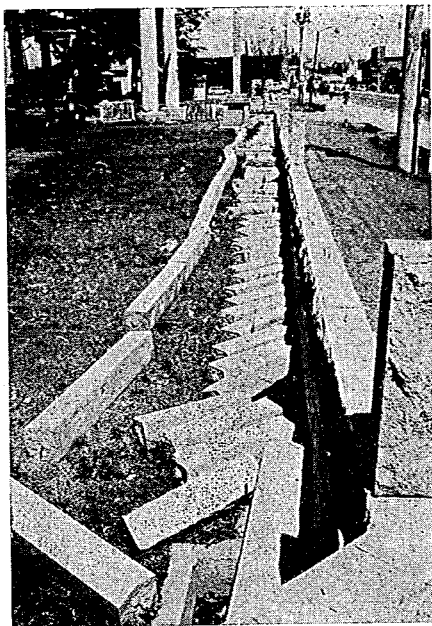
Photo 23 A violent fall of a stone wall of a shrine in Towada city. The direction of the fall is N20°E on the south.

十和田市内の神社の石垣の被害、N20°Eで南側に転倒

地震動の性質および強さは、地震動による物体の移動、被害状況から推定することができる。一般に、墓石・灯ろう等の倒壊方向は地震波動の伝ば方向と密接な関係をもっている。Photo 27 は五戸町浅水地区の地すべりを起こしている山の頂の神社の灯ろうで、倒壊方向はN20°Wで南側に倒れている。この向きは震源とは反対の向きを示す。Photo 28 では十和田市内の神社の石垣がN20°Eで南側に倒れている。この転倒方向は震源と十和田市を結ぶ直線にはほぼ直角方向と推定される。八戸市を流れる馬淵川河口付近にあった墓地 (Photo 29) では、転倒率60%を示したが、転倒の方向性は認められなかった。

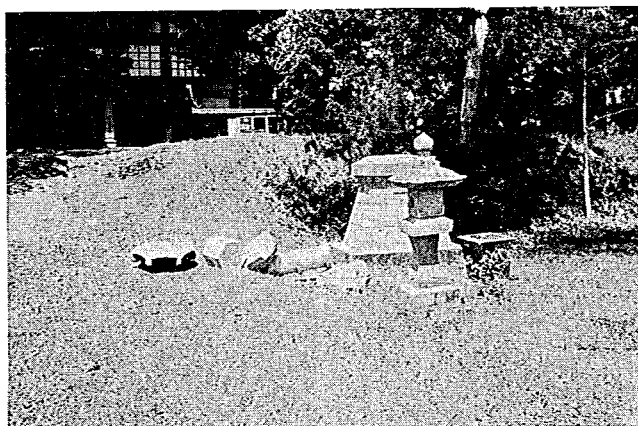
Photo 27 A violent fall of a stone lantern on a top of a hill at Asamizu area in Gonohe town. The direction of the fall is N20°W on the south.

五戸町浅水地区の丘の上の灯ろうの転倒、N20°W方向で南側に転倒

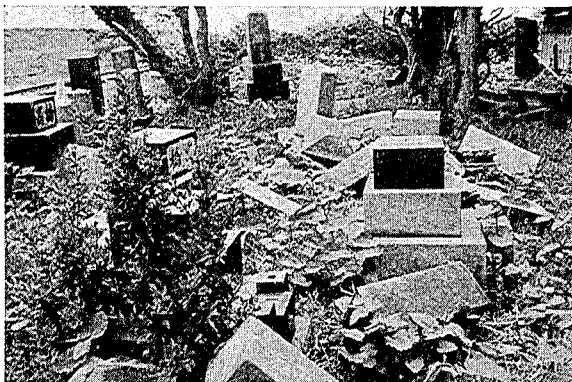
Photo 29 A violent fall of tombstones near the mouth of the river Ma-bechi in Hachinohe city. The direction of the fall is scattering, and the percentage of the fall is 60%.  
八戸市馬渡川付近の墓石の転倒，方向性なく，転倒率60%

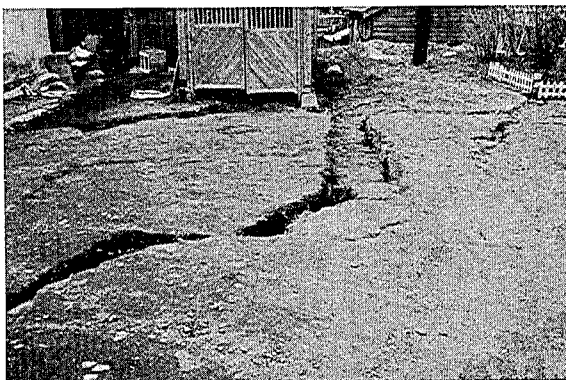
Photo 31 Ground fissure at the station front of Ōminato.  
大湊駅前の地割れ

地割れから震度を推定することもできるが、五戸町豊間内地区には道路をはさんで山地と水田があり、水田側に埋め立て地がある。この山地では山くずれを起こし、埋め立て地では地すべり状の地割れ (Photo 30) が起こっているが、埋め立て地に発生した地割れのため、この地割れの存在から直ちに震度を推定することはできないが、大湊駅前 (Photo 31) およびその構内には地割れが認められる。気象庁震度階によれば大湊付近は震度VIの

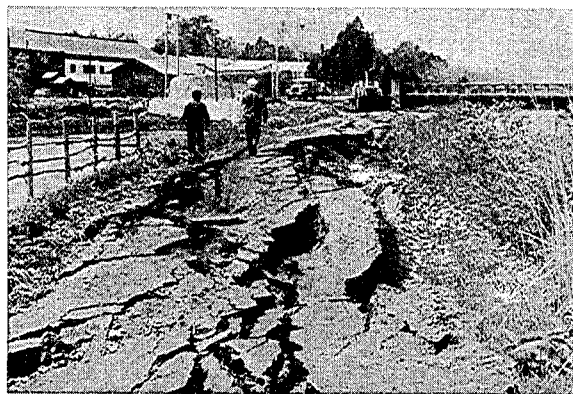
Photo 1(2) River Shichinohe  
七戸川

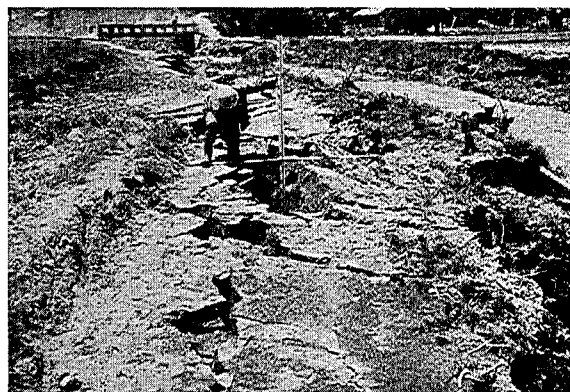
Photo 1(3) River Tsubo  
坪川

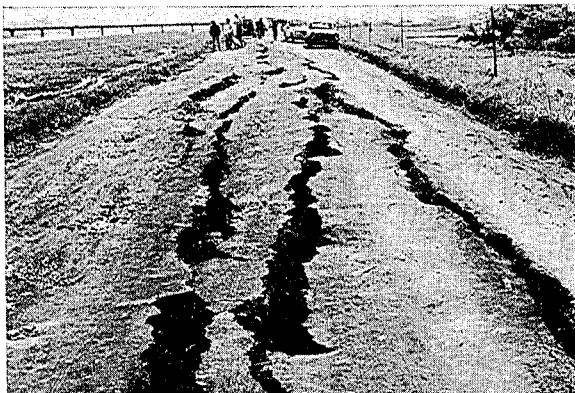
Photo 1(4) River Asamizu  
浅水川

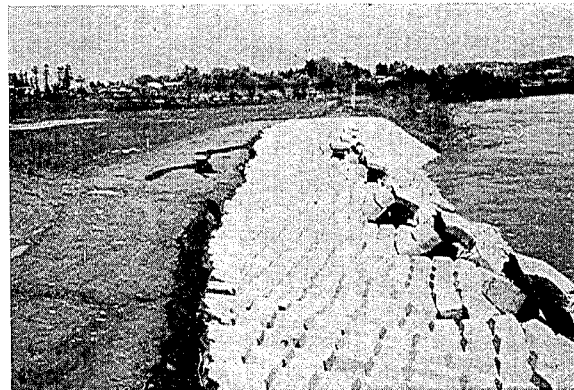
Photo 1(5) River Mabechi (Left bank 0.5 km)  
馬渕川 (左岸 0.5km)

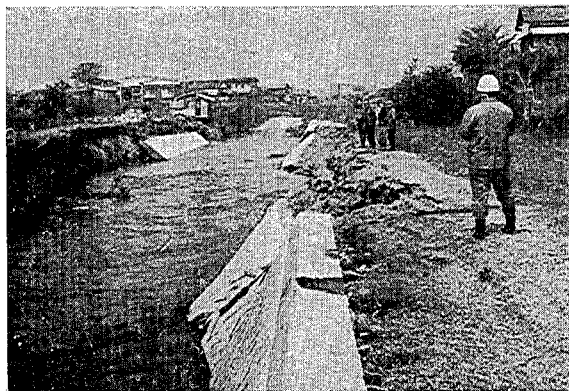
Photo 1(6) River Mabechi (Left bank 7.8 km)  
馬渕川 (左岸 7.8km)

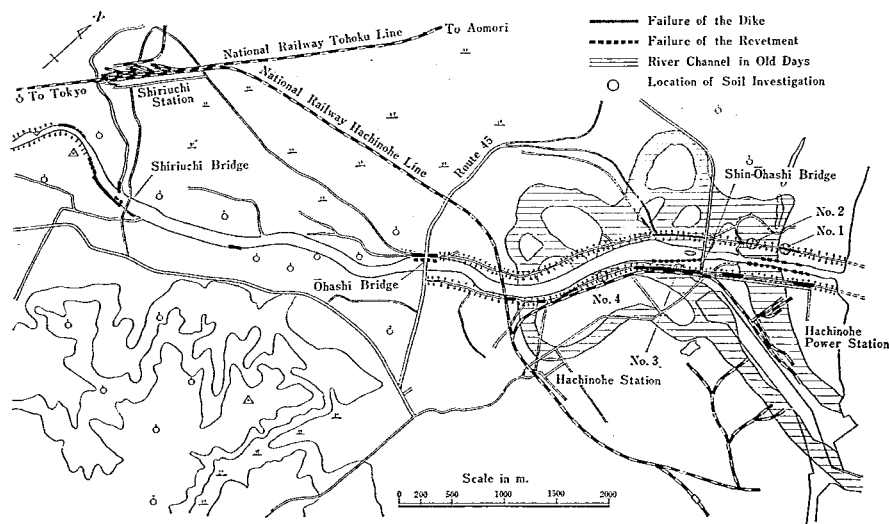
Fig. 2 Plan of River Mabechi

馬淵川は河口より約10kmが直轄区間となっているが被害はFig. 2に示すように約8kmの地点(尻内橋のやや上流)から河口の間に見られ、特に0~1.8kmの区間(新大橋付近から下流)の被害が大きい。4kmの地点(大橋)より上流は自然堤のままであるが0~4kmの区間の左右岸の堤防は完成しており、Fig. 3のような断面で高水敷からの堤防高は4~5m程度である。この部分の堤防は昭和12年6月着工、昭和31年7月完成という記録が残っていることから経過年数は場所によってかなり異なるものと考えられるが、詳細な記録はない。低水

堤防の被害箇所は 10 箇所で総延長 2,045m、護岸の被害箇所は 11 箇所総延長 2,719m であるが、堤防の最も大きい被害は右岸 1.2~1.8km（新大橋のすぐ上流）の約 600m で、ほかに左岸 0.6~0.8km、右岸 2.8km 付近も破壊の程度が大きかった。破壊部 1 箇所の長さは堤防、護岸ともに 100~200m 程度のものが多い。

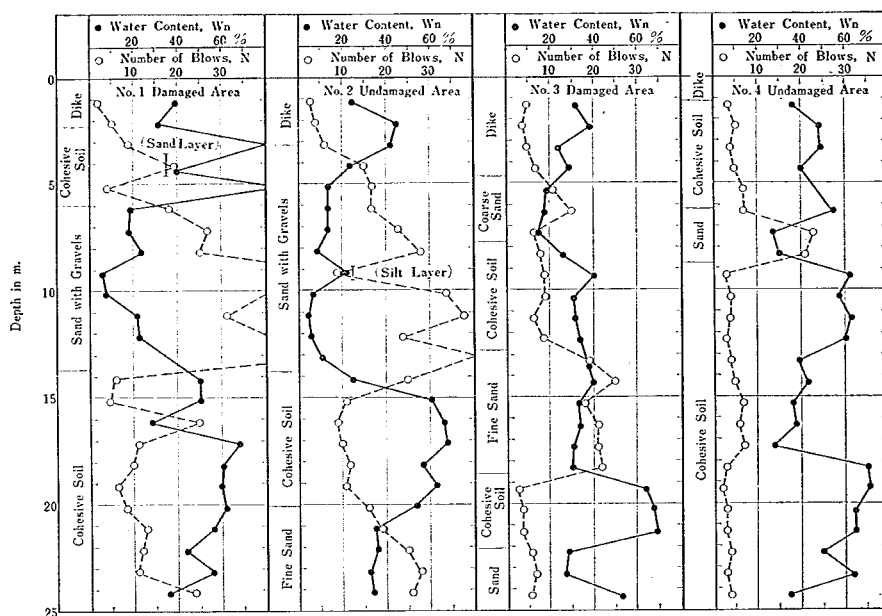
Fig. 5 Soil profiles natural water content and results of standard penetration test—River Mabechi  
土質柱状図，標準貫入試験結果，自然含水比（馬場川）

標準貫入試験の  $N$  値、オランダ式コーン貫入試験のコーン指数  $q_c$  のどちらも全般的に左岸 (No. 1, 2) の方が右岸 (No. 3, 4) より大きい値を示している。砂層の厚さも左岸の方が厚く比較的締まっていれば混入していることもあってスウェーデン式、オランダ式のサウ

被害部と無被害部の $N$ 値を比較すると左岸のNo. 1とNo. 2の場合は地表近くではNo. 1（被害部）がやや小さく、その下の砂層および粘性土層ではNo. 1の方がやや大きい。右岸のNo. 3とNo. 4では地表近くではNo.

3（被害部）がやや大きく、その下の層では逆にNo. 3の方が少し小さい。土層構成がそれぞれのボーリング地点で異なるため $N$ 値のみで地盤の比較はできないので、このデータだけから $N$ 値と堤防被害の関係を見出すことは困難である。No. 2の砂層は $N$ 値が15以上あるが、ゆるい砂地盤を改良するパイプフローテーション工法の一応の目標値は $N=15$ 程度で、また新潟地震でも $N=15$

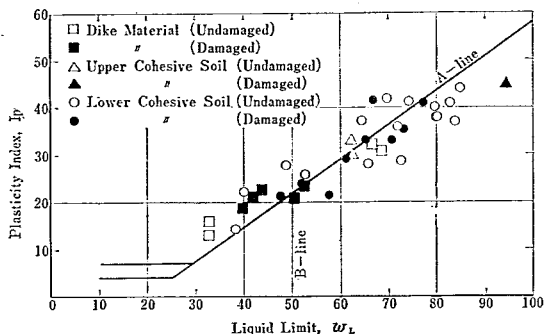
Fig. 8 Atterberg limits of the soils—River Mabechi  
土の塑性図（馬渡川）

Fig. 8は堤体土と基礎地盤の土の塑性図上の位置であるがアッター・バルク限界の諸数値と被害の有無については特に関係があるとはいえない。それぞれの土の統一分類法による土質名はTable 1のようになっている。

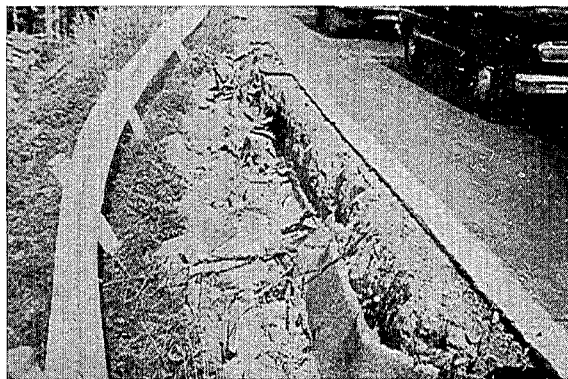
Photo 2 Failure of shoulder near Takayashiki, Shiroishi town, National Highway Route 45.

国道45号線白石町高畠敷付近の路肩崩壊

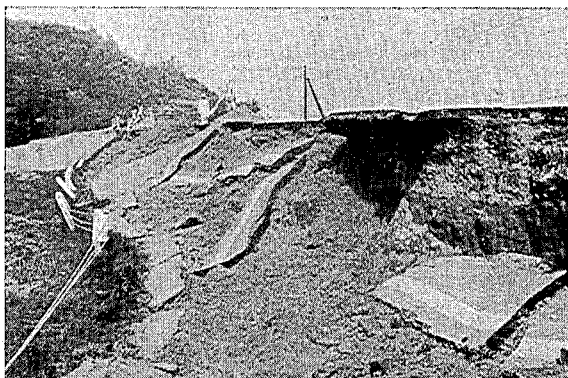
Photo 4 Slope failure of embankment at Kitataikaiwa, Fukuji village, National Highway Route 104.

国道104号線福地村北高岩、鋪設版・盛土路体の崩壊

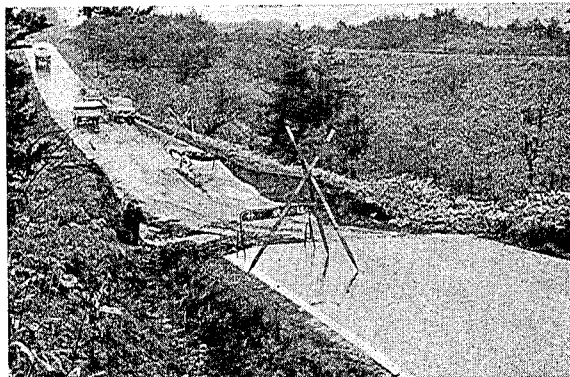
Photo 7 Depression at top of embankment near Yokohama, Provincial Road Mutsu-Noheji Line.

地方道むつ——野辺地線横浜付近盛土部中央の陥没

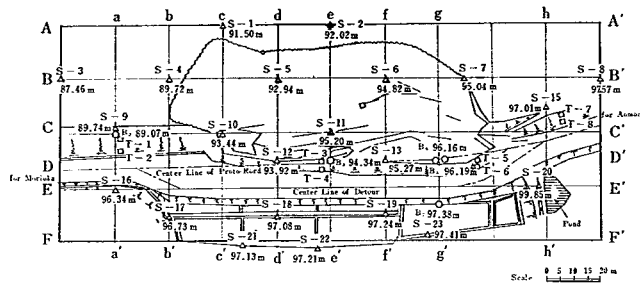
Fig. 16 Location of sounding and boring at damaged section of Route 4, Metoki, Aomori Pref.

代表的な被災箇所の一つである目時地区では、Fig. 16 の平面図に示すように数多くのサウンディング、ボーリングを行なってその地盤構成を明らかにしようとした。破壊箇所のほぼ中央部に当たる e-e' および f-f' における地盤横断面を示したのが Fig. 17 および Fig. 18 である。

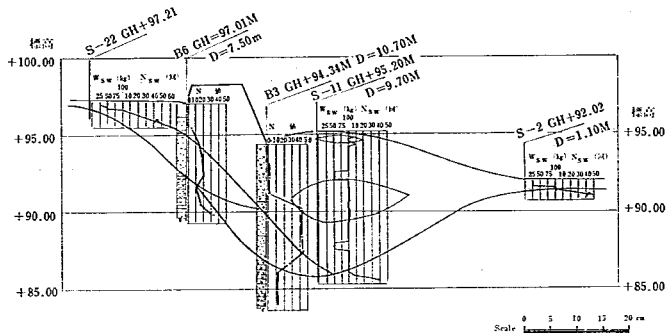
Fig. 17 e-e' section

これらの調査結果から推定される土層構成の特徴のうちでまず目につくのは、比較的堅い基層の深さが道路路土の両側で異なっているということで、換言すれば傾斜した基層の上に広がった軟弱層の上に盛土が築造されているということである。このことは、サウンディング結果の得られる前に周辺の地形的特徴からも容易に推定さ

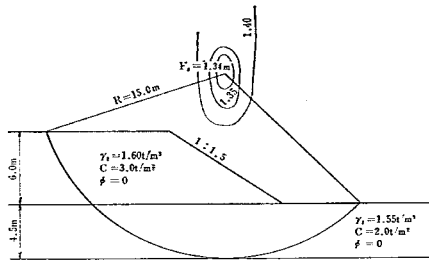
Fig. 19 Factor of safety of the embankment under static condition.

一軸圧縮強度のうちで最も小さい値を用いて、盛土の静的安定性を検討してみるとFig. 19に示したように、安全率1.34を得た。計算を用いた諸数値は同図中に示したとおりである。この結果によれば、この軟弱層は盛土を十分に支持できるものであったと言え得る。

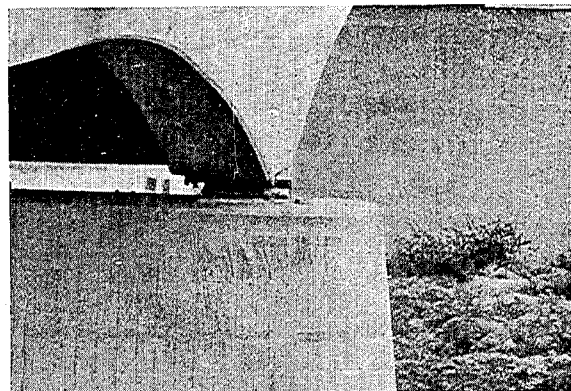
Photo 4 Movement of main girder at the Mutsumi Bridge  
主げたの移動（陸橋）

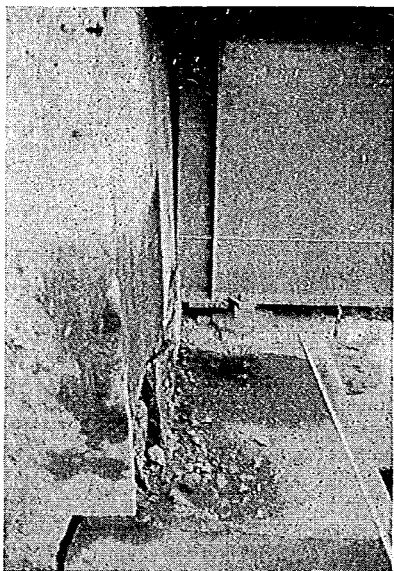
Photo 5 Clash of main girder to abutment at the Ebigawa Bridge  
主げたと橋台の衝突 (海老川橋)

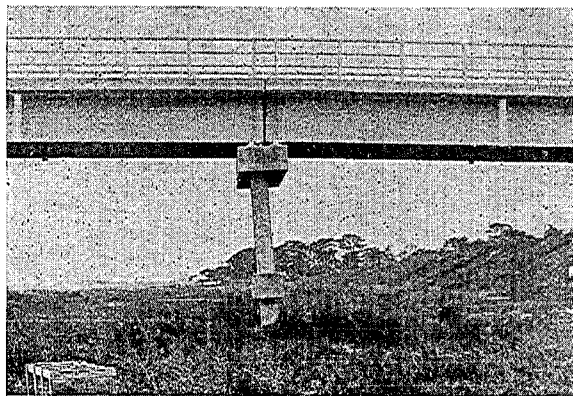
橋脚の被害で最も目立ったものは、パイルベント形式の橋脚の被害である。パイルベント橋脚は橋脚部の剛性が劣るため、地震時の振動が大きいと考えられる。これは新潟地震における昭和橋の落橋からも得られた教訓である。十勝沖地震においても落橋までには至らなかったが、大きな変形を受けたことが認められた。たとえば、上に述べた開明橋では Photo 10 に示すように橋脚が傾斜しており、コンクリートぐいには数多くの亀裂がはいっていた。また、地表面には残留変形が残り、ぐいと地盤との間に数 cm のすきまを生じていた (Photo 11)。その他のパイルベント形式の橋梁にも同じような被害が数多く見受けられた。この形式の橋梁は河川改修などに伴って架設されたものに限られていた点も注目しなければならない。

Photo 10 Tilt in pier of the Kaimei Bridge  
パイルベント基礎の傾斜（開明橋）

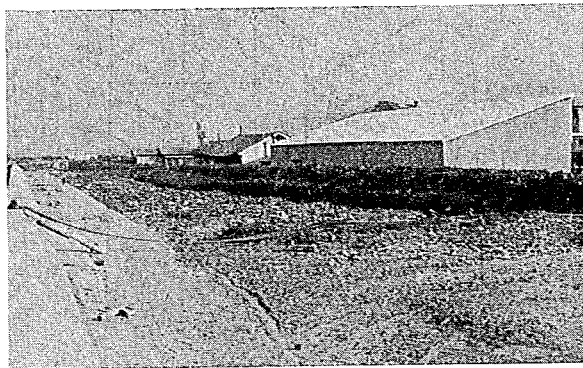
最大偏差4～5mの津波の来襲を受けた八戸市は海岸沿いの工場地帯と若干の民家が被害を受けた。被害の概要をFig. 9に示した。馬淵川河口部左岸にある八戸市衛生処理場はPhoto 1に示すようにT. P. 2.5m程度のコンクリート製海岸堤防(県所轄)およびその背後にあるT. P. 3.0m程度の盛土堤防の両者により守られていたが、津波はこれらの堤防を乗り越え、厚さ1m程度の水

Photo 1 Aspect of the Hachinohe Municipal Sewage Treatment Plant and the sea-wall and the coastal dike which protect the Plant.  
八戸市衛生処理場および海岸堤防

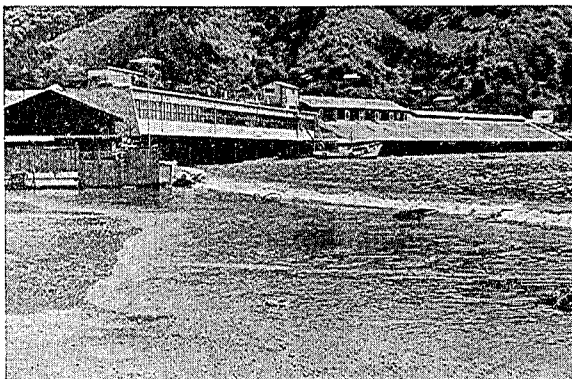
チリー地震津波で被災し、防潮堤建設の計画があったが、防潮堤の建設は著しく港湾機能をそこなうとの理由で施工されなかった。今回の最大偏差3.60m、最高水位 T. P. 2.90m の津波により Fig. 10 に示すように広範囲にわたり浸水した。浸水面積約300,000m<sup>2</sup>、床上浸水58軒、床下浸水81軒であった。Photo 3 および4は釜石市魚市場前における津波の来襲状況を示したものであり、Photo 5 は津波の市街地への侵入状況を示したものである。

Photo 3 The fish market attacked by the fourth wave of the tsunami in Kamaishi Port. (Courtesy of Kamaishi Civil Engineering Office)  
釜石港魚市場前への津波第4波来襲状況 (釜石土木事務所)

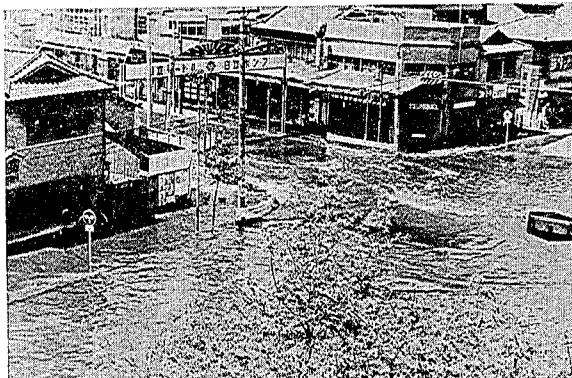
Photo 5 The inundated main street of Kamaishi City. (Courtesy of Kamaishi Civil Engineering Office)  
釜石市市街部への津波浸入状況 (釜石土木事務所)

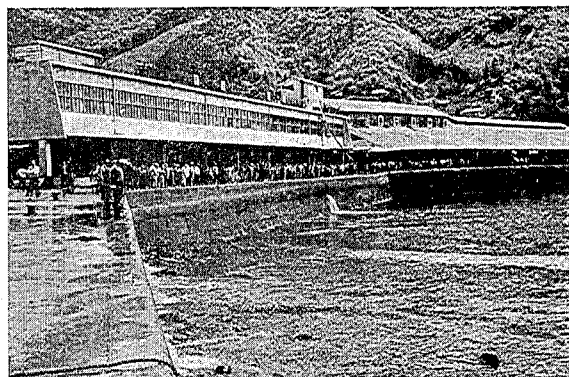
Photo 4 The fish market attacked by the tsunami in Kamaishi Port. (Courtesy of Kamaishi Civil Engineering Office)  
釜石港魚市場前への津波来襲状況 (釜石土木事務所)

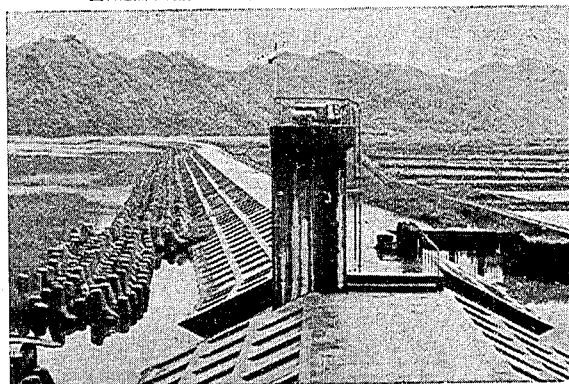
農耕地への浸水としては、最も大きい代表的な例である。チリー地震津波で被害を受けたため、Fig. 11 に示すように延長1,142.8m、T. P. 3.2mの海岸堤防が築造された。この地点にはT. P. 4.0m程度の津波が来襲したため、約1mの越流水深で堤内地に流入した。堤体の裏のりはコンクリートブロック張りである。Photo 6 に示すように堤内地側は水たたきとして2mほど保護されていて、さらに農業用水路および農耕地境界のコンクリ

ート壁を経て水田となっている。このため、津波の越流水に対して用水路がウォータークッションの役割を果たしたと考えられ、堤体は無事であった。今回の水田冠水面積はおおよそ100,000m<sup>2</sup>であった。もし堤防がなければ、少なくとも海岸線より200m奥にある鉄道線路の盛土部分まで冠水したと考えられ、被害面積はおおよそ3倍程度になったであろう。大槌町はFig. 11に示したように町の周囲をチリー地震津波による被害後、築造した防潮堤で囲っている。このため今回の津波により、沿岸部分は若干浸水したが居住地域は守られた。

Photo 6 Aspect of the left bank of the Unozumai River which the tsunami overflowed in the depth of about 1 meter. The height of the bank is T.P. 3.2 meters.  
鵜住居川左岸堤防 (T. P. 3.2m)

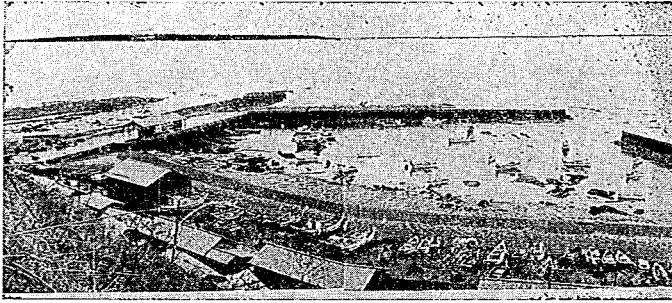
Photo 7 Noda Fishing Harbour in abnormally low water caused by the tsunami. (Courtesy of Kuji Civil Engineering Office)  
野田漁港 (津波が引いた時) (久慈土木事務所)

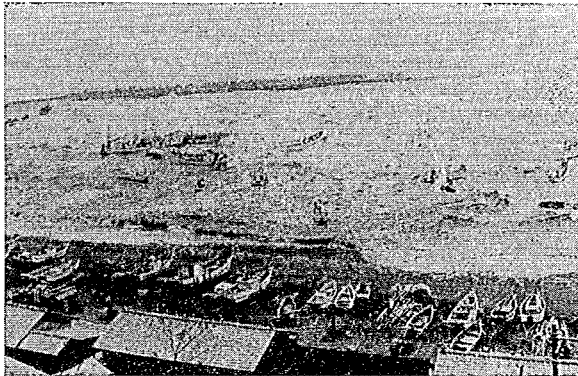
Photo 8 Noda Fishing Harbour attacked by the tsunami of about 5 meters. (Courtesy of Kuji Civil Engineering Office)  
津波来襲時の野田漁港 (久慈土木事務所)

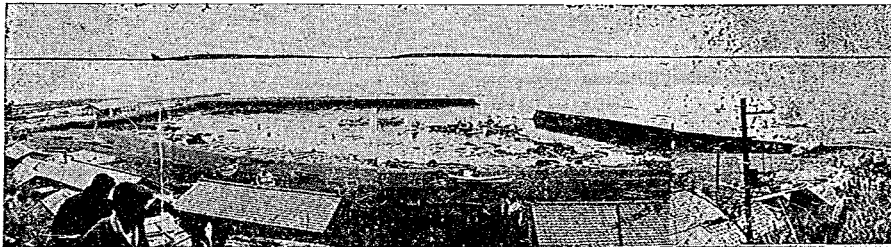
Photo 9 Noda Fishing Harbour after suffering the tsunami. Many fishing boats and fishing tool houses were washed away. (Courtesy of Kuji Civil Engineering Office)  
津波が引いた時の野田漁港 (久慈土木事務所)

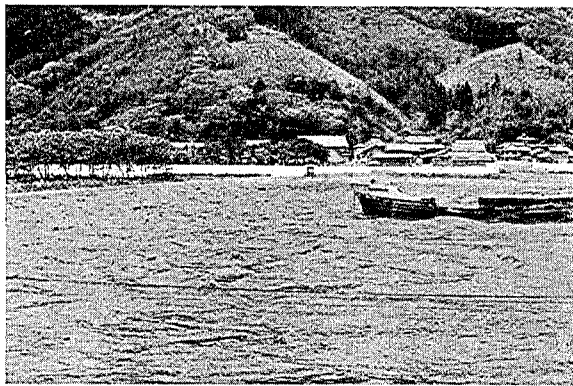
雄勝町はかなりの被害を受けた。津波は雄勝湾奥の低地沿いに浸水し、人家および農耕地が被害を受けた Photo 10および11に津波の来襲状況を示した。

Photo 10 Surging wave of the tsunami at Funakoshi in Ogatsu Town, Miyagi Prefecture. (Courtesy of Ogatsu Town)  
宮城県雄勝町船越における津波来襲状況 (雄勝町)

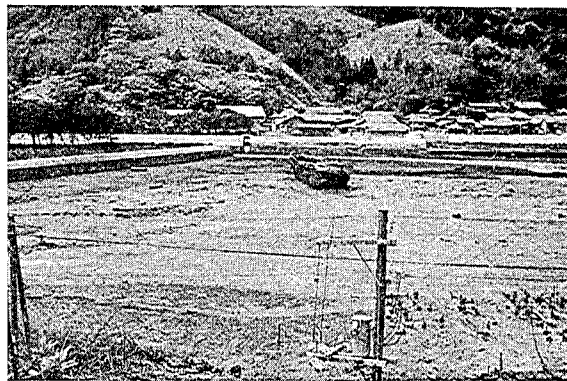
Photo 11 Abnormally low water caused by the tsunami at Funakoshi. (Courtesy of Ogatsu Town)  
津波の引いた時 (雄勝町)

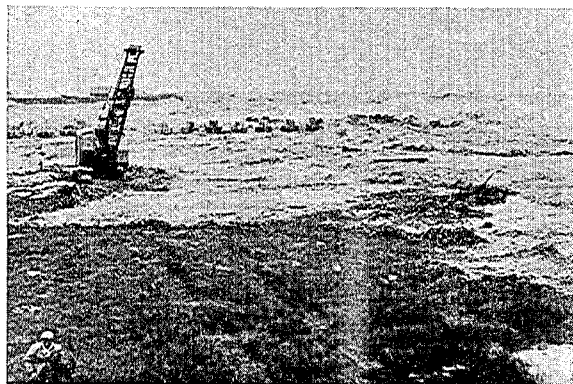
馬淵川を所轄する建設省青森工事事務所八戸出張所においては、地震直後、津波来襲にそなえて馬淵川新大橋に観測体制をしき、浸入状況の観察ならびに写真撮影を行ない、津波来襲後すばやく痕跡をとらえて痕跡高の測定を行なった。Photo 12 は馬淵川河口部における津波来襲状況を示したものである。対岸の建物は〔2〕(1)で述べた八戸市衛生処理場であり、一部で河川堤防を越波している状況がわかる。Photo 13 は津波来襲後の状況を示したもので、高水敷に並べてあった異形ブロック

Photo 12 Aspect of the surging wave of the tsunami at the mouth of the Mabechi River, Aomori Prefecture. (Courtesy of Aomori Work Office, Ministry of Construction)  
馬淵川河口における津波来襲状況 (青森工事事務所)

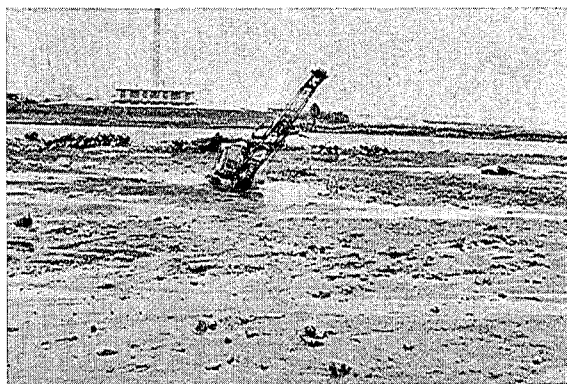
の散乱状況および高水敷が泥土でおおわれている状況がわかる。

Photo 13 Aspect of the mouth of the Mabechi River after suffering the tsunami. (Courtesy of Aomori Work Office, Ministry of Construction)  
馬淵川河口における津波来襲後の状況 (青森工事事務所)

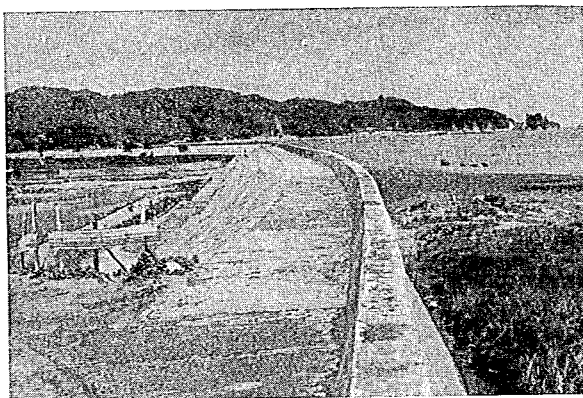
で、その効果を調べてみると Table 4 のようになる。Photo 14に海岸堤防の一例として高浜地区の状況を示した。高浜地区と赤前地区の間にある金浜地区の海岸堤防も背後地は小さいが津波の侵入を防いで効果があったようである。

Photo 14 Aspect of the coastal dike at Takahama in Miyako Bay.  
The height of the coastal dike is T. P. 5.50 meters. The enclosed area was protected by the coastal dike from the tsunami of T. P. 3.6 meters.

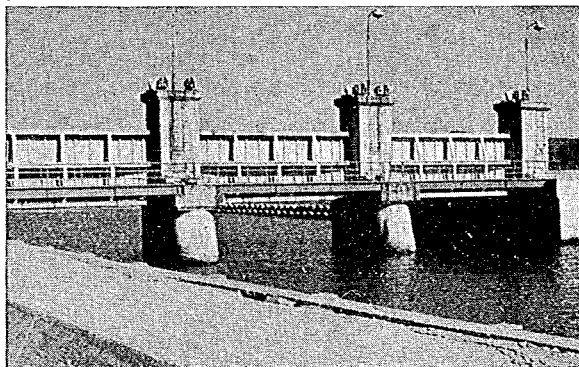
川、八幡川、水尾川と三川が貫流しているため、その三川の両側も防潮堤をつくる必要があり、それをつくると町の機能をそこなうこと、工事が著しく大きくなることなどにより Photo 16 に示したように、河口部に防潮水門をつくり、海岸に面した部分を海岸堤防と防潮水門を連続させて守ることにした。今回の津波は小さく志津川町に浸水被害はなかったが、防潮水門の作動は人が操作する必要があり、自動装置は併用されていない。万一の場合を考えると岩手県下の門扉のように自動装置を併用する必要がある。町内には合計13の大小の水門があるが、最低年3回の訓練を行なっているので、今回は全部締まったそうである。

Photo 16 Gates for tsunami surging waves at Shizugawa Town, Miyagi Prefecture.  
宮城県志津川町の防潮水門

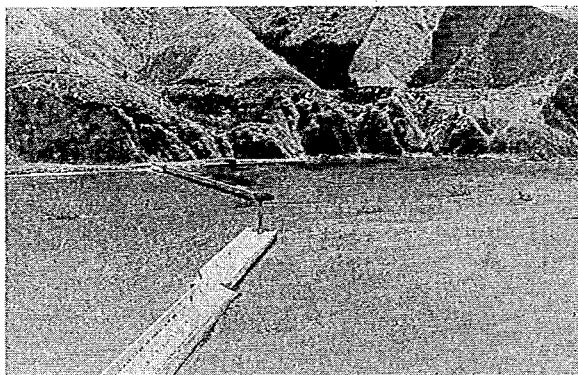
がどの程度有効に働いたかは、湾口部と湾奥部との対比できる検潮記録がないため定量的には明らかでない。しかし、定性的には隣接する雄勝湾には被害が生じたのに女川町には、ほとんど被害がなかったことより判断してかなり効果があったようである。Photo 17 および 18 に津波防波堤湾口部を津波が噴流状態となって流入、流出している状態を示した。

Photo 17 Aspect of the tsunami inflow into the inner part of Onagawa Bay at the Onagawa tsunami breakwater. Fishing boats are trying to escape into the outer bay. (Coutesy of Onagawa Town)  
女川津波防波堤より津波が流入している状況  
漁船が港口より脱出しようとしている (女川町)

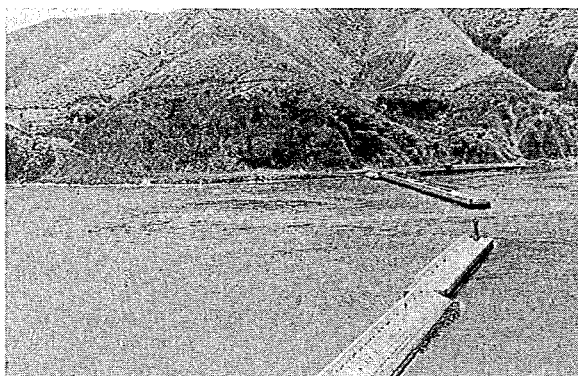
Photo 18 Aspect of the tsunami outflow from the inner part of Onagawa Bay. (Coutesy of Onagawa Town)  
女川津波防波堤、津波が噴流状態となって港内より港外に流出している (女川町)

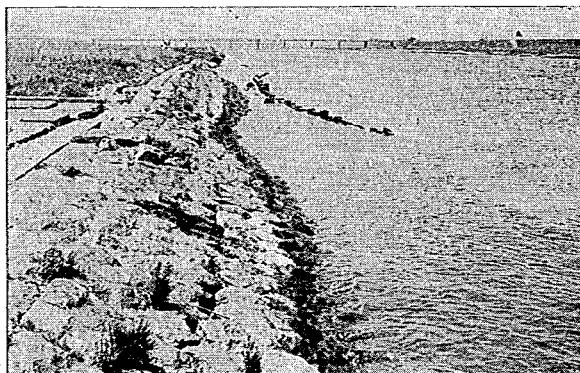
Photo 21 に馬渕川新大橋下流右岸のブロック張り護岸の被害状況を示した。Photo 22 は同じく馬渕川新大橋下流右岸の練り石積み護岸の被害状況を示したものである。練り石積みの結合がはずれ、10 cm 程度のクラックが生じている。川の中に見えるのは詰ぐい打ちである。Photo 23 は馬渕川尻内橋上流右岸の連接ブロックの被害状況である。連接ブロックが全体として河心方向

Photo 22 Failure of the mortar stone pitching on the right bank of the Mabechi River.  
馬淵川新大橋下流右岸縁り石積み護岸の被害

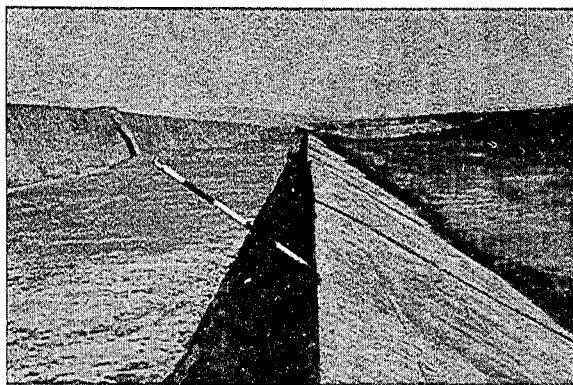
青森県百石海岸の海岸堤防はコンクリート三面張り堤防であったが、復旧困難を思わせるほど破損、沈下した。これも背後地は奥入瀬川の旧河道であり、地盤の不良が大きく関係しているようである。

- 1) 裏のり保護コンクリート版と天端保護コンクリート床版との接続部分にクラックがはいりコンクリート版が下方にずり落ちる。西田沢工区の場合、このクラックの大きさは最大2cm 程度であった。
- 2) 裏のり保護コンクリート版と側溝との取り付け部分にクラックがはいり破損している。
- 3) パラペットウォール部分と天端保護コンクリート床版との接続部分にクラックがはいっている。
- 4) パラペットウォールの施工目地における上下および水平方向への移動による食い違い。
- 5) パラペットウォール部分の破壊
- 6) 不等沈下による天端高の不整。測量結果判明したもので、肉眼で判明するほど顕著なものではなかった。

Photo 24 Fall-down of the concrete plates on the coastal dike at Momoishi, Aomori Prefecture.  
百石海岸堤防のり保護コンクリート版のずり落ち
