# 土木研究所報告

第 158 号

## 1978年伊豆大島近海地震災害調査報告

### Report on the Disaster Caused by the Izu-ohshima-kinkai Earthquake of 1978.

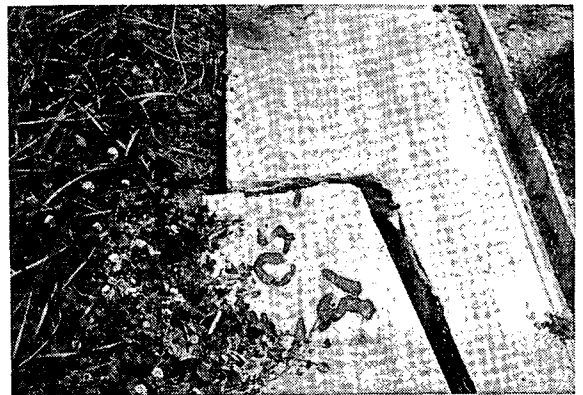
写真-4・1(c) 向井急傾斜地(擁壁工の滑動)

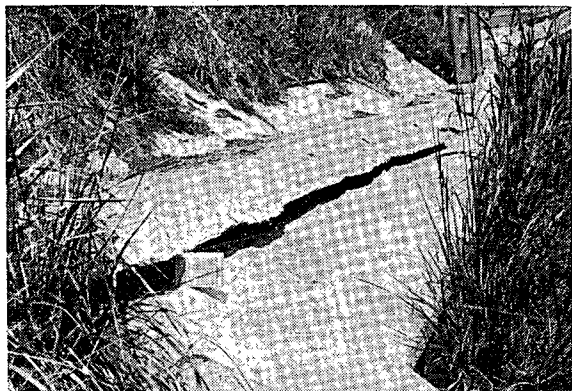
写真-4・1(d) 向井急傾斜地 (小段天端コンクリートの前ずれ)

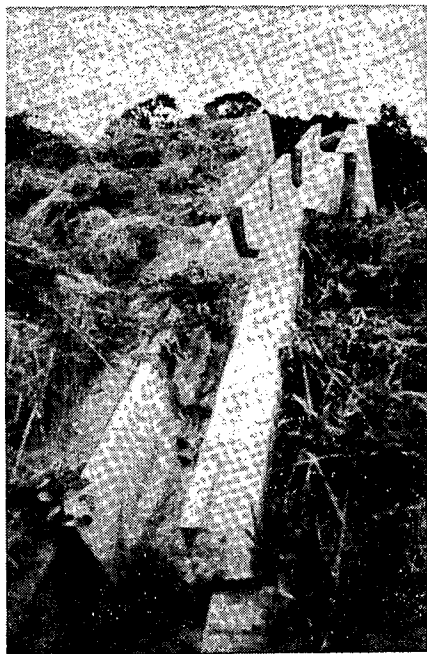
湯ヶ野；現場打ちのり枠工は被害はなく、わずかにクラックが入った程度であった。水路工については、現場打ちのり枠工の両サイドの縦水路が横ずれした。地山と接する面に十分な押えがなかった右側の縦水路の横ずれは最大30cmであったが、押えがあった左側の縦水路はほとんどなかった(写真-4・2)。

写真-4・2 湯ヶ野急傾斜地 (縦水路のずれ)

- 2) コンクリート吹付け工、モルタル吹付け工、落石防止網工、落石防止網工なども有効に働いていると見られる箇所が多数あるが、効果には限度があると判断される。
- 3) 擁壁によって盛り上げられた路体部に大きな沈下が生じ、舗装が破壊している箇所が多い。
- 4) 水路工については、振動によるずれを防ぐため、両側面を十分に支える構造にすることが耐震上望ましい。
- 5) ロックフェンスについては、土中に支柱用の基礎コンクリートを設けて設置されたものには、支柱基礎コンクリートの若干の沈下が見られた。
- 6) 地震で損傷しなかったもの、あるいは損傷の程度が軽微だった斜面安定工は以下のものであった。
  - (i) 土圧を考慮した（設計に入っている）構造物（擁壁等）
  - (ii) 安定している地山に密着していたもの、すなわち地震時に地山と一体となっていたもの（現場打ちコンクリートのり枠等、ただし、構造物自体も何が生かの抑止効果を有している。）
  - (iii) フレキシブルな構造物、すなわち地震のエネルギーを变形により吸収したもの（井げた擁壁等）

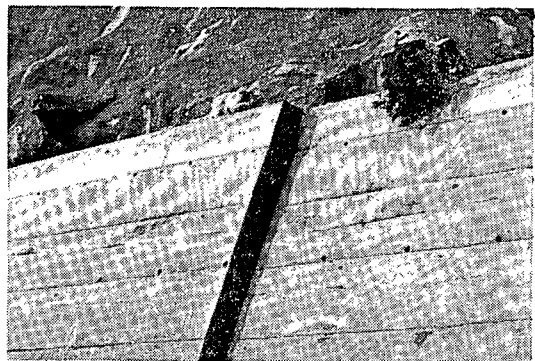
写真—5・2 擁壁のずれ (災害査定第2号地点)

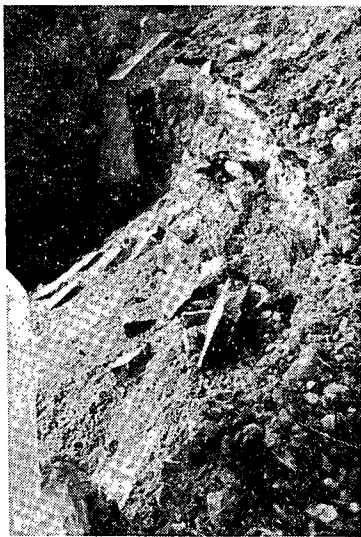
i) 大規模な道路盛土の崩壊は国道135号の東伊豆町と河津町の境界付近、主要地方道修善寺～下田線の河津町梨本付近で見られたが(写真-6・1～6・3)、いずれの場合にも路面より下の長大斜面の崩壊に伴って片切片盛の盛土部分が崩壊したものと考えられる。

写真-6・2 盛土の崩壊(修善寺下田線, 梨本)

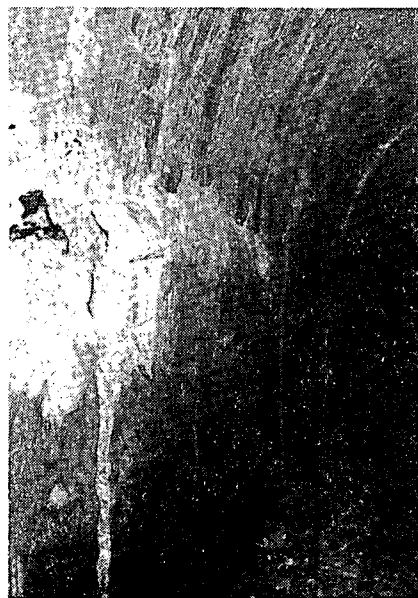
写真一7・14 側壁コンクリートの押出し
