# 土 木 研 究 所 報 告

第 193 号

## 平成5年(1993年)釧路沖地震災害調査報告

### Report on the Disaster Caused by the Kushiro-oki Earthquake of 1993

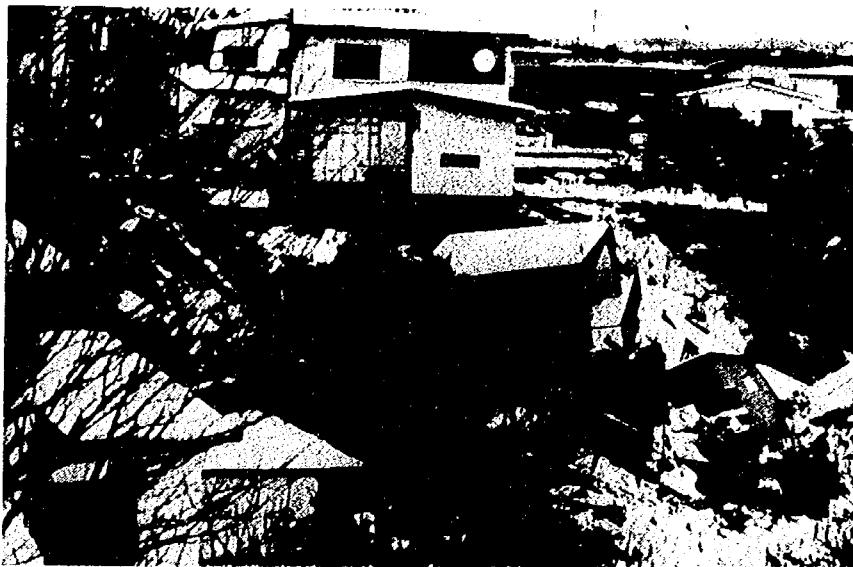
今回の地震による斜面崩壊の主な特徴は、発生個所が釧路市東部の台地周縁部の宅造地に集中したことである。写真-2・2は釧路市緑ヶ岡での斜面崩壊を示す。宅造地における被害は、急傾斜地の地すべり的崩壊によって家屋が地盤ごと滑動した例、および崩土の大規模な流動によって家屋が倒壊した例が主なものである。斜面の土質は砂質の火山灰で盛土からなるものが多く、地下水位の高い所もあった。

写真-2・2 釧路市緑ヶ岡での斜面崩壊

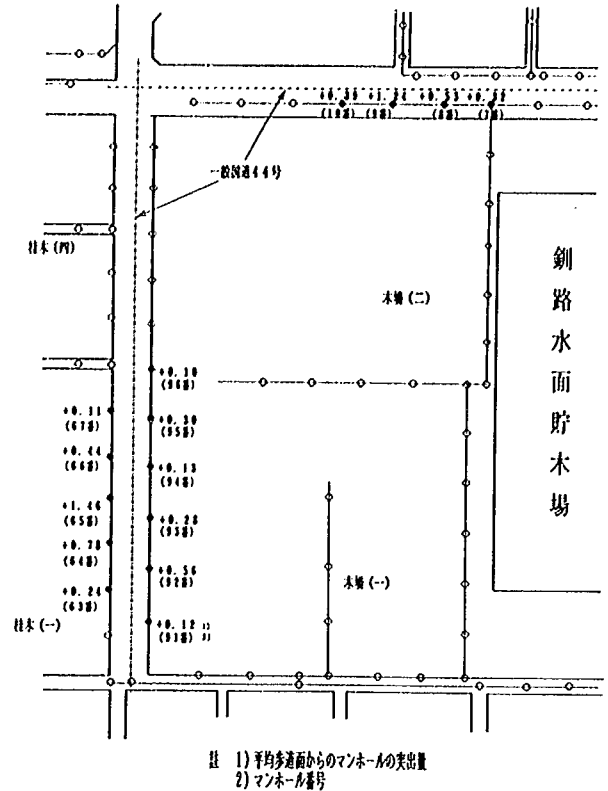
図-4・7 釧路町下水道マンホール浮上がり状況

を記録しており、少なくとも地表面最大水平加速度は 250gal 以上あるものと推測されるため、これらの箇所では液状化していると判定できる。また、この 3 箇所における浮上がりの判定結果を図-4・10 に示す。加速度 250gal ではすべて浮上がる結果となった。

などもない。この砂の回り込み状況及び  $F_L$ ,  $F_s$  の判定結果よりマンホール浮上がりは液状化によるものと推測される。

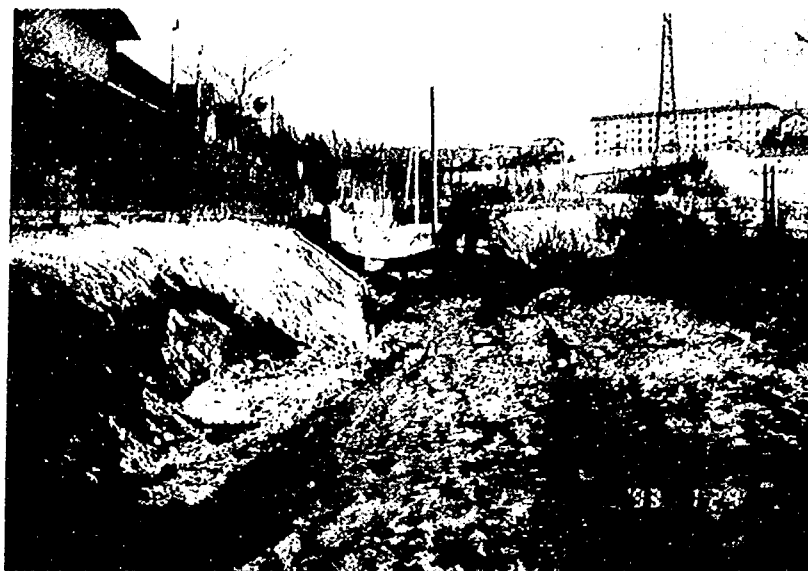
釧路市武佐4丁目においては火山灰地に盛土をして築造した人道路が地震に伴い崩壊、これに伴い雨水管(φ500.ヒューム管.B-1)130m、汚水管(φ250.ヒューム管.B-1)250mが破損した。埋設深度は2.3~3.1mで、また管基礎は原地盤をそのまま使用する自由支承であり、埋戻し土は発生土を用いていた。(写真-5・1) 釧路市芦野三丁目においては管が蛇行・屈折した。この箇所は泥炭層に塩化ビニル管φ250mmを砂基礎にて施工(埋設深度2.8~3.5m)し、山砂埋戻を行っていたが、流動化を生じたものと推定される。また、この区間は汚水樹が全て3cm程度沈下している。現場においては仮設ポンプで流下困難箇所を迂回し応急措置を講じた。

写真-5・1 鉏路市武佐4丁目の盛土の崩壊による管渠の被害

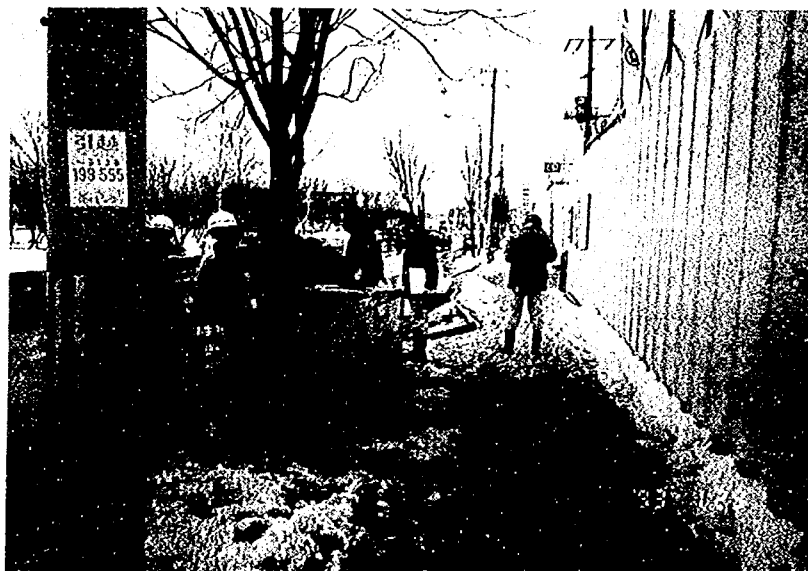
釧路市古川30号幹線では細砂層にヒューム管φ300~450mm(埋設深度4.1~5.4m)をA型2種管(砂利基礎)にて敷設、埋戻し土は山砂及び発生土を使用している。この箇所において埋戻し土の流動化と思われるヒューム管の継手部の抜け出し、及び屈折に伴う管渠内への土砂堆積があった。このため流下不能になり仮設ポンプを設置し応急措置を講じた。この箇所は幹線でもありまた浸入水量も多く、管渠内の調査もかなり困難であった。(写真-5・2)

写真-5・2 鉏路市古川30号管線の管渠被害

管渠内への土砂の堆積があり、流下不能となり仮設ポンプを設置し、応急措置を講じた。

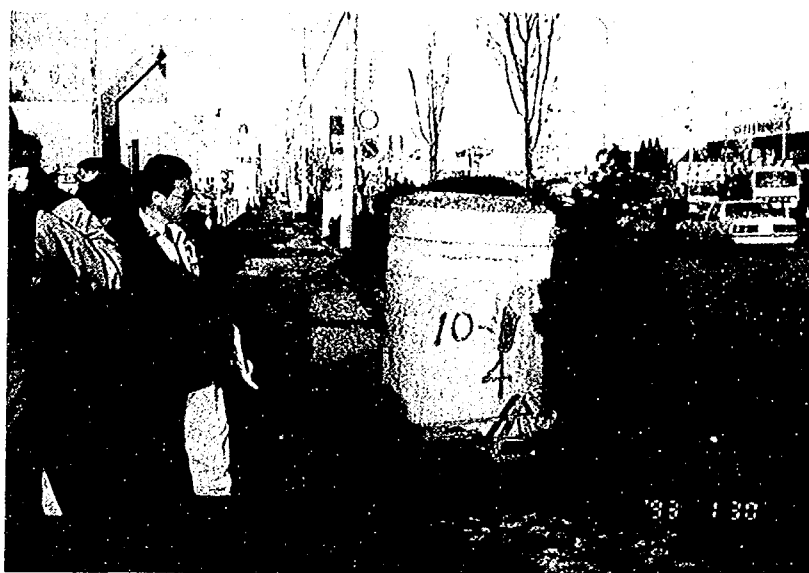
マンホール浮上箇所は全部で23箇所である。浮上がり量は最大1.48m、最小0.10mとなっている。最大の浮上りをしたマンホールの埋設深度は4.5mであり、1号(内径900mm)マンホールである。一部の浮上りマンホールの近傍では噴砂と思われる砂が堆積しているのが確認されている。最大浮上り箇所では上水道管(φ150mm、深度1.6m)、NTT(深度1.2m)

写真-5・3 釧路町のマンホールの浮上がり状況

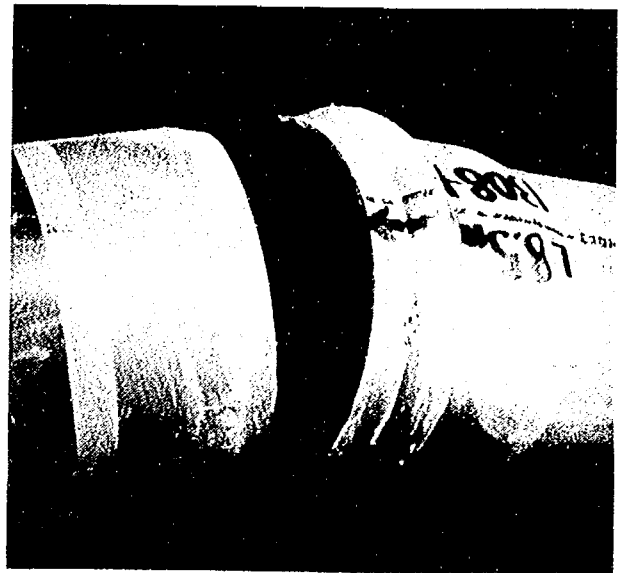
次に、上述した管渠被災事例を示す。写真-5・4、5・5、5・6は標茶町の管渠の被災状況を示す。それぞれ本管継手の破損、本管の屈曲、マンホールと本管との取付部の破損状況を示す。また、写真-5・7は、釧路市芦野3丁目の管の破損状況を、写真-5・8は11号幹線の本管クラックによる水の浸入状況を示す。

写真-5・4 標茶町の本管継手の破損状況(標茶町提供)

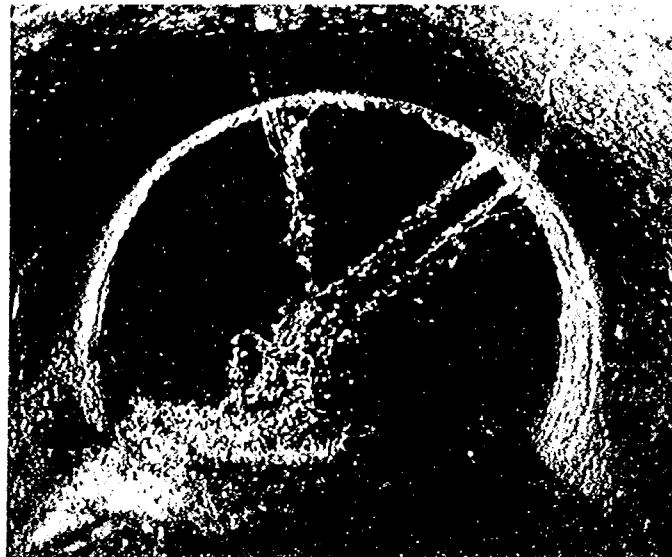
写真-5・8 釧路市の本管クラックによる水の浸入状況  
(釧路市提供)

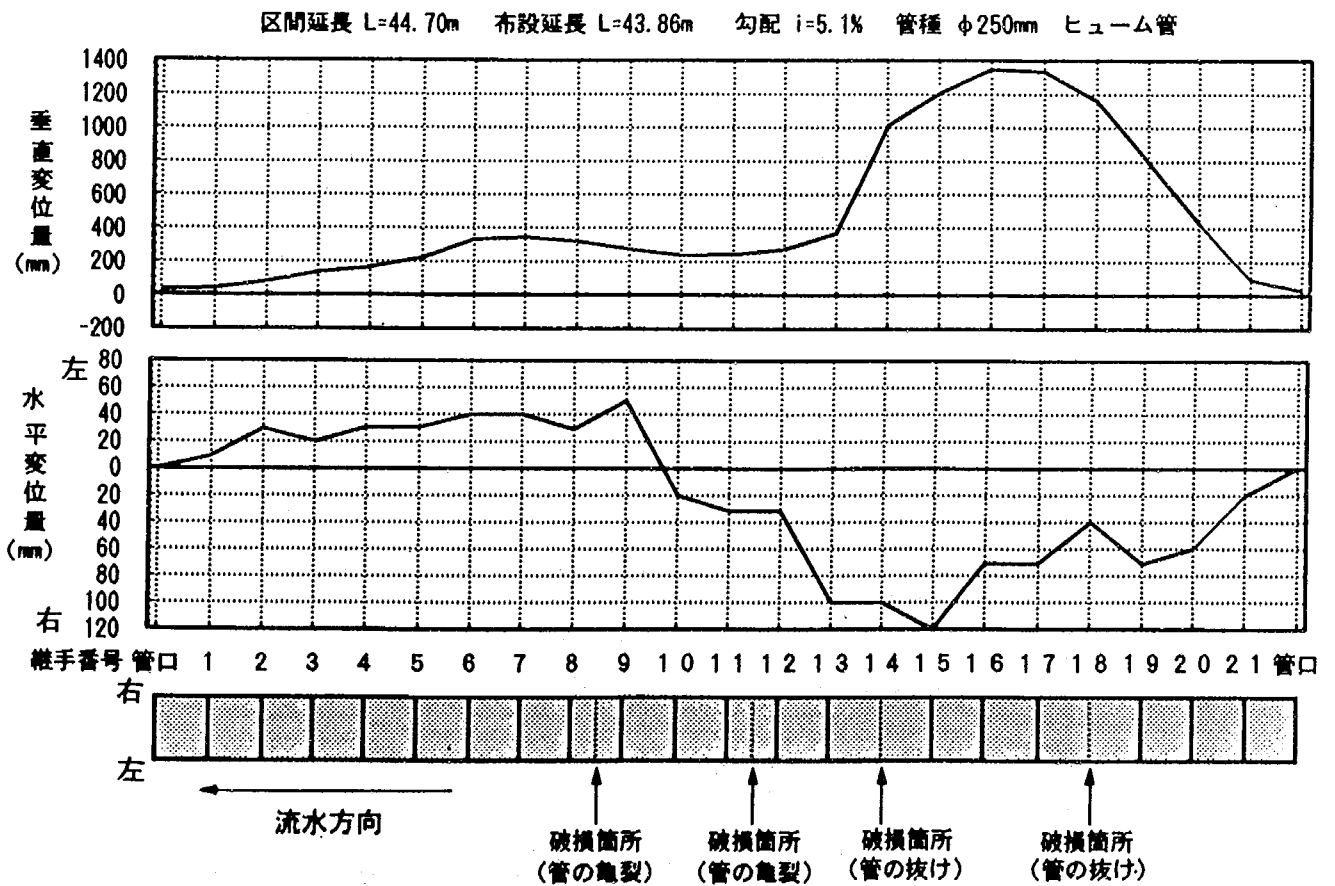
釧路市の管内調査例を図-5・4に示す。箇所図-5・2の貝塚1丁目、マンホール間延長44.7m、管種ヒューム管、管径250mm、取付管数22本、マンホールの深さは3.3mと3.5mとなっている。この図によると、本管の鉛直方向のずれが大きい箇所は水平方向のずれも大きい。また管の亀裂は、水平方向の相対的ずれが大きい(水平面における初期管軸方向に対して、地震後の管軸方向の交差角が大きい)管に隣接した管に発生している。

図-5・4 釧路市の管内調査例 (貝塚1丁目)

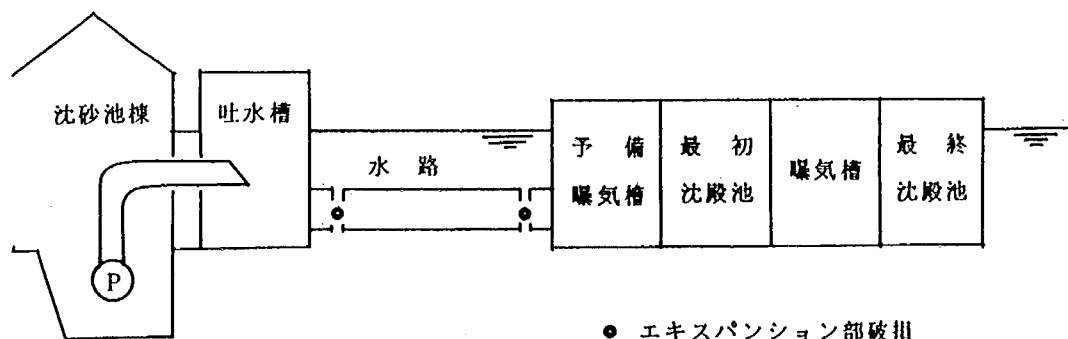
● エキスパンション部破損

図-5・6 釧路市古川処理場の被災

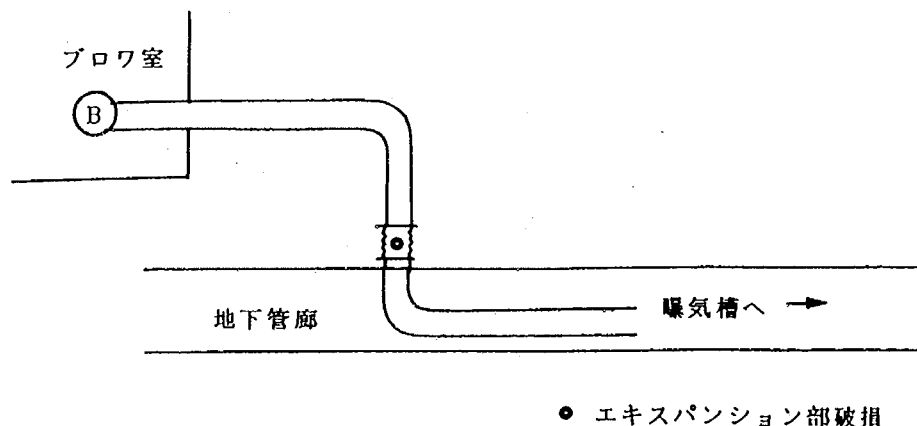
図-5・7 古川処理場のエキスパンション部の破損

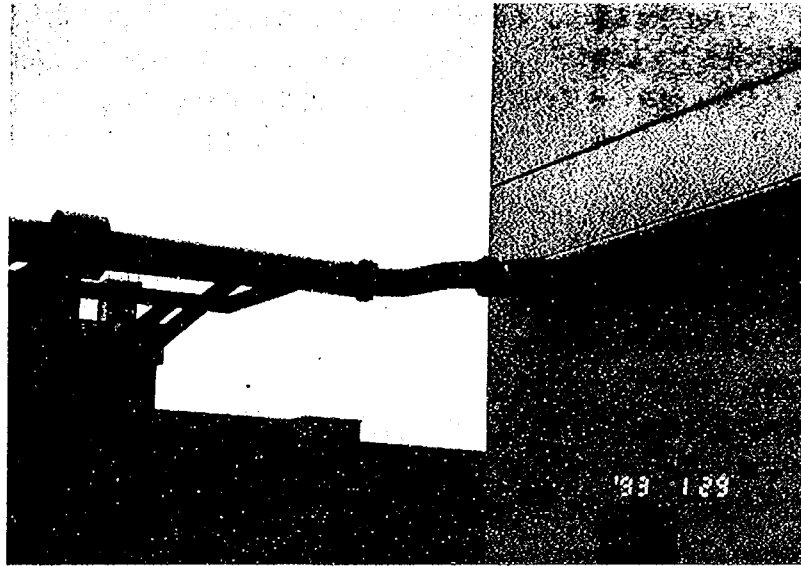
屋外架空配管が写真-5・11に見られるように架台基礎部の地盤沈下により可撓管部で変位を生じた。しかし、管本体や架台の変形は見られなかった。

今回は冬期で地盤が80cm~120cm程凍結しており、屋外架空配管は一枚の板の上で揺すられた状態であったと考えられる。このため、夏期に同様な地震が発生した場合は、今回とは違った挙動を示すものと推定される。

写真-5・11 大楽毛処理場の地盤沈下による屋外架空配管の変形

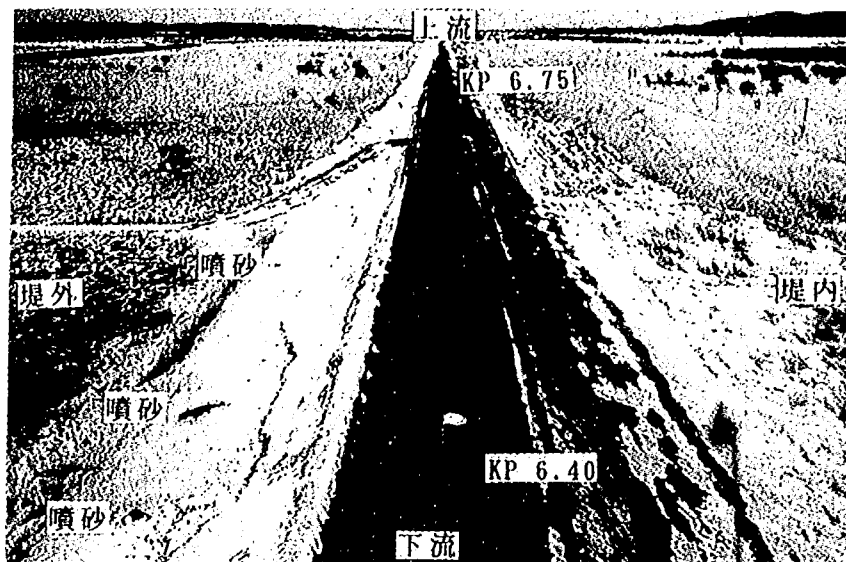
災したのは4箇所、延長1.3kmであり、KP5.0から上流側が被災した。この区間の被災は、図-6・4、写真-6・1に示すように、II型の被災が主で天端は最大で30cmほど沈下し、縦断クラックが主にみられた。被災原因としては横堤下流左岸で堤内および堤外ののり尻下部で写真-6・2に示すような噴砂跡がみられたことから液状化によるものと考えられる。

写真-6・1 釧路市街左岸築堤被災写真 (KP 6.40~6.75)

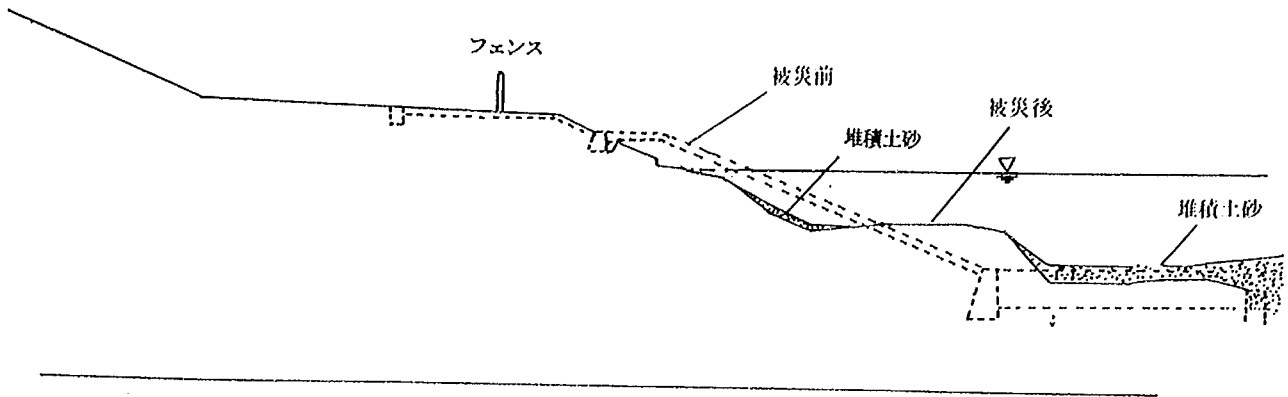
また、鳥取橋下流の左右岸(KP0.36~1.125)で低水護岸が6箇所被災した。この護岸は、図-6・5、写真-6・3に見られるように2段になっており、上部の護岸のり留工を境に下部の護岸が川側へ滑るように破壊しており、被災した部分の上部は陥没し、のり尻部ははらみ出している。なお、護岸が被災を受けた箇所の築堤本体や高水敷には変形は見あたらなかった。

図-6・5 鳥取橋下流護岸被災状況

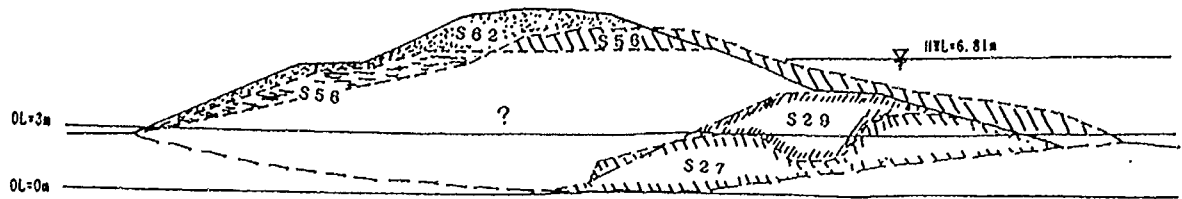
- ①開削断面 (図-6・8、写真-6・6) の土層変化は推定した築堤履歴 (図-6・9<sup>3)</sup>) を反映している。
- ②開削断面から天端付近には縦割れ亀裂が無数にみられ、天端から堤体下部まで連続した幾条もの亀裂が生じていること、天端が垂直方向に陥没沈下したことが観察される。また、のり肩部に発達した亀裂の下部には下方から上昇してきたと思われる淡灰色の砂が認められた。
- ③堤外側のり面付近は堤体内部の土砂が凍結した堤外側のり面表層の土塊をのせるような形でり尻にせり出している様子が観察された。また、のり尻部分に基礎地盤の破壊の痕跡や噴砂跡は認められなかった。

図-6・9 釧路川左岸 KP 9・85 における築堤の履歴

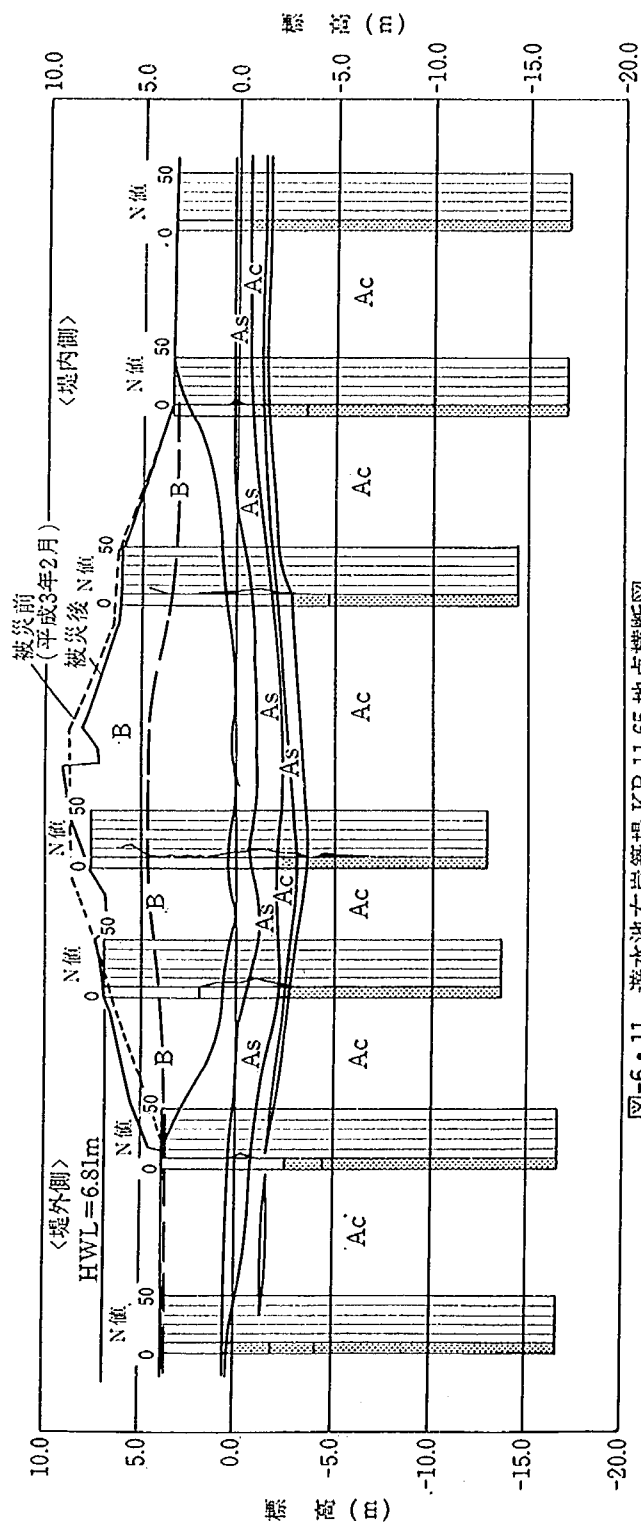
図-6・11 遊水池右岸築堤 KP 11.65 地点横断面図

を図-6・14に示す。この図と図-6・11を比較すると、無被災のものの方が被災を受けたものに比べ泥炭層が薄いことがわかる。このことは、無被災のものの方が泥炭層が薄いため、圧密沈下が小さく堤体材料が地下水位以下に没した部分が小さいために無被災であったとも考えられる。

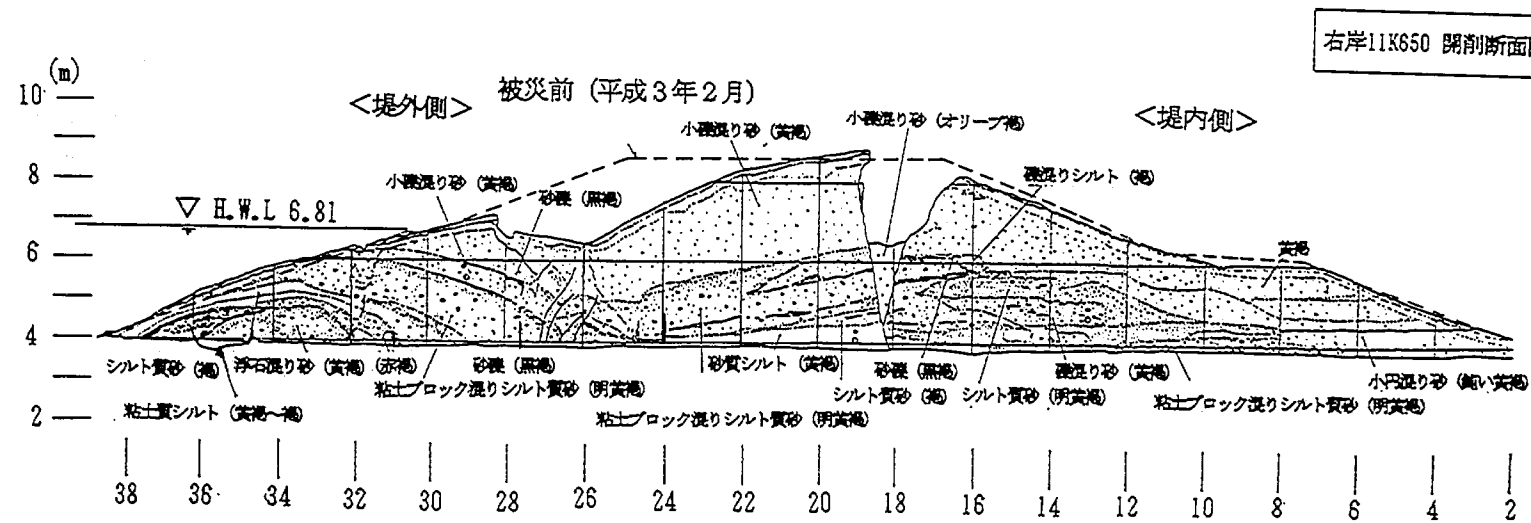
北海道開発局では遊水池左岸築堤と同様に KP11.65 において開削調査を行っている<sup>2)</sup>。開削断面を図-6・12、写真-6・8に示す。遊水池左岸築堤同様この堤防も堤外側に古い築堤があり、図-6・13に示すようにこの古い築堤材料が液状化したと考えると破壊形態を説明できる。遊水池左岸、右岸両築堤の開削調査では、

古い築堤が存在する堤外側で被災の引き金となる液状化が生じたと考えられ、この原因として、築堤材料が液状化しやすい粒度分布であった、当時の堤体の締固め等の施工技術が現在の土工技術より劣っており、堤体の締固めが不十分であった等があげられる。このことは、堤防の耐震判定を行う際には堤防の築堤履歴についても把握しておくことも必要であることを示唆している。

圖-6·12 遊水池右岸築堤 KP 11.65 堤防開削断面

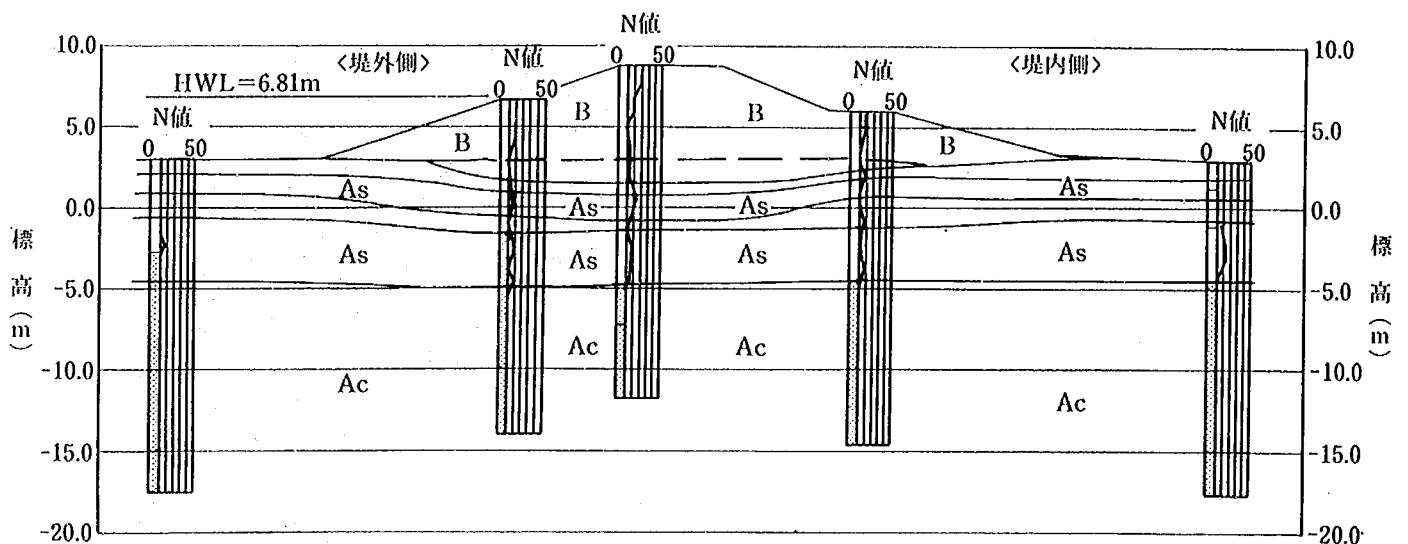
図-6・14 遊水池右岸築堤の無被災箇所の横断面図 (KP 10.60 地点)

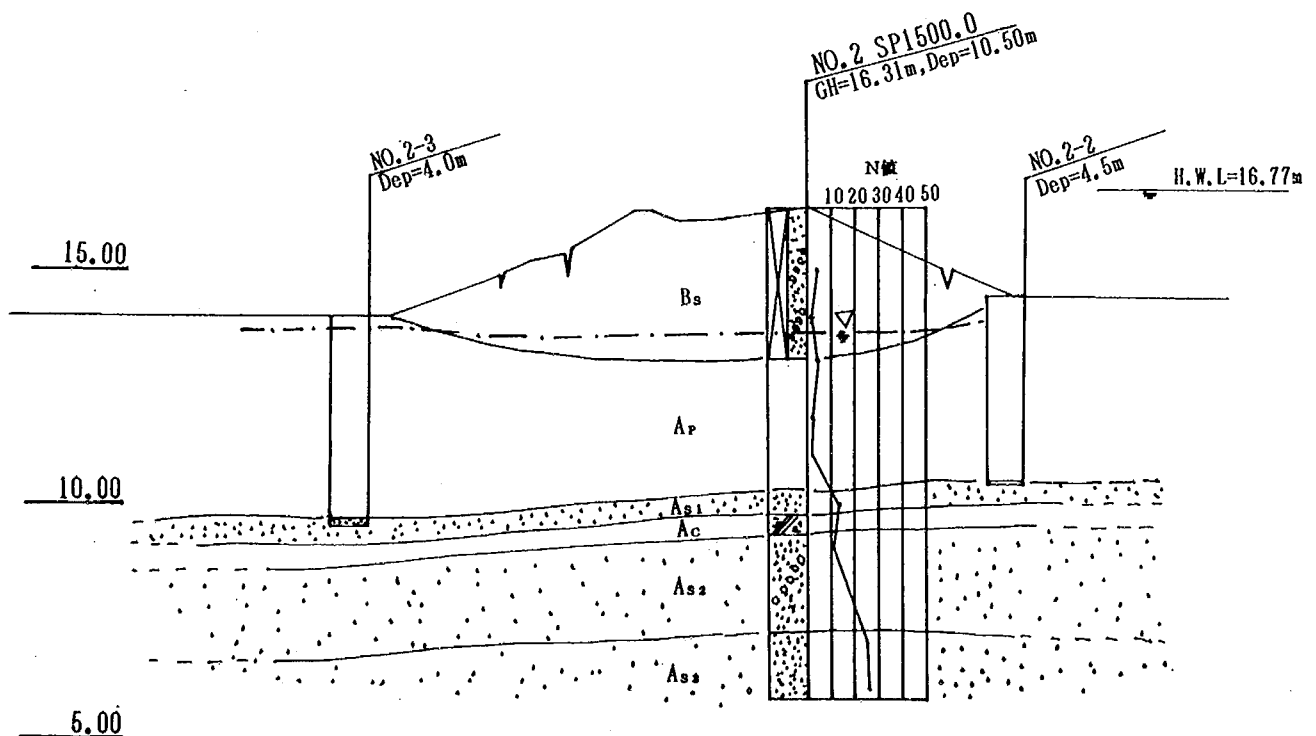
その他オソベツ川沿いの3箇所の被災はいずれも築堤の被災で、地震直後は積雪等のため発見できておらず、融雪後に新たに確認された。KP1.165~1.759の区間における横断面図を図-6・15に示す。この図が示すように天端およびのり面に縦断亀裂(最大幅50cm, 最大深さ1m)が発生し、またそれらの縦断クラックを結ぶように一部に横断亀裂が見られた。また、のり面の亀裂の一部に噴砂跡が見られ、図-6・15が示すようにこの築堤が遊水地左岸築堤と同様に厚い泥炭層上に築堤されていることから、遊水地左岸築堤と同様の破壊が生じたと考えることができる。

図-6・15 標津右岸築堤被災箇所横断面図

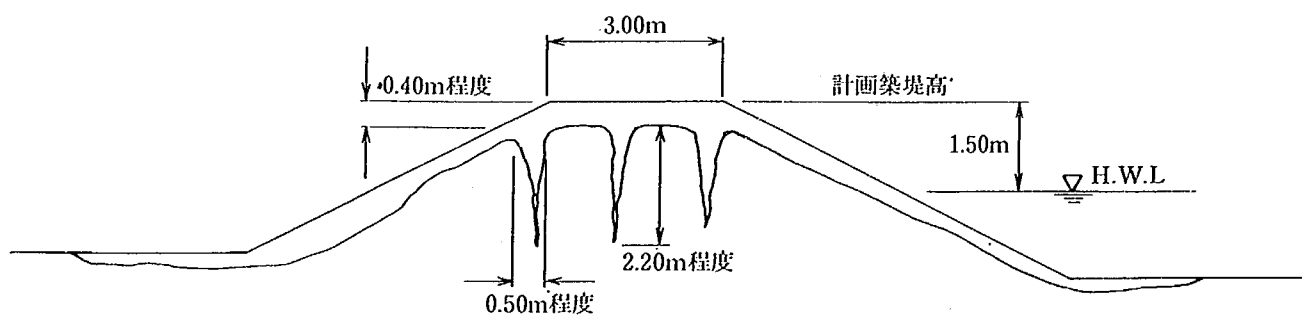
図-6・16 五十石築堤被災断面図

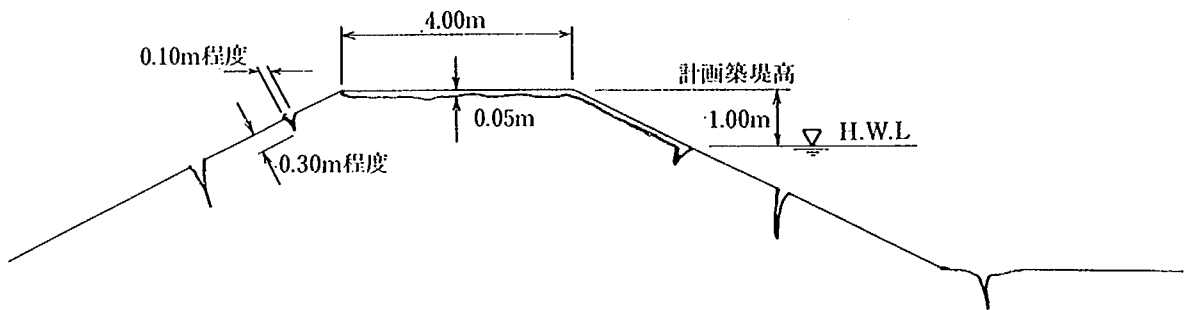
図-6・17 音別川被災断面図

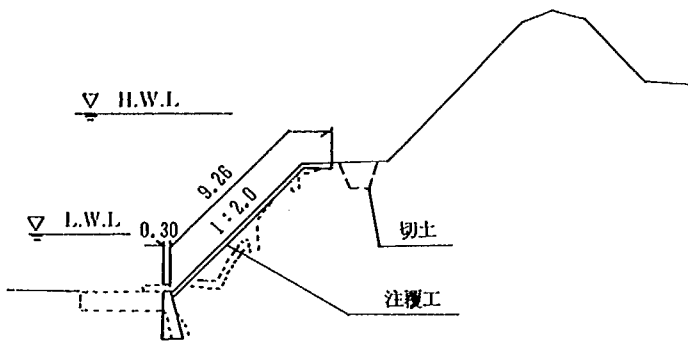
右岸 KP9.62～9.77（白楯町川向起望橋上流地先）の護岸の崩壊は連結ブロック護岸の崩壊で、護岸自体が下に滑り落ちるような崩壊であり、残った部分と滑った部分の間に隙間（20cm程度）が生じ、連結用の鉄筋が見える（写真-6・17、図-6・18）。

図-6・18 和天別川右岸 KP 9.62～9.77 の護岸被害

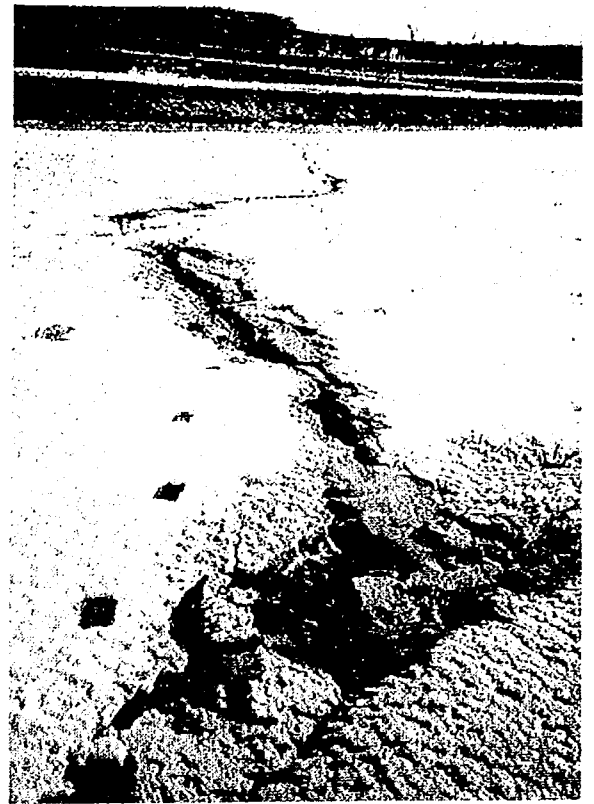
和天別川の下流部は湿地帯の上に築堤されており、また、吉野樋門上流地先では噴砂跡（写真-6・16）がみられたことから、築堤の被災の原因として液状化が考えられる。

写真-6・16 和天別川における噴砂跡

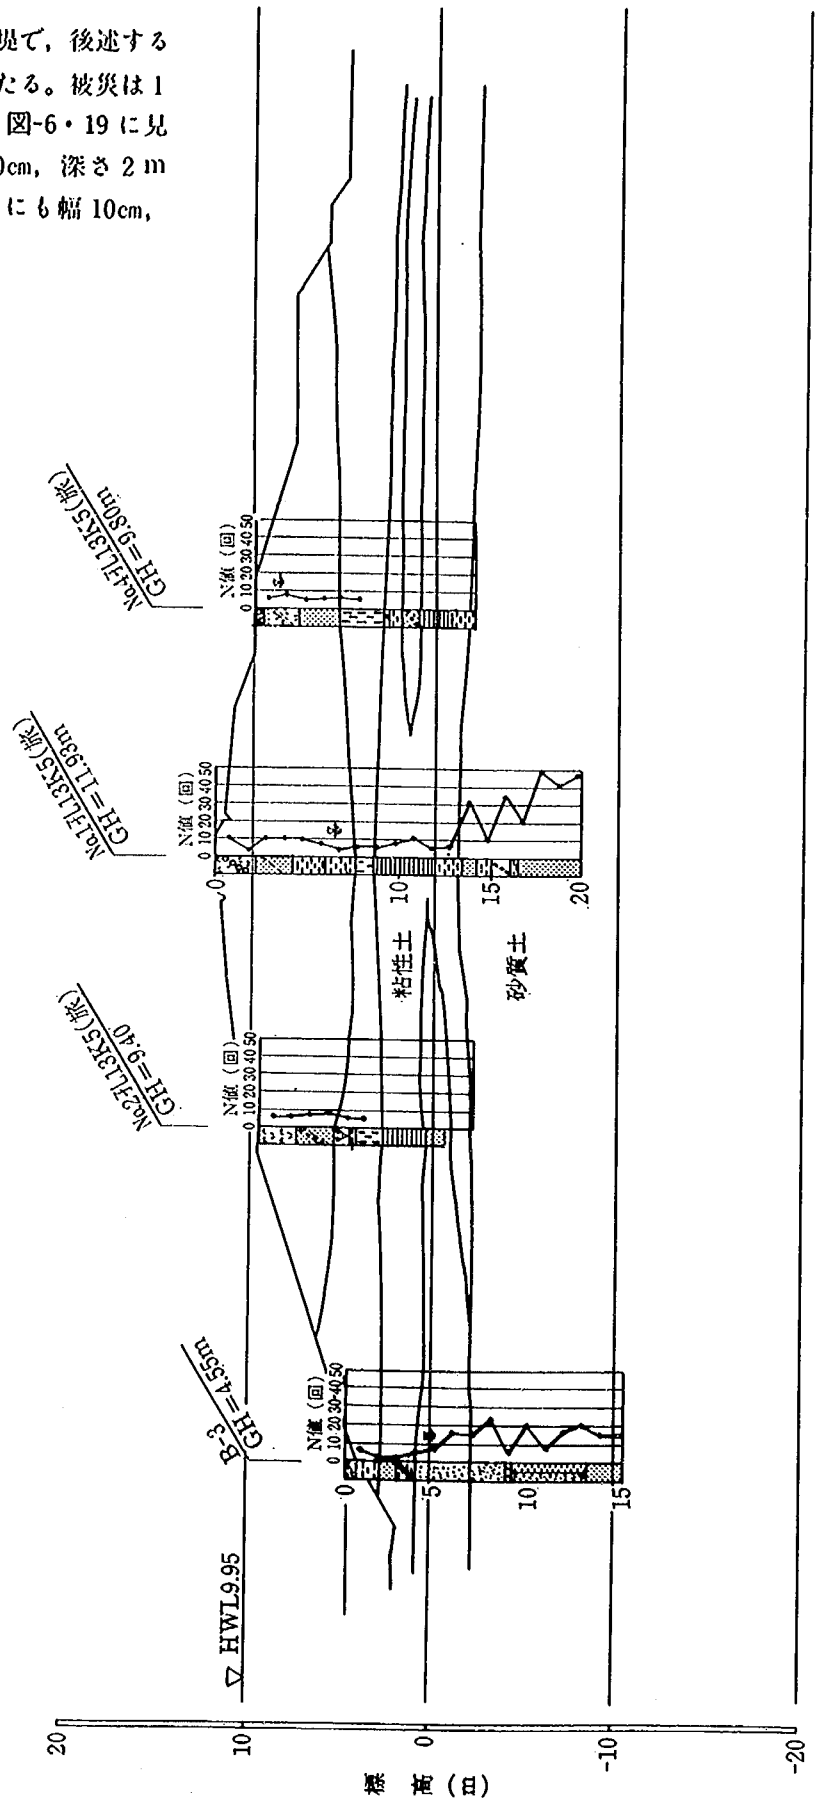
旅来築堤は十勝川下流部の右岸の築堤で、後述する幌岡築堤、トイトッキ築堤の対岸にあたる。被災は1箇所、延長600m (KP13.2~13.8) で、図-6・19に見られるように天端の堤内側よりに幅50cm、深さ2mのクラックが生じ、また堤外側のり肩にも幅10cm、深さ30cmのクラックが生じた。

図-6・19 十勝川旅来築堤 KP 13.5 地点横断面

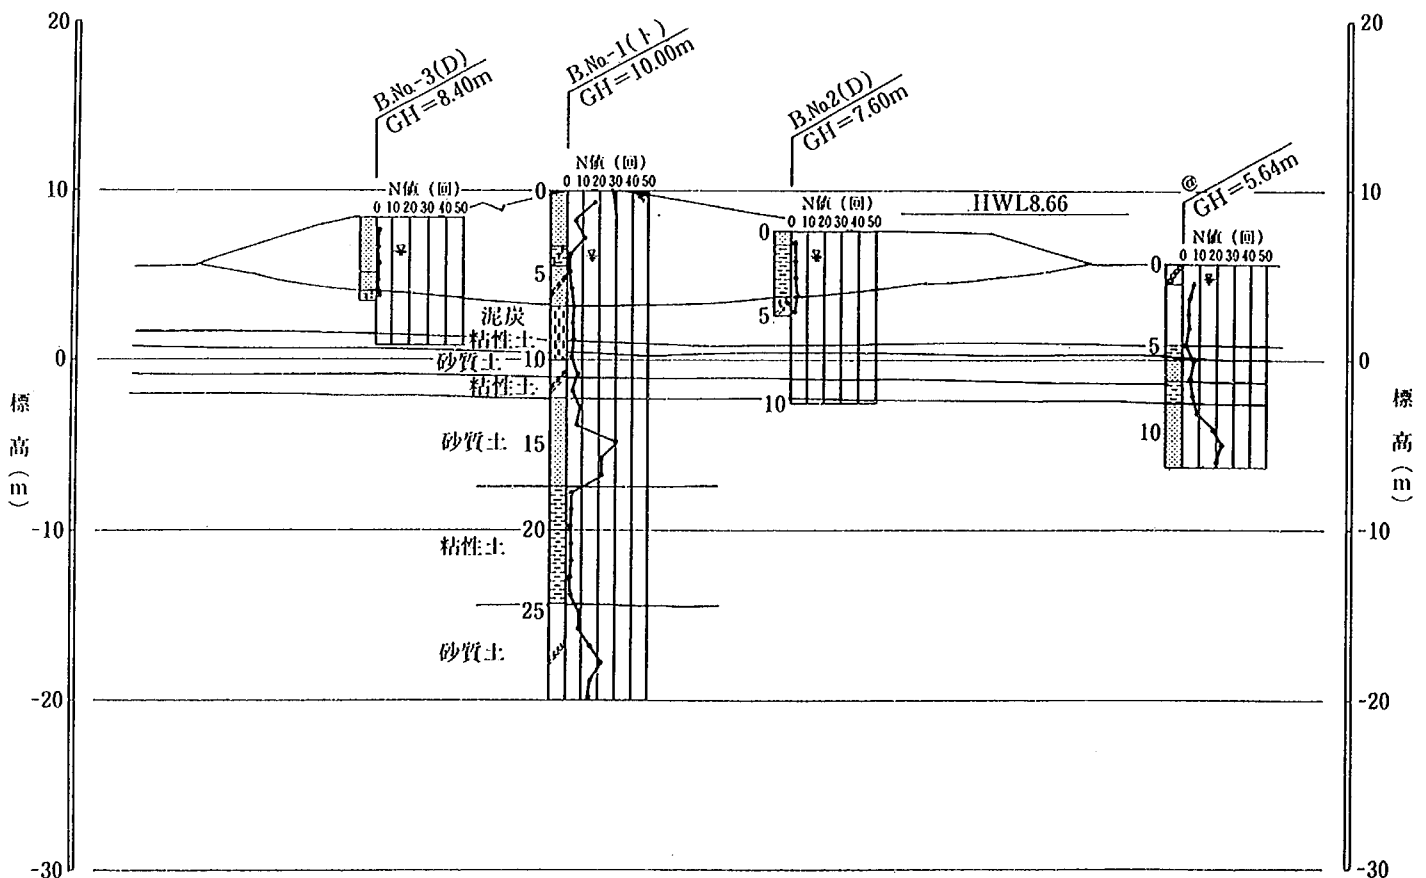
図-6・20 十勝川トイトッキ築堤 KP 8.5 地点横断面図

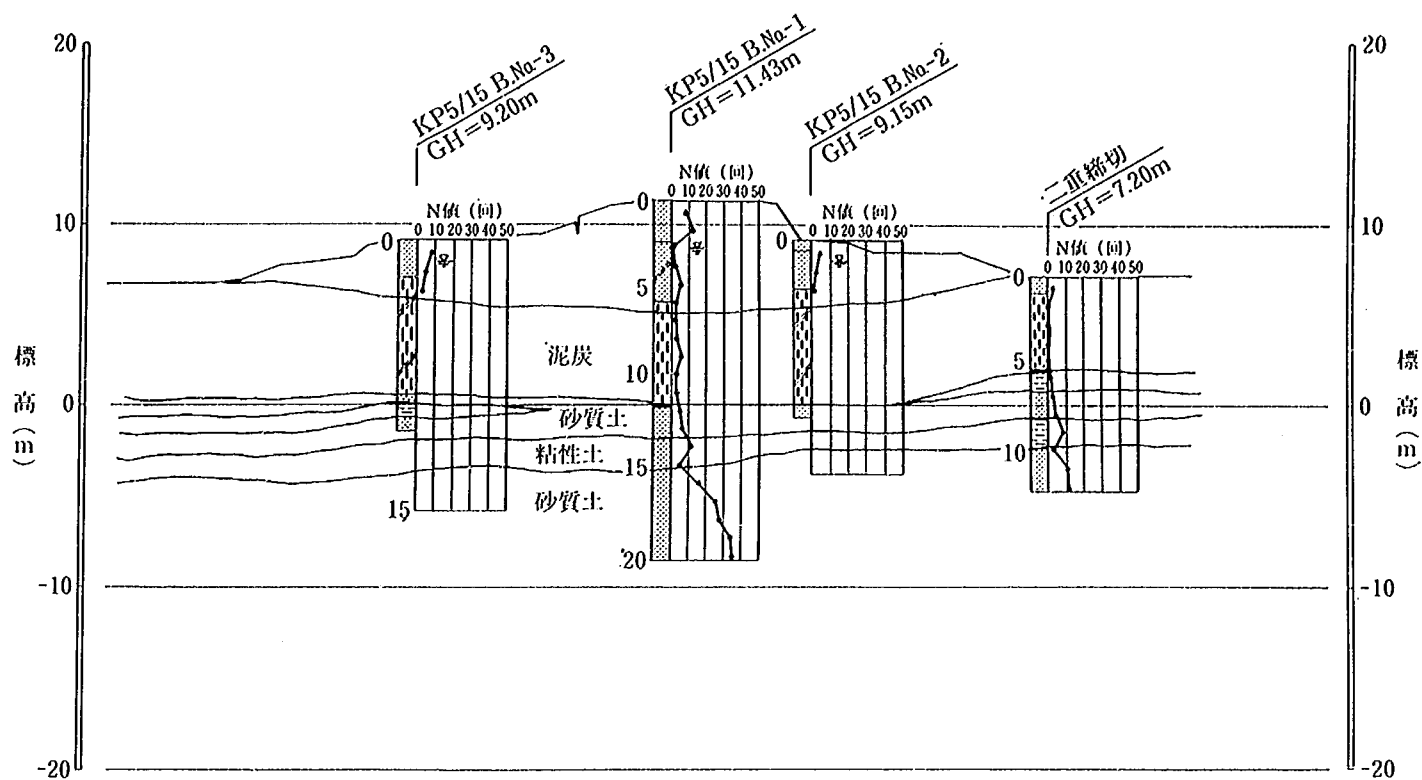
図-6・21 十勝川幌岡築堤 KP 15.5 地点横断面図

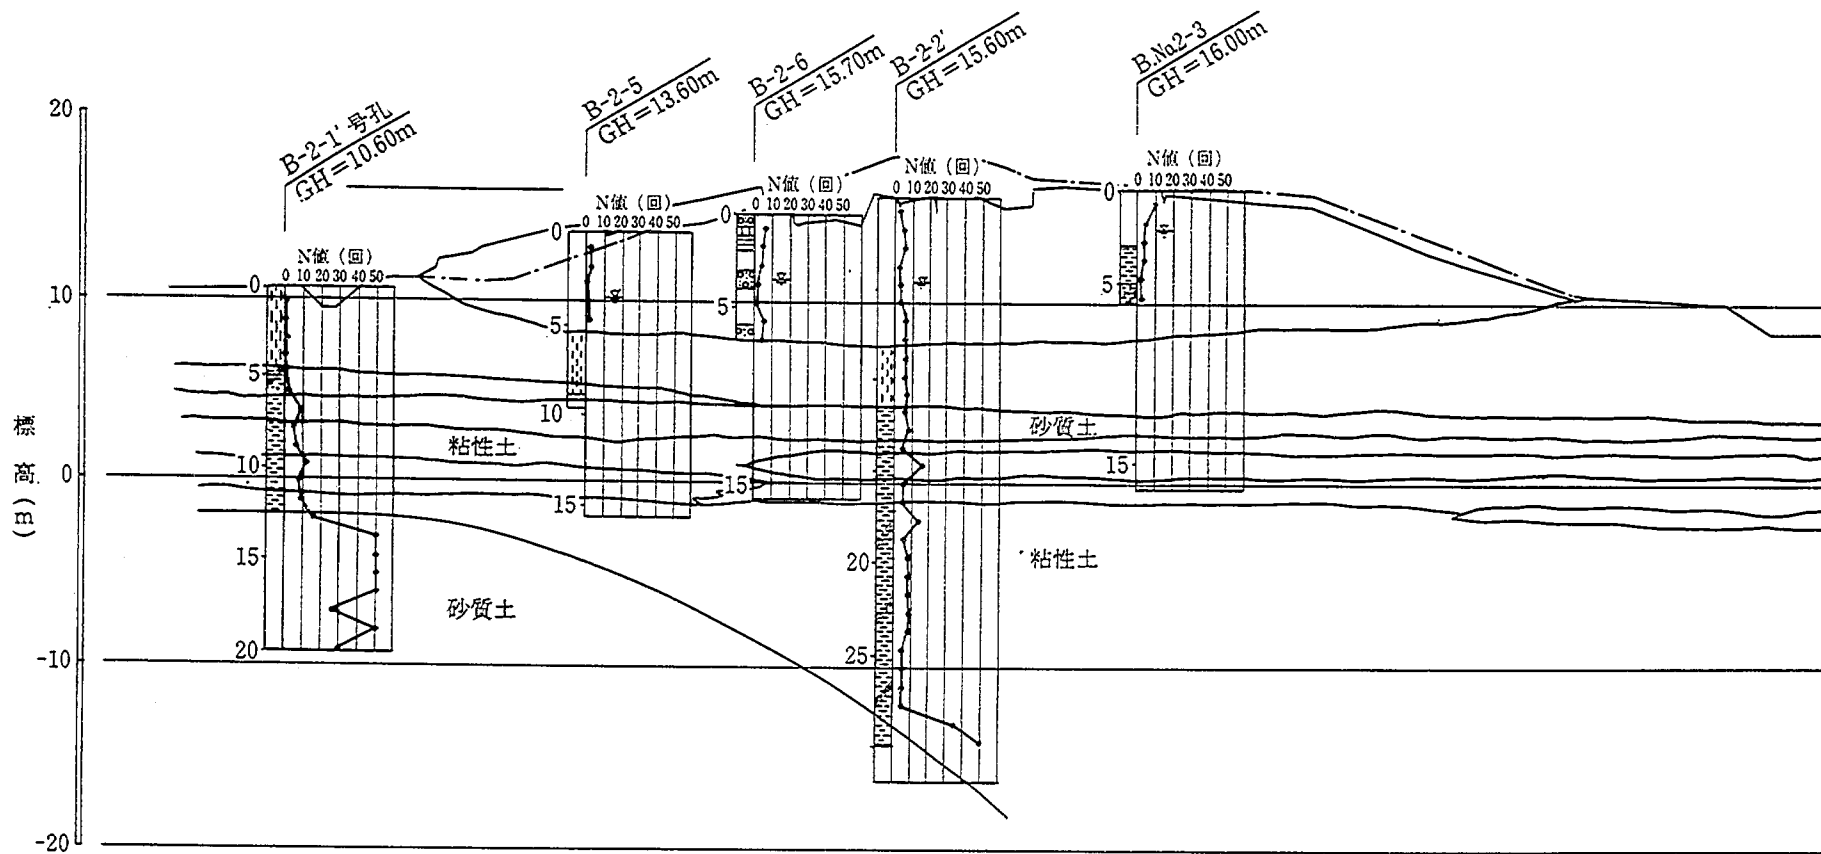
十勝川と利別川の合流地点より上流の十勝川の右岸築堤で、1箇所、延長1,501mの被災であった。この築堤の被災規模は、十勝川の堤防の被災としては一番大きいものといえることができ、釧路川遊水池左岸築堤のKP9.60~10.53と同様、天端の沈下は最大2m近い。形状は写真-6・19, 図-6・23に示すように堤内側のり肩から、堤外側に向かって滑るような破壊形状で、堤外側のり面が隆起している。ただし、堤外側の地盤は、変状はほとんどないようであった。

図-6・23 十勝川統内築堤 KP 32.7 地点横断面図

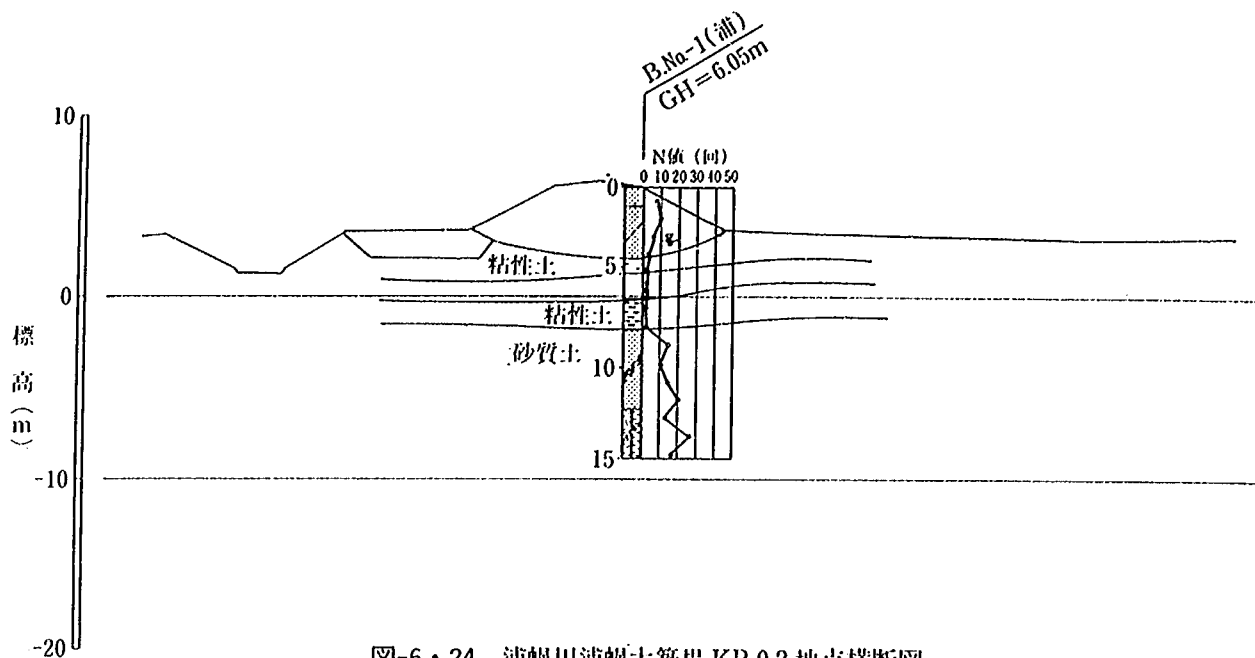
浦幌太築堤は浦幌川と浦幌十勝川との合流地点から愛牛樋門までの浦幌十勝川の左岸と浦幌川の合流地点から上流の大臣管理区間の両岸の築堤である。今回の被災は1箇所延長150m (KP-0.4~-0.25)で、図-6・24に見られるように堤内側のり面にクラックが生じた。

図-6・24 浦幌川浦幌太築堤 KP 0.2 地点横断面図

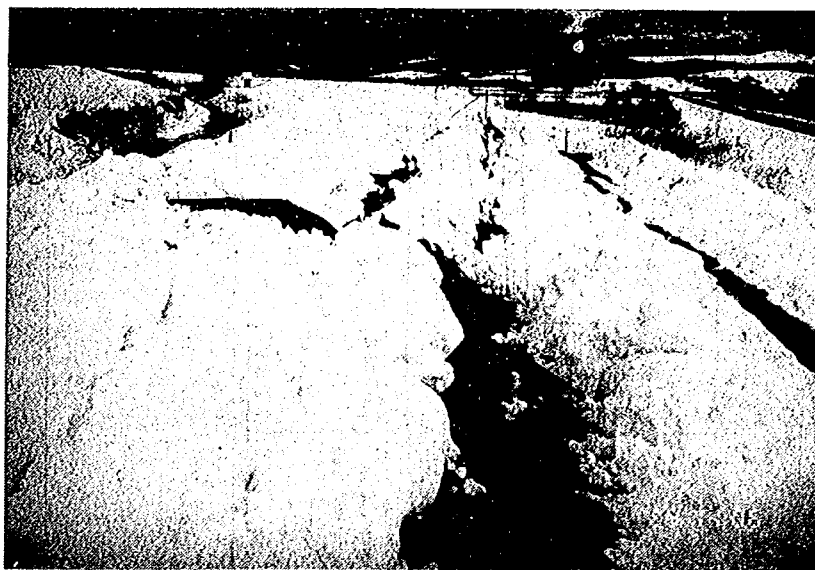
今回被災した東稲穂築堤は下頃辺川左岸の築堤である。被災箇所は KP7.6~7.7 の間の延長 50m の 1 箇所。図-6・25、写真-6・20 に見られるように堤内側に滑るように崩壊している。天端は最大で 1m 程度沈下

し、崩壊に伴う縦断クラックが堤内側のり肩（クラック幅 20cm、深さ 50cm）と天端、堤外側のり面にみられた。天端のクラックは図-6・25 を見ると空洞が生じていることからすべり崩壊したためのテンションクラックといえる。

写真-6・20 下頃辺川の被災状況

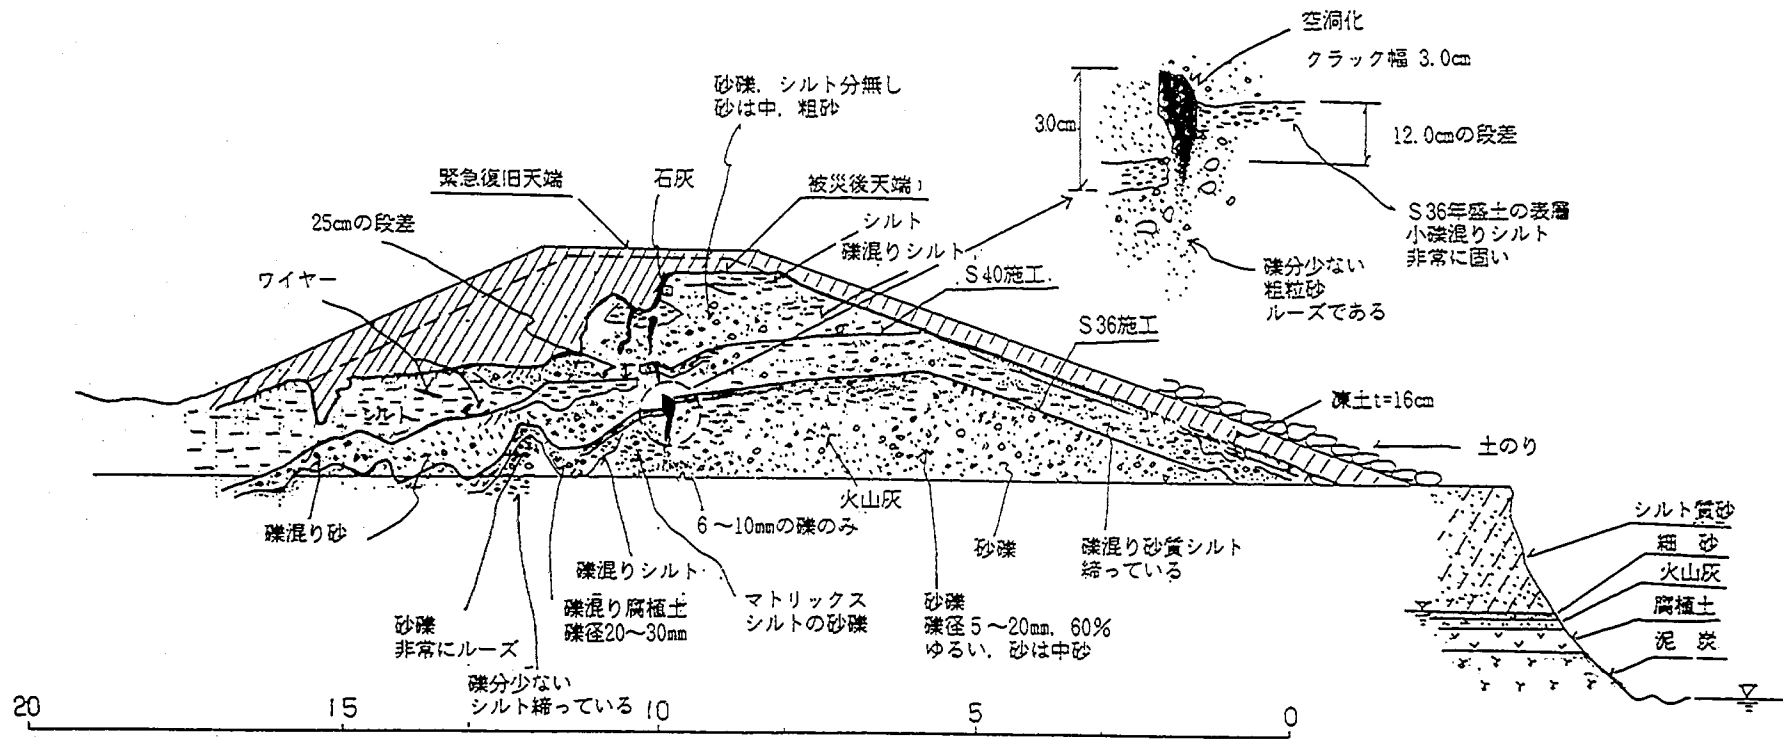
図-6・25 下頃辺川東稲穂築堤開削断面図

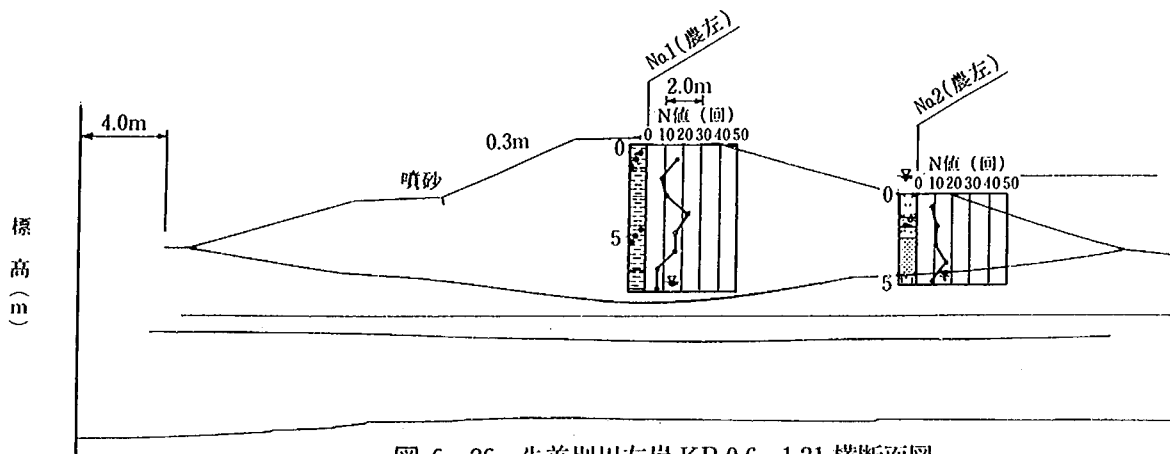
図-6・26 牛首別川左岸 KP 0.6~1.21 横断面図

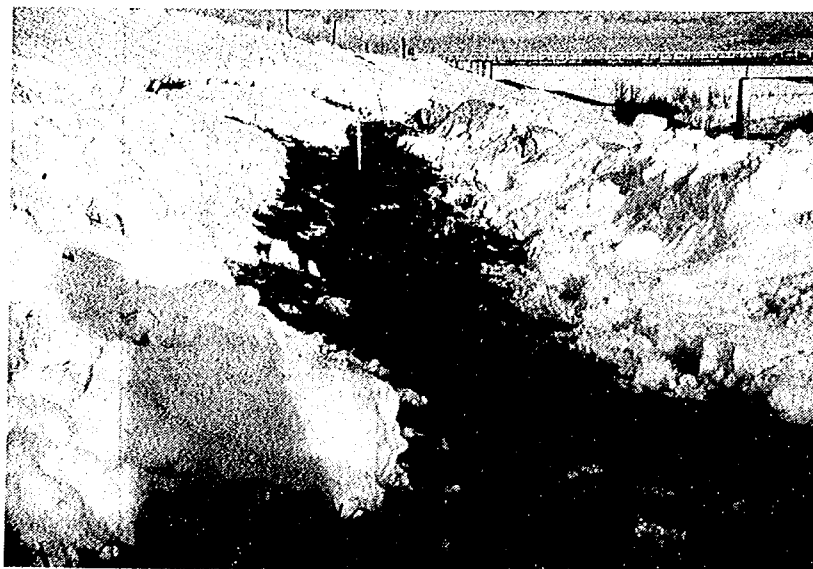
写真-6・21 牛首別川左岸 KP 0.6~1.3 堤外側のり面の被災状況

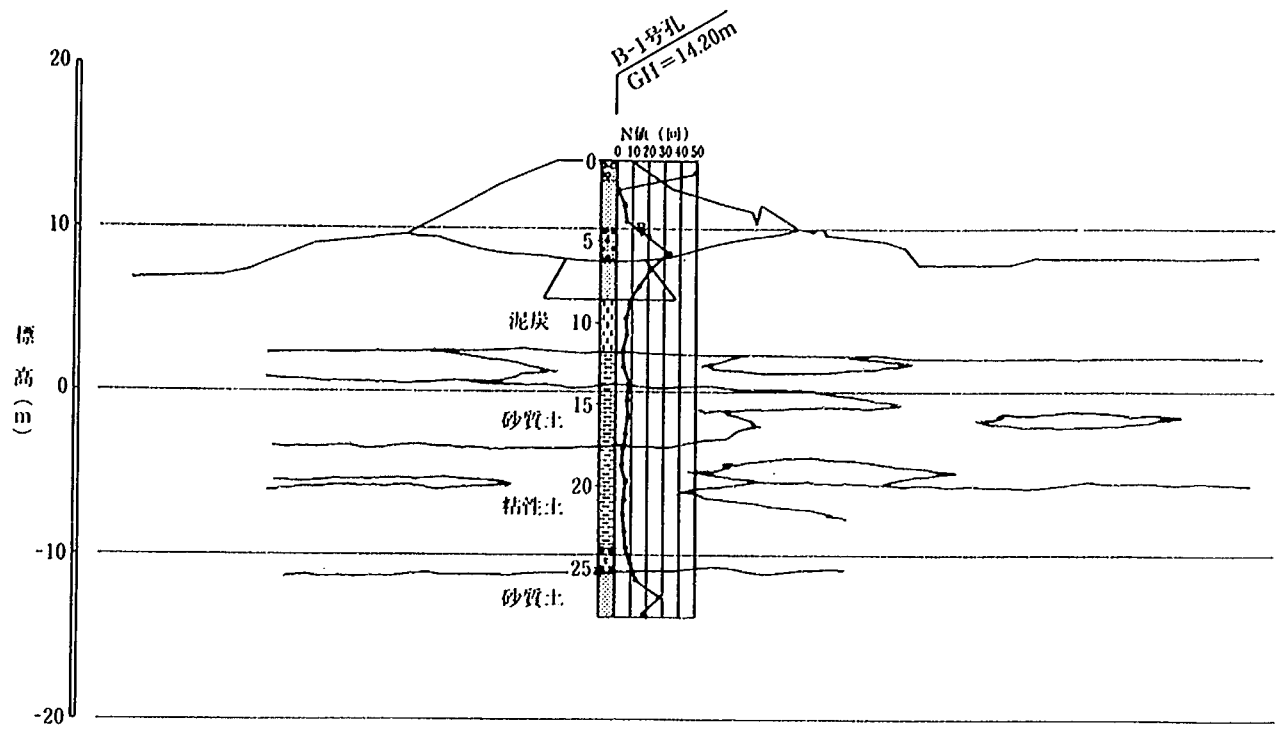
図-6・27 牛首別川右岸 KP 0.8 地点横断面図
