# 土 木 研 究 所 報 告

第 193 号

## 平成5年(1993年)釧路沖地震災害調査報告

### Report on the Disaster Caused by the Kushiro-oki Earthquake of 1993

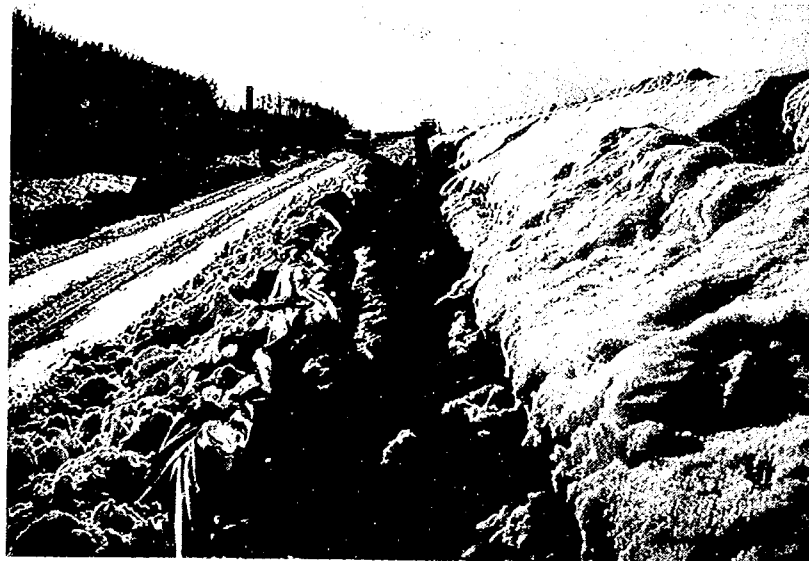
写真-6・22 牛首別川右岸 KP 0.6～0.8 堤内の側のり面被災写真

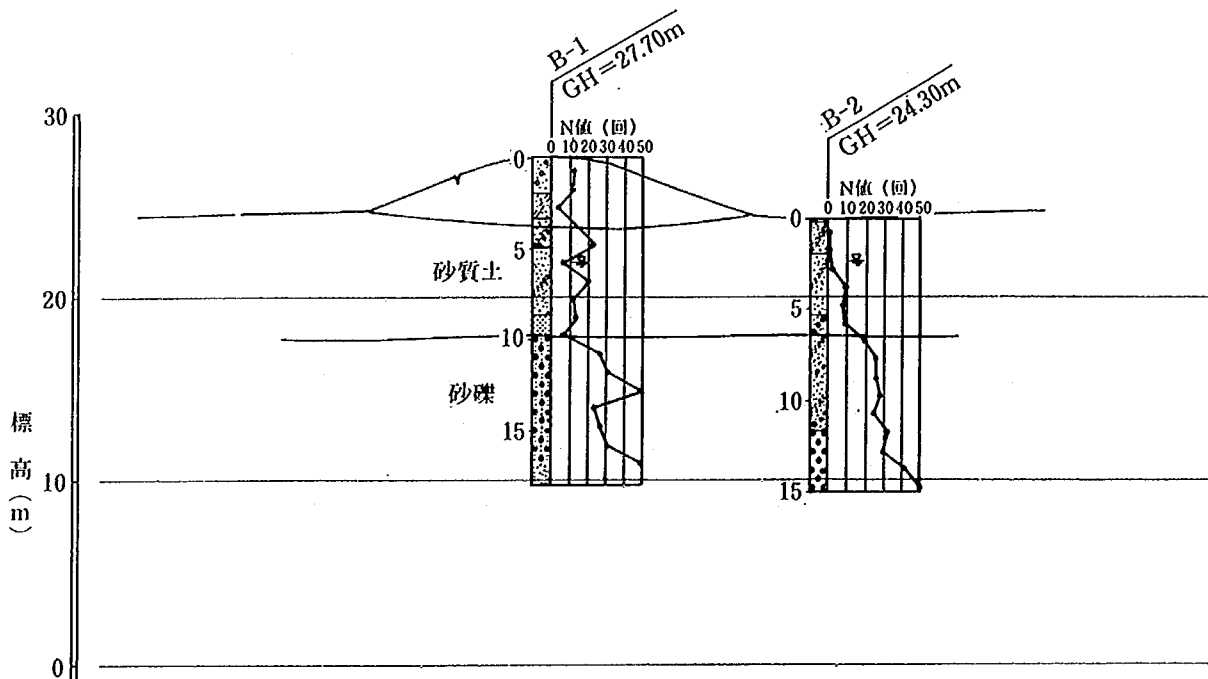
図-6・29 利別川美加登地先 KP 19.9 地点横断面図

天端を横切り堤外側に向かってクラックが発生していた。一方、美加登築堤の被災は、ペンケ川との合流部美加登橋下流右岸の曲率の大きい箇所の被災で、図-6・29に見られるように両のり肩、のり面にクラックが発生した。

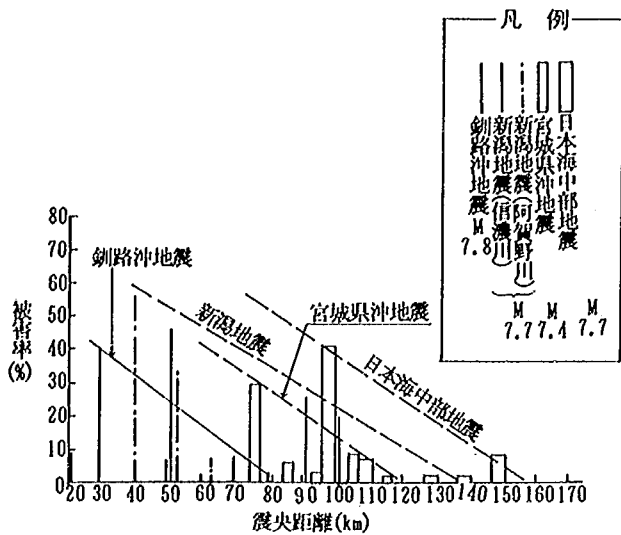
図-6・30 震央距離と堤防の被害率の関係

したものが図-6・30である。なお、同図には、集計方法が若干異なるが、過去の地震における結果も併記している。この図より、被害率は大きくなれば震央距離とともに小さくなること、今回の地震による直轄河川堤防の被害の範囲は80km以内であることがわかる。同図に示した既往の地震被害例についても被害率と震央距離の関係は、今回の地震の被害と同様の傾向がみられ、各々の地震において堤防の被害の発生し始める最大加速度を、震央距離と最大加速度の関係をを用いることによって、大まかに推定できよう。ただし、

既往の地震に比べ同じ震央距離において今回の地震では被害率が小さくなっているが、このことは地盤条件の違い等が要因と思われる。

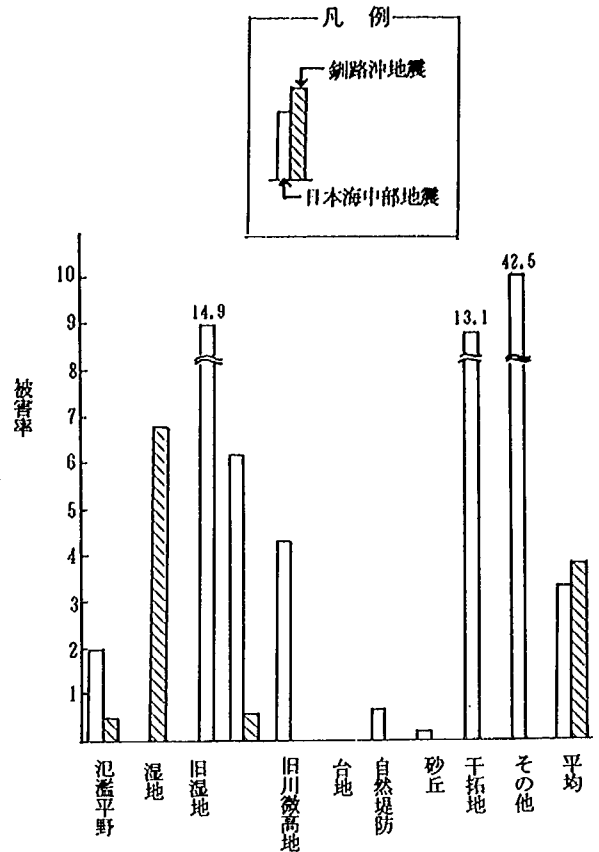
図-6・31 基礎地盤種別と堤防の被害率

同様の整理の結果も示している<sup>5)</sup>。この図から今回の地震では旧湿地、湿地に築堤された堤防が被災を受けたことが多く、日本海中部地震で被災を受けた干拓地、旧河道、旧川微高地といったところの被災は少ない。この違いは、地盤の成り立ちが日本海中部地震で被災を受けた所と異なるためと考えられるが、いずれにしても軟弱な地盤上にある堤防の被災しやすいことは明らかである。

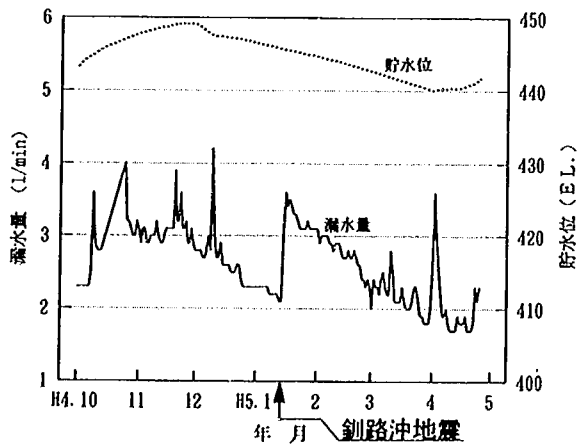
図-7・19 漏水量の経時変化(鹿ノ子ダム)

地震発生前後での漏水量の経時変化を図-7・19に示す。鹿ノ子ダムでは漏水量を1時間毎に自動計測している。図-7・19では、午前9時から翌午前8時までの24時間の平均値を示している。地震前後で、1.9l/minから3.8l/minへと増加したが、ほぼ2か月後には、貯水位の低下に伴う分もあるが地震前の量に回復した。

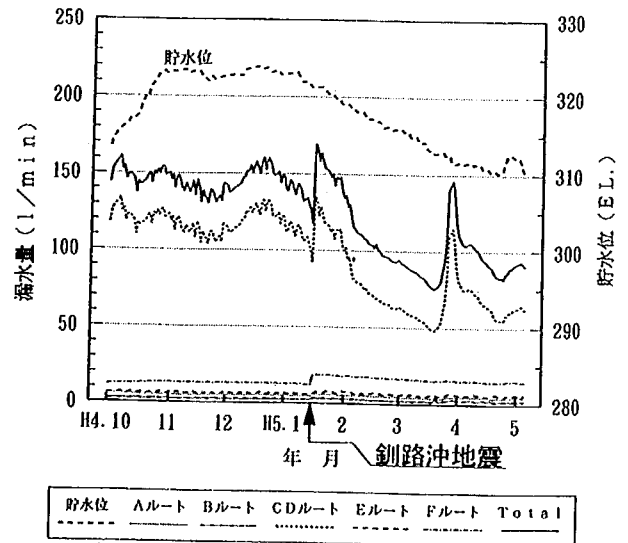
図-7・21 漏水量の経時変化(十勝ダム)

十勝ダムでは、漏水量の観測は図-7・20に示すように、堤体を5つに分割し、それぞれの漏水量を観測している。測定は1時間毎に自動計測される。24時間平均した漏水量の地震前後での経時変化を図-7・21に示す。堤体全漏水量は、地震前後で110l/minから170l/minに増加した。特に、堤体の谷部の漏水を集水しているC、Dルートで増加量が多い。しかし、ほぼ半月後には貯水位の低下に伴う分もあるが地震前の量に回復した。

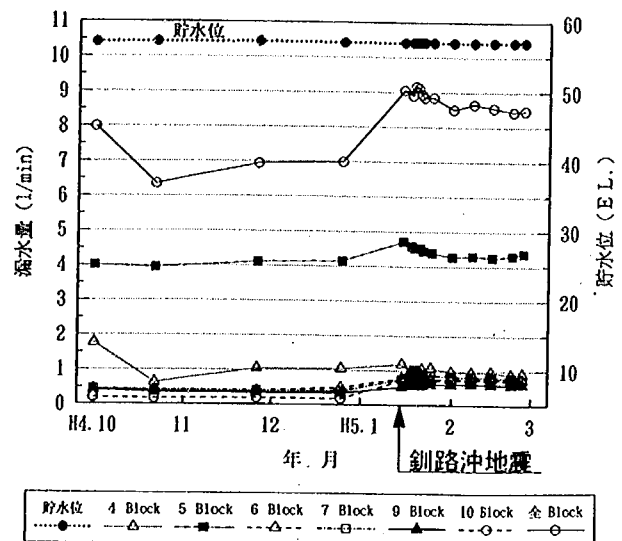
図-7・24 漏水量の経時変化 (様似ダム)

漏水については、No.5ブロックおよびNo.7ブロックのドレーン孔からの漏水が地震直後、米の研ぎ汁のように白濁したが、数日後には元の状態に戻った。漏水量の観測は、ドレーン孔からの排水を管理者が定期的に実測しているが、地震発生後は観測の頻度を多くした。漏水量の経時変化を図-7・24に示す。堤体ブロック漏水量は、地震約1か月前の12月25日の測定値7.0 l/min から9.1 l/minに増加したが、その後8.5 l/min程で一定になった。

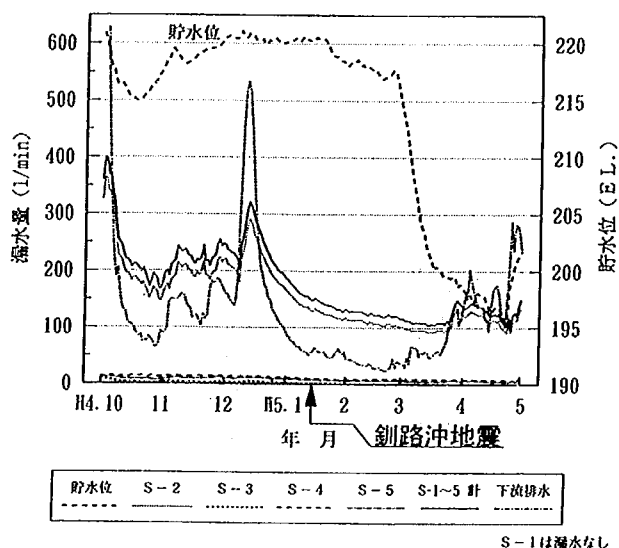
図-7・29 漏水量の経時変化 (高見ダム)

漏水量の観測は、図-7・25に示すように、堤体を5ブロック(S-1～S-5)に分割し、それぞれ集水した漏水を監査廊内に下流からドレーンパイプを引き込み、毎日自動計測している。漏水量の経時変化を図-7・29に示す。地震前後で堤体全漏水量(S-1～S-5の合計量)は、306 l/minから312.3 l/minに微量増加した。また、下流排水設備からの排水の濁度は図-7・30に示すように、地震前後で0.8ppmから1.7ppmに増加したが、半月程度で元に回復した。

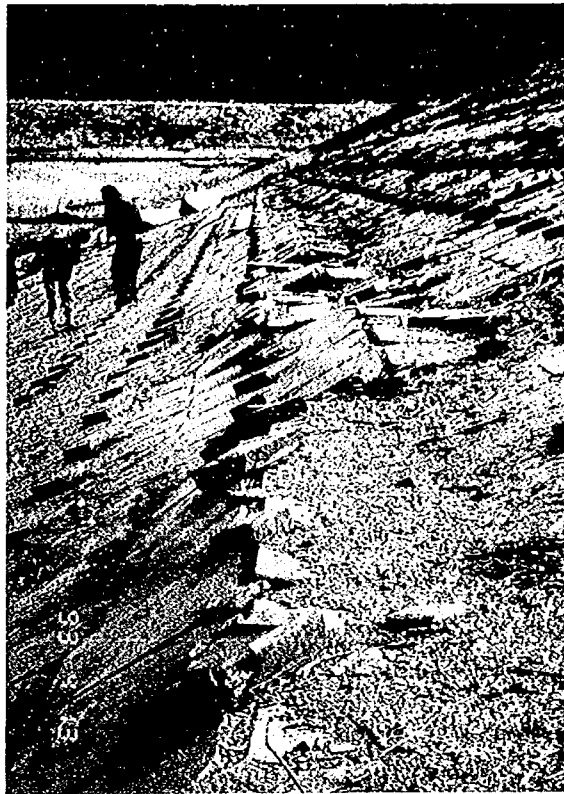
土地改良区管理の利水ダム)において堤体上流法面保護工の張ブロックのめくれ上り、および左岸地山法面の連結ブロックの波打ち変状が生じたことが確認された。他のダムにおいては、亀裂やはらみ出し等の被害はなく、また漏水量もダムの安全管理に影響を及ぼすような変化はなかった。以下に、各調査ダムについて地震による変状を述べる。

写真-7・1 堤体上流法面保護工の張ブロックのめくれ上がり (門別ダム)

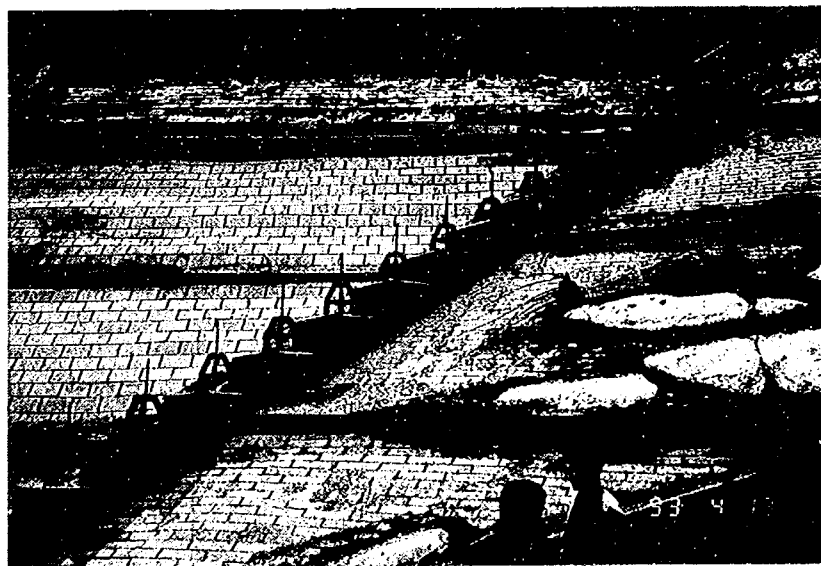
左岸地山上流部の斜樋をはさんだ斜面において、コンクリート型枠内の張ブロックが変形し波打ってしまった(写真-7・2)。張ブロックは、ブロック内を通した鉄線で連結されているだけでブロック間の接着はされていない。災害査定を受け、ボーリング調査結果に基づき、表層に分布する強風化泥岩層はすべて掘削除去し地山切直しを行い、法面は水浸部を吹付けコンクリートによる被覆とし、上部を植生被覆により復旧する計画である。

写真-7・2 左岸地山上流部法面の張ブロックの波打ち変状 (門別ダム)

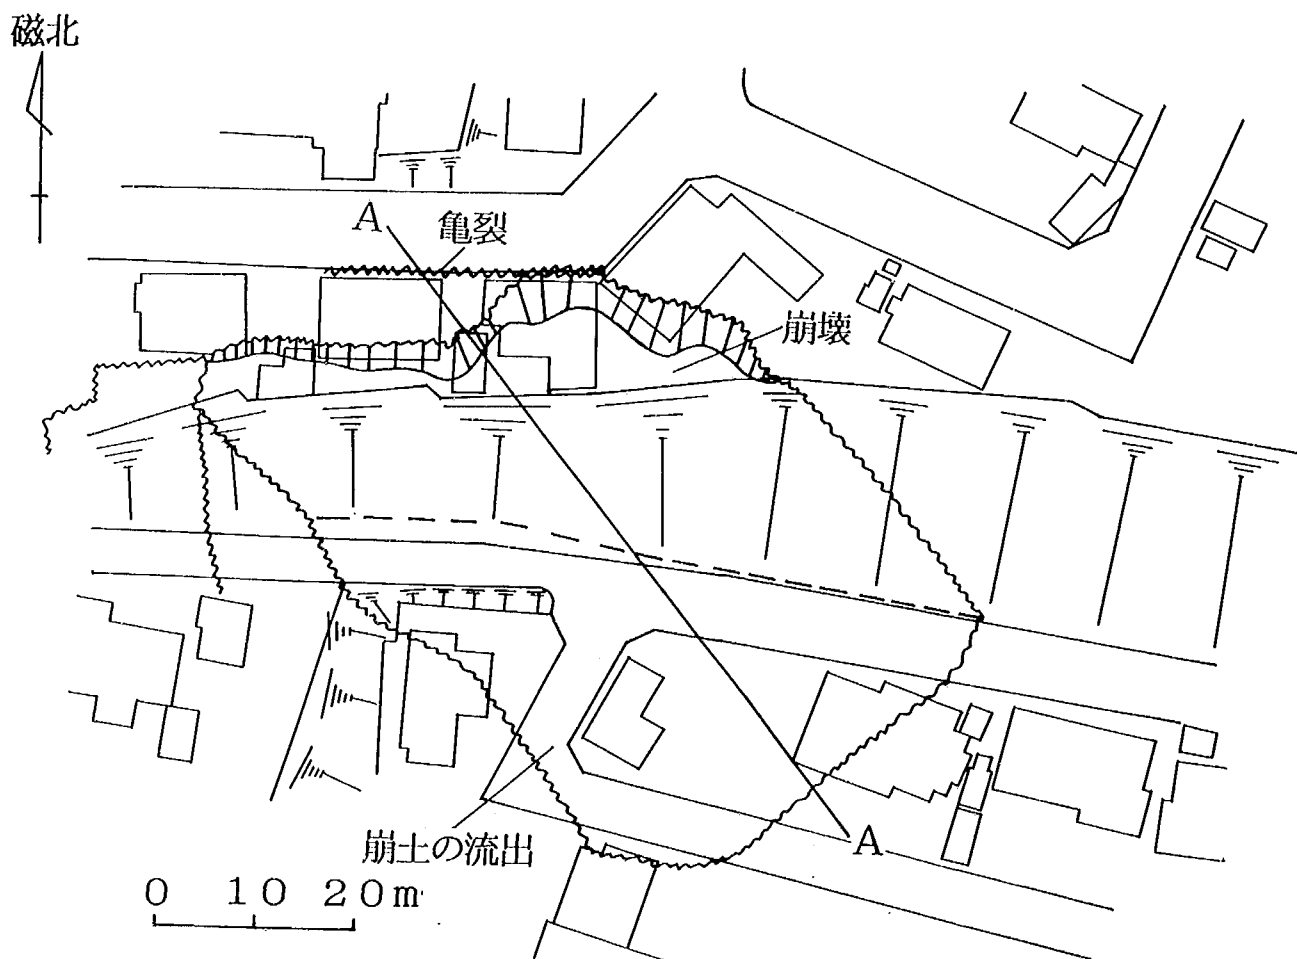
図-8・2 緑ヶ岡6丁目の被災状況(平面図)

台地縁辺部の盛土により造成された斜面で崩壊が発生している(写真-8・1, 8・2)。崩壊斜面の平面図を図-8・2に示し、図中A測線における縦断面図を図-8・3に示す。台地上では、崩壊により家屋一棟が崖下に崩落し、隣接していた家屋も一部が崩落したり、基礎が露出したりしている。台地下では崩壊土砂により、家屋2棟が全壊した。斜面は、高さ約11m、勾配 $30^{\circ} \sim 38^{\circ}$ で、南向きである。台地上は宅地として、斜面下の低地部は道路及び宅地として利用されていた。斜面は、草本類及び樹木に覆われており、人工構造物はみられない。地質は、滑落崖では、未固結の黄土色細粒火山灰質土で盛土である。台地上近傍で釧路市が平成2年2月に行ったボーリング結果(図-8・4)によると、表層から5.2m深までN値4以下の火山灰質土(盛土)となっている。崩壊は、高さ11m、幅70mにわたって発生している。法肩部は、奥行き5~12mほどが崩壊しており、滑落崖は比高約4mで、勾配 $70^{\circ} \sim$ 垂直となっている。すべり面は円弧状の状態を呈していると考えられる。崩壊土量は約7,000 $\text{m}^3$ で崩土

は斜面傾斜方向とはやや斜交して南東方向に流出しており、斜面末端から最大で水平に約40mまで到達している。堆積末端から崩壊頂部を見通した角度は11°

であった。家屋の被害は、台地上で全壊2戸（うち1戸は家屋崩落）、半壊2戸、斜面下で全壊2戸、一部破損1戸の他、作業小屋が全壊した。

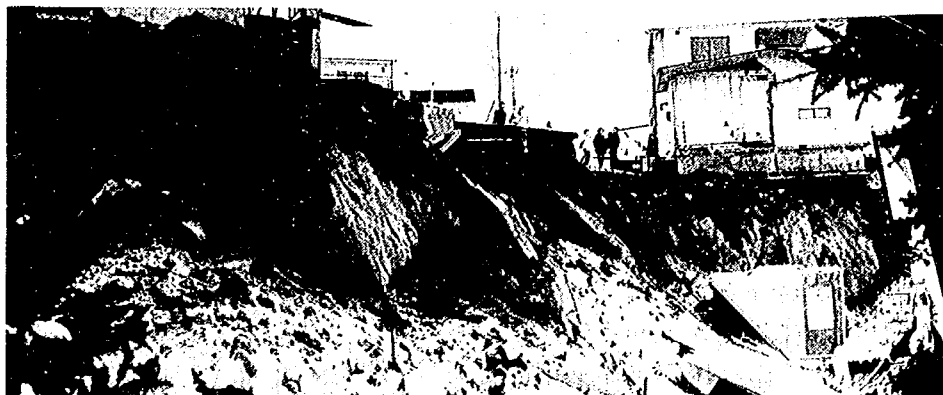
写真-8・2 緑ヶ岡6丁目の被災状況（写真右側の家屋は滑落崖上部から崩落したもの）

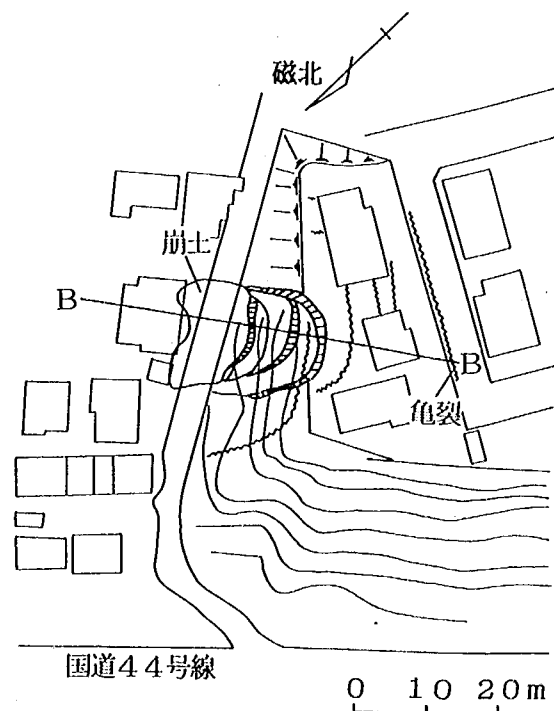
図-8・5 材木町2の被災状況(平面図)

当該箇所では、土塊が円弧状に滑動した形跡が認められ、崩壊土砂は階段状地形を呈して堆積している。(写真-8・3) 斜面地形の概要は、高さ8.2m、傾斜度35°で台地周縁部に位置する。崩壊斜面の平面図を図-8・5に示し、図中B測線における縦断面図を図-8・6に示す。崩土は、斜面下端のコンクリート擁壁を倒壊させた後、約5mにわたって道路上に流出し、家屋の一部を破損して停止した。堆積末端から崩壊頭部を見通した角度は18°である。崩壊幅は約20m、崩壊土量

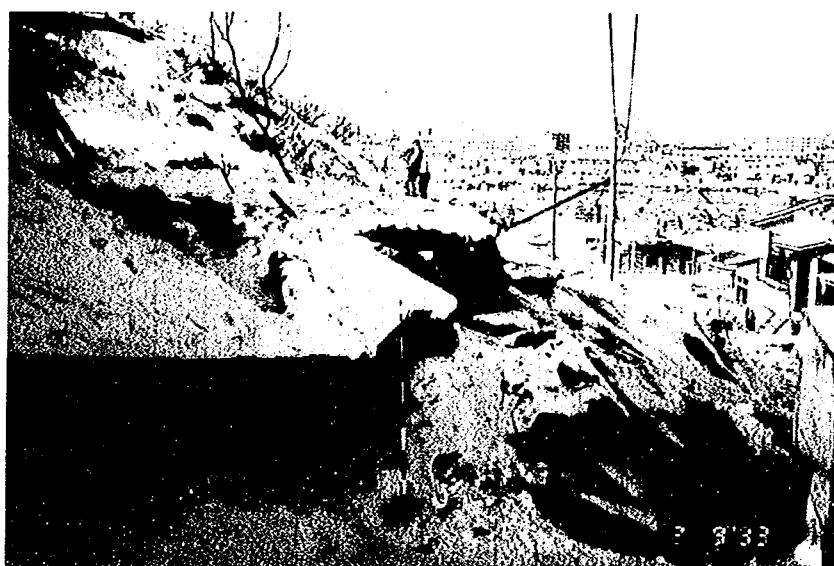
写真-8・3 材木町2の被災状況

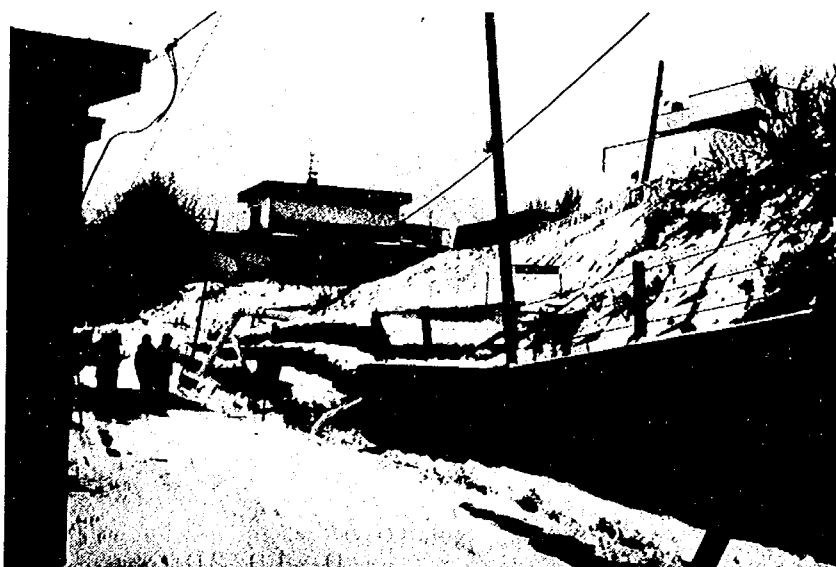
当該斜面は円弧状とみられるすべり面上で土塊が滑動し、斜面下部ではコンクリート擁壁のはらみ出し、上部平坦面では、のり肩部から奥行き5mの所に段差1.5mの滑落崖が生じている。(写真-8・4)。斜面地形の概要は、高さ8m、傾斜度32°で台地周縁部に位置する。崩壊斜面の平面図を図-8・8に示し、図中C測線における縦断面図を図-8・9に示す。土塊の滑動に伴って斜面上部の家屋の一部には亀裂、破壊、傾きが生じ、中でも被害の甚大な家屋は基礎が露出して全壊している。また、斜面下部の家屋の一部は地面の変状によって傾きが生じている(図中では傾きを誇張している)。斜面の地質は粗~細粒火山灰であり、調査当時は凍結が著しく固結度は不明である。

写真-8・4 緑ヶ岡5丁目における擁壁のはらみだし(手前)中央奥の家屋には亀裂が発生

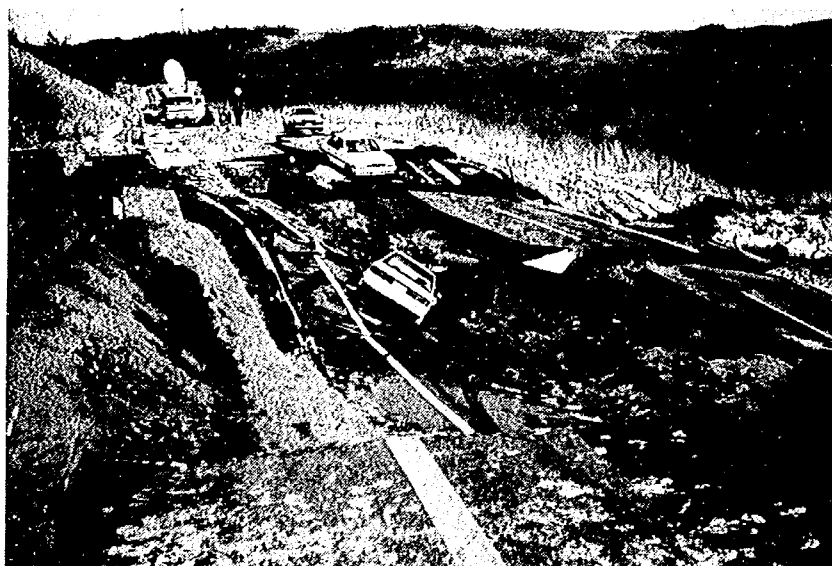
写真-9・2 糸魚沢の盛土の崩壊状況  
(北海道開発局釧路開発建設部による)

面がブロック状に分断されて最大40m程度流された。崩壊土は反対側の自然斜面まで到達し、道路と平行して流れていた川を閉塞した。被災直後に自動車が1台落下する事故が発生した。

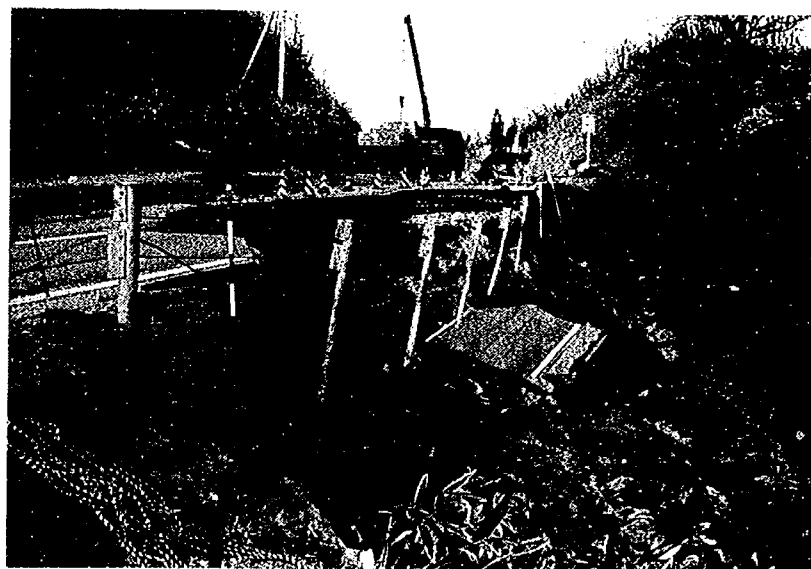
崩壊状況を写真-9・4に、被災箇所周辺の平面図を図-9・7に示す。前後を両切土ではさまれた沢地形上の片盛土ののり面全体が路面の一部とともに崩れ落ち、

写真-9・4 国道391号鳥通の盛土の崩壊状況  
(北海道開発局釧路開発建設部による)

崩壊土が沢に沿って樹木を巻き込みながら100m以上流れ出た。路面もブロック状に寸断されて数10m流された。路面直下の崩壊面はほぼ鉛直に切り立っており、上部は細粒分の少ない砂で、下部は粘性土と砂質土の互層である。崩壊前の地山の平均勾配は $15^{\circ} \sim 20^{\circ}$ 程度のり尻から路面までの高さは10m程度である。

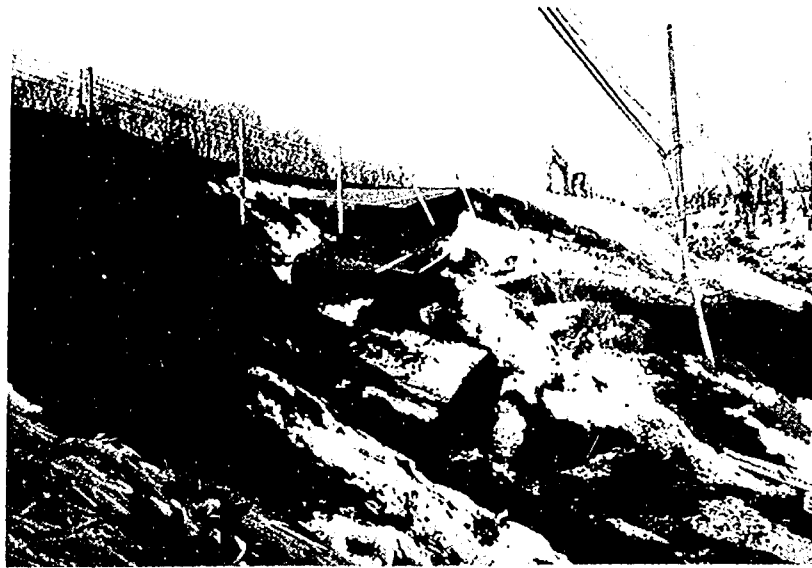
山側と谷側でそれぞれ、最大10mおよび15m程度である。沢を埋める両盛土の谷側が崩壊してのり面がすべり落ち、谷側に増設されていた登坂車線が陥没した。山側は路肩に亀裂が生じ、のり面が沈下した。山側からの排水のためにパイプカルバートが盛土を横断して

おり、山側の谷口には異常は見られなかったが、谷側の吐口は崩壊部分にあったために完全に破壊された。

写真-9・6 馬主米の盛土の崩壊状況

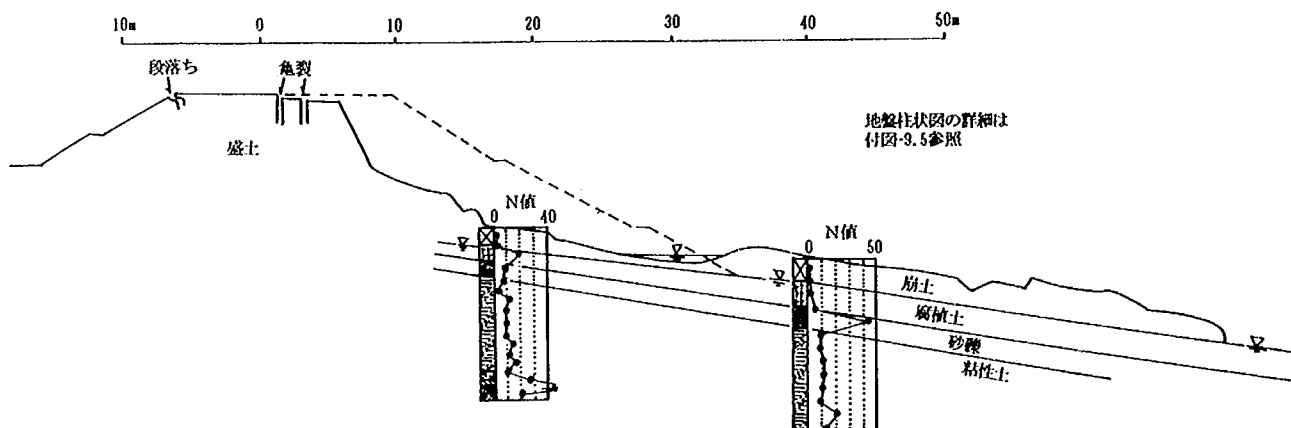
図-9・10 被災箇所における地盤断面図  
(国道38号馬主米)

崩壊後の調査に基づく地盤断面図を図-9・10に示す。

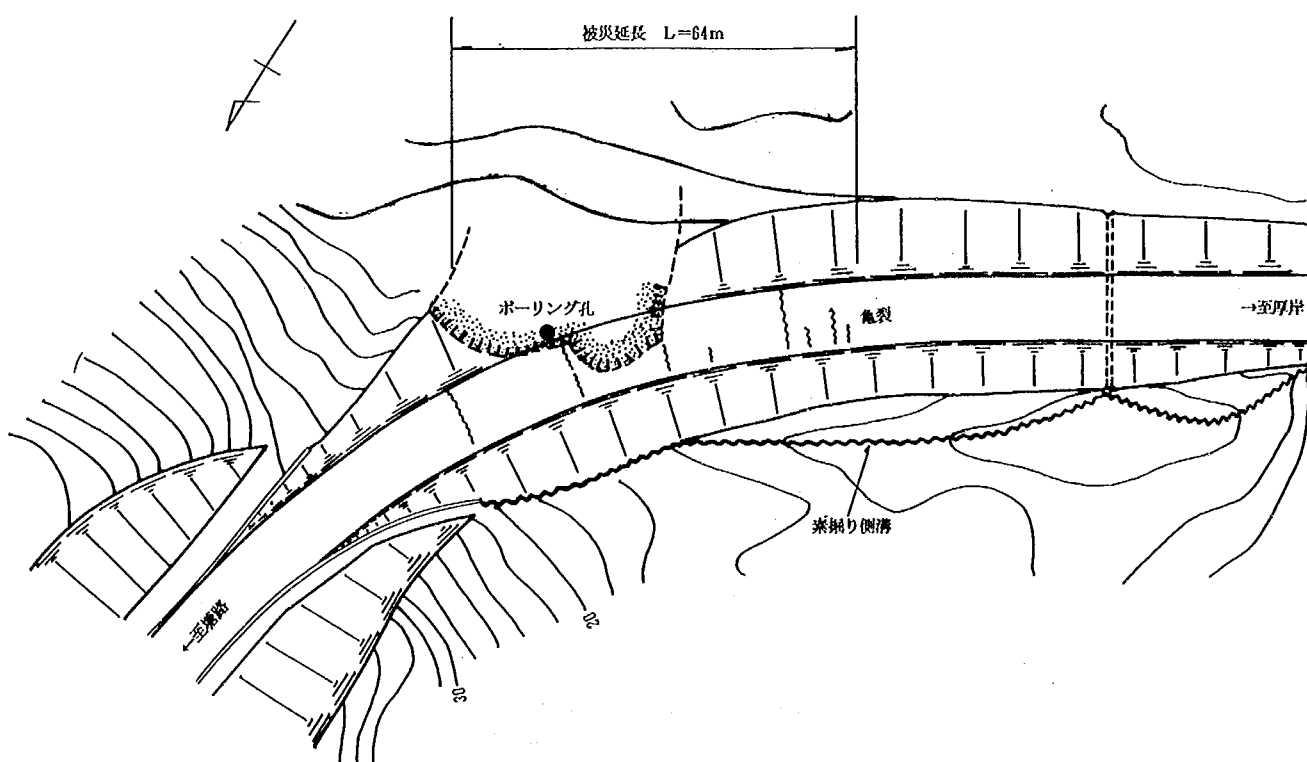
図-9・11 道道塘路厚岸線標茶町阿歴内の被災箇所の平面図

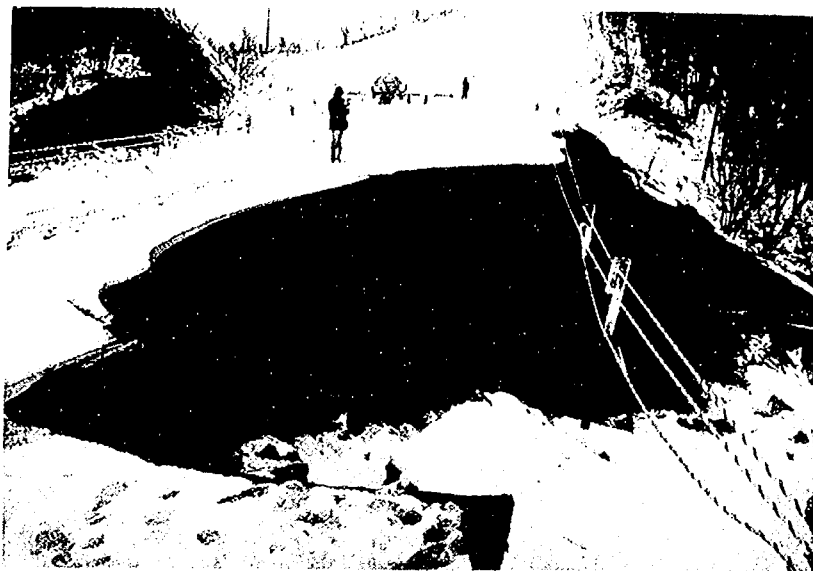
写真-9・8 阿歴内の盛土の崩壊状況

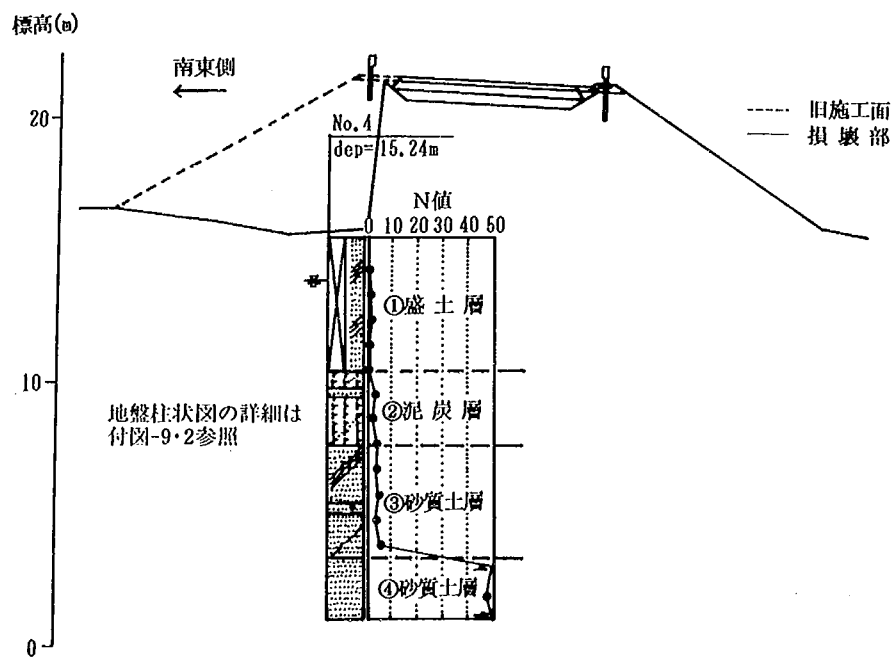
図-9・12 被災箇所の横断面図  
(道道塘路厚岸線標茶町阿歴内)

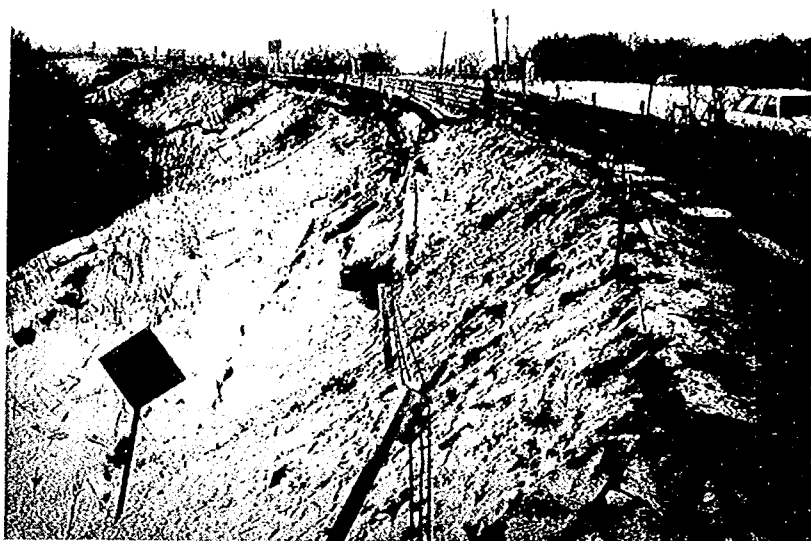
のり面の崩壊長さは、写真に示した南側が 60m 程度、北側が 30m 程度で、いずれも路肩に亀裂が生じてのり面がずり落ちるタイプの崩壊であった。路肩の亀裂の深さは最大 2 m 程度にも及び、上記の境界部分からはのり面を斜めに横切る連続した亀裂がのり尻付近まで生じた。

のり尻付近の湿地帯上には樹木及び電柱があり、崩壊土はこれらを一部傾けるような形ではらみ出していた。南側の崩壊部ののり尻部分には水路があった。また、北側の崩壊部ではのり肩のマンホールが崩壊土と一緒に移動した。

写真-9・11 五十石橋周辺の盛土のり面の崩壊状況

路面の沈下、縦断亀裂が生じた箇所では、砂利等を用いた沈下部の補修と亀裂のアスファルトパッチングが行われた。五十石橋周辺の盛土のり面の崩壊状況を示した写真-9・11では、沈下した路面の一部が砂利により既に補修されている。

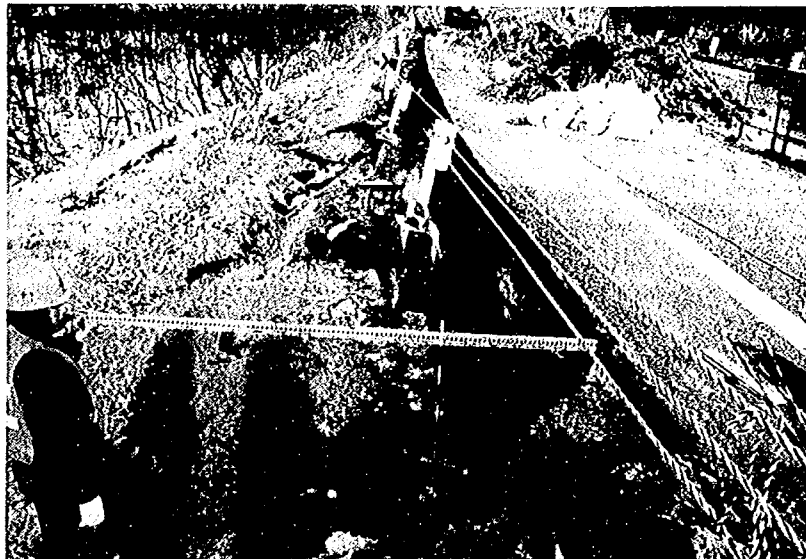
被災直後ののり面の状況を写真-9・13に示す。湿地帯上の両盛土で、釧路側には両切土区間が接しており、そこから4%程度の縦断勾配でカーブしながら下ってくる高さ2~4m程度の盛土のカーブ外側ののり面が長さ30m程度、内側ののり面が長さ60m程度被災した。路肩に亀裂が生じ、のり面がずり落ちるように沈下して最大1m程度の段差が生じた。崩壊したのり

面が側方にはらみ出したため、カーブ外側ののり尻付近の立木が傾いた。カーブ外側ののり尻から20m程度離れた湿地帯上には、幅30cm程度の小川が流れている。路面上では、中央に幅5cm、長さ30m程度の縦断クラックと、これをささむ横断クラックが生じた。

被災箇所から弟子屈方面に約300m程度離れた両盛土区間で平成3年12月に実施した地質調査結果によれば、盛土部分のN値は1~2程度と非常にゆるく、その下にN値2程度、層厚1.5m程度の有機質土層があり、孔内水位は盛土底面から0.5m下にあった。

写真-9・13 道道釧路鶴居弟子屈線鶴居村温根内の盛土のり面の崩壊状況  
(釧路土木現業所による)

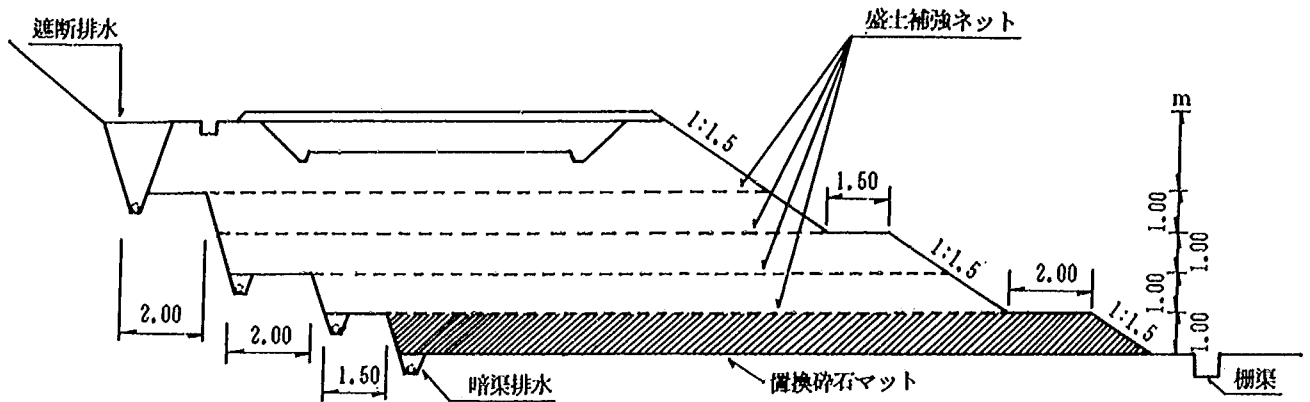
図-9・14 国道 272 号東阿歴内の本復旧断面

路面の沈下、縦断亀裂が生じた箇所では、大規模崩壊箇所と同様な補強盛土工、または排水層・ふとんかご工のみの設置などが、被害の程度に応じて行われた。

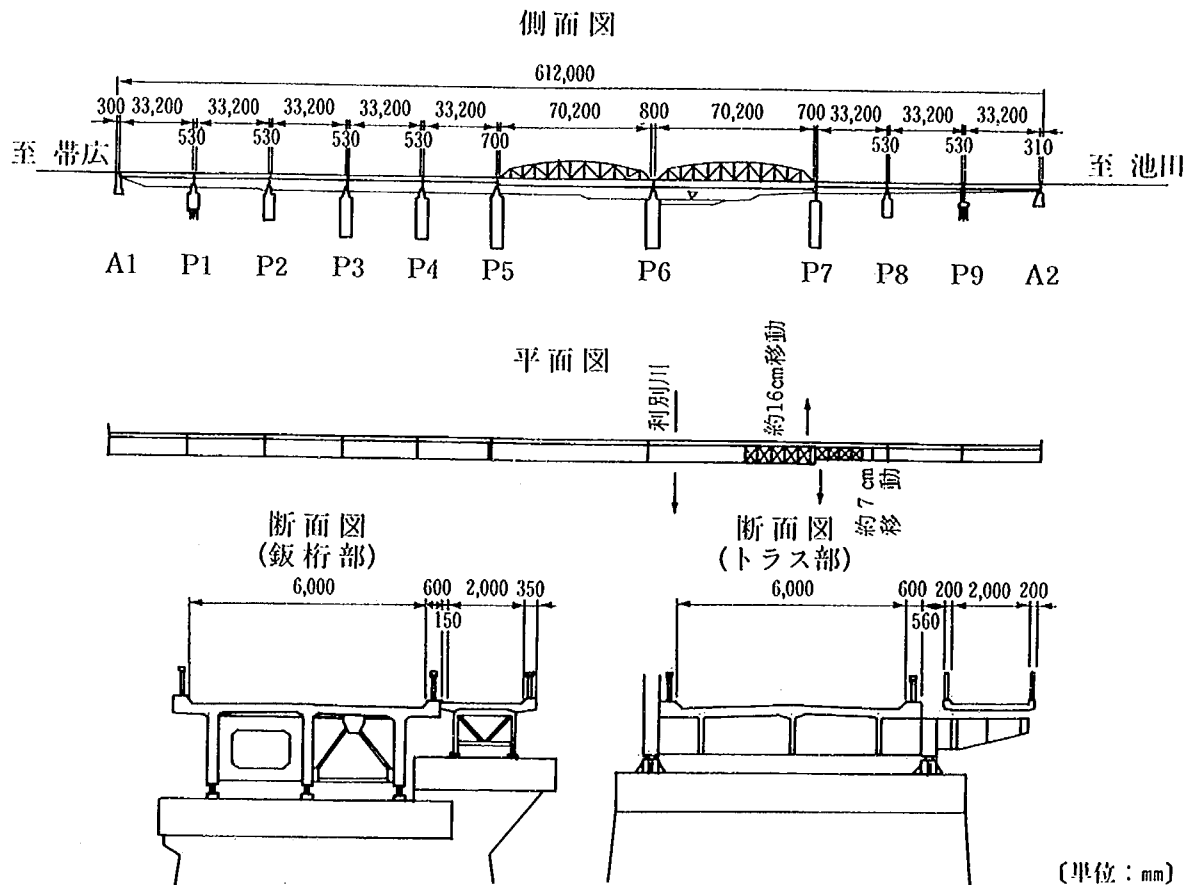
図-10・3 池田大橋一般図

本橋で最も顕著な損傷は、池田町側の単純鋸桁と単純トラスを支持するP7橋脚上で生じ、トラス用の固定ピン支承が写真-10・5に示すように破断した。地震

力によってピンが全長にわたってせん断破壊したものであり、これによって、支持されていたトラス部が橋軸直角方向に約16cm移動した。昭和53年の宮城県沖地震では、橋軸直角方向の地震力によって中央の切り欠き部でピンが2つに破断した例があるが<sup>13)</sup>、ピンが

本橋では、地震後全面通行止めとなったが、移動した桁を元の位置にもどし、チェーンブロックで仮止めするとともに、橋桁をベントおよび橋脚上に設置した仮受け台で支えた後、7tの重量規制を行いながら交通を開放した。最終的には、破損したトラスのピン支承を交換するとともに、損傷が生じたその他の支承の補修交換が行われた。

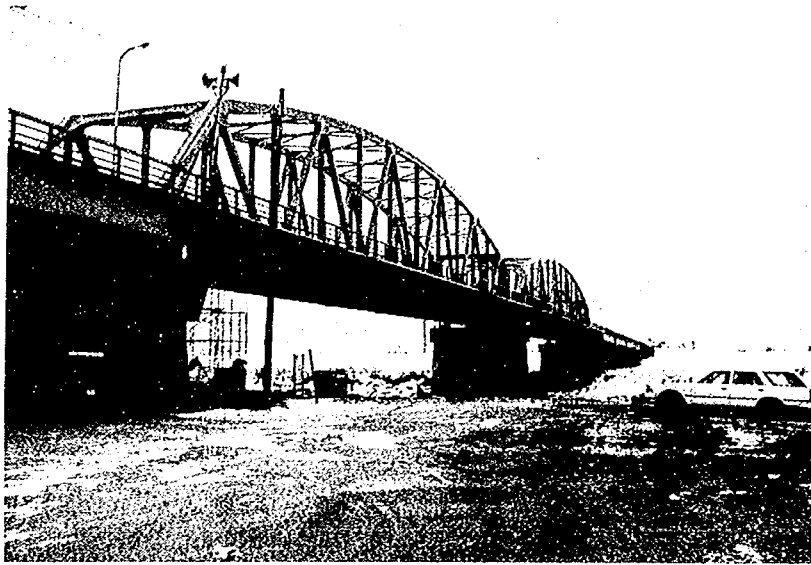
写真-10・4 池田大橋

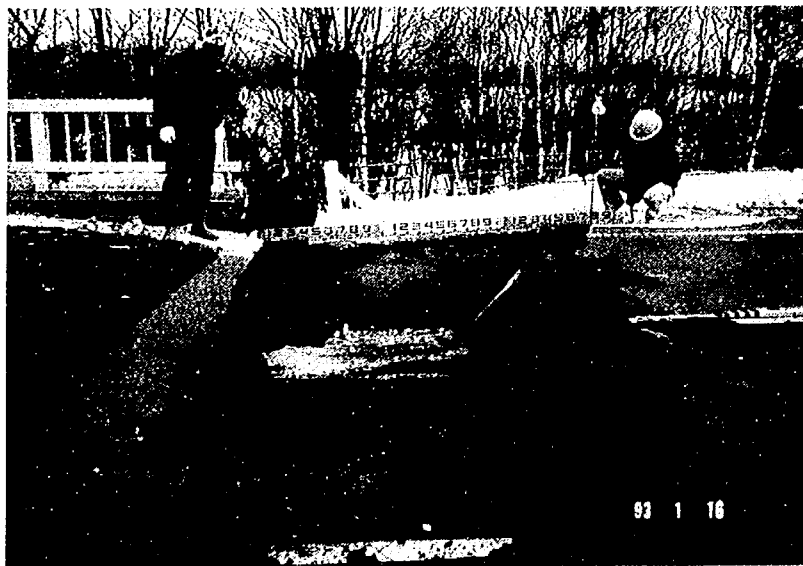
がいくつか見られるとともに、橋台縦壁と前面地盤の間に約30cmの隙間が見られた。これは、地震時に橋台前面地盤が液状化により河心方向に移動し、これと同時に背面地盤が沈下したものと考えられる。なお、橋台本体には顕著な被害は認められなかった。今回調査した橋梁では、光橋、パルマイ橋に本橋と同様の被害が生じた。

写真-10・8 橋台背面路盤の陥没（鶴厚内橋）

地震後、本橋を含む前後区間13kmが通行止めとなった。直ちに、沈下した橋台背面地盤の埋め戻しが行われ、1月16日15時に片側通行規制により交通が再開された。その後、橋台背面および路肩法面に対し路盤工、舗装工による補修およびフトン工による補強が行われ、復旧を完了した。

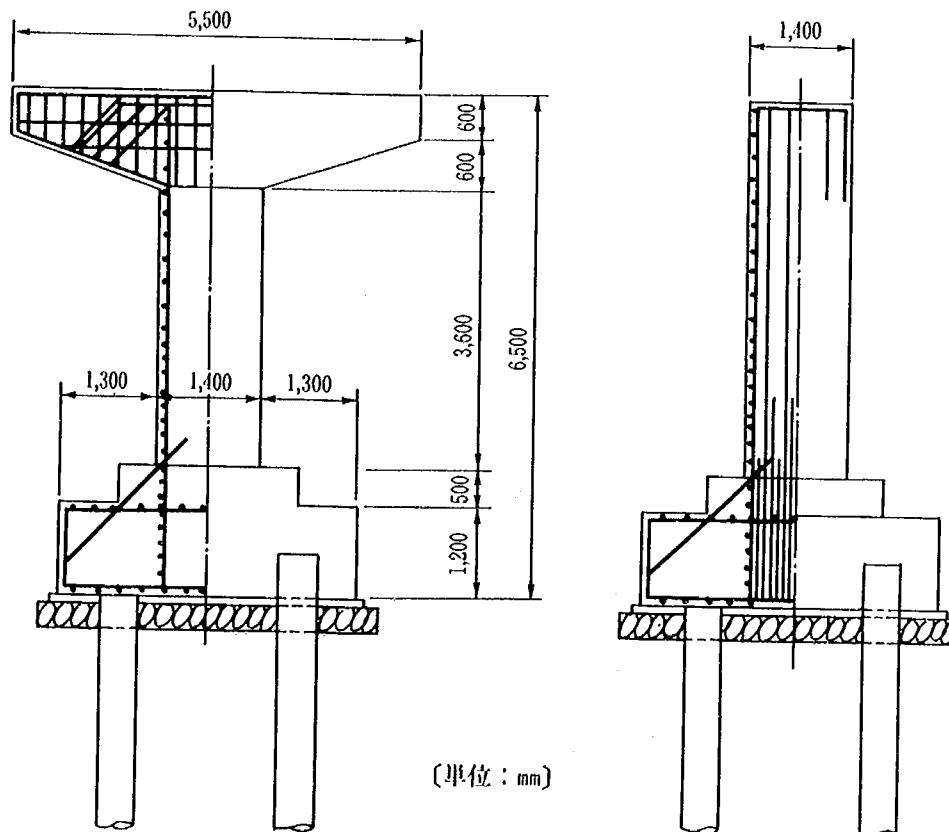
P2橋脚では、2段目の段落し位置で、写真-10・11、10・12に示すようにかぶりコンクリートが大きく剝離し、主鉄筋が面外方向に座屈してはみ出した。さらに、写真-10・13に示すように段落しされた後の12本の主鉄筋のうちの6本が破断した。

道路震災対策便覧(震災復旧編)では、橋脚の残存耐力と変形性能に基づいて段落し部の損傷度の簡易判定法を示している<sup>9)</sup>。これによれば、P1およびP2の損傷は、地震後通行止めを必要とする「大被害」に該当する。橋脚の動的水平耐力は、最大水平耐力を超えて低下する領域に入っており、降伏耐力を大きく下回っている。

図-10・6 依田橋の橋脚の配筋図

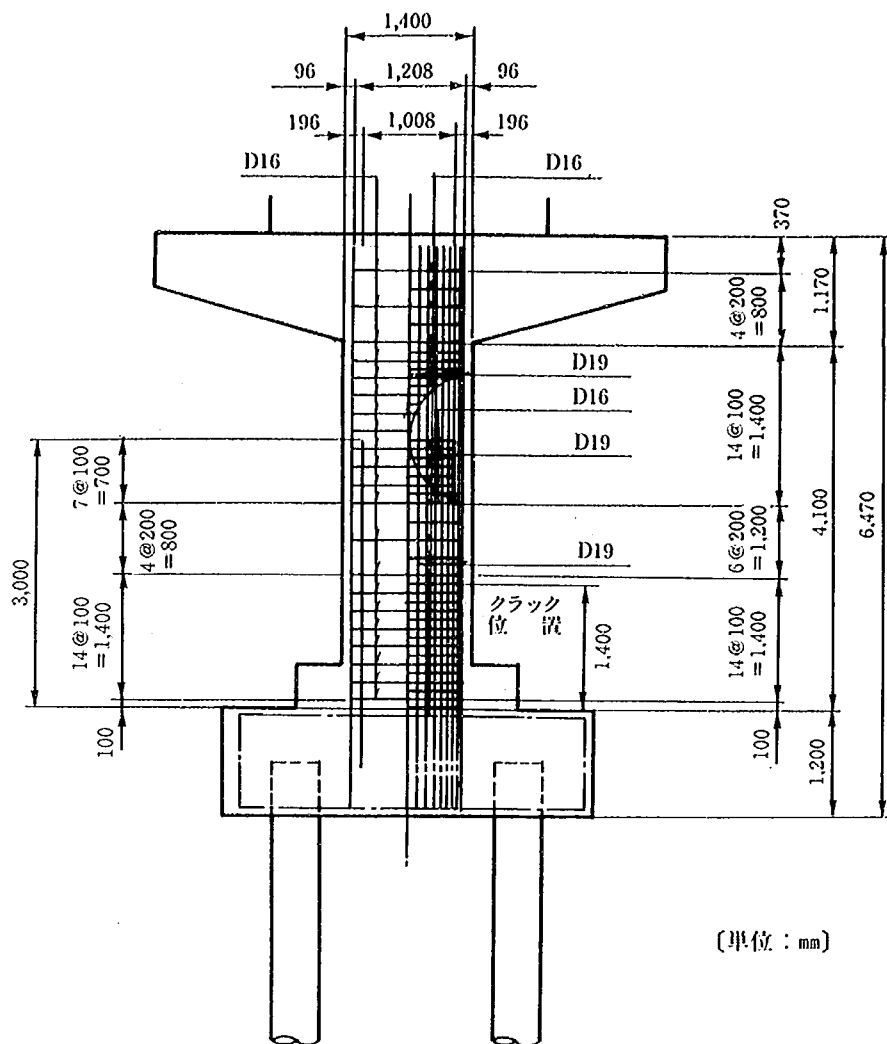
図-10・7 依田橋の新設橋脚の配筋図

依田橋では、地震後全面通行止めの措置がとられ、復旧工事が行われた。復旧方法としては、損傷した橋脚部分を撤去し、新設する工法が採用された。図-10・7は、新設された橋脚を示したものである。橋脚の寸法諸元は同一であるが、主鉄筋の段落し位置は現行の道路橋示方書に従い、2.5mの位置に引き上げられた。完成状況を写真-10・16に示す。

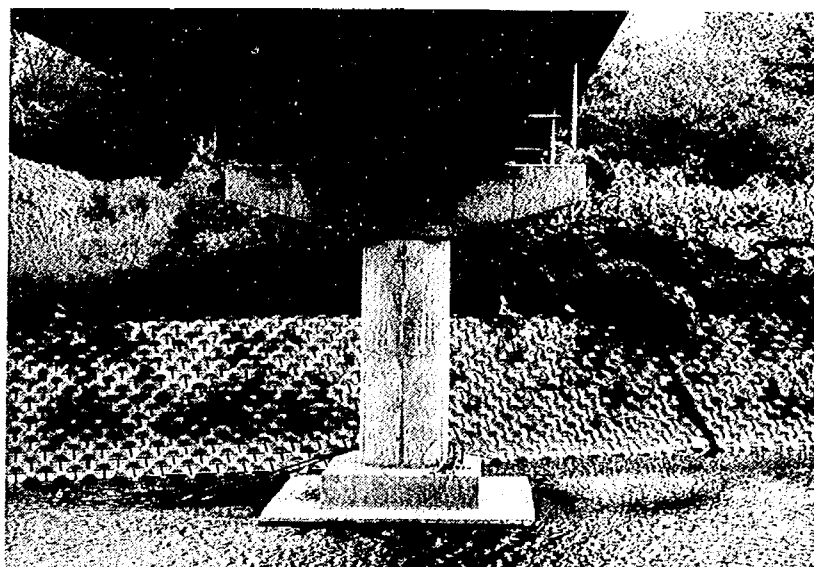
写真-10・16 復旧状況 (依田橋)

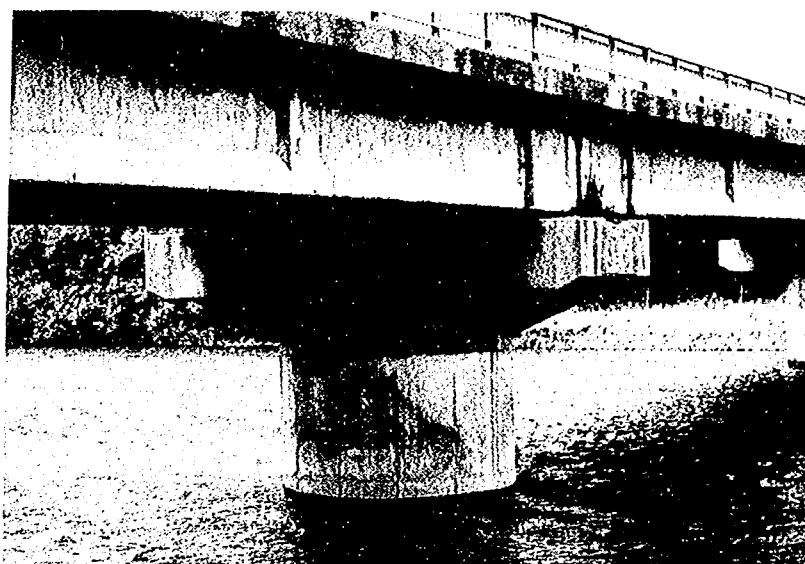
写真-10・20 復旧完成 (松之恵橋)

採用され、河積阻害率を考慮し、現橋脚の上下流方向に幅を大きくした小判型の断面形状にした。補修設計では、大きく被災した橋脚では、新設部分のみで地震

力を受け持つものとして設計された。完成状況を写真-10・20に示す。

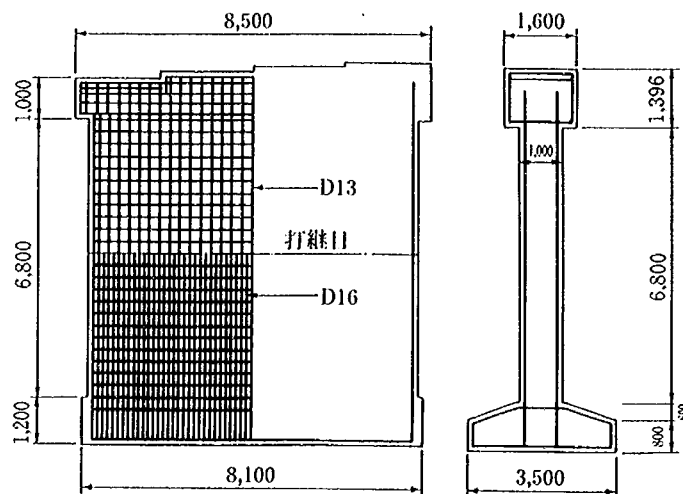
図-10・12 新多和橋橋脚の配筋図

に橋脚基部から5.7mの位置で主鉄筋の段落しが行われており、また、この位置が施工時のコンクリートの打継目となっていた。この打継目が写真-10・21に示すように最大7mm程度の目開きが生じ、両橋脚が流心側にわずかに折れ曲がったような状態となった。両橋脚では、流心側の地盤がすべり、橋脚との間に30cm～

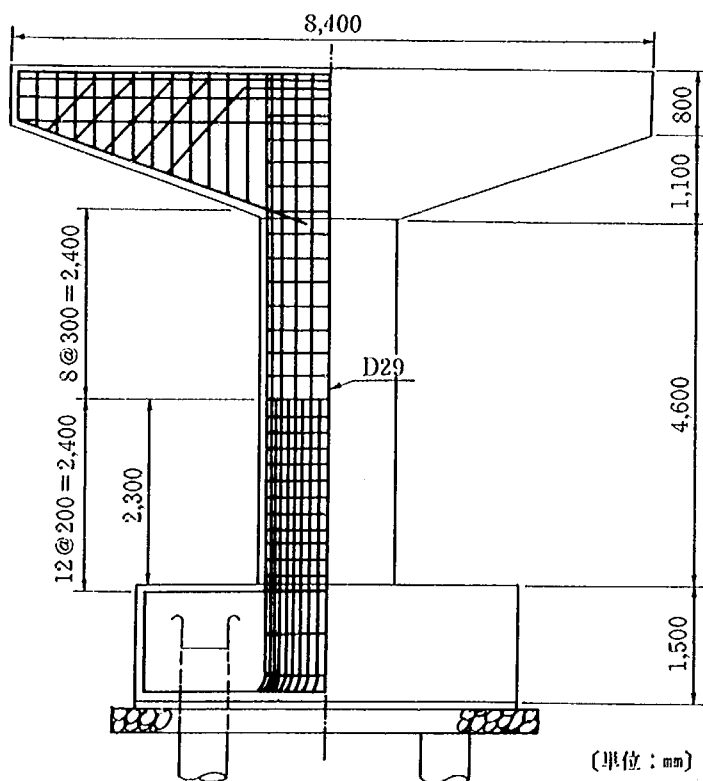
5基の橋脚は、図-10・14に示すようにフーチング天端から2.3mの位置で主鉄筋が段落しされており、いずれもこの位置で躯体を1周する水平クラックが生じた。最も損傷の大きかったP4橋脚では、写真-10・23に示すように斜めクラックも生じており、曲げ破

図-10・14 初音橋橋脚の配筋図

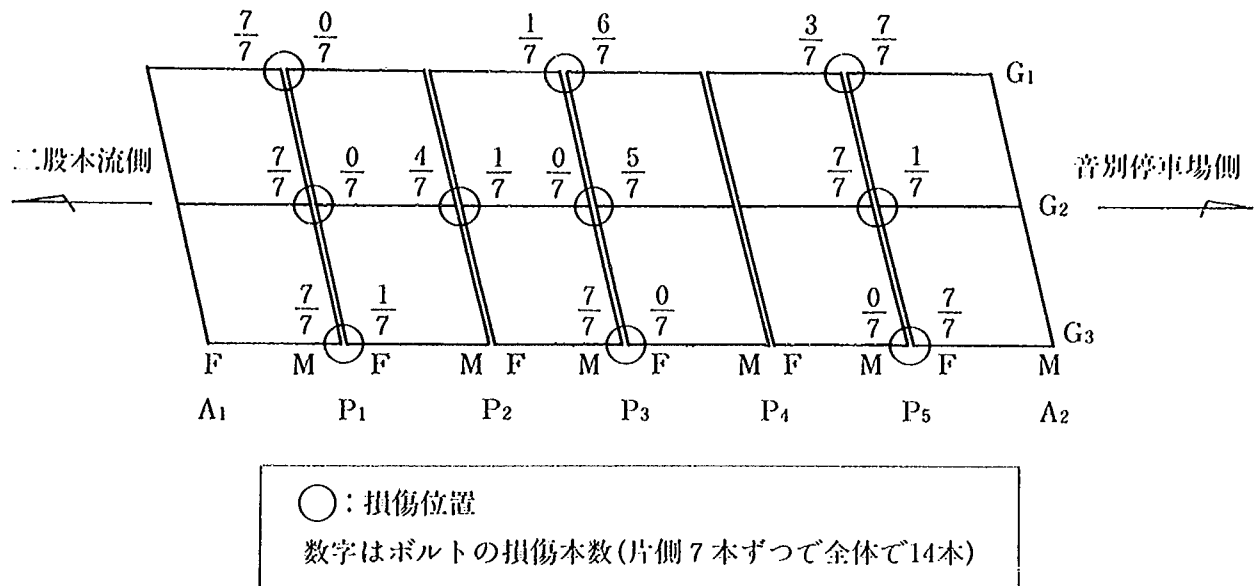
図-10・16 初音橋の桁間連結装置の損傷が生じた位置

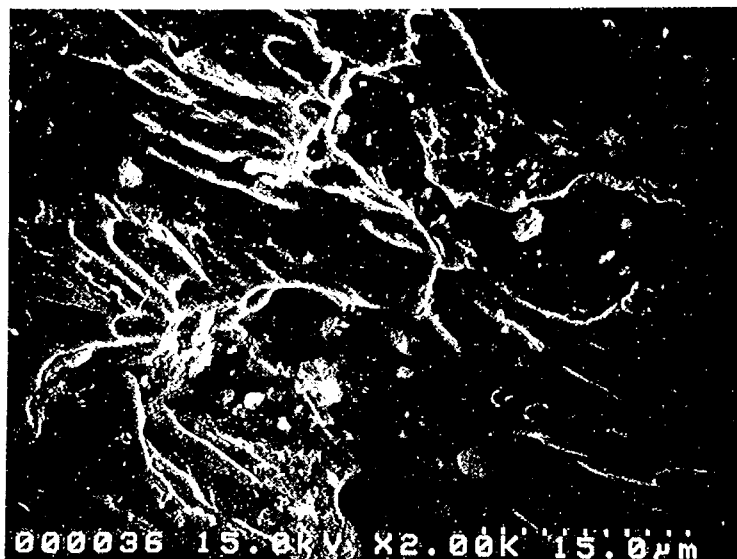
写真-10・27は、ボルトの破断面を示したものであり、これを2000倍に拡大した顕微鏡写真を示すと写真-10・28のようになる。これによれば、破断面は延性破断面の特徴と推定される性状を示しており、破断の起点は図-10・17に示すB側ねじ谷部で、ここから一方

向にせん断力を受けたために生じた破断と考えられる。したがって、地震時に隣接する桁間に相対変位が生じ、桁間連結装置が作動した結果、一度にせん断破壊したものと考えられる。なお、損傷を受けた桁間連結装置の中には、破断したボルトの他に大きくせん断変形し

写真-10・28 ボルトの破断面の拡大写真（初音橋，図-10・17のB位置）

たボルトもあり，これには繰返し力が作用した形跡も認められる。

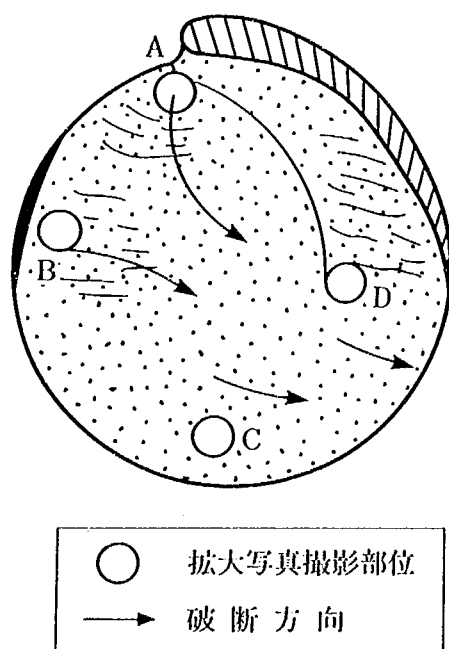
図-10・17 ボルトの破断方向（初音橋）

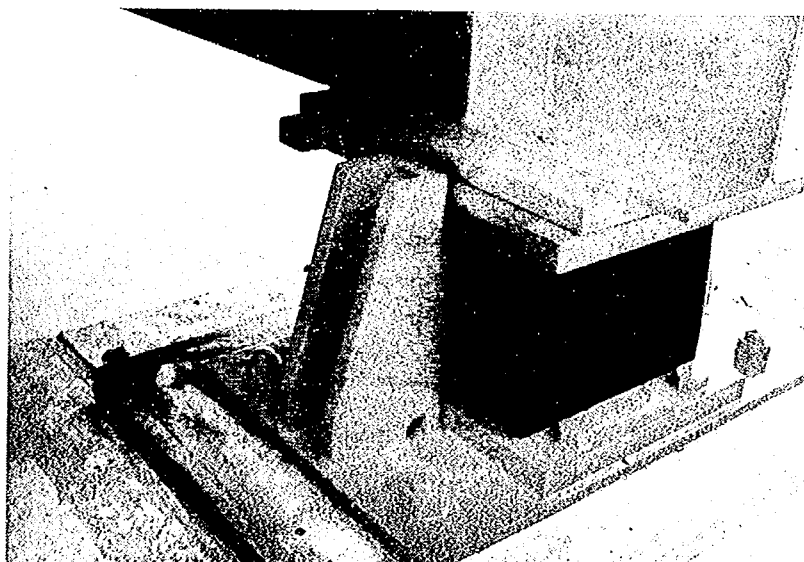
免震橋ということで振動特性が注目されたが，今回の地震によって，全く損傷は生じていない。写真-10・30に示すように免震支承の上鋼板とサイドブロックがこすれあった痕があり，地震時に上部構造が橋軸方向に2～2.5cm振動したことを示している。かなり大きな地震動を受けたわりには，小さい相対変位といえる。

写真-10・30 免震支承と橋軸方向への移動を示す塗装のこすれ痕 (温根沼大橋)

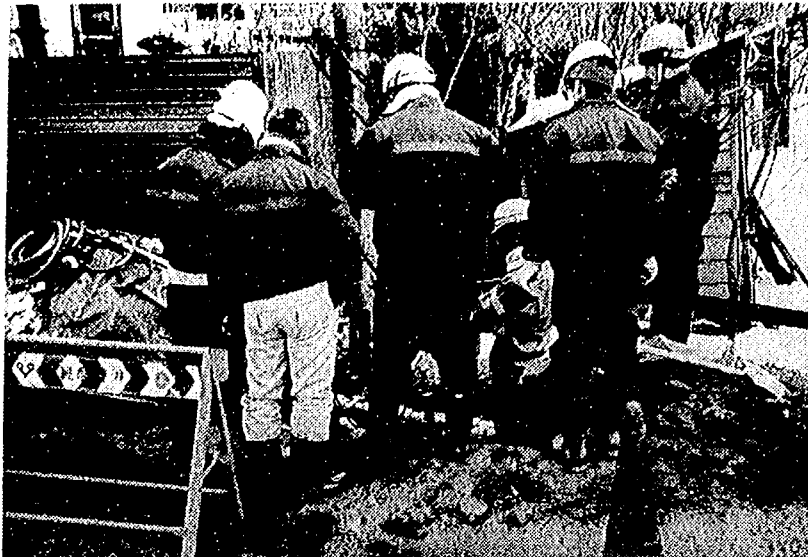
ガス施設の被害は、ほとんどが導管に生じており、傾斜地の上下端部や地盤条件の変化部に集中している。ガス管の被害状況を表-11・1に示す。これによると、ほとんどの被害は接合部で発生している。特に機械接合部では抜け出し、ネジ接合部では折損が多く発生している。ちなみに、復旧作業は、釧路ガス(株)の職員130名に加えて、日本ガス協会から767名の応援を得て行われた。復旧の進捗状況は図-11・2に示す通りである。写真-11・1に示すように、降雪や凍結等の厳しい条件下の復旧となったために作業は難航し、地域住民に大きな影響を与えた。2月6日には全ての復旧が完了した。釧路ガスでは、ガスが使えない家庭に対しては、無料で携帯ガスコンロを貸し出すなどの対

写真-11・1 ガス施設の復旧作業状況（釧路市緑ヶ丘）
