# 土 木 研 究 所 報 告

### 平成 5 年 (1993 年) 北海道南西沖地震災害調査報告

## 平成5年(1993年)北海道南西沖地震災害調査報告

### Report on the Disaster Caused by the Hokkaido Nansei-oki Earthquake of 1993

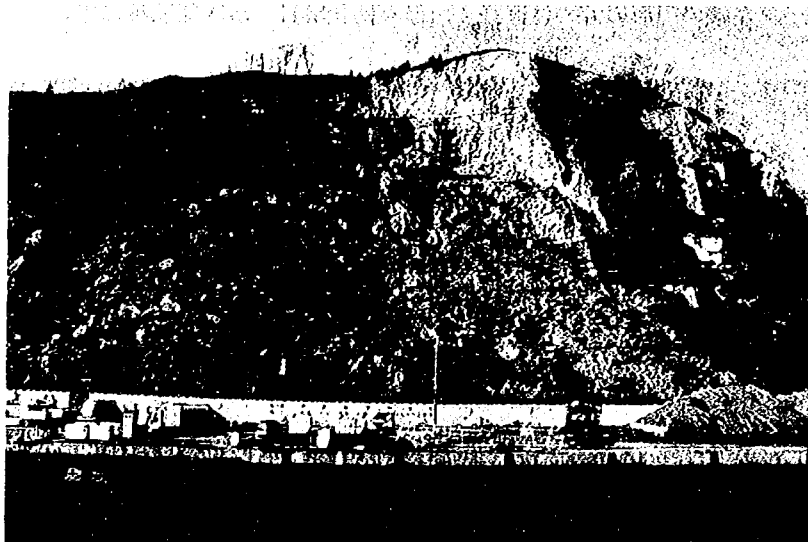
写真-3.4 今回の地震による斜面崩壊によって露出した仏沢層

水平の縞状に見える部分が砂岩部層、地表面近くの礫状に見える部分が火砕岩部層である。崩壊物の下にかつてホテル洋々荘が存在した。奥尻港より撮影。

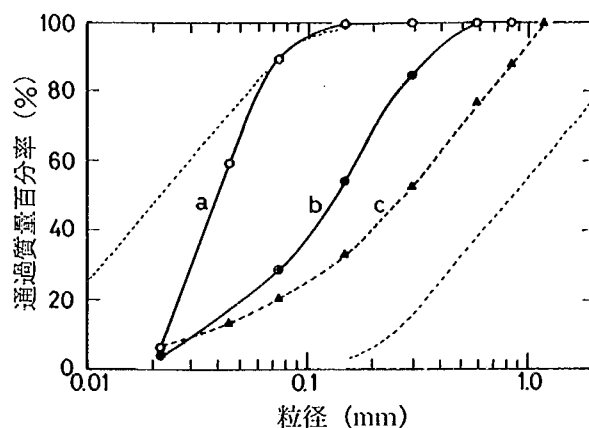
図-3.11 森町赤井川で噴砂した砂 (a, b) とクルミ坂岩層なだれ堆積物の 1.19mm 以下の部分の粒径加積曲線 (c)

図-3.11は赤井川で噴砂した砂とクルミ坂岩層なだれ堆積物の1.19mm以下の部分の粒径加積曲線を比較したものである。噴砂した砂は細粒の部分(a)と粗粒の部分(b)とに分かれていたので、別々に示してある。いずれも特に液状化の可能性あり<sup>39)</sup>の範囲内にある。しかし、クルミ坂岩層なだれ堆積物の粒径加積曲線は、1.19mm以下の部分のみを示したものであって実際の堆積物は砂礫状であり、このような累積曲線をもつものではない。寒川(1992)<sup>40)</sup>は遺跡にみられる液状化跡には、砂礫層の砂の部分か噴砂している例があることを報告している。今回の場合も、同様にクルミ坂岩層なだれ堆積物の砂状の部分が噴砂したと考えられる。

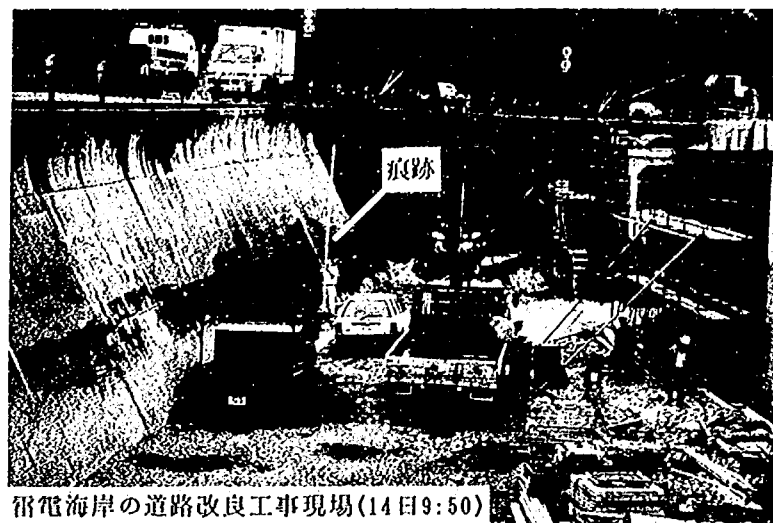
宿電海岸の道路改良工事現場(14日9:50)

この海岸では在来道路の海側に新たな道路の建設が進められており(図-4.3参照)、その未建設部分から津波が侵入し、在来の道路護岸ののり肩に痕跡を残していた(写真-4.4)。現場作業員(男性30代)によれば「沖方向に20m程度海水が引いてから、押し波が来襲した。」という津波の来襲状況であり、引波始動型の津波であったと推定できる。痕跡高は未建設部の直背後とそこから約50m離れた地点で測量し、津波の遡上高3.0mが求められた。

写真-4.4 工事現場に残された痕跡

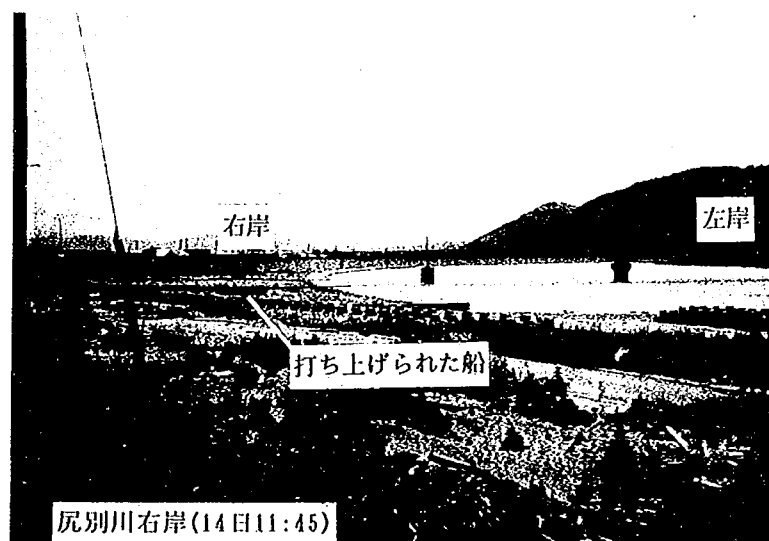
尻別川右岸(14日11:45)

り上げるような波の形で、胸元まで波がきた。」(男性 59 才),「地震後 10 分位で、大きな波が 2 回押し寄せた。」(男性 40 代),「11 時前頃に河岸の道路は浸水していた。河道内の船(写真-4.5)は対岸からの反射波でうちあげられた(図-4.4 参照)。」(男性 57 歳)ということであった。尻別川河口では河道内の痕跡から、左岸、右岸とも津波の遡上高は 3.2 m と求められた。

写真-4.5 河岸に打ち上げられた船の状況

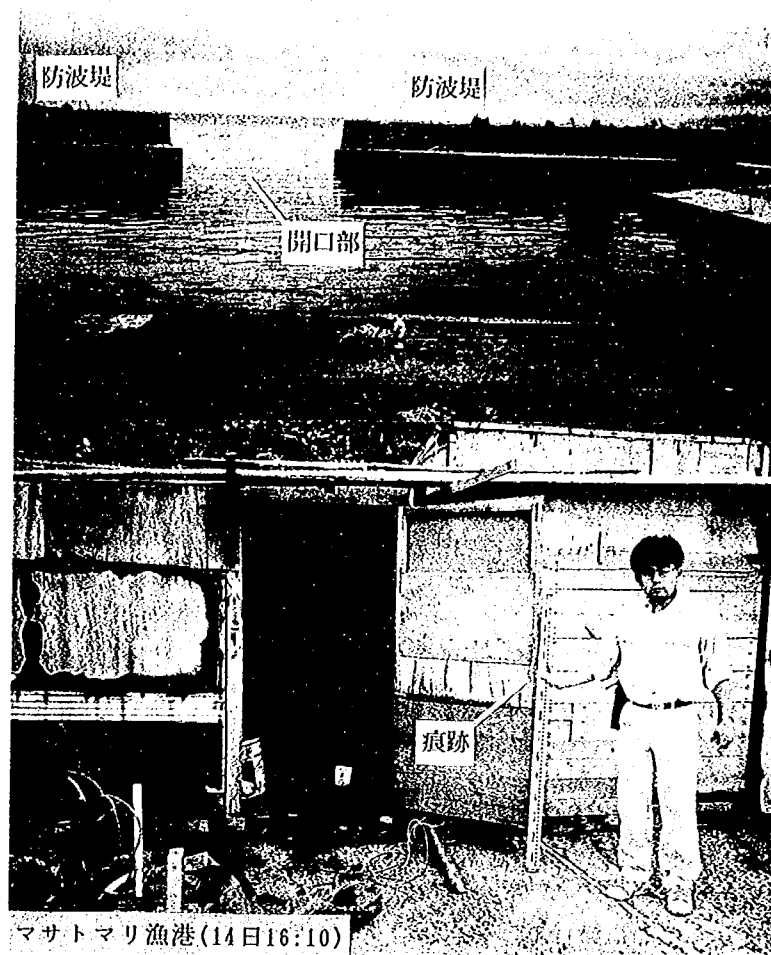
写真-4.7 漁港背後の小屋に残された痕跡

小さな入江内に位置するマサトマリ漁港は津波により水没し、漁港背後の小屋に痕跡が残されていたが、津波は防波堤を越えておらず、開口部から侵入したと推定される(写真-4.7)。津波の遡上高は3.3mであった。

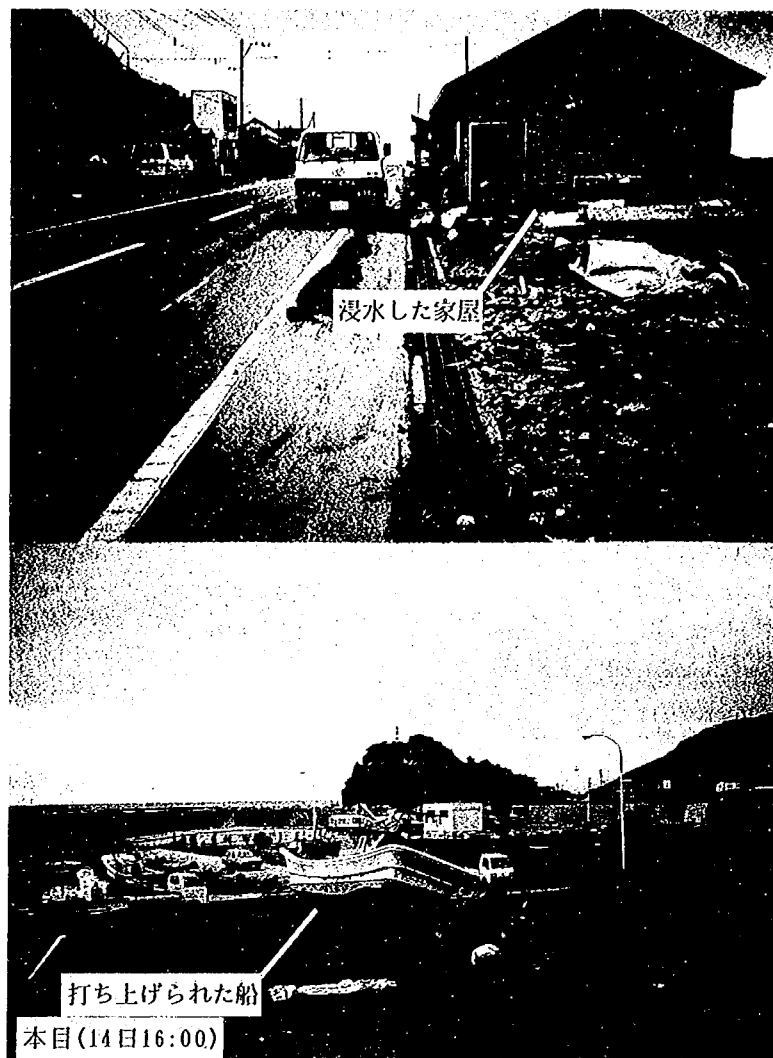
写真-4.8 家屋の浸水状況と打ち上げられた船

この付近(図-4.5参照)から被災した家屋が見られるようになり、本目港では漁船が陸にうちあげられていた(写真-4.8)。近隣の消防署の車庫内に津波の痕跡と見られる水跡があり、これより4.5mという津波の遡上高が得られた。

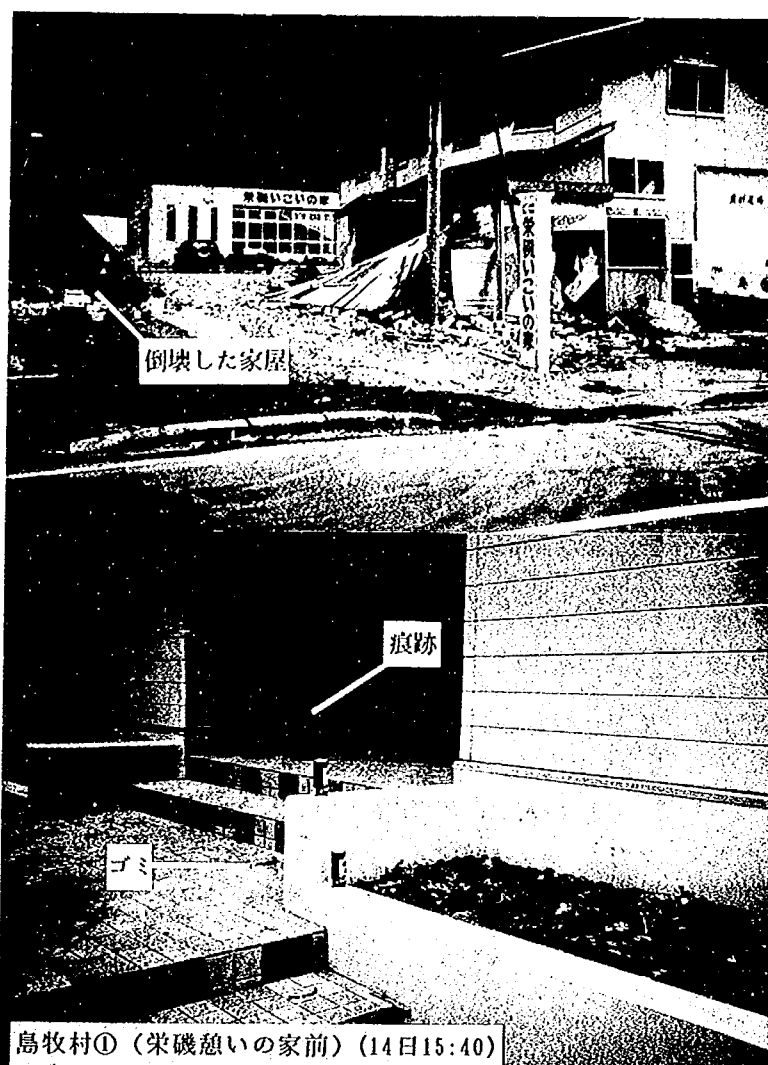
写真-4.9 家屋の損壊状況と痕跡

この地点では周辺と比べて家屋の倒壊等の被災が最も顕著であった(写真-4.9)。津波の遡上距離は長く、海岸道路より約50m陸側に位置する「栄磯憩いの家」

の玄関に痕跡が見られ、この痕跡高を測量し、津波の遡上高7.4mが得られた。

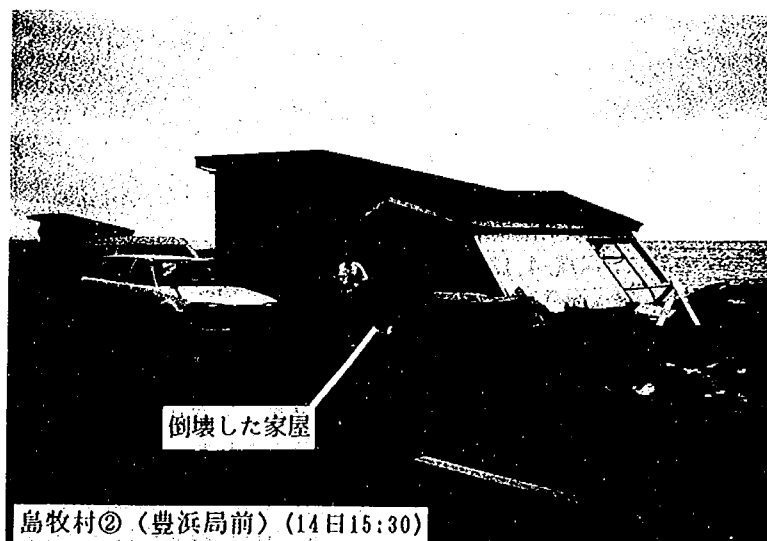
写真-4.10 家屋の損壊状況

この地点では倒壊している家屋も多く見られ(写真-4.10)、津波の波力の大きさを物語っている。近くの

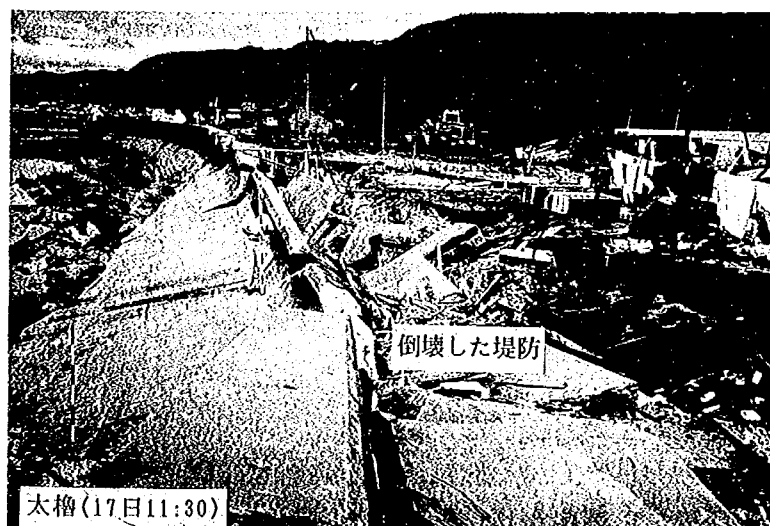
写真-4.13 海岸堤防の損壊状況

この地点では海岸堤防が著しく破壊されていた（写真-4.13）。堤体は岸側に傾き押し波の波力により倒壊したと推定され、コンクリートの打ち継ぎ目等では亀

裂による破壊もあった。倒壊した堤体の岸側では、地盤が著しく削られており、津波により侵食されたものと考えられる。

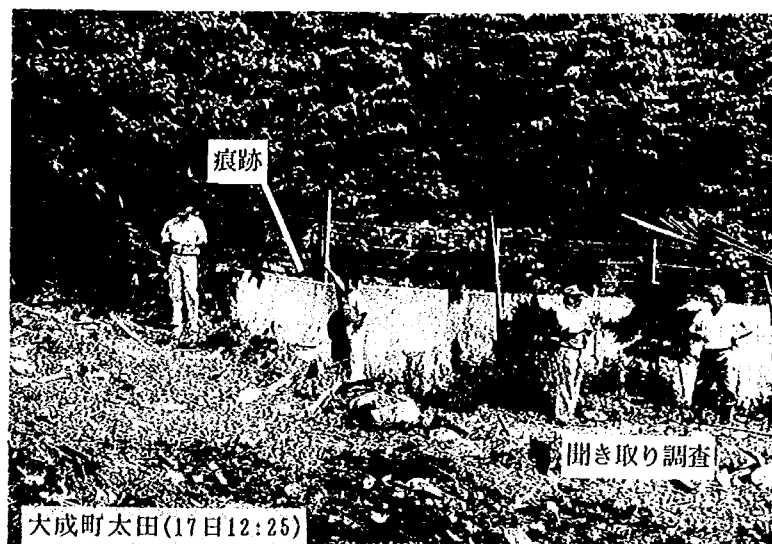
写真-4.14 山肌に残された痕跡と聞き取り状況

この地区では、破壊された家屋が目立ち、この周辺の中では最も被害が顕著なように思われた。護岸には特に破壊は見られなかった。津波は背後の山肌まで達しており(写真-4.14)、津波の遡上高は7.7mであった。

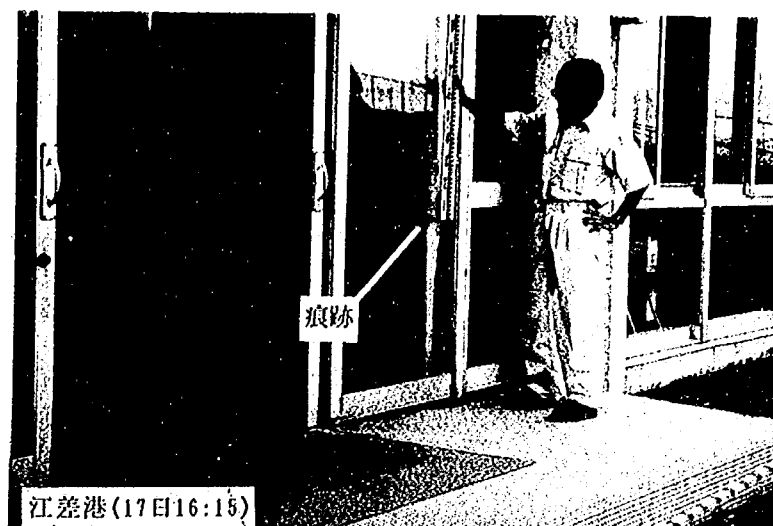
写真-4.17 港内の建物のガラス戸に残された痕跡

辺の家屋などには特に被害は見られなかった。ただし、港内の建物のガラス戸には津波の痕跡が残されており(写真-4.17)、津波来襲時には港が水没したと推定できる。この地点の津波の遡上高は2.7 mであった。

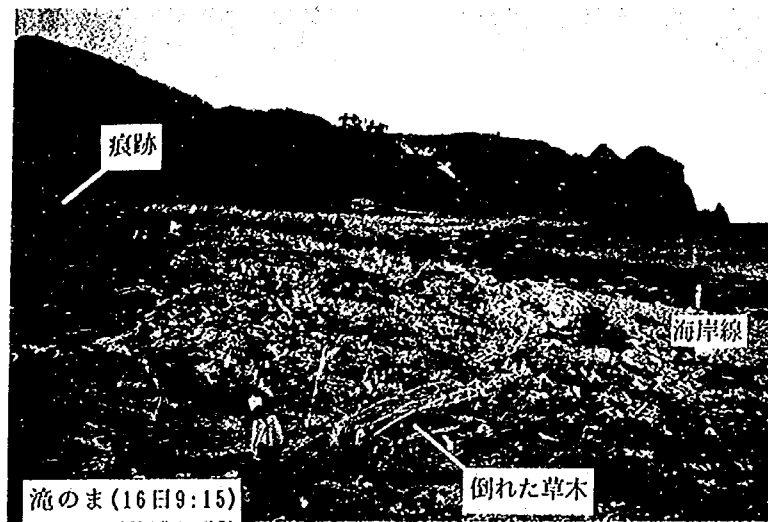
この地点は奥尻島北部西端の調査地点である。本海岸は入江の中央付近に位置し、比較的広い砂浜が広がっている。海岸の岸端では雑草が海に向かって倒れており(写真-4.18)、引波によるものと思われた。雑草の倒れている境界を痕跡と見なし痕跡高を測量したところ、6.9mという遡上高が得られた。

写真-4.18 津波によってなぎ倒された植生の状況

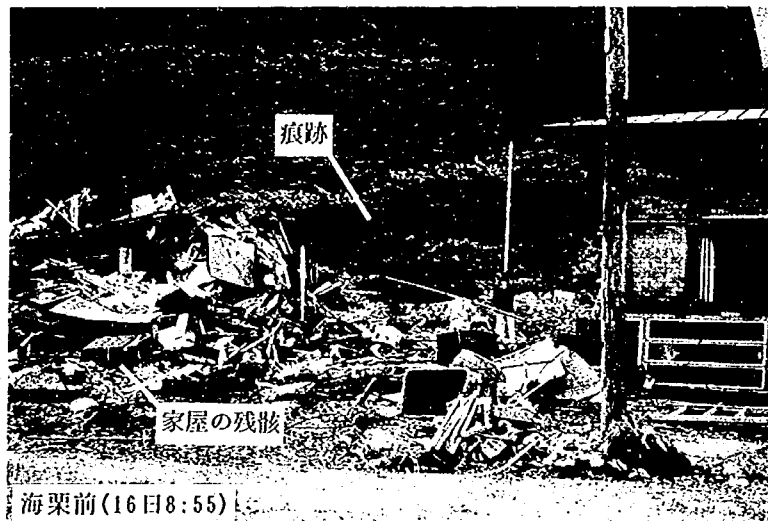
すぐに第2波目が来た。家の前の斜路から海水が流入してきた。」(男性60代)という津波の来襲状況であった。自動車もほぼ真南に移動しており、津波が、ほぼ真北から入射したと推定された。民家の裏庭にあった痕跡の高さを測量したところ(写真-4.19)、7.1mの遡上高であった。

写真-4.19 津波により集積された家屋の残骸

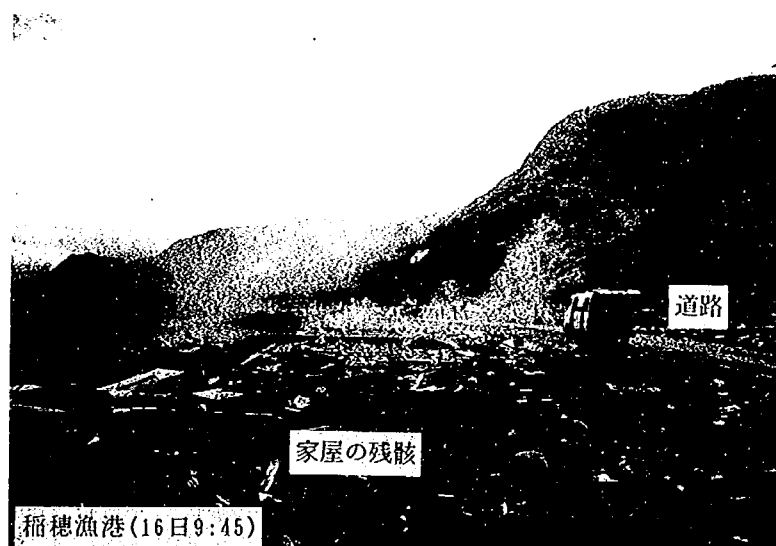
この地点では被害が特に顕著であり、道路を挟んで海の反対側に位置した家屋までほぼ完全に破壊されていた(写真-4.21)。津波の遡上高は8.8mとこの付近では最大であった。

写真-4.21 稲穂漁港の被災状況

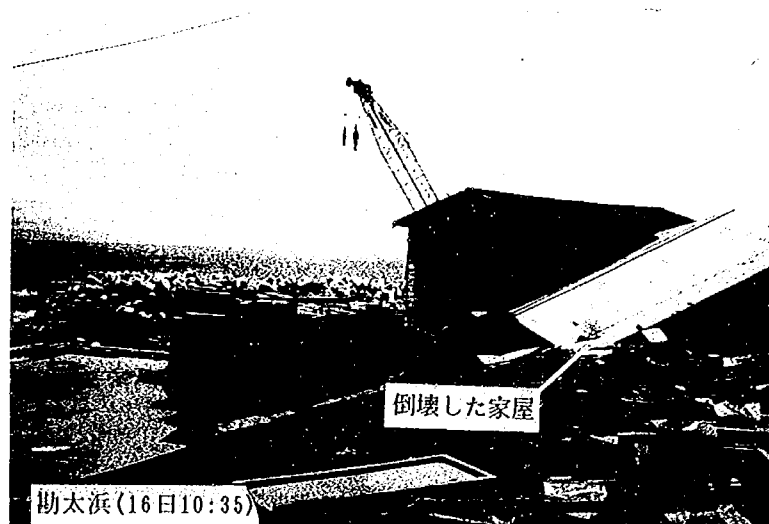
この地点では海岸近くに民家が密集しており、家屋の被災がかなり見られた。南側に位置する防波堤は南向きに倒壊しているのに対し、家屋は北向に倒壊していた(図-4.10, 写真-4.23 参照)。住民によると「家は防波堤からの返し波でやられた。」ということである。この地区で痕跡高を測量したところ7.4 m という遡上高が得られた。

写真-4.23 家屋の損壊状況

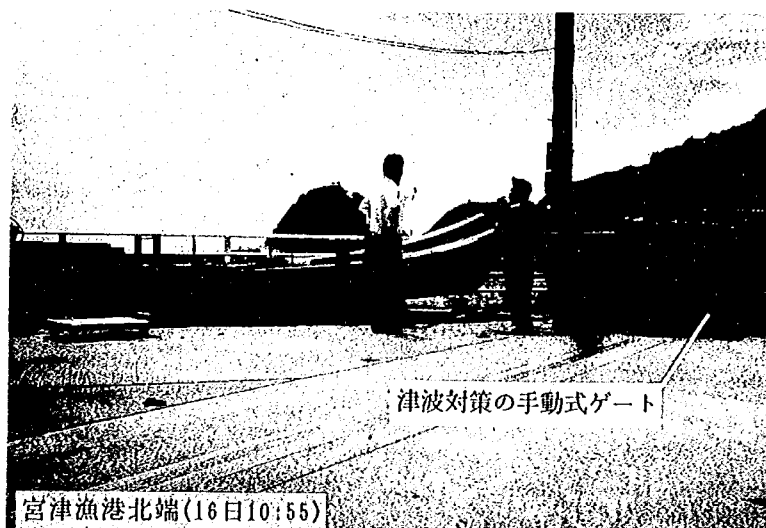
この地点は護岸で守られており、家屋の被害はほとんど見られなかった。痕跡は斜路上と漁港の北側背後で見つかり、3.9 m の津波の遡上高が測定された。斜路の入口には津波対策の手動式ゲートが設置されていたが(写真-4.24), 「今回の津波では閉じる時間が無かった。」(男性50代)ということであった。

写真-4.24 津波対策の手動式ゲート

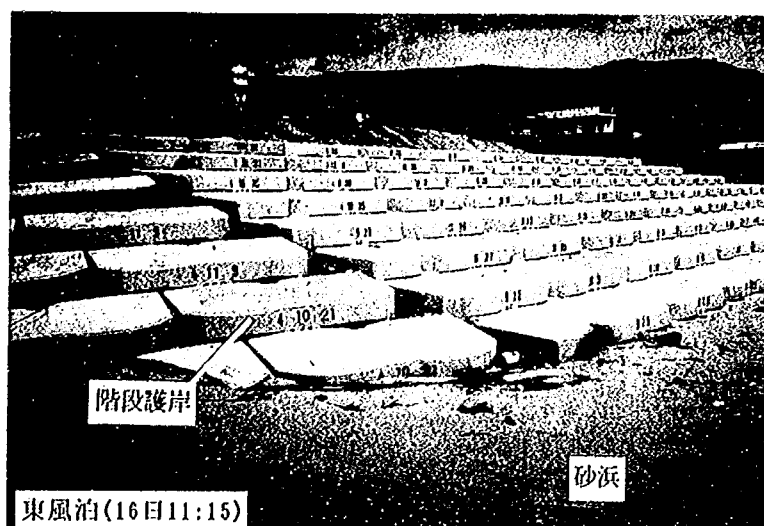
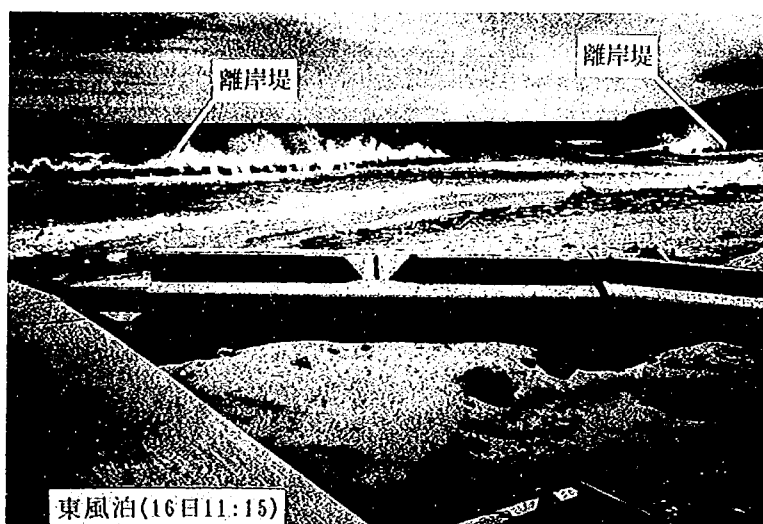
この地点では被害はあまり見られなかった。緩傾斜護岸上(写真-4.25)と離岸堤の背後(写真-4.26)において痕跡高を比較したところ、緩傾斜護岸上では5.2 m, 直立護岸上では2.3 m であり、津波に対しても

写真-4.26 離岸堤の状況

離岸堤の消波効果が機能したものと推定される。

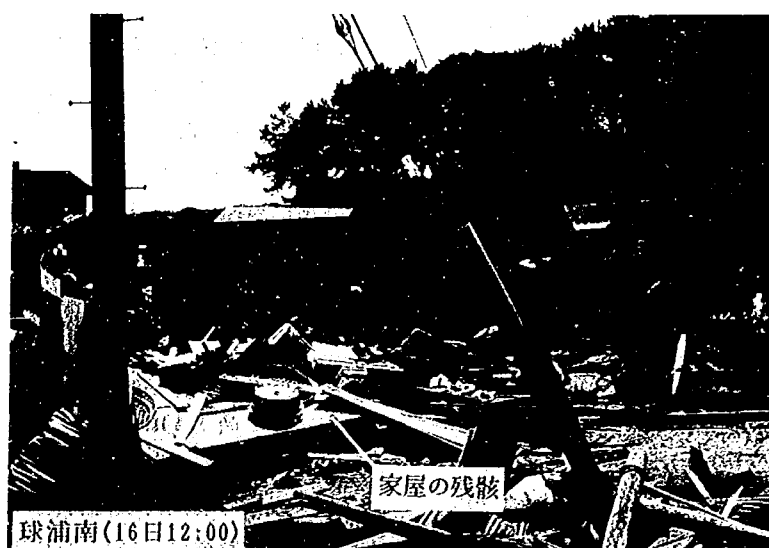
この地点でも、家屋の倒壊が見られた(写真-4.29)。近隣の住民(男性)によると「津波は22時30分頃来襲し、北からの入射波と奥尻港防波堤による反射波の

影響が見られた(図-4.11参照)。」ということである。家屋の破壊状態から見ると、主要な波は北東方向から入射したと考えられる。この地点の津波の遡上高は6.7mであった。

写真-4.29 家屋の損壊状況

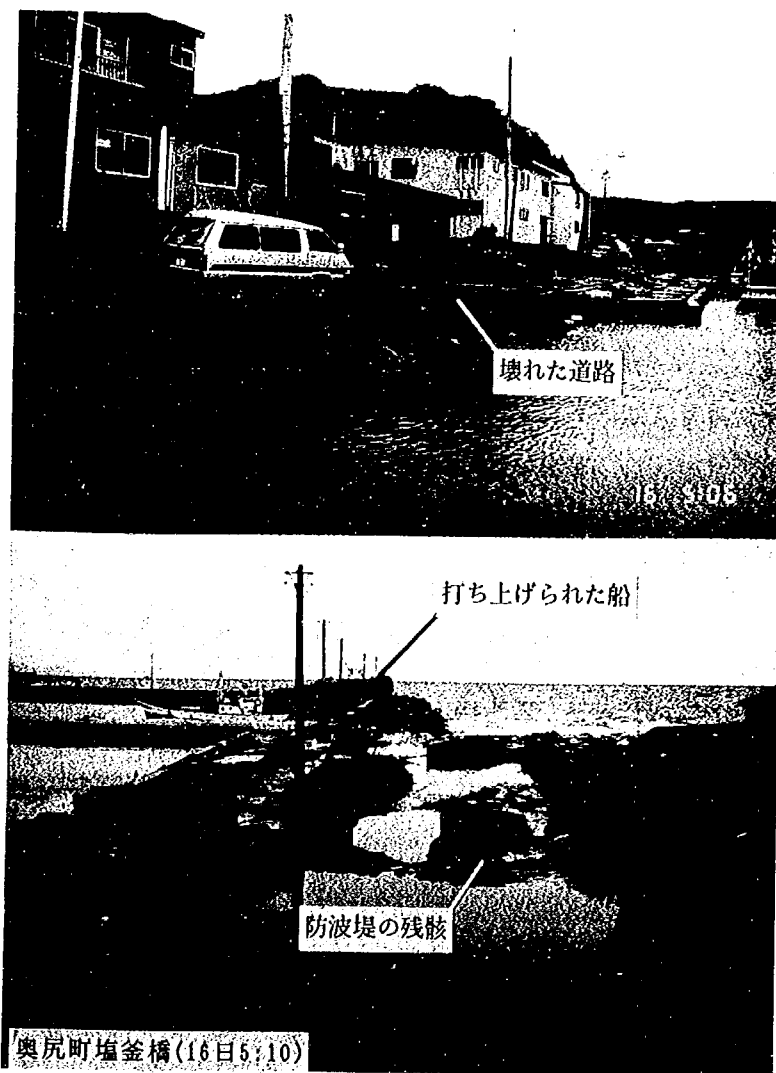
奥尻港南に位置するこの地区(写真-4.30)では、「津波は地震発生時より5分後に対岸の島牧方面から来襲し塩釜川に沿って遡上した」(30代男性)ということであった。また、この小河川にかかる橋に残っていた痕跡と汀線付近に位置する家屋に残っていた痕跡から津波の遡上高3.4mが求められた。

写真-4.30 塩釜川の河道状況

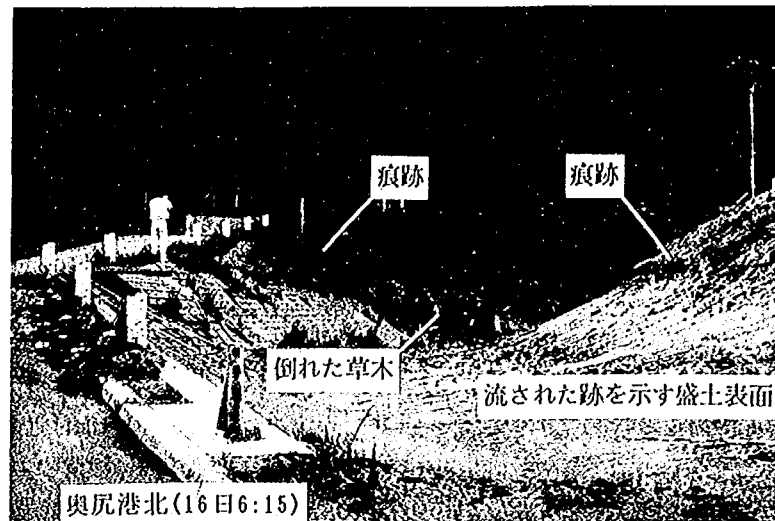
分後に第2波が、そのまた数分後に第3波が来襲した」ということである。北東方向から来襲した津波は護岸を乗り越え、遡上高は6.1mであった。奥尻港付近の他の観測点に比べてこの地点の遡上高が高いのは、この地点が北東方向からみて隅角部の奥に位置していた

ため、津波のエネルギーが集中したものと考えられる(写真-4.31)。

写真-4.31 盛土に残された痕跡

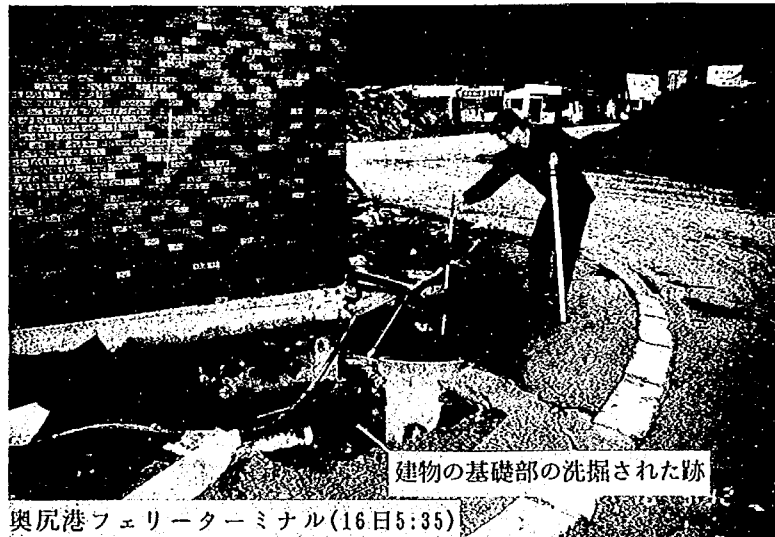
奥尻港の中心に位置するこのフェリーターミナルでは、観光案内所(写真-4.32)で津波による洗掘が見られ、倉庫内の痕跡や港内にある盛土に残っていた痕跡から津波の遡上高4.4mを得た。

写真-4.32 建物の基礎の洗掘状況

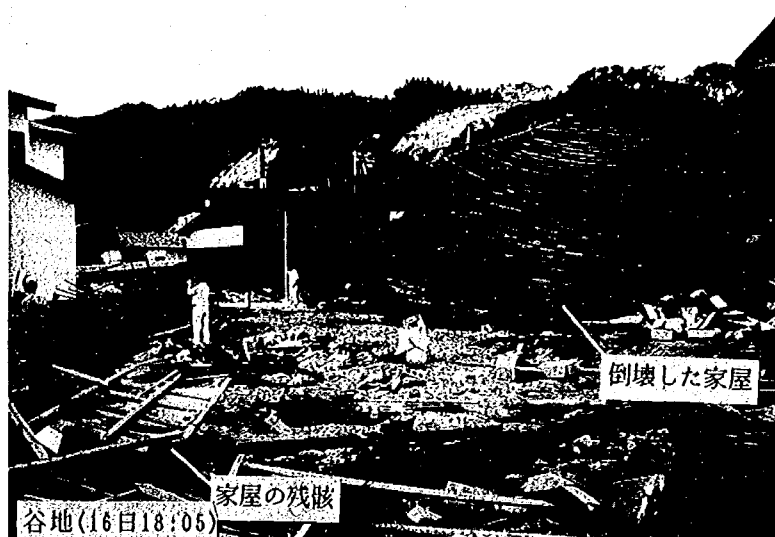
谷地では、釣懸川の河口右岸に調査地点を設けた。この地区では護岸が建設されていたものの、河口部から津波が侵入し、河口部付近の家屋は全壊していた(写真-4.33)。河道内に津波のエネルギーが集中し、局所的に水位が上昇したと推定される(図-4.12参照)。津波の遡上高は3.6mであった。

写真-4.33 家屋の損壊状況

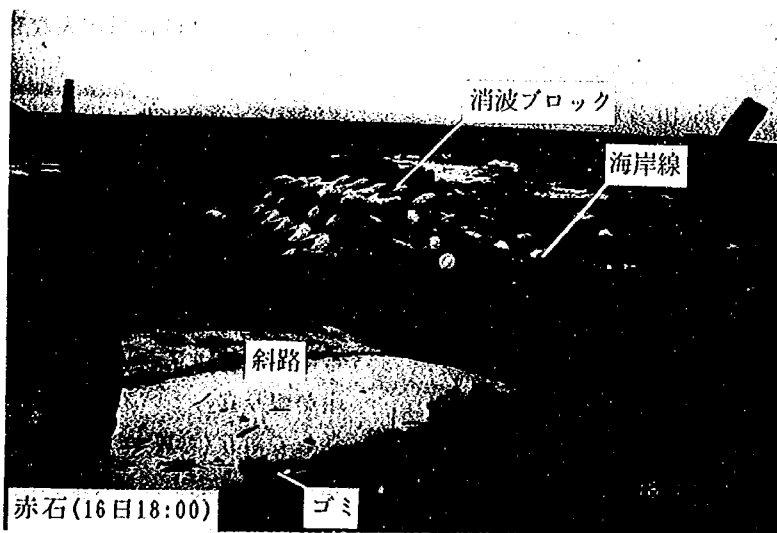
た。このため消波堤の開口部に位置する斜路上では3.0 mの遡上高が得られたものの(写真-4.34)、消波堤背後の家屋はほとんど被害が無かった。住民によると「消波ブロックがよく効いた。」ということであり、「津波は東から来た。」という津波の来襲状況であった。このことから、北海道南西部沿岸からの反射波が来襲した可能性も否定できない。

写真-4.34 斜路上の痕跡

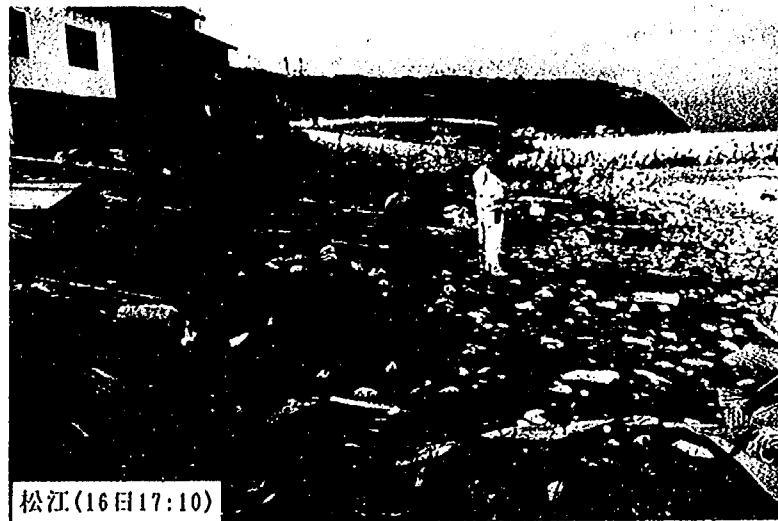
この地点は松江漁港の南側に位置し、路肩の下には礫浜が存在した。護岸は設置されておらず(写真-4.35)、所々で破壊された家屋が見られた。道路より海側に建てられた家屋の庭で痕跡が見られ、遡上高は

写真-4.35 家屋の庭に残された痕跡

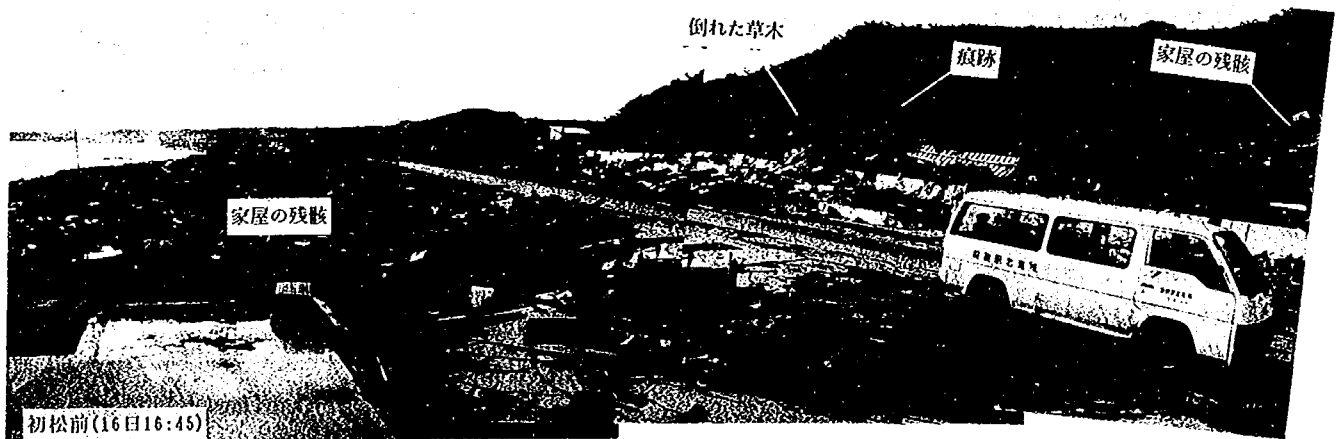
この地点では、海岸道路の側方に崖が切り立っており、この崖に破壊された家屋の残骸と見られる木材が痕跡として残っていた(写真-4.36)。これを痕跡として高さを測量したところ15.9 mという遡上高が得られた。津波は青苗地区より高く遡上したことになる、地形的にこの地区が青苗岬を回り込んだ津波が集中する位置にあったためと考えられる(図-4.13 参照)。

写真-4.36 崖に打ち上げられた家屋の残骸の状況

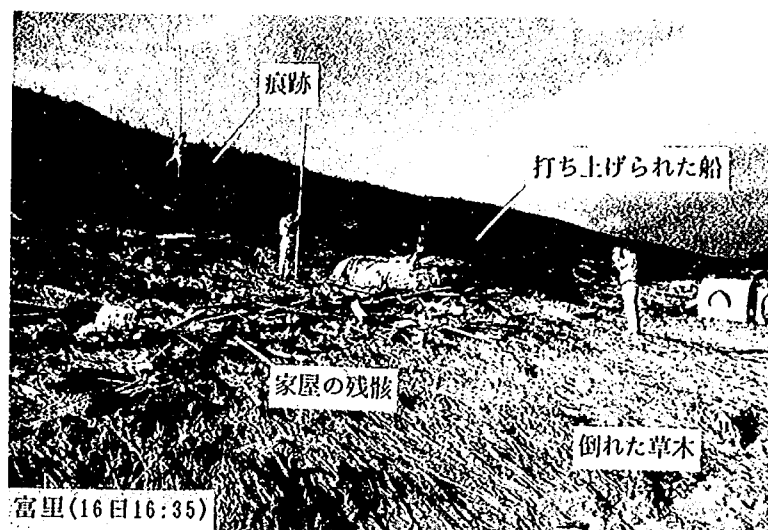
うちあがっており、遡上限界を表わす痕跡は路肩の上部で発見され(写真-4.37), 遡上高は11.6mであった。

写真-4.37 打ち上げられた船となぎ倒された植生

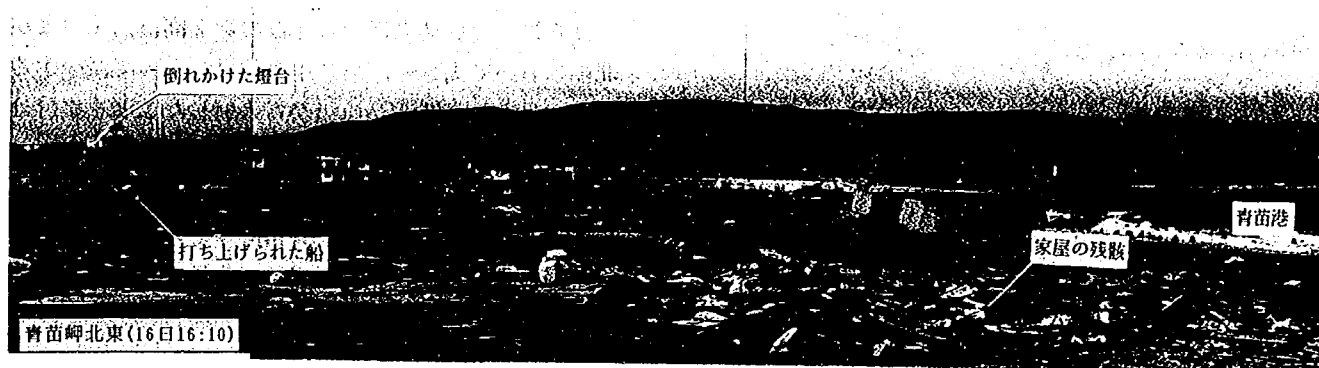
この地点は被害の最も大きかった箇所の北東端に位置する(写真-4.38)。西部の津波の波源位置に対しては青苗岬の遮蔽域に位置しており、回折波が侵入したと考えられる。高台にある民宿の経営者(男性)によると「北東方向からゴーッという音とともに津波が来襲し、西向に流れた。」、また家屋を破壊された住民(男性)によると「最大波は北東方向から入射し、反時計回りに循環した。」ということであり、津波の屈折・回折を襲つけるものと考えられる。痕跡は上述の民宿で見つかり、遡上高は7.4mであった。

写真-4.38 青苗港の被災状況

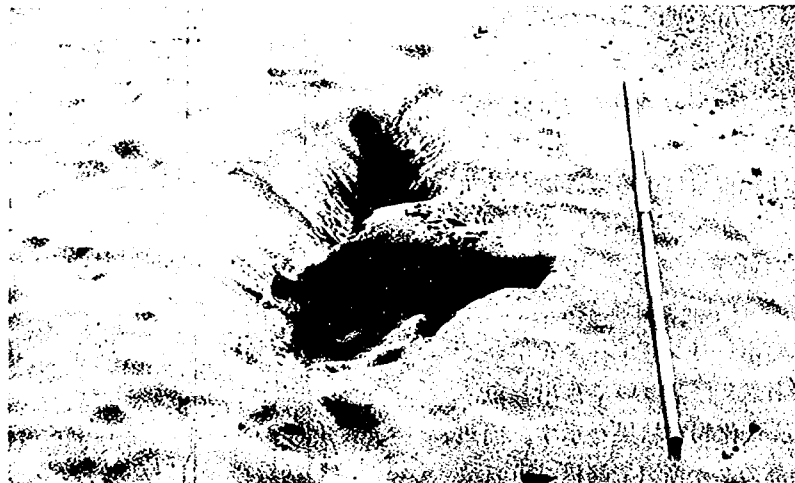
南館市の西側に位置する上磯町有川の一般国道228号に隣接する工事中の道路部分で、噴砂痕と陥没が発生した。写真-5.1は改良工事中の路床で観察された噴砂痕である。

写真-5.1 国道228号線上磯町有川の噴砂痕

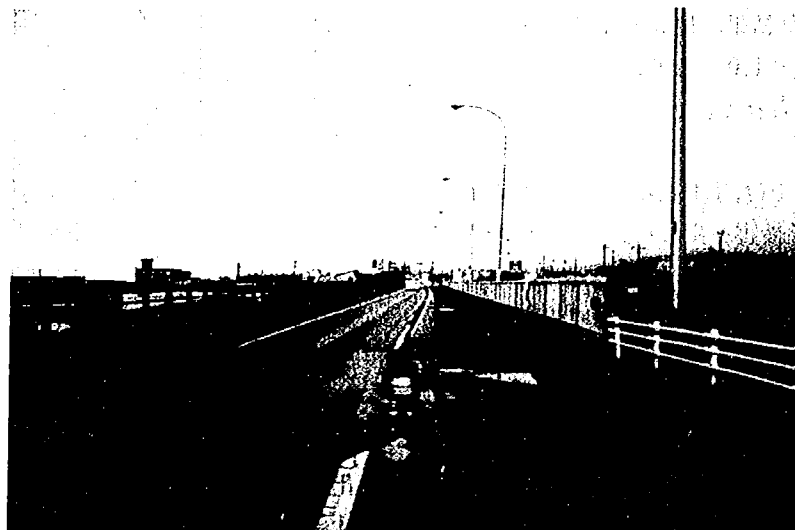
一般国道37号の長万部橋では、橋脚が橋軸直角方向に傾斜する被害が生じた。橋脚の傾斜は1~2度程度であり、このため、橋面上では橋軸直角方向に最大45cmの水平残留変位が生じた。また、上部構造の床版や伸縮継手も損傷を受けた。橋脚は歩道部拡幅のため左右

非対称な構造となっており、橋脚基礎周辺地盤が液状化した際、支持力を失って不同沈下をしたために生じた被害と推定される。

写真-5.2 長万部橋の被災状況

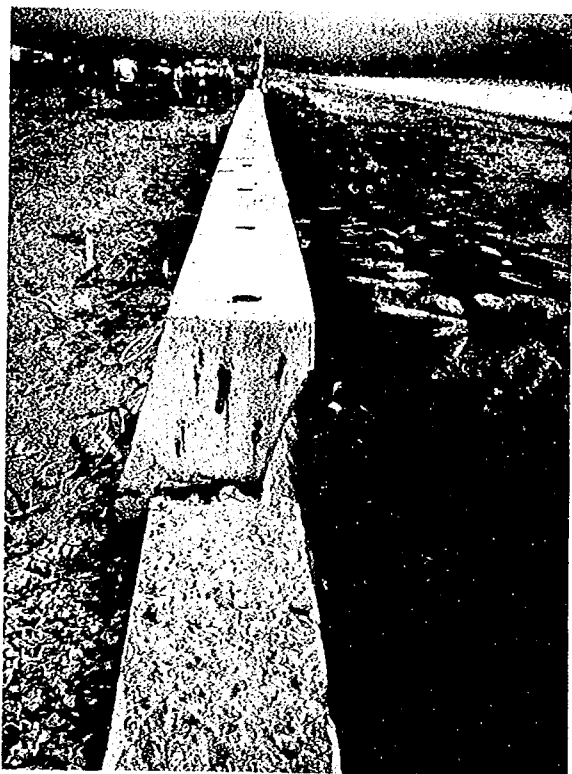
国道5号線に並行して海岸線に現在工事中の長万部バイパスでは、ちょうど路盤の施工が終了した段階で地震を受けた。このため、写真-5.3に示すように地盤

写真-5.3 国道五号線長万部バイパスの被災状況

の液状化による噴砂およびクラックが各所に発生し擁壁の移動、沈下が生じた。

海岸側は、図-5.7に示すような波返しのあるもたれ壁により支持されているが、局所的には最大80cm沈下した。また、液状化による締固めと裏込め土の土圧との関係で、ある部分は背面側に引き倒され、他のある部分は前面に押し出された。

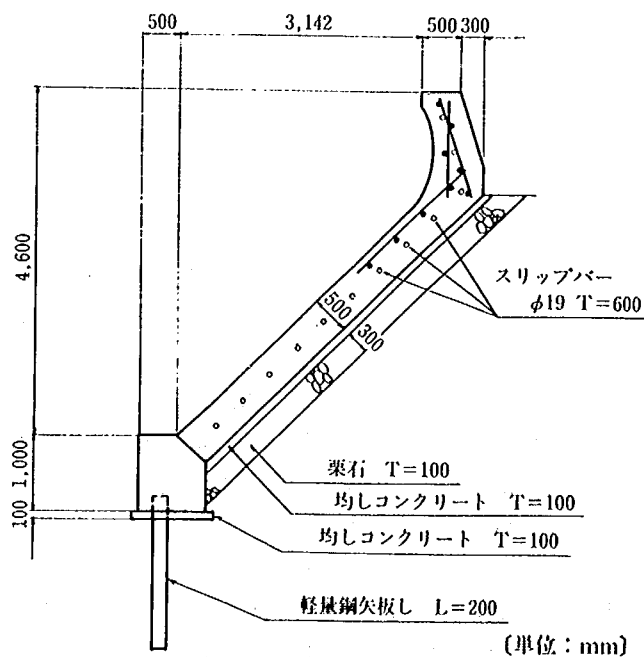
図-5.7 国道五号線長万部バイパスの擁壁概要図

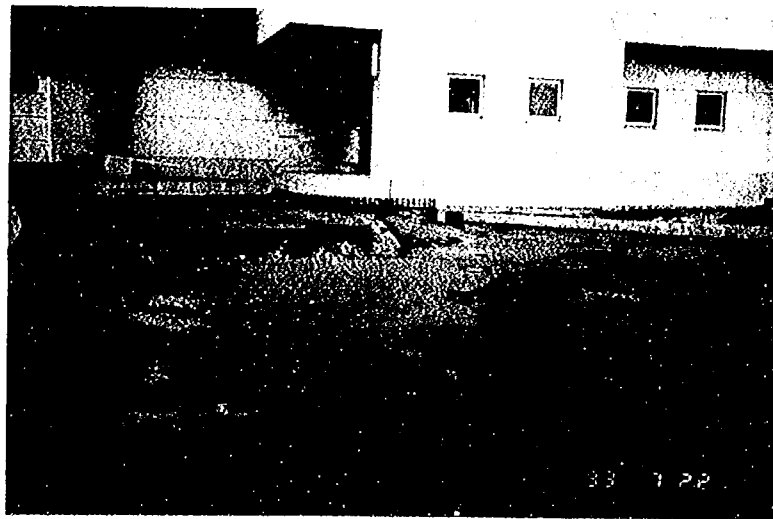
長万部町立中の沢小学校では、校舎の基礎と校庭に被害が生じた。写真-5.5は校舎付近の被害状況である。液状化は校庭などに広範囲かつ大規模に生じ、クラック、沈下、水平移動、噴砂跡が多数見られた。また写真-5.6のように校舎基礎に用いられた直径30cmのRC杭に、せん断破壊が生じた。校舎本体の外壁にもわずかながら斜めのせん断ひび割れが発生した。

写真-5.5 中の沢小学校の被災状況

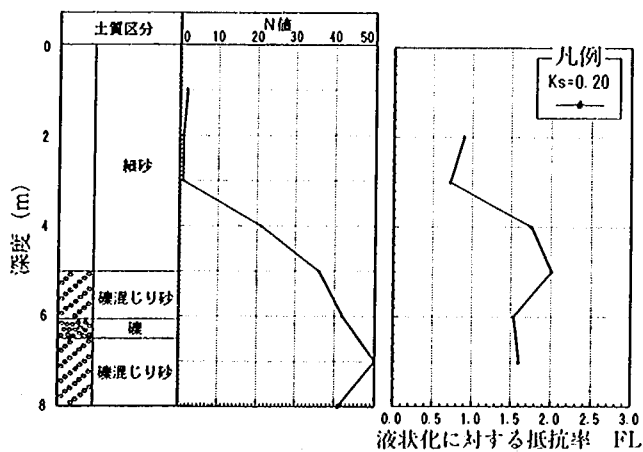
図-5.9は、周辺でのボーリングデータをもとに液状化抵抗値 $F_L$ を計算した結果である<sup>3)</sup>。 $k_s=0.2$ と想定して計算したところ、深度2~3m付近で液状化する結果となった。

図-5.9 中の沢小学校の液状化判定結果

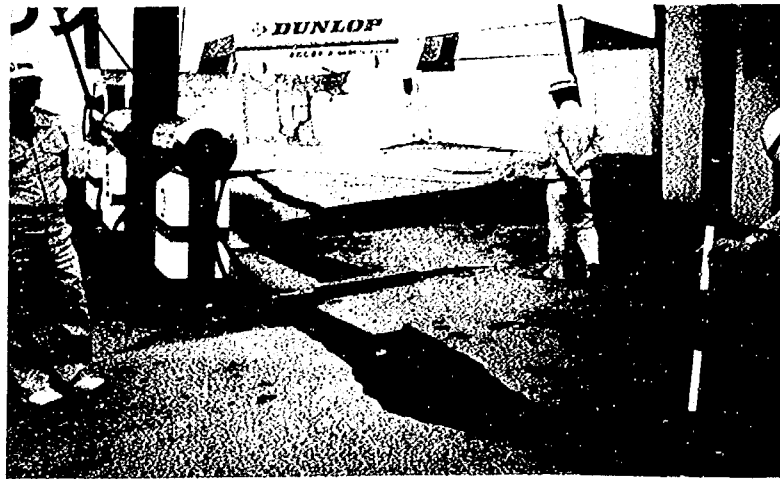
給油場のコンクリート舗装が数十cm沈下した(写真-5.7)。付近は大きく液状化しており、液状化に伴う地盤沈下と考えられる。スタンドにあったタンクは5基で、総容量40klに対し、地震時に中に入っていた油量は33kl(82.5%)であった。タンクの周りには細砂で埋め戻されている。この周辺地区は、砂鉄を採取した後を海砂で埋め戻したと言われている。

写真-5.7 中和石油店の被災状況

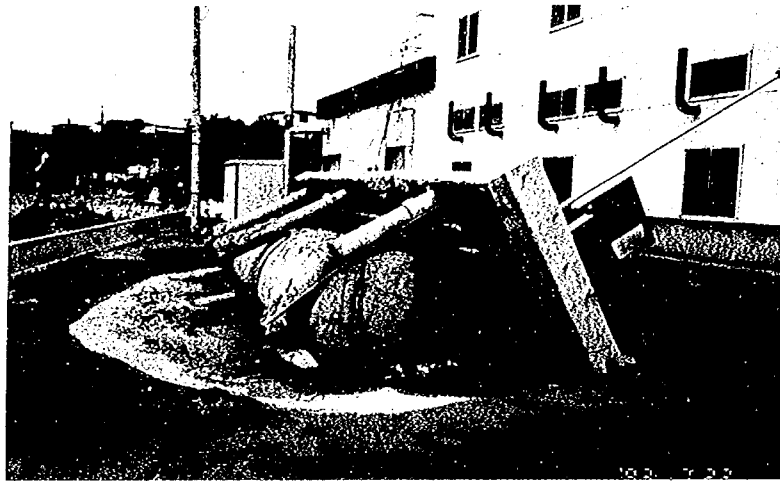
また、江差町において、厚沢部川に架かる柳崎橋の近くにあった北海道化学工業ビルの前庭の地下タンクが地盤の液状化により浮上がった(写真-5.8)。タンクの容量は200klで約35%の内容物が入っていた。図-5.10に浮き上がったタンクの概要を示す。タンクの寸法は、直径1.8m、長さ7.2mである、コンクリートスラブは厚さ30cmで、長さ8.7m、幅2.7mである。径30cmのヒューム管を2本つないだ構造が杭の

写真-5.8 北海道化学工業の地下タンクの浮上

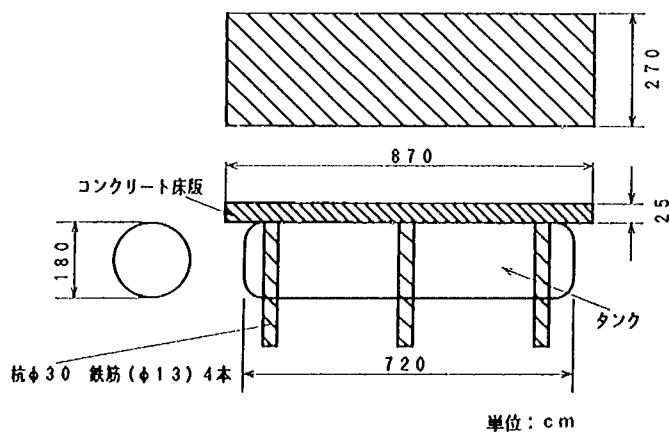
代わりとして6本用いられており、杭の中には貧配合のコンクリートと、径13mmの鉄筋が4本入っていた。6本の杭のうち浮き上がっていた側の杭1本が途

図-5.10 北海道化学工業の地下タンク概要図

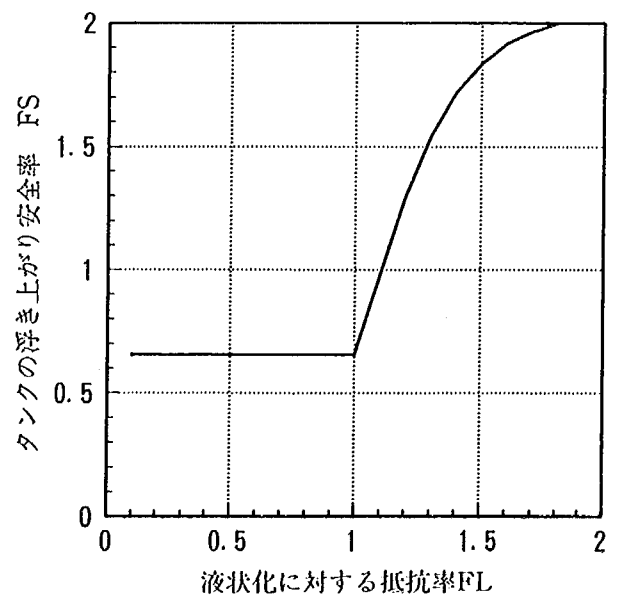
中で破断していた。図-5.11には、共同溝設計指針に示されている方法に基づいて算出したこのタンクの浮き上がり安全率 $F_s$ と、液状化抵抗率 $F_L$ の関係を示す。この図から、 $F_L$ が約1.1以下になると浮き上がりが発生すると考えられる。

図-5.11 北海道化学工業の地下タンクの液状化抵抗率 $F_L$ と浮上がり安全率 $F_S$ の関係

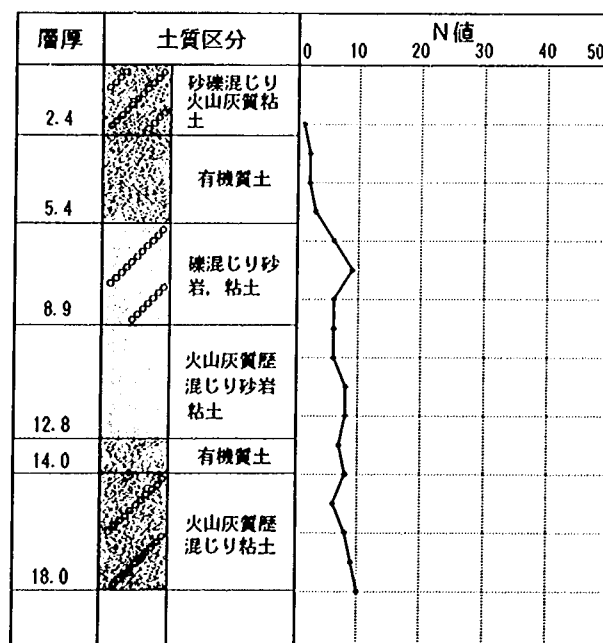
一般国道5号長万部町知来において、傾斜地に築造された幅員9.5mの道路盛土が、高さ約7m、延長約100mにわたって崩壊し、約5,000m<sup>3</sup>の土量がすべった(写真-5.10)。被災現場は泥炭層からなる軟弱地盤である。図-5.12は被災箇所周辺の土質柱状図である。いずれの層もN値の低い軟弱な泥炭および粘性土で構成されている。

図-5.12 国道5号線長万部町知来の土質柱状図

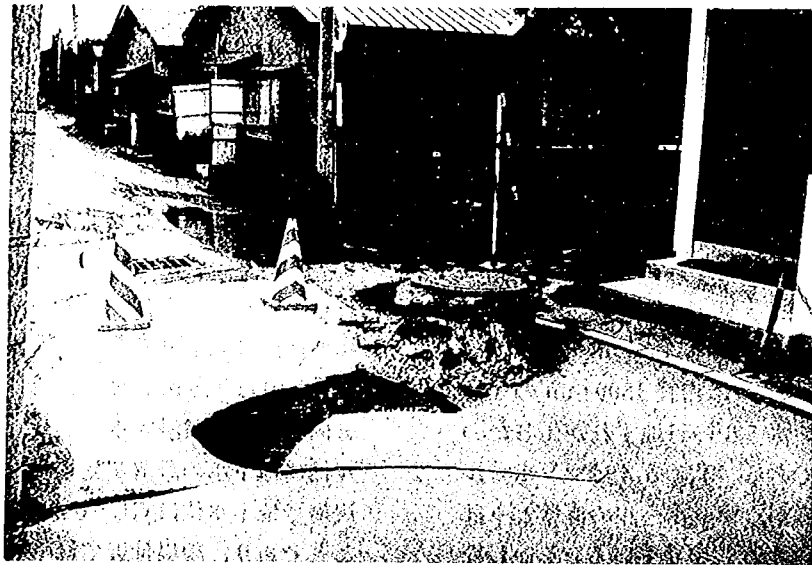
被害は函館市で下水道管渠に被害が多かった地区に隣接した地区で生じており、同じく埋め立て地である。被害形態としては管渠の蛇行、屈折、漏水、マンホールの浮上等である。特に七重浜1丁目では内径900 mmの1号マンホールが道路面より約30 cm浮上した(写真-6.2)。この地区の下水管は $\phi 200$  mmの塩化ビニル管で土被りは2.7 m程度である。この現場付近には道路陥没、水道管の破裂、電柱の傾斜や沈下等

写真-6.2 地震により浮上したマンホール(上磯町七重浜)

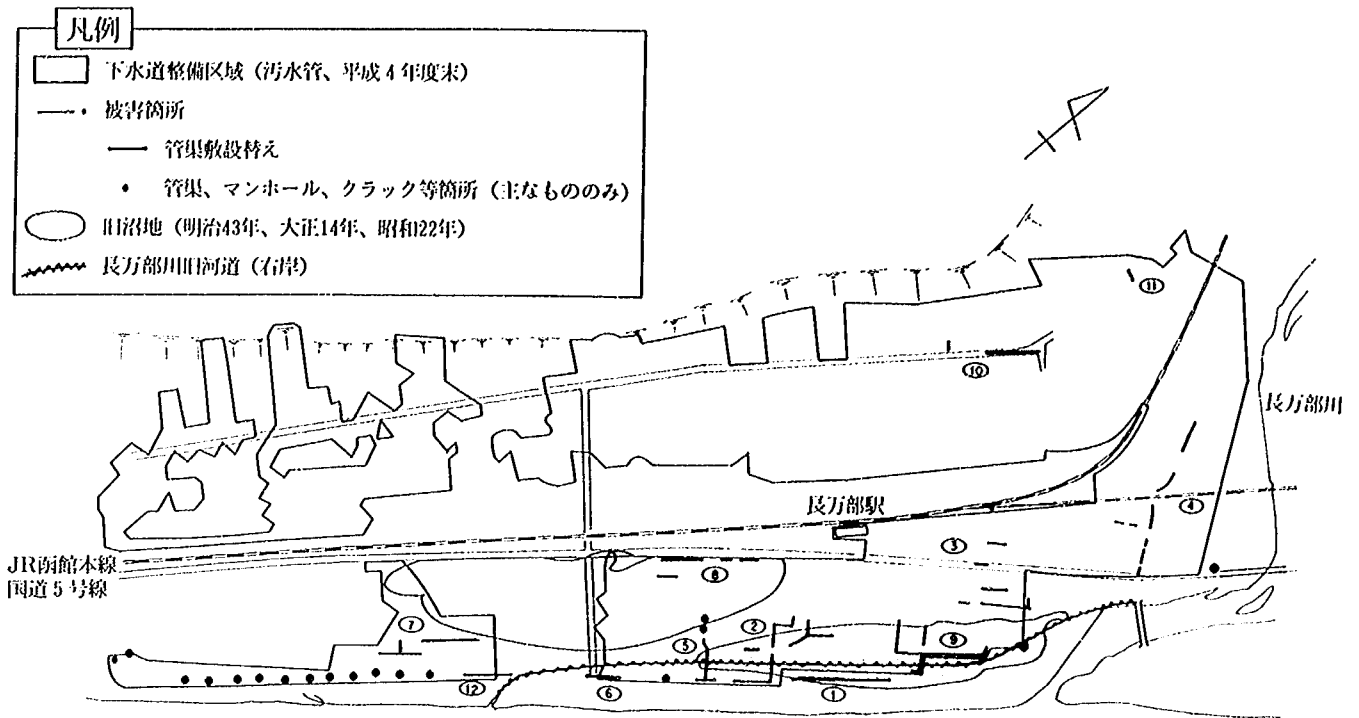
長万部町に被害が集中した理由としては、図-6.3に示すように同町の市街地が長万部川の旧河道や旧沼地の上に形成されていて地盤が軟弱であったことが考えられる。実際、図-5.1に示すように同町で地盤変状が多数視測されている。さらには、図-6.1及び表-6.1よりわかるように、まとまった下水道施設を持つ市町村としては同町が最も震源に近く（北檜山町、黒松内町は下水道事業に新規着手したばかりであり、八雲町も整備量は少ない）、このことも長万部町に被害が集中した理由の一つと考えられる。

同町は今回の地震による被害が最も大きかったところであり、管渠被害の概要は表-6.5、またその位置は図-6.3 に示す通りである。管渠被害率は 14%、他の都

図-6.3 長万部町の管渠被害

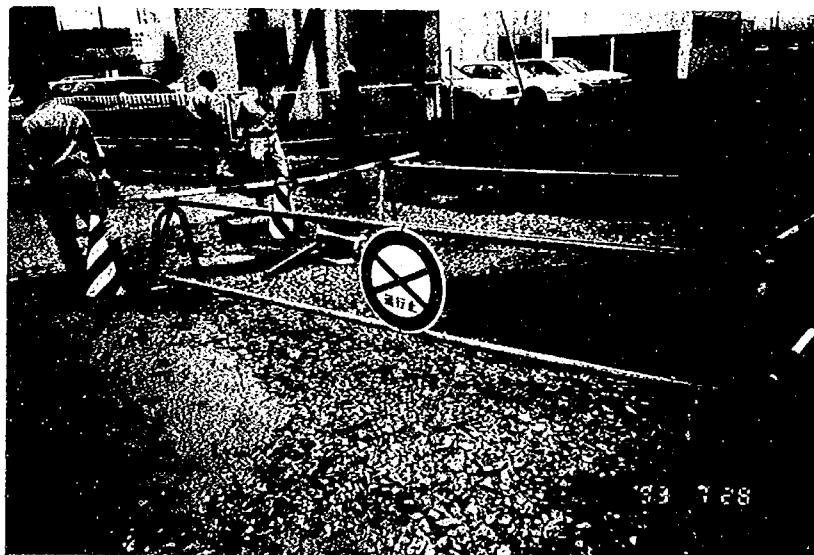
管渠の被害形態としては管本体の蛇行, 屈折や漏水, マンホールの浮上やマンホールと道路面の段差等である。このうち同町大町では管渠の被災にともなって道路陥没が生じ, 汚水の流下が不能となった(写真-6.6)。

写真-6.6 小型水中ポンプによる汚水の迂回（長万部町大町）

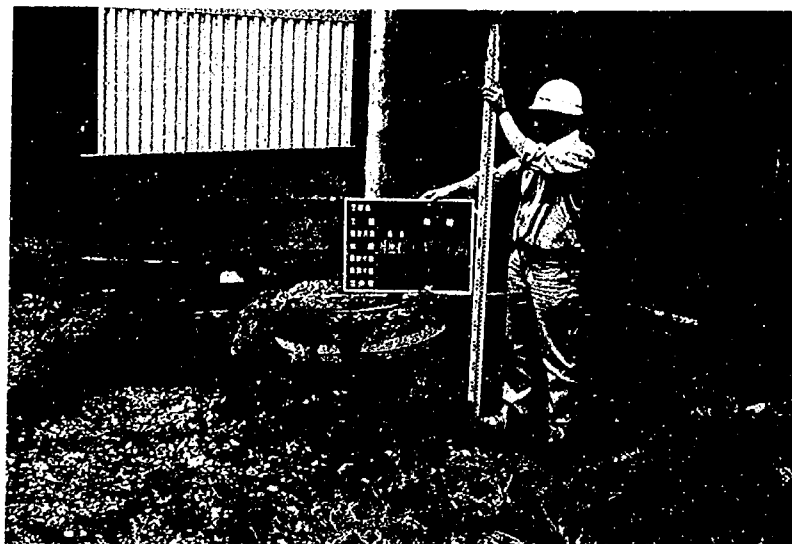
写真-6.7 浮上したマンホール (長万部町陣屋町; 長万部町提供)

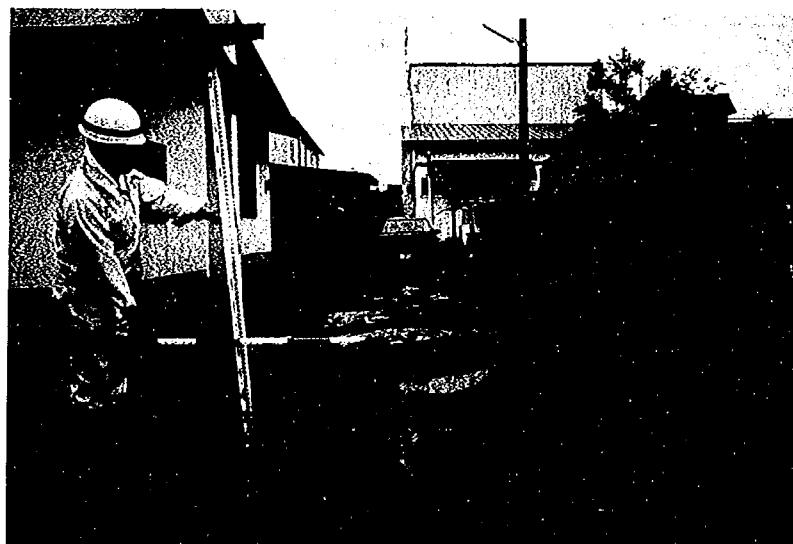
写真-6.8 浮上したマンホール (長万部町大町; 長万部町提供)

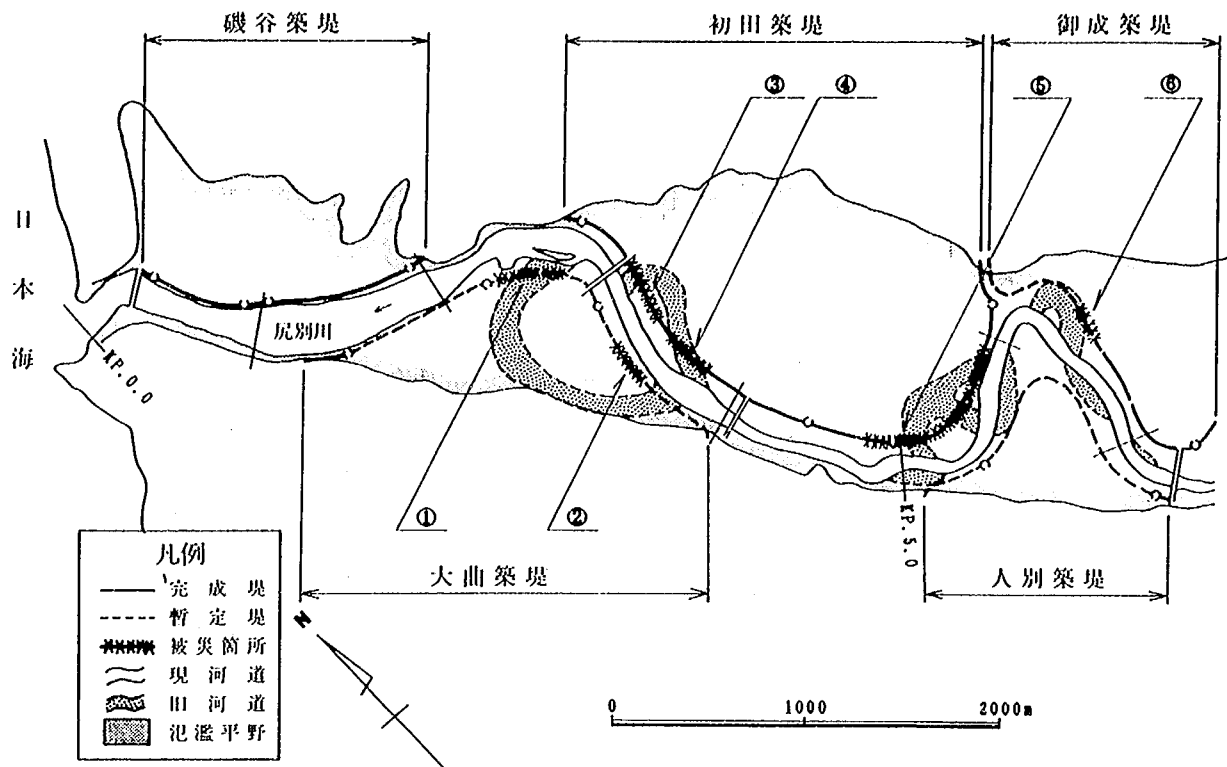
尻別川水系の被害区間を図-7.2に示す。図中には過去の地震において被害が特に多かった旧河道と氾濫平野の2つの地盤種別を併せて示す<sup>2)3)</sup>。被害のあった区

間は6区間で、被災箇所は11箇所（総延長3,185 m）のうち堤防が6箇所（総延長2,335 m）、護岸が4箇所（総延長850 m）、樋管が1箇所である。それぞれの被災区間ごとの被害内容を表-7.3にまとめて示す。なお、水系内の被災箇所は直轄区間のみであった。堤防の被災箇所は旧河道上に集中していることが図-7.2よりわかる。被害内容は、堤防天端およびのり面の縦断亀裂、高水護岸のすべり破壊が主なものである。以下では各築堤ごとに被害内容をまとめて示す。

図-7.2 尻別川の被災位置
