# 土 木 研 究 所 報 告

### 平成 5 年 (1993 年) 北海道南西沖地震災害調査報告

## 平成5年(1993年)北海道南西沖地震災害調査報告

### Report on the Disaster Caused by the Hokkaido Nansei-oki Earthquake of 1993

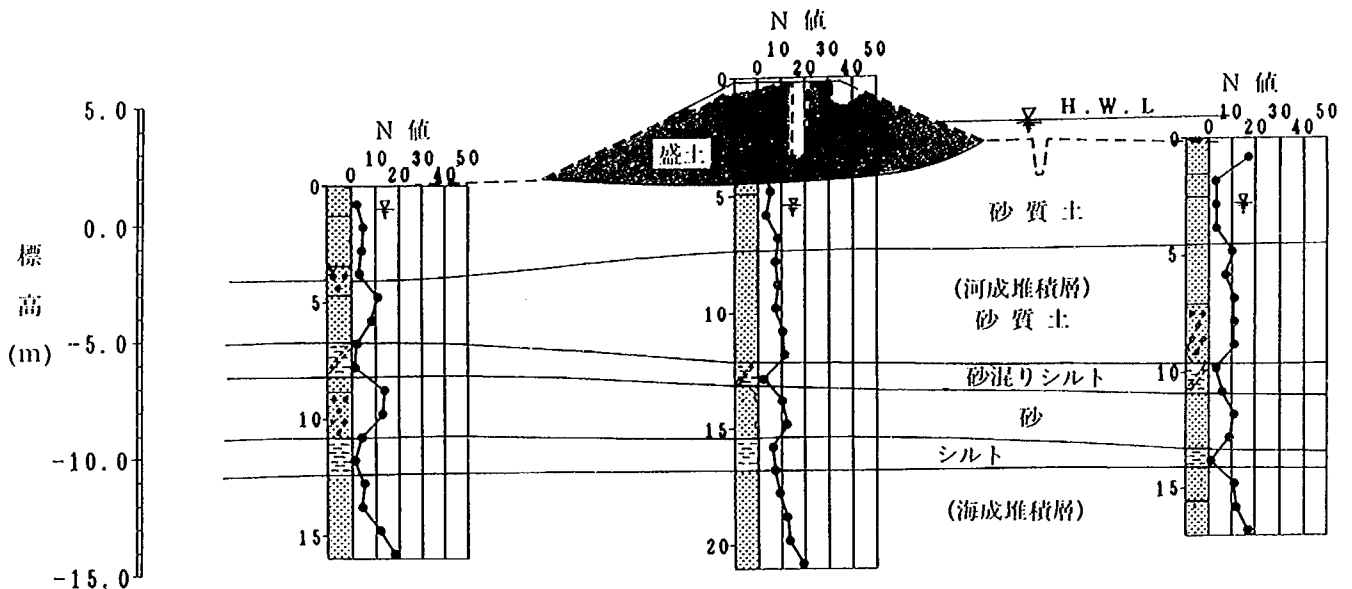
3.0~3.35, 被害タイプ B=350 m), 中村その2地先(右岸 KP. 3.435~3.73, 被害タイプ A=80 m, E=215 m)そして長名地先(右岸 KP.4.8~5.69, 被害タイプ A=260 m, B=150 m, E=480 m)の3区間である。(図-7.2 中の③, ④, ⑤で示す区間)。これらの被害区間は、いずれも旧河道上を中心に分布している。中村その1地先の被害状況は、写真-7.4に示す程度为天端の縦断亀裂であった。しかし、中村その2地先では写真-7.5に示すように縦断亀裂の幅が広く、堤防のり面のはらみ出しが生じた。このため、堤体は天端から大きく2つに崩壊した。この地点の地質断面図を図-7.9に示す。この図から N 値が10以下の砂質土から構成される河成堆積層が地震動により液状化したと

図-7.9 尻別川右岸初田築堤(中村その2地先 KP. 3.6)の地質断面図

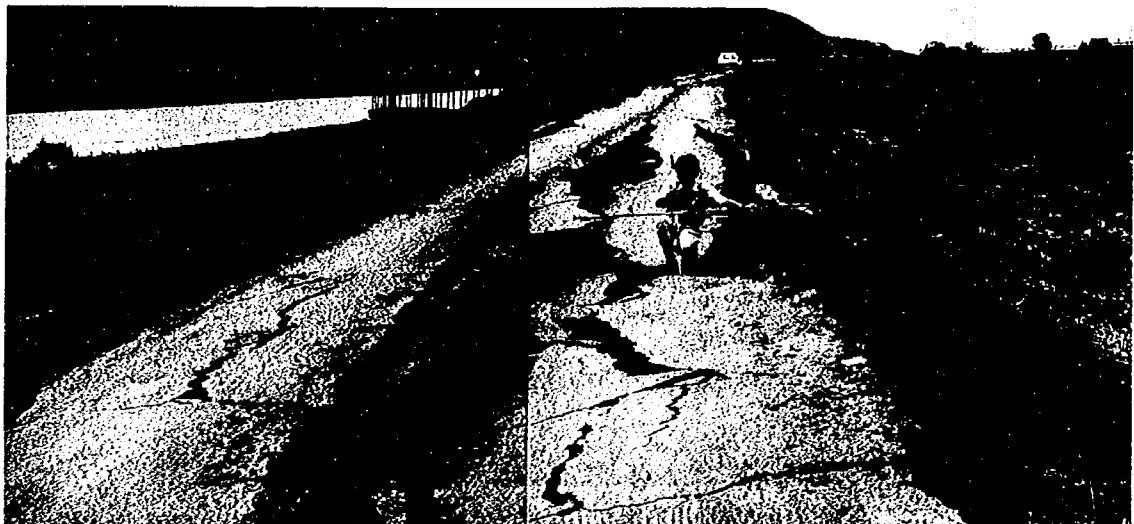
推定される。写真-7.6に示すように、長名地先では堤外地側の小段のり尻部が崩壊し、はらみ出しが生じている。このため天端に大きな亀裂が入っており、天端が0.5 m程度沈下した。また、堤外地に噴砂跡があったことから、この区間も液状化が堤防被害の原因であると考えられる。この区間の地質断面図を図-7.10に示す。この区域においても堤体の基盤地盤はN値が10以下である砂質土が主体の河成堆積層から構成されている。この緩い砂質土が地震動により液状化したと考えられる。

写真-7.6 尻別川右岸初田築堤(長名地先)の被害状況

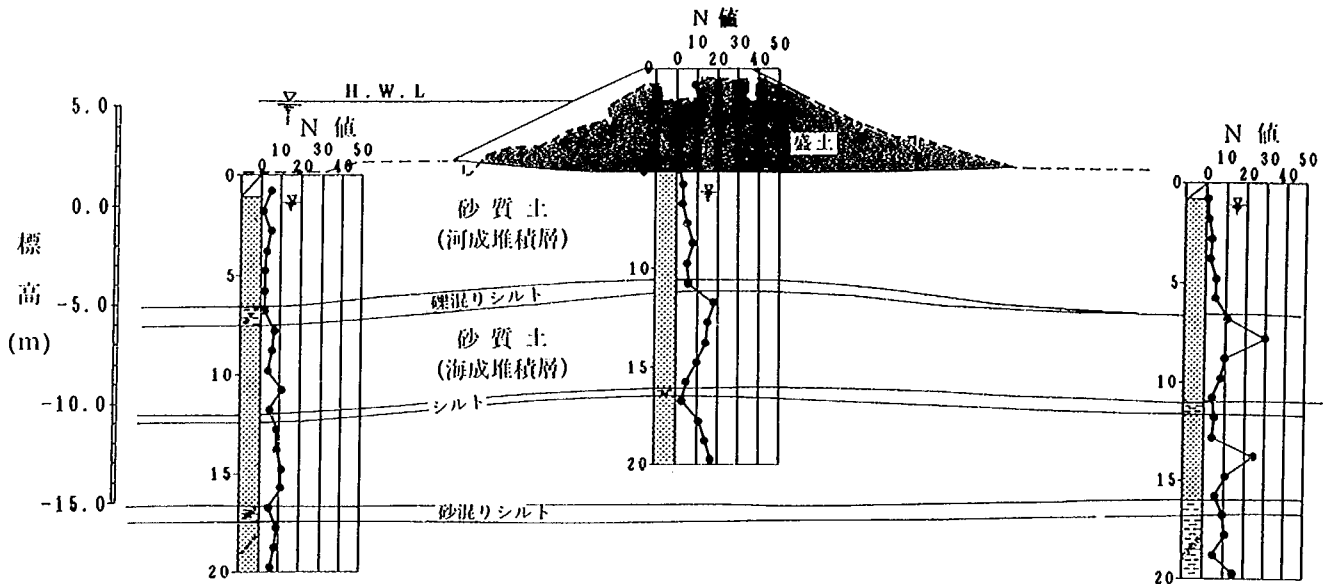
図-7.10 尻別川右岸初田築堤(長名地先 KP. 5.0)の地質断面図

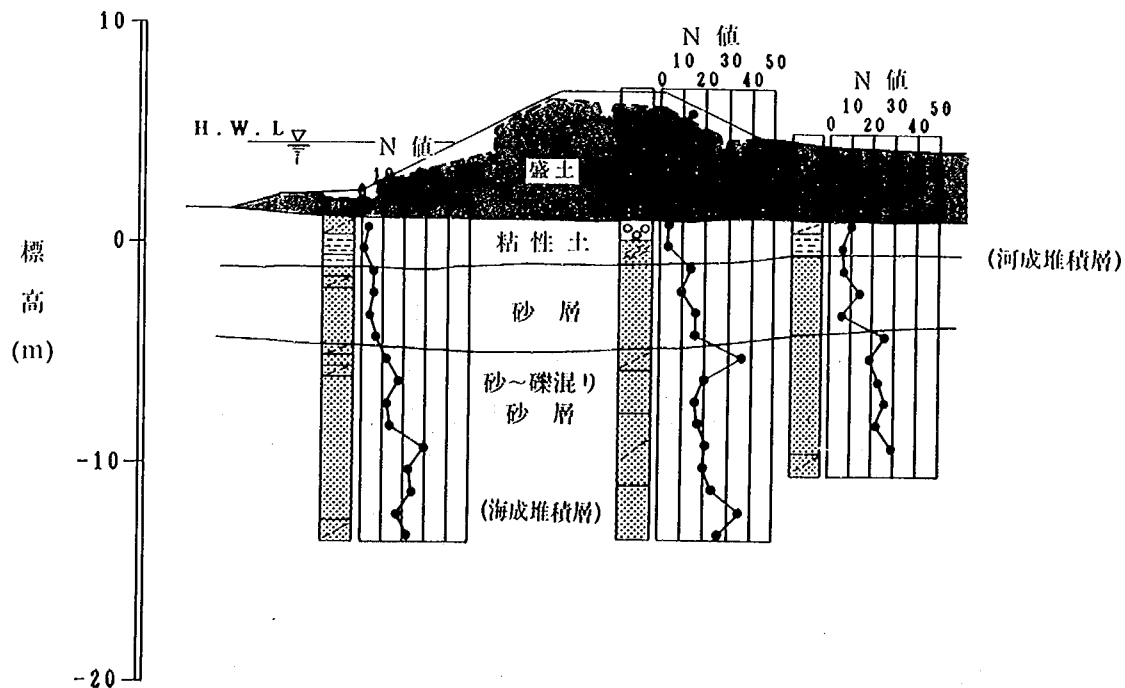
豊岡築堤の被害区間は, 豊岡地先(右岸 KP. 1.28~1.58, 被害タイプ E=300 m)の1区間である(図-7.3中の①で示す区間)。この区間の地質断面図

を図-7.11に示す。この区間は, 写真-7.7に示すように天端中央部に連続した縦断亀裂が発生しており, 断続的に沈下した。また, 表・裏のり面に多数の亀裂が見られるとともに堤外地側へのはらみ出しも見られた。

図-7.11 後志利別川右岸豊岡築堤(KP. 1.14)の地質横断面図

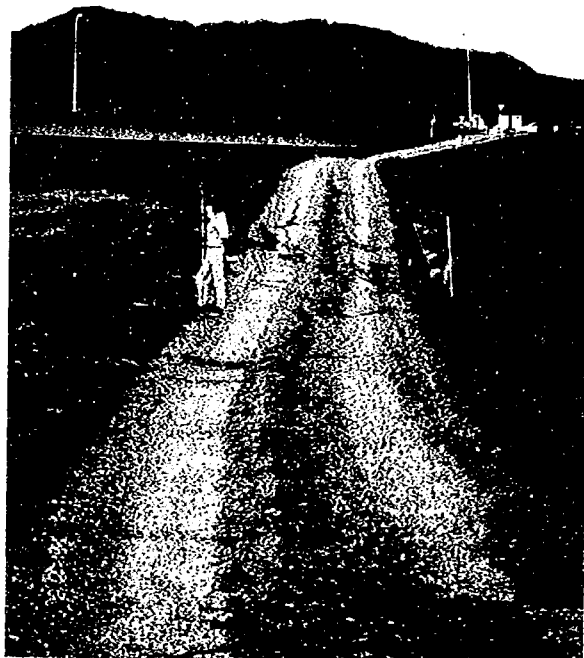
真栄橋上流地先では、写真-7.10に示すように最大1.7 mの天端の沈下が生じており、この沈下した区間に幅50 cm程度の縦断亀裂が発生していた。堤内地と堤外地には噴砂跡が見られた。長瀬樋門地先では、取付部で天端が大きく沈下しており、堤防天端から取付部にかけて亀裂が縦横に発生していた。長瀬上流地先では、天端に縦断亀裂が発生した。

写真-7.10 後志利別川右岸西丹羽築堤の被害状況

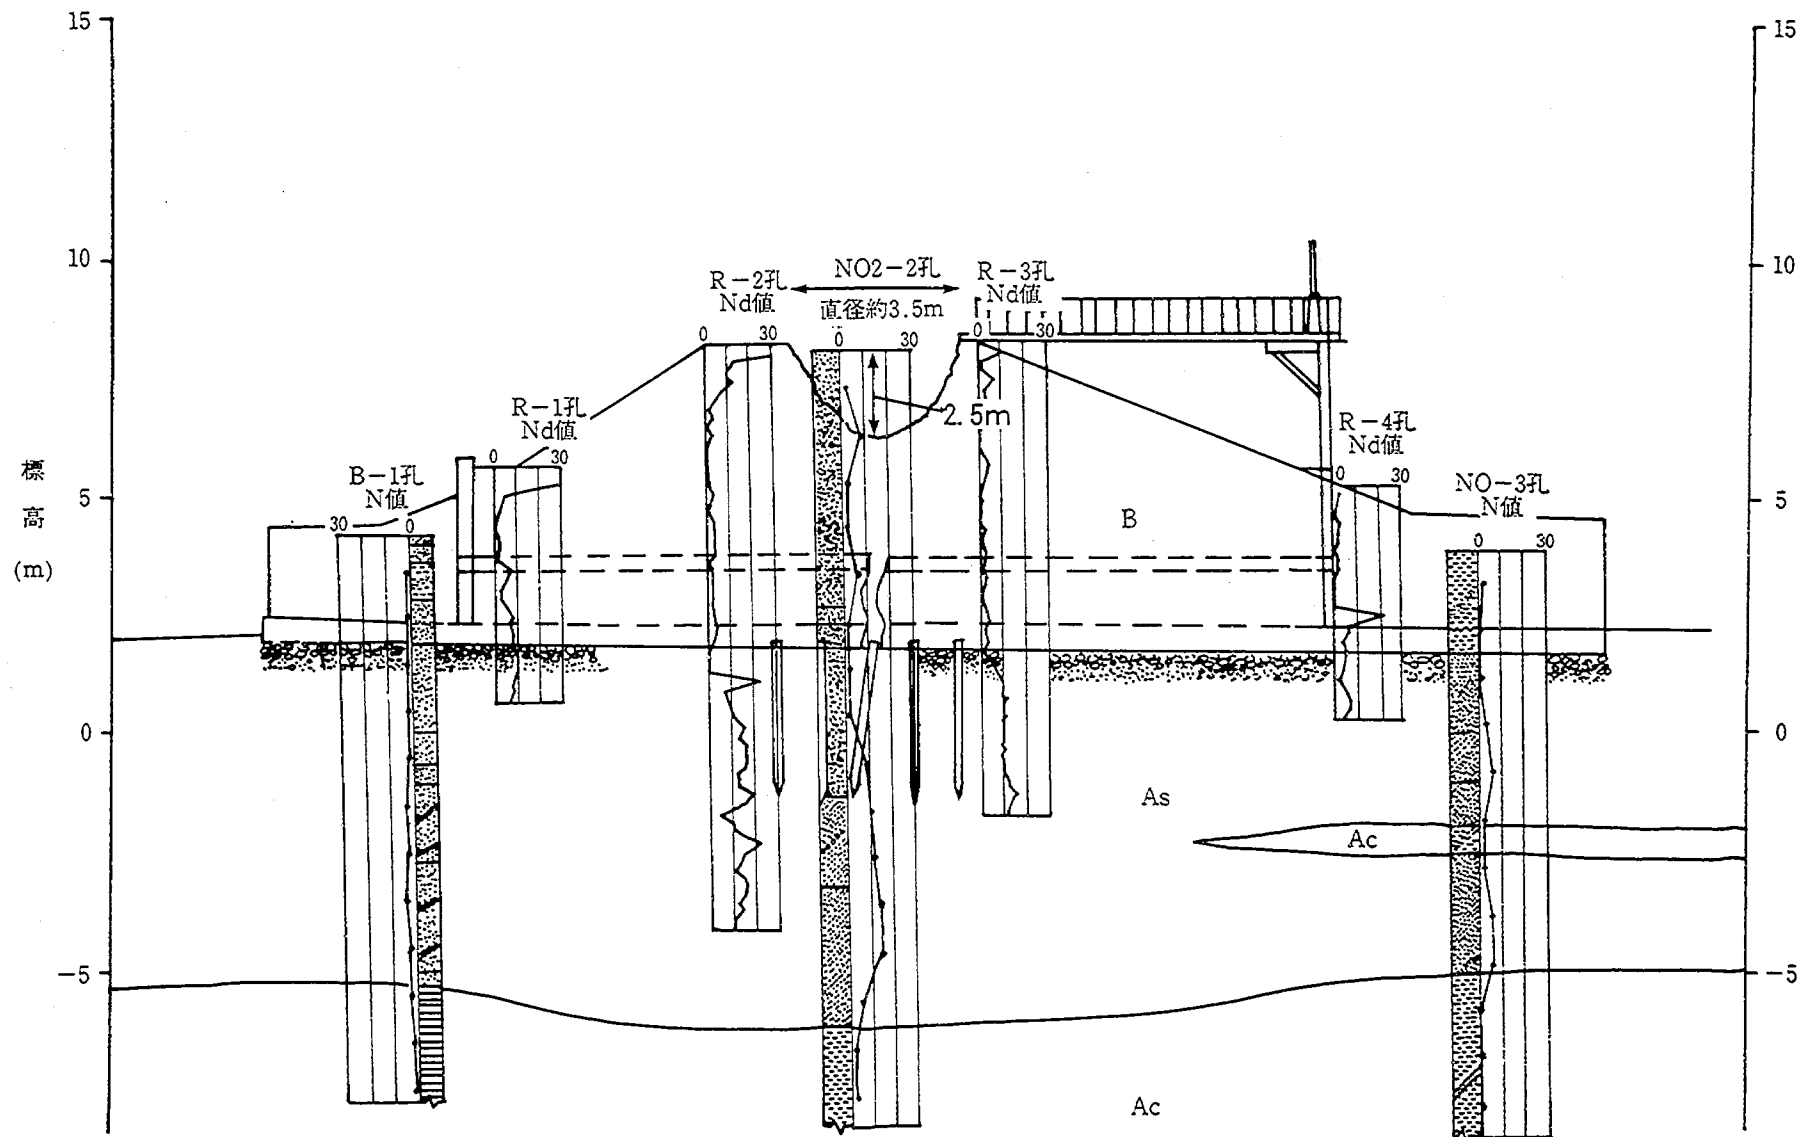
図-7.17 愛知1号樋門被害横断図面

この樋門は真栄橋左上流(図-7.4(b)に示される④地点)に位置し、樋管は内寸高さ1.2m、幅1.0mの方形で全長20mである。被害は図-7.17に示すように函体の中央部で破断し約40cm開口した。地震直後、樋門上部の堤体天端には異常がみられなかったが、地震から16日後の7月28日に、その前日からの降雨に対する点検を行った際、直径3.5m、深さ2.5mの陥没が発見された。この樋門上部の堤体の陥没は、おそらく降雨の作用が引き金となって、樋門の開口部分に陥没したと推測される。

地震後の開削調査によれば、樋管は直径15~23cm、長さ3.1~3.8mの木杭で支持されており、図-7.17に示すように開口部より堤外側に位置する木杭は外側に傾いているものが多かった。杭頭に顕著な破損は認められず、樋管とともに変位しているものが多かった。樋管の基礎には厚さ0.5~0.6mの玉石・砂利層があり、その下部にN値の低い砂混じりシルト層が存在している。上述したように、木杭は樋管とともに変位しており、杭の折損もなかったことから、支持地盤はこのような杭の変位を許すほどに軟化した、すなわち液状化したものと推定される。

このことは樋門上下流の堤体には天端亀裂、沈下等の被害があり、噴砂が確認されていることから裏付けられると考えられる。

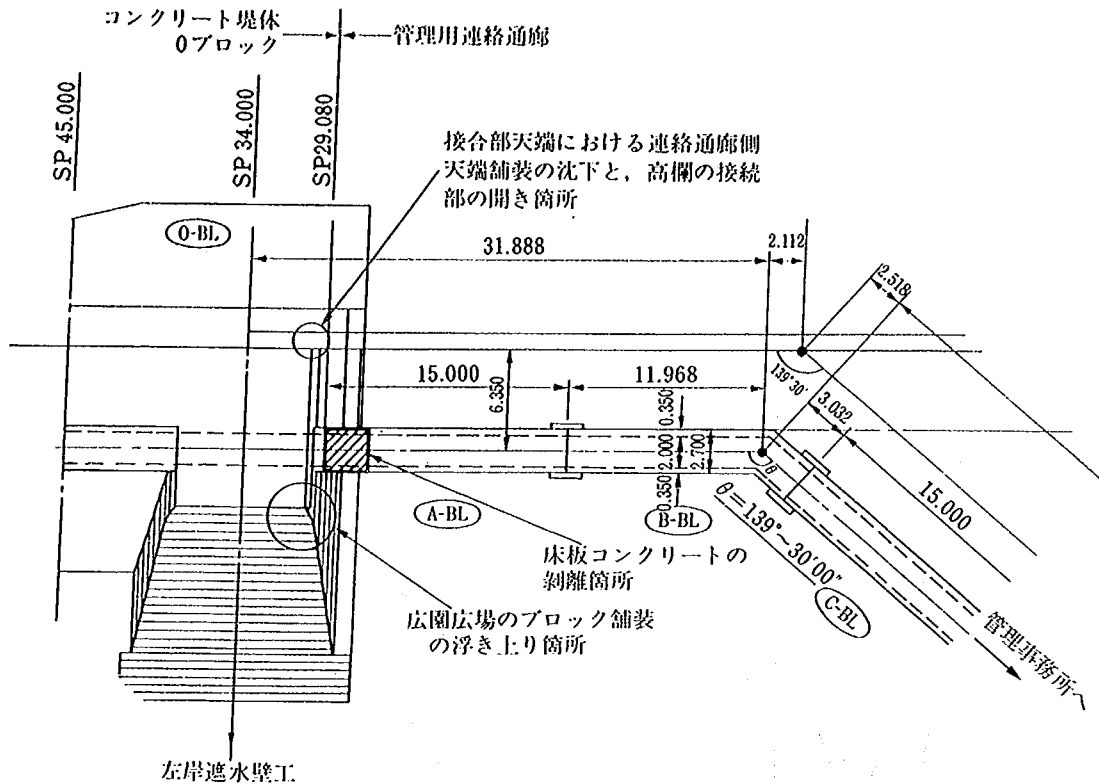
図-8.19 0ブロックと連絡通廊の接合部の平面図および変状箇所（美利河ダム）（単位：m）

図-8.19、8.20に示すように、コンクリート堤体0ブロックから管理所へ通じる連絡通廊の接合部において、連絡通廊側の床版コンクリートが、ダム軸方向に圧縮を受けて持ち上げられ、長さ約1.5 mにわたり剝離した。剝離状況は、写真-8.1および図-8.21に示すとおりである。また、連絡通廊内のその他のジョイントにおいても規模は小さいがコンクリートの剝離が見

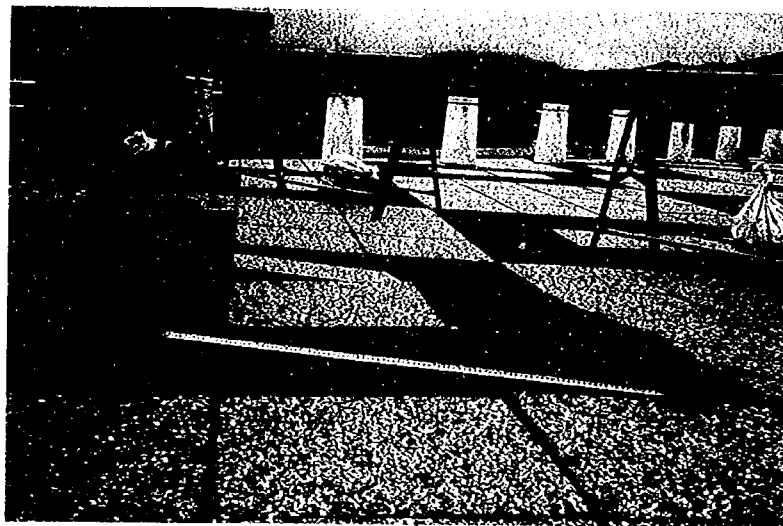
写真-8.3 0ブロックと左岸遮水壁工の接合部天端の公園広場にお  
けるブロック舗装の浮き上り(美利河ダム)

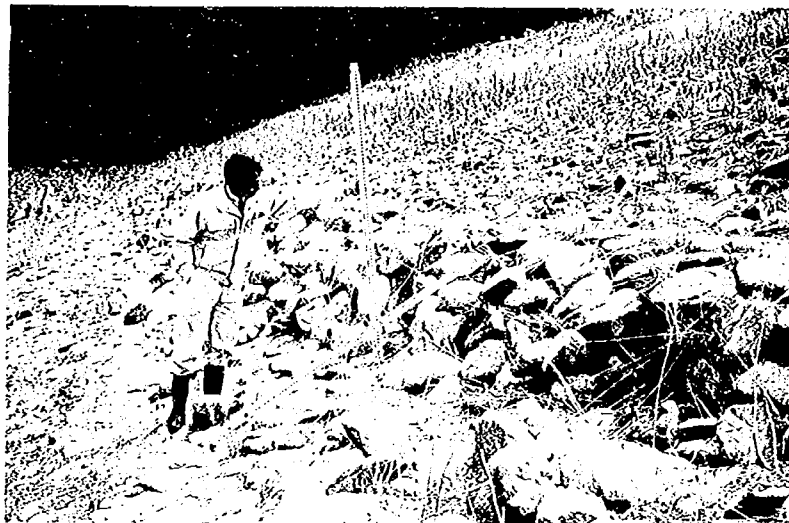
写真-8.7 に地震発生 3 日後の堤体の被害状況を示す。また、被害の概要を示した堤体平面図を図-8.34 に示す。今回の地震により、堤体にはらみだしおよび亀裂がそれぞれ 2 標高地点で生じ、上流側法面は波打った。はらみだしについては、上流法面の中腹と法尻付近(地震時水位[EL. 91.5 m]下の標高[EL. 90.9~91.3 m])に生じた。このうち法尻付近では延長約 40 m にわたって最大段差約 1 m のはらみだしを生じた(写真

写真-8.8 堤体上流法面の延長約40mにわたる段差約1mのはらみだし(丹羽生嶺ダム, 7月22日撮影)

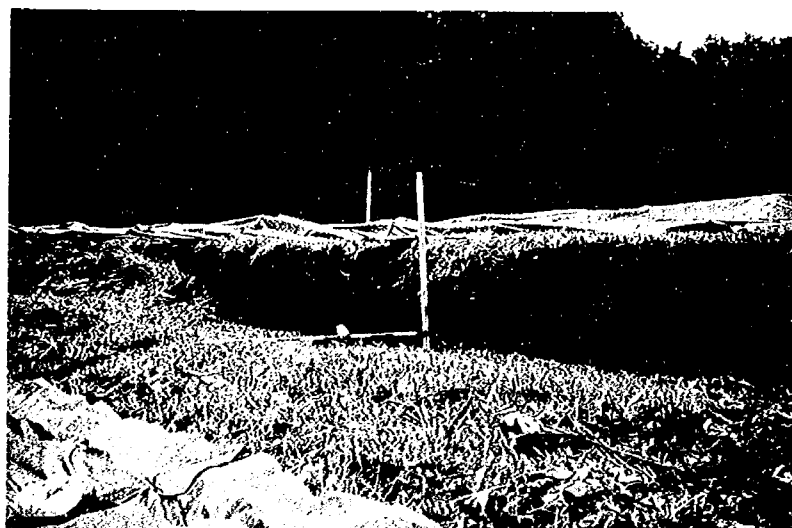
-8.8)。亀裂に関しては、図-8.34 に示すように、ダム天端に 5 条の縦亀裂が生じた。このうち最大の亀裂は天端のほぼ全長の約 120 m、深さ約 2 m に達し、上流側へ沈下し最大 1 m 程度の段差がついた(写真-8.9)。ほぼ堤体中央部にあたる右岸洪水吐より 80 m の地点から亀裂の生じた位置における 10 m 間隔の堤体断面図を図-8.35 に示す。また、深さ 60 cm 程度の亀裂が上流法尻付近のはらみだし部の約 2 m 上の標高部地点に生じた。また、上流法尻付近の貯水池底の堆積丘には砂層まで達した噴砂を伴った数条の亀裂があった。

写真-8.9 堤体上流側の沈下による天端での段差(丹羽生嶺ダム, 7月15日撮影, 北檜山土地改良区より提供)

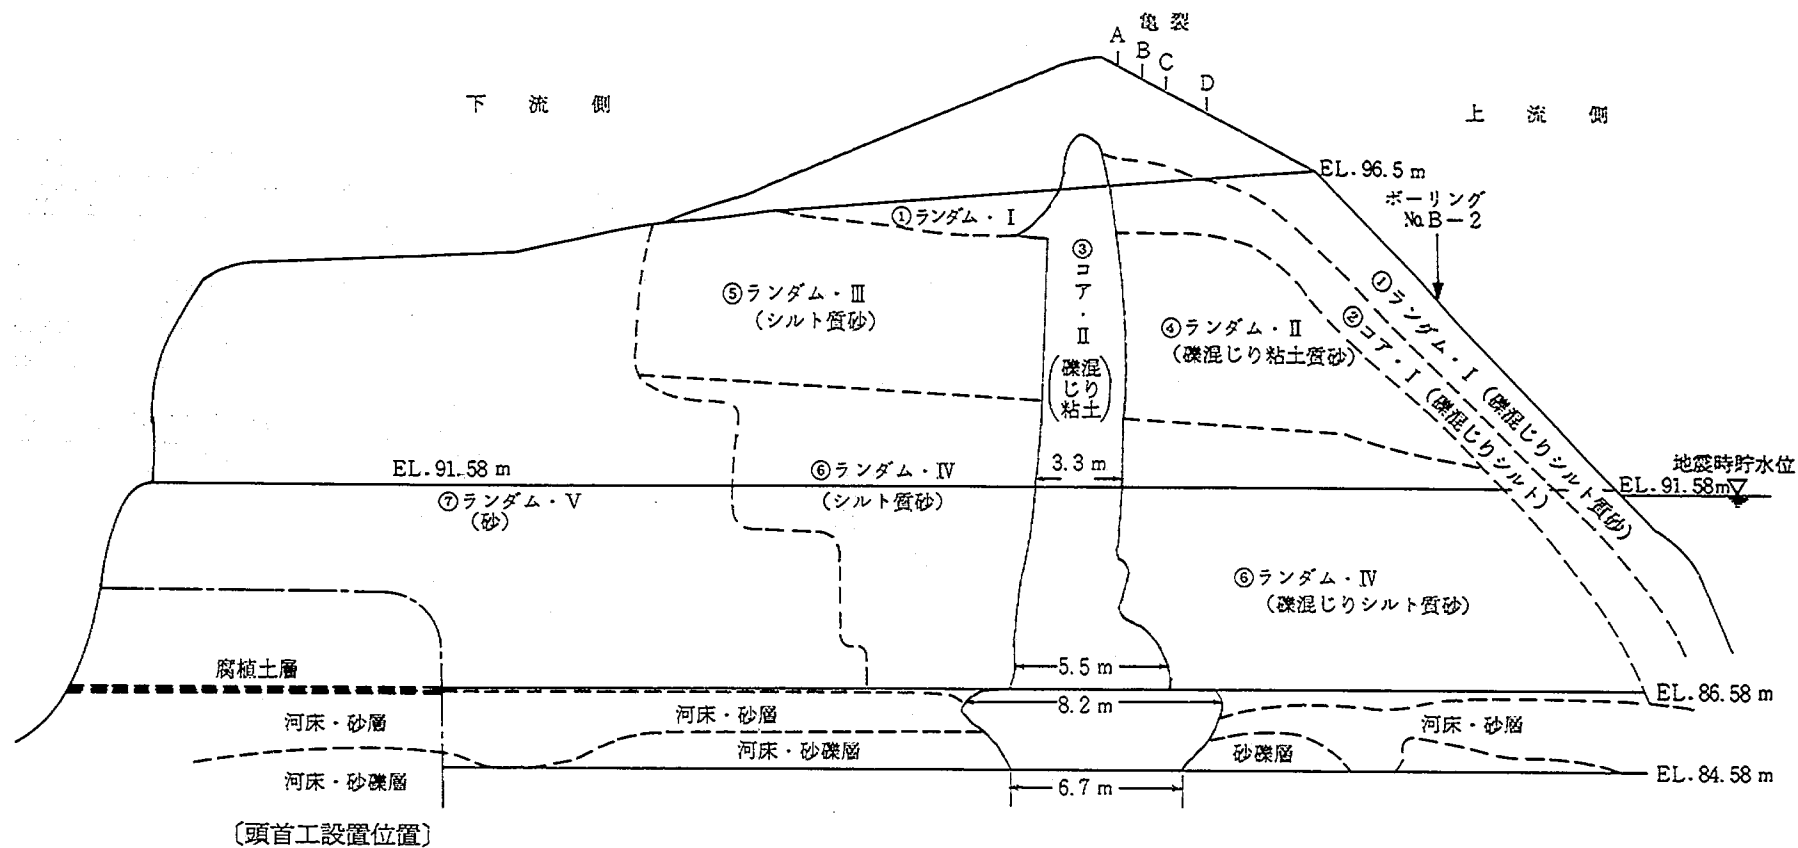
図-8.37 開削面ゾーニング図 (丹羽生嶺ダム)

ウェーデン式サウンディング試験、並びに開削面でのゾーニング調査が実施された。試験結果による堤体および基礎地盤の地質図を図-8.36に、開削面のゾーニング図を図-8.37に示す。堤体は4 m厚程度の河床堆積層の上に盛土されており、その下には固結度の低い砂岩からなる瀬棚層となっている。堤体盛土は礫混じり粘土のコアと礫混じり砂質シルトからなるゾーン型で、コアは断面中心と上流法面付近の前刃金型の2ゾーンに分かれている。このうち前刃金型コアは改修時に盛られたと思われる。開削面よりサンプリングしたダム堤体盛土の下部を占めるシルト質砂の粒度分布を図-8.38に、示す。砂置換法による原位置密度試験と図-8.39に示す締固め曲線より締固め度D値は81%、標準貫入試験結果よりN値は2~4とかなりルースである。河床堆積物の砂層はN値が3~8とルースな砂から礫混じり砂である。

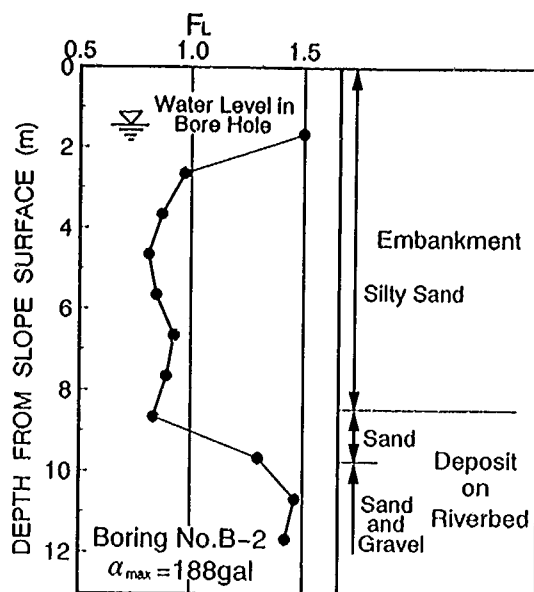
図-8.40 液状化抵抗率  $F_L$  の分布図 (丹羽生嶺ダム, No. B-2)

詰め砂質土が2つのコアゾーンに挟まれているため飽和状態になり、地震により液状化し、堤体上流側の沈下を引き起こしたと考えられる。そこで、図-8.36に示した堤体上流側でのボーリング No. B-2のデータおよび開削面でサンプリングした土質試料の試験結果から道路橋示方書による液状化に対する抵抗率  $F_L$  を算出し、深度方向の分布を図-8.40に示す。ここに、地震時せん断応力比算出に用いた水平震度は田村・岡本の岩盤における最大加速度距離減衰式より求めた値  $\alpha_{max} = 188 \text{ gal}$  を用いた。この値は基礎岩盤での加速度

を表しており、堤体表面での加速度としてより大きな加速度を今回の地震による液状化の判定の入力震度に用いるべきであるが、この値でさえも堤体盛土下部および河床堆積物砂層上部での  $F_L$  値は1.0を切り、液状化が生じたと判定できる。液状化が生じた根本的な原因は、ルースな河床堆積物層の上に盛り立てられた堤体が良く締め固められていなかったのと、2つのコアゾーン間の堤体盛土にドレーン等の排水設備がなく飽和状態になっていたためと考えられる。

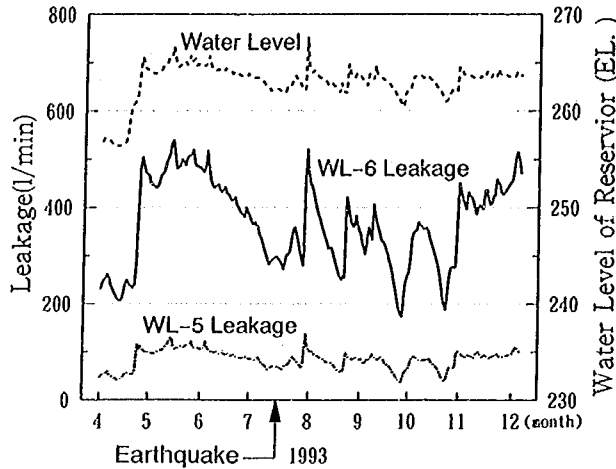
図-8.43 漏水量の経時変化(下湯ダム[副ダム])

地震発生前後での副ダムにおける漏水量の経時変化を図-8.43に示す。遮水ゾーンの下流で堤体左岸部の漏水を集水しているWL-5と堤体右岸部の漏水を集水しているWL-6の漏水量は地震直後増加したが、漏水量を貯水位との関係で表した図-8.44が示すように、地震2日後には、地震前の漏水量と貯水位の対応関係に戻っており、特に問題はない。また、本ダムにおいて、コア部基礎岩盤の上流側の2観測点(MP-3, MP-4)において間隙水圧が約10 kPa下降した。その後大きな変化はなく、大きき的にも大したことはない。その他の埋設計器の計測値等の堤体の変状はなかった。

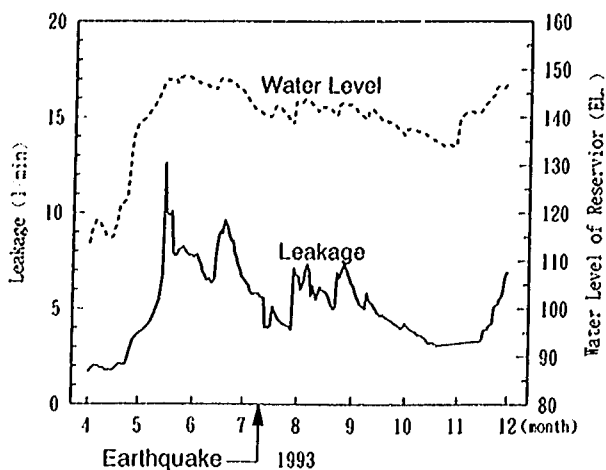
図-8.47 漏水量の経時変化 (素波里ダム)

地震発生前後での漏水量の経時変化を図-8.47に示す。地震前後で5.6 l/minから4.0 l/minに減少した。また、左岸監査廊中段よりも低い標高位置(図-8.46に示す、EL. 106.250 m)で、岩盤への斜め45°のドレーン孔からの漏水が地震発生1時間後の臨時点検の際、乳白色であった。10日後に再度点検したときは、漏水は透明色に回復していた。また近傍のドレーン孔からは乳白色の漏水は確認されなかった。その他の堤体変状はなかった。

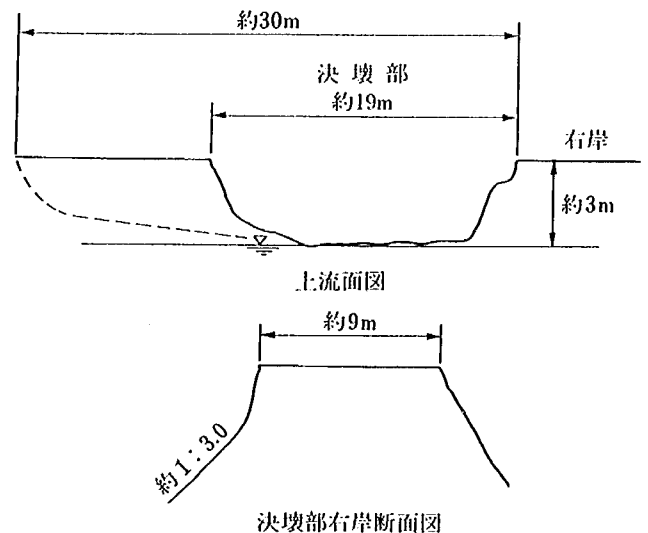
図-8.48 決壊状況図 (A溜池)

堤体は、堤長約 30 m、堤高 7~8 m 程度と見られ、田畑への灌漑用に使われている。右岸地山から幅約 19 m、高さ約 3 m が完全に決壊していた(図-8.48、写真-8.13)。地震時の貯水位は、天端より 2~3 m 下であったと考えられ、決壊した堤体は下流の山林に流され、一部下流の田畑を埋没させている。貯水池底には噴砂の跡が見られた。

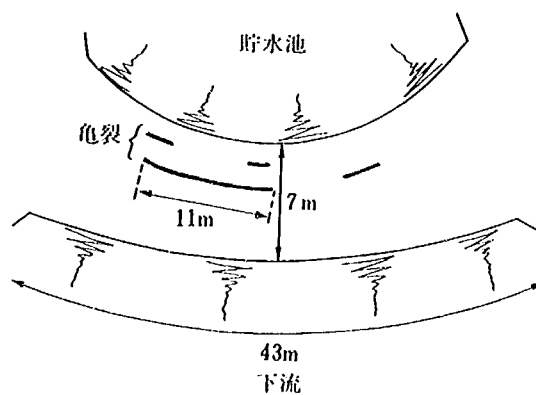
図-8.50 被害状況平面図 (C溜池)

幅約1mの素掘りの余水吐が設けられている。天端上流側に縦亀裂が数条見られ、最大のものは延長11m、深さ50~60cm、最大幅3cmである(図-8.50、写真-8.15)。

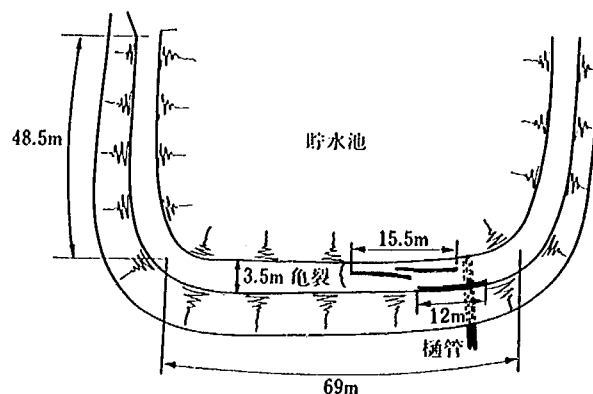
図-8.51 被害状況平面図 (D溜池)

堤体はコ字形であり, 堤頂長約170 m, 堤高8 m程度, 堤長幅約3.5 mと見られる。天端下流側に延長15.5 mおよび12 mの縦亀裂2条が見られた。亀裂は最大幅14 cm, 最大段差13 cm(上流側が沈下)であり, 深さは最大で約90 cmに達している(図-8.51, 写真-8.16)。

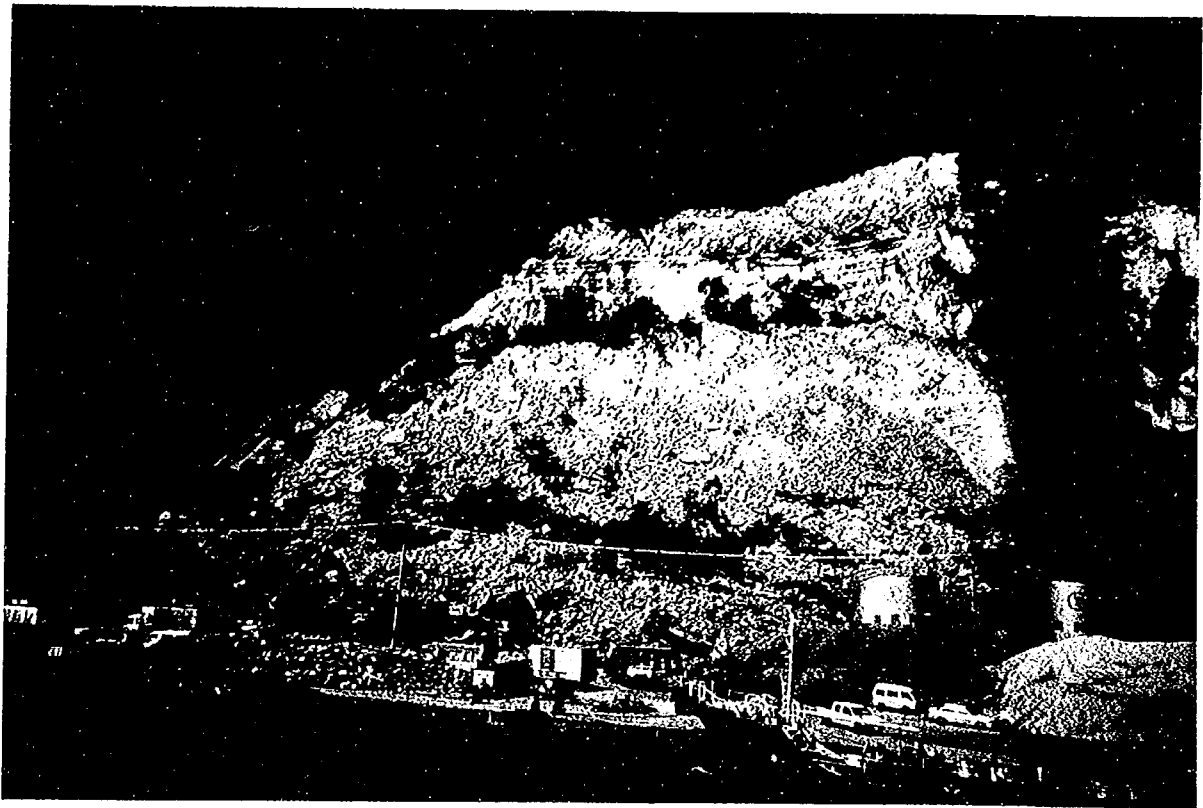
写真-9.3 道道奥尻一青苗線沿いの崩壊

ここでは奥尻地区の洋々非背後の斜面崩壊について報告する(図-9.1中 No. 3)。崩壊斜面の状況を写真-9.3 及び図-9.4 に示す。地質は新第三系伏沢層の砂岩礫岩互層からなり最上位に段丘堆積物の砂礫がのる。崩壊の規模は長さ 100 m, 幅 130 m, 比高 100 m, 崩壊深は約 10 m である。崩壊斜面は  $40^\circ$  の傾斜を有し, 崩土は道路を越え洋々非を破壊して 90 m 移動して港まで達した。

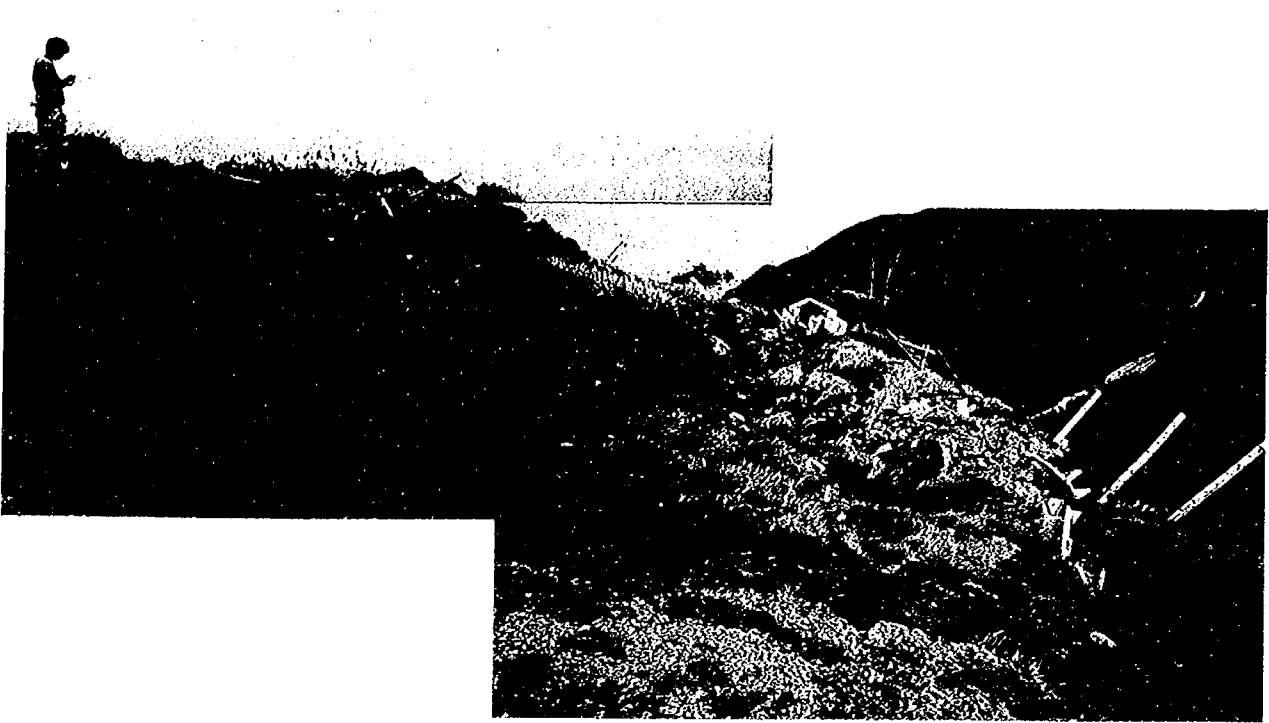
写真-9.5 大規模崩壊地

神威山西方の旧地すべり地頭部の滑落崖に発生した崩壊(図-9.1中 No. 5)を写真-9.5 及び図-9.6 に示す。地質は新第三系神威山層の縦亀裂が発達した凝灰角礫岩からなる。崩壊の規模は源頭部で長さ 100 m, 幅 350 m, 厚さ 10 m であり, 崩壊土量は約  $350,000 \text{ m}^3$  にも及ぶ。崩土は, 比高 300 m, 見通し角  $34^\circ$  の旧滑落崖を 470 m 流下し, 長さ 50 m, 幅 350 m にわたり堆積した。

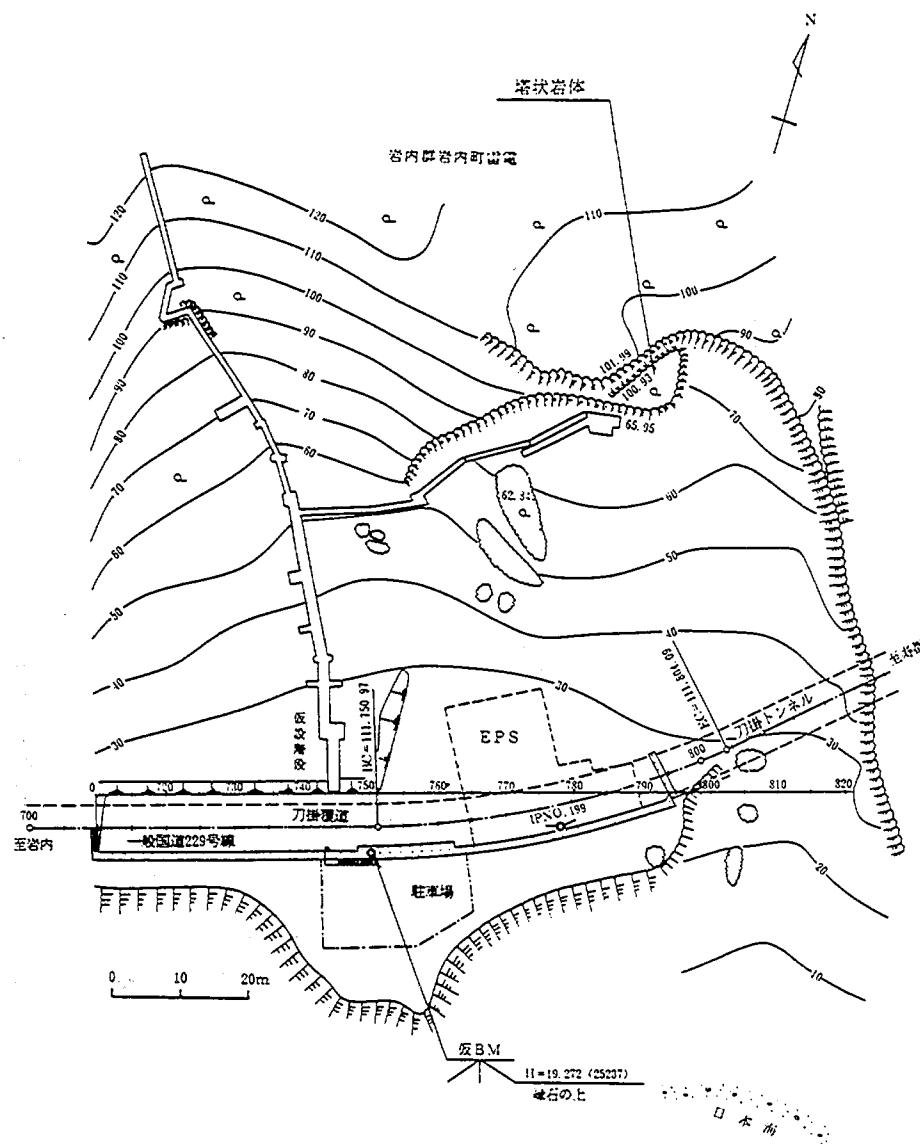
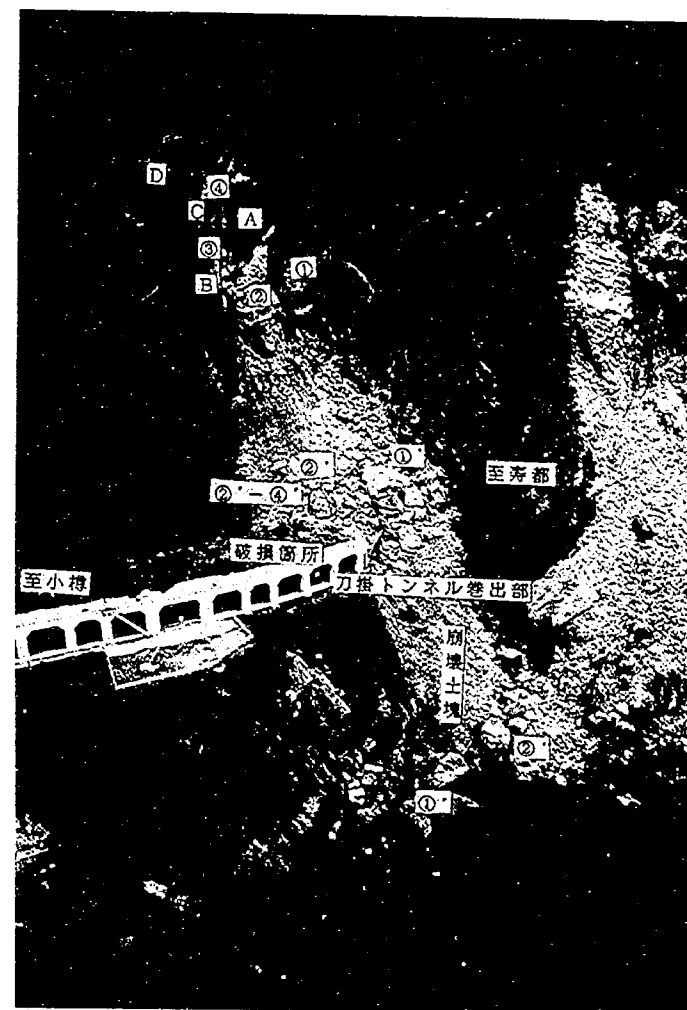
図-9.7 崩壊斜面の平面図

今回の地震によって北海道岩内町(国道 229 号)の刀掛覆道と刀掛トンネルの接合部直上の急崖斜面に大規模な崩壊が発生した。その後の調査で覆道背面に巨大岩体が母岩から遊離し, 不安定な状態であることが判明したため, 7 月 28 日午後 5 時から 11 月 10 日午後 2 時まで岩内町雷電～蘭越町港の 3.8 km が全面通行止めとなった。被災斜面の平面図を図-9.7 に示す。不安定岩体及び周辺の塔状岩体は写真-9.6 中 A, B, C, D である。そのうち岩体 A は高さ 25 m, 幅 8 m, 奥行 10 m の巨大なもので, 頭部は幅 3 m で開口し, 海側へ約  $10^\circ$  傾斜した状態であった。この岩体が落下した場合, トンネル巻出し工及び覆道を直撃し, 衝撃力は 4 万 tf 程度となり, 覆道の許容落石衝撃力の 293 tf を大幅に上回ると推定された。復旧工法は不安定岩体の除去

写真-9.6 地震直後の崩壊斜面全景 (1993年7月)

工法が採用され, 不安定岩体を転倒発破により一気に落とし, その後に落下した岩体进行处理した。復旧工事中は, 作業の安全を確保するために A 岩体に伸縮計測線とこれに連動する警報装置を設置すると同時に, 光波による動態観測及び構造物の応力測定によって岩体全体の挙動を計測した。トンネルは坑内をコンクリートで中詰めし, トンネル巻出し部を補強した。覆道は H 型鋼により補強し, EPS, コンクリート板, 砂の 3 層構造を背面にすることによって衝撃力の緩和を図った。転倒発破は 10 月 7 日午後 3 時に実施された。転倒発破によって岩体 A は根元から転倒してほぼ 2 つに割れ, このうち下半分の岩体は斜面を転落し, 覆道と巻出し部との境界付近を転がったが構造物の損傷は最小限にとどまった。

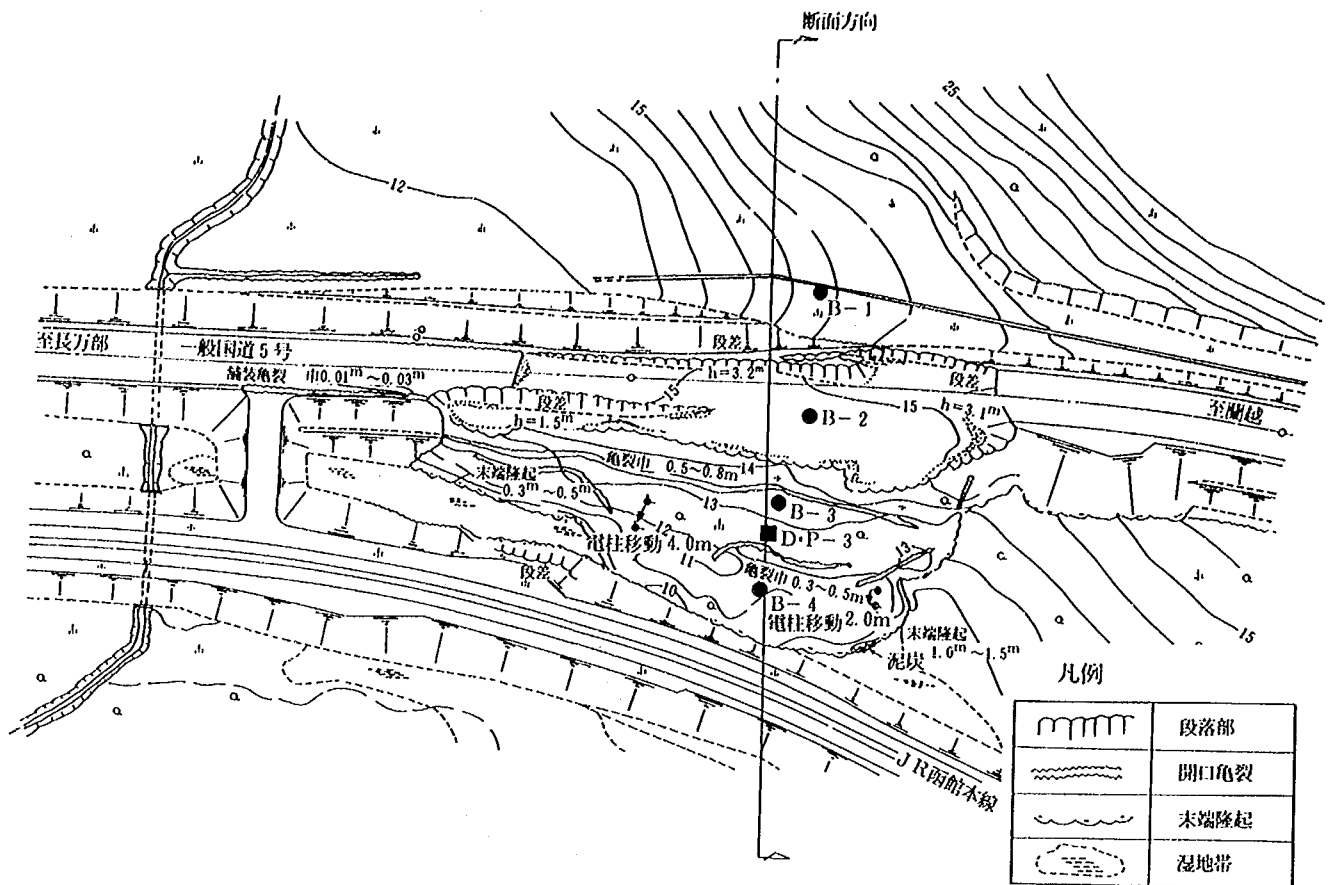
図-10.2 国道5号長万部町知来被災箇所平面図

国道5号長万部町知来地区において道路盛土の被害が発生した(写真-10.1, 10.2)。現場は傾斜地盤上にある幅員9.5mの盛土の区間で、高さ約7m、延長約100mにわたり、土量約5,000m<sup>3</sup>がすべり崩壊した。図-10.2は被災箇所平面図であり、図-10.3は崩壊前後の断面図を示す。この崩壊により埋設された光ケーブルが過大な張力を受けて伸びきった他、NTTの地中同軸ケーブルが破断した。またトラック2台、タクシー1台の計3台が崩壊に巻き込まれて破損する被害が生じている。

こと、短期間での復旧が要求されていることなどから、深層混合処理工法の一つである高圧噴射機械攪拌工法により対策工を行い復旧させた。これはセメント等の改良材を原地盤と混合攪拌してパイルを造成し、地盤のせん断強度を高めて盛土の安定性を確保する工法である。全面復旧したのは10月29日であった。

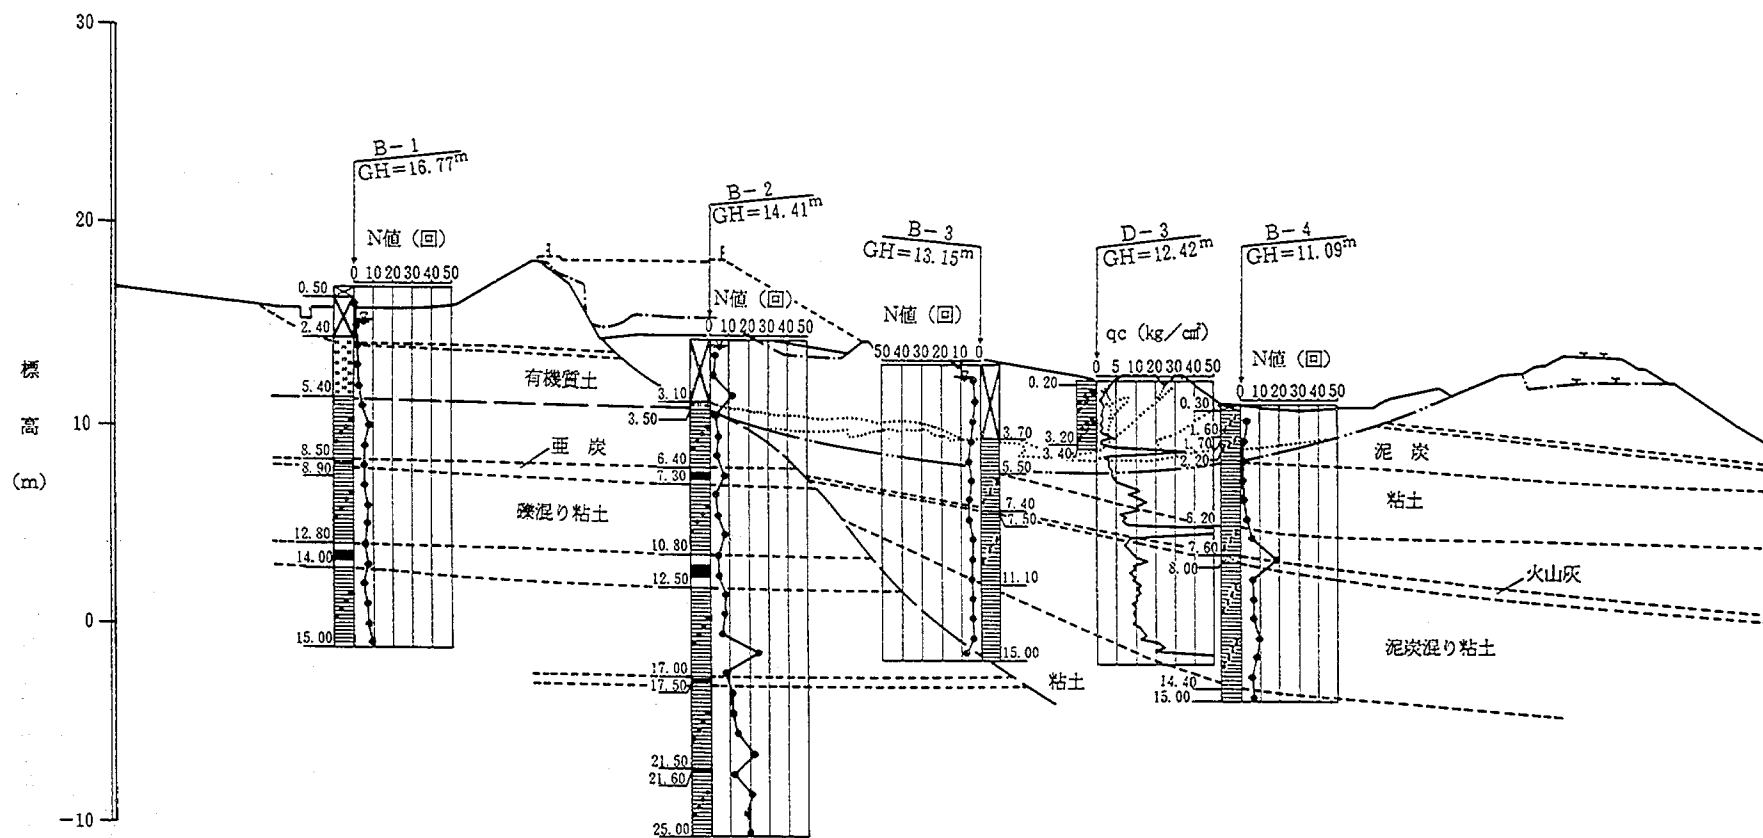
図-10.3 国道5号長万部町知来被災箇所断面図

被災現場は、寿都から長万部をへて函館平野までの連続する黒松内低地帯内にあり、第三紀の末以降の半固結の砂礫、粘土層が厚く堆積している。崩壊地の地盤は、図-10.3のように道路盛土付近を境に、比較的硬質な礫混り粘土を主体とする洪積層(N値5～10)と、これよりも軟らかい泥炭混り粘土を主体とする沖積層(N値1～4)から構成されている。現場は丘陵地から平野に漸移する緩傾斜地であり、洪積層と地下水位の高い軟弱な沖積層とが急傾斜で接する地層境界上にある。これら不安定な基礎地盤上の盛土が地震により地層境界付近から崩壊したものと考えられる。

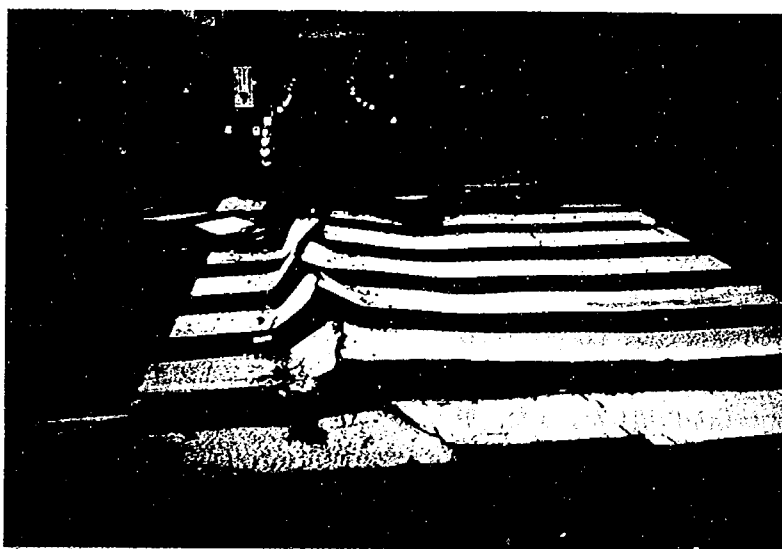
国道228号函館市東浜町における平地盛土において写真-10.3に示すように舗装面が衝突し、盛り上がる被害が生じた。アスファルト舗装の下には、厚さ22cmのコンクリート舗装盤が敷設されており、この舗装盤の横断方向(約10m間隔)と縦断方向(主に歩車道境界を示す白線に沿って)に亀裂が生じ、舗装盤が縦断方向に約10cmずつ移動して、舗装面の亀裂部で互いにぶつかり盛り上がったものと思われる。なお、舗装構造としてコンクリート盤の上にアスファルト舗装がなされているのは、当初はコンクリート舗装であったのが、後にわだち掘れ等の補修のためにアスファルト舗装をオーバーレイしたものと推定される。

写真-10.3 国道228号函館市東浜町のアスファルト舗装の盛り上がり  
(北海道開発局函館開発建設部による)

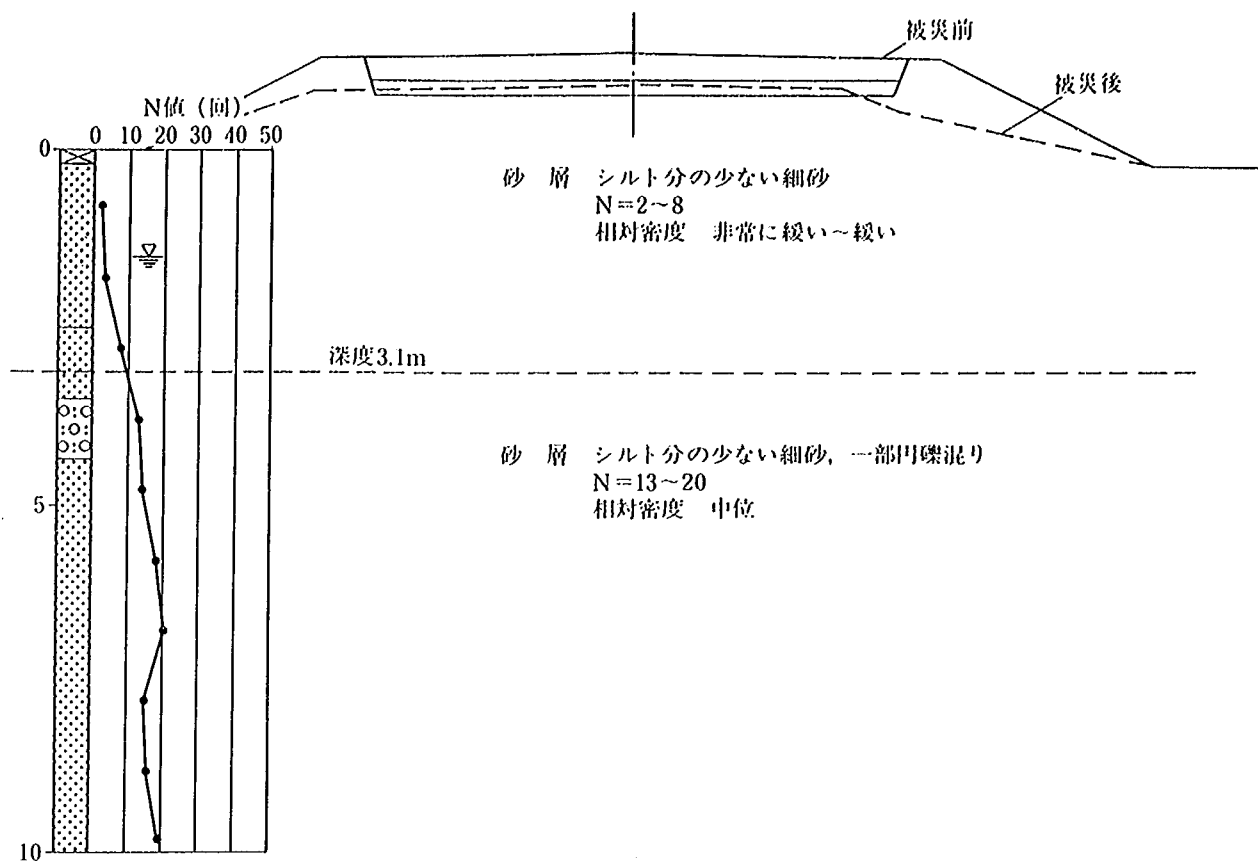
図-10.5 国道5号長万部町豊津の道路横断方向断面図

国道5号長万部一八雲間において、写真-10.5に示すように、地盤の液状化による舗装面の不同沈下、側方移動が発生し、道路の鉛直方向及び水平方向の波打ちが生じた。被災延長は、中の沢地区500m、豊野地区500m、豊津地区800mの3区間で計約1,800mに及び、最大49cm沈下した。図-10.5は長万部町豊津における道路横断方向の断面図を示す。

被災箇所は海岸沿いの沖積地盤をなす標高3~7mの平坦地形であり、前述の知来地区同様黒松内低地帯に属する。地盤は一部砂礫層を混えるものの、全体的には均一な細砂からなる砂地盤である。細砂層の強度は、地表3mまでは $N=2\sim3$ と小さく、地下水位が地表0.8~1.5mと浅かったために、1~3m付近では液状化が発生したと思われる。

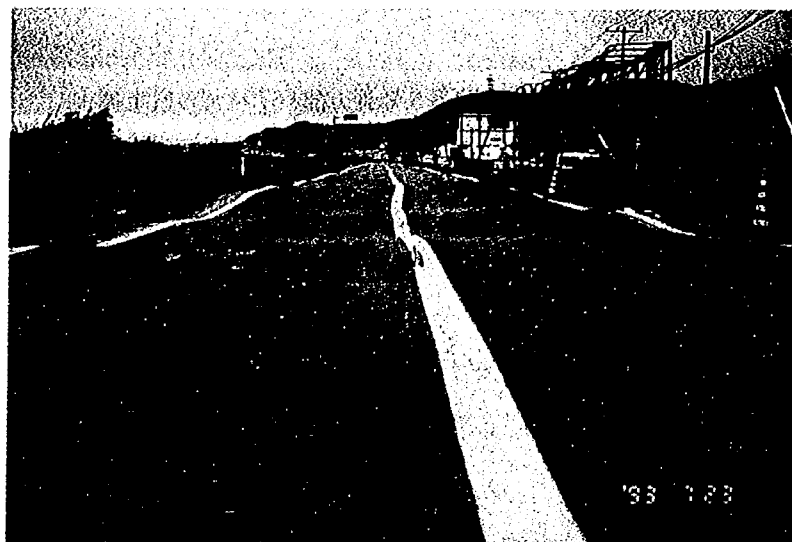
写真-10.5 国道5号長万部町豊津の液状化による道路の波打ち

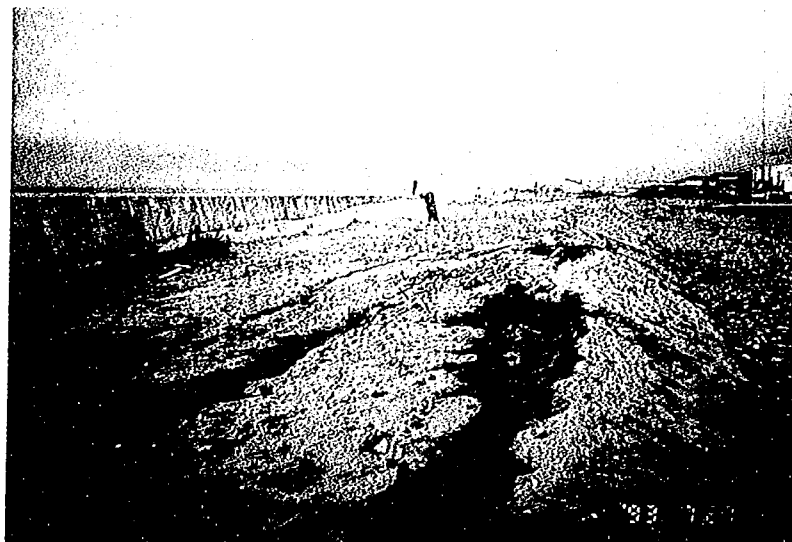
ンチ程度移動した（写真-10.6）。

写真-10.6 工事中の国道 5 号長万部バイパスの盛土被害

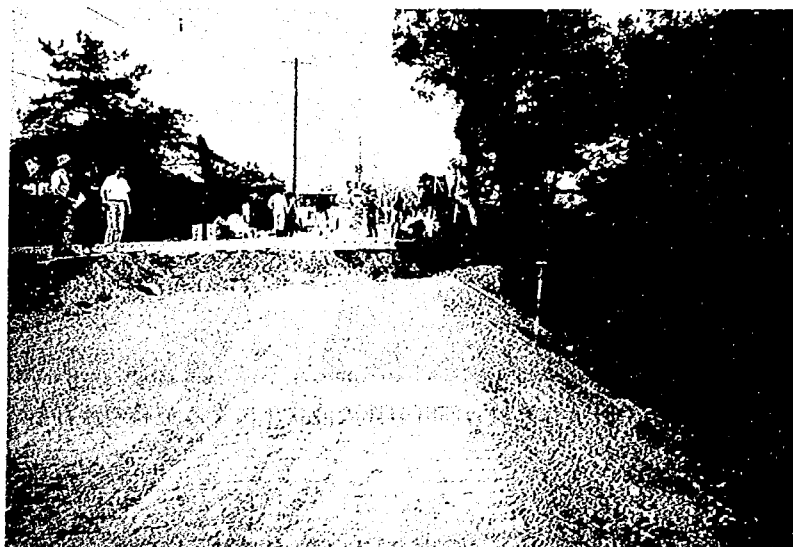
国道 227 号と厚沢部川に並行する越前地区の町道では、盛土部分が延長約 50 m、深さ約 0.8 m にわたりすべり崩壊した（写真-10.7）。被災箇所の平面図を図-10.6 に示す。付近では地割れ、噴砂跡が多く見られた。

写真-10.7 町道小黑部鰯川線越前地区のすべり崩壊

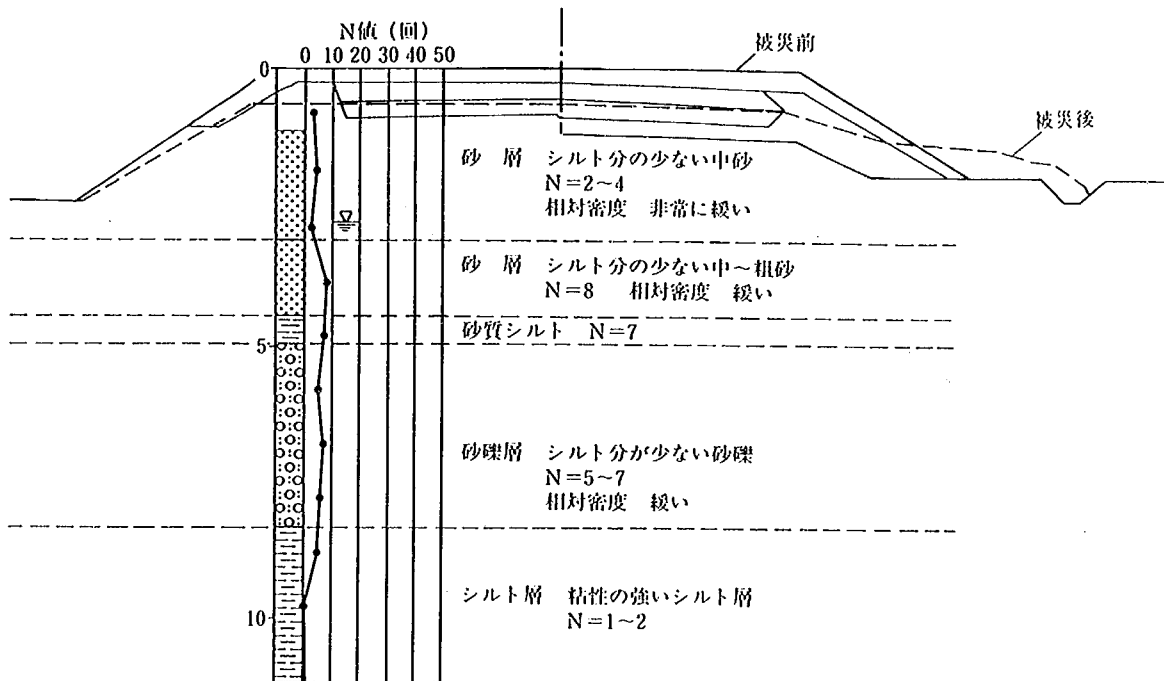
図-10.7 国道229号江差町柳崎の道路横断方向断面図

国道 229 号江差町柳崎地先では、延長 300 m にわたり道路盛土沈下による波状変形、路肩変形、縦横断亀裂と側溝閉塞が発生した。写真-10.8 に被災箇所の状況を、図-10.7 に道路横断方向の断面図を示す。
