# 土 木 研 究 所 報 告

### 平成 5 年 (1993 年) 北海道南西沖地震災害調査報告

## 平成5年(1993年)北海道南西沖地震災害調査報告

### Report on the Disaster Caused by the Hokkaido Nansei-oki Earthquake of 1993

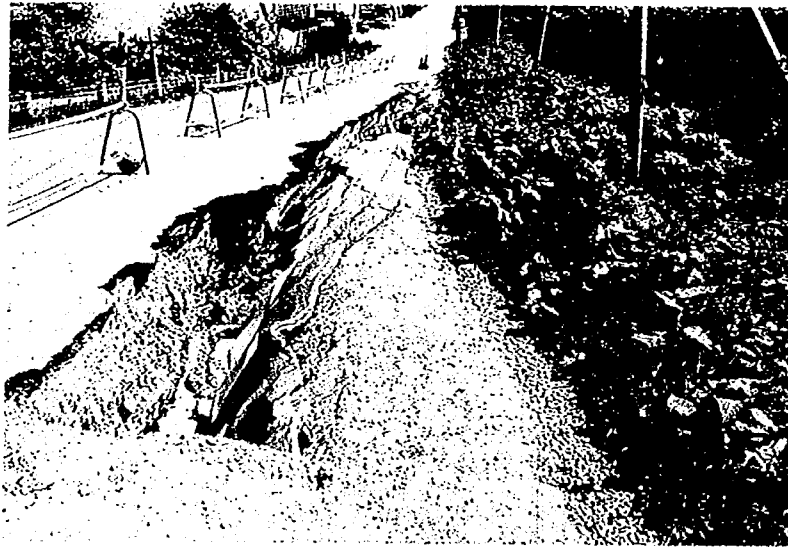
そのうち、奥尻空港に近い道道奥尻島線米岡地区では、写真-10.9にみられるような道路盛土の路肩部崩壊や路面亀裂、U字溝の変形等の被害が延長約150 mにわたり発生した。被災箇所の平面図を図-10.8に、断面図を図-10.9に示す。

道路盛土路肩部に大きな亀裂が発生している。

写真-10.9 道道奥尻島線米岡の盛土崩壊

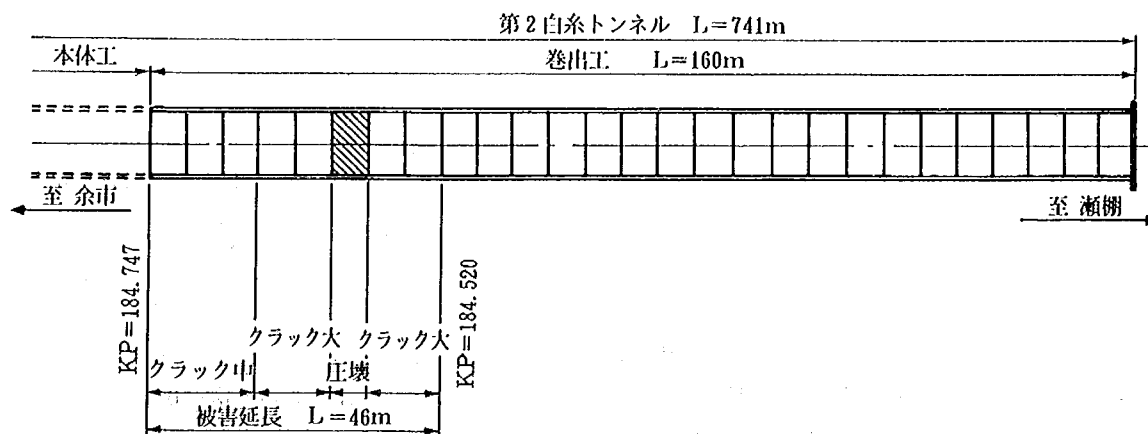
図-10.10 第2白糸トンネルの被害箇所

構造物に被害があったのは、写真-10.10及び図-10.10に示すように、トンネル本体工の端から延長46

mの巻出工部分で、8基の覆工パネルである。本体工から6番目のパネルは、背斜面から転落してきた直径5m程度の岩石が直撃したために全壊した。他のパネルは、全壊は免れたものの、図-10.11に示すように構造物に亀裂や移動等の変状が発生した。

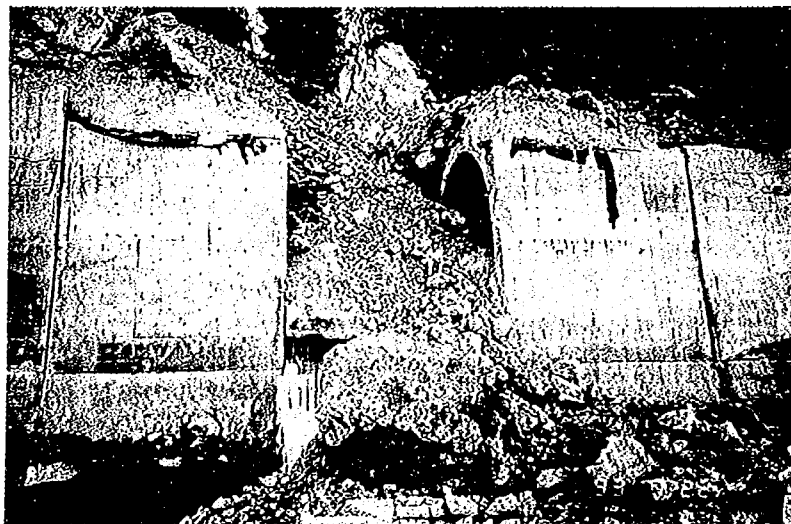
国道229号島牧村持田に位置する第2白糸トンネルでは、巻出工の一部が落石により崩落した。第2白糸トンネルは、本体工が581m、巻出工が160mの総延長741mのトンネルで、昭和51年11月に竣工している。

(a) 上空から撮影した巻出工の崩壊部分

(b) 巻出工の崩壊部分（手前に見えるのが直径約5mの岩石）

写真-10.10 国道229号第2白糸トンネルの崩壊

復旧工事は、平成5年7月下旬から着工し、まず崩落した土砂、岩石の撤去作業が行われ、次に浮き石等の撤去、落石防止金網の設置、防護プロテクターの設置作業が行われた。その後、構造物の解体作業が行われ、9月30日からは片側1車を通行開始しながら構造物の復旧作業が行われた。全ての復旧工事が終了したのは、12月27日である。図-10.14には復旧されたトンネルの断面図を示す。

的として造られているが、今回のような直径5mに及ぶ大型の岩石が直撃することは予想していなかったと考えられる。地震により道路背斜面のどの部分が崩れ、道路にどのような影響を与えるかを判断することは極めて難しいことであるが、地震により大規模な落石が発生しても、最低構造物の全壊には至らないように、落石の直撃を避ける構造にするなどの配慮が望まれる。このため、復旧されたトンネルでは、トンネル上に軽量盛土を海側に傾斜をつけて設置し、今後発生する落石を海側へ逃がす構造としている。

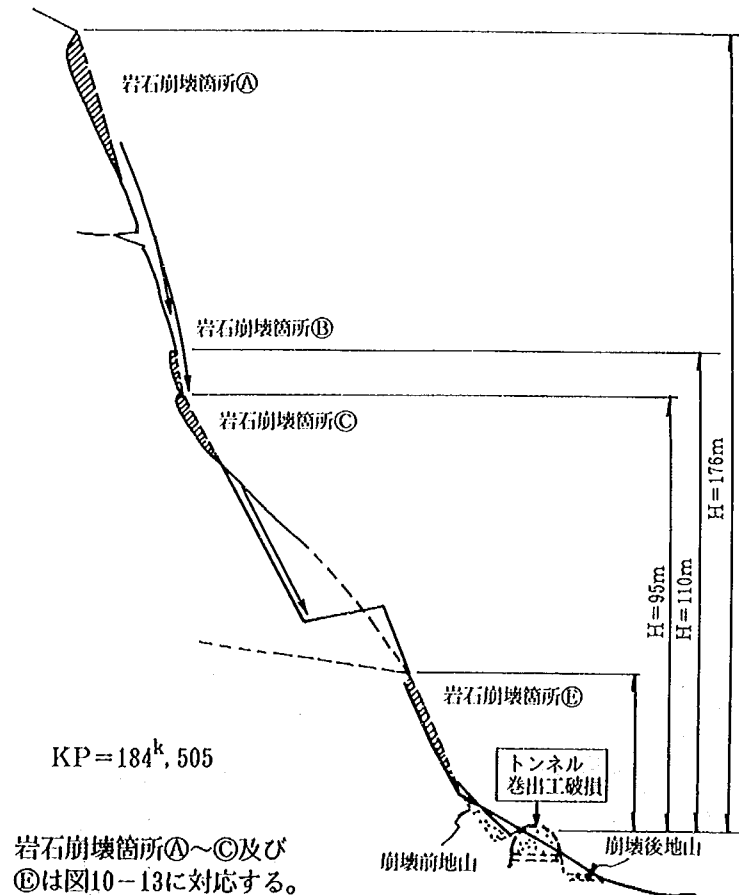
図-10.12 トンネル背斜面での岩石崩落

図-10.12及び10.13は、トンネルの背斜面で発生した岩石崩落の様子を図面に示したものである。これによれば、背斜面の4箇所では岩石の崩壊が発生し、崩落してきた土砂及び岩石が被害のあった8基の覆工パネルに及んでいるのがわかる。

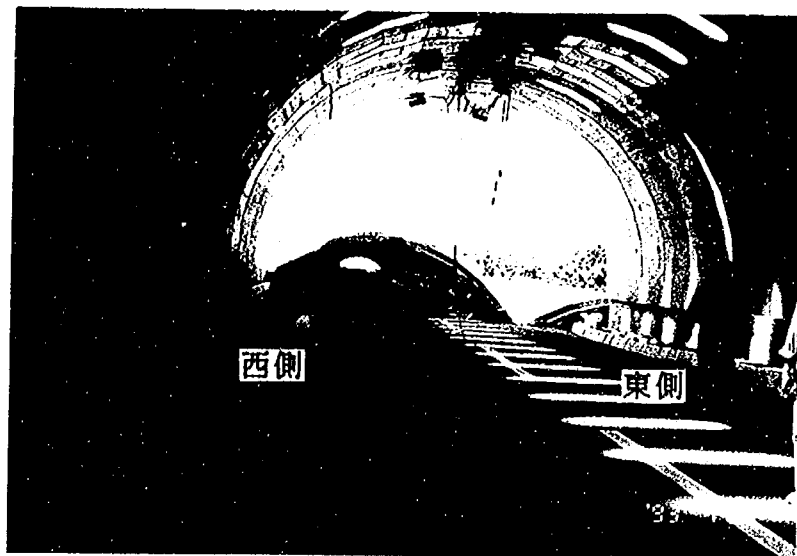
破壊は地震力によって東側台座が倒壊したため、上部工が大きく変位し、台座部、天井部のアンカーが引き抜かれ路上に落下したと考えられる(写真-10.11)。

写真-10.11 倒壊したシェルター

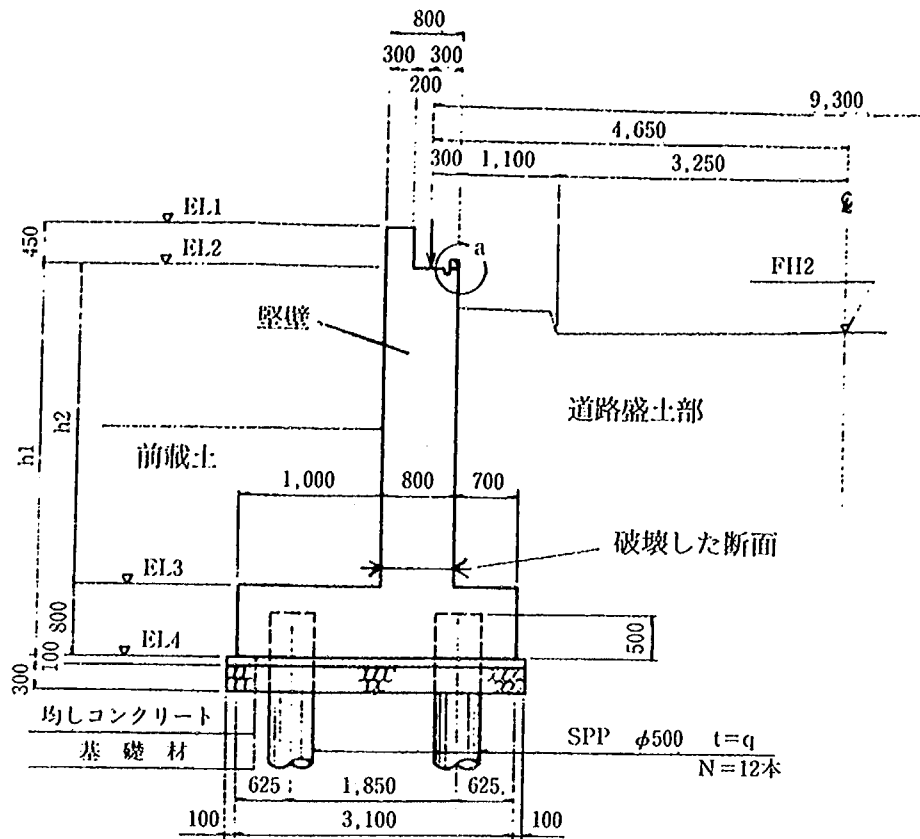
図-10.17 下部工構造図 (単位: mm)

きく変位(転倒)したことが直接的な原因と考えられる。地震発生後、北海道庁による下部工の調査の結果、下部工の基礎杭及びフーチングには変状が認められなかったが、堅壁がフーチングとの接合部において破壊し転倒していた(図-10.17)。

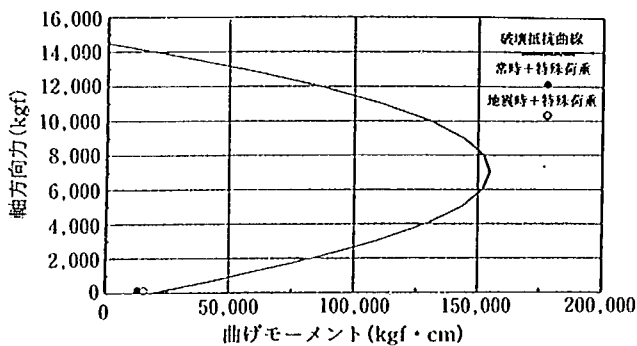
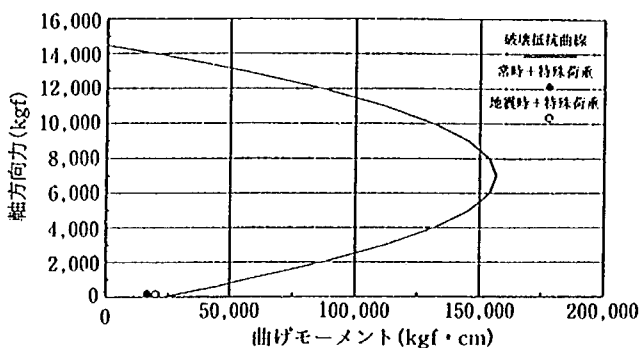
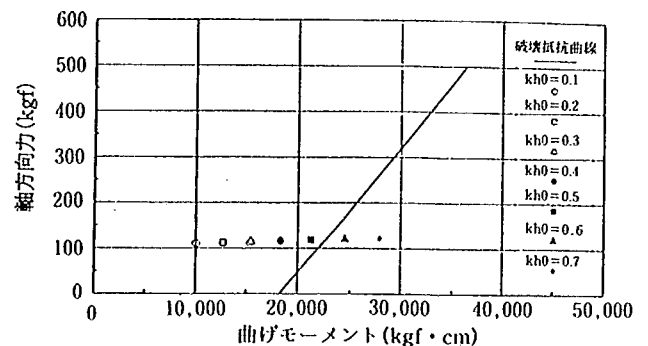
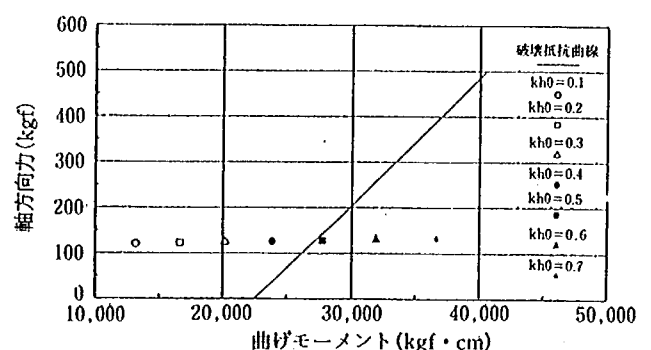
この転倒原因を特定するため、堅壁に作用する外力に対して堅壁付根部の安全性照査を行った。ここで堅壁の耐力は『道路橋示方書IIIコンクリート橋編』2.2.4に、設計水平震度、地震時土圧は『道路橋示方書V耐震設計編』により各々算定した。図-10.18、図-10.19は設計水平震度をパラメータとして破壊抵抗曲線との比較を行ったものである。また、図-10.20は壁高4.5mの区間、図-10.21は堅壁高5.0mの区間を示している。その結果わ堅壁を倒壊させる水平震度 $k_{ho}$ は

図-10.18 堅壁の破壊抵抗曲線と作用力  
(6～12, 16, 17ブロック)

図-10.20 堅壁の破壊抵抗曲線と水平震度との関係  
(6～12, 16, 17ブロック)

図-10.19 堅壁の破壊抵抗曲線と作用力  
(13, 14, 15ブロック)

図-10.21 堅壁の破壊抵抗曲線と水平震度との関係  
(13, 14, 15ブロック)

0.5~0.55 程度であることがわかる。標準設計水平震度の補正係数のうち実際に発生した地震力に対して直接関係の無い地域別補正係数、重要度別補正係数を取り除くと設計水平震度  $k_h$  として 0.47 程度が作用したものと考えられる。

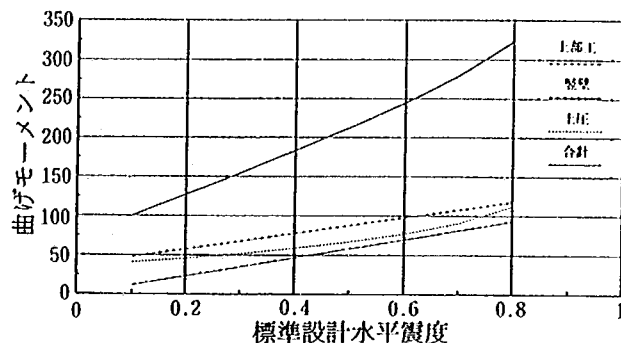
図-10.22 堅壁付根部に作用する曲げモーメント

図-10.22 は堅壁付根部に作用する地震時外力を、上部工、堅壁、土圧に分けて示したものである。この図からわかるように、本シェルターでは上部工からの水平力が卓越していたわけではなく、これらがほぼ同程度の大きさとなっていることがわかる。

これらのことから下部工が倒壊した原因は、設計時に考慮していた設計水平震度よりかなり大きな地震力が上部工、盛土、躯体に作用したためと考えられる。また、倒壊した区間と、倒壊しなかった区間とでは作用したと考えられる水平震度、及び堅壁の破壊耐力は

同程度であった。しかし、堅壁外側の前載土は倒壊区間では 0.5~1.0 m と低かったのに対して、倒壊しなかった区間では 2.0 m 程度と高く盛土されていたことから前載土が堅壁の転倒に対しての受働抵抗として働いたものと考えられる。

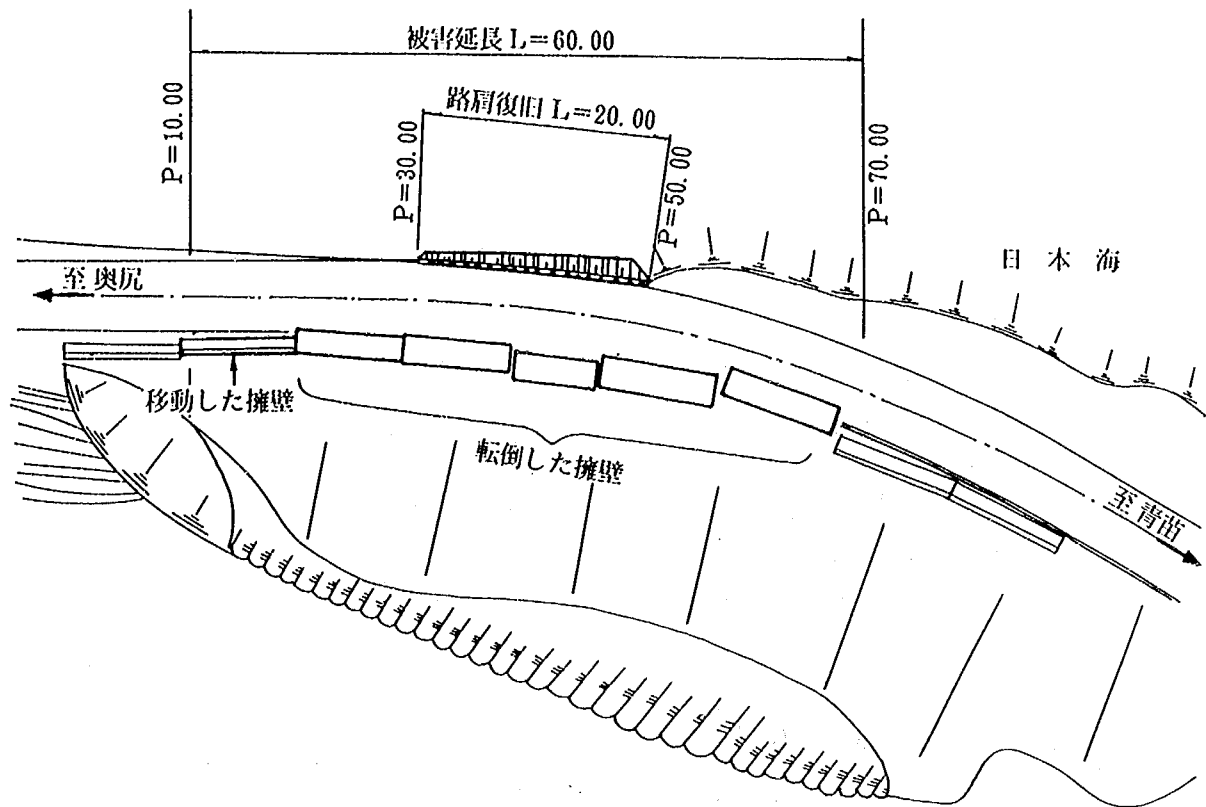
図-10.23 奥尻町松江における擁壁の被害状況

奥尻島東側の海岸線を青苗から奥尻港へ約4 km北上した松江地区において、主要道道奥尻島線の斜面防護用の擁壁が写真-10.15に示すように転倒した。この擁壁は、高さ2.5 m、長さ10 m、底面幅1.5 mの重力式擁壁であり、合計9基が連なって並んでいる。被害があったのは、図-10.23に示すように、総延長90 mのうちの60 m部分であり、奥尻港側から数えて2～7番目までの擁壁が道路側に向かって転倒し、移動した。土砂が擁壁背斜面から崩落した形跡が見られないため、津波によって擁壁が倒されたと考えられる。地震直後、この場所には16 mに及ぶ津波が到来したと推定されている。

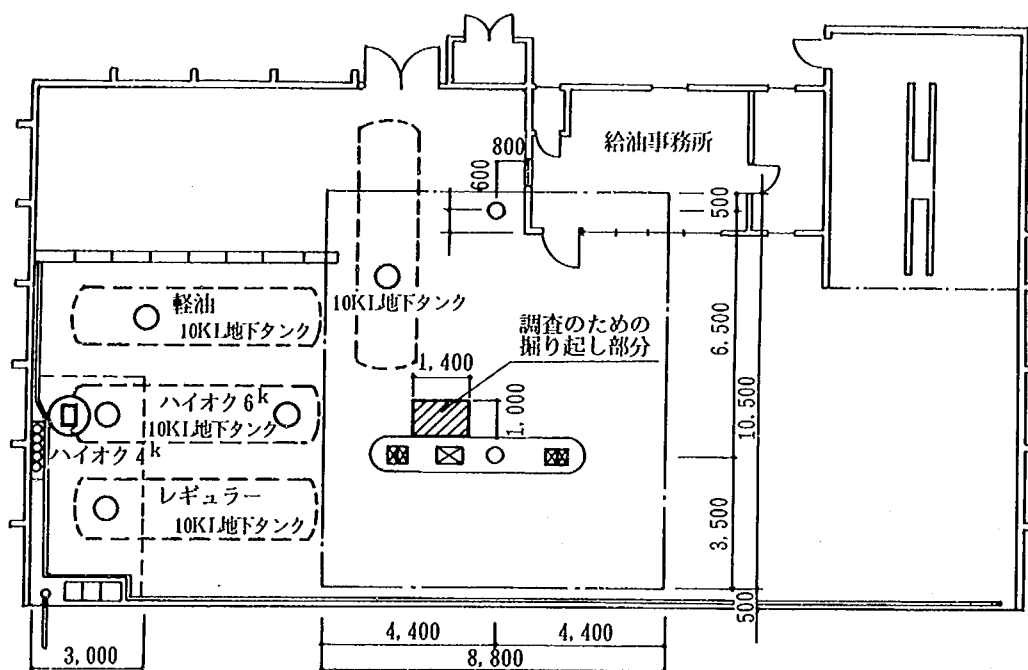
図-10.25 中和石油(株)長万部営業所の平面図 (単位: mm)

営業所には、図-10.25に示すように4つの10 klタンクがコンクリート舗装の下に設置されており、地震時、タンク中には総容量の82.5%に相当する33 klの油が入っていた。地震後直ちに油漏れの点検が行われたが、幸いにして油漏れは発生していなかった。その

後、長万部町消防局によりタンク中の油は抜き取られ、施設の被害調査が行われた。

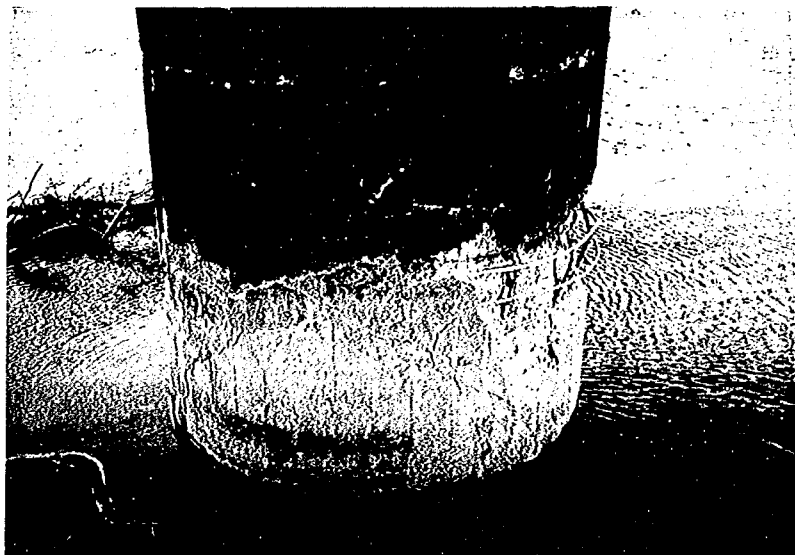
クが入っている(写真-11.12)。橋脚の配筋図を図-11.5に示す。本橋脚では、基部から2.4 mの位置で主鉄筋が36本から18本の1/2に段落しされている。

写真-11.12 基栄橋の斜めせん断クラック (P4橋脚)

復旧は、P3橋脚～P5橋脚に対して、鉄筋コンクリート巻立てにより行われた。補強部の主鉄筋としては、D32×32本を新たに配筋し、断面の直径を1.8 mから2.8 mに大きくした。主鉄筋は、既存のワーチングと梁にアンカーし、橋脚基部におけるアンカーの定着長は80 cmである。なお、新設部と既設部の一体化を図るために、既存橋脚にアンカー筋D25が配置された。

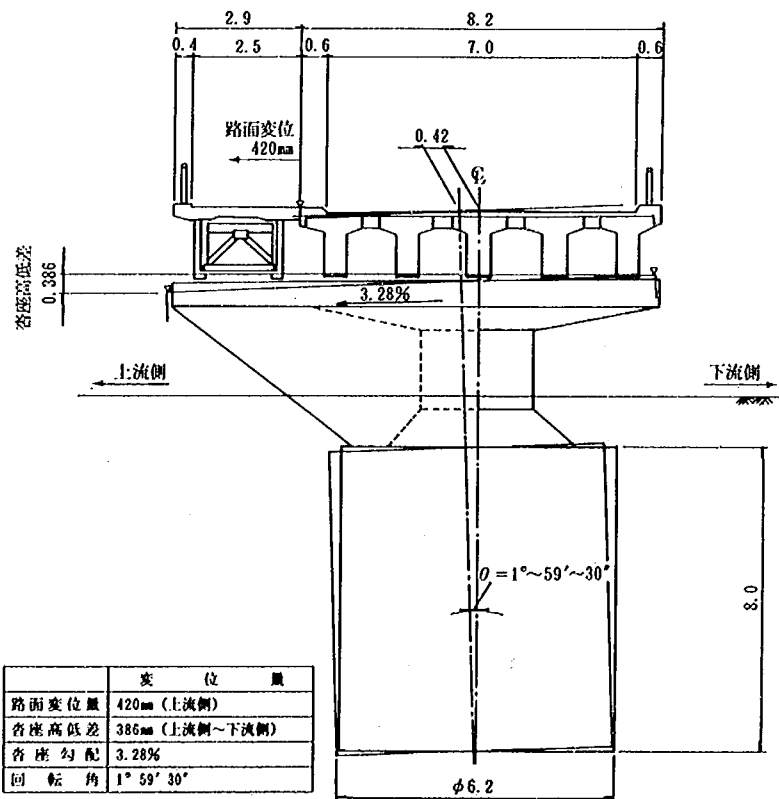
図-11.8 長万部橋ケーソン基礎の回転 (P2 橋脚) (単位:m)

本橋では、写真-11.21 及び 11.22 に示すように、周辺地盤の液状化によってケーソン基盤が上流側に傾斜した。沈下も同時に起こっている可能性があるが、これについてははっきりわからない。傾斜が大きいのは P2 橋脚で、ここでは図-11.8 に示すように、沓座の上流側縁端が下流側縁端より 386 mm 低く、上流側に倒れるように傾いている。このため、P2 橋脚上の路面は、上流方向に 420 mm 移動した。変位量からケーソン・橋脚の傾斜を求めると、 $1^{\circ}59'30''$  となる。他の橋脚

橋脚の変位状況が必ずしも致命的な状態ではないため、仮復旧として、歩道橋を添架した側の橋脚基礎周辺地盤の改良がセメント注入により行われた。恒久的な復旧方法は現在検討中である。

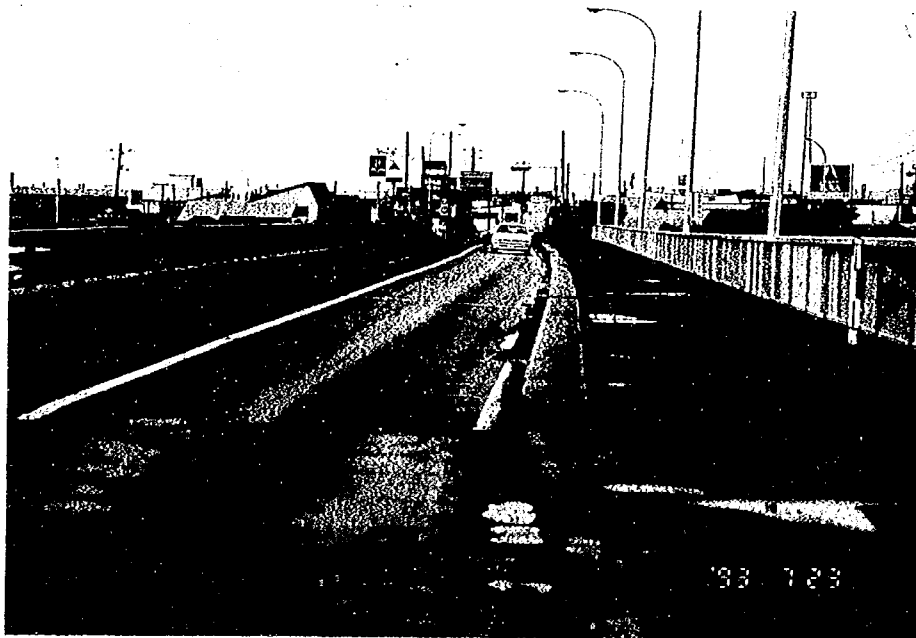
写真-11.23 及び 11.24 は、橋脚の傾斜に伴って路面が曲がった状況を示したものである。また、表-11.4 は、ケーソンと周辺の地盤条件を示したものであり、地震後に行われた地盤調査結果に基づき液状化抵抗係数  $F_L$  を算出した結果は図-11.9 の通りである。また、写真-11.25 は、A1 橋台における歩道部の支承モルタルが破損している状況を示したものである。

写真-11.23 長万部橋の橋脚傾斜に伴う路面の曲がり  
(A2橋台側より)

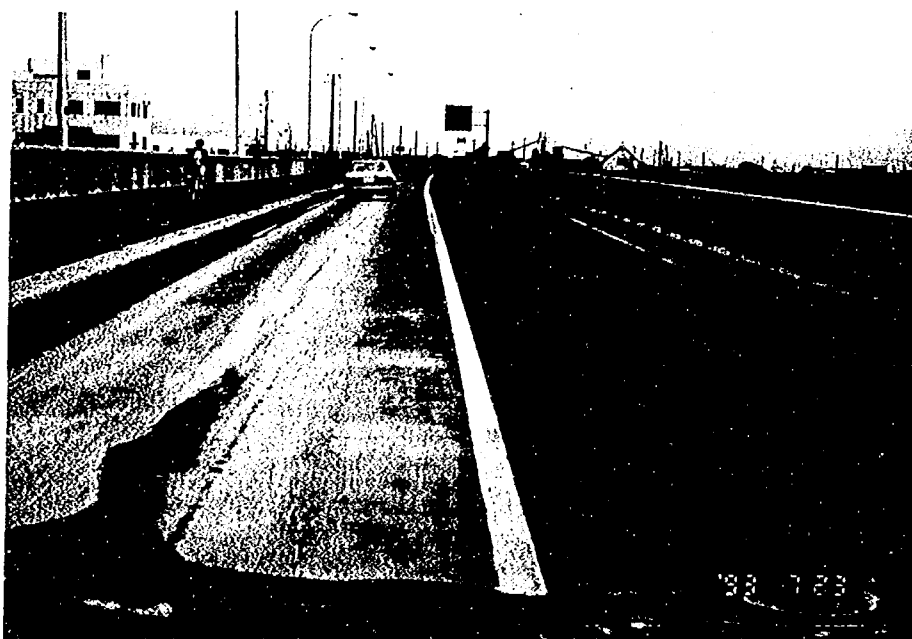
写真-11.24 長万部橋の橋脚傾斜に伴う路面の曲がり  
(A1橋台側より)

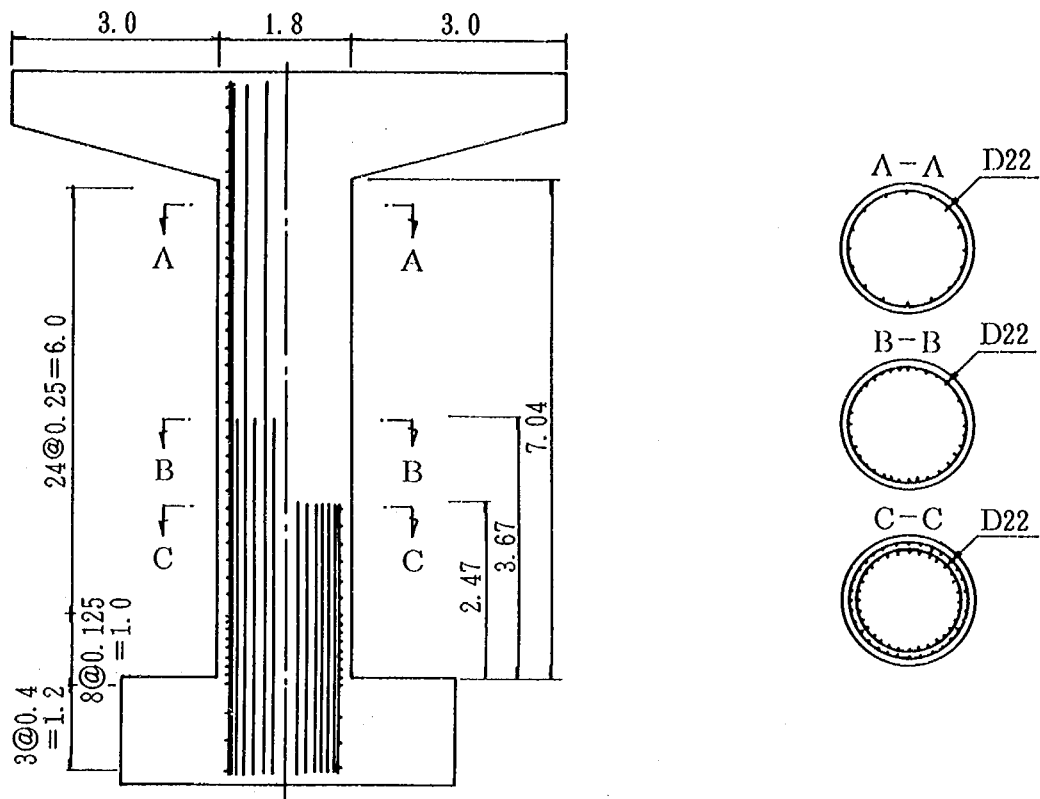
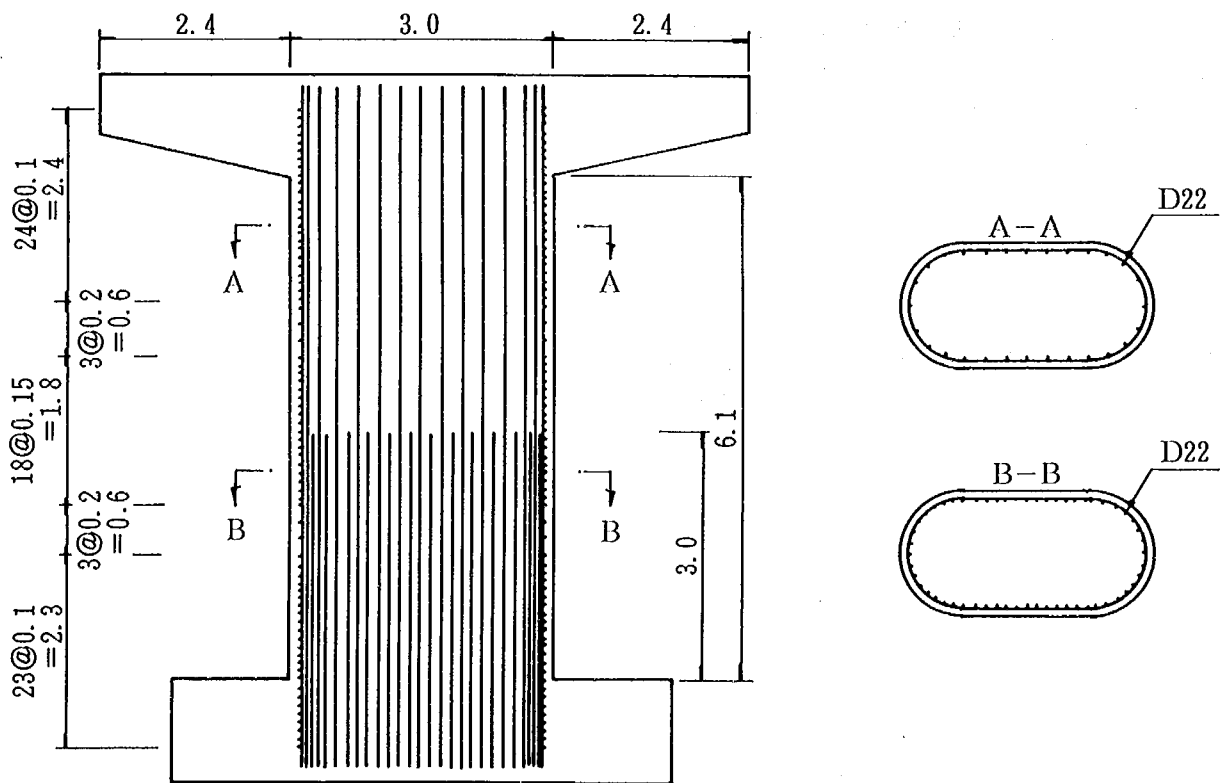
図-11.13 新知内橋橋脚の配筋図 (単位:m)

図-11.13は、橋脚の配筋図を示したものである。P3橋脚では、主鉄筋としてD22が2段に配筋(合計64本)されており、高さ3.8mにおいて基部の1/2に、高さ5mで1/4に段落しされている。損傷が生じたのは1段目の段落位置であり、これは、前述の基梁橋と同様に段落しされている主鉄筋の定着長が不足したために生じた損傷である。

復旧及び補強は、P1橋脚からP4橋脚に対して、鉄筋コンクリート巻立てにより行われた。約15cmかぶりコンクリートをはつり、D32×26本を既存橋脚の外側に配筋するとともに、断面の直径は1.8mから2.5mに大きくした。主鉄筋は、既存フーチングにアンカーし、アンカーの定着長は1.12m(PCグラウト)とした。
