フ ィ ル タ イ プ 構 造 物 の 地 震 被 害

建 設 省 土 木 研 究 所

# フィルタイプ構造物の地震被害

## 土木研究所構造橋梁部耐震調査室

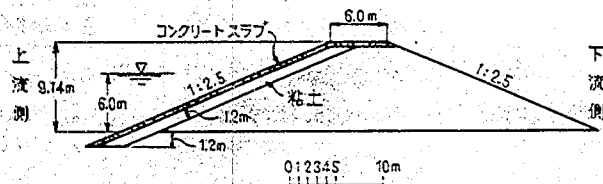
本ダムは上流側法面付近に厚さ1.2mの傾斜した粘土心壁をもつアースダムである。この心壁の表面を厚さ13cm×6m×6mのコンクリートスラブで補強している。堤体は貯水池を掘穿した土で造られている。

ダムの基礎は第三紀始新世の砂岩で下流側にやや傾斜している。表層は巨礫の沖積層である。

| | | | | | | <p>地震を受けた結果、部分的に水の浸透が激しくなり、地震を受けてから数時間後に毎分約 8 ガロンの水が漏水し始めた。しかもこの水は非常ににごっていた。近所では地震でガラスの破れたところもあり、大きな煙突はひっくり返り、不安定な物体が棚から落ちた。堤体の上流法面の捨土は貯水池の中にすべり落ちてしまい、堤頂全延長にわたって発生したクラックは口を開けた。上下流側法面は小さなクラックが発生して、これも口を開けた。このクラックの幅は 0.6~7.4cm、深さは 1.5~3.7m である。</p> <p>地震の最大強度はⅦMMであったが、ダム位置ではⅥMM程度と思われる。この値は Gutenberg が調べたものであり表層土の状態て左右されている。</p> <p>なおこの地震の震動継続時間は割合短かった。</p> | | | | | | |

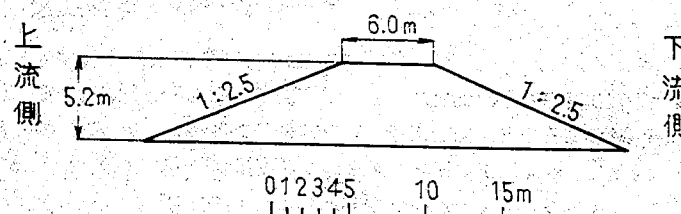
| 構造物の概要(震害図) 基礎種別 | <div><div><div>上流側</div><div></div><div>下流側</div></div><p>このダムは半水締め工法で造られたアースダムである。</p><p>西側アバットの 上流半分は沖積層であるが、下流半分はシルト質岩に似た湖底床土である。このシルト質岩は東側アバットの近くまで達している。沖積層の最大厚は38mありダムの心壁はその下のシルト質岩まで掘り込んだ。</p><div><div>基礎の状況</div><div>表 層：沖積層 38m<br/>基 盤：洪積層</div></div></div> | | | | | <div>被害の様相</div> <p>この地震の震央(最大震度ⅩMM)はダムから約 150km 離れており、震度はわずかにⅥであった。しかし堤高最大部において堤頂の延長約 200m の間にわたって、深さ約 2 mのき裂が発生した。所によるとき裂の幅は2.5cm もあったが、殆んどは 0.6cm 幅であった。き裂の発生した場所は堤頂の上流側である。弧状に発達したき裂は上流側堤頂から始まり、堤頂をこえて下流側の法面にまで及んでいる。又同じ様なき裂が下流側法面上に現われ捨石をしたところまで及んでいる。き裂の状態から見て地滑りがまさに発生しようとする状態であったが、わずかに 10cm 弱動いたに止どまったようである。2週間後に堤頂を測って見ると約2.4cm 沈下していた。</p> <p>次の方針で堤体の補強、断面修正が行なわれた。</p> <p>現在のダムが地震をうけない状態で丁度崩壊寸前であるという前提で堤体材料のせん断強度を求める。そして10%の重力加速度を考え、これに対して安全率が1となるように新たな断面を決定した。</p> | | | | | | | |

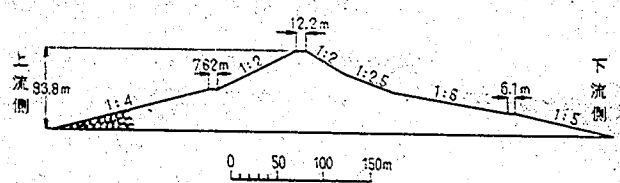
| 構造物の概要(震害図)基礎種別 | <p style="text-align: center;">被害の様相</p> <p>このダムは地震時の挙動が測定された最初のアースダムである。<br/> U. S. Coast and Geodetic Survey 型の加速度計を堤頂と下流側法尻の水門調節事務所の近くに設定したところ 3月18日の地震をキャッチし下部で 0.01g、ダムの堤頂で 0.025g あった。もち論被害はない。</p> | | | | | | | | | | | | |
| | <p>本ダムは1950～53年にカルフォルニア州の U.S.B.R が造ったアースとロックの混成フィルダムである。</p> <p><b>基礎の状況</b> 基礎は頁岩、シルト質岩の上に約22.6mの沖積層が堆積している。<br/> 表層：沖積層 22.6m<br/> 基盤：洪積層</p> | | | | | | | | | | | | |

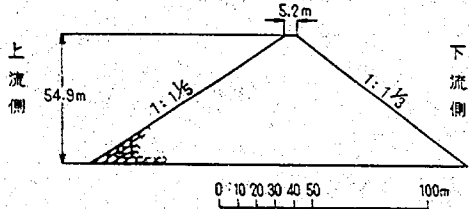
| 構造物名 | Pinzanes Dam | タイプ | ロックフィルダム | 管理機関 | 地震名 | Mexican (M= ) | 震央位置 | 調査機関 | 引用文献番号 | 1 | 整理番号 | 25 |

| | | | | | このダムは7月の地震(50gal程度)で被害はなかった。 | | | | | | | |

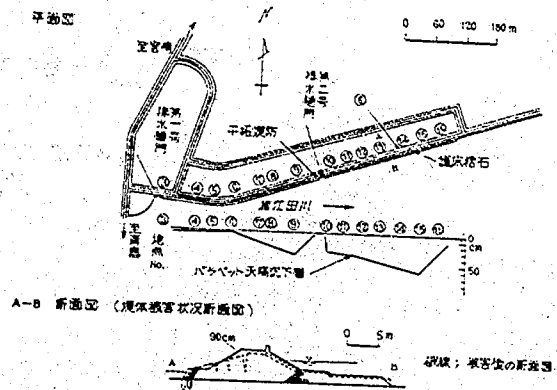
| | <p>この堤防は昭和34年度に盛土を行ない、35年2月に潮止めを行っている。基礎の下部は砂質であるが水面近くは厚さ約1mのシルト質の層があって、良好でない。堤防被害の最もひどかった No.13～No.14 の区間では盛土の沈下は最大 90cm に達している。堤防断面中央部に深いきれつがあること、堤防内側の犬走り付近で約 1.2m の水平移動があることなどから一部円弧滑りをおこしている可能性もある。またパラベットもこれにともなって沈下、きれつを生じ法張りコンクリートも至るところ沈下し目地のところで食い違いを生じ(最大15cm)、堤体根固め捨石も40cm程度沈下している。このほか盛土の各所にき裂を生じ堤防内側の張出しなどの被害があるが、排水樋門は基礎に矢板打ちが施工されていたため被害がなかった。</p> | | | | | | | | | | | | |
