# 土木研究所彙報

コンクリート構造物の補修事例集

Repair Cases of Concrete Structures

建設省土木研究所

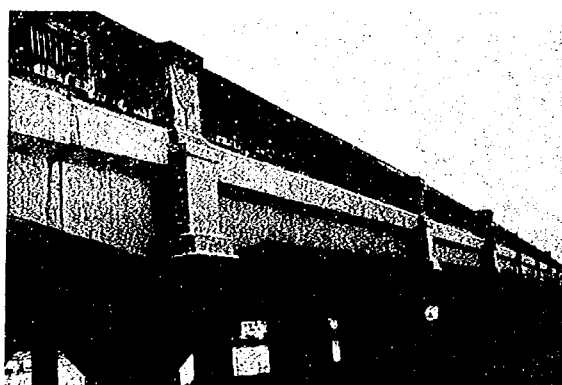
補修後 4 年経過

地覆側面  
アクリル入りプレパックドコンクリート
