# 耐候性鋼材の橋梁への適用に関する 共同研究報告書 (VI)

— 暴露試験片の第二回腐食量調査結果 —

昭和63年1月

建設省土木研究所  
(社)鋼材倶楽部  
(社)日本橋梁建設協会

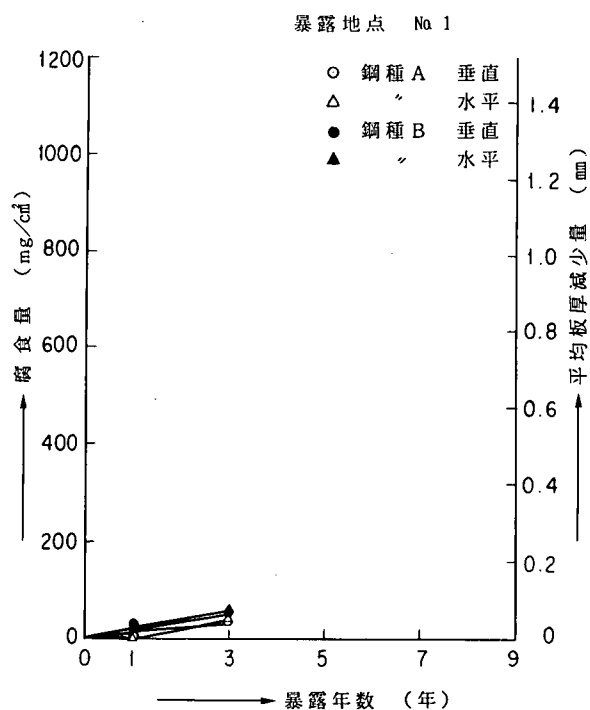
図- 3. 1. 1 耐候性鋼材暴露試験片の腐食量経年変化

各地点毎の耐候性鋼材(鋼種B)および普通鋼材(鋼種A)の腐食量経年変化を図-3.1.1~41に示す。図中、左側の縦軸に腐食量( $\text{mg}/\text{cm}^2$ )を示し、右側の縦軸には腐食量から換算した板厚減少量(mm)を示す。この図から以下のことがいえる。
