共同研究報告書  
整理番号第35号

耐候性鋼材の橋梁への適用に関する  
共同研究報告書(Ⅻ)  
—暴露試験片の写真集—

平成元年12月

建設省土木研究所  
(社)鋼材倶楽部  
(社)日本橋梁建設協会

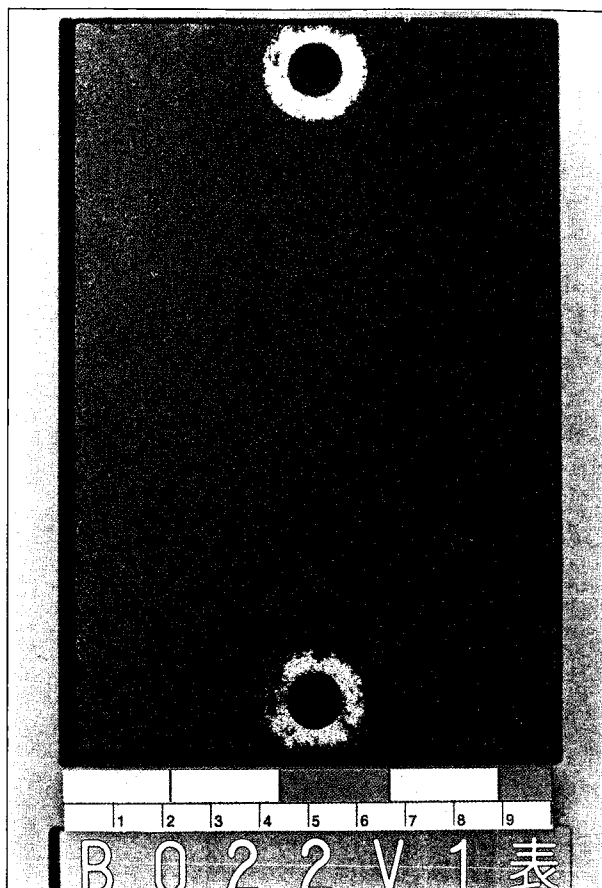
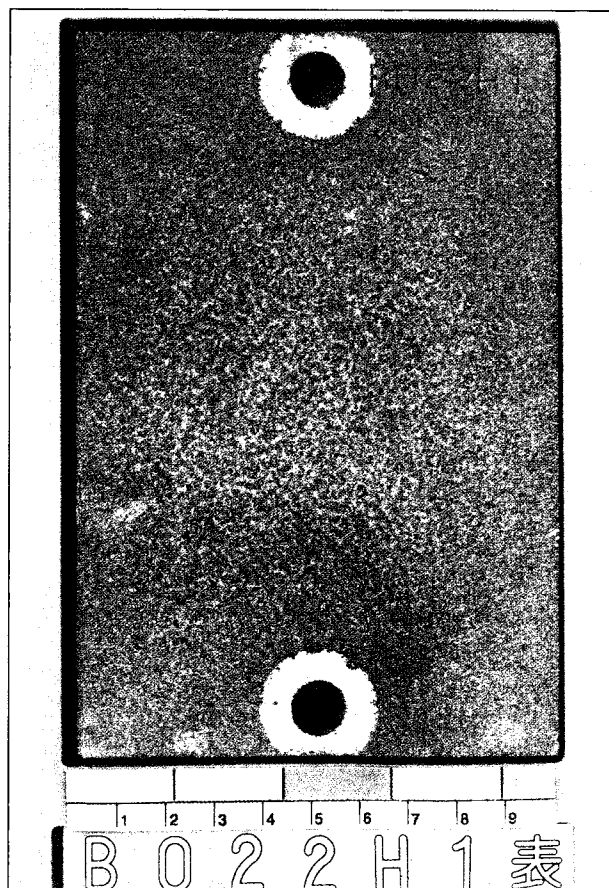
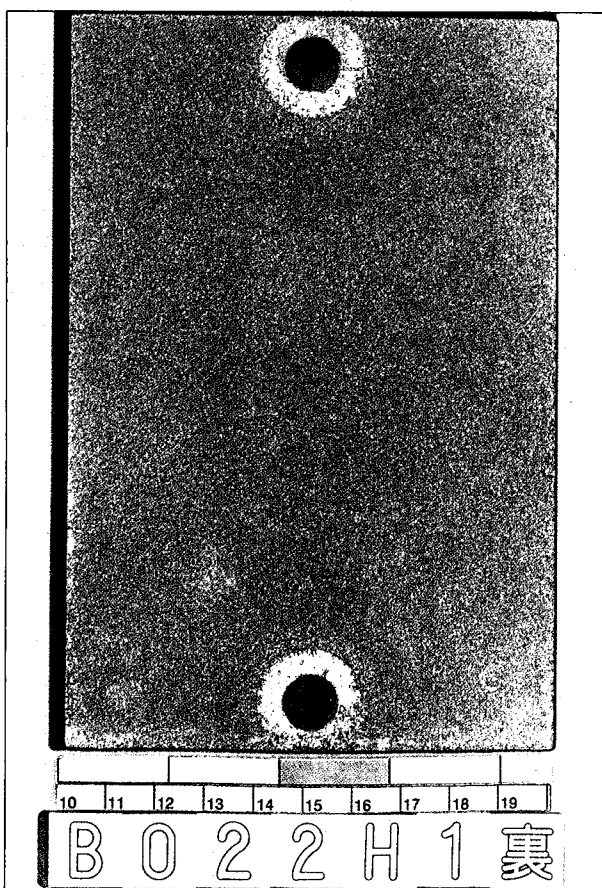
- ⑨層状剝離さびの有無 : なし

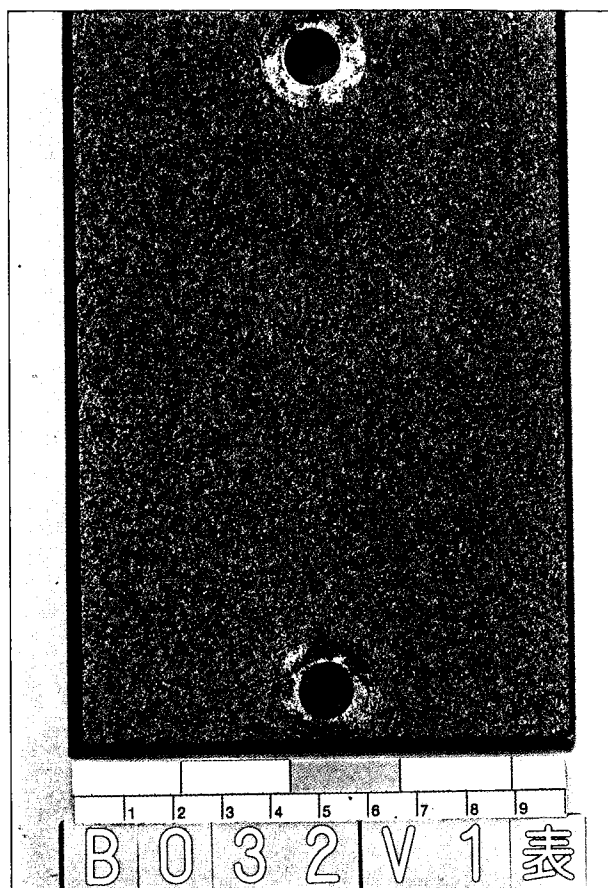
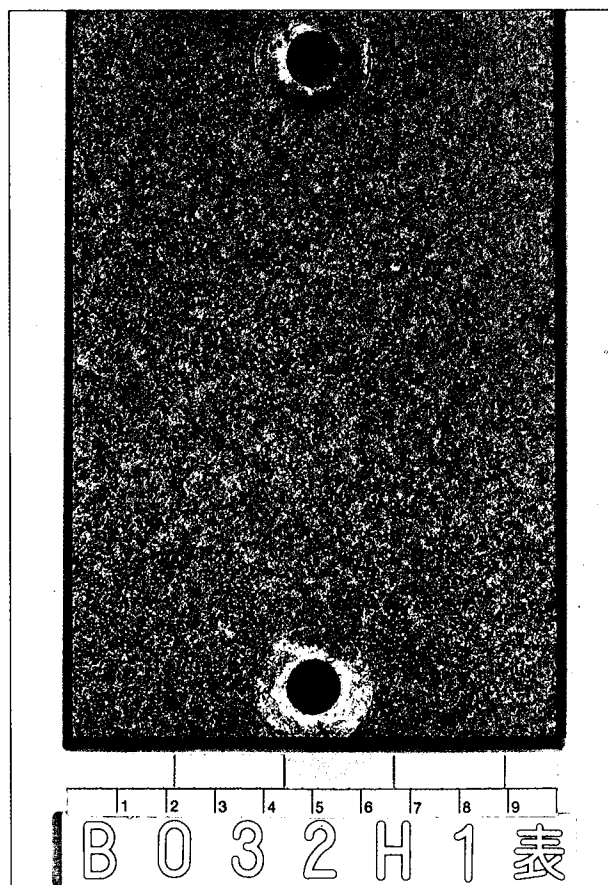
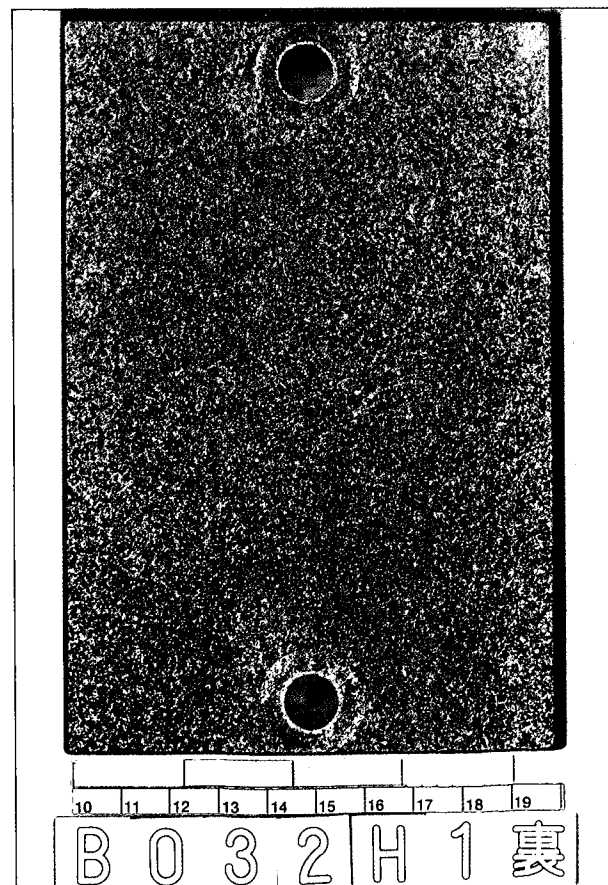
- ①橋梁名 : 3. 滝笛橋  
 ②設置場所 : 国道276号 千歳市  
 ③海岸線からの距離 : 40.0 km  
 ④環境条件 : 支笏湖側・山間部  
 ⑤飛来塩分量 : 0.021 mg/100 cm<sup>2</sup>/day  
 ⑥亜硫酸ガス量 : 0.0 mg/100 cm<sup>2</sup>/day  
 ⑦総合評価 : △

- ⑨層状剝離さびの有無 : なし

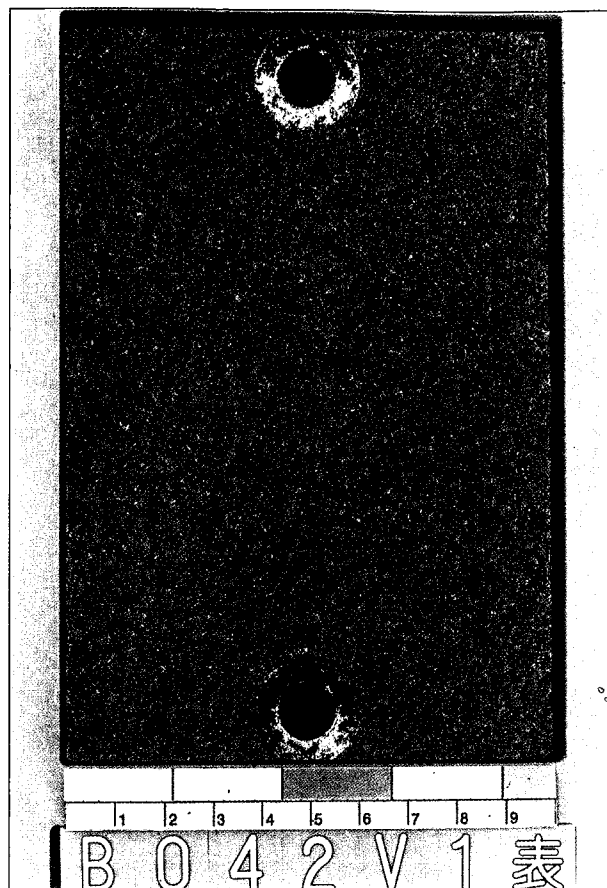
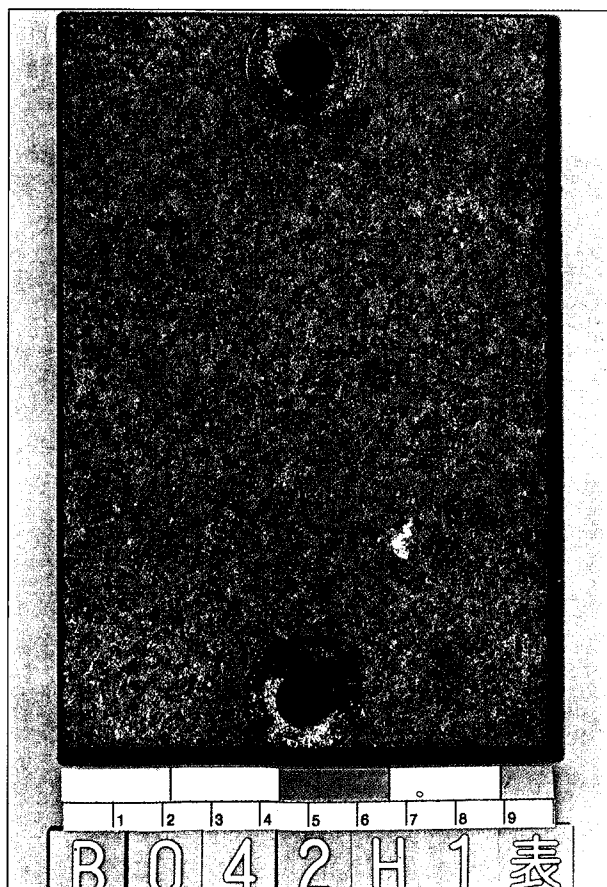
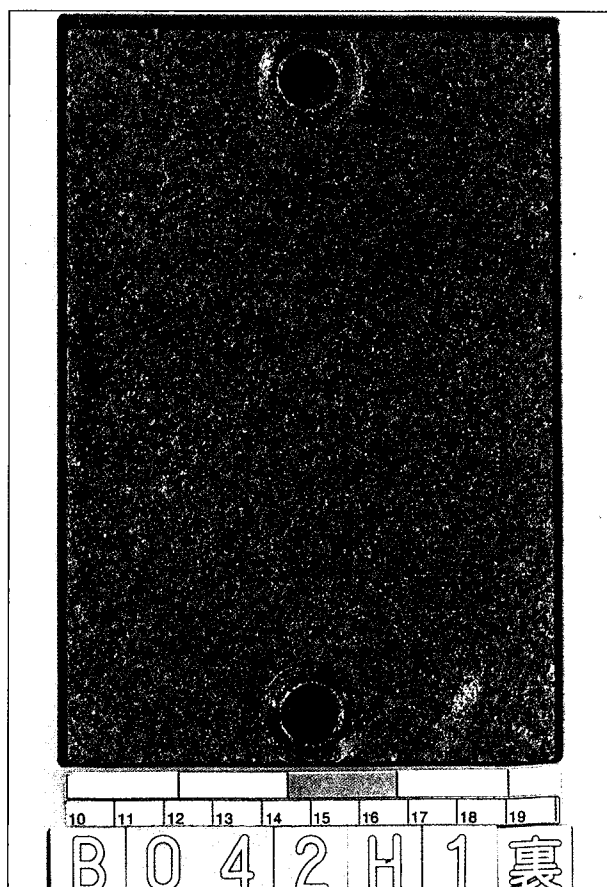
- ①橋梁名 : 4. 母恋高架橋  
 ②設置場所 : 国道36号 室蘭市  
 ③海岸線からの距離 : 1.5 km  
 ④環境条件 : 工業地帯太平洋岸  
 ⑤飛来塩分量 : 0.074 mg/100 cm<sup>2</sup>/day  
 ⑥亜硫酸ガス量 : 0.036 mg/100 cm<sup>2</sup>/day  
 ⑦総合評価 : △

- ⑨層状剝離さびの有無 : なし

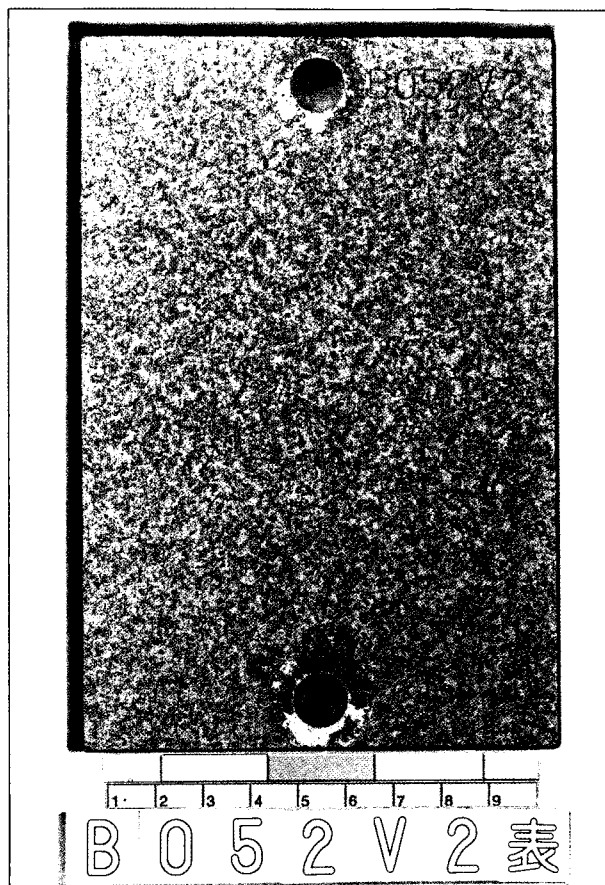
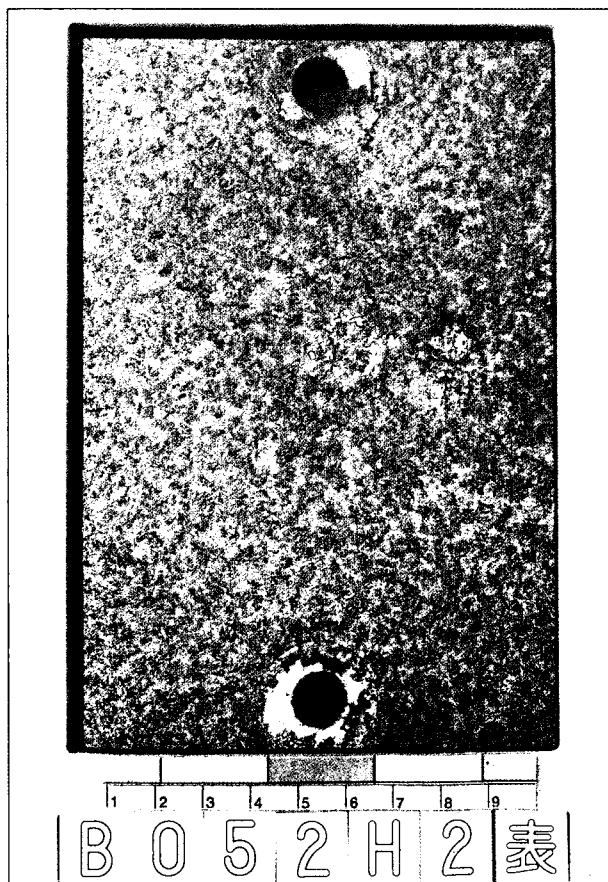
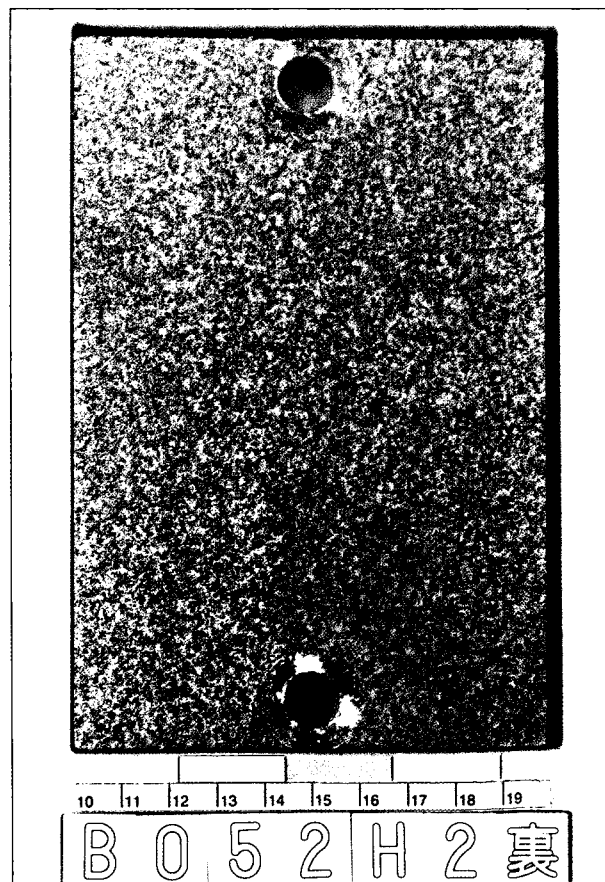
- ①橋梁名 : 5. 高城大橋  
 ②設置場所 : 国道45号 松島町  
 ③海岸線からの距離 : 1.4 km  
 ④環境条件 : 松島湾に面し海岸部  
 ⑤飛来塩分量 : 0.084 mg/100 cm<sup>2</sup>/day  
 ⑥亜硫酸ガス量 : 0.005 mg/100 cm<sup>2</sup>/day  
 ⑦総合評価 : △

- ⑧板厚減少量(片面) : 0.05 mm  
 (上面)  
 ⑨層状剝離さびの有無 : なし  
 (下面)  
 ⑨層状剝離さびの有無 : なし

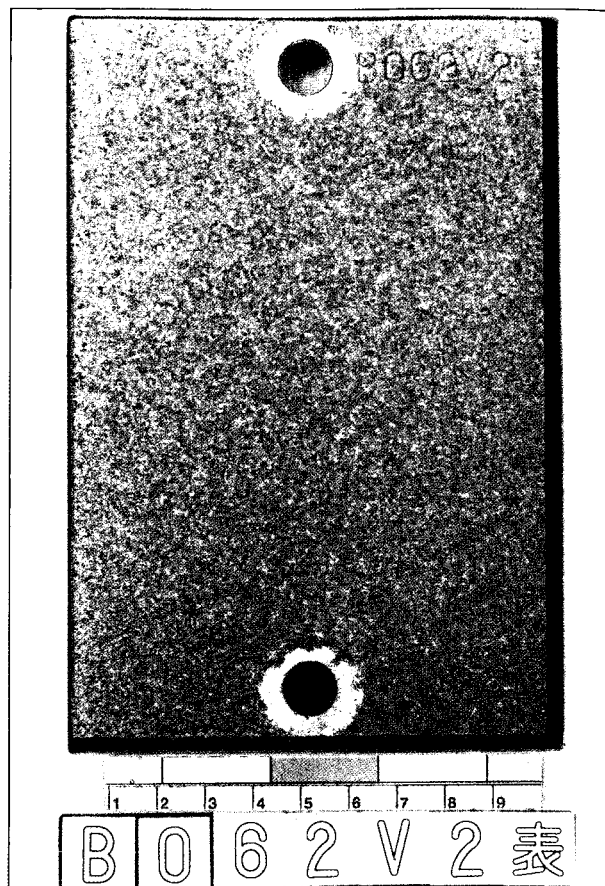
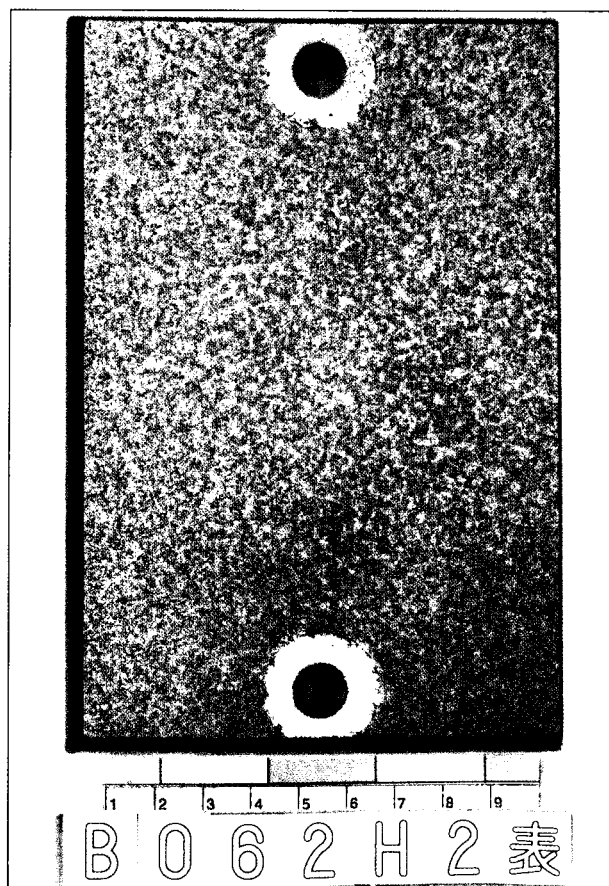
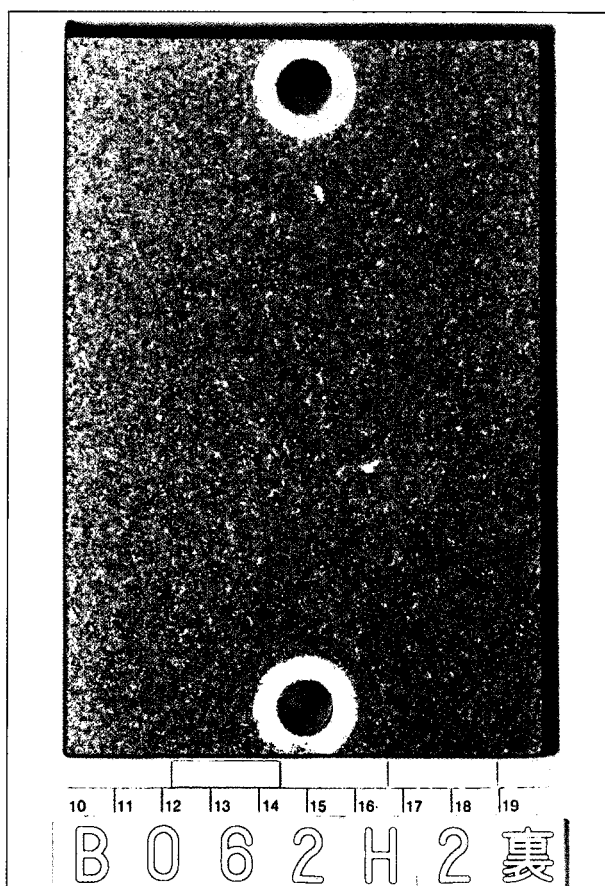
- ①橋梁名 : 6. 大洞橋  
 ②設置場所 : 国道48号 東根市  
 ③海岸線からの距離 : 45.0 km  
 ④環境条件 : 宮城—山形県境近く・山間部  
 ⑤飛来塩分量 : 0.007 mg/100 cm<sup>2</sup>/day  
 ⑥亜硫酸ガス量 : 0.002 mg/100 cm<sup>2</sup>/day  
 ⑦総合評価 : ○

- ⑨層状剝離さびの有無 : なし

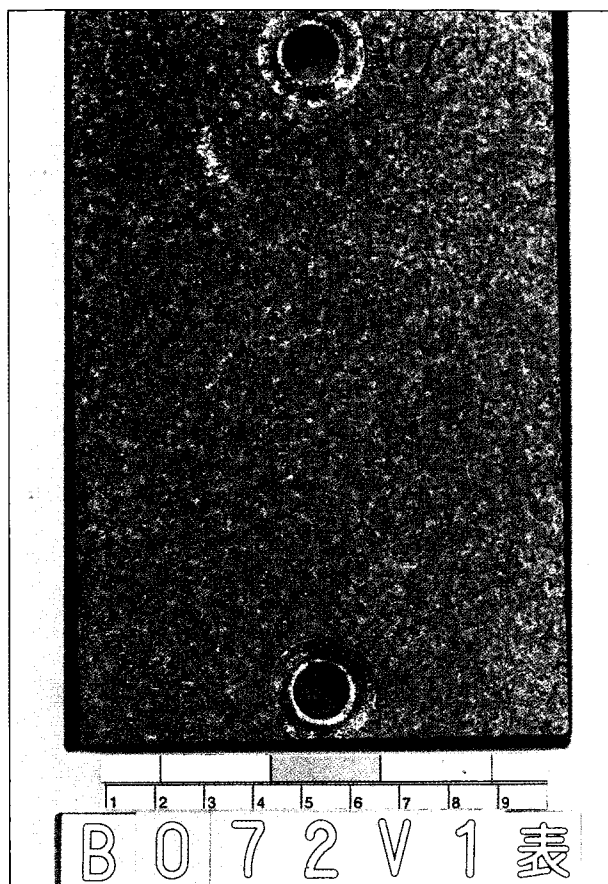
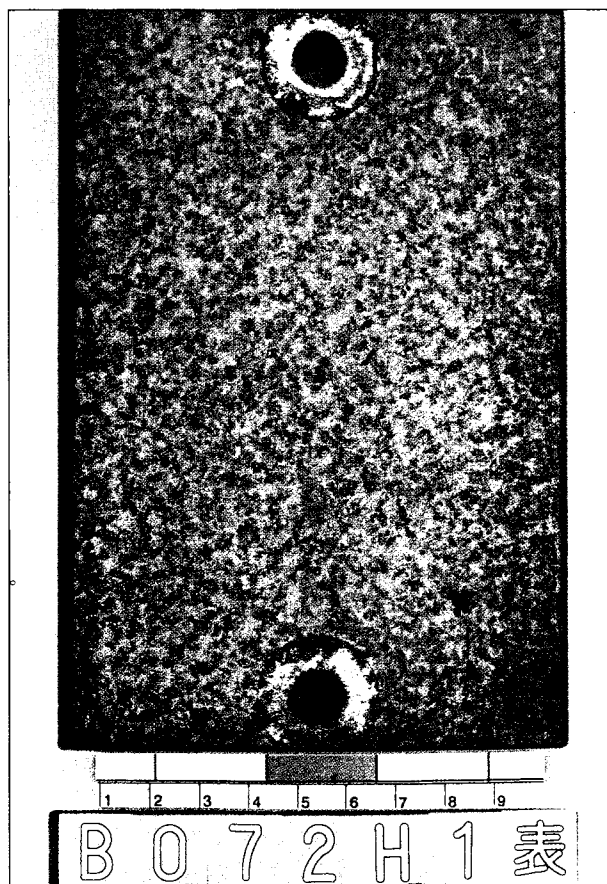
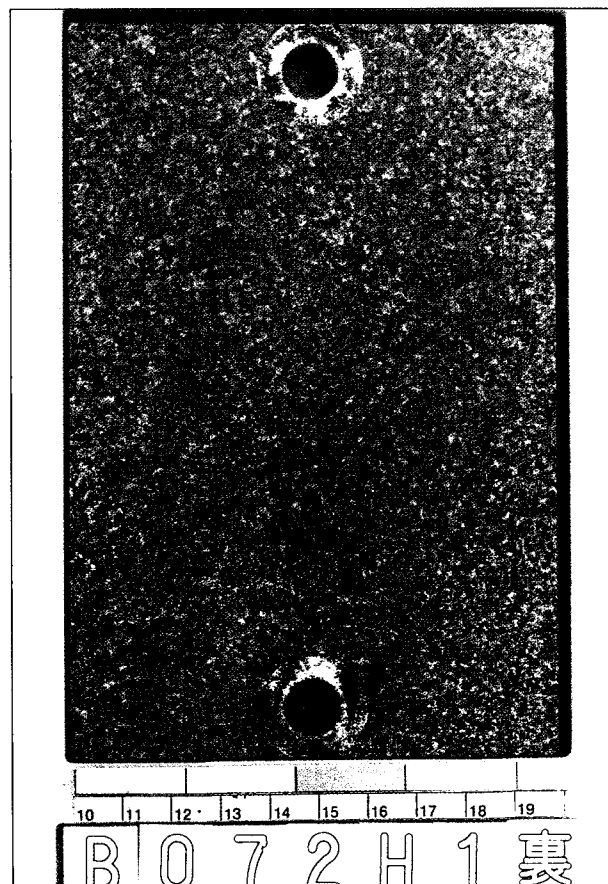
- ①橋梁名 : 7. 名取川大橋  
 ②設置場所 : 国道4号 仙台市  
 ③海岸線からの距離 : 8.0 km  
 ④環境条件 : 都市部  
 ⑤飛来塩分量 : 0.029 mg/100 cm<sup>2</sup>/day  
 ⑥亜硫酸ガス量 : 0.026 mg/100 cm<sup>2</sup>/day  
 ⑦総合評価 : △

- ⑨層状剝離さびの有無 : なし

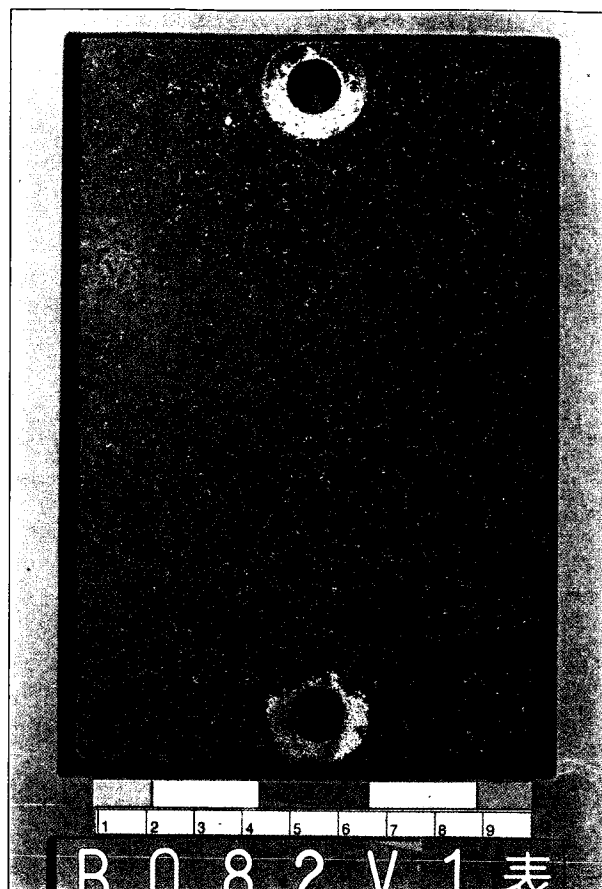
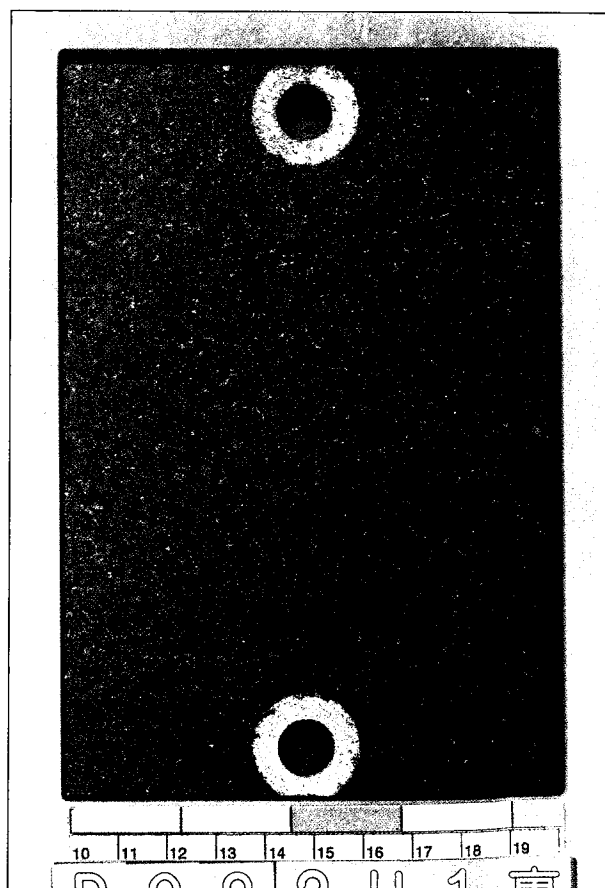
- ①橋梁名 : 8. 大峰沢橋  
 ②設置場所 : 国道17号 利根郡新治村  
 ③海岸線からの距離 : 155.0 km  
 ④環境条件 : 三国峠側・山間部  
 ⑤飛来塩分量 : 0.005 mg/100 cm<sup>2</sup>/day  
 ⑥亜硫酸ガス量 : 0.001 mg/100 cm<sup>2</sup>/day  
 ⑦総合評価 : ○

- ⑨層状剝離さびの有無 : なし

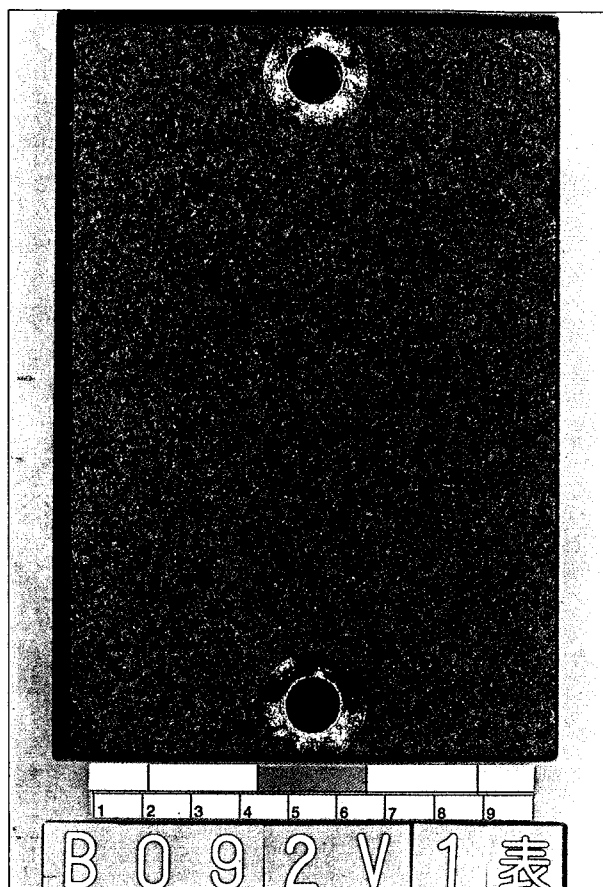
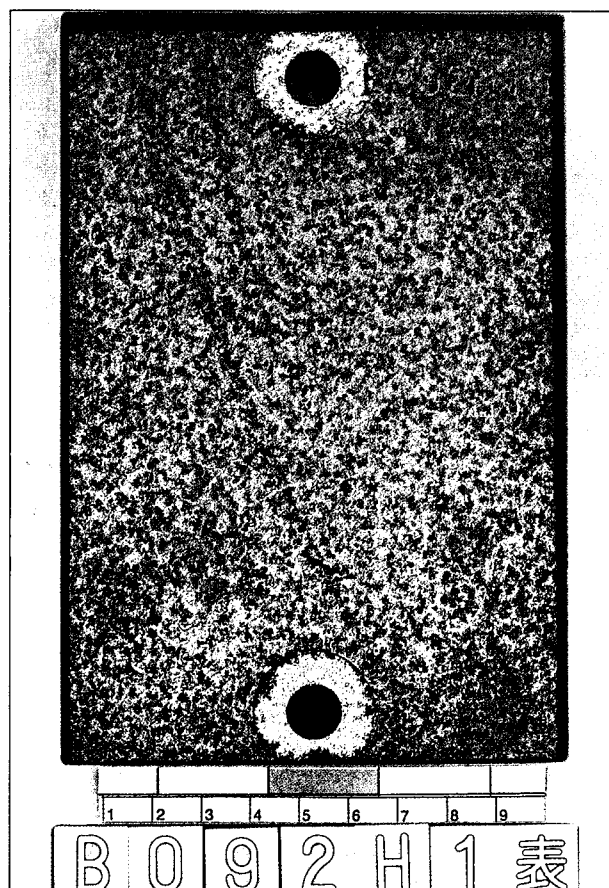
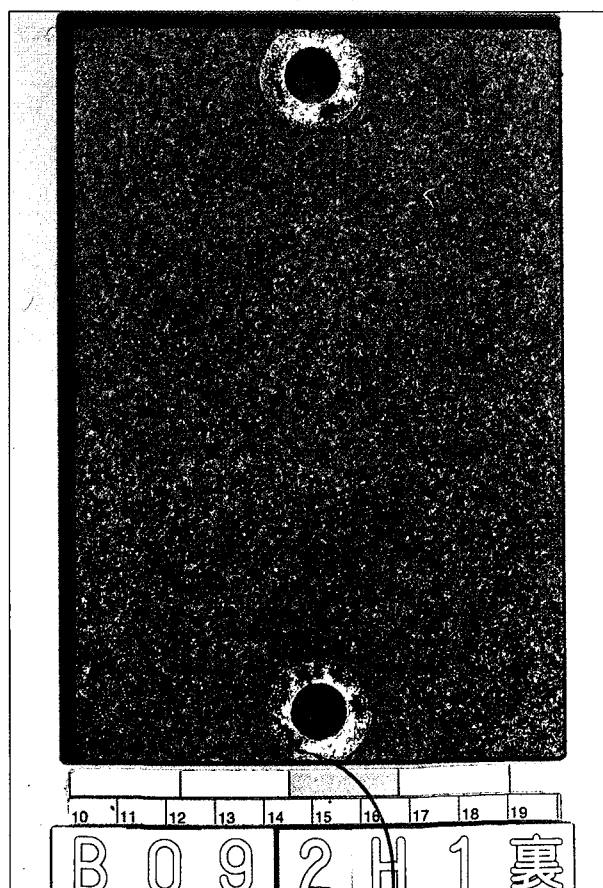
- ①橋梁名 : 9. 新上江橋  
 ②設置場所 : 国道16号 大宮市  
 ③海岸線からの距離 : 35.0 km  
 ④環境条件 : 田園部  
 ⑤飛来塩分量 : 0.040 mg/100 cm<sup>2</sup>/day  
 ⑥亜硫酸ガス量 : 0.052 mg/100 cm<sup>2</sup>/day  
 ⑦総合評価 : ○

- ⑨層状剝離さびの有無 : なし

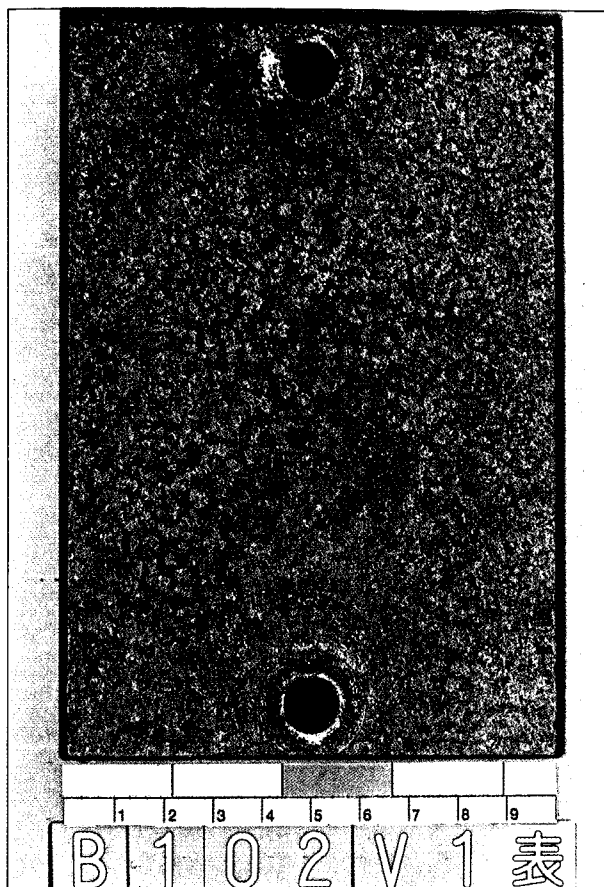
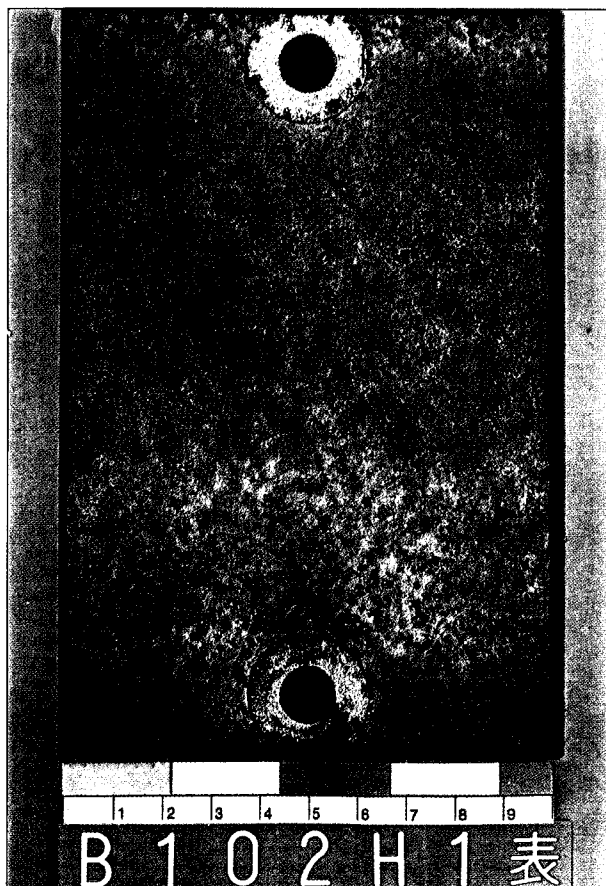
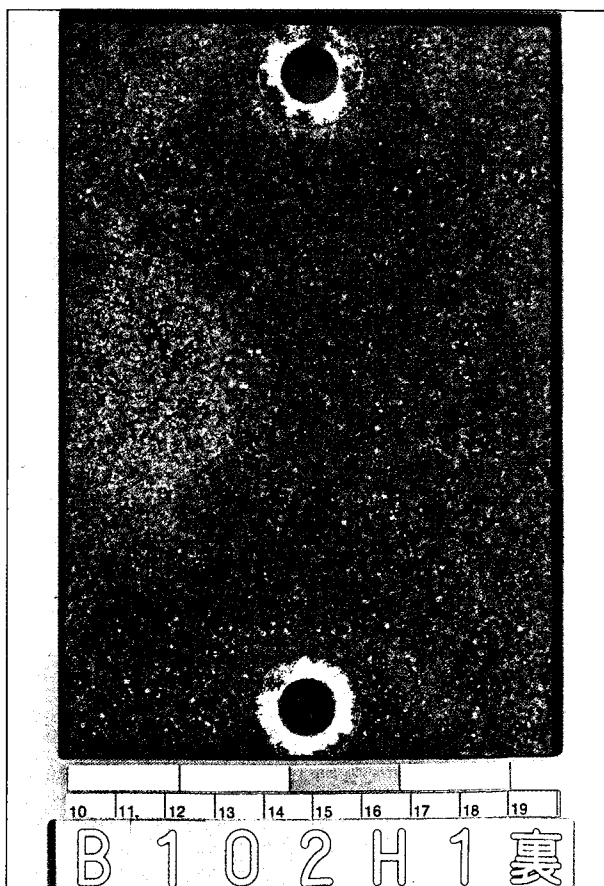
- ①橋梁名 : 10. 海老川大橋  
 ②設置場所 : 国道357号 船橋市  
 ③海岸線からの距離 : 0.0 km  
 ④環境条件 : 東京湾に面し工業地帯  
 ⑤飛来塩分量 : 0.093 mg/100 cm<sup>2</sup>/day  
 ⑥亜硫酸ガス量 : 0.140 mg/100 cm<sup>2</sup>/day  
 ⑦総合評価 : △

- ⑨層状剝離さびの有無 : なし

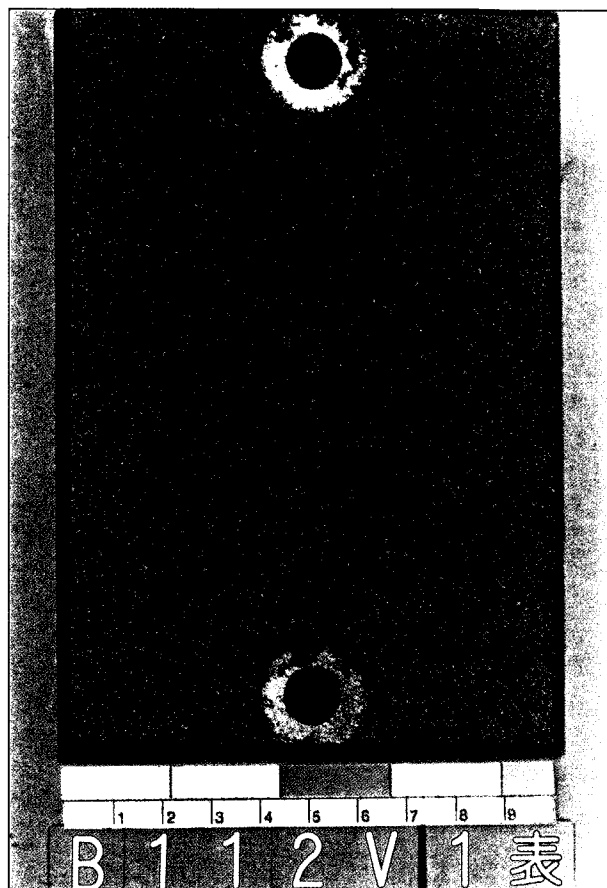
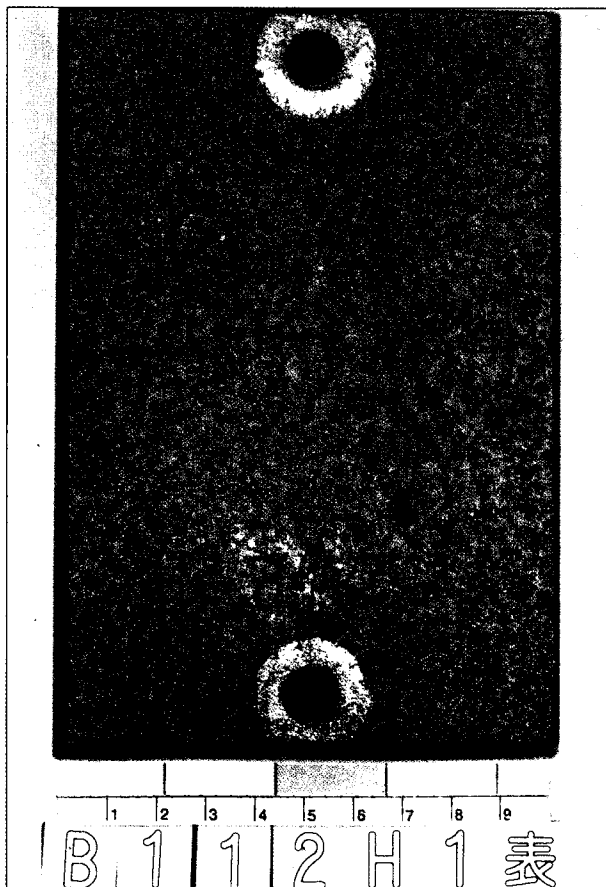
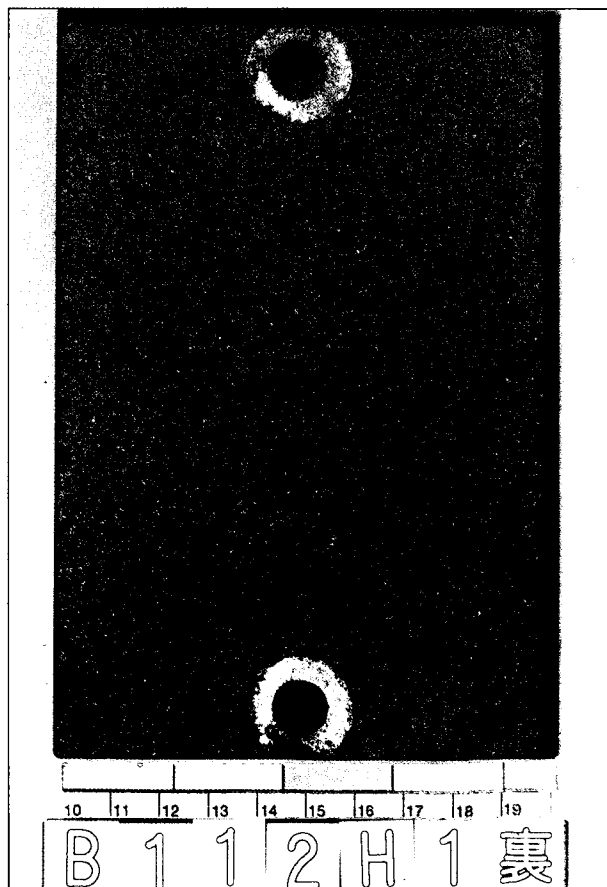
- ①橋梁名 : 11. 尾張屋橋  
 ②設置場所 : 国道16号 横浜市  
 ③海岸線からの距離 : 2.0 km  
 ④環境条件 : 都市部  
 ⑤飛来塩分量 : 0.014 mg/100 cm<sup>2</sup>/day  
 ⑥亜硫酸ガス量 : 0.067 mg/100 cm<sup>2</sup>/day  
 ⑦総合評価 : ○

- ⑨層状剝離さびの有無 : なし

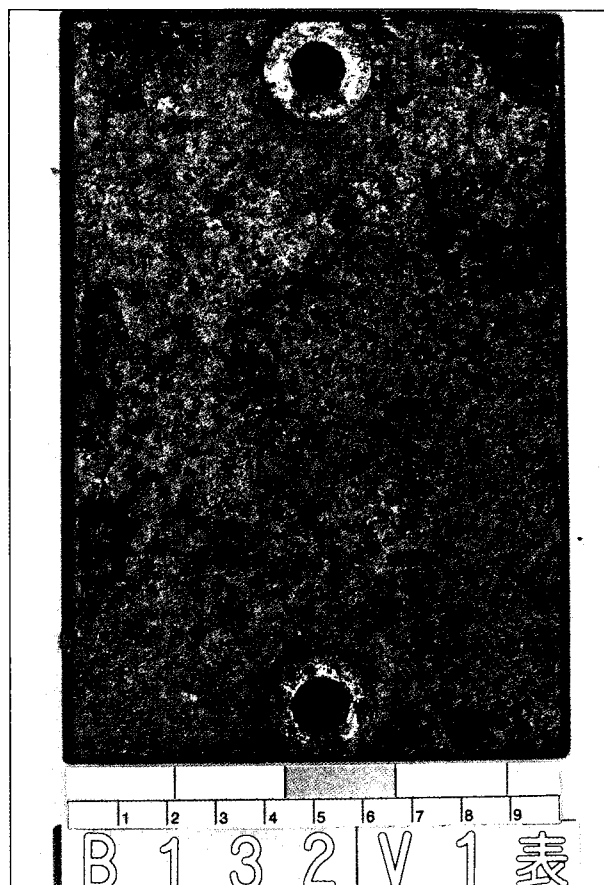
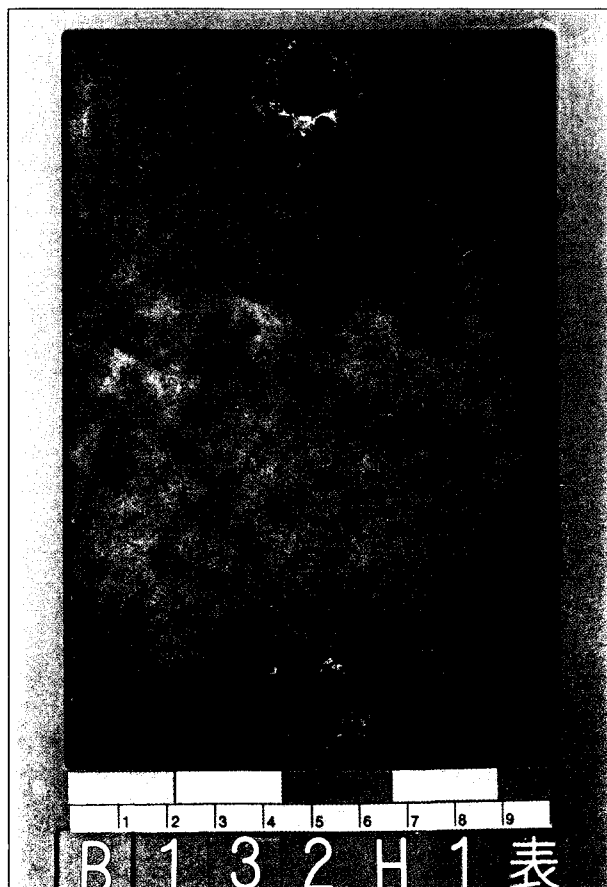
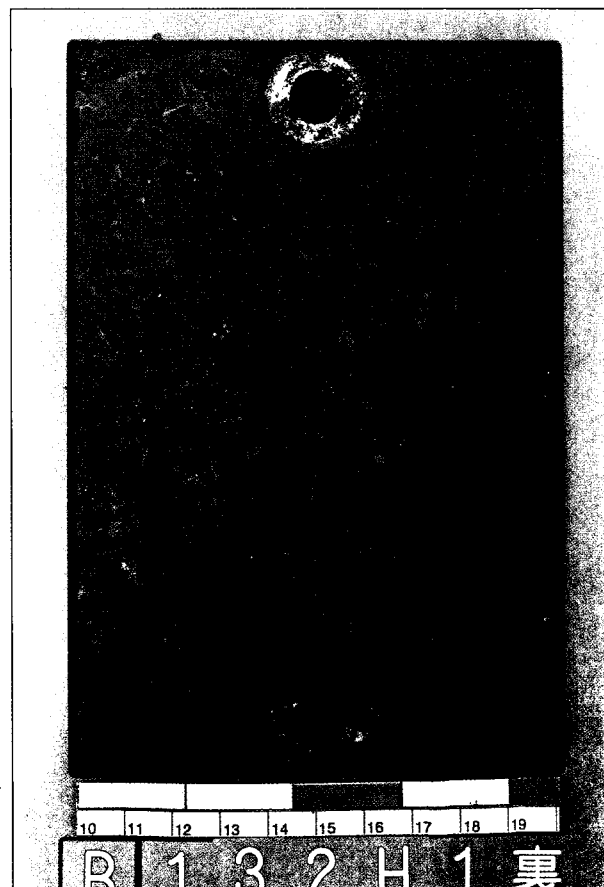
- ⑨層状剝離さびの有無 : あり

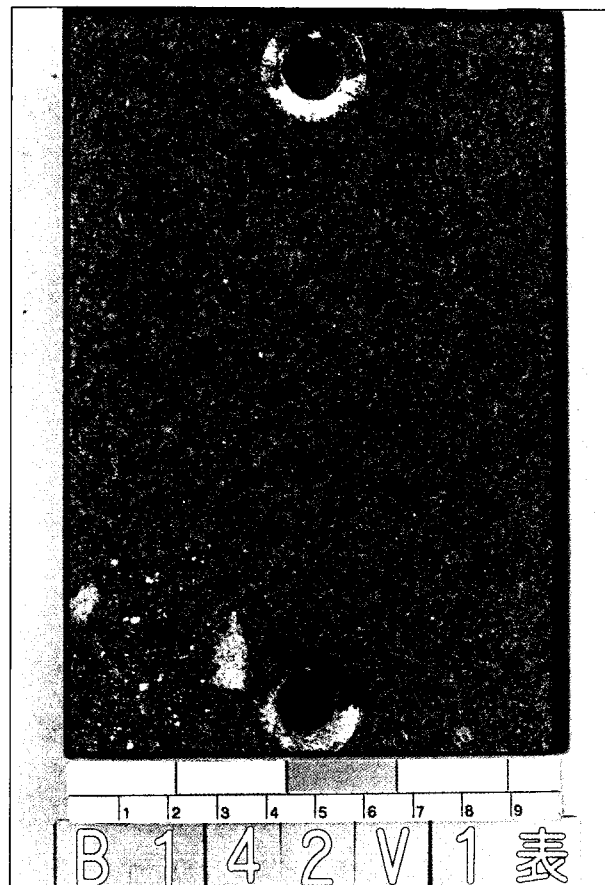
〈垂直方向暴露試験片〉

- ⑨層状剝離さびの有無 : なし

注) 塗料等による汚れあり

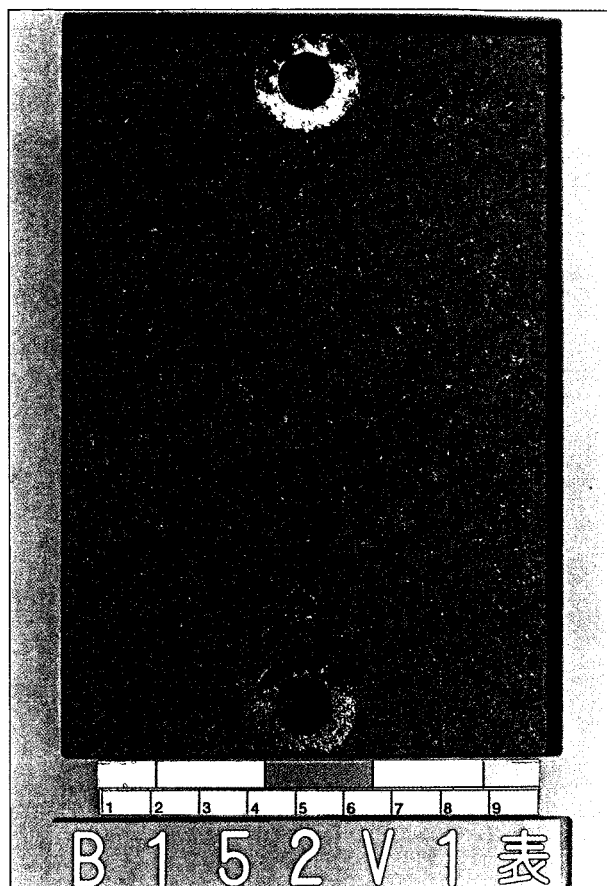
〈垂直方向暴露試験片〉

- ①橋梁名 : 15. 常浪橋  
 ②設置場所 : 国道49号 津川町  
 ③海岸線からの距離 : 43.0 km  
 ④環境条件 : 新潟—福島県境近く・山間部  
 ⑤飛来塩分量 : 0.012 mg/100 cm<sup>2</sup>/day  
 ⑥亜硫酸ガス量 : 0.003 mg/100 cm<sup>2</sup>/day  
 ⑦総合評価 : ○

- ⑧板厚減少量(片面) : 0.02 mm  
 ⑨層状剝離さびの有無 : なし

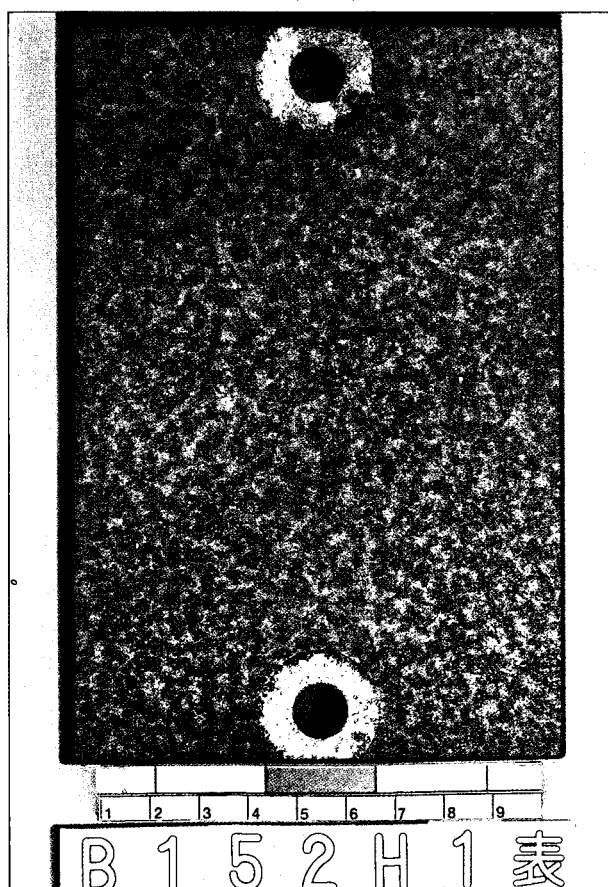
〈水平方向暴露試験片 (上面)〉

- ⑧板厚減少量(片面) : 0.02 mm

- ⑨層状剝離さびの有無 : なし

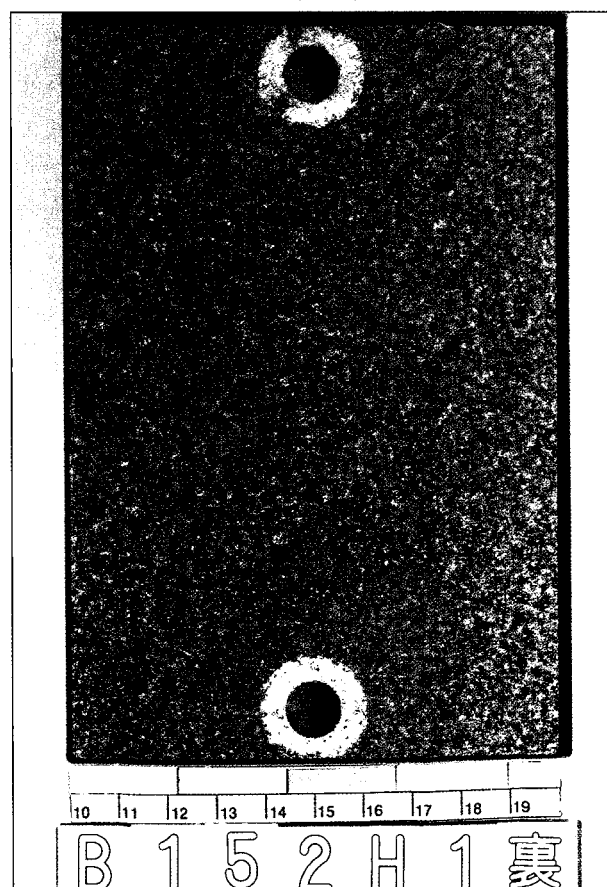
〈水平方向暴露試験片 (下面)〉

- ⑨層状剝離さびの有無 : なし

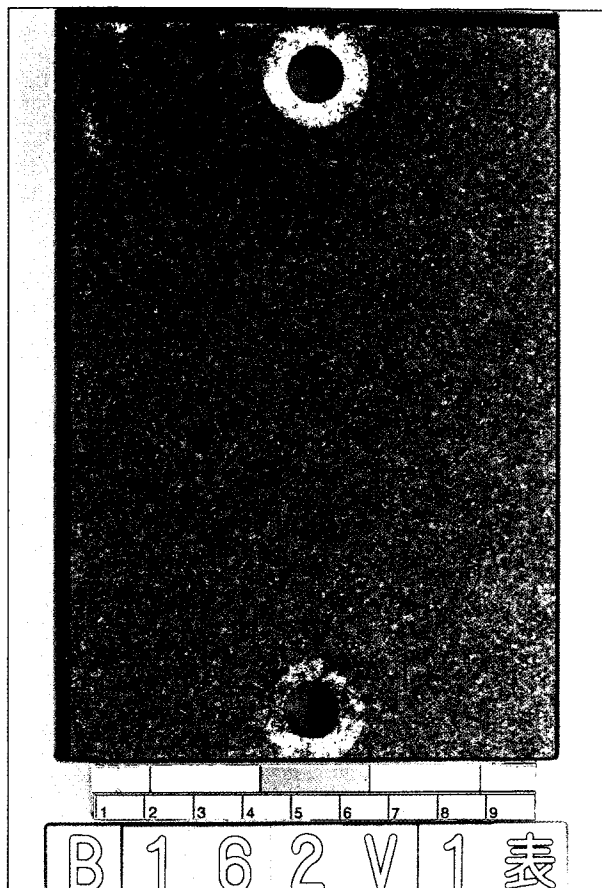
〈垂直方向暴露試験片〉

- ①橋梁名 : 16. 蛤橋  
 ②設置場所 : 国道41号 古川町  
 ③海岸線からの距離 : 57.0 km  
 ④環境条件 : 高山附近・山間部  
 ⑤飛来塩分量 : 0.013 mg/100 cm<sup>2</sup>/day  
 ⑥亜硫酸ガス量 : 0.030 mg/100 cm<sup>2</sup>/day  
 ⑦総合評価 : ○

- ⑧板厚減少量(片面) : 0.02 mm  
 ⑨層状剝離さびの有無 : なし

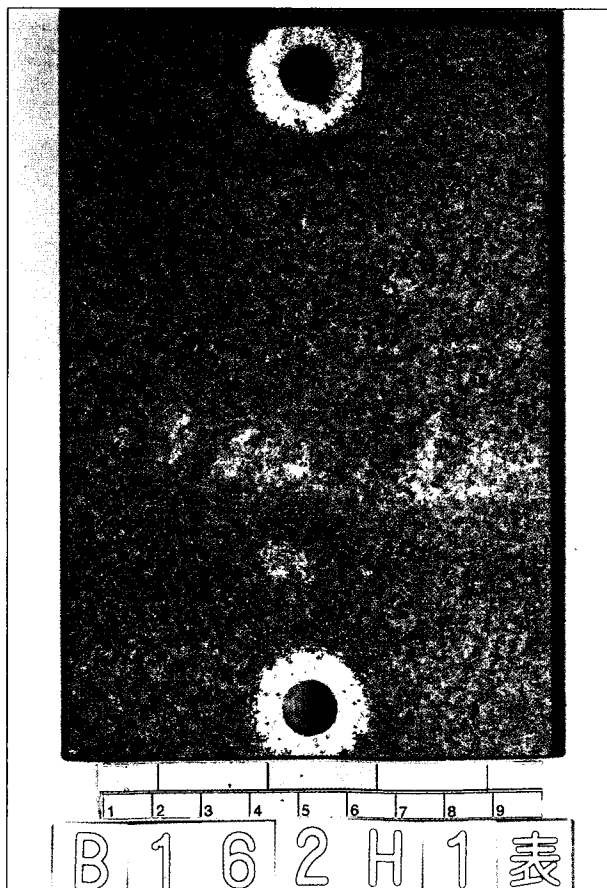
〈水平方向暴露試験片 (上面)〉

- ⑧板厚減少量(片面) : 0.02 mm

- ⑨層状剝離さびの有無 : なし

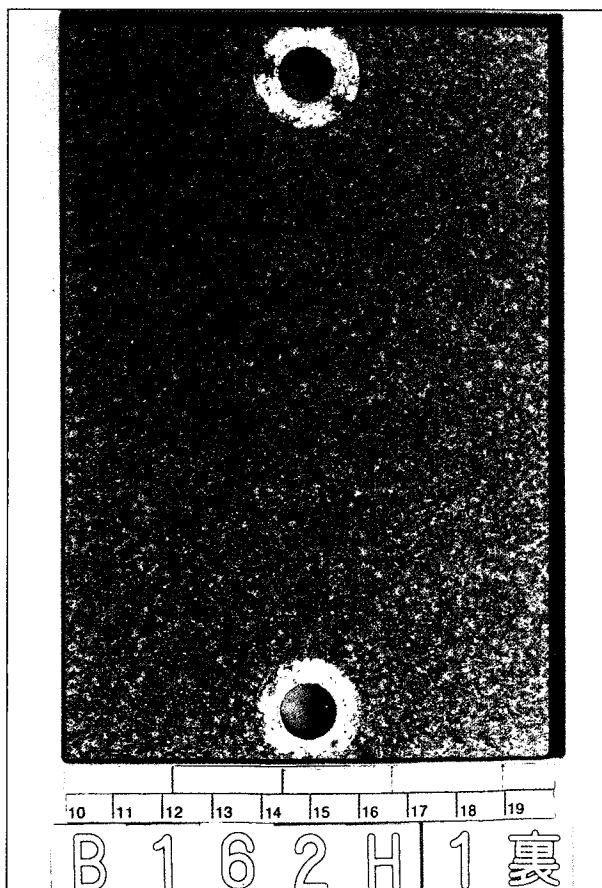
〈水平方向暴露試験片 (下面)〉

- ⑨層状剝離さびの有無 : なし

注) 塗料等による汚れあり

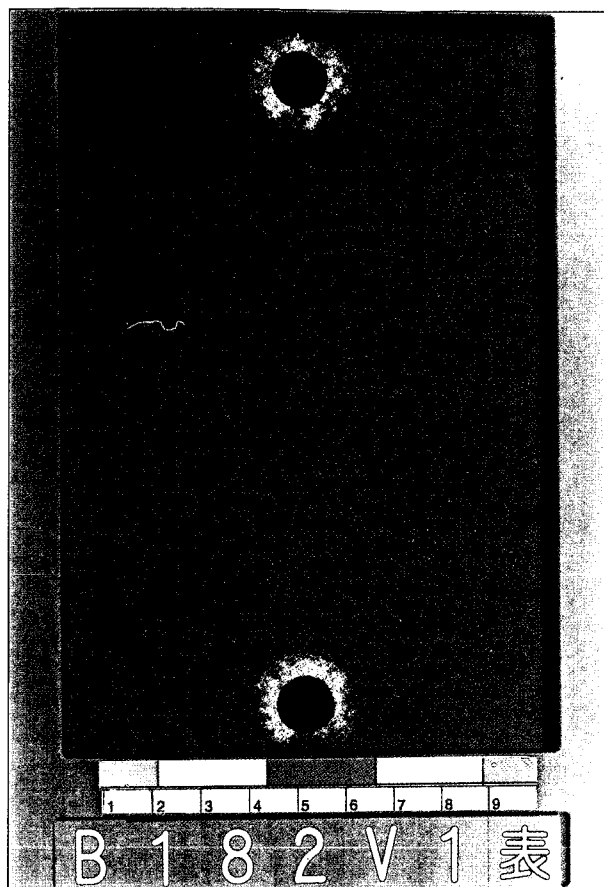
〈垂直方向暴露試験片〉

- ①橋梁名 : 18. 呼続大橋  
 ②設置場所 : 国道1号 名古屋市  
 ③海岸線からの距離 : 4.0 km  
 ④環境条件 : 都市部  
 ⑤飛来塩分量 : 0.016 mg/100 cm<sup>2</sup>/day  
 ⑥亜硫酸ガス量 : 0.268 mg/100 cm<sup>2</sup>/day  
 ⑦総合評価 : △

- ⑧板厚減少量(片面) : 0.03 mm  
 ⑨層状剝離さびの有無 : なし

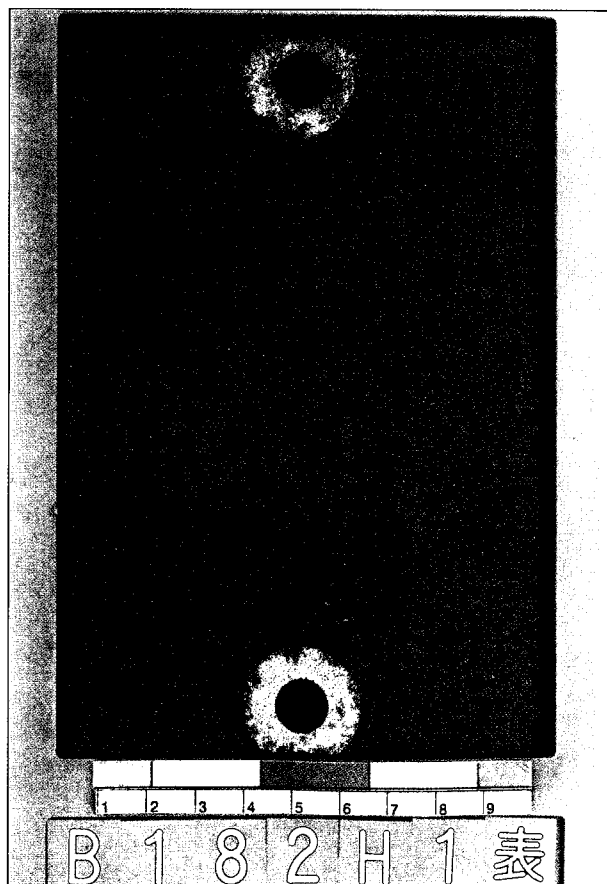
〈水平方向暴露試験片 (上面)〉

- ⑧板厚減少量(片面) : 0.03 mm

- ⑨層状剝離さびの有無 : なし
