共同研究報告書  
整理番号第35号

耐候性鋼材の橋梁への適用に関する  
共同研究報告書(Ⅻ)  
—暴露試験片の写真集—

平成元年12月

建設省土木研究所  
(社)鋼材倶楽部  
(社)日本橋梁建設協会

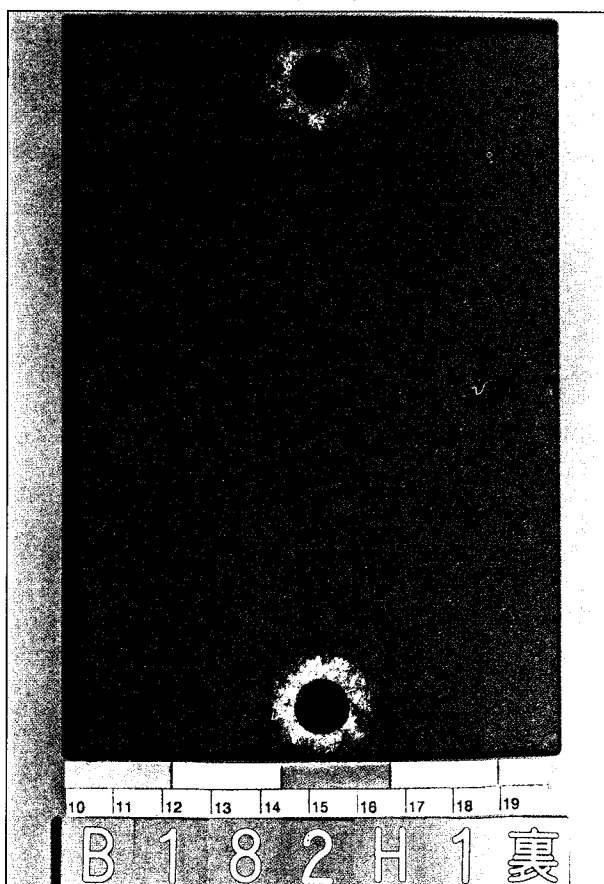
〈水平方向暴露試験片 (下面)〉

- ⑧板厚減少量(片面) : 0.03 mm

- ⑨層状剝離さびの有無 : なし

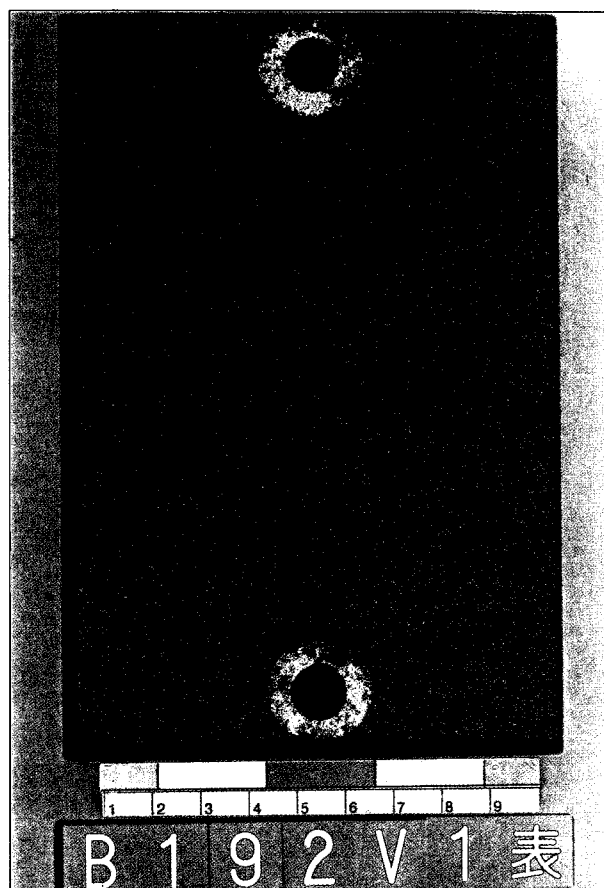
〈垂直方向暴露試験片〉

- ①橋梁名 : 19. 四日市高架橋  
 ②設置場所 : 国道23号 四日市市  
 ③海岸線からの距離 : 1.6 km  
 ④環境条件 : 工業地帯  
 ⑤飛来塩分量 : 0.041 mg/100 cm<sup>2</sup>/day  
 ⑥亜硫酸ガス量 : 0.109 mg/100 cm<sup>2</sup>/day  
 ⑦総合評価 : △

- ⑧板厚減少量(片面) : 0.03 mm  
 ⑨層状剝離さびの有無 : なし

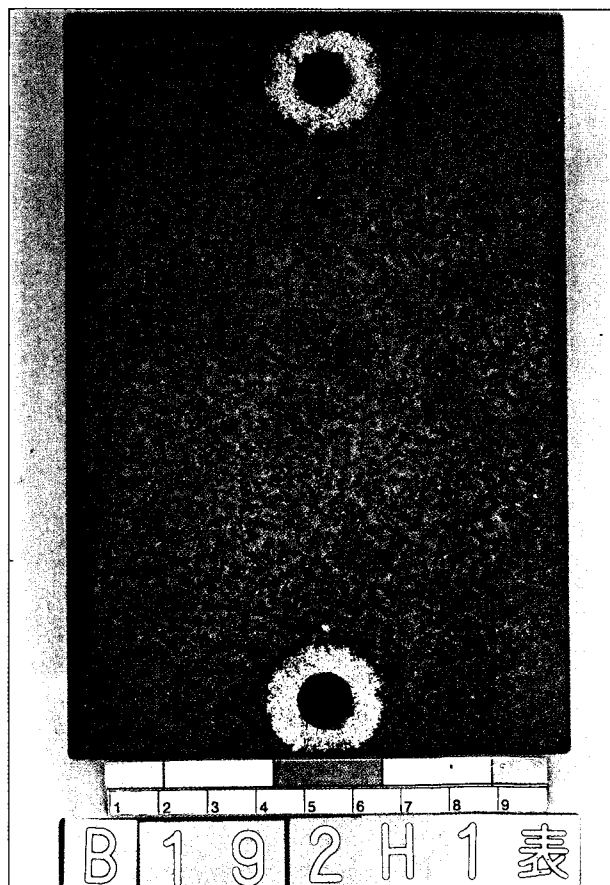
〈水平方向暴露試験片 (上面)〉

- ⑧板厚減少量(片面) : 0.04 mm

- ⑨層状剝離さびの有無 : なし

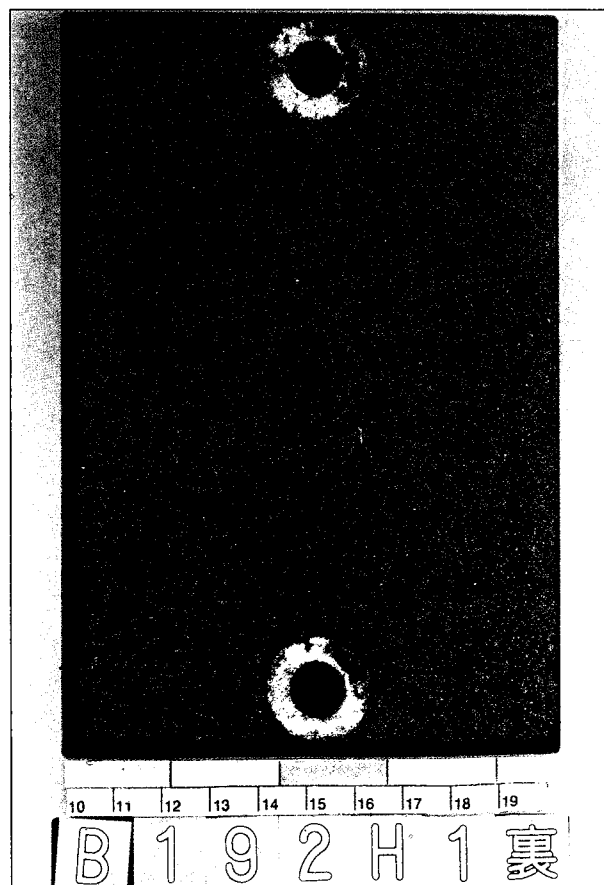
〈水平方向暴露試験片 (下面)〉

- ⑨層状剝離さびの有無 : なし

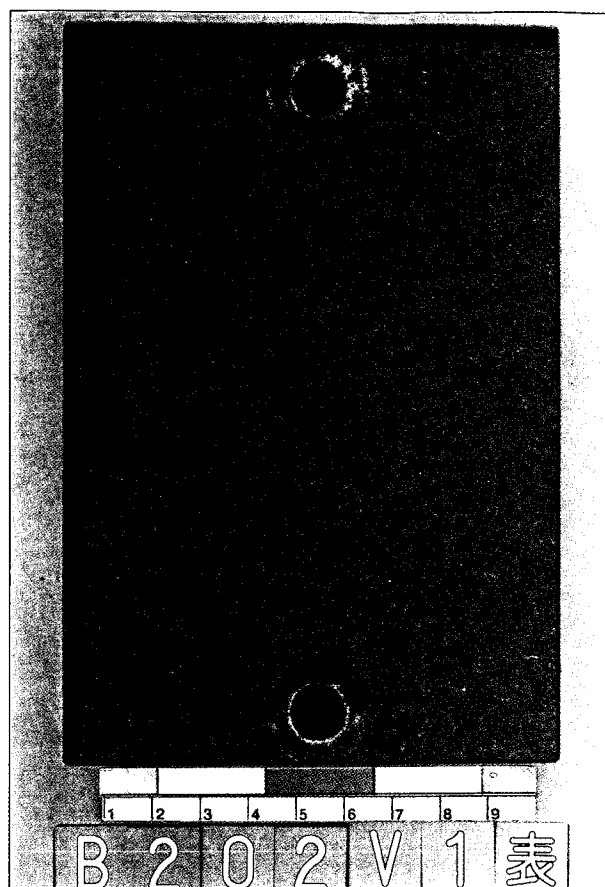
〈垂直方向暴露試験片〉

- ①橋梁名 : 20. 有田大橋  
 ②設置場所 : 国道42号 有田バイパス  
 ③海岸線からの距離 : 1.8 km  
 ④環境条件 : 紀伊水道に面し海岸部  
 ⑤飛来塩分量 : 0.078 mg/100 cm<sup>2</sup>/day  
 ⑥亜硫酸ガス量 : 0.099 mg/100 cm<sup>2</sup>/day  
 ⑦総合評価 : △

- ⑧板厚減少量(片面) : 0.03 mm  
 ⑨層状剝離さびの有無 : なし

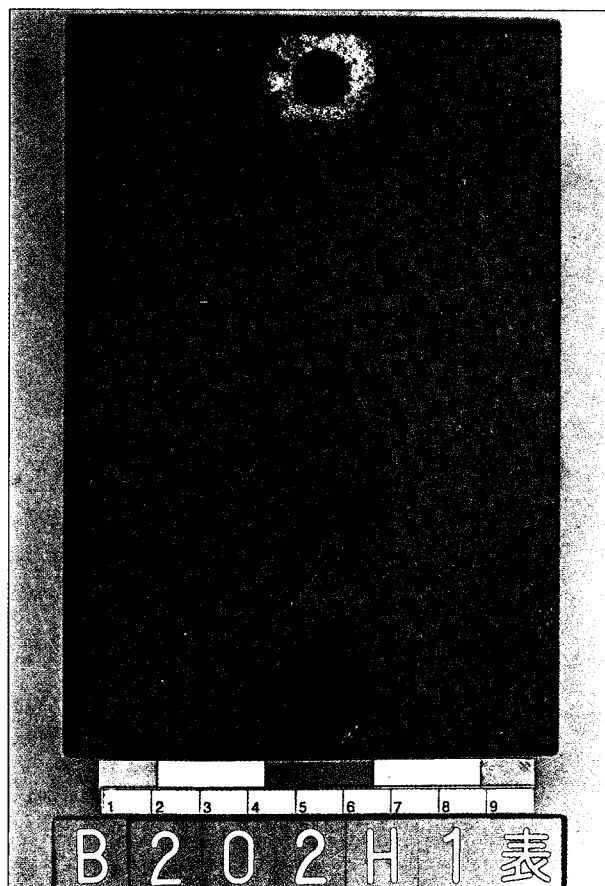
〈水平方向暴露試験片 (上面)〉

- ⑧板厚減少量(片面) : 0.05 mm

- ⑨層状剝離さびの有無 : なし

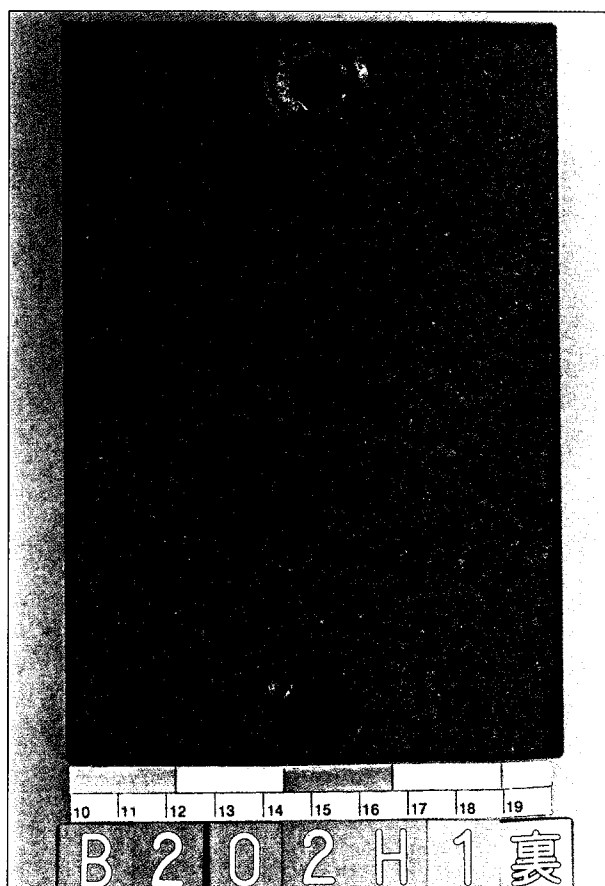
〈水平方向暴露試験片 (下面)〉

- ⑨層状剝離さびの有無 : なし

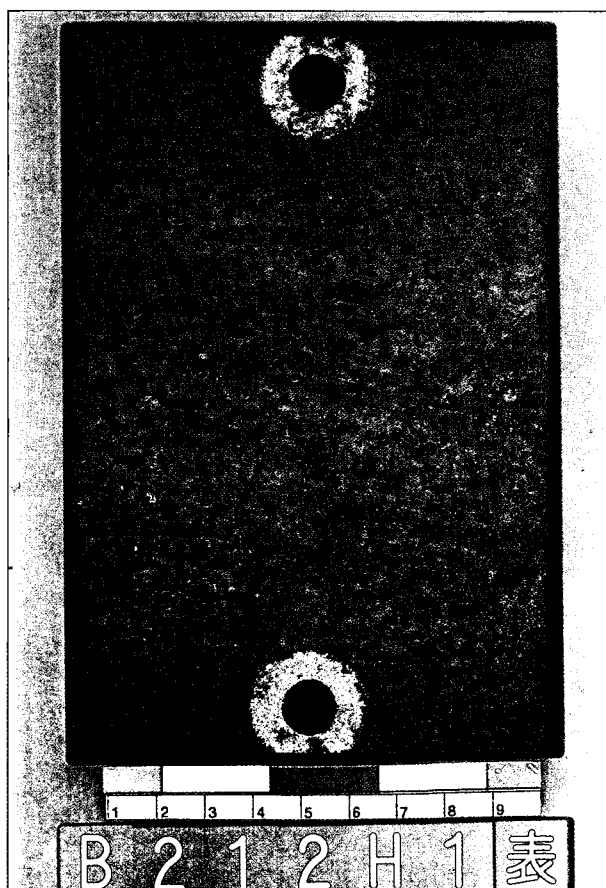
〈水平方向暴露試験片 (上面)〉

- ⑧板厚減少量(片面) : 0.03 mm

- ⑨層状剝離さびの有無 : なし

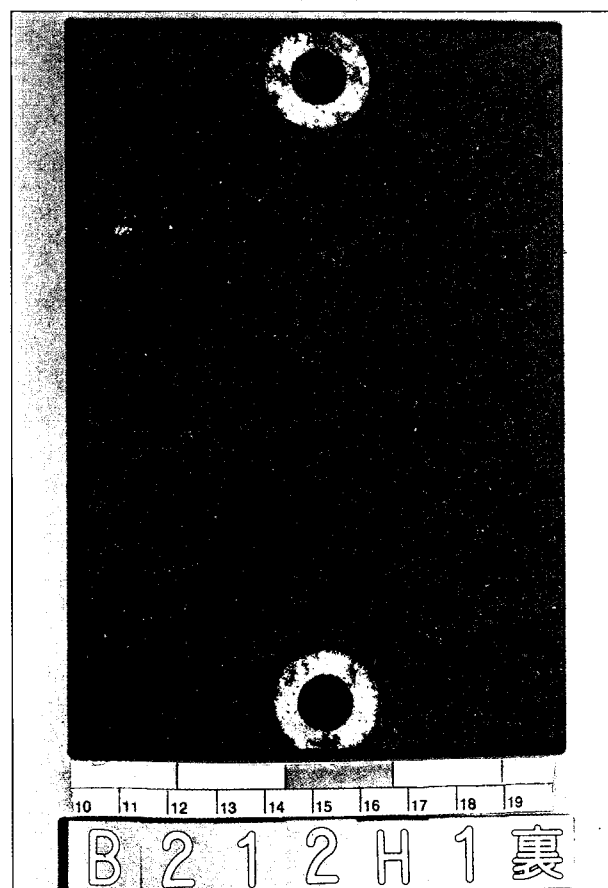
〈水平方向暴露試験片 (下面)〉

- ⑨層状剝離さびの有無 : なし

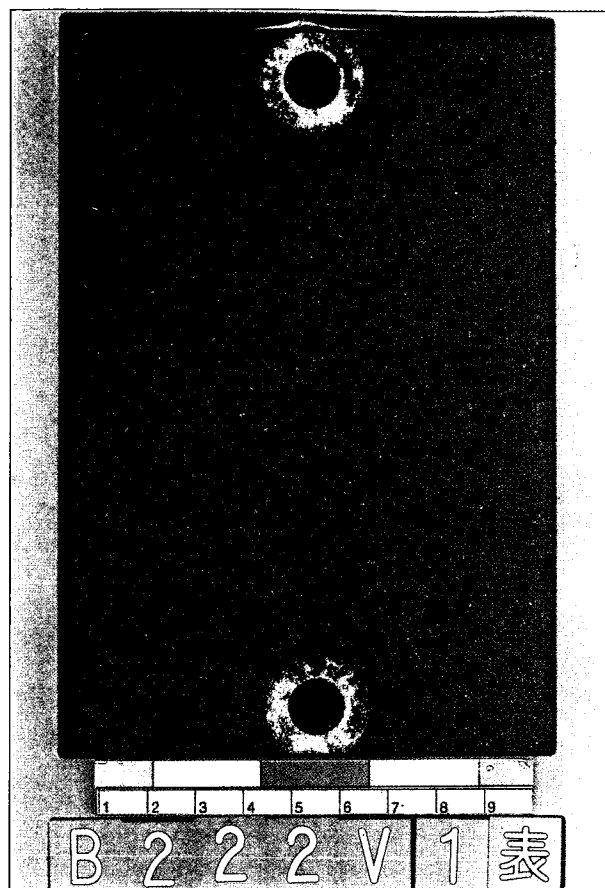
〈垂直方向暴露試験片〉

- ①橋梁名 : 22. 五条大橋  
 ②設置場所 : 国道1号 京都市  
 ③海岸線からの距離 : 48.0 km  
 ④環境条件 : 都市部  
 ⑤飛来塩分量 : 0.020 mg/100 cm<sup>2</sup>/day  
 ⑥亜硫酸ガス量 : 0.036 mg/100 cm<sup>2</sup>/day  
 ⑦総合評価 : ○

- ⑧板厚減少量(片面) : 0.02 mm  
 ⑨層状剝離さびの有無 : なし

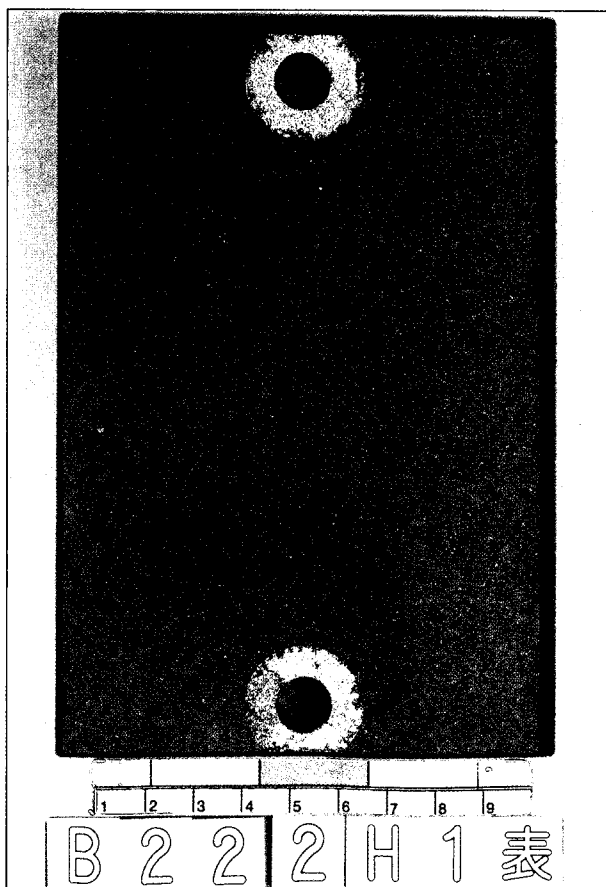
〈水平方向暴露試験片 (上面)〉

- ⑧板厚減少量(片面) : 0.02 mm

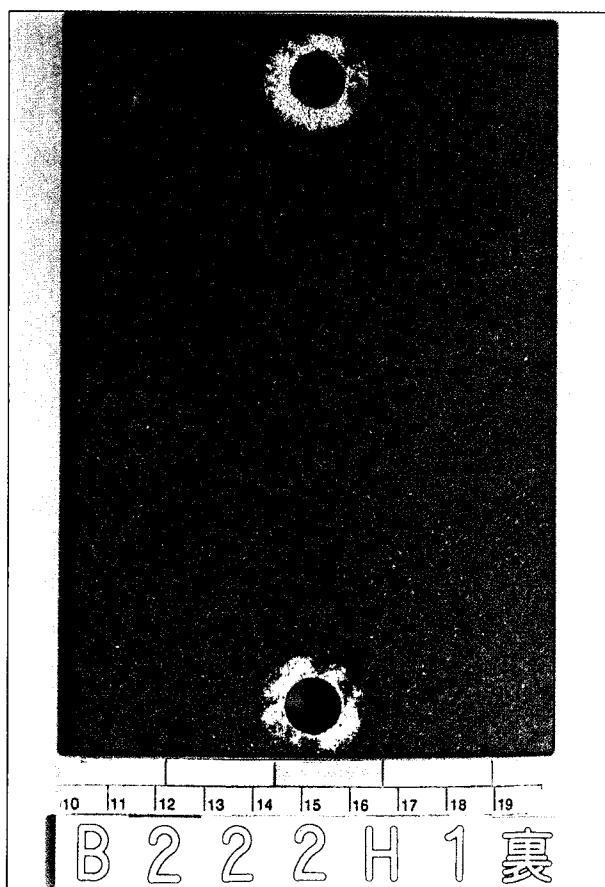
〈水平方向暴露試験片 (下面)〉

- ⑨層状剝離さびの有無 : なし

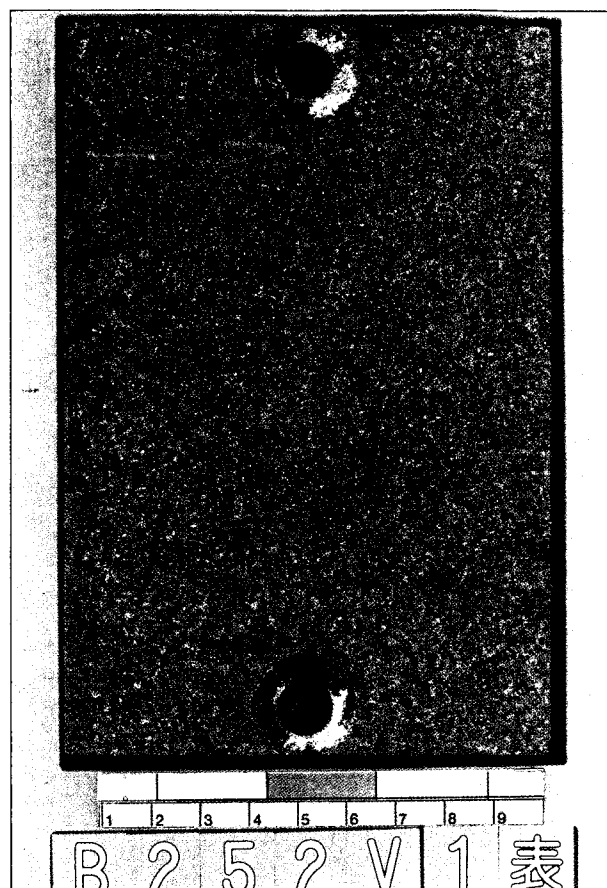
〈垂直方向暴露試験片〉

- ①橋梁名 : 25. 江の川橋  
 ②設置場所 : 国道9号 江津市  
 ③海岸線からの距離 : 1.0 km  
 ④環境条件 : 山陰・日本海に面し海岸部  
 ⑤飛来塩分量 : 0.052 mg/100 cm<sup>2</sup>/day  
 ⑥亜硫酸ガス量 : 0.065 mg/100 cm<sup>2</sup>/day  
 ⑦総合評価 : ●

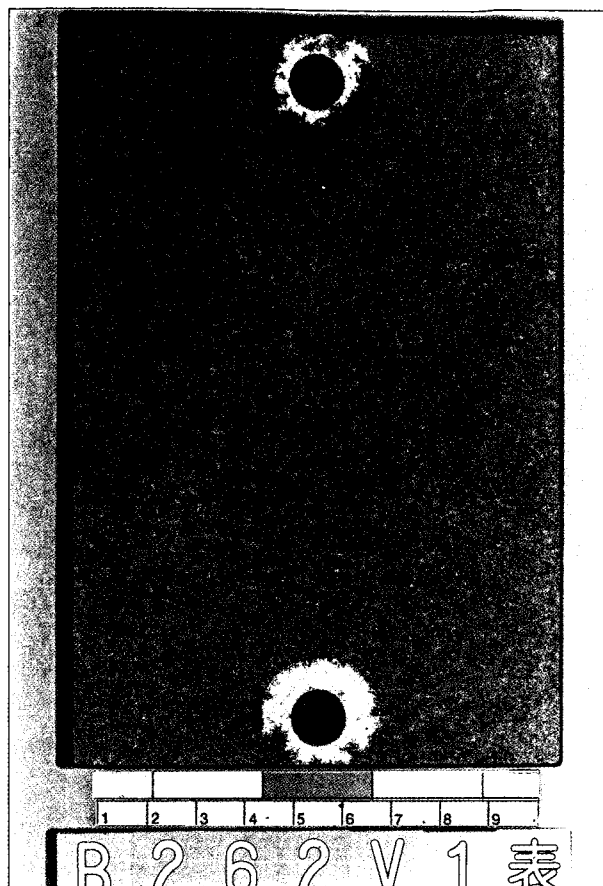
〈垂直方向暴露試験片〉

- ①橋梁名 : 26. 三次大橋  
 ②設置場所 : 国道54号 三次市  
 ③海岸線からの距離 : 56.0 km  
 ④環境条件 : 山間部  
 ⑤飛来塩分量 : 0.022 mg/100 cm<sup>2</sup>/day  
 ⑥亜硫酸ガス量 : 0.010 mg/100 cm<sup>2</sup>/day  
 ⑦総合評価 : ○

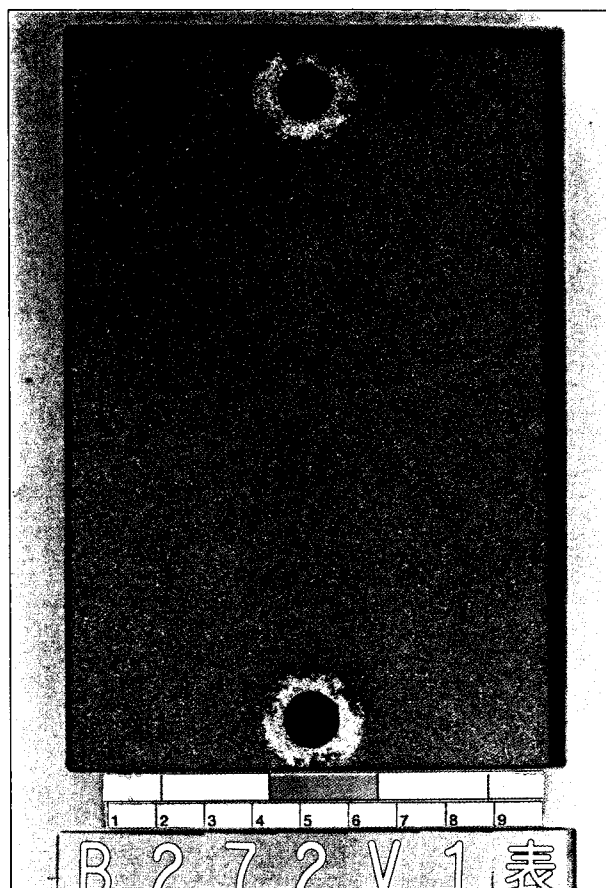
〈垂直方向暴露試験片〉

- ①橋梁名 : 27. 泉田高架橋  
 ②設置場所 : 国道2号 岡山市  
 ③海岸線からの距離 : 4.7 km  
 ④環境条件 : 都市部  
 ⑤飛来塩分量 : 0.053 mg/100 cm<sup>2</sup>/day  
 ⑥亜硫酸ガス量 : 0.242 mg/100 cm<sup>2</sup>/day  
 ⑦総合評価 : ○

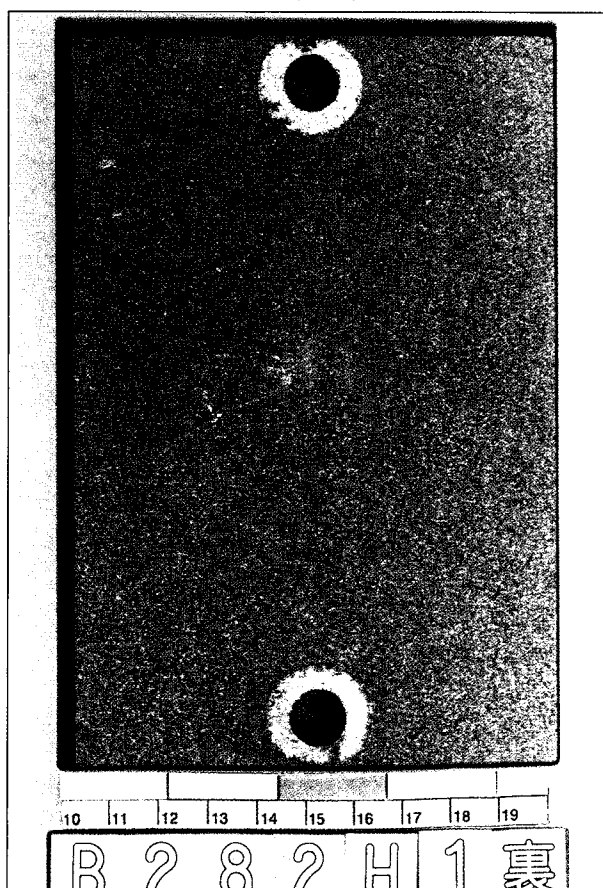
〈水平方向暴露試験片 (下面)〉

注) 塗料等による汚れあり

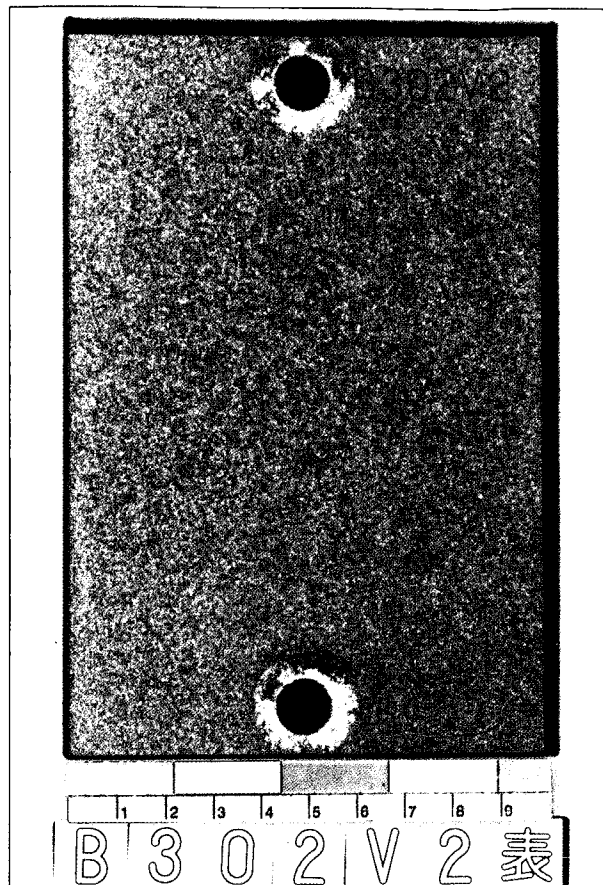
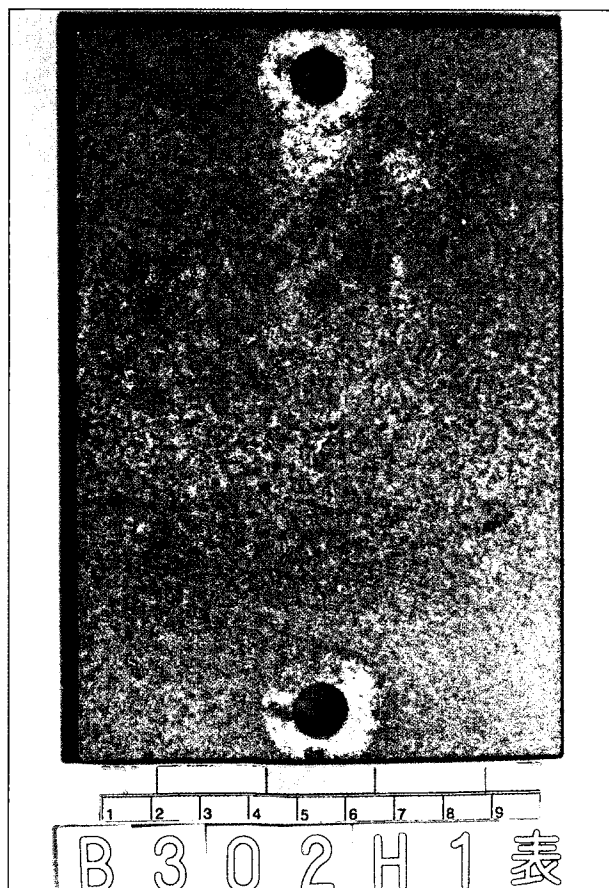
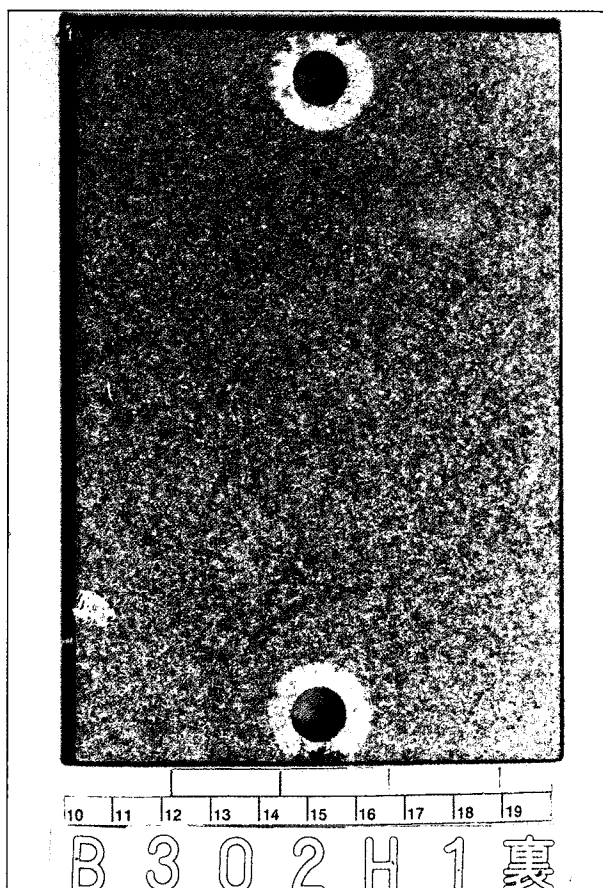
- ①橋梁名 : 31. 安田川橋  
 ②設置場所 : 国道55号 安田町  
 ③海岸線からの距離 : 0.1 km  
 ④環境条件 : 土佐湾に面し海岸部  
 ⑤飛来塩分量 : 0.231 mg/100 cm<sup>2</sup>/day  
 ⑥亜硫酸ガス量 : 0.033 mg/100 cm<sup>2</sup>/day  
 ⑦総合評価 : ●

- ⑧板厚減少量(片面) : 0.13 mm  
 ⑨層状剝離さびの有無 : あり

- ⑧板厚減少量(片面) : 0.33 mm

- ⑨層状剝離さびの有無 : あり

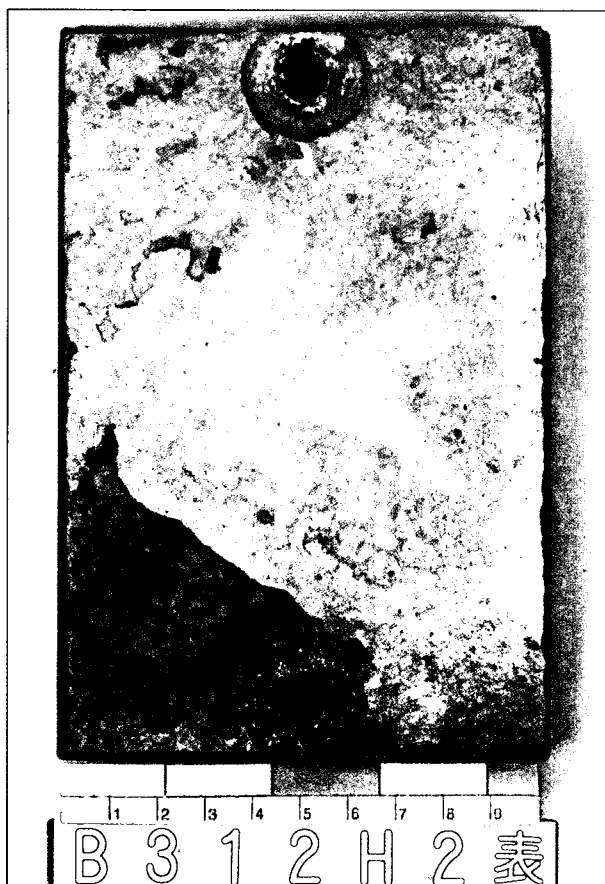
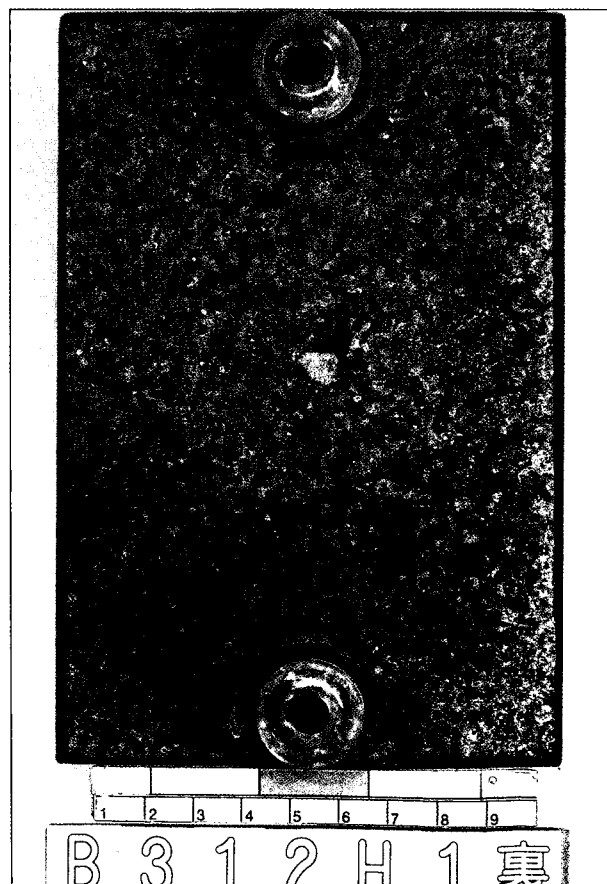
- ①橋梁名 : 32. 肱川橋  
 ②設置場所 : 国道56号 大州市  
 ③海岸線からの距離 : 13.0 km  
 ④環境条件 : 大州盆地内・きわめて多湿  
 ⑤飛来塩分量 : 0.016 mg/100 cm<sup>2</sup>/day  
 ⑥亜硫酸ガス量 : 0.015 mg/100 cm<sup>2</sup>/day  
 ⑦総合評価 : ○

- ⑧板厚減少量(片面) : 0.02 mm  
 ⑨層状剝離さびの有無 : なし

- ⑧板厚減少量(片面) : 0.02 mm

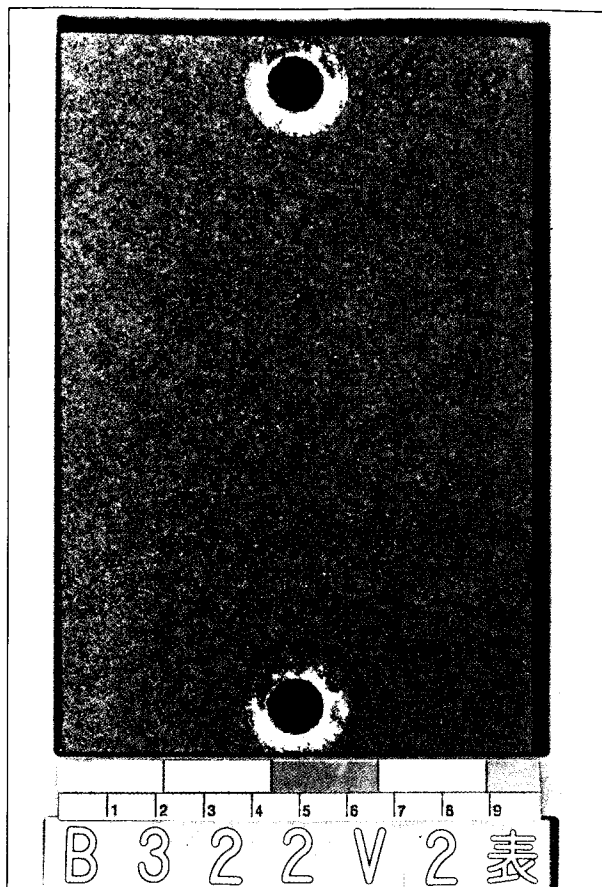
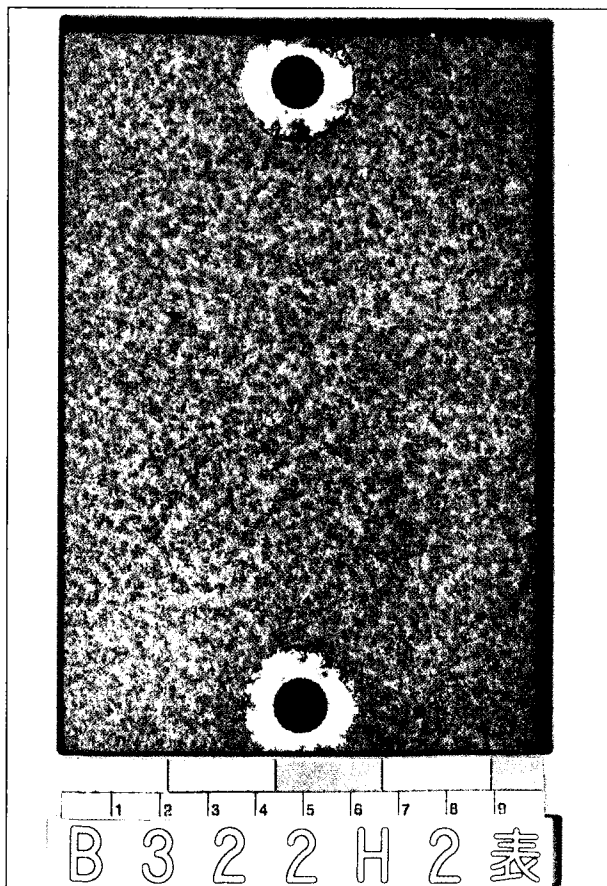
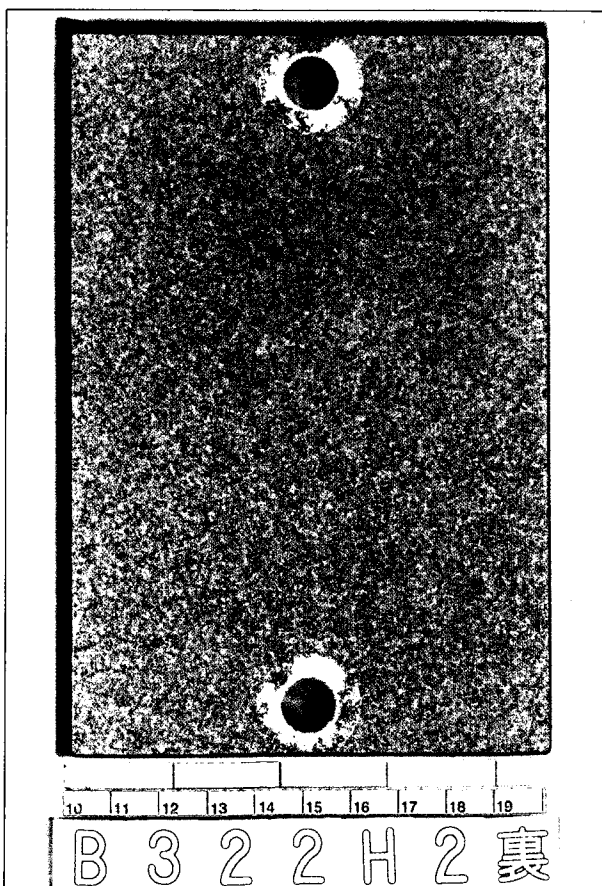
- ①橋梁名 : 33. 木崎大橋  
 ②設置場所 : 国道220号 宮崎市  
 ③海岸線からの距離 : 0.8 km  
 ④環境条件 : 日向灘に面し海岸部  
 ⑤飛来塩分量 : 0.178 mg/100 cm<sup>2</sup>/day  
 ⑥亜硫酸ガス量 : 0.036 mg/100 cm<sup>2</sup>/day  
 ⑦総合評価 : ●

- ⑧板厚減少量(片面) : 0.08 mm  
 ⑨層状剝離さびの有無 : なし

- ⑧板厚減少量(片面) : 0.10 mm

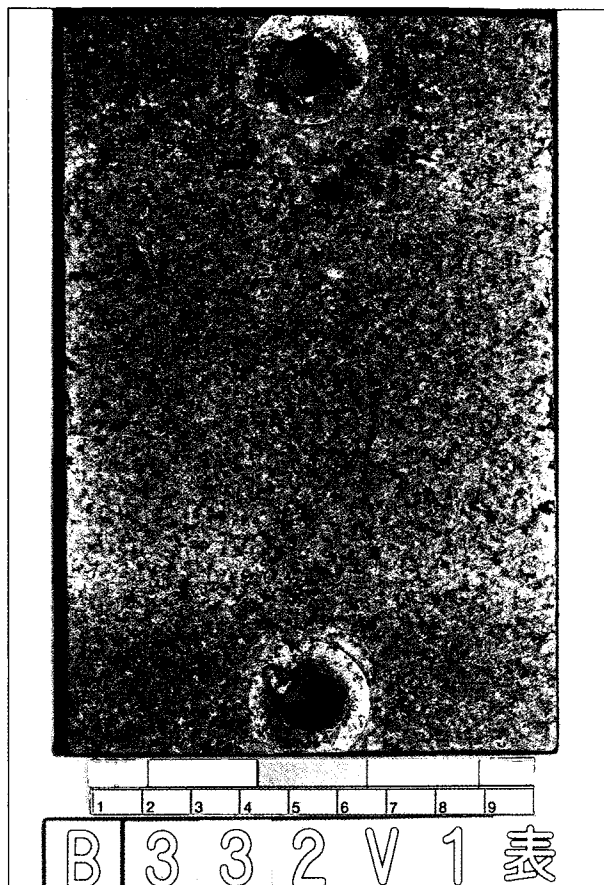
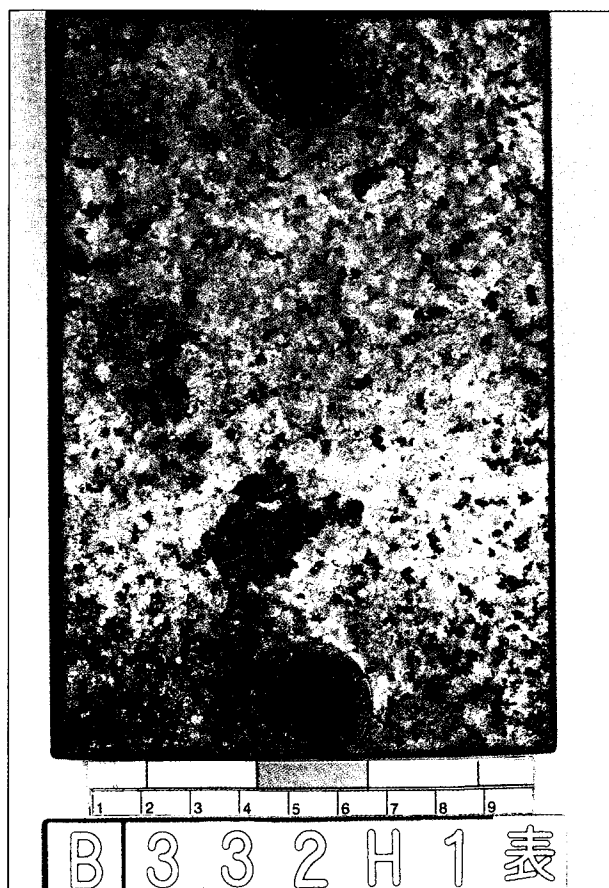
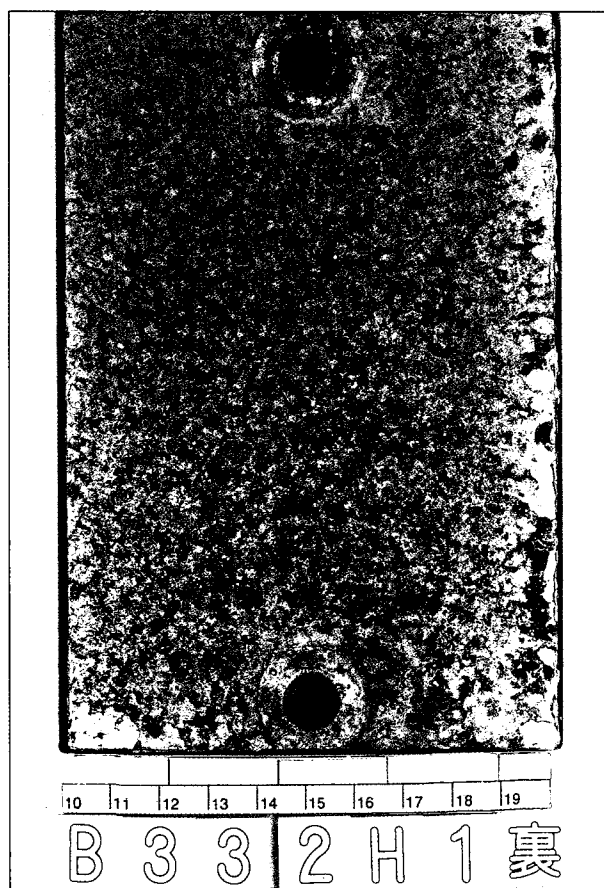
- ①橋梁名 : 34. 西の谷橋  
 ②設置場所 : 国道210号 玖珠郡檜原  
 ③海岸線からの距離 : 24.0 km  
 ④環境条件 : 大分県・山間部  
 ⑤飛来塩分量 : 0.012 mg/100 cm<sup>2</sup>/day  
 ⑥亜硫酸ガス量 : 0.013 mg/100 cm<sup>2</sup>/day  
 ⑦総合評価 : ○

- ⑧板厚減少量(片面) : 0.02 mm  
 ⑨層状剝離さびの有無 : なし

- ⑧板厚減少量(片面) : 0.02 mm

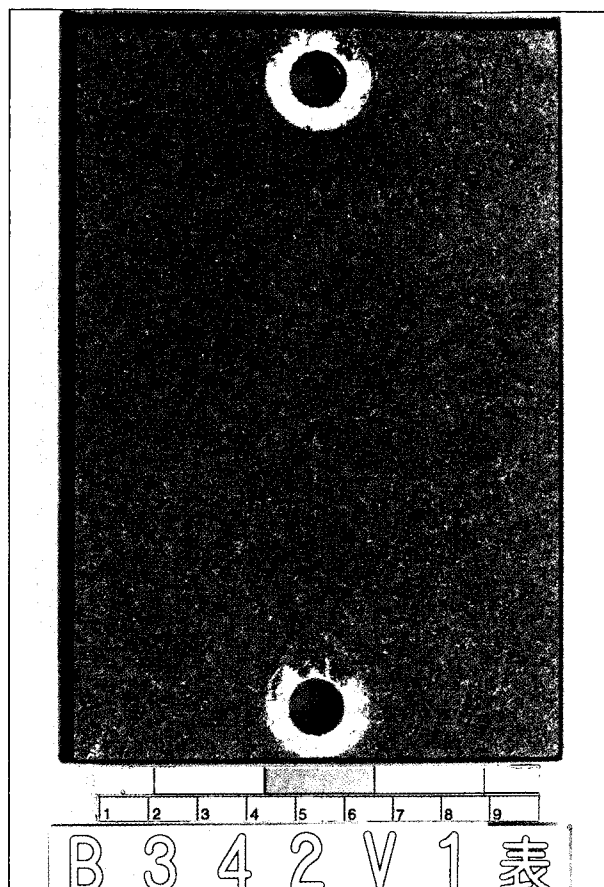
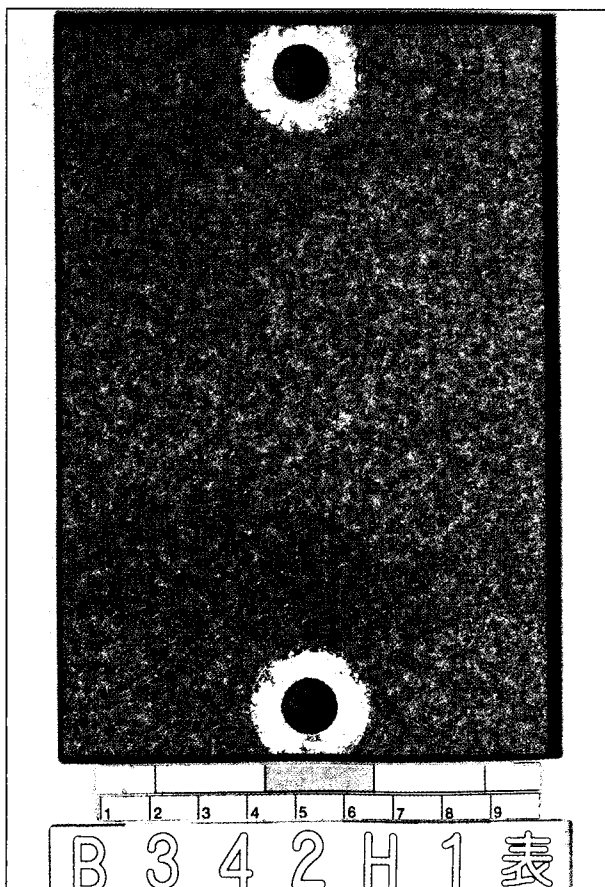
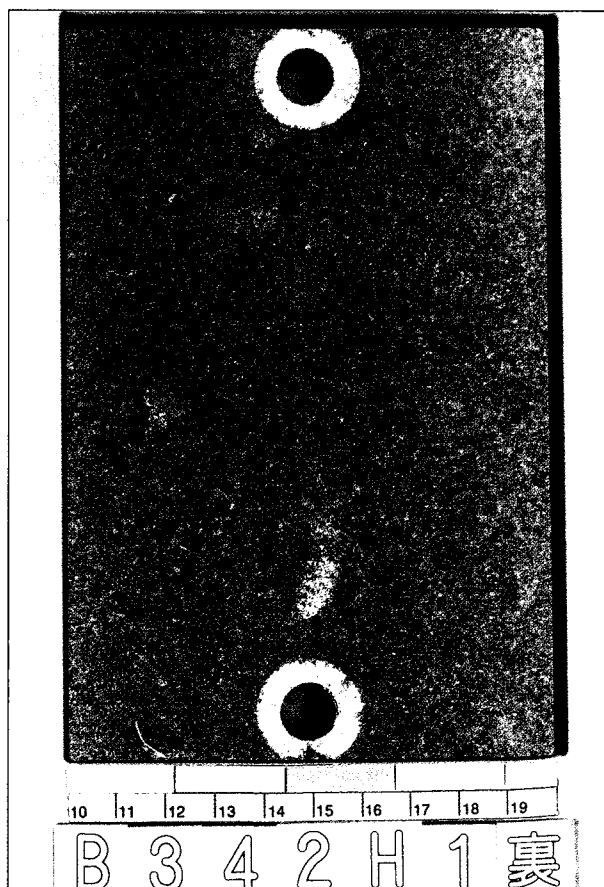
注) 塗料等による汚れあり

- ①橋梁名 : 35. 十郎川橋  
 ②設置場所 : 国道202号 福岡市  
 ③海岸線からの距離 : 1.8 km  
 ④環境条件 : 都市部  
 ⑤飛来塩分量 : 0.080 mg/100 cm<sup>2</sup>/day  
 ⑥亜硫酸ガス量 : 0.032 mg/100 cm<sup>2</sup>/day  
 ⑦総合評価 : △

- ⑧板厚減少量(片面) : 0.05 mm  
 ⑨層状剝離さびの有無 : なし

- ⑧板厚減少量(片面) : 0.05 mm

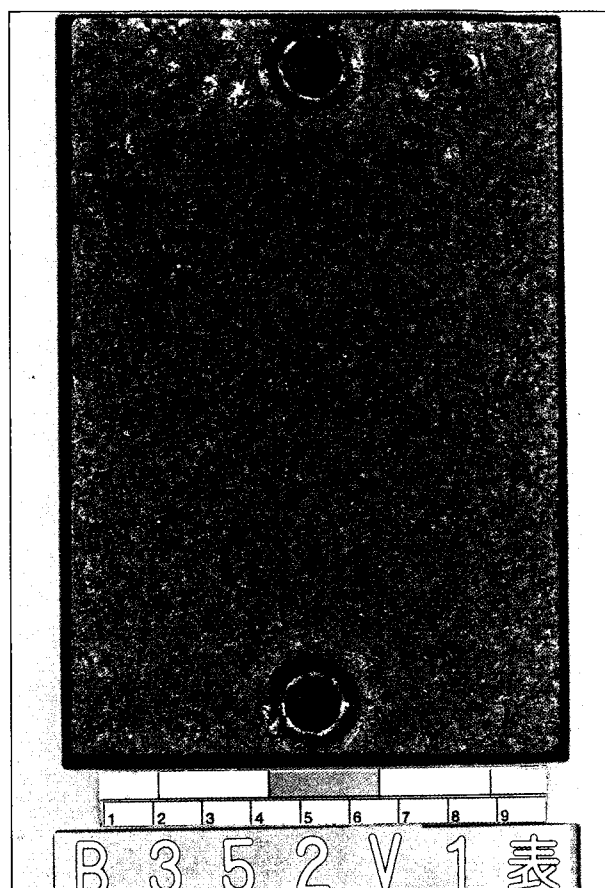
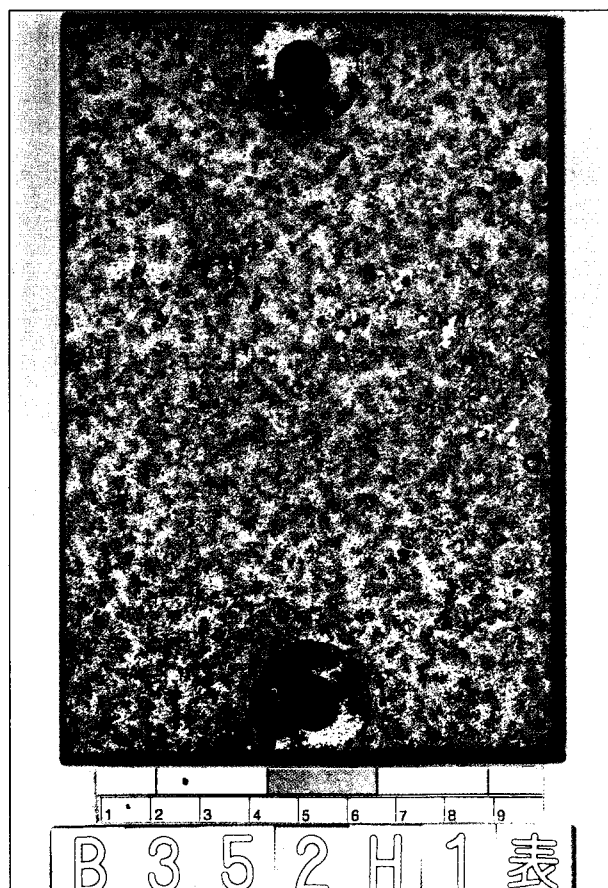
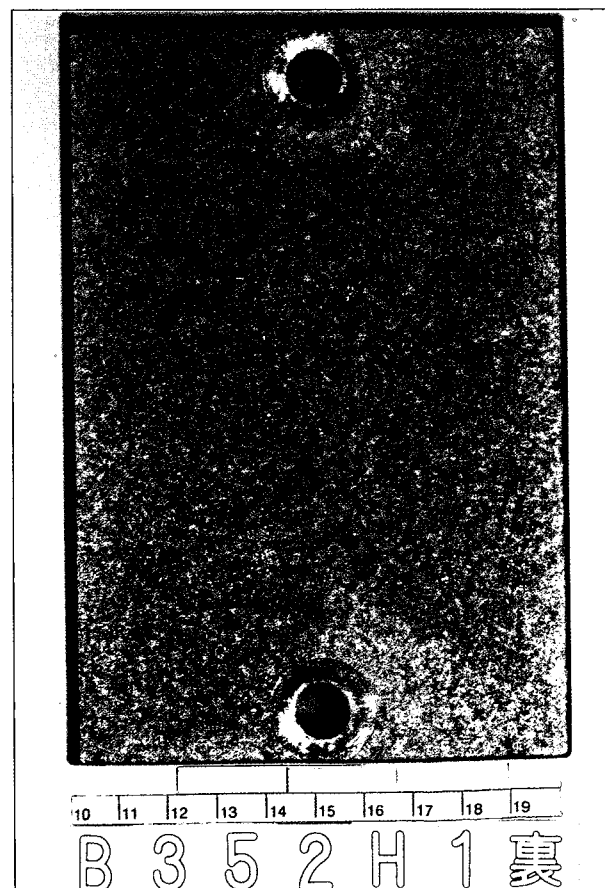
- ①橋梁名 : 36. 中央高架橋  
 ②設置場所 : 国道3号 北九州市  
 ③海岸線からの距離 : 4.5 km  
 ④環境条件 : 工業地帯  
 ⑤飛来塩分量 : 0.017 mg/100 cm<sup>2</sup>/day  
 ⑥亜硫酸ガス量 : 0.118 mg/100 cm<sup>2</sup>/day  
 ⑦総合評価 : △

- ⑧板厚減少量(片面) : 0.02 mm  
 ⑨層状剝離さびの有無 : なし

- ⑧板厚減少量(片面) : 0.03 mm

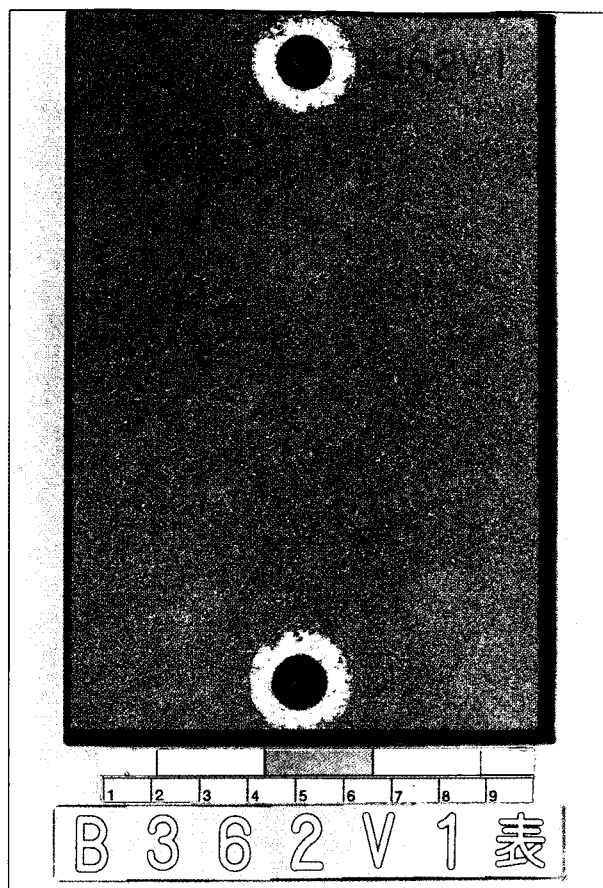
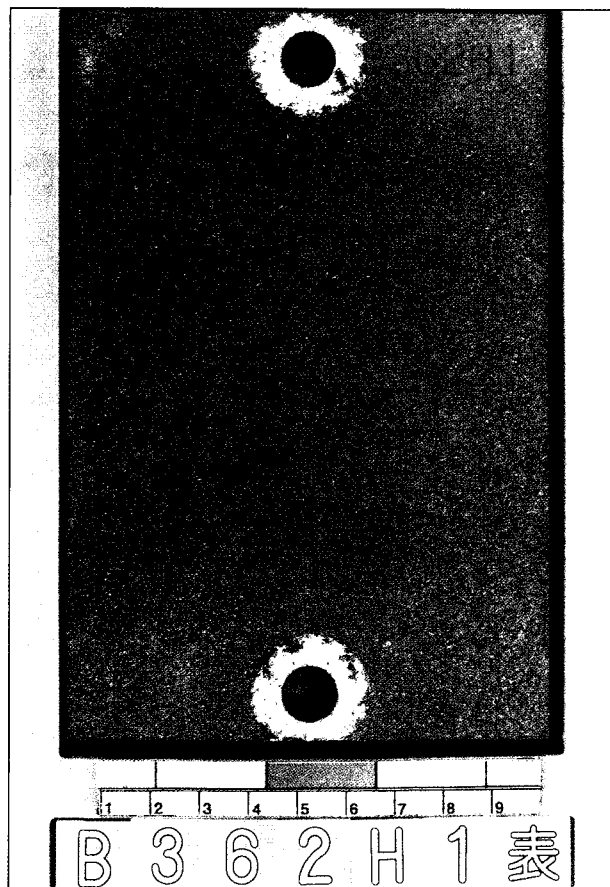
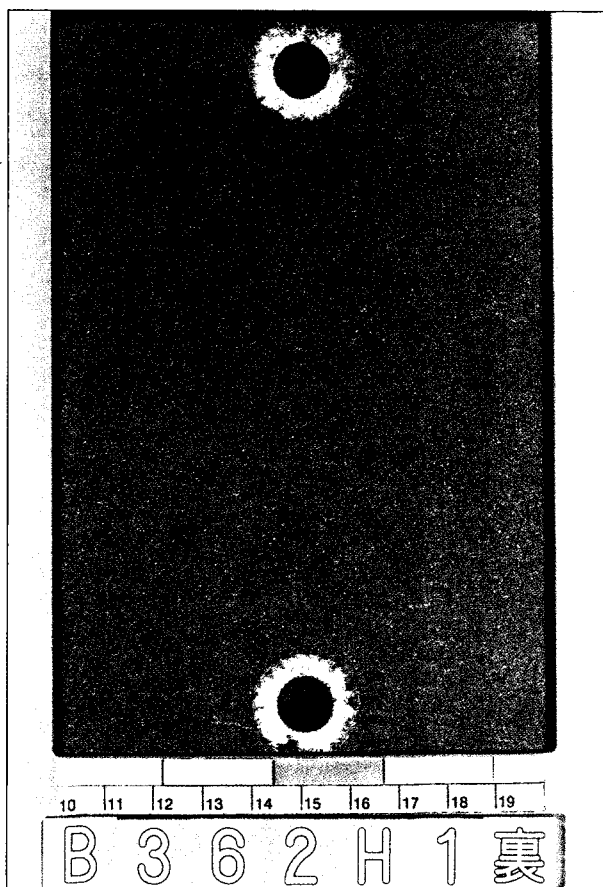
- ①橋梁名 : 37. 塩屋大橋  
 ②設置場所 : 国道 58 号  
 ③海岸線からの距離 : 0.0 km  
 ④環境条件 : 塩屋湾に面し海岸部  
 ⑤飛来塩分量 : 0.564 mg/100 cm<sup>2</sup>/day  
 ⑥亜硫酸ガス量 : 0.001 mg/100 cm<sup>2</sup>/day  
 ⑦総合評価 : ●

- ⑧板厚減少量(片面) : 1.33 mm  
 ⑨層状剝離さびの有無 : あり

- ⑧板厚減少量(片面) : 0.77 mm

- ⑨層状剝離さびの有無 : あり

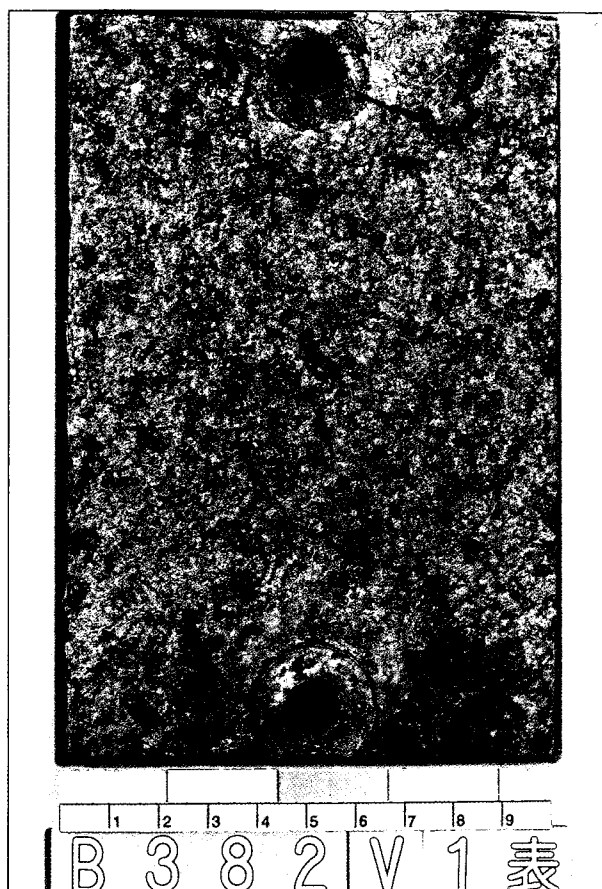
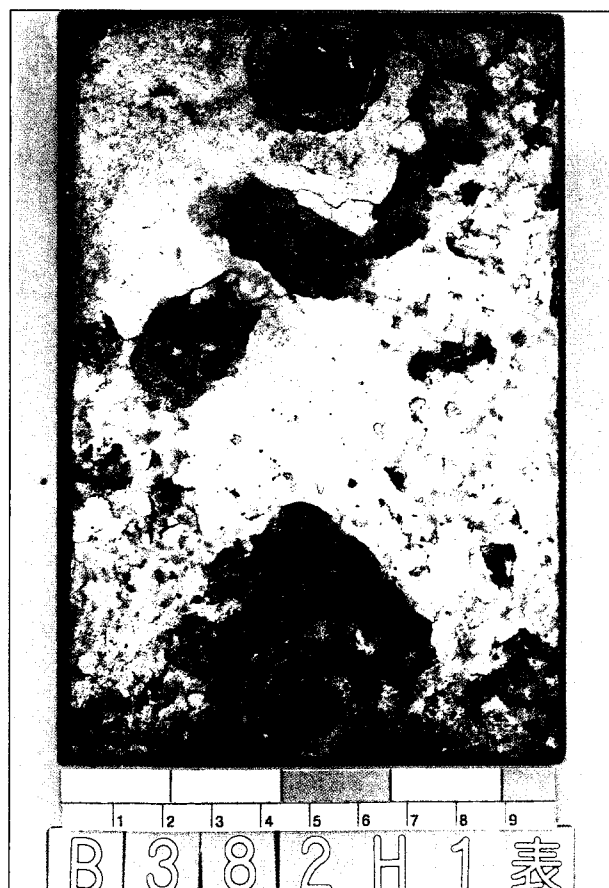
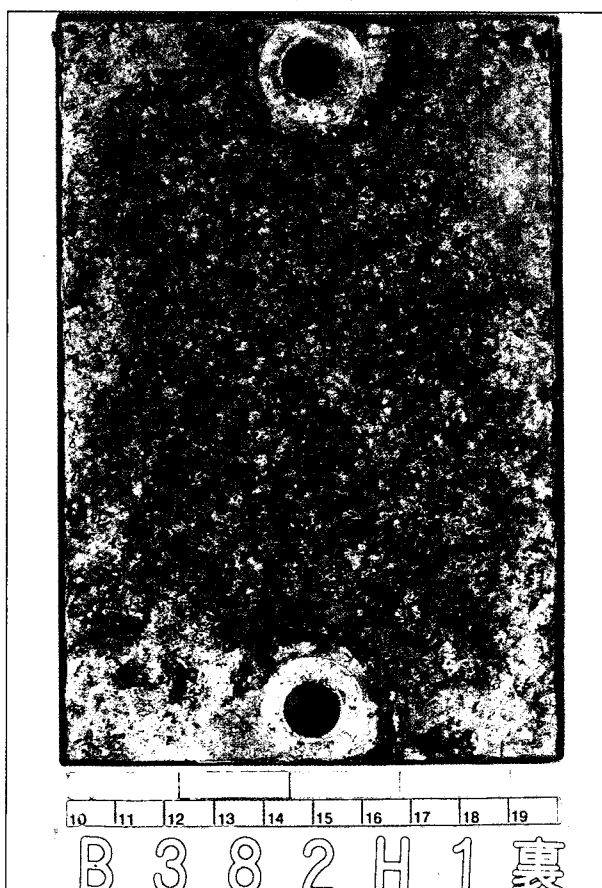
- ①橋梁名 : 39. 石平橋  
 ②設置場所 : 国道330号 沖縄市  
 ③海岸線からの距離 : 2.8 km  
 ④環境条件 : 南部・山間部  
 ⑤飛来塩分量 : 0.064 mg/100 cm<sup>2</sup>/day  
 ⑥亜硫酸ガス量 : 0.004 mg/100 cm<sup>2</sup>/day  
 ⑦総合評価 : △

- ⑧板厚減少量(片面) : 0.04 mm  
 ⑨層状剝離さびの有無 : なし

- ⑧板厚減少量(片面) : 0.07 mm
