共同研究報告書  
整理番号第35号

耐候性鋼材の橋梁への適用に関する  
共同研究報告書(Ⅻ)  
—暴露試験片の写真集—

平成元年12月

建設省土木研究所  
(社)鋼材倶楽部  
(社)日本橋梁建設協会

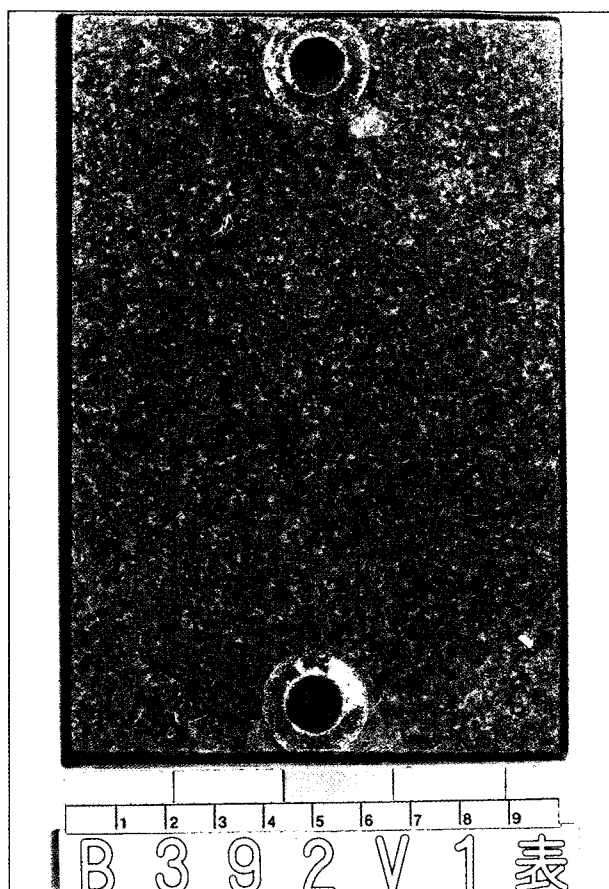
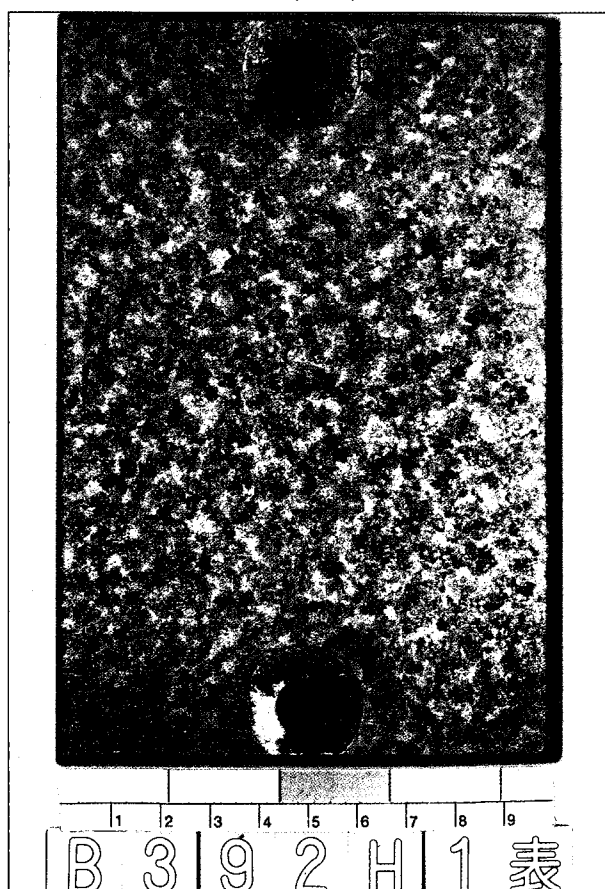
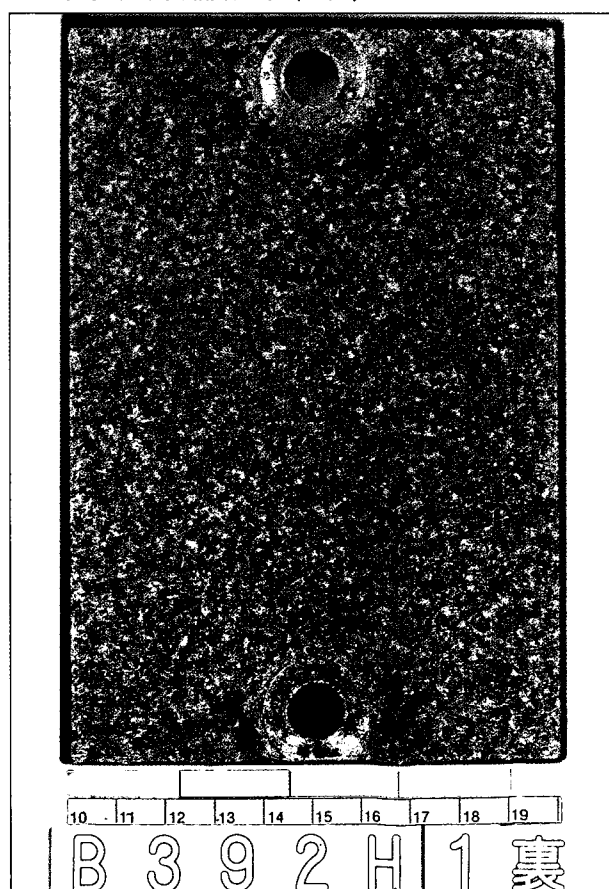
- ①橋梁名 : 40. 兼城橋  
 ②設置場所 : 国道 329 号  
 ③海岸線からの距離 : 3.5 km  
 ④環境条件 : 南部・山間部  
 ⑤飛来塩分量 : 0.057 mg/100 cm<sup>2</sup>/day  
 ⑥亜硫酸ガス量 : 0.002 mg/100 cm<sup>2</sup>/day  
 ⑦総合評価 : △

- ⑧板厚減少量(片面) : 0.03 mm  
 ⑨層状剝離さびの有無 : なし

- ⑧板厚減少量(片面) : 0.04 mm

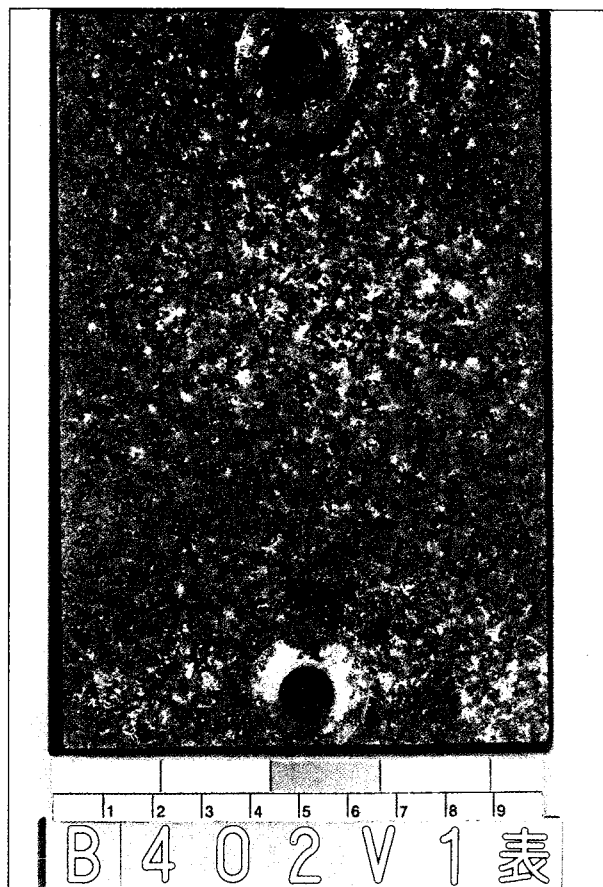
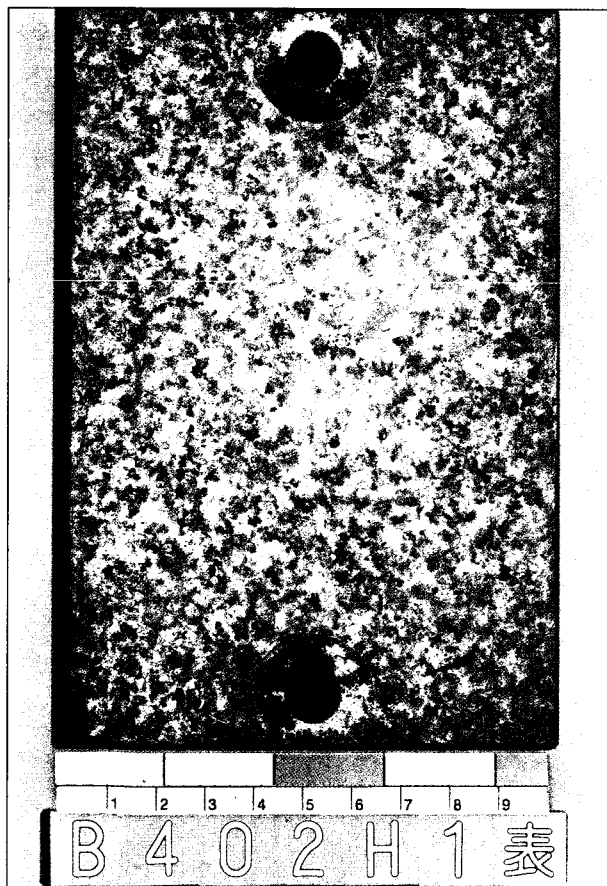
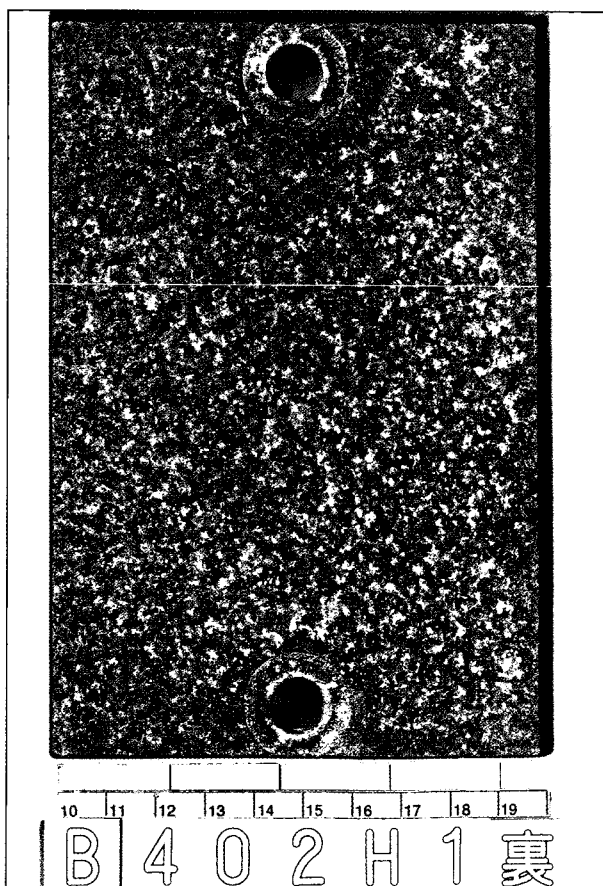
- ①橋梁名 : 41. 南横断4-2号橋  
 ②設置場所 : つくば市  
 ③海岸線からの距離 : 44.0 km  
 ④環境条件 : 土木研究所内道路 田園部  
 ⑤飛来塩分量 : 0.009 mg/100 cm<sup>2</sup>/day  
 ⑥亜硫酸ガス量 : 0.023 mg/100 cm<sup>2</sup>/day  
 ⑦総合評価 : ○

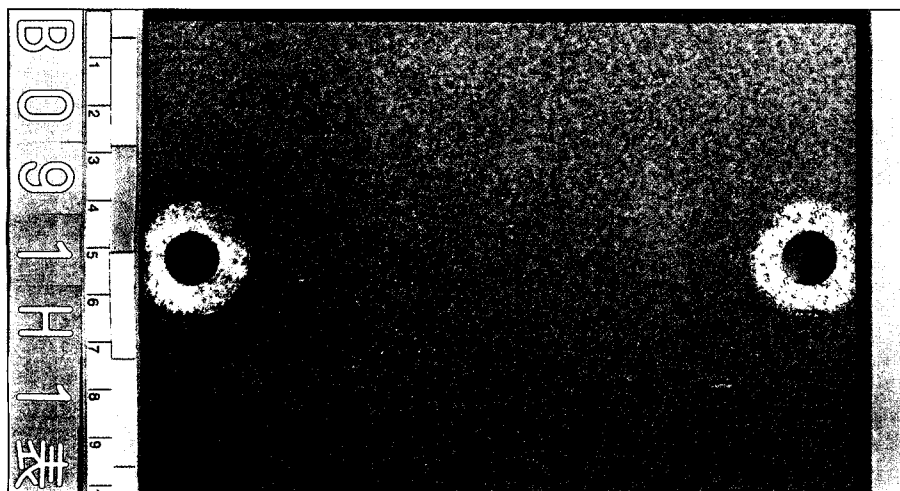
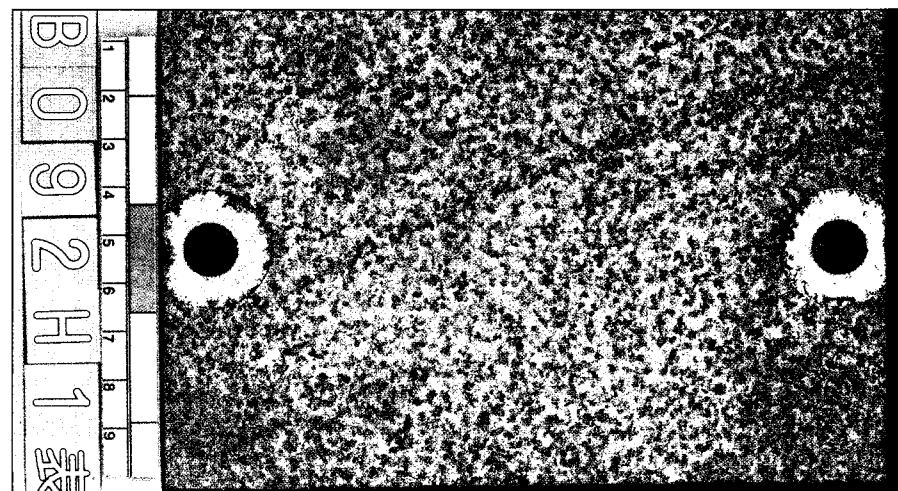
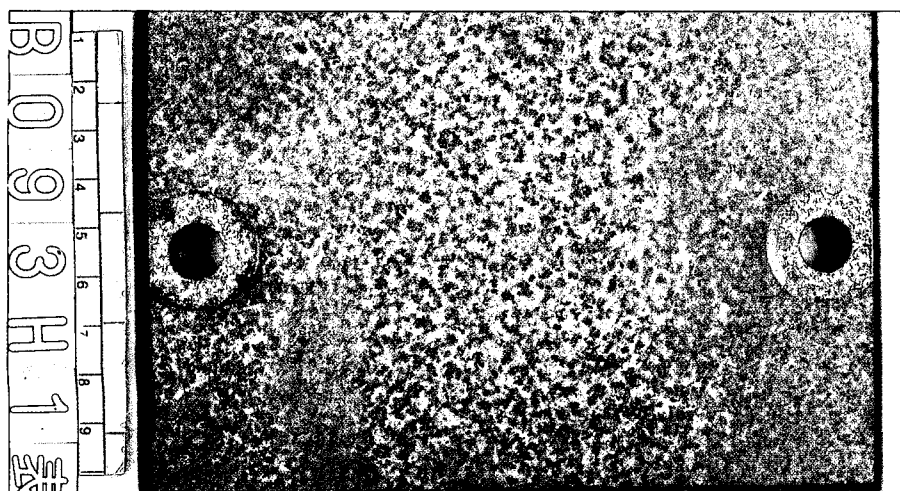
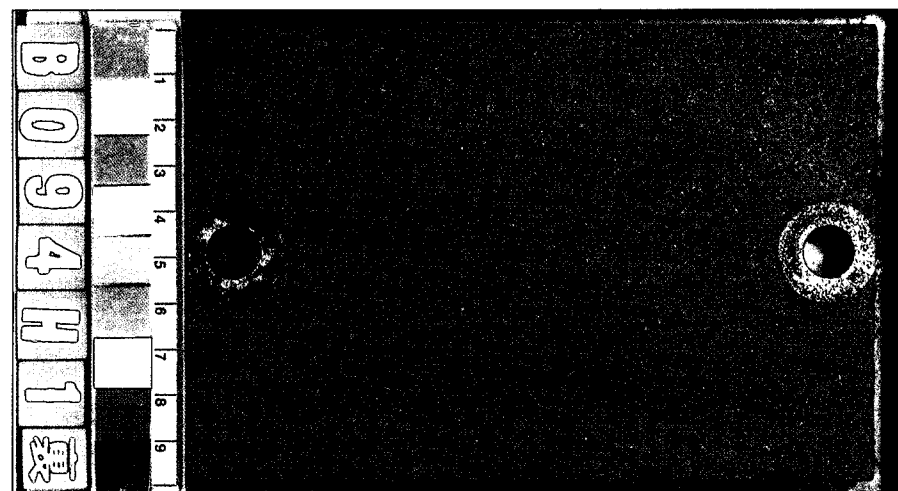
⑨層状剝離さびの有無  
 暴露1年目 (なし)  
 暴露3年目 (なし)  
 暴露5年目 (なし)  
 暴露7年目 (なし)

①橋 梁 名 : 9. 新上江橋  
②設置場所 : 国道16号大宮市  
③海岸線からの距離 : 35.0km  
④環境条件 : 田園部  
⑤飛来塩分量 : 0.040mg/100cm<sup>2</sup>/day

⑥亜硫酸ガス量 : 0.052mg/100cm<sup>2</sup>/day  
⑦総合評価 : ○  
⑩暴露方向 : 水平方向 (下面)

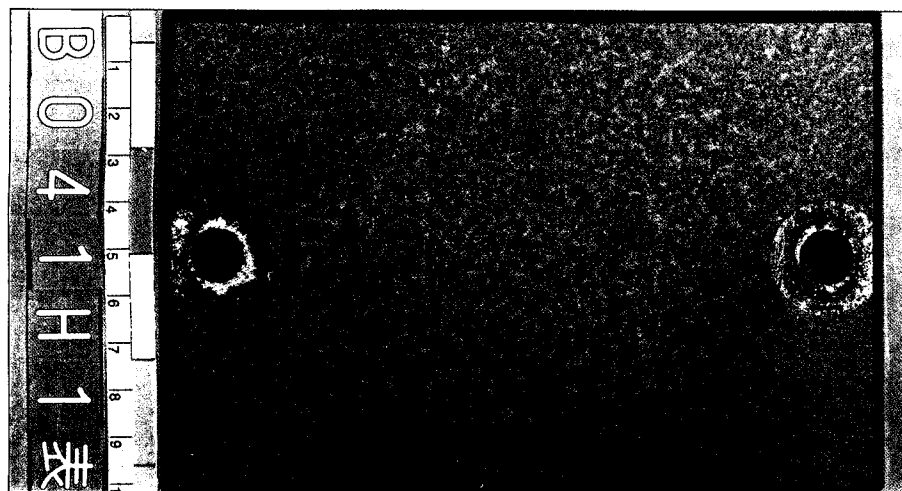
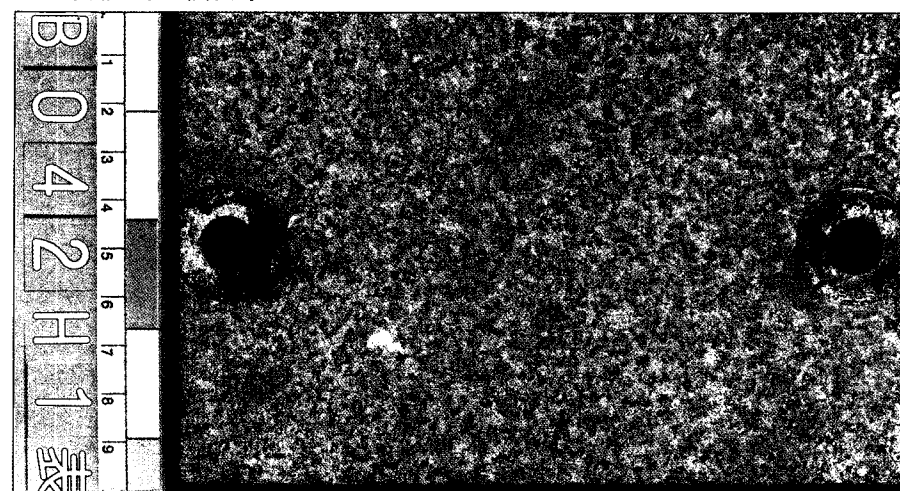
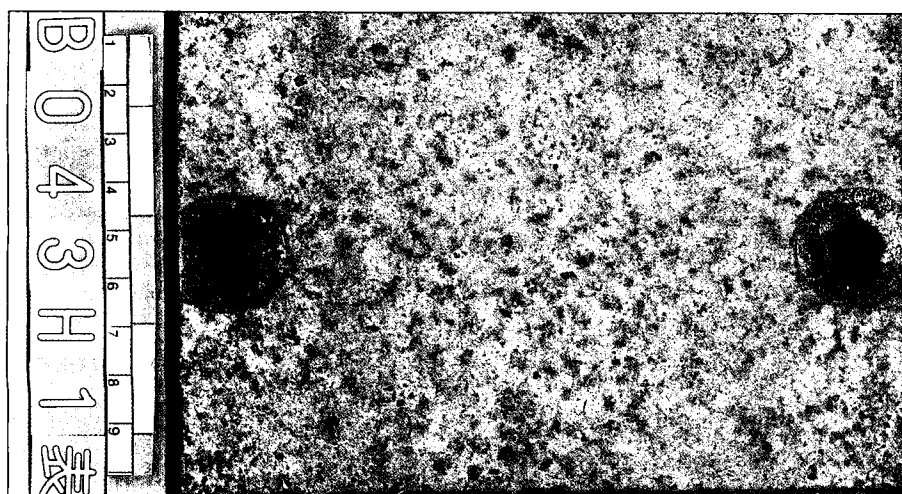
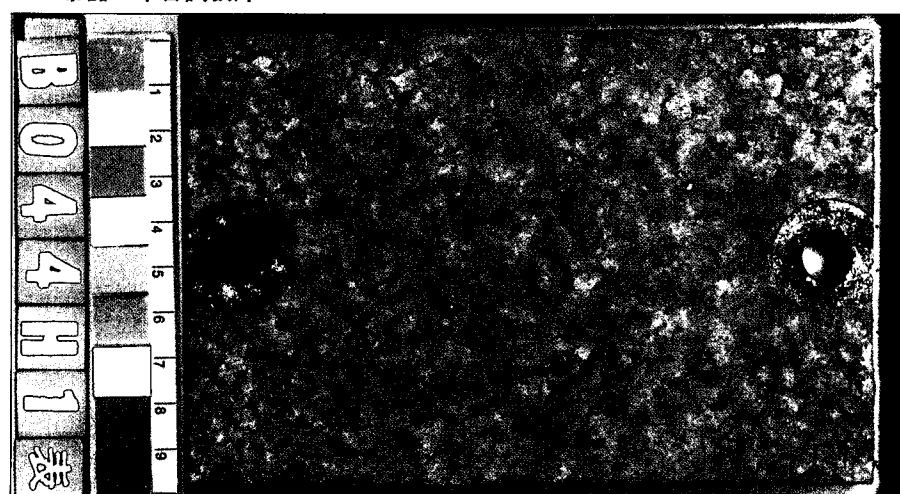
⑨層状剝離さびの有無  
暴露1年目 (なし)  
暴露3年目 (なし)  
暴露5年目 (なし)  
暴露7年目 (なし)

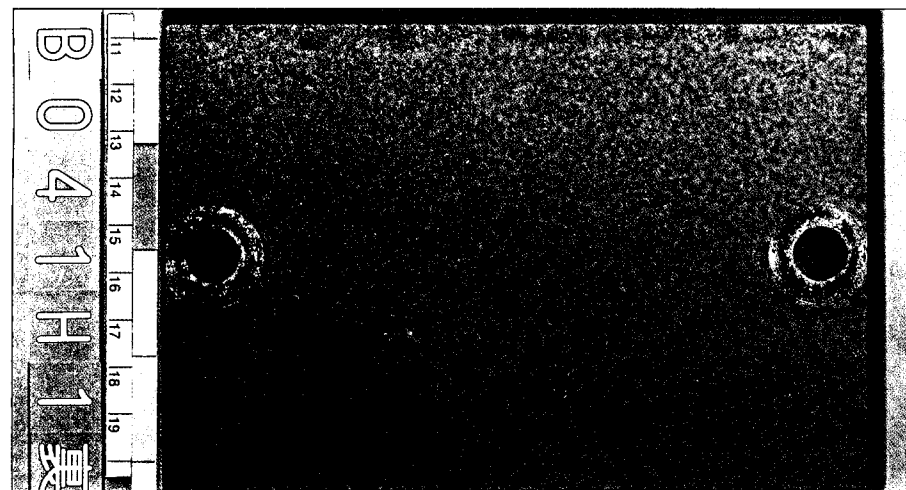
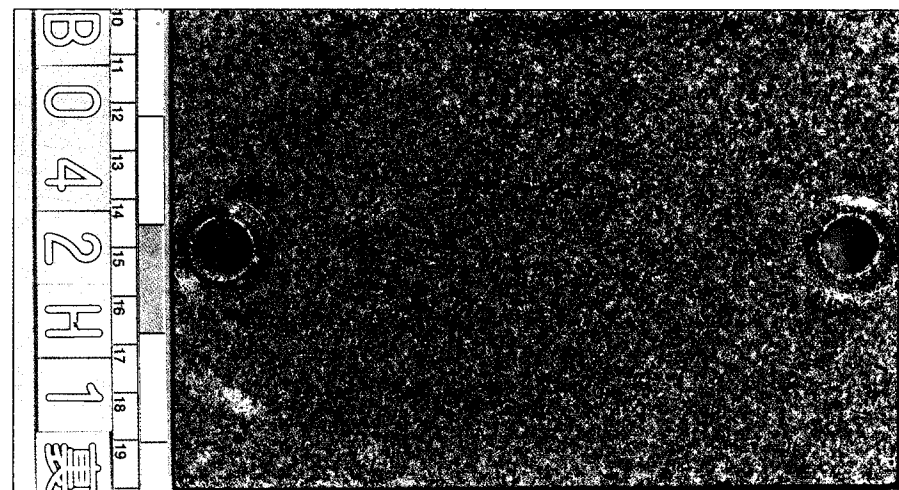
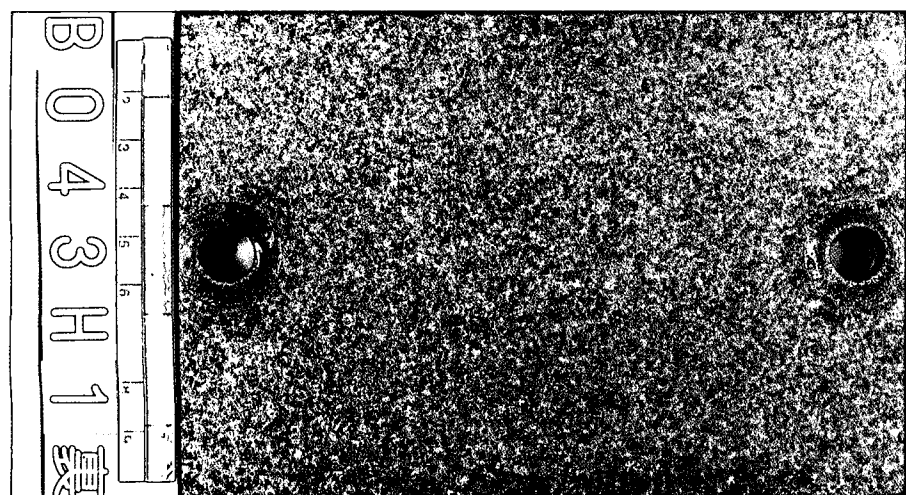
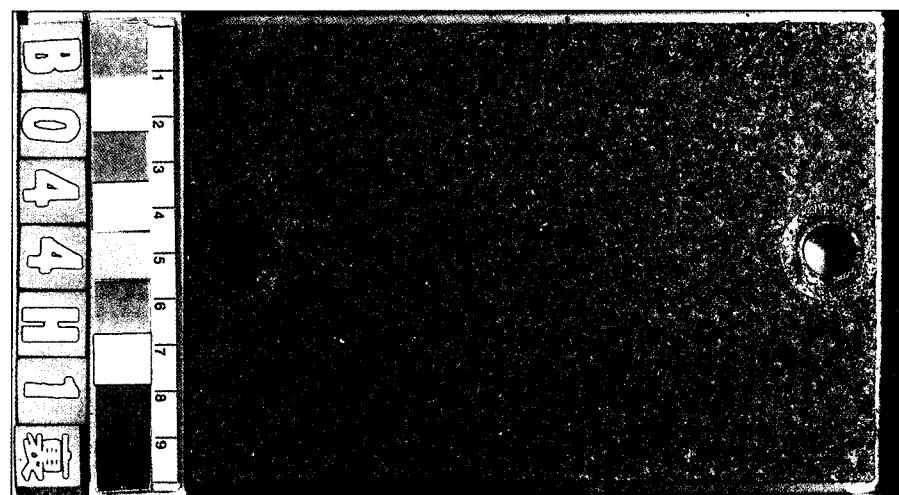
①橋 梁 名 : 4. 母恋高架橋  
 ②設置場所 : 国道36号室蘭市  
 ③海岸線からの距離 : 1.5km  
 ④環境条件 : 工業地帯太平洋岸  
 ⑤飛来塩分量 : 0.074mg/100cm<sup>2</sup>/day

⑥亜硫酸ガス量 : 0.036mg/100cm<sup>2</sup>/day  
 ⑦総合評価 : △  
 ⑩暴露方向 : 水平方向 (下面)

⑧板厚減少量 (片面)  
 暴露1年目 ( 0.028mm )  
 暴露3年目 ( 0.053mm )  
 暴露5年目 ( 0.099mm )  
 暴露7年目 ( 0.104mm )

⑨層状剝離さびの有無  
 暴露1年目 ( なし )  
 暴露3年目 ( なし )  
 暴露5年目 ( なし )  
 暴露7年目 ( なし )

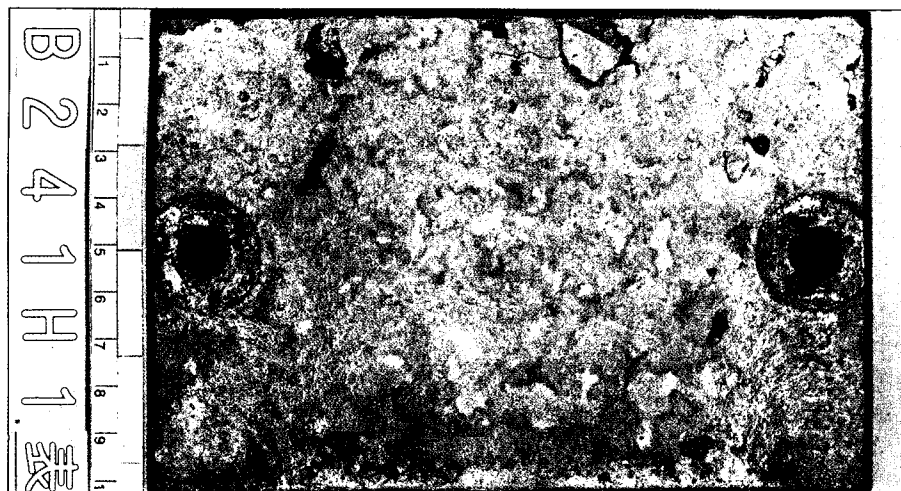
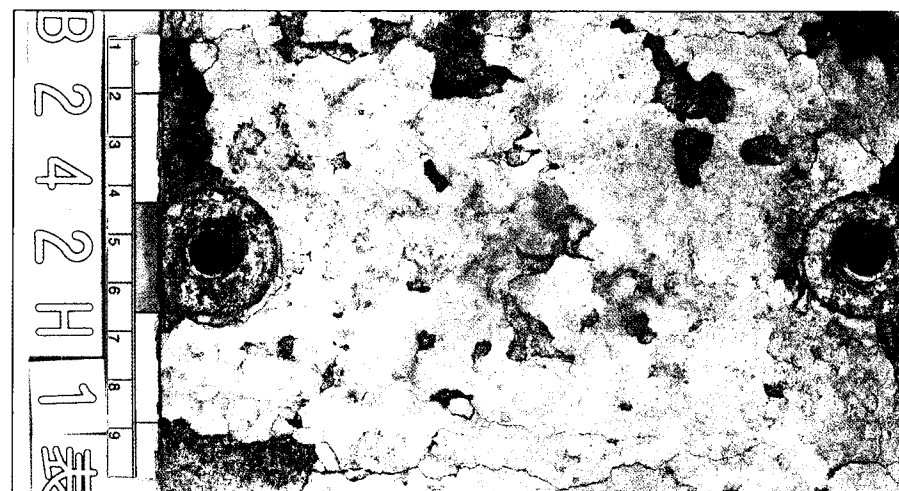
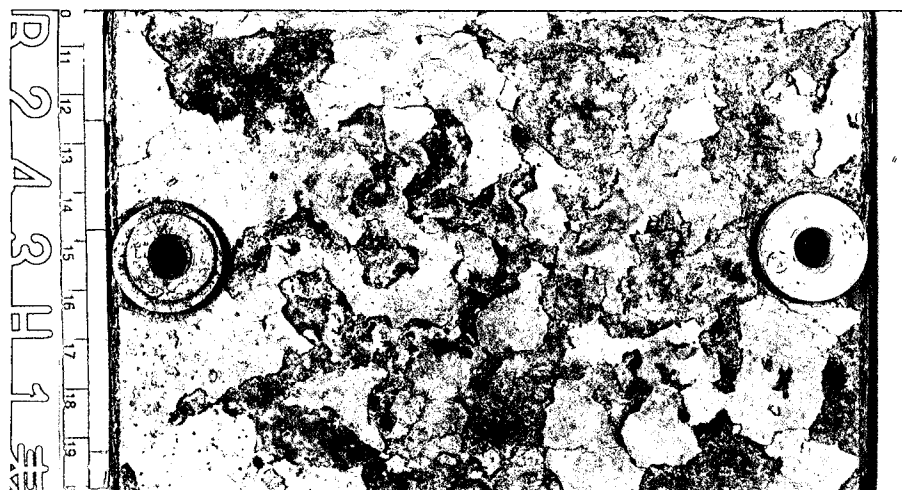
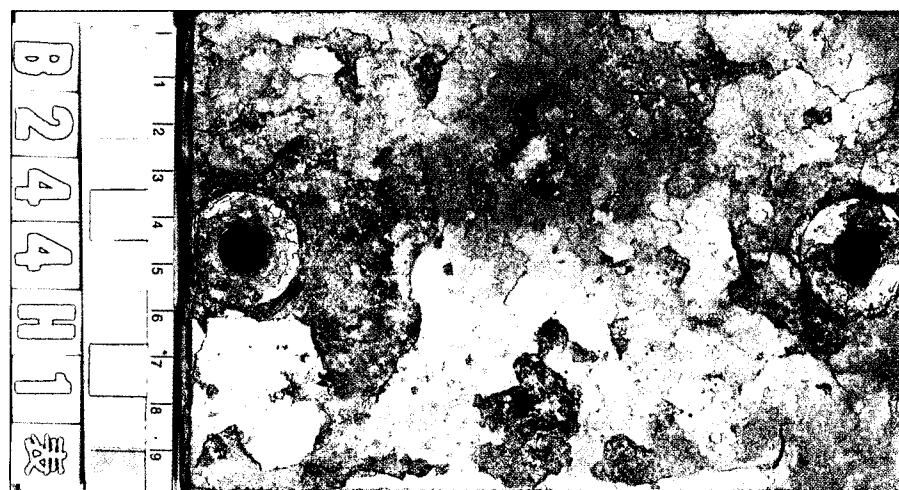
①橋 梁 名 : 24. 浜村橋  
 ②設置場所 : 国道9号気高郡宝木  
 ③海岸線からの距離 : 0.1km  
 ④環境条件 : 山陰・日本海に面し海岸部  
 ⑤飛来塩分量 : 0.856mg/100cm<sup>2</sup>/day

⑥亜硫酸ガス量 : 0.028mg/100cm<sup>2</sup>/day  
 ⑦総合評価 : ●  
 ⑩暴露方向 : 水平方向(上面)

⑧板厚減少量(片面)  
 暴露1年目 (0.146mm)  
 暴露3年目 (0.560mm)  
 暴露5年目 (0.954mm)  
 暴露7年目 (1.098mm)

⑨層状剝離さびの有無  
 暴露1年目 (あり)  
 暴露3年目 (あり)  
 暴露5年目 (あり)  
 暴露7年目 (あり)

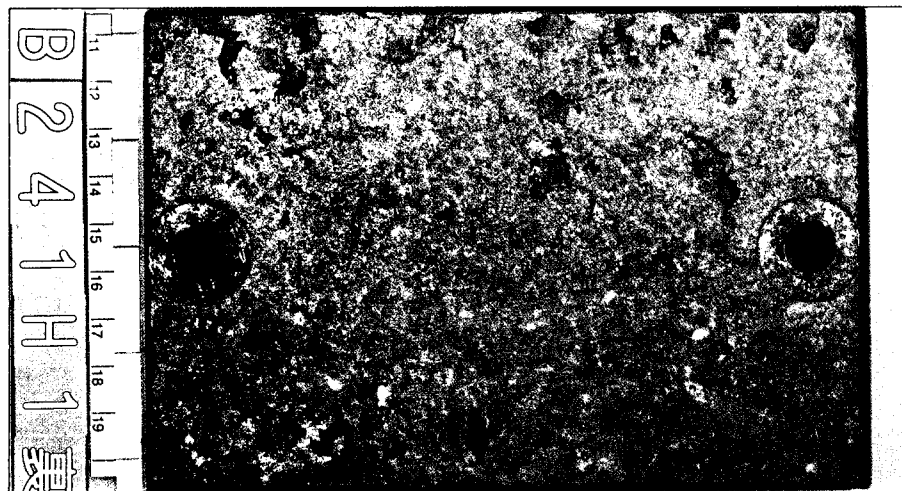
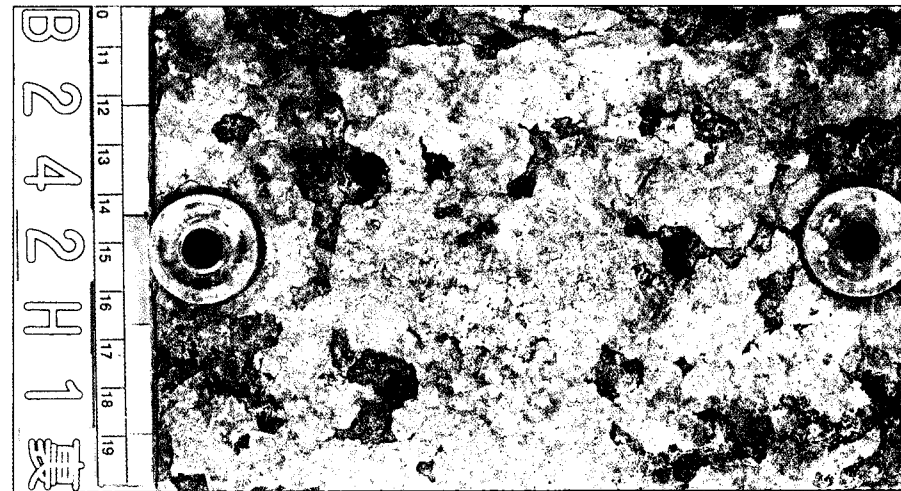
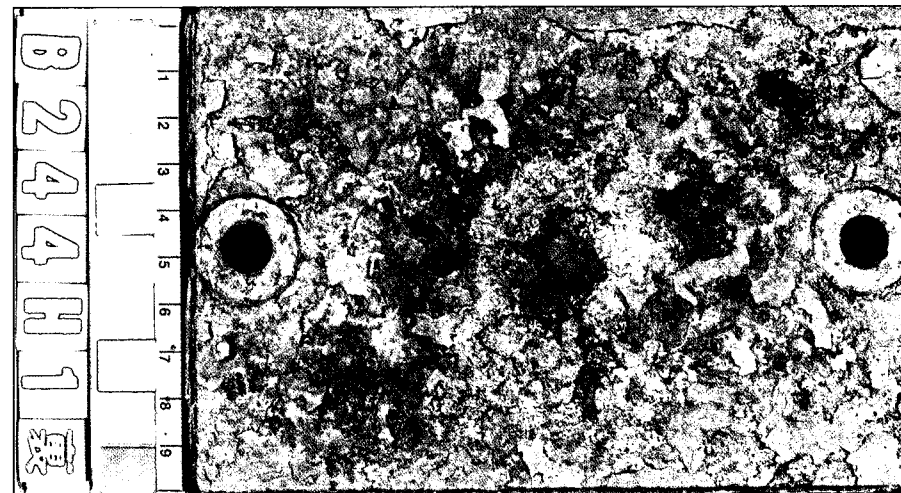
①橋 梁 名 : 24. 浜村橋  
 ②設置場所 : 国道 9 号 気高郡宝木  
 ③海岸線からの距離 : 0.1km  
 ④環境条件 : 山陰・日本海に面し海岸部  
 ⑤飛来塩分量 : 0.856mg/100cm<sup>2</sup>/day

⑥亜硫酸ガス量 : 0.028mg/100cm<sup>2</sup>/day  
 ⑦総合評価 : ●  
 ⑩暴露方向 : 水平方向 (下面)

⑧板厚減少量 (片面)  
 暴露 1 年目 ( 0.146mm )  
 暴露 3 年目 ( 0.560mm )  
 暴露 5 年目 ( 0.954mm )  
 暴露 7 年目 ( 1.098mm )

⑨層状剝離さびの有無  
 暴露 1 年目 ( あり )  
 暴露 3 年目 ( あり )  
 暴露 5 年目 ( あり )  
 暴露 7 年目 ( あり )
