# 海洋構造物の耐久性向上技術に関する 共同研究報告書

—海洋暴露 20 年の総括報告書—

平成 18 年 5 月

独立行政法人土木研究所 材料地盤研究グループ 新材料チーム

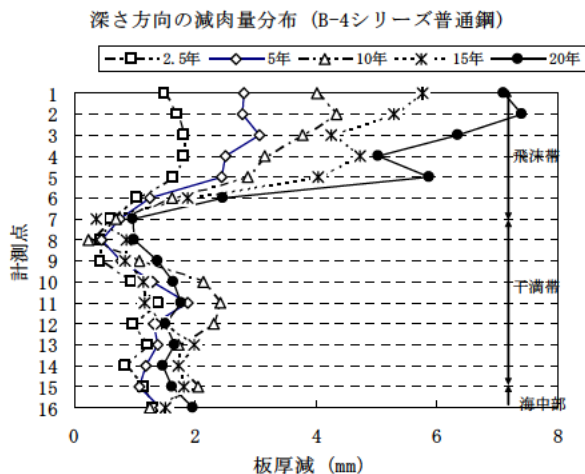
図-I-1 無防食材の腐食量の深さ方向分布 (普通鋼)

- (1) 普通鋼は初期数年間の腐食速度は大きいですが，15年程度経過した後は，ほぼ一定の腐食速度に収斂してくることが明らかになった。「港湾の施設の技術上の基準・同解説」の鋼材腐食速度標準値，飛沫帯：0.3mm/年，干満部：0.1～0.3mm/年，海中部：0.1～0.2mm/年に比べ，本試験結果は，飛沫帯5年で0.4～0.5mm/年と大きいですが，15年を超えると0.25～0.35mm/年へ。干満部5年で0.15～0.25mm/年に対し15年を超えると0.1mm/年以下。海中部5年で0.25mm/年に対して15年を超えると0.05mm/年という結果であり，供用期間中の平均値という観点の鋼材腐食速度標準値と同様の結果となった。(図－I－1，2)
- (2) CrやCuを微量添加した低合金鋼は，20年の長期間においては普通鋼と腐食量はほぼ同等になり適用するメリットは少ない。
- (3) 今回，腐食のミクロな凹凸をレーザー変位計を用いて詳細に計測し，腐食後の鋼材の形状を3次元的に得ることが出来た。今後は構造耐力との関係や環境ごとの腐食メカニズムの解明につながることを期待される。特に腐食量から鋼材の構造耐力を評価できるシステムの開発や，評価法の基準化などが重要と考えられる。(図－I－3)
- (4) タールエポキシ塗装材では，初期から15年目までの劣化の進行は穏やかだが，20年目で劣化が急に進展することが，さび面積率，交流抵抗値，塗膜厚などの測定結果で認められ，塗装材の劣化が直線的でないことが分かった。(図－I－4，5)

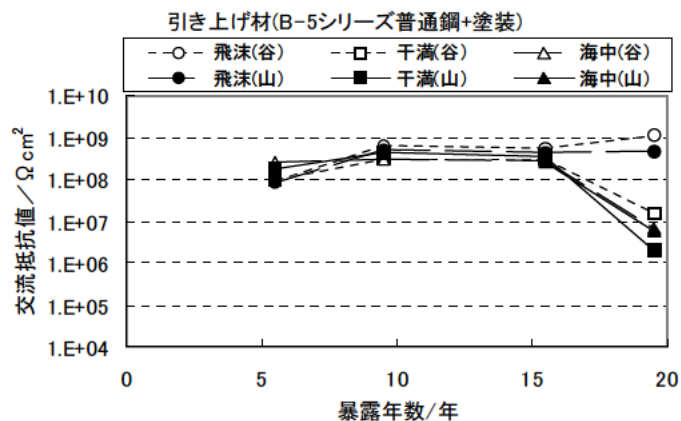
図-I-5 塗装材の交流抵抗値(1kHz)の時間変化

\*但し現地モニタリング(交流抵抗値測定)は劣化状況とあまり対応がなかったことから現場でのモニタリング手法の改善が望まれる

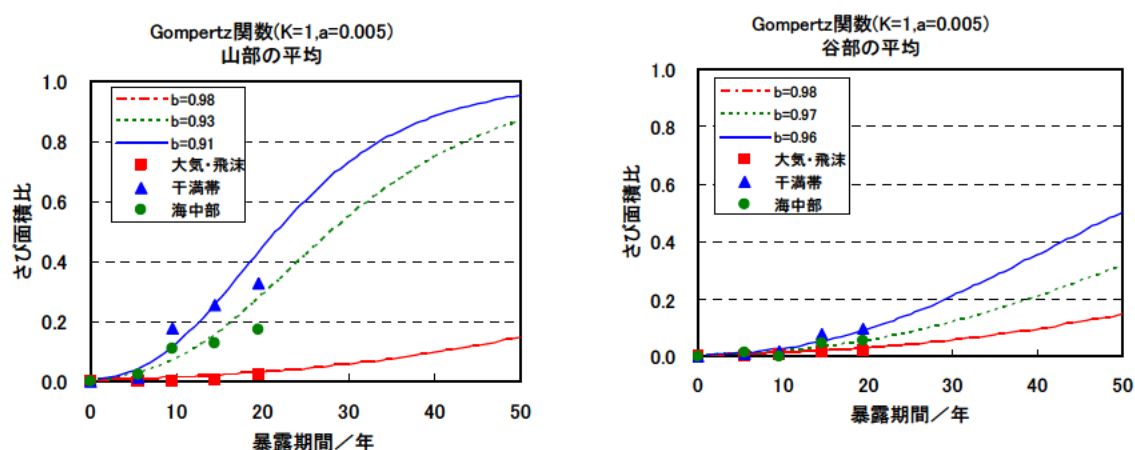
図-I-6 塗膜のさび面積率(平均値)を Gompertz 関数に合わせた結果

長期耐久性よりも、溶接部や格点部などの構造を選ばず、現地施工も可能な安価防食仕様として、無機ジンク+タールエポキシ塗装(600 $\mu$ m 程度)の採用が考えられる。その場合、飛沫帯に関しては 15 年程度の耐久性が望めることが分かった。干満帯、海中部では 10 年から 15 年で劣化が目立ち始め、20 年では急激な劣化が予測される。塗装材の劣化は時間に対して直線的ではなく、ある時間経過後に急激に進行し始めることに十分注意する必要がある。塗膜のさび面積率を Gompertz 関数に合わせた結果を図-I-6 に示す。使用に際しては海中部では電気防食を併用し、干満部では外観評価を 2~3 年間隔で行いながらのメンテナンスが必要である。なお、タールエポキシ樹脂塗料は、作業員への発ガン性の疑いがあることから、国のグリーン調達でその使用が禁止された。

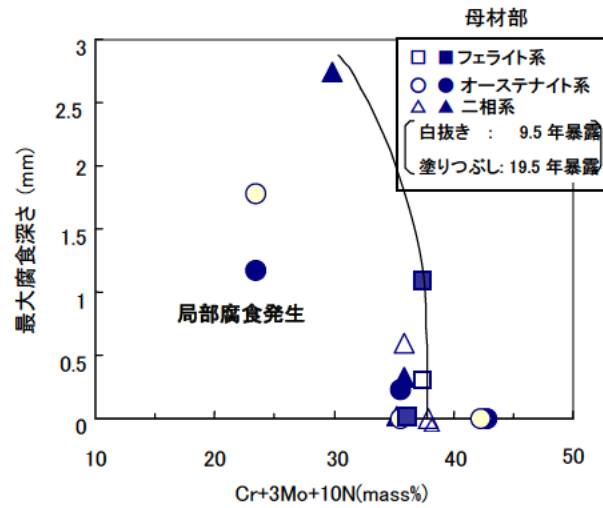
図－I－7 各種ステンレス鋼の耐海水性に及ぼす合金成分の影響

③成分的に  $\text{Cr}+3\text{Mo}+10\text{N}$  量が  $38(\text{mass}\%)$  を越えると、ステンレス鋼(母材自由表面)の局部腐食の発生は認められず、良好な耐海水性を有することが判明した。したがって、海水環境へのステンレス鋼の適用に際し耐海水性を確保するには、 $\text{Cr}+3\text{Mo}+10\text{N} \geq 38(\text{mass}\%)$  の材料が有効である。

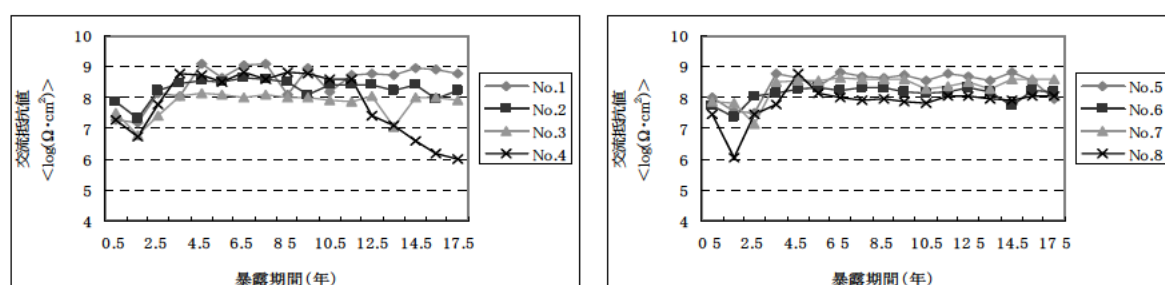
図－I－16 交流抵抗値の経時変化(周波数 1kHz)

本研究では、厚膜塗装材 20 年、新規厚膜塗装材 10 年後の防食材料の劣化度を調査した。外観の発錆およびインピーダンス測定で若干の劣化傾向が見られるが、その程度は小さく、厚膜塗装材は 20 年経過してもほぼ健全であると判断できる。ただし、端部等施工不十分と思われる部分や波浪や流木による塗膜損傷部にさびやはく離が発生していた。飛沫部・干満部を対象とした厚膜塗装を施工する場合、端部等膜厚のつきにくい部位の施工管理を充分に行なう必要がある。波浪や流木が集中しやすい部位には、保護カバーや防舷柵を設置するなどしてそれらを緩和する手法を施すことも考えられる。

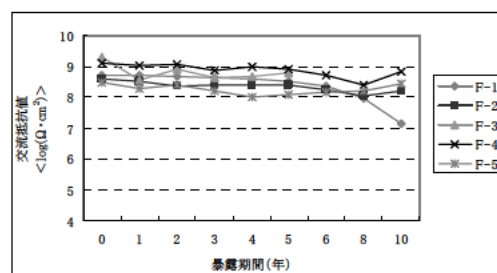
図-I-18 交流抵抗値の経時

新規厚膜塗装材のインピーダンス測定結果を図-I-18 に示す。図から 5 種類の新規厚膜塗装材の交流抵抗値は 10 年経過後も  $10^8 \Omega \cdot \text{cm}^2$  以上あり健全と考える。

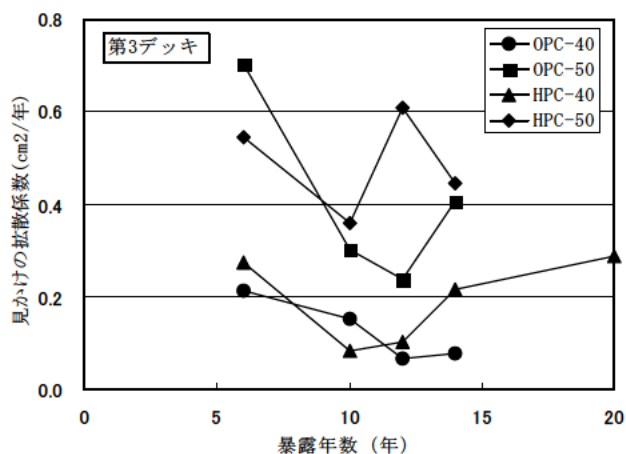
図－Ⅱ－３ 見かけの拡散係数の経時変

(1)式を用いて見かけの拡散係数を算出した結果を図-Ⅱ-3 に示す。セメントの種類の影響に関しては、OHPとHPCには大きな相違は認められなかったが、OPH, HPCともW/Cの低下にともない見かけの拡散係数は低下する傾向にあり、W/C=40%, 50%それぞれ 0.1~0.2 $\text{cm}^2/\text{年}$ , 0.4~0.6 $\text{cm}^2/\text{年}$ とW/C低下による遮塩効果が大きい結果となった。W/C低下によりコンクリート組織が緻密になった結果と考えられる。これら見かけの拡散係数は、2002 年制定コンクリート標準示方書 [施行編] に示されている算出式による値の 1/5~1/3 程度と非常に小さな

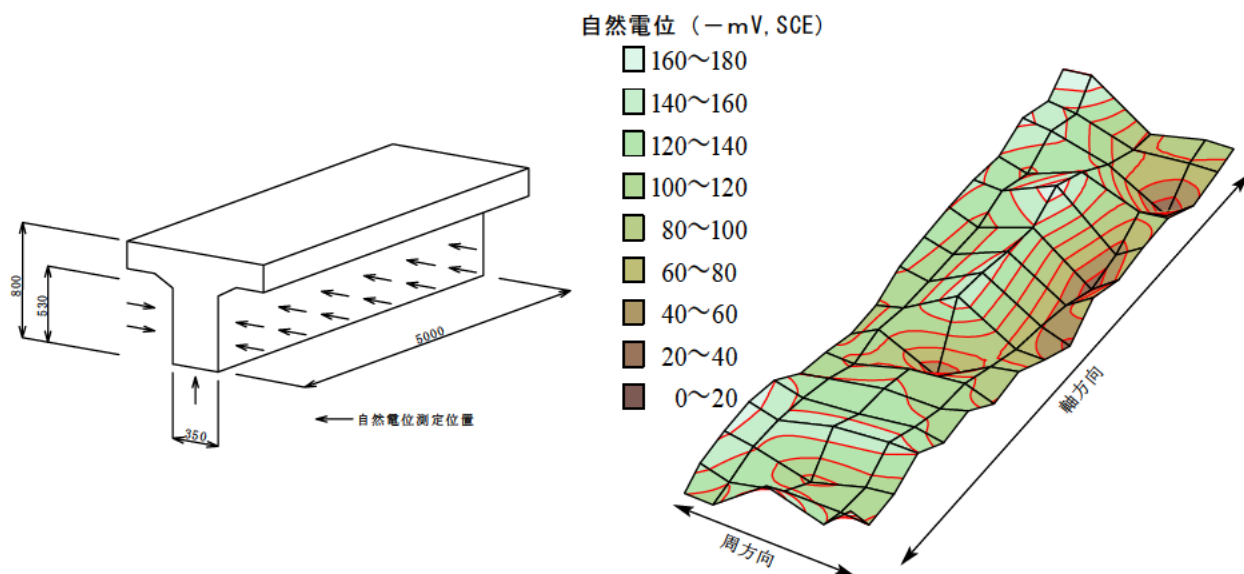
図－Ⅱ－４ PC 桁試験体の形状・寸法と自然電位分布（暴露 20 年）

図－Ⅱ－４ に第 2 デッキに暴露した PC 桁試験体の形状・寸法と暴露 20 年後の自然電位分布を示す。桁底面の自然電位が卑な傾向を示しているが、ASTM C-876 を鋼材腐食の基準に用いると大半が「90%以上の確率で腐食なし」と判定された。PC 構造物は十分な耐久性を有していることが明確である。

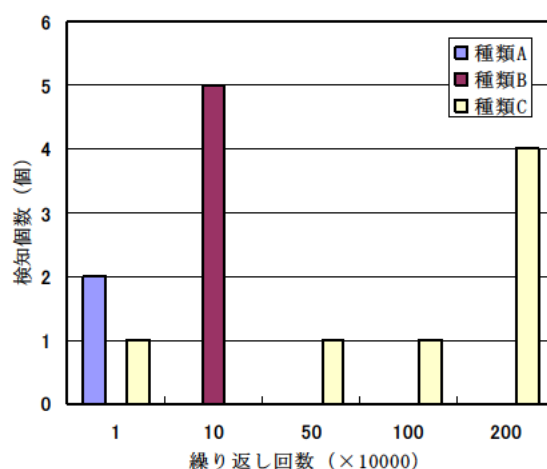
図－Ⅱ－5 繰り返し回数と塗膜損傷数の関係

図より全ての塗装材料において、疲労回数の増加に伴い疲労損傷する傾向が認められた。種類Aおよび種類Bは、疲労試験初期に損傷部の増加が検知されたが、その後継続して発生する傾向は認められない。一方、種類Cは、疲労回数の増加に従って損傷箇所も発生していることが確認できた。ここで、図－Ⅱ－6 に種類Cの疲労損傷図を写真－Ⅱ－5、写真－Ⅱ－6 に損傷箇所、人為的にキスを設けた部分を示す。

図－Ⅱ－6 に示すように疲労損傷が認められる部位は、塗装の種類にかかわらず鉄筋のリブ頂部であり、塗膜のひび割れは認められなかった。写真－Ⅱ－5 に示すように疲労損傷を受けた部分は、鉄筋運搬時、コンクリート試験体制作時または鉄筋取出時にピンホール検知器では検知できないような損傷を受け、疲労により検知できるようにな

ったものと推定される。樹脂塗装鉄筋の取り扱いに注意を要しないと疲労損傷により鋼材腐食を招く可能性が推定できる。一方、写真－Ⅱ－6 に示すように人為的にキズを設けた部位は、疲労によりひび割れが誘発されることはなかった。

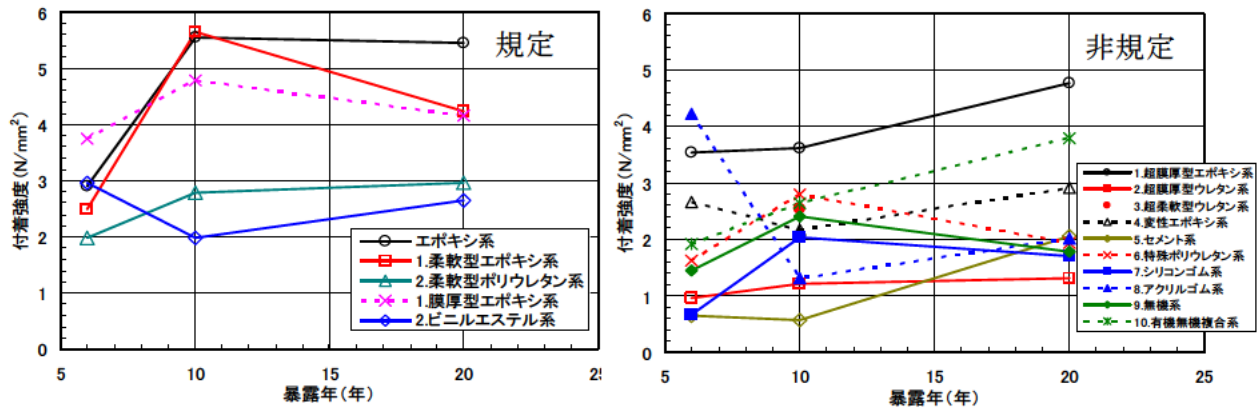
図－Ⅱ－8 付着強度の経時変化

各塗装材料の付着強度の経時変化を図－Ⅱ－8 に示す。「道路橋の塩害対策指針（案）・同解説」に規定されている材料は、規定されていない材料と比較して、付着強度が大きい傾向にあった。また、規定されていないアクリク系塗料の付着強度は暴露 10 年で大きく低下していたが、その他の材料においては暴露期間とともに若干、大きくなる傾向にあった。

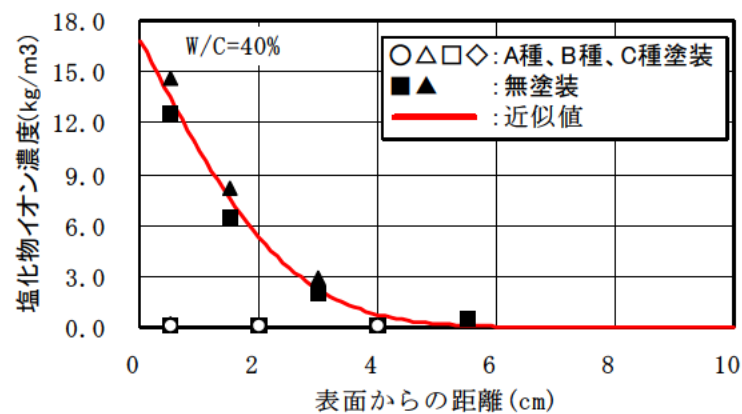
図－Ⅱ－9 塩化物イオン濃度分布

いずれの材料においても塩化物イオン濃度は $0.2\text{kg/m}^3$ 以下で、無塗装試験体と比較すると十分に塩化物イオンの浸透を遮断していることが明確である。

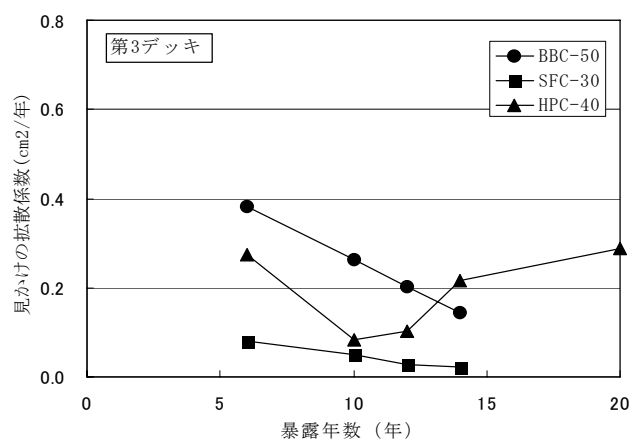
図－Ⅱ－9 見かけの拡散係数の経時変化

シリカフュームセメントを用いたコンクリートは，遮塩が最も優れており，高炉セメントを用いたコンクリートは，HPC-40 とほぼ同程度の遮塩性を示していた。

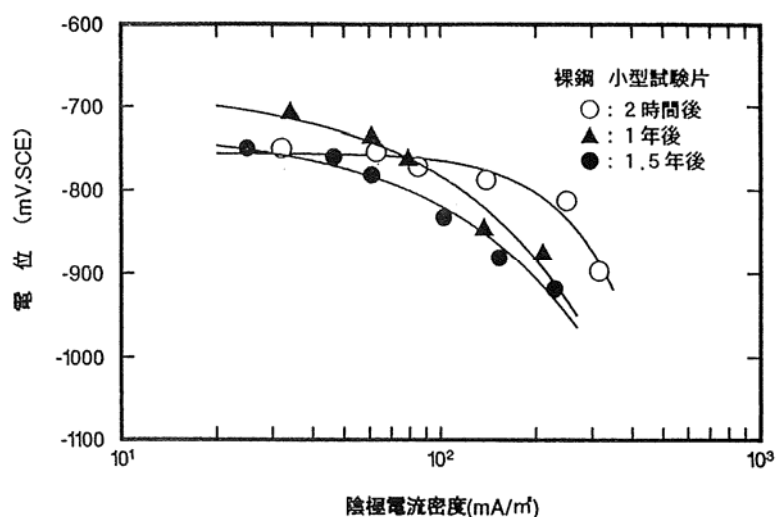
図-IV-2 陰分極の経時変化

図-IV-2は小型試験片を用いて求めた裸鋼（サンドブラスト処理）の陰分極曲線である。試験片と亜鉛陽極との間に抵抗を挿入して結線し、陰極電流密度を6種類（25, 50, 70, 120, 200, 300mA/m<sup>2</sup>）設定して通電し、2時間後、1年後、1.5年後に電流密度と電位を測定して陰分極曲線を作成した。初期に防食電位（-770mV : SCE基準、以降電位は同電極基準）に達する電流密度は、100mA/m<sup>2</sup>よりやや大きい程度であった。この値は実験室試験（80mA/m<sup>2</sup>）に比べ大きい値である。この要因は実海域では常に波浪や潮流の影響を受け、分極がしにくいことが挙げられる。1年後経過まで防食電位に達していない電流密度では、電位は時には貴方向に変化し、一方、初期に防食電位に達している電流密度では、その後も電位は卑方向への分極が進み電流の低減が認められた。定常状態に至ったのは1.5年後で、その時の電流密度は約50mA/m<sup>2</sup>であった。この結果から、初期に比較的大きい電流密度で通電して防食電位に到達すれば、防食電流密度はその後時間の経過とともに低減することを示唆し、実設計において良好な電位（分布）を得るには、耐用年数に見合う陽極質量、すなわち設計防食電流密度が重要な因子であることを示している。

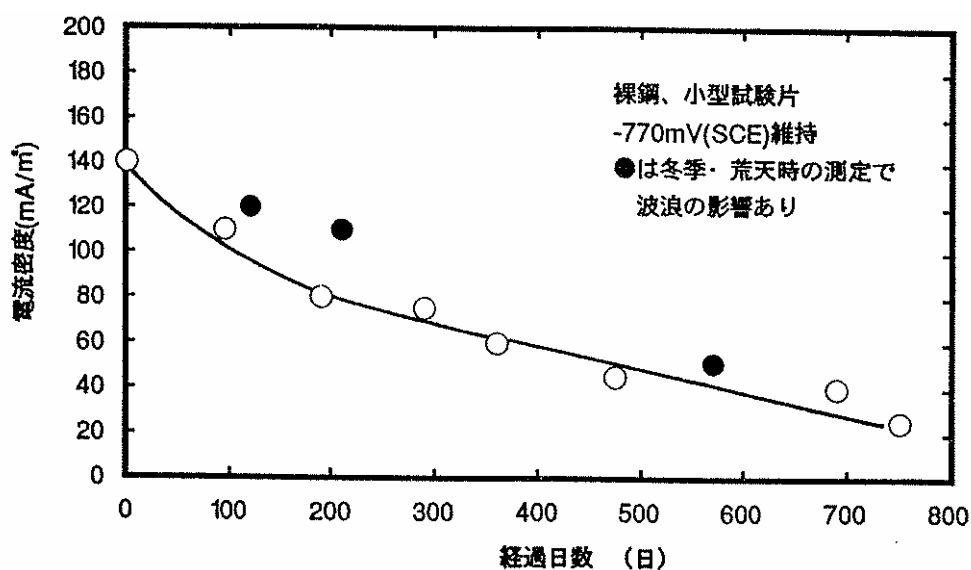
図－Ⅳ－３ 防食電流密度の経時変化

図-IV-3には一般の外洋性海域における試験として、駿河湾で実施された裸鋼材試験片に対する防食電流密度の経時変化を示す。試験は予め計画した電流密度で通電したが、図は実際に測定されたデータから防食電位（-770mV）を維持する電流密度の経時変化として表したものである。所要防食電流は通常初期に大きく次第に低減する傾向を示す。本試験においても同様の傾向を示した。また、測定ごとの電流密度の変動も初期に大きく、これも次第に小さくなる傾向を示した。図から明らかなように、当初の設計防食電流密度としては通常の内湾環境に適用される100mA/m<sup>2</sup>では不足と考えられ、より大きい電流密度で数ヵ月を要するものと推定される。このような陰分極の状況や電流密度の変動は、こ

の沿岸外洋性海域の試験施設付近では常に波浪があり、また、そのために海水中に浮遊細砂があつて鋼面が陰分極しにくいことが原因となっている。即ち、122日、206日および565日経過後の測定値で、復極の基づく電流値の大きな増加が認められたのはいずれも冬季で、著しく波浪の大きい条件に対応したものと考えられる。このような鋼表面の復極に対応する防食電流の変化は、初期の200日経過ごろまでは不安定で変動が大きいが、1年経過以後は安定して波浪等の影響は小さくなっている。以上のような状況から、外洋性海域において波浪や漂砂を原因とする復極に対応して裸鋼材が初期から防食電位を維持するための防食電流密度は、設計値として $120\sim 150\text{mA}/\text{m}^2$ 程度が必要と考えられる。防食電流密度の低減については、約1年経過で当初のほぼ $1/2$ に低下した。

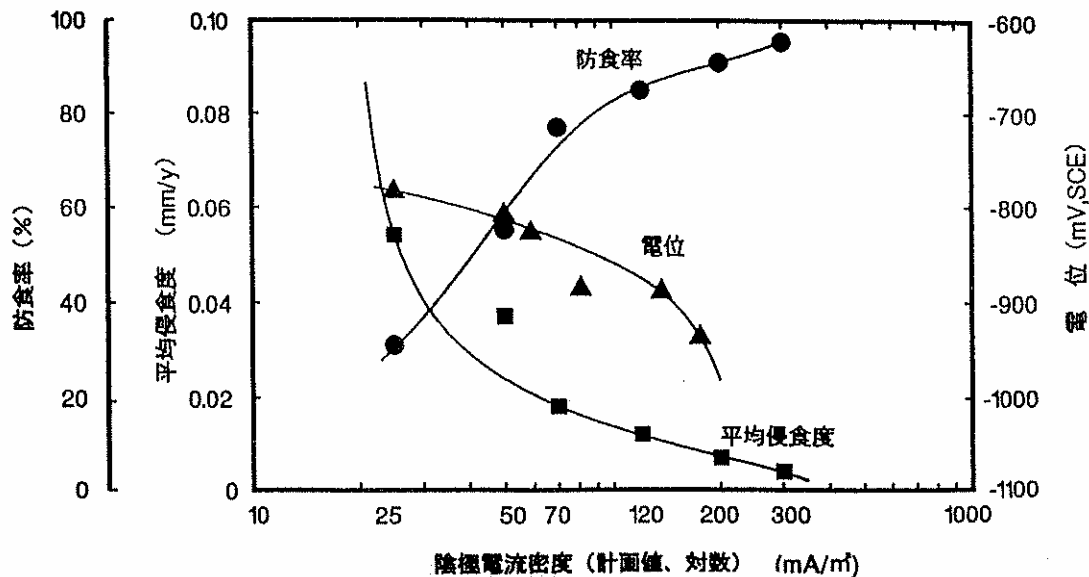
図－IV－4 防食電流密度試験結果（774日，小型試験片）

図－Ⅳ－４には防食電流密度試験における防食効果を示す。試験片の質量減から平均侵食度を求め、防食片と非防食片の質量減とを比較して防食率を求めた。防食率は最大の電流密度のとき95.4%，最小電流密度で30.9%となり、防食電流密度に依存する傾向を示した。

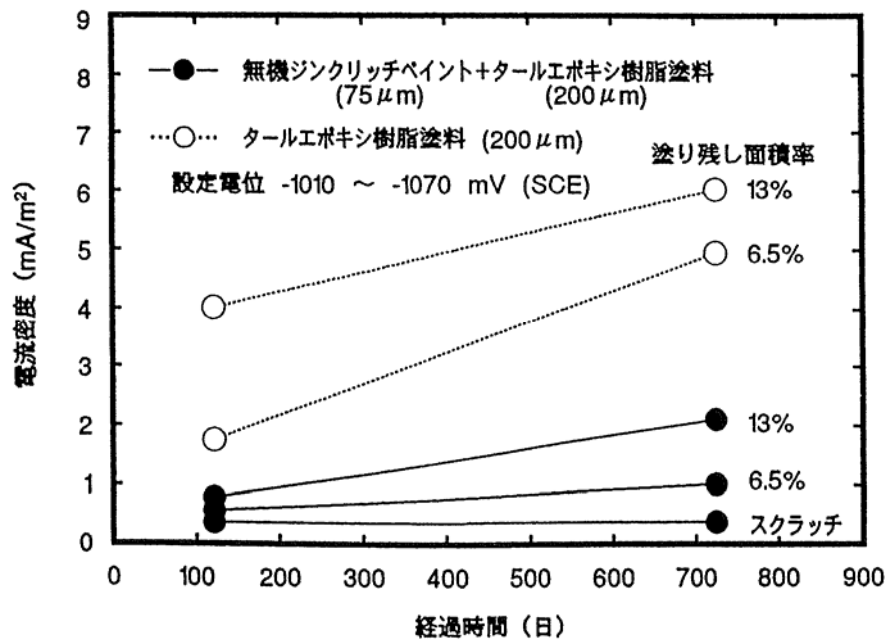
図-IV-5 塗残り面積率と電流密度の関係

電気防食と塗装の併用において，供試した塗装系は前項と同じ防食下地の有無，防食塗料はタールエポキシ樹脂（ $200\mu\text{m}$ ）で，塗膜損傷としては予めスクラッチおよび塗り残し面積で 2.2，6.5，13% を付与し，前項と同じ電気防食を併用した。試験片に流入した防食電流は，当初の 4 ヶ月後では塗膜損傷率との間に相関性が認められ，損傷率が大きいほど電流密度が大きかったが，2 年経過後では海生生物付着等の影響で相関性が失われた。

図－IV－5 に塗り残し面積率と電流密度の関係を示す。防食下地は陰極電流密度の抑制と塗膜損傷部周辺のふくれ発生の抑制に有効であったが，無機系と有機系のジンクリッチペイントの差は明瞭ではなかった。

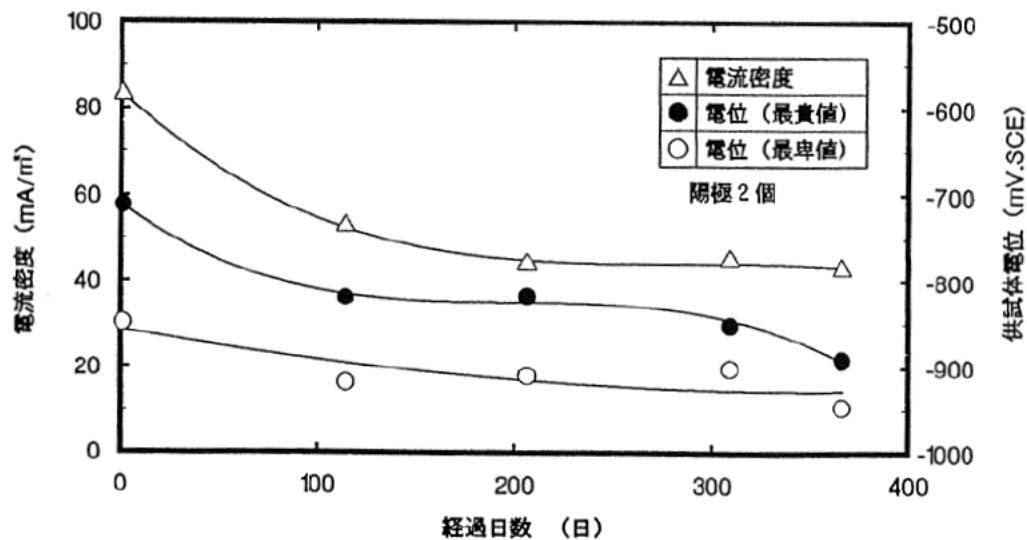
図-IV-7 電流密度と電位の変化

大型供試体に対してアルミニウム合金陽極 1 個 (No. 1) を短絡して通電を開始した当初は、アルミニウム合金陽極の発生電流が約 2 A 程度で、これは陰極面積  $68.2\text{m}^2$  に対して約  $30\text{mA}/\text{m}^2$  となり防食電流密度としては不足で、約 7 ヶ月後もほとんど陰分極を生じていなかった。なお、この現象は No. 1 アルミニウム合金陽極の取付けた位置が干満帯にあり、時間的に十分有効に作動しなかったのが原因と判断される。約 1 年経過後、No. 4 および No. 6 の 2 個の陽極を用いて通電したところ、1 日後の発生電流が  $5.69\text{A}$  ( $83.4\text{mA}/\text{m}^2$ ) となり、その後の 114 日目以降の測定では陰分極が進み、全て  $-800\text{mV}$  より卑な防食状態を満足する電位に達していた。1 年経過後は、供試体の全域に亘って電位分布の平均化も進み、 $-870\sim-920\text{mV}$  を示した。位置的に見ると、No. 6 陽極に近い位置にある No. 6 の亜鉛基準電極による測定値が最も卑で、114 日経過以後は  $-900\text{mV}$  より卑な値で安定した。

そのほか No. 8, ⑪, ⑫, 陽極 No. 4 に近い No. ①, ② の位置などが比較的卑な値を示した。陽極 2 個による通電当初は、陽極近傍と遠隔部とでは  $137\text{mV}$  の電位差が認められたが、1 年後には約  $55\text{mV}$  になり、その差は次第に減少した。アルミニウム合金陽極の発生電流は、供試体の陰分極の進行とともに次第に低減して、約 300 日後には陽極 2 個の合計で約 3 A を示し、防食電流密度としては約  $45\text{mA}/\text{m}^2$  に低減した。図-IV-7 には電流密度と電位の経時変化を示した。供試体の電位は時間の経過とともに卑方向に移行し、最貴値と最卑値の差が小さくなり、電位の均一分布が進行していることが窺える。以上のことから推定すると、 $80\text{mA}/\text{m}^2$  以上の電流密度が印加されれば、電位は構造物の位置で若干異なるものの、3 ヶ月程度で防食電位に達するものと考えられ、その後は電位分布の均一化とともに全体的に陰分極が進み、1 年後には電流密度は  $1/2$  程度に低減した。

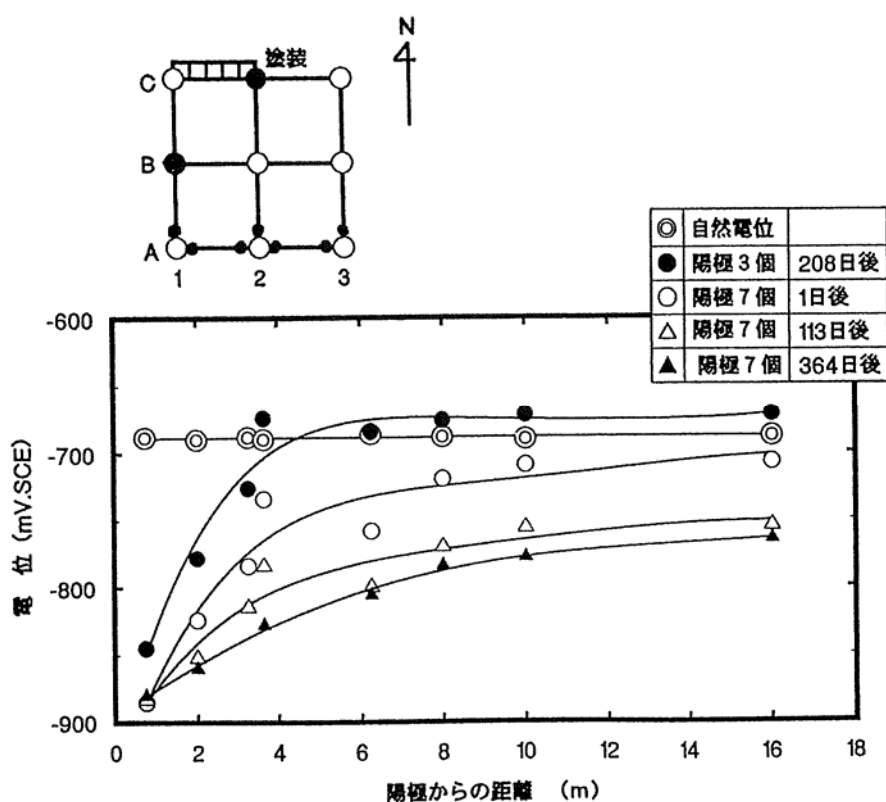
図－Ⅳ－１０ 施設本体の電位分布

図－Ⅳ－１０には杭２Ａからの距離と電位分布の関係を示す。当初は杭２Ａにアルミニウム合金陽極３個を取付けてあり、図には２０８日後の電位分布を示した。防食電位に達したのは約２ｍまでで、それより遠い部分では約３.５ｍまで分極効果が認められたが、さらに遠隔位置では腐食生成物の付着により若干貴方向へ変化していた。１年後に杭１Ａおよび３Ａに各２個ずつ陽極を増加（合計７個）したので、以降は杭２Ａ～２Ｃの列における距離と電位分布の関係を示した。１日後では約３ｍまで防食電位に達し、全長に亘って分極は認められた。さらに１１３日後には約６ｍまで、約１年後には一部で約１０ｍ付近まで防食電位に達した。

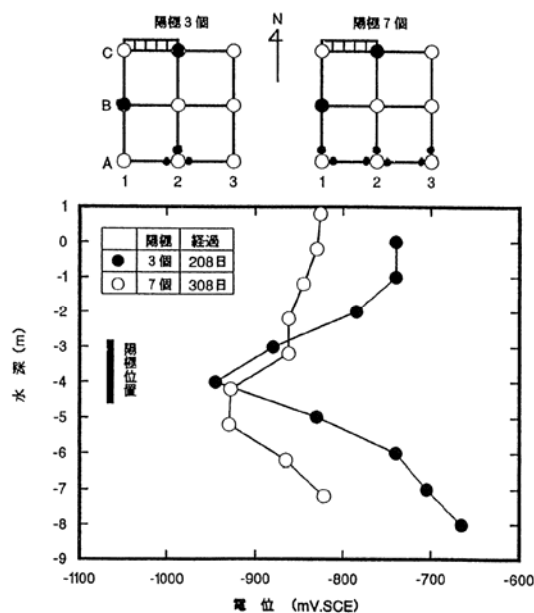
図-IV-1 1 杭2Aにおける水深方向電位経時変化

図-IV-1 1には杭2Aにおける陰分極状況を示した。当初の陽極3個では7ヵ月後も陽極取付レベル近傍のみが防食電位に達する程度であったが、陽極7個に増加してさらに10ヵ月後の測定では水深全長に亘って十分な防食電位に到達し、特に陽極取付けレベル付近の分極は顕著であった。

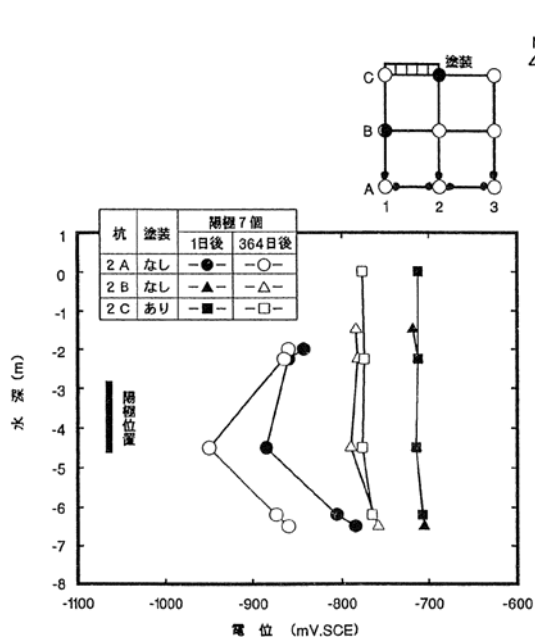
図-IV-1 2 杭No.2列における陰分極状況

図-IV-1 2には陽極7個の場合の、杭No.2列（2A, 2B, 2C）における陰分極状態を示す。分極状況は、1日後に比べて1年後ではかなり分極が進行しているが、1日後、1年後とも7個の陽極に近い位置にある杭2Aの分極度合が、杭2B, 2Cに比較して大きかった。

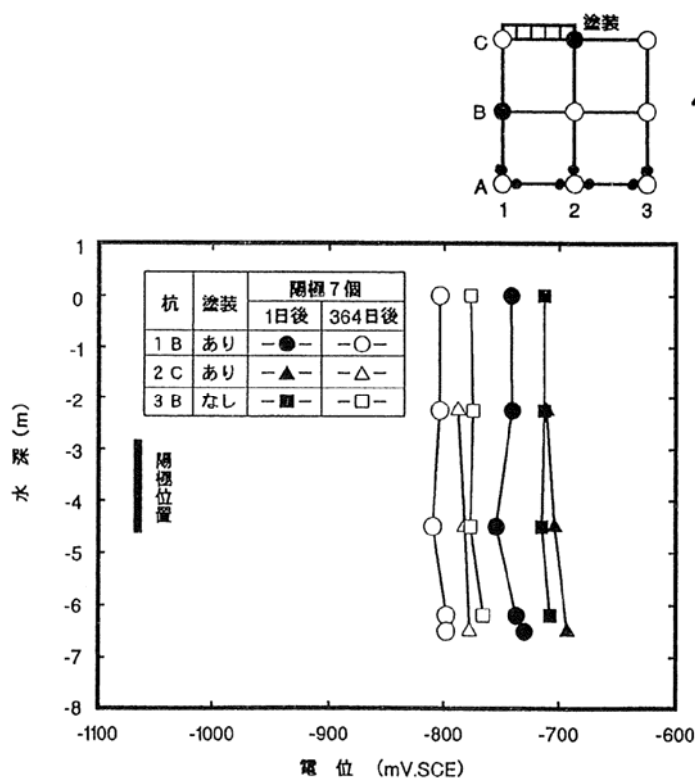
図－Ⅳ－１３ 塗装された杭の分極状況

図－Ⅳ－１３には陽極７個の場合における塗装された杭１Ｂおよび２Ｃの分極状況を示す。この場合もそれぞれの杭で１年後の分極がかなり進んだが、杭Ａ列或いは、杭２Ａから等距離の位置にある杭１Ｂと３Ｂの比較では塗装（厚膜型無機ジンクリッチ+タールウレタン樹脂塗装 $367\mu\text{m}$ ）された杭１Ｂの方が分極が大きく卑な電位を示した。また、厚膜型の無機ジンクリッチ+ガラスフレーク入りポリエステル樹脂塗料（ $1638\mu\text{m}$ ）が施されている杭２Ｃは、陽極からの距離が最も離れた位置にあるが、１年経過後は杭３Ｂより分極効果が大きかった。

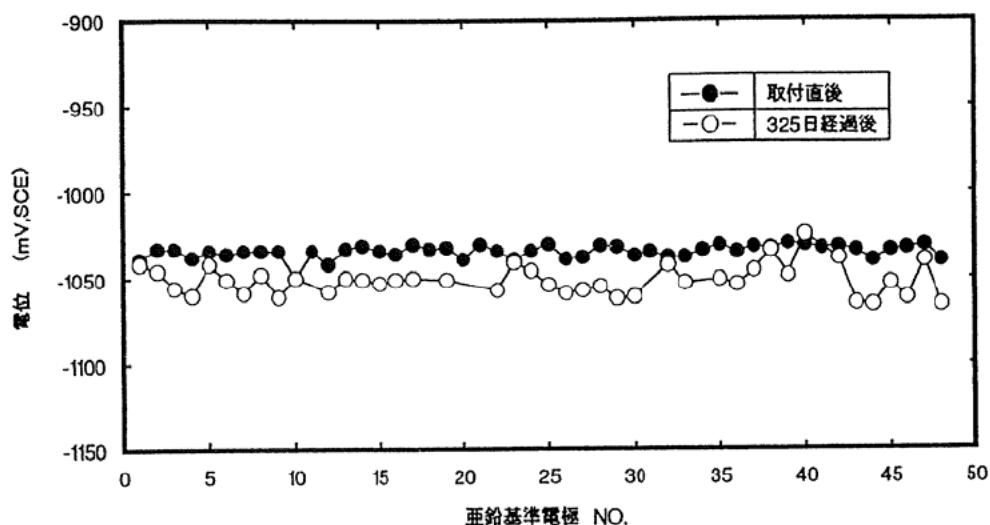
図－IV－16 施設本体における亜鉛基準電極の電位経時変化

施設本体に取付けてある48個の亜鉛基準電極の電位変化を測定した。測定は、飽和カロメル基準電極を潜水士によって至近距離に近づけて行った。取付直後と約1年後の値を図－IV－16に示す。取付直後に－1030～－1040mVを示したものが、1年後には－1050前後とやや卑方向へ変わり、若干のばらつきを示している。図－IV－17には長期継続している各水深合計16個の2年4ヵ月間の変化を示す。約300日経過後には－1050～－1060mVでほぼ安定し、取付部位、水深に関係なく20mV位の範囲にある。図－IV－18にはさらに長期継続した2個の4年11ヵ月間の電位経時変化を示す。亜鉛基準電極の電位は－1050mV程度の値で安定しており、実際の海洋構造物において十分使用できるものと考察される。
