土木研究所資料  
第439号

トンネル内自動車火災実験報告書(Ⅰ)

建設省 土木研究所

## トンネル内自動車火災実験報告書(I)

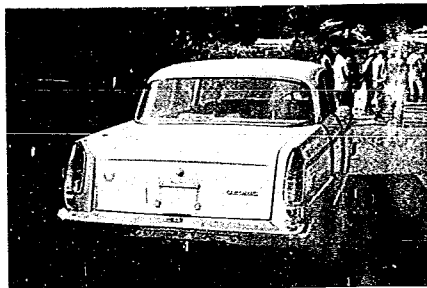
写真- 6 試験乗用車（火災前）

炎上した試験用乗用車は、エンジン部、座席部の可燃物と、燃料タンク中のガソリン及び右後輪のタイヤは完全に燃失したが、他の3本のタイヤは、半焼乃至ほぼ完全な形で残った。

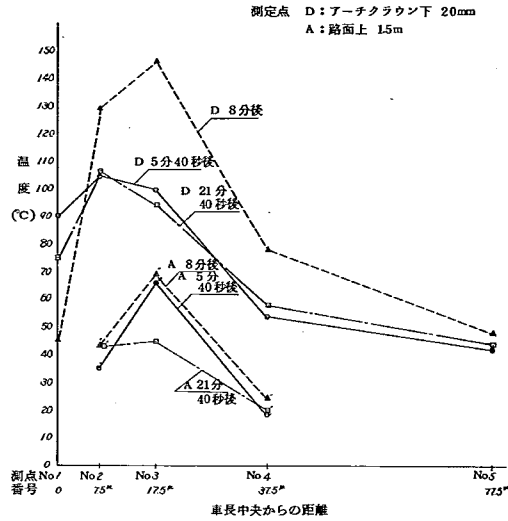
図-7.4 車道風速4~5m/sの時のトンネル内  
温度分布例(トラック)

この間の事情を説明するために、トラック火災の場合、風速が $1\text{m/s}$ 前後になった時と、 $4\sim 5\text{m/s}$ の時の代表時刻のトンネル内温度分布状況を図-7.3及び図-7.4にかかげた。

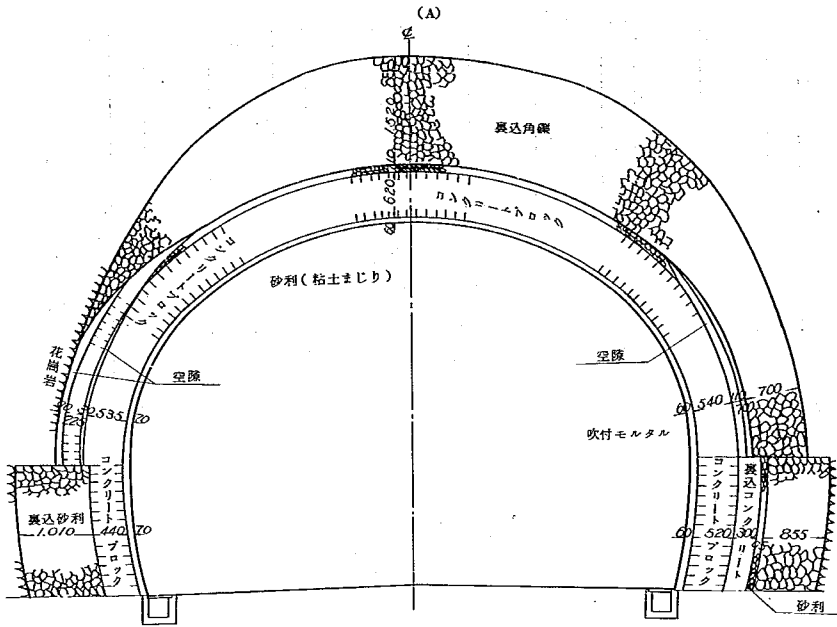
滋賀県側断面図

変状調査の結果は部分的に3~5mmの目地切れが見られ、一部側壁断面の欠損も発見された。

更に漏水防止用ゴムチューブの埋込みにより一層龜裂を誘発したが大局的にはトンネルの安全性を大きく阻害するものではない。最も心配されたトンネル軸平行の龜裂は見当らずトンネルの圧潰は当心配ない。

熱影響をみるためコンクリートブロックと吹付モルタルの材質試験を行ったが、ブロックには大した影響は表われず、吹付モルタルが劣化したのみと判明し、ライニング厚さも全然変わっていない。

従って今後のライニング保護と漏水防止を兼ねて吹付モルタルを再度施工する必要がある。試掘の結果から地山は健全な花崗岩であることが判明した。
