# 川口市水害対策施設調査

土 木 研 究 所

本報告書は、埼玉県川口市幸町付近が、昭和44年9月2日の夕刻時の降雨により浸水したことに  
ついて、その浸水原因を明らかにし、浸水対策についても若干の検討を加えたものである。

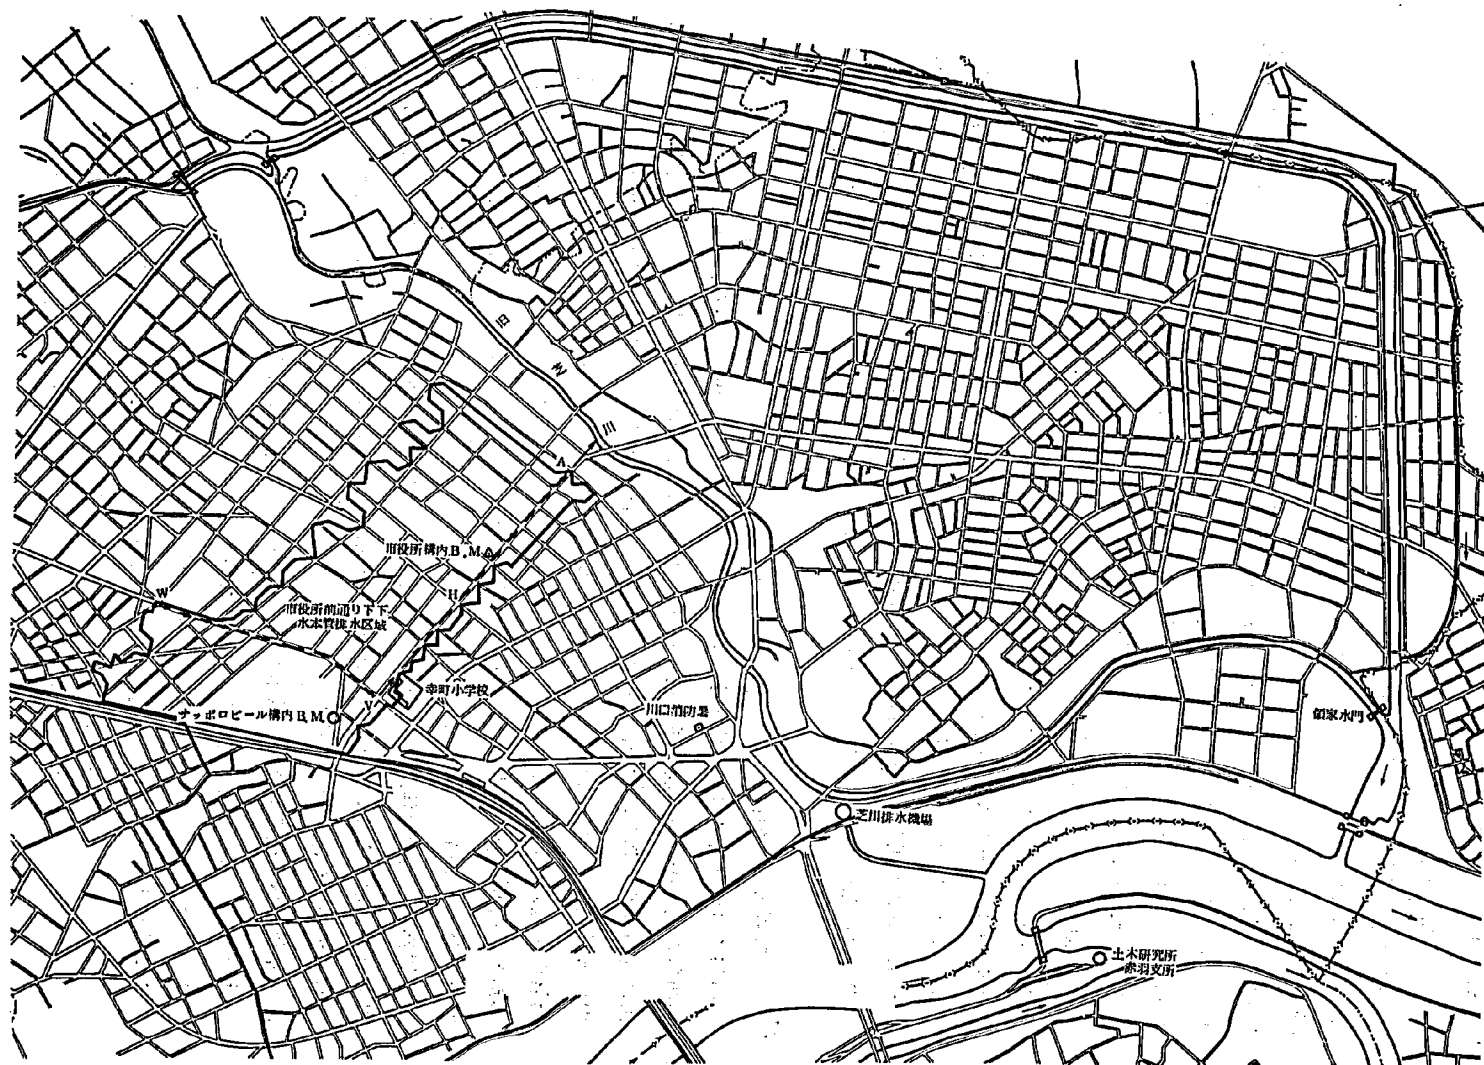
図1-1 川口市幸町付近案内図

図 1-1 に今回の調査対象区域付近の概要を示す。市役所前通り下の下水本管は、W 点から L 点へと産業道路下を通り、L 点で左に折れ、市役所前通り下を通り、A 点の雨水吐室を経て、旧芝川に通じている。

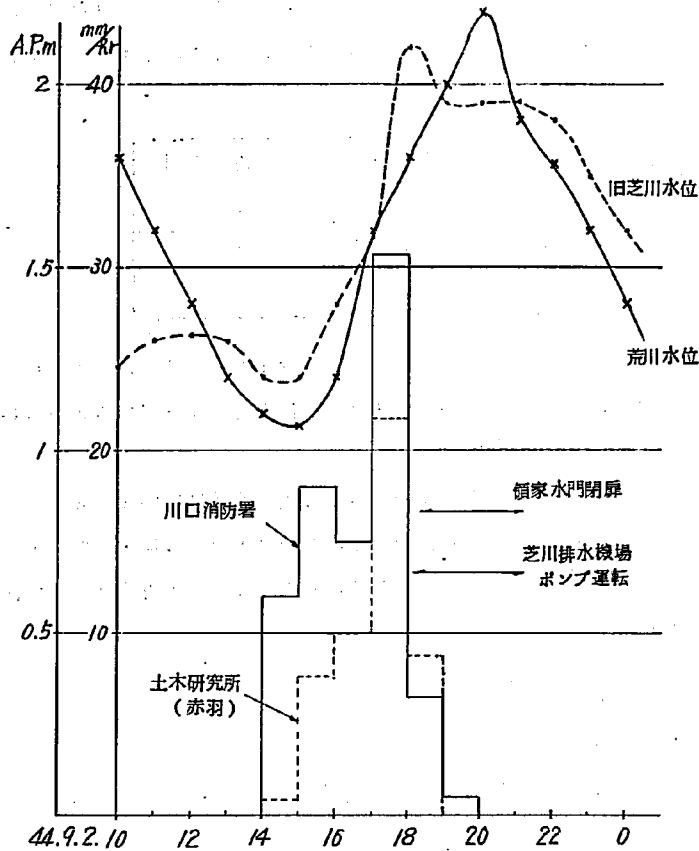
図 1-2 9月2日洪水記録

昭和 42 年 9 月 2 日の降雨・水位の記録は図 1-2 に示す通りである。降雨については、川口消防署と土木研究所赤羽支所構内の記録を示してある。両者の距離は直線距離にて約 1.7 Km あり、図に見る如く、降雨の開始、ピーク、終了の位置はほぼ同じであるが、降雨は川口市におけるものの方が大きく、総雨量は、川口消防署で 83 mm、土木研究所で 50 mm であった。また、川口消防署の雨量計の記録紙を見ると、17 時~18 時までは、雨がほぼ一様に 30.5 mm 降ったことがわかる。時間雨量の最大値は、川口消防署では 17 時~18 時の 30.5 mm、土木研究所では 16 時 50 分~17 時 50 分までで 30 mm である。

15 時~17 時 外水位と内水位と等しくなり、通常はこの時点が、それより前外水位が A.P. 1.5 m 前後のところで水門を閉めるのだが、この日は 14 時ごろからかなりの雨が降っており、内水位の増加が見られるので、水門は閉じてない。

17時～18時 17時から18時にかけて最大の降雨が降り、内水位は18時にA.P. 2.10 mとなり、市全体にかなりの浸水家屋を見る。

18時20分頃 外水位と内水位の水位差が小さくなってきたので、領家水門を閉扉。

20時 外水位はピークのA.P. 2.20 mとなったが、内水位はポンプによりA.P. 1.95 mに低下。

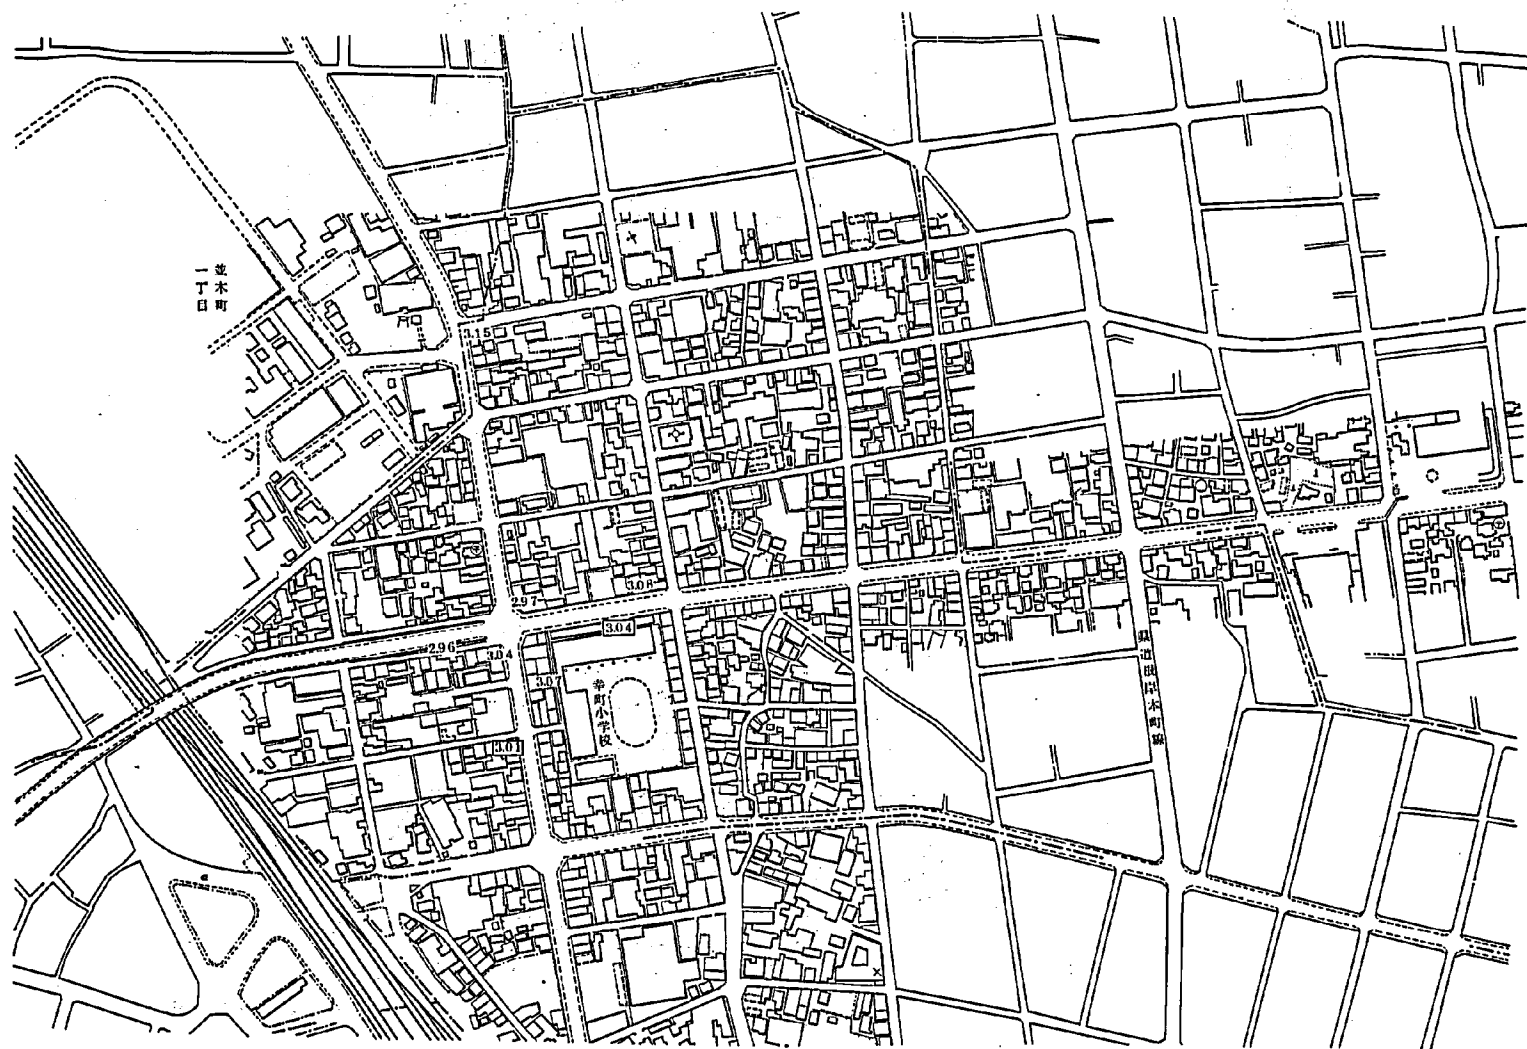
图 1-4 潜水最高水位测定位置图

聞き込み調査によって明らかになった。この地区の最大浸水区域は図1-3に示す通りである。また、浸水深はこの付近一帯の地形測量（地盤沈下のために地形図は使用不能）の結果と、洪水痕跡の水位から計算したものである。図にみる如く、両者はよい一致をみせ、最大浸水域をほぼ明らかに出来たものと思う。

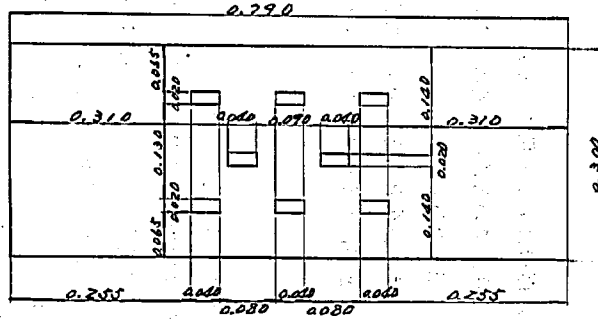
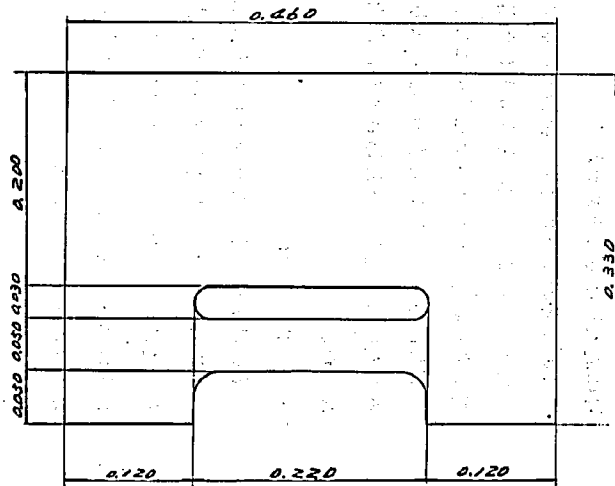
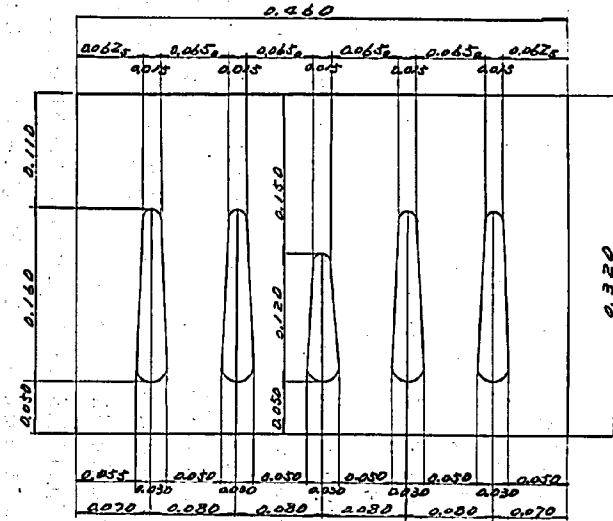
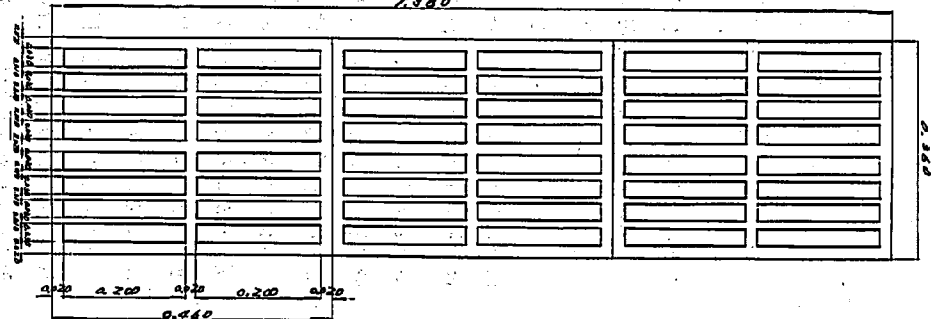
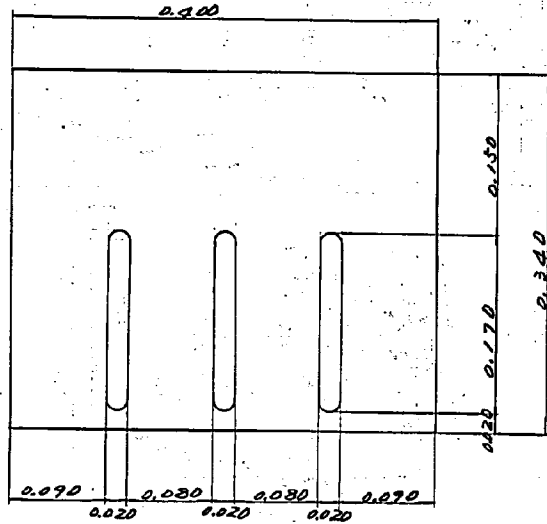
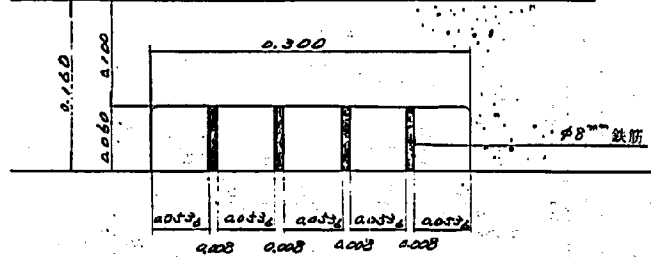
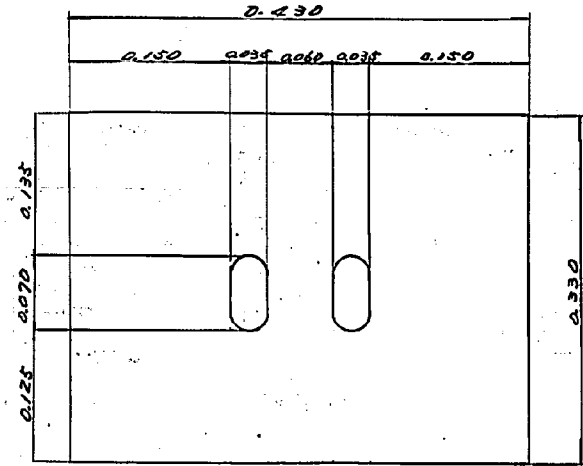
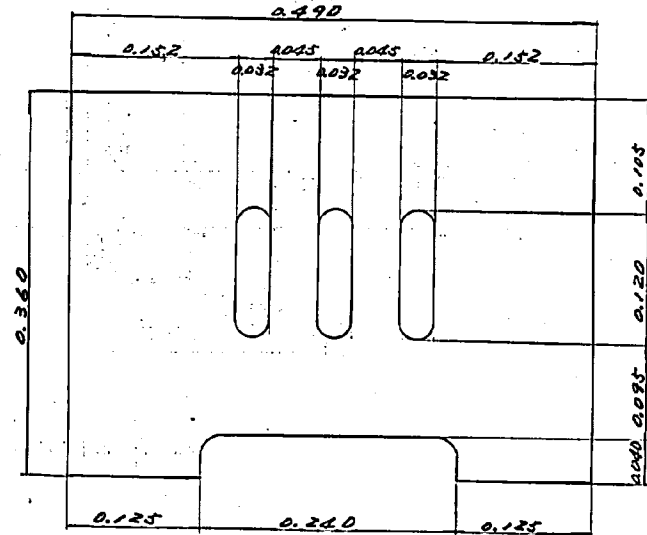
図 2-6 雨水マス形状図(2)

雨水マスの配置とその状況は図2-6~7、表2-6に見る通りである。(但しⅠ型は公のものではなく個人が作成して使用しているものらしい)。雨水マスがいくつも配置されている場合、落下しきれなかった雨水が加わるため、次のマスはマス上の水深が大きくなり落下率は低下するが落下する流量は大きくなる。従って、雨水マスは、1つがつまっても全体としてはさほどの影響はうけない。本地区の雨水マスはつまっているものも相当数あるが、現在の下水管の能力に見合う程度の能力はあると考えられる。また、雨水マスの閉塞原因が主に砂であることは、先に述べた下水管内の土砂の堆積と対応している。

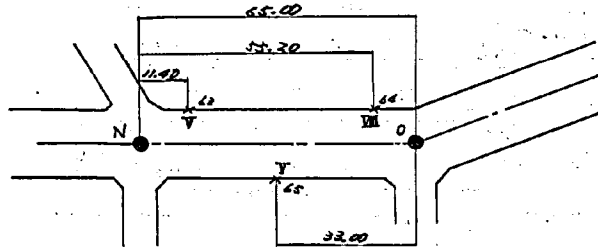
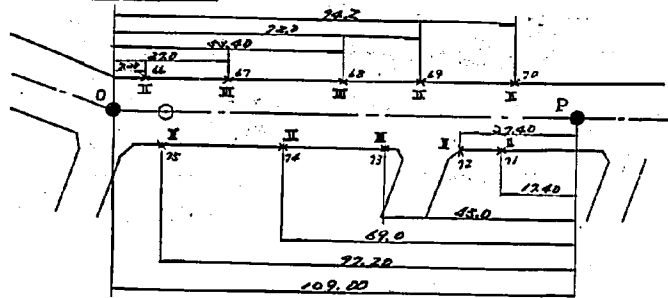
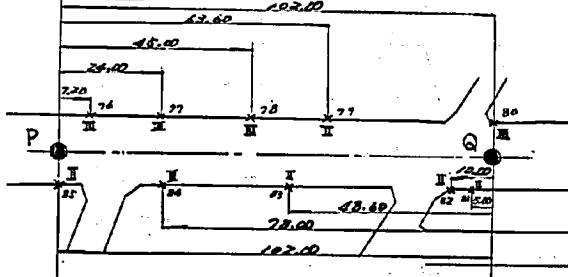
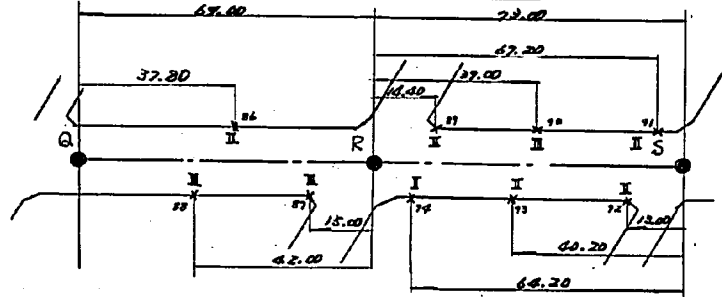
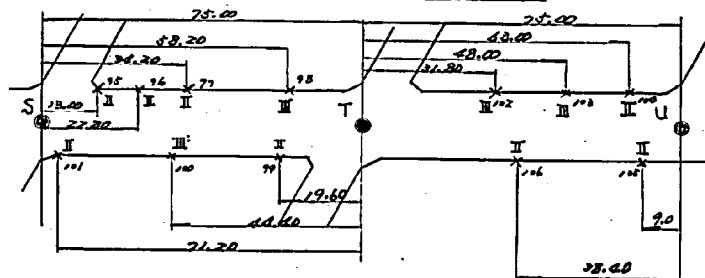
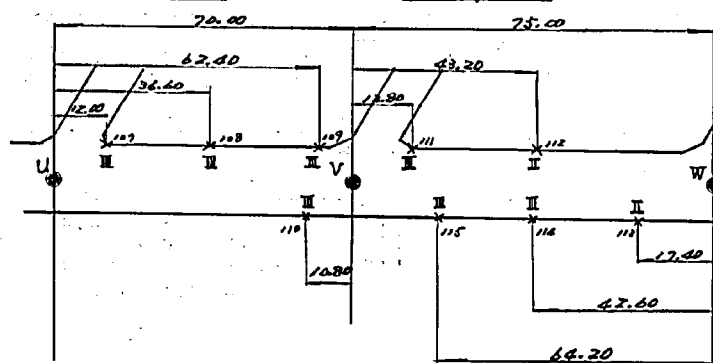
図 2-7 (2) 雨水マス配置図

| 区 間 | № | 調査時間<br>塞率 (%) | 摘 要 | 区 間 | № | 調査時間<br>塞率 (%) | 摘 要 |
|---|---|---|---|---|---|---|---|
| P → O<br>(109.00) | 71 | 破 壊 | 。 フタは破壊してなく50<br>cm下にはドロがたまって流<br>れることは不可能。 | | 90 | 0 | 。 フタより70cm下に下水<br>が溜まっていて、流れは可<br>能。 |
