# 土木研究所資料

第 627 号

全国河川河口閉塞資料の検討(その2)

建設省土木研究所

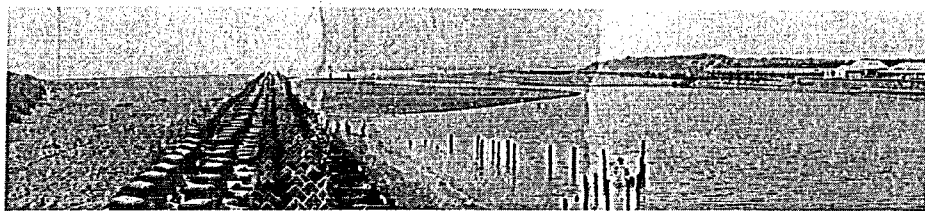
写真 1 新 川

河口の状況は左岸に6脚ブロック2段積の透過導流堤が打線附近まで設置されており、堤内側には6脚ブロックの下1段が完全に埋まるまでに砂が堆積していた。また右岸側には古い木杭による導流堤（低水路護岸とも思われる）の古い跡が残っていた。この間の河口巾は100m～150mあり開口部（低水時）が左岸導流堤沿いに7～10m開いている。この河について土地の古老の話によれば、左岸導流堤の完成前の河道は汀線附近で大きく左岸に曲がり、さらに汀線に平行して約100mほど流下して海に注いでいた事が度々であったと言う。

また、導流堤完成後の河口の挙動については年に3回程度完全閉塞を起こす。これは冬期に2回、夏期に1回の割合だと言う。開口位置については5月頃には右岸に8月になって左岸に移動しているとの事であった。

これらの状況から判断して、右岸側の導流堤の効果は充分認められるようであった。

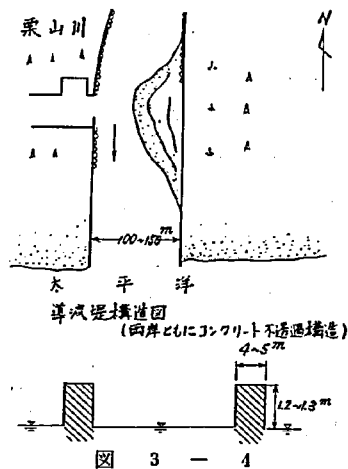
図 3 - 4

河口の処理工としては、左右兩岸にコンクリートブロックによる導流堤を設置し、これが現在の汀線まで  $200 \sim 300\text{m}$  延びている。また左右岸導流堤の陸側では、その導流堤とほぼ同じ高さに砂が堆積し、さらに左岸の一部に河道内にも砂帯がみられた。河道巾は  $100\text{m} \sim 150\text{m}$  であり、河川固有流量の程は明らかでないが、浚渫船を河口に待期させている事などから漁船の航路維持を目的としているものと判断された。尚、導流堤の高さは水面から  $1.2 \sim 1.3\text{m}$  程度とみられた。

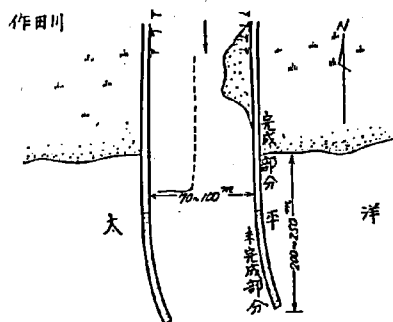
図 3 - 6

河口部の導流堤は左右岸ともスチール矢板であり、汀線から 200 m ~ 250 m 出て、その先端附近がやゝ左側に曲っていた。導流堤の効果は十分に認められるが、これほどまでに長くする必要があるのかどうか、その必要性が明らかでなく、また、70 m ~ 100 m 程度の河道巾を持っている河道内では埠頭工事とも思われる様な埋立工事が行なわれていた。

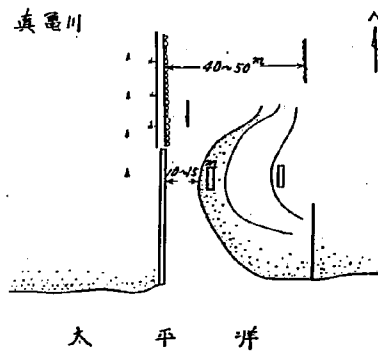
図 3 - 7

山武郡白里町汐浜地内で太平洋に注ぐ河川である。河口部は右岸に不透過導流堤が設置されており、その長さは100m~150m程度である。これは河口部の河道固定用に用いている感じである。左岸側には砂洲が発達して、しかも河道内に延びており沼筋は右岸導流堤に沿って維持されている。この開口巾は10m~15m程度であった。このような状況で河口部における疎通能力等の問題も多少心配はされるが(左岸の導流堤設置の必要性)地元民の話によると、洪水時の水位上昇等による被害はほとんど皆無であるとのことで、問題はないものと思われる。

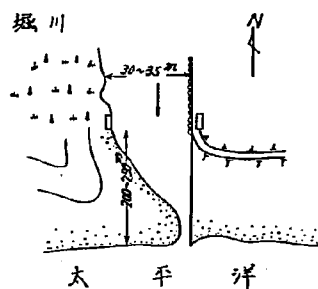
図 3 - 8

山武郡白里町浜原地内にある小河川で、洪水らしきものはない模様である。しかし、外海からの波浪の侵入があり、一部不安な家屋がある。河口の状況は左岸に不透過の導流堤が汀線附近まで出ており右岸側は導流堤もなく砂洲が発達して、20m～30mの河道が、汀線附近では完全に閉塞していた。また、汀線から200m～250m上流附近で橋脚工事を行っており河川の水位を下げて作業を進めるためと思われるブルドーザーによる砂洲の開削作業が行なわれていた。

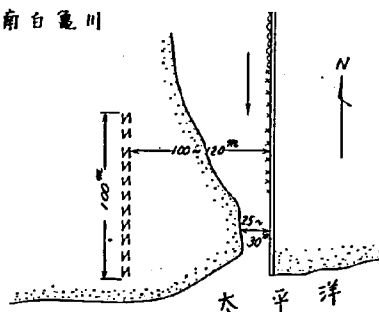
図 3 - 9

河口を長生郡白子町地内に位置し、その流域面積は約50Km<sup>2</sup>程度のものと思われる。河口の処理工は、左岸にスチール矢板による不透過導流堤を置き、その河道側に捨てブロック（ホロースケア）が施されている。右岸は木杭枠の中に石づめを行なった透過導流堤であり、その長さ70m～100m程度と思われる。河道巾は100m～120mあり右岸側より砂洲の発達があり、滞筋は25～30mまでになっている。また、河口部における流速は多少あったが、これは入退潮によるものと判断された。尚この河口は海水浴場としてかなり利用されている様子である。

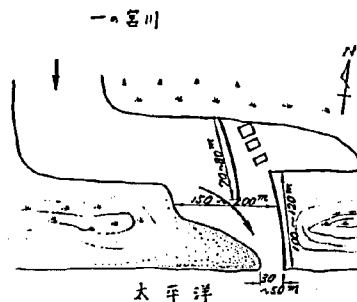
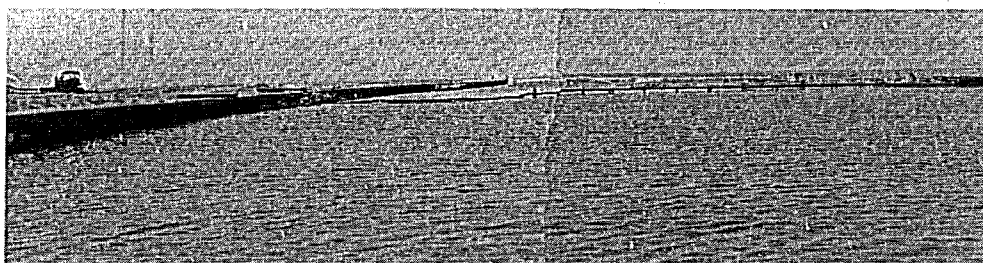
図 3 - 1 0

長生郡一の宮町新地に河口を持ち、河口附近に到ってはかなりの湿地帯を流下している。流域面積としては  $80\text{Km}^2$  前後の規模であろうと推定される。河口部においては汀線に平行して旧河道らしきものがあり、河道巾は  $150\text{m} \sim 200\text{m}$ 。現在の開口部左岸に不透の導流堤によって、左岸側からの大きな砂洲の発達を遮ぎっている。また、左岸の導流堤は砂洲を遮ぎっている表導流（汀線側）と中導流堤（河道内に設置されている）とに分れており、中導流堤は河道を斜めに横切る設置方法であり、常に流向を表導流堤方向に移す動きをしているように見られた。一方、右岸側には導流堤がなく多少砂洲がついており、開口巾は  $50\text{m} \sim 70\text{m}$  程度と思われた。尚、その目的は明らかではないが、表導流堤の法線上に3基のコンクリート基礎の工事が進められていた。

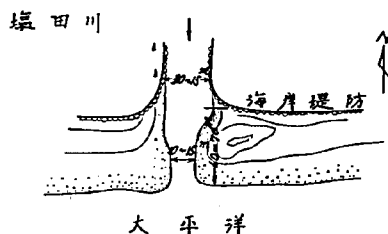
図 3 - 1 2

夷隅郡大原町小浜に河口を持つ小河川で、河口部の河道巾は40m程度である。河口にはその処理工は施工されておらず、人工的に開削したとみられる溺筋が10m～15m河口中央に開いており、流量も小さい。また、開口部は、自然のままであれば常に左右・中央と変化するものと思われる。

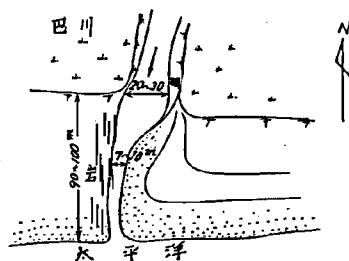
図 3 - 1 3

安房郡館山市相浜で太平洋に注いでいるが、その流域面積は40～50Km<sup>2</sup>程度と思われる。河口部は右岸に岩が露出しており天然の導流堤を形づくっているため、この岩に沿って溺筋が付いている。地元民の話を聞くと、降雨期に増水することもあるが直接被害は受けないと言う。

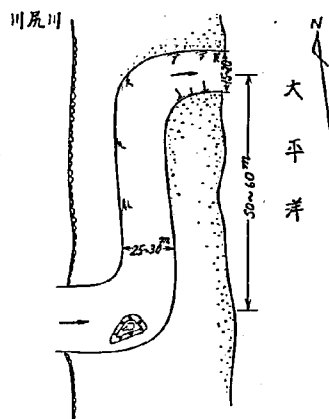
図 3 - 1 4

河口が安房郡千倉町寺庭地内にあり、河口処理工としては右岸に導流堤が設置されているが、これも完全に砂に埋って効果は認められない。これは、導流堤が短か過ぎるか、予想以上に右岸側からの漂砂が多く、河口の維持が出来なくなったものかも知れない。この様な状況から巾25m～30mの河道は大きく左に曲り50～60m汀線に平行して流下してから海に注いでいる。また、砂洲の崩落状況等から判断して、この開口部7m～10mの位置も常に移動しているようであった。

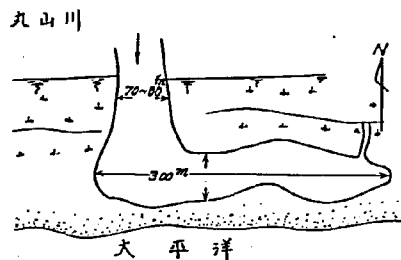
図 3 - 1 5

安房郡丸山町地先で海に注ぐ河道巾 70 m ~ 80 m 程度の河川である。河口処理工は施工されておらず、従って、完全閉塞を来している。砂洲の高さは 1.0 m ~ 1.2 m 程度と思われるが、その防げによって河口部は 300 m × 50 m 程度の大きさの池になっていた。この河川の流域は、民家および農耕地の地盤が割合高いように見受けられ、河口の未処理状況などを考え合えると、さして問題とする点がないものと判断された。

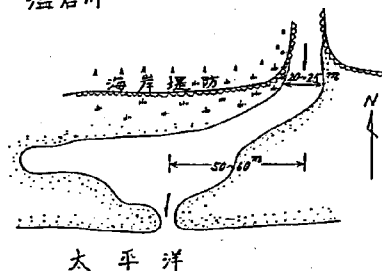
図 3 - 1 6

安房郡和田町下三原のフラワーライン（有料道路）温石川  
終点に河口を有し、河口の処理工は行なわれていない。このため 20 m ~ 25 m の河道は、その前面に左岸側からのびた砂洲によって遮ぎられ、河道は大きく右に曲って 50 m ~ 60 m 流下して海に注いでいる。また、開口状況からみて海象、および河川の状況変化によって常に閉塞と崩壊をくり返しているものと思われた。

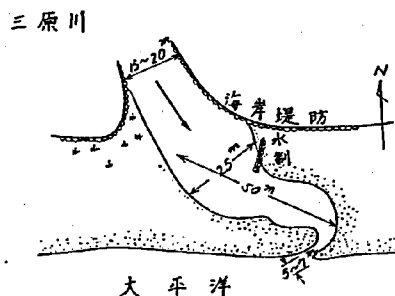
図 3 - 1 7

河口は安房郡和田町白渚地先であるが、温石川との距離はわずか 200 ~ 300 m であった。しかし、河口の状況はすっかり変わり、河道巾は 15 m ~ 20 m、河口に至って 25 m ~ 50 m 程度の遊水池となり、その前面には砂洲が右岸側から発達し、従って河道は左に多少曲る傾向を示して再び右折して 5 m ~ 7 m 程度の開口巾をもって海に注いでいた。

河口の処理工としては別に実施していないが、左岸海岸堤防に直角に水制と思われる長さ 10 m、巾 1.0 m、厚さ 1.0 m 程度の構造物が置かれていた。この河口も、隣接する温石川河口と同様、常に河口の様相を変えているものと思われた。

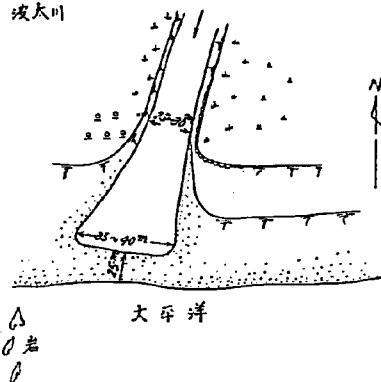
図 3 - 1 8

安房郡江見町波太地内において完全閉塞を来している河道巾 25 m ~ 30 m の河川である。河口における処理工は施工されておらず砂洲の規模は海面から高さ 2.5 m、その巾 25 m 程度のものであり、海面と河水面との差が 1.5 m 程あった。また、砂洲を形成している材料が 1.0 mm ~ 1.5 mm 程度のものから砂洲の透水性は相当良いものと思われる。尚、兩岸の地盤が割合に高い事から、洪水時の水位上昇による被害はない模様である。

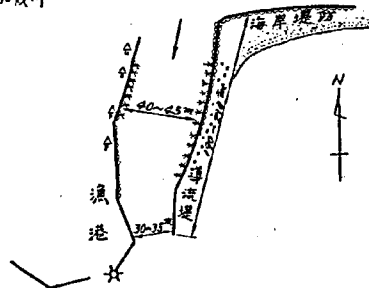
図 3 - 1 9

安房郡鴨川町地先の河口に漁港を有する河巾 50 m 程度の河川であり、河口左岸に長さ 200 m 前後の導流堤、右岸に 50 m ~ 60 m の導流堤を設置してある。堤体前面には捨てブロックが設けられ、導流堤・捨てブロック共その効果は十分に認められている様であった。尚、流量・流域面積等については不明である。

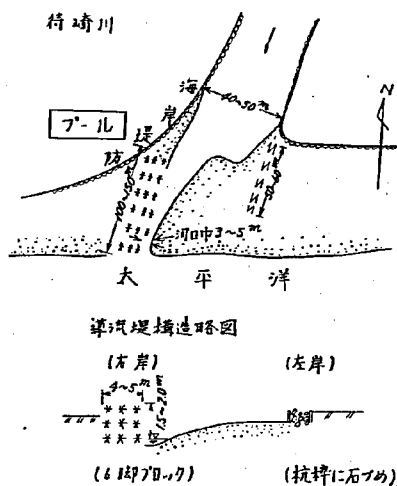
図 3 - 2 0

安房郡鴨川町前原地先で海に注ぐ河川であり、河道巾は40~50m程度である。河口処理としては河口右岸に6脚ブロックの透過導流堤が、河道右岸法線の延長に150m程度設置され、左岸側には杭打した枠の中に石づめらしき透過導流堤が50~60mの長さに設置されている。砂洲の状況は左岸・右岸とも大きく発達し、特に左岸側からの河道への侵入はげしく開口部は、右岸に押しやられ3m~5m巾の開口巾となっていた。また、河道内の砂洲と両岸導流堤近くの砂洲を比較すると1m~1.5m河道内の方が低くなっている。

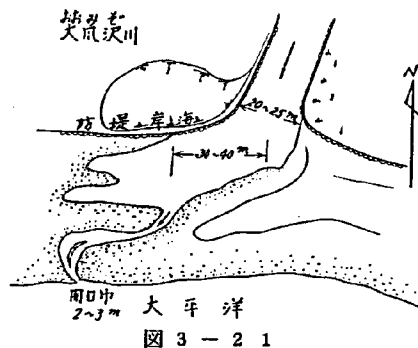
安房郡天津小湊町の入江に河口を持つ河川で、河道巾は20m~30mと思われる。河口の処理工は施工されておらず河道前面には左岸側から発達した砂洲が遮ぎり、波の大きな時に

この洲を越渡した形跡も見られた。このような状況の  
為、河道は大きく右折して海岸堤防に沿って30m  
～40m流下し、再び左折して海に注いでいる。海  
に流入する開口巾は2m～3mの小さなものであっ  
たが遊水池らしき河道状況から判断して、この開口  
部は常にその位置・規模を変えているものであろう。

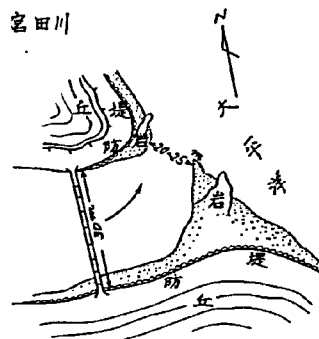
図 3-23

鮎川と同じ日立市内の助川地先に河口があり、その河道巾は約30m、汀線附近には岩が点在し、開口部を安定させる自然の要素が備わっているようであった。この様な状況から特に河口処理は行なわれておらず、右岸にやや発達した砂洲が付き、従って、沼筋は左岸側に傾き、その巾20m~25mと思われる。

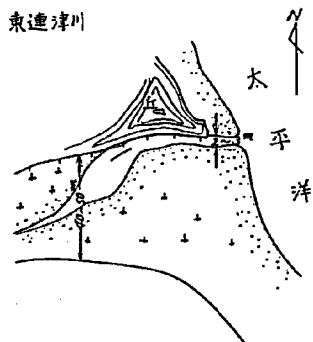
図 3-24

日立市小木津浜で海に注ぐ河巾40m~50m、低水流量 $0.5\text{ m}^3/\text{s}$ 程度の河川であり河口処理は行なわれていない。砂洲の状況は、左岸の岩に沼筋を押付けるように右岸側から発達し、しかも左岸の岩の先にも1.5~2.0mの高さの砂洲が付いている。このため、開口巾は2~3mの狭いものである。

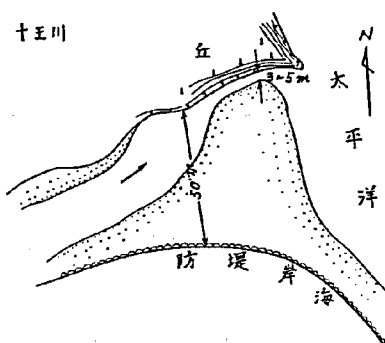
図 3 - 2 5

日立市川尻地先に  $40\text{ m} \sim 50\text{ m}$  の河口を持ち河口の処理は行なわれておらず、河口の感じは東連津川とほぼ似たものである。やはり左岸に岩があり、砂洲は右岸から大きく発達して開口部は左岸の岩に片より、その巾は  $5\text{ m}$  程度でその流量は東連津川より少し多く  $1\text{ m}^3/\text{s}$  前後と思われる。また、右岸側の海浜は浸食海岸と思われ、防潮堤の前面に多量の捨ブロックが設置されている。

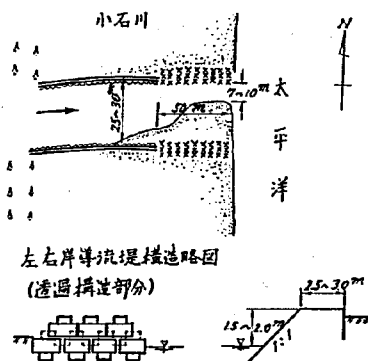
図 3 - 2 6

多賀郡十王町伊師に  $25\text{ m} \sim 30\text{ m}$  の河口があり、汀線に対して直角に海に注いでいる。河口は左右両岸に透過導流堤がおかれ、これが汀線とほぼ同じ位置まで延び長さは  $50\text{ m}$  程度であった。透過導流堤ブロックの高さは水面より  $1.5\text{ m} \sim 2.0\text{ m}$  で、その効果は十分認められ両側から河道内への砂洲の浸入を大きく防いでいる。しかし、右岸側からの砂の移動が大きいのか、低いものではあるが河道右岸側に洲が付いていた。河川の固有流量としては  $0.2 \sim 0.5\text{ m}^3/\text{s}$  程度と思われるが、入退潮量によって、常時  $7 \sim 10\text{ m}$  の低水路は維持されているものと思われる。

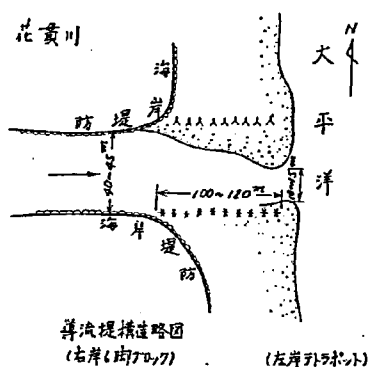
図 3 - 2 7

流域面積を  $40 \sim 50 \text{ Km}^2$  有し、河口巾  $40 \sim 50 \text{ m}$  で十王町伊師において海に注ぐ河川である。流量は明らかでないが、河道兩岸法線の延長上に透過導流堤が  $100 \sim 120 \text{ m}$  程度設置され、これは汀線に近く的位置までおかれている。砂洲の発達状況は左右岸とも大きい、特に左岸の洲が大きく河道内に延び、沼筋は右岸透過導流堤沿いに付いている。また、河道内外の砂洲高の差は  $0.5 \text{ m}$  程度と思われた。

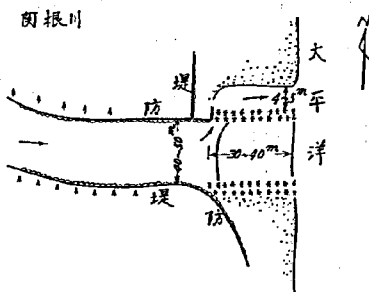
図 3 - 2 8

流域面積  $35 \sim 40 \text{ Km}^2$  を持ち、高萩市小浜地内において河口巾  $40 \sim 45 \text{ m}$  で海に注いでいる。河口処理は兩岸に 6 脚ブロックによる透過導流堤が汀線附近まで  $30 \sim 40 \text{ m}$  設置されている。しかし、導流堤の効果は全くなく、河道前面は砂洲によって完全閉塞され、流れは左岸導流堤の付根の部分で導流堤々体の下を潜流して左岸に流出し堤体左側に沿って  $4 \sim 5 \text{ m}$  の水路巾で海に流出していた。

左岸および右岸ともにバラ積で透過構造である堤体の天端高は河水面から  $10 \sim 15 \text{ m}$ 、海水面から約  $20 \text{ m}$  近いものである。また堤体中は  $5 \sim 6 \text{ m}$  程度である。

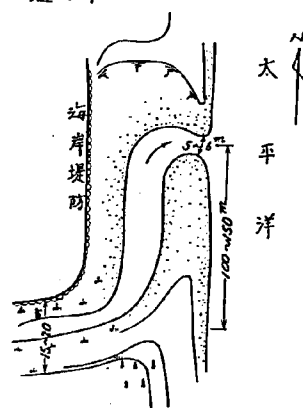
図 3-29

北茨城市南中郷に河口を有し、その河道巾は  $15 \sim 20 \text{ m}$  と思われる。河口部は、その処理工は施工されておらず、右岸側からのびた砂洲によって前面が遮ぎられ、河道は大きく左に曲がり、海岸堤防沿いに  $100 \sim 150 \text{ m}$  流下して大きな蛇行の跡を残し、 $5 \sim 6 \text{ m}$  の開口巾で海に注いでいる。

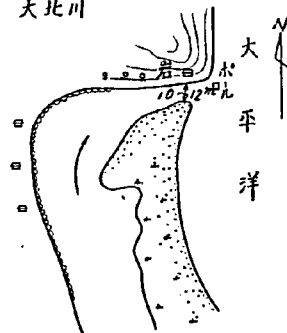
図 3-30

花園川・木皿川等数本の支川を持ち、その流域面積は  $180 \sim 200 \text{ Km}^2$  程度と思われる。河口は北茨城市磯原にあり、平野部から海に出る部分で大きく左に曲がり、 $1 \text{ Km}$  近く北上して岩に当たり海に注いでいる。右岸からの漂砂もかなりある様に見られるが、左岸に岩のある事と流量が  $3 \sim 4 \text{ m}^3/\text{s}$  ある事から河口の処理はなされていなくとも、開口巾は  $15 \text{ m} \sim 20 \text{ m}$  維持されているようであった。

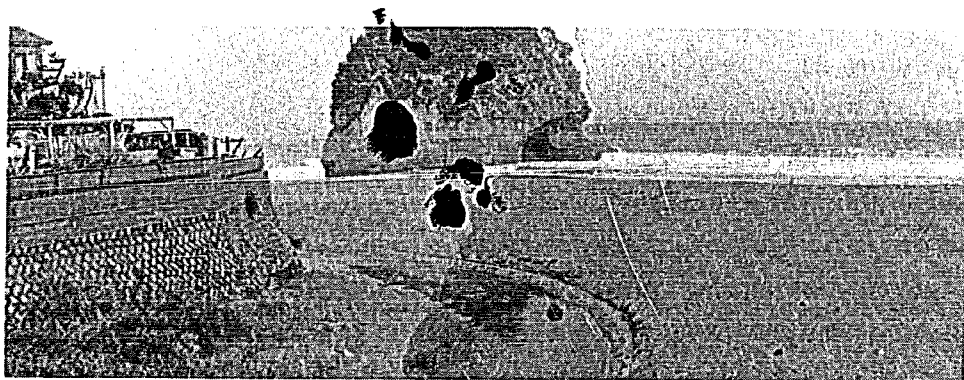
写真 3 1 ニ ツ 島 川

北茨城市内のニツ島に河口を持ち、河道内も荒れている。河道巾は10m~15mの小河川である。河口前面は右岸からの漂砂によって遮ぎられ、河道は海岸堤防に沿って左に曲がり50~100m北上して海に注いでいる。この開口位置は汀線より50~80m沖合に点在する島かげに当ることから、海象の変化等があれば、それに支配されて開口位置を変えるものと思われる。

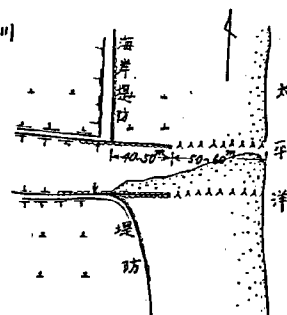
北茨城市大津に河口を持つ、河道巾20~25mの小河川であり、河口処理工は左右岸とも導流堤が設置してある。導流堤の構造は陸側40m~50mは完全な石張りであり、その先は汀線とほぼ同じ位置まで50m~60m透過導流堤となっている。堤体の高さは河水面から1.5~2.0m高くこの両側は砂洲が付いている。砂洲の高さは水面より1.0m程度になっており、特に右岸側の透過導流堤部分からは河道内に洲がのび沼筋を左岸に片よらせ、その巾2~3mにまでせまっている。尚、河川の流量としては多いものではなかった。

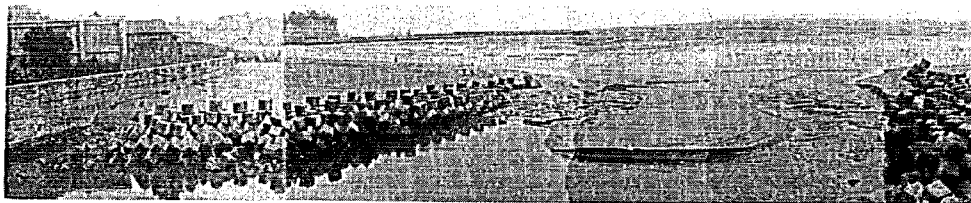
写真 3 3 里 根 川

江戸上川とほぼ平行して太平洋に注ぐ河川で、その間隔は 1 Km となし。河道巾 25~30 m の河口の状況は左・右岸に透過導流堤を 30~40 m 設けている。しかし、地形の影響に支配されてか、漂砂が、左岸側から多い様に観察され洲の付き方が左岸に多く、従って碇筋は一度右岸にかたよって汀線附近で左向となっている。尚、流量としては  $0.7 \sim 1.0 \text{ m}^3/\text{s}$  程度と思われる。

左右岸の導流堤は 6 趾ブロックの積物の高さは水面から 1.0~1.2 m 程度巾 3~4 m である。

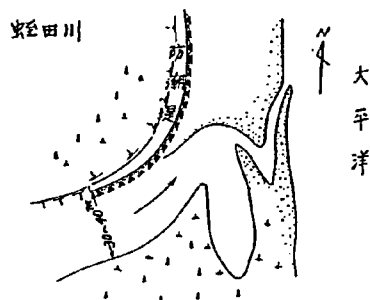
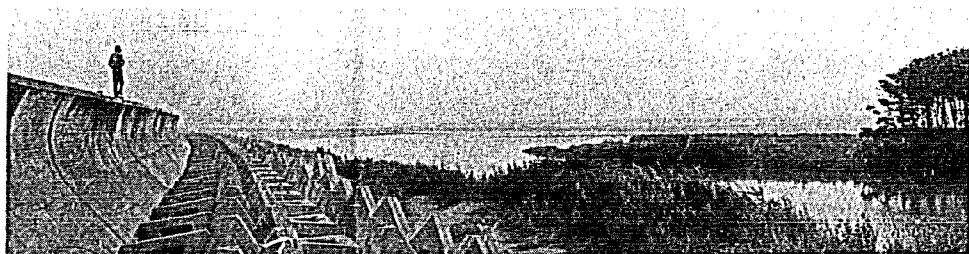
写真 3 4 蛭 田 川

福島県に入り、勿来市安良町地先の蛭田川河口をたずねる。須賀海岸高潮対策事業による立派な海岸堤防につきあたり、この堤防の右端に蛭田川の河口が開けていた。河道巾は 30~40 m であるが、河口附近一面に湿地帯の感があり、堤防から汀線まで 250~300 m の間は水生植物等が生えて河道も判然としない。この様な状況のため、直接河口開口部に立つ事は出来なかったが、遠くから観察した結果では開口巾は 10~15 m、そして右岸からの漂砂が多く、河口は左向に開いているようであった。

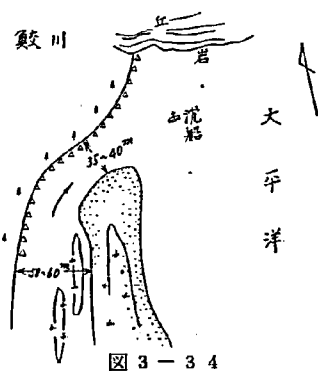
図 3 - 3 4

阿武隅山中にその源をもち、流路延長約 50 Km に及ぶ。この間数多くの支川を合流して、勿来市植田町に太平洋に注いでいる。その流域面積は約 300 Km<sup>2</sup> 程度と推定される。河道巾は 50~60 m で一度海浜近くに流出した河道は大きく左折し汀線に平行して北上し、2~3 Km 流下してのち海に注いでいる。開口部左岸側には岩礁があり、自然の導流堤となっており右岸側は多少砂洲の発達もみられるが流量（入退潮量も含む）もあるので閉塞はしない様である。

ただし、河口に沈船のある所から船舶の航行にはかなり困難を来しているものと観察された。

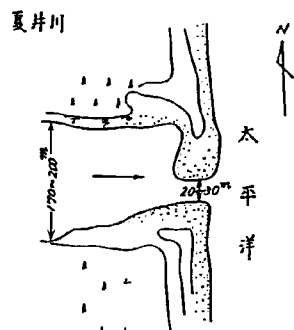
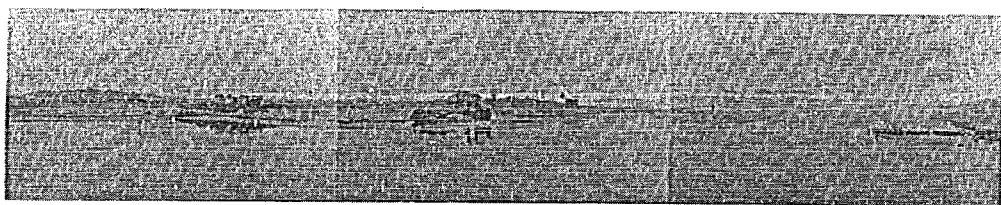
写真 36 夏井川

鮫川と同程度の規模をもつ河川であり、平市 舞子浜で太平洋に注いでいる。河口部の河道市に至っては、鮫川を上回る180~200m程度あろう。しかし、この処理工は実施されておらず、従がって汀線附近の砂洲は左・右岸から河道方向に発達し、特に左岸側からのびが大きく河口の開口市は25~30mにせばめられており、ブルドーザーによる開削作業中であった。

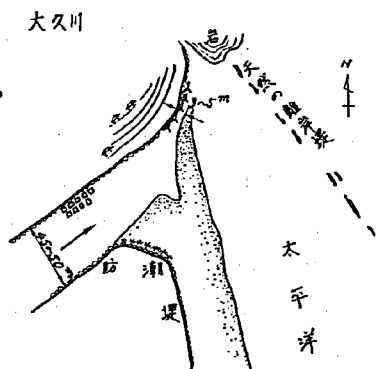
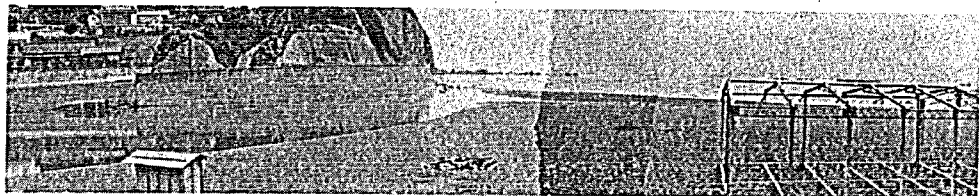
写真 37 大久川

双葉郡久之浜町地先で太平洋に注ぐ河道市45~50mの河川である。河口部の処理工は施工されておらず、左・右岸には海岸堤防が完成されている。また河口から400~500m沖合には岩礁が直線上に500~600mの長さに点在して天然の離岸堤を形成しているが、砂洲の発達状況は右岸側が一方的で河口のほぼ全面を閉め、沼筋は左岸の堤防沿いに3m~5mの市に付いているだけであった。しかも、この沼筋には捨ブロックが入っており、言わば床固めの役割を果たしていた。

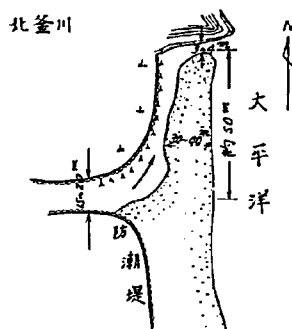
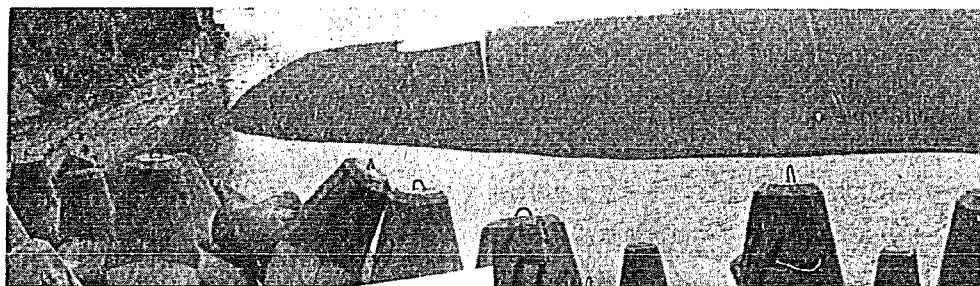
写真 38 北釜川

双葉郡広野町地先から海に注ぐ河巾 15~20 m の小河川である。河口処理はされておらず砂洲は右岸側から河道前面にのびている。このため碁筋は左岸堤防前面に設けられた捨石に沿って左に約 50 m 程流れて岩礁に当り、右折して海に注いでいた。この開口巾は 3~4 m の狭いものであり流量としては  $0.5 \sim 1.0 \text{ m}^3/\text{s}$  程度と推定される。

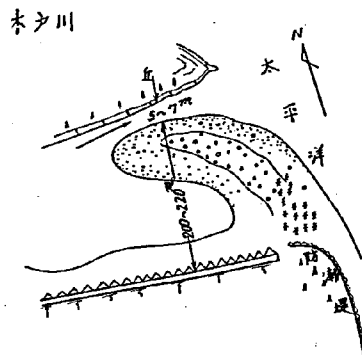
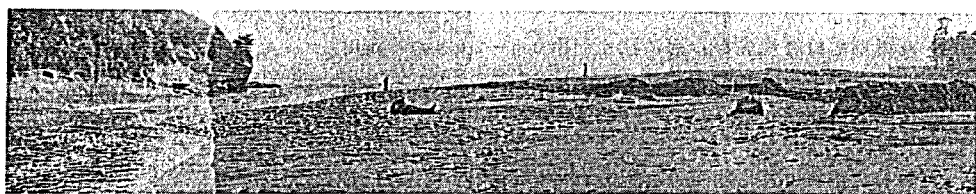
写真 3 9 木 戸 川

流路延長は約 2.0 Km 程度で双葉郡檜葉町地先から、その河道巾 200 m ~ 230 m で太平洋に注いでいる。河口には処理工は設けてないが、左岸側に岩が連なり汀線に至っているため右岸側からの砂洲がかなり大きく発達していても岩礁沿いに 5~7 m の碁筋は残っている。しかし、流量が  $5 \sim 10 \text{ m}^3/\text{s}$  近くある様なので、狭窄部では射流が起きていた。またこの河口における砂洲は、50~100 m の礫まじりのものと完全な礫層とからなり、その高さも水面から約 1 m 近いものであった。尚、地元民の話によると洪水時は、この砂洲も完全に崩壊され、200~230 m の河道一ぱいに濁流が流れるとのことであった。

河口部右岸の防波ブロックは製作中のものである

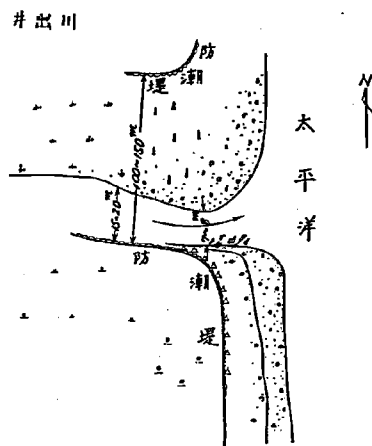
写真 4 0 井 出 川

双葉郡檜葉町地先で、木戸川と隣り合せて太平洋に注ぐ小河川である。河口附近の低水時の河道巾は  $15\text{ m} \sim 20\text{ m}$  であり、河口処理は行なわれていないが、河口右岸側に碎石がわずかに捨てられている。また左右両岸の海岸堤防は完全に作られており、低水時の深筋は右岸堤防に接近して、 $7 \sim 8\text{ m}$  の開口巾であった。それ以外の部分は、針葉樹や雑草が生え、長いこと河道は右岸に維持されていることを示していた。尚、河口部の砂洲は左岸が特に発達し、海水面から約  $1\text{ m}$  近く、河水面から  $0.5\text{ m} \sim 0.7\text{ m}$  ほど高くなっていた。その河床材料は  $1\text{ mm} \sim 3\text{ mm}$  の粗砂が  $60\%$ 、 $50\text{ mm} \sim 100\text{ mm}$  の礫が  $40\%$  程度の混合状態であった。

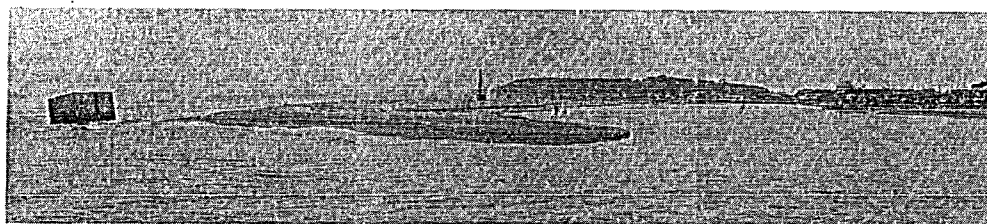
写真 4 1 久 慈 川

河口処理工としては、河口部左岸側から不透過導流堤が60m~70m、河道前面を遮ぎるように設置されている。一方右岸の砂洲は導流堤の先端附近にまでのび、河道開口巾は40m~50mとなっていた。なお久慈川については、河口部つけ替

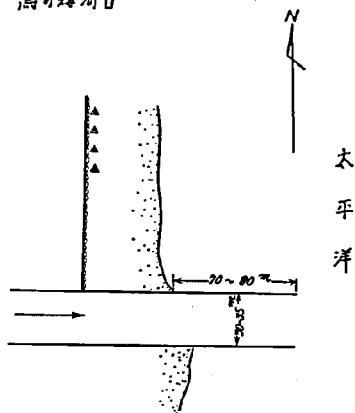
図 3 - 4 3

阿部隈川河口から2 Km 程南にあり、亘理町の漁港として利用している湖面積3 Km<sup>2</sup> 程度の湖であり、河口には左右岸に100 m 程度の防波堤が平行に設置されている。これに対し、汀線の状況は左岸側がやや浸蝕されて後退気味、右岸は前進の傾向であった。また、この湖に流入する河川はほとんどなく農耕地からの排水程度の流量のため、河口部における計画流量等は考えられていない。

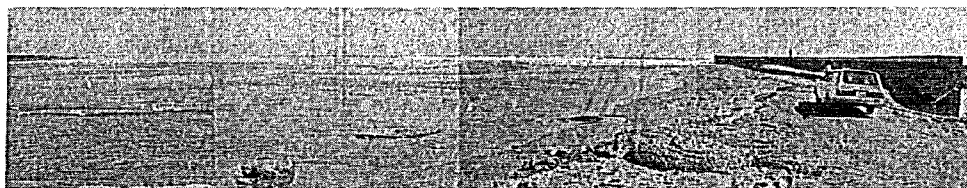
写真 4 5 牛 橋 河 口

この河口においては農作物への塩害防止を目的とした河口堰を建設する予定があり、一部導流堤が設置されていた。また現在の河口は導流堤の左岸側に開いており、その巾  $15\text{m} \sim 20\text{m}$  で湖は感潮区域となっていた。また、導流堤（水路）を堺として、左岸側の汀線より右岸側の汀線の方がやゝ前に出ている感があった。

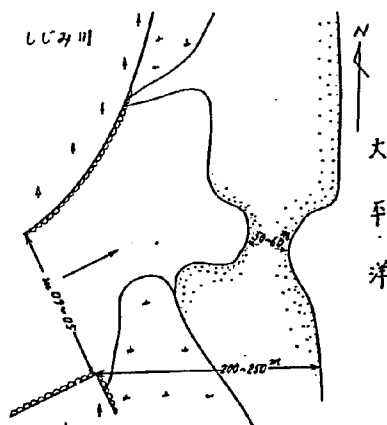
図 3 - 4 6

河口の処理工はなされておらず、汀線附近で左右岸からのびた砂州によって完全閉塞を来し、河水は海に流出せずに海の波が砂州を越波して海水の浸入がみられた。

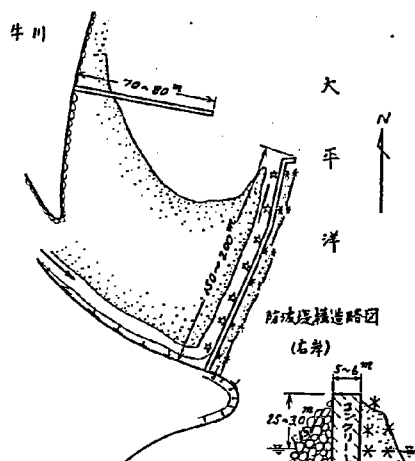
図 3 - 4 8

福島県相馬郡の釣師にその河口を持ち、河口部は漁港としての防波堤に囲まれ、河道は右岸の防波堤沿いに流出している。河道巾は $15\text{m}\sim 20\text{m}$ 、河口開口部は $3\sim 4\text{m}$ の小さなものであった。尚、導流堤の長さは、右岸側が $150\text{m}\sim 200\text{m}$ 、左岸側が $70\text{m}\sim 80\text{m}$ のものであった。

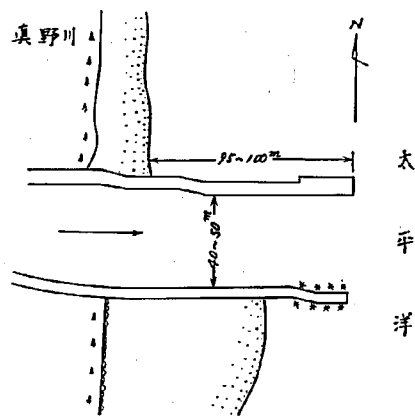
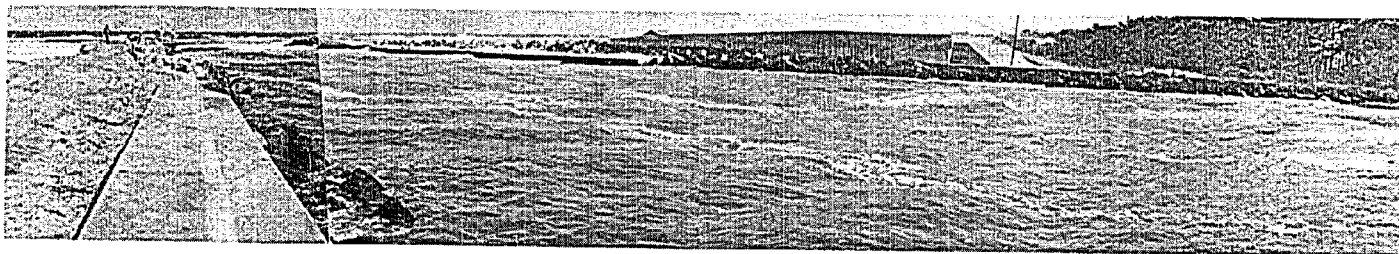
写真 4 9 真 野 川

流域面積 $147.0\text{Km}^2$ 、流量 $1,350\text{m}^3/\text{s}$ で、相馬郡鹿島町地先から太平洋に注いでいる。河口処理工として右岸導流堤が $100\text{m}$ 程度、左岸導流堤も $100\text{m}$ 近いものであり、その河口巾は $40\text{m}\sim 50\text{m}$ と思われる。また、右岸導流堤先端部に6脚ブロックが設置されており、この導流堤の効果は大きなものと判断される。この附近の汀線の状況は、右岸側が前進し、左岸が後退している傾向にあり、河口左岸側の導流堤はこれ程までに長くする必要があるかどうか疑問である。

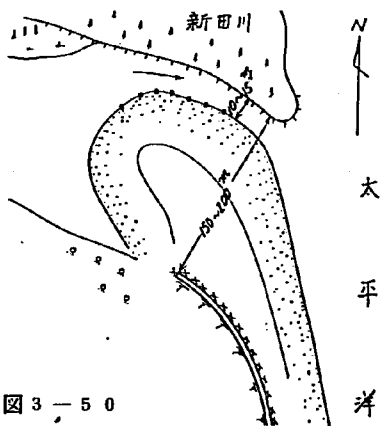
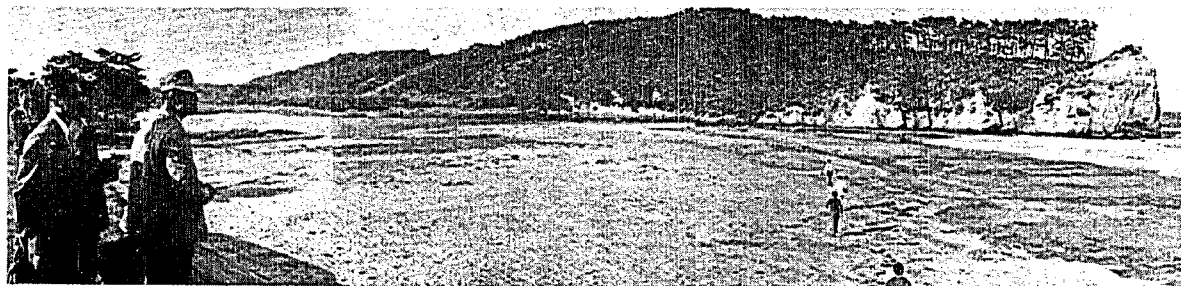
写真 5 0 新 田 川

流域面積 $206.1\text{Km}^2$ 、高水流量 $950\text{m}^3/\text{s}$ の規模で原町市下浪佐地先で太平洋に注ぐ河口巾 $150\text{m}\sim 200\text{m}$ の河川で、左岸側に岩、右岸側は平地である。河口部の砂州発生状況は、右岸側から発達するものと思われ、しかも河道内に侵入する傾向にあった。このため低水時の河道は左岸の岩沿いに押せられ $10\text{m}\sim 15\text{m}$ の狭い巾となっている。また、この河道を維持するために、木杭の枠の中に石づめを行なった低水路護岸(防砂堤)が設置されている。

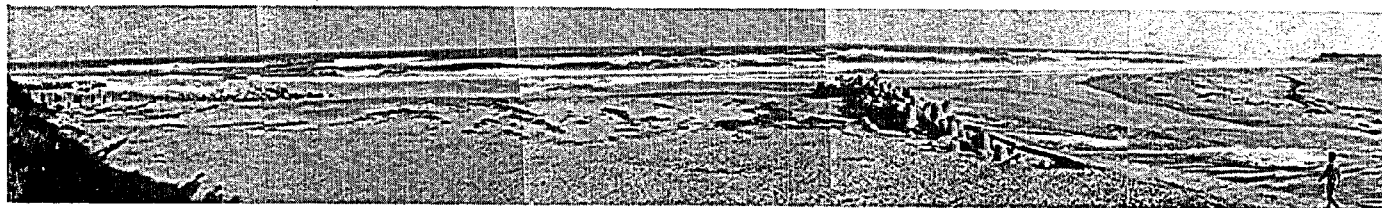
写真 5 1 太 田 川

流域面積  $607.7 \text{ Km}^2$ 、高水流量  $607.7 \text{ m}^3/\text{s}$  の規模をもち、原町市小浜で海に注ぐ。その河道巾は  $50 \text{ m} \sim 60 \text{ m}$ 、開口巾  $10 \text{ m} \sim 15 \text{ m}$  で左岸側に不透過導流堤が  $40 \text{ m}$  程度。その先にテトラポットのバラ積の透過部分が  $20 \text{ m} \sim 30 \text{ m}$  設置されている。一方、右岸側には構造物はなく砂州の伸び方がややばげしく、沼筋を左岸導流堤沿いに強く押し付けている。また、汀線は右岸より左岸側が後退して導流堤の沈下等も多少みられた。

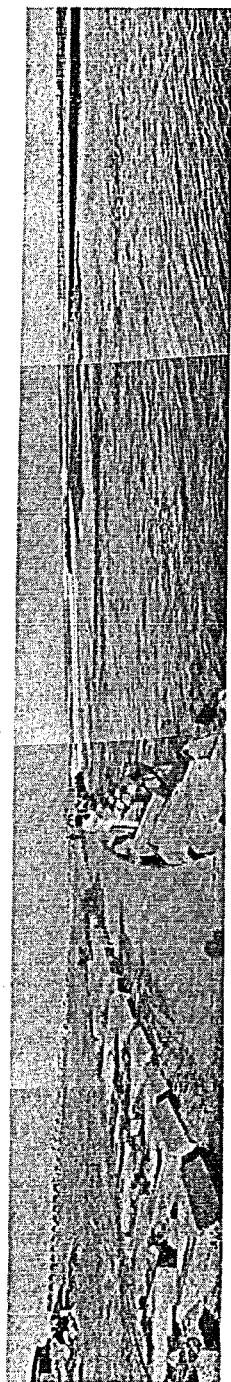
三  
高  
小  
写  
真  
5  
2

流域面積  $50.9 \text{ Km}^2$ 、高水流量  $600 \text{ m}^3/\text{s}$  の規模で相馬郡小高町塚原地先に河口を持ち、河口処理工は左岸に三角ブロックの透過導流堤が  $40 \text{ m}$  程度、これより河川側は低水路護岸を設置してある。一方右岸側は低水路護岸を延長するようなかたちで汀線附近まで達し、これより海側は6脚ブロックによる透過導流堤が  $15 \text{ m} \sim 20 \text{ m}$  設置されている。汀線の状況は左岸がやや後退気味、右岸が前進の傾向にみられた。また、巾  $45 \text{ m} \sim 50 \text{ m}$  の河道内には、右岸の不透過導流堤が低いいためこれを越波した波が持込んだものと思われる砂州が付いていた。尚、左岸導流堤先端から、左岸の海岸堤防の曲線部に対して直線に6脚ブロックの透過堤防が置かれているのが注目され、また、この目的について判断に苦しんだ。

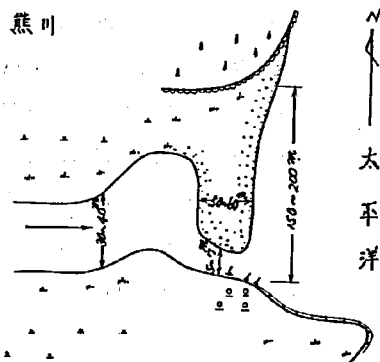
写真 5 4 熊 川

河口は双葉郡熊ノ町熊川地先にある、特に河口の処理工は設置されていないが、右岸側に低い岩が露出し、左岸側は海岸堤防が作られている。この間隔（河道巾）100m~150mで、砂州は左岸からの発達が大きく、従って碇筋は右岸の岩沿いに流れている。また、河川巾100m~150mではあるが、高水敷は湿地帯となり、実際の低水路は30m~40mの狭いものであり、河口の開口部に至っては5m~7m、これも人工的に開削した形跡があった。

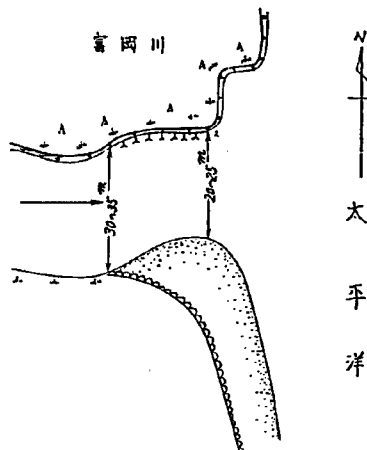
図 3 - 5 5

双葉郡富岡町小浜地先で、左岸の丘（岩）沿いに河口が開いており、その河道巾  $30\text{ m} \sim 35\text{ m}$ 、右岸からの砂州の発達が大いことから河口開口巾は  $20\text{ m} \sim 25\text{ m}$  となっている。また左岸側の浸食等の防止を目的とするものと判断されるテトラポットの床固めが行なわれている。

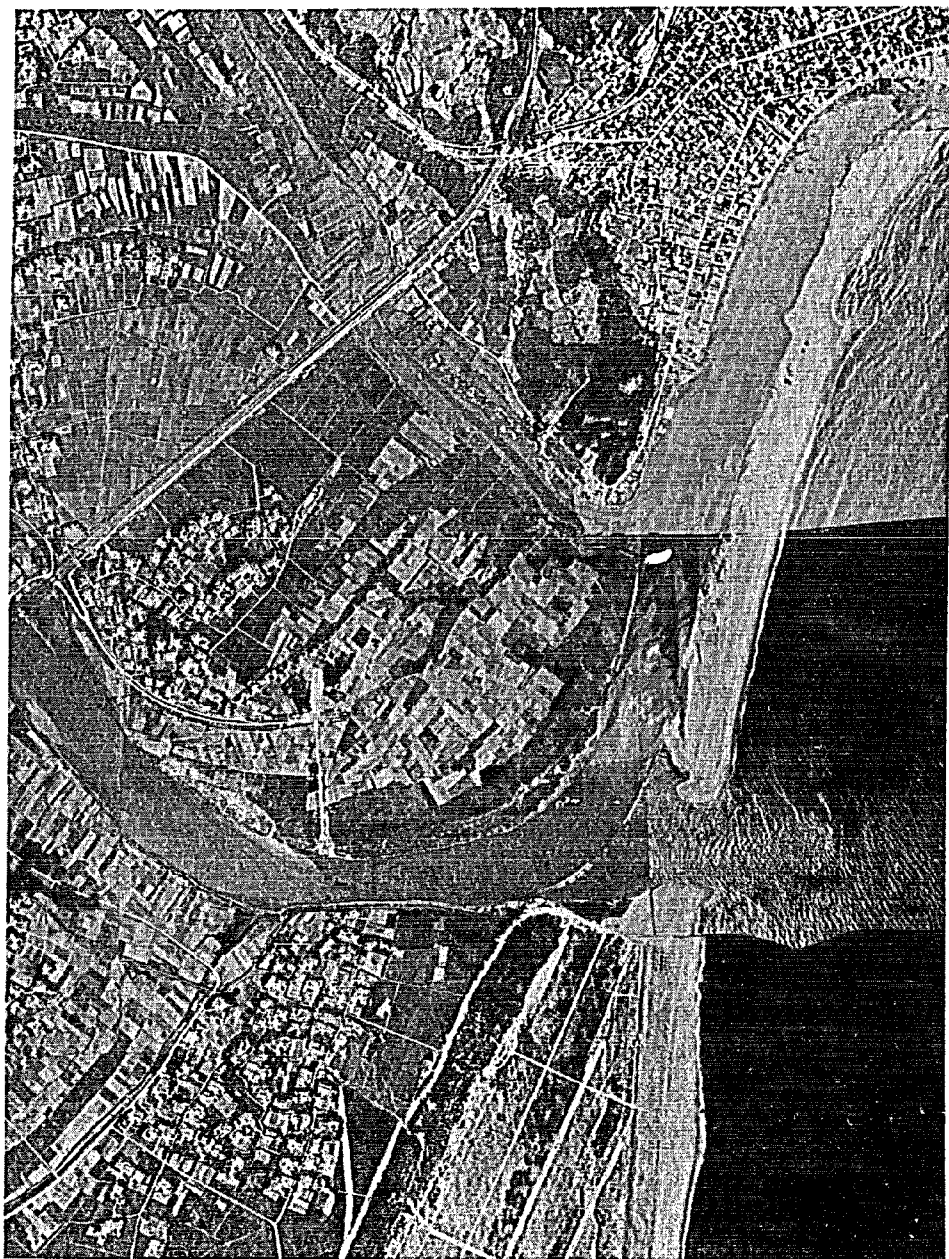
写真 5 - 1

久慈川の河口附近の河道は海岸砂丘におさえられて、砂丘ぞいに2 Km 程北上してから海に注いでいる。このため洪水の疎通を著しく阻害し、河口附近の低地は洪水毎に冠水している現状で、洪水時には、砂丘の一部を人力により開削して直接海に放流し、沿岸低地の被害の軽減に努めている。この問題は改修総体計画においても、懸案事項として取扱われ、特に河口処理についての検討が要望された。

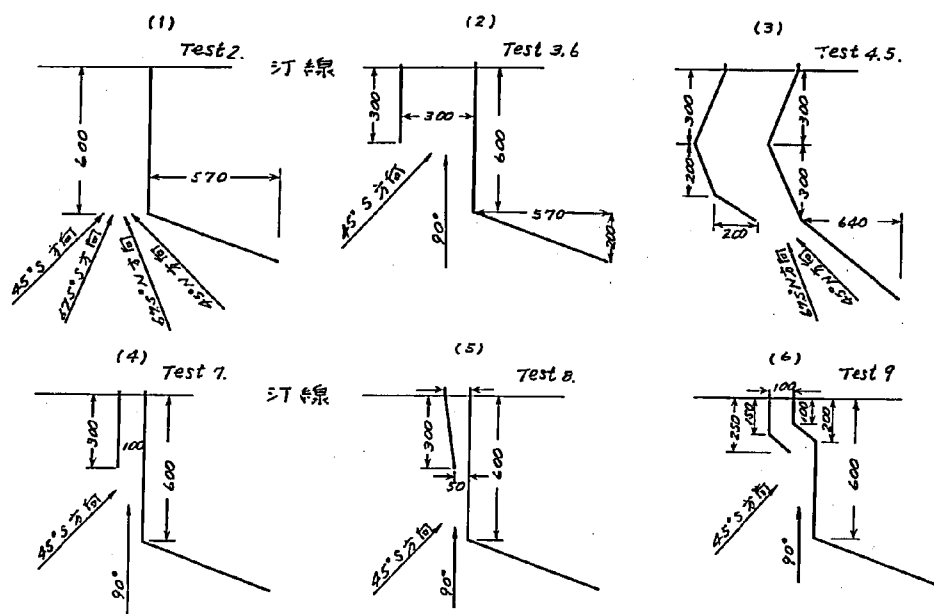
図 5 - 3

等が考えられ、これについて海岸研究室で図5-3の様に実験したところ、表5-2のような結果を得た。これによると河口を囲むような形に導流堤を置いた場合、または河道巾を狭くした場合はうち上げ高が非常に減少している。また消波ブロックの効果も大きい。
