# 土木研究所資料

第 635 号

## 軟弱地盤における盛土の破壊例集

建設省土木研究所

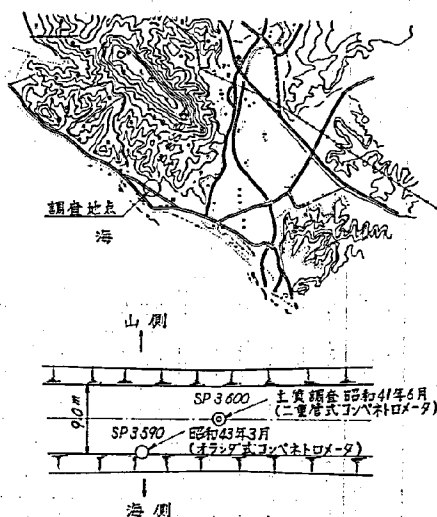
図—4 No. 201 破壊カ所平面図

道路の改良工事において線形修正のための新設工事区間である。当該区間は海岸近くの比較的狭い範囲に泥炭層の分布している地域で、背後（約100m）には山地がせまっている。

計画盛土高さは1.3mであるが、泥炭層がきわめて軟弱であるため、昭和41年より盛土を開始し昭和43年3月に至ってもなお盛土天端高は原地盤より0.4m程度である。この間に施工した盛土材料は盛土高さに換算してほぼ2.5mに相当する量であるが、その大部分は基礎地盤内に沈下して盛土基礎の地盤を置換した形となっている。このためコンポーザー工法による地盤改良を対策工法として検討している。

当該区間では表土約0.3mの下位に層厚5.6mの泥炭が分布し、その下位には層厚約2m弱の泥炭混り粘土があり、さらにその下位には粘土が分布している。

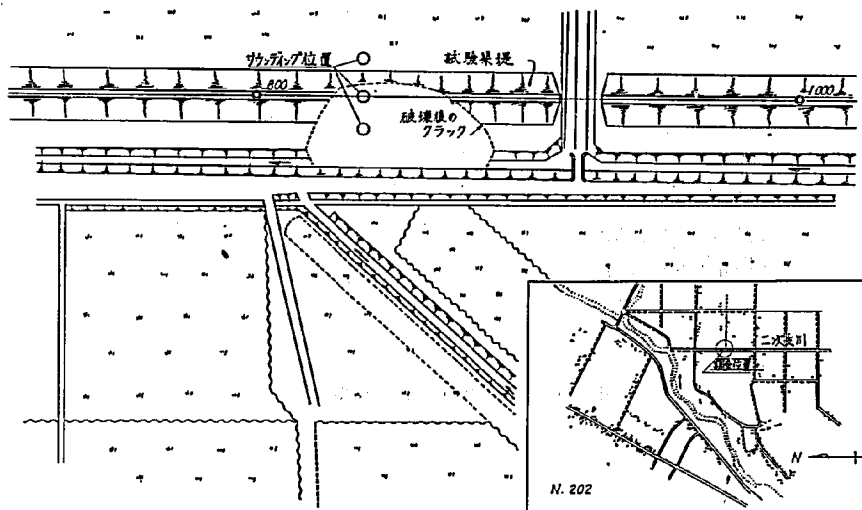
図—6 No. 202 破壊カ所平面図

河川改修にともなう二次支川の築堤工事である。当該区間一帯は軟弱な泥炭層が広く分布した平野部で、僅かに隆起した自然堤防が存在する未改修河川である。

計画盛土高さは4 mである。右岸堤防の一部、延長45 mを本工事に先立って試験的に施工した。まず河道を堀削した材料を用いて0.9 m程度まで盛土を行ない、昭和42年5月12日より搬入土によって盛土を行ない6月3日には盛土高さ3 mまで盛土を完了した。ところが6月4日に、天端が1.5～2.0 m沈下するとともに河道側の基礎地盤は約3 m水平に移動して河道を閉鎖する形になった。

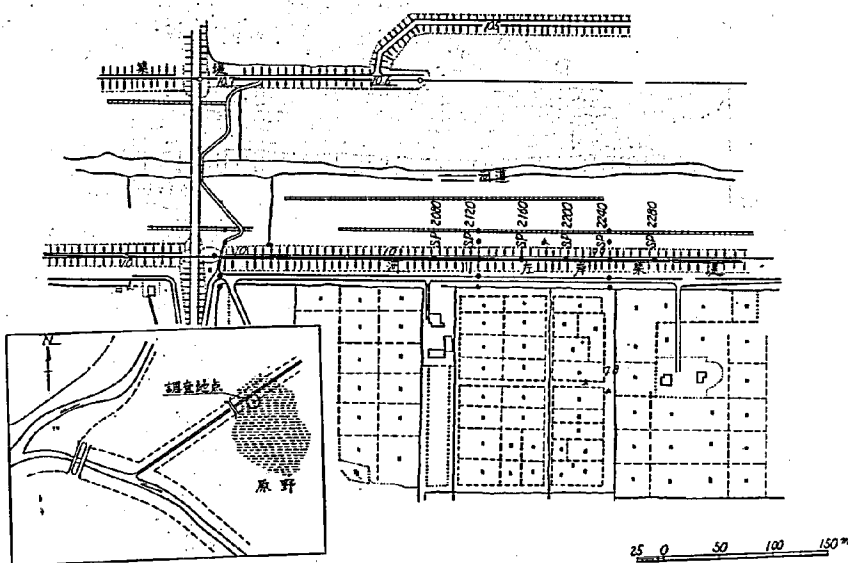
図-8 №203破壊カ所平面図

河川改修にともなうショートカットの試験築堤工事である。当該区間の基礎地盤はきわめて軟弱な泥炭層の堆積した原野である。計画盛土高さは4.5 m、盛土延長は約600 mである。昭和42年10月より工事を開始し、水路の堀削をポンプ船で行ない、両河岸をドラグラインと湿地ブルドーザーで盛り上げ整地した後搬入土で盛土を施工した。当該区間では盛土にともなう沈下が急速に生じ、いくら盛土しても盛土高さを1 m程度以上にすることは不可能であり、搬入した盛土材料は殆んど沈下し、また堤内側の基礎地盤が隆起した。

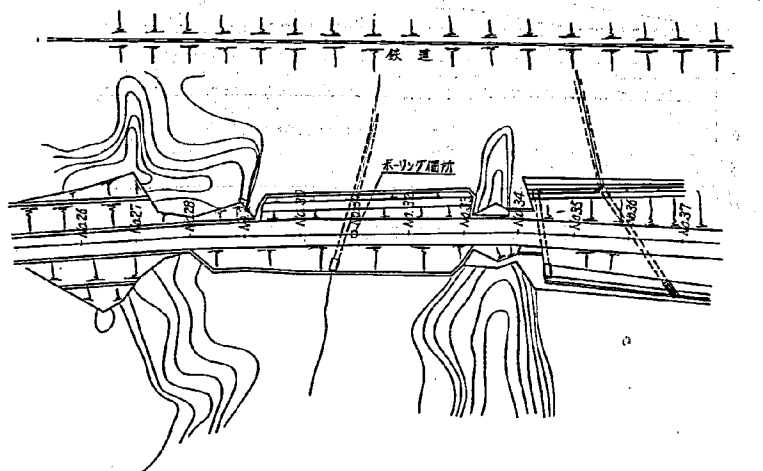
図—10 A204破壊場所平面図

国道の改良工事における新設道路区間である。地盤調査の結果盛土区間の一部に軟弱層の存在が確認されたため、昭和38年9月よりサンドドレーン工法による地盤改良を行なった（ドレーンパイプ $\phi 35\text{ cm}$   $\ell = 13\text{ m}$  正三角形配置  $3\text{ m}$  間隔）。サンドパイプ打設終了後サンドマットを  $0.8 \sim 1.0\text{ m}$  まで施工したところ、側方田面に局部的に小規模の隆起を生じたが、そのまま盛土を続行したところ盛土高さ  $1.8\text{ m}$  まで達した時に盛土部の沈下、側方田面の隆起側方移動を生じた。このため押え盛土工法を採用するとともに計画盛土高さを当初予定より低くすることによって工事を完結した。

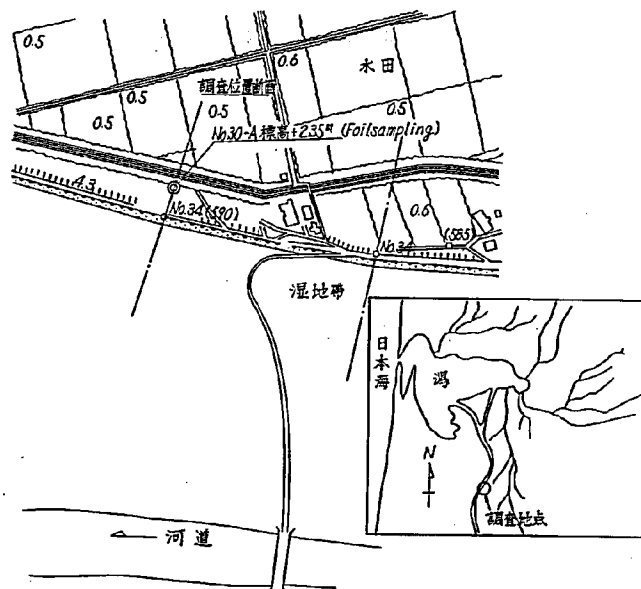
図-13 破壊場所平面図

河川改修工事において、暫定断面の旧堤を2m嵩上げる計画である。当該河川の中、下流域は有数の水田地帯であるが河口に存在する湖の干拓のために総合的な利水計画の樹立が要求され本格的な改修を行なうことになった。

昭和40年10月、堤外側法面に断面拡大のため腹付けを行ない、旧堤と同一高さ(4m)まで施工したところ、腹付け部の土砂がすべり落ち、堤外地の湿地帯が幅6m高さ50cm程度隆起した。

このため一時工事を中止して地盤の土質調査を行なって安定、沈下の検討を行ない、堤防断面を小段を有する複断面に変更し緩速施工を行なって昭和43年度に計画高さ(6m)まで盛土を完成した。

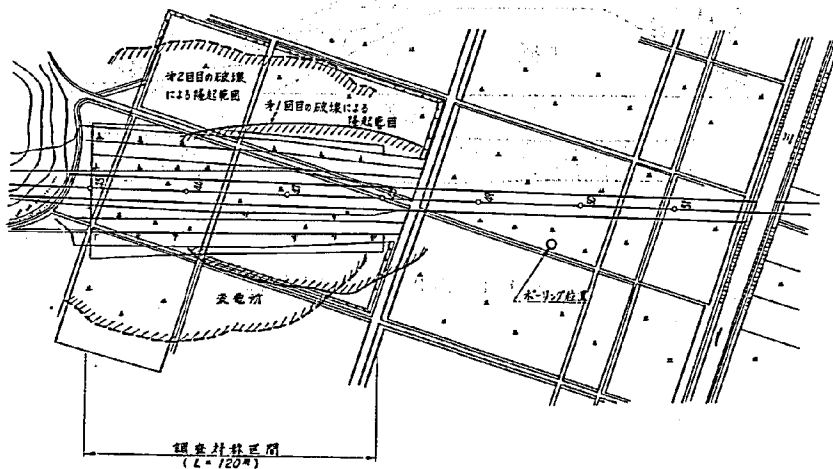
図-15 №207破壊力所平面図

国道の改良工事において、線形改良のため付替え道路を新設する計画である。新設道路はほぼ東西に走り、当該地点付近では丘陵と丘陵間の水田を横断する高盛土（計画盛土高約7.0m）の区間である。この区間の両端はいずれも丘陵の切土区間になる。

この盛土区間で盛土施工中に道路の南北両側の水田が隆起し、盛土が沈下した。このため盛土を切り下げてサンドドレーン工法によって地盤改良を計ると共に押え盛土を併用して盛土を再開したところ、再度盛土が沈下すると共に道路両側の田面が再び隆起した。このため計画盛土高を4.5mまで減じ、押え盛土の幅を広げて工事を完陸した。

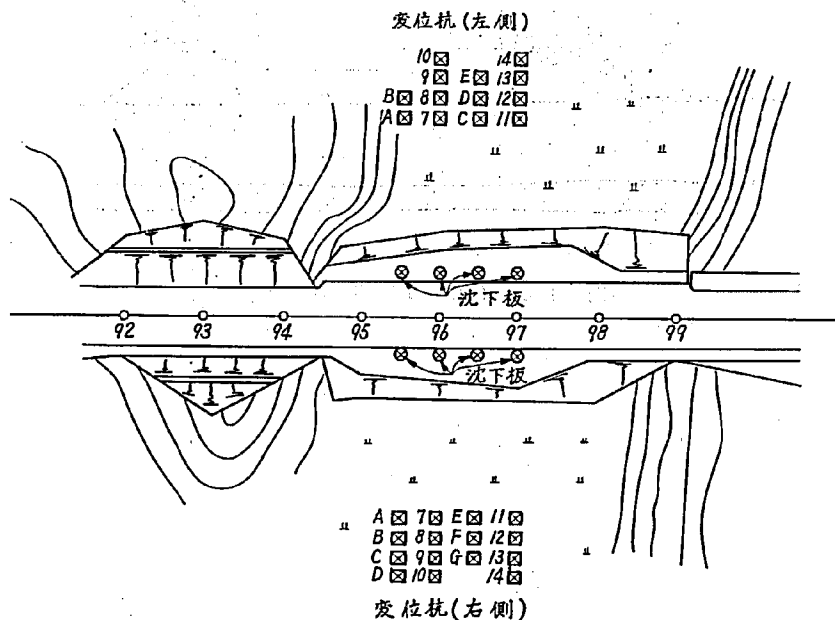
図-17 牒208破壊力所平面図

国道の改良工事における新設道路区間である。当該間はまだかな起伏のある平野部の盛土区間で計画盛土高さは7.0 mである。基礎地盤に軟弱な有機質土層が存在するため昭和42年12月初旬よりサンドドレーン工法により地盤改良をはかった(ドレーンパイル $l=7.2\text{ m}$ 、 $\phi=0.4\text{ m}$ 、三角形配置1.5 m間隔)。同年12月17日より盛土を開始し、昭和43年2月12日には約5 mまで達したが同日より当該区間牒97付近の下り線側(東方)に設けた変位杭の水平移動量が急激に増加したため盛土を中止した。この後3月13日にいったん約3 mまで盛土高さを減じて同年8月中旬まで放置し、地盤の強度改復をはかった。8月中旬より盛土を再開して9月に計画高さまで完了した。

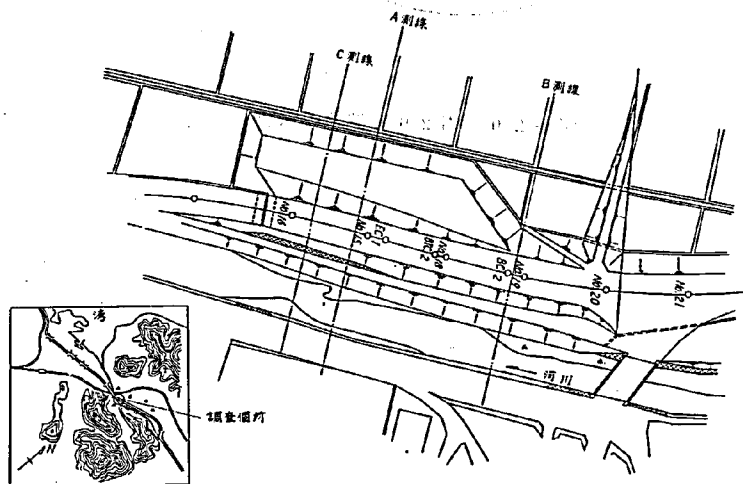
図-19 No. 209 破壊箇所平面図

国道の改良工事で、現道の鉄道との平面交差を立体交差に改築すると共に線形を改良する計画である。当該地点では国道はほぼ東西に走っており、北側に水田があり、また南側には小河川が流れている。この計画のうち鉄道と小河川を同時に跨ぐ橋梁の東側取付部は延長約150mの盛土となっている。この取付部盛土の施工中盛土法尻付近の田面が隆起し、橋台袖石積にキ裂が発生した。このためサンドドレーン工法により地盤改良をはかり押え盛土を併用して盛土を再開したところ、再び基礎地盤に破壊を生じた。対策工法として格子桁工法を採用し工事を完結した。なおこの調査では地盤改良後の再度の破壊を対象としている。

厚さ約10mのほぼ均一な軟弱層が分布しており、その下位には $N > 10$ の砂礫層が存在する。ただし道路中心線直下では昭和41年12月の破壊の影響

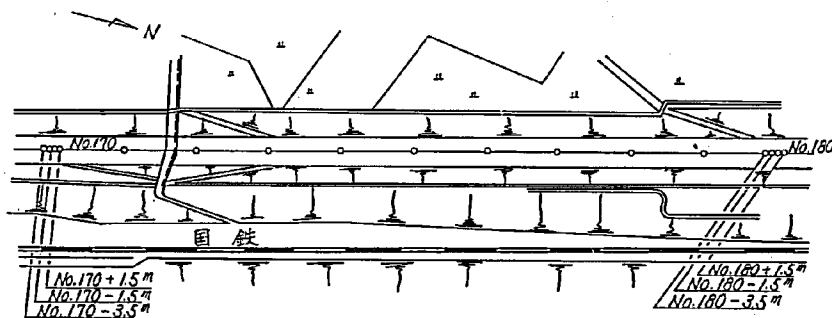
図-21 昭和210破壊場所平面図

昭和40年12月24日より盛土を開始し緩速施工によって昭和42年1月中旬には盛土高2.5mを完成し、アスファルトによる暫定舗装を3月10日には完成した。

なお破壊の生じた時期、規模、様相に関する資料がないため、不明であるが、盛土の施工段階から盛土中に上り線側（東方、国鉄線のある側）の厚地盤に隆起、水平変位等の異常が見られたために国鉄線との間に押さえ盛土を施工したと推定される。

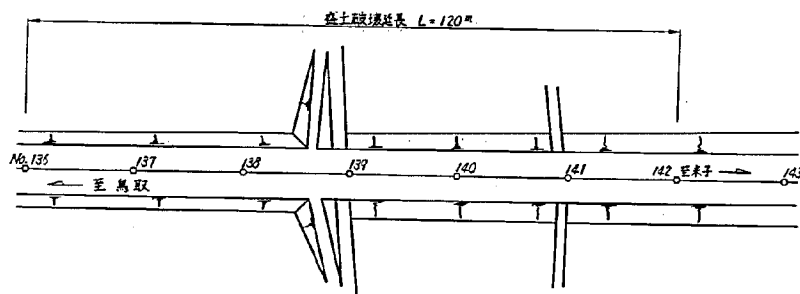
図-23 №211 破壊カ所平面図

国道の改良工事における新設道路区間である。延長 2 km の当該工事区間内で、地盤が軟弱なため盛土の沈下ならびに側方地盤の隆起を見た箇所は 3 カ所あるが、いずれも計画盛土高さはほぼ 2 m であり、また基礎地盤の土質構成も類似のものである。ここではそのうちの 1 カ所について調査をすゝめた。

昭和 3 6 年 7 月中旬より盛土を開始し、同年 1 1 月始めにはほぼ計画高さまで完成した。盛土工事中にも沈下の傾向はあったが、盛土完了後も沈下が継続しかつ隣接する側方地盤が延長 1 2.0 m にわたって 3 ~ 5 m の幅で 2 0 ~ 3 0 cm 程度隆起した。このため 3 7 年 9 月より押え盛土を実施現在に至っているがなお年々沈下が認められている。

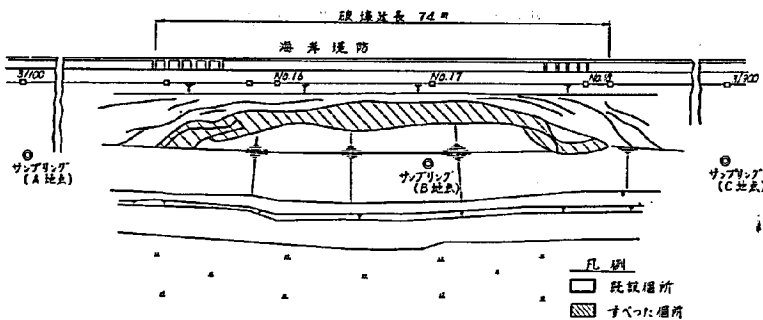
図-25 No 212 破壊場所平面図

昭和42年6月20日より延長77.5mにわたって、腹付け盛土を開始した。計画断面は腹付け部の天端幅約10m、高さ約2.5mで、別図に示すとおりである。

昭和42年8月8日、ほぼ計画断面まで盛土が完了した時、工事区間77.5mのうち中央部の延長約70mの部分が基礎地盤の破壊のため崩落した。この破壊によって旧堤部分には外見上大きな変動は見られなかったが、腹付け盛土の部分が約1m沈下するとともに、法尻に続く隣接地が約1m隆起した。

当該地域は内湾の海岸に沿ってきわめて軟弱な粘土層が広く分布したところである。当該区間の基礎地盤は地表から2~4mの粘土層、その下位に厚さ1m程度の砂層をはさみ、さらにその下位に粘土が分布している。当該盛土区間の中でも破壊した断面付近では第1層の粘土層がもっとも厚く(4m程度)分布している。この粘土層は統一分類法でCHに属し自然含水比90~120%

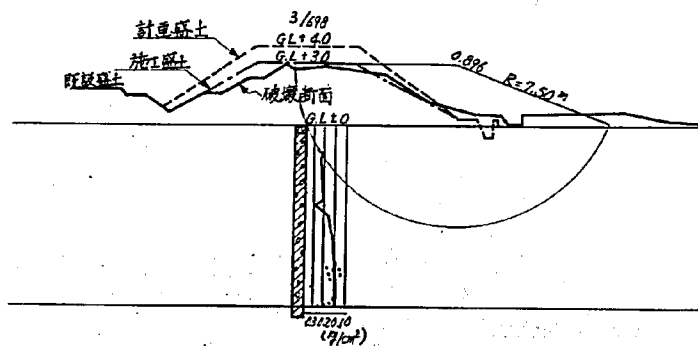
図-28 No.213破壊の状況

当該区間はほぼ一様な粘土が堆積しており、深度9 mまでの土質調査結果では自然含水比10.6～13.8%、土粒子比重2.63～2.65で一軸圧縮強度は0.19～0.42 kg/cm<sup>2</sup>である。

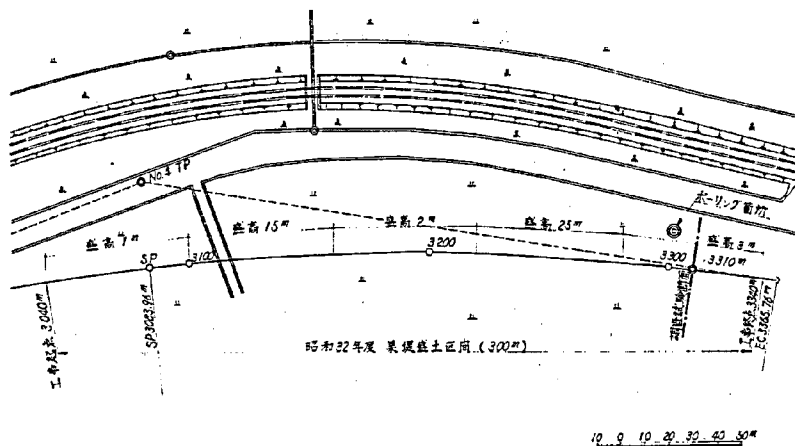
図—29 №214破壊力所平面図

国道の改良工事における試験盛土である。

当該区間は泥炭ならびに粘土層よりなるきわめて軟弱な地帯の未舗装区間であり、改良に伴う盛土の安定性、沈下特性を調査するために行なった試験盛土である。当該試験盛土のうち計画盛土高さ3mの区間において、昭和32年11月6日より盛土を開始し12月27日に盛土高約2.5mに達したとき盛土が沈下するとともに両側の基礎地盤が約0.4m隆起した。

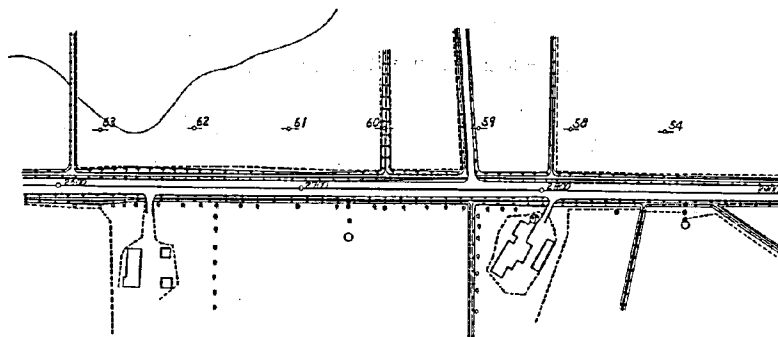
図—3 1 №215破壊力所平面図

昭和42年6月20日より盛土を開始し7月30日に計画高さまで施工完了したところ翌31日早朝に盛土天端が沈下し、側方の地盤が隆起した。

このため再度土質調査を行なう一方、交通確保のため粗朶沈床、格子桁を施工して砂利を敷きならした。

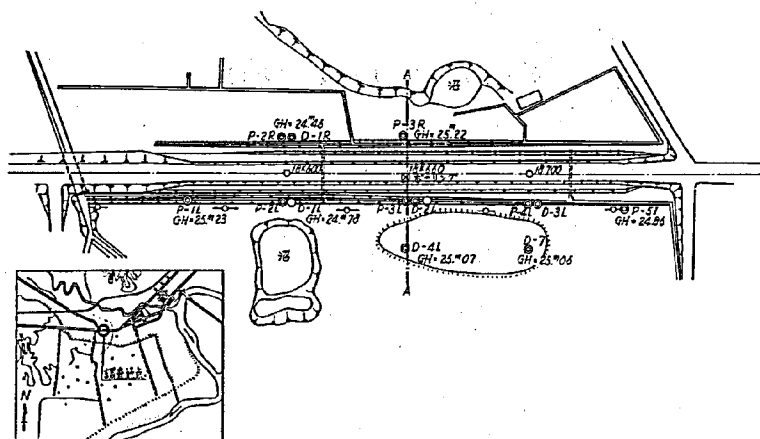
図-33 №216破壊力所平面図

地方道の改良工事における破壊例である。当該区間は低湿地帯と段丘との境界付近を通っており土層構成は錯雑であるが、軟弱な泥炭が土層構成の主体をなしている。

旧道は原野の中に自然発生的に発達した未改良道路であるが、漸増する交通に対処すべく昭和40年度より舗装を前提とした工事に着手した。計画盛土高さは約3mである。第1段階盛土を施工するため敷砂工を行ない、一般交通を確保しつつ、盛土を開始したところ盛土高さ0.6～0.9mに至って盛土天端が沈下すると共に側方地盤が隆起した。

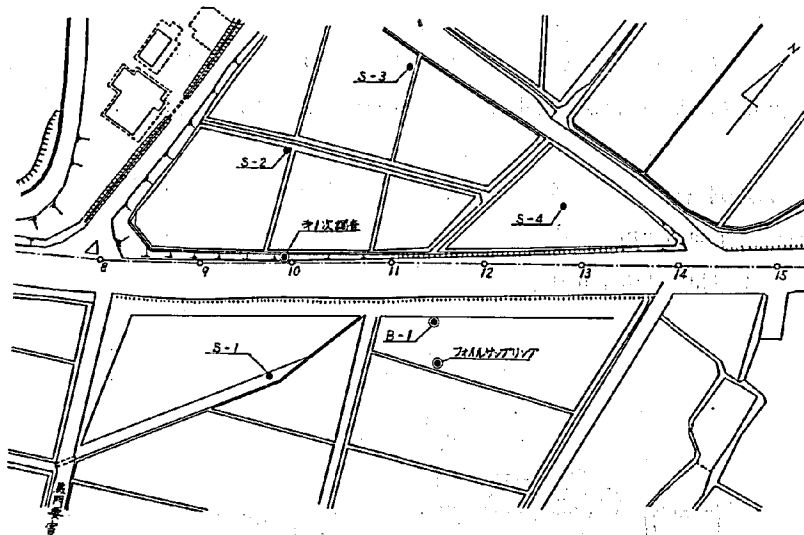
図一36 №221破壊力所平面図

ここで特に目を引くのは1度破壊を生じたために対策工法として押え盛土を施工した後、さらに盛土を継続したところ第1回目の破壊におけるすべり面の下を通る、より大きな半径のすべり面に沿う2回目の破壊を生じた板221の例である。押さえ盛土を施工する場合にその効果について充分検討した上で押さえ盛土の規模を決定すべきことを示唆している。

国道の改良工事で、現道を拡幅するとともに縦断勾配は正のため、盛土を行なって路面を高くする計画である。計画盛土高さは約2.5mで、このうち下り車線に相当する部分の盛土を暫定施工し、路盤工まで完了して、上り線の盛土を実施するため交通開放したところ路面が急速に沈下し、上り線側の水田が隆起した。このため押え盛土を行なって盛土工事を行なったが、路盤工事中に再び基礎地盤の破壊が生じたものである。なお破壊延長は約50mで、第1回目の破壊よりも深いすべり面に沿う破壊である。

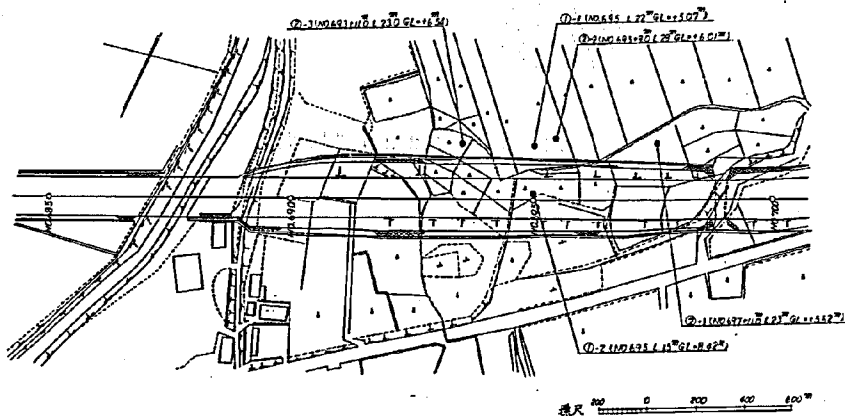
図一 3 8 №222 調査カ所平面図

国道の改良工事において現道をつけ替え、4車線に拡幅する計画のうち暫定2車線で工事を実施した。このうち平面図に示す $\text{Km} 690 \sim \text{Km} 700$ の盛土区間では計画盛土高約7.0 mである。約5.0 m程度まで盛土を行なったところ $\text{Km} 693 \sim \text{Km} 698$ の区間、延長約120 mにわたって盛土法尻より田面が隆起し、盛土が沈下した。この為盛土下部に埋設したヒューム管（呼径1000 mm）にキ裂を生じた。

事故の対策としてサンドドレーン工法による地盤改良と押え盛土工法を採用した。

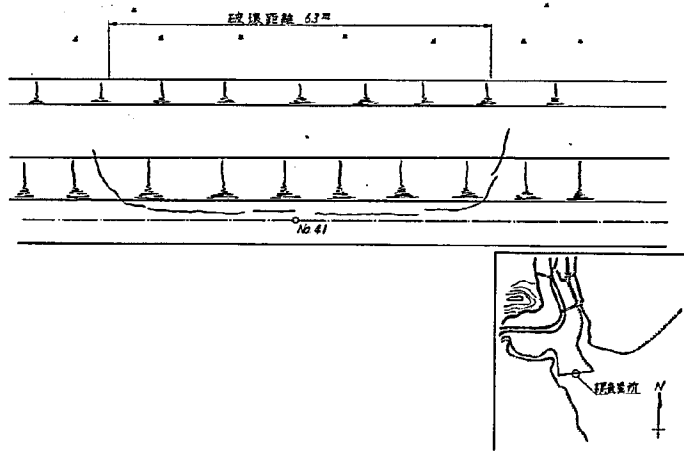
図-4 0 No 223調査カ所平面図

翌朝11月25日にこの部分が延長63mにわたって天端が約3m沈下し、隣接地盤が隆起するとともに旧堤表法にもキ裂を生じた。

当該区間は内湾の湾奥部で厚く軟弱粘土が堆積している個所の埋立地である。当該区間の破壊後の土質調査結果によるとほぼ一様な粘土が層厚 10 m 以上にわたって分布している。粘土層の一軸圧縮強度は  $0.1 \sim 0.2 \text{ Kg/cm}^2$  で極めて軟弱である。

対策工法としてサンドドレーンによる地盤改良工法を採用した。

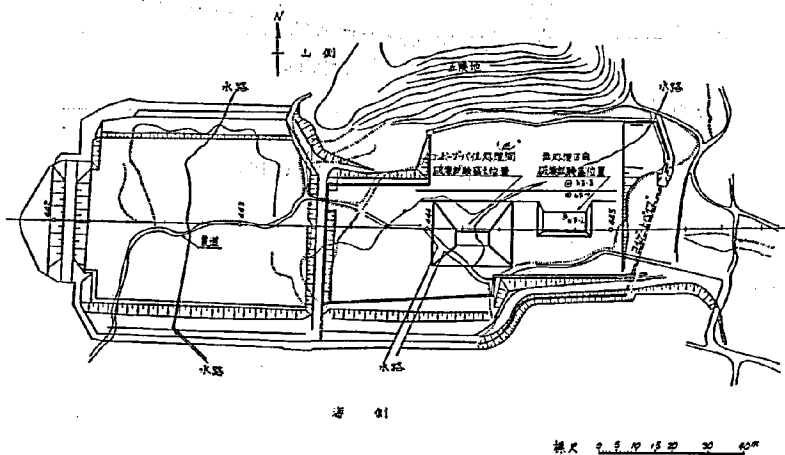
図-42 №224調査カ所平面図

高速道路の新設工事ともなり試験盛土工事である。当該区間には開析谷に堆積した有機質地盤が広く分布しておりこの地盤上に盛土を行なうに当ってその安定性を検討するために破壊試験を主体とする試験盛土を行なった。ここでは比較のためにサンドコンパクション工法による改良区間と無処理区間を設けて破壊するまで盛土を行なっている。

昭和41年4月26日に改良区間の地盤処理を完了し、5月12日より盛土を開始し、6月9日に無処理区間で盛土高さ6.5mに達し破壊を生じたが処理区間では破壊に至らずさらに盛土を14.5mまで継続施工したが破壊に至らなかった。

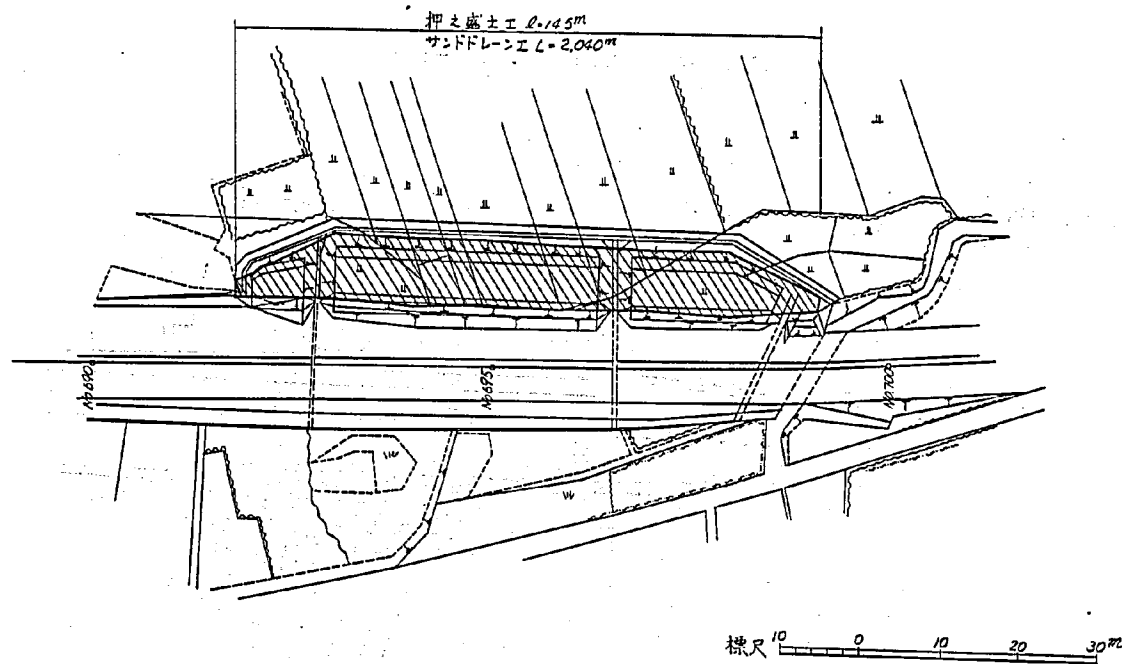
付図 - 41 - (I) 6222 破壊後の地盤隆起

破壊時期 S.43-1-22 (夜間中の破壊)
